瑞里地震勘災與檢討

孫一鴻、廖志中、陳誠直、黃安斌
國立交通大學土木工程系暨防災工程研究中心

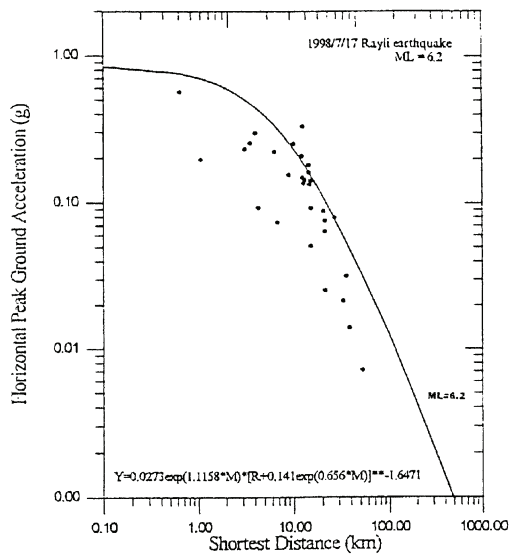
圖一 台灣地區加速度衰減公式與瑞里地震比較

氣象局在距離震央30公里的範圍內，共有21個強震網站錄到瑞里地震。最近的測站（培英國小）距離震央僅2.5公里，錄到的最大水平加速度為0.72g。由於震央較淺，因此強震地動隨距離的增加也衰減的較快，此點可由錄到的地震記錄與現有強震衰減經驗式的比較看出（圖一）。幸運的是因為強震地動衰減的較快，所以瑞里地震的災區相當小而且集中。現有的強震衰減經驗式，雖然對估計淺層地震略嫌保守，但是考慮到地震的不確定性，適當的保守仍然是妥當的。然而培英國小所錄到的加速度和地震反應譜，卻高出台灣地區耐震設計規範對強震區要求的0.33g甚多，如圖二所

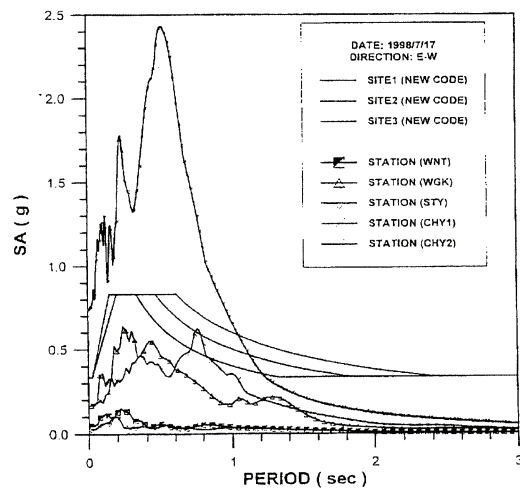
圖二 台灣耐震設計反應譜與瑞離地震比較

示。瑞里地震的其它強震紀錄顯示在距離斷層超過10公里以上時，方能落在耐震設計規範要求的範圍以內。由此點出發，斷層兩側10公里以內的耐震設計，應考慮強震地動可能超出規範要求。尤其是需要肩負在地震後維持正常運作責任的結構物，例如：醫院、救災中心、國道、和通訊樞紐等等，耐震設計應該根據場址的特定地震危害度分析結果，而不是套用區域性的規範設計值。

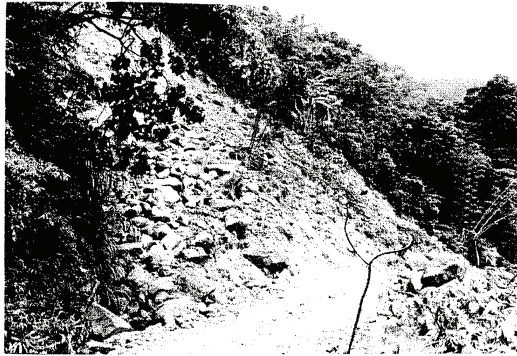
觀察路段未見大規模之地滑，亦無明顯之順向滑動跡象，造成道路受阻或人員傷亡的崩坍主要皆屬掉落型態，依其掉落物種類及其規模可區分為落石、表層崩落（或滑動），及落石與表層崩落之複合型。落石大多發生於裸露之凸坡或平直坡（圖三），除平常可見之0.2至0.5公尺直徑之石塊外，亦存在甚多直徑3公尺以上巨石（圖四）。沿線所見的表層崩落又比落石狀況為多。此二者主要之差異乃在地質條件，後者邊坡大多為薄表土覆蓋，而前者一般為裸露之岩盤。

圖三 落石與表層崩落

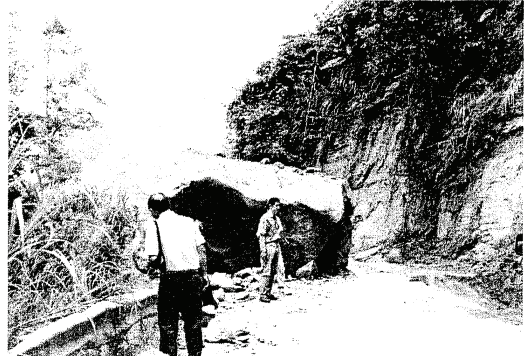
圖四 滾落之巨石

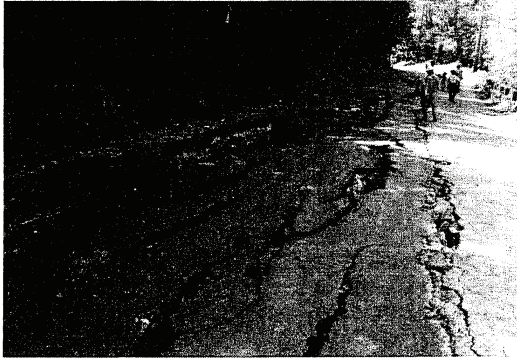
路面龜裂及下陷於道路沿線處處可見（圖五），最常發生於各道路腹地較寬廣處，其龜裂處除於路肩外，並有甚多擴及至路面中心，雖然路基下方大多無擋土結構物以保護路基，雖龜裂處處可見，但未見下邊坡滑動造成之大規模路基缺口。仔細觀察各路面之龜裂及下陷狀況，附近地形、道路線形及植生狀況，大略發現，大部份之路面

圖五 道路因填方介面滑動而龜裂

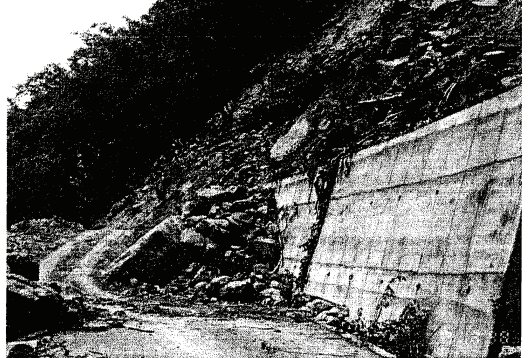
圖六 重力式擋土牆上方土石滑動

龜裂形成於挖填方界面。沿線多處使用重力式擋土牆於上邊坡，雖然擋土牆未有移動之現象，但因擋土牆頂的護坡不佳，崩落的土石依然阻隔了交通生命線(圖六)。一般柔性擋土設施，如蛇籠，在這次地震中表現良好(圖七)。

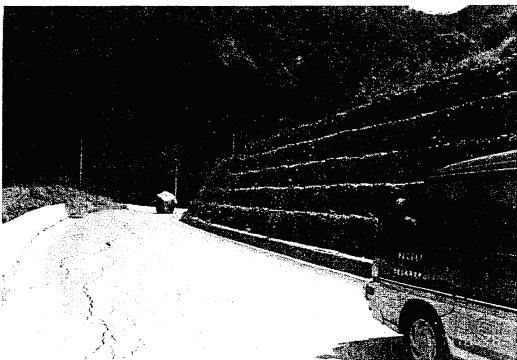
圖七 蛇籠式柔性擋土設施

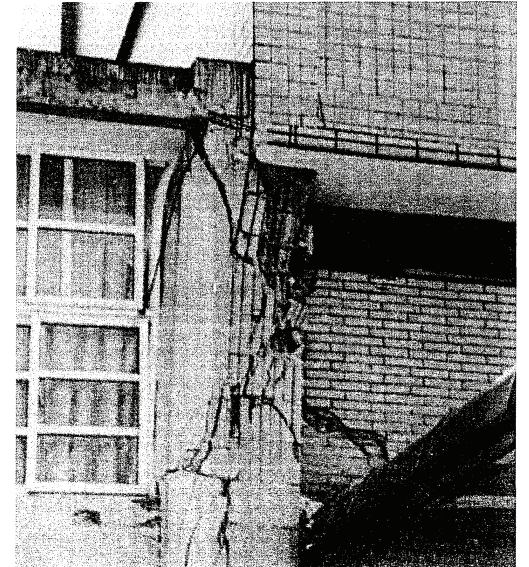
圖八 比鄰結構物碰撞

這次地震中，主要受損的鋼筋混凝土結構物多數是中小學校舍。而究其原因，大致可分為以下幾類：一、比鄰相接碰撞效應。也就是新建校舍與老校舍比鄰相接，由於新建校舍通常較高，與低矮的老校舍有不同的震動模態，因此地震發生時相互碰擊造成損壞（圖八）。二、短柱效應。教室結構的長向通常開有窗戶，窗戶的下方則多為磚砌窗台。由於磚砌窗台與承重柱之間未留空隙，使得有效柱長變短。在地震時，造成應力集中在窗台以上的短柱而形成破壞（圖九）。三、軟弱層效應。太興國小新建的四層樓教員宿舍的一樓為開放空間，因此除樓梯間外無外牆與隔間牆，這使得一樓的結構勁度與側向抗震力大為降低。在地震來襲時，一樓產生大量位移，造成一樓柱頂與二樓梁接頭的破壞（圖十）。四、柱破壞效應。在勘驗諸多受損的鋼筋混凝土結構物後，發現一般的破壞大都出現在承重柱而非樑（圖十一）。此與耐震設計要求的強柱弱樑正好相反，所幸本次地震的歷時短，否則結構物崩塌的案例與人員傷亡將更高。在柱的破壞方面，最常見的是柱端彎矩破壞與柱剪力破壞，柱內箍筋之破壞則為90度彎鉤的脫落與轉彎處的斷裂（圖十二）。

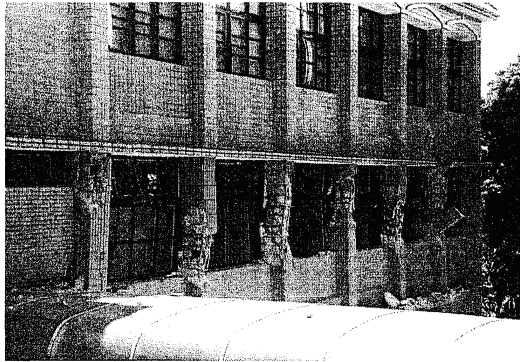
圖九 短柱效應

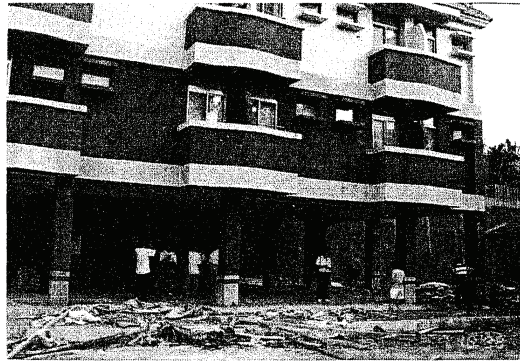
圖十 軟弱層效應

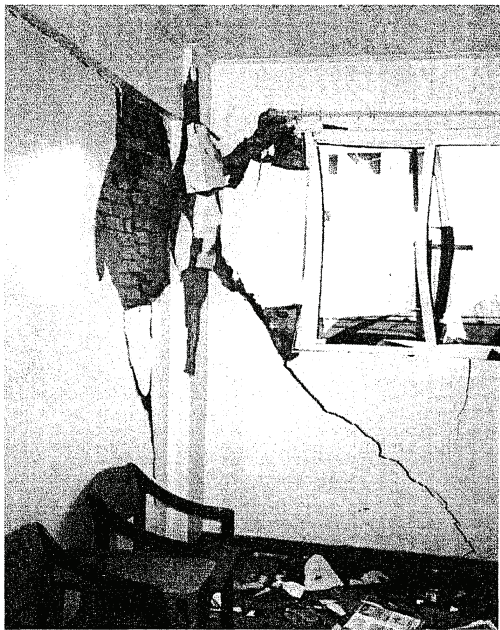
圖十一 柱破壞

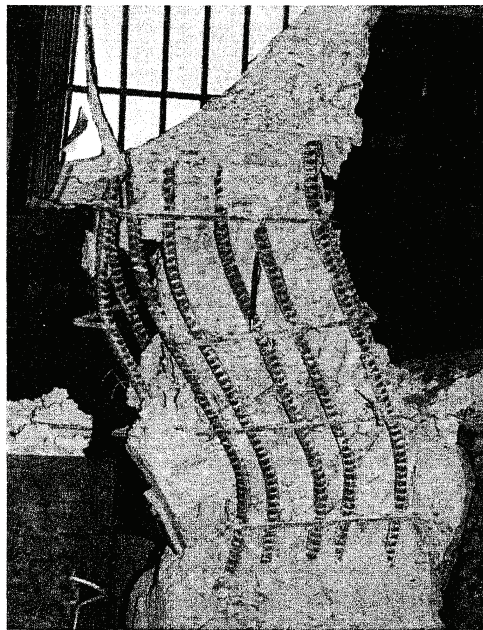
圖十二 箍筋彎鉤脫落與斷裂
