國立交通大學
運輸科技與管理學系

碩士論文

機車車身刮擦痕與擦地痕之
特性分析與辨識

Characteristics Analysis and Identification of
Colliding and Grounding Scratch on
motorcycles Painting

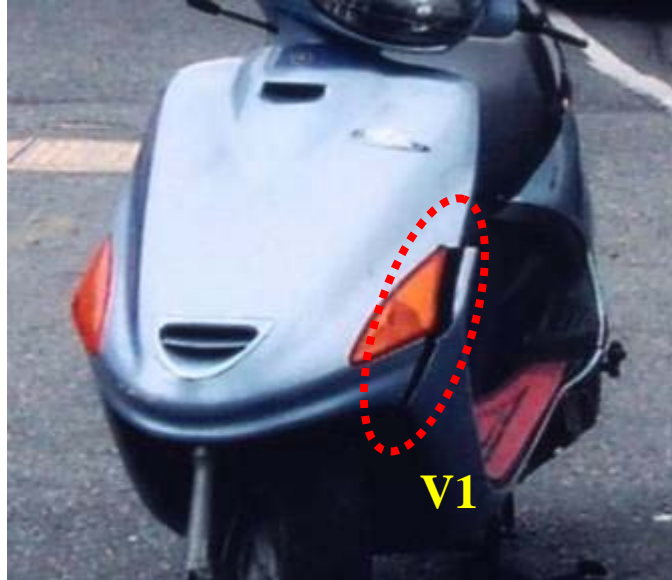
照片 4.3-3 a 資料照片翻拍 A 車車身油漆刮痕（案例三）

由於 A 車行經肇事地點之交岔路口，與側向左前方接近之 B 車發生擦撞(如圖 4.3-3c)，因而使 A 車輛產生左前車頭外殼受損(如照片 4.3-3a)，其中油漆刮擦痕群 V1 係因兩車碰撞產生之刮擦痕，明顯有車體破裂之情形，說明撞擊衝擊頗大，受力起始端與終止處並無明顯差異。

A 車左前護板破裂受損情形

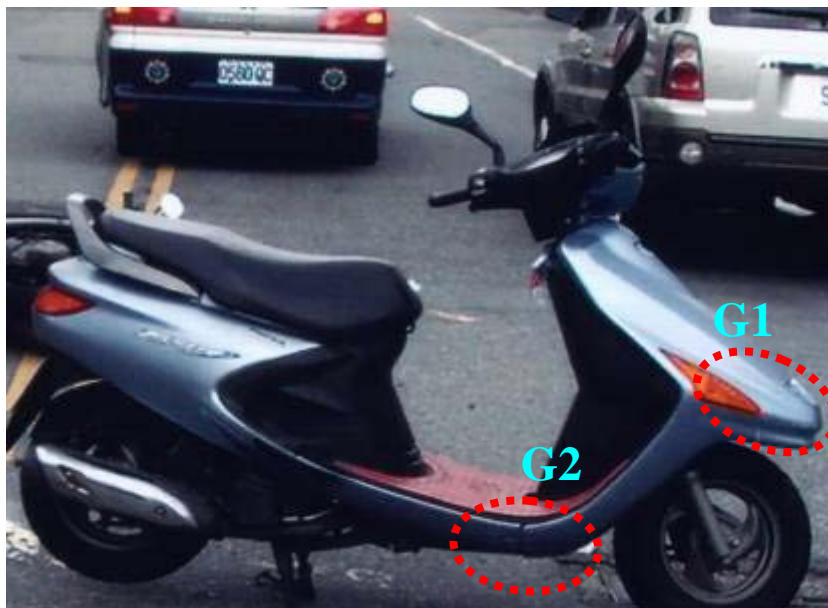
照片 4.3-3 b 資料照片翻拍 A 車車身油漆刮痕（案例三）

A 車左前車頭與 B 車擦撞後，向右倒下，造成 A 車右前車頭與右側腳踏板外殼受損(如照片 4.3-3b)。G1 因 A 車向右倒地後與地面磨擦而成，有明顯掉漆情形(如照片 4.3-3b-1)，擦痕起止端兩側受力深淺不明且有斷層跳越的現象，概因接觸面為弧形，故接觸地面時間點亦有不同而產生，分析肇事經過與擦痕屬性後，研判 G1 擦痕走向為由前往後。擦地痕 G2 發生於右側腳踏板外殼(如照片 4.3-3b-2)，有車體破裂情形，概因碰撞後倒地壓迫造成。

A 車右側車身受損情形

由於翻拍導致照片不甚清晰，擦地痕不明顯，但由照片中仍可看出 G2 發生於右側腳踏板外殼有車體破裂情形，概因碰撞後倒地壓迫造成，。

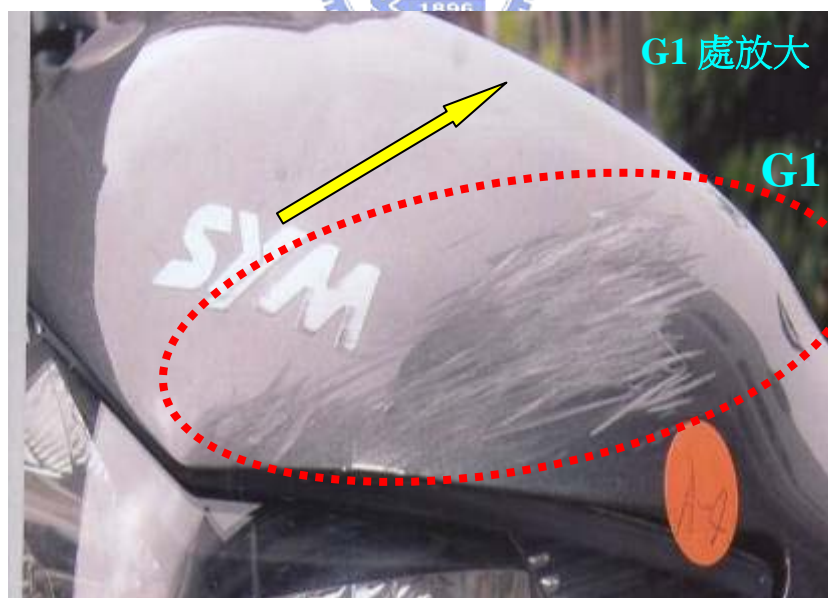
照片 4.3-4a-1 資料照片翻拍 A 車車身油漆刮痕 (案例四)

油漆擦地痕群 G1 因 A 車向左倒地而成，由許多線形擦痕集中成一片，靠近車燈處亦有大片模糊擦痕往龍頭右上方終止端變淡(如照片 4.3-4a-1)，研判擦痕走向為由下至上，該起始處類似較分散線狀，終止處則為集中之線狀擦痕且呈不規則方向，為 A 車倒地後龍頭轉動造成。另外，油漆擦地痕 G2 中，i 處油漆擦痕為整片模糊粗糙之擦痕(如照片 4.3-4b-1)，為 A 車向左倒地後與地面磨擦產生，亦為倒地方向輔助說明。ii 處則為帶狀由後往前之擦痕方向，A 車向左倒地後，先產生 i 處大範圍帶狀擦痕進而產生 ii 處分散之條狀擦痕。G3 有車殼破裂之情形，因擦痕油汙遮蓋故無法判斷走向(如照片 4.3-4b-2)，但仍可看出整體擦痕為帶狀，範圍頗大。G2、G3 受力深淺特性皆為起始處與終止處受力深淺差異不明顯。

A 車左前龍頭受損情形

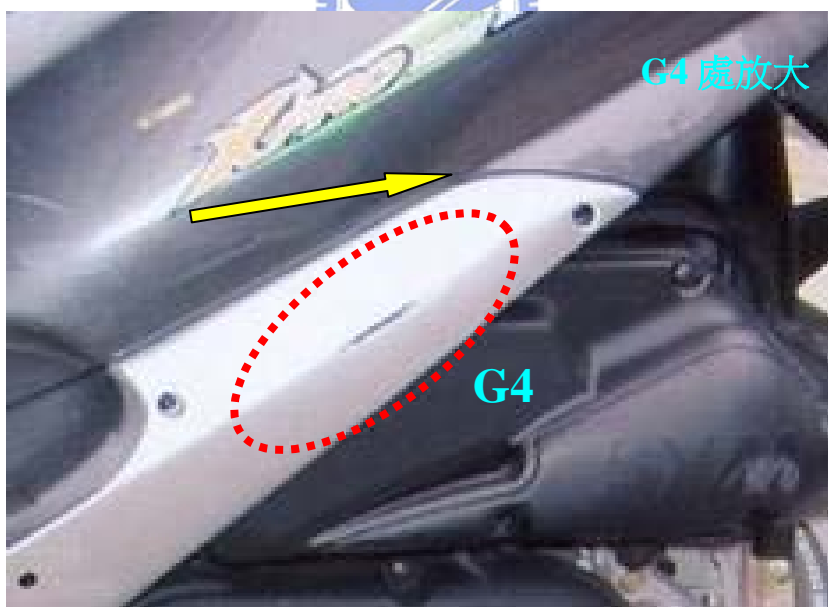
照片 4.3-4b- 3 資料照片翻拍 A 車車身油漆刮痕 (案例四)

G4 發生於左側車身，形似長條延伸質地細而明顯，油漆堆積方向為由前往後說明擦痕分向(如照片 4.3-4b-3)，為 A 車向左倒地後滑行產生，擦痕起始處與終止處受力深淺差異並不明顯，可說明受力大致相同。油漆擦地痕群 G5(如照片 4.3-4c)與 G6(如照片 4.3-4d)形成片狀而無明顯刻痕，為 A 車向左倒地後與地面擦撞磨損，受力深淺特性起始處與終止處受力差異不明顯。經由比對肇事基本資料(如事故現場圖、相對速度、運動軌跡方向之變動等)，車損 G1、G2、G3、G4、G5、G6(如照片 4.3-4a、b、c、d)與碰撞型態存有合理之關聯性。

A 車左後側身受損情形

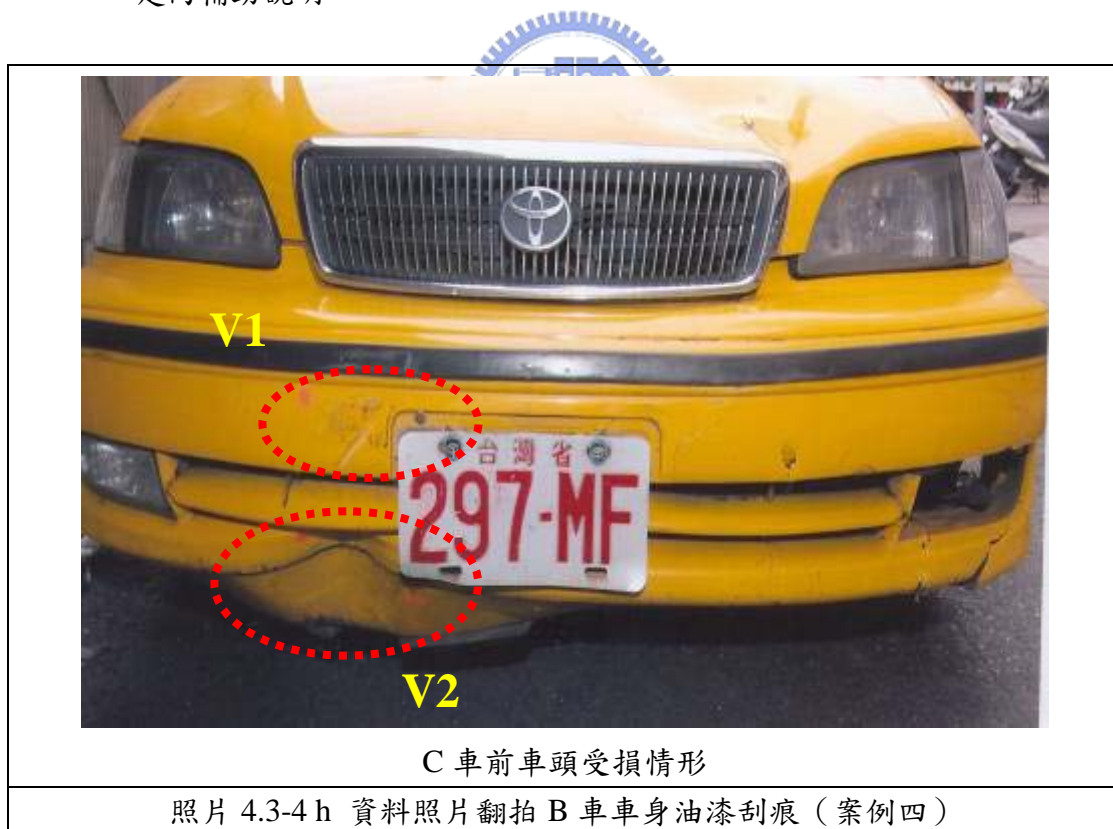
照片 4.3-4 h 資料照片翻拍 B 車車身油漆刮痕 (案例四)

C 車行經肇事地點，碰撞後造成前車頭右側保險桿受損(如照片 4.3-4h)。由照片中可看出 C 車主要擦撞痕跡集中於車頭右側，其中 V1 有明顯掉漆與刮痕(如照片 4.3-4h-1)，走向為由上而下。V2 則有明顯凹痕(如照片 4.3-4h-2)，說明撞擊力道強大，刮痕處油漆堆積現象為刮擦痕走向輔助說明。

C 車前車頭受損情形

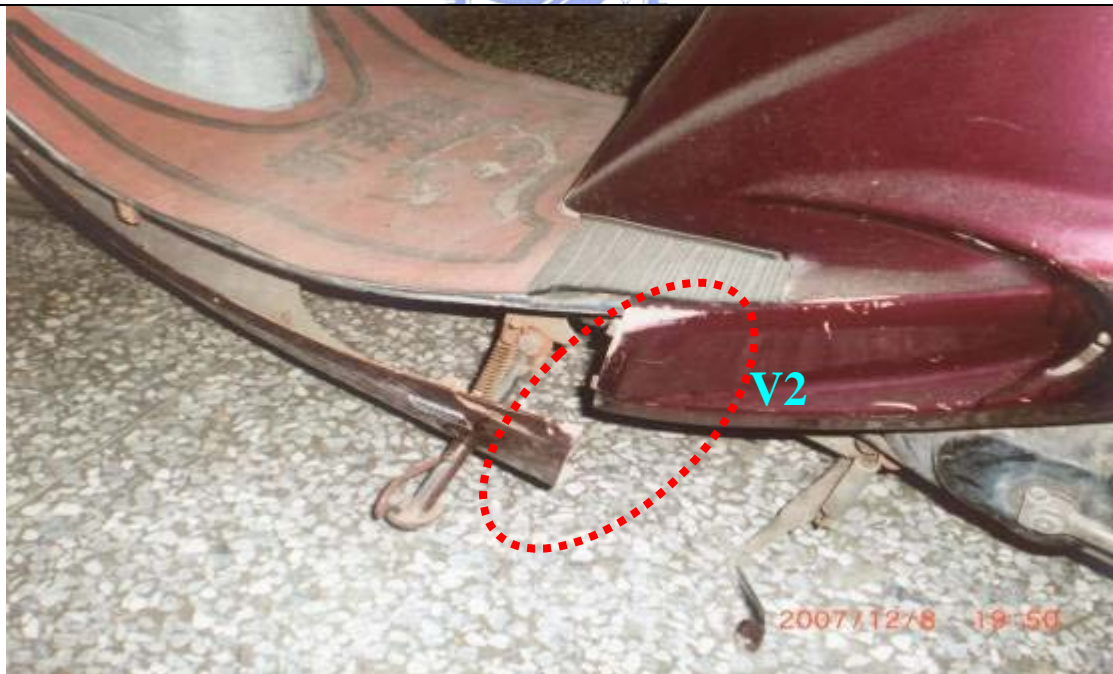
照片 4.3-7 b 資料照片翻拍 A 車車身油漆刮痕 (案例七)

A 車左側車身受損情形

V2 為一完整塊狀擦痕，車體破裂，根據 B 車車損照片比對，此處為刮擦痕，並且顯見該處先留下擦痕後，車體才因撞擊受力後斷開。

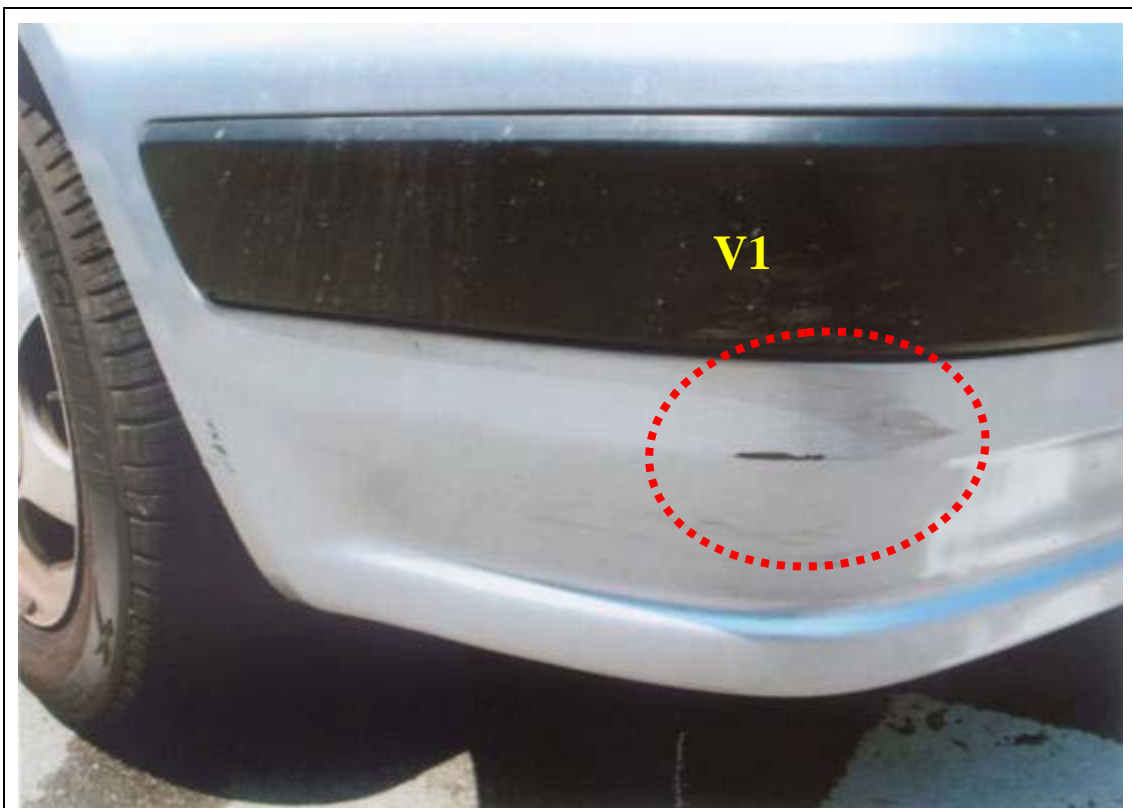
照片 4.3-7 e 資料照片翻拍 B 車車身油漆刮痕 (案例七)

V1(如照片 4.3-7e)處為碰撞點，可以明顯看見刮擦痕呈現水平狀走向，受力最深處油漆刮除最嚴重，並於周圍有零星刮痕。V2(如照片 4.3-7f)處則有水平狀刮擦痕兩道，並留有 A 車紅色車漆，受力方向為由前至後，起始處受力淺，終止處受力深。可能為右前車頭撞擊後導致機車車身旋轉，使其在汽車右車門邊留下擦痕。

B 車右前保險桿受損情形

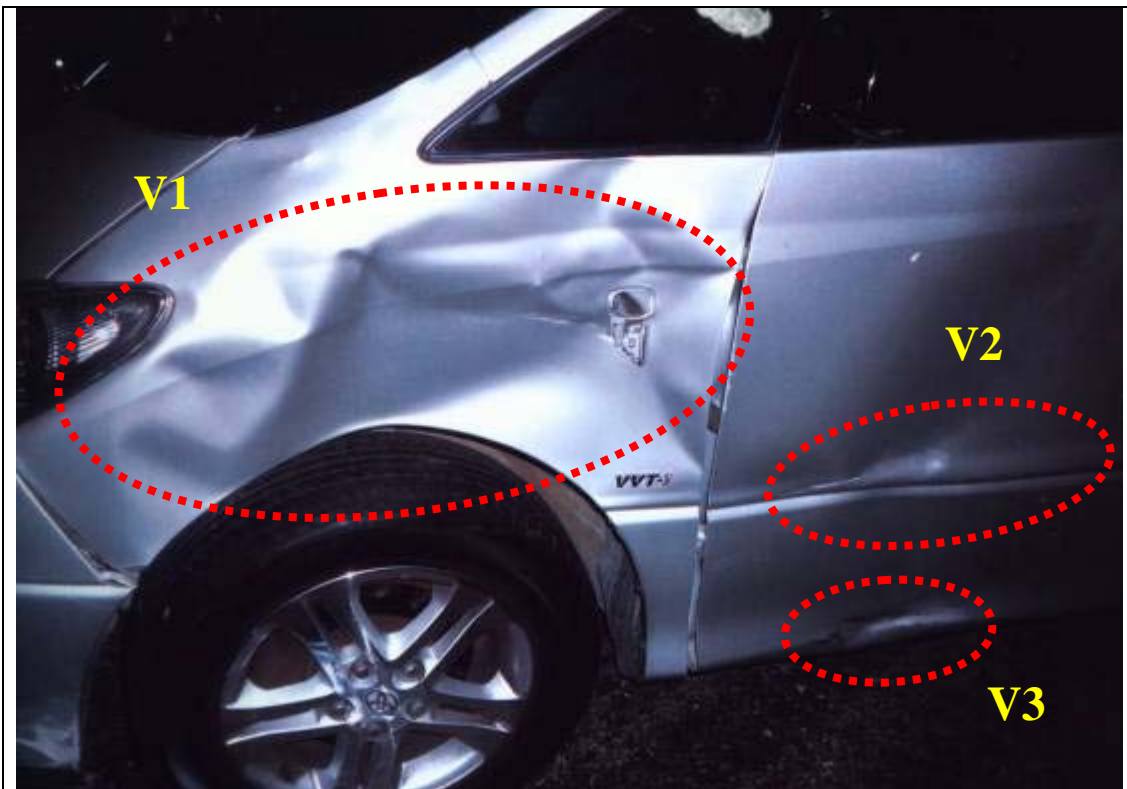
照片 4.3-10 e 資料照片翻拍 B 車車身油漆刮痕 (案例十)

B 車撞擊點於左側車身，其中 V1、V2(如照片 4.3-10e)因撞擊產生凹損，其中留有少許水平刮痕，走向由後往前，起始處受力深終止處受力淺。V3 應為 A 車車身撞擊所致，其上留有與 A 車相同之污痕。

B 車左側車身受損情形

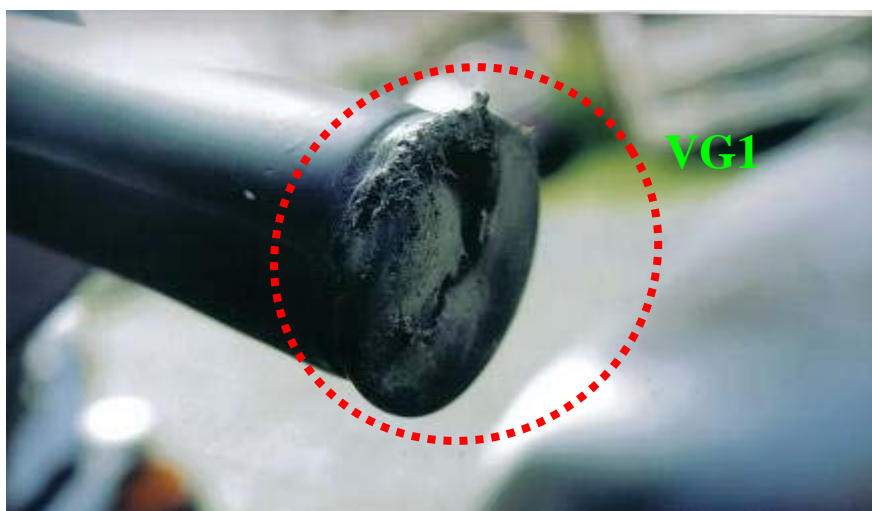
照片 4.3-15 g 資料照片翻拍 A 車車頭油漆刮痕（案例十五）

AB 兩車碰撞位置為 A 車左手把手與 B 車右手把手位置，A 車為左倒，由上述來判斷 A 車左手把手位置應有碰撞後留下的痕跡，且 A 車左倒應與地面留下擦地痕，總歸上述應在 A 車左手把手的位置上留下重複刮擦痕 VG1 的狀態（如圖照片 4.3-15g），但因為機車把手是由塑膠材料構成，從圖中可以發現把手位置有破裂且刮地留下堆積的情況產生，但較難判斷是否真的有碰撞後刮擦痕所留下的痕跡。

A 車左手把受損情形

VG1 是由塑膠材料構成，從圖中可以發現把手位置有破裂且刮地留下堆積的情況產生，但較難判斷是否真的有碰撞後刮擦痕所留下的痕跡。

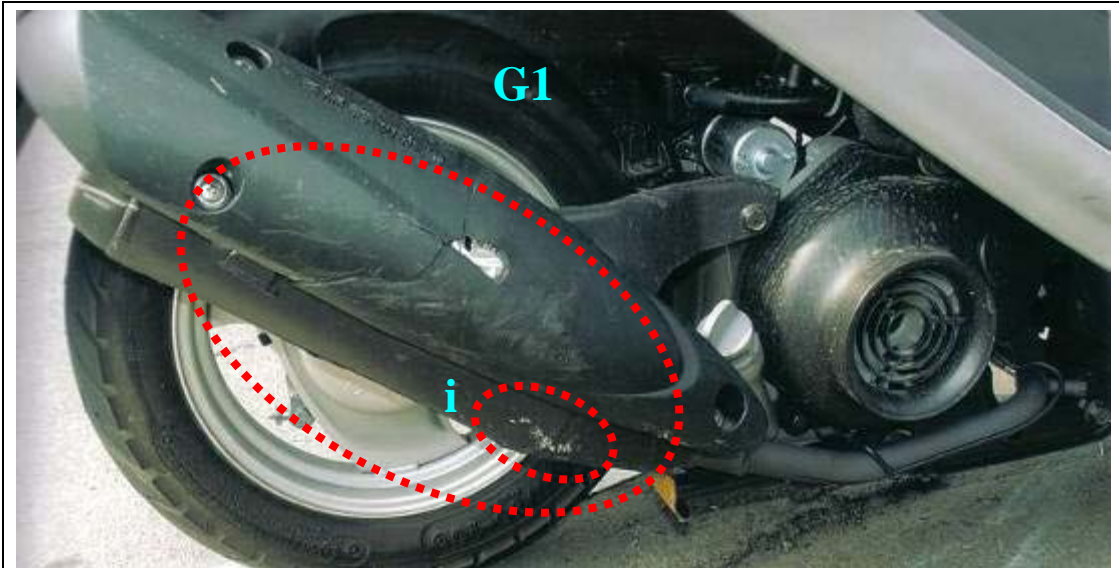
照片 4.3-15 k 資料照片翻拍 B 車車身油漆刮痕 (案例十五)

B 車排氣管受損情形

G1 右側則為較集中的塊狀痕跡而後漸漸變成不規則的細長線狀痕跡。而護蓋為較軟的塑料，因為撞擊力道較大產生破損情形。i 處為護蓋下方為排氣管，排氣管為鐵製品有油漆，在撞擊時可能與地面摩擦產生了油漆剝損的情況。

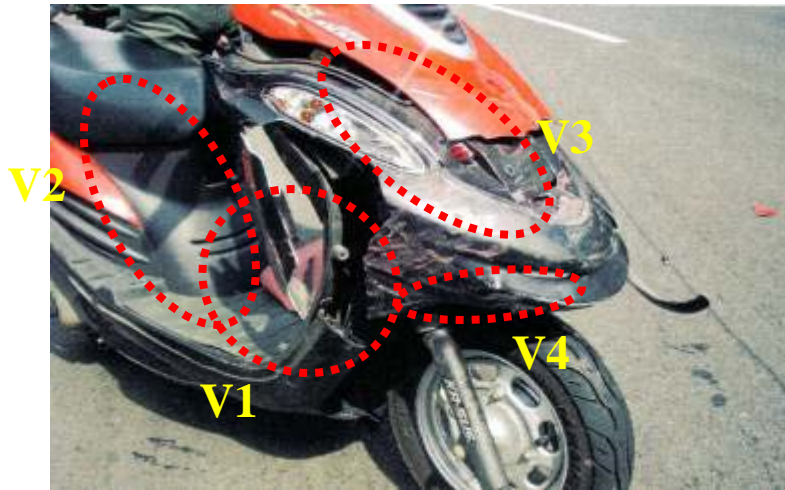
照片 4.3-17d 資料照片翻拍 A 車車身油漆刮痕 (案例十七)

V1, V3 車殼破裂並有顯著刮擦痕遺留, V4 有密集之痕跡。

A 車車身受損情形

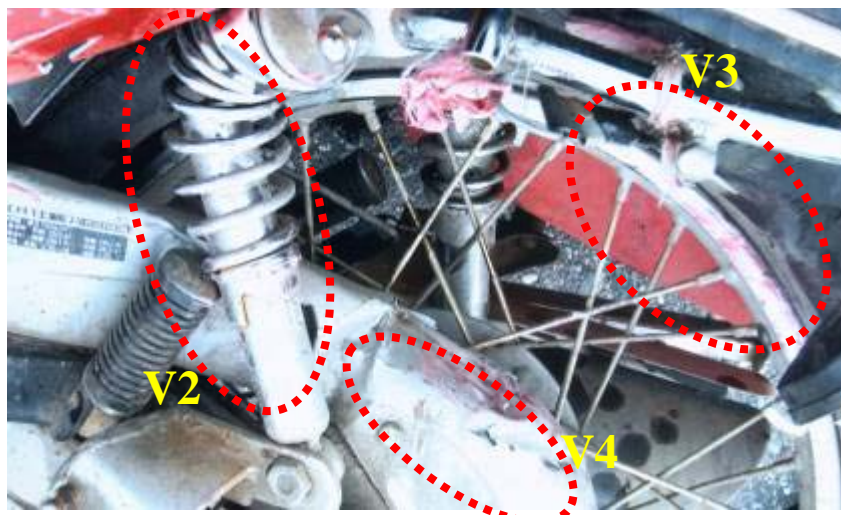
照片 4.3-18b-1 資料照片翻拍 A 車車身油漆刮痕 (案例十八)

V1 有車殼破裂並有些許車漆殘留。V2 為受力彎曲的避震器，可見撞擊力道之大。V3 輪胎側面有明顯磨損痕跡，並於輪圈上留有紅色車漆。

A 車左側車身受損情形

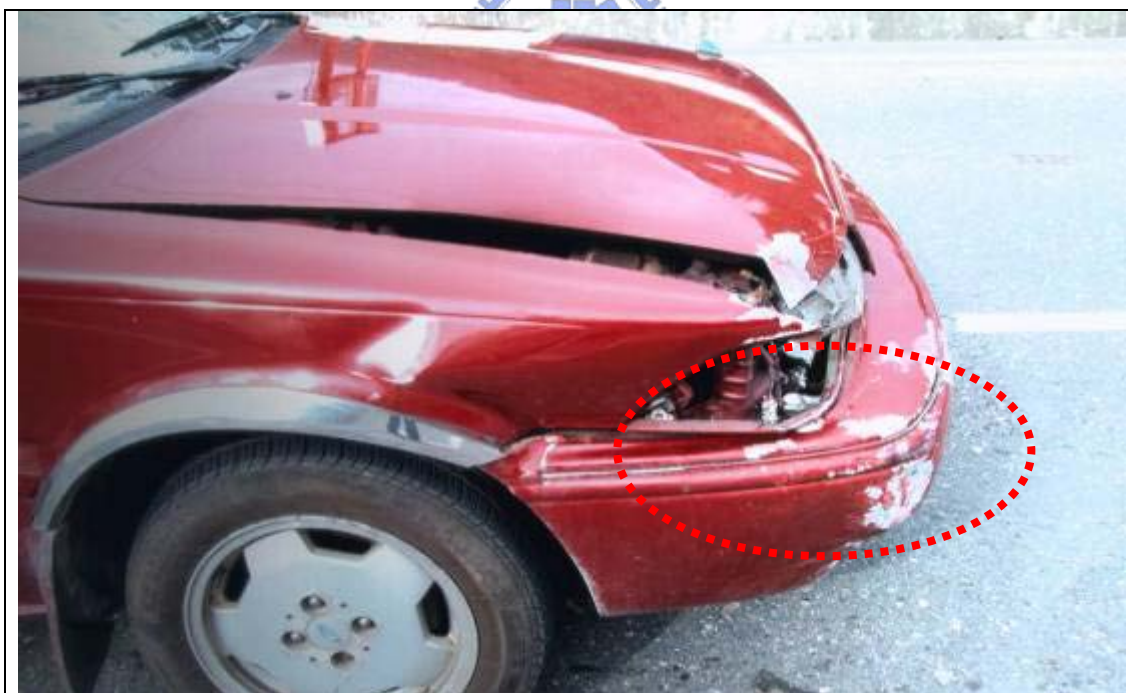
B 車碰撞點為右前保險桿，從相片中可見(如照片 4.3-18e)，車體受力變形，燈罩破碎，並有多處油漆剝落，刮痕起始處為受力最深處，隨著刮痕走向由車頭往車尾處，於終止處受力漸漸變淺，刮痕上遺留有 A 車之車漆。可研判起始處即為肇事碰撞點，隨著力的抵消，刮痕變淡，刮痕走向近似水平。

B 車右前外殼受損情形

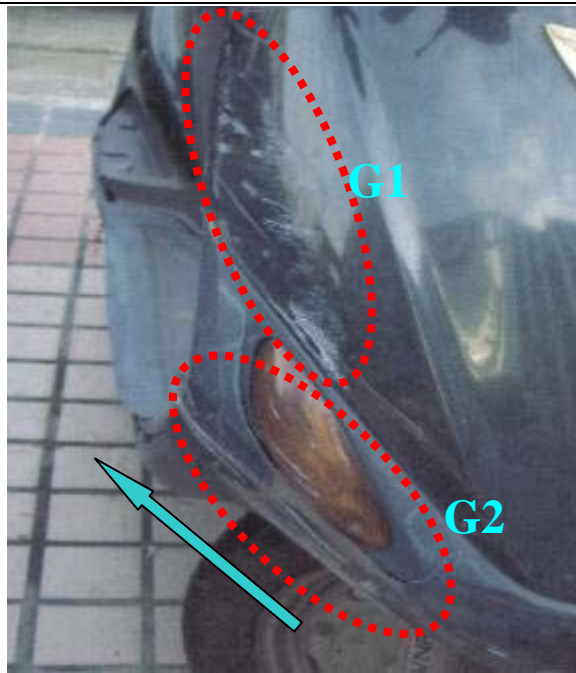
A 車右前護板受損情形

油漆擦地痕群 G1、G2 沿著右前車燈往右前護板邊緣摩擦延伸，有明顯粗糙磨擦掉漆痕跡，G2 處甚有輕微車體破裂，走向一致皆為由前往後，最外側起始處受力頗深。

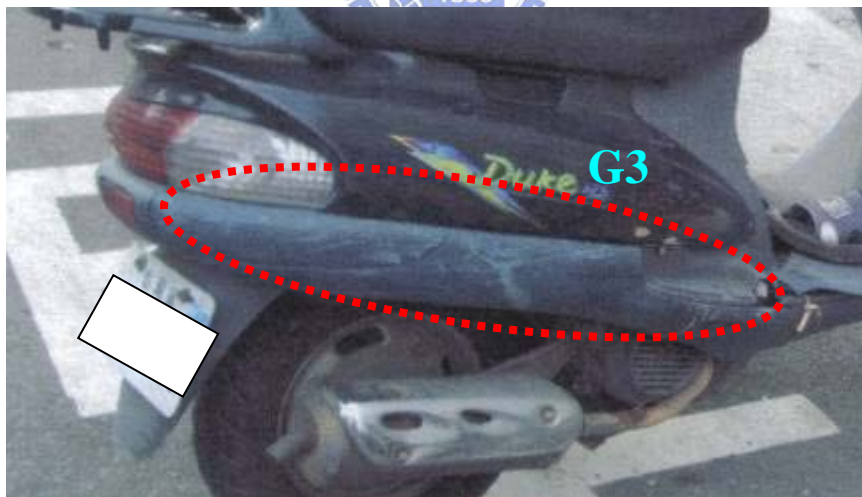
油漆刮痕群 G3 產生於右後車身，形成一片狀擦痕且有掉漆現象，擦痕走向呈不規則走向，概因倒地後有旋轉之虞而致，起始端與終止處受力無明顯差別。經由比對肇事基本資料（如事故現場圖、相對速度、運動軌跡方向之變動等），車損 G1、G2、G3 與碰撞型態存有合理之關聯性。

A 車右車身受損情形

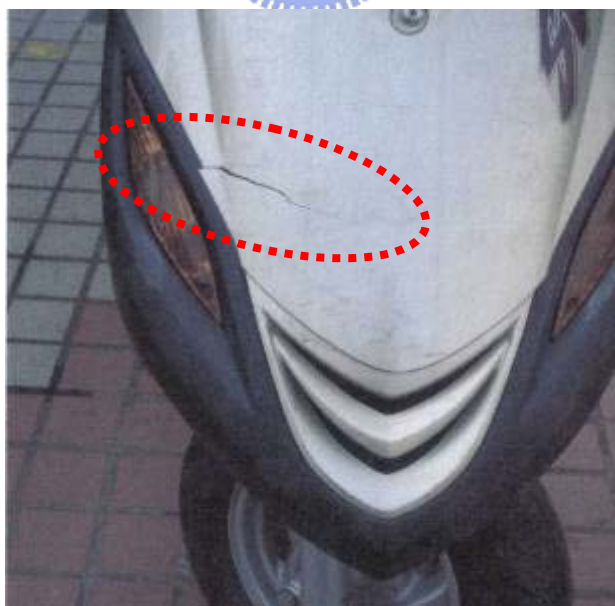
B 車右車身受損情形

油漆刮痕群 V1 係因兩車碰撞產生，發生於 A 車右前車頭圖中可看出前車頭外殼有明顯破裂痕跡。

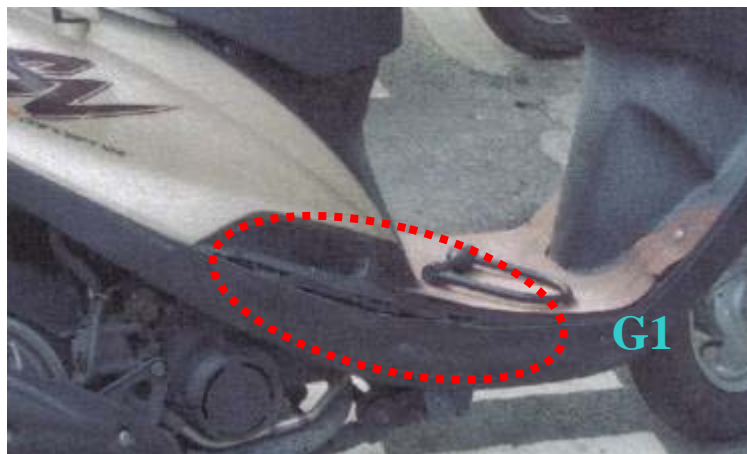
B 車右車身受損情形

油漆擦地痕群 G1 發生於右側弧狀踏板處，有明顯車殼破裂情形。G1 走向難以判斷，因接觸面曲度不同，最外側起始處受力頗深。

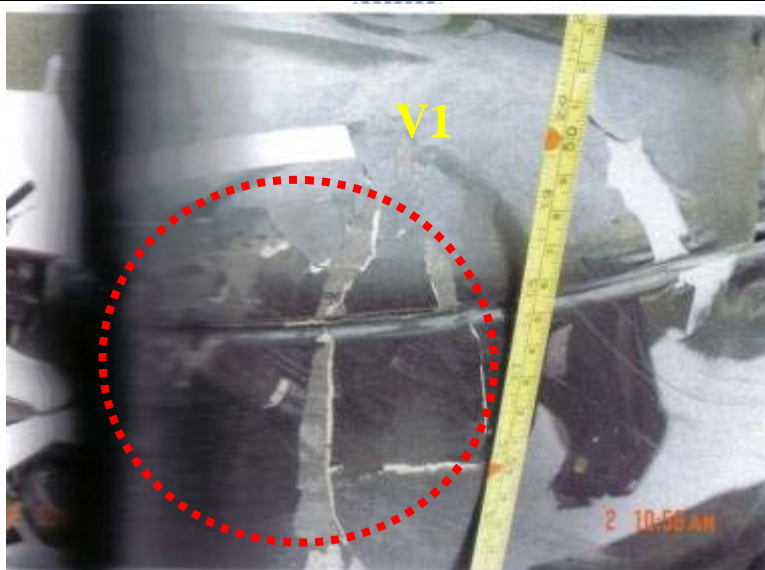
B 車直行經肇事地點時，與對向左前方欲左轉之 A 車發生碰撞，導致左前車頭受損害(如照片 4.3-241)。其中油漆刮擦痕群 V1 走向紊亂不一，車體有明顯破裂情形，烤漆斑駁。

B 車左前車頭受損情形

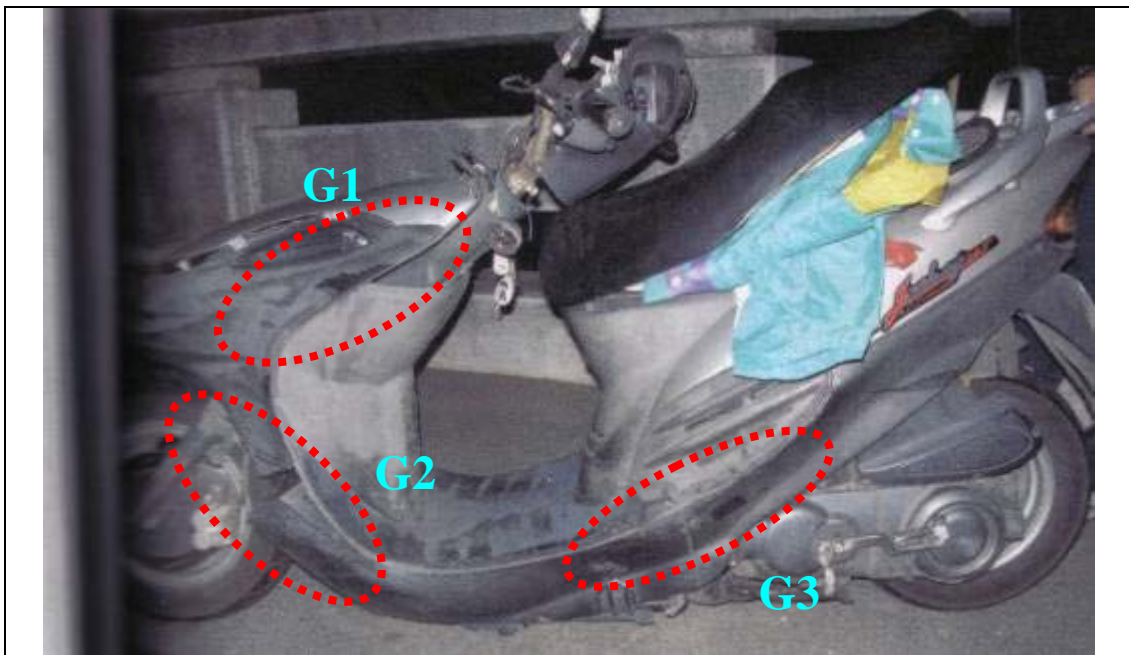
油漆擦地痕群 G2 發生於左前護板邊緣沿伸至靠近左側腳踏板處，中間有斷層擦痕較不明顯，有明顯車體破裂情形。油漆擦地痕群 G3 則發生於左側腳踏板邊緣最外處，亦有斑駁現象，係因接觸面弧度不同，受力亦為起始處較深終止處較淡，整體走向為由前往後。經由比對肇事基本資料(如事故現場圖、相對速度、運動軌跡方向之變動等)，車損 G1、G2、G3(如照片照片 4.3-29b)與碰撞型態存有合理之關聯性。

A 車左側車身受損情形

G1 沿著護板左側邊緣有明顯斑駁擦痕，且走向一致接為由前往後，擦痕為整齊之不規則片狀，概因接觸面曲度不同，最外側受力頗深，起始端與終止處受力無明顯差別。油漆擦地痕群 G2 發生於左前護板邊緣沿伸至靠近左側腳踏板處，中間有斷層擦痕較不明顯，有明顯車體破裂情形。油漆擦地痕群 G3 則發生於左側腳踏板邊緣最外處，亦有斑駁現象，
