碩士論文

紅外線熱影像儀於製程電氣設備預知維護研究

-以某印刷電路板廠為例

A Study on the Application of Infrared Thermograph to Predictive
Maintenance of Machine Electrical Equipment — A Case Study
for the Printed Circuit Board Industry

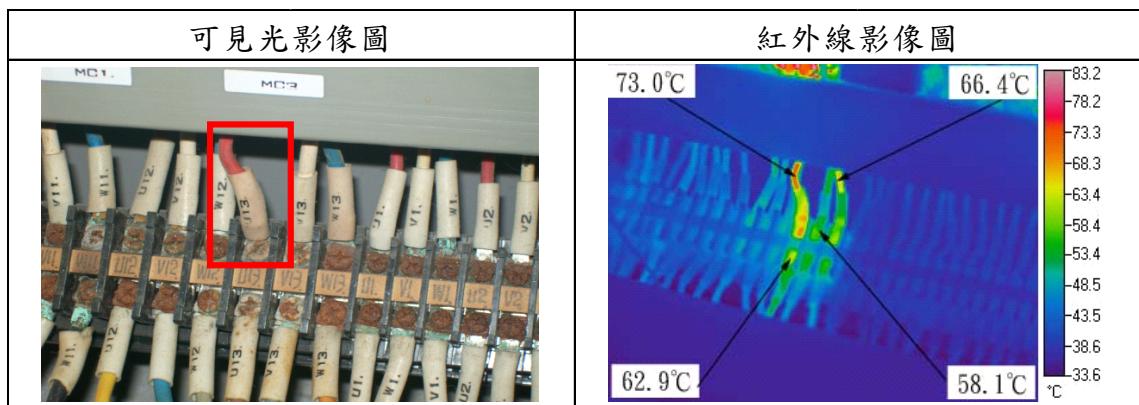
圖 4.9 線路接點老舊劣化異常溫升之熱影像圖

- (1)在圖4.9中可以看出，依據表3.6之標準規範中PVC絕緣電線之容許溫度為60°C，而在檢測熱影像圖中絕緣電線溫度最高為66.4°C~73°C、而依表3.7中IEC規範以周圍溫度40°C為基準，螺栓或導體端子接觸部在空氣中銅或鋁之合金溫升限度為40~50°C，而在該熱影像圖中接點部位為58.1°C~62.9°C，由此兩處可以看出該電氣線路接點之實際溫度已超過規範標準範圍，而此異常乃因該製程區域環境不佳而使電氣元件接點銹蝕劣化造成絕緣電線異常溫升之現象。
- (2)圖4.10中可以看出該無熔絲開關在銅接點處溫度為79.6°C~85.5°C，其絕緣電線溫度皆已超過標準規範容許溫度60°C。而此異常溫升現象為該製程區域環境不良因素而使電氣元件接點產生銹蝕劣化所造成。
- (3)而在圖4.11中為無熔絲開關元件品質劣化之現象，其檢測出之本體元件溫度異常高溫，而由紅外線熱影像圖中可以發現在其接點處並無明顯溫升，因此可以判斷此異常溫升現象並非因為線路接點鎖接或壓接不良所造成之問題。而其熱源出現在二次側部位表面，實際上無熔絲開關元件內部溫度會更高，由此判斷可能異常原因為無熔絲開關內部接點鎖接品質不良或是內部元件劣化所造成溫升之現象。
- (4)圖4.12為製程電氣設備內保險絲之檢測，在熱影像圖中可以發現保險絲內部溫度為40.6°C，而依據「同機、同形」診斷方式進行比較，在同一時間內其右側處同形之保險絲溫度僅為27.5°C，顯然該保險絲之溫度有異常溫升現象產生，而於事後進行維修更換時易發現該保險絲已達使用生命週期。
- (5)圖4.13與圖4.14製程電氣設備中之保險絲熱影像圖，其異常溫度達到43.7°C與47°C之間，依據經驗該保險絲之常態表面溫度為30°C以內，而檢測其負載端並無異常之現象，因此研判為保險絲本身之安裝或劣化問題所造成異常溫升，而在設備維護人員定期追蹤後其溫度值仍維持於異常之處，因而於保養更換後亦發現該保險絲內部確實有劣化之情形產生。

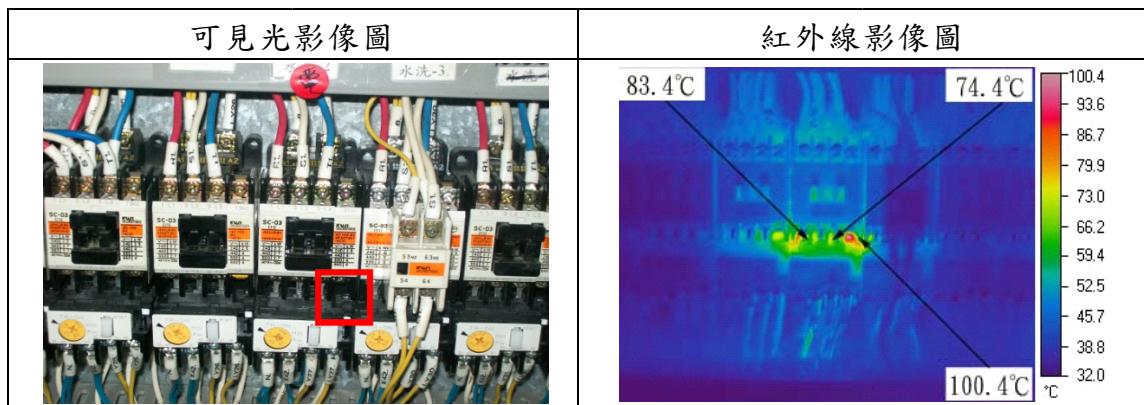
圖 4.21 繼電器長期激磁負載造成溫升之熱影像圖

(1)圖4.21紅外線熱影像中，電氣元件中之繼電器、電阻等，其檢測異常溫度介於74.4°C~100.4°C之間，在常態溫度狀況下較其他元件溫度高，而若持續於此狀況下將會使得元件處於高溫環境中，造成其使用壽命(Mean Time Between Failure)會比常態溫度下較短，若持續處於高溫下，會造成電氣元件外殼材質與線路劣化。此異常溫度為電磁繼電器激磁時其與熱電驛間產生之高溫，但其接點線路並無溫度異常現象，因此研判非接點鎖接問題，而是線圈與絕緣電木之長期高溫負載而超越使用生命週期，造成線圈異常溫升所致。

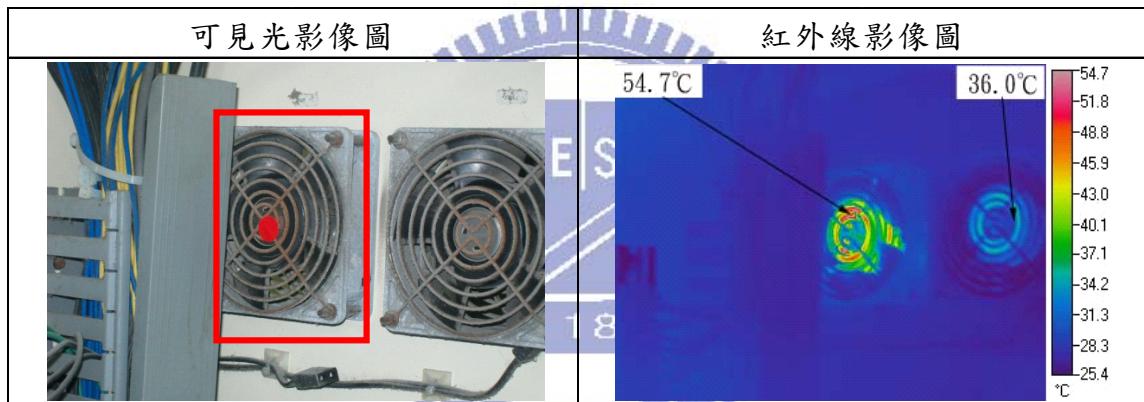
圖 4.22 風扇故障造成線圈負載之異常溫升熱影像圖

(2)圖4.22為電氣設備箱內之散熱風扇之紅外線熱影像圖，於檢測時該兩具風扇皆為過電流但停止狀態，檢測出之溫度分別為74°C與54.7°C，而依據「同機、同形」診斷方式進行相互比較，同狀況下左側風扇溫度顯然高過於右側風扇。若風扇於不運轉狀態下但溫度仍異常溫升時，則代表有火災潛在之危害風險，需立即進行更換；而若風扇於運轉之狀態下且有異常溫升之情形時，則表示有故障之疑慮，可視需求於保養時進行更換以降低危害風險。

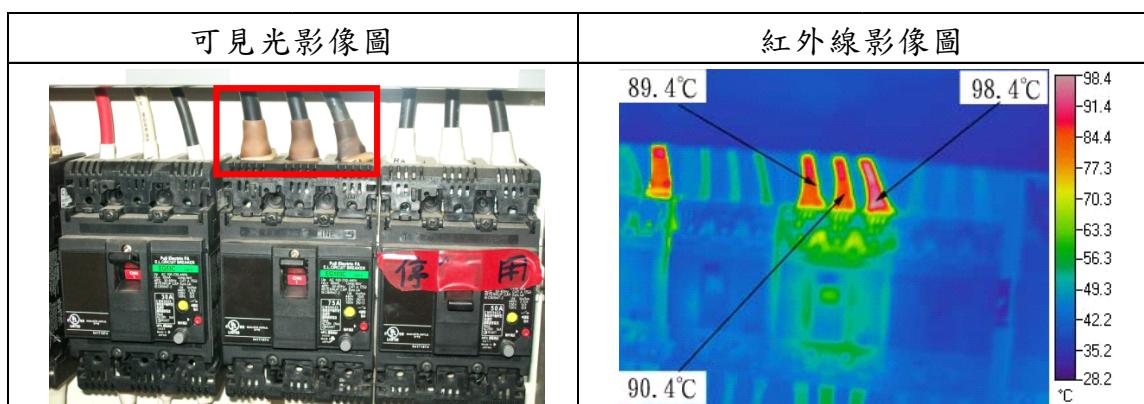
圖 4.23 電流量超過線路負載造成溫升之熱影像圖 1

(3)圖4.23紅外線熱影像中之線路接點溫度介於89.4°C~98.4.4°C之間，其現況負載為30A、32.9A、34A，其額定負載為75A，研判造成其異常溫升之可能原因為電流負載設計不足與線路絕緣不良所造成。依據一般經驗來看，PVC材質線路若超過60°C

有軟化之現象，若達到約80°C~90°C時絕緣電線外觀會變色，而於120°C以上時會有熔解現象產生，而達到150°C~180°C以上即可能造成起火現象發生。依據此案例判斷其溫度達到89.4°C~98.4.4°C之間，而其絕緣電線外觀亦有變色之情形發生。而若有此溫升異常之現象時，則須立即檢查線路之負載是否超量。若此電氣元件之負載使用為常態性之狀況，而其電流量亦超過絕緣電線之容許值，則應立即更換適當線徑之電線，以避免異常狀況與危害發生。

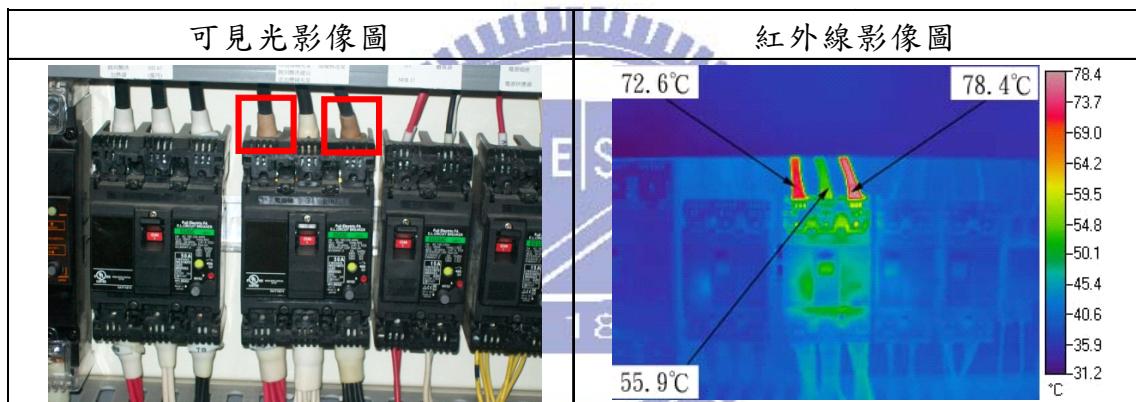
圖 4.25 電流量超過線路負載造成溫升之熱影像圖 3

(5)圖4.25與圖4.24之情形相同，其紅外線熱影像中檢測溫度介於55.9°C~78.4°C之間，而其現有負載為26.4A、28.1A、29.9A，額定負載為50A，研判造成其異常溫升之原因為電流計算設計負載不足與線路絕緣不良所造成。由可見光影像圖中明顯看到，其絕緣線路因溫度過高導致材質劣化變色之情形發生。
