鍋爐水牆管噴焊可行性評估

Evaluation on Thermal Spraying Applications of Boiler Tubes

國內某燃煤電廠之鍋爐水牆管於 2007 年 4 月歲修檢查時發現管壁厚度已不足，但是因為未達全檢週期，所以採用焊補的方式加以維護，不過此截焊補過的水牆管卻於 2008 年 7 月時發生破管的情形，從該破損爐管經斷面之觀察、硬度量測、及顯微鏡金相分析結果顯示；水牆管的破管原因是肇因於此管發生應力腐蝕破裂，應力可能源於焊補的殘留應力，所以最初在焊補之起焊端或是止焊端的內管壁產生了一些小裂縫，待這些小裂縫受到管內水壓、焊補的殘留應力以及腐蝕因子的綜合作用而繼續成長之後，裂縫最後產生了串聯而貫通管壁，於是管內高壓水噴出產生了高壓水柱，進而造成後續的其他破孔發生；

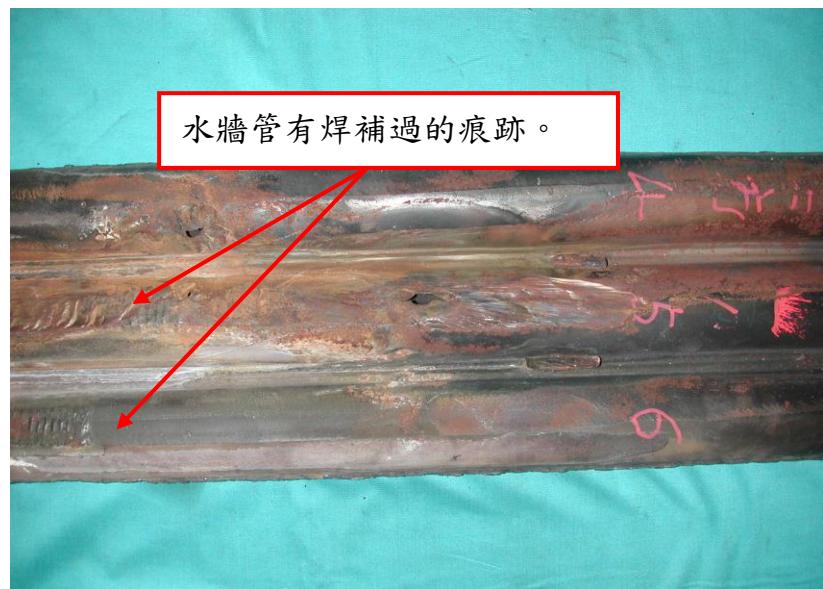
觀察水牆管送樣試體的外觀，水牆管有焊補過的痕跡（如圖 2 所示）。在送樣試體上已存在多個大小不一的破孔，編號 4 號之爐管有一個破孔，編號 5 號之爐管有三個破孔（如圖 3 所示）。從各個破孔的位置與破損外觀來判斷，水牆管發生破管的可能先後順序如圖 3 之示意圖，爐管先出現一破孔 1，噴出的高壓水柱再將緊鄰的旁邊沖蝕出一破孔 2，然後破孔 2 噴出的高壓水柱再將旁邊的爐管沖蝕出一破孔 3，接著破孔 3 噴出的高壓水柱再將原來的爐管沖蝕出一破孔 4。

圖 2：水牆管試體的外觀。

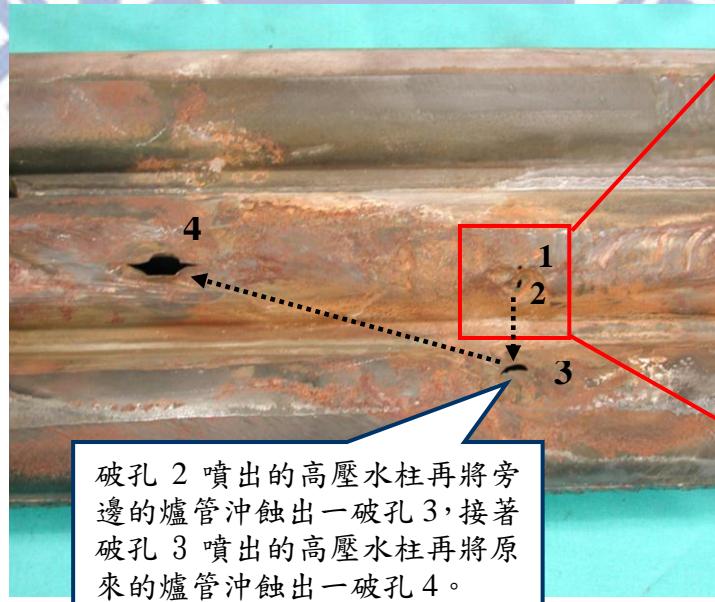
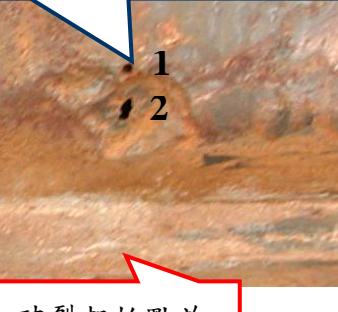
破裂起始點放大圖

爐管先出現一破孔 1，噴出的高壓水柱再將緊鄰的旁邊沖蝕出一破孔 2。

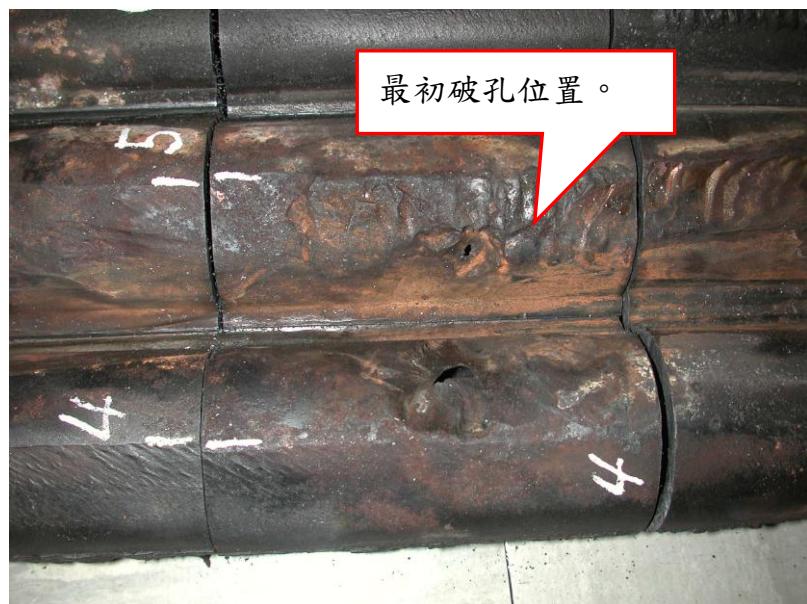
圖 4：將水牆管試體做切割以利做進一步觀察。

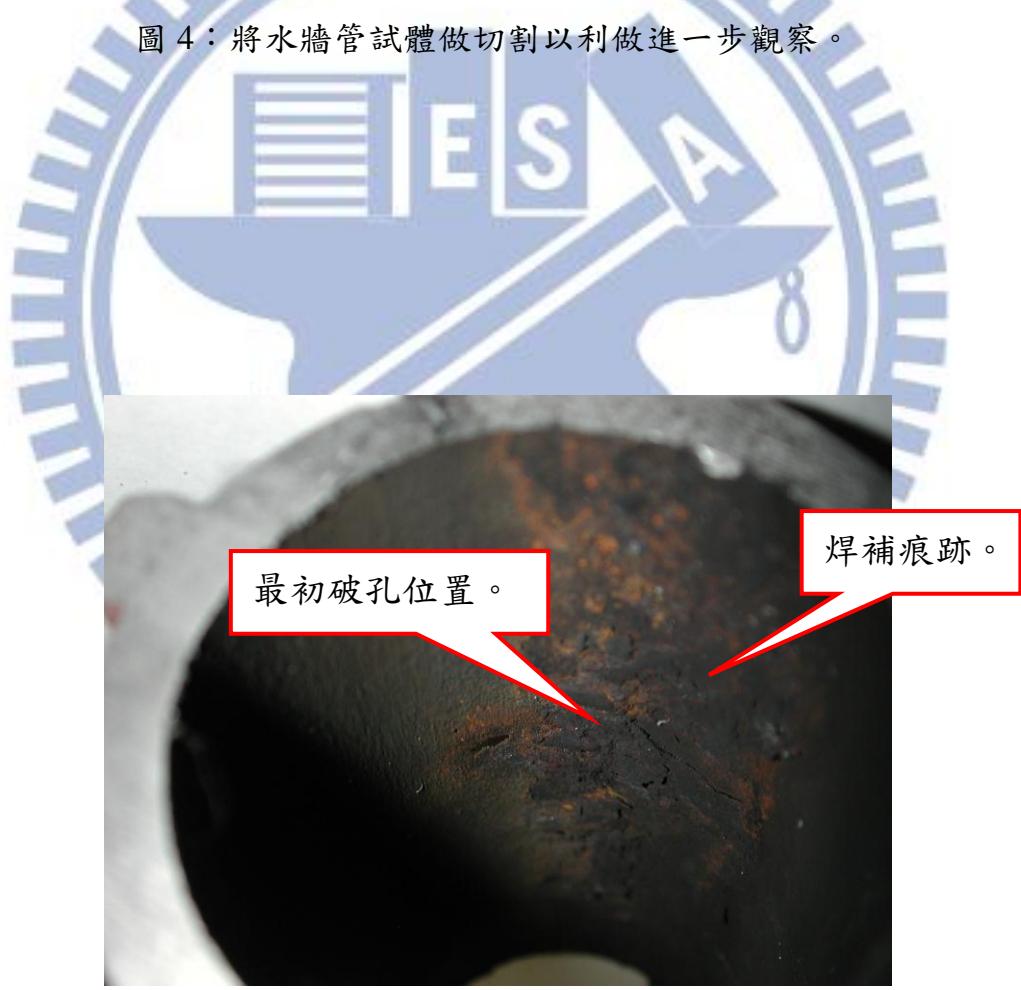
為了方便觀察水牆管破孔特徵與破損形態，於是先將水牆管做切割以利做進一步觀察（切割位置如圖 4 所示）。用肉眼觀察切下之水牆管內壁，可看出最初之破孔位置剛好在焊補痕跡的一緣，該位置應為起焊端或是止焊端（如圖 5 所示）。

圖 5：最初之破孔位置剛好在焊補痕跡的一緣，該位置可能是起焊端或是止焊端。

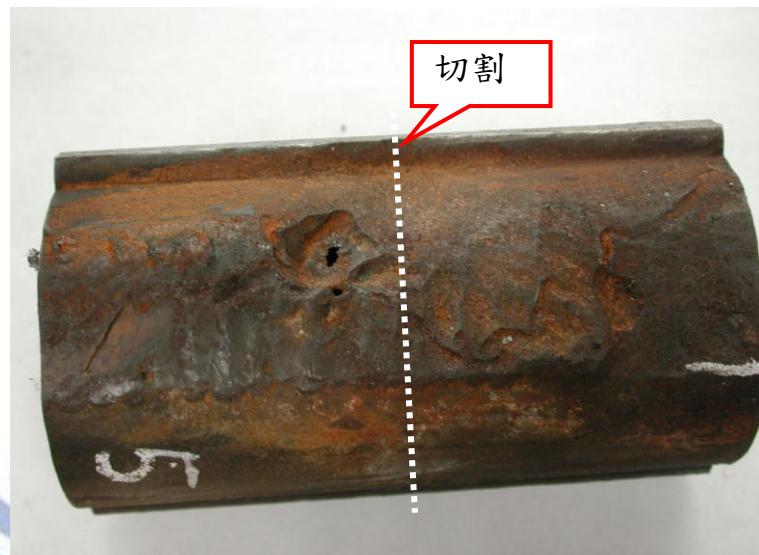
圖 6：將最初之破孔位置做切割以利做進一步觀察。

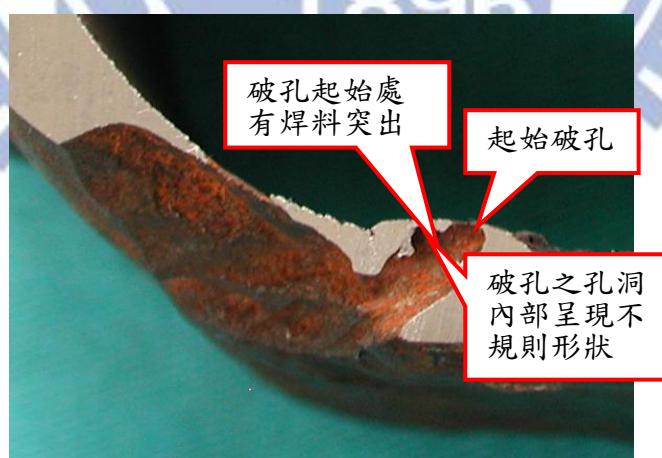
為了更進一步觀察水牆管起始破孔的內部特徵與起始原因，於是再將起始破孔處做細部切割以利做進一步觀察（切割位置如圖6所示）。觀察起始破孔處的切開面，可看出破孔起始處有焊料突出，顯示出該處確實有焊補過，而且焊補已焊透管壁。另外起始破孔之孔洞內部呈現不規則形狀，因此研判此處原本就存在一些小孔洞或小縫隙，時間久後，這些管內的缺陷因水壓作用或是腐蝕作用產生串聯而貫通管壁，於是管內高壓水噴出產生了高壓水柱，進而造成後續的其他破孔發生。（如圖7所示）。

圖 7：破孔斷面起始分析圖。

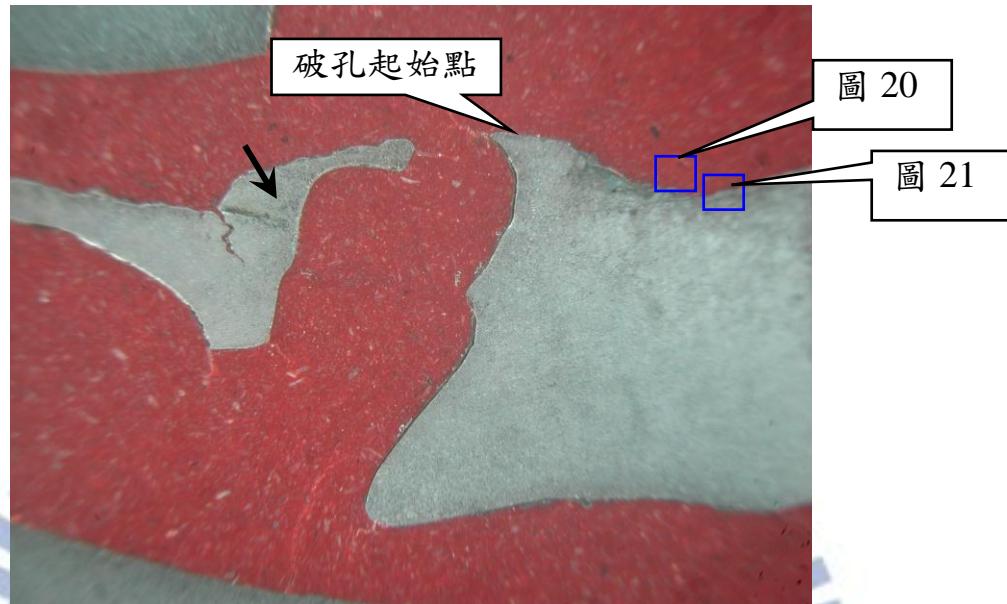
見圖9之示意圖。觀察結果顯示起始破孔之孔洞內部呈現不規則形狀，而在破孔旁也有小裂縫發生（如圖10所示）。

圖 10：此為破孔起始位置之局部放大圖，可清楚看出起始破孔之孔洞內部呈現不規則形狀，而在破孔旁也有小裂縫發生（圖中箭頭所指處）。

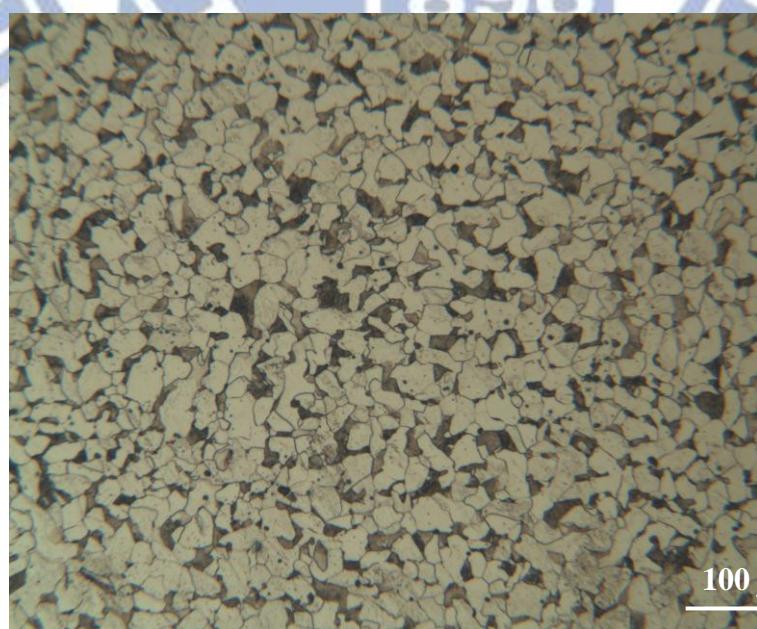
圖 11：此為母材之顯微組織，屬於碳鋼之退火組織，圖中黑色處為波來鐵，白色處為肥粒鐵。

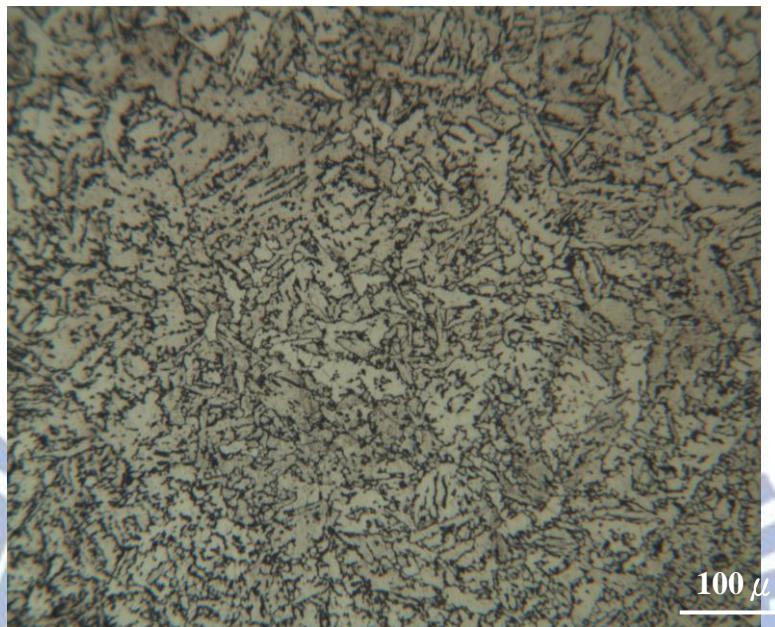
圖 12：此為起始破孔旁之顯微組織，為麻田散鐵，屬於焊道的正常組織，表示此處確實屬於焊補部位。

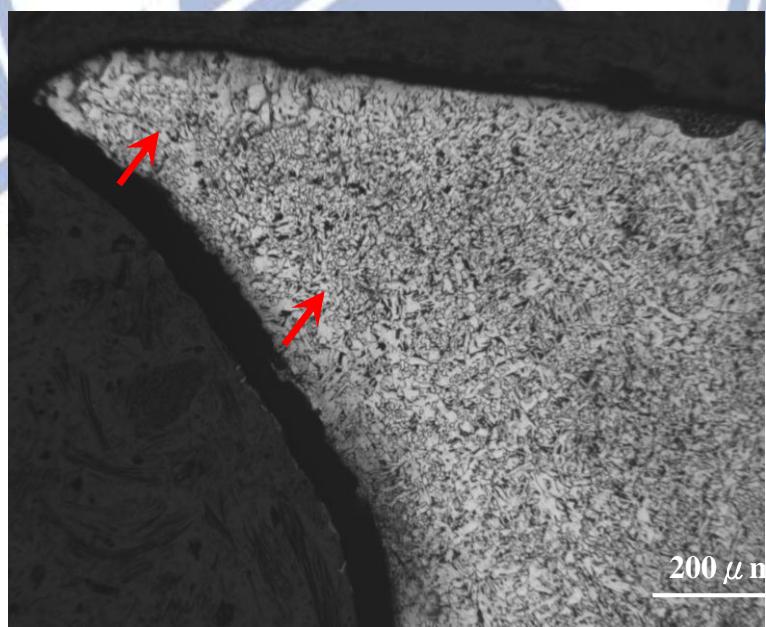
圖 13：此為破孔起始位置之顯微組織，基本上是屬於麻田散鐵組織，但是在孔緣處（箭頭所指處）似乎已非純麻田散鐵組織，顯示此處應該是在焊補的起焊端或是止焊端。

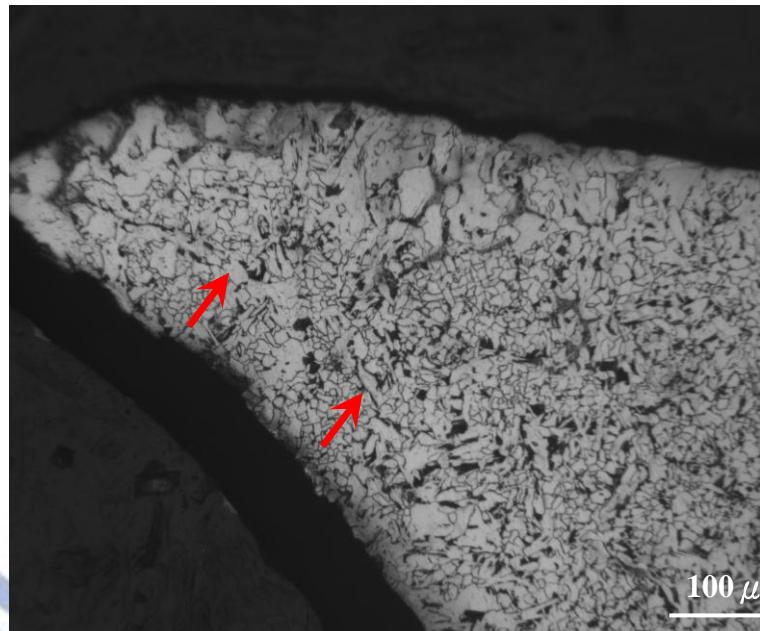
圖 14：此為圖 13 的進一步放大圖，可更清楚看出在孔緣處（箭頭所指處）已非純麻田散鐵組織。

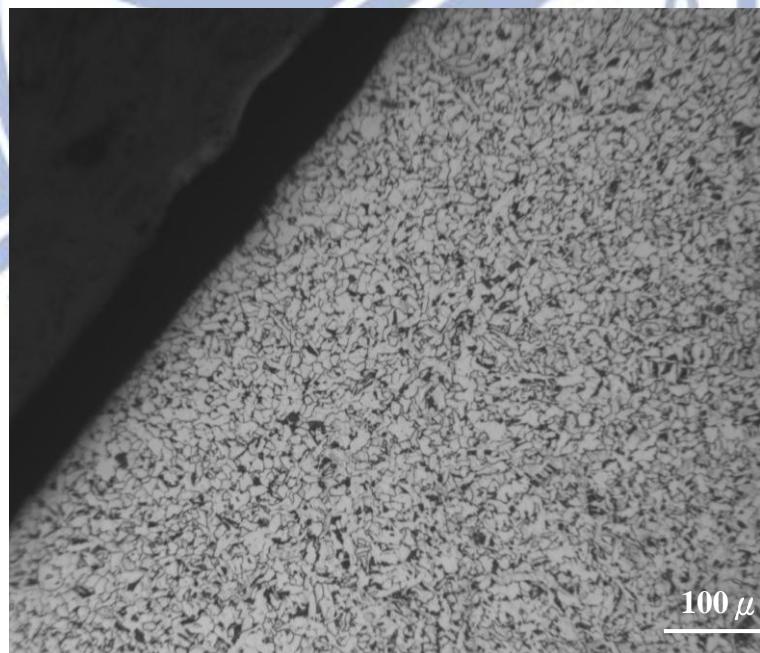
圖 15：此為起始破孔 1 靠近外管面處之顯微組織，可看出此處也不屬於純麻田散鐵組織。

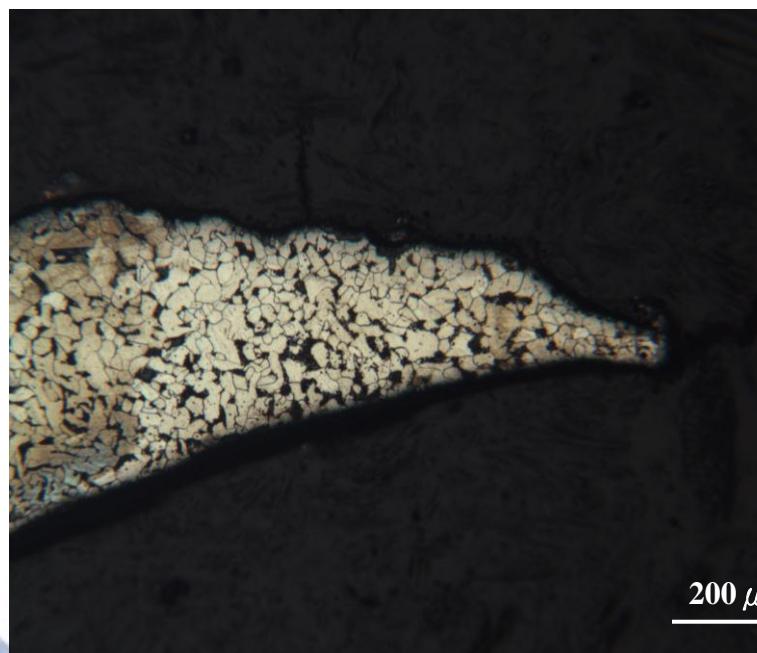
圖 16：此為起始破孔 1 旁之破孔 2 位置之顯微組織，基本上是屬於母材組織，表示此處已不屬於焊補位置。

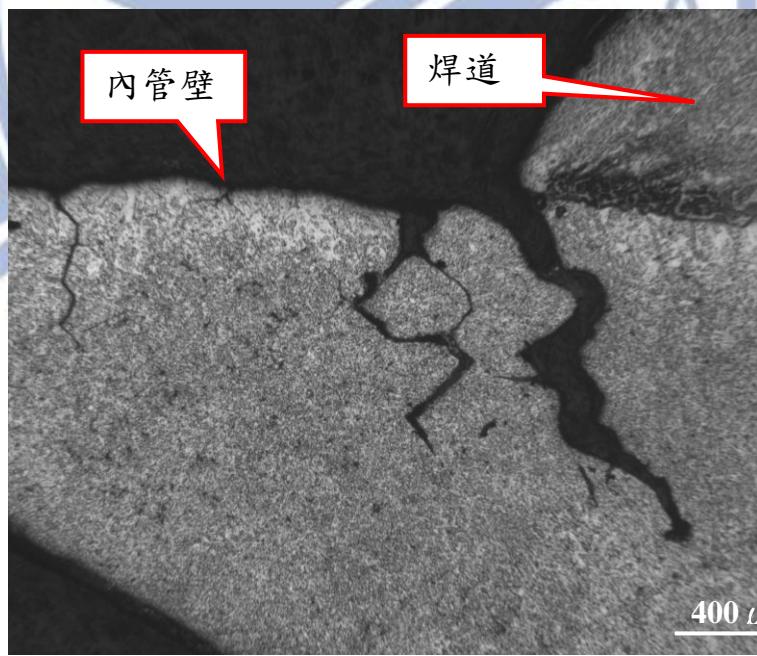
在起始破孔旁可看到有一些小裂縫發生，這些小裂縫正好位於焊道旁，裂縫起始於內管壁（如圖17所示），從裂縫的型態來研判，這些裂縫可能屬於應力腐蝕破裂（SCC）。在小裂縫的內部可看到有疑似銅粉滲入其中（如圖18所示），經過X-ray能量散佈光譜儀（EDS）確認該褐色物質確實為銅。在裂縫的內部除了可看到有銅粉滲入其中，同時也可看到有腐蝕生成物存在，推測裂縫的成長可能與銅粉的存在而發生異種金屬間的加凡尼腐蝕作用有關（如圖19所示）。在起始破孔旁（即圖10中所標示之觀察位置）也

圖 17：在起始破孔旁有一些小裂縫發生，這些小裂縫正好位於焊道旁，裂縫起始於內管壁，從裂縫的型態來研判，這些裂縫發生的原因可能源於應力腐蝕破裂（放大 50 倍）。

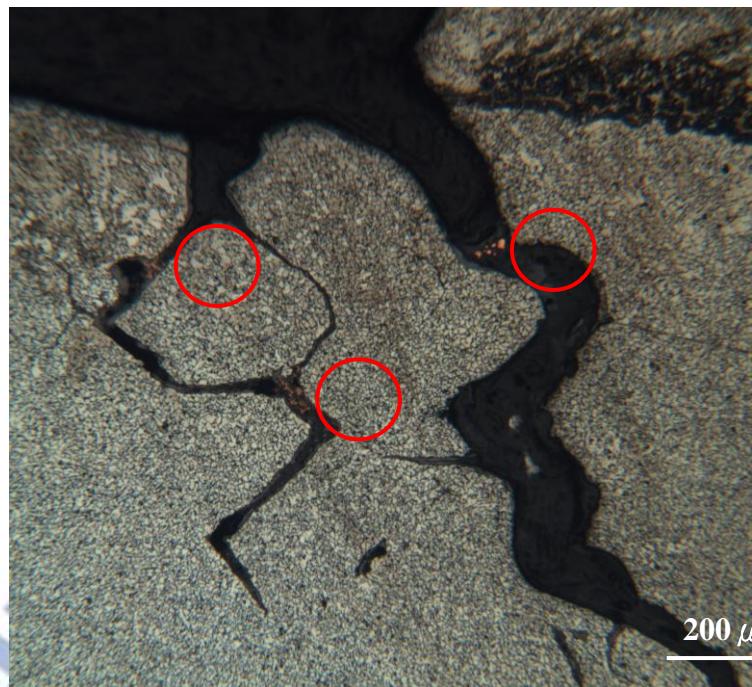
圖18：此為圖17中小裂縫的局部放大圖，在小裂縫的內部可看到有疑似銅粉滲入其中（圖中圈示位置內褐色物質），經過X-ray能量散佈光譜儀（EDS）確認該褐色物質確實為銅（放大100倍）。

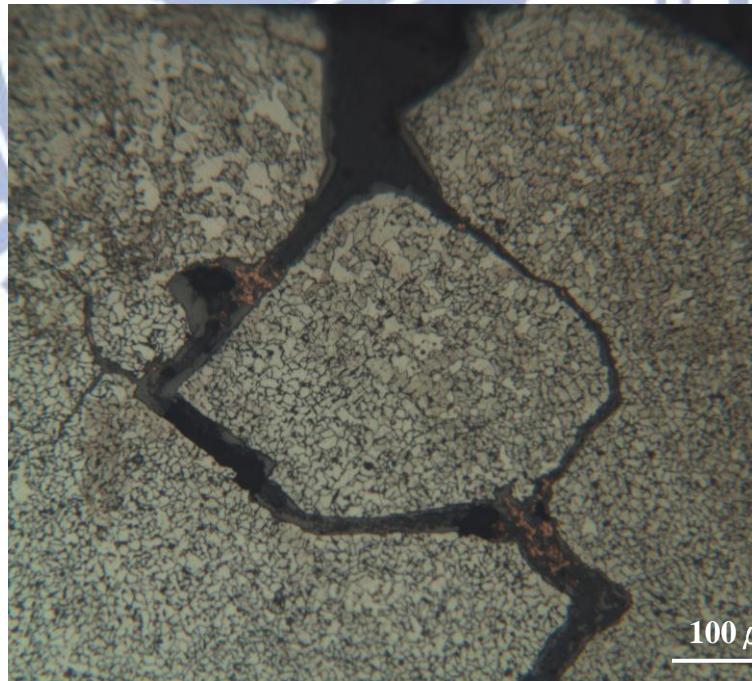
圖19：此為圖18中裂縫的更進一步放大圖，在裂縫的內部除了可看到有銅粉滲入其中，同時也可看到有腐蝕生成物存在，推測裂縫的成長可能與銅粉的存在而發生異種金屬間的加凡尼腐蝕作用有關(放大200倍)。

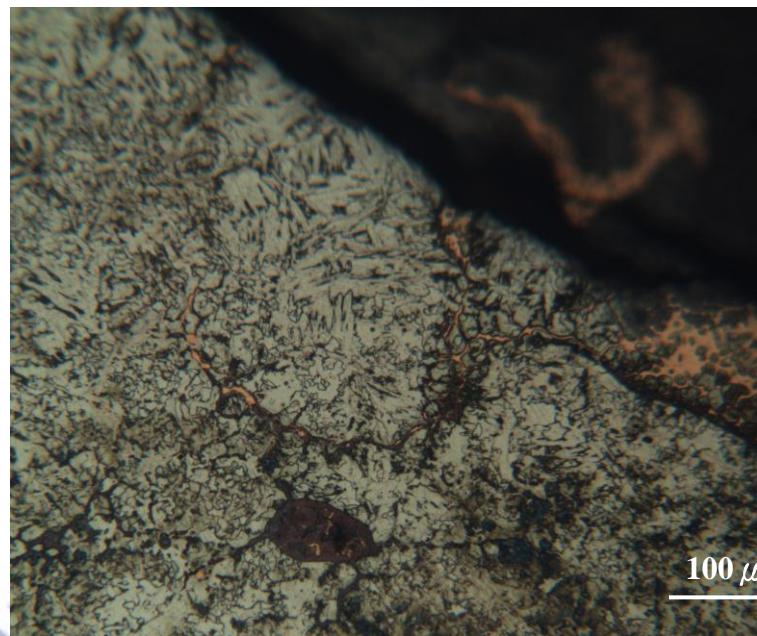
圖20：在起始破孔旁（即圖10中所標示之觀察位置）可發現有一些銅粉（圖中金黃色者）沉積在內管壁，甚至有一些銅已滲入管子內部，顯然因銅的存在而發生了異種金屬間的加凡尼腐蝕效應（放大200倍）。

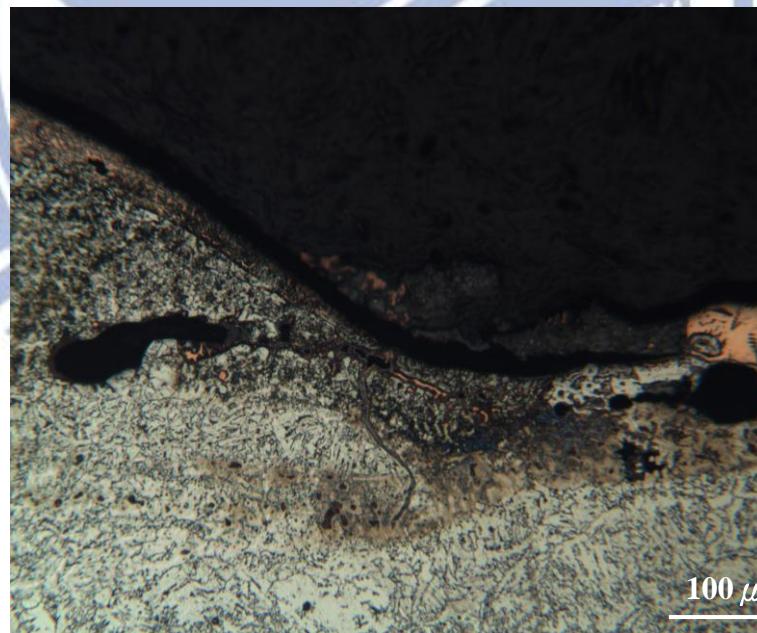
圖21：此圖亦為起始破孔旁（即圖10中所標示之觀察位置）所觀察到的結果，同樣可發現有一些銅粉（圖中金黃色者）沉積在內管壁，甚至有一些銅已滲入管子內部造成腐蝕，顯然因銅的存在而發生了異種金屬間的加凡尼腐蝕效應（放大200倍）。
