區域洗滌設備異常事件失誤模式探討－
以某半導體廠為例

The Study of the Failure Mode for Abnormal Events
of the Local Scrubber – Taking a Semiconductor
Factory as an Example

Submitted to Degree Program of Industrial Safety and Risk
Management

National Chiao Tung University

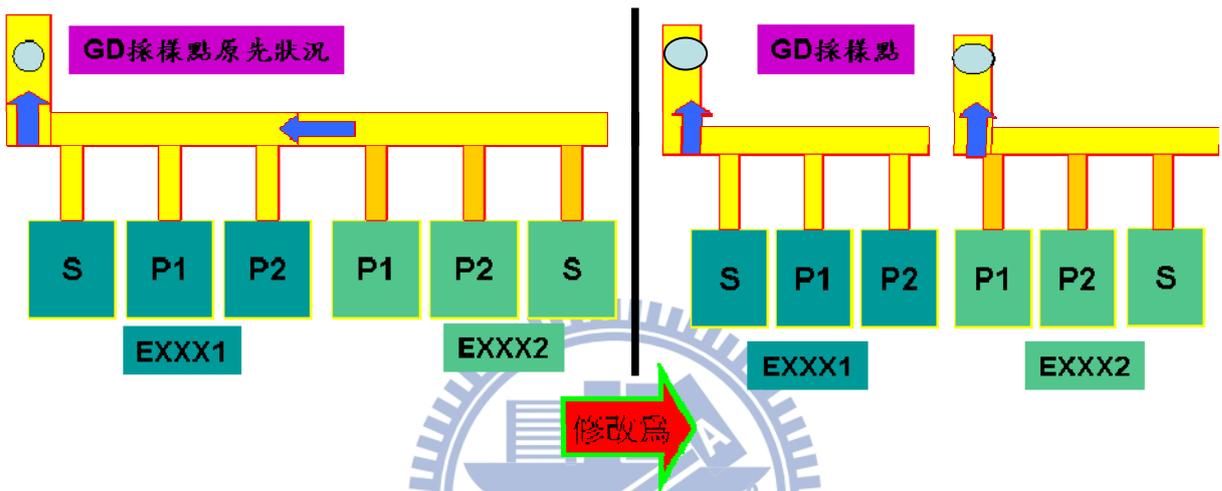
設計為二台區域洗滌設備（Scrubber）與製程幫浦（Pump）共用採樣點，如此會造成警報機台不明確，而增加應變人員查漏時間。後續針對此設計修改將該熱排氣風管分開，以在警報發生時可立即確認事故機台，如圖2-30所示。

圖 2-30 氣體採樣點設計不良案例(1)

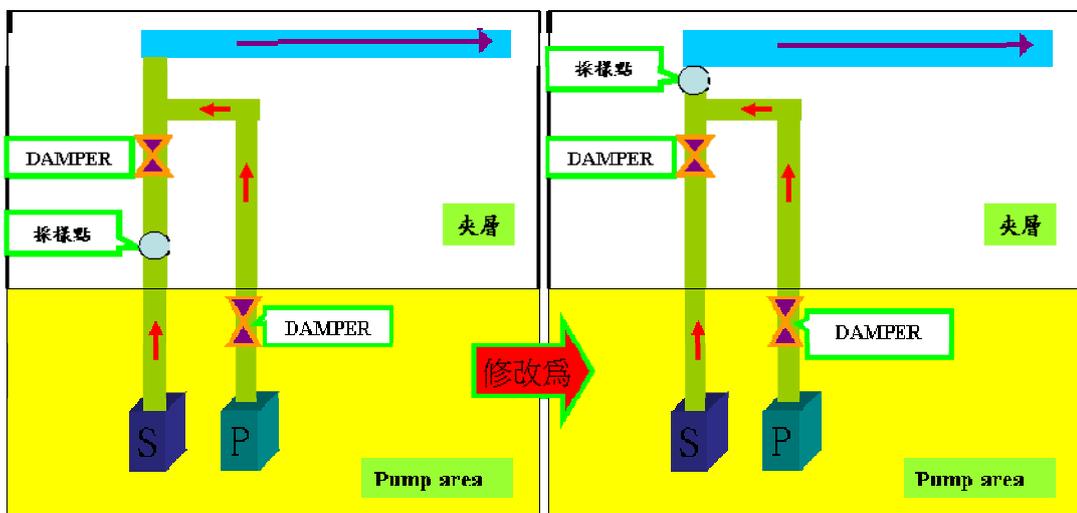
氣體偵測器採樣點因設計在區域洗滌設備熱排氣管路上方，失去偵測製程幫浦熱排氣管路功能，固後續針對此設計，修改為在區域洗滌設備與製程幫浦熱排氣風管共管處，裝設偵測點，如此可達到偵測二點之效益，如圖2-31所示。

圖 2-31 氣體採樣點設計不良案例(2)

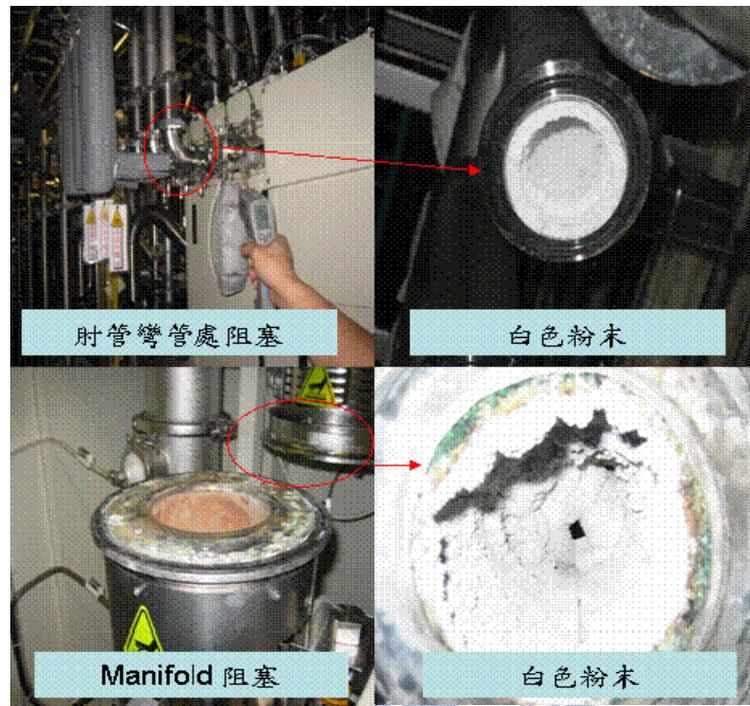
而區域洗滌設備管路阻塞導致氣體洩漏事故內，針對其進行設備阻塞元件統計發現，Scrubber Inlet 管路阻塞件數為最高33件，主要集中在肘管彎管處與製程特氣導入處阻塞，如圖4-2所示。其次為Scrubber出口酸排氣風管阻塞的12件，Scrubber 切換旁通風管排放未經處理廢氣，導致酸排旁通風管阻塞，共計有7件，如圖4-3所示。燃燒室阻塞

圖 4-2 Inlet Pipe/Manifold 阻塞狀況

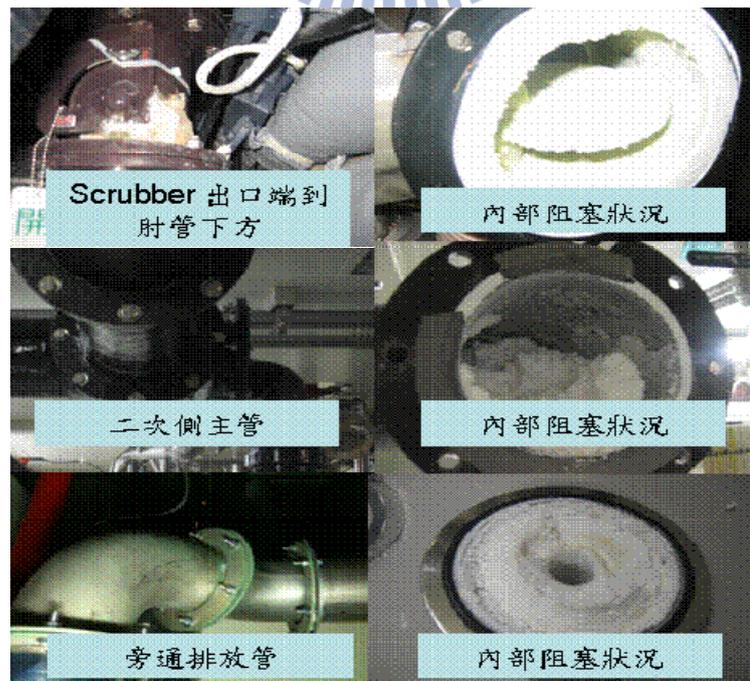
圖 4-3 酸排氣風管阻塞狀況

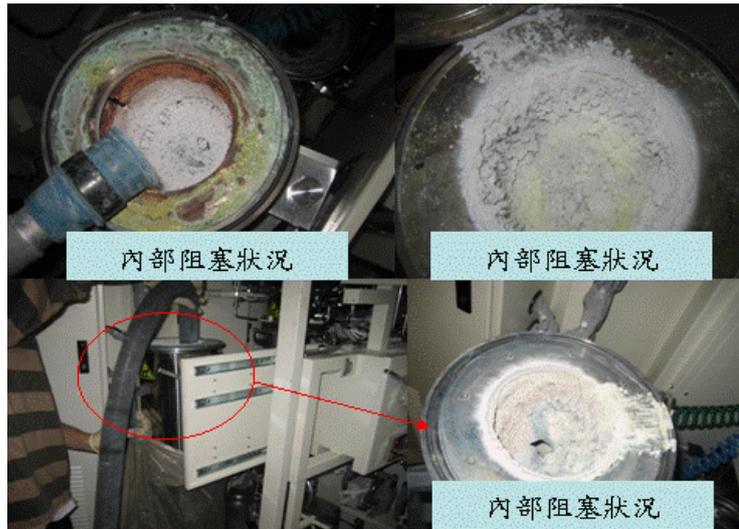
的8件，如圖4-4所示。Scrubber By Pass Pipe 阻塞的2件等，總計如表4-3所示。而上游製程排氣統計分類方面，以BPSG/TEOS 製程在Scrubber Inlet 肘管處為最高，阻塞導致氣體總洩漏次數達11件。如表4-4所示。

圖 4-4 燃燒室阻塞狀況

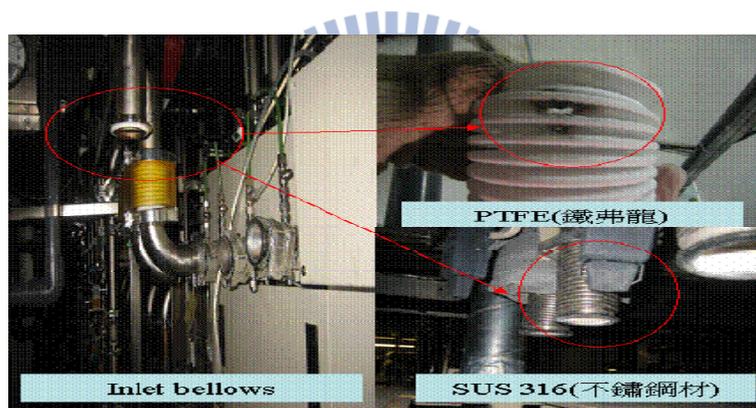
就統計分析資料顯示，在區域洗滌設備進氣端管路與旁通管路墊片腐蝕破損，導致氣體洩漏最多，共計為8件。進氣端伸縮軟管（Bellows）腐蝕破損為6件，其中有5件材質為鐵弗龍（Polytetrafluoroethylene, PTFE）但因較容易破損造成Gas Leak，故後續全面採用日本工業標準(Japanese Industrial Standards, JIS) SUS316 材質。如圖4-5所示。區域洗滌設備旁通二次側排氣風管破損為2件，進氣管路破損為2件，進氣管路破損為2件，統計如表4-6所示。統計顯示比較其製程與異常元件，就BPSG/TEOS製程與Metal等製程進行比較，統計顯示薄膜製程（BPSG/TEOS）較易形成管材之破損。

圖 4-5 Inlet Bellows 破損狀況

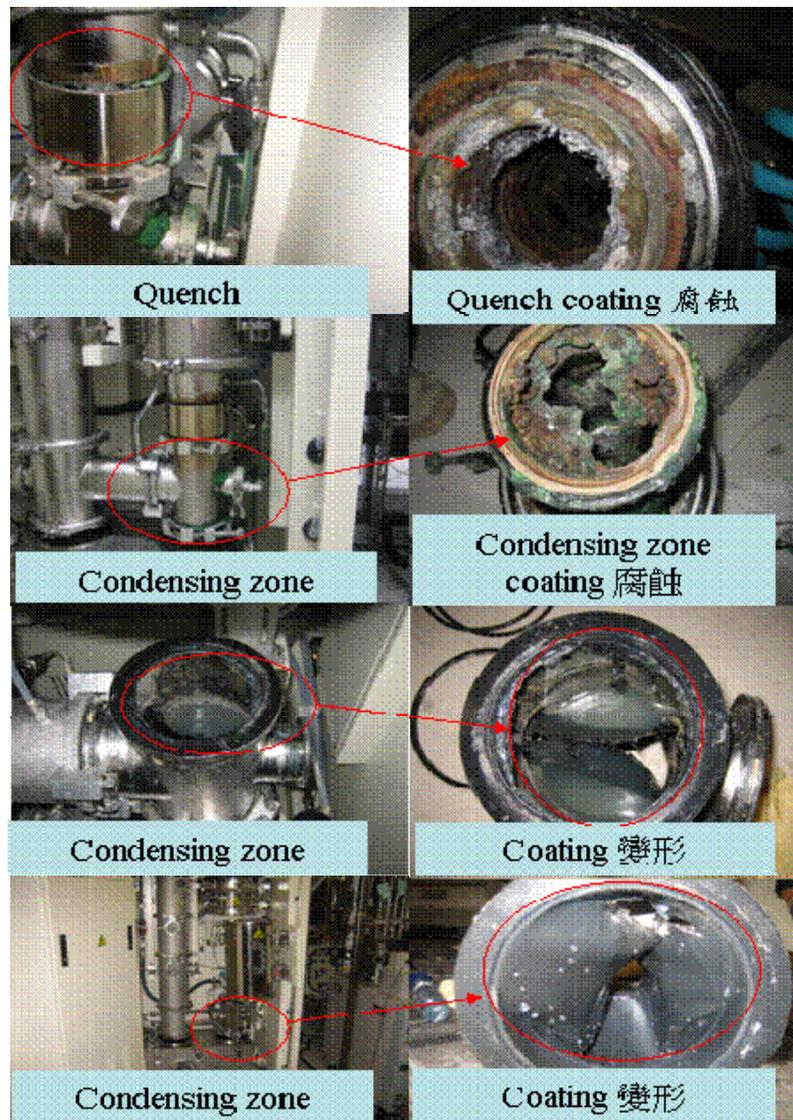
就統計分析資料顯示，區域洗滌設備冷凝槽 (Condensing Zone)，燃燒室，吸附濾心桶表面因腐蝕破損而導致氣體洩漏為5件，因冷卻水噴頭阻塞，導致冷卻槽 (Quench) 與冷凝槽之塗佈材質過熱破損腐蝕，因而內部阻塞造成氣體洩漏的4件，如圖4-6所示。Quench Nozzle 接頭腐蝕造成氣體洩漏的2件。因排水幫浦故障，且系統未停止供水及切換旁通排放，導致區域洗滌設備內部滿水至冷凝槽，導致壓力升高而造成氣體洩漏，共計有2件。氣動閥內部墊片破損的1件。區域洗滌設備因進氣壓力異常，但因旁通氣動閥故障，未自動切換旁通排放的1件。ICS 區域洗滌設備排氣鼓風機故障，導致內部壓力升高造成氣體洩漏的1件。總計為16件，如表4-7所示。

圖 4-6 Condensing Zone Coating 腐蝕狀況

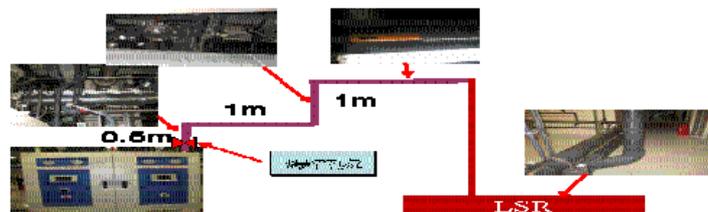
設備管件破損統計資料顯示，在循環水幫浦與排水幫浦端管路接頭，因長期震動造成管路接頭破損現象達6件。區域洗滌設備排水（Local scrubber return, LSR）接頭因薄膜式幫浦供應氣源不足，導致管內壓力過大造成爆管。與管路揚程過高，水無法達到預定高度，導致管路內壓力過大造成爆管狀況，如圖4-7所示。及因管路固定不良長期震動導致接頭磨損造成管路破裂。上述異常事件共為3件。其餘一般接頭與墊片破損，造成液體洩漏共計9件，如表4-13所示。

圖4-7 LSR爆管示意
