圖 4-1 台北捷運新店線 CH218 標位置平面圖
 (摘自 黃文慶, 1998)

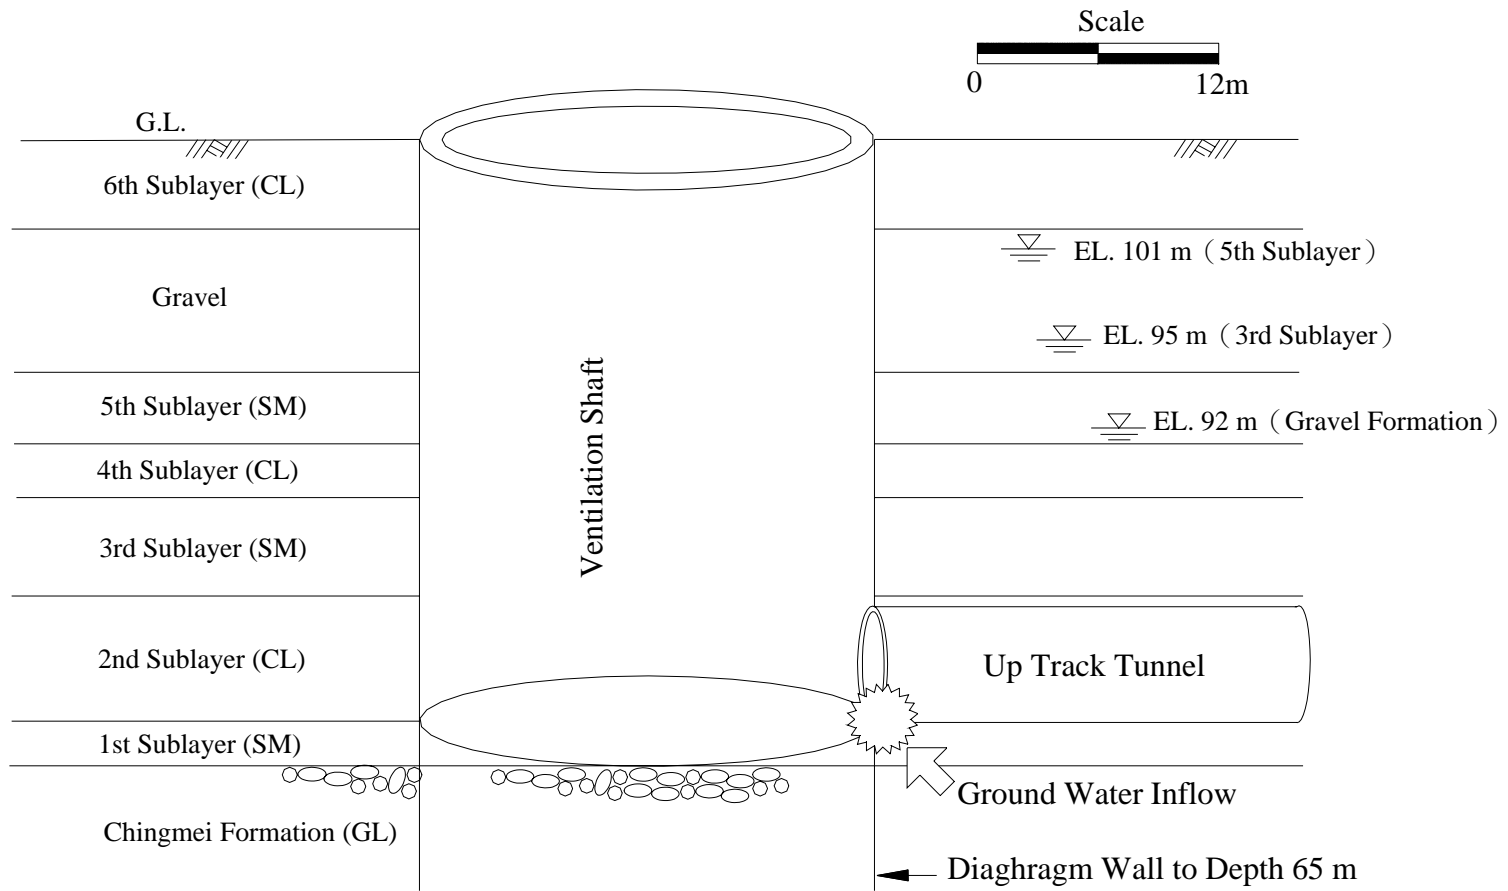
圖 4-6 地質狀況與意外事故發生位置示意圖

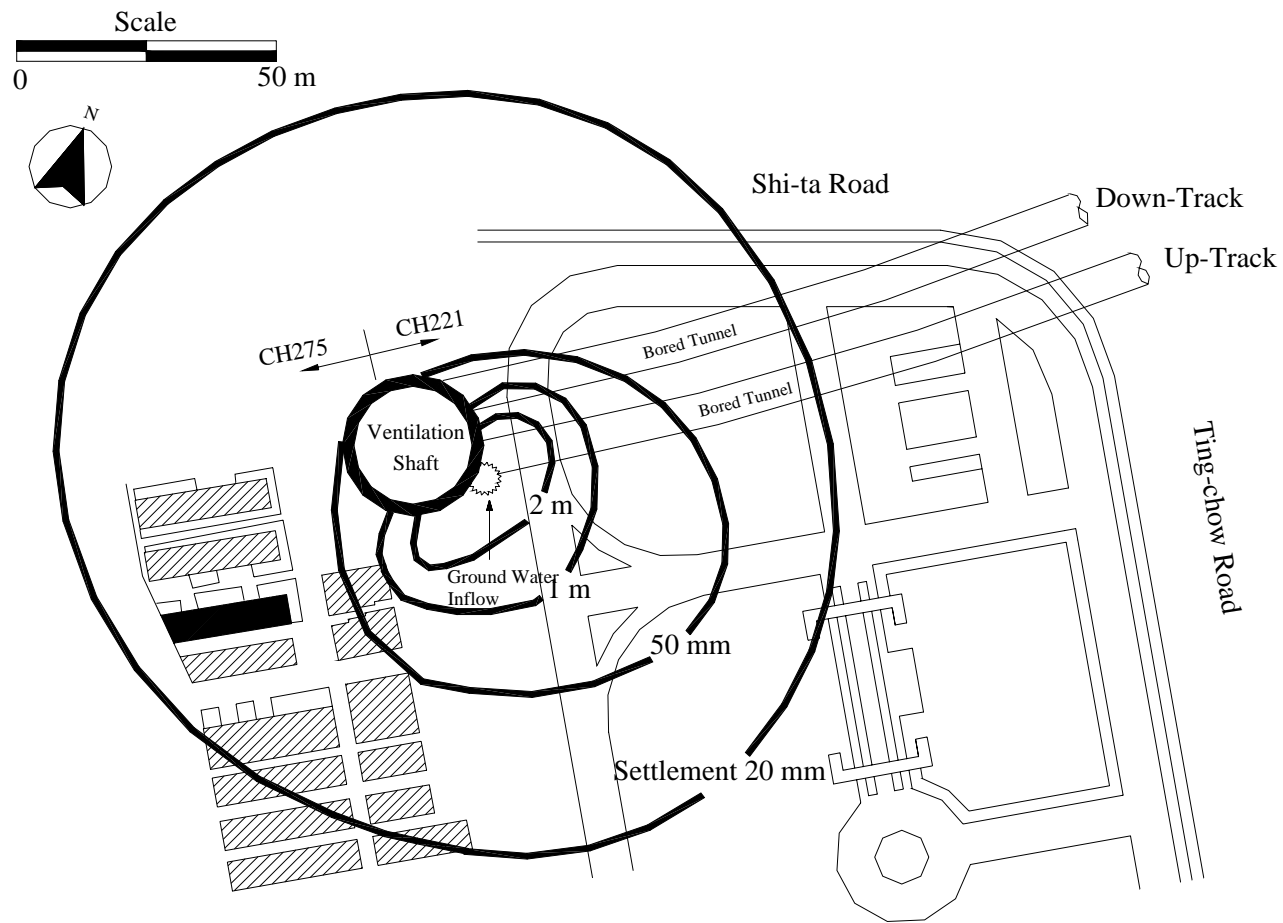
圖 4-8 通風豎井周圍地表沈陷之等高線圖

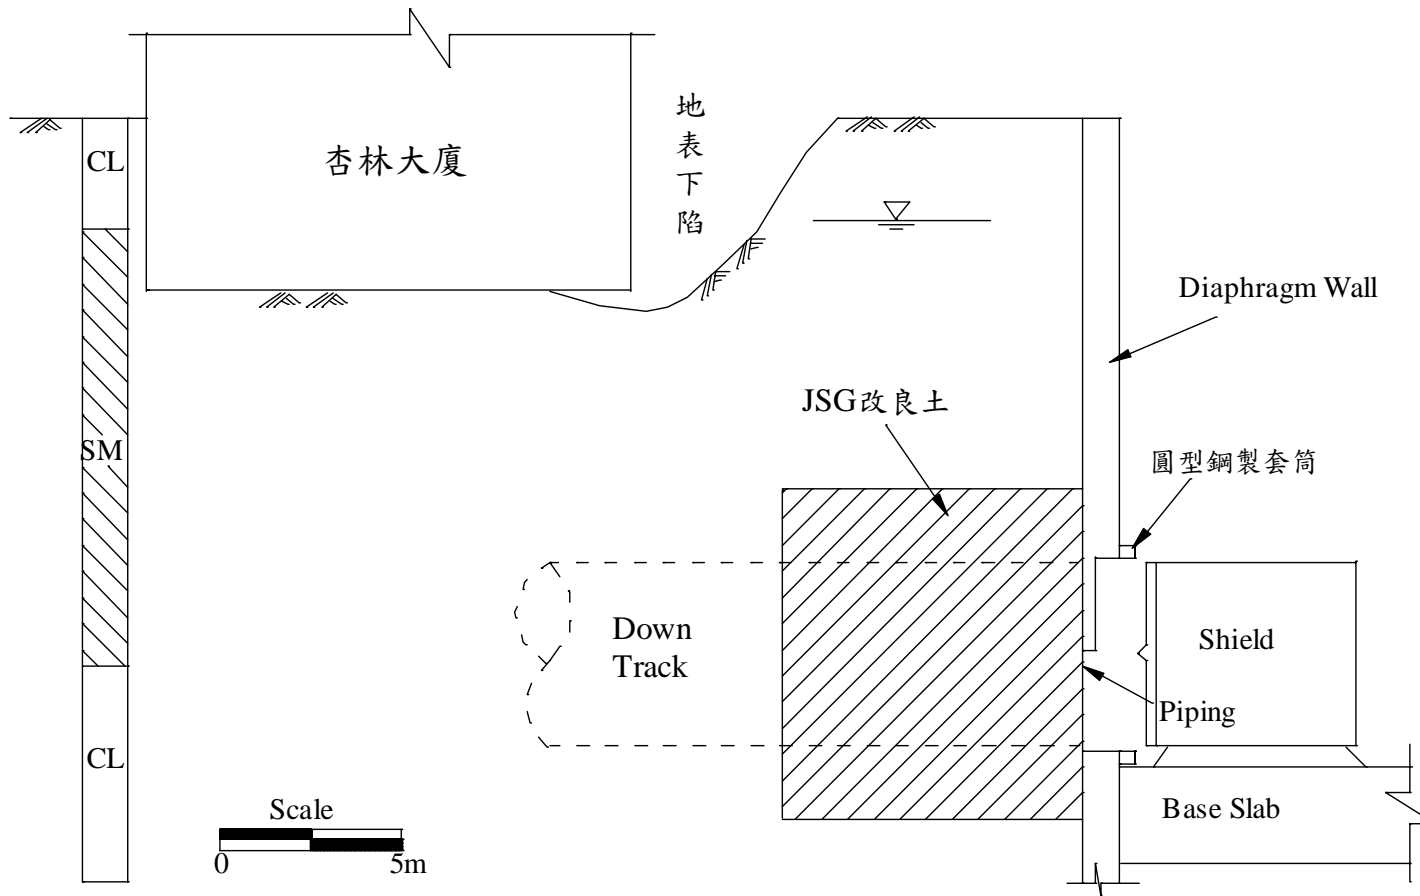
圖 4-16 CP261 標意外事故鏡面漏水處及地表塌陷狀況示意圖
