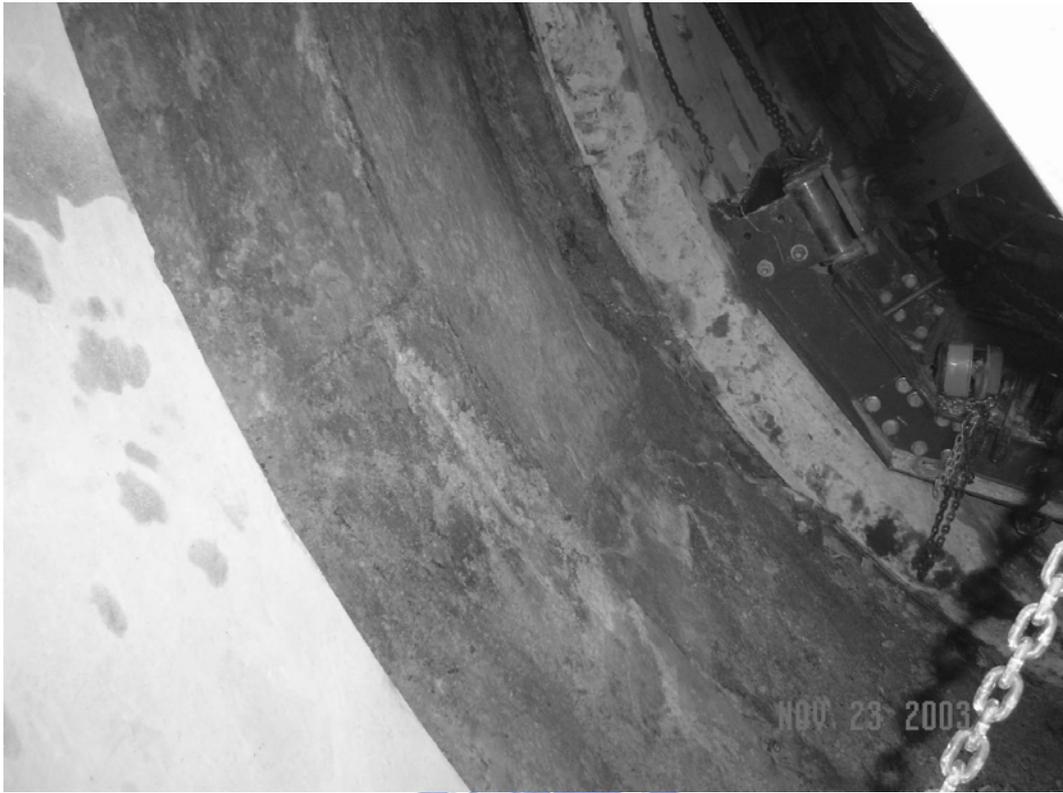
圖 5-65 環片外部 SJM 地盤改良情況 (1052 環)  
(摘自 大陸工程, 2003)

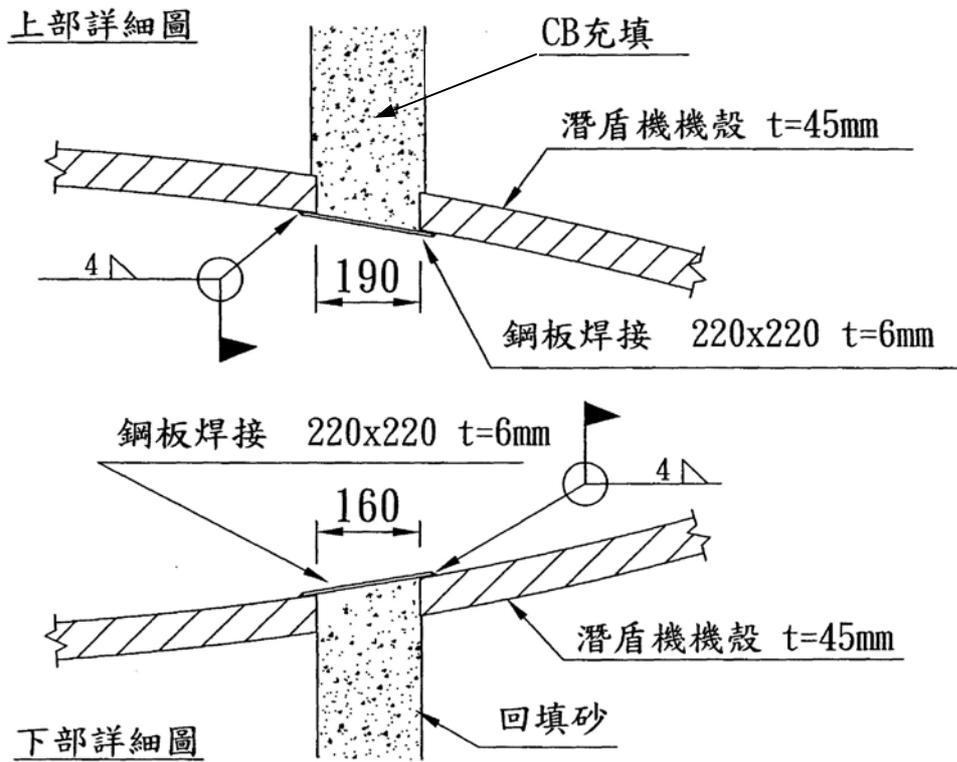
圖 5-66 外管切除封口焊接圖  
 (摘自 大陸工程, 2003)

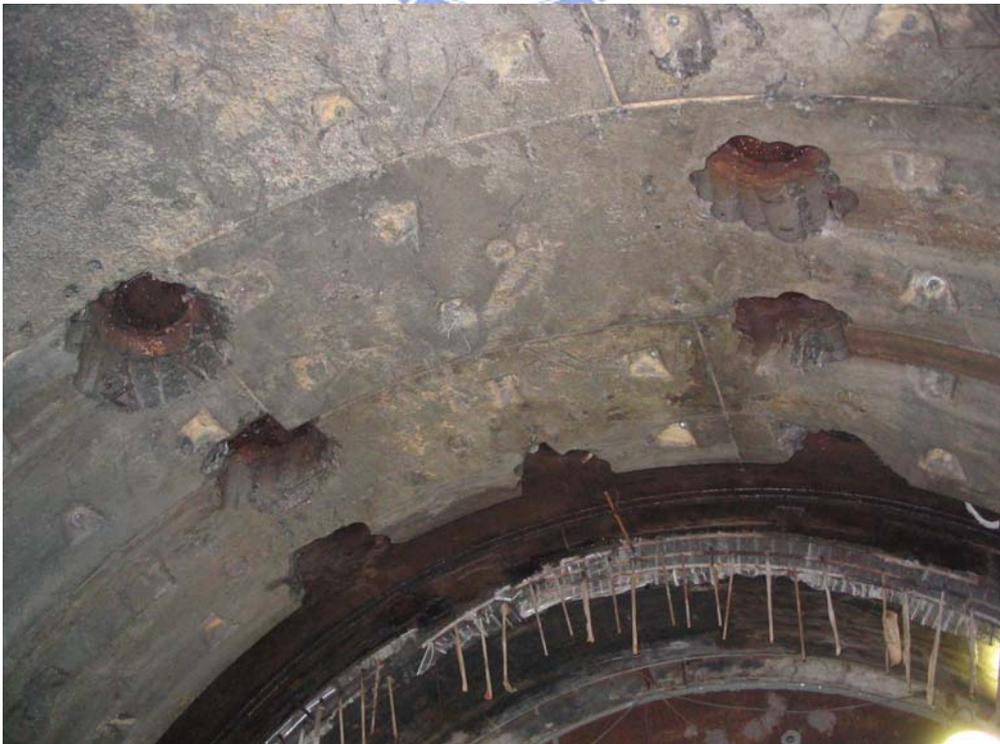
圖 5-67 隧道內凍結管切除後情況

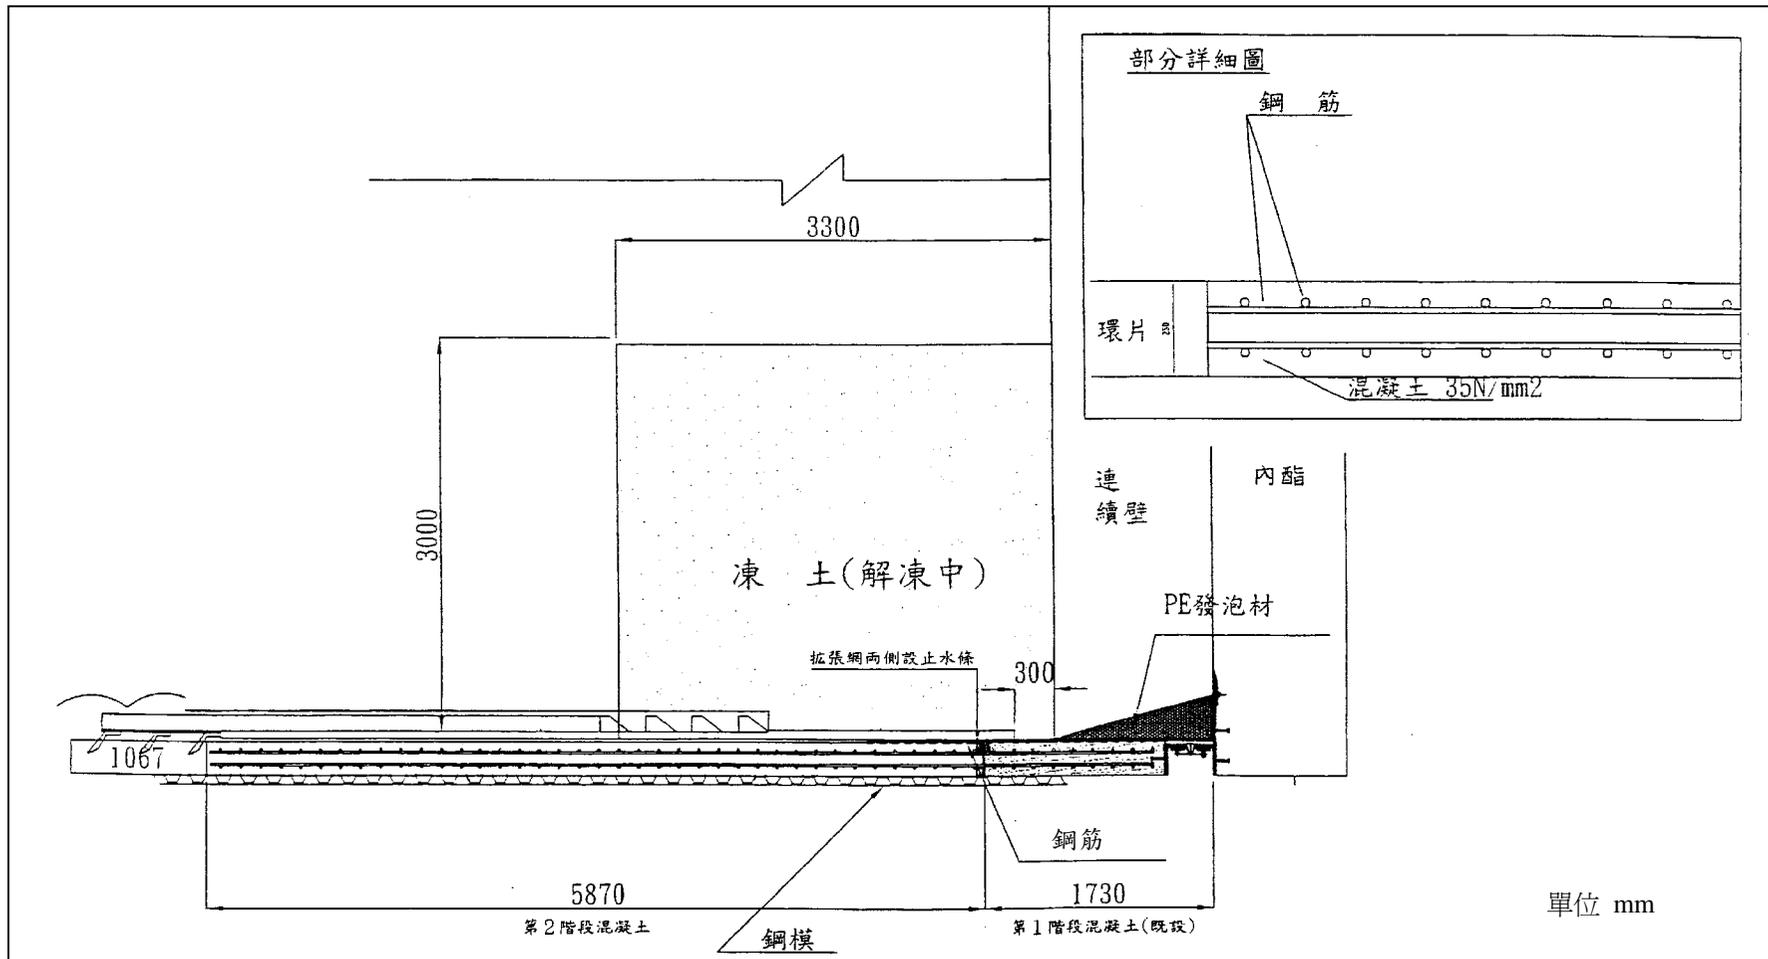
圖 5-68 第二階段混凝土澆置作業 (摘自 大陸工程, 2003)

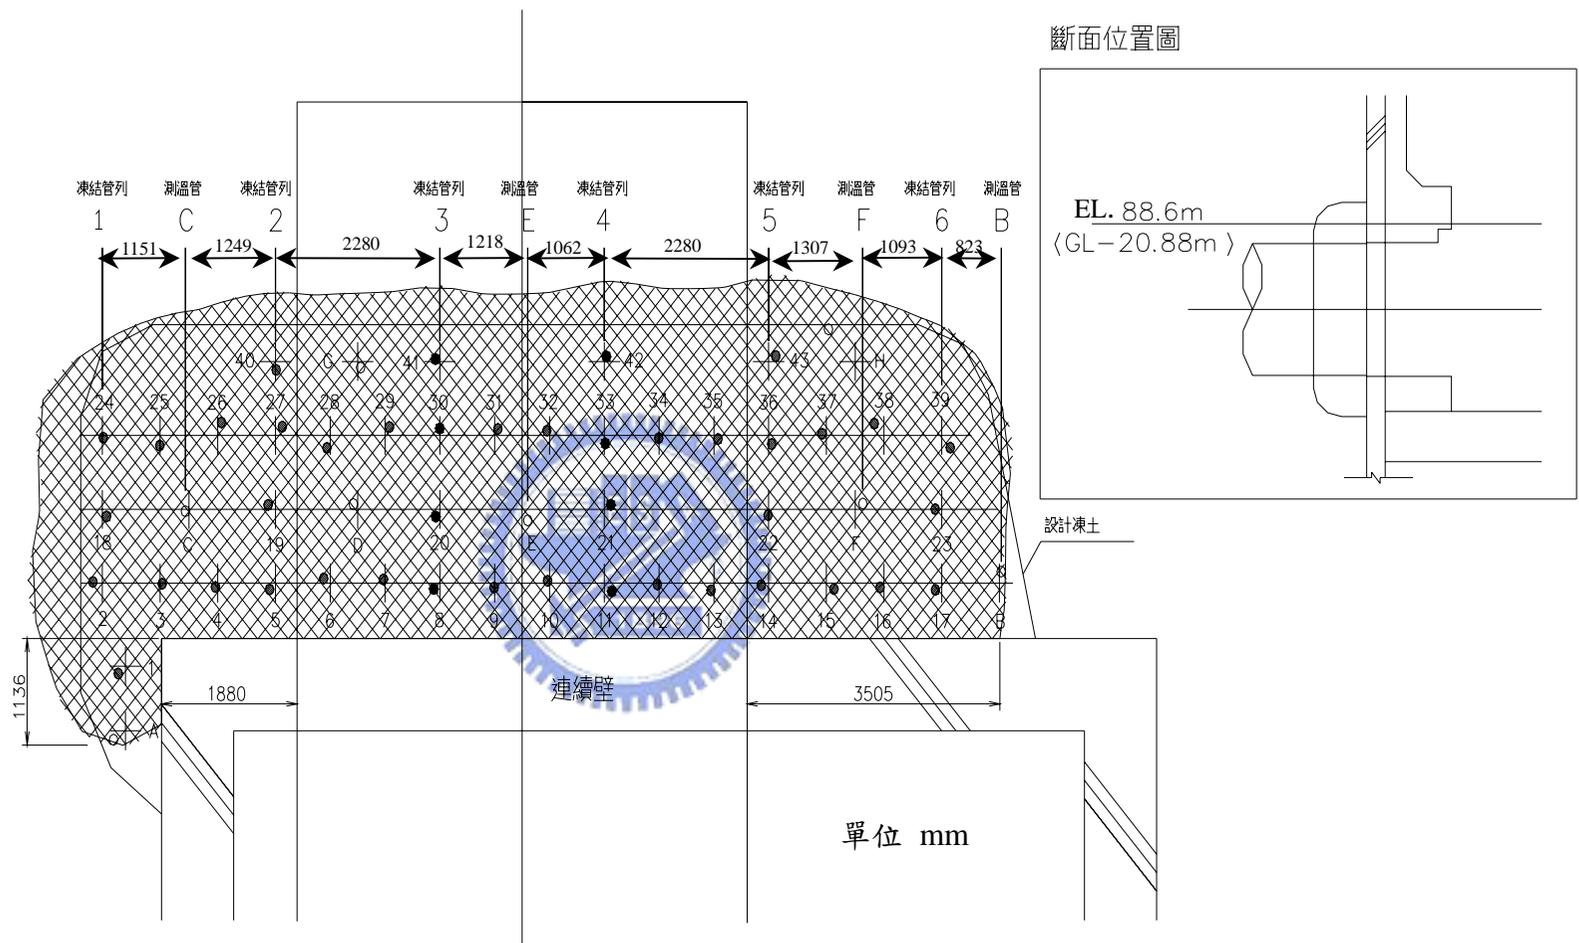
圖 5-70 隧道上緣位置凍土斷面圖 (摘自 大陸工程, 2004)

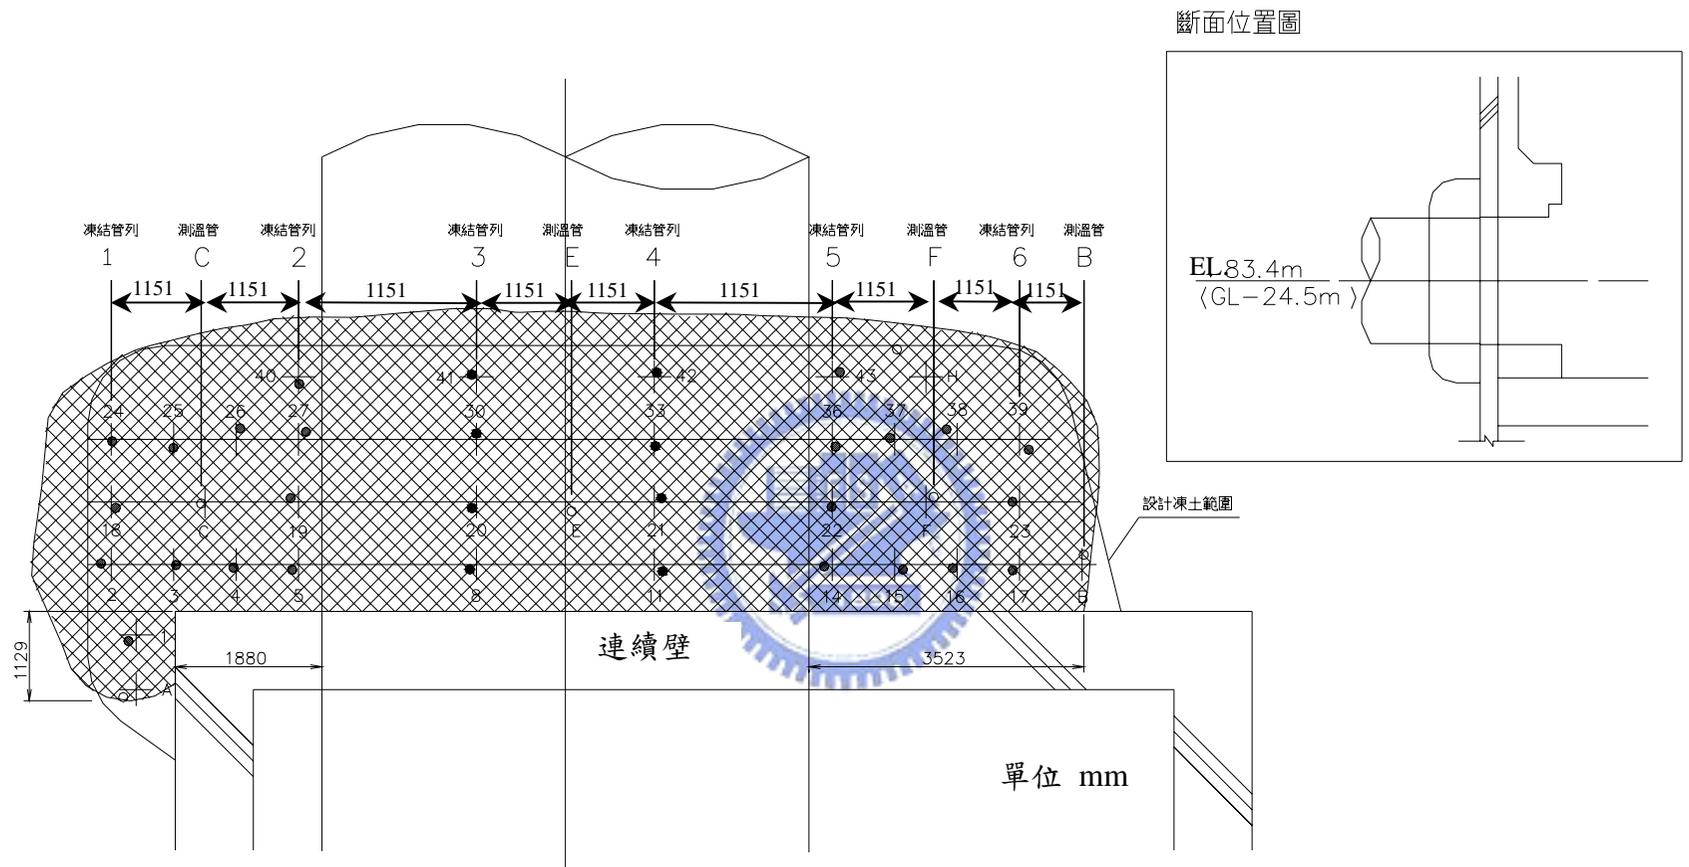
圖 5-71 隧道中心位置凍土斷面圖 (摘自 大陸工程, 2004)

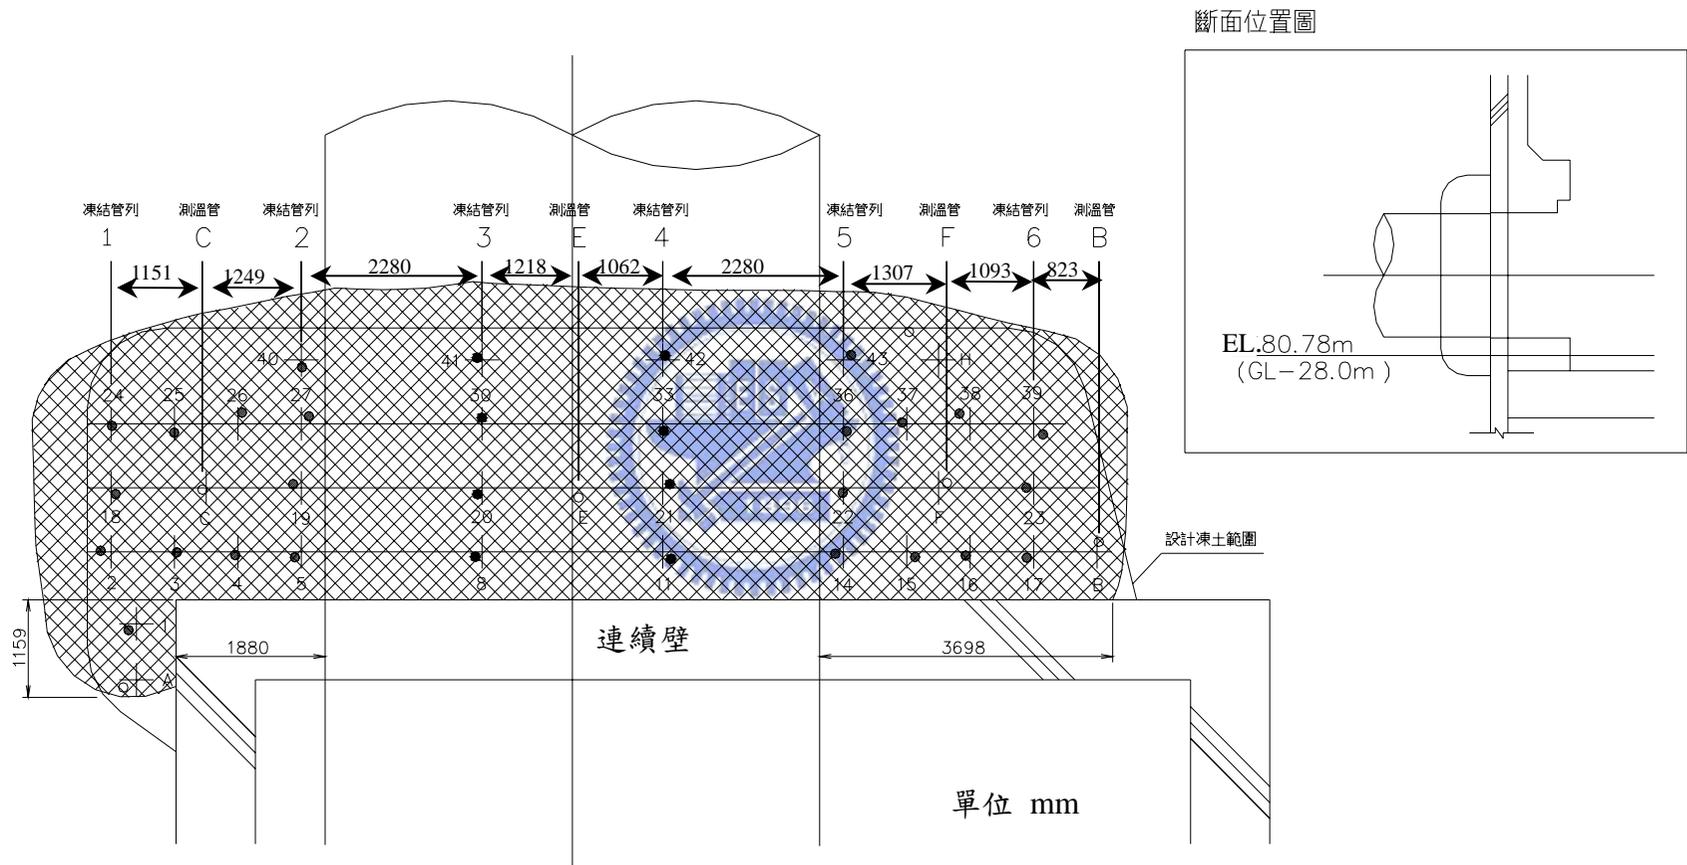
圖 5-72 隧道下緣位置凍土斷面圖 (摘自 大陸工程, 2004)

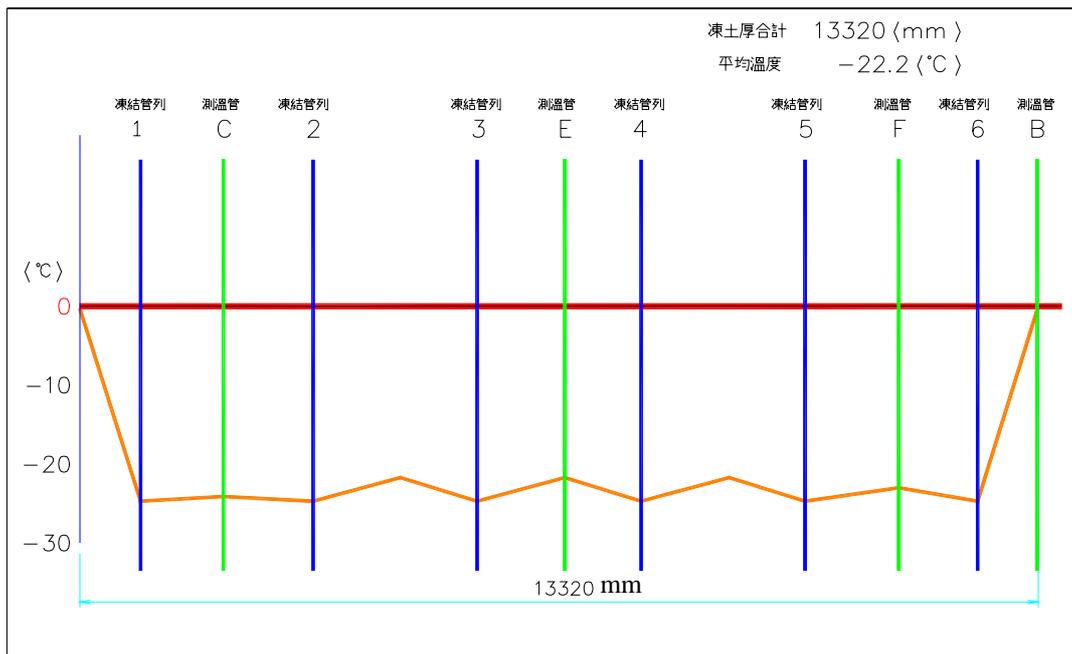
圖 5-73 隧道上緣斷面溫度監測結果  
(摘自 大陸工程，2004)

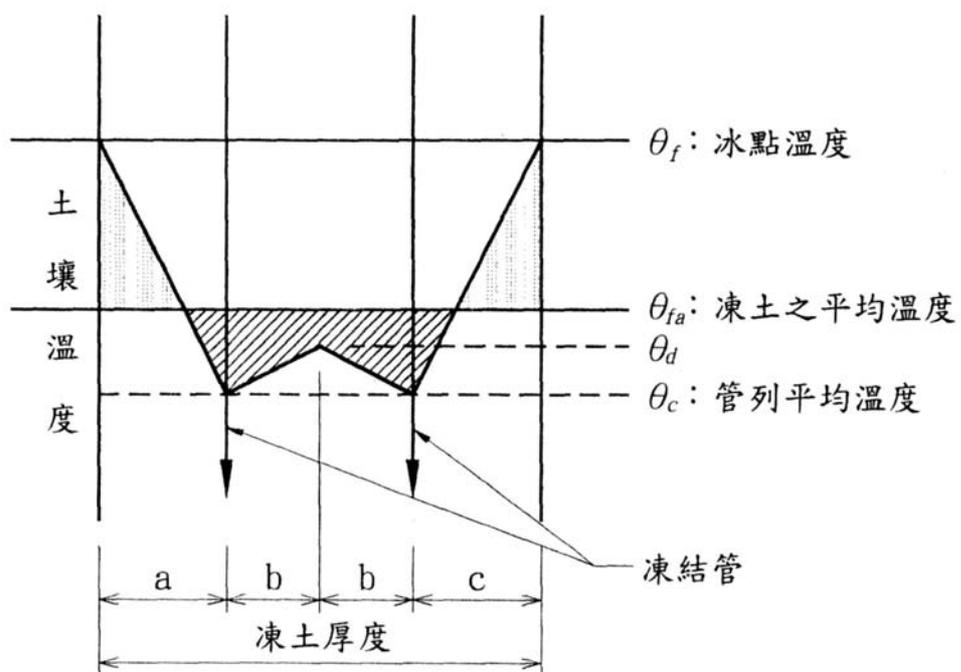
圖 5-74 凍土之溫度分佈圖  
(摘自 大陸工程，2003)

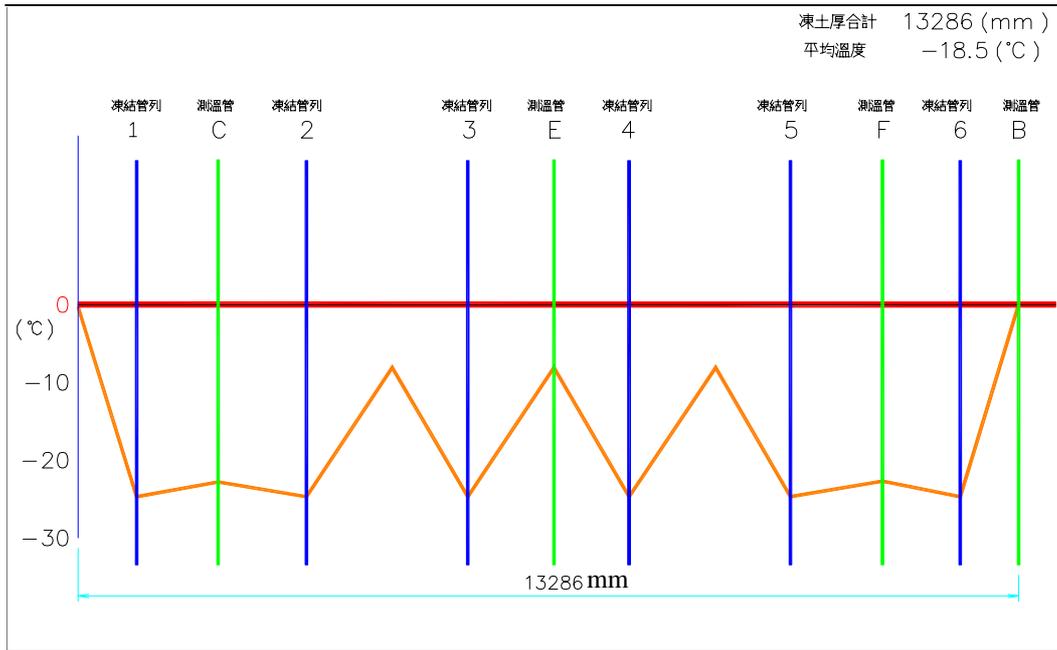
圖 5-75 隧道中心斷面溫度監測結果  
(摘自 大陸工程, 2004)

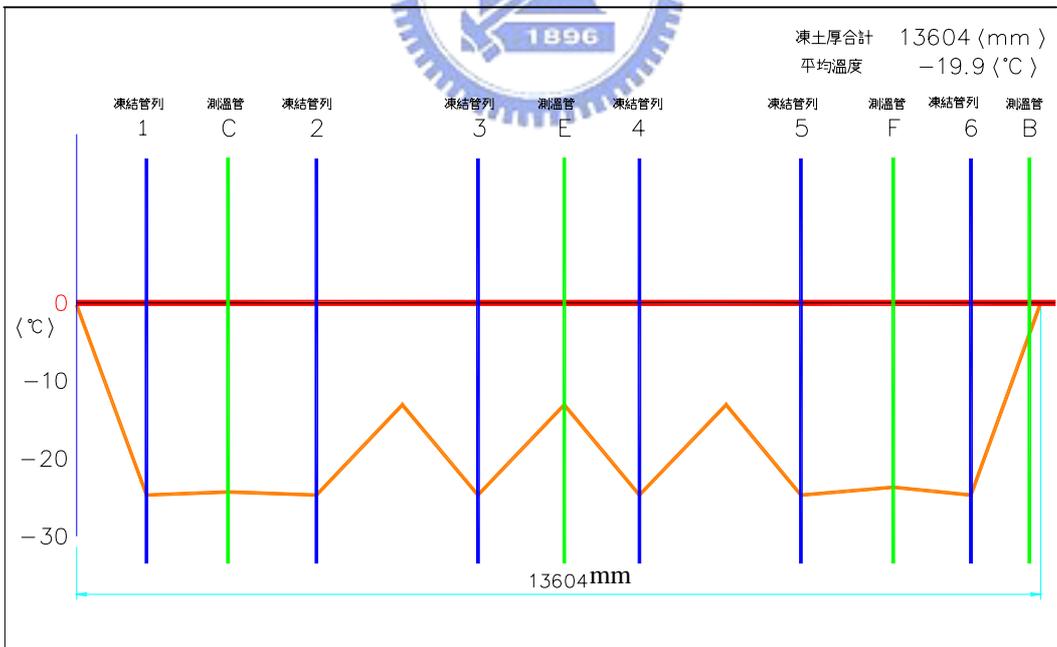
圖 5-76 隧道下緣斷面溫度監測結果  
(摘自 大陸工程, 2004)
