第五章 本案例帷幕牆工程施工管理探討

5.1 不符合規定 NCR (Non-Conformance Report) 檢討

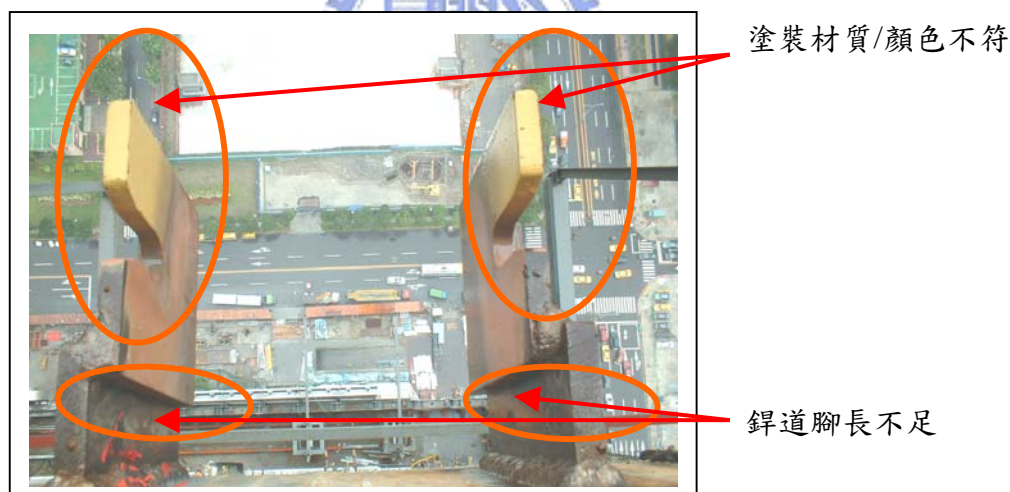
照片 5.1 二次鐵件缺失情形

缺失情形: 1.二次鐵件與預埋件銲道腳長不足.

2.二次鐵件塗裝材質/顏色(鋅絡黃;黃色)與規範(鋅粉底漆;灰色)要求不符.

位置: 塔樓 47F 二次鐵件.

時間: 2002.11.01

改善對策: 1.銲道腳長不足處補銲.

2.二次鐵件塗裝顏色及材質不符,係因分批採購廠商未明瞭規範要求,該批材料送回工廠重新噴砂油漆。

改善時機: 1. 銲道腳長不足---施工時.

2. 塗裝材質/顏色不符---材料進場驗收時.

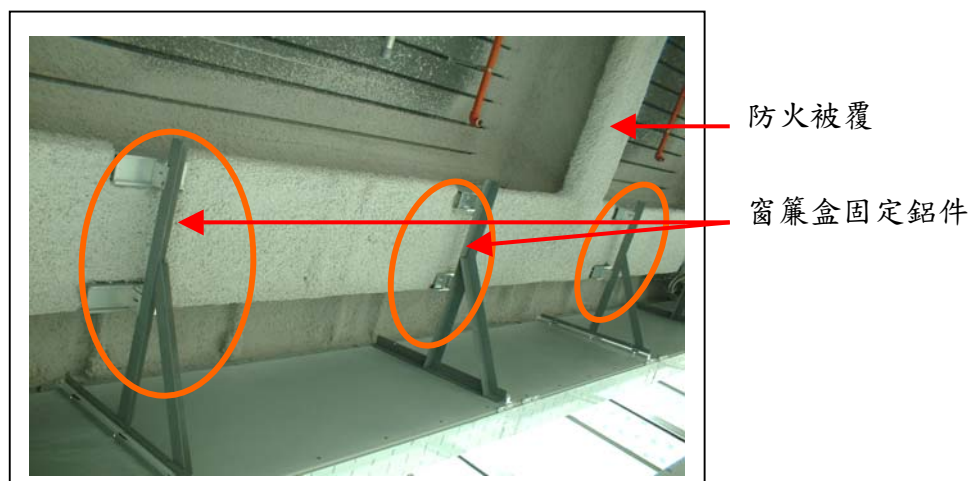
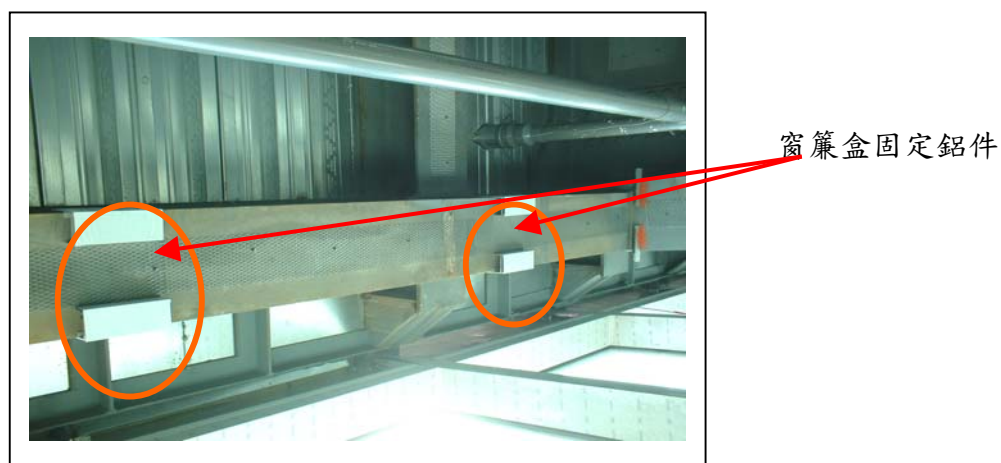
缺失情形：防火被覆噴覆後安裝窗簾盒固定件,刮除防火材耗時費工.

位置：塔樓 10F 及 50F.

時間：分別為 2003.03.08 及 2003.03.10.

照片 5.2 窗簾盒施工缺失 a

照片 5.3 窗簾盒施工缺失 b

改善對策：窗簾盒固定鋁件於防火被覆噴覆前安裝,可避免安裝窗簾盒時，需刮除防火被覆材料.

改善時機：安裝窗簾盒施工前

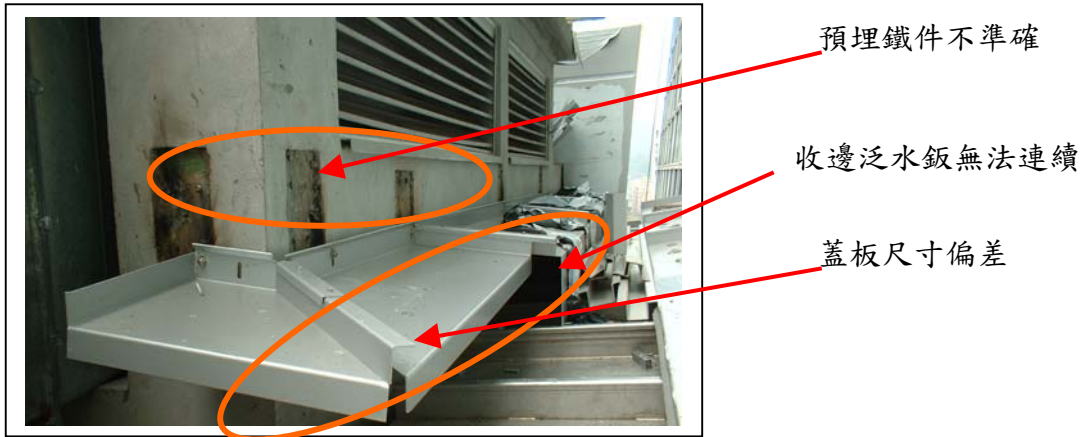
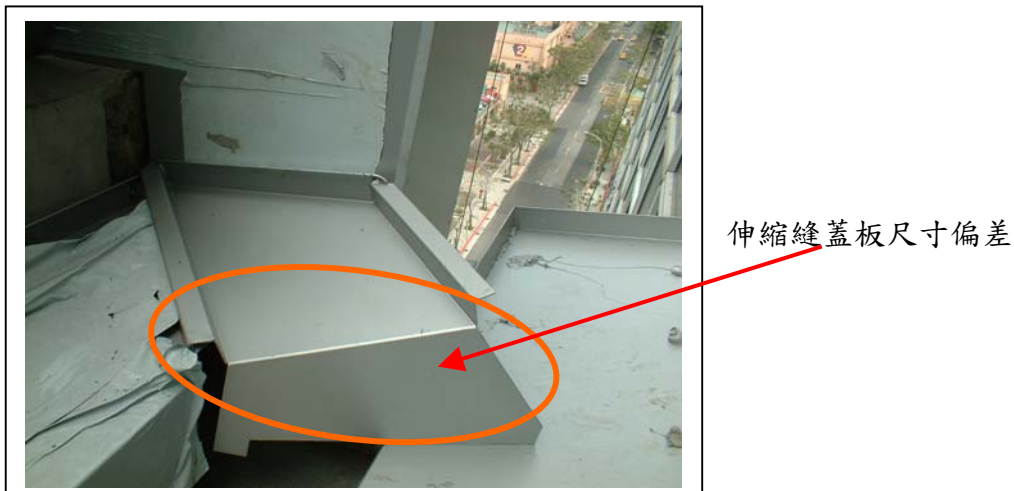
缺失情形：(上)伸縮縫蓋板於女兒牆及管道間之預埋鐵件不準確；收邊泛水鈹亦無法連續。

(下)伸縮縫蓋板於女兒牆轉角處設計不符現場需求，尺寸亦有偏差，無法安裝。

位置：Zone 26, Expansion Joint, level 6

照片 5.4 伸縮縫水平蓋板缺失(a)

照片 5.5 伸縮縫水平蓋板缺失(b)

改善對策：1.預埋鐵件不準確者，改以膨脹螺絲或化學錨栓替代，施工法與材質另提 FMP 送核。

2.伸縮縫蓋板尺寸不符者，裁切修改，並注意防鏽處理。

改善時機：RC 構造施工前確認工法；伸縮縫蓋板製造前確認施工圖。

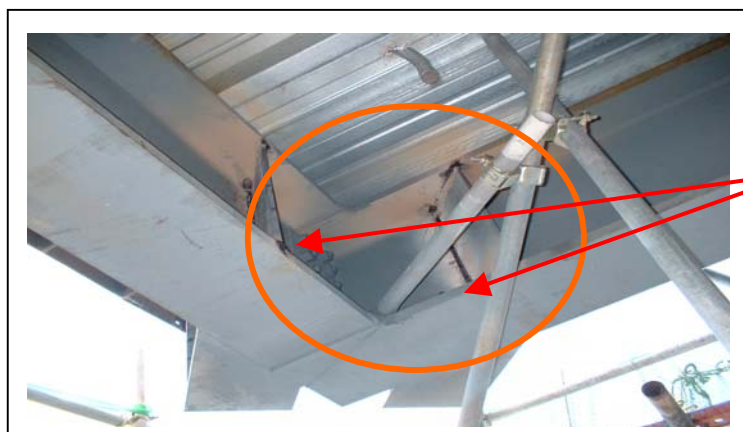
缺失情形：塔樓角隅加勁板焊接銲道未符合要求,除鏽未確實。

位置：塔樓 34F

照片 5.6 加勁板焊接缺失

改善對策：塔樓角隅加勁板焊接依規範及核可之大樣圖施作。

改善時機及改善後效益：電銲作業前確認銲道要求可避免重工。

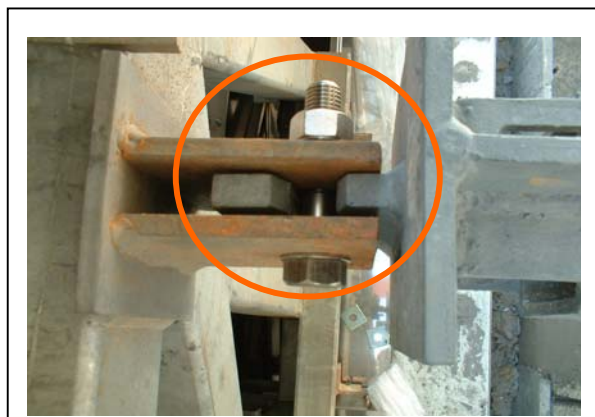
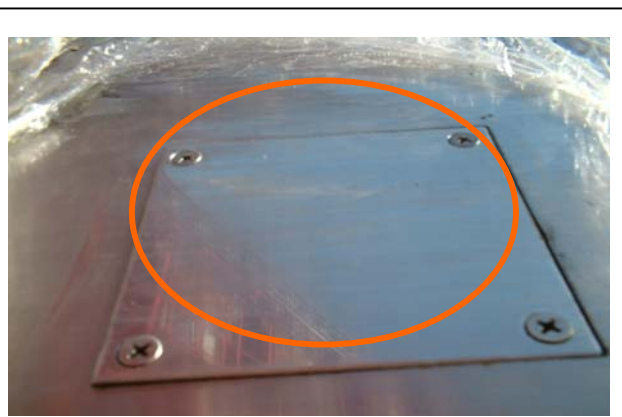
缺失情形：安裝完後未及時焊接防止跳脫鐵件；封鎖拆除吊點所留之蓋板未填妥矽膠及平整,易致滲漏水(右)。

位置：塔樓 58F 西側及南側不鏽鋼裝飾物

照片 5.7 不鏽鋼造型安裝缺失

照片 5.8 不鏽鋼造型安裝缺失

改善對策：及時焊接防止跳脫鐵件，如天候或特殊原因無法焊接,亦須作假固定以策安全(左)；拆除蓋板重新施作,並做試水(右)。

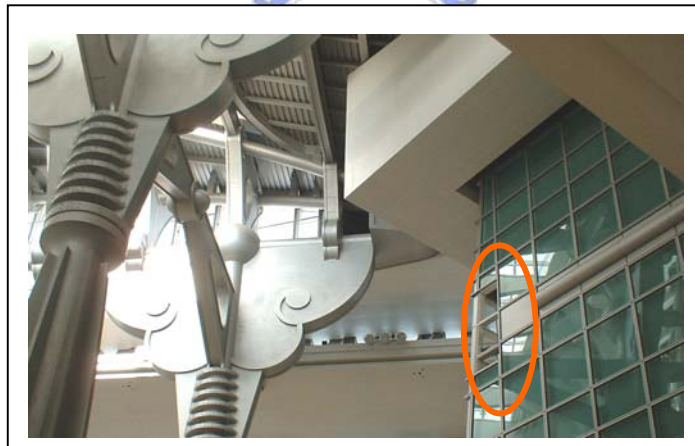
缺失情形：塔樓西北角於切入裙樓部分之不鏽鋼裝飾物,因承商對於合約承攬範圍不清楚,且未及時釋疑,造成裙樓已完工卻未安裝,受限於空間無法以塔吊安裝,將增加施工困難度與成本.原訂安裝時間為 91.12.07，延誤至 92.04.09 才完成。

位置：塔樓 8F,西北角隅

照片5.9 現場施工管理缺失

改善對策：1.提出 FMP 將不鏽鋼裝飾物分割成較小單元後分二次吊裝,並修改固定鐵件配合。

2.該處施工前須搭設工作架,以便於外牆進行電銲及安裝作業.並利用貨梯運送不鏽鋼造型裝飾物至 4F。

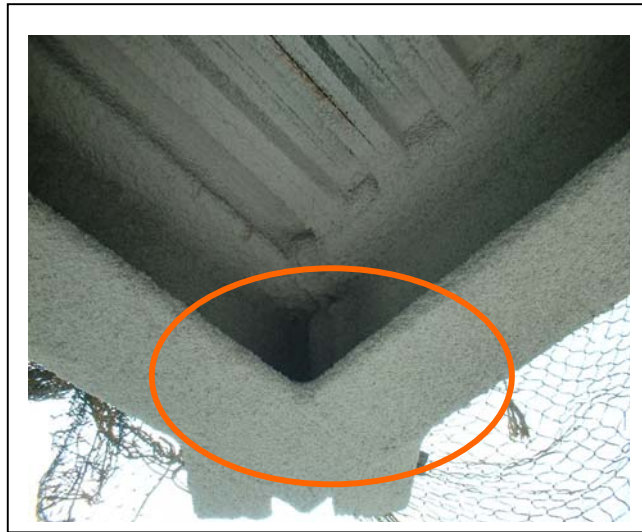
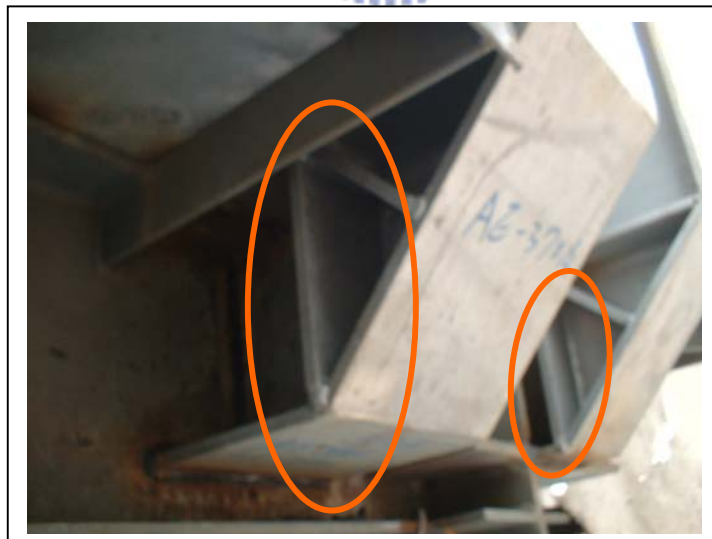
缺失情形：塔樓角隅不鏽鋼造型飾物支撐方鋼管焊接及轉角鋁鈹單元鋼架安裝費時,影響該處下方之帷幕牆單元安裝進度，甚至被防火被覆遮蓋,無法逕行焊接作業,轉角鋁鈹單元鋼架安裝、焊接及刮除防火被覆材耗時費工。

位置：塔樓 34F

照片 5.10 塔樓角隅加勁鈹未於防火被覆前完成

照片 5.11 塔樓角隅加勁鈹焊接位置

改善對策：塔樓角隅加勁鈹焊接進度加速,尤其是在每 8 層(33F、41F、

49F、57F、65F、73F、81F、89F) 樓板混凝土澆置及養護完成時, 迅速搭設鷹架,以利後續焊接工作. 相對於塔樓標準樓層(34F~90F) 外牆版片之安裝速度(每2~3天1層),此角隅加勁鈹焊接進度及外挑鷹架拆除才是整個塔樓進度之要徑(Critical Path),應針對此項工作加強控管.

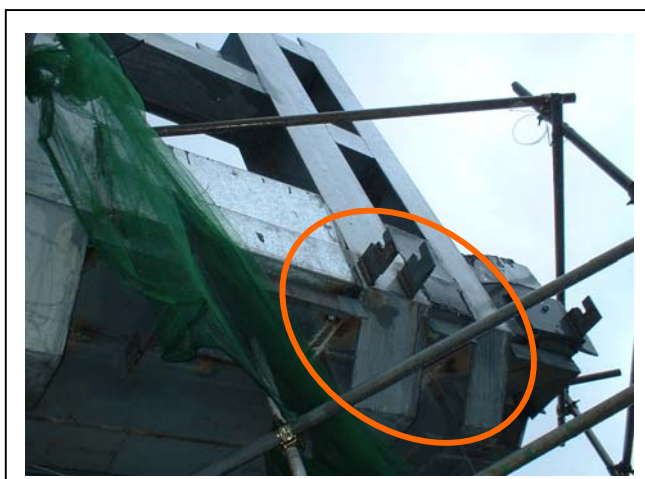
照片 5.12 轉角單元二次鐵件之預埋件遺漏補作(左)

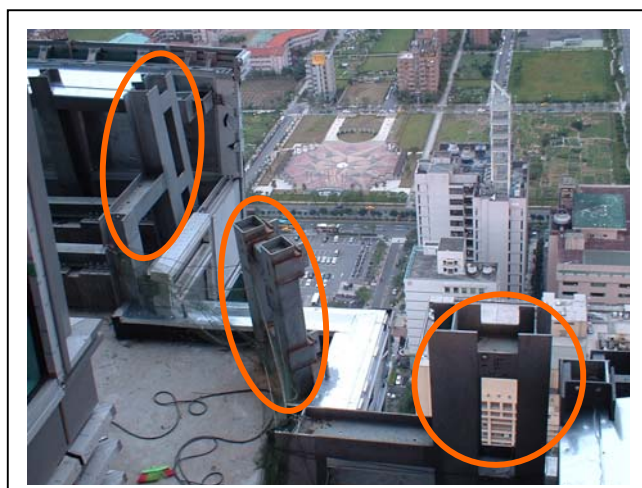
照片 5.13 角隅不鏽鋼造型支撐 H 鋼組立及焊接進度落後(右)

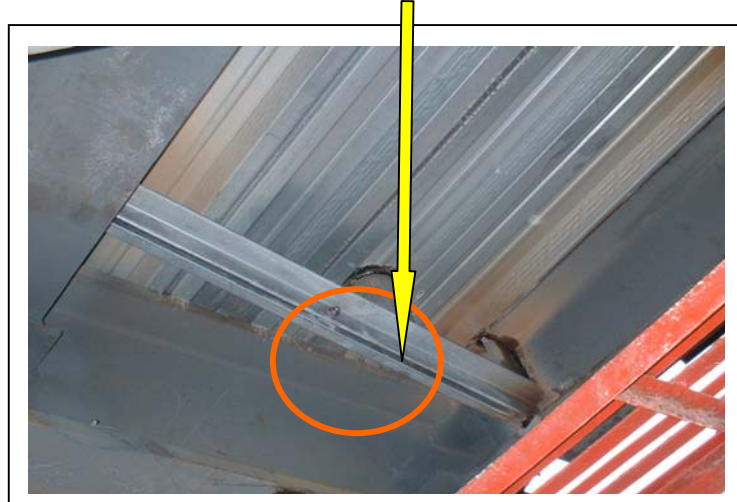
缺失情形：42F 露台因設置洗窗機軌道及基礎,造成落水頭水管與帷幕牆 Zone 27 補強角鐵衝突。

位置：塔樓 42F.

落水頭水管與帷幕牆補強角鐵衝突

照片 5.14 露台落水管與為幕牆補牆角鋼衝突

改善對策：此係介面問題,與設備承商及總承包商協調,落水管設置彎頭以避開補強角鐵,同時考慮 90F 亦有相同問題,及早因應。

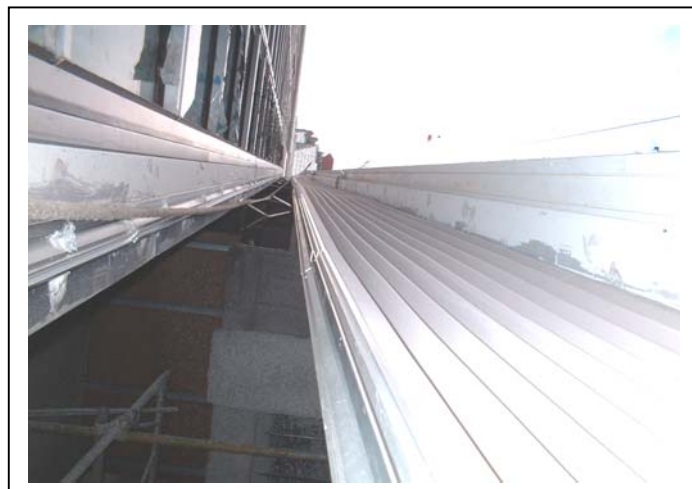
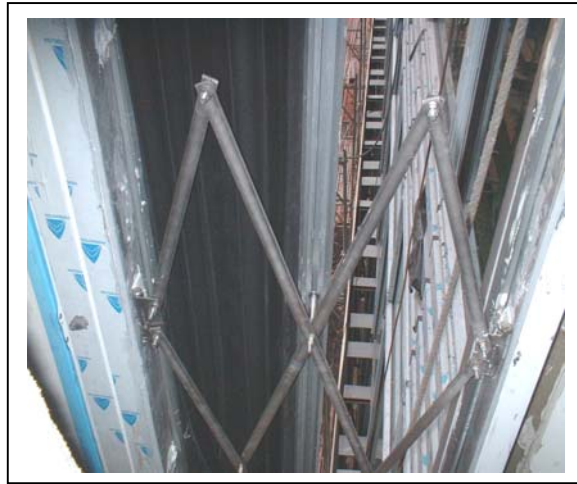
缺失情形：防地震伸縮縫垂直蓋版系統遲未通過審查,延誤達 4 個月以上 (02.11~03.03), 伸縮架及橡膠/PVC 封條完成後無法後續進行垂直蓋版安裝, 致滲漏水及水平泛水銜接問題。

位置：防地震伸縮縫 (Z26; 東向及南向; 1~6F 及 6F~10F)

照片 5.15 伸縮縫垂直蓋板施工缺失

照片 5.16 伸縮縫垂直蓋板施工缺失

改善對策：垂直蓋版系統係採磁鐵吸附及受地震時側向位移不致脫離, 應加速通過審核或另提 FMP, 早日完工。

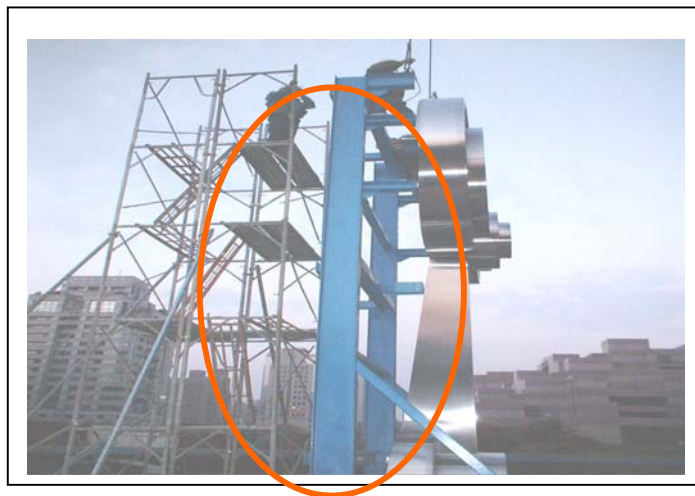
缺失情形：不鏽鋼造型飾物運輸架無人員攀爬階梯,以架設一般鷹架方式施作,耗時費工,安全措施亦未臻完善.

位置：Z24; 34F, West Central Feature Loading on ground level.

照片 5.17 不鏽鋼造型飾物施工架安全措施不當

改善對策：要求承商於運輸架上加設人員攀爬階梯及安全母索或欄杆,運輸架豎立後安裝臨時防側傾設施.

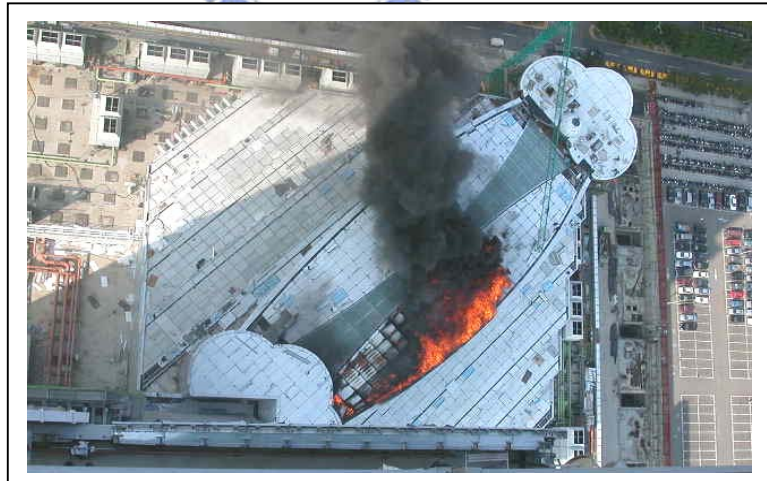
位置：裙樓東北側屋頂採罩旁鋁包鈹。

原因：疑是塔樓電銲作業銲渣掉落至鋁板下方,引燃隔熱 PS 板造成。

損失情形：裙樓屋頂鋁包覆板片及隔熱材燒毀約 509 m²；防水 PU 約 668 m²，無人員受傷。

照片 5.18 火災事故---裙樓東北側屋頂採光罩旁鋁包鈹火災。

改善對策：1.依損失情形擬定修復計畫,受災區修復材料準備及採購,鋁包覆板片之訂製與進場時程尤其重要。

2.請業主與設計單位重新評估鋁包覆板片下方隔熱材 PS 板屬易燃物,改以其他替代品之可行性。

3.加強電銲作業下方及周圍火災防止措施,防火毯使用(遮蔽)範圍再檢討,滅火設備於完工區域之配置再增加。

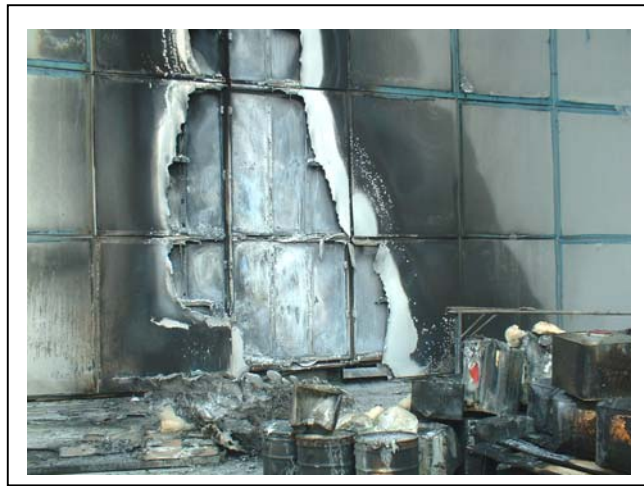
位置：裙樓南側屋頂露台。

原因：塔樓電銲作業銲渣掉落至裙樓堆放之硬化劑，高熱引起火災。
處置：自行使用滅火器撲滅。

損失情形：裙樓 6~10F 牆面鋁板燒毀約 20 m²，無人員受傷。

照片 5.19 火災事故---裙樓南側屋頂露台 PU 防水材起火。

改善對策：1.防水材料硬化/調薄劑等易燃物質之儲放保護需加強。

2.曝露於室外之材料需防止電銲作業銲渣掉落而引起火災，考慮防火毯之遮蓋。

3.加強物料進場管制，易燃物品盡量於使用當日或前一天進場，以減少發生意外之機會。

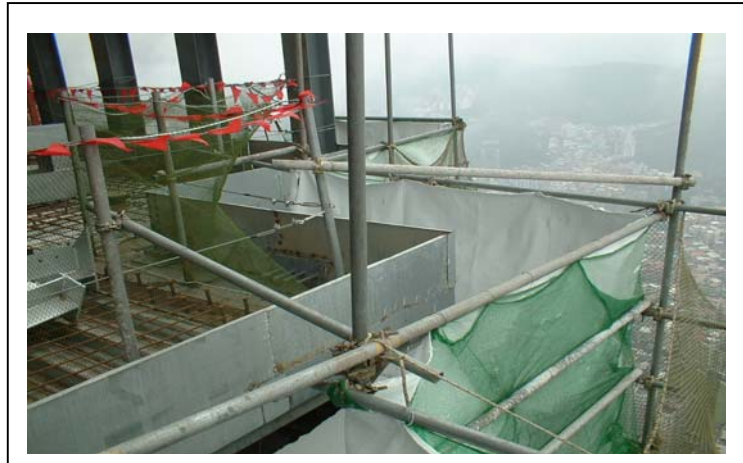
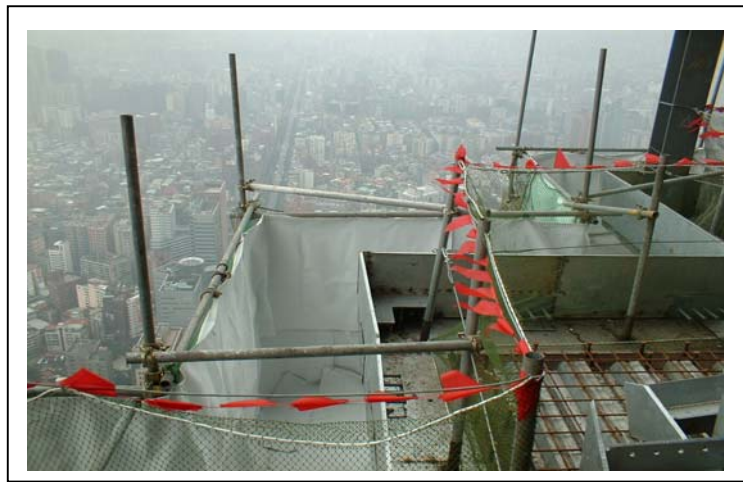
缺失情形：塔樓電銲作業造成銲渣掉落

位置：塔樓 58F 以上西南、西北角隅(臨接裙樓),及其他有銲渣掉落顧慮之處。

照片 5.20 電銲銲渣掉落防止措施

照片 5.21 電銲銲渣掉落防止措施

改善對策：如照片所示,在外挑鷹架四周包覆防火毯,電銲作業時嚴格要求架設火花承接盒(Spark Catch box)。

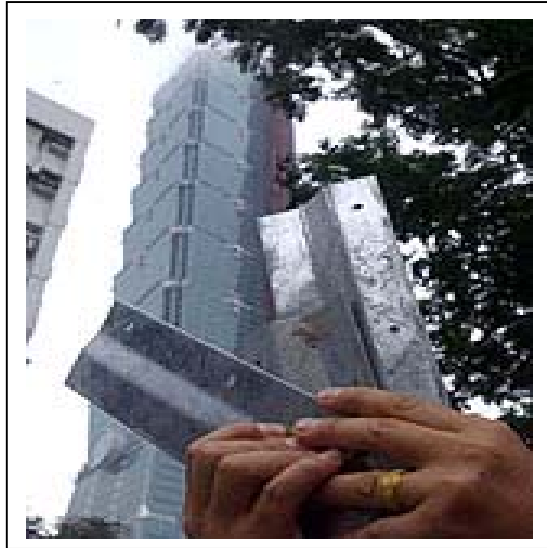
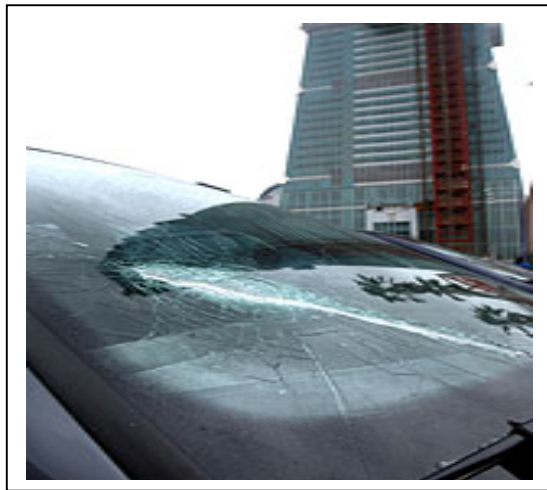
缺失情形：塔樓吊運作業不當，使用吊臂吊固定件時，因強風吹襲致小型吊車撞上女兒牆，固定片的木板傾斜翻倒，三百多公斤的固定片從 90 層往下掉落，造成鐵件墜落傷及行人、車輛。

位置：塔樓 91F 南側。

照片 5.22 塔樓 90F 鐵件搬運不慎掉落 搬運不慎地面

照片 5.23 塔樓 90F 鐵件飛落，損害地面之汽車

- 改善對策：
1. 鐵件、固定件等材料以人工搬運方式搬至使用樓層，避免承商為了方便、迅速而採取於外牆吊運。
 2. 派駐場監看員，隨時監管外牆作業是否採取足夠之安全措施，並嚴格管制風速超過定值之吊車使用。
 3. 未獲安檢合格之小型伸縮臂吊車禁止使用。

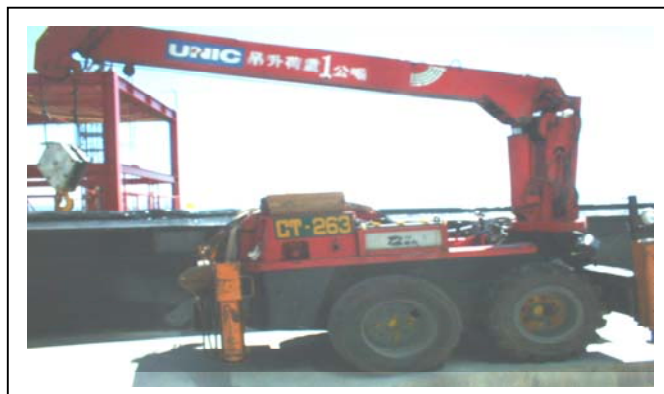
照片 5.24 墜落事故-塔樓未獲安檢合格之小型伸縮臂吊車。

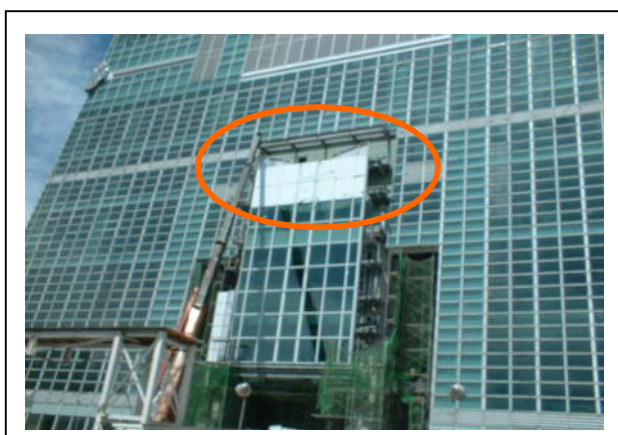
A. 缺失情形：外牆鉤掛式鋁板及泛水板尺寸錯誤

位置：塔樓 2F~4F. Zone 19 & Zone 31

照片 5.25 塔樓入口鉤掛式鋁板及泛水尺寸錯誤。

改善對策：由製造工廠派員至工地現場支援了解，並繪製大樣圖，鋁板及泛水板尺寸不符者送回工廠修改。

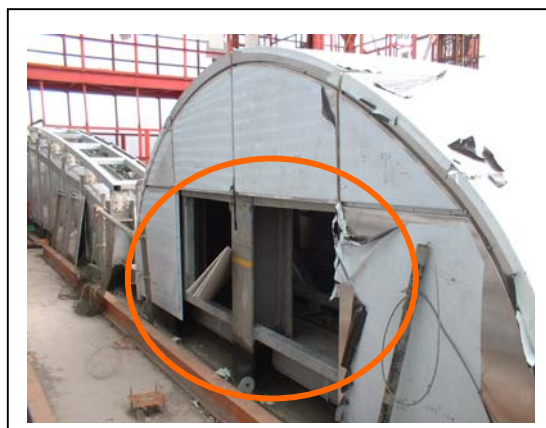
B. 缺失情形：不鏽鋼裝飾物背板尺寸與現場不符

位置：塔樓 42F~90F. Zone 24

照片 5.26 塔樓中央不鏽鋼造型飾物之背板尺寸不符。

改善對策：由協力承商提送 FMP，且在製造前丈量每一個不鏽鋼裝飾物之背板尺寸。
