4.5 國內外潛盾機施工遭遇到礫石地層問題探討與處理對策

4.5.1 開放式潛盾機施工遭遇到礫石地層問題解決與處理對策

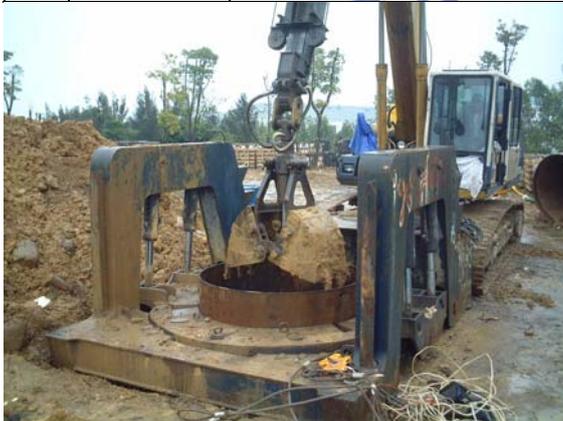
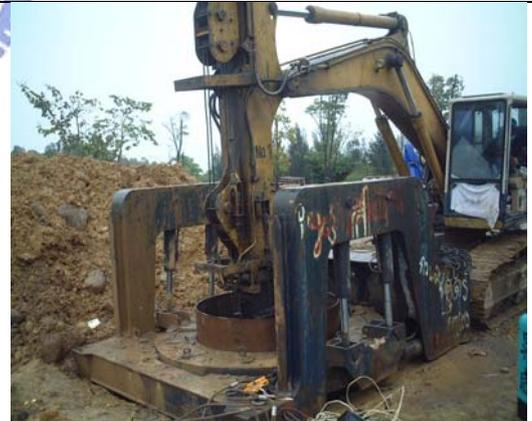
| 事件一 | 事件內容 | 1. 本工程經承商以 $\phi 150$ 公分寬鋼管進行土壤組成分佈狀況調查，相片詳如圖 65~66 說明，經探查分析結果原設計高程處之土質為塊石卵礫石夾棕色黏土細砂，且粒徑在 $\phi 50$ 公分以上之塊石含有率約佔 5%，粒徑在 $\phi 10$ 公分~ $\phi 50$ 公分以上卵石之含有率約佔 50%，此種土層以全密閉型之潛盾機掘進施工，將遭遇到難以克服之困難。 |

圖 65 工作井伸縮臂怪手試挖情形

圖 66 工作井伸縮臂怪手試挖情形

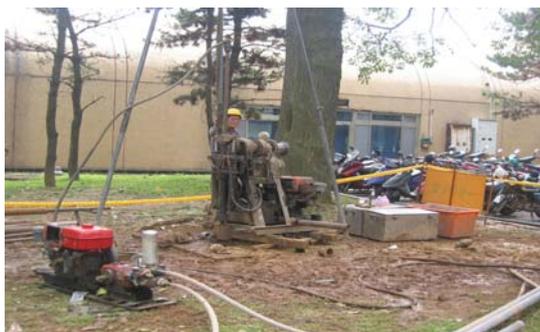
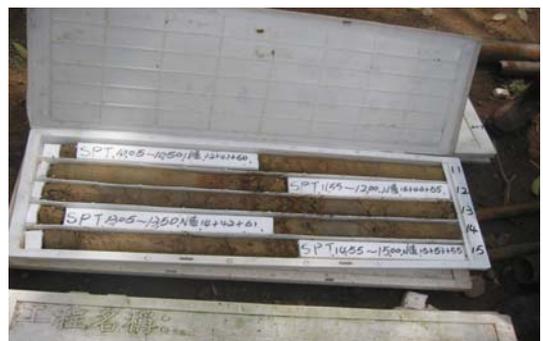
| | 原因探討 | 1. 為克服上述土層因素之施工困難，減少潛盾機掘進之阻礙，潛盾機計劃採用型式將審慎考慮後採購。 2. 依鑽探土質結果，相片詳如圖 67~68，管線埋設處沿線之土壤皆屬卵礫石夾棕色黏、砂質，越上層其含黏土成份越多，塊石含有率較少，且沒有地下水，土壤自立性較佳。 |

圖 67 補充地質鑽探施工情形

圖 68 補充地質鑽探取得土樣相片

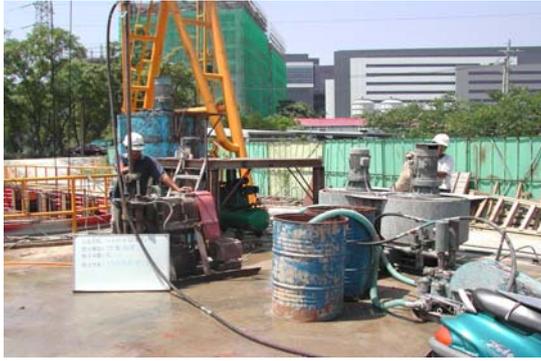
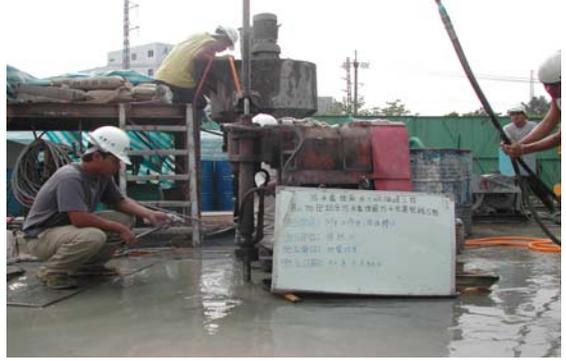
圖 69 工作井發進口注藥灌漿施工

圖 70 工作井發進口注藥灌漿施工

| | 處理對策 | 1. 經查地下管線資料，管線全線提高二公尺，並不影響地下管線之安全，在不影響水理及可避開地下管線與沒有地下水的情況下，最後經設計單位檢討評估報請業主變更設計同意提高二公尺，因依取樣結果越上方礫石寬度越小且無地下水層，但仍需施作工作井地盤改良施工，詳圖 69~70 相片。 2. 採用開放機械型潛盾機施工，在工作井出土施工相片詳圖 71~72，隧道內餘土出渣及一次襯完成相片詳圖 73~76。 |

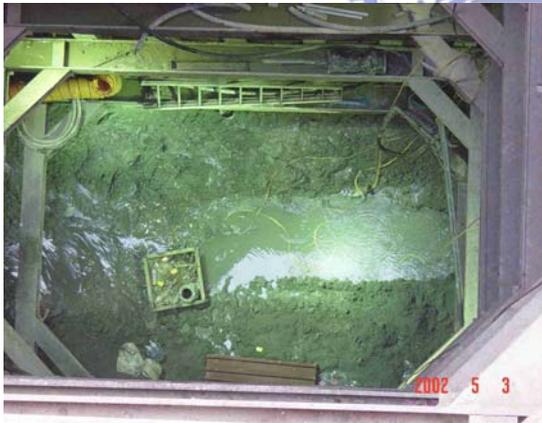
| 事件一 | 事件內容 | <ol style="list-style-type: none"> 1. 91.05.02 一號工作井開挖過程中，因工作井深度達 40.8 公尺，地下水出現約在地下 27 公尺左右，在挖至此層時，地下水即不斷湧出，相關相片詳如圖 77 說明。 2. 除不斷以抽水馬達抽水至工作井上方沉澱池外，也須不斷趕工儘速組立鋼襯版，因地下水不斷湧出時，土壤不斷地被帶出，恐造成工作井壁體崩坍。 3. 除了挖一環組一環外（一環 60 公分寬），相片詳如圖 78 說明，在挖至支撐高度後，立即予以混凝土灌漿背填保護。 |
| | 原因探討 | 1. 地下水太大時，灌入之水泥砂漿會被地下水沖走流失無法達成背填固結功效。 |

圖 77 工作井開挖至第 10 層遇地下水

| | 處理對策 | <ol style="list-style-type: none"> 1. 以泵浦車施打混凝土背填，利於止水使土壤穩固。 2. 在實行 RC 止水灌漿時，因水壓大無法使其完全止水，所以在施打完畢後仍有漏水位置，從鋼襯板切開約 2 英吋的孔洞，將直徑 2 英吋的 PVC 管插進去，周圍再使用快乾水泥予以敷上止水，使水從 PVC 管中流出，再用馬達 15HP 抽出，若鋼襯板不只一處漏水，也是用導水之方式將水導出抽掉。 3. 抽出之地下水為清水，可抽至工作井上方的水塔中，用以潛盾推進之用水及清洗之用。 |

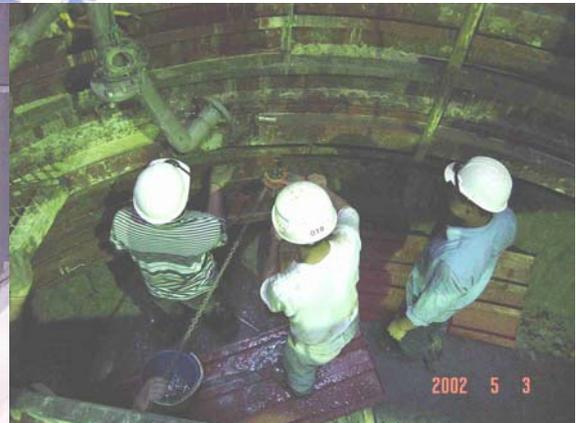
圖 78 工作井內鋼襯版組裝施工

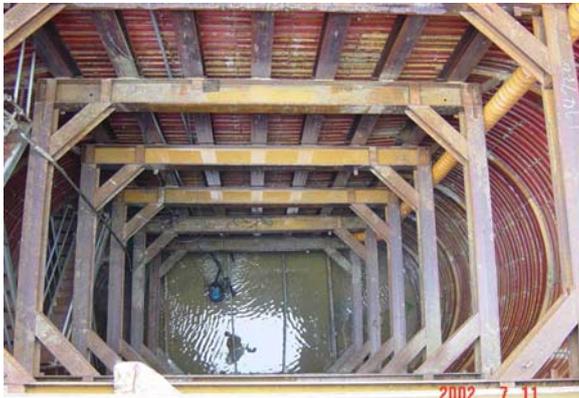
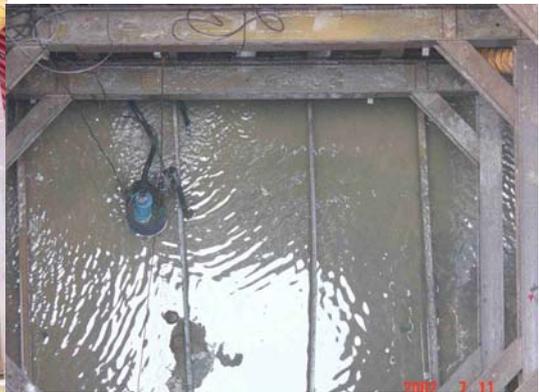
| 事件二 | 事件內容 | <ol style="list-style-type: none"> 1. 91.07.11 二號工作井挖掘過程中，因工作井深度達 38.8 公尺，地下水約在地下 18 公尺左右，在挖至此層時，地下水即不斷湧出，相關相片詳如圖 79~82 說明。 2. 除不斷以工作井內抽水馬達抽水至上方沉澱池外，原有工作井外輔助降水工法之點井亦加強抽降水，但水量依舊很大；另同時進行路面沉陷點觀測其變化量，也需不斷趕工組裝鋼襯版以利灌漿封堵，此時地下水不斷湧出時，土壤亦不斷地 |

| 原因探討 | <p>1. 地下水太大時，灌入之水泥砂漿會被地下水沖走流失無法達成背填固結功效，用點井工法加強抽水，須注意路面沉陷點變化量。</p> |

圖 79 工作井開挖至第 10 層遇地下水

圖 80 工作井開挖至第 10 層遇地下水

| 處理對策 | <p>1. 以泵浦車施打混凝土背填，利於止水使土壤穩固。</p> <p>2. 在實行 RC 止水灌漿時，因水壓大無法使其完全止水，所以在施打完畢後仍有漏水位置，從鋼襯板切開約 2 英吋的孔洞，將直徑 2 英吋的 PVC 管插進去，周圍再使用快乾水泥予以敷上止水，使水從 PVC 管中流出，再用馬達 15HP 抽出，若鋼襯板不只一處漏水，也是用導水之方式將水導出抽掉。</p> <p>3. 抽出之地下水為清水，可抽至工作井上方的水塔中，做為潛盾推進之用水及清洗之用。</p> |

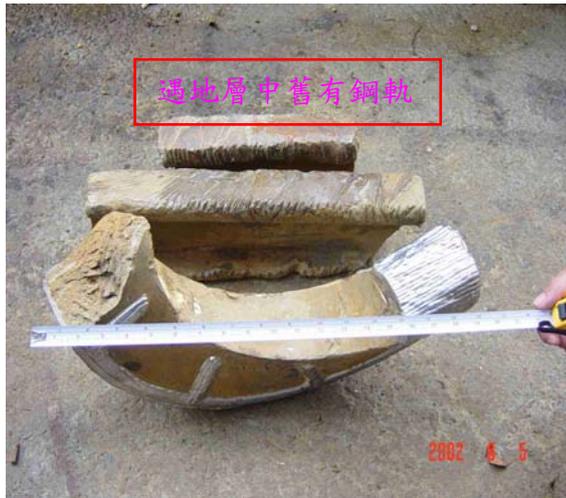
| 事件二 | 事件內容 | 1. 91.9.13~91.9.22 三號潛盾機因鋼軌樁及螺旋鐵板等尖銳鐵材損及輸送帶，致輸送皮帶斷裂無法繼續掘進出土，詳如圖 83。 |

圖 83 91.08.05 三號潛盾機掘進遭遇到地下舊有鋼軌樁及嚴重磨損斷

| | 處理對策 | 1. 更換及檢修零組件及輸送皮帶更新。 2. 請日本技師到場檢查及立即進行損壞部份修理及補強。 |

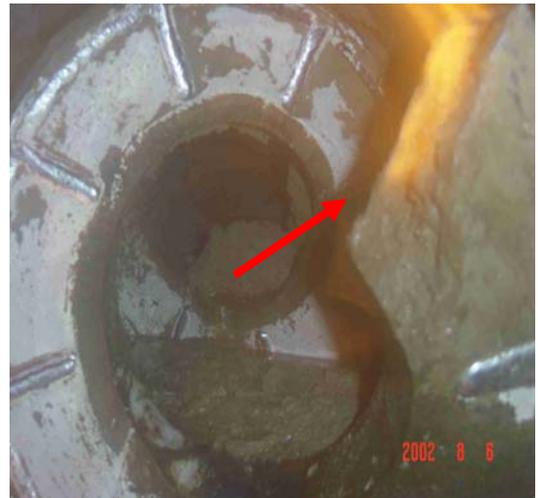
| | 原因探討 | 2. 原因為遭遇不明地下鋼軌樁及螺旋鐵板等障礙物時嚴重磨損以致斷裂無法使用，詳如圖 84。 |

圖 84 91.08.06 三號潛盾機螺運出土機遭遇地下舊有鋼軌樁嚴重磨損斷裂

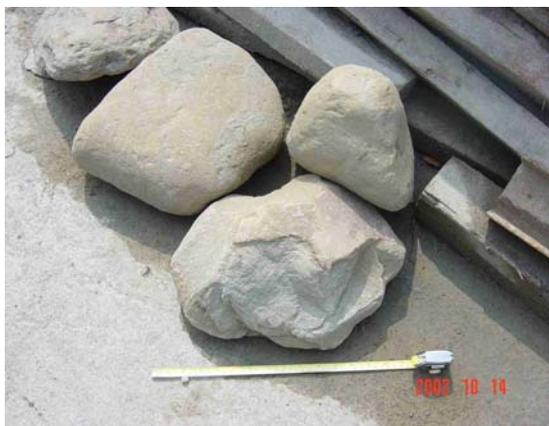
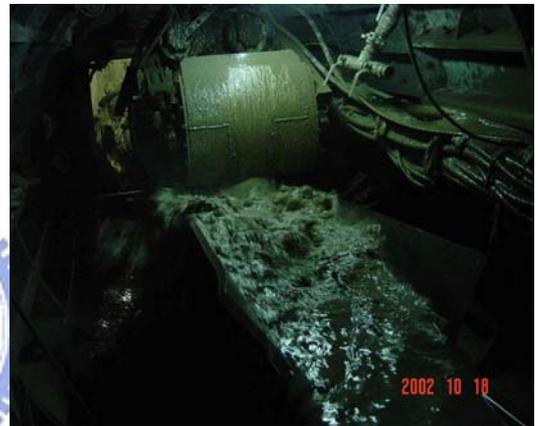
| 事件三 | 事件內容 | 1. 91.09.30~91.11.30 一號潛盾機遇異常地層卵礫石出水層，高水壓大量出水以及粒徑超過 45 公分之大石頭，詳如圖 85~86，潛盾機開門出碴至為辛苦及緩慢，影響千斤頂推進速率，掘進能力無法發揮。 2. 另潛盾機切削刀齒及滾輪刀刀亦嚴重磨耗。 |

圖 85 91.10.14 一號潛盾機出土時遭遇卵礫石層

圖 86 91.10.18 一號潛盾機遭遇高壓湧水層，出土閘門開啟產生大量湧水情形

| | 處理對策 | 1. 必需持續在機頭位置加入皂土，再將 10 支千斤頂全推，總推力達 4000kn、前進速度 0-2mm，晚班時將推力降至 3000kn 就可動 0-2mm，出土狀況有土砂噴出而且也有大石頭出來，推至第 268R 時速度已有改善，做法一樣採加入顆粒狀膨脹性皂土在土倉內行成土栓，再慢慢推進，合計從 267-278 |

| | | <p>環共 11 環（鋼環片直線一環 90 公分共 11 環約 9.9M）共推了 25 天。</p> <p>2. 遇大石頭及高湧水狀況，無法快速推進，建議採用上述方法採加入顆粒狀膨脹性皂土在土倉內行成土栓及提高推力施工，作法須很小心謹慎以免造成潛盾機無法順利推進情形發生。</p> |

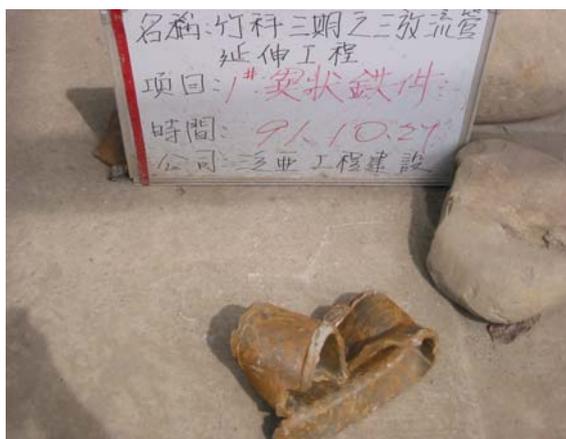
| | 原因探討 | 1. 進入岩層後，土倉內呈現互鎖狀態之卵礫石堆尚需相當時間才能隨著岩碴一起被排出，詳如圖 87。 2. 潛盾機推進反力產生之環片彈性變形，致使背填止水之工作需不斷地進行，影響掘進速率。 3. 因此在進入岩層相當距離內，卵礫石與地下水雙重影響仍存在下，潛盾機開門出碴至為辛苦及緩慢，影響千斤頂推進速率，掘進能力無法發揮。 可由操作平臺螢幕監視機頭狀況，詳如圖 88。 |

圖 87 91.10.30 一號潛盾機遭遇地下不明鐵件及大粒徑卵礫石層

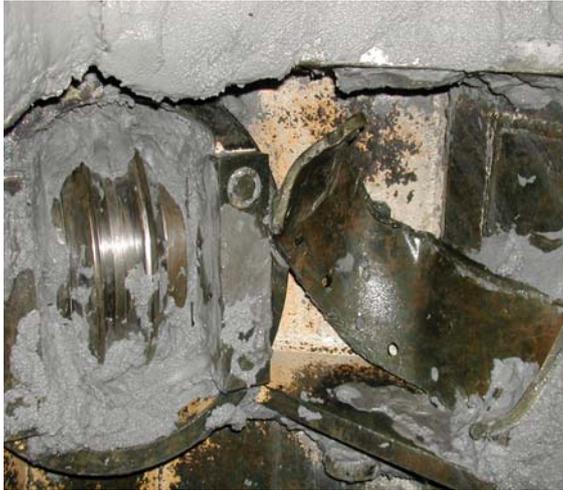
圖 89 91.12.18 二號潛盾機頭滾輪刀刀保護鋼板嚴重磨損斷裂

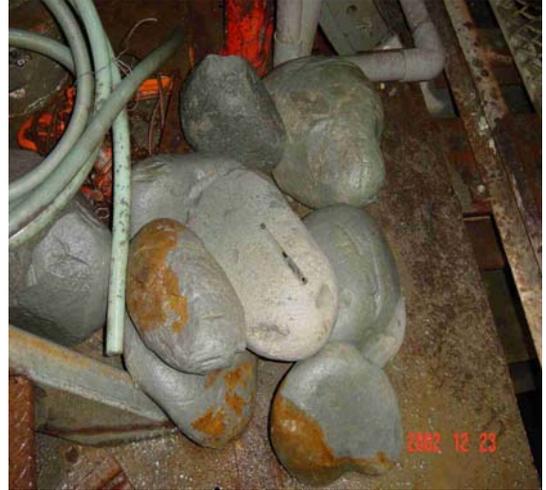
圖 90 91.12.23 二號潛盾機遭遇巨大粒徑 (φ 40 CM 以上) 堅硬且密集之卵礫石層

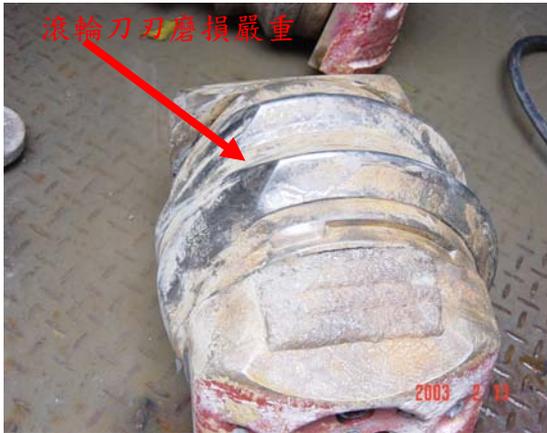
圖 91 92.02.13 三號潛盾機遭遇大粒徑、堅硬且密集之卵礫石層

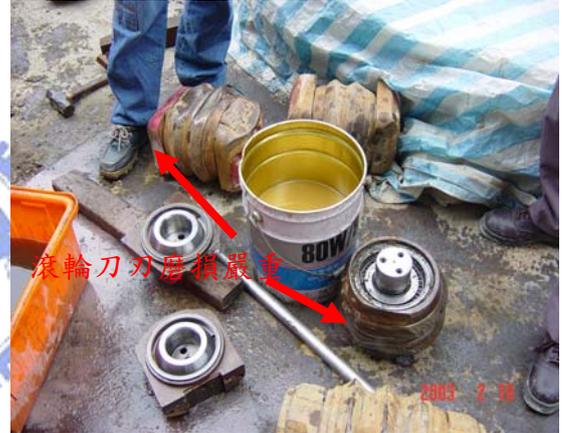
圖 92 92.02.19 三號潛盾機磨損嚴重之滾輪刀刀更換檢修

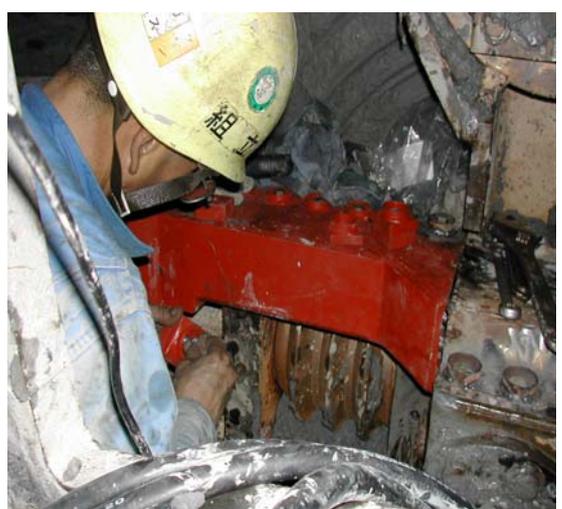
圖 94 92.04.10 三號潛盾機開土艙檢修滾輪刀刀及切削刃齒

| | 處理對策 | 停機緊急電請日本原廠指派技師進行潛盾機電、油管路之檢查，千斤頂電磁閥之調整及操作油之更換和開土倉檢查滾輪刀、固定切削刀。 |

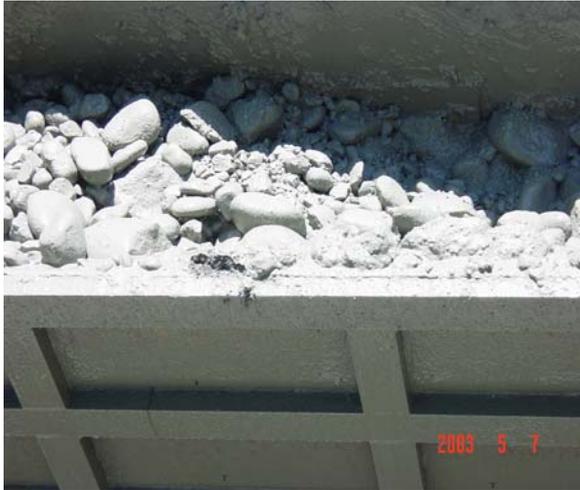
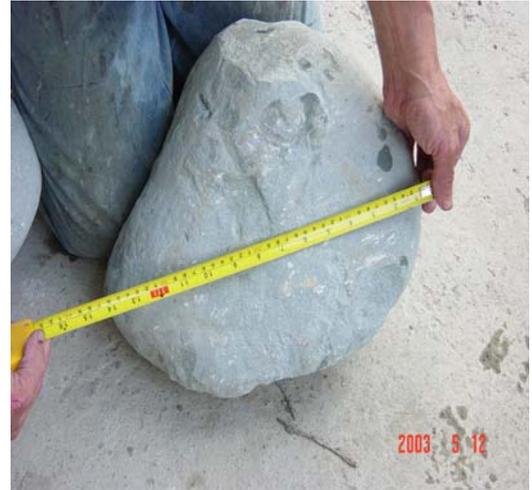
| 事件五 | 事件內容 | 1. 92.5.07~92.5.16 三號潛盾機於 1k+090m 處潛盾機於施工中即不斷遭遇巨大粒徑（ ϕ 40 CM 以上）且堅硬密集之卵礫石層，且潛盾機於 1k+090m 處時遭遇高壓湧水層，致使螺運機出土閘門無法順利開啟，滾輪刀刀卡住，其地質變化及潛盾機滾輪刀刀磨損皆超出預期狀況 |
| | 原因探討 | 1. 遭遇巨大卵礫石湧水層，致水大量進入出土閘門而無法開啟 |

圖 95 92.05.07 三號潛盾機遭遇大粒徑 (φ 40 CM 以上) 堅硬且密集之卵礫石層導致切削刀刃磨損嚴重

圖 96 92.05.12 三號潛盾機遭遇大粒徑 (φ 36 CM 以上) 堅硬且密集之卵礫石層導致切削刀刃磨損嚴重

| | 處理對策 | 必須立即停機進行化學灌漿以增加土壤密度、填充孔隙、堵塞水路及排除過大礫石。 |

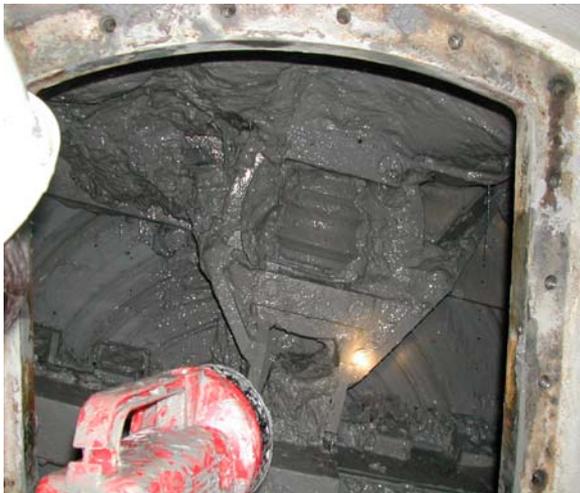
圖 97 92.06.28 三號潛盾機清理土倉後檢修機頭前方刀刃磨損情況

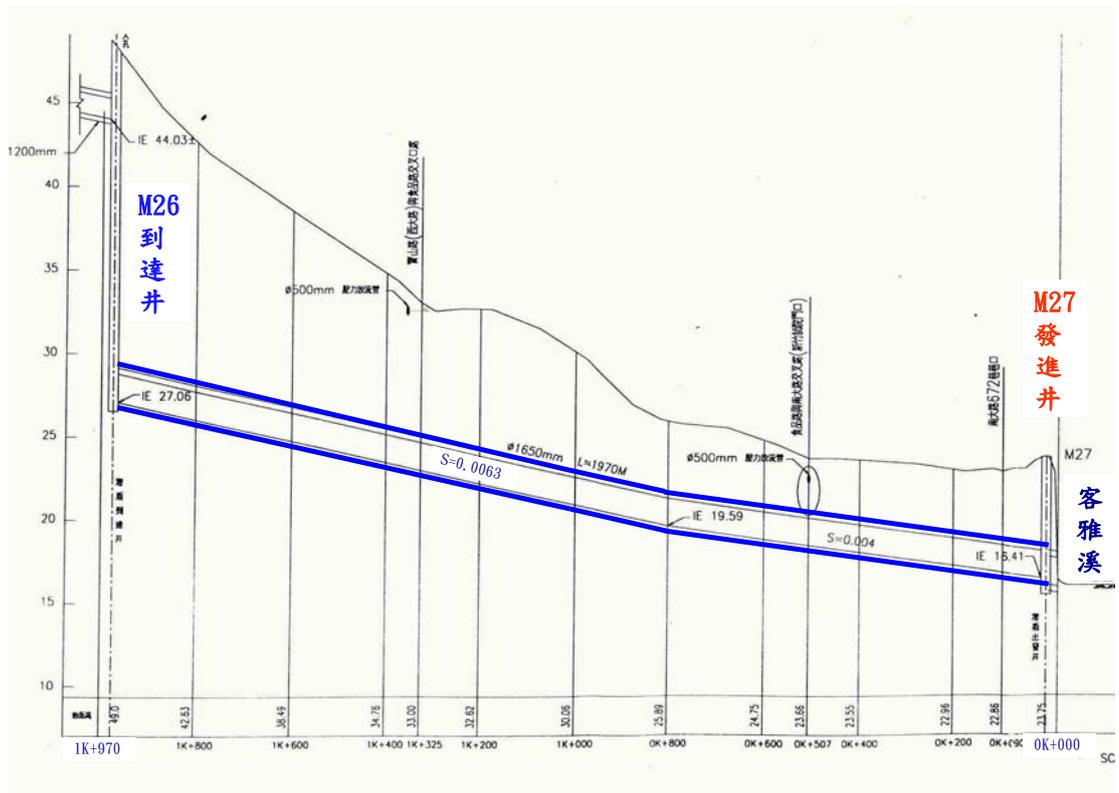
圖 101 竹科二期二階潛盾施工之高程及坡度定線圖

由高程及坡度定線圖(詳如圖 101),可以發現本工程里程 0K+400~0K+600 處,其覆土厚度由路面至潛盾隧道頂之覆土厚度不足 5 公尺,其施工位置在 0K+507 正是新竹教育大學正門口附近,該路段正是潛盾機由南大路轉入食品路,雖然設計圖說規定該處應實施低壓灌漿地盤改良施工,亦符合潛盾隧道最小覆土深度 1.5D (D 為隧道直徑) 以上之原則規定,但實際潛盾施工於首揭里程 0K+400~0K+600 處,真正遇到施工問題,造成地表路面多次下陷,需多次灌漿補強及路面修復,並依道路養護單位-新竹市政府,要求實際透地雷達測試,查看已經修補完成之 AC 路面下,是否仍然有空洞及鬆散不實之現象產生,而須再次進行低壓灌漿地盤改良施工。

主要可能發生之原因探討如下：雖然里程 0K+400~0K+600 其覆土厚符合潛盾隧道最小覆土深度 1.5D 以上之原則及設計低壓灌漿地盤改良施工,但因台灣地區公共管線埋設深為地面下 1.2 公尺深及有橫交之排水箱涵經過,故實際由管線或其人孔箱涵底、排水箱涵底至潛盾隧道頂實際淨厚度明顯不足,故造成排水箱涵漏水、自來水管線斷裂漏水、污水管線滲漏水至潛盾隧道內、潛盾掘進至台電人孔底造成停滯而引發路面下陷等等問題,皆是由此淨厚度不足及低壓灌漿地盤改良不確實所造成。

由鑽探資料及高程及坡度定線圖與實際施工情形,可發現到 BH-5 鑽孔及 BH-6 鑽孔的地質條件類似,惟實地高程往上升起造成了食品研究所附近覆土厚已達 7 公尺以上,直到潛盾機由工作井 (M26) 出坑,雖亦有經過人車頻繁之新竹市寶山路,確未見有任何路面下陷情事發生,足可推

斷上述覆土厚度不足情形推斷係正確的。

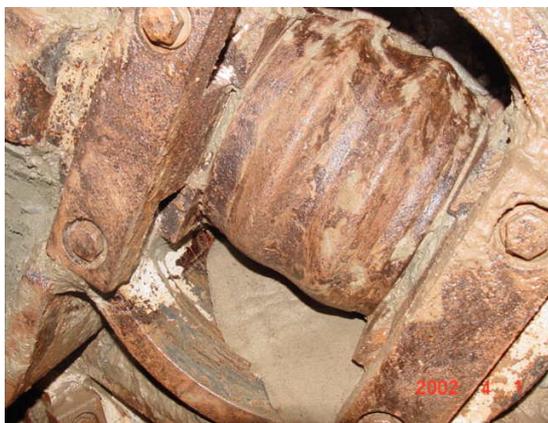
| | 原因探討 | 1. 自 91.02.20 因潛盾機頭刀口刀需更換及遇大卵石及湧水現象，致無法順利推進而造成停滯影響路面造成路面凹陷。 2. 原依日本潛盾機最小覆土厚應大於 1.5 倍潛盾機直徑規定不足，雖設計有輔助工法，最後仍造成路面事故。 3. 遭遇卵礫石造成刀口刀磨損推進進度緩慢，詳如圖 102。 |

圖 102 機頭滾輪刀刀磨損

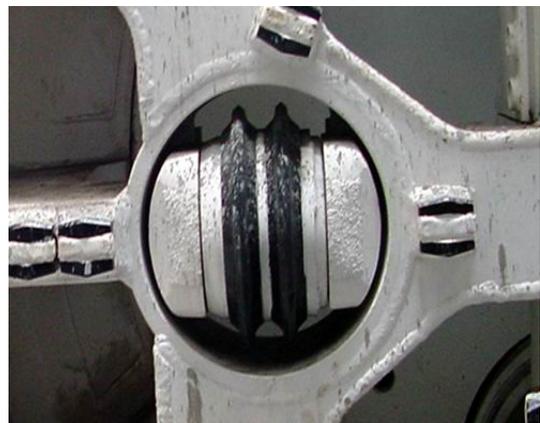
圖103 滾輪刀刀更換之備品

| | 處理對策 | 1. 自日本進備品更換，詳如圖 103。 2. 91.03.23 路面下陷處立即修補灌漿 20 M ³ 混凝土及 91.04.23 食品路路面凹陷處修補 5 M ³ 混凝土及鋪設 AC。 3. 91.04.12 實施透地雷達偵測路面下情況。 4. 91.05.09 實施透地雷達偵測路面下是否造成空洞狀況。 5. 加強傾斜變位儀及沈陷點監測及不定期加強路面巡視。 6. 91.05.18、19 實施路面下地盤改良。 |

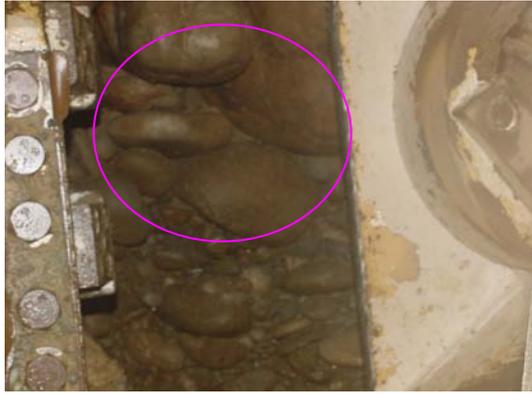
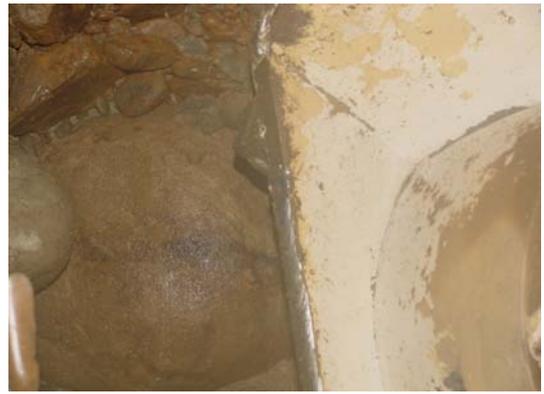
| 事件四 | 事件內容 | <p>1. 潛盾施工中即不斷遭遇巨大粒徑且堅硬之卵礫石層詳圖 25，且施工至 0K+575m 遭遇達 $\phi 75\text{cm}$ 之卵礫石又大量湧水，造成潛盾機滾輪刀刀嚴重磨損，其地質變化及潛盾機刀口刀磨損皆超出預期狀況，詳圖 104~119。</p> <p>2. 因既有污水管線年久老舊，接頭銹蝕發生漏水，造成地層已有部份掏空之情況，而潛盾機掘進施工經過該處底下時，地下水又大量湧入隧道內，致造成土石流失及地層大量掏空之情況，經研判恐造成道路坍塌危及鄰房之安全</p> |
| | 原因探討 | <p>因機頭不明大量湧水及不明障礙物，經清理後始發現為粒徑達 $\phi 75\text{cm}$ 之巨大且堅硬卵礫石，遠超出預期造成潛盾機頭嚴重損壞，期間等待三菱重工技師自日本前來勘驗、修理，又因機頭多項零件損壞，超出備料範圍，須再從日本原廠調料供應。</p> |

圖 104 潛盾機頭遇大粒徑卵礫石

圖 105 潛盾機頭遇大粒徑卵礫石

| | 處理對策 | <p>1. 施工前須先行裝設傾斜變位儀及沈陷點定期加強監測。</p> <p>2. 施工中遇地下水時，放慢潛盾機施工速度，加速後續鋼環片組裝及先行背填灌漿，以減少路面沈陷發生。</p> <p>3. 施工中潛盾機刀口刀備品，請承商事先準備，以利找適當地點更換，以避免停滯造成路面下陷情形。</p> <p>4. 施工後不定期巡視路面，若地表有沉陷量過大時則須以低壓灌漿工法灌注施工，若有路坑洞則以混凝土直接灌漿修復，最後以 AC 修補平順，以維道路及人車之安全。</p> <p>5. 持續施工避免停滯，減少因潛盾機停機時間過久之盾尾已脫離潛盾機 2~3 片之環片外未背填灌漿，防止路面沈陷發生。</p> <p>6. 加強施工沿線管線調查，以避免意外情事發生。</p> |

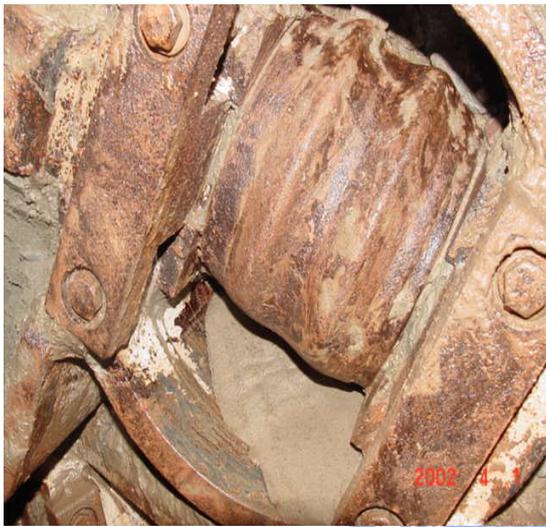
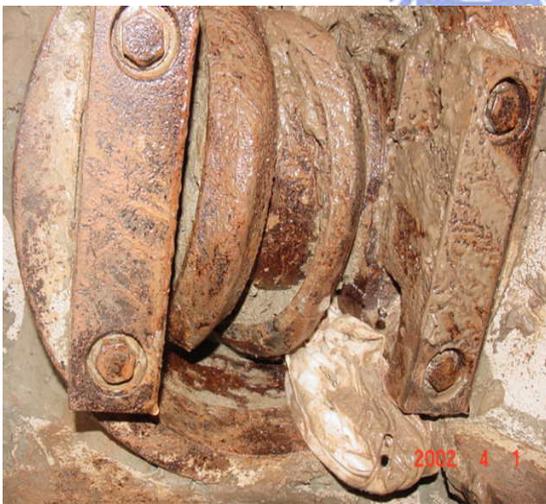
圖106滾輪刃刀磨損情形

圖108 滾輪刃刀磨損情形

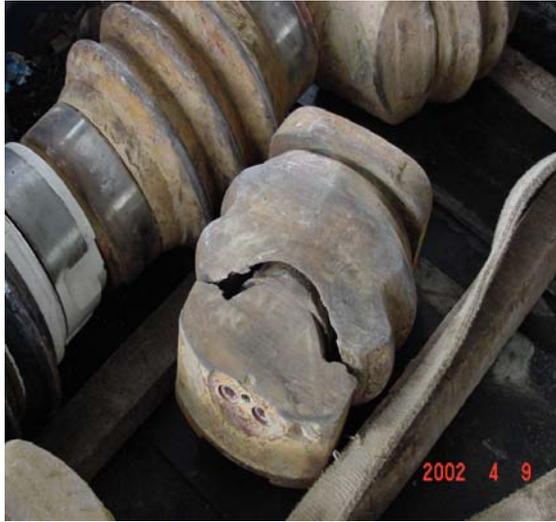
圖 110 三刃滾刀磨損情形

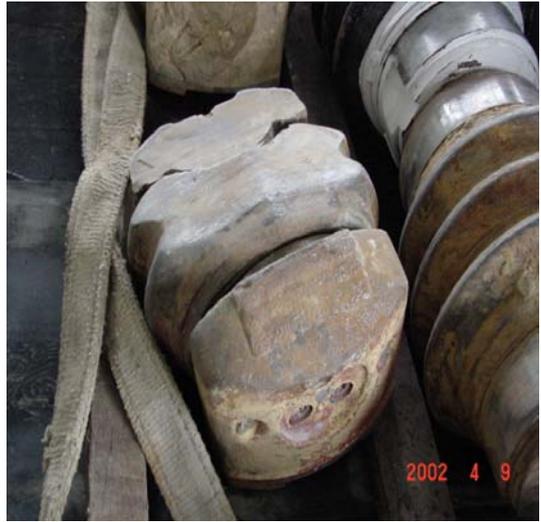
圖 111 週邊滾刀磨損情形

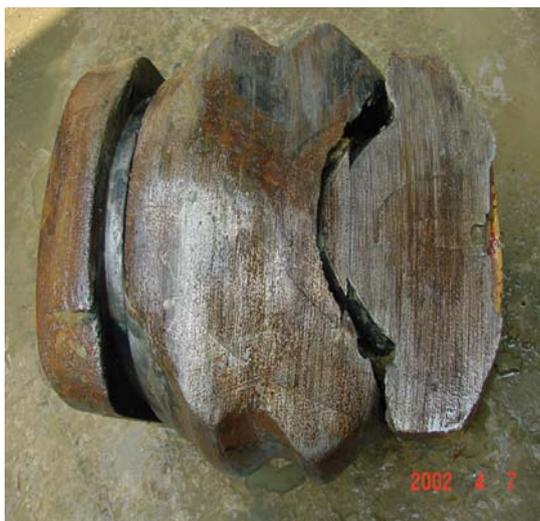
圖 114 滾刀切削齒磨損情形

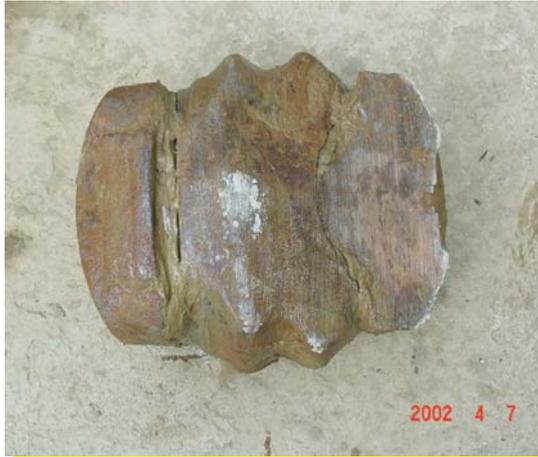
圖 116 滾刀齒磨損情形

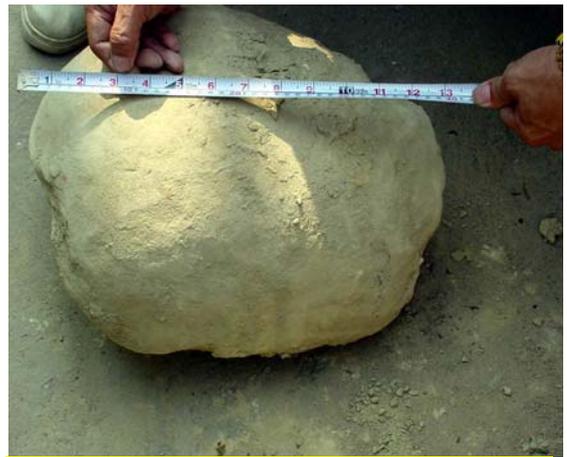
圖 117 施工遭遇 ϕ 40cm 之卵礫石
