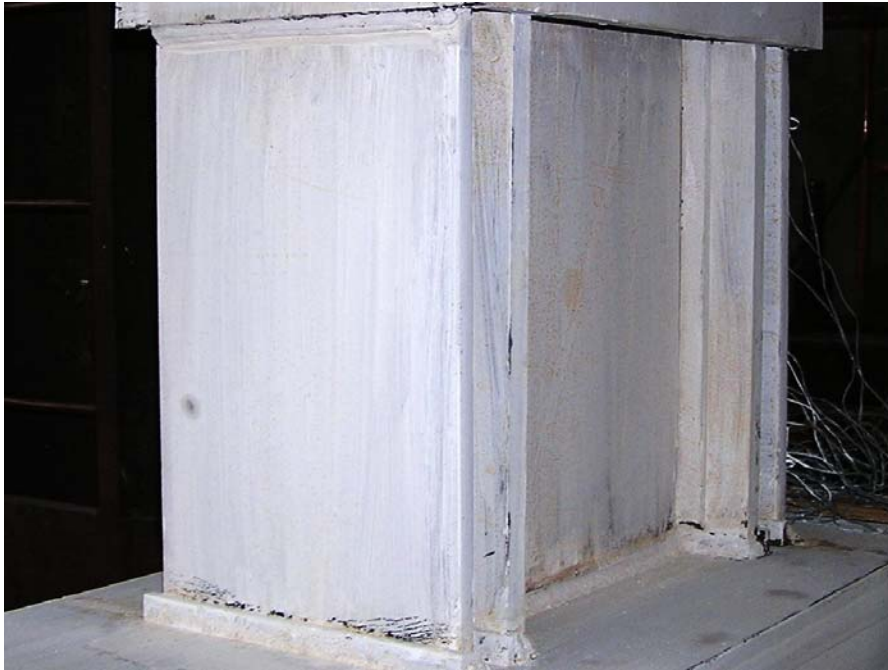
照片 5.2 試體一 CM600 於梁下翼板全滲透鐸道處石灰呈現放射狀剝落(0.375% drift)

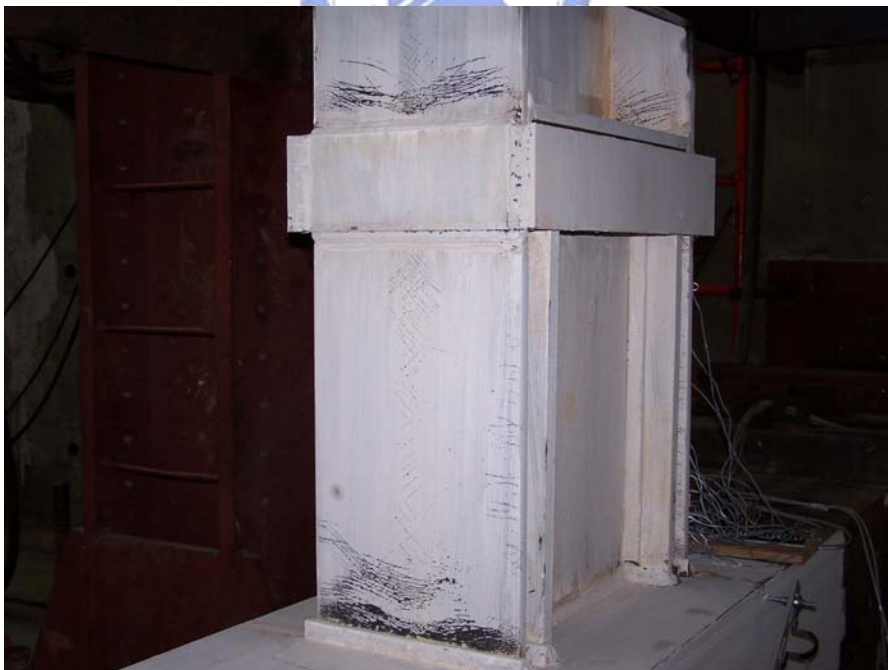
照片 5.3 試體一 CM600 於梁翼全滲透鐸道及支撐處之梁翼板表面石灰明顯呈現放射狀剝落(1.5% drift)

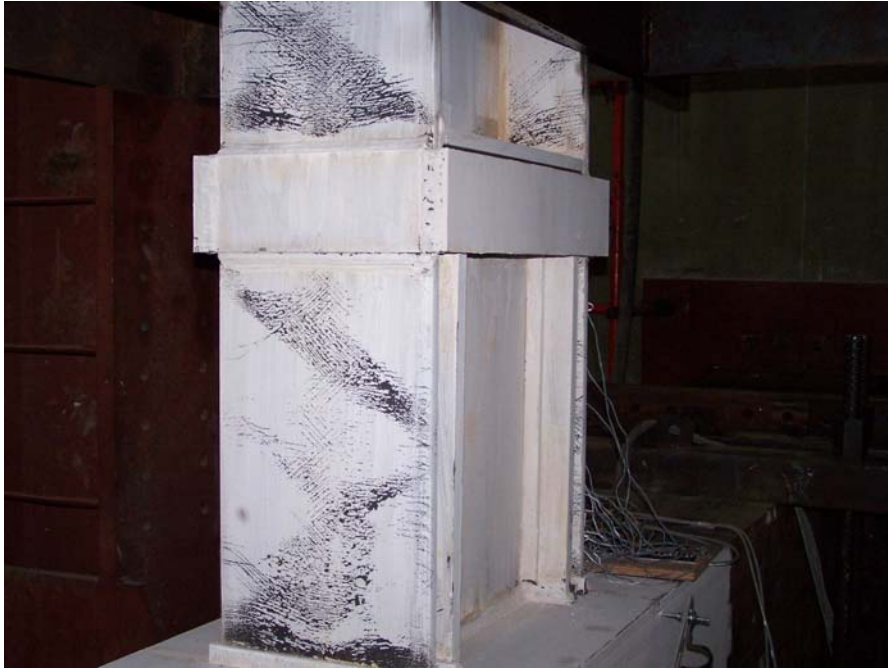
照片 5.4 試體一 CM600 大範圍之石灰斜向剝落出現於支撐段內之梁翼板及支撐段外側之梁翼板(2% drift)

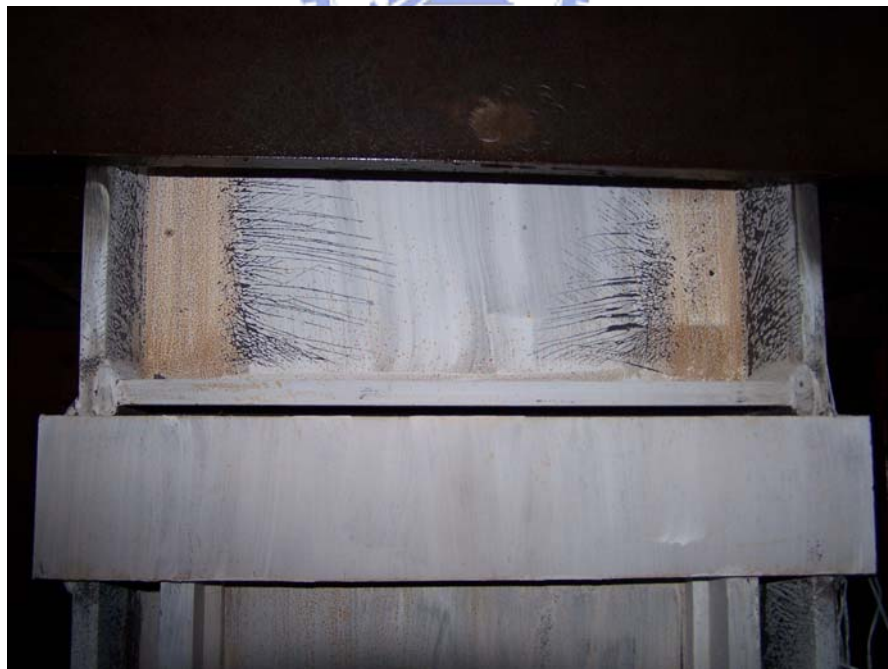
照片 5.5 試體一 CM600 支撐段外側梁腹板石灰剝落從兩側向中心延伸(3% drift)

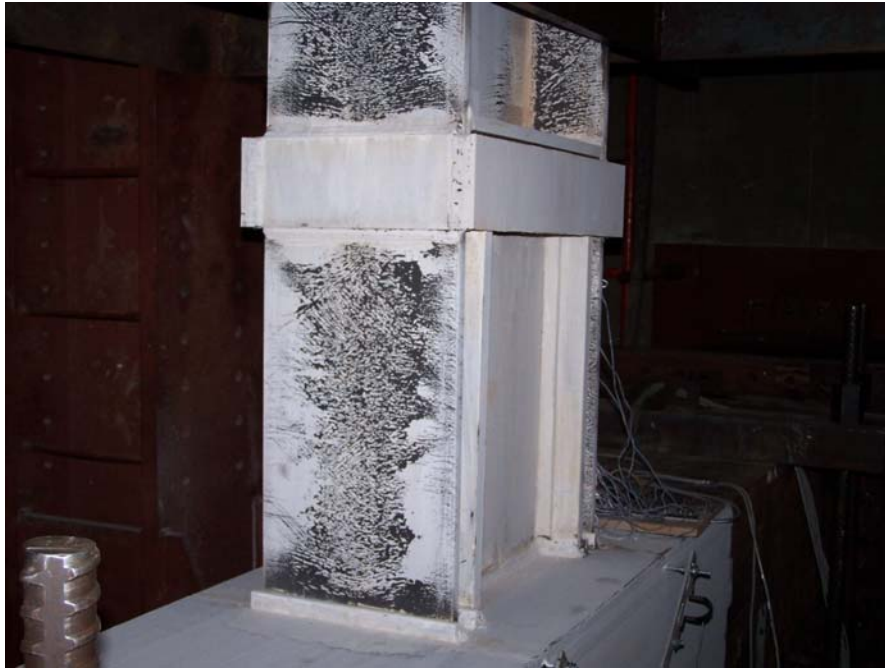
照片 5.6 試體一 CM600 支撐段兩側之梁翼板石灰剝落亦逐漸擴張  
(3% drift)

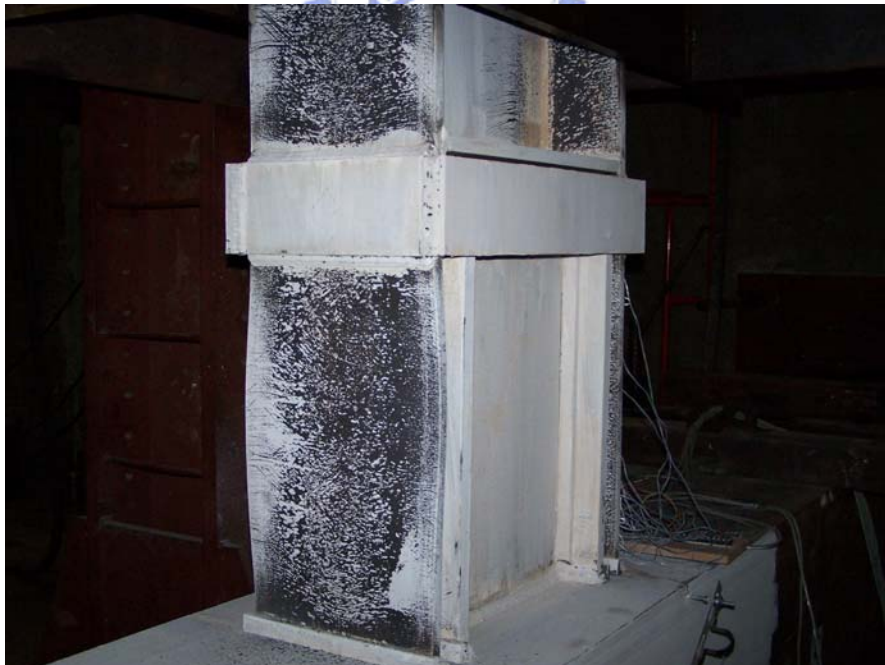
照片 5.7 試體一 CM600 梁下翼板支撐段內首先發生明顯的局部挫  
屈(4% drift)

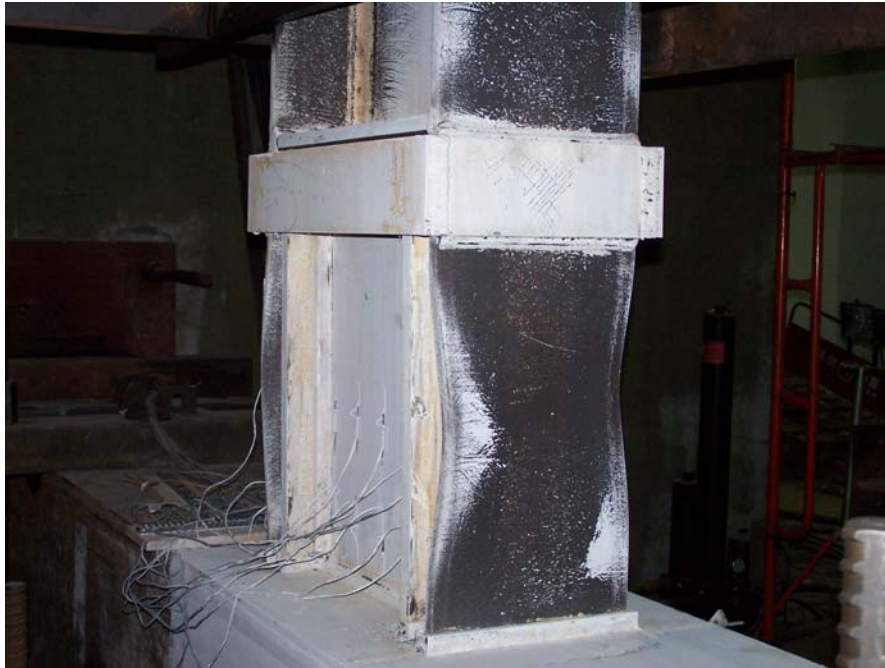
照片 5.8 試體一 CM600 挫屈現象(5% drift)

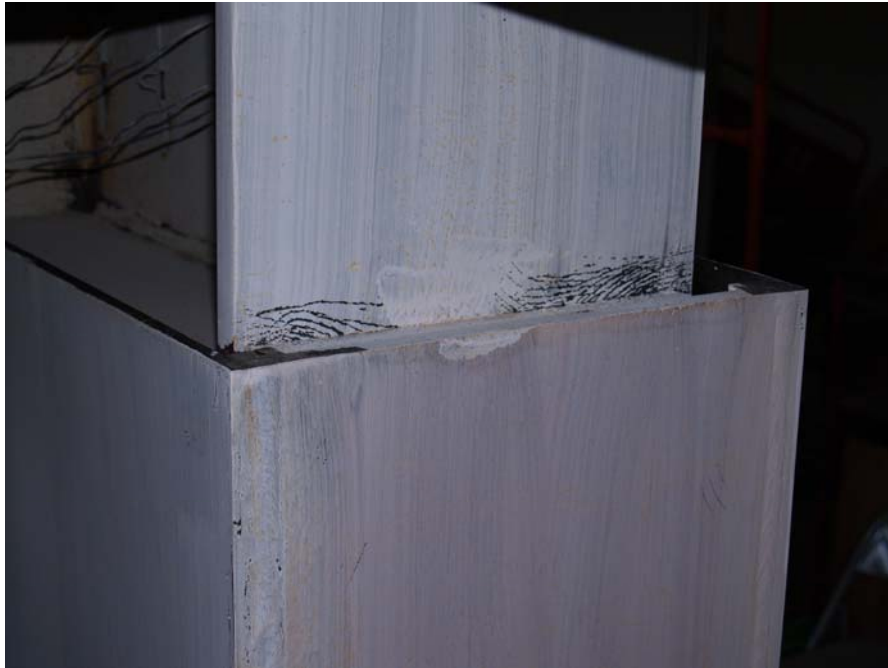
照片 5.10 試體二 BS600 支撐處斜向斑紋石灰剝落逐漸增加(1%)

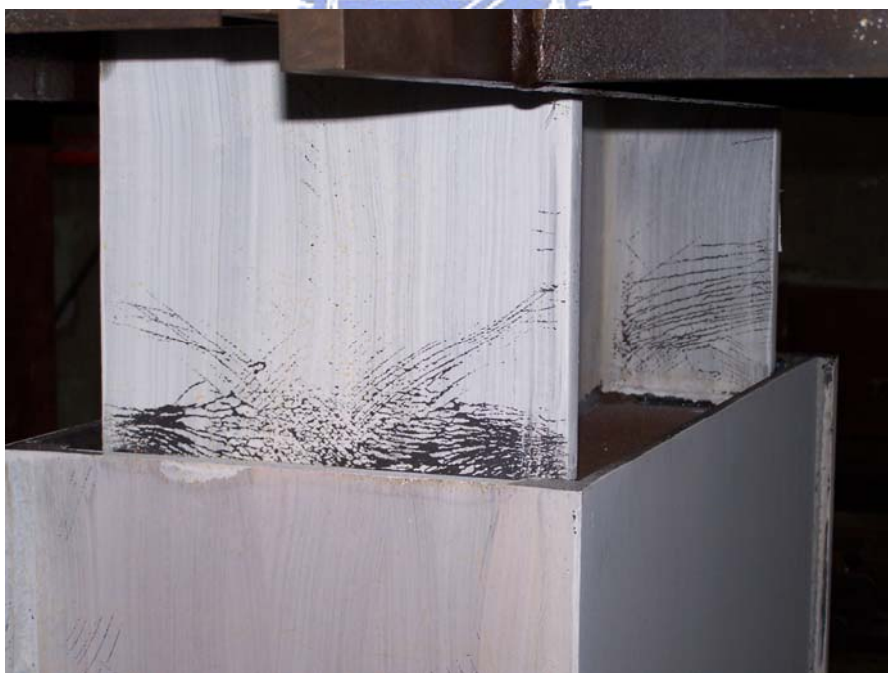
照片 5.11 試體二 BS600 梁翼板斜向斑紋增多且範圍向外延伸  
(1.5% drift)

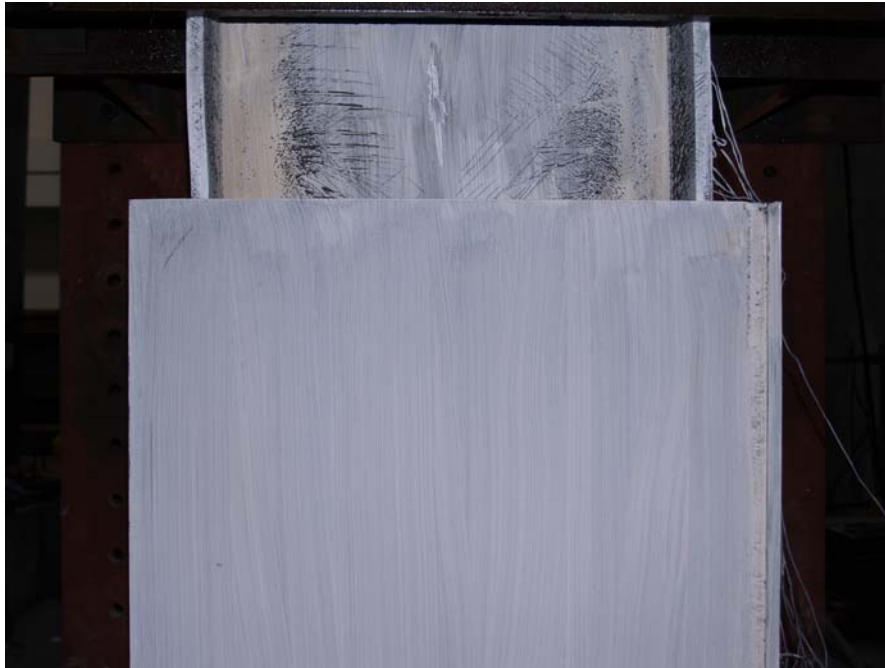
照片 5.12 試體二 BS600 梁上翼板發生同方向之挫屈現象  
(3% drift)

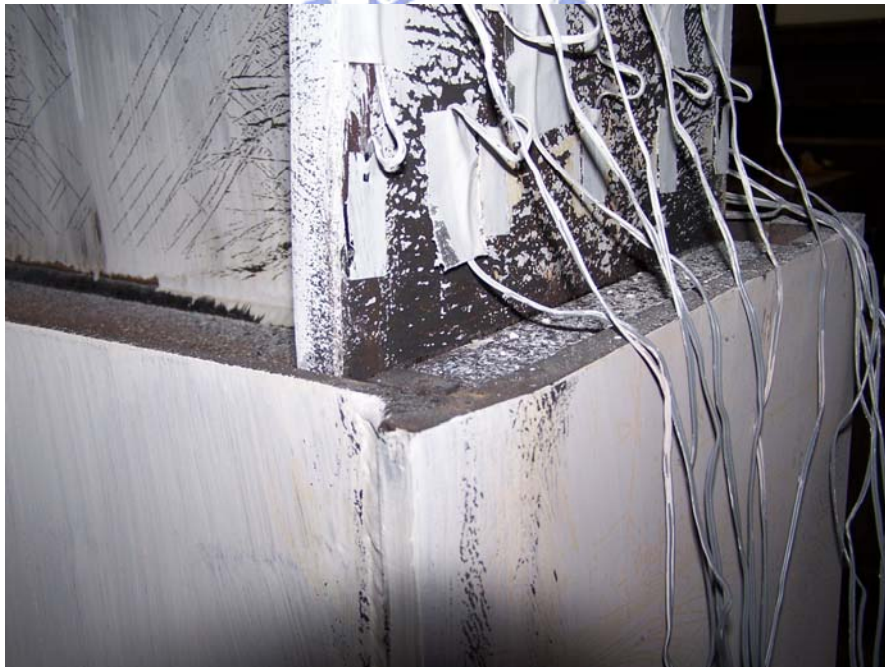
照片 5.13 試體二 BS600 箱型協力桿件上翼板於支撐塊處明顯變形(3% drift)

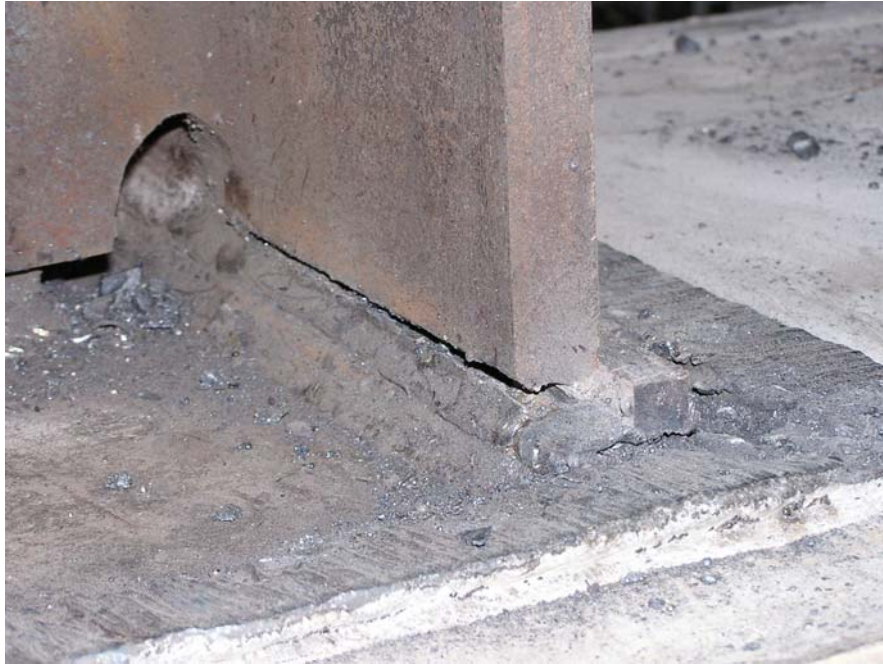
照片 5.14 試體二 BS600 梁下翼板於銲道處發生撕裂破壞(箱型協力桿件移除) (5% drift)

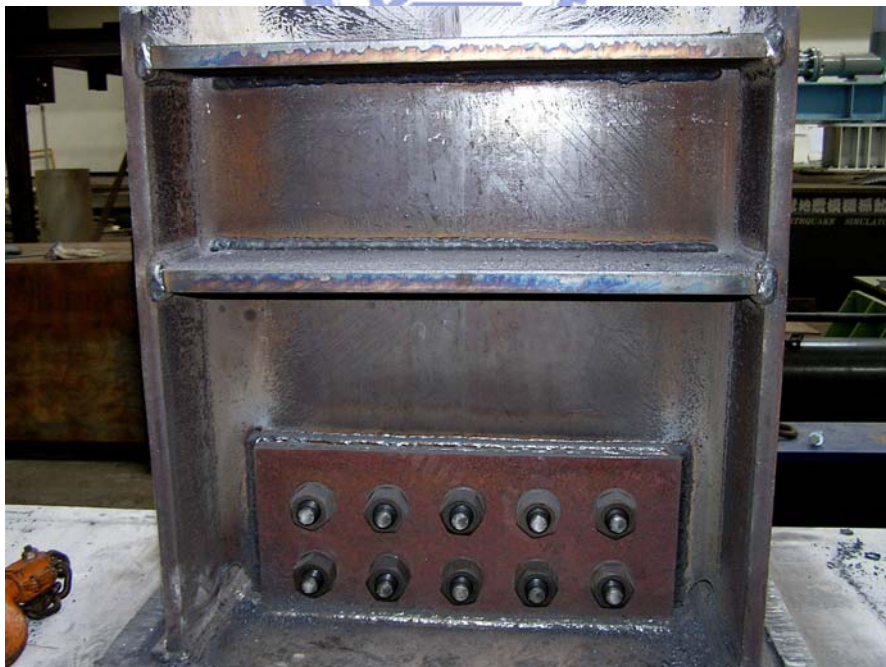
照片 5.15 試體二 BS600 梁腹板有 45 度之斜向斑紋產生(5% drift)

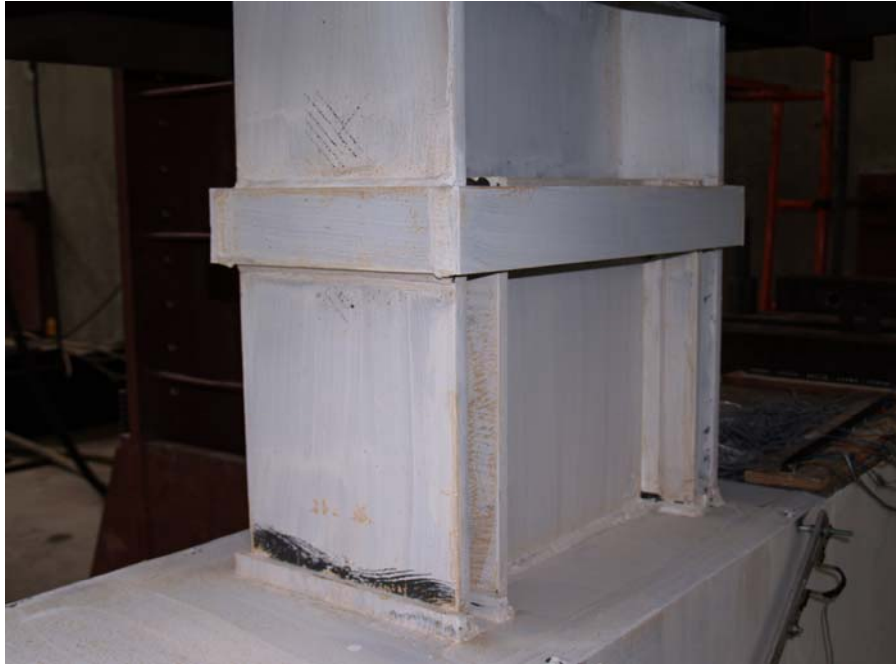
照片 5.16 試體三 CM400 支撐段外側翼板石灰有較明顯剝落的現象，而支撐處內側石灰少許剝落(1% drift)

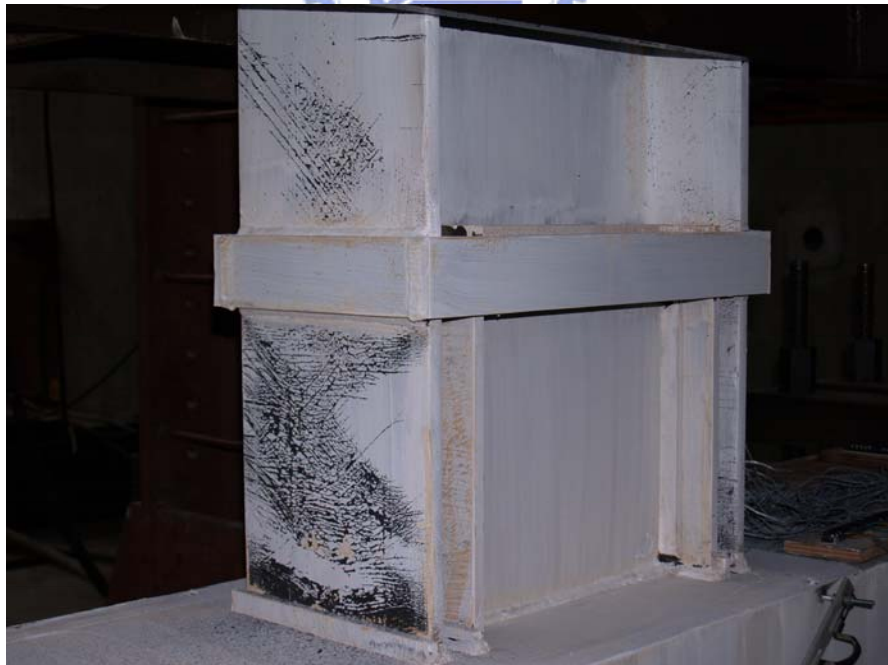
照片 5.17 試體三 CM400 支撐處兩側之石灰剝落持續增加 (2% drift)

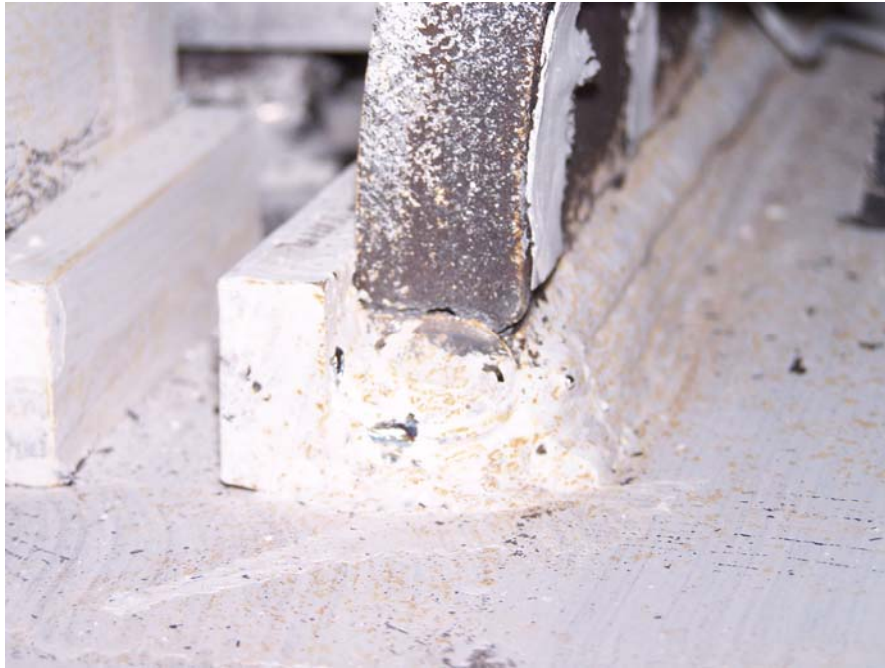
照片 5.18 試體三 CM400 梁上翼板之全滲透銲道起弧處之裂縫約  
向內延伸 1 cm(4% drift)

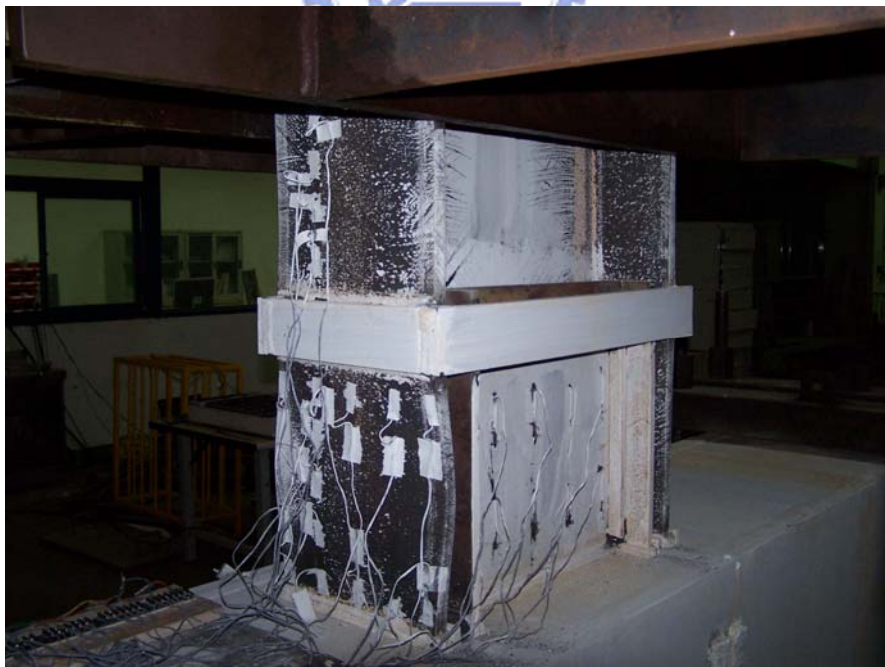
照片 5.19 試體三進入第二迴圈正方向，梁上翼板亦發生局部挫屈  
(4% drift)

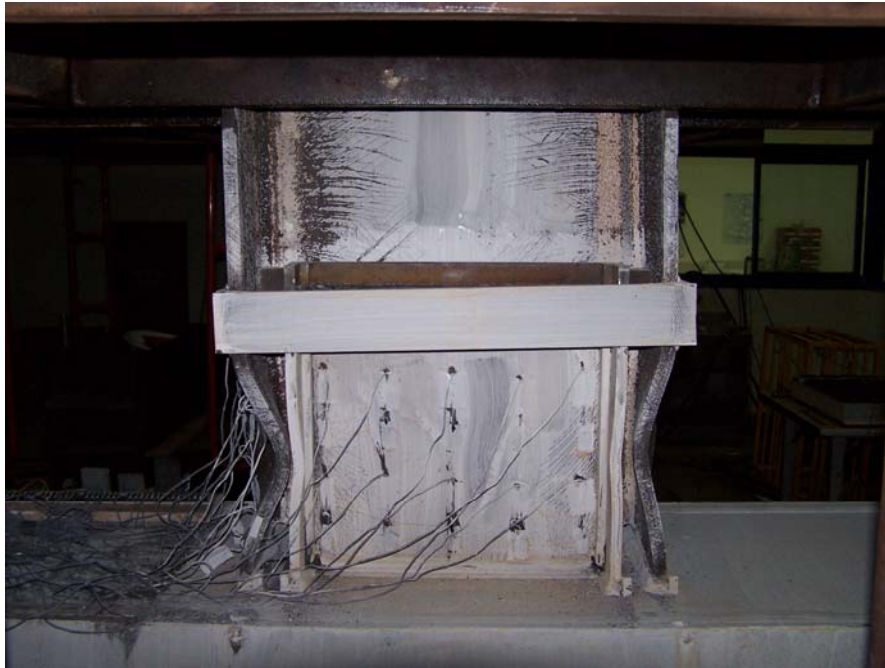
照片 5.20 試體三 CM400 協力桿件翼板因梁翼板挫屈而變形  
(5% drift)

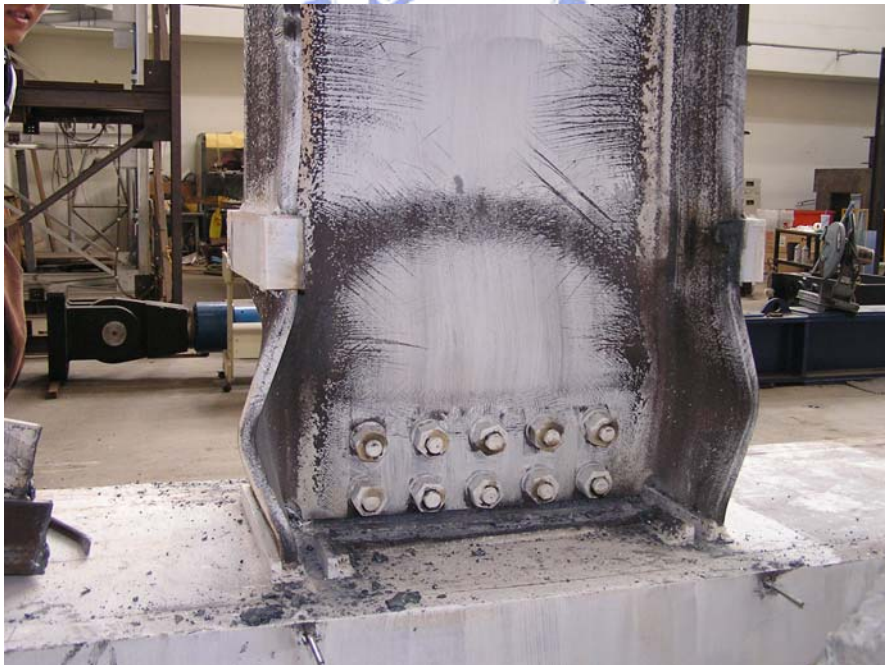
照片 5.21 試體三 CM400 協力桿件與加勁板移除之破壞現象  
(5% drift)
