國立交通大學
運輸科技與管理學系碩士班

碩士論文

車輛油漆不同方向重複刮痕
特性研析與鑑識

Characteristics Analysis and Identification
of Repeat Scratch on Vehicle Painting

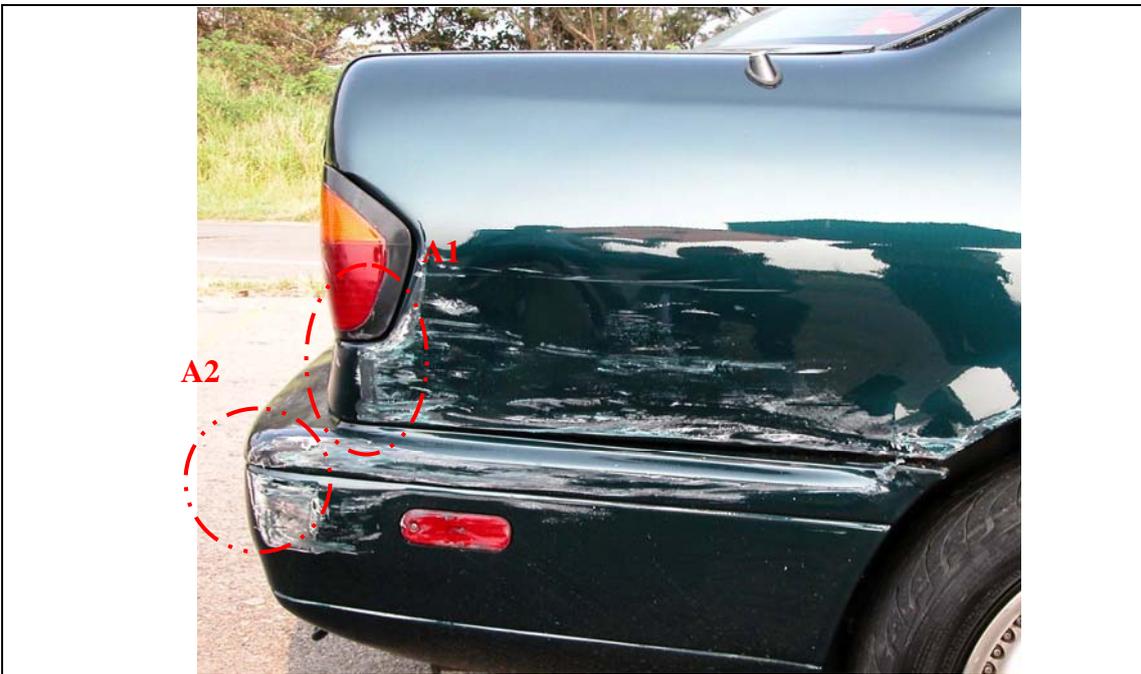
相片 4.3-1.2 A 車車損情形(實驗 01)

A 車刮痕主要集中在右後車尾，因來回擦撞造成多處不同方向軌跡重疊之現象。

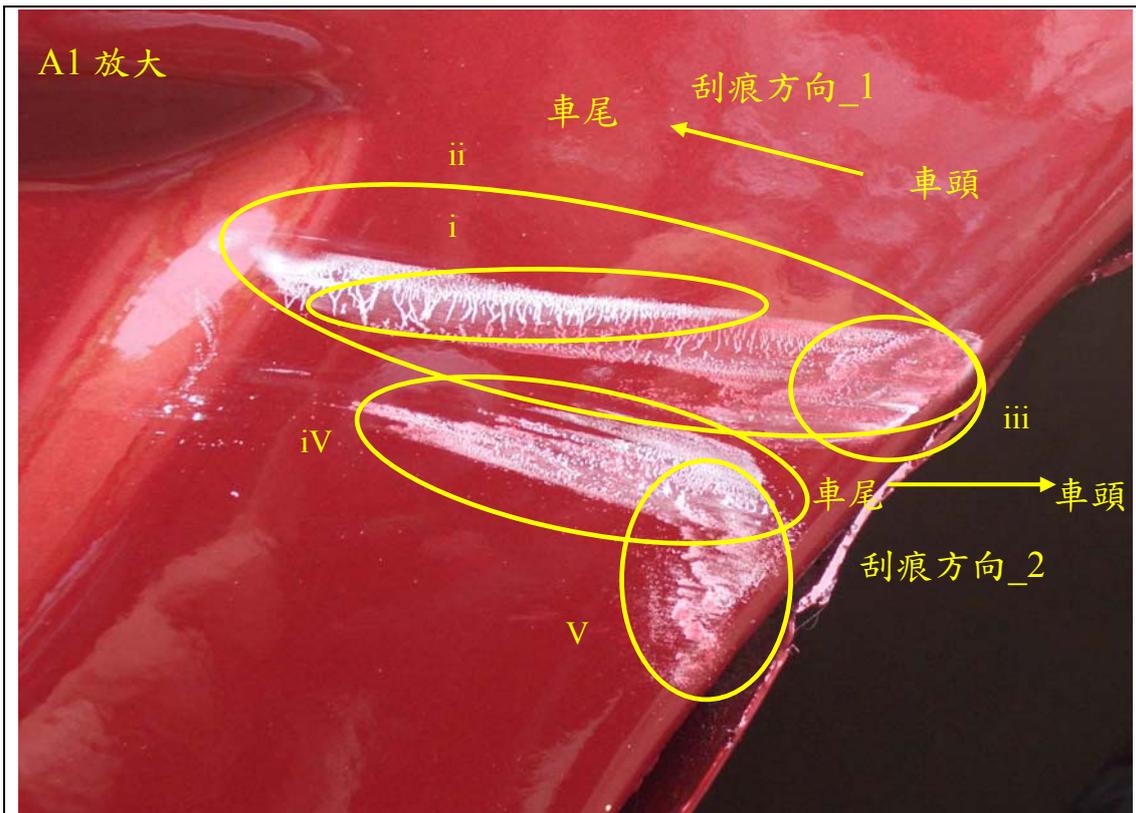
相片 4.3-2.3 A 車右側輪拱後方(實驗 02)

相片中，i 處刮痕可由油漆堆積走向為明顯往左，ii 處刮痕與 i 處刮痕為同一次刮擦形成之刮痕，呈現上升走勢，研判為煞車時 A 車體下沉所造成，研判刮痕走向應為車頭往車尾；而 iii 處刮痕覆蓋住 ii 刮痕，研判為二次刮痕，其中由於車體外型影響，刮痕受力突然消失，造成油漆堆積於終止處，而無發散之現象，研判刮痕走向應為車尾往車頭。iV 處刮痕起始處呈類似塊狀，往終止處發散，研判刮痕走向應為車頭往車尾，刮痕呈現上升趨勢，V 處刮痕終止處有油漆堆積，且於堆積左方尚有油漆噴灑的現象，應是車體突然煞停，受力突然終止，而油漆順勢飛出，研判刮痕走向應為車頭往車尾。

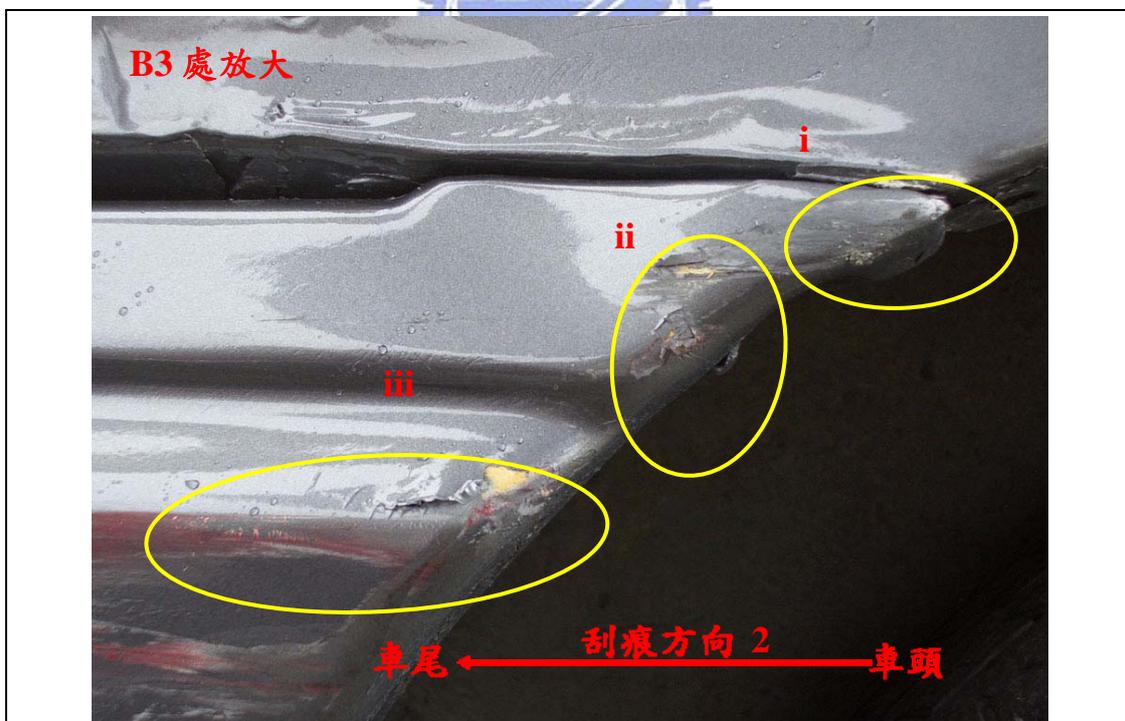
相片 4.3-3.8 B 車右前保險桿受損 (實驗 03)

相片中，i、ii 處右側邊緣處有油漆堆積現象，且 ii、iii 兩處右側油漆均剝落，故推測刮痕方向為由右向左。

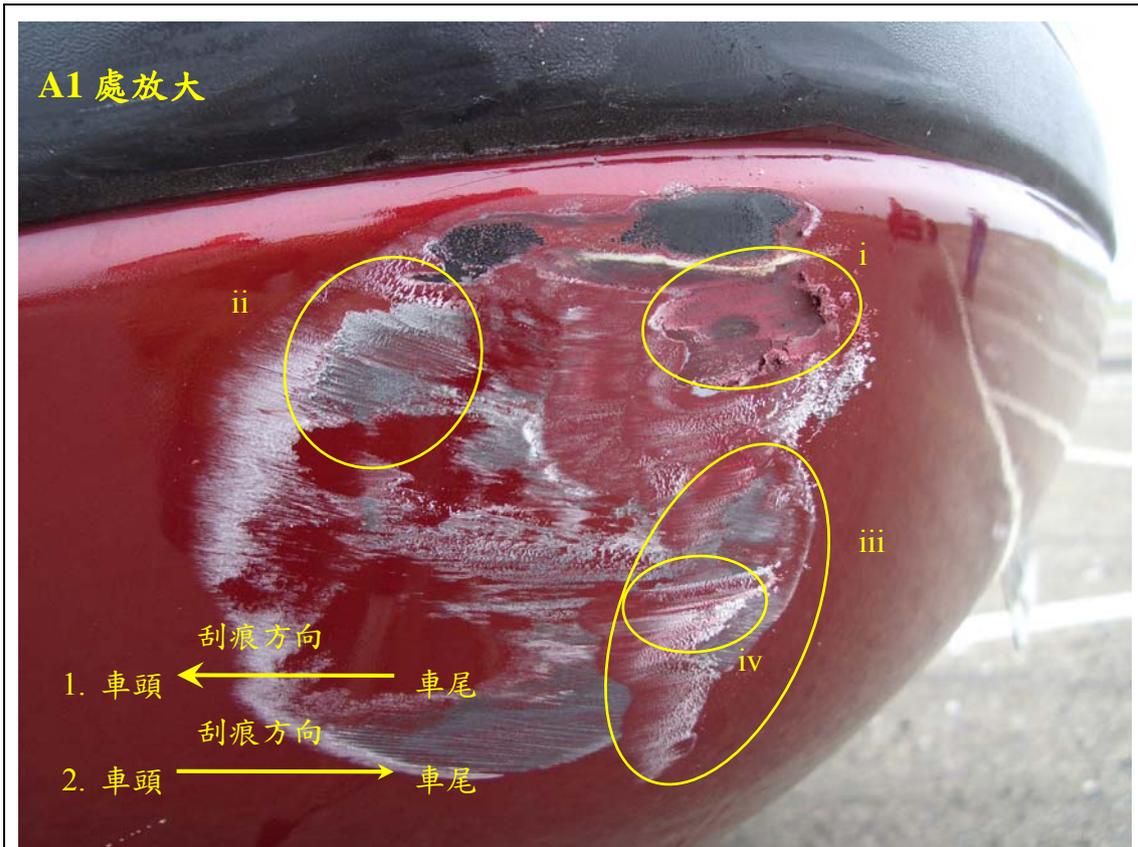
相片 4.3-4.3 A 車左後車尾(實驗 44A04)

i 處油漆成塊狀脫落，右側有堆積現象的發生，故判斷刮痕走向為由左往右。ii 處左側有堆積的情形，判斷刮痕走向為由右往左。iii 處之刮痕雖無法明顯看出走向，但 iv 處之刮痕右側有堆積，刮痕受力方向應為由左往右，故 iii 處之刮痕受力方向應為由右往左，且此處之刮痕為兩個不同方向之刮痕重疊所造成。

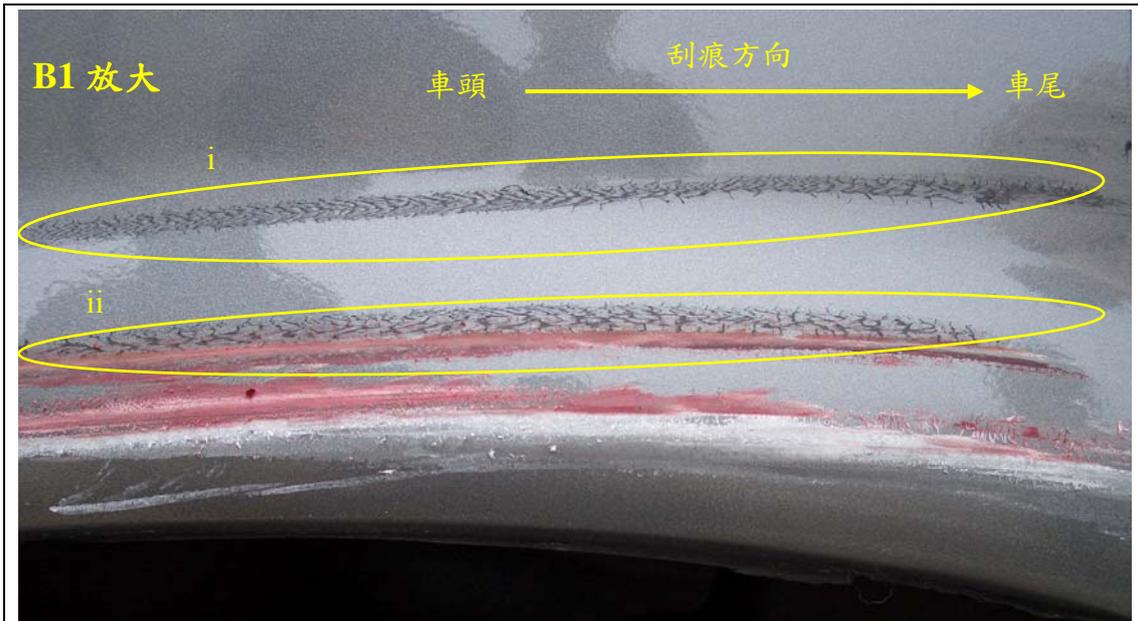
相片 4.3-4.5 B 車左後輪拱 (實驗 04)

i 處與 ii 處車體纖維撕裂之波峰皆指向右側，研判刮痕受力方向為由左往右。

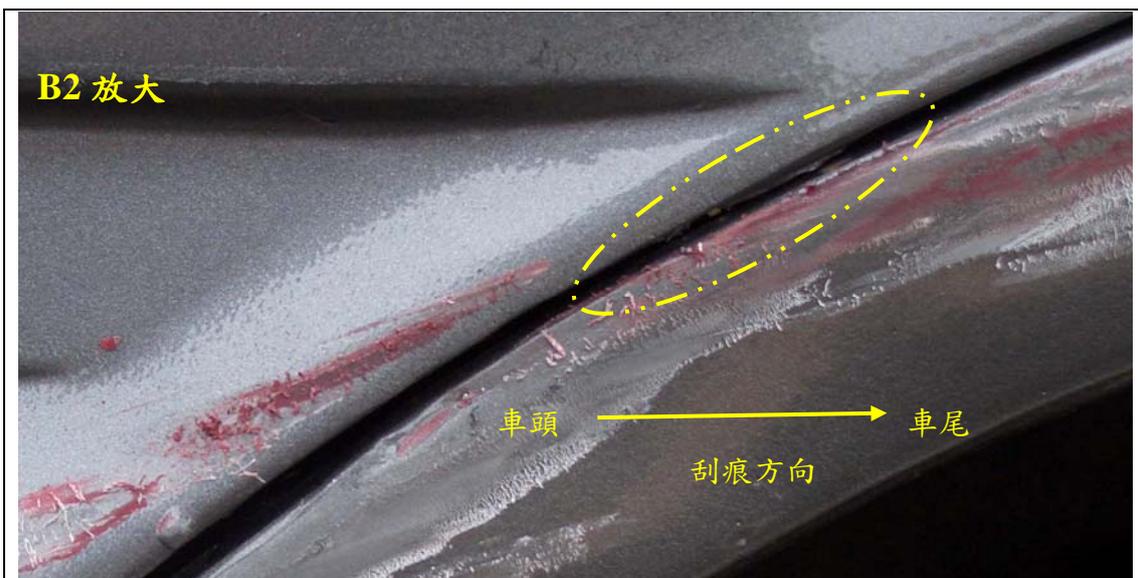
相片 4.3-4.6 B 車左後輪拱 (實驗 04)

車體斷面處之右側有堆積之情形，故刮痕受力方向應為由左往右。

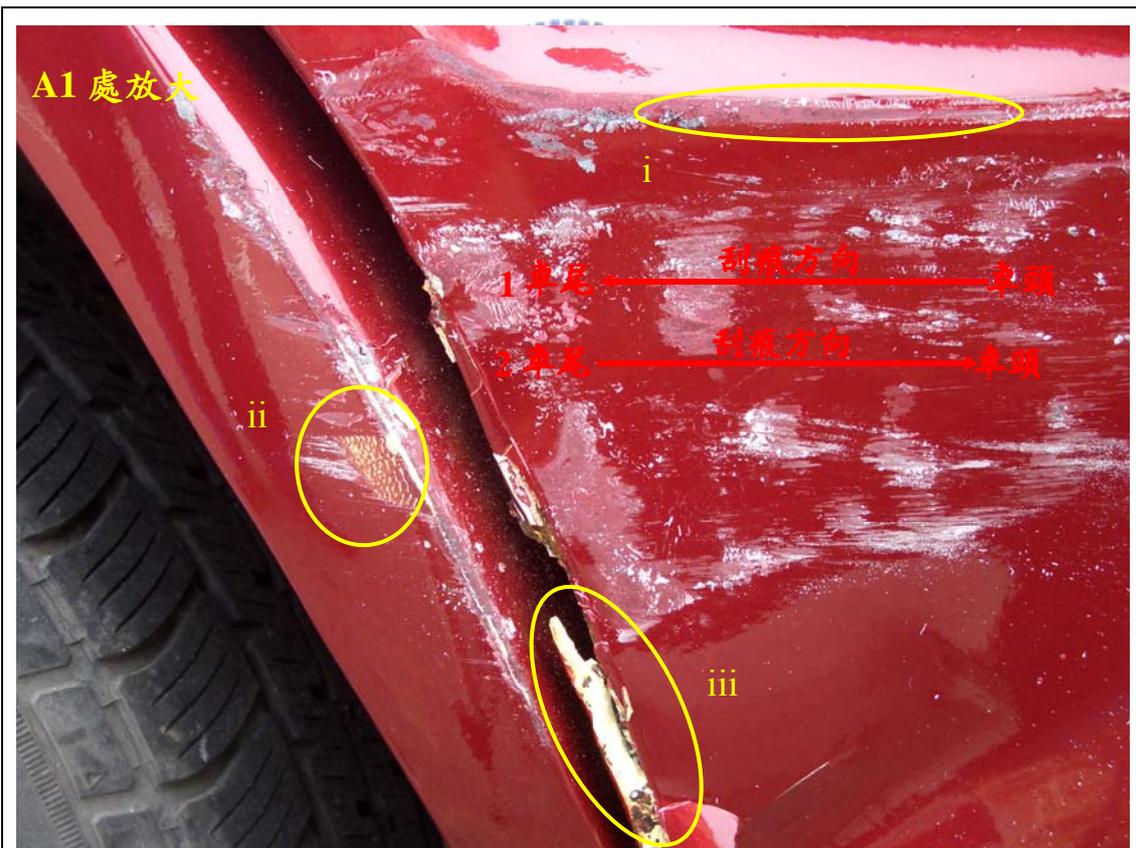
相片 4.3-5.3 A 車右側車身刮損(實驗 05)

相片中，i 處與 ii 處皆有刮痕重疊而有部份刮痕紋路被磨去之情形，惟無明顯受力特徵可供判斷刮痕走勢。iii 處油漆成塊狀剝落，刮痕受力方向應為由右往左。

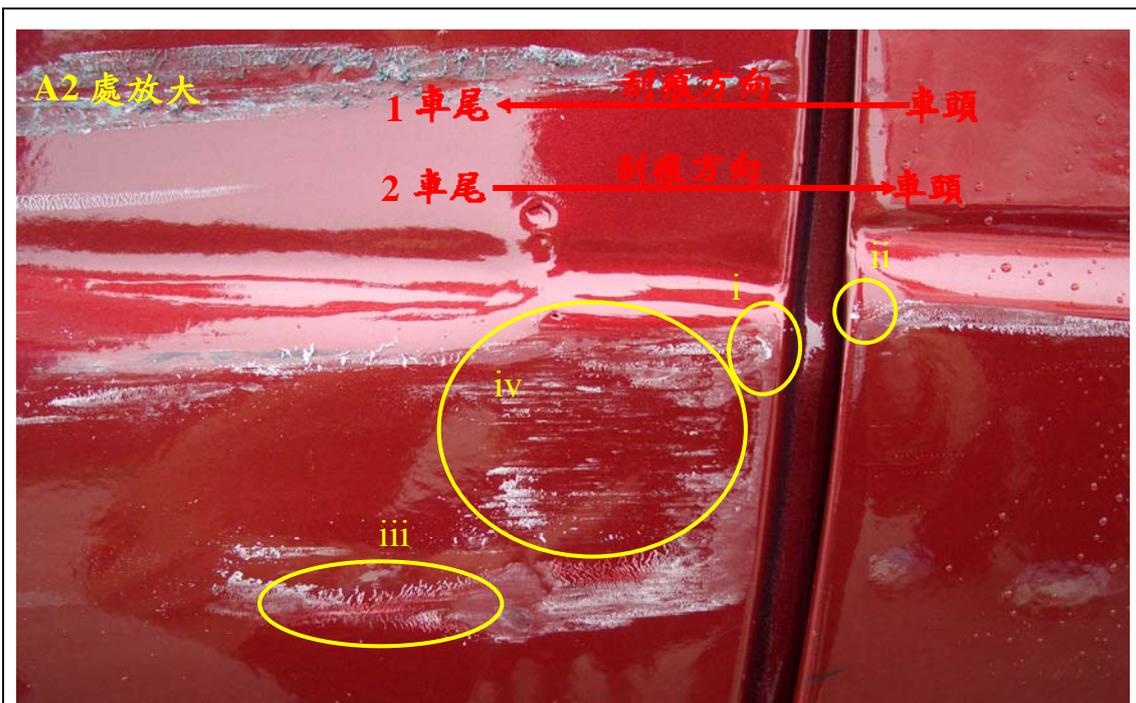
相片 4.3-5.4 A 車右側車身刮損(實驗 05)

相片中，i 處與 ii 處均產生刮痕油漆堆積現象，但其刮痕方向相異，前者為由右往左，後者為由左往右。由 iii 處纖維殘留堆積之方向說明其刮痕方向為由左往右，亦可由 iv 處看出由左往右之刮痕重疊於由右往左之刮痕上，故判斷二次刮痕受力方向為先車頭往車尾，再受到車尾往車頭方向之力。

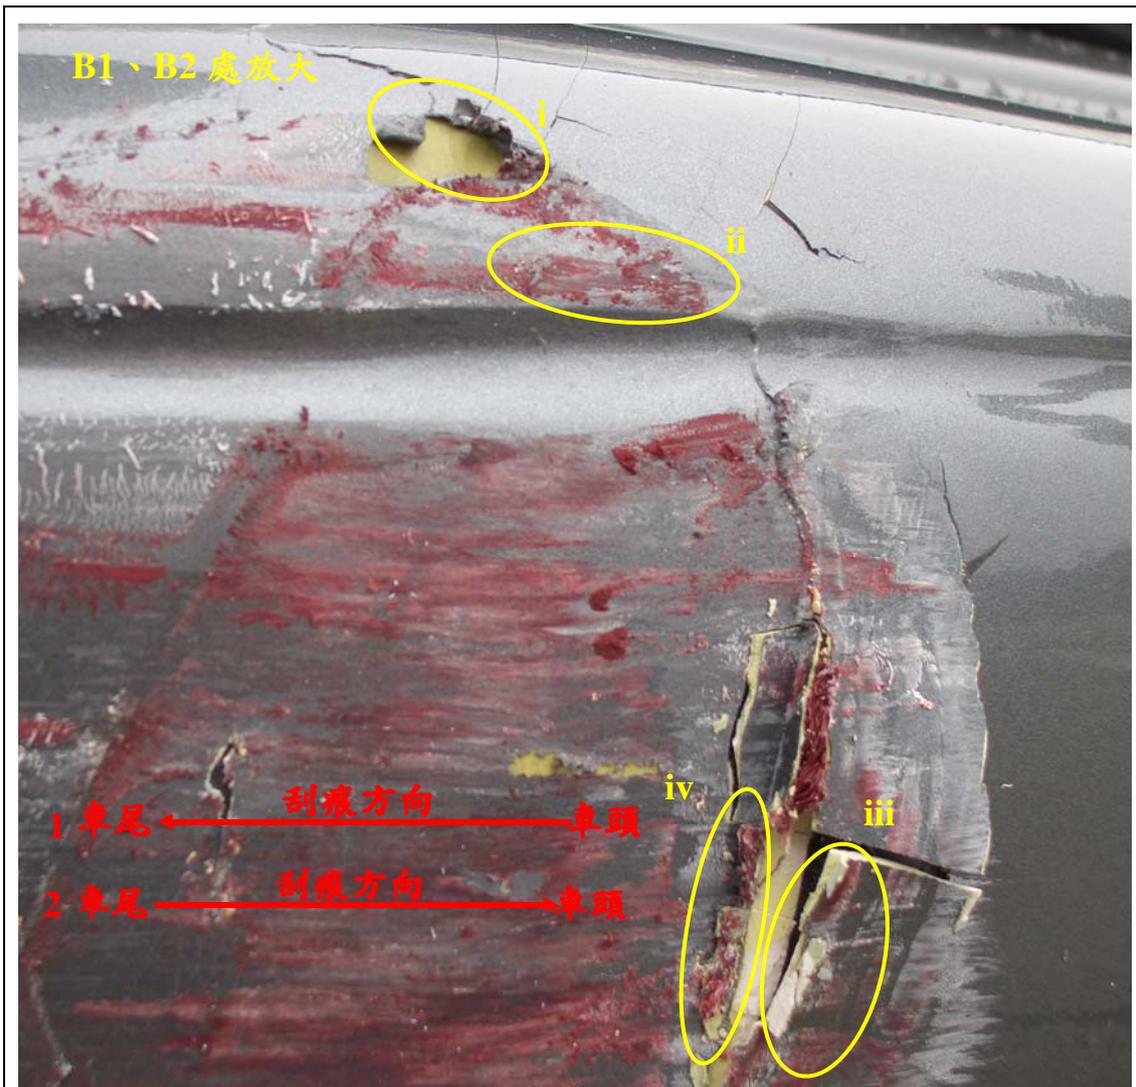
相片 4.3-5.6 B 車右前保險桿受損(實驗 05)

i 處依據車體纖維剝落方向判斷刮痕方向為由左往右。而 ii 處產生刮痕油漆堆積現象，其受力方向為由右往左，顯示此處曾發生二次相異作用力。iii 處與 iv 處產生裂縫，由碎片剝落方向說明兩者受力方向相異，前者為由右往左，後者為由左往右。

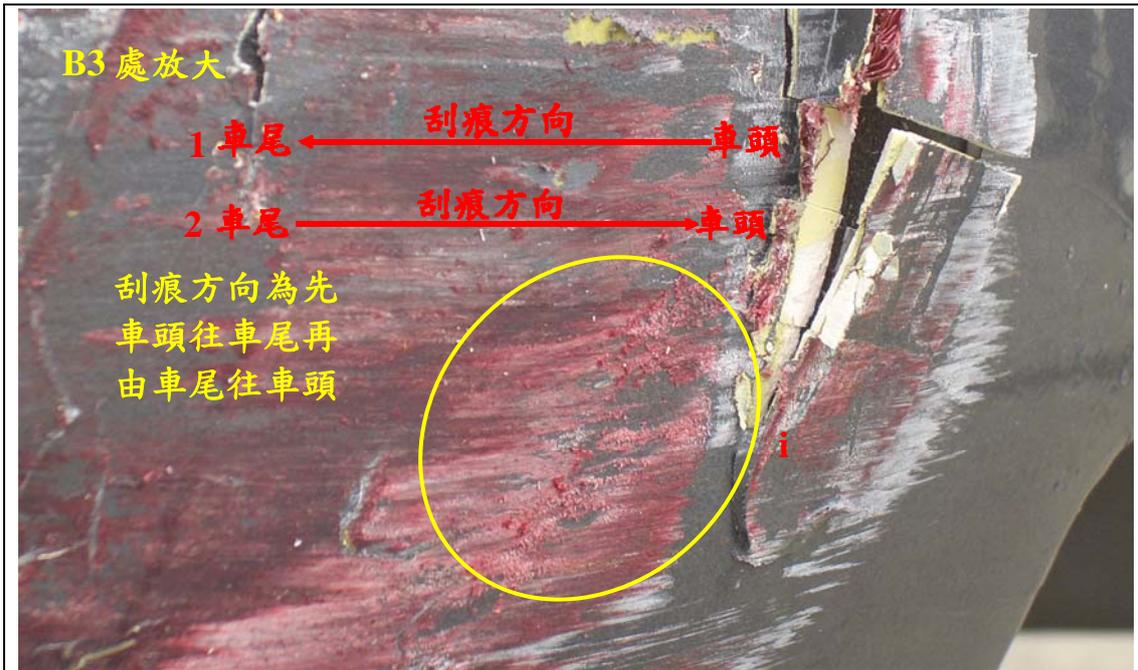
相片 4.3-5.7 B 車右前保險桿受損(實驗 05)

i 處中間產生油漆堆積，初步判斷發生二次刮痕現象，此處由右往左之刮痕先產生，再被由左往右之刮痕覆蓋，其油漆堆積位置與第二次刮痕方向較吻合。

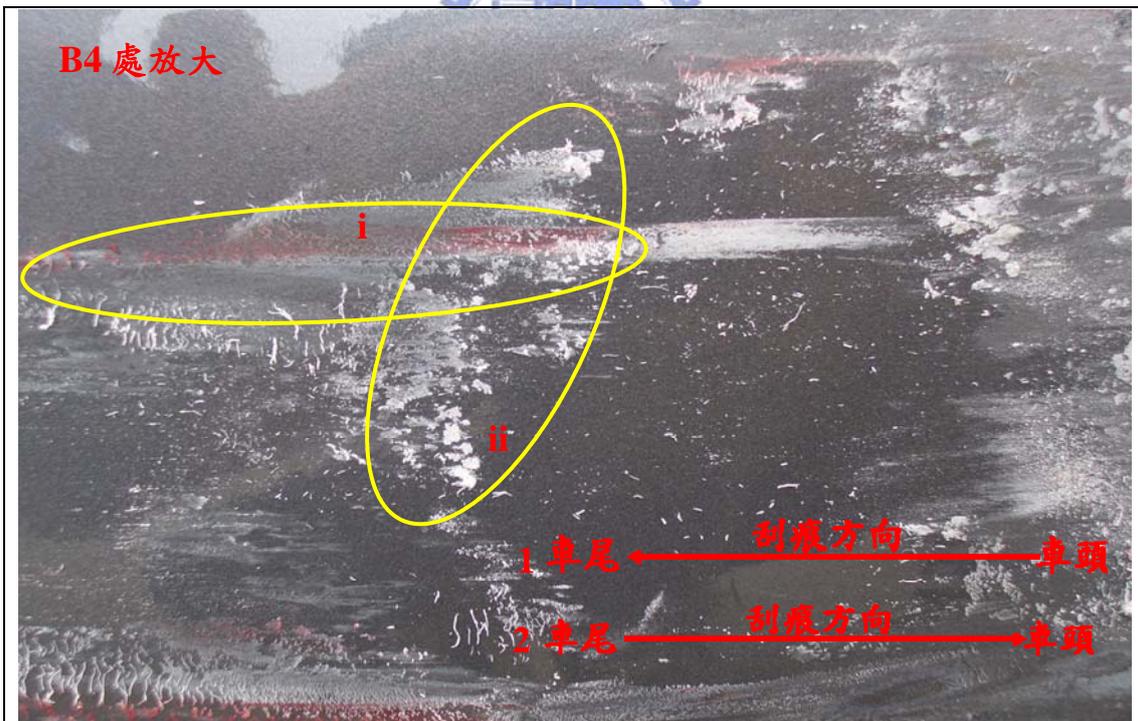
相片 4.3-5.8 B 車右前保險桿受損(實驗 05)

i 處刮痕末端有纖維發散情形，判斷先前發生由右往左之作用力。ii 處之作用力為由左往右，且刮痕末端發散部分有重疊至 i 處現象。

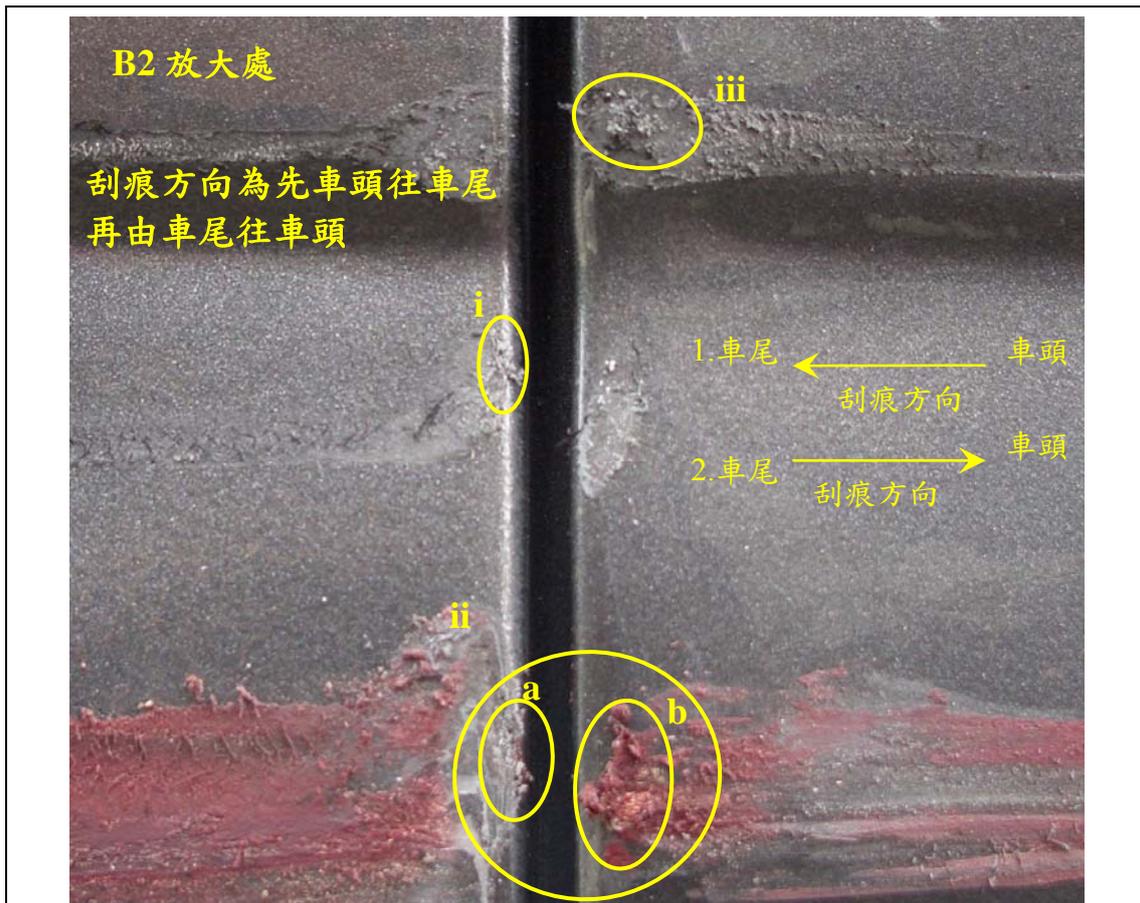
相片 4.3-6.7 B 車右側車身與局部放大(實驗 06)

相片中，由 i 處的油漆堆積現象可推斷刮痕方向為車頭往車尾；ii 處可發現二次刮痕重疊處，先是由車頭往車尾之白色水平刮痕，並於 a 處產生油漆堆積，而後由車尾往車頭之紅色刮痕所覆蓋，並於車門夾縫處產生跳躍且在 b 處產生油漆堆積情形；而由 iii 處油漆堆積現象則可推斷刮痕方向為車尾往車頭。

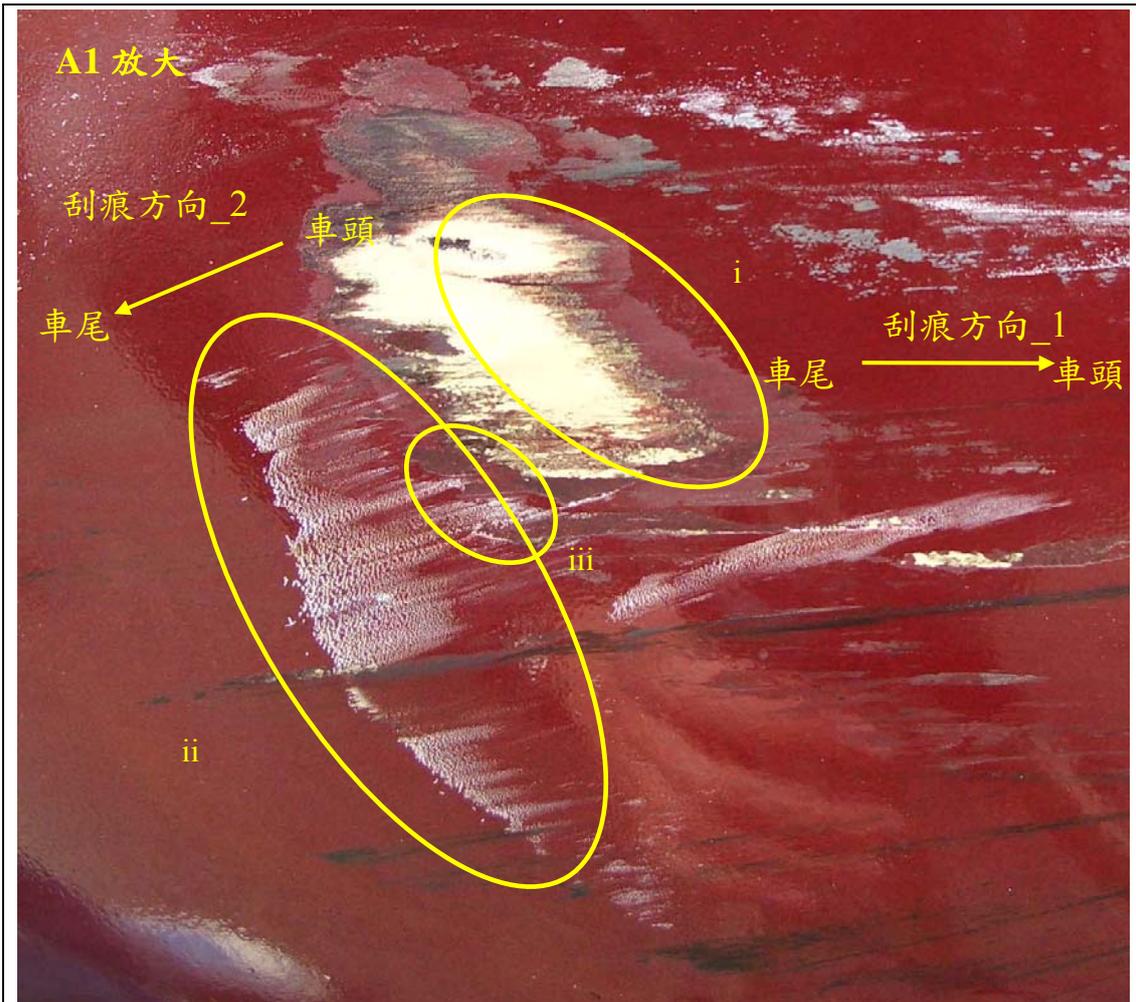
相片 4.3-7.3 A 車右後保險桿(實驗 07)

相片中，i 處刮痕於終止處有發散現象，研判刮痕走向為車尾往車頭；ii 處刮痕起始處受力淺，因車體外型影響受力無法連續，造成刮痕也突然終止，刮痕為下降趨勢，研判刮痕走向應為車頭往車尾；於 iii 處可以發現 i 刮痕被 ii 刮痕所覆蓋，研判 i 刮痕為 B 車前進時所造成，且被後退時造成的 ii 刮痕覆蓋。

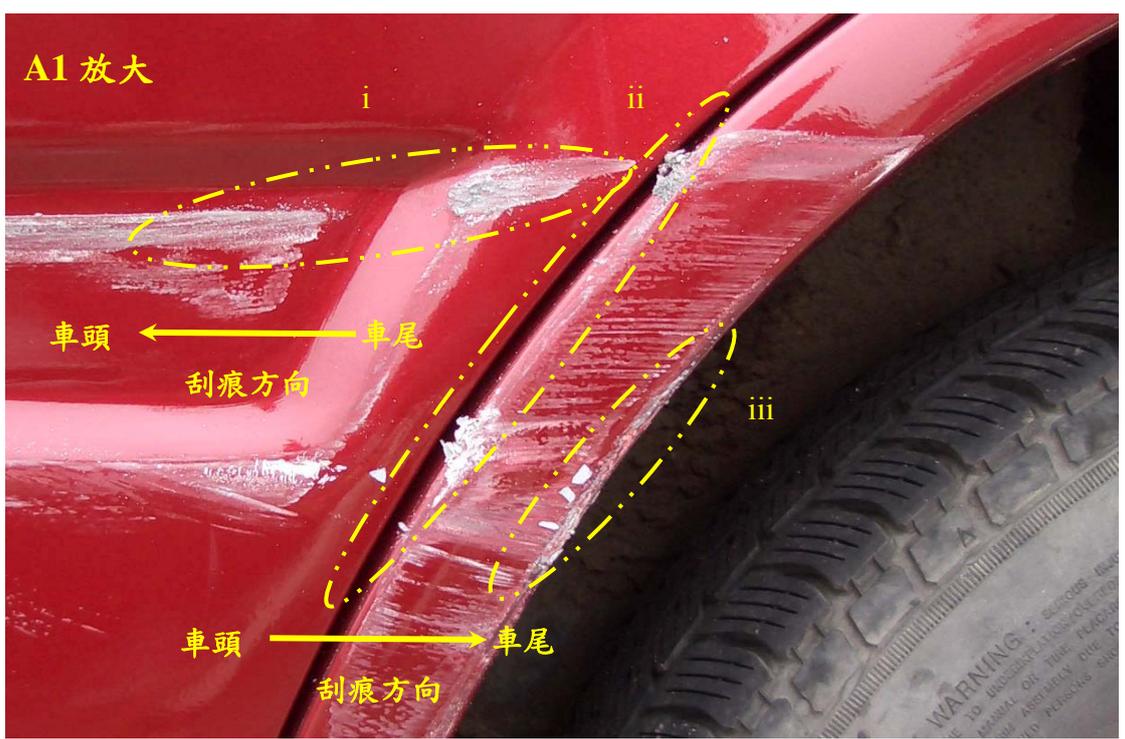
相片 4.3-8.3 4.3-8.4 A 車左後車輪(實驗 08)

i 處因車體造型本身凹陷之故，刮痕延伸至此有跳越之現象，研判刮痕受力方向為由右往左。ii 處車體斷面處右側有堆積的情形，可知刮痕受力方向為由左往右。iii 處之輪拱內側之堆積情形，說明受力方向為由右往左。

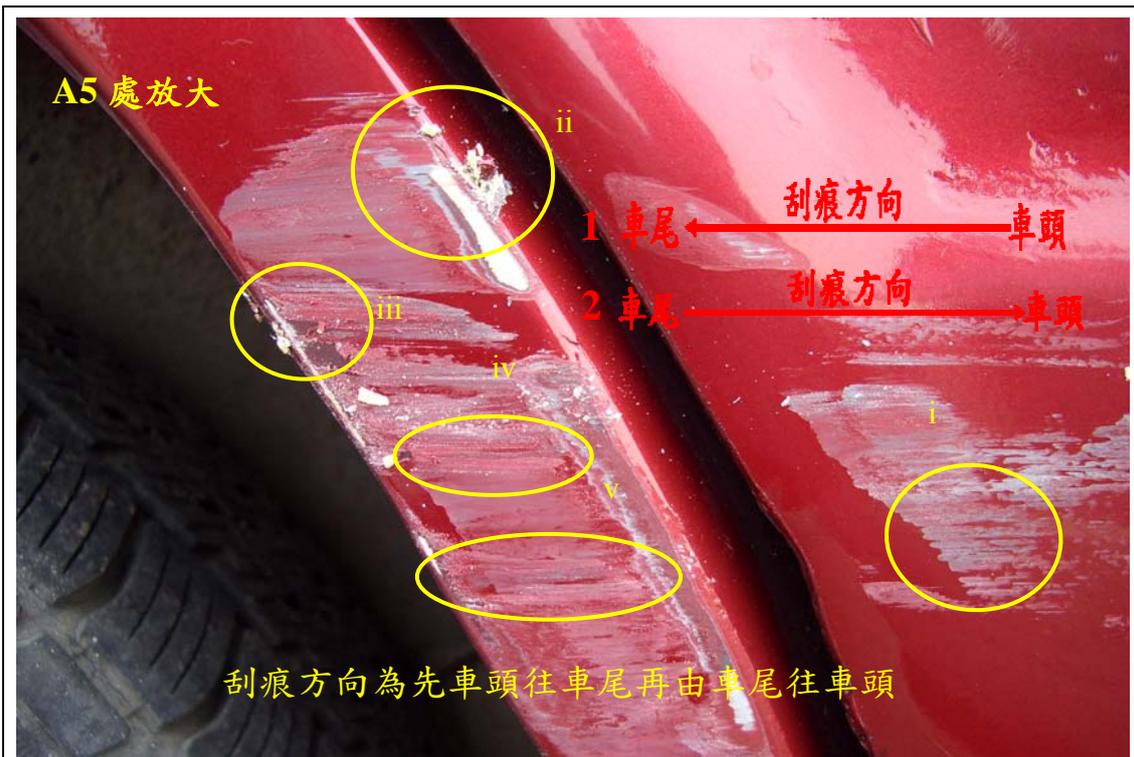
相片 4.3-9.7 A 車右側車身刮損(實驗 09)

相片中，i 處可以看見刮痕產生彗星群之現象，其彗星群行進方向為刮痕方向，故推判該處刮痕為由右向左；ii 處於斷面處左側產生油漆堆積現象，故推判該處刮痕為由右向左；iii 處於 A 車倒車脫離時所致於斷面處產生油漆堆積現象，故推判該處刮痕為由左向右；iv 與 v 處可以發現兩次刮痕之現象，其刮痕先由右往左，再由左往右，且亦可發現由左往右之刮痕產生彗星之現象，其彗星走向為刮痕行進方向。

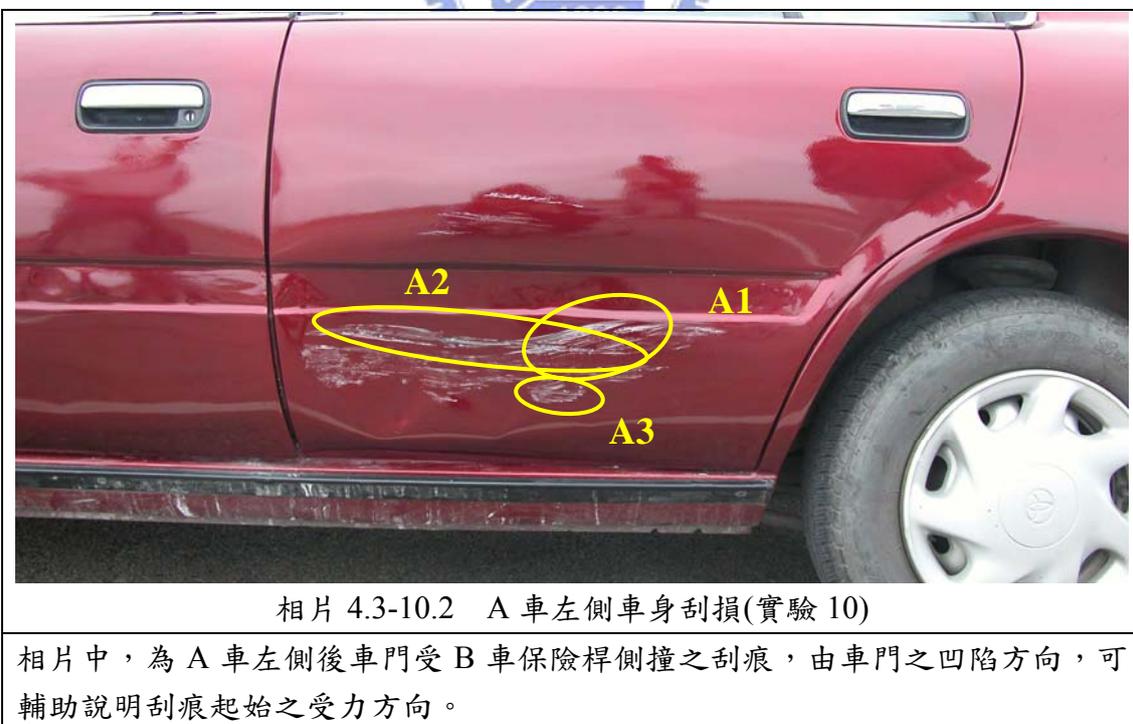
相片 4.3-10.3 A 車左側車身刮損(實驗 10)

相片中，i 處與 ii 處放大後刮痕產生魚鱗之現象，其波峰方向為刮痕之方向，為由上往下；其刮痕因受 B 車撞擊後，B 車車體下沉，故使刮痕產生由上往下之走勢。

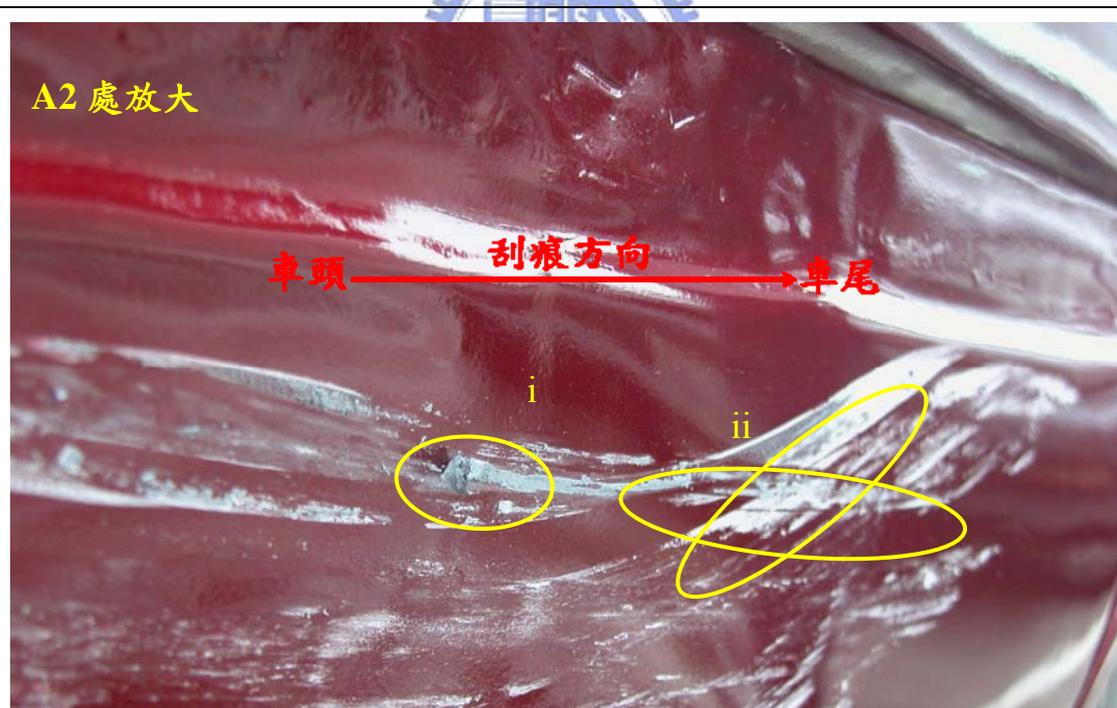
相片 4.3-10.4 A 車左側車身刮損(實驗 10)

相片中，i 處可以看出纖維殘留堆積之方向為向右堆積翻起，推論其刮痕方向為由左往右，ii 處為二次刮痕處，可以明顯看見，其由上往下之刮痕被 i 處之水平延伸刮痕所覆蓋，其刮痕特性於終止處範圍因車輛逐漸脫離而漸小。

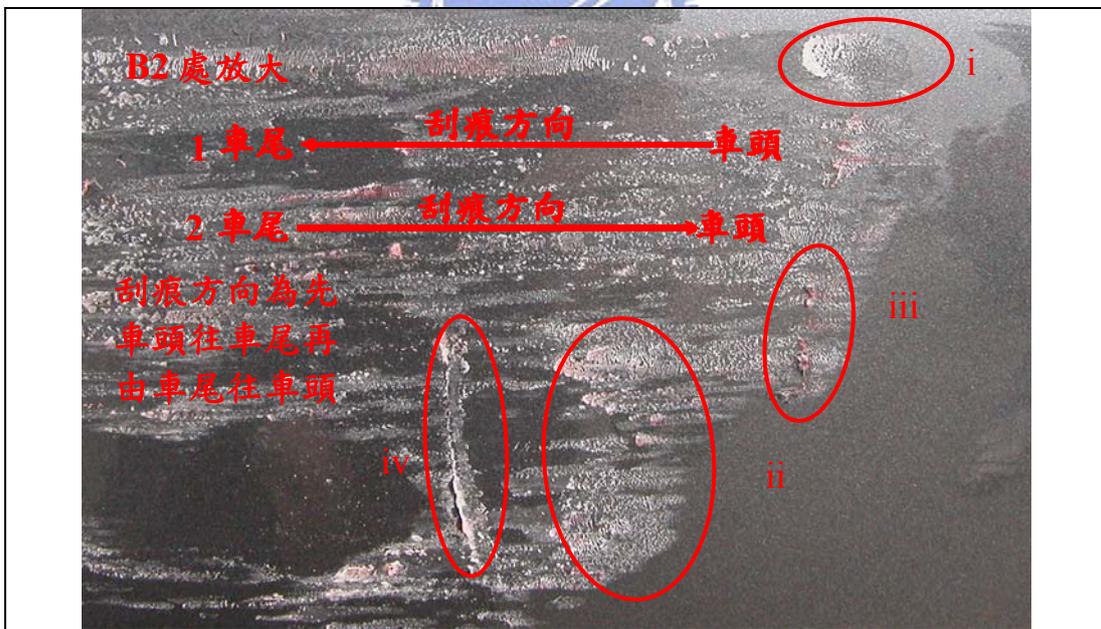
相片 4.3-10.8 B 車右前保險桿受損 (實驗 10)

相片中，i 處油漆堆積方向為由右往左堆積為刮痕方向；ii 處其刮痕呈現近似彗星群之情況，其彗星行進方向為刮痕方向；另外，iii 處為車輛倒車脫離時產生由右往左之油漆堆積覆蓋於原始刮痕上；此外，iv 處保險桿產生破裂痕，該破痕之右側可發現油漆堆積之情形，刮痕方向為由左往右。

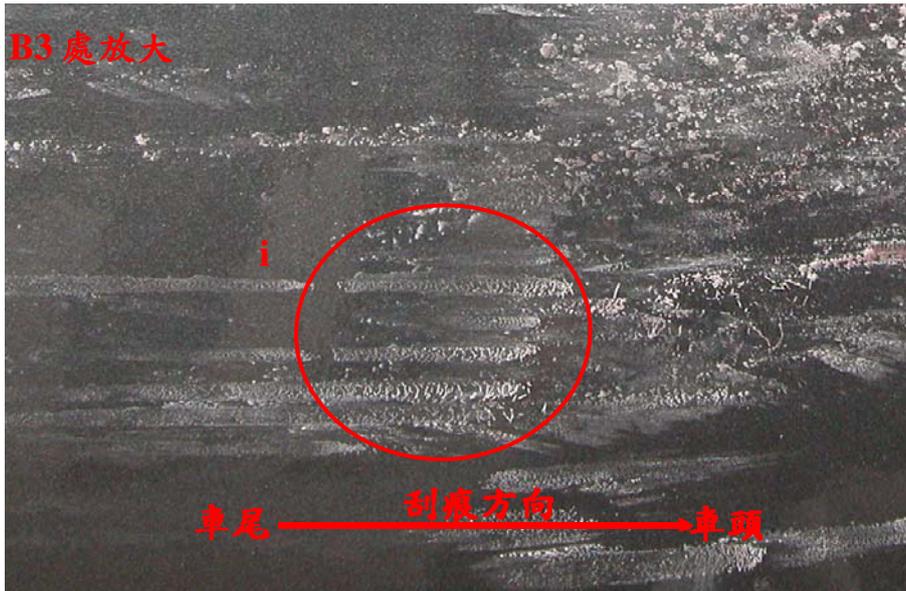
相片 4.3-10.9 B 車右前保險桿受損 (實驗 10)

相片中，i 處刮痕產生彗星群之情況，其彗星行進方向為刮痕方向，可說明刮痕方向為由左向右。

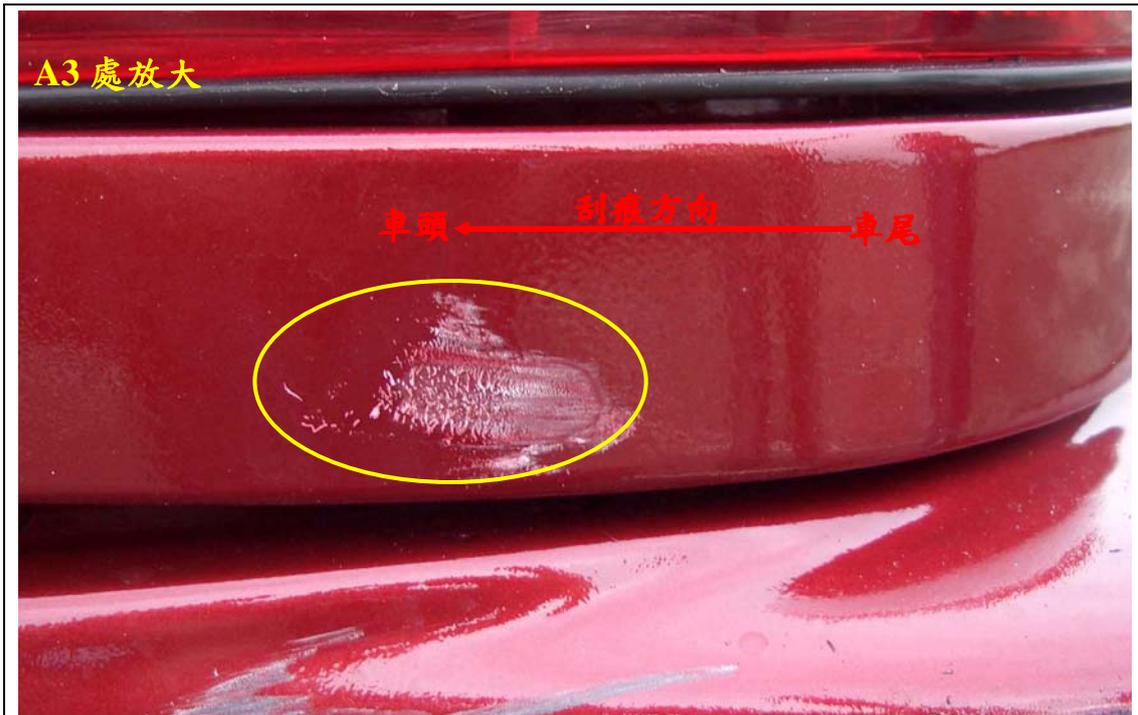
相片 4.3-11.5 A 車左側車身刮損(實驗 11)

相片中，左側有油漆屑堆積，且油漆刮痕紋路有往左拉扯的情形，研判刮痕受力方向應為由右往左。

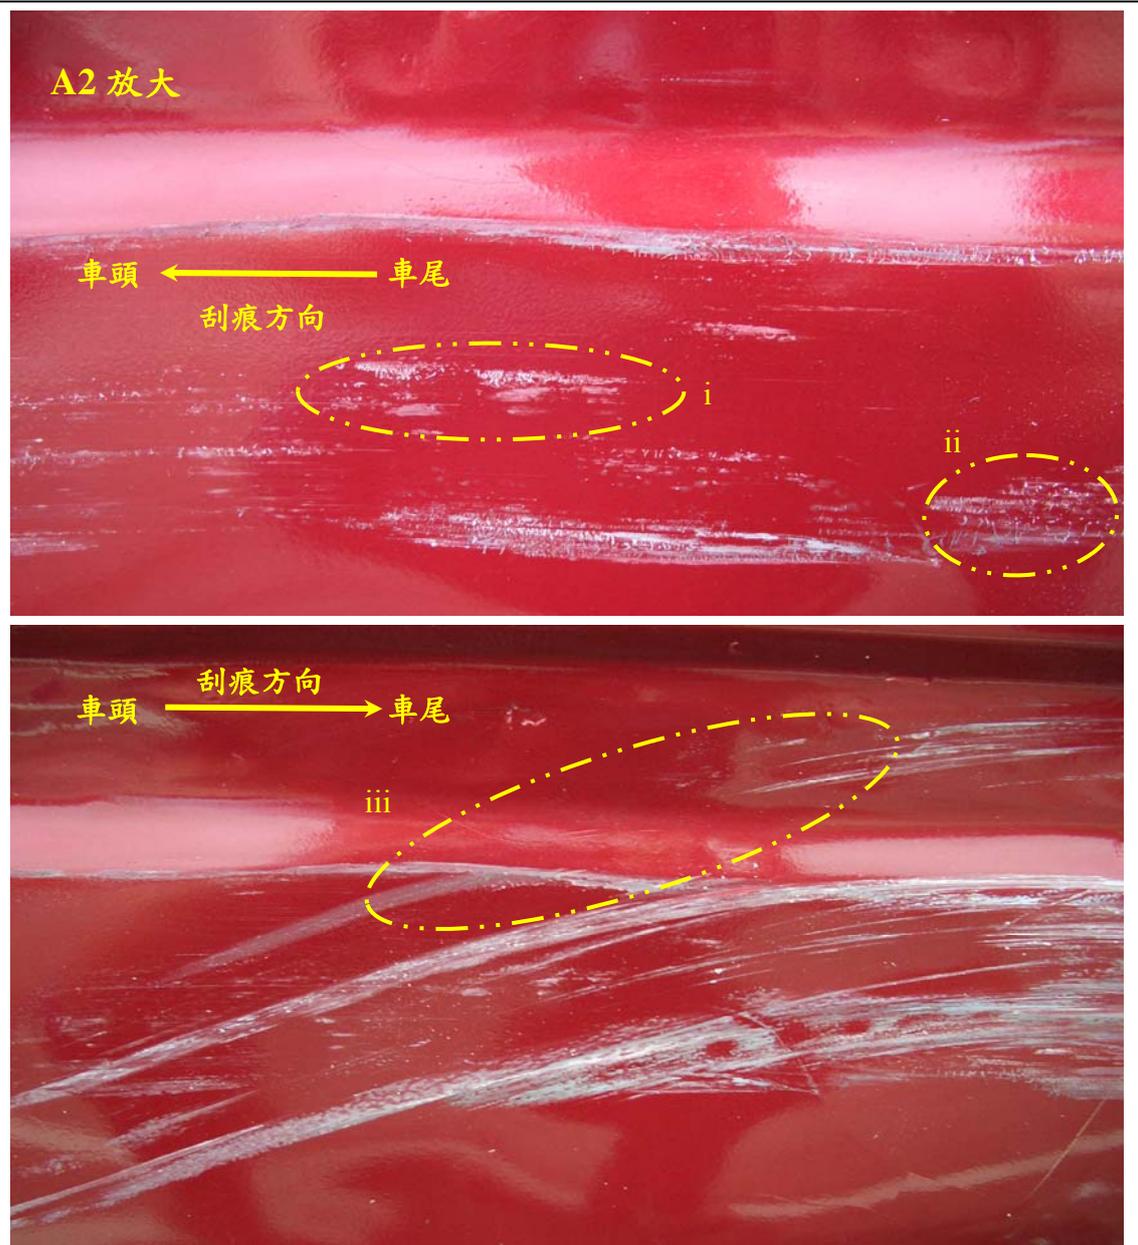
相片 4.3-12.5 4.3-12.6 A 車右後車門(實驗 12)

相片 4.3-12.5 為 A 車前進約半個車身所產生之刮痕，i 處與 ii 處刮痕左側皆較深且完整，顯示刮痕左側應為終止處，受力方向為由右往左。相片 4.3-12.6 為 A 車倒車至兩車分離後刮痕的分佈情形，由 iii 處的跳越現象，可以研判斜向的刮痕受力方向為由左下往右上。刮痕重疊的範圍相當大，原先水平的刮痕被後來斜向的刮痕所覆蓋。形成往上走向的刮痕是因為原先 A 車因擠壓至 B 車車身上方，後來兩車漸漸分離而使 A 車車身回到水平，因此造成往上之刮痕。

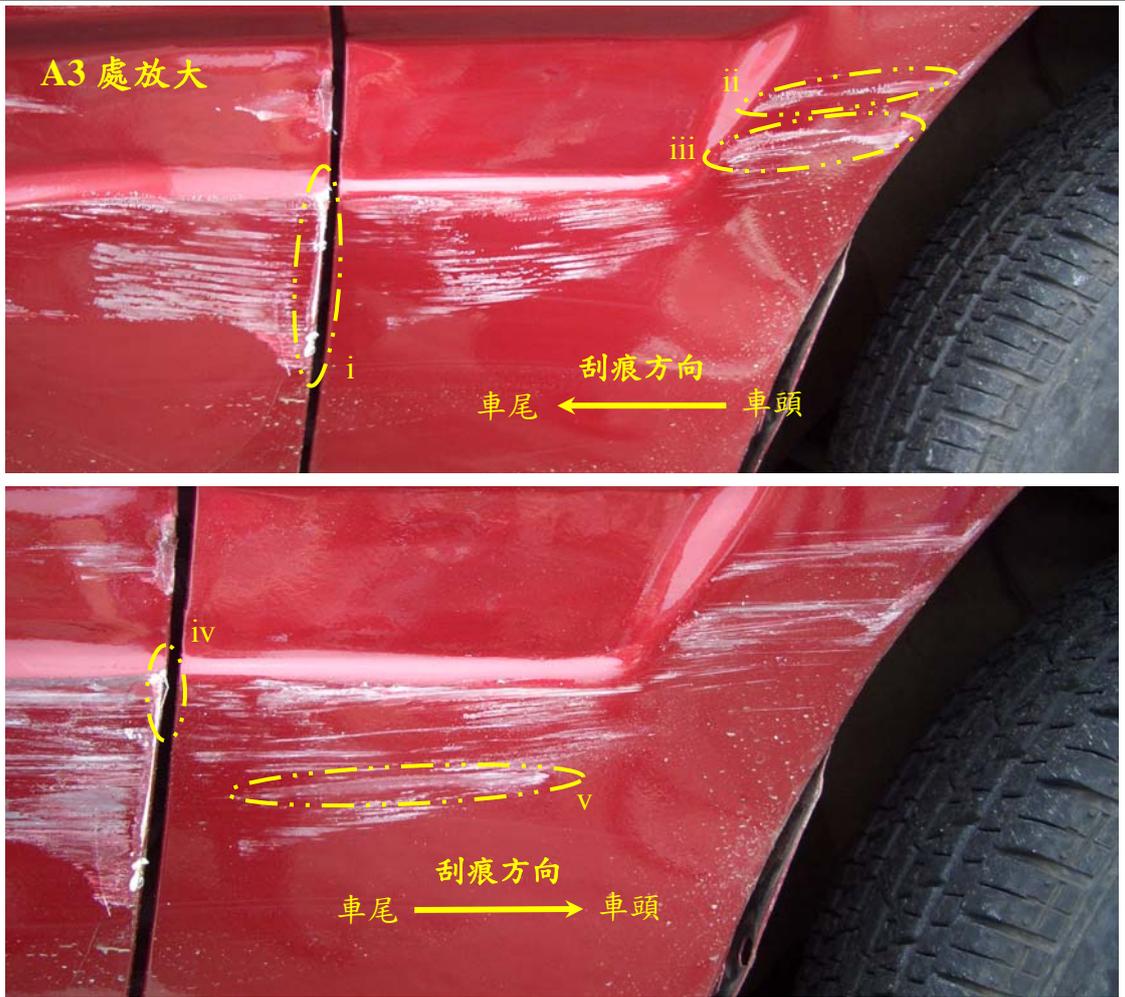
相片 4.3-12.7 4.3-12.8 A 車右前輪拱(實驗 12)

A 車前進時，於 i 處的車體斷面處左側有油漆堆積現象，ii 處與 iii 處可發現毛邊現象，毛邊皆往左延伸堆積，顯示刮痕終止處在左方，三者皆說明刮痕受力方向應為由右往左。A 車倒車所產生的刮痕如相片 4.3-12.12 所示，iv 處的油漆屑有往右拉扯的現象，v 處有明顯的刮痕重疊以外，刮痕右側顏色較深顯示右側較靠近終止處，說明刮痕受力方向應為由左往右。

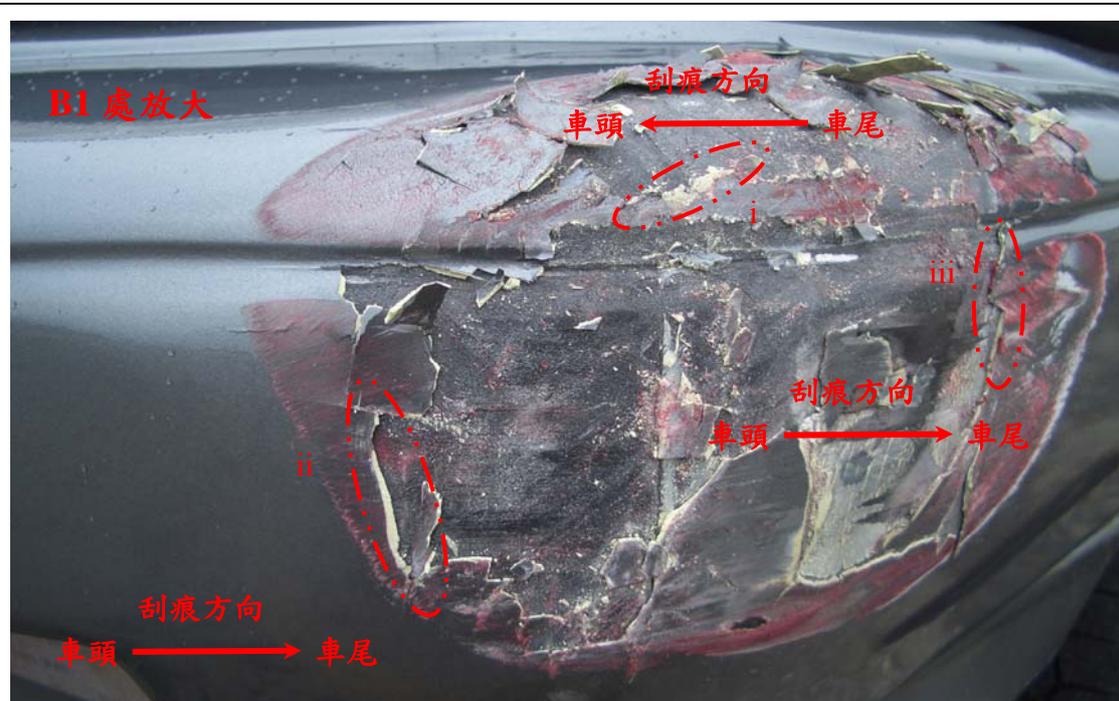
相片 4.3-12.10 B 車左前車頭(實驗 12)

因 B 車撞擊點集中於車頭一角，幾乎整個 B1 都有刮痕重疊的情形。i 處斷面處的右側垂直面有被磨平的現象，可推斷刮痕受力方向為由右往左；ii 處的情況則是與 i 處相反，刮痕受力方向為由左往右；iii 處右側有油漆堆積的情形，刮痕受力方向為由左往右。

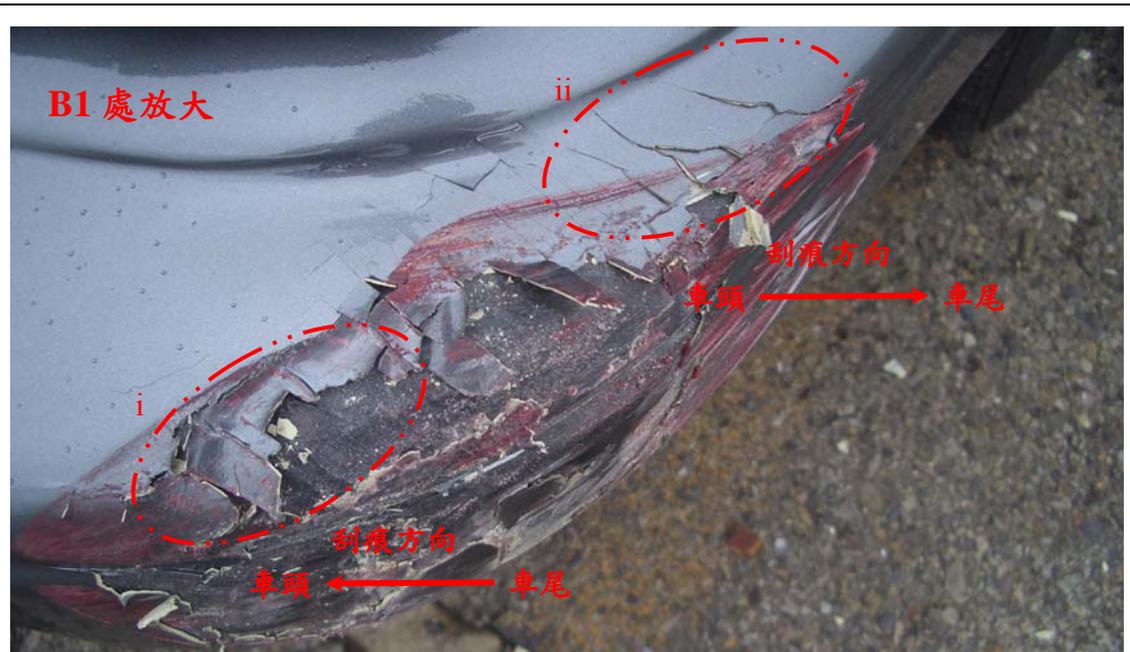
相片 4.3-12.11 B 車左前車頭(實驗 12)

從另一個角度來看 B1。i 處的油漆片破損的方向可看出衝擊力來自右側，受力方向為由右往左。ii 處斷面處右側的油漆面因擠壓而高於左側，說明受到由左往右的外力所致。

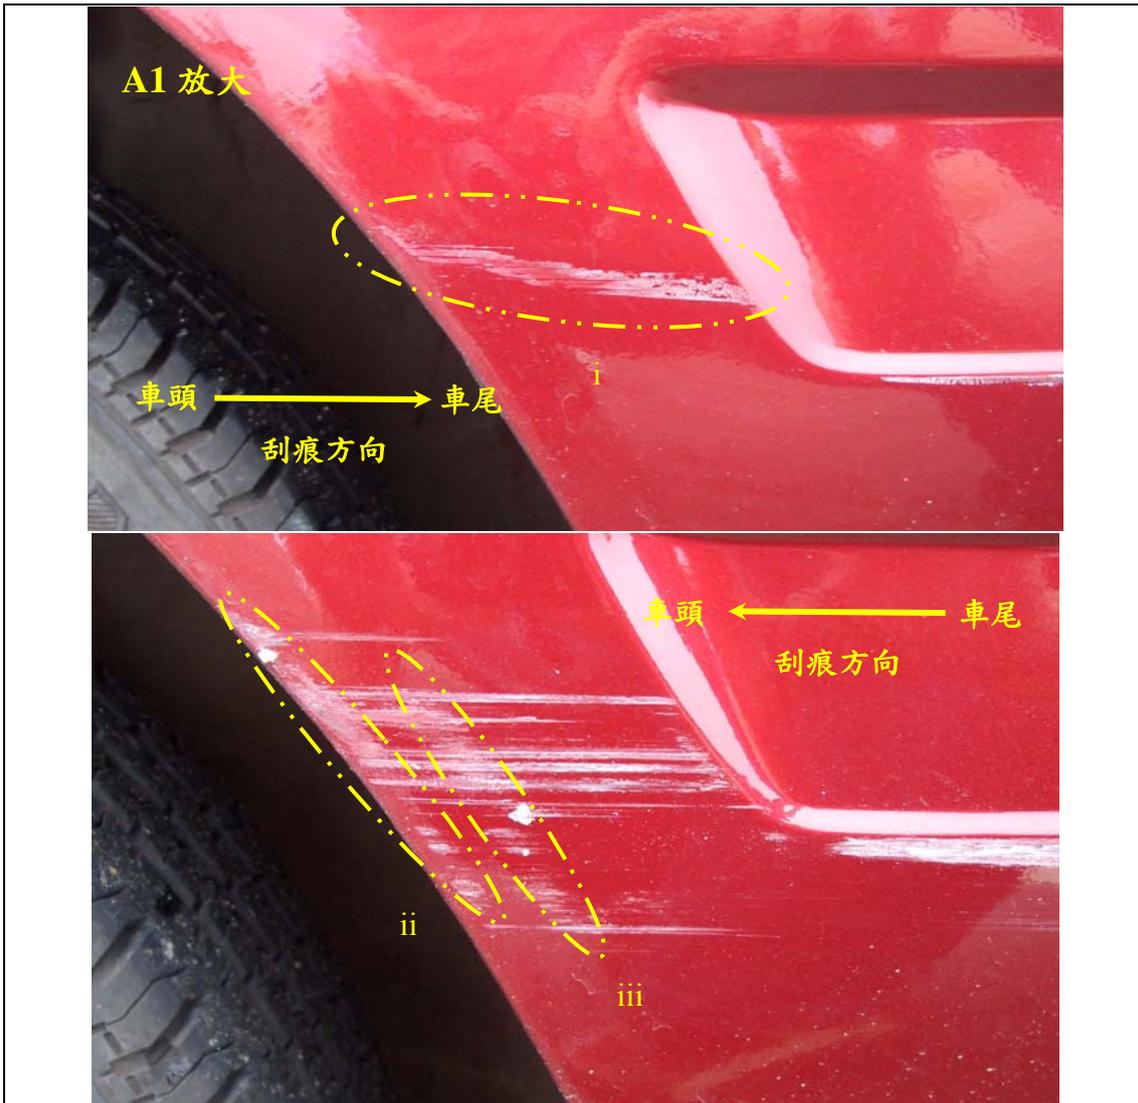
相片 4.3-13.3 4.3-13.4 A 車左前輪拱(實驗 13)

相片 4.3-13.3 為 A 車前進時在左前輪拱附近留下之刮痕，i 處刮痕右側顏色較深顯示右側較靠近終止處，且刮痕紋路也有往右拉扯的情形，說明刮痕受力方向為由左往右。A 車倒車至兩車分離所造成之刮痕如相片 4.3-13.4 所示，第一次撞擊留下的刮痕幾乎都被磨去或覆蓋，輪拱附近因相對高度較高，刮痕延伸至此分別在 ii 與 iii 處留下較深之刮痕，配合其他佐證研判刮痕方向應為由右往左。
