國立交通大學
運輸科技與管理學系碩士班

碩士論文

車輛油漆不同方向重複刮痕
特性研析與鑑識

Characteristics Analysis and Identification
of Repeat Scratch on Vehicle Painting

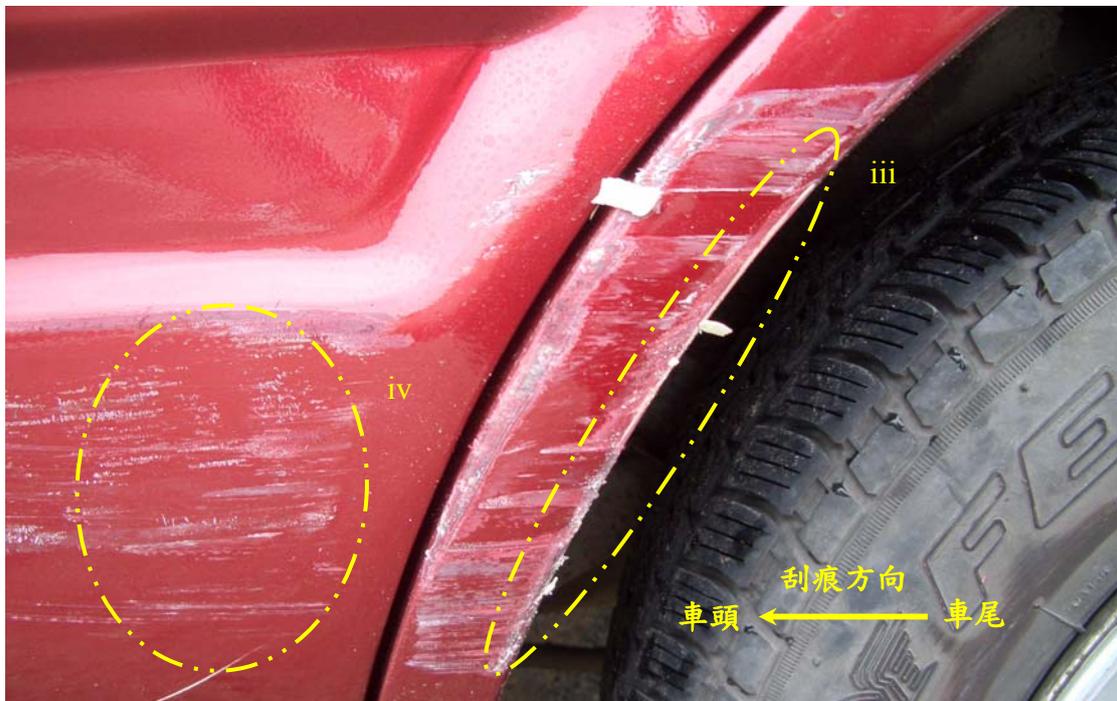
相片 4.3-13.9 4.3-13.10 A 車左後車輪(實驗 13)

由相片 4.3-13.9 中 i 處的跳越現象，與 ii 處車體斷面處右側的油漆堆積，得知此處刮痕受力方向均為由左往右。iii 處輪拱內側的刮痕，以及輪拱附近有刮痕被磨掉的情況，研判此處有刮痕重疊的情形，且後來的刮痕方向為由右往左。經過兩張照片的比較可以發現 iv 處的刮痕有被磨掉的情況，但並沒有明顯特徵可供判斷刮痕方向，僅能配合其他現場跡證，推論此處應受到兩個不同方向的刮痕所致。

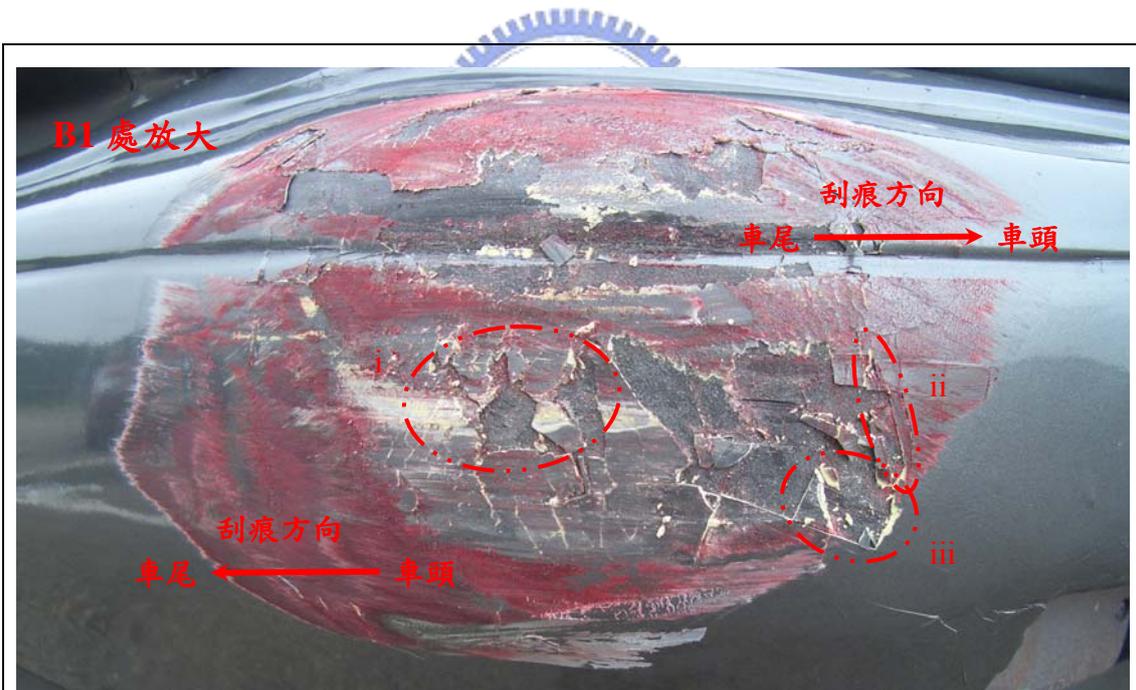
相片 4.3-13.12 B 車右前車頭(實驗 13)

i 處油積有堆積在斷面處的左側的趨勢，且剝落的油漆片也有左移的現象，研判刮痕受力方向為由右往左；ii 處右側有些微的油漆堆積，且漆面有往右掀起的現象，刮痕受力方向為由左往右；iii 處兩側斷面處皆有被磨平的現象，研判受到兩個不同方向的刮痕重疊所致，配合其他跡證推得刮痕方向應先由左往右，再被由右往左的刮痕重疊。

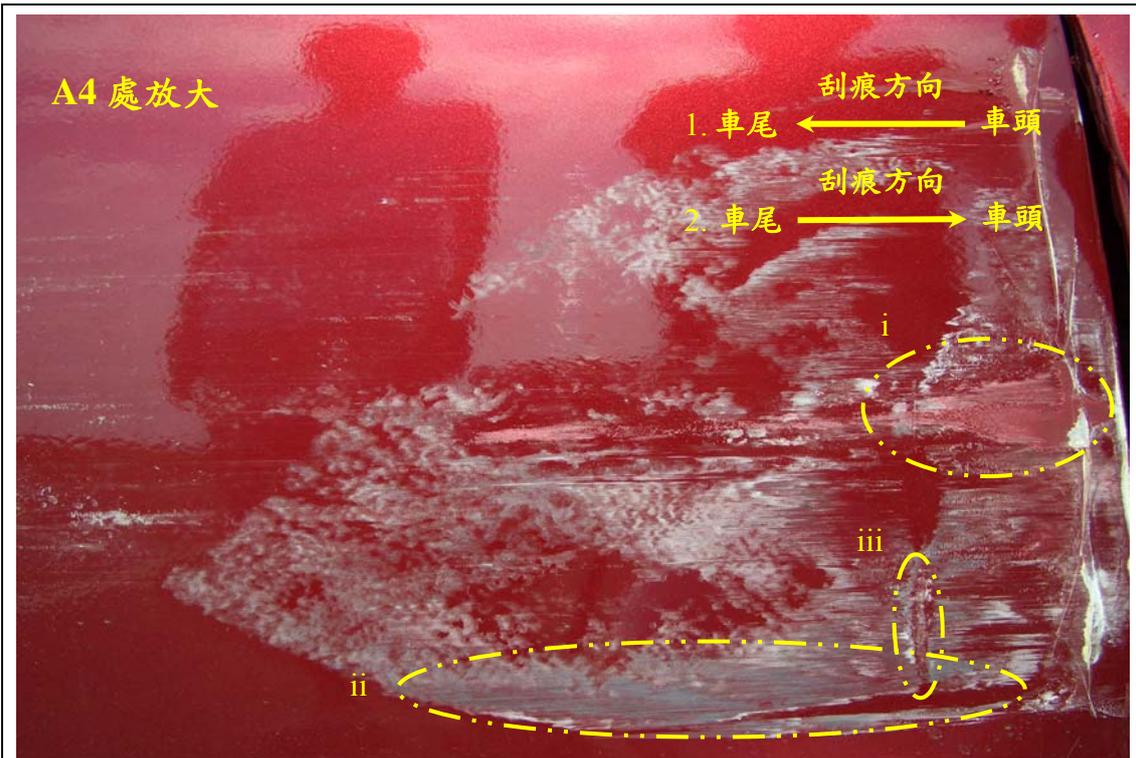
相片 4.3-14.6 A 車右前車門(實驗 14)

i 處刮痕往左慢慢淡出變細，且左側有油漆屑堆積的情形，研判刮痕方向為由右往左，另配合其他佐證可以推斷此處受到同向重複刮痕的情形。ii 處刮痕較為模糊，推測可能受到其他外力所致，惟跡證不足，無法判斷兩外力為同向或反向。同理 iii 處僅能得知有刮痕重疊的情形，無法判斷刮痕方向。

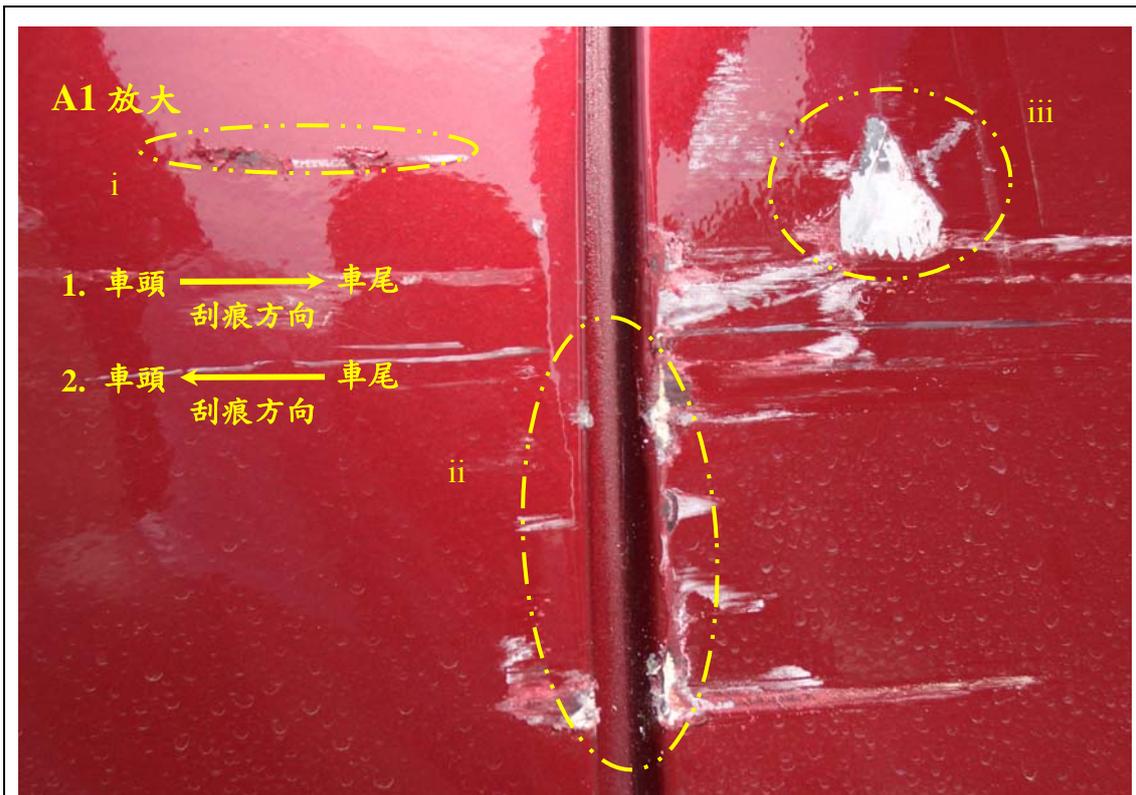
相片 4.3-15.3 A 車左側前後門縫處(實驗 15)

i 處因為油漆剝落破壞了白色刮痕的完整性，且由剝落方向與左側堆積研判後來受到由右往左之外力，白色刮痕因跡證不足無法判斷方向，僅能推測可能為第一次碰撞所留下之刮痕。ii 處可看到斷面處兩側皆有堆積的現象，可知此處有受到兩個不同方向之外力。iii 處油漆成塊狀剝落，且兩側皆有堆積的情形，研判此處有刮痕重疊的現象，並依實驗設計之行車方向得知先有由左往右之刮痕，再被由右往左之刮痕所覆蓋。

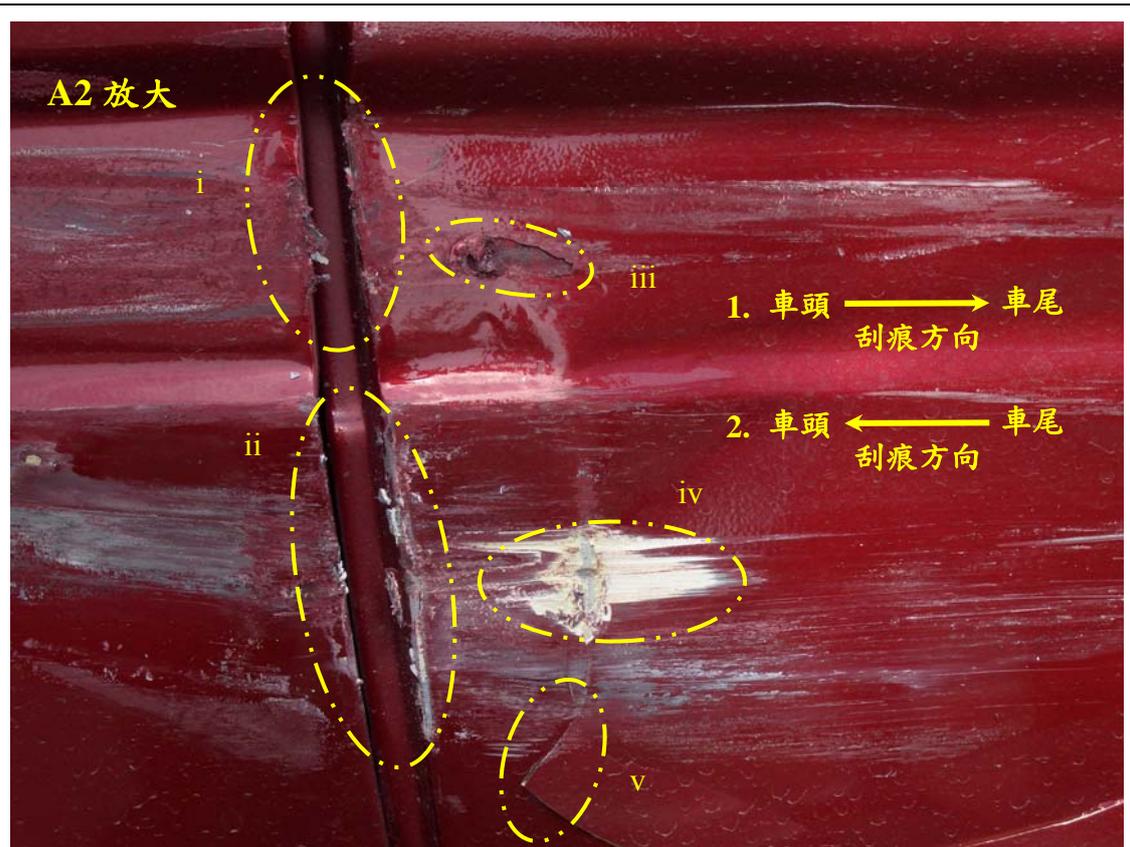
相片 4.3-15.4 A 車左側前後門縫處(實驗 15)

i 與 ii 車體斷面處兩側皆油漆堆積的現象，可知此處有受到兩個不同方向之外力。；iii 處油漆剝落後堆積在左側，研判刮痕受力方向為由右往左。iv 處油漆成塊狀剝落，且往兩側發散淡出，研判為兩個不同方向之外力所致，配合其他跡證可知先有由左往右之刮痕，再被由右往左之刮痕重疊。v 處車體破裂後兩側之相對位置為右高左低，可知受到由左往右之外力。

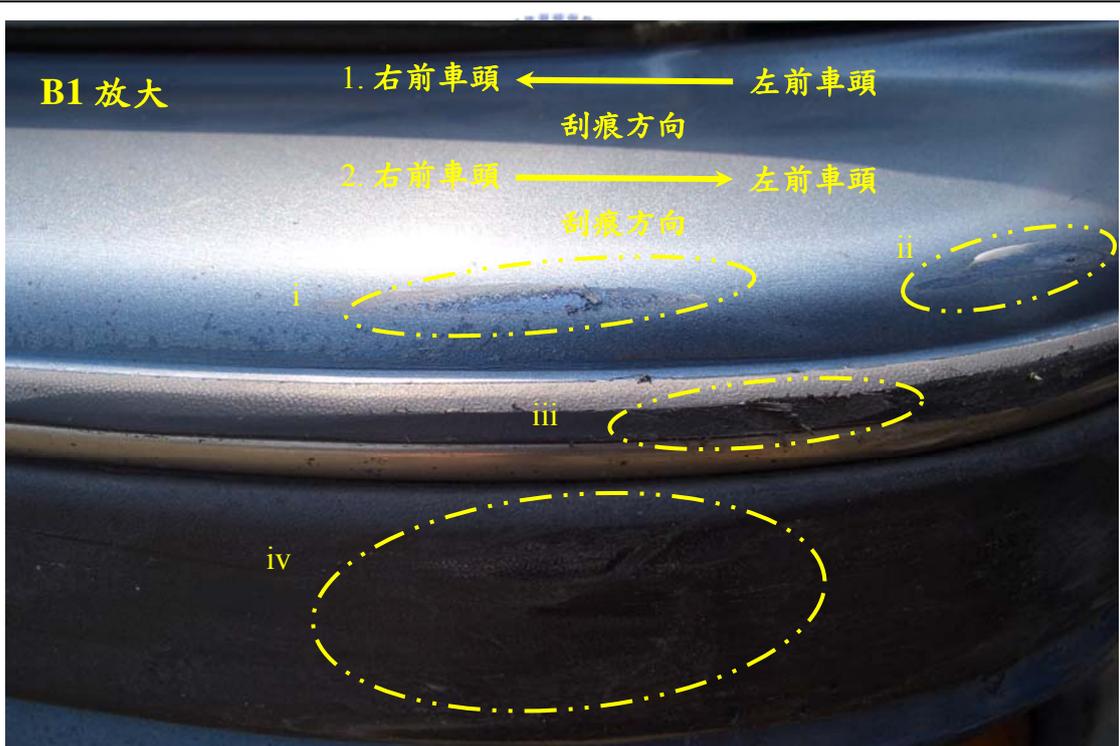
相片 4.3-17.7 B 車左前車頭(實驗 17)

i 處由油漆剝落的方向可知刮痕受力方向為由左往右。ii 處右側受力較深，往左有變淡發散的現象，刮痕受力方向為由右往左。iii 處車體纖維脫落的方向即為刮痕受力方向，為由左往右。刮痕重疊的部份應集中於 iv 處，但並無明顯特徵可供判斷刮痕受力方向。

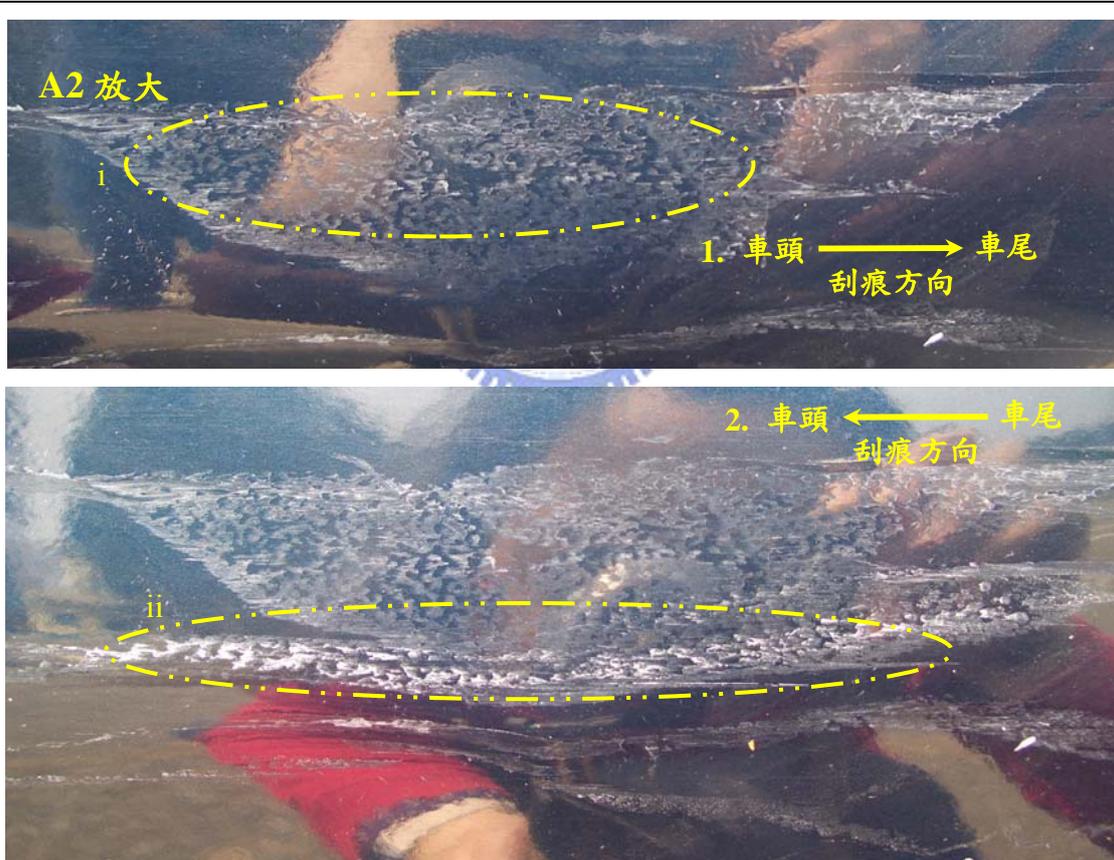
相片 4.3-18.4 4.3-18.5 A 車左後車門(實驗 18)

相片 4.3-18.4 為 A 車前進後的受損照片，i 處刮痕的紋路明顯往右拉扯，可知刮痕受力方向為由左往右。相片 4.3-18.5 可以看到 B 車前進後留下 ii 處的刮痕並有刮痕重疊的現象，白色的刮痕覆蓋在原本的灰色刮痕上，且白色刮痕左側顏色較深，往右漸漸變淡發散，說明受力方向為由左往右。
