由 921 集集大震探討國內低樓層純鋼骨住宅之發展

Study on Development of Low Rise Steel Residential Buildings in Taiwan after Ji-Ji Earthquake

計畫編號：NSC89-2211-E-009-070

主持人：翁正強 交通大學土木工程系 教授

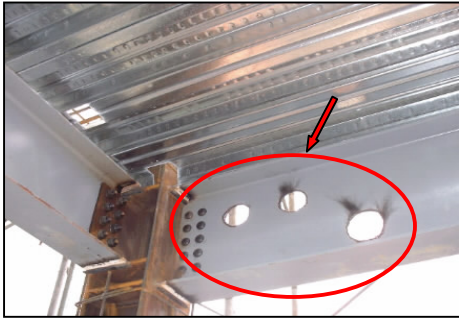
圖一至圖四為梁端腹板開孔問題，腹版開孔的位置與數量都不符合規定並且未加以補強；圖五為管線配置不當以致影響接頭正常接合。圖六至圖九梁柱接頭之梁端銲接問題，由圖中都可以看出上下翼板均未實施全滲透開槽銲，且於圖八可發現螺栓短少的現象。圖十為梁腹板之扇形開孔問題，於調查中發現多未施作扇形開孔，圖中梁腹板下方有施作扇形開孔，但是應先在工廠內完成，不得在工地以火焰燒切。圖十一為梁柱接頭區未設置橫隔板。圖十二中梁柱接頭不符合強柱弱梁之規定。圖十三所示鋼柱與鋼梁明顯配置不當。圖十四中之柱基板下方之混凝土不平整。圖十五之鋼梁未放置於鋼柱之中心造成偏心荷重問題。圖十六之柱基腳螺栓預留長度不足且螺栓孔不得在現地燒切。

圖一 梁端腹板開孔問題

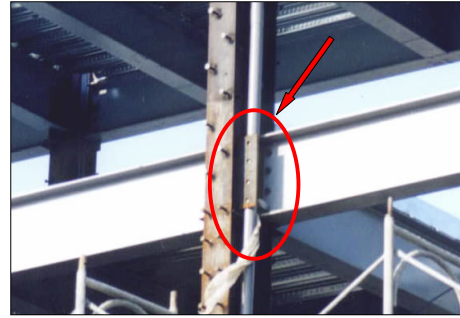
圖五 管線配置不當以致影響接頭正常接合

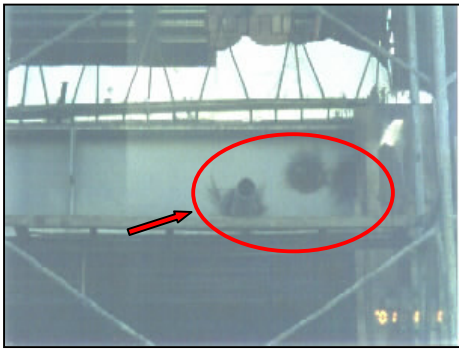
圖二 梁端腹板開孔問題

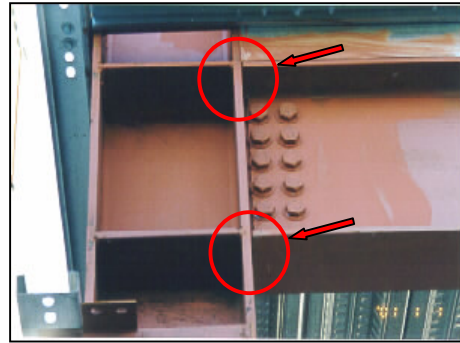
圖六 梁柱接頭之梁端銲接問題

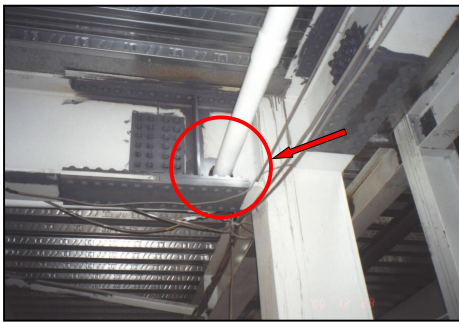
圖三 梁端腹板開孔問題

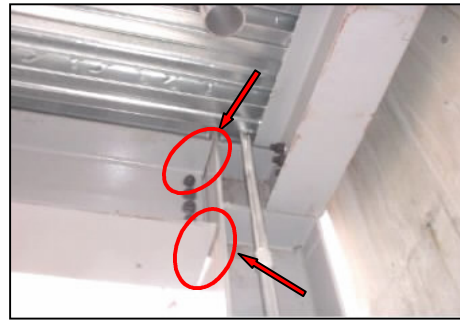
圖七 梁柱接頭之梁端銲接問題

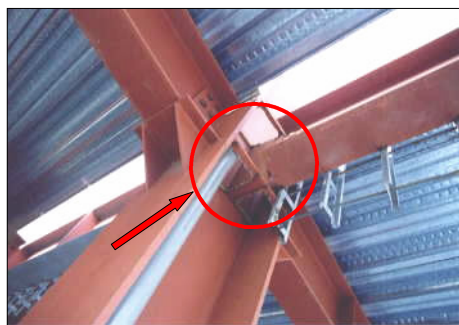
圖四 梁柱接頭處之配管與開孔問題

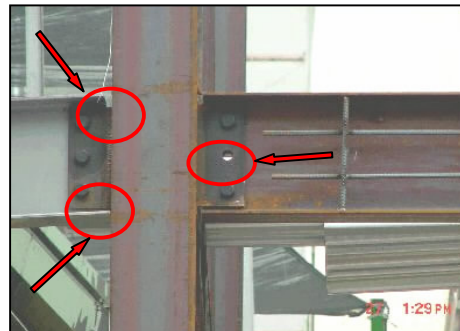
圖八 梁柱接頭之梁端銲接問題

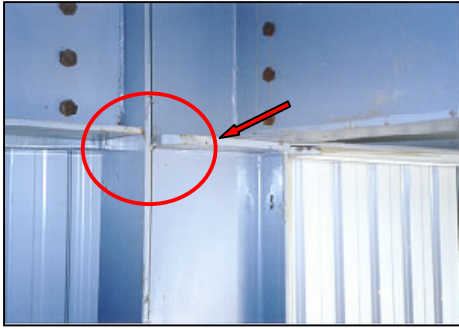
圖 九 梁柱接頭之梁端銲接問題

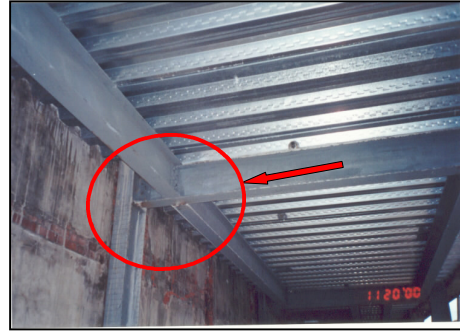
圖 十三 鋼柱與鋼梁明顯配置不當且不符合強柱弱梁之原則

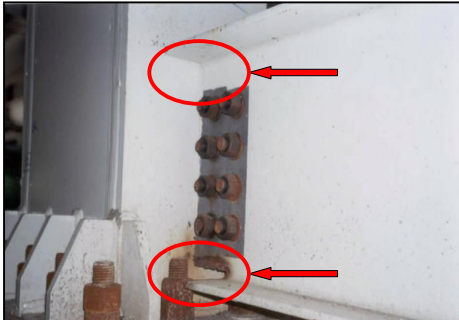
圖 十 梁腹板之扇形開孔問題

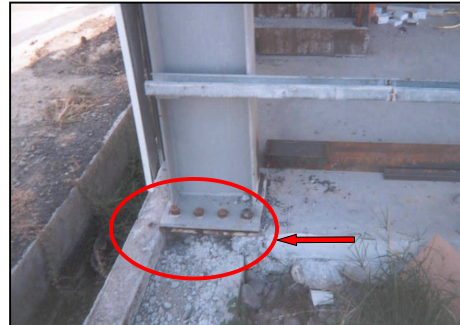
圖 十四 柱基板下方之混凝土施工問題

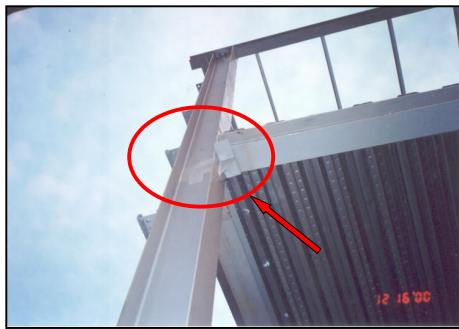
圖 十一 梁柱接頭區之橫隔板問題

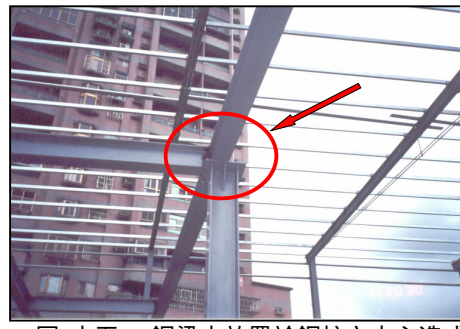
圖 十五 鋼梁未放置於鋼柱之中心造成偏心荷重問題

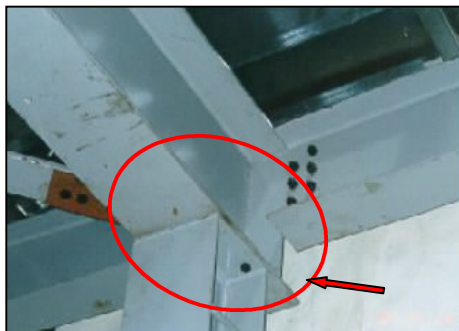
圖 十二 梁柱接頭不符合強柱弱梁之規定

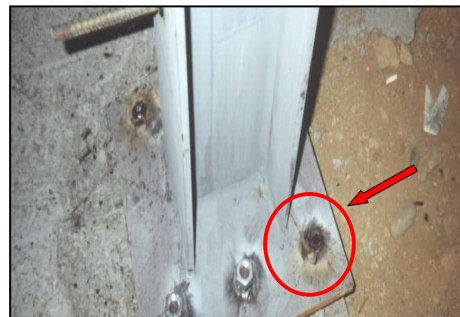
圖 十六 柱基腳螺栓施工問題
