公共工程科技：捷運系統之施工與災害防治整合型研究(II) 子計畫一

台北捷運隧道施工引致地盤沉陷(II) ---軟弱地盤內隧道施工意外事件引致之地盤下陷 Ground Settlement due to Tunneling for Taipei Rapid Transit Systems (II)—Unexpected subsidence during soft ground tunneling

計畫編號：NSC87-2218-E-009-043

計畫主持人：方永壽 國立交通大學土木工程研究所教授

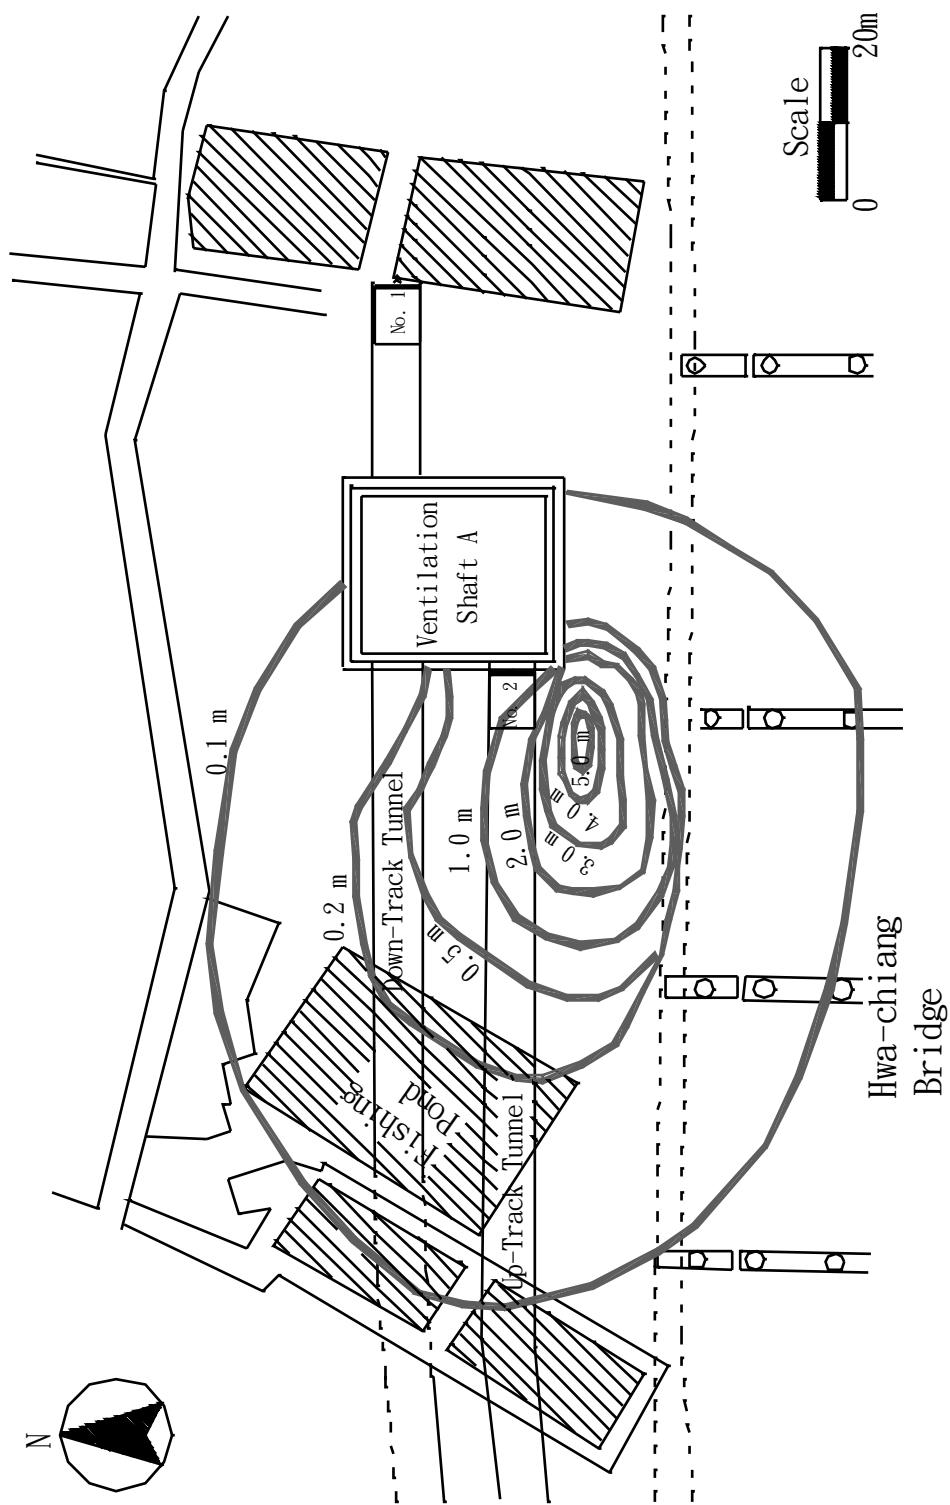
圖 1. 通風井A附近之地表沉陷等高線圖

朱旭等（1997）說明，民國 84 年 7 月 16 日，當時下行（No.1）隧道已通過通風井 A 且再發進（見圖 1）向台北市推進。此時上行（No.2）隧道，已到達通風井 A 連續壁之外側，工作人員於通風井 A 內進行鏡面破除作業，凌晨 01：30 不幸於鏡面 6 點鐘方向發生嚴重漏水，隨著地下水及土砂流入通風井，通風井西側附近地表連續發生沉陷，形成一錐形凹陷。待沈陷行為穩定後，以水準測量測得通風井 A 附近地表沉陷之等高線，顯示於圖 1，下陷面積達 5,000 m²。此意外事故除造成周邊建物損壞外，該標原已完成之兩條上、下行隧道，亦因下方土層掏空而局部下陷受損。

盤改良在深開挖進行之前即早已完成，改良土因強度甚高不易變形，致連續壁與土壤改良區界面處，欲形成滴水不漏之程度，固不大可能（陳振川等，1995）。若潛盾機面所在之土層具有較高的地下水壓，一旦有縫隙存在，水路立即形成，地下水夾帶土砂流動，水路可能迅速擴大，在極短的時間內，流量即可能增大到無法控制之情形。

若改良體內部存有雜物，如流木、塊石、塑膠管、殘留之鑽探管及深井抽水管等，在進行CJG 灌漿時，因雜物阻擋灌漿液噴流，致使雜物背面之土壤免於受到噴射改良，致改良區未能完整且確實的改良。當潛盾機到達通風井 A 連續壁前，靜待第二次鏡面破除連續壁時，因改良體中央核心部份已被潛盾機磨出一個大孔洞，此刻真正在全力抵抗巨大土壓及水壓的只有潛盾機外面的一層改良土層（方永壽，1995）。萬一此區改良體之品質未達標準或因土壤夾有雜物致改良效果欠佳，而產生縫隙時，通風井內外不平衡之水頭即可利用此一縫隙滲入，形成地下水及土壤流入通風井內之通路。

本研究所說明之隧道復舊作業，包括以下七大部份。（1）受損環片底部灌注 CB 漆以預防進行復舊工作時發生沉陷。（2）受損環片區域兩端堵塞及受損區內填充 CB 漆。（3）受損環片外部進行 CJG 地盤改良。（4）隧道內壓氣。（5）隧道內積水及土砂排除。（6）利用地盤凍結工法將到達段潛盾機周圍之土壤凍結。（7）以 NATM 工法修復受損環片。
