## 第三章 實尺寸梁柱接頭試驗

## 3.2 擴翼式接頭之設計參數

## 3.3 試體規劃與製作

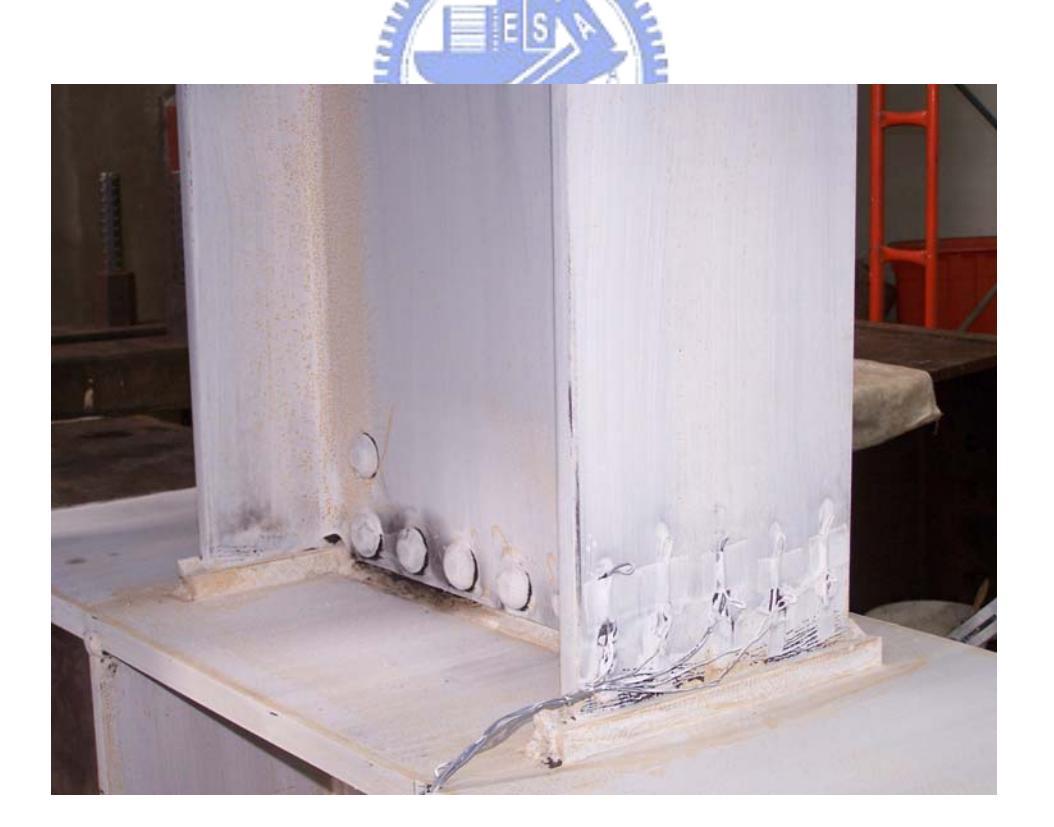
試體 PN 為未擴翼之傳統型式梁柱接頭。層間變位角 0.375% 至 0.75% 弧度時還處於彈性階段,惟梁翼板全滲透銲道處有橫向斑紋狀 石灰剝落產生,於初始狀態下此處有應力集中現象 (照片 3.4)。

照片 3.4 試體 PN 於梁翼末端全滲透銲道處產生石灰剝落橫紋 (0.75% drift)

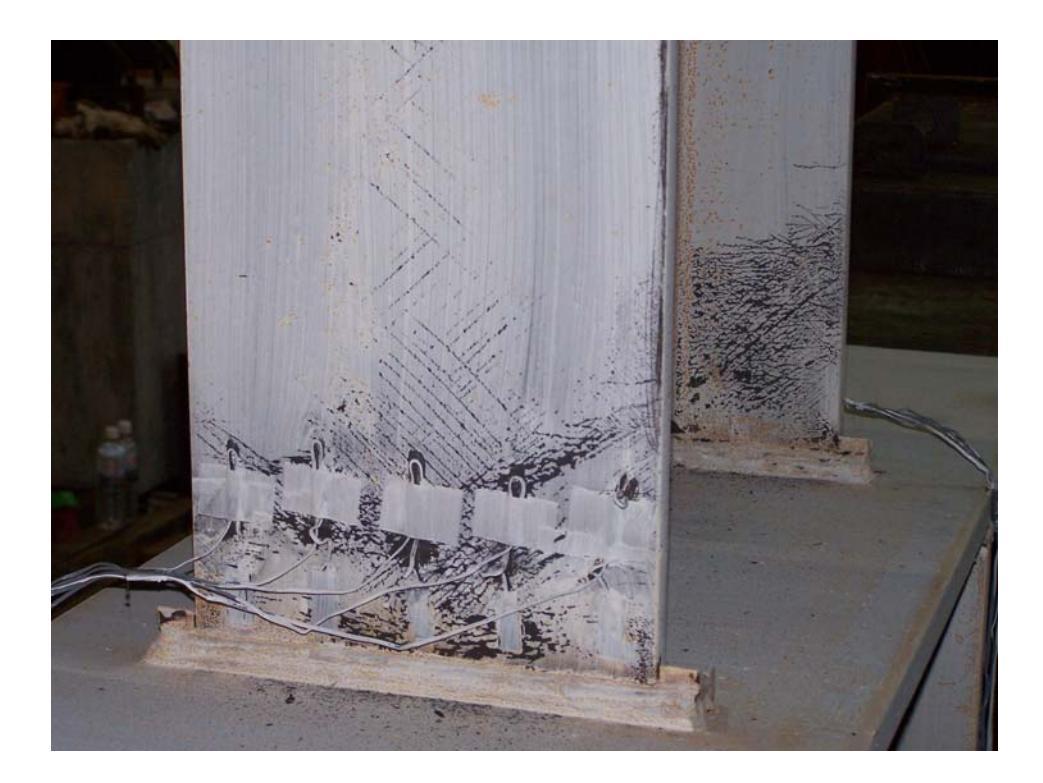
層間變位角進入 2% 弧度後,橫向斑紋剝落增多,梁翼板接近柱 面之區域呈現大範圍石灰剝落 (照片 3.5),顯示此處呈現高應力狀 態。進入 3% 弧度時,梁下翼板全滲透銲道之一端有開裂產生,隨著 載重增加裂縫逐漸加大,並沿著銲道的方向延伸 (照片 3.6),此時因 下翼板的部分撕裂造成載重下降。進入 3% 弧度負方向後,上翼板發 生突然性斷裂,此時載重劇降於是終止實驗。試驗結束後觀察上翼板 撕裂狀態,發現梁翼板於扇型開孔處產生開裂並向兩側延伸導致整個 上翼板斷裂 (照片 3.7)。

照片 3.5 試體 PN 翼板之石灰剝落增多 (2% drift)

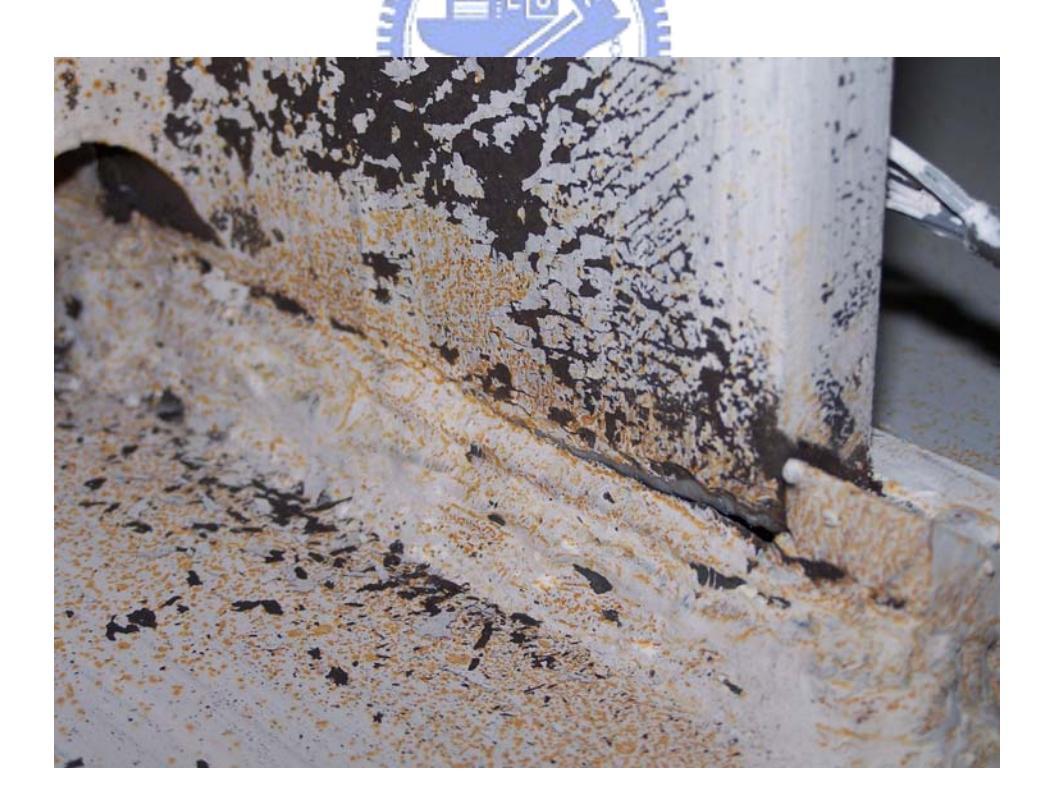
照片 3.6 試體 PN 於下翼板全滲透銲道處發生部分開裂 (3% drift)

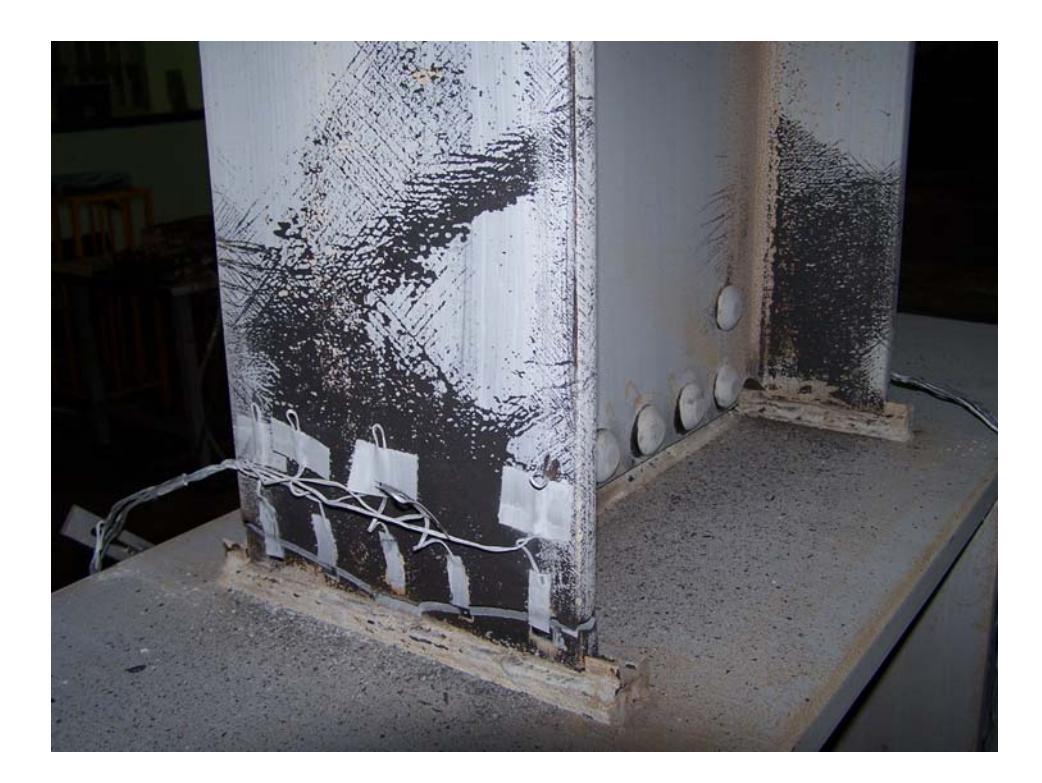
照片 3.7 試體 PN 上翼板沿寬度方向撕裂 (3% drift)

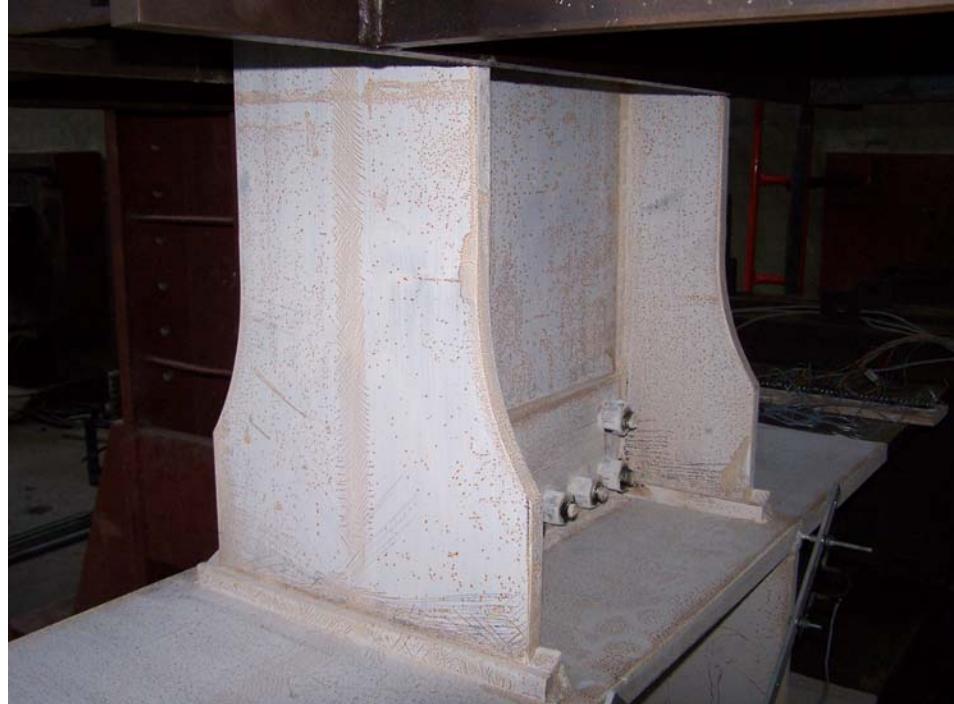
進入1% 弧度後,近全滲透銲道處之梁翼板表面斑紋石灰剝落明 顯增多,梁翼板於扇型開孔處出現與梁縱向呈45度之斜向斑紋剝 落,且有向外延伸的趨勢(照片3.8)。層間變位角進入1.5% 弧度後 載重-位移曲線開始彎折,即進入塑性階段。此時梁柱接頭交會區之 柱腹板出現橫向及縱向條狀石灰剝落,表示交會區有部分降伏。行程 至2% 弧度時,梁翼於圓弧末端出現平行於梁寬方向之剝落紋路且有 逐漸增加的趨勢,顯示此處亦進入降伏狀態(照片3.9)。

照片 3.8 試體 WF6-1 於梁翼全滲透銲道處與扇形開孔位置呈現橫向 及斜向石灰剝落 (1% drift)

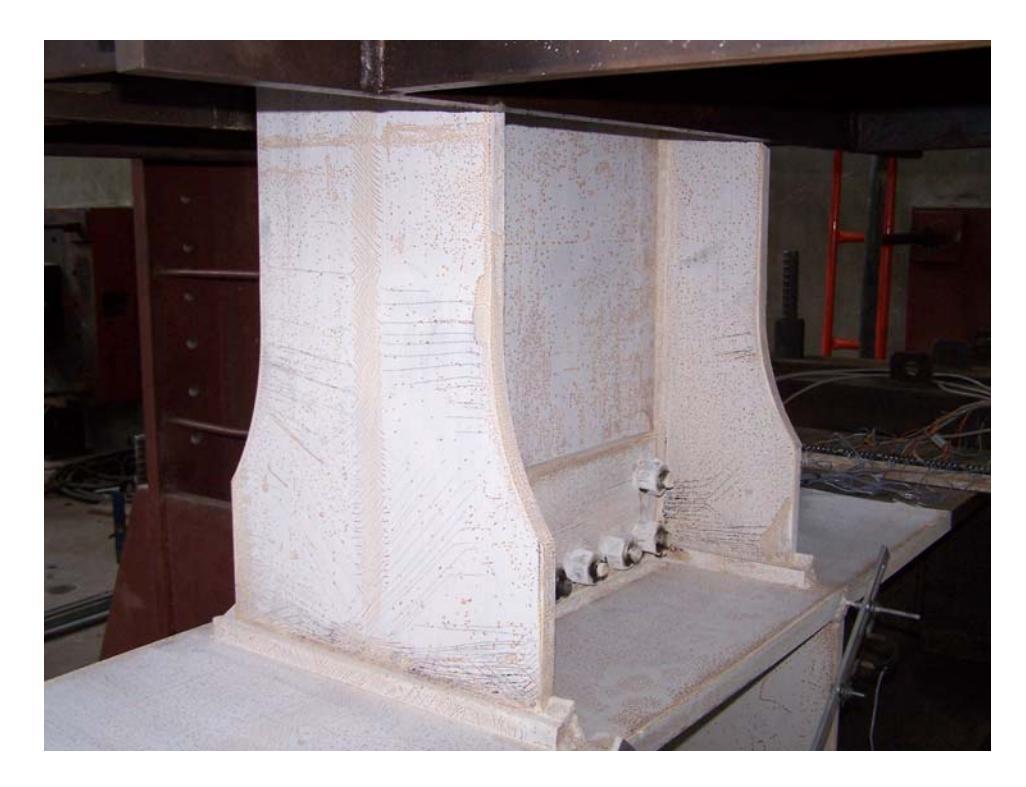
照片 3.9 試體 WF6-1 於梁翼圓弧末端出現橫向斑紋石灰剝落 (2% drift)

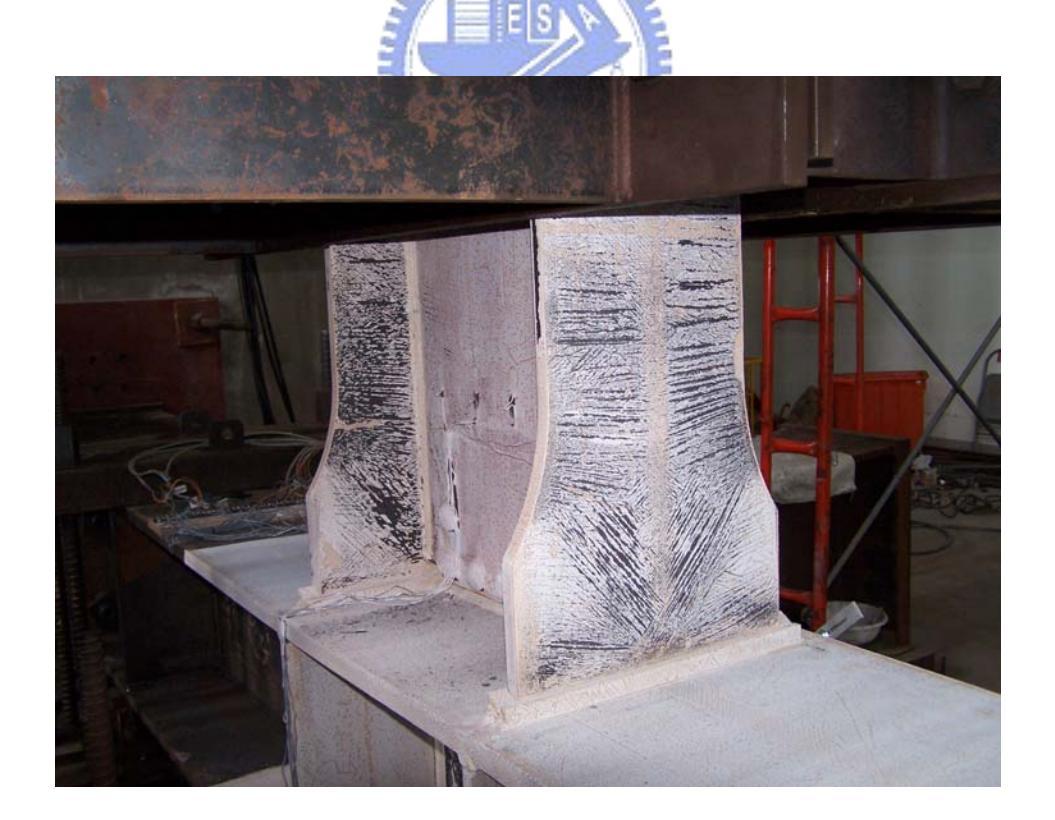
位移進入3% 弧度後,石灰剝落明顯且逐漸從圓弧末端往遠離柱 面方向擴展,呈現區域性的石灰脫落;梁腹兩端於此處也出現斜向石 灰剝落斑紋,顯示降伏範圍從梁翼近入梁腹。行程進入4% 弧度後, 梁翼板上於銲道處、圓弧末端之石灰脫落顯著,梁腹板斜向石灰剝落 斑紋增多且從兩側向梁腹中心延伸(照片 3.10)。完成4% 弧度第一 迴圈後,梁腹-梁翼銲道於扇形開孔處有裂縫產生,裂縫沿著梁縱向 往上延伸約5mm。

照片 3.10 試體 WF6-1 於梁翼上呈現顯著石灰脫落 (3% drift)

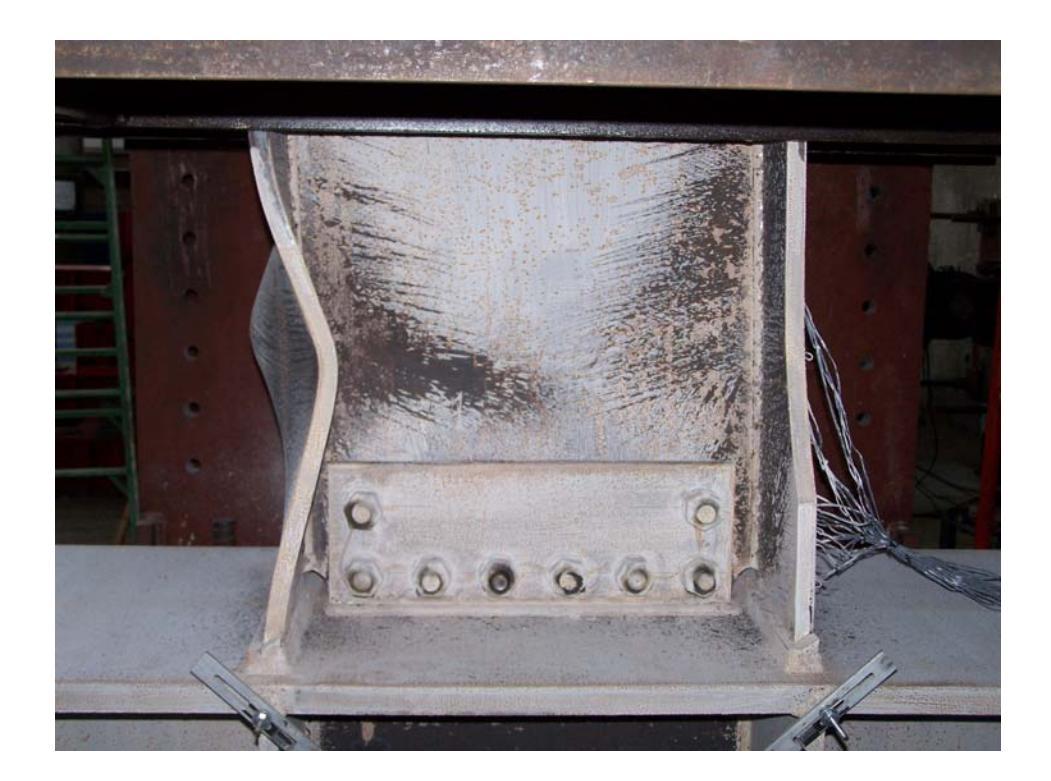
反覆加載走至 5% 弧度時,梁翼板石灰於圓弧末端範圍內已大量 剝落,顯示梁翼此處已全段降伏,梁腹板於圓弧末端處之石灰呈現大 範圍剝落且逐漸向中心延伸靠近,塑鉸機制將在此處形成。試體於 5% 弧度第一迴圈負方向載出現微幅下降,此乃因為梁下翼板發生明

照片 3.11 試體 WF6-1 於下翼板發生明顯局部挫屈 (5% drift)

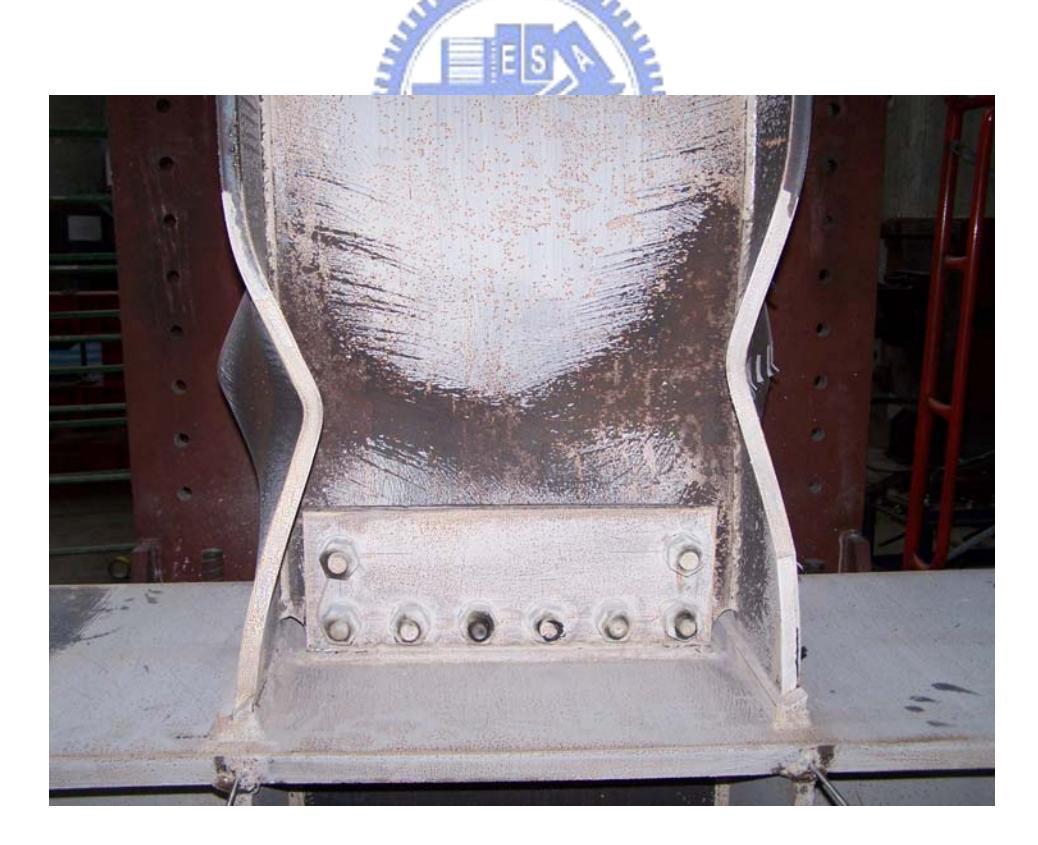
顯局部挫區所致 (照片 3.11),此時負方向最大載重為-701 kN;試體 進入第二迴圈正方向後,上翼板亦發生局部挫屈,此時正方向最大載 重為+760 kN。同時在梁上翼板-柱面之全滲透銲道兩端發現裂縫,裂 縫起始於翼板與導弧板之間隙並沿著銲道向梁翼板中心延伸。其後, 位移進入第二迴圈負方向時,梁腹板-上翼板之銲道於扇形開孔處裂 縫長度加大約為 10 mm,並延著銲道方向緩慢成長。當位移行程完成 5.8% 弧度,梁翼呈現嚴重局部挫屈,梁腹因挫屈而明顯鼓起 (照片 3.12)。最終因為實驗設備之行程限制而終止實驗。

照片 3.12 試體 WF6-1 最終於梁翼與梁腹產生嚴重局部挫屈 (5.8% drift)

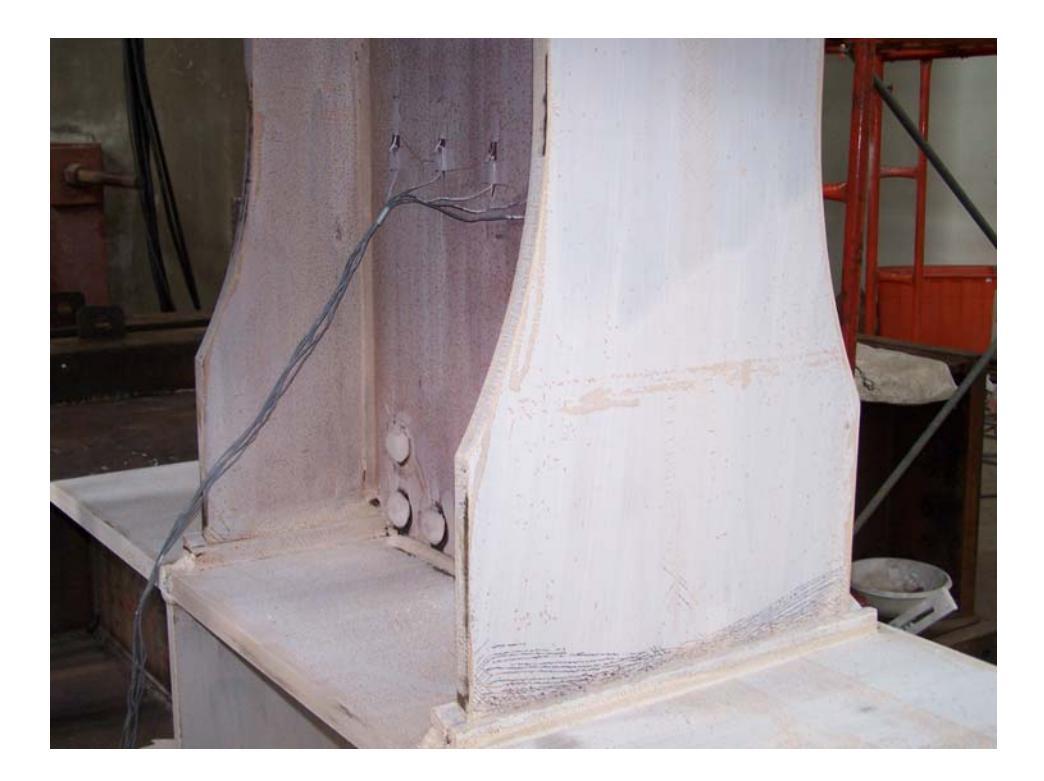
試體 WF6-2 在層間變位角 0.375% 至 0.5% 弧度時,梁翼板末端 近柱面處有斑紋狀石灰剝落產生,此時載重-位移曲線圖 4.3-(a) 呈現 線性狀態,試體還保持在彈性階段,顯示此處有應力集中現象。進入 0.75% 弧度後,試體無太大變化,梁翼板上石灰剝落也只局限於梁翼 末端全滲透銲道處,剝落纹路向兩側延伸並有逐漸增多擴張之趨勢 (照片 3.13)。完成 1% 弧度後,梁翼板上於扇形開孔處出現斜向斑紋 石灰剝落,其方向與梁縱向呈 45 度並向翼板兩端延伸。

照片 3.13 試體 WF6-2 於梁翼全滲透銲道處之橫紋石灰剝落逐漸增多 擴張 (0.75% drift)

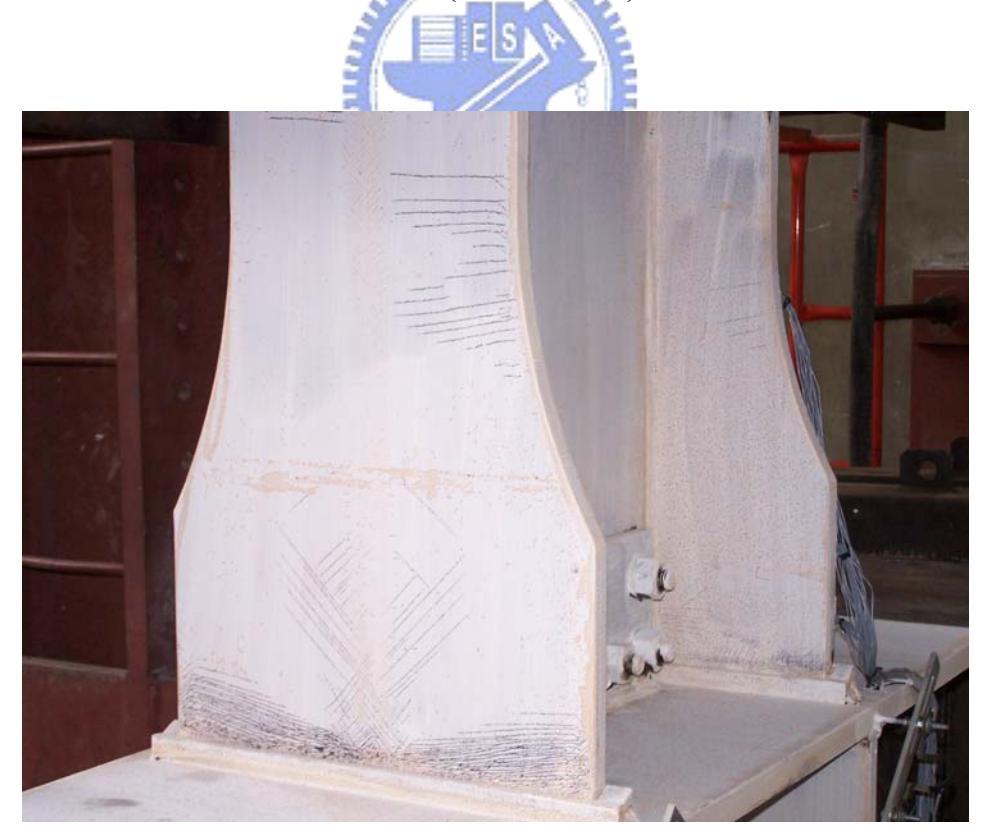
位移行程至 1.5% 弧度時,梁翼圓弧末端處出現條紋石灰剝落, 由兩端向中心延伸增多,顯示此處開始進入降階段。進入 2% 弧度 後,梁翼板上石灰剝落明顯增多且範圍擴大,全滲透銲道、扇形開孔 及圓弧末端位置已密佈著石灰剝落斑紋 (照片 3.14),由此可知這些 區域有著較高的應力分佈,是試體最終可能發生破壞之處。

照片 3.14 試體 WF6-2 於梁翼板上之全滲透銲道、扇形開孔與圓弧末 端處石灰剝落密佈 (2% drift)

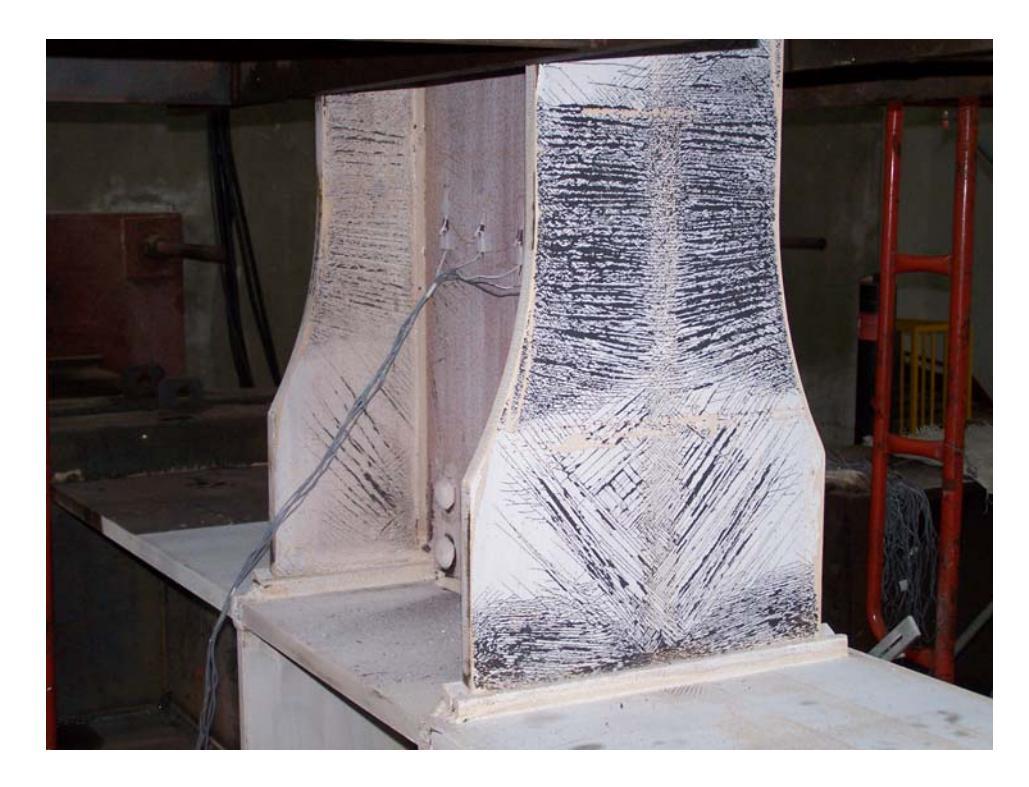
處出現些許橫紋狀石灰剝落,此時降伏區域也由梁翼伸入梁腹位置。 繼續行程至 4% 弧度後,圓弧末端處石灰剝落已變成大範圍石灰掉 落,梁腹板兩側之石灰剝落增多且向腹板中心延伸靠近,顯示塑鉸機 制將於此處形成 (照片 3.15)。

照片 3.15 試體 WF6-2 於梁翼板上之全滲透銲道、扇形開孔與圓弧末 端處石灰剝落密佈 (2% drift)

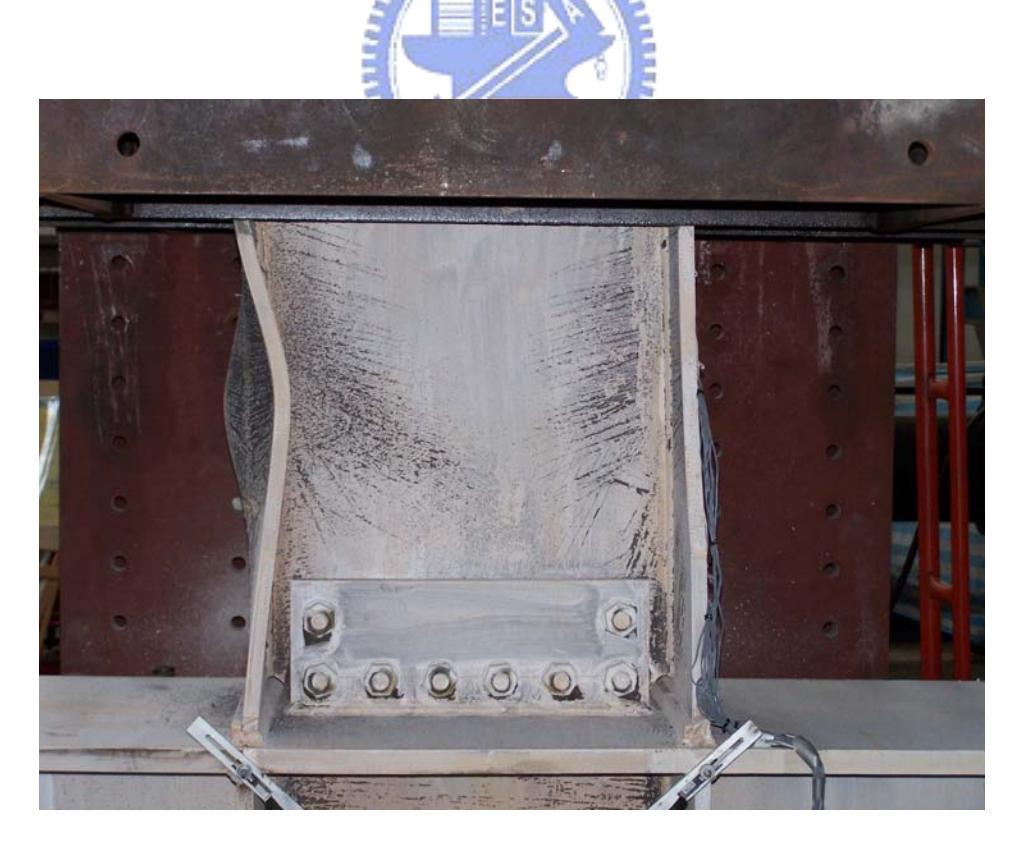
反覆加載至 5% 弧度第一迴圈負方向,梁上翼板-腹板之銲道於 扇形開孔位置有開裂產生,至第二迴圈正方向下翼板於相同位置亦發 生開裂,裂縫沿著銲道方向往上擴張約 5 mm 的長度。完成 5% 弧度 後,梁下翼板發生明顯局部挫屈,此時正方向最大載重為+805 kN, 負方向為-752 kN,梁腹板大量石灰剝由下翼板圓弧末端處向中心貫 穿 (照片 3.16)。試體完成 5.8% 弧度後,下翼板已嚴重挫屈,上翼板 並無明顯挫屈產生,此時觀察發現梁柱交會區有些許變形產生 (照片 3.17),最終因行程限制而終止實驗。

照片 3.16 試體 WF6-2 於梁下翼板發生局部挫屈且梁腹兩側石灰剝落 向梁腹中心延伸擴張 (5% drift)

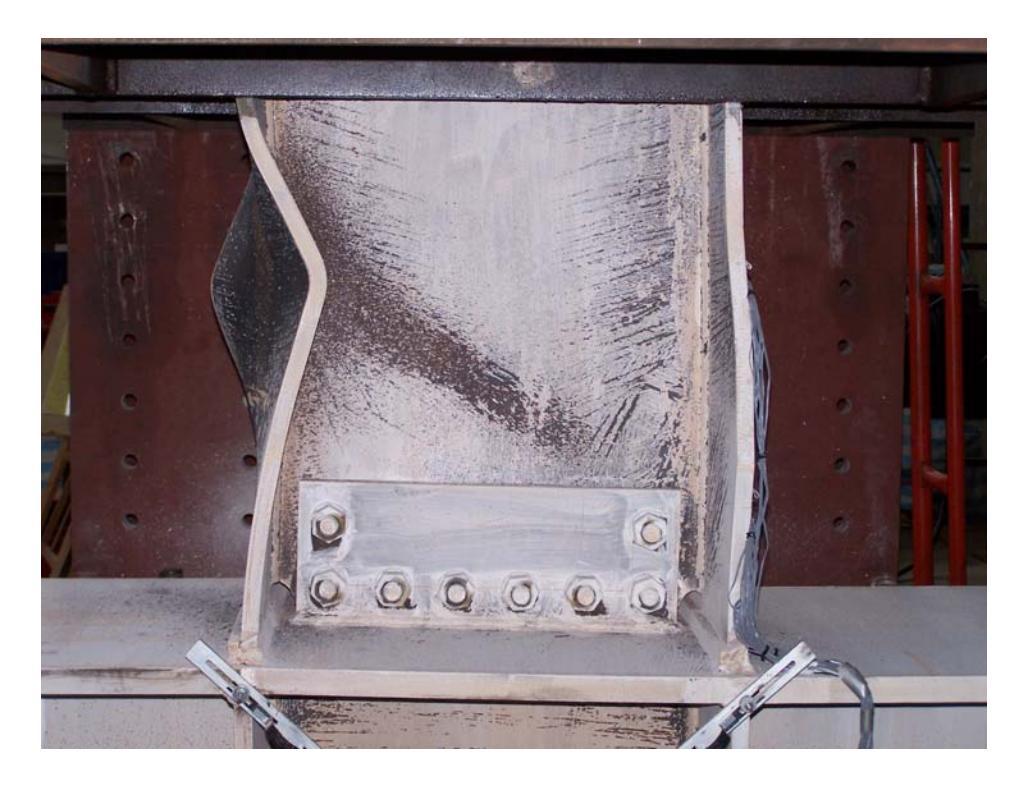
照片 3.17 試體 WF6-2 最終於梁下翼板發生嚴重局部挫屈且梁柱交會 區有些許變形產生 (5.8% drift)

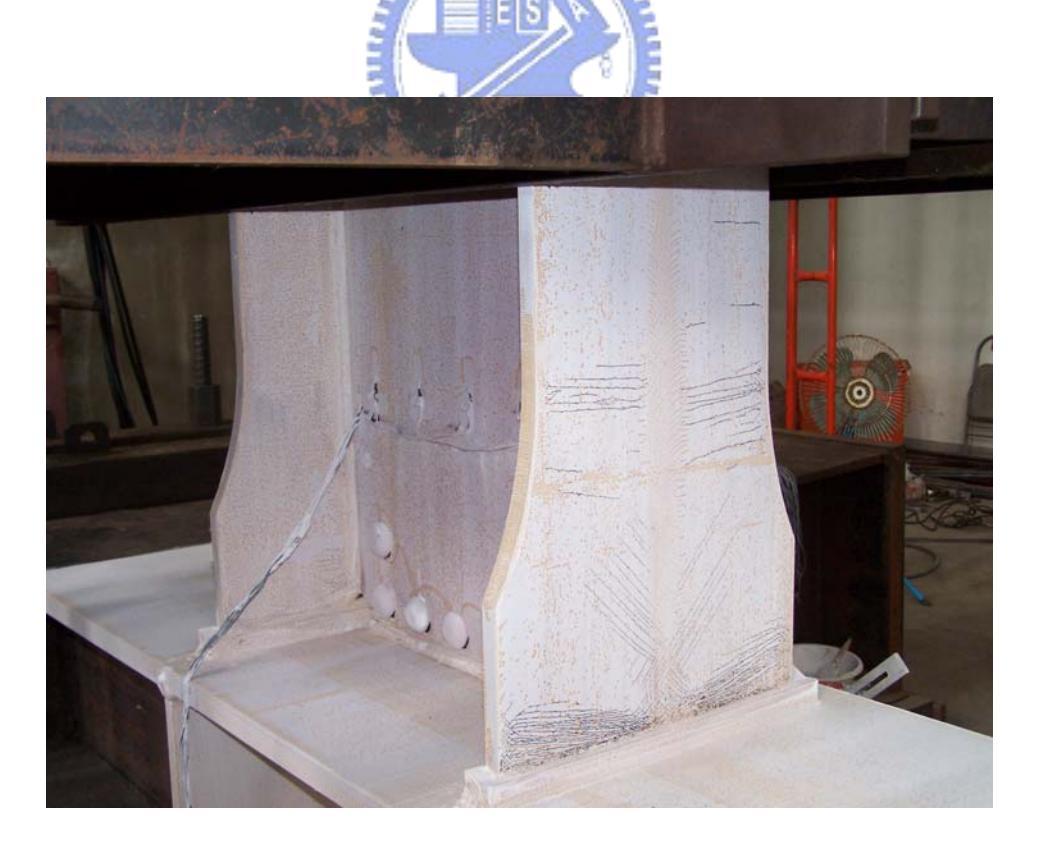
位移行程增至 1.5% 弧度, 試體行為進入塑性階段。圓弧末端之 橫紋石灰剝落由翼板兩側向中心延伸, 橫紋數量增多且逐漸往遠離柱 面方向發展; 斜向石灰剝落由扇形開孔處往兩側圓弧段方向, 呈現放 射狀延伸擴張 (照片 3.18)。

照片 3.18 試體 WF6-3 於梁翼板上圓弧末端出現橫向石灰剝落,扇形 開孔處斜向剝落斑紋往兩側延伸 (1.5% drift)

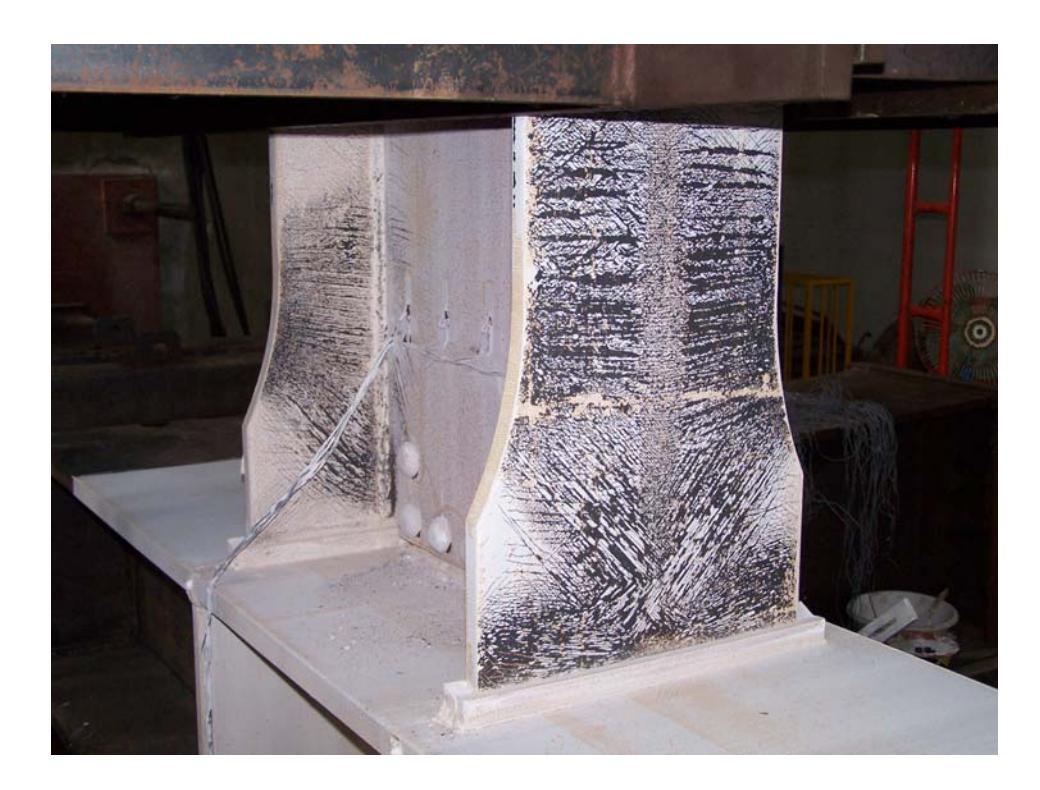
持續加載至 3% 弧度時,圓弧末端處之石灰剝落由梁翼擴至梁 腹,梁腹板兩側初現些許石灰剝落斑紋,其發展方向由兩側向梁腹中 心延伸。此時降伏區域由翼板進入腹板,預期塑鉸機制於此處產生。
進入 4% 弧度第一迴圈正方向時,上翼板-腹板之銲道於扇形開孔處
產生開裂,裂縫沿著銲道與母材間向上延伸約 15 mm;梁翼板上呈現
區域性石灰脫落,其範圍涵蓋了圓弧段及末端處,此時翼板已是大範
圍進入降伏狀態 (照片 3.19)。走完第二迴圈後,上翼板開孔處之銲
道裂縫已達 30 mm (照片 3.20);梁翼-柱面之全滲透銲道兩端亦發現
裂縫,旦並未延伸擴大。

照片 3.20 試體 WF6-3 於第二迴圈時,上翼板扇形開孔處之銲道裂縫延伸約 30 mm (4% drift)

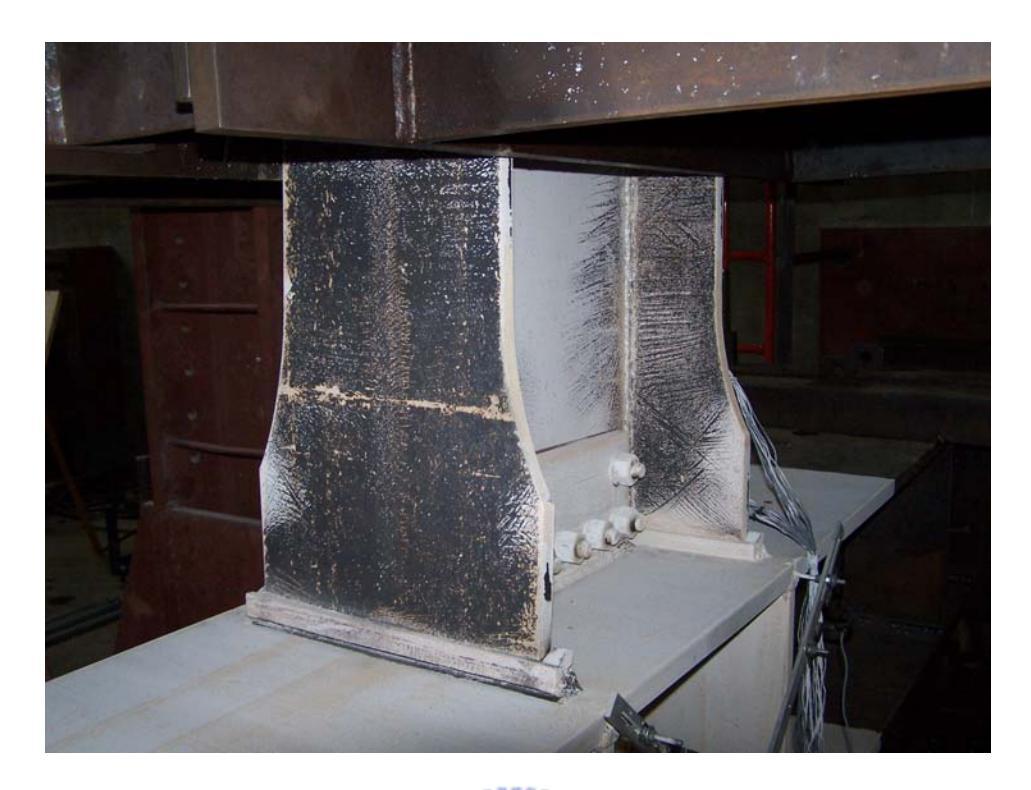
行程至 5% 弧度第一迴圈負方向,下翼板發生局部挫屈,載重-位移曲線顯示此時力量遞減,此時負方向最大載重為-722 kN;進入 第二迴圈正方向時,試體發出巨大響聲,載重迅速下降而暫停試驗。 觀察試體發現梁下翼板沿著全滲透銲道處全撕裂破壞 (照片 3.21), 於是更改行程往 5.8% 弧度負方向行進,最終完成 5.8% 弧度負方向 後終止實驗,此時下翼板呈現明顯局部挫屈 (照片 3.22)。

照片 3.21 試體 WF6-3 於第二迴圈正方向時,梁下翼板於全滲透銲道 處產生撕裂破壞 (5% drift)

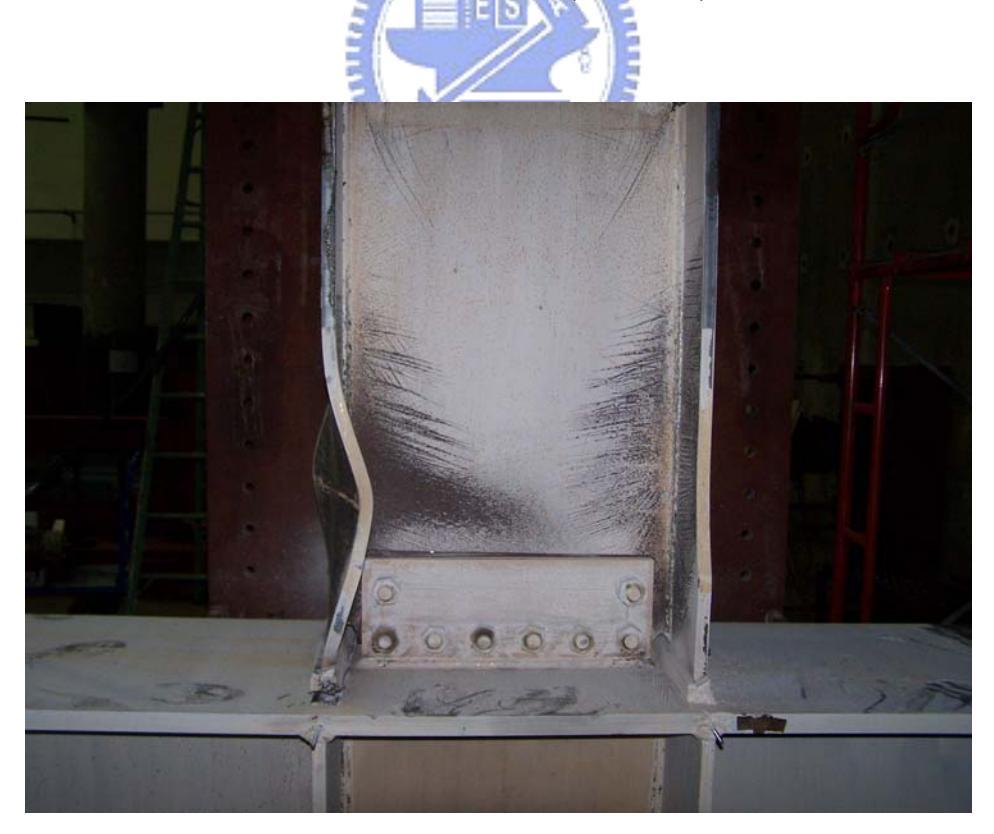
照片 3.22 試體 WF6-3 完成負方向行程後,下翼板呈現明顯局部挫屈 (5.8% drift)

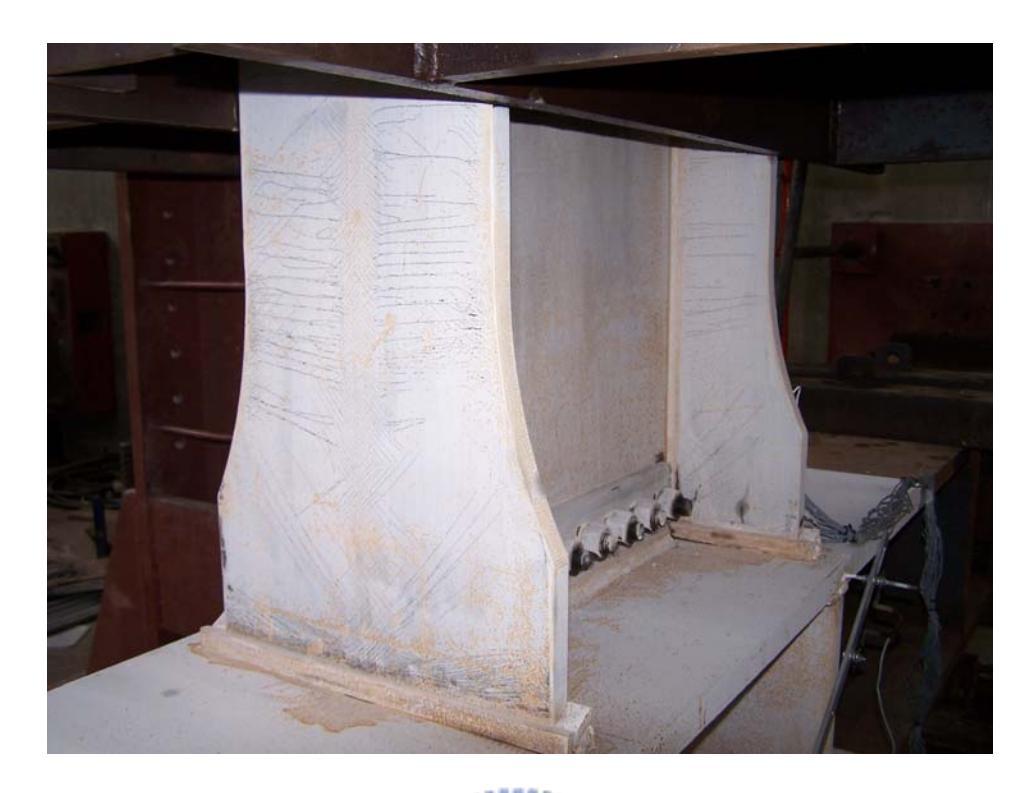
離柱面方向擴展;扇形開孔處之石灰剝落也明顯增加,並沿著與梁縱 向夾45度方向外延伸,顯示應力有逐漸增加的趨勢(照片3.23)。進 入2%弧度後,梁翼板呈現大範圍石灰剝落,同時也擴展至腹板,於 梁腹板兩側產生了斜向條紋狀石灰剝落,顯示降伏區域已由梁翼進入 梁腹。

照片 3.23 試體 WF7-1 扇形開孔處之石灰剝落沿著與梁縱向夾 45 度 方向外延伸 (1.5% drift)

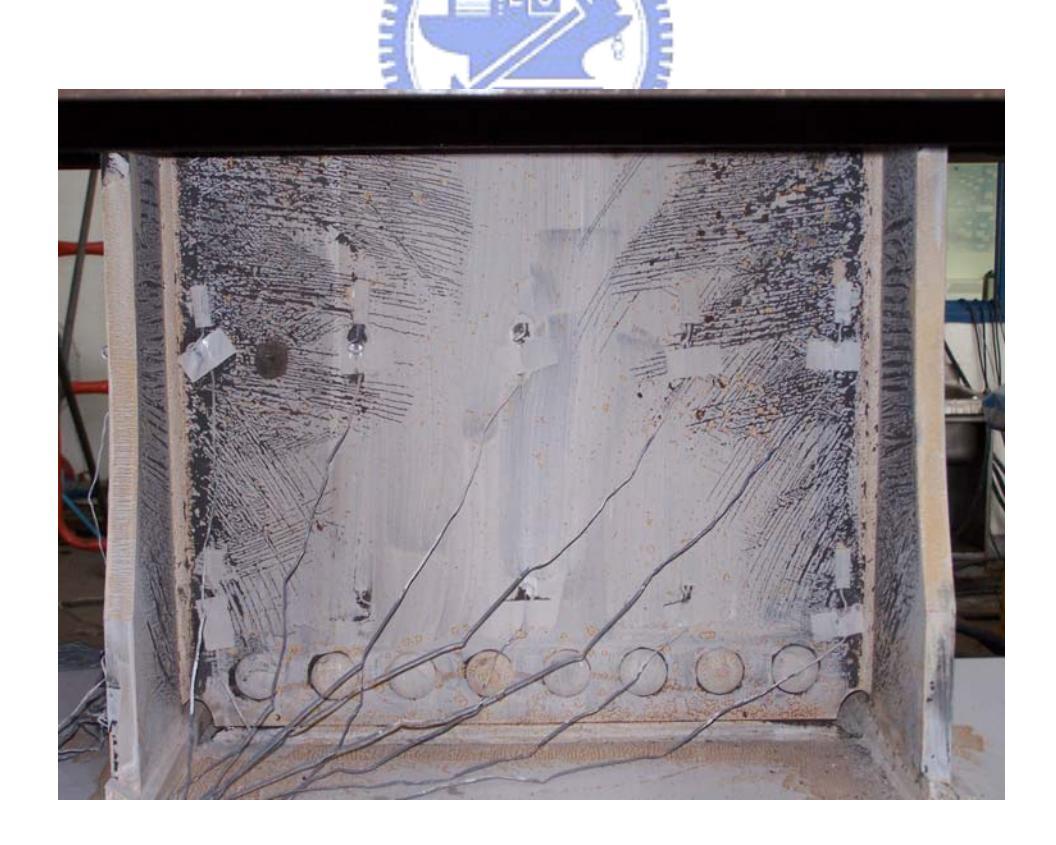
行程進入 3% 弧度後,梁腹板石灰剝落增多且從兩側向中心延 伸,顯示塑鉸機制將於此處產生 (照片 3.24)。反覆加載至 4% 弧度 第一迴圈時,梁翼板圓弧末端範圍石灰大部份均已脫落,下翼板有輕 微局部挫屈產生,梁翼-梁腹銲道於扇形開孔處發現有開裂情形;第 二迴圈時於上翼板亦產生輕微局部挫屈。觀察扇形開孔根部之裂縫並 未繼續擴大,此時正負方向載重最大值為+923 kN 與-900 kN。

照片 3.24 試體 WF7-1 於梁腹板之石灰剝落增多且從兩側向中心延伸 (3% drift)

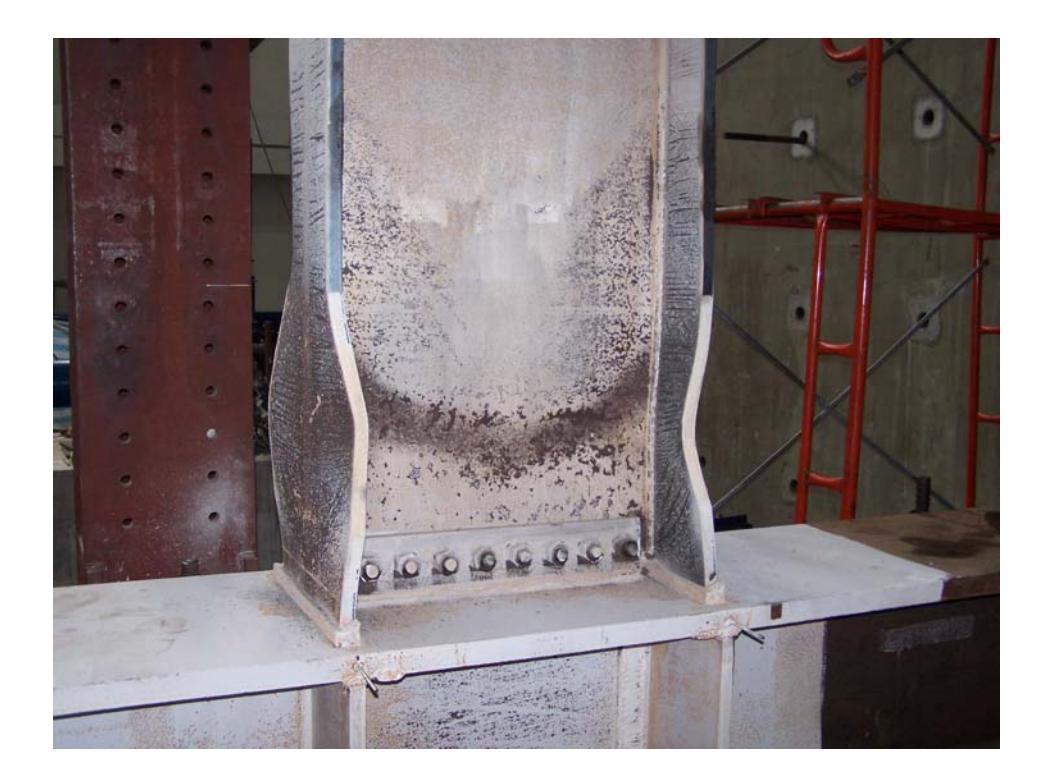
位移行程完成4% 弧度後,梁翼局部挫屈更加明顯,此時梁腹大 量石灰剝落從兩側向中心貫穿,顯示此處已發生全斷面降伏,塑鉸機 制產生於圓弧末端處。觀察試體發現梁翼全滲透銲道兩端亦有開裂產 生,而梁腹與梁翼於扇形開孔根部交接處之裂縫並未繼續延伸,顯示 試體藉由翼板局部挫屈而產生消散能量的效果。由於實驗設備之行程 限制,最終走完4.7% 弧度即終止試驗 (照片3.25)。

照片 3.25 試體 WF7-1 最終呈現局部挫屈,且塑鉸行成於圓弧末端處 (4.7% drift)

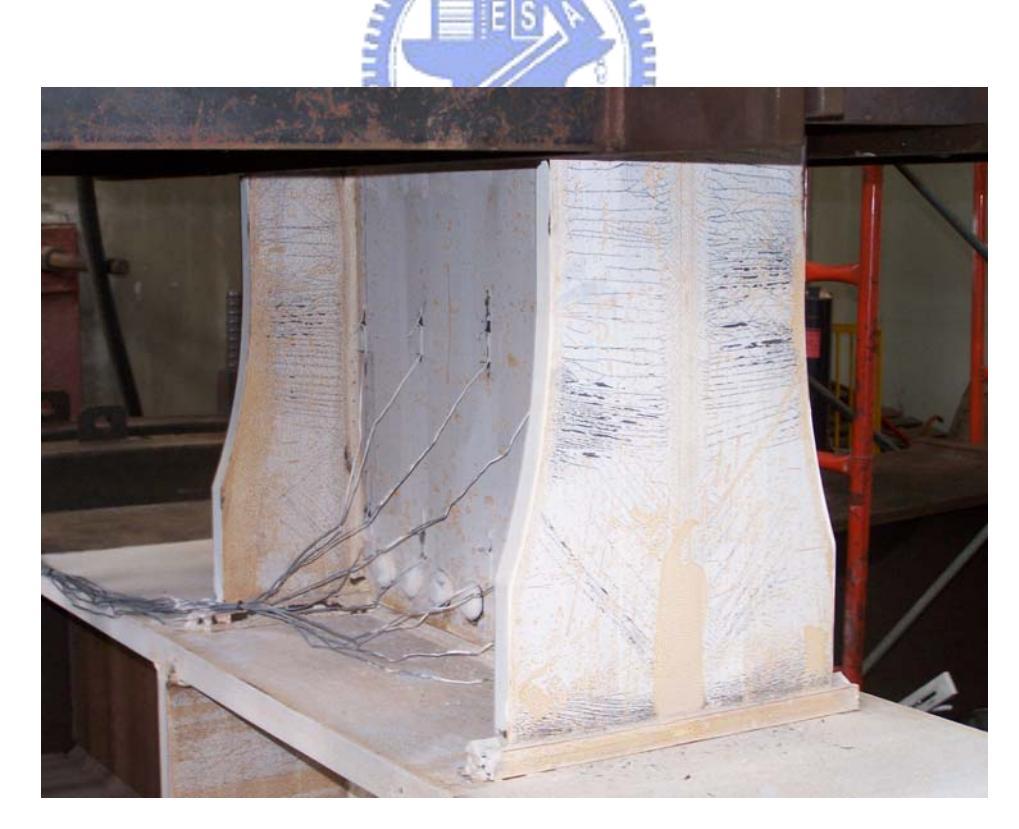
層間變位角 0.375% 及 1% 弧度之試體行為與試體 WF7-1 相 (4),並無明顯差異。行程進入 1.5% 弧度時,載重-位移曲線開始彎 曲為非線性段,此時試體進入塑性階段。梁翼全滲透銲道處石灰剝落 增加且向外延伸,梁翼板扇形開孔處之石灰剝落亦增加,其方向由翼 板中心呈幅射狀延伸 (照片 3.26)。行程進入 2% 弧度後,全滲透銲

照片 3.26 試體 WF7-2 於梁翼全滲透銲道處石灰剝落增加,扇形開孔 處之石灰剝落由翼板中心呈幅射狀延伸 (1.5% drift)

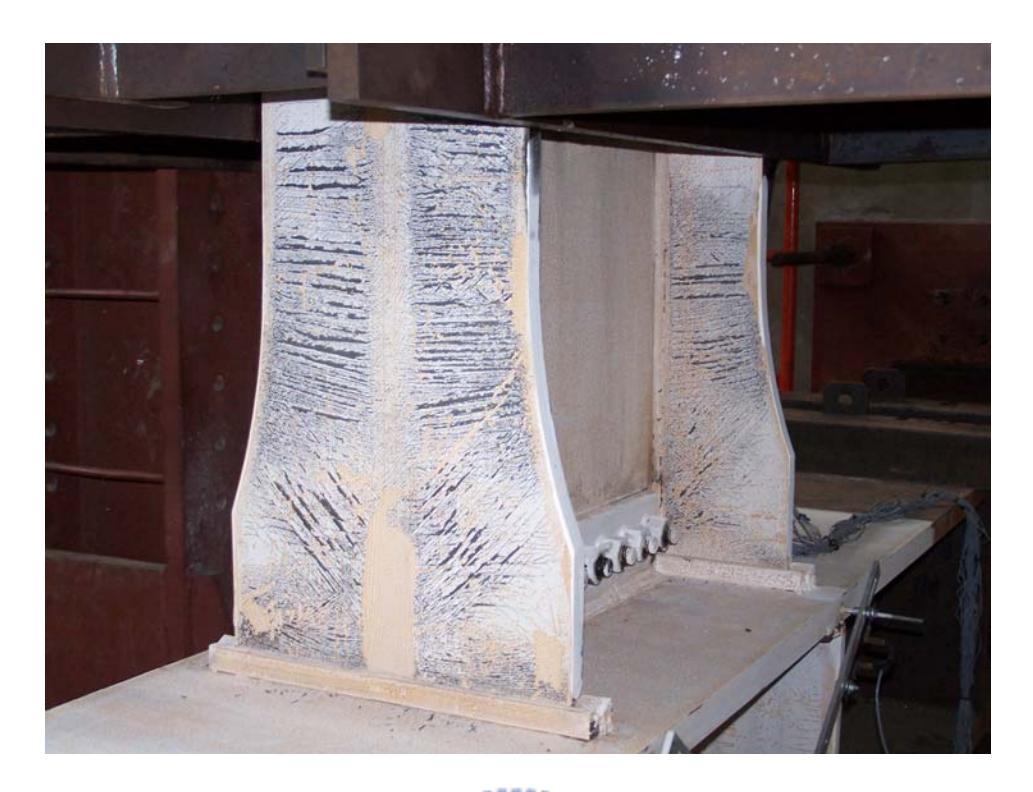
照片 3.27 試體 WF7-2 於梁翼板圓弧末端之橫向條紋狀石灰剝落增多 且往遠離柱面方向擴展 (2% drift)

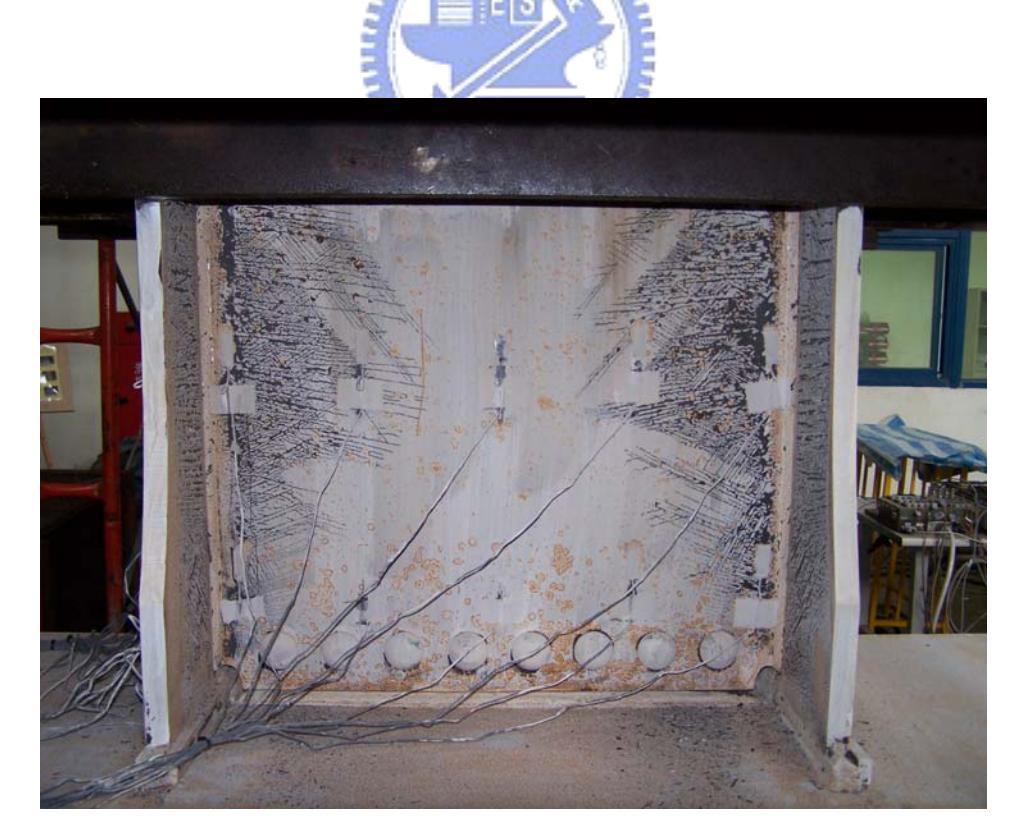
照片 3.28 試體 WF7-2 於梁腹板兩側石灰剝落增加並向梁腹中心伸入, 塑鉸將於此處產生 (3% drift)

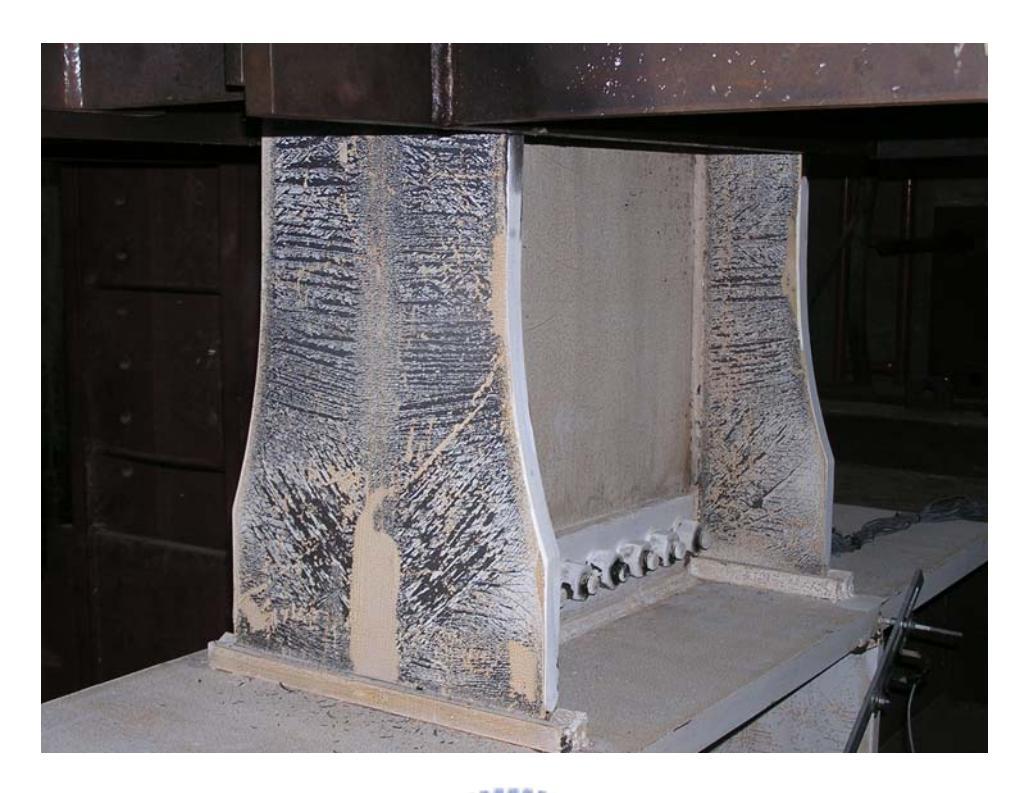
位移行程進入3% 弧度後,梁翼板呈現大範圍石灰脫落,梁腹板 兩側石灰剝落增加並向梁腹中心伸入,由此顯示塑鉸機制將於此處產 生(照片3.28)。反覆加載進入4%弧度第一迴圈正方向時,發現梁 下翼板-柱面之全滲透銲道於翼板與導弧板間產生開裂,上翼板-腹板 之銲道於扇形開孔處也有裂縫產生。到了第一迴圈負方向,梁上下翼 板銲道兩端及扇形開孔梁腹-梁翼銲道處皆出現裂縫;下翼板發生了 些微局部挫屈但載重並未下降,翼板石灰已嚴重脫落,顯示試體已呈 現大範圍區域進入降伏狀態(照片3.29)。

照片 3.29 試體 WF7-2 於梁翼板上之石灰脫落明顯,試體呈現大範圍區域降伏 (4% drift)

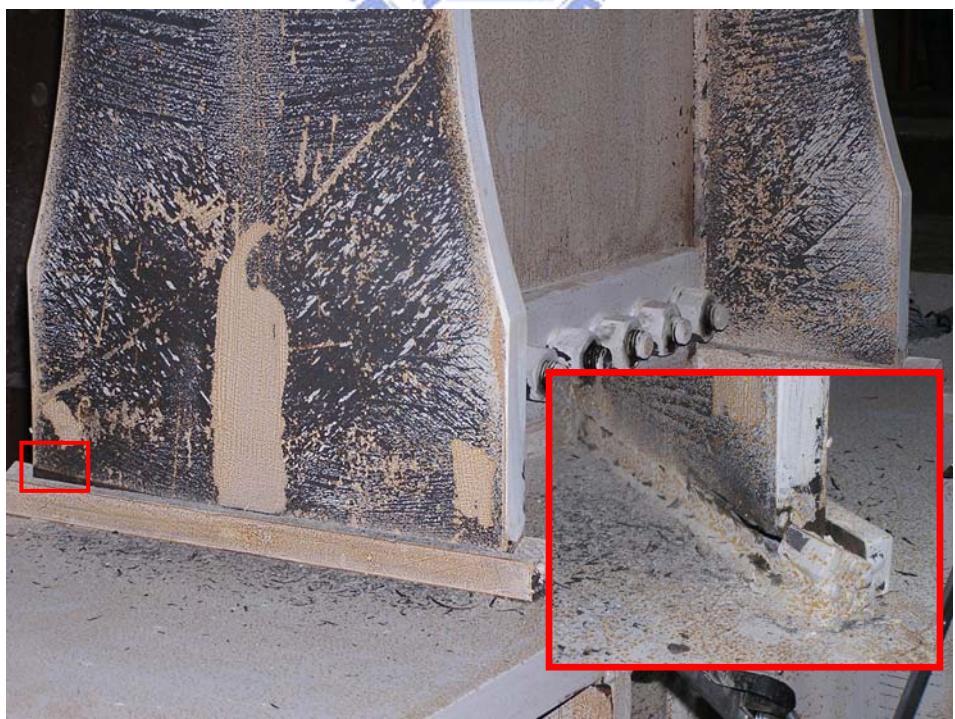
進入 4% 弧度第二迴圈正方向,試體發出撕裂聲響同時載重下降,觀察試體發現裂縫沿著銲道往母材滲入,下翼板約有三分之一已 撕裂 (照片 3.30),但此時也完成了正方向的行程進入負方向,所以 裂縫並未繼續延伸。走完負方向行程後,下翼板挫屈更為明顯,此時 正負方向最大載重分別為+930 kN 與負-897 kN。當行程進入 5% 弧 度時,梁下翼板由於前一行程已有撕裂,再加上發生局部挫屈的影 響,導致裂縫延伸進入扇形開孔處,此時發出巨大聲響載重驟降,下 翼板沿著梁寬方向完全撕裂 (照片 3.31),於是終止實驗。

照片 3.30 試體 WF7-2 於第二迴圈時,梁下翼板約有三分之一寬度已 撕裂 (4% drift)
