## 第三章 實尺寸梁柱接頭試驗

## 3.2 擴翼式接頭之設計參數

## 3.3 試體規劃與製作

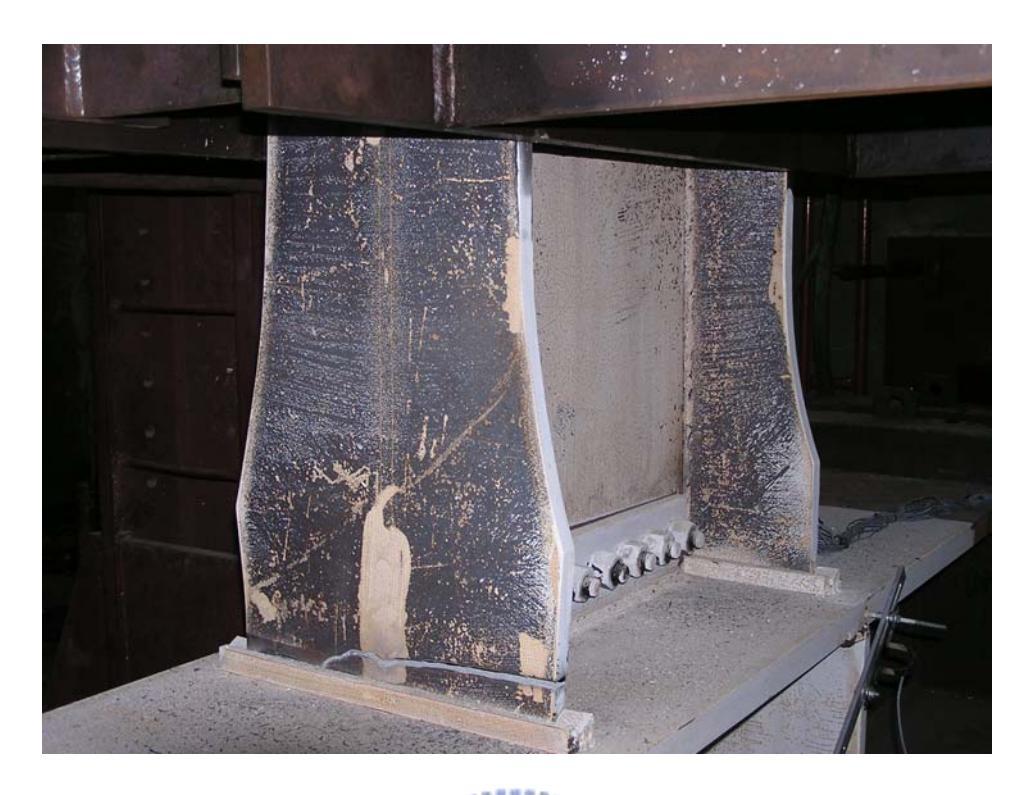
照片 3.31 試體 WF7-2 最終因裂縫繼續延伸導致下翼板沿寬度方向撕裂破壞 (4% drift)
