輶輪再生處理技術(III)-子計畫二

高速火焰熔射件之破損分析研究

Failure Analysis of Weldment using High Velocity Oxygen Fuel Process

計畫編號：NSC87-2216-E-009-021

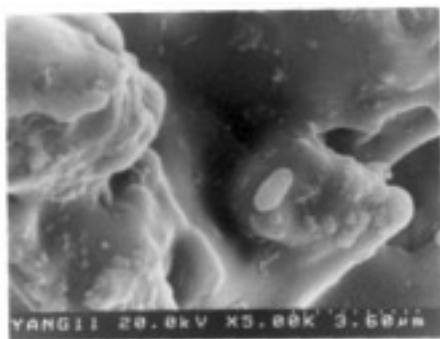
高速火焰熔射塗層的建立是一個個部份熔融的粉末，撞擊常溫狀態下的基材表面，形成急冷薄片堆疊而成。圖一(a)為塗

層表面組織，其扁平狀的薄片堆積型態清晰可見。圖一(b)為塗層截面金相圖，因為 NiCr 合金熔點為 1400°C 左右，而 Cr_3C_2 的熔點為 1811°C 。故 NiCr 能充分的熔融， Cr_3C_2 只能部份的熔融，因液態的 NiCr 在基材表面具有較佳的潤溼性，可以形成塗層與基材間的鍵結，並且使 Cr_3C_2 粉末均勻的散佈在塗層間。其中 a 為 NiCr 未熔金屬基地，b 為 Cr_3C_2 未熔粉末。圖一(c)～(e)為塗層不同區域 EDAX 分析結果，其中 c - 塗層較白區的成分分析顯示，在這區域中除了 NiCr 金屬基地外，也有一些碳元素的出現。d - 在此區域內 Ni 的強度減弱，碳的強度提昇。在此可推測熔射過程中，大部份的熔融 NiCr 基地包夾(embedding)住碳化物撞擊基材，造成部份碳化物及燃氣中的碳融入 NiCr 基地，形成不同程度的灰體賦色相(grey colorations)。

圖一(a)、塗層的自由表面組織。

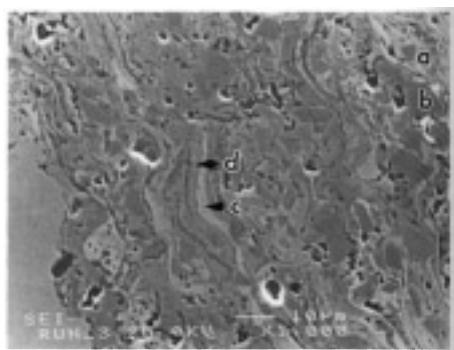
圖一(b)、塗層截面金相圖。

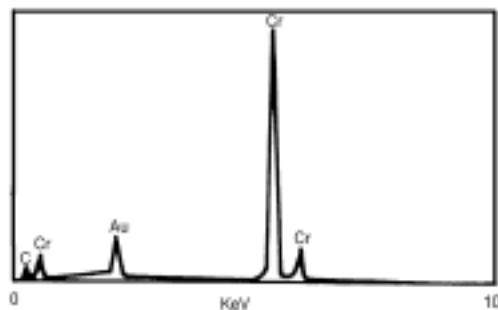
圖一(c)、Cr₃C₂粉末在塗層中的EDAX分析結果。

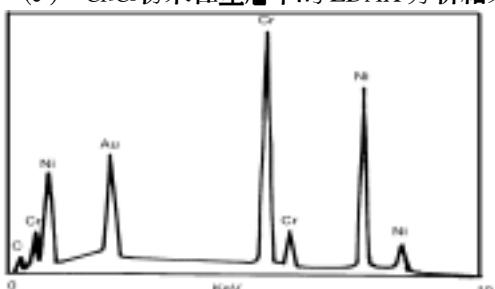
圖一(d)、c點位置的EDAX成分分析結果。

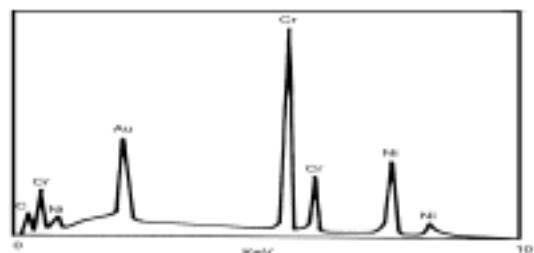
圖一(e)、d點位置EDAX成分分析結果。

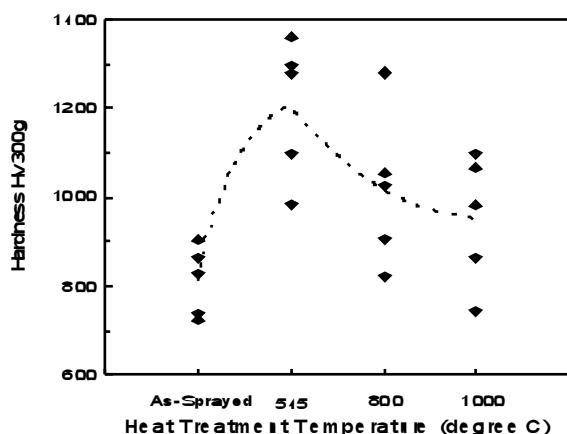
圖二為塗層分別經過不同熱處理條件後硬度分佈情形。由圖中的硬度分佈曲線可發現， $545^{\circ}\text{C}/5\text{hrs}$ 热處理的塗層硬度分佈在 $950 \sim 1350\text{Hv}$ 。當熱處理溫度超過 545°C 之後，硬度值開始下降且硬度分佈範圍也增大。由此可推測其塗層開始退化。

圖二、熔射塗層經過熱處理後硬度分佈圖。

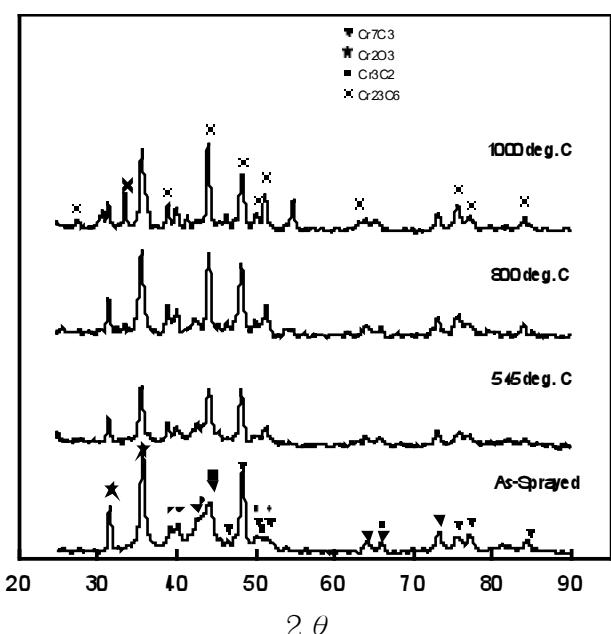
圖三為塗層的 X-Ray 繞射測試結果，未經過任何處理時的塗層顯示，部份 Cr_3C_2 在熔射過程已因脫碳而形成 $\text{Cr}_7\text{C}_3; \text{Cr}_2\text{O}_3$ 的形成方式分別為：1. 金屬基地內的鎳、鉻原子與助燃氣氧產生反應。2. Cr_3C_2 粉末表面部份熔融且無 NiCr 基地相包覆在外，使得 Cr_3C_2 直接與氧氣接觸，在表面形成 Cr_2O_3 層。塗層在 545°C 热處理後，其 XRD 結果並無明顯變化，但從 Cr_3C_2 與 Cr_7C_3 的相對強度來比較， Cr_3C_2 有明顯增加的趨勢。此結果與 Kim(8) 使用電漿熔射(Plasma spraying)噴塗 $\text{Cr}_3\text{C}_2-\text{NiCr}$ 時，塗層經熱處理產生 Cr_3C_2 回復(recovery)的結果相似。但無法判斷 NiCr 基地有氧化反應。因為 Cr_3C_2 硬度達到 1300Hv 故此時塗層硬度獲得提昇。塗層經 800°C 热處理後， Cr_{23}C_6 已經開始出現，此乃 $\text{Cr}_3\text{C}_2, \text{Cr}_7\text{C}_3$ 與 NiCr 金屬基地互相擴散反應的相變化。從 Cr-C 相圖可知， Cr_{23}C_6 的熔點僅 1576°C 且含碳量

為 5.6wt%。根據 Hwang(9)的研究指出，700~800°C 热處理的塗層，其 Cr₂O₃ 的生成來自於 NiCr 基地的氧化；900~1000°C 热處理，其 Cr₂O₃ 的生成來自於 Cr₃C₂ 的氧化。本實驗熔射塗層在 1000°C 热處理的 XRD 分析，結果顯示大量的 Cr₂₃C₆ 及 Cr₂O₃ 出現，此時的反應機構為 Cr₃C₂、Cr₇C₃ 與 NiCr 反應產生 Cr₂₃C₆，Cr₂O₃ 的反應式為：Cr₃C₂+O₂→Cr₂O₃+CO(9)。

圖三、熔射塗層經熱處理後XRD分析圖。

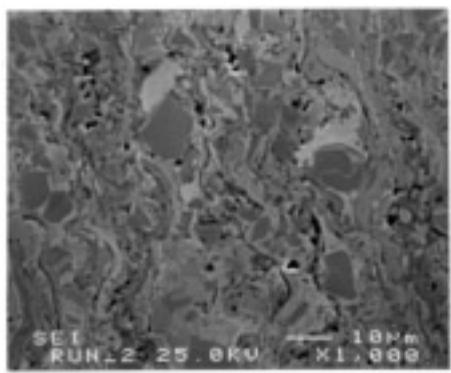
圖四為塗層經 545°C 热處理後之微觀組織，其組織與未經熱處理塗層幾乎一致，因氧與鉻在測 EDAX 時，其反應峰位置會互相從疊，故無法驗證氧化物的分佈情形。但由圖中 NiCr 基地的灰體賦色相的碳化程度有增加的趨勢。

圖四、塗層經 545°C/5hrs 热處理後，截面金相組織。

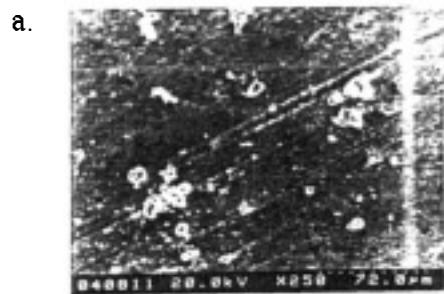
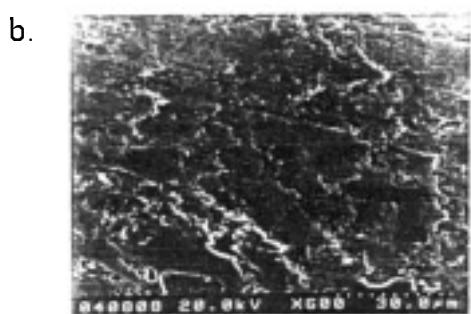
經熱處理後之塗層具有高硬度及鍵結力衰退的特性，尤其表面的氧化程度最高。故再進行磨耗測試前均做 5 分鐘的預備磨耗。由熱處理後之塗層微硬度測試結果顯示，經 550°C 5 小時持溫之熱處理可得最佳之硬度分佈，其磨耗測試後（磨耗條件：300rpm, 9.8N 負載及 550°C）之塗層表面（圖 5 所示）。磨耗過程中脫落之塗層顆粒並其周圍產生犁田效應非常低，這可能是塗層的高硬度減少因脫落顆粒的磨耗，但相對的使其磨耗過程之摩擦係數增加而重量損失低。

圖五、塗層於 545°C/5hrs 热處理後，經 4 小時 550°C POD
磨耗後之塗層表面。(a)×250，(b)×600。
