橋墩振動與基礎孔隙水壓力即時監測 系統整合應用研究

著者：邱永芳、饒正、黃安斌、何彥德、李瑞庭

交通部運輸研究所

中華民國 99 年 4 月

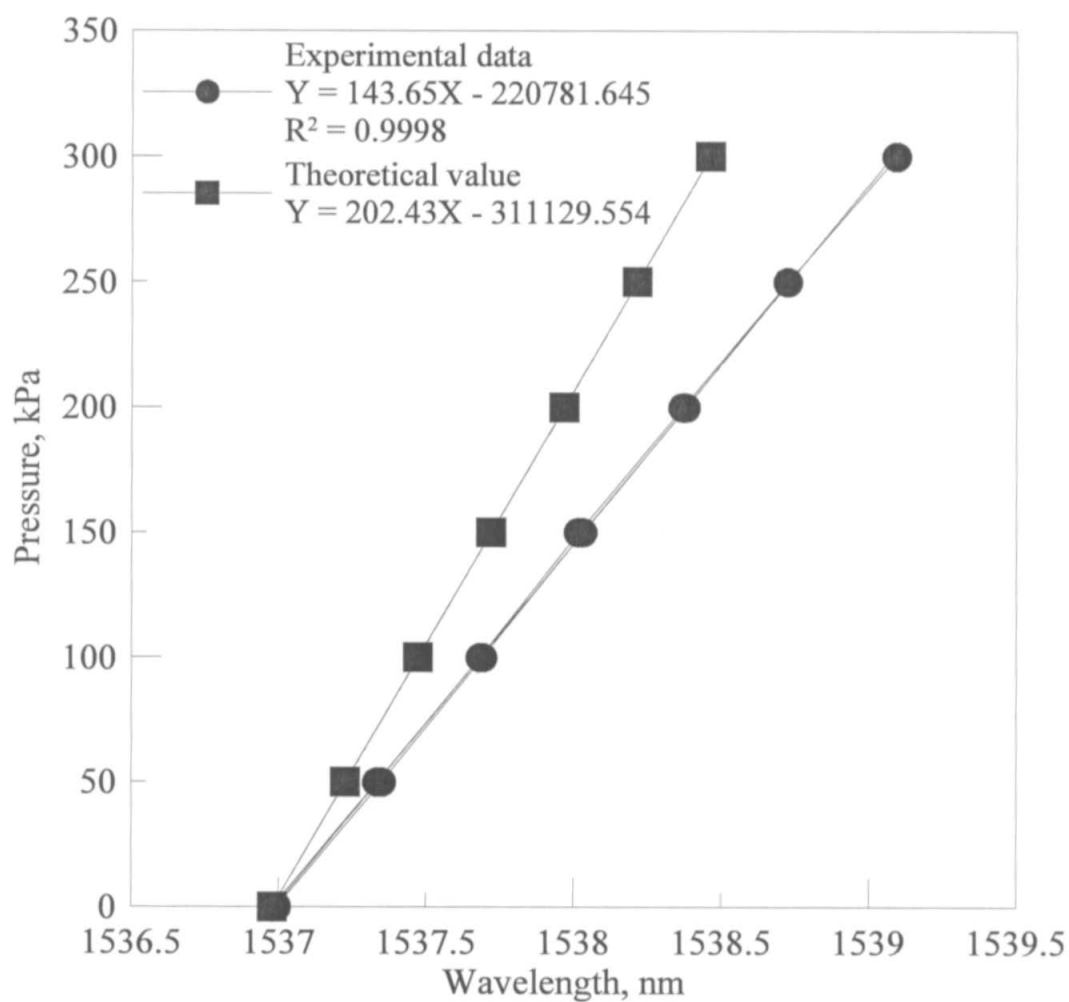
圖 2.14 等週期光纖光柵水壓計率定與理論分析比較圖

圖 2.14 為本研究所製作出的雙薄模式光纖柵水壓計之標定與理論分析比較圖，結果顯示，水壓計精度為 0.14kPa，相當於可量測 1.4cm 的水位變化，較使用薄膜理論分析的 2.02cm 為高，且在 0 至 300kPa 範圍內讀數與壓力間有高度之線性關係，其相關係數 (R^2) 在 0.999 以上，效果良好。等週期式 FBG 水壓計體積直徑小於 4cm，適合於安裝於現有之開孔式水位管內。

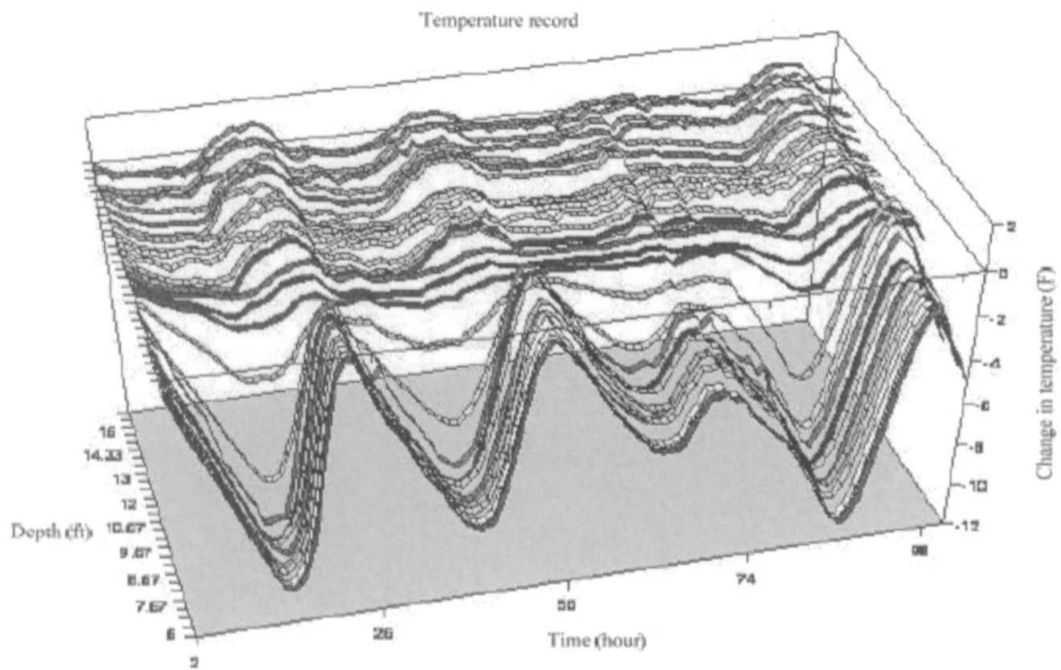
圖 3.6 溫度式沖刷量測結果

另外根據Camp et al.(1998)量測溫度的變化來量測沖刷深度，利用河水與砂土層溫度的不同來界定河床與水的介面以得知沖刷深度，並可利用河床深度之溫差效應得知河水水位(圖3.5、圖3.6)。Briaud(2008)提出會導致沖刷的臨界流速與地層材料平均粒徑的關係，如圖3.7所示。本研究於合約項目外新增做FBG溫度計量測，但是7月份的現地安裝只有量測土壤中溫度的變化，重新安裝時將安裝FBG溫度感測器量測大氣中溫度與土壤中溫度變化。

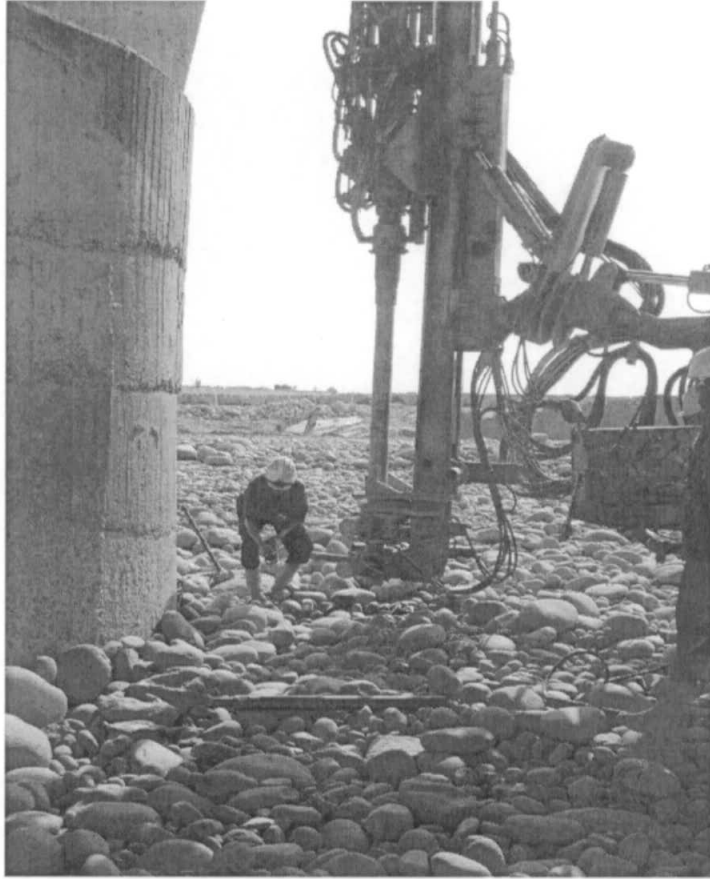
圖 3.11 現地鑽孔圖

本研究於7月11日進入大甲溪橋下進行施工與安裝，圖3.11為現場鑽孔施工圖。圖3.12為現地水壓計鑽孔內安裝施工圖，圖3.13為現地水壓計鑽孔內安裝完成圖。水壓計鋼管安裝完成後，本研究使用相同管徑大小之鑽管進行地面至橋台2上方米處光纖傳輸線路之保護(圖3.14~圖3.15)，並使用凹型鐵環將鋼管固定於橋墩上，水壓計保護鋼管完成如圖3.16與圖3.17所示。除此之外，為避免水流沖刷導致鋼管之損毀，本研究使用強力束帶(圖3.18)2條沿著橋墩包覆鋼管(圖3.19)，用以加強對鋼管的固定與保護。

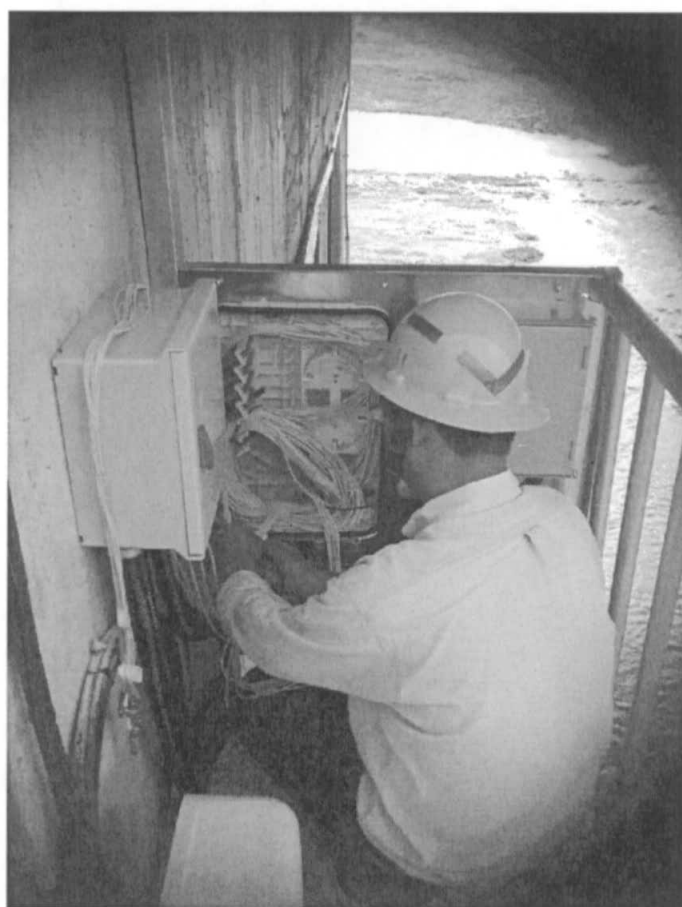
圖3.27 現場傳輸系統施工圖

本計畫所安裝儀器包括有光纖光柵水壓計、光纖光柵測傾儀、光纖光柵溫度計、紅外線攝影機與電子式加速度計，將所有設備並傳輸線路集成放置於橋面板下(圖3.27與圖3.28)，圖3.29為所有感測器與線路安裝完成圖。然後使用光纜將訊號傳輸至機房內，機房內安裝一19吋工業電腦與光纖切換器，自動化記錄訊號讀數。

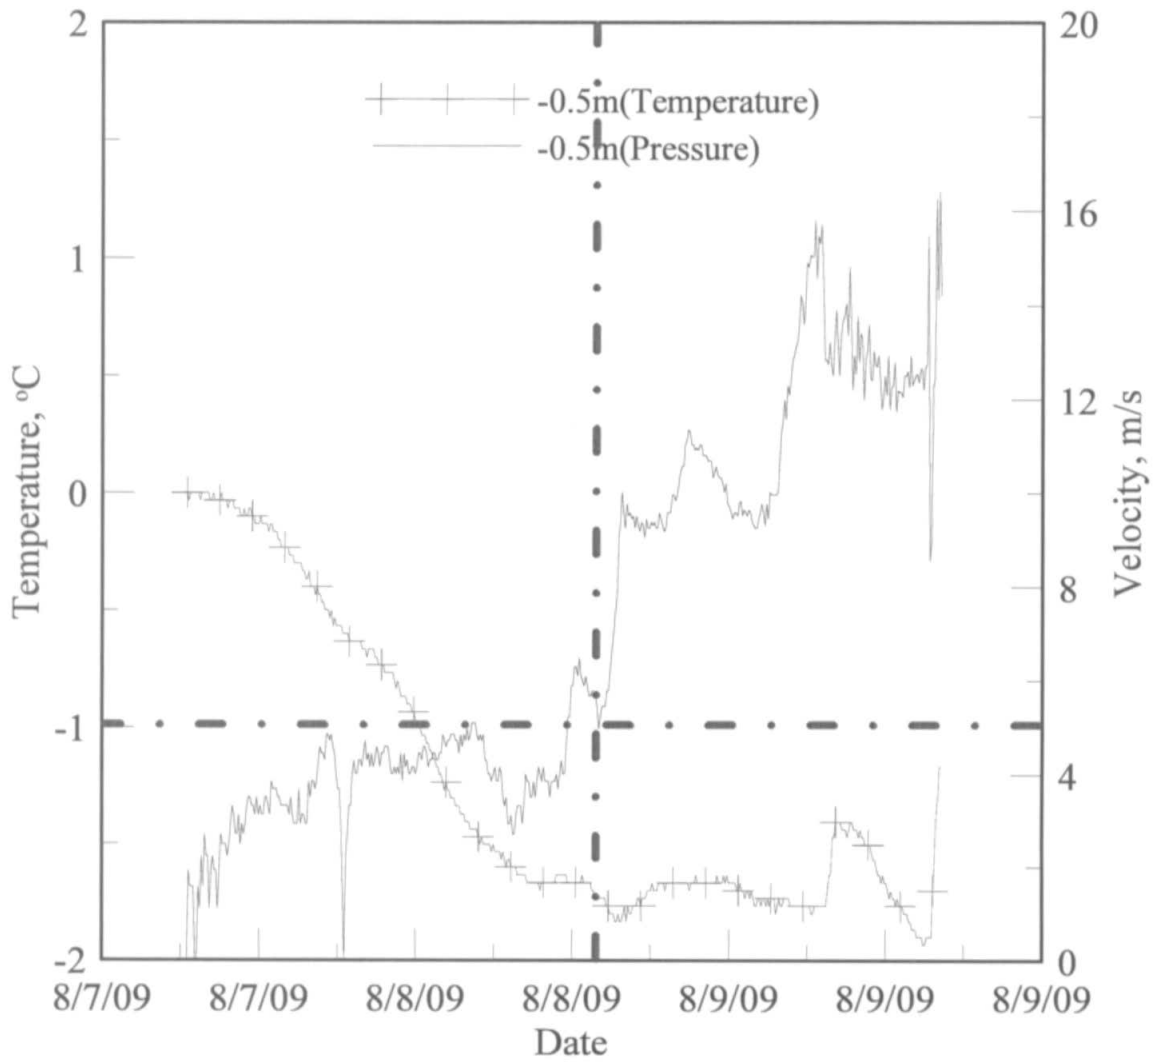
在B管0.5米處土層被水沖刷帶走後(溫度變化穩地時)流速約為5m/s(圖4.33)；在B管1.5米處沖刷完成後流速約為10m/s(圖4.34)；在B管2米處沖刷完成後流速約為8.5m/s(圖4.35)。其沖刷速度皆大於地層材料為平均粒徑20公分的臨界流速，符合地層內土壤或礫石產生沖刷時需要的臨界流速要求。

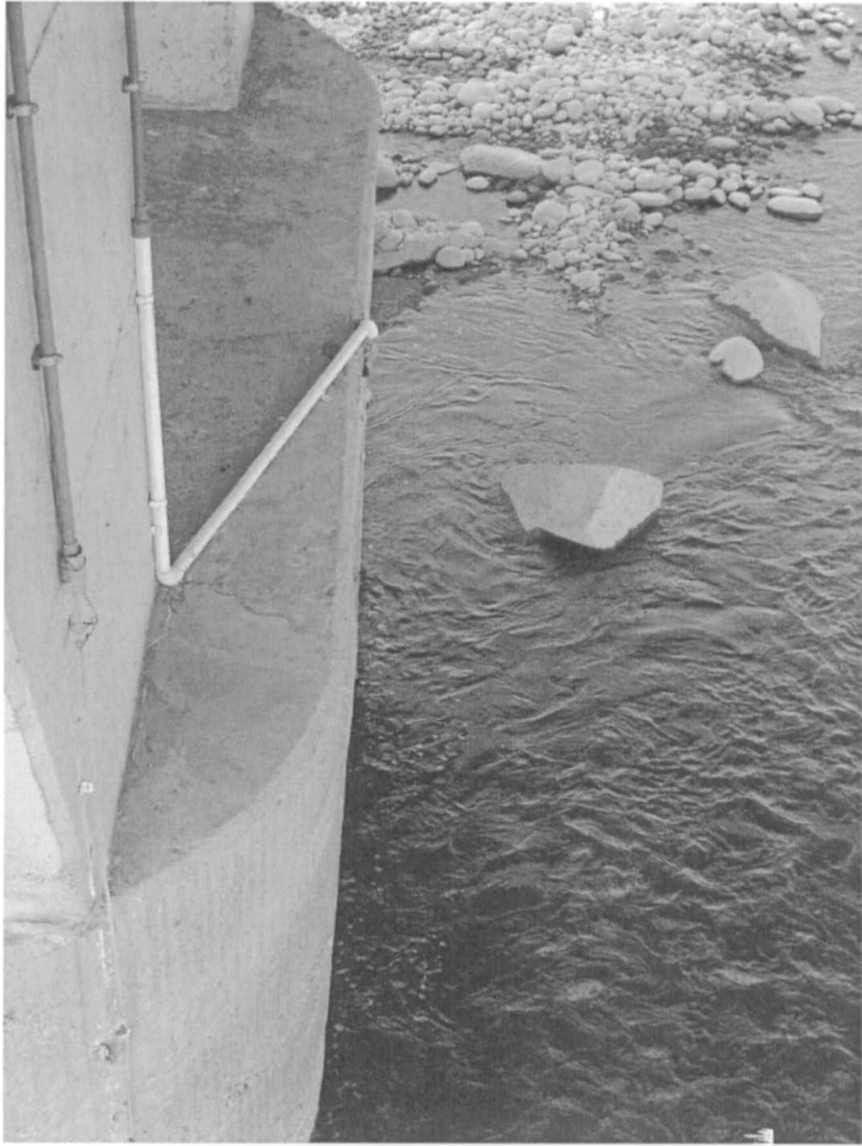
圖 4.39 現場損壞勘查

8月8日莫拉克颱風來襲，水壓監測管受巨石撞擊，C監測管於8月9日上午6點沖毀，B監測管於8月9日下午1點沖毀，A監測管於8月9日下午5點沖毀(圖4.39)，本研究於9月份進行第一次災後會勘，但是由於現場水流湍急，評估後預計於11月底進行修復，也發文給水利署第3河川局並核可。但是本研究於11月初天氣與水流允許狀況下進入橋墩下並進行第2次現勘，發現橋墩沖刷深度達1米以上(圖4.40)，3組水壓計的第1節鋼管皆已消失，評估已經無法進行修復，故本研究將重新安裝A、B兩孔各15組FBG水壓計。
