設置攔河堰引致岩盤沖刷之機制與 評估研究(1/2)

A study on the mechanisms and evaluation of
rockbed erosion after weir installation (1/2)

經濟部水利署水利規劃試驗所

執行機關：國立交通大學防災與水環境研究中心

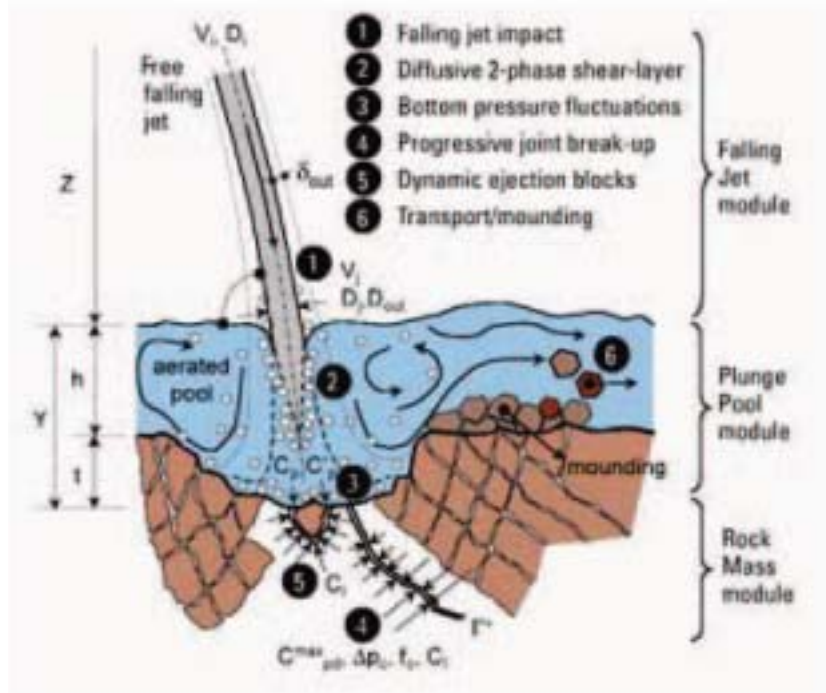
圖摘-6 水流沖擊引致之沖蝕機制示意圖

1. 水流沖擊力量作用在岩盤表面，沖擊力量傳遞至裂隙內部導致裂隙延伸連通，使部份岩塊脫離岩盤而形成獨立岩塊。
2. 裂隙內部之波動放大效應使得岩塊底部與上方形成壓力差，當向上作用力大於岩塊的水中重量時，岩塊向上運動脫離原有位置。

3. 岩塊向脫離原有位置後，堆積於沖蝕坑下游側或隨水流向下游移動。

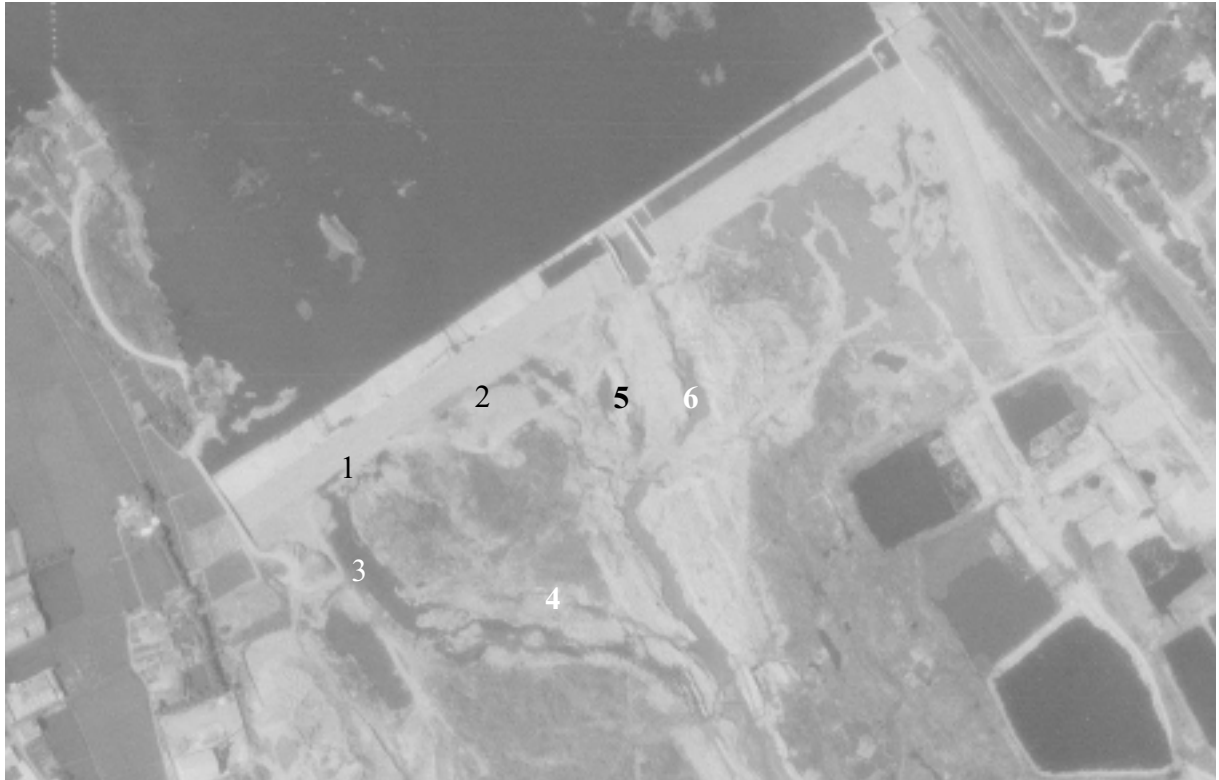
圖 2-6 後村堰 72 年 10 月 22 日航空照片

航照判釋結果：1、2 為堰前沖刷坑；3~6 為下切之深槽。

由後村堰之航空照片進行立體判釋與觀察(圖 2- 6、圖 2- 7、圖 2- 8、及圖 2- 9)，後村堰堰體沖毀前主要沖刷問題係下游河道沖刷下切至岩盤，砂頁岩互層間差異侵蝕，形成數道小峽谷，最大落差可能 7、8 公尺(水利署，95 年)，所採用之防治措施乃利用混凝土型塊與抬高固床工高度以保護下游。

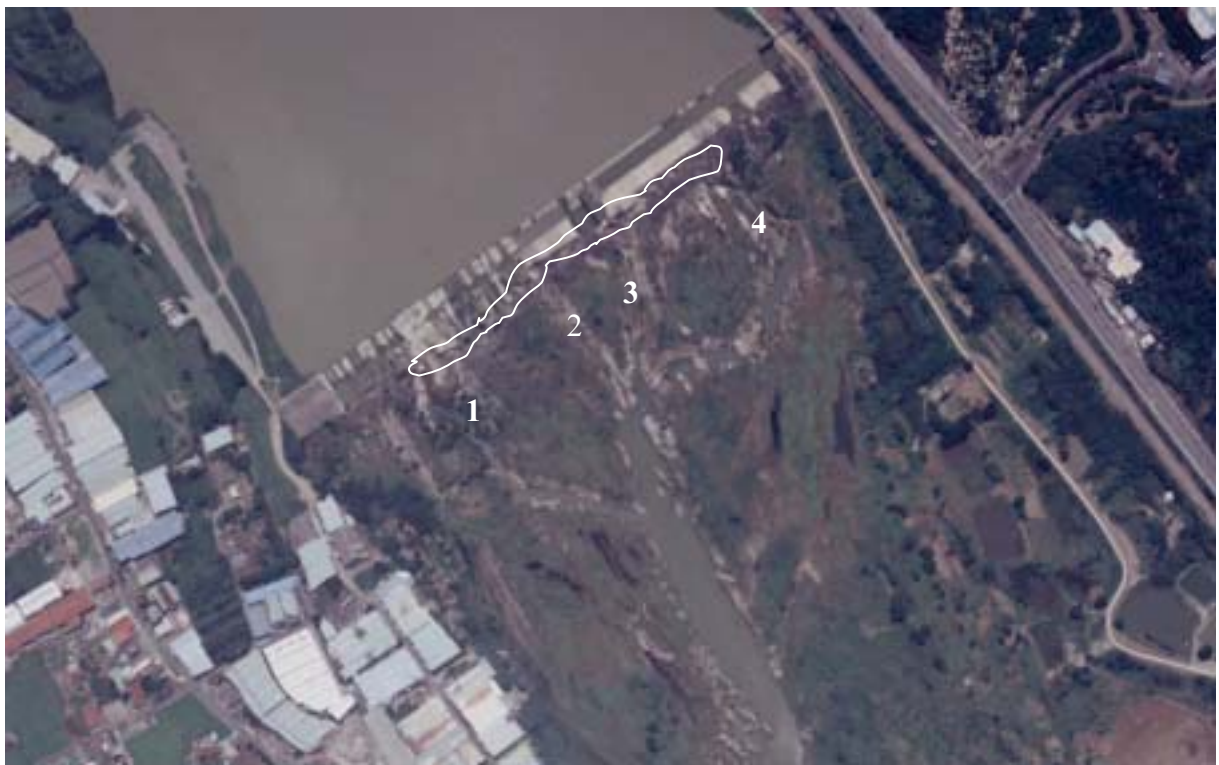
圖 2-7 後村堰 93 年 6 月 14 日(艾利颱風前)航空照片

航照判釋結果：紅框為連續的堰前沖刷坑槽，堰體有多處破損；1~4 為下切之深槽。

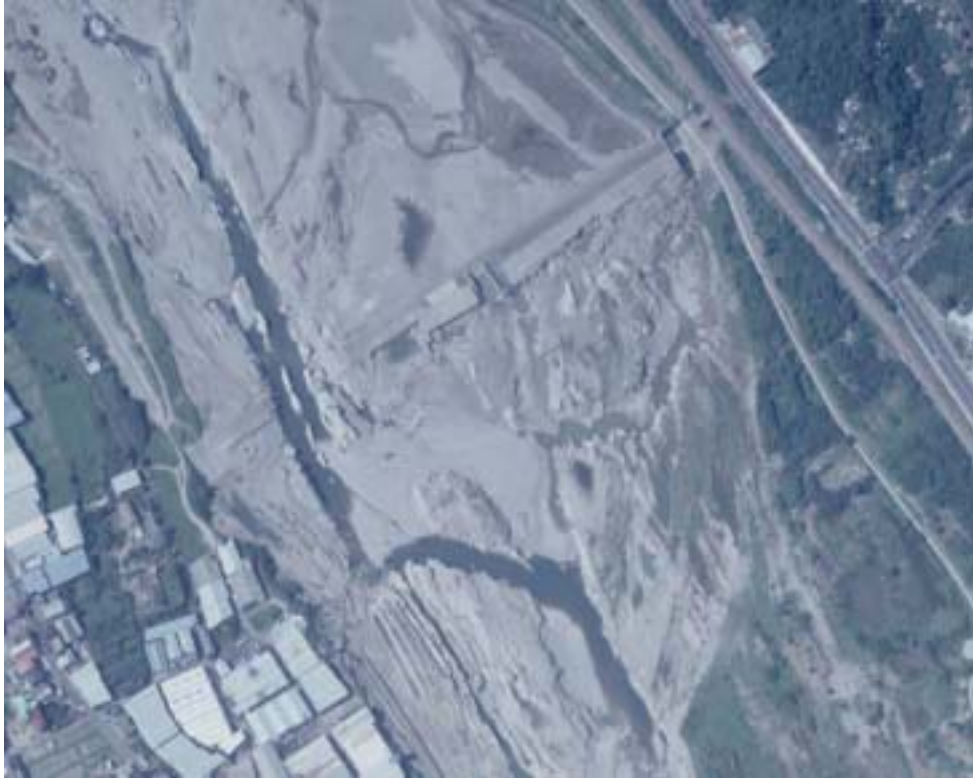
圖 2-8 後村堰 93 年 11 月 7 日(艾利颱風後)航空照片

航照判釋結果：右岸壩體被洪水切穿，河道形成單一深槽，方向大致平行岩層走向。

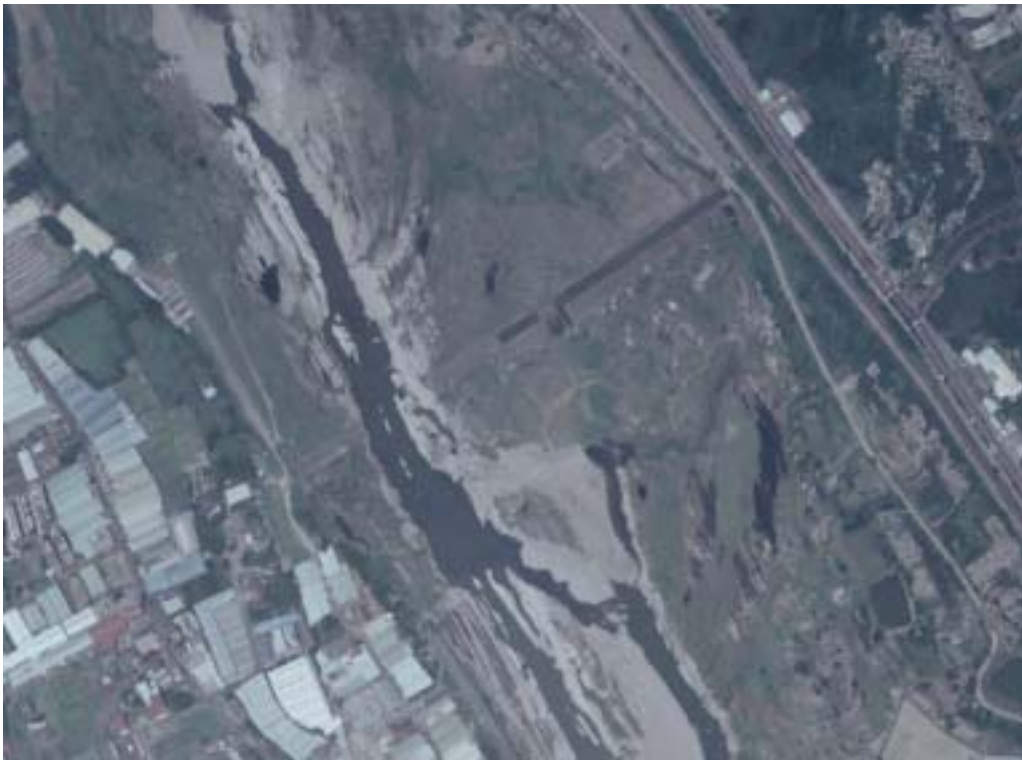
圖 2-9 後村堰 97 年 5 月 17 日航空照片

航照判釋結果：河道深槽拓寬，岩盤侵蝕範圍擴大。

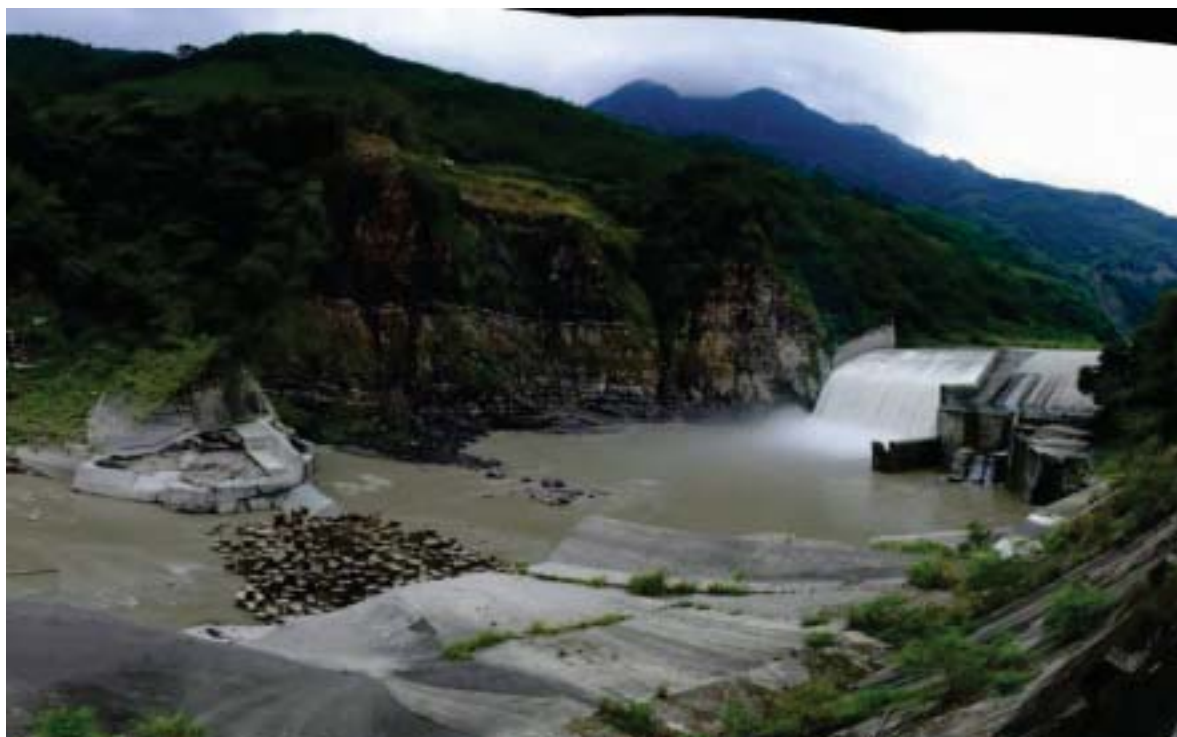
圖 2-11 義興壩 98 年照片(98.8.5)

義興壩設計之淤砂量為 920 萬立方公尺，民國 93 年艾利颱風造成山坡地嚴重沖刷，導致淤砂量達到極限。自民國 94 年，由經濟部水利署北區水資源局辦理「石門水庫集水區義興防砂壩」淤積清除工作，預定每年清除 25 萬立方公尺淤積。圖 2- 11 為義興壩 98 年時概況，壩上游已經淤滿，壩下游可見一大型沖刷坑，為消能池損壞後擴大而成，下游之副壩功能為抬高壩下游尾水位達到消能作用，然副壩中央已經沖毀，現拋置鼎塊以增加抬高水位作用。

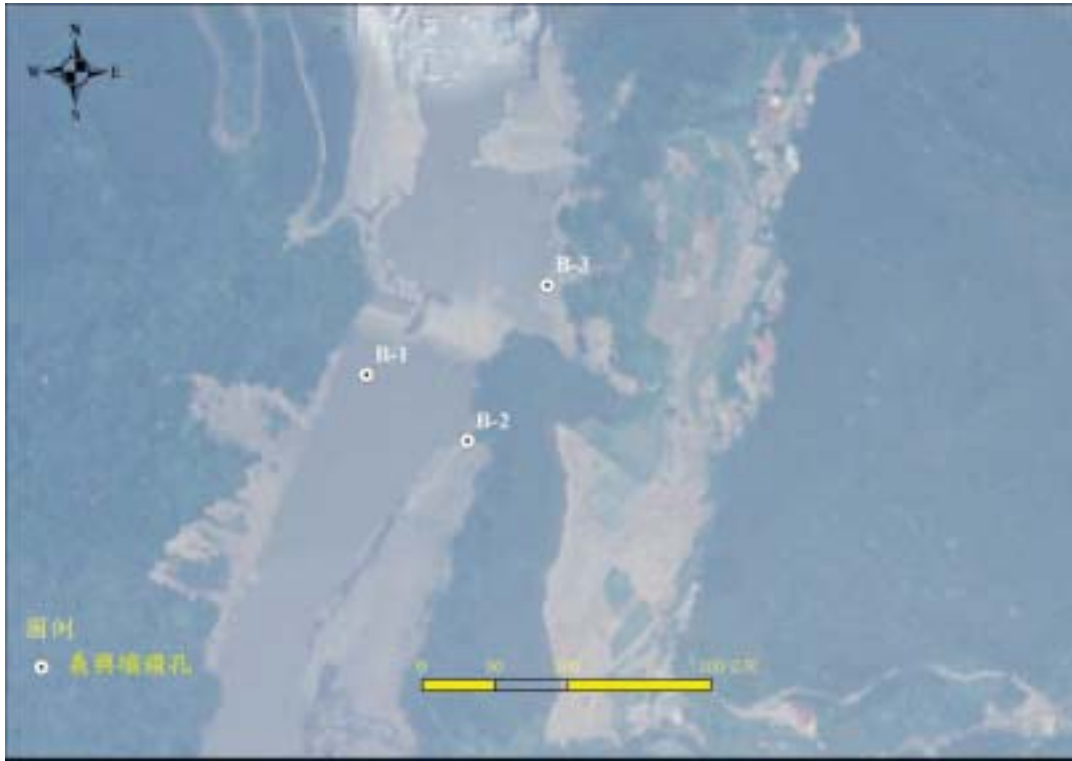
圖 2-15 義興壩附近鑽探孔位置圖

經濟部北區水資源局(民國 98 年)於「石門水庫整治計畫緊急供水工程安全複核及義興壩下游河道整治工程設計委託技術服務」地質鑽探及試驗報告中進行 3 孔岩層地質鑽探，位置如圖 2-15 所示，所得之岩層為粉砂岩，表 2-4 為室內試驗結果，結果顯示此區粉砂岩強度介於 24~105 MPa，依據 ISRM 分類屬於中強度(R3)或(R4)強岩。

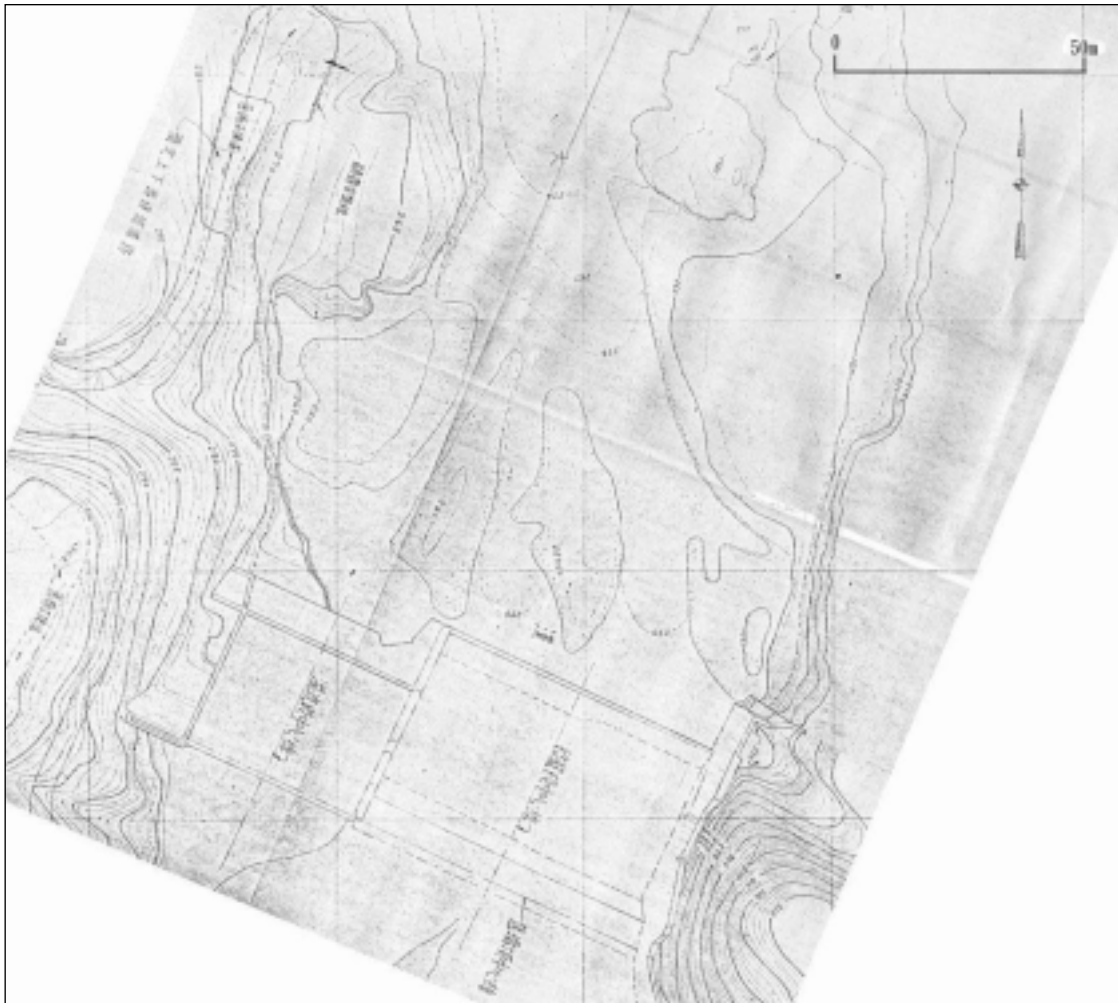
圖 2-16 義興壩附近民國 60 年地形圖

說明：加高工程前，壩前高程約 260 公尺，未見沖刷坑。

由這三個年度地形資料觀察，格籠壩(右岸)壩前河道高程最低點變化由 60 年的 260 公尺、90 年的 240 公尺、而至 97 年的 248 公尺，顯示 60 年至 90 年為持續刷深，90 年以後則有淤積現象，推測可能與 93 年艾利颱風帶下之大量土砂有關。

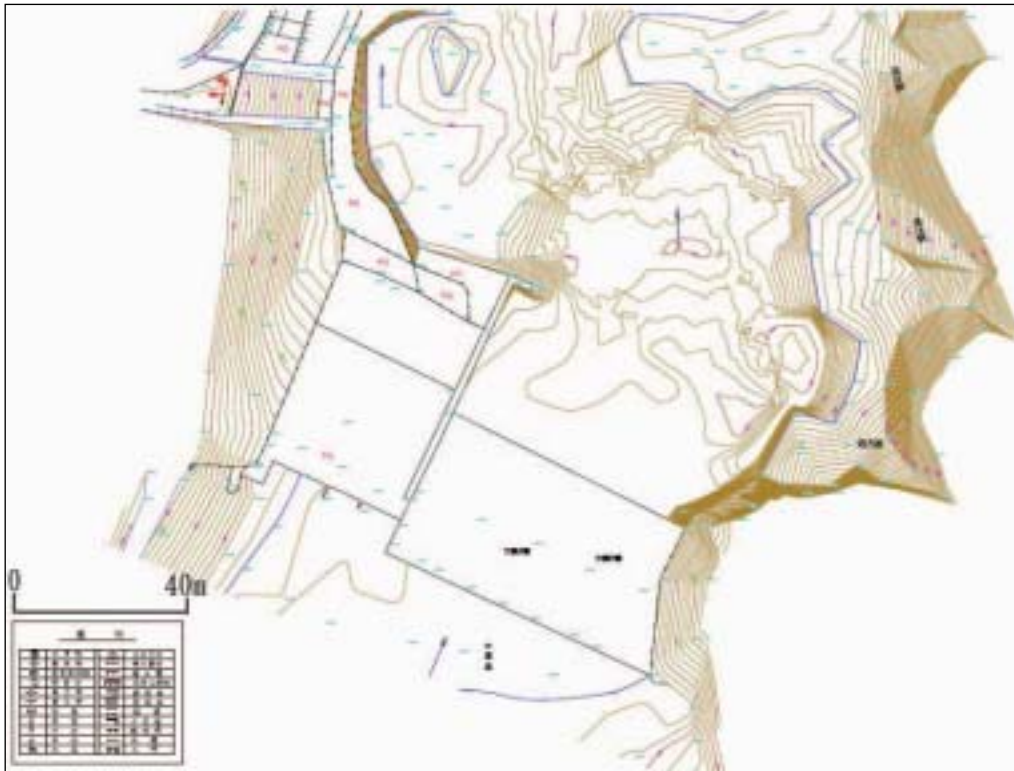
圖 2-18 義興壩附近民國 97 年地形圖

說明：格籠段前高程最低為 248 公尺。

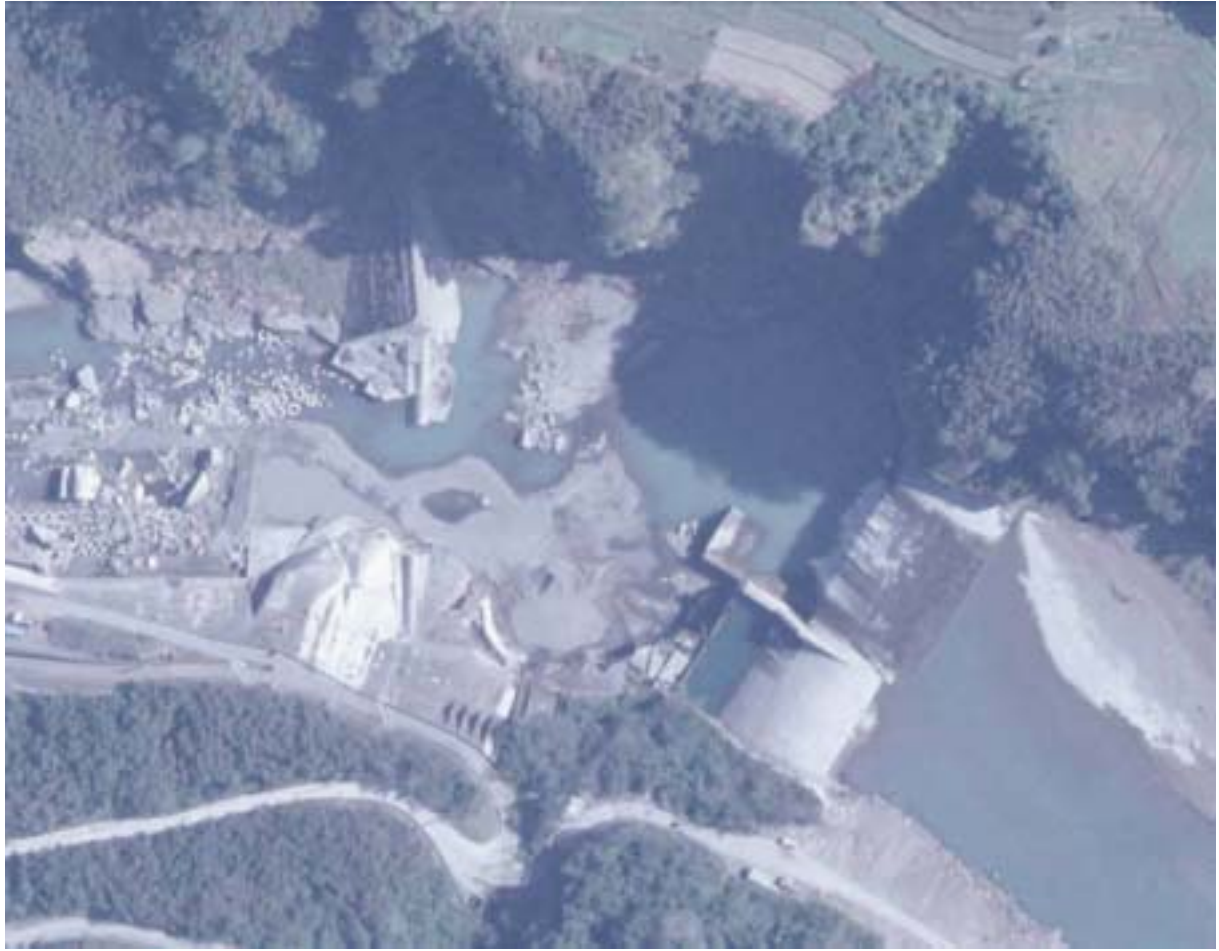
圖 2-22 義興壩 95 年 12 月 14 日航空照片

圖 2-21、圖 2-22 分別為義興壩 68 年與 95 年之航空照片，最大之差異在於 95 年時靜水池已經毀損，而且下游側用以抬高靜水池下游水位之副壩也已經沖毀。

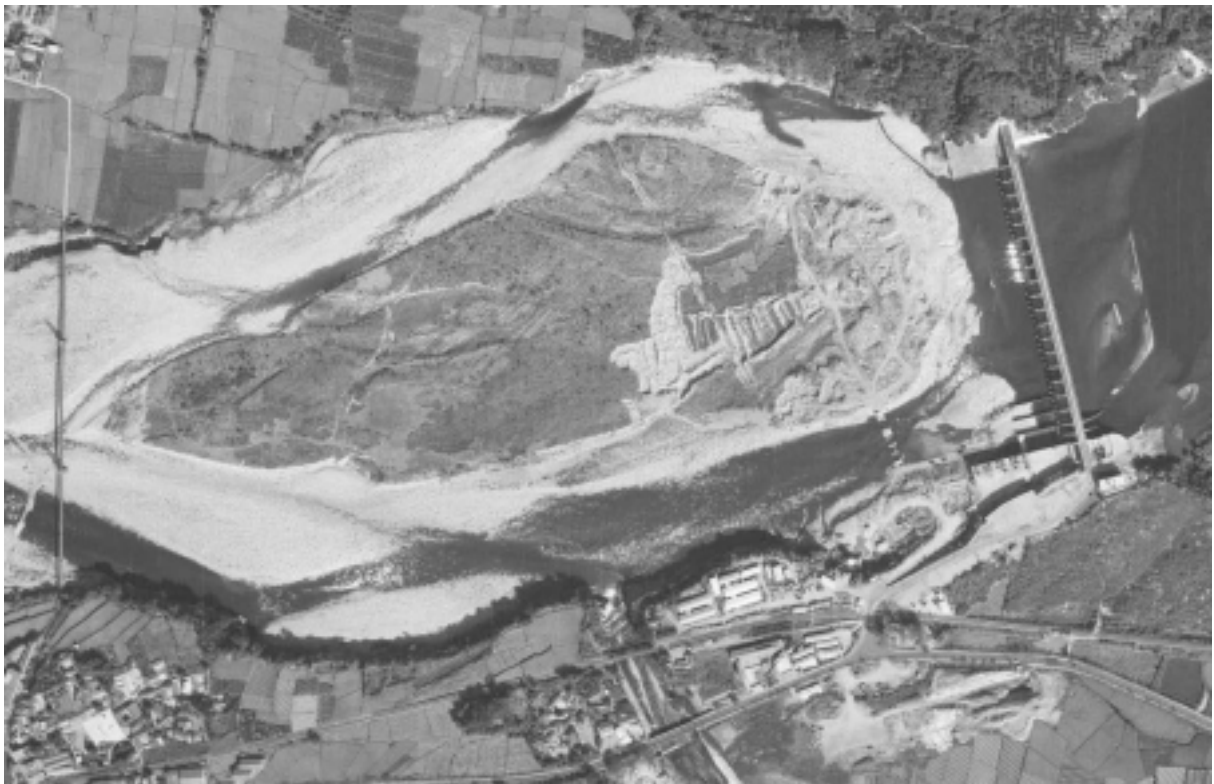
圖 2-29 石岡壩 66 年 11 月 11 日航空照片

說明：堰下游河道寬廣，覆蓋良好，靜水池前僅有局部沖刷坑。

圖 2-29、圖 2-30、圖 2-31、圖 2-32 分別為石岡壩 66 年、87 年、88 年(921 地震後)、及 96 年航空照片，66 年與 87 年間石岡壩下游河道有相當大之變化，河道由寬廣變為束縮向左岸，豐富之礫石覆蓋變為岩盤出露。921 地震後至 96 年間，由於埤豐橋上游河段抬昇數公尺，雖河道亦出現拓寬現象，但下切作用興盛卻令河道深槽化的現象相當明顯。

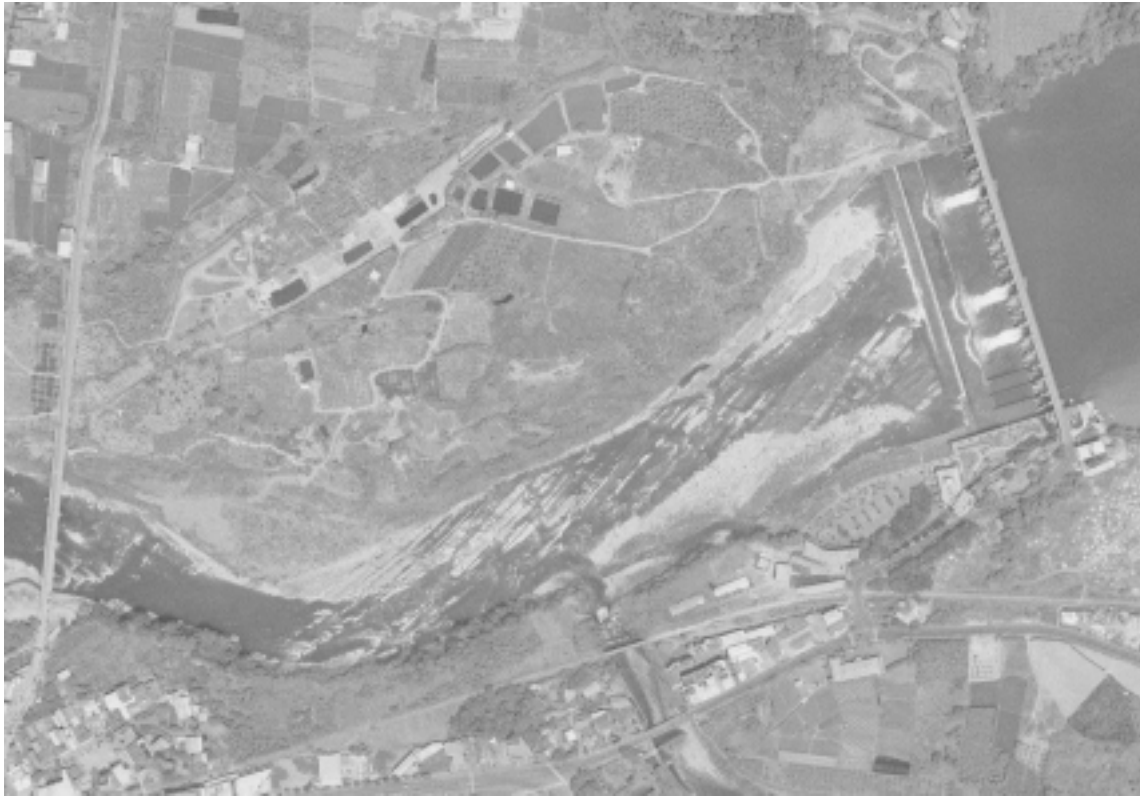
圖 2-30 石岡壩 87 年 4 月 29 日航空照片

說明：堰下游河道大幅束縮偏向左岸，岩盤裸露，靜水池前均有沖刷坑出現。

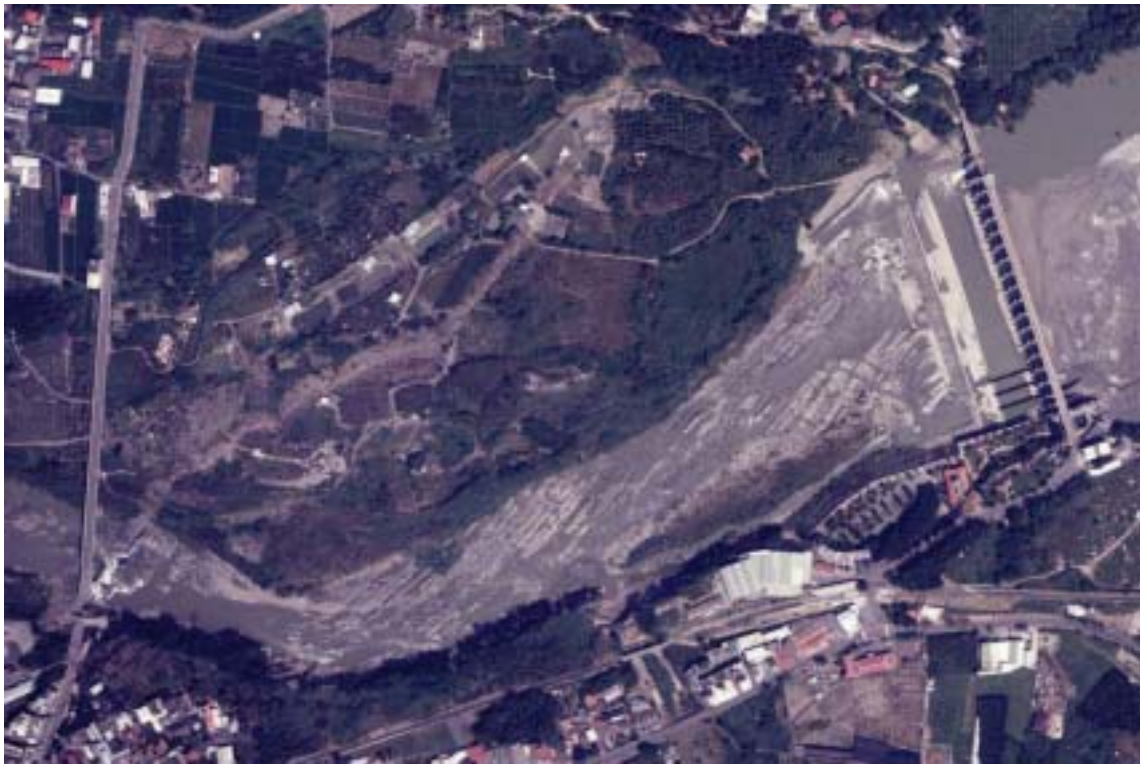
圖 2-31 石岡壩 88 年 9 月 22 日航空照片

說明：堰前護床工破損岩盤裸露，兩岸排砂道前沖刷坑明顯，岩盤有多處局部沖刷坑。

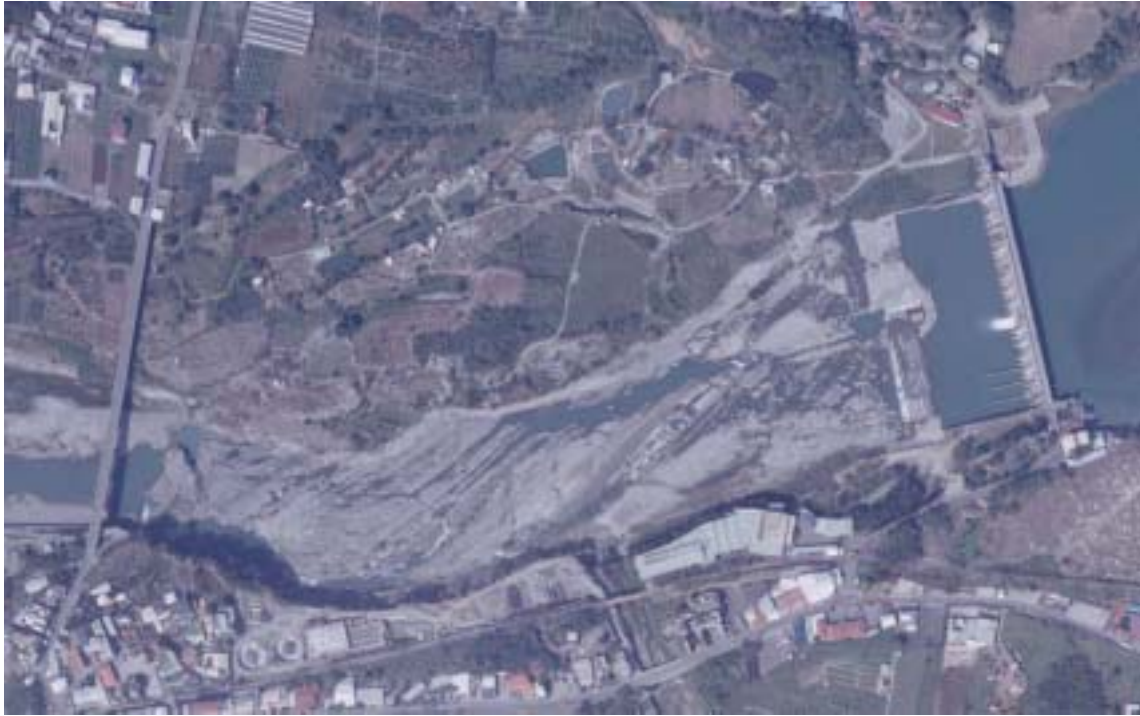
圖 2-32 石岡壩 96 年 1 月 31 日航空照片

說明：堰前階梯式消能工前有橫向沖刷坑，中央有較大之沖刷坑。

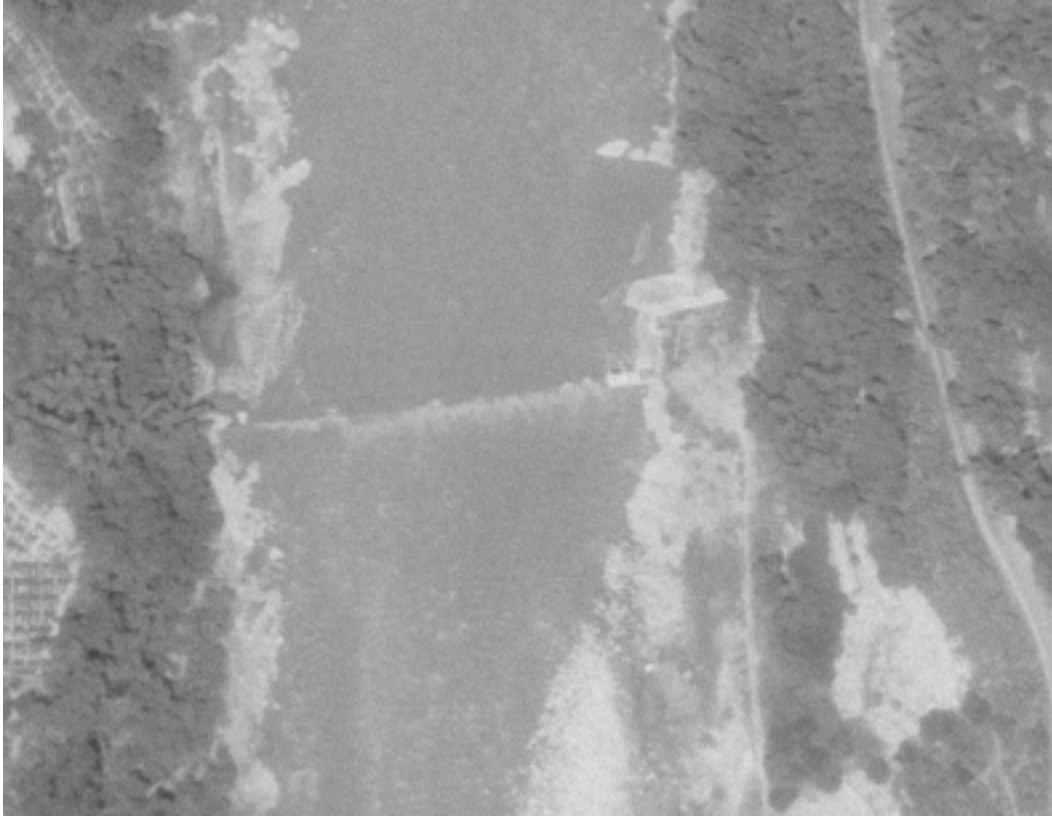
圖 2-36 龍泉圳攔河堰 72 年 7 月 5 日航空照片

說明：簡易之攔河堰與取水口，河道無特別變化。

比較 72 年及 96 年航空照片(圖 2- 36、圖 2- 37)，96 年時龍泉圳攔河堰之堰體已經不同於 72 年狀況，且中央部分破損，現況勘查結果顯示堰體已經修復，並加設靜水池。

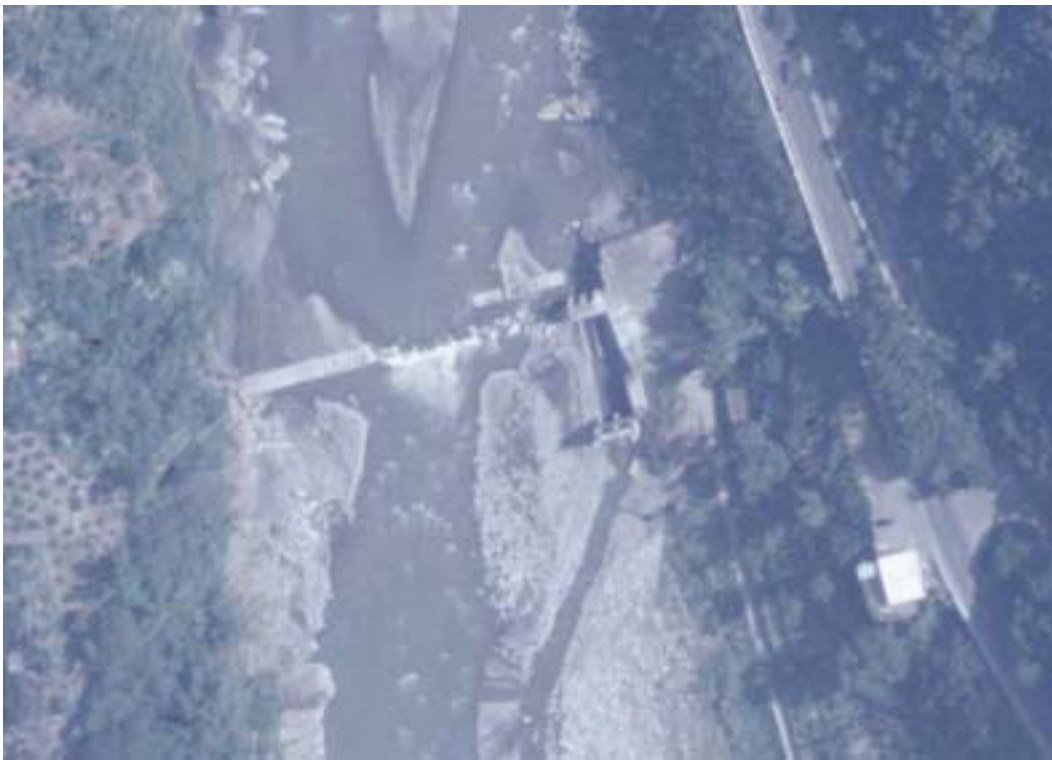
圖 2-37 龍泉圳攔河堰 96 年 11 月 19 日航空照片

說明：堰體破損，河道較 72 年狀況束縮，河道約略可見薄覆蓋下的岩盤。

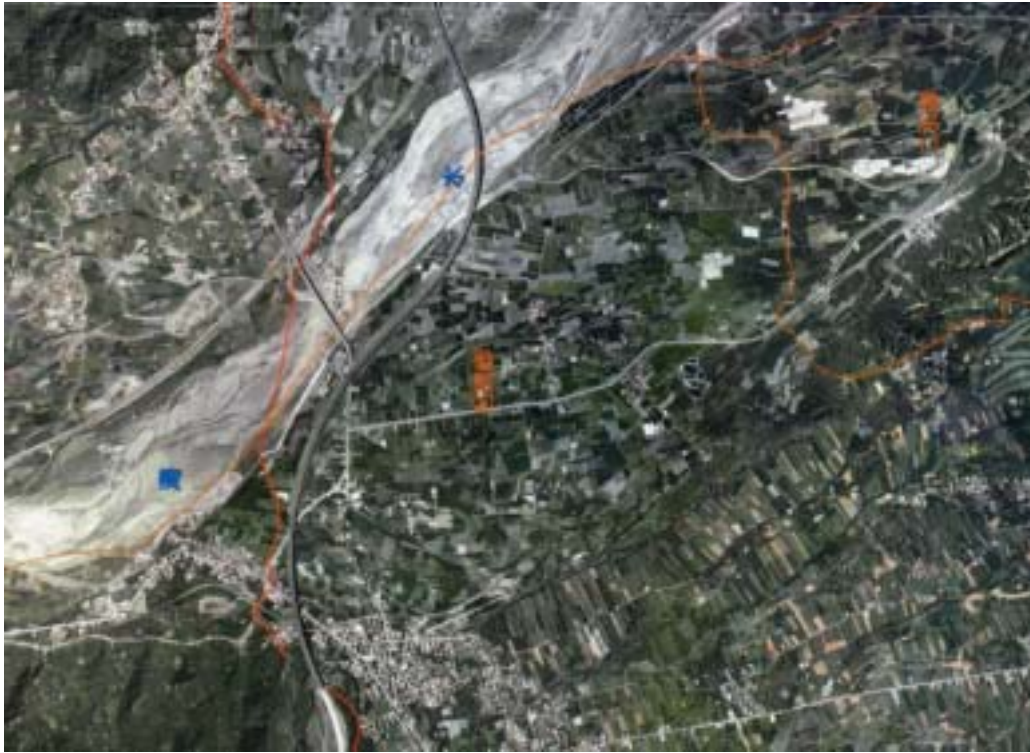
圖 2-48 921 地震破裂帶通過名竹大橋 (摘自農航所「震痕」)

民國 88 年 921 大地震，車籠埔斷層之逆衝錯動導致部分地區地形及河川之變遷，破裂帶通過名竹大橋(圖 2-48)，東側為地盤升側。依據地調所(88 年)調查報告，名竹大橋附近右岸升側垂直抬昇量均小於 2 公尺，左岸升側垂直落差約為 2~4 公尺。

斷層之破裂抬昇除造成名竹大橋斷橋之災害外，亦使原河道沖積層下之岩層漸裸露於河床上，在歷經民國 90 年桃芝及 93 年敏督利、艾利颱風後，集集攔河堰下游之軟弱岩盤逐漸裸露，並產生局部下刷之深槽化現象。

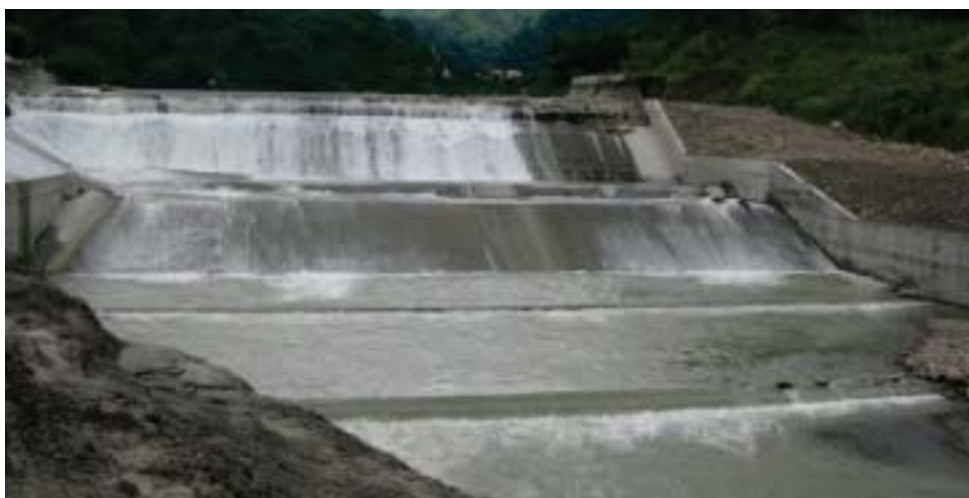
圖 2-56 觸口攔河堰修復狀況照片(98.7.14)

觸口攔河堰完工後曾多次進行保護及修復工程，由最初之自由溢流堰及靜水池，至 98 年 7 月修復後計有堰體、2 道溢流道及 4 階靜水池(圖 2-56)，但在 98 年度 88 水災後多數被沖毀淹埋，現地勘查僅見堰體、1 階靜水池及 1 道溢流道，詳細情形說明於第參章。

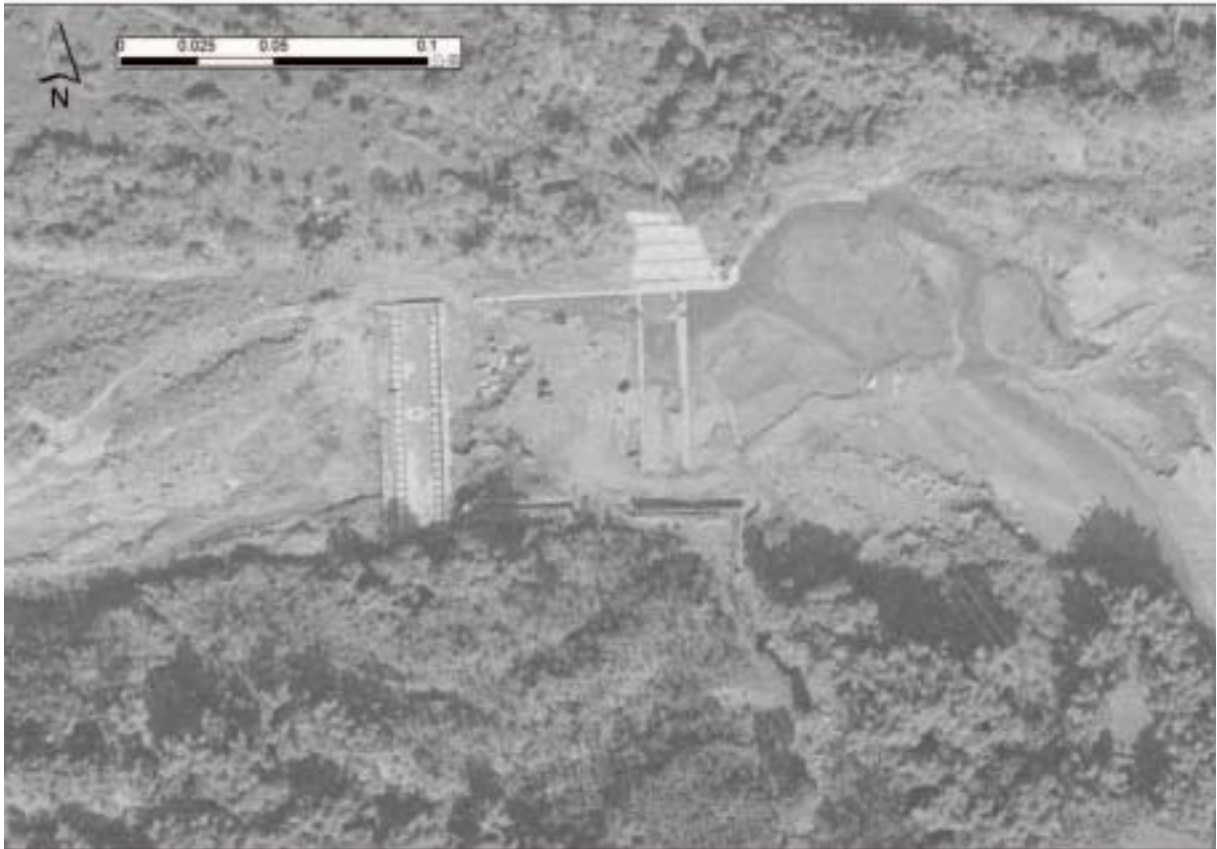
圖 2-58 觸口攔河堰 88 年 12 月 24 日航空照片

觀察觸口攔河堰自 88 年興建完成至 96 年之歷年航空照片(圖 2-58 至圖 2-62)，觸口堰主要設施包含堰體及下游約 70 公尺處之一道固床工，河道主要均由軟礫石覆蓋，但局部區域已有岩盤出露；90 年時水流流經攔河堰後即偏向左岸，沖蝕固床工左岸岸壁形成深槽流路而損毀左岸部分固床工；94 年時固床

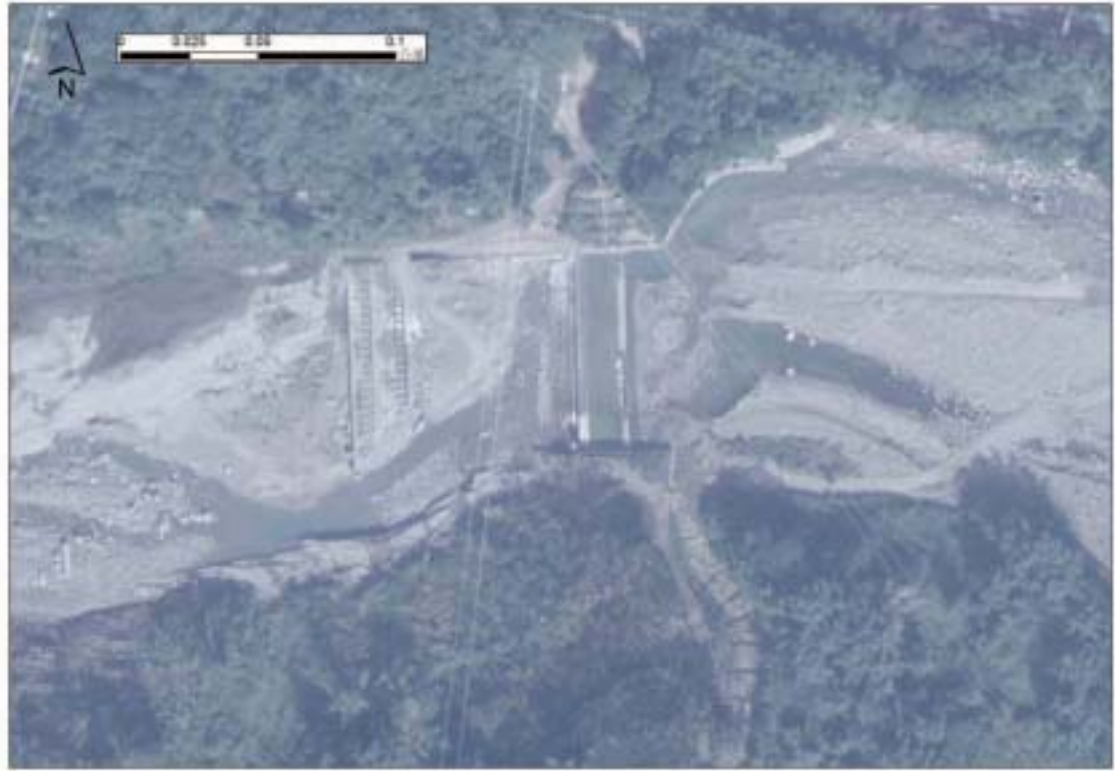
圖 2- 61 觸口攔河堰 94 年 11 月 27 日航空照片

工已經沖毀約 1/3，且攔河堰下游側排列之固床混凝土塊已經大多流失，攔河堰下方增建階梯式消能設施，堰前有沖刷坑形成；96 年時堰前階梯式消能設施部分損毀，沖刷坑擴大，堰下游左岸形成岩床主深槽，且整個河道高度下降，河道上主要均為岩床。

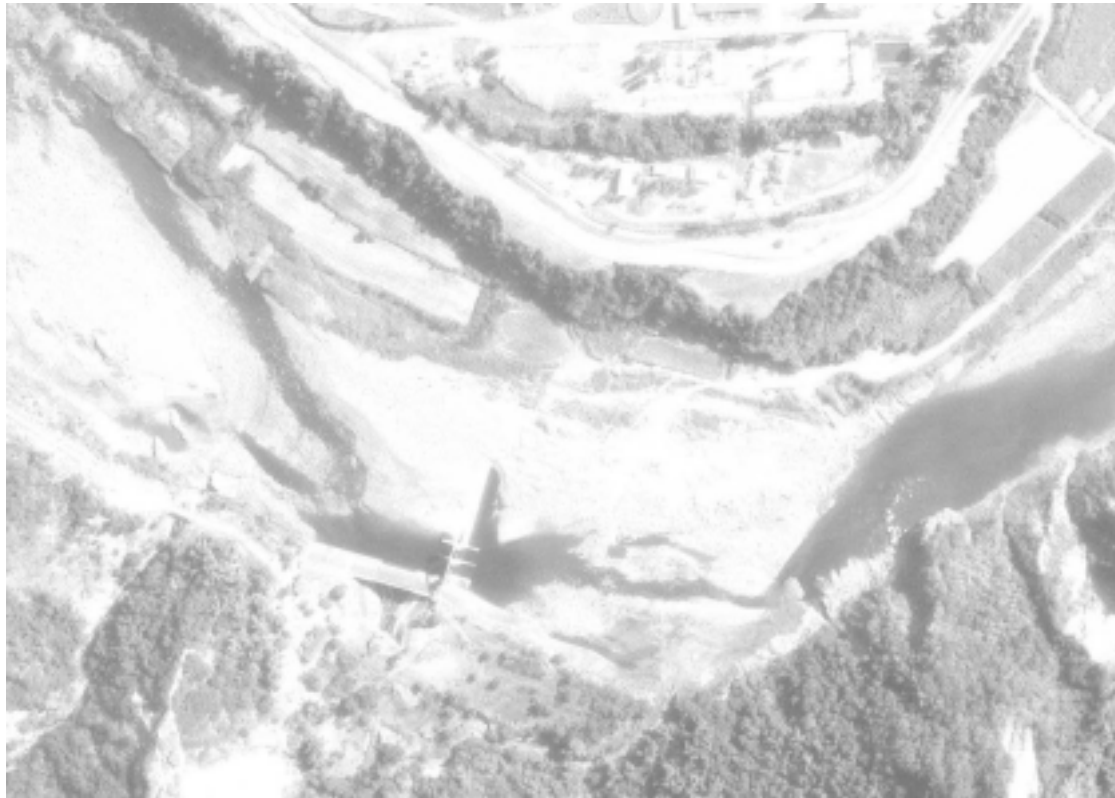
圖 2-68 東口堰 65 年 12 月 1 日航空照片

圖 2- 68 為東口堰 65 年航空照片，圖 2- 69 為 96 年航照，比較兩張照片相差 30 年，河道狀況卻幾乎沒有改變，顯示該處河道相當穩定，兩者堰前之沖刷坑規模亦相近，但深度方面則屬未知。

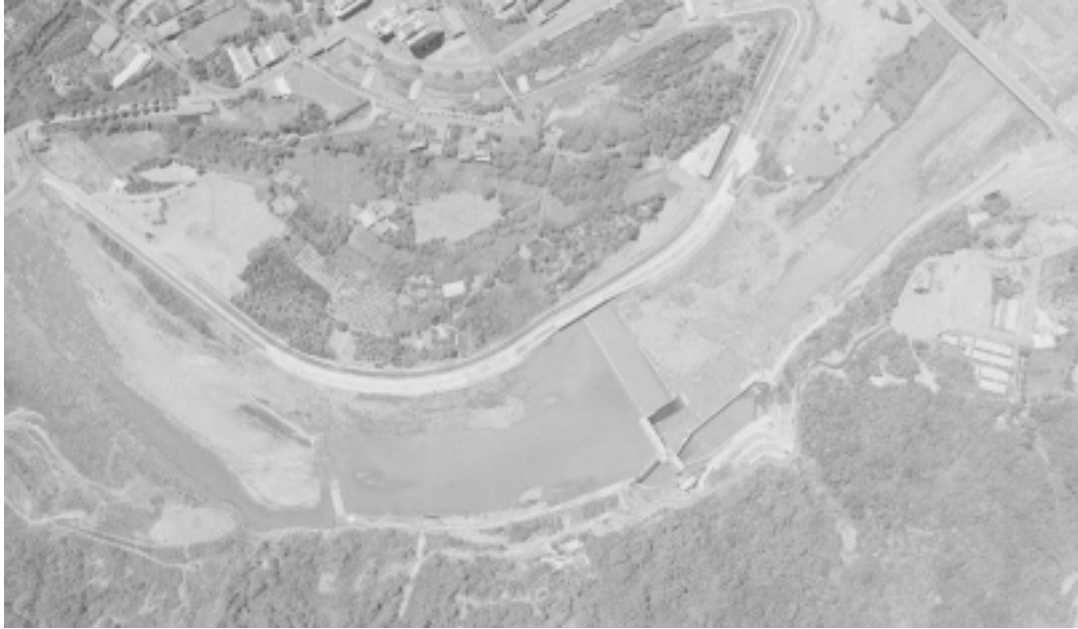
圖 2-74 甲仙攔河堰 89 年 4 月 21 日航空照片

圖 2-74 及圖 2-75 分別是甲仙攔河堰 89 年及 96 年的航空照片，兩個年度河道差異不大，96 年河道有岩盤出露現象。

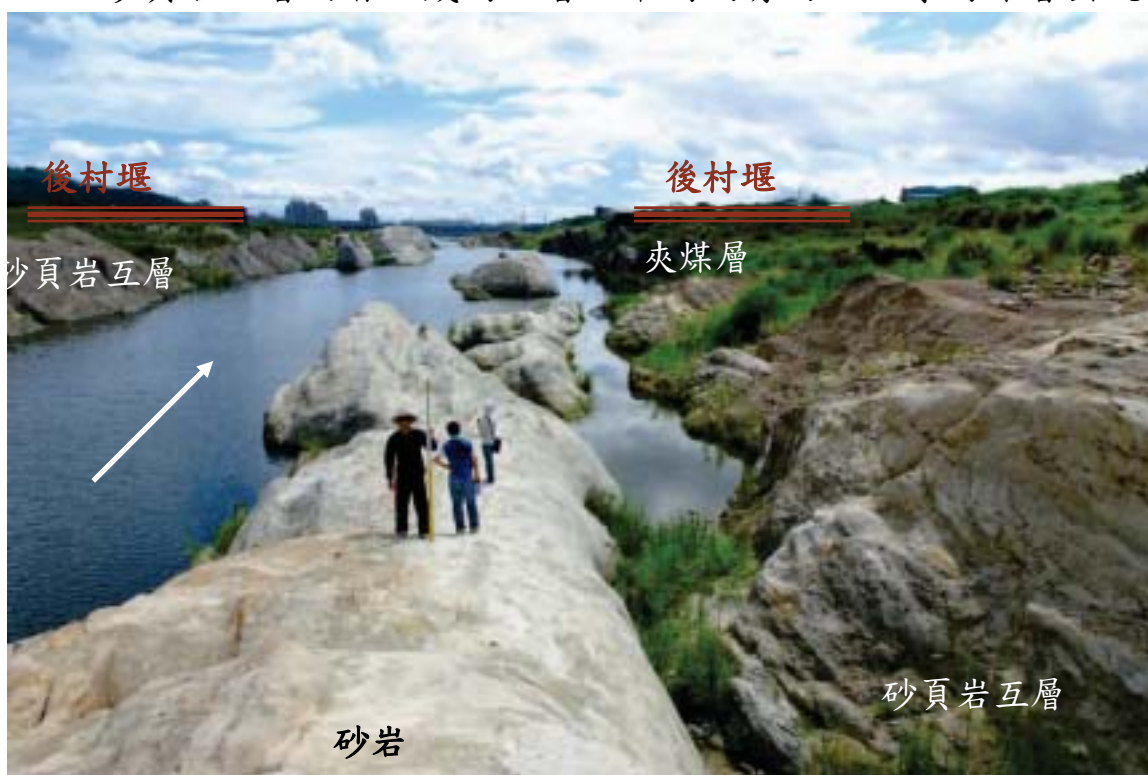
圖 3-1 後村堰露頭照片

後村堰附近之地層經現地判釋應為南莊層，以白色及白灰色層狀細粒至粗粒砂岩及砂岩和頁岩之薄葉狀互層為主，夾有深灰色頁岩及煤層，砂岩膠結疏鬆，具有交錯層、波痕、砂棒等構造，並含有多量之碳質物或煤線，屬於濱海環境之沉積。圖 3-1 為現地拍攝照片及岩性判釋示意圖，大致由厚層砂岩及砂頁岩互層兩者組成的互層，中間偶有約 1 m 厚的煤層出現。

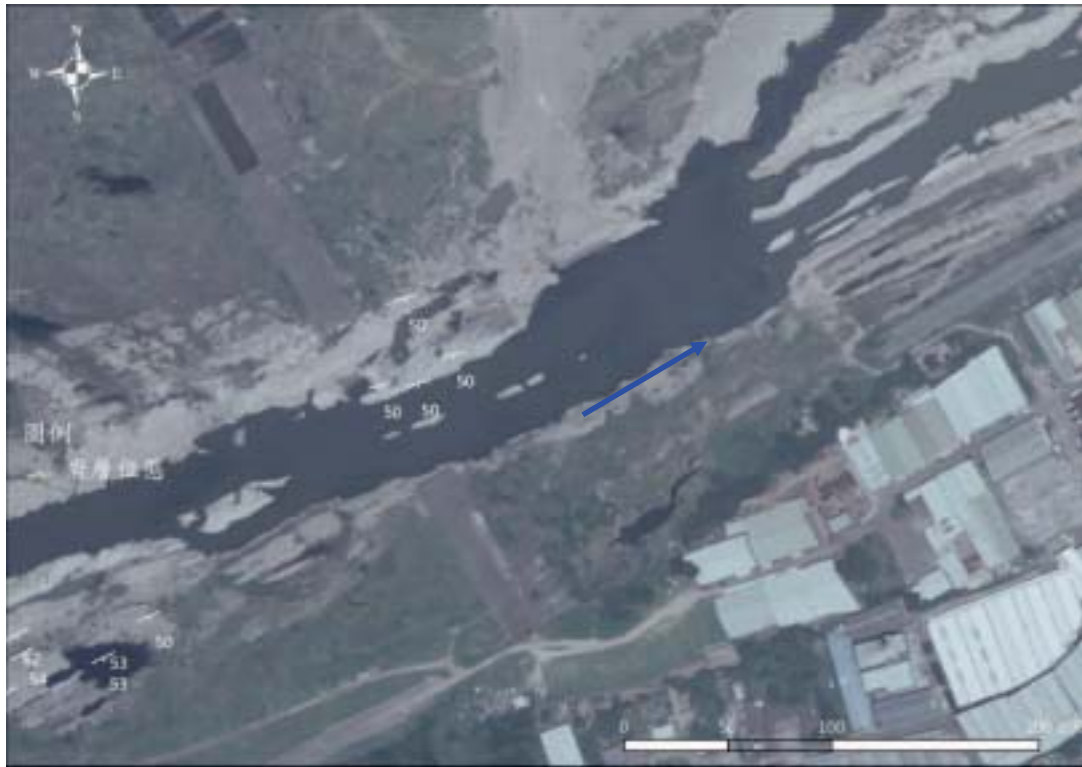
圖 3-2 後村堰地表露頭量測點

根據現地量測，後村堰附近的地層位態約為 N68E/53S S(走向/傾角，N68E/53S 表示地層走向為北偏東 68 度，傾角為朝南邊，由水平面向下傾 53 度)，地層走向與水流流向大致平行，露頭量測位置包含堰體上游及下游及具代表性之岩層，露頭位置如圖 3-2 所示。

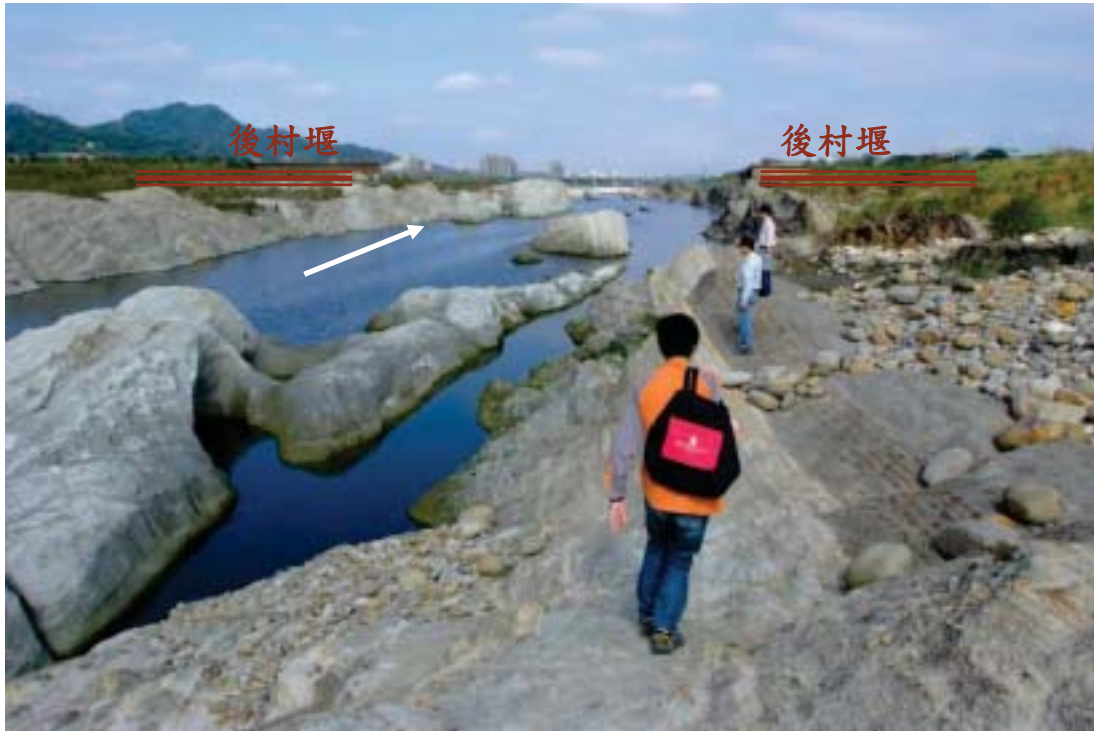
圖 3-3 抗沖蝕能力較強之砂岩突出於河道上

根據現地勘查，民國 93 年堰體沖毀後，後村堰已經失去攔水作用，由於此區域地層走向與水流方向幾近平行，水流會沿著層面侵蝕，由於抗沖蝕能力較弱的砂頁岩互層及夾煤層下切速度較快，砂岩抗沖蝕能力較強下切速度較慢，隨著沖刷歷程發展，最終將只剩下砂岩突出於河道上，深槽化之河道為其沖蝕特徵(圖 3-3)。沖刷範圍根據現地觀察及航空照片判釋，其沖刷範圍自堰體向上游 350 m，向下游 400 m 處仍有岩盤出露。堰體正下方的沖刷深度根據現地量測，河道水位面附近的岩盤

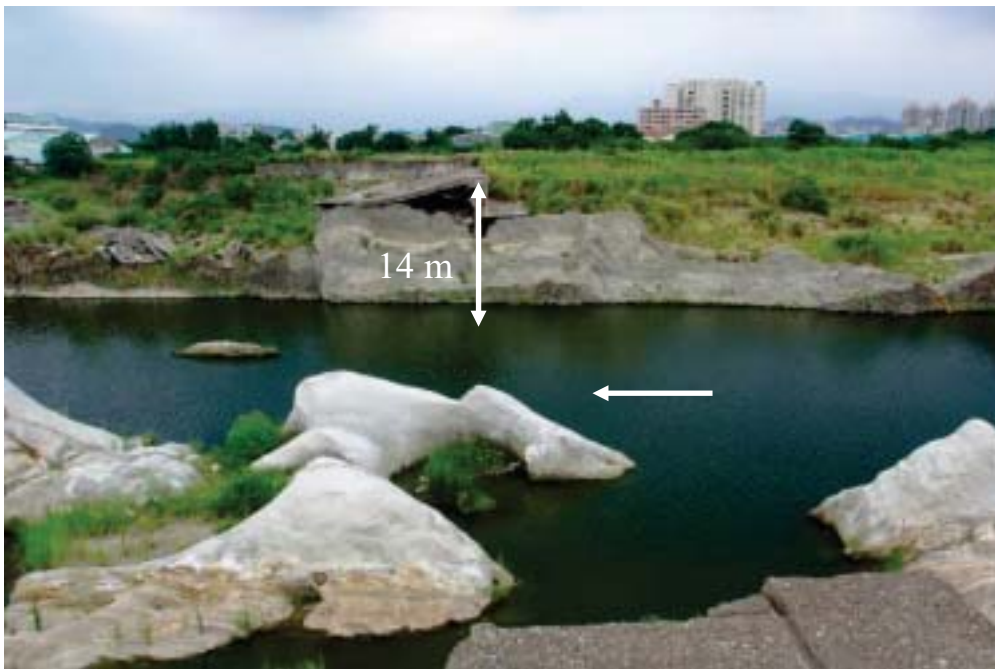
圖 3-4 後村堰堰體下方沖刷照片

高程較原本設計的攔河堰基礎高程低 14 m(如圖 3-4)，顯示後村堰的岩床沖刷下切情形之劇烈。
