設置攔河堰引致岩盤沖刷之機制與 評估研究(1/2)

A study on the mechanisms and evaluation of
rockbed erosion after weir installation (1/2)

經濟部水利署水利規劃試驗所

執行機關：國立交通大學防災與水環境研究中心

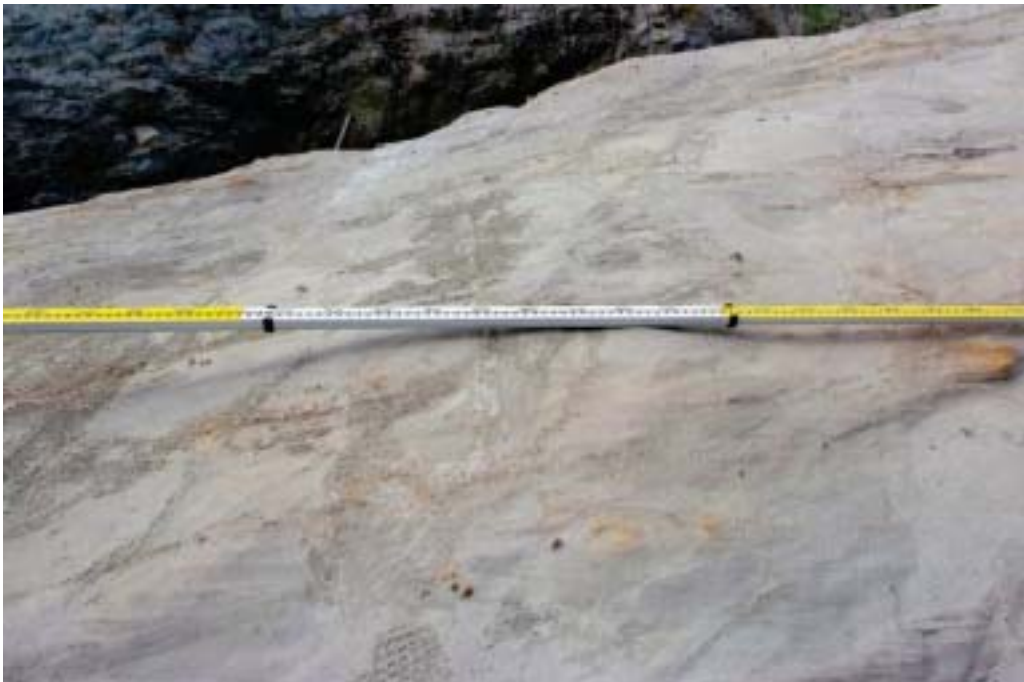
圖 3- 5 低度風化之砂岩節理狀況

本區域風化程度較低的砂岩節理並不發達，節理面閉合、少鏽染，粗糙度為平滑平面狀或不規則平面狀，內無填充物，如圖 3- 5。砂頁岩互層受到風化的影響，表層鬆軟無法看出節理面的狀況，砂岩與頁岩之間的層面閉合，無鏽染，粗糙度多為平滑平面狀，視風化度會有少許的無凝聚性的土壤填充物，如圖 3- 6、圖 3- 7。

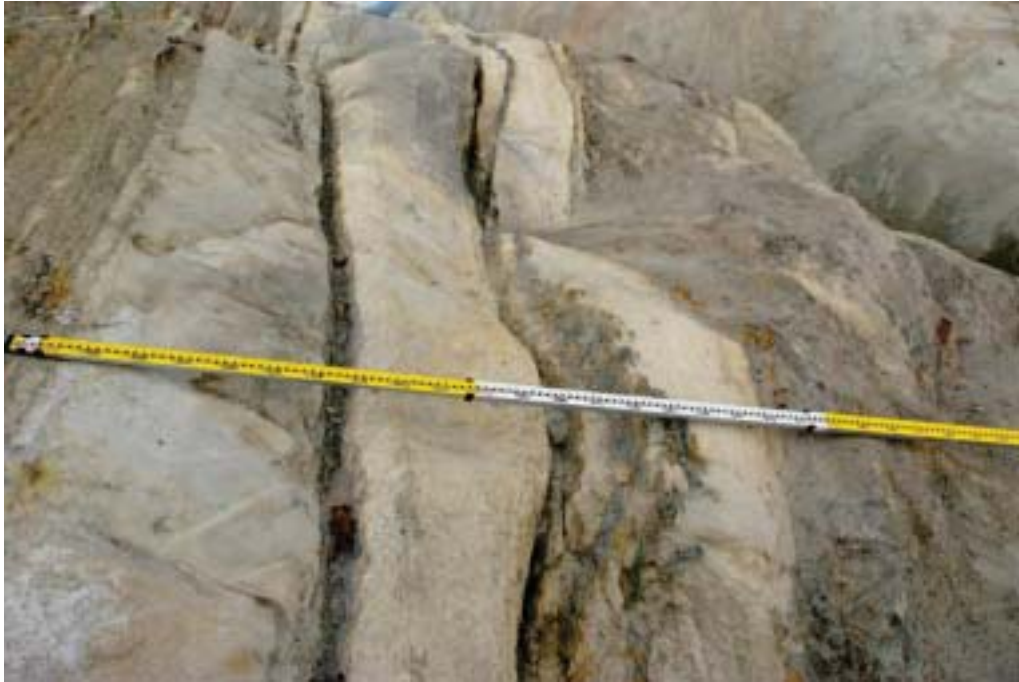
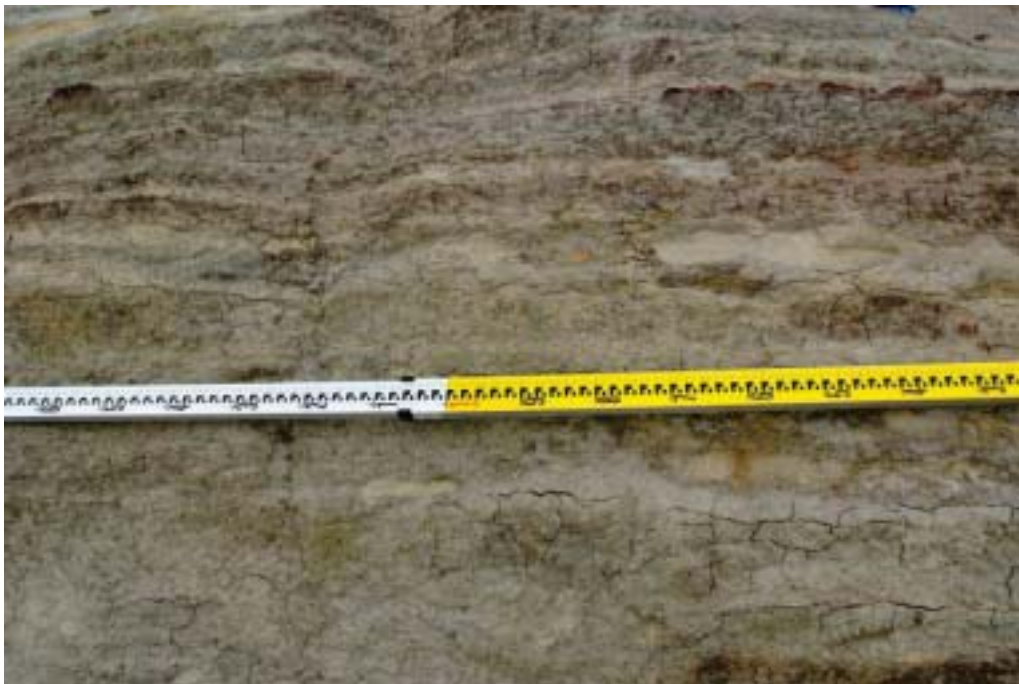
圖 3-6 中度風化之砂頁岩互層節理狀況

圖 3-7 高度風化之砂頁岩互層節理狀況

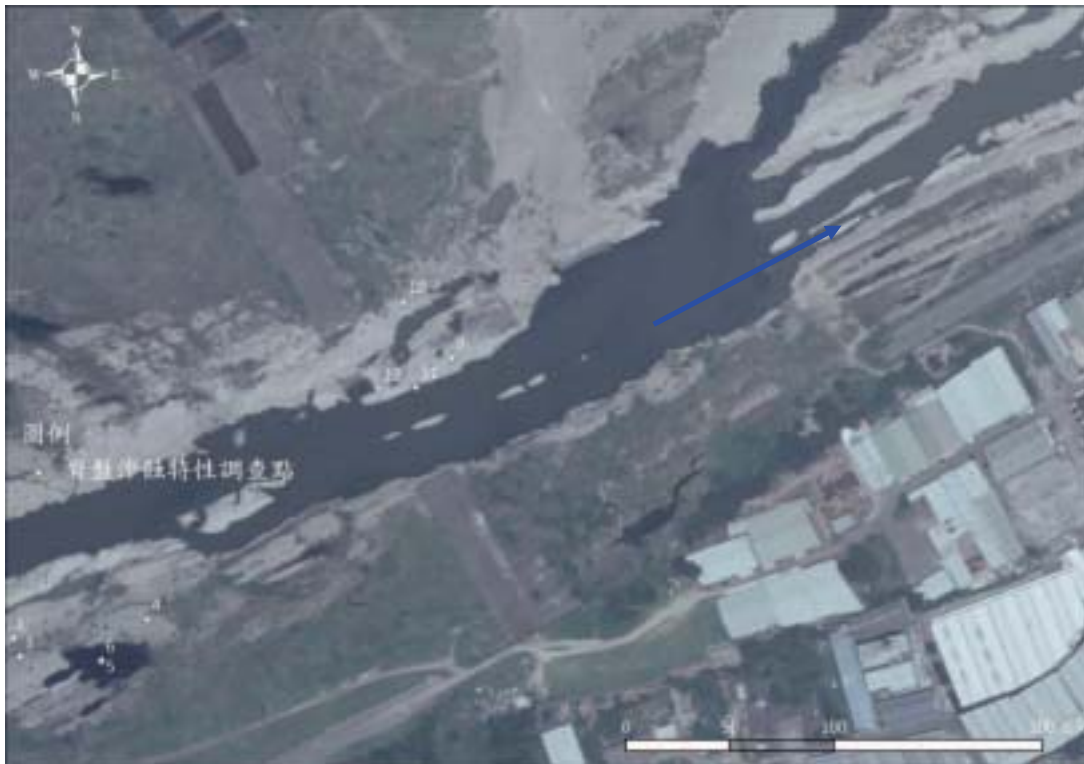
圖 3-8 後村堰岩盤沖蝕特性調查點位

現地冲刷行為勘查的位置及結果如圖 3- 8、表 3- 1，其結果顯示雖然此區各岩性的岩層單壓強度都差不多，但砂頁岩互

層、頁岩的表層易受風化或解壓作用影響而形成較破碎的岩體（如圖 3- 9），導致較容易受水流沖蝕而下切，其抗沖蝕能力 K_h 較低；而較不易風化的砂岩沖蝕下切較慢，其抗沖蝕能力 K_h 較高，此為本區域沖蝕型態成槽溝狀之原因。

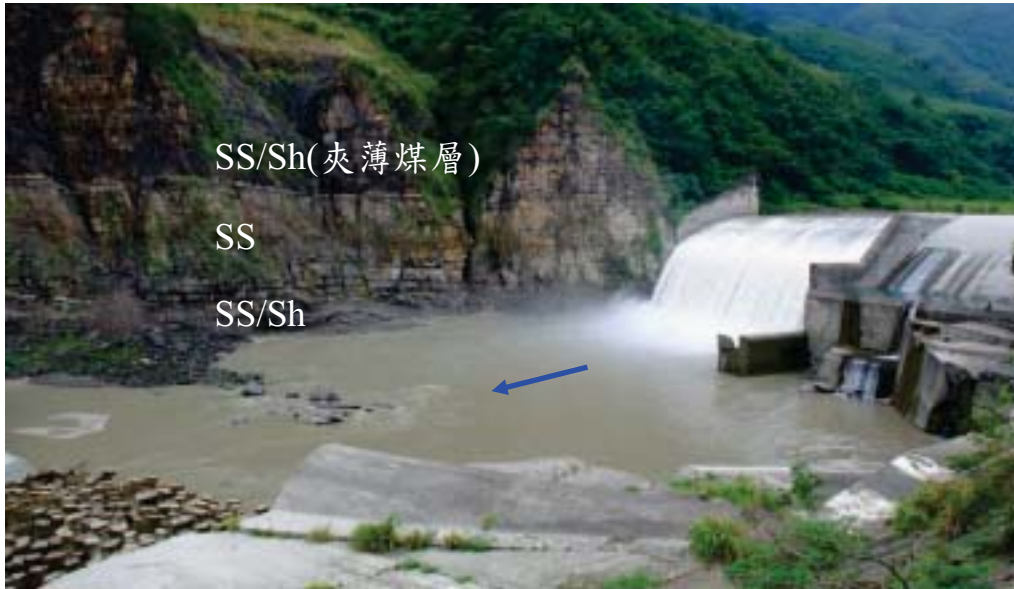
圖 3-10 義興壩露頭照片(286721, 2740981, S45E, 980805)

義興壩址之基層岩盤為木山層，以厚層之白灰色、黃灰色及白色，細粒至粗粒砂岩為主，夾有灰色頁岩，或細粒砂岩及頁岩之互層，偶夾有薄煤層。砂岩大部份為正石英砂岩，含少量之粘土礦物，淘選頗佳，有交錯層和漣痕，部份露頭有生物擾痕如砂棒等沉積構造，並含有煤線，頁岩則為深灰色，含多量之碳質物及煤碎片。圖 3- 10 為現地拍攝照片及岩層分佈示意圖，在壩基部分主要以厚層塊狀砂岩及砂頁岩互層為主。

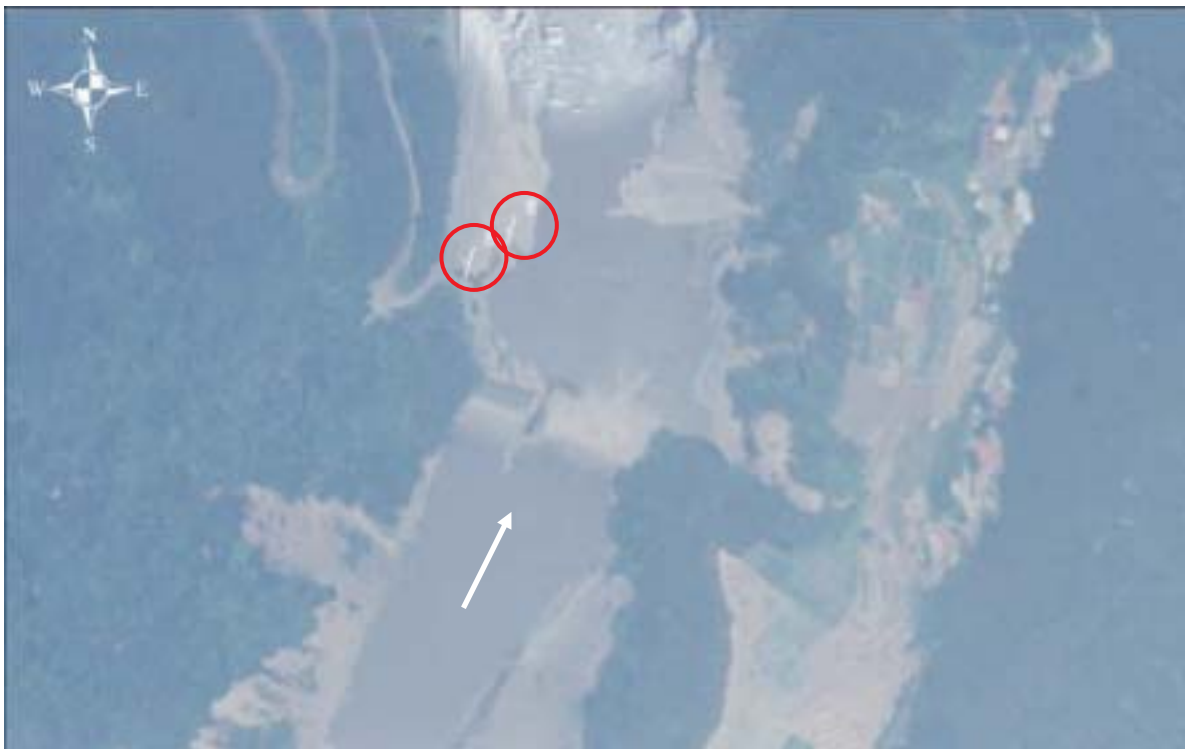
圖 3-11 義興壩地表露頭量測點

根據現地量測，義興壩附近的地層位態約為 N16E/8N，地層走向與水流流向大致平行，露頭量測位置為壩體下游左岸及具代表性之岩層，如圖 3-11 所示。

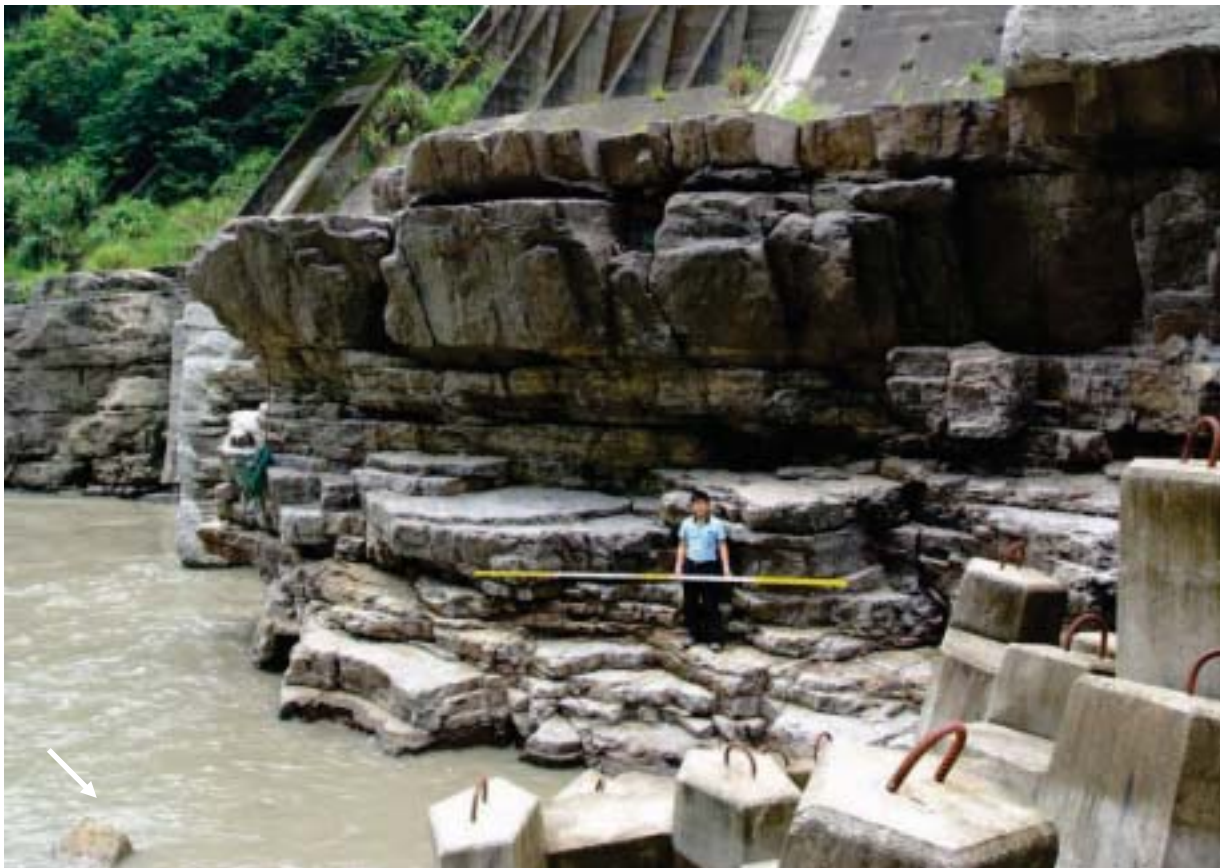
圖 3-12 塊狀砂岩與砂頁岩互層沿節理面及層面之沖蝕狀況

其沖刷特徵在岩石成塊狀脫落，不論厚層塊狀砂岩或砂頁岩互層(圖 3-12)，岩塊沿著節理面及層面脫落的現象均相當明顯，沖刷坑周圍亦可見到諸多大塊石堆積(圖 3-13)。

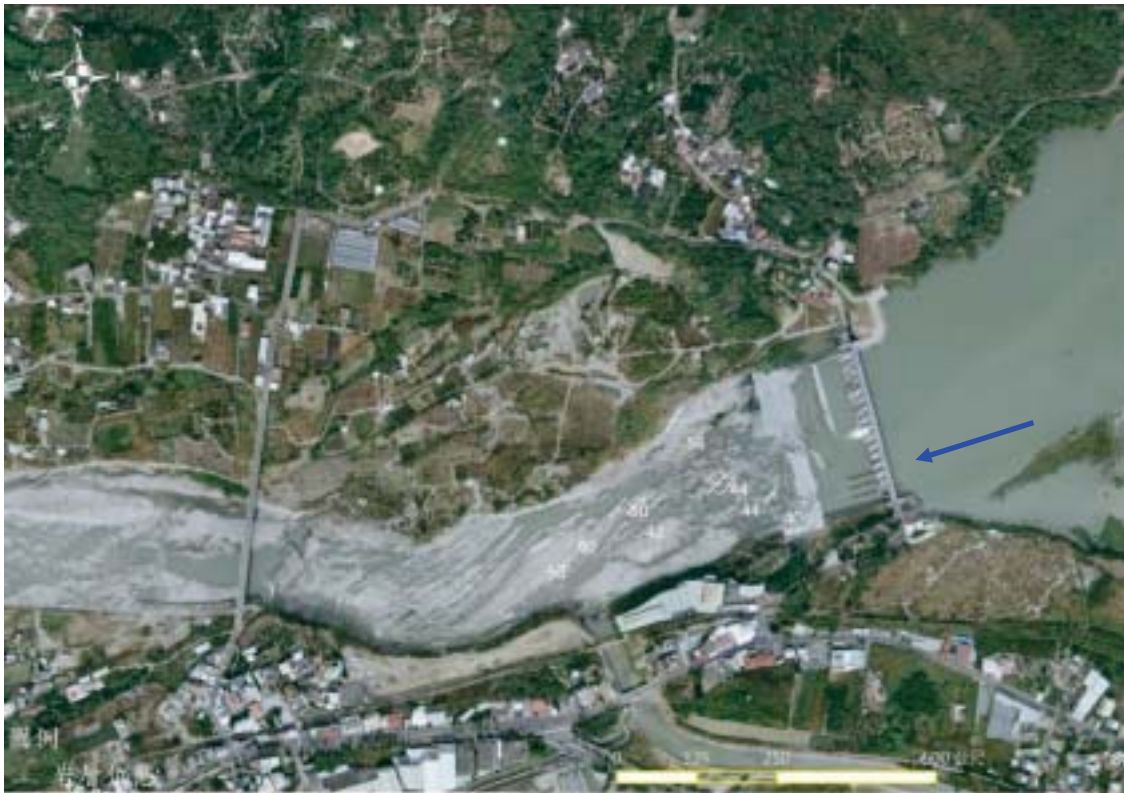
圖 3-15 石岡壩地表露頭量測點

根據現地量測，石岡壩附近的地層位態約為 N45E/50S，地層走向與水流流向夾角約 20 度，露頭量測位置包含壩體下游右岸、壩體下方裸露岩床河道即為具有代表性之岩層，如圖 3-15 所示。

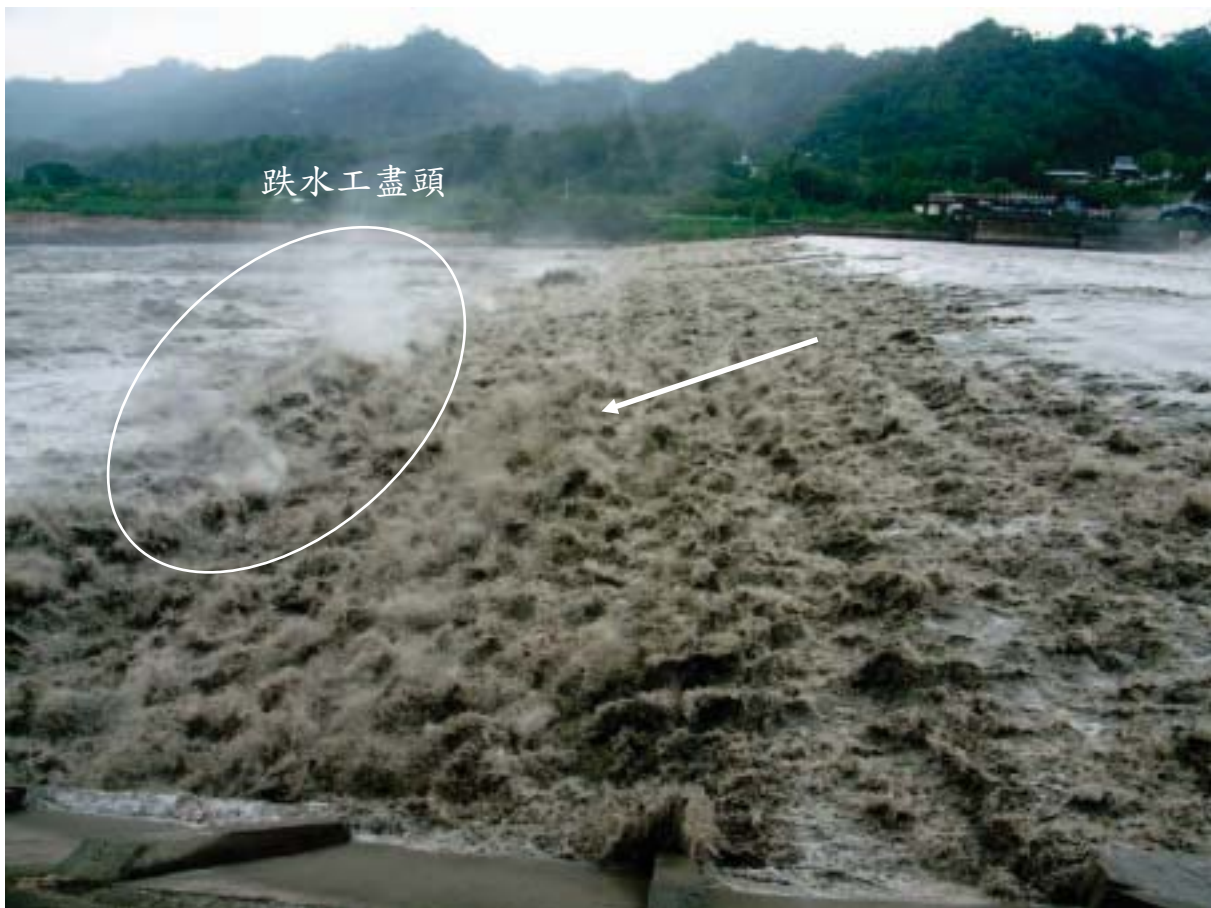
圖 3-16 莫拉克颱風後石岡壩洩洪

根據莫拉克颱風過後(98.8.11)之現地勘查，石岡壩洩洪的水流於跌水工盡頭與岩床交界處產生劇烈的消能現象，如圖 3-16。在石岡壩停止洩洪之後(98.8.27)再次前往調查，發現跌水工盡頭有部分基礎破壞、基礎底下淘空的情形，如圖 3-17，此區域的水流狀況以跌水產生之紊流為主，並在跌水工盡頭與岩床交界處產生一小型沖刷坑特徵。

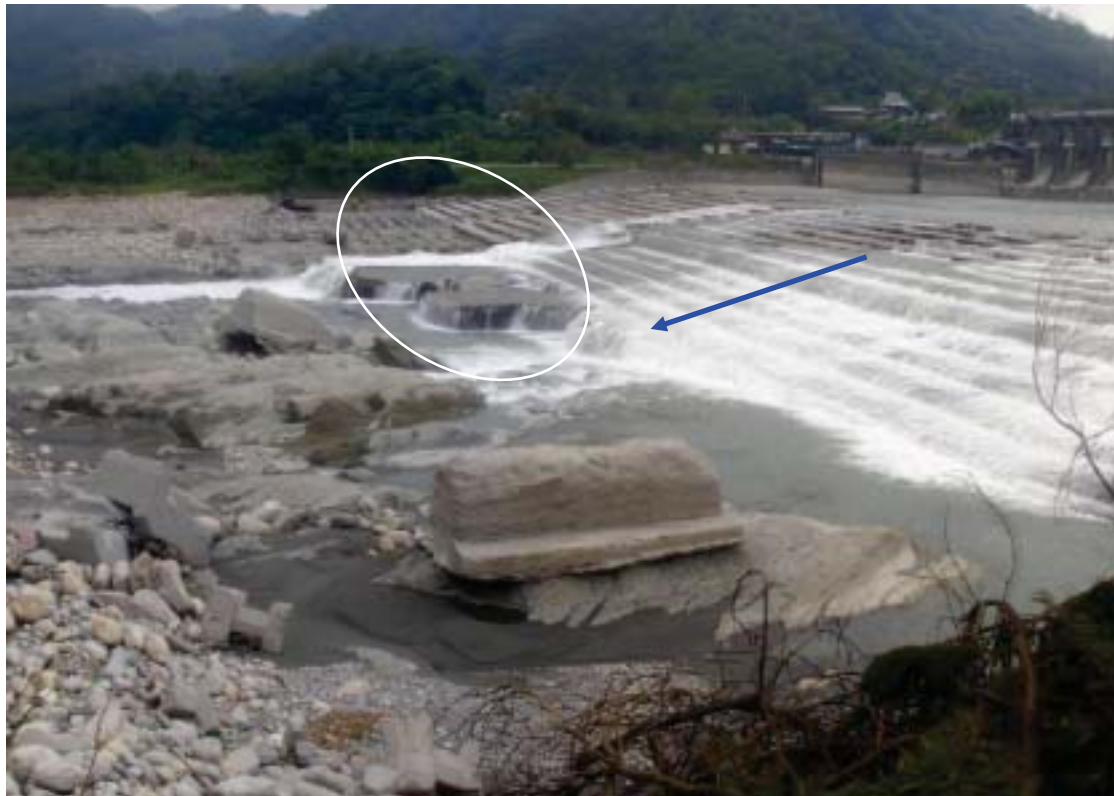
圖 3-17 石岡壩跌水工基礎前方沖刷坑(226448, 2686040, N, 980827)

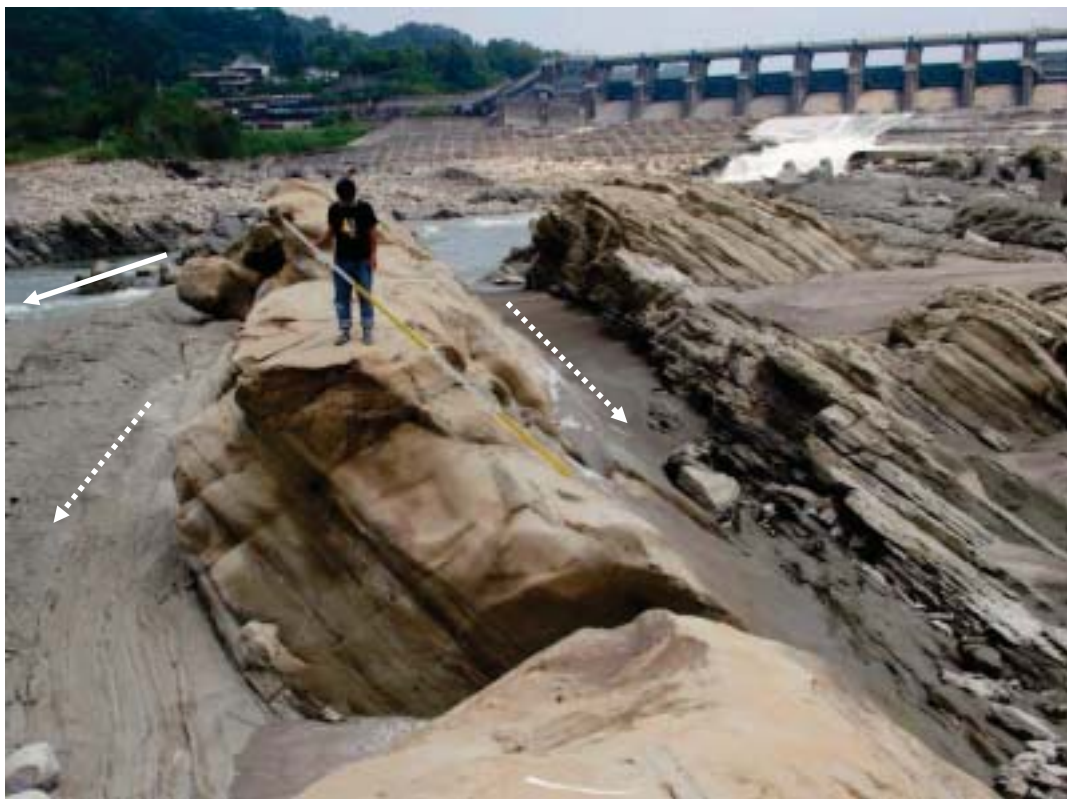
圖 3-18 石岡壩下游河道呈槽溝狀(226213, 2686090, N45E, 980827)

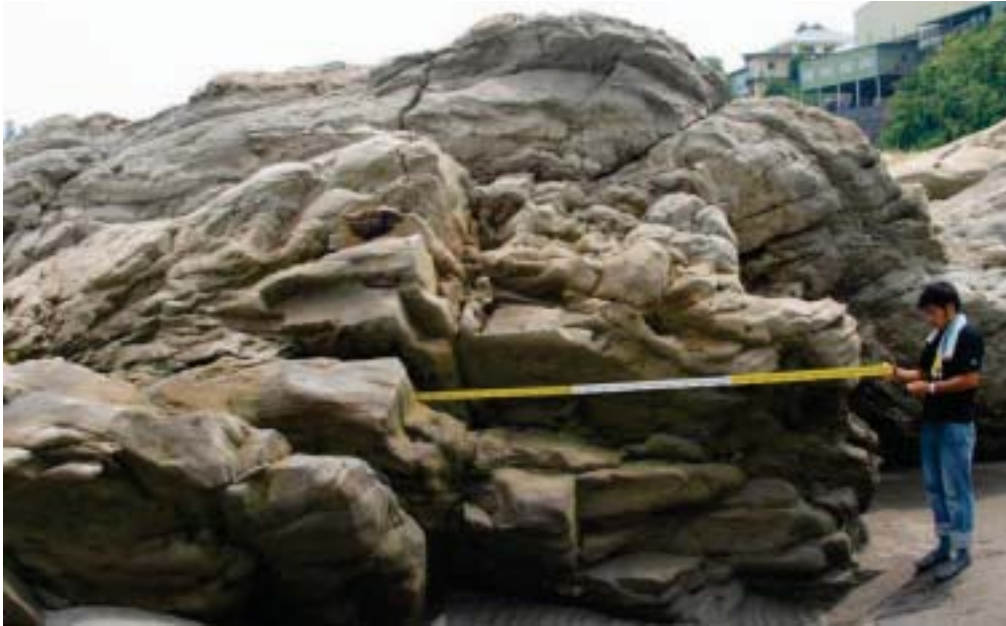
圖 3- 19 斷層附近的破碎岩體(226186, 2686086)

本區域節理以解壓節理為主，受到車籠埔斷層之影響造成局部區域地層較為破碎，如圖 3- 19。河道附近的岩層風化度不高，節理粗糙度為平滑平面狀，無填充物或偶有無凝聚性土壤填充。

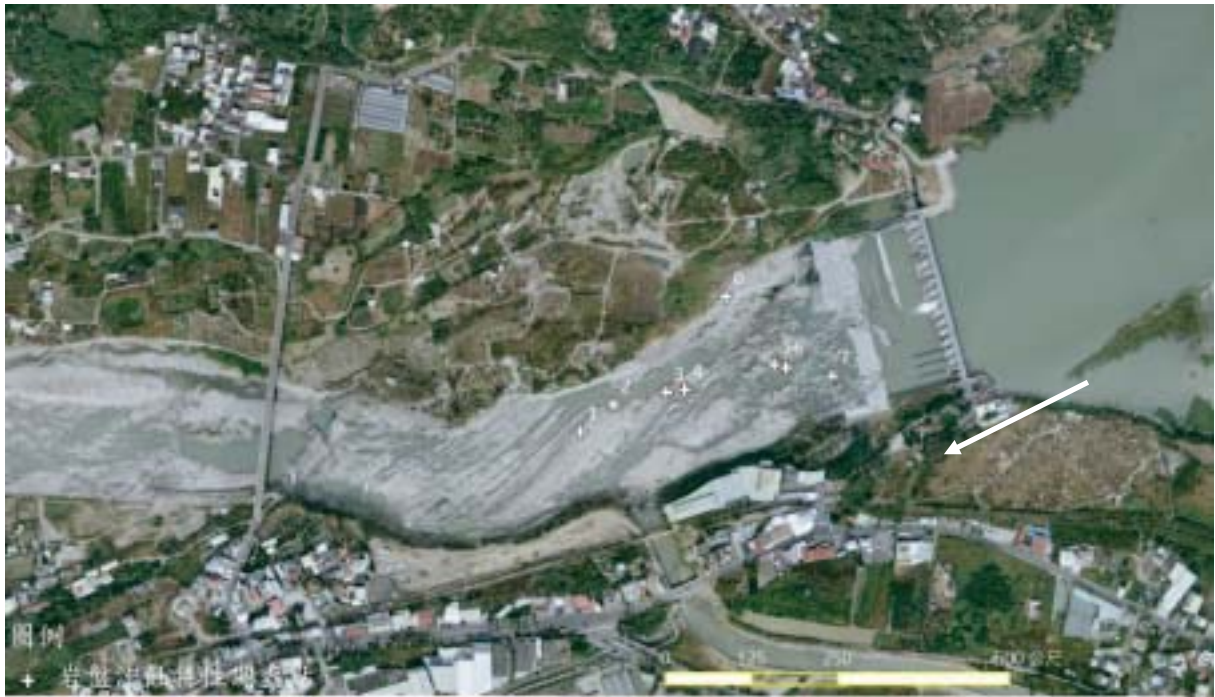
圖 3-20 石岡壩岩盤沖蝕特性調查點位

現地沖刷行為勘查的位置及結果如圖 3- 20 及表 3- 3，由於斷層之抬昇作用造成許多局部的岩體破碎，岩床容易被侵蝕。斷層引起的岩體破碎程度對岩盤侵蝕的影響相當大，程度上大於岩性(例如砂岩相對於頁岩)本身的影響，調查時將特別注意岩塊局部破碎的分佈區域。

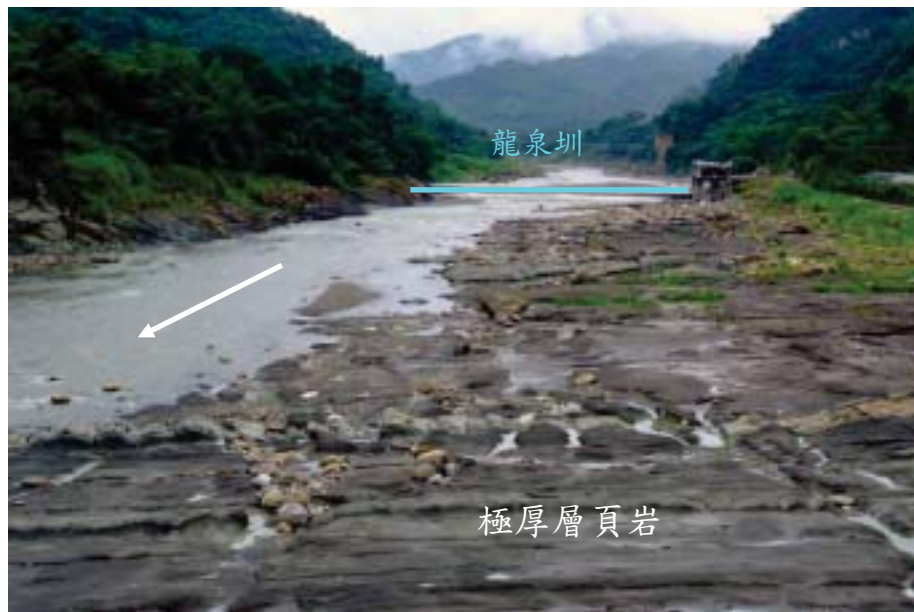
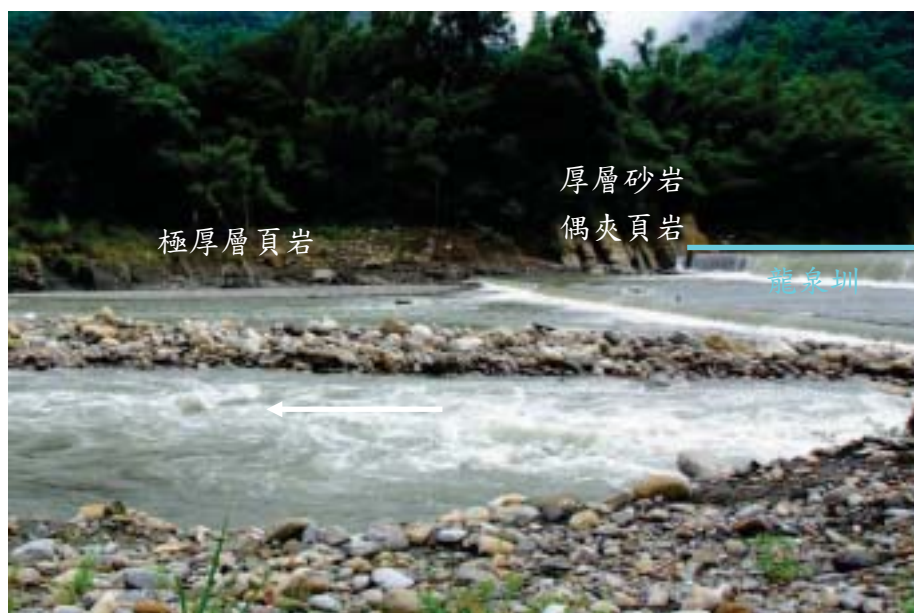
圖 3- 21 龍泉圳露頭照片

根據現地勘查，本區域地層屬猴洞坑層，岩性大部份由灰黑色塊狀頁岩組成，部份頁岩內夾 1~3 cm 薄層細粒緻密砂岩而成為砂頁岩互層，如圖 3- 21(a)。堰體附近有一層厚度約 5 m 的粉砂岩，如圖 3- 21(b)。

(a)灰黑色塊狀頁岩夾 1~3 cm 薄層細粒緻密砂岩(232394, 2657997, N80E, 980806)

(b)堰體下方岩盤為厚層砂岩偶夾頁岩(232835, 2658010, N30E, 980806)

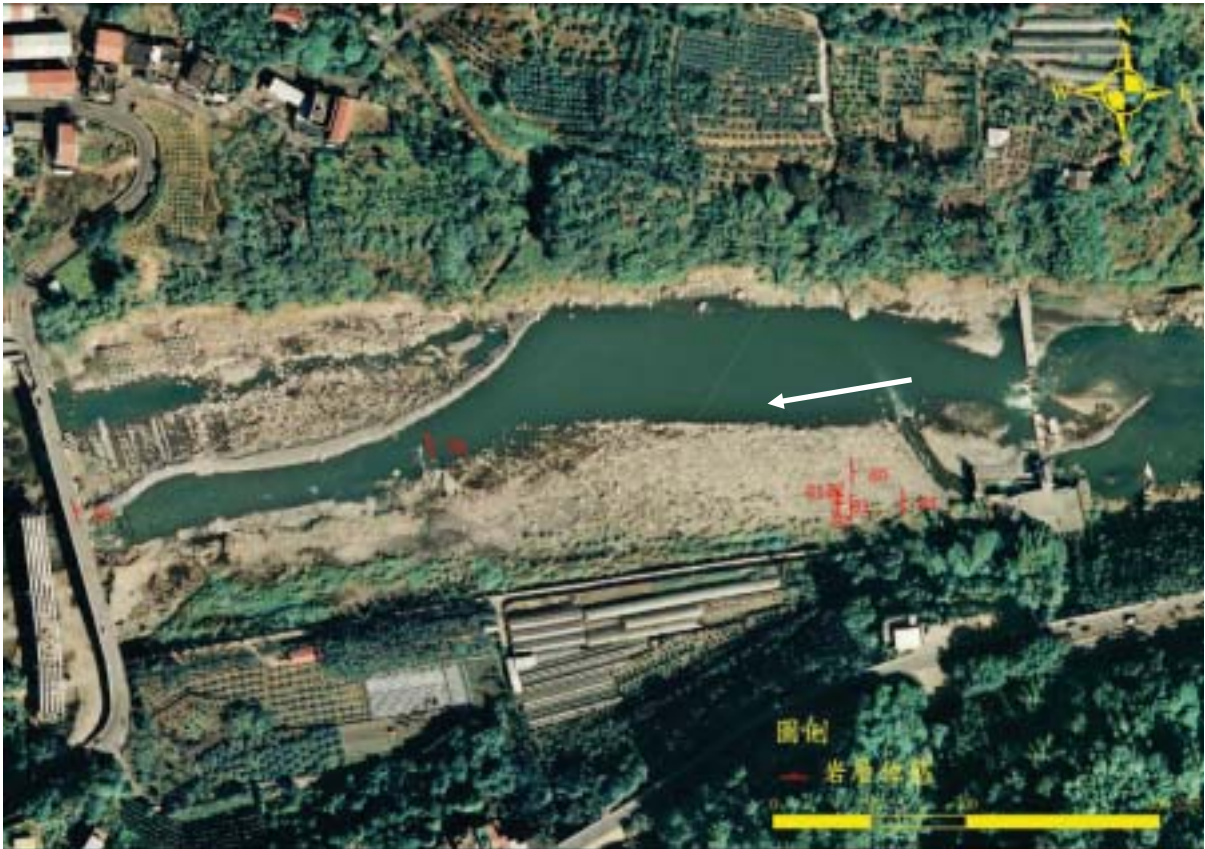
圖 3-22 龍泉圳地表露頭量測點

根據現地量測，龍泉圳附近的地層位態約為 N2W/80N，地層傾向與水流流向相反，露頭量測位置為堰體下游左岸河道旁，如圖 3-22。

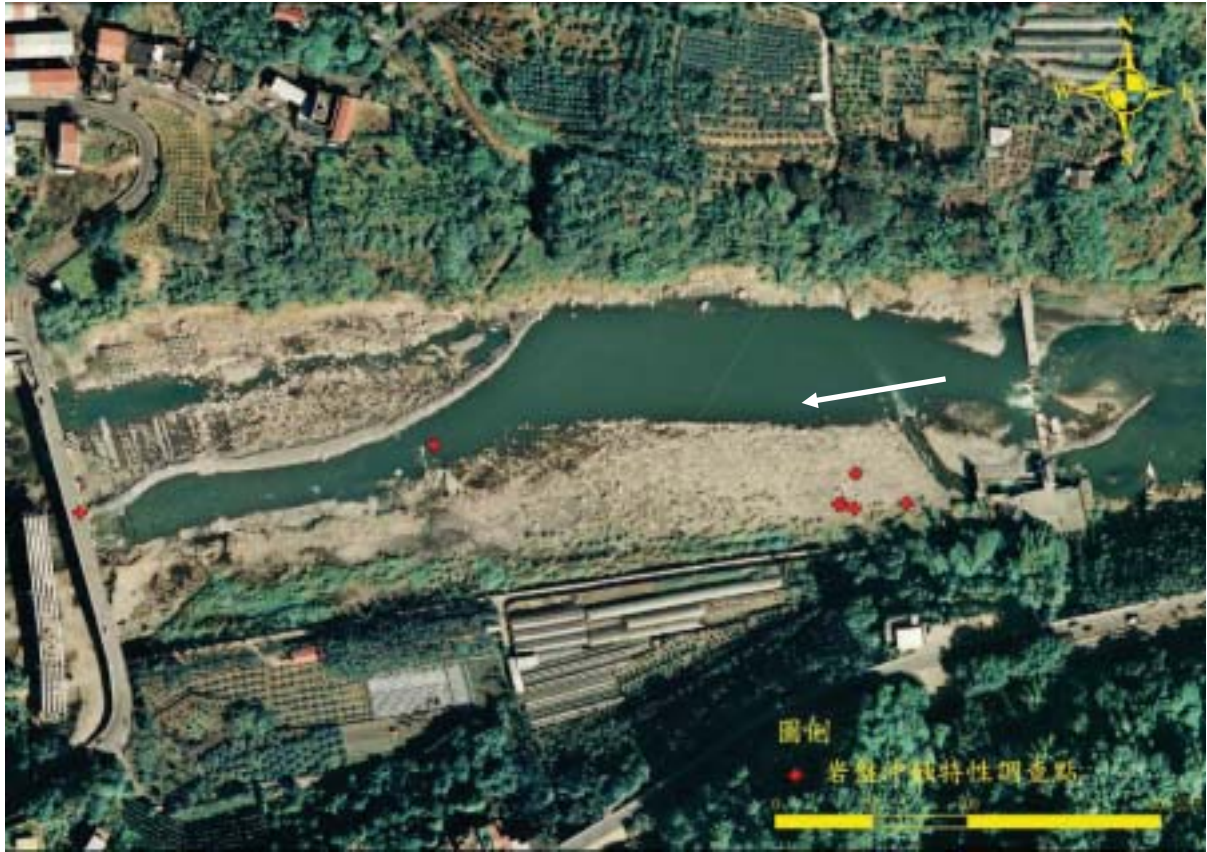
圖 3-24 龍泉圳岩盤沖蝕特性調查點位

現地沖刷行為勘查的位置及結果如圖 3-24、表 3-4，由於龍泉圳平時水流並不大，所以沖刷行為並不明顯。完整厚層頁岩的沖蝕，以表面風化造成的小碎屑被水流帶走及磨蝕為主。解壓節理較發達的砂頁岩互層或膠結較差的粉砂岩之沖蝕行為，則以塊狀抽離為主。

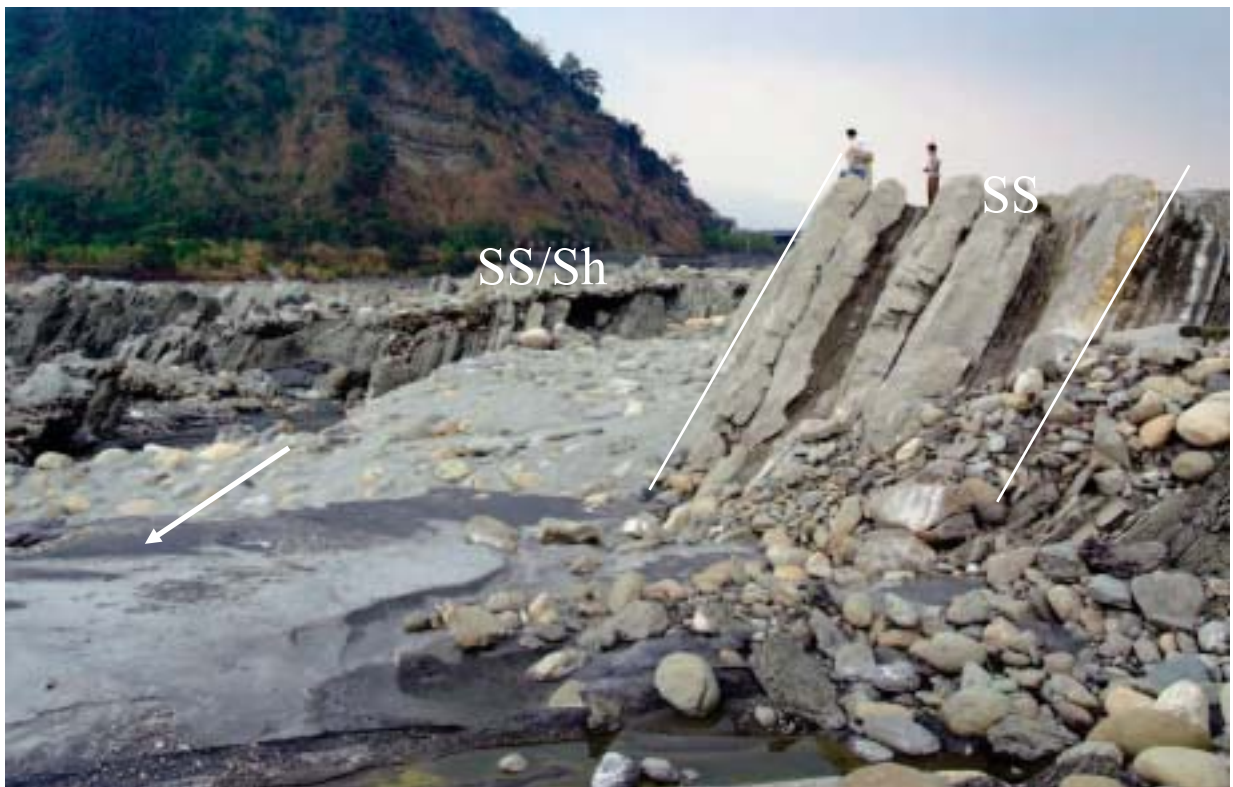
圖 3-28 集集攔河堰下游河道因岩性造成之差異侵蝕

狀差異侵蝕，岩性上以砂頁岩互層、頁岩下切幅度較大較深，
如圖 3-28。

現地勘查的位置如圖 3-26 露頭量測點所示、結果如表 3-5，在河道沖刷部分，初鄉斷層經過之區域節理組數較多且發達，岩體成破碎狀被水流抽離。其餘部分的沖刷行為則多為水流沿著岩層層面侵蝕，抗沖蝕能力較弱的砂頁岩互層(K_h 4~17)、頁岩下切速度較快，抗沖蝕能力較強的砂岩(K_h 482~825)下切速度較慢，呈平行層面的槽溝狀河道。

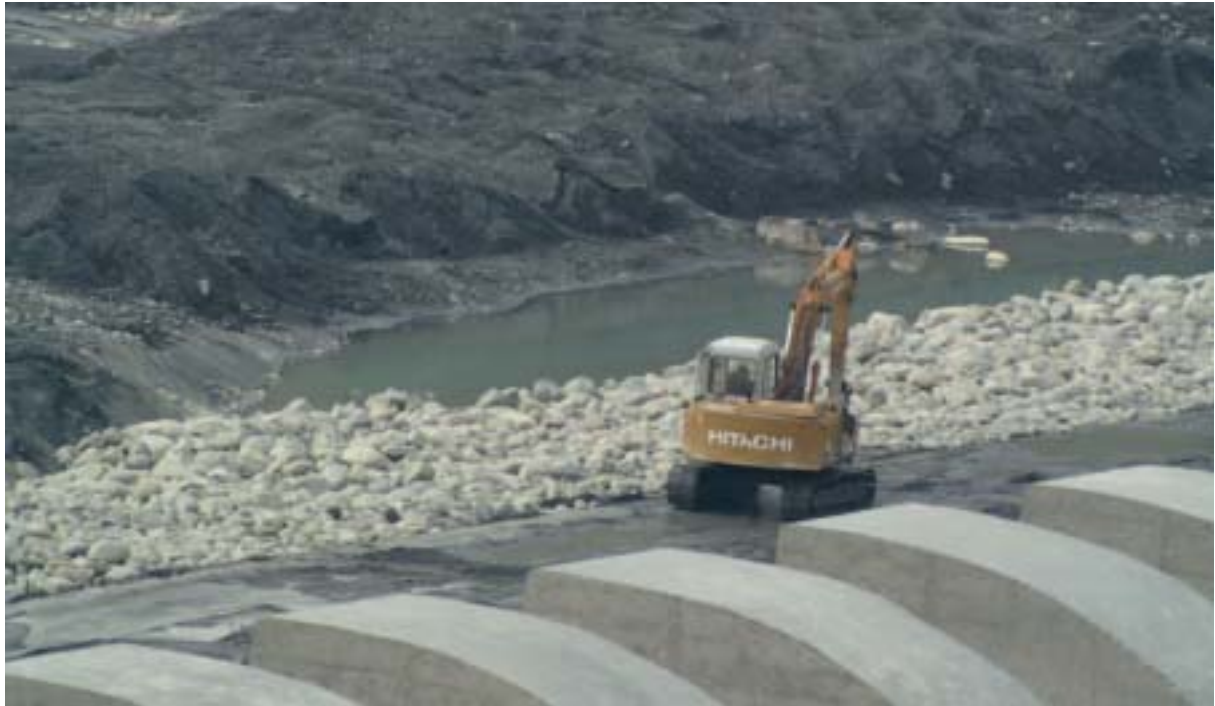
圖 3-30 集集攔河堰護坦前鋪設礫石作業(97年3月)

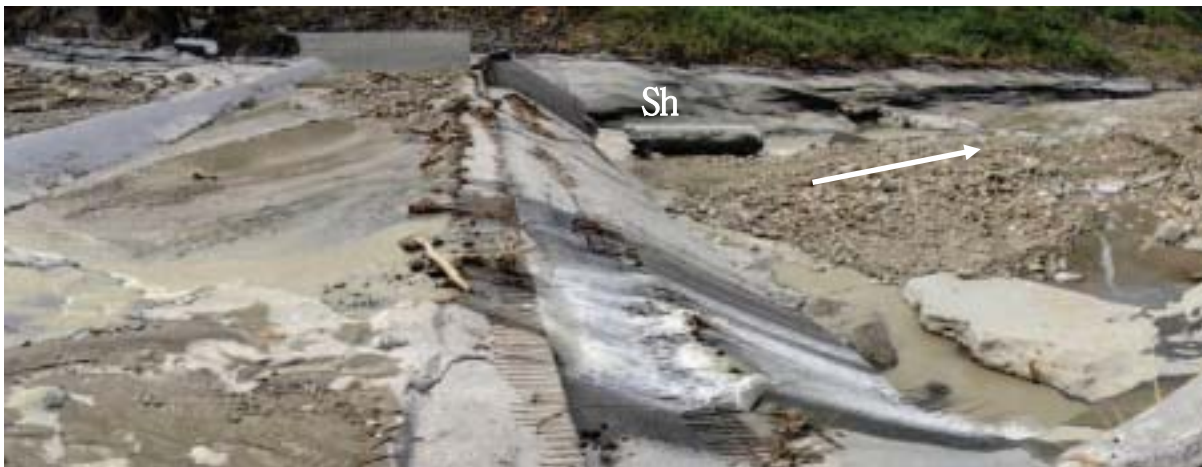
圖 3-31 觸口攔河堰露頭照片

根據現地勘查，本區屬於六重溪層，其岩性由淺灰色泥質粉砂岩，夾深灰色頁岩或灰色砂質頁岩、泥岩組成，如圖 3-31。

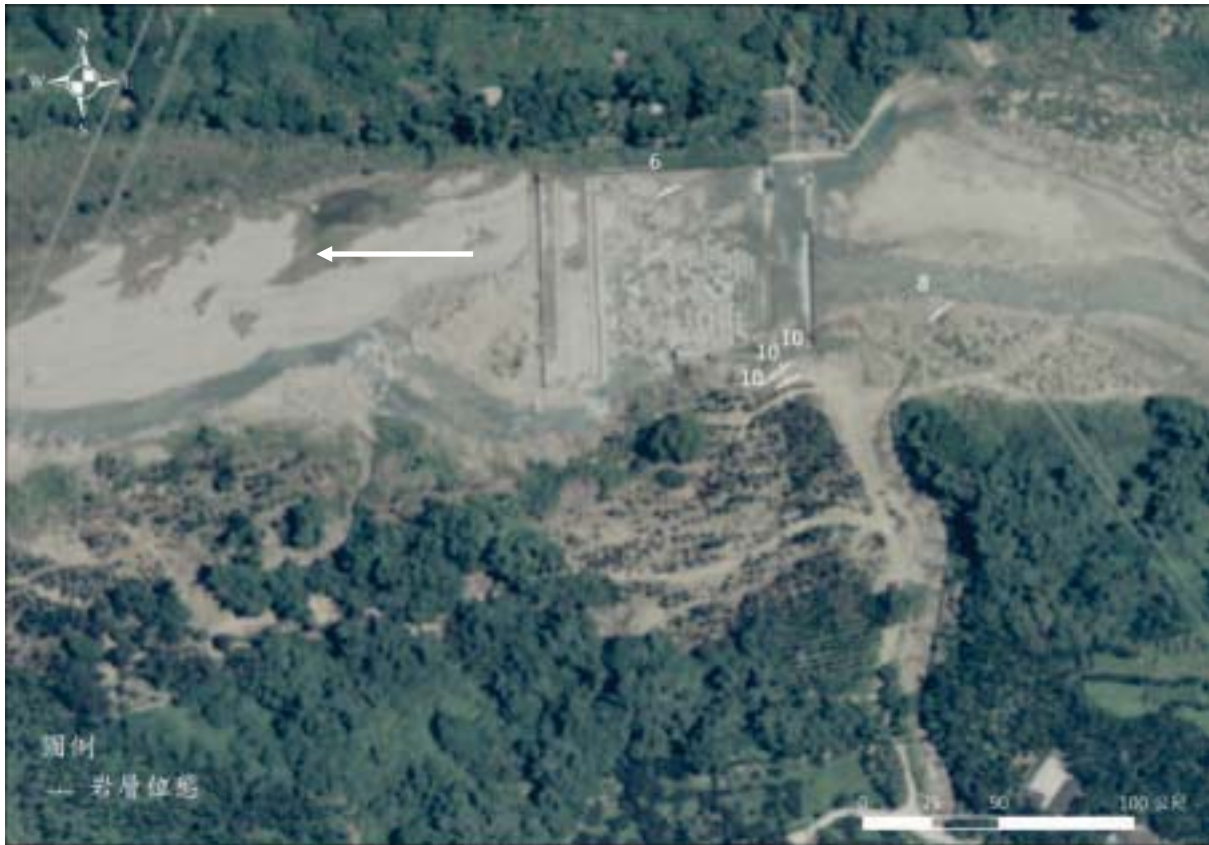
圖 3-32 觸口攔河堰地表露頭量測點

根據現地量測，觸口攔河堰附近的地層位態約為 N60E/10N，地層走向與水流流向大致平行，露頭量測位置包含堰體上游、左側及右岸及具代表性之岩層，如圖 3-32 所示。

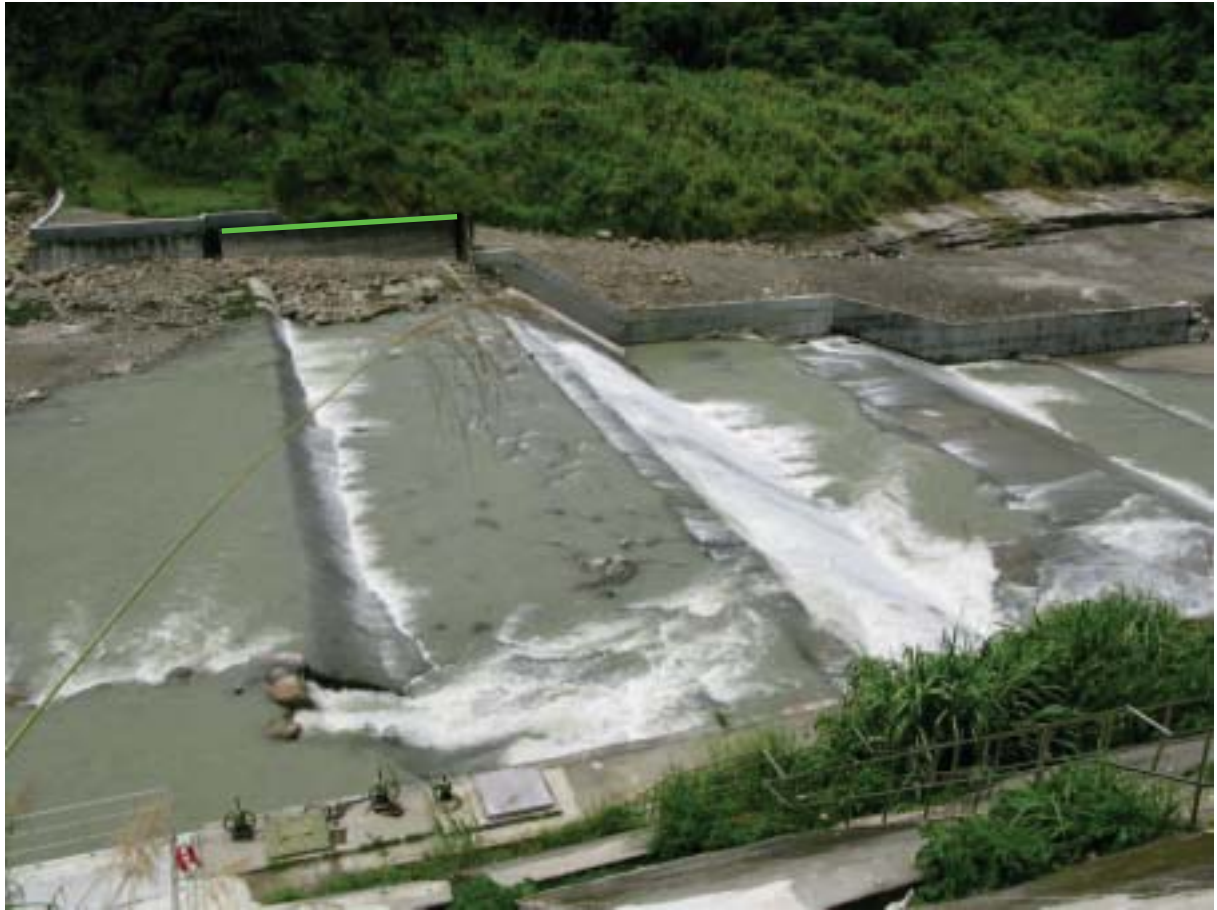
圖 3- 33 觸口攔河堰修復

根據 98 年 3 月的現地勘查，觸口攔河堰正由自來水公司第五區管理處發包進行「觸口攔河堰跌水工基礎淘空修復工程」，完工後如圖 3-33。莫拉克颱風過後再度現地勘查，發現原左側混凝土牆多數已沖毀，堰體遭破壞淤埋(圖 3-34)，水流改道攔河堰外左側，基礎旁下切出一條新河道，如圖 3-35 所示，岩層表面多為滑槽(flute)之沖蝕特徵。

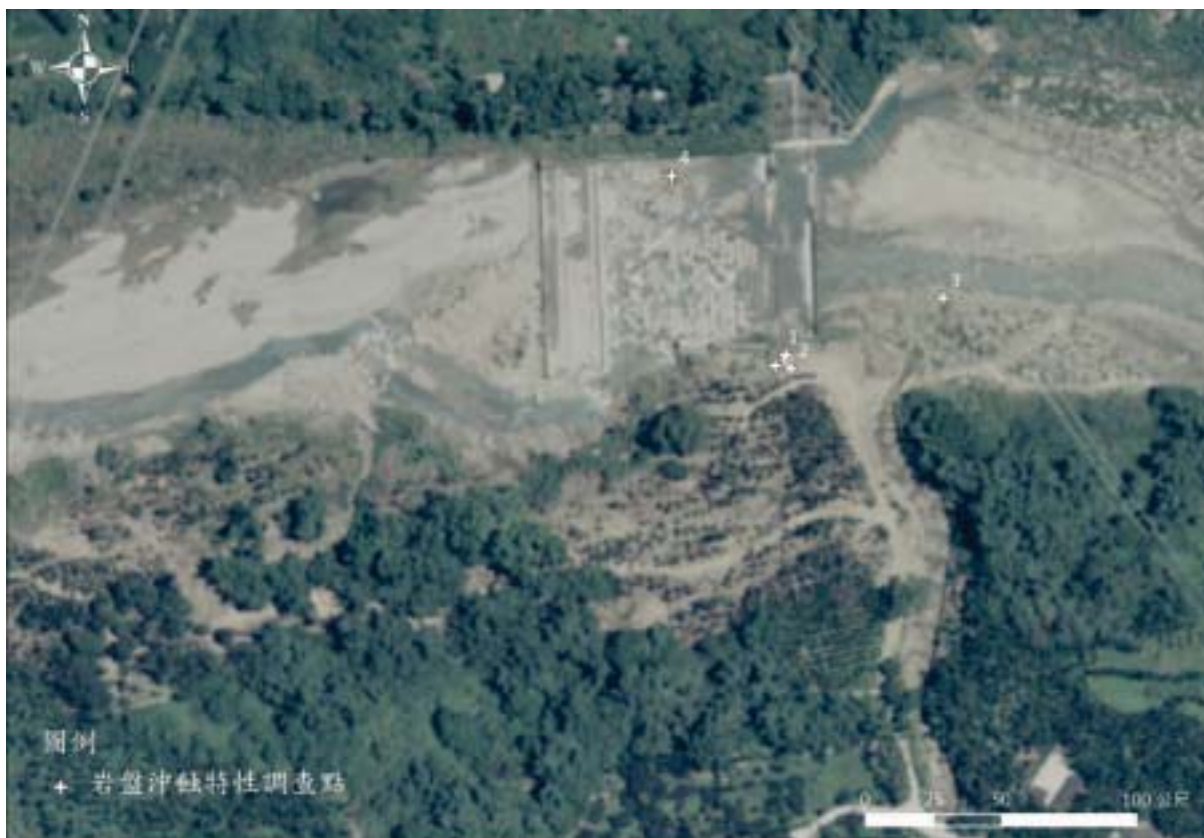
圖 3-36 觸口攔河堰岩盤沖蝕特性調查點位

本年度現地勘查岩性量測位置如圖 3-36、表 3-6 所示，從河床表面多圓滑滑槽(flute)以及大型塊體抽離痕跡(圖 3-37)，初步推測莫拉克颱風時此區域的水流對岩床的沖蝕作用應有兩項，一為河床載對完整岩床的衝擊力造成岩塊碎裂，進而被水流帶走。另一為懸浮載對岩床表面的磨蝕作用，造成許多滑槽殘留。

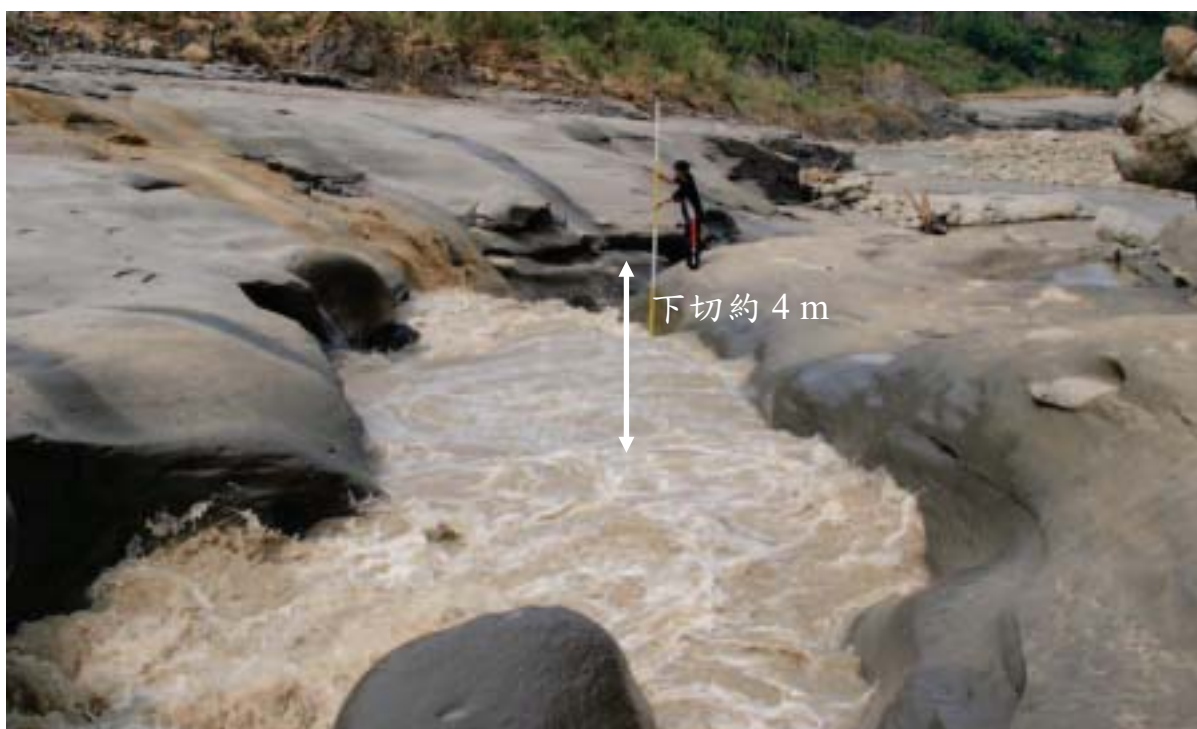
圖 3-37 觸口攔河堰左側新河道沖蝕特徵
