設置攔河堰引致岩盤沖刷之機制與 評估研究(1/2)

A study on the mechanisms and evaluation of
rockbed erosion after weir installation (1/2)

經濟部水利署水利規劃試驗所

執行機關：國立交通大學防災與水環境研究中心

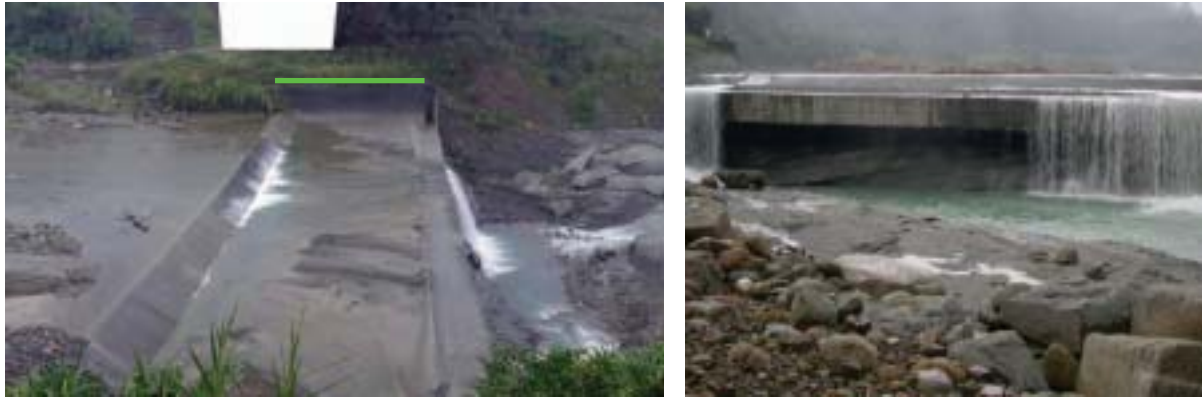
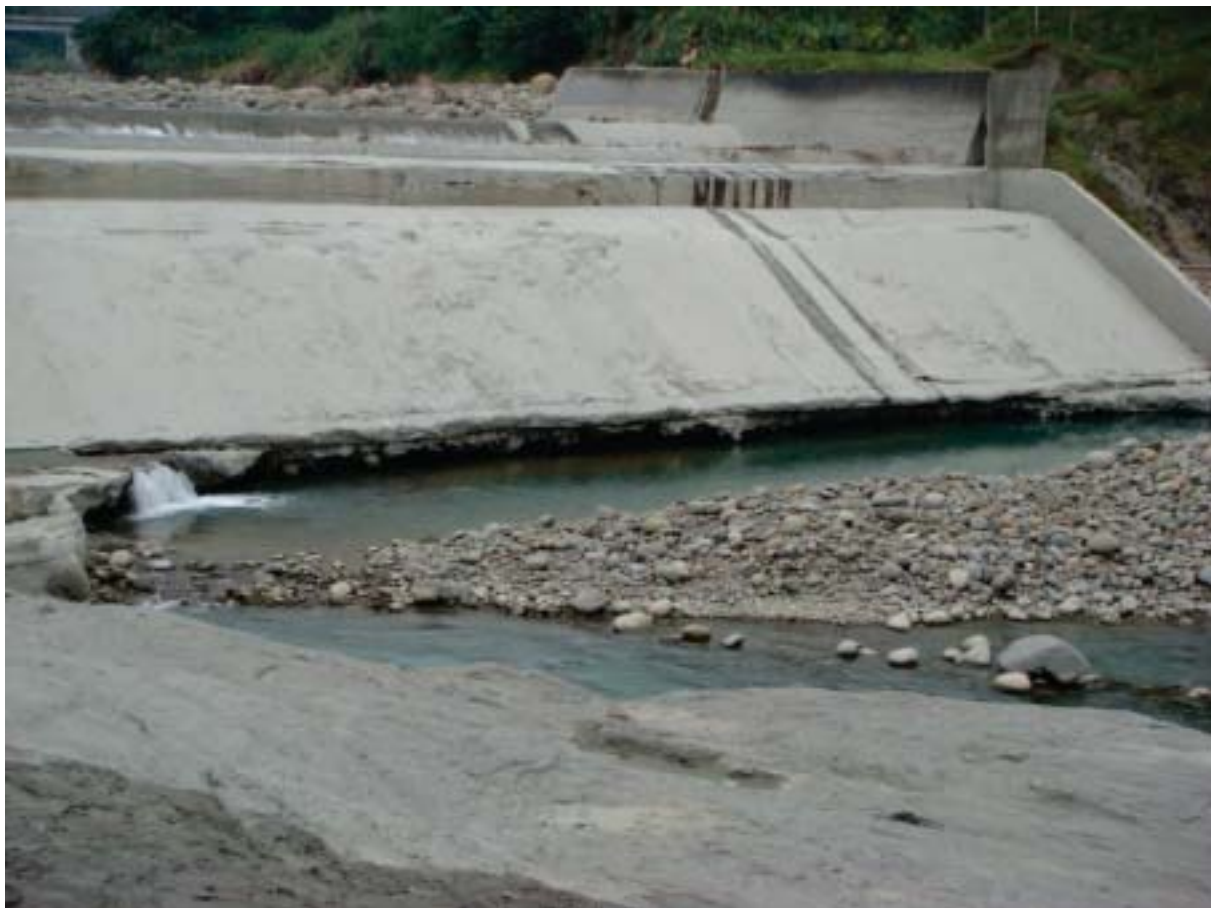
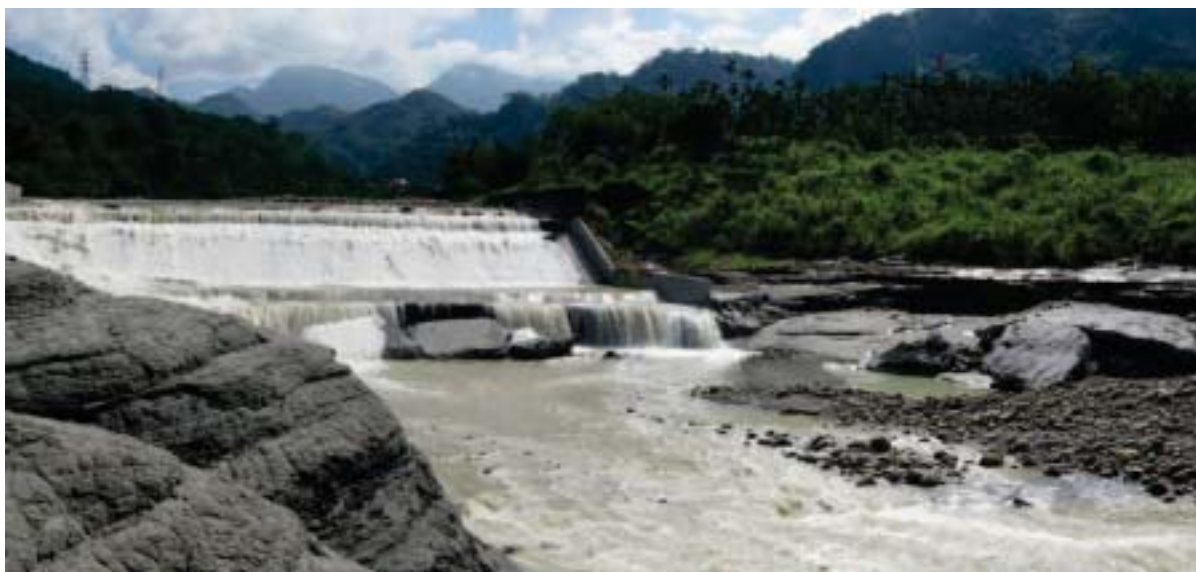
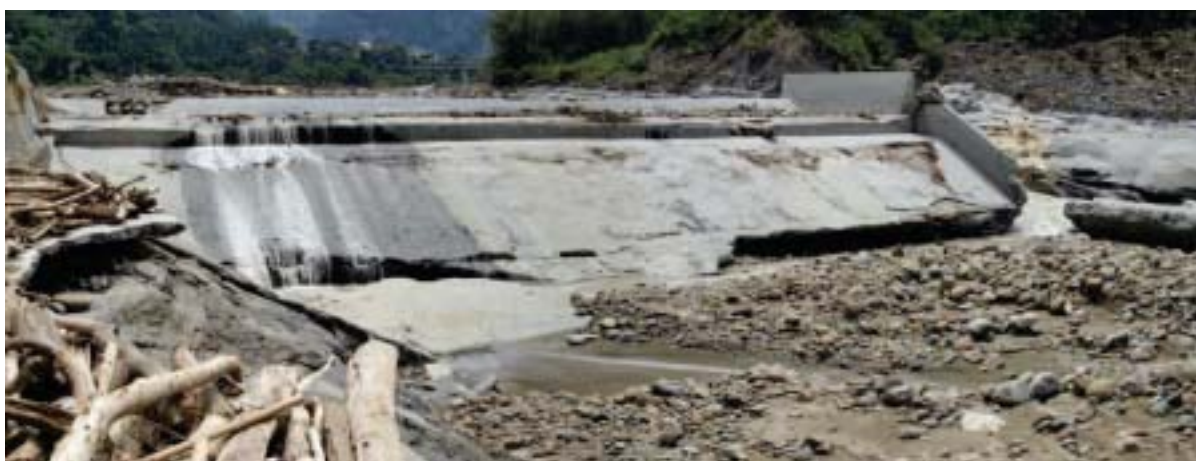
圖 3-38 觸口攔河堰靜水池前局部沖刷狀況(94.4.13)

圖 3-39 觸口攔河堰靜水池前局部沖刷狀況(96.11.4)

圖 3- 40 觸口攔河堰靜水池前局部沖刷狀況(97.10.18)

圖 3- 41 觸口攔河堰靜水池前局部沖刷狀況(98.8.21)

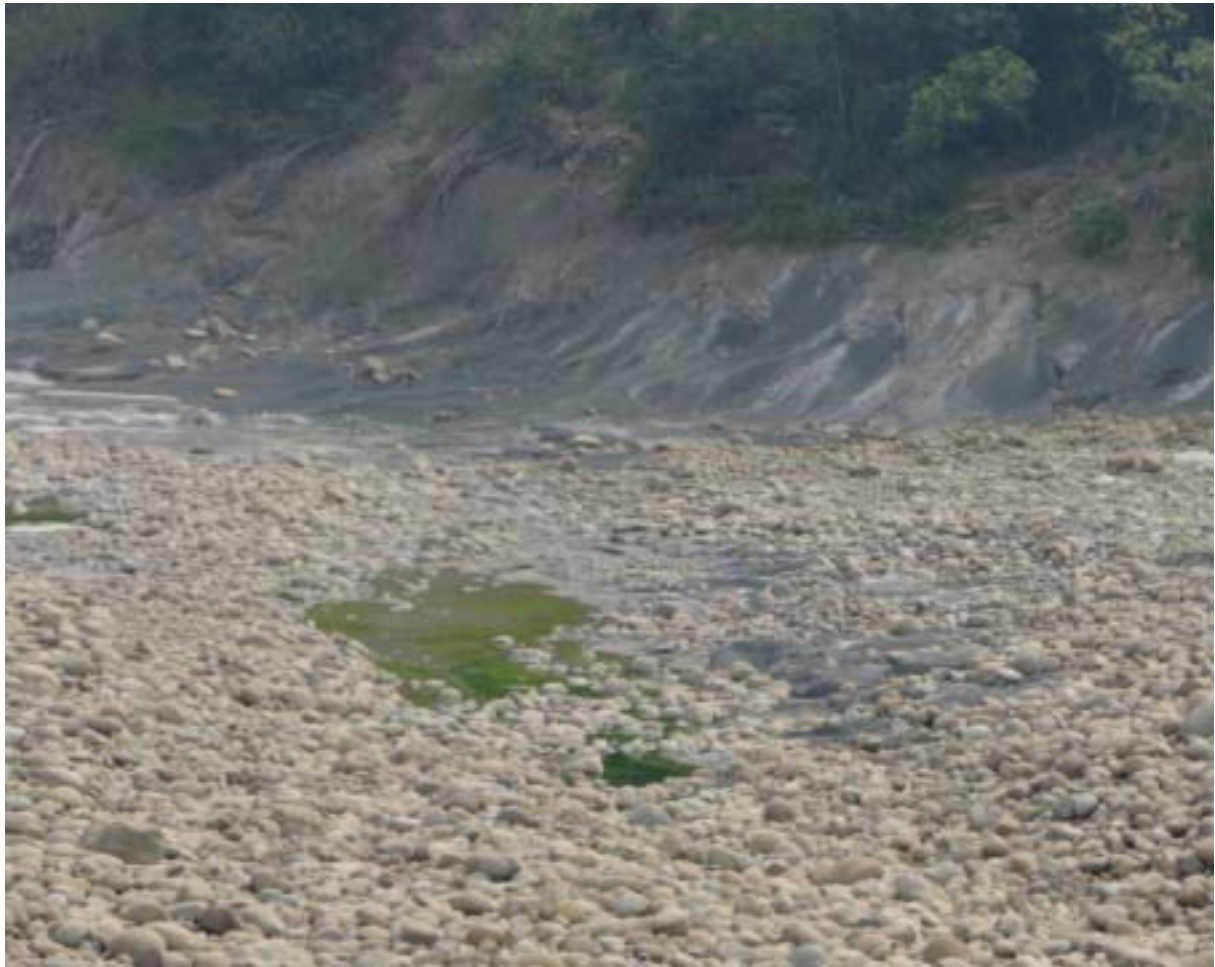
圖 3-42 東口堰下游出露之鹽水坑頁岩

依據中油十萬分之一地質圖，比對現場出露岩盤(圖 3- 42)，東口堰附近地層屬中新世之鹽水坑頁岩，地層可比對於中北部之桂竹林層。岩性上鹽水坑頁岩以巨厚、塊狀之頁岩為主，偶夾黃灰色砂岩或泥質砂岩，常呈凸鏡狀向兩端尖滅，砂岩多半具有平行層理，偶有波痕和交錯層理。

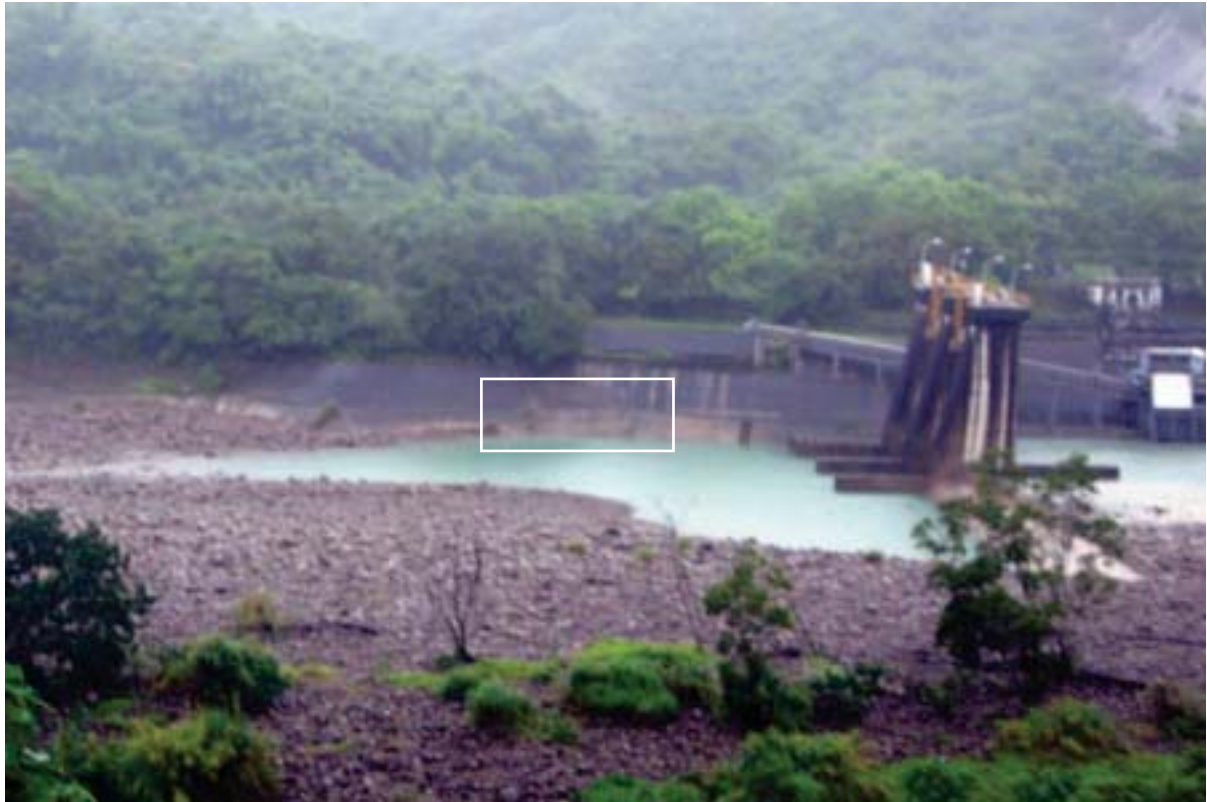
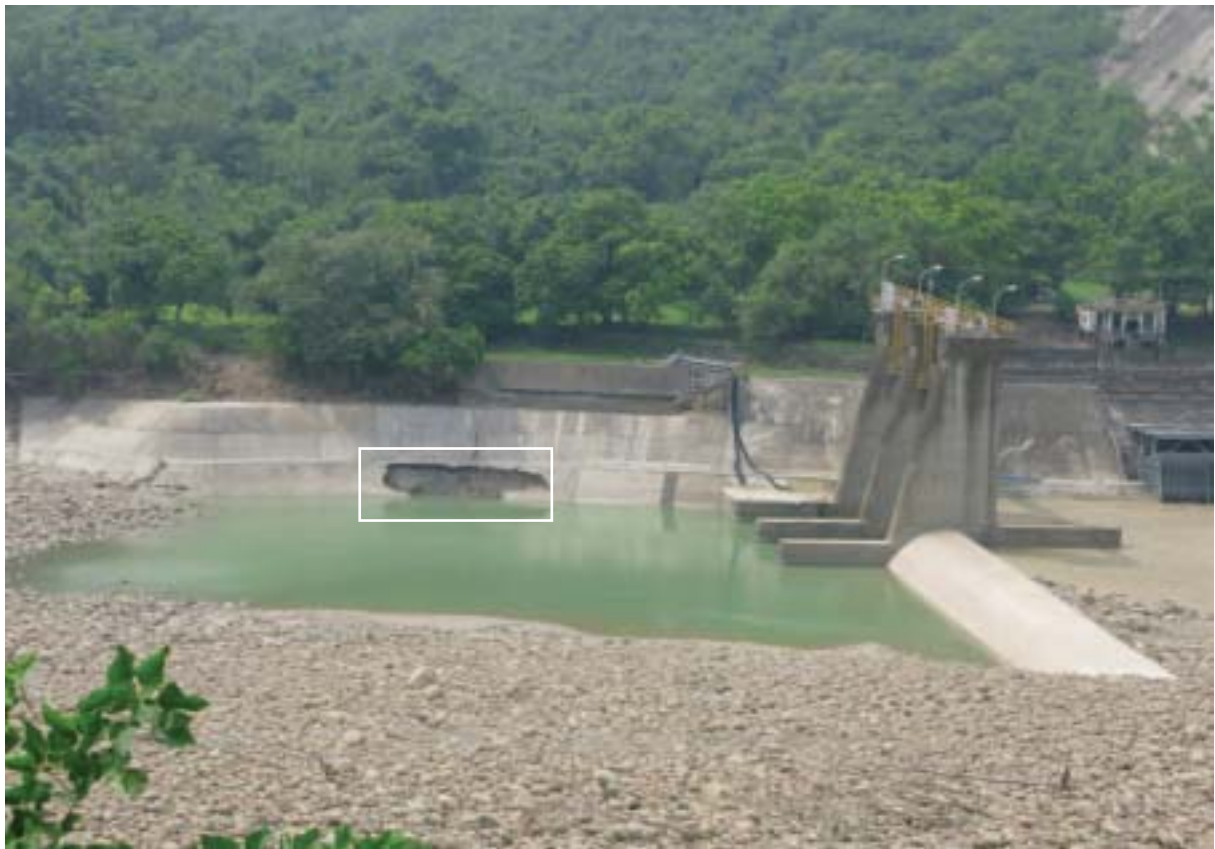
圖 3-43 東口堰於莫拉克颱風前後之比較

根據 98 年 7 月勘查結果，東口堰前有一大型沖刷坑，經莫拉克颱風退水後之現地勘查，發現莫拉克颱風造成東口堰下游右岸護岸部分破損，如圖 3-43，堰前沖刷坑的範圍擴大，但沖刷坑仍是由卵礫石所覆蓋組成。

(a) 攝於左岸道路(98.7.13)

(b) 攝於左岸道路(98.9.17)

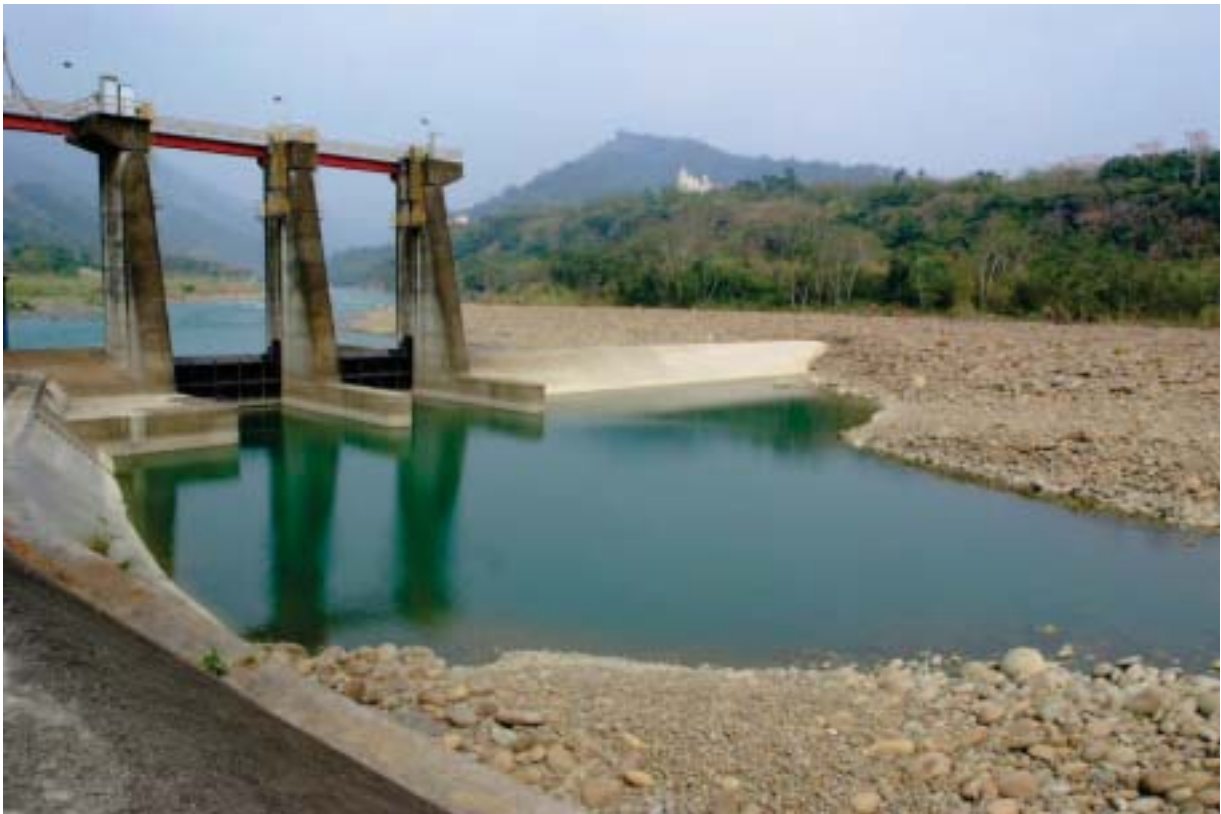
此區域地形高程左岸較右岸高出約 4~5 公尺，所以沖刷坑集中形成於河道右側(圖 3- 44)，本區河道地形經比較 65 年及 96 年航照發覺並無太大差異，顯示河道穩定性佳，且沖刷坑亦無明顯變化。

研判沖刷坑的穩定應與良好之卵礫石覆蓋有直接關係，但沖刷坑底部深度的變化則無資料可以佐證。

圖 3- 44 東口堰前沖刷坑(98.3.2)

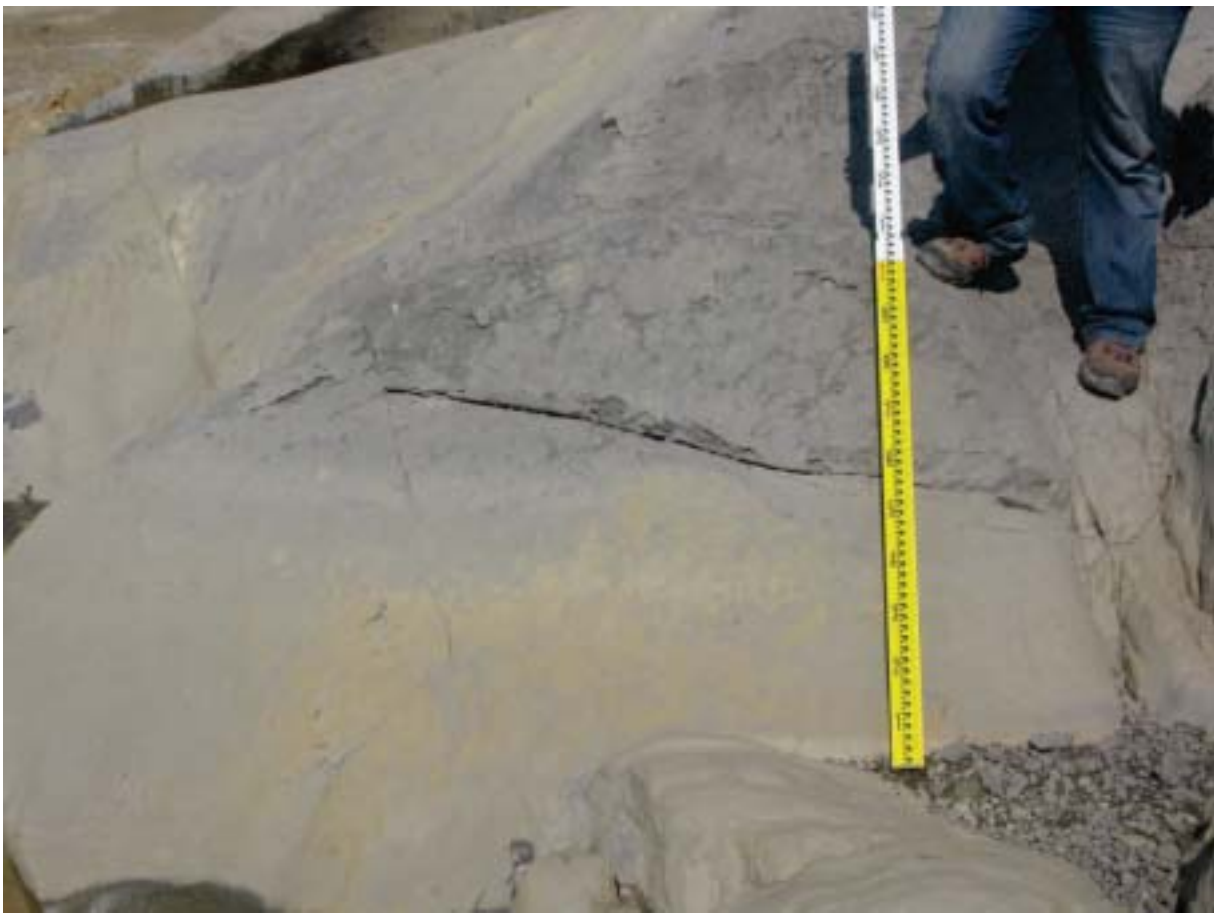
圖 3-45 甲仙堰新鮮頁岩的解壓節理

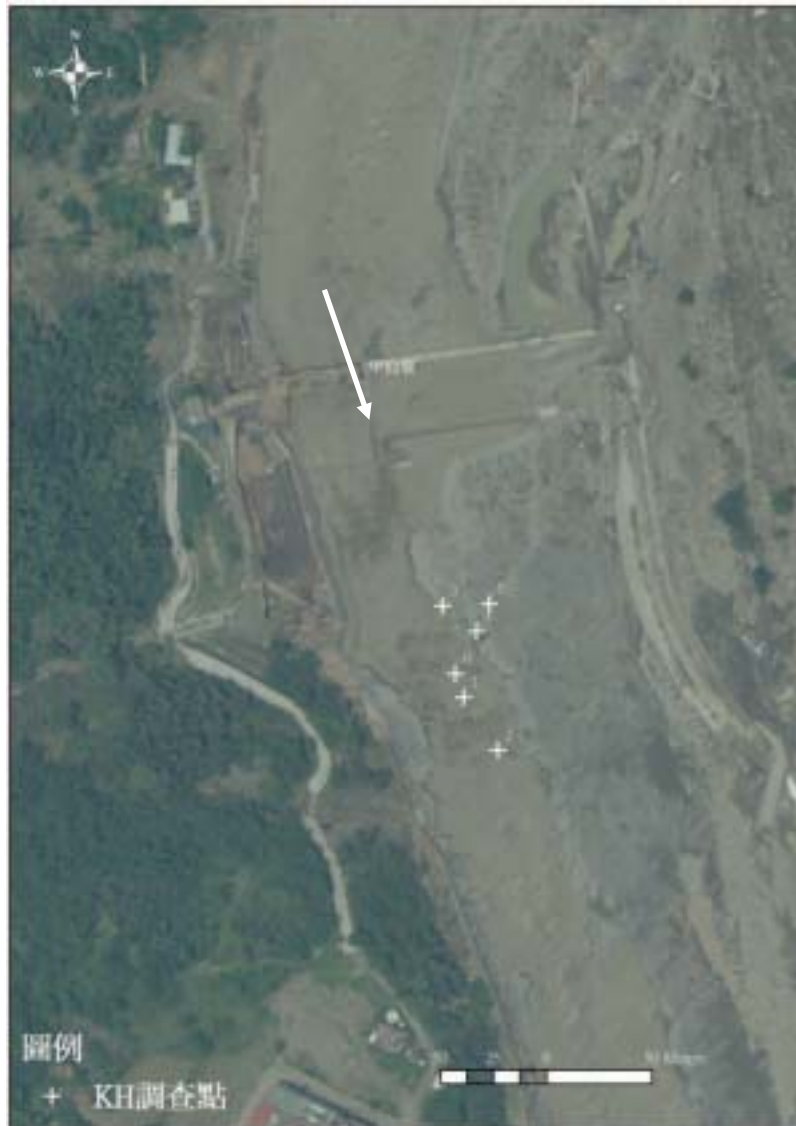
圖 3-46 甲仙堰抗沖蝕能力調查點

現地勘查的位置及結果如表 3-7、圖 3-46 所示，由於攔河堰會攔截上游之沈積料，造成下游沈積料供給減少失去保護作用，岩床持續遭受水流沖蝕而下切刷深，此現象對堰前靜水池的基礎不利。根據現勘結果，相關單位已於莫拉克颱風前在靜水池前施作卵礫石護坦，保護岩床不直接受水流沖蝕，但於莫拉克颱風之後護坦全部損毀，其原因可能為護坦材質由卵石與混凝土組成，無法抵抗水壓波動所造成的擾動破壞，或者護坦與岩床之間無完全固結氣密，造成水壓從縫細或介面中滲入，其上舉力將護坦與岩床直接分離，其災損結果如圖 3-47。

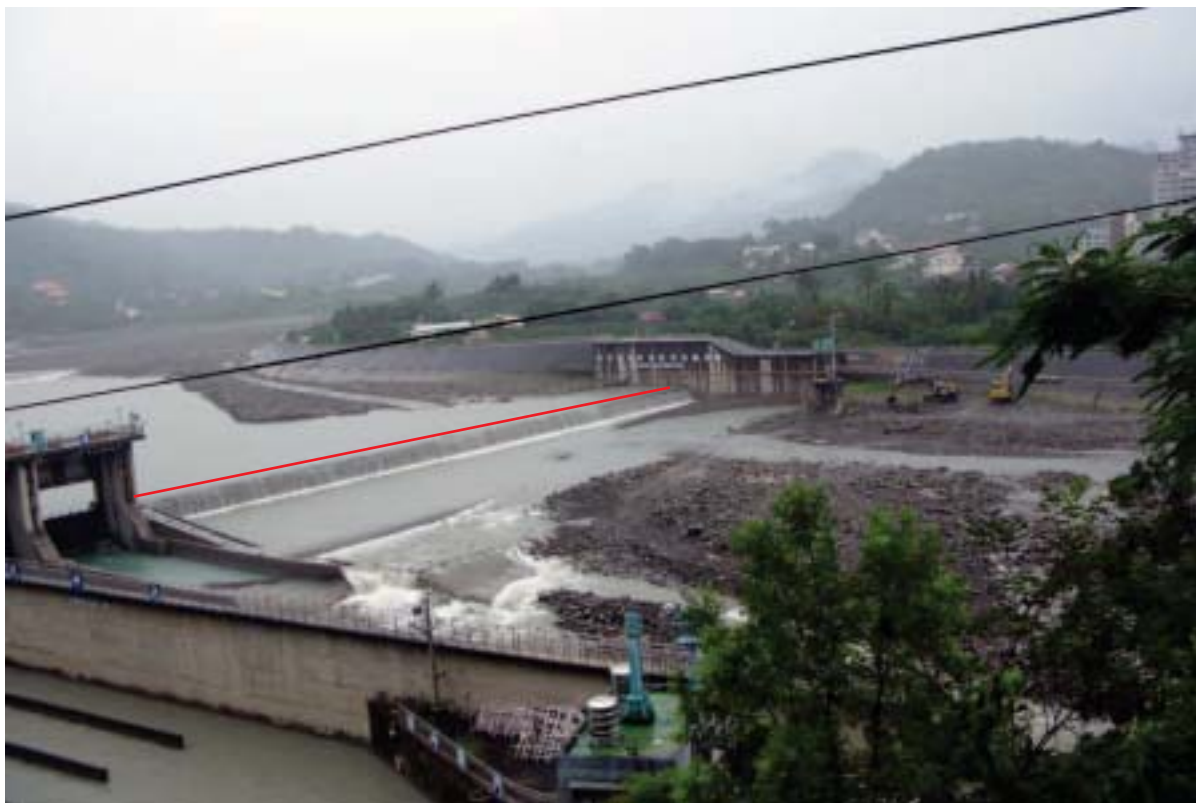
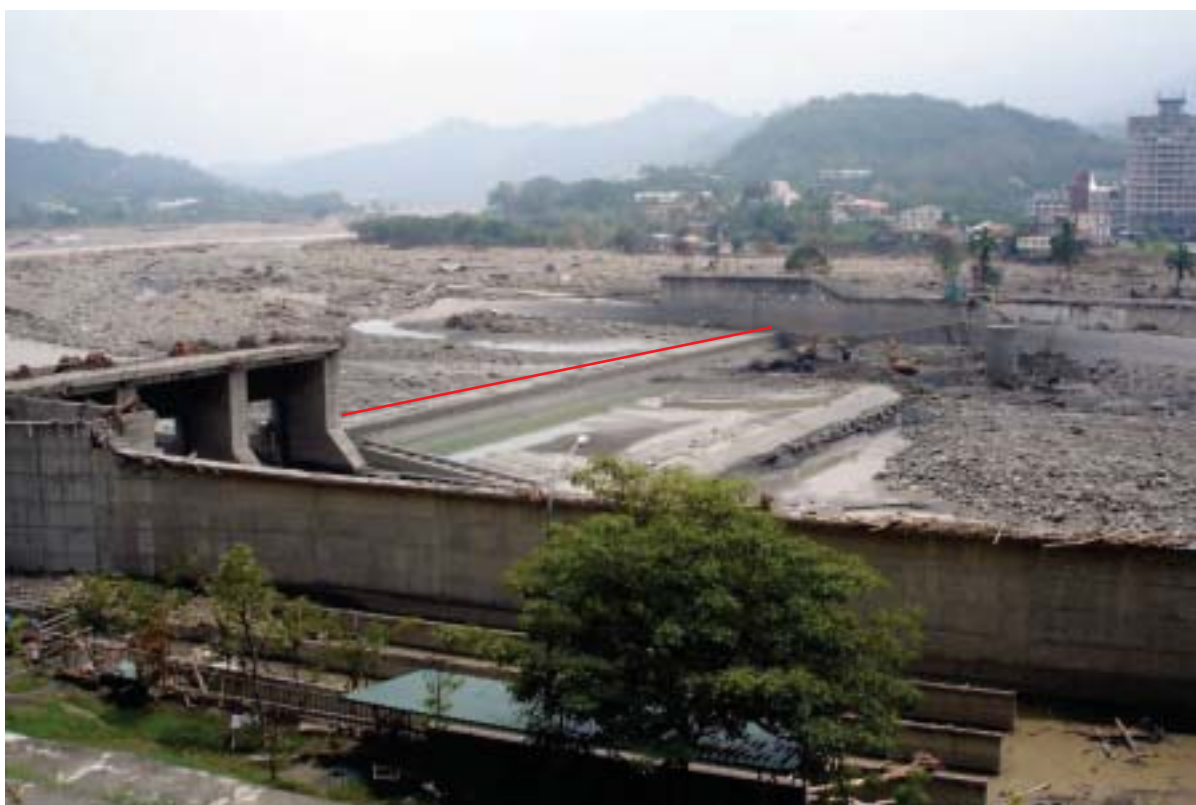
圖 3-47 甲仙堰靜水池前於莫拉克颱風前後之比較

(a) 護坦施作完畢(98.7.13)

(b) 莫拉克颱風後護坦被沖毀，靜水池基礎下方岩盤暴露形成沖刷坑(98.8.22)

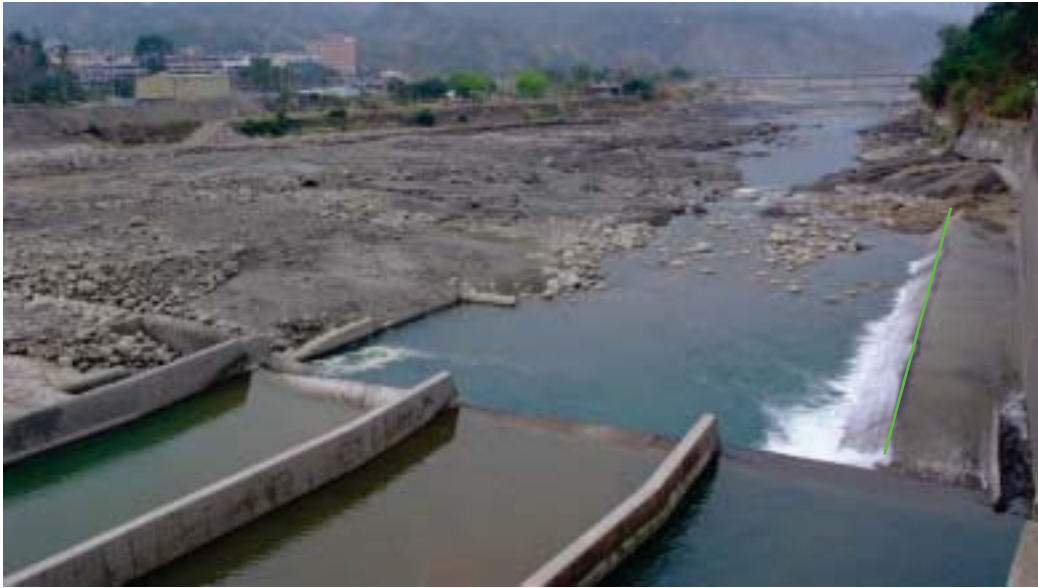
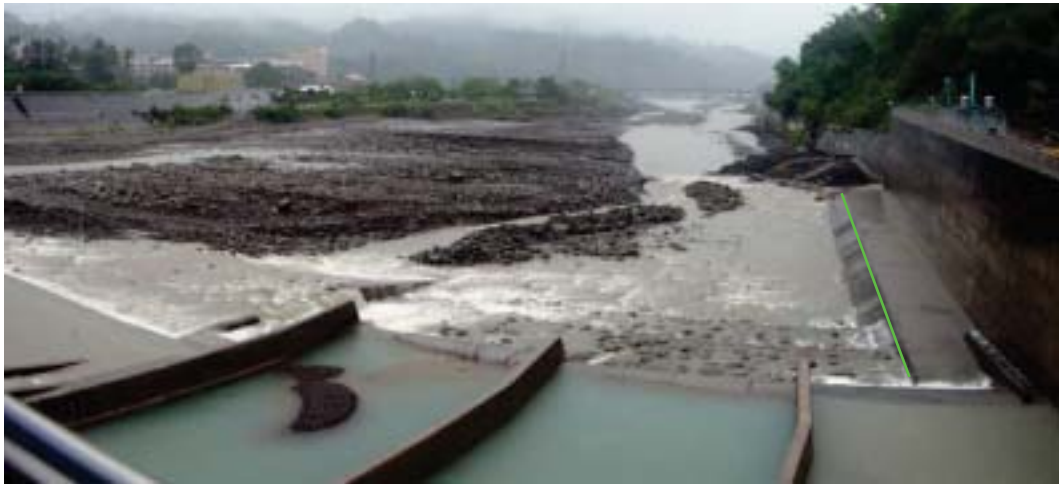
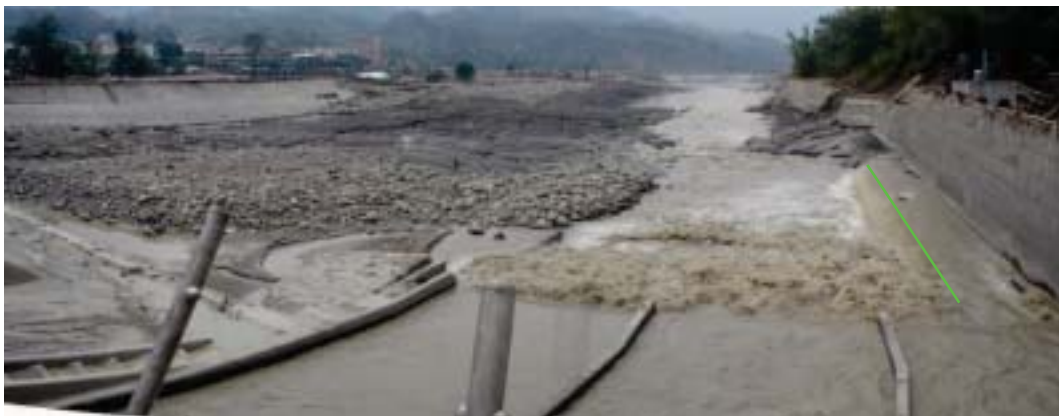
圖 3- 48 甲仙堰下游河道於莫拉克颱風前後之比較

根據本年度四次現勘，判斷攔河堰下方的河道於莫拉克颱風後變化並不劇烈，僅沖刷帶離覆蓋岩床上的卵石保護層，岩床本身似無明顯下切或拓寬情形，如圖 3-48。

(a) 靜水池前岩盤裸露(98.3.2)

(b) 於裸露岩盤上覆蓋卵石保護(98.7.13)

(c) 覆蓋卵石全被大水沖走，但河道沖蝕現象不明顯(98.8.22)

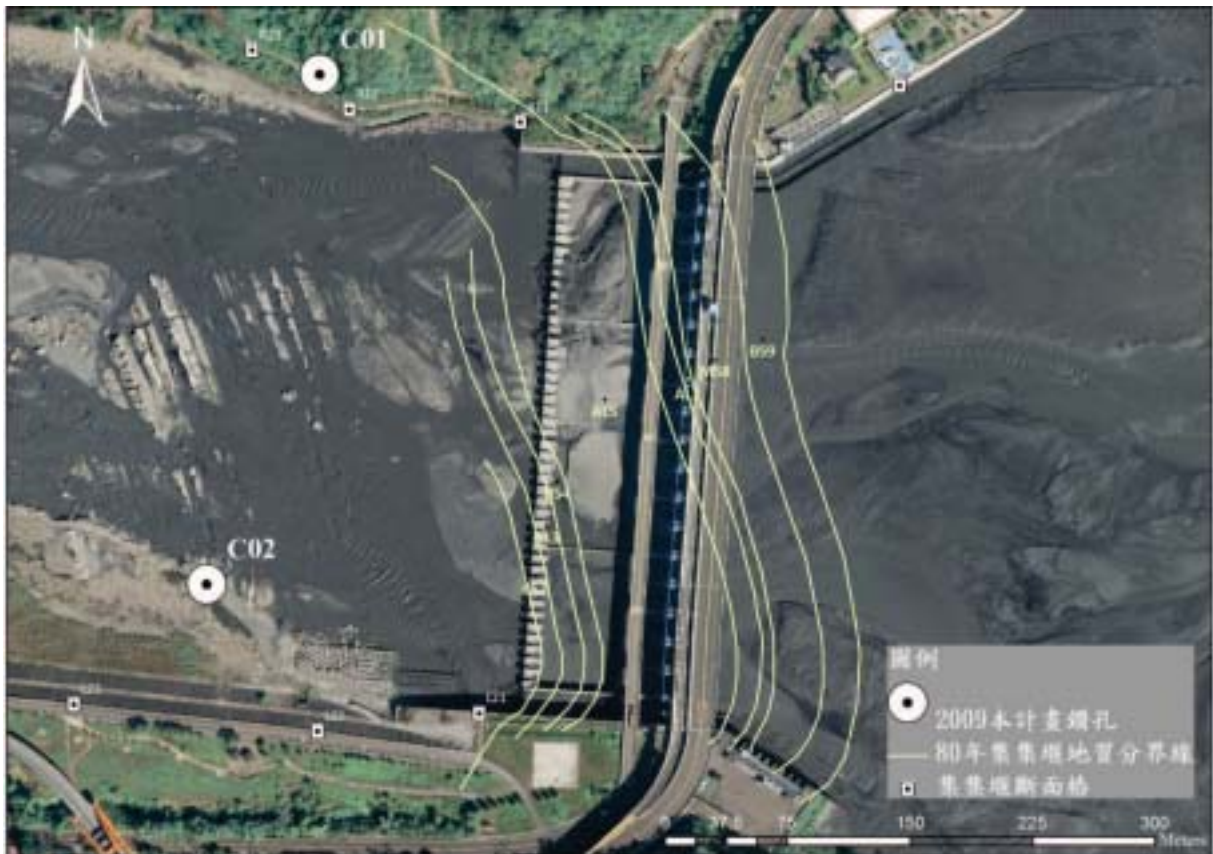
圖 4-4 鑽孔規劃位置圖

本計畫鑽探採樣工作進尺總深度為 50 m，詳細鑽孔位置見圖 4-4，共鑽取 2 孔，兩孔各佈於攔河堰左右岸。

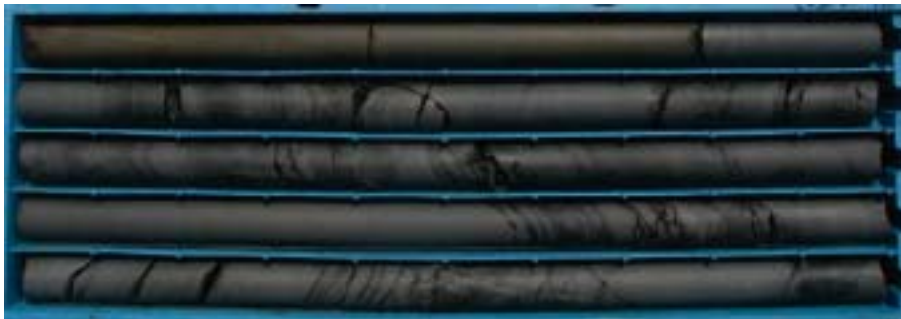
圖 4- 5 層狀砂岩層(C02 0 至 5 m)

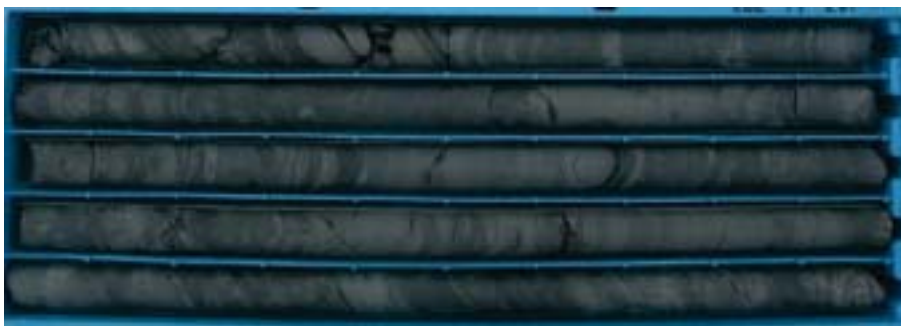
圖 4- 6 砂頁岩互層(C02 15 至 20 m)

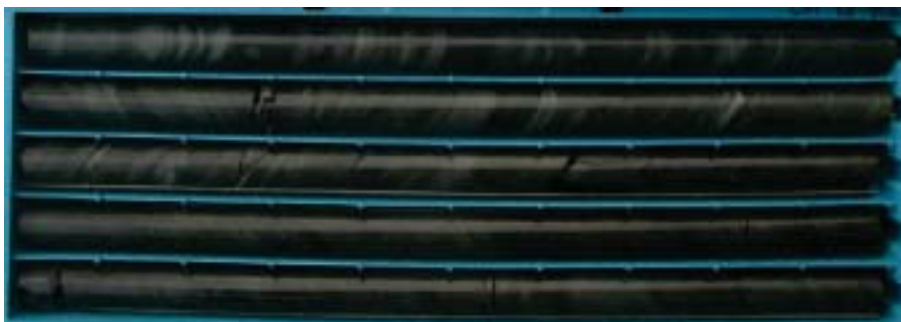
圖 4- 7 頁岩偶夾砂岩(C01 20 至 25 m)

鑽孔 C01 孔深 25 m，全孔岩心主要可分為下列數段：

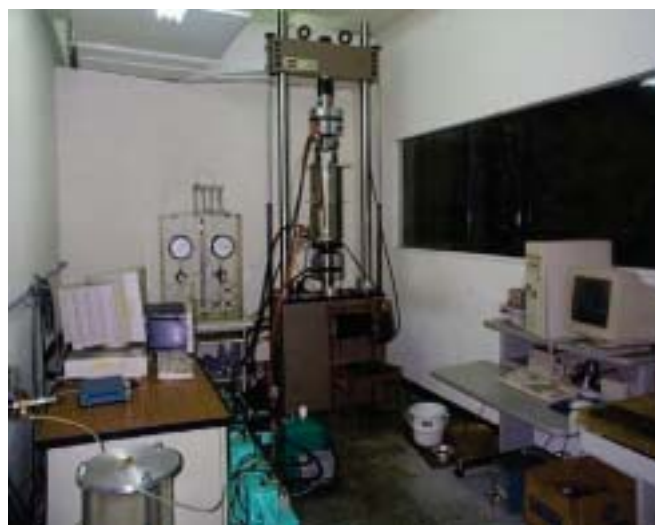
圖 4-18 交通大學軟岩三軸試驗系統圖

4. 試體置於 MTS-810 試驗系統中，確定各項擷取系統校正準確無誤。建議加壓速率為 0.5 至 1.0 MPa /sec，ASTM D7012 規範建議岩石試體於試驗進行 2 至 10 分鐘內破壞。根據陳賀瑞(1997)卓蘭層軟弱砂岩力學行為以 0.5 MPa /sec 進行試驗，試體多在 1.5 %應變量達到尖峰而破壞。因此本計畫設計加壓速率 0.3 % / min 進行。同時於試驗中利用安捷倫擷取卡持續紀錄 MTS-810 中荷重計與內建 LVDT 之變化情形。
5. 當試體破壞後拍照記錄破壞情形，放入烘箱 105°C 之溫度烘乾秤重，可反求出試體單位重、孔隙比及自然含水量。

2. 拍照描述試體岩性，特徵、孔位、深度。
3. 紀錄試體之直徑與厚度，並秤重，放入夾具置入 MTS-810(圖 4-18)中。
4. 軸向壓力施加方向需通過試體之直徑，破壞面在試驗開始 15 至 30 秒發生。建議加壓速率 200 N/s。
5. 紀錄試體破壞情形，並烘乾秤重。可反算試體材料一般物理性質。

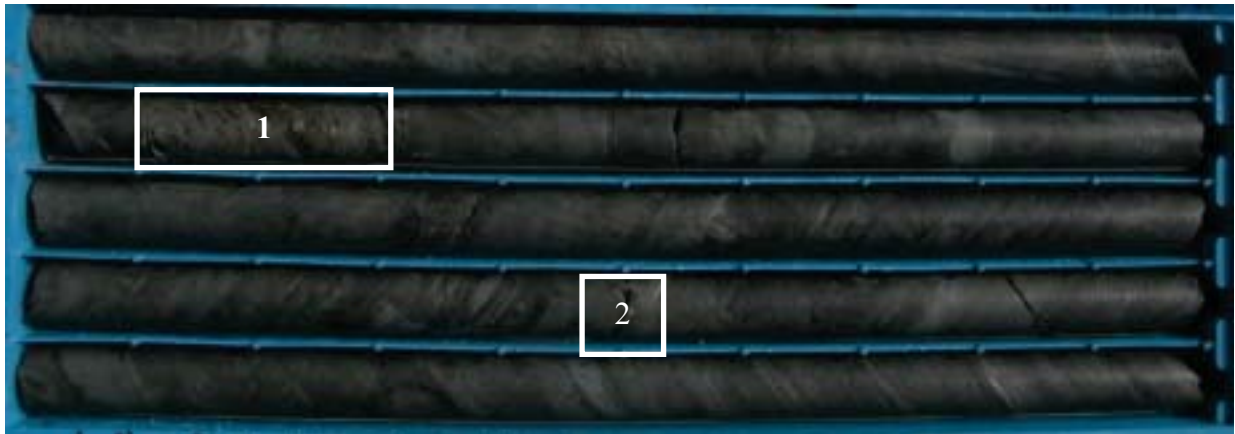
圖 4-20 材料中節理間填充物、層面夾泥或軟弱帶

節理粗糙度沿用現場調查之節理粗糙度，為平滑平面狀；節理換質評分則觀察層面間之情形，若夾泥與遭遇軟弱帶，則以表上非軟化過壓密黏土或破碎岩石填充物，搭配弱面縫隙間距評分。

(C02 孔 10-15m，編號 1 為軟弱帶查表後 $K_d=0.1$ ，標號 2 為層面夾泥， $k_d=0.3333$)

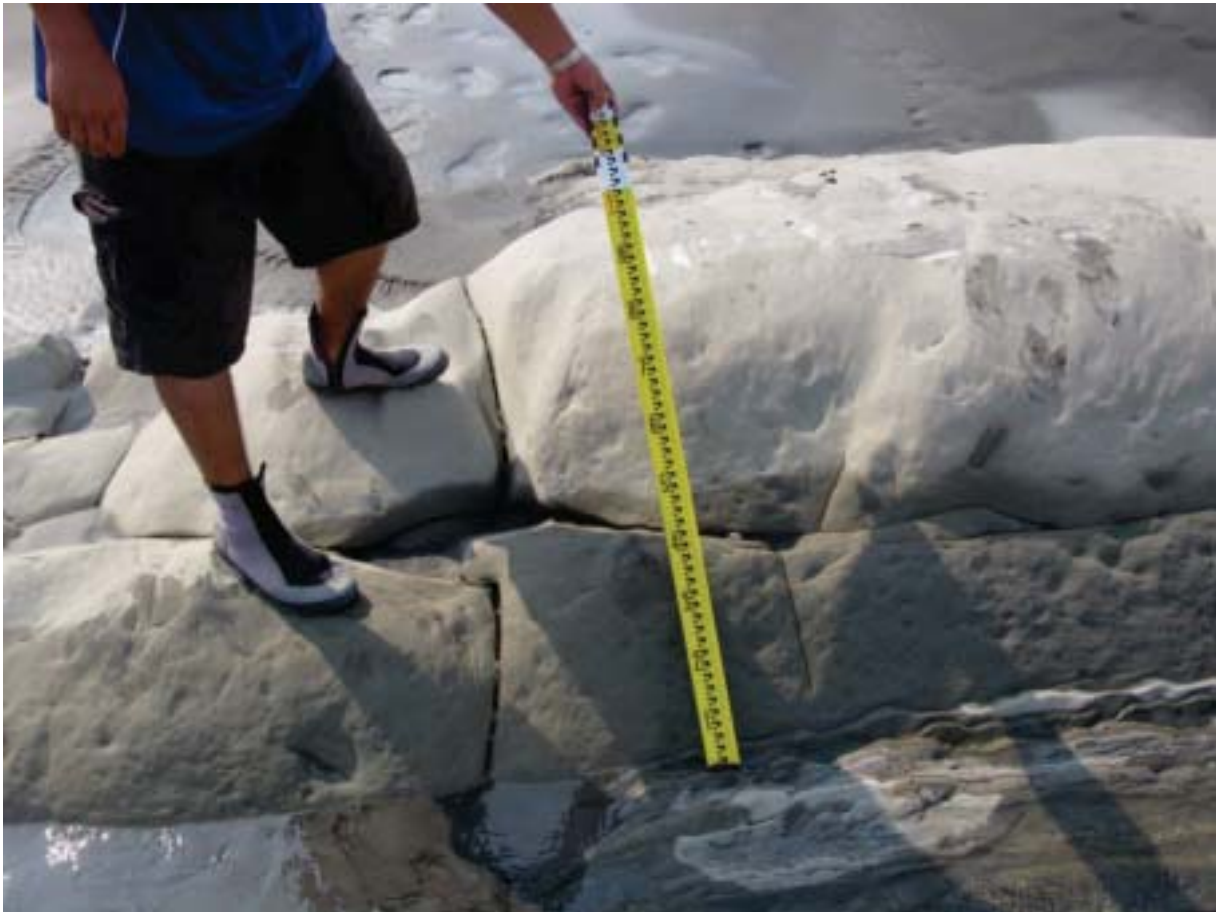
圖 4-21 裸露岩盤上兩組解壓節理

從現場裸露之岩盤發現，現場可見平行河道及與河道正交之解壓節理(圖 4- 21)。但於鑽探與孔內造影並無此結果。故假設解壓節理影響範圍僅達地表下 5 m，亦即地表下 5 m 以內之節理情形假設與地表相同。

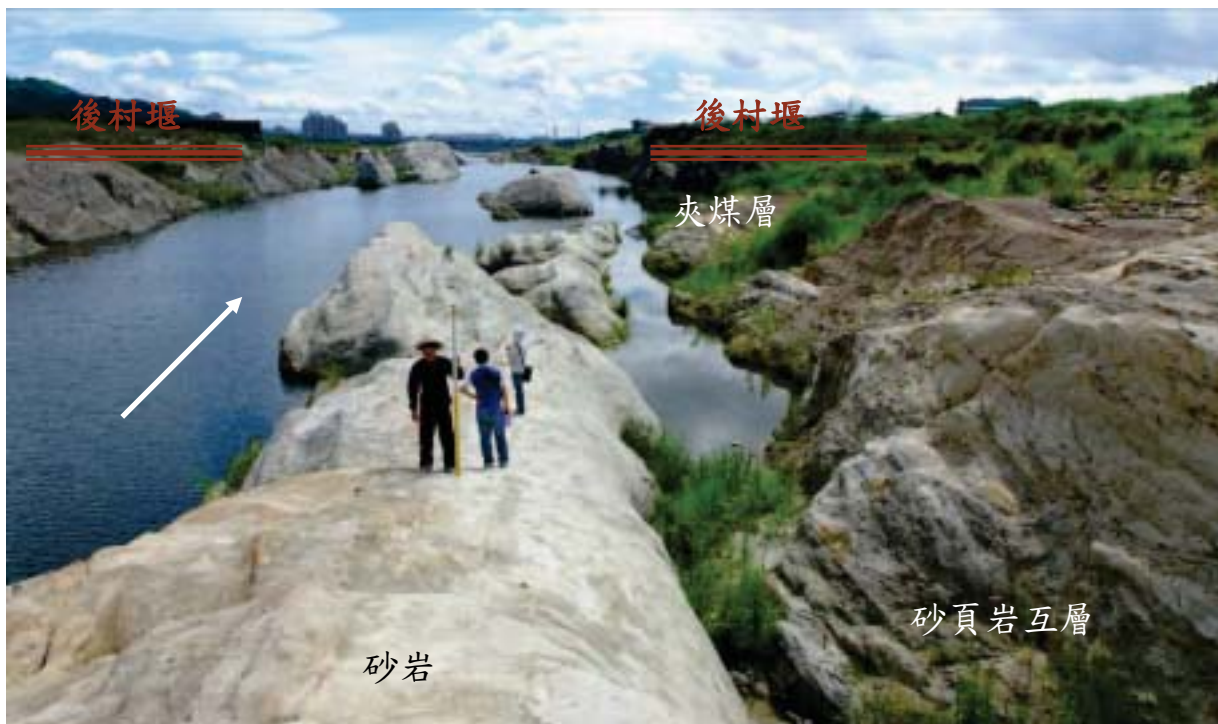
圖 5-5 後村堰沖蝕狀況

由於頁岩的抗沖蝕能力較差，於相同水流作用力(沖擊、磨蝕、渦流等)條件下，其沖蝕下切速率為本區域所有岩層中最快。而當頁岩被沖蝕後，相鄰的砂岩薄層失去束制後因應力集中而產生裂縫，當裂縫受水流壓力波動而連通後即成塊狀或片狀脫落。

砂岩的抗磨蝕能力較強，因此受水流作用力時表面的磨蝕量不大，但是當周圍的岩層被沖刷後，孤立的砂岩層失去束制且受水流作用的凸懸尺寸變大，撓曲後容易在岩體表面產生張力裂縫，當裂縫經水流壓力波動而連通之後即成獨立塊狀脫離。

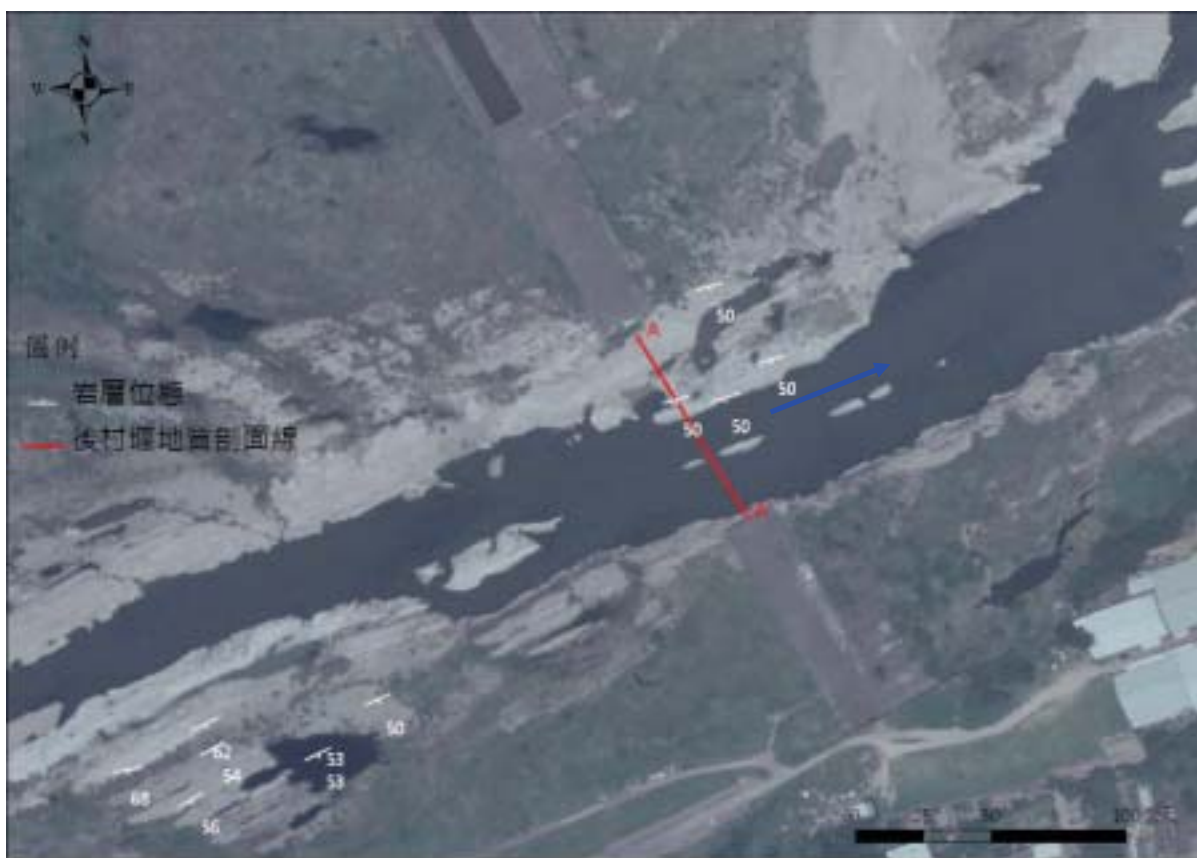
圖 5-6 後村堰沖蝕機制剖面位置圖

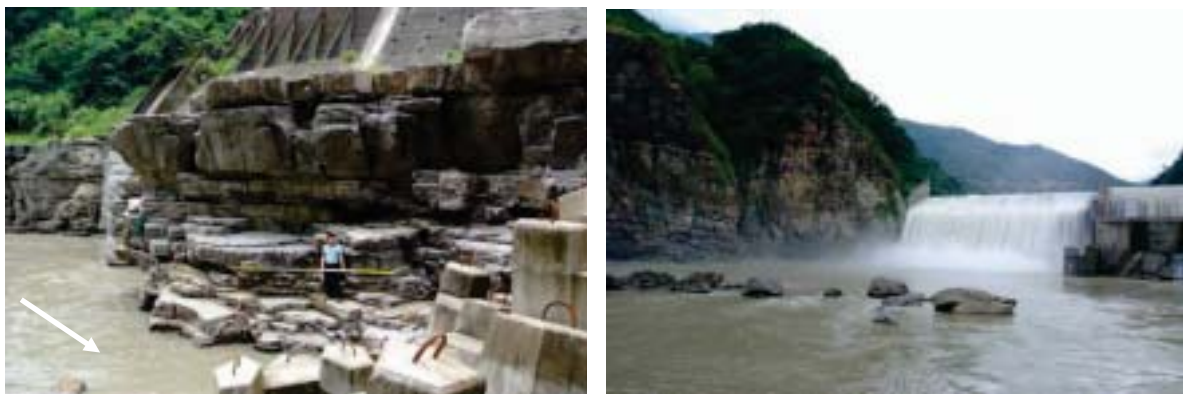
圖 5-8 義興壩下游節理發達岩體沖蝕狀況

根據過去文獻資料及現地勘查，義興壩下游之岩盤以節理發達的砂岩為主，單壓強度約 80MPa。觀察現場沖蝕後的河岸形狀(圖 5-8)，研判此區岩盤的沖刷機制以塊體抽離(plucking)為主，沖刷坑下方河道許多殘留之岩石塊體正可說明此區之主要沖刷機制確實為塊體抽離。

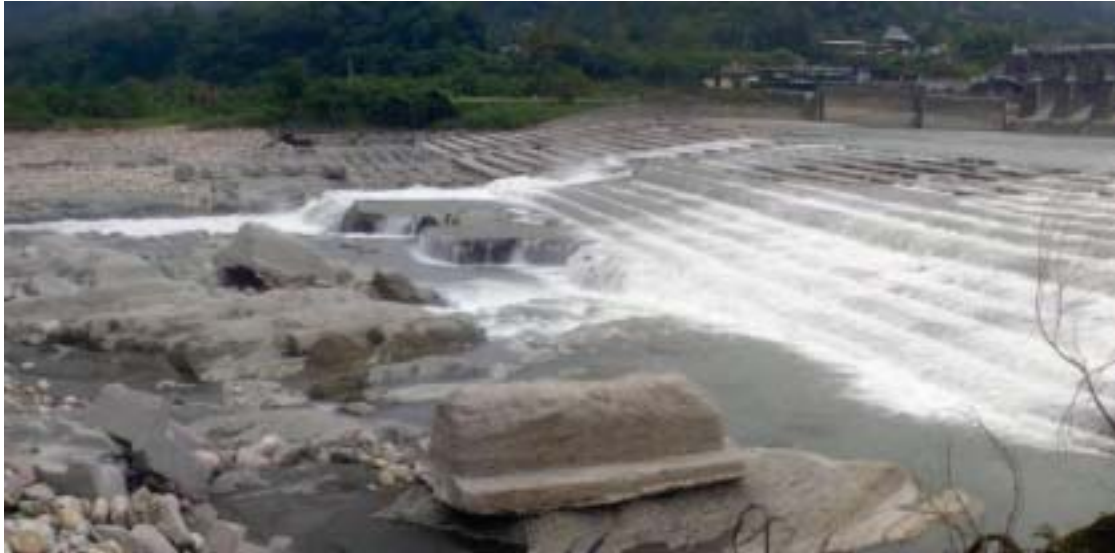
圖 5-10 石岡壩堰前沖蝕狀況

1. 初始條件：攔河堰剛興建完成，下方岩盤完整，跌水能量直接沖擊岩盤，形成裂隙，漸出現沖刷坑。
2. 隨著沖刷坑逐漸發展，水流的直接沖擊力向岩盤四周擴散形成渦流並伴隨壓力波動，磨蝕頁岩表面，造成頁岩沖蝕機制為隨著深度逐層下切。砂頁岩互層中的頁岩沖蝕速率較砂岩快，因此砂頁岩互層的表面會呈現砂岩凸頁岩凹的槽溝狀，其中頁岩沖蝕機制仍以磨蝕為主，砂岩抗磨蝕能

力較強，僅造成表面少量磨蝕，但若鄰近的頁岩被磨蝕下切，會造成砂岩失去束制而產生張力裂縫，水流的壓力波動會連通這些裂縫及既有節理造成塊體鬆動而抽離。

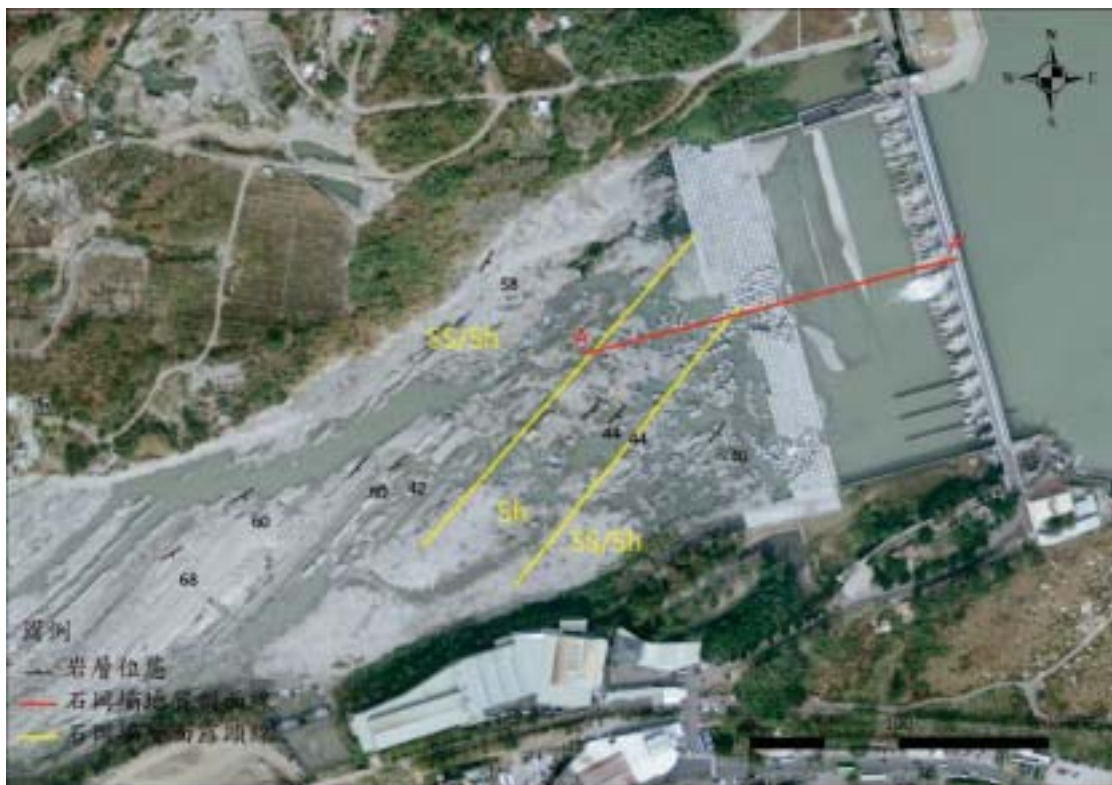
圖 5-11 石岡壩沖蝕機制剖面位置圖

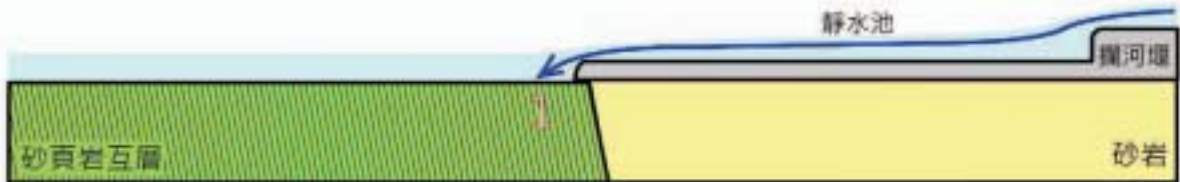
1. (初始)靜水池與岩床的高差造成水流直接衝擊岩盤，為沖刷坑之起點。

2. (現況)當沖刷坑達一定深度後，水流中心之衝擊力向四周擴散形成渦流磨蝕。

圖 5-13 龍泉圳攔河堰下游岩盤沖刷機制示意圖

圖 5-13 所示為龍泉圳攔河堰沖刷機制之示意圖。根據現地勘查，龍泉圳攔河堰下游岩性大部份由頁岩組成(如圖 5-14)。水流衝擊力在頁岩表面形成裂縫，渦流與壓力波動將這些裂縫

延伸並連通岩石碎屑，然後水流拖曳力、水壓放大效應將這些岩石碎屑帶走並逐層下切，沖刷坑逐漸形成。

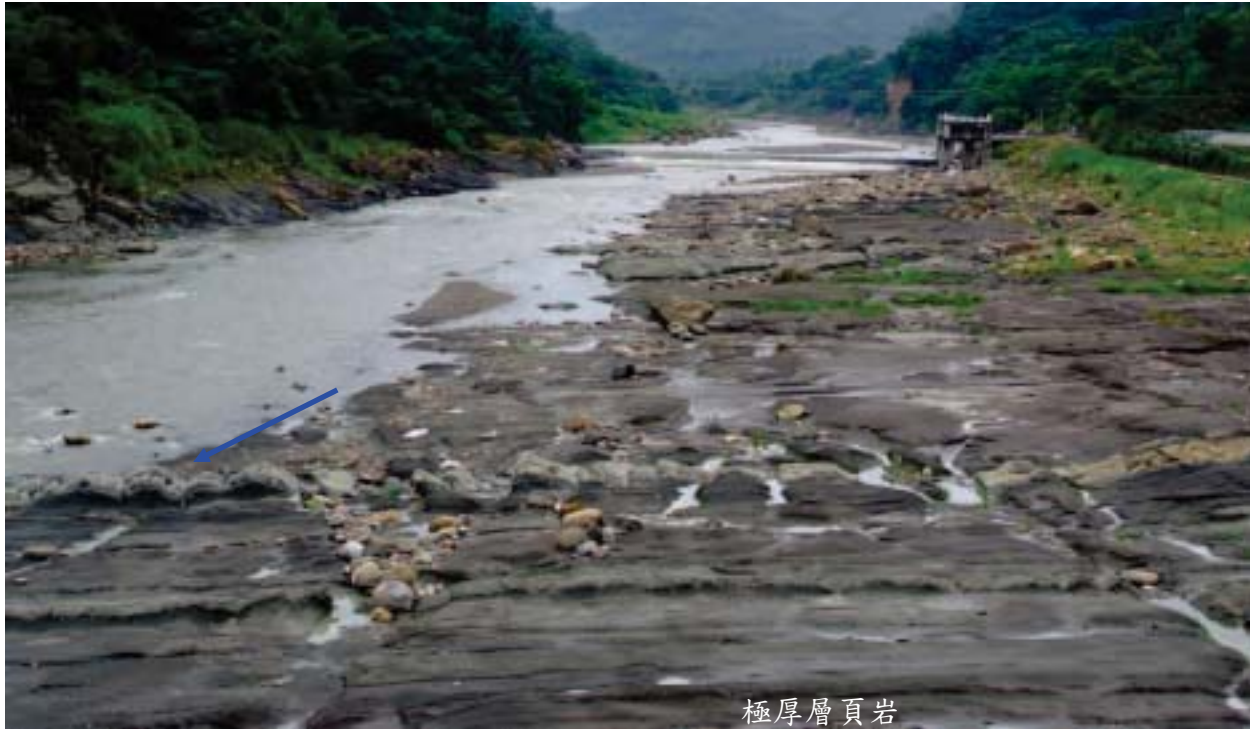
圖 5-14 龍泉圳攔河堰下游出露頁岩及沖蝕狀況

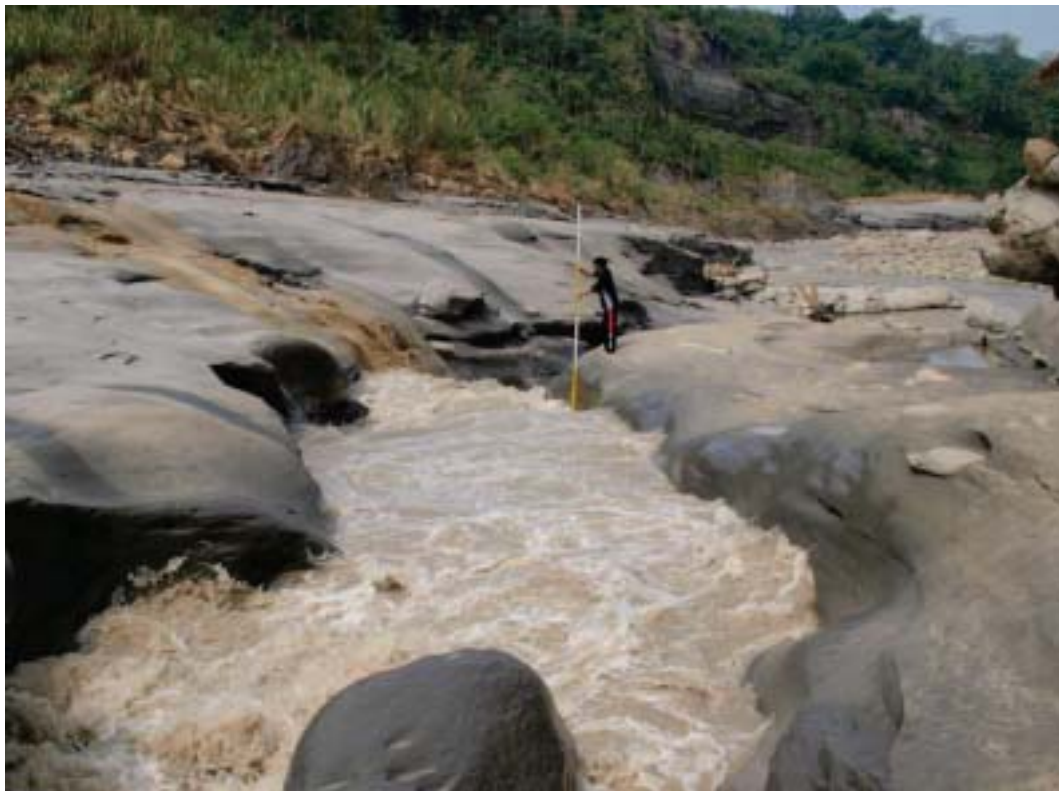
圖 5-18 觸口攔河堰下游出露之岩層

根據現地勘查，攔河堰下游岩性大部份由泥質粉砂岩組成，如圖 5-18。沖刷機制示意圖如圖 5-19，水流沖擊力在粉砂岩表面形成裂隙，渦流與壓力波動將這些裂縫延伸並連通岩石碎屑，然後水流拖曳力、水壓放大效應將這些岩石碎屑帶走並逐層下切，沖刷坑逐漸形成。
