設置攔河堰引致岩盤沖刷之機制與 評估研究(1/2)

A study on the mechanisms and evaluation of
rockbed erosion after weir installation (1/2)

經濟部水利署水利規劃試驗所

執行機關：國立交通大學防災與水環境研究中心

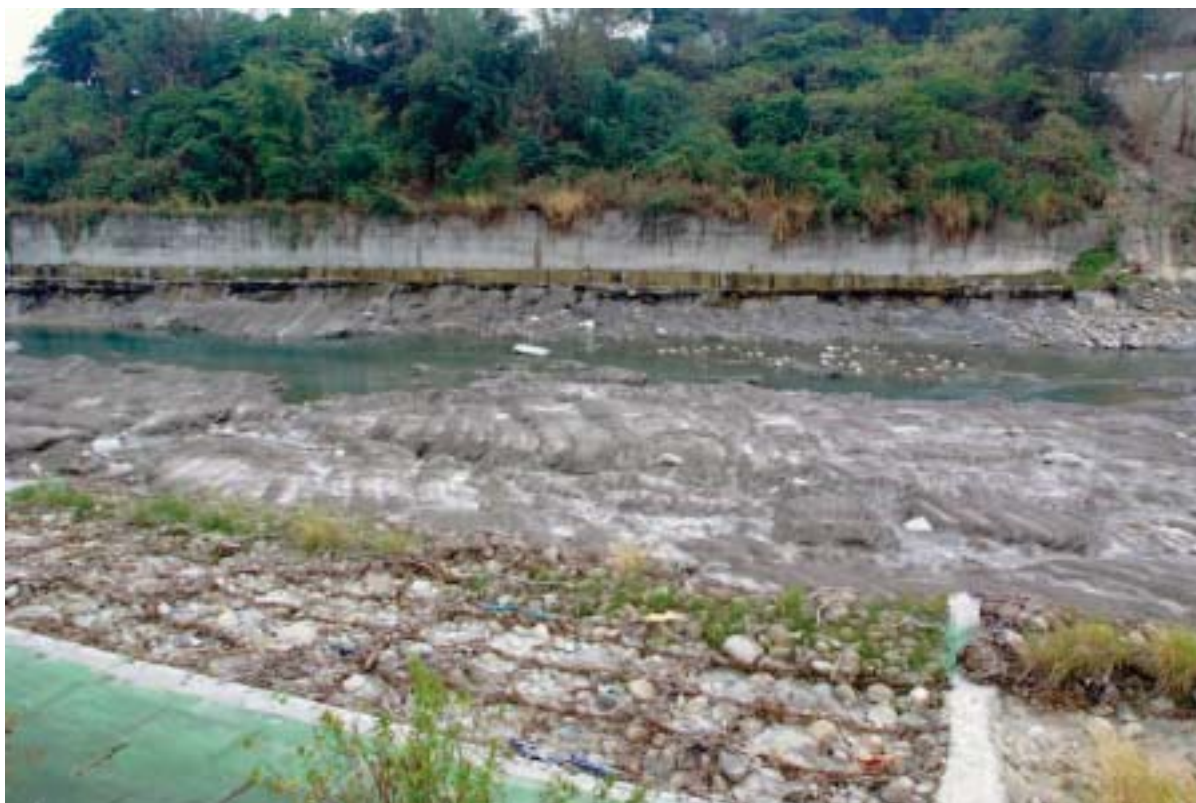
圖 5-22 甲仙攔河堰下游出露之頁岩

圖 5-21 所示為甲仙攔河堰之沖刷機制示意圖。根據現地勘查，攔河堰下游岩性大部份由頁岩組成(圖 5-22)。侵蝕作用由水流衝擊力在頁岩表面形成裂隙，渦流與壓力波動將這些裂

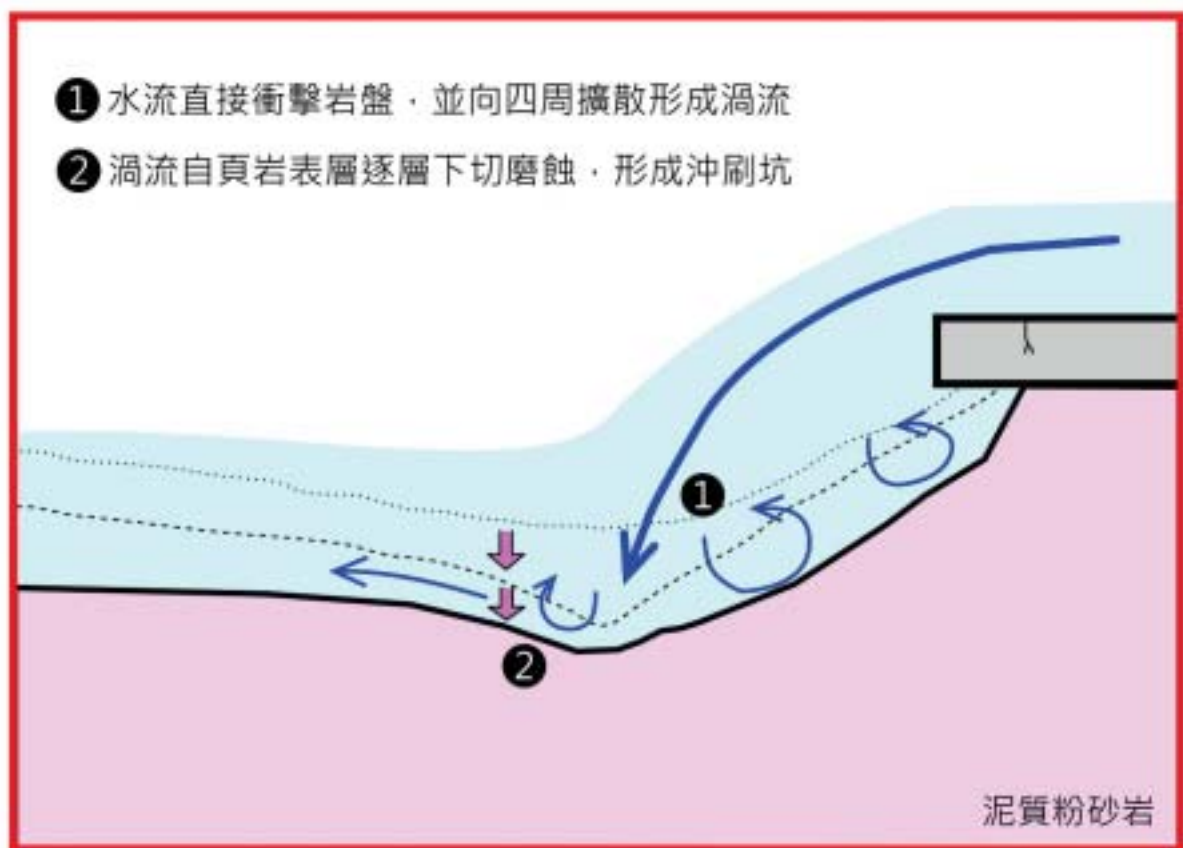
圖 5-24 均勻下切型沖刷示意圖

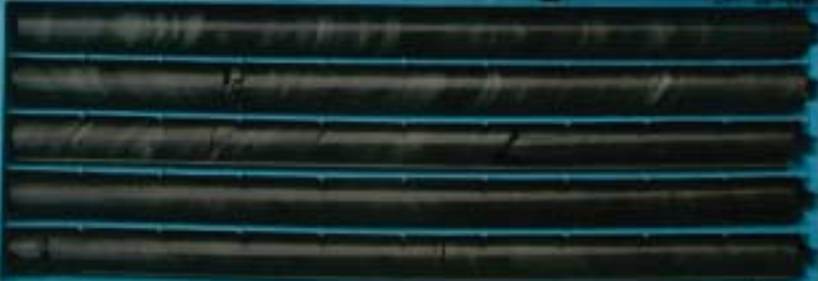
C01 孔鑽探柱狀圖(20-25 m)

地質鑽探柱狀圖						
計畫名稱: 設置潮河壩引致淤積沖刷之機制與評估研究(1/2)					國立交通大學防災與 水環境研究中心	
工作地點: 南投縣集集潮河壩		鑽探日期: 98/9/2~98/9/8	鑽探方式: 鉆索式/傾角90度			
孔號: C-01		孔深: 25m	座標: TWD97X:225664 TWD97Y:2635134			
深度 (m)	柱狀 圖	地質 符號	取 樣 率 (%)	岩 心 描 述	岩 心 照 片	
-21			100	頁岩偶夾砂岩 頁岩偶夾砂岩、局部生 物殘骸或砂岩、局部具 厚約100-500度

-22			100			
-23			100			
-24			100			
-25			100			
25m
