## 利用高壓貫注環氧樹脂增加受高溫後之混凝土強度 研究成果報告(精簡版)

計畫類別：個別型  
計畫編號：NSC 97-2221-E-009-078-  
執行期間：97年08月01日至98年07月31日  
執行單位：國立交通大學土木工程學系(所)

計畫主持人：鄭復平

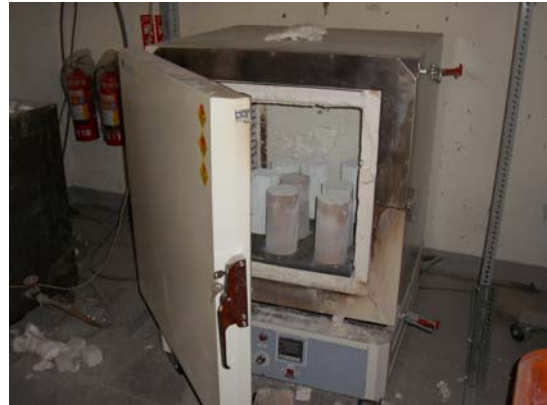
(照片一) 高溫爐照片

高溫爐為對試體施以高溫的設備，為現有之設備(照片一)。

烘乾後的試體再放入高溫爐中，以每分鐘  $7.5^{\circ}\text{C}$  之增溫速度加熱，直到達到目標溫度時，繼續維持此目標溫度三小時，然後切斷電源讓其降溫，在切斷電源後依照再養護方式，部份置於空氣中，部份泡於水中。

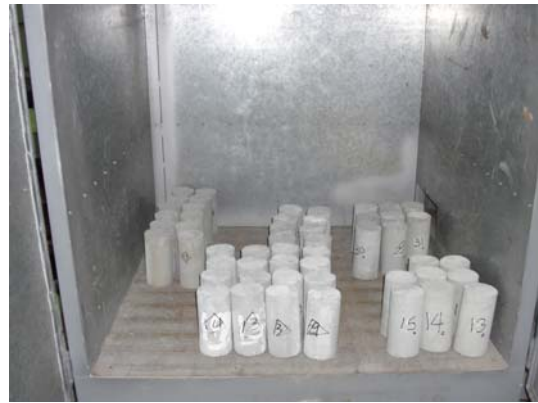
(照片二) 烘箱照片

烘箱為將試體中游離水份烘出試體的設備，為現有之設備(照片二)。

首先將試體放入烘箱以略高於水份汽化溫度之  $105^{\circ}\text{C}$  烘乾七天，將試體內部自由水逼出試體，以防止試體在高溫時產生爆裂，不但無法得到試驗結果，還可能損害高溫爐。

在預定再養護時間達到後，再將試體放入烘箱以  $105^{\circ}\text{C}$  烘乾二天，將試體內部自由水逼出試體，否則環氧樹脂無法貫入試體，烘乾試體後便開始環氧樹脂的貫注工作。

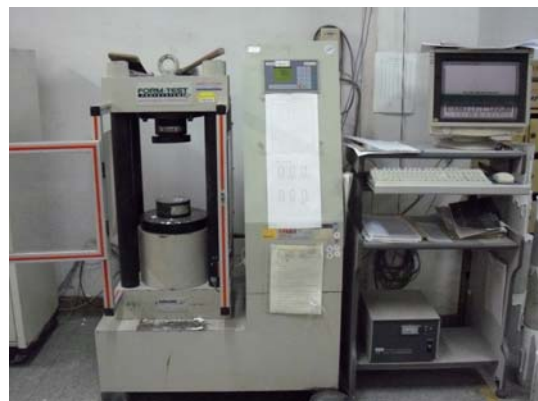
(照片三) 抗壓試驗機照片

抗壓試驗機為測試混凝土抗壓強度的設備，為現有之設備(照片三)。

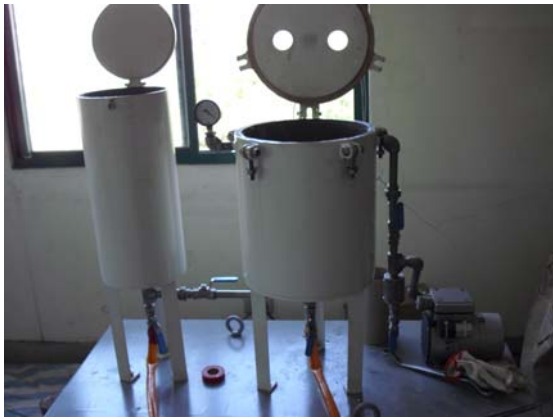
(照片四) 環氧樹脂貫注設備照片

環氧樹脂貫注設備為本計畫新設計之設備(照片四)，其詳細構件見圖一。

首先將所有開關閥關緊(全是單向閥)，將環氧樹脂倒入左邊的液體儲存槽，其量估計為可淹沒右邊真空槽之試體高度加上貫入試體部份，打開右邊真空槽將烘乾完試體置入右邊真空槽中，緊閉真空槽蓋，打開真空槽通往真空幫浦的開關閥，起動真空幫浦，直到真空槽上方壓力表達到穩定後，關閉真空槽通往真空幫浦的開關閥，打開液體儲存槽與通往真空槽的開關閥，讓環氧樹脂流入真空槽，直到壓力表顯示沒有負壓為止(見圖一)。

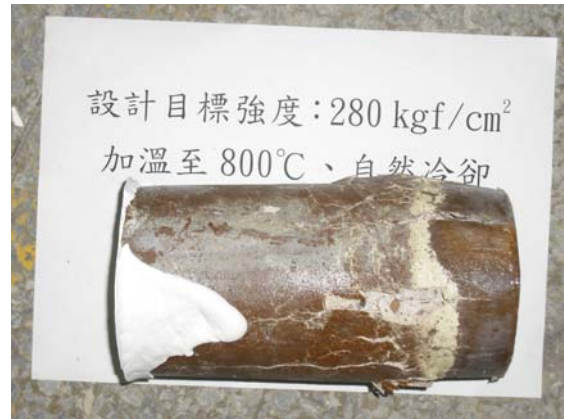
(照片五) 試體破壞照片

經過貫注環氧樹脂補強後的試體，在經過抗壓試驗後，其破壞情況頗為不同，由於環氧樹脂的黏結性質，試體破壞前試體會有明顯側向變形後，整個試體才分解破壞(見照片五)。
