## 提升山區災害防護，土木系開發「道路邊坡災害資訊整合暨研判系統」

針對中橫公路大勇橋遭遇巨石重擊事件的調查報告

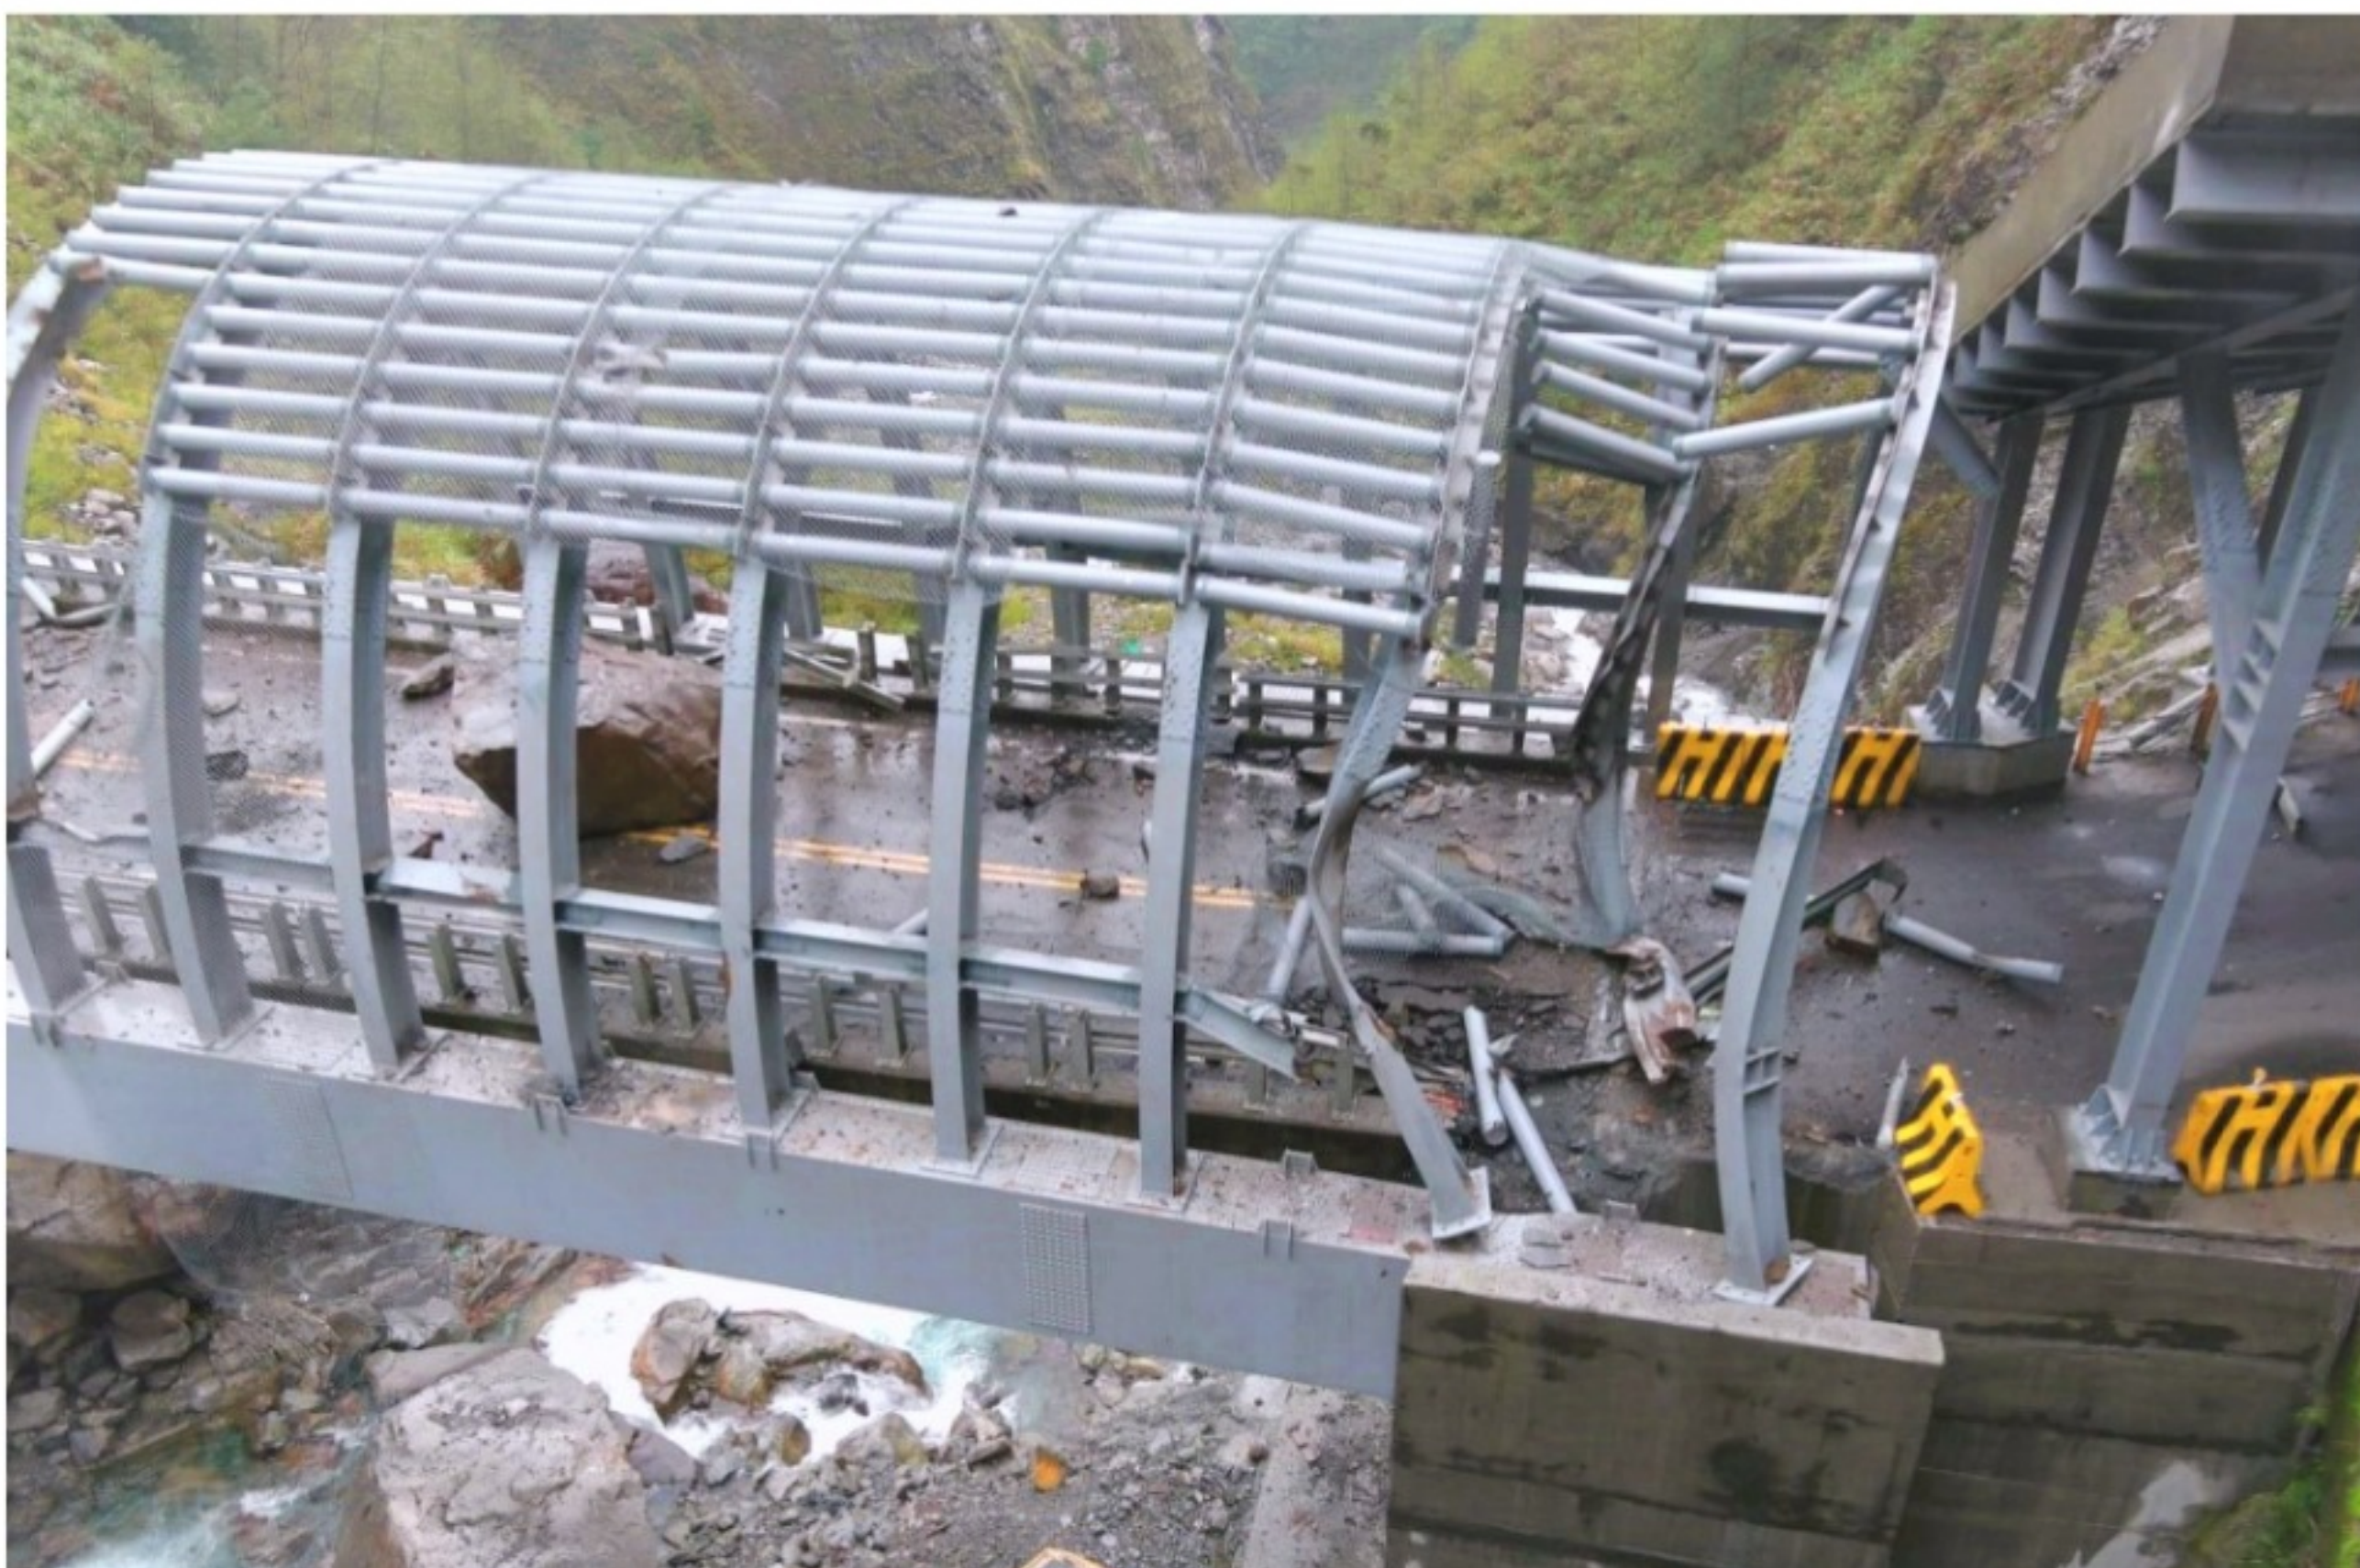
111年2月中橫公路大勇橋遭遇巨石重擊，橋梁嚴重受損，造成交通阻斷。這起罕見的重大災害，引起社會大眾廣泛關注

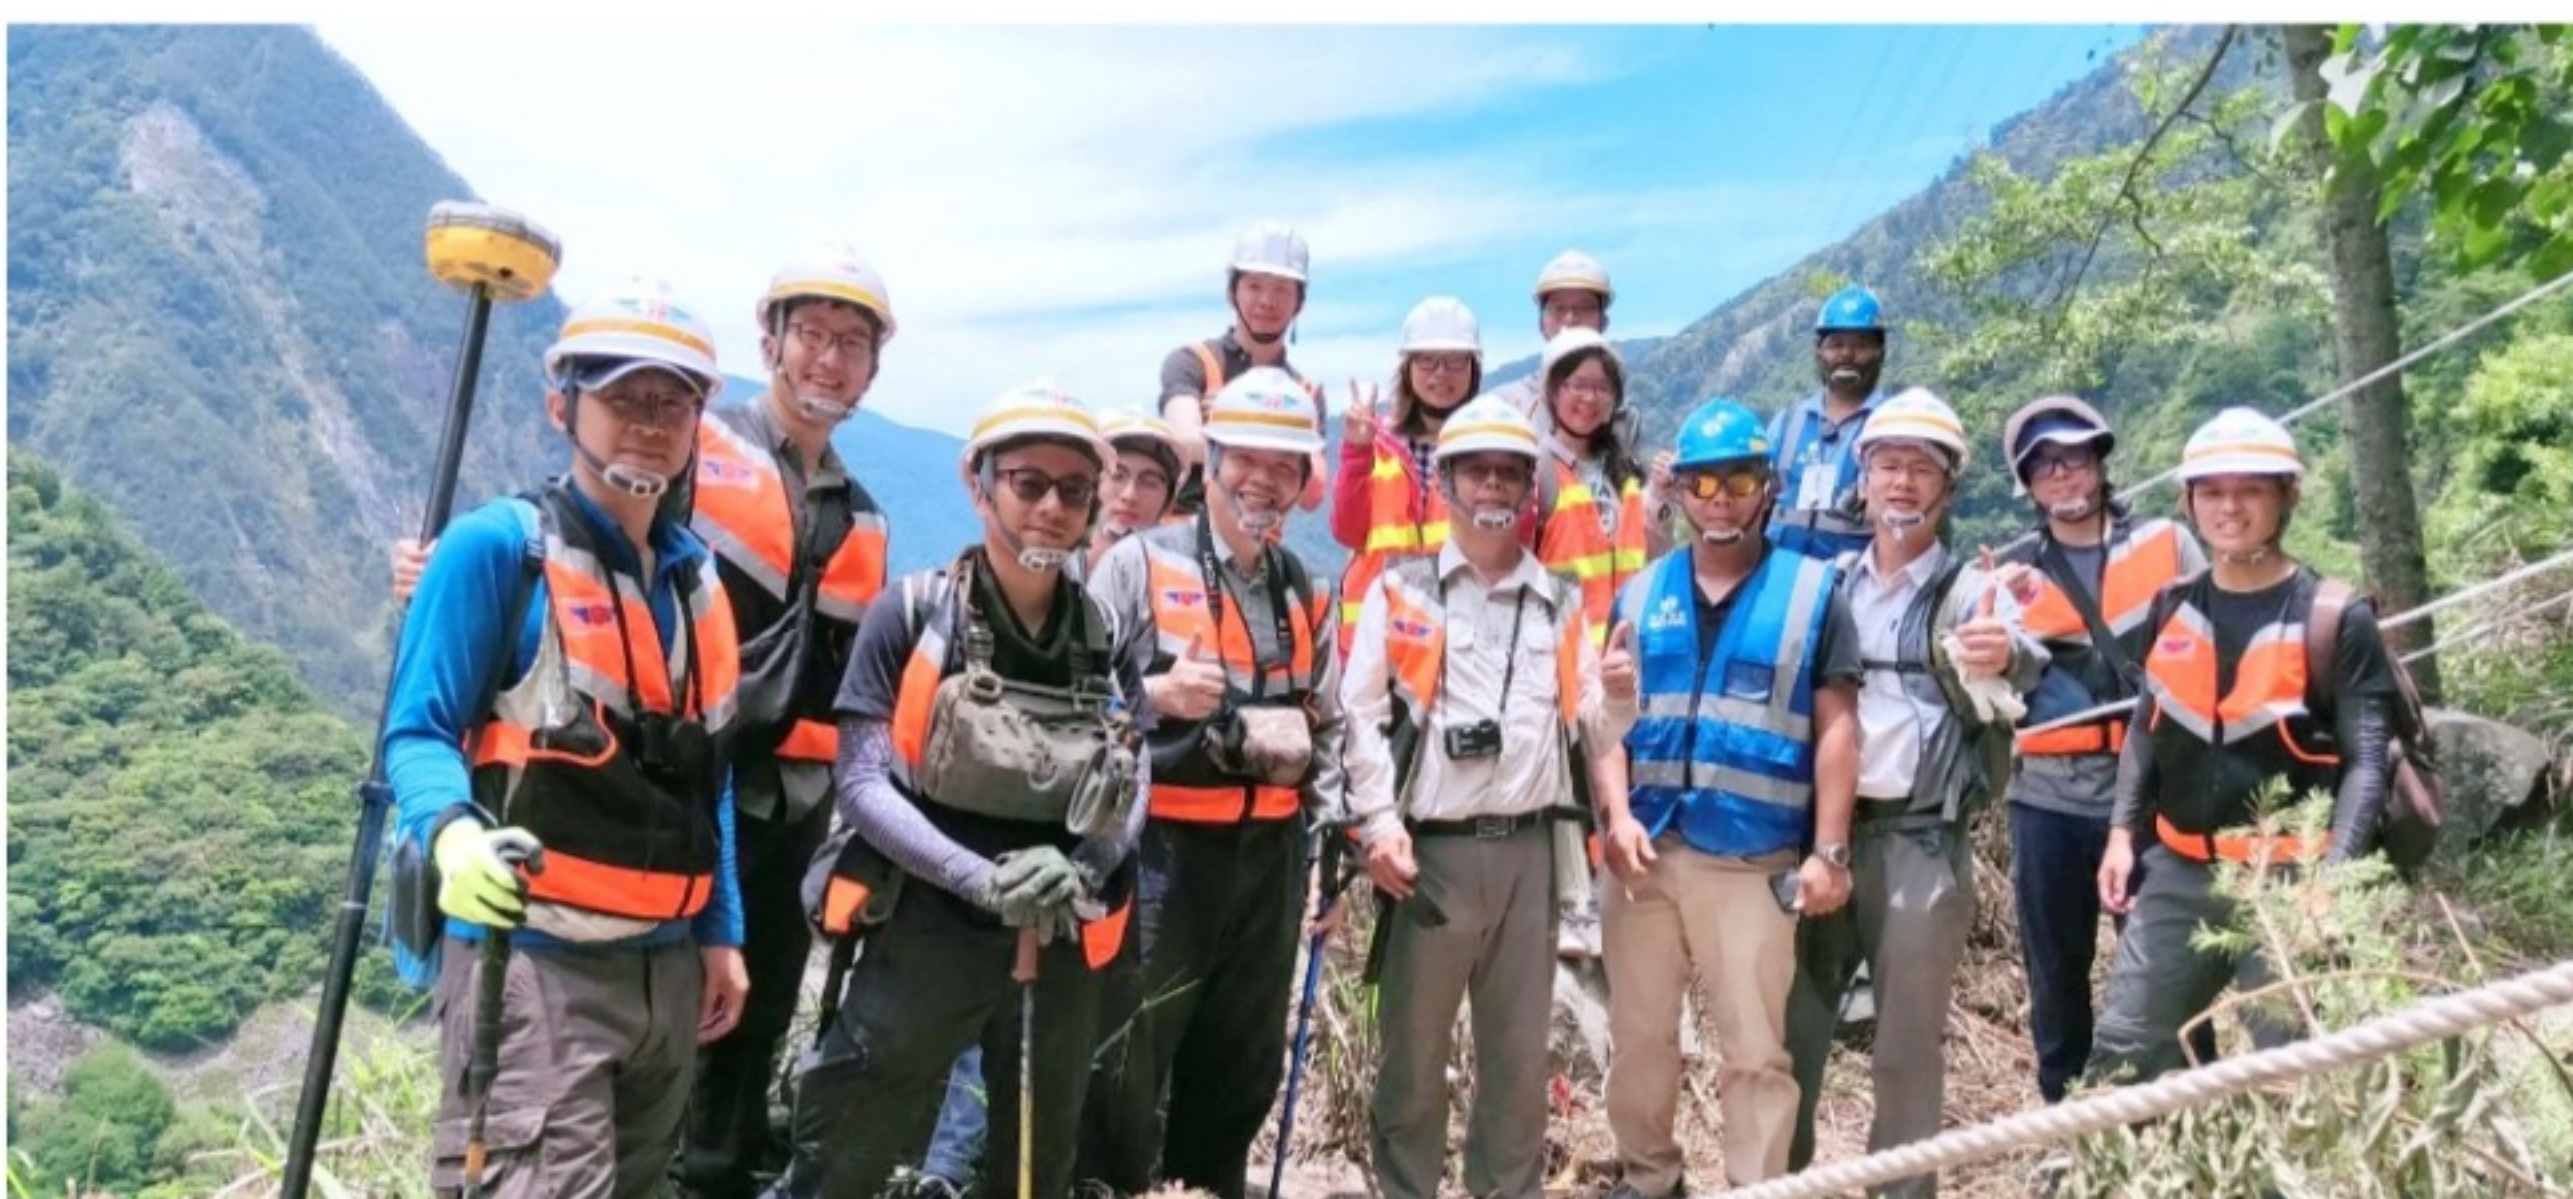
研究團隊於中橫公路之現地進行調查工作

袁宇秉副教授表示，在111年2月中橫公路大勇橋遭遇巨石重擊災害發生後，研究團隊與公路主管單位合作前往災害現場進行了詳細調查。研究團隊利用光學雷達和無人機等技術蒐集了現場的地質和落石資訊，並提出了創新的混合離散元素與有限元素法（hybrid DEM-FEM）的高仿真模擬分析方法。這種方法可以完整還原落石災害的成因、三維空間中的落石路徑以及對橋梁的衝擊能量。模擬結果與現場觀察到的落石軌跡和橋梁的破壞模式非常吻合，分析過程有如偵探般利用現場蛛絲馬跡還原案發過程。趙韋安副教授也說明，與傳統的落石衝擊力設計方法不同，此分析方法可以針對特定的落石潛勢場址，因應其落石型態，客製化設計適合的防護工法。

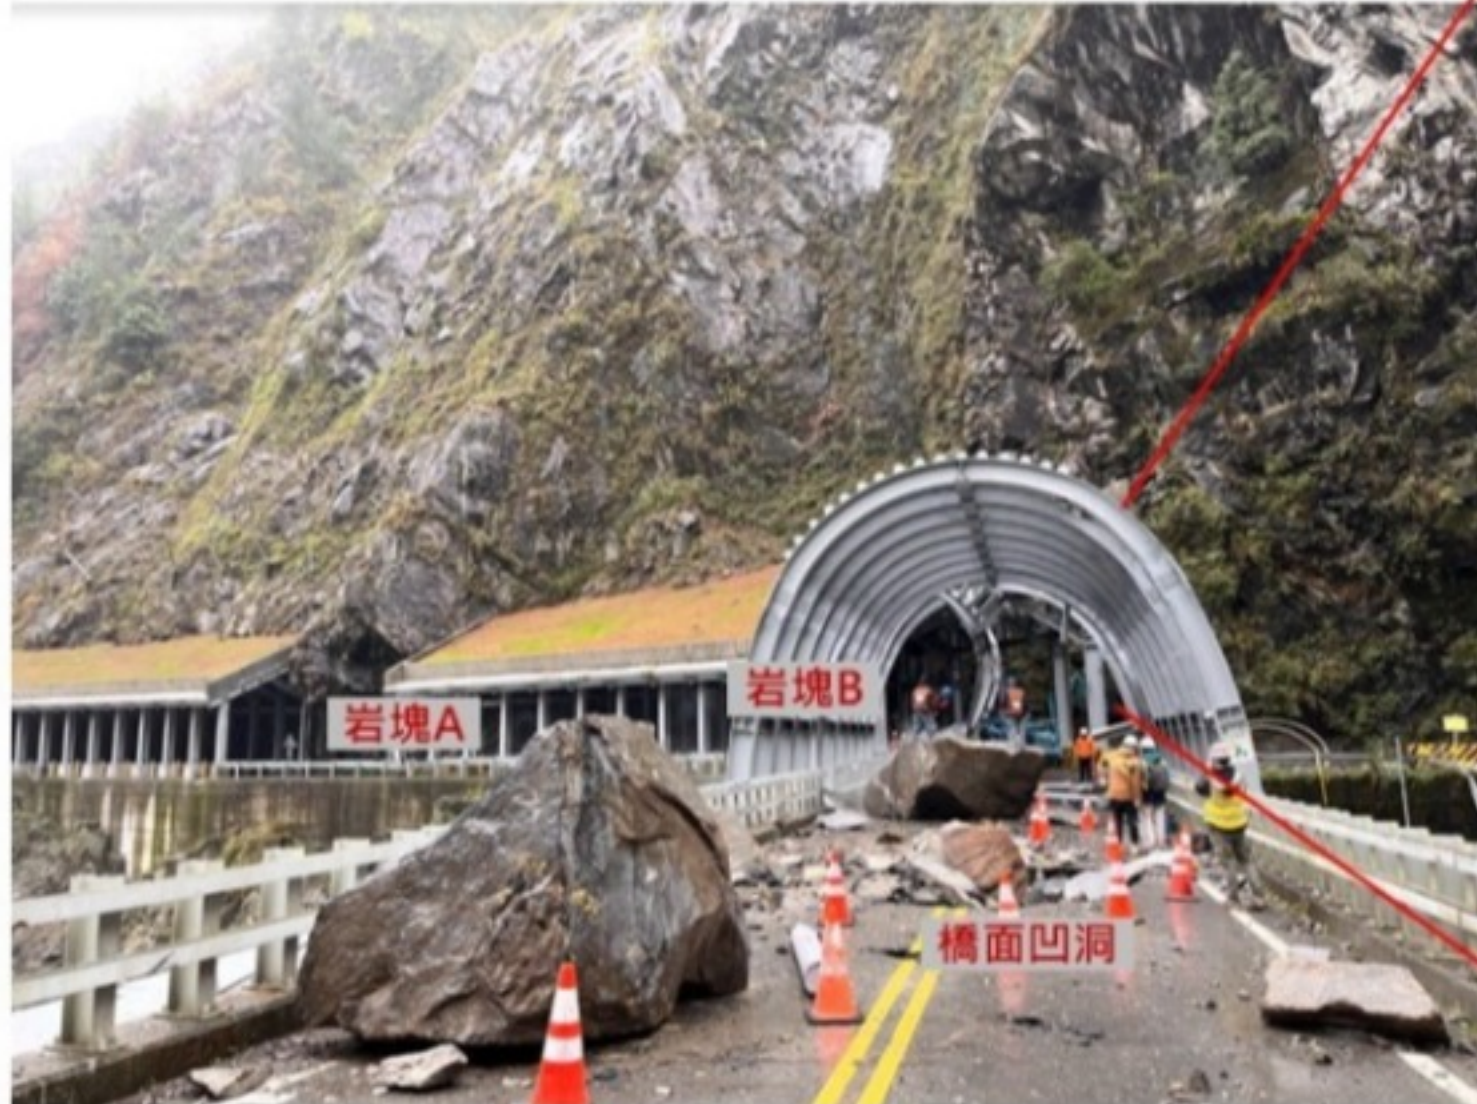
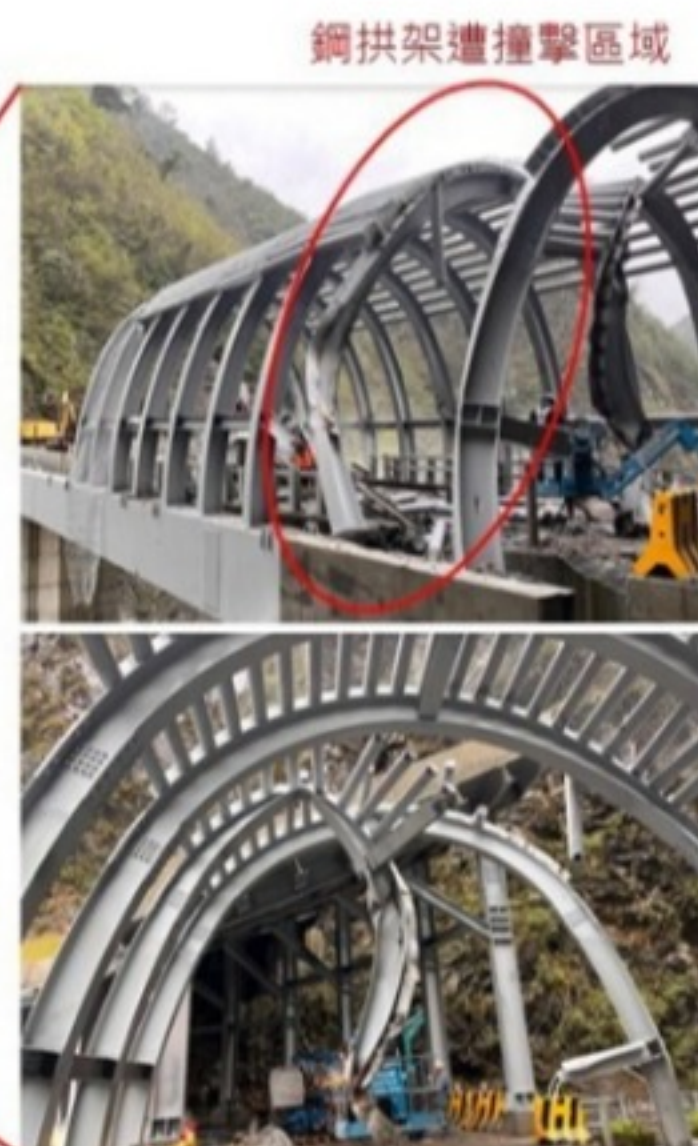
### 台8臨37線受損情形

- 橋梁、鋼拱與落石棚可發現至少6處落石撞擊痕跡，其中2塊巨大岩塊停置於橋面。
- 岩塊A直接撞擊橋面板，於橋面上產生一4.8mx3.9m坑洞，造成主梁受損。
- 岩塊B撞擊鋼拱架側邊，造成3輪鋼拱架嚴重破壞。
