上顎前牙美觀區創傷後 以植體固定式贗復體重建 病例報告

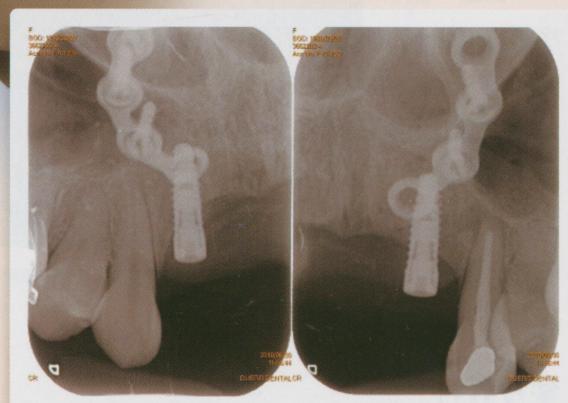
● 圖一、植體置入後四個月追蹤根尖片，可發現進心端的骨吸收。

block作上顎前牙頰側區域的修補，並於兩個側門牙位置種植 $3.25 \times 11.5\text{mm}$ 的植體（Biomet 3i）。術後二個月後影像檢查發現兩根植體的近心側有明顯的齒槽骨吸收，在第四個月時骨吸收至第四螺紋位置（圖一），口內軟組織產生塌陷並露出cover screw，手術醫師在植牙後半年以骨粉嘗試修補此缺損。

兩顆植體靠近心端周圍的骨頭在術後四個月骨吸收到第四個螺紋的位置，發生原因、是否會繼續惡化以及之後的贗復處理方式成為治療計畫決定的關鍵。這個案例在不同的病歷討論會引起廣泛的討論，我也把握 Joseph Kan到榮總指導的機會當面請教。對於植體是否保留大家意見相當分歧，有些醫師主張應該移除植體，重新補骨再重新置入植體；有些醫師主張不移除植體，進行

軟組織增進術後製作臨時性固定贗復物後觀察或是不作手術以活動式贗復物修補。

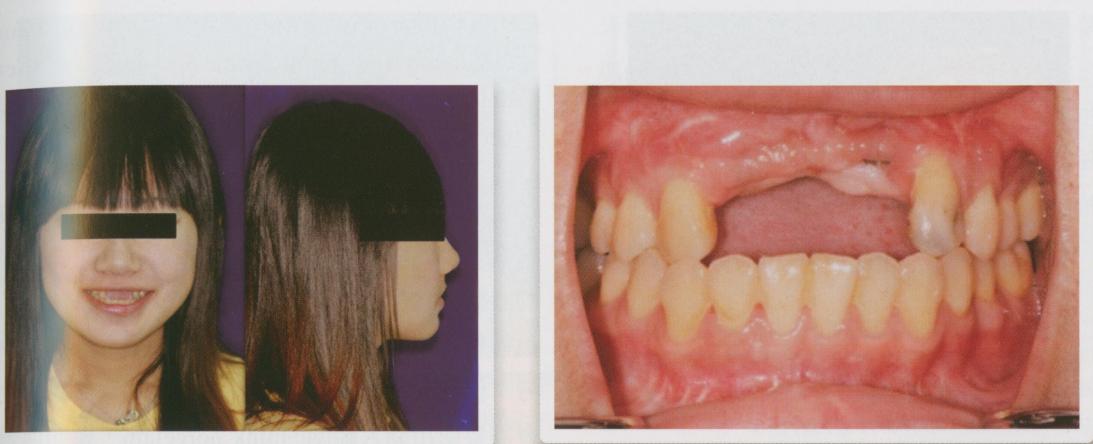
● 圖二、車禍一年半後口外觀，明顯的唇部支撐不足

● 圖三、車禍一年半後口內觀，大範圍軟硬組織缺損

到贗復牙科再評估時，進行口外口內的檢查和美學分析。與到院時初診照片的比較，出現明顯的唇部支撐不足、鼻唇角呈現鈍角的情形（圖二）；口內上顎前牙區有大範圍的軟硬組織缺損（圖三），並且出現上下虎牙錯咬的情形，舊有的活動式假牙底部已經和無牙嵴有明顯的落差。病患表示過兩個星期要拍婚紗照，希望我能協助解決這個困境，當下安排臨時活動假牙的重新製作，解決這燃眉之急。

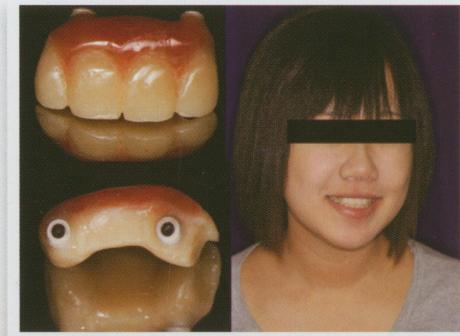
●圖四、臨時假牙製作與配戴情形

首先檢查植體的ISQ值以及根尖片，接著進行印模和臨時假牙製作（圖四）的準備，詳細步驟如下：

1. Implant-level impression with opened tray technique
2. Definitive cast fabrication with soft tissue moulage (Gingifast; Zhermack SpA, Badia Polesine, Italy)
3. Maxillomandibular relationship and facebow transfer records acquired and transferred to a semi-adjustable articulator
4. Using temporary removable denture as guide, diagnostic waxing over upper anterior region
5. Temporary restoration delivery

6. The patient was instructed using super-floss for cleansing and maintaining oral hygiene after delivery. Phonation and profile were checked between appointments.

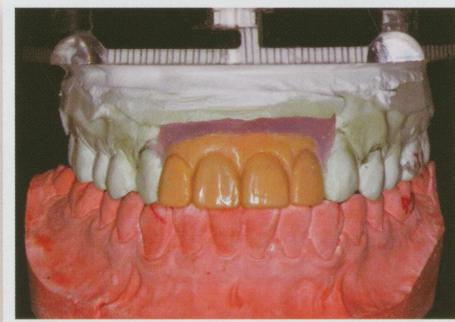
●圖五、蠟型製作

臨時假牙配戴六個月後，檢查植體周圍並沒有進一步的骨吸收現象，決定開始設計正式假牙的設計。選擇了non-engaged UCLA abutment，也轉移了臨時假牙底部的外型到主模上給技師參考，但此時遇到了另外一個難題，將來的贗復物會需要使用到大範圍的pink porcelain，要如何營造適當的人工牙齦乳突比例並且減少進爐的次數呢？另外大範圍的陶瓷若發生破損後續的修補復雜度是否困難？參考學者Sierraalta等人於2007年及2009年發表在JPD上的文章，決定將贗復物的牙冠部分與牙齦部分採取分段燒瓷的方式來進行，作者提到這種做法的優點在於若瓷裂發生在牙冠部分，可單獨拆掉牙冠進行修補。在作完整體的診斷蠟型後（圖五），先回切掉四顆牙冠的部分進行牙齦部分金屬支架的製作。口內試戴沒有問題之後進行四顆牙冠的製作，最後才進行牙齦部分的堆瓷，臨床與技工步驟詳述如下：

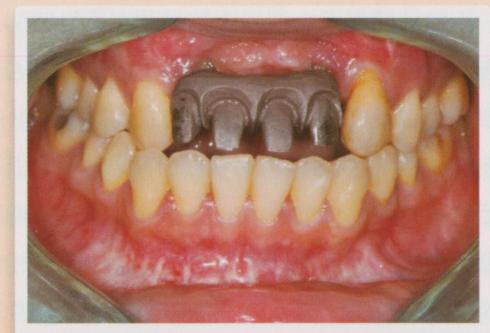
●圖六、人工牙齦部分支金屬支架口內試戴

1. Fully wax up
2. Cut back of gingival portion and check crown space
3. Gingival portion casting by lost-wax technique (圖六) and check framework fitness with one-screw test

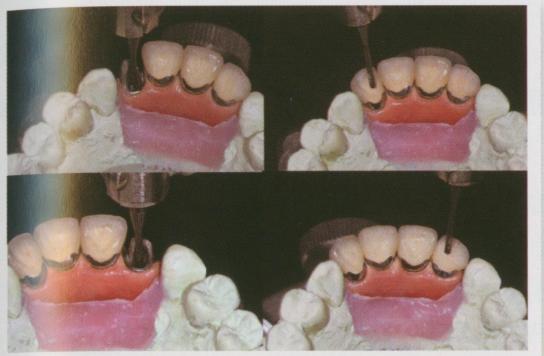
●圖七、牙冠部分燒瓷完成並用染劑進行螺孔位置的標示

4. Wax up crown portion on gingival portion of framework
5. Cut back of gingival portion and check procelain space
6. Crown coping try in on gingival portion of framework and added veneered porcelain
7. Pink porcelain added over gingival portion of framework
8. Staining and glazing, marking access holes on palatal surface of crown portion. (圖七)
9. Delivery (圖八)

在設計這個贗復物時還是擔心日後需要拆下來維修的問題，因此在完成之前先標示出螺孔的位置。此製作方法容易出現人工牙齦乳突位置的陶瓷底部金屬支撐不足的缺點，可能在黏著牙冠時或後續受力發生瓷裂。在人工

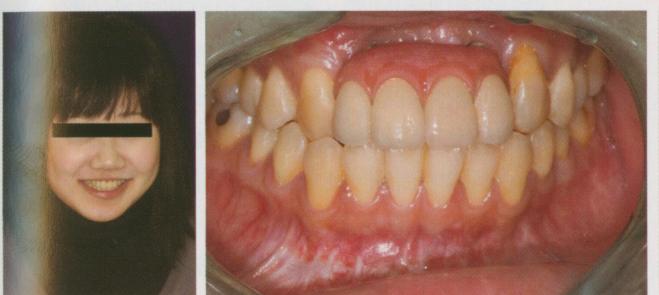
●圖八、假牙製作完成支口內與口外觀

牙齦處的比色也遇到困難，原因是沒有一個標準的比色版和固定的燒瓷配方，因此顏色表現不盡理想。從這個案例我自己也得到很多的啟發，除了對處理大範圍軟硬組織缺損的方式還有技工端所應注意的事項，算是上了寶貴的一課！萌牙
