國立交通大學
土木工程學系碩士班
碩士論文

軟弱岩床河道的沖蝕機制與抗沖蝕力評估—以八掌
溪為例

Erosion Mechanism and Erodibility Evaluation of Riverbed with Soft Rock –
the Pa-Chang River as an Example

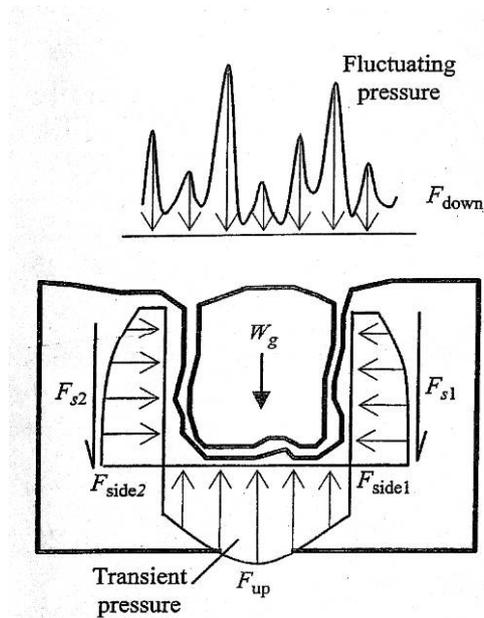
圖 2-1 河床表面岩體表面受到變動壓力而破壞的情形(Annandale, 2006)

Annandale(1995)利用了一連串的過程描述河床岩體表面受到變動壓力而破壞的情形，如圖 2-1，包括材料弱化、水流進入逐漸頂開弱面(wedging)、水流夾帶的砂粒造成弱面磨蝕、弱面裂口擴展，最後無法抵抗上揚力而使

岩塊受到拉拔作用抽離原本的位置，這觀念除了水流的影響也必須考慮到砂的磨蝕作用，更有可能因為懸浮載的大顆粒撞擊產生裂縫而加速弱面的擴展。

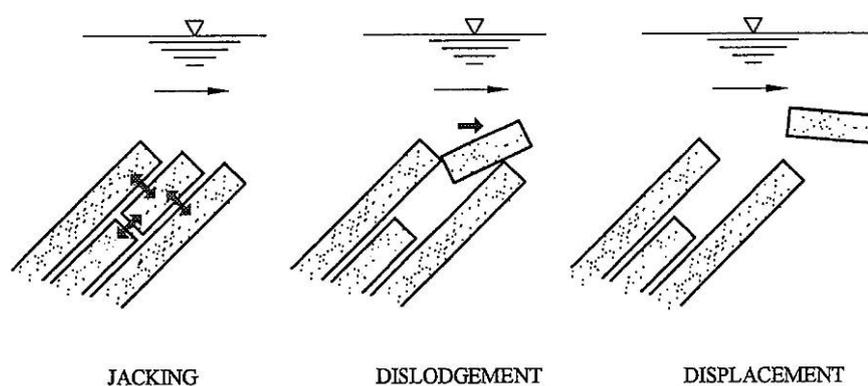
圖 2-2 岩塊抽離示意圖(Annandale,1995)

Annandale(1995)提出了一個簡單的示意圖(圖 2-2)來解釋岩塊抽離的過程，他舉了一河流流向與岩層呈逆向的例子來表現岩塊抽離的步驟是按照頂開(wedging)、移出(dislodgement)、脫離(displacement)這三個階段。

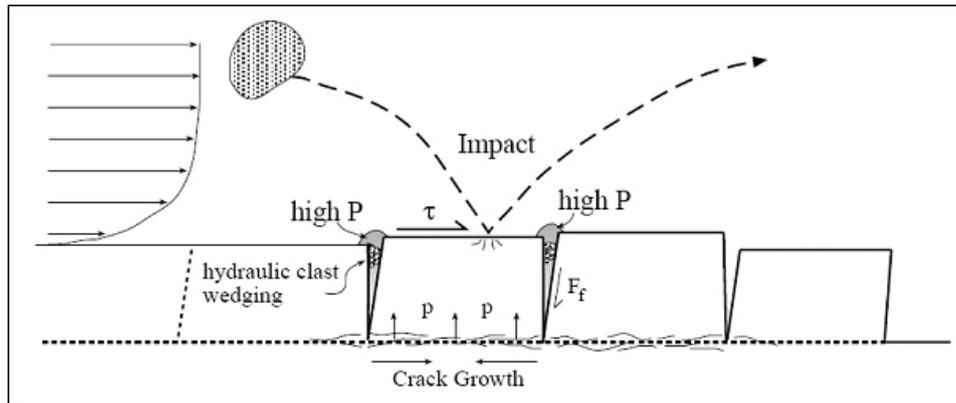
圖 2-3 岩塊抽離機制(Whipple, et al., 2000)

Whipple, *et al.* (2000)認為抽離過程中可能先需小裂縫經水力作用擴大為破裂面、隨著河床顆粒逐漸地透過磨蝕作用沖蝕弱面、再加上物理或化

學風化作用，讓弱面完全擴展連通，最後終於導致獨立岩塊之鬆動、脫離(圖 2-3)。當岩體內弱面的間距小於約 1 米，岩塊脫離 (plucking) 就可能成為岩床河道下切之重要機制。

有關 plucking 的侵蝕機制在 Annandale(1995)提出的模式裡就已有接近完整的定性描述，Whipple, et al. (2000)提出的模式更加以定義了侵蝕機制的重要參數，提出節理間距 1m 以下主導侵蝕機制多為 plucking 的行為，確立了此種機制的定義。

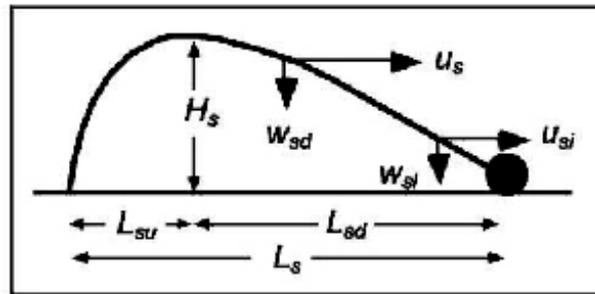
圖 2-4 河床載運動的水平與垂直分量(Sklar & Dietrich, 2004)

Sklar & Dietrich (2004) 認為所有河流都攜帶某個「量」的沉積物，相較於別的機制的行成，需有特殊的條件，例如 cavitation 要有高速水流、plucking 要在弱岩或是高度破裂岩體，顆粒撞擊(saltation)是最常出現且是消散能量最有效的方法。因此他們提出一個針對河床載彈跳撞擊(saltation)所造成之岩床磨損模式，他們的模式之基本假設為岩床磨損率會隨著河床流量與河床載運動之垂直分量正相關，如圖 2-4，河床受河床載磨蝕衝擊的頻率與帶動顆粒運動的能力受河床載顆粒大小所控制，河床載顆粒被帶起、跳動對

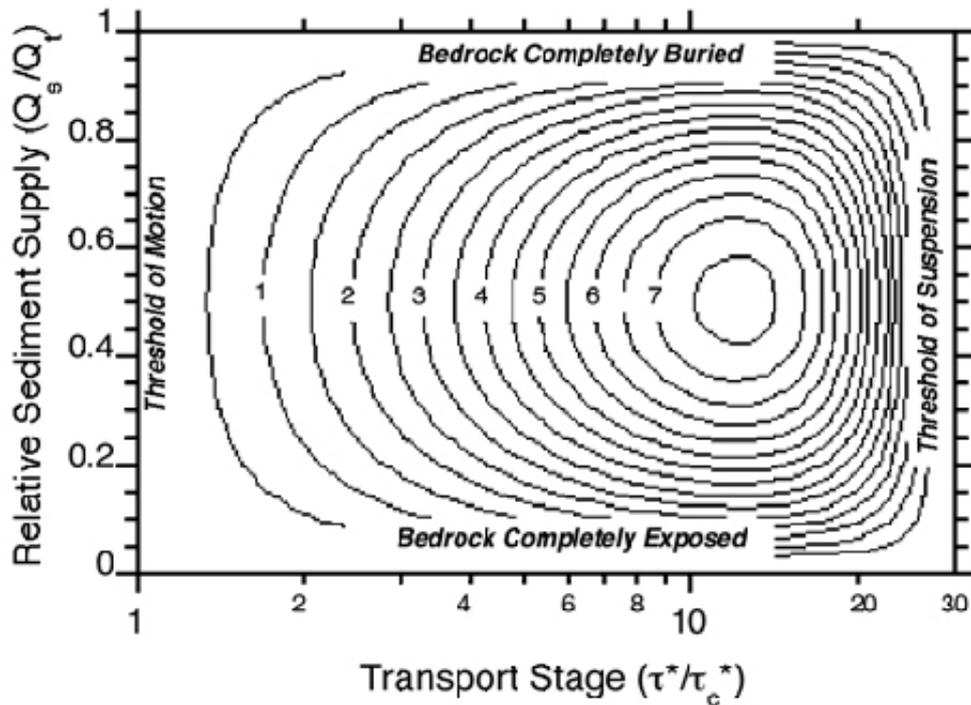
圖 2-6 河床載彈跳撞擊所造成之岩床磨損模式(Sklar & Dietrich, 2004)

床底的磨蝕行為，是河床載作為有效的侵蝕工具與成為床底沉積物的轉換關係(圖 2-5)。該模型所作出的研究結果(圖 2-6)，顯示了河床載顆粒的覆蓋與啟動之間轉換，對河床的磨蝕與保護之間的關係，由此模式可呼應 Gilbert (1877) 對河川沈積料供應所扮演角色之假說

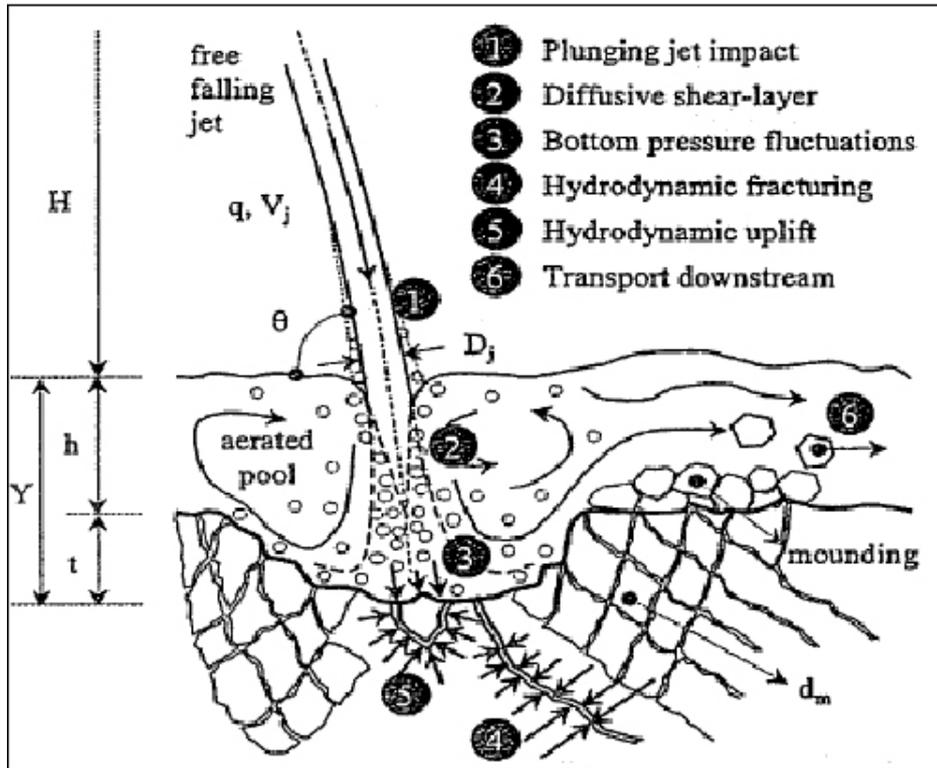
圖 2-7 攔河堰下游沖刷坑的發展(Bollaert and Schleiss, 2003)

Bollaert and Schleiss (2003)提出位於攔河堰下方沖刷坑的行成機制，主要包括了六個步驟(圖 2-7)，經由一個跌水的衝擊力，產生散佈的剪力層，水流傳到沖刷坑底部的壓力波動造成岩體水力破裂以及塊體受上揚力擠出的情形，最後遭破裂的塊體遭水流搬離等一連串的行為。

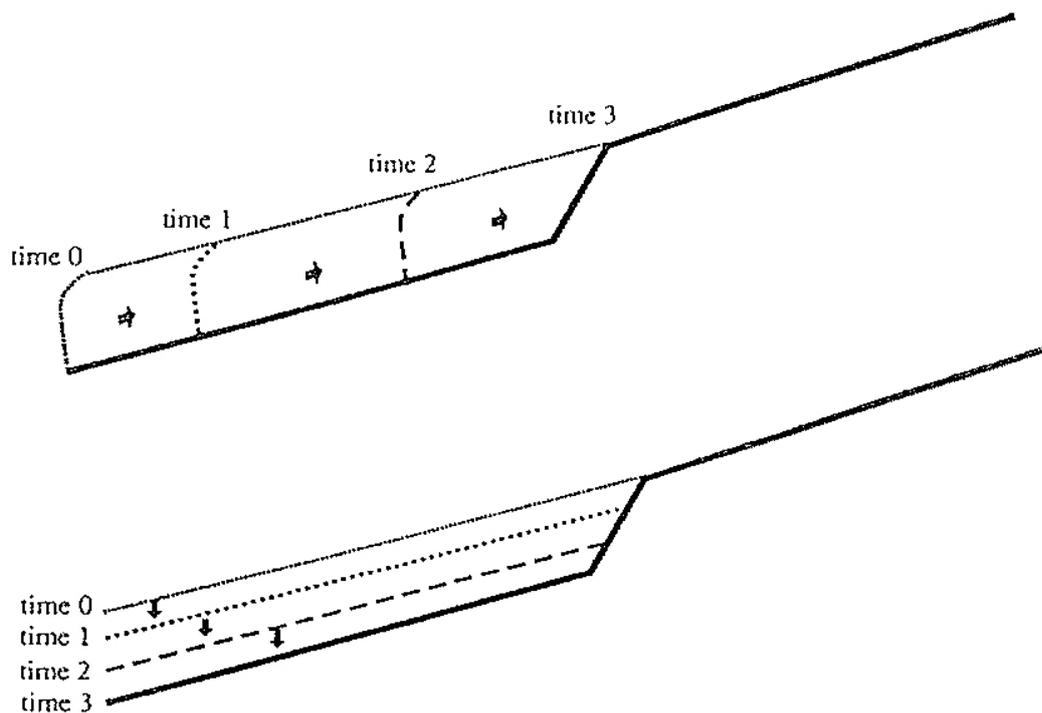
圖 2-8 突降點下方的侵蝕機制(Sdiel, 2002)

Sdiel(1992)針對河流出現突降點的下方進行了研究，先引用 Howard & Kerby (1983)的方法從流域的尺度著手對整個流域進行分析，再縮小範圍至研究區域(Eel River, Northern California, USA)，觀察突降點對河流沖刷的影響，發現其發生侵蝕的行為若突降點為主控機制，則會出現圖 2-8 上方這種向上游後退蔓延的向源侵蝕情形；若有其他侵蝕機制主導，如磨蝕機制等，則此種特徵會不明顯，而出現圖 2-8 下方的垂直向侵蝕情形。

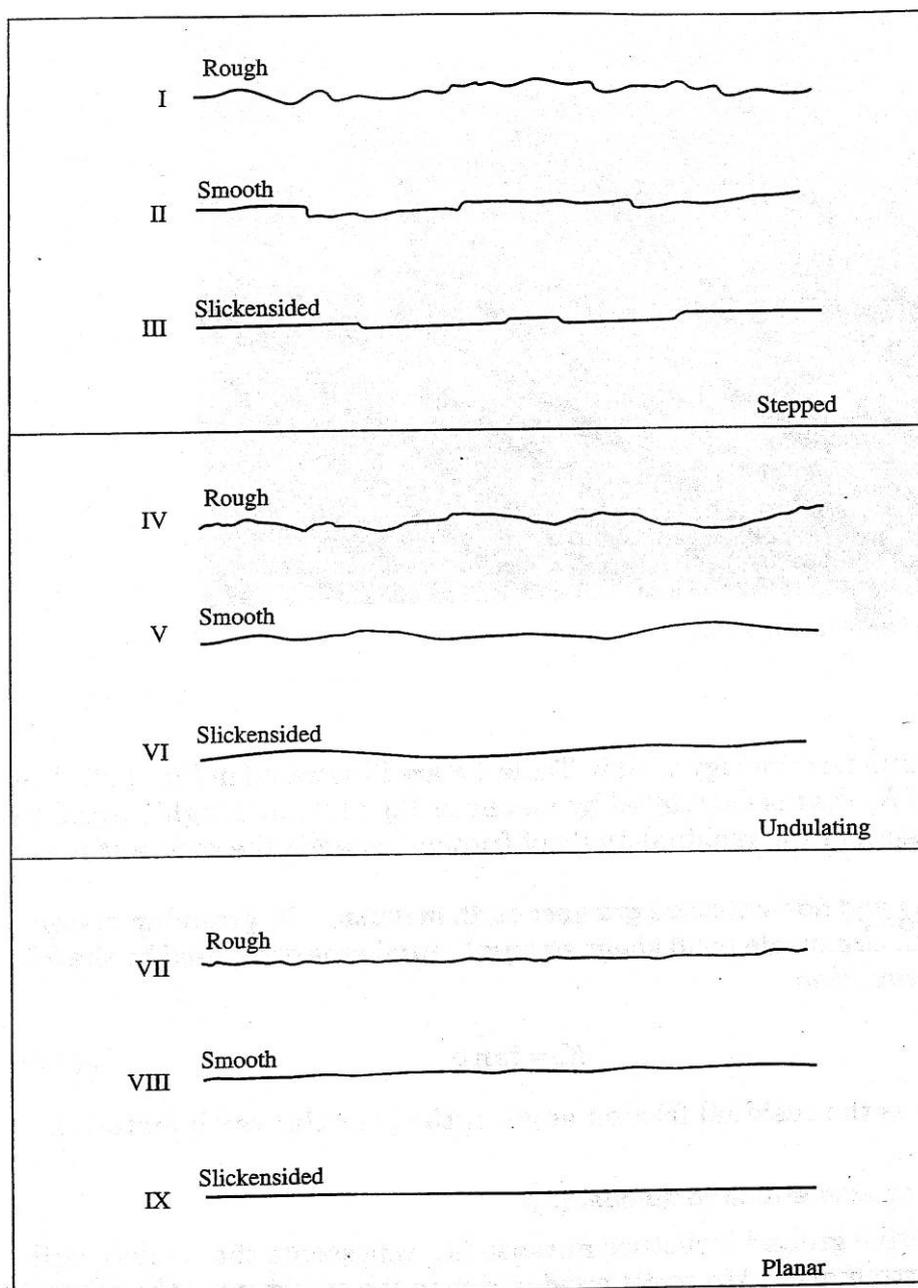
圖 2-9 不連續面的形狀(Barton, 1974)

節理面粗糙參數 J_r 代表著不連續面分離的兩個面間間的粗糙度，受到不連續面的形狀影響，如參考圖 2-9，判斷節理的兩面是否分離之後再依不同

的接觸面形狀可以查表 2-5 得此參數。

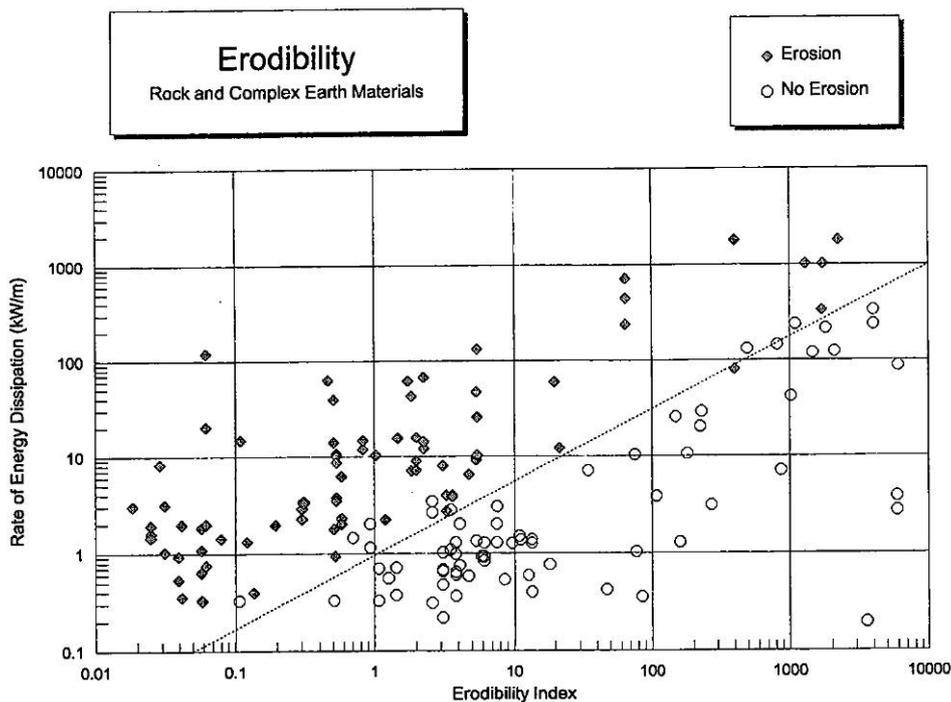
圖 2-14 Erodibility Index 評估岩床侵蝕的方法(Annandale, 1995)

如此一來要使用此評分方法只需要將現地河床條件進行 K_h 值評分，再將 K_h 值與需要了解的河段水流侵蝕威力計算值點在圖圖 2-14 上，若落在圖的上半部則為可能發生侵蝕的情況，反之，落在下半部則為不發生侵蝕的情況；或是直接利用推估的公式，依 K_h 值算出能抵抗侵蝕能量的臨界流功值，若現地的水流侵蝕能量大於臨界值則會發生侵蝕。

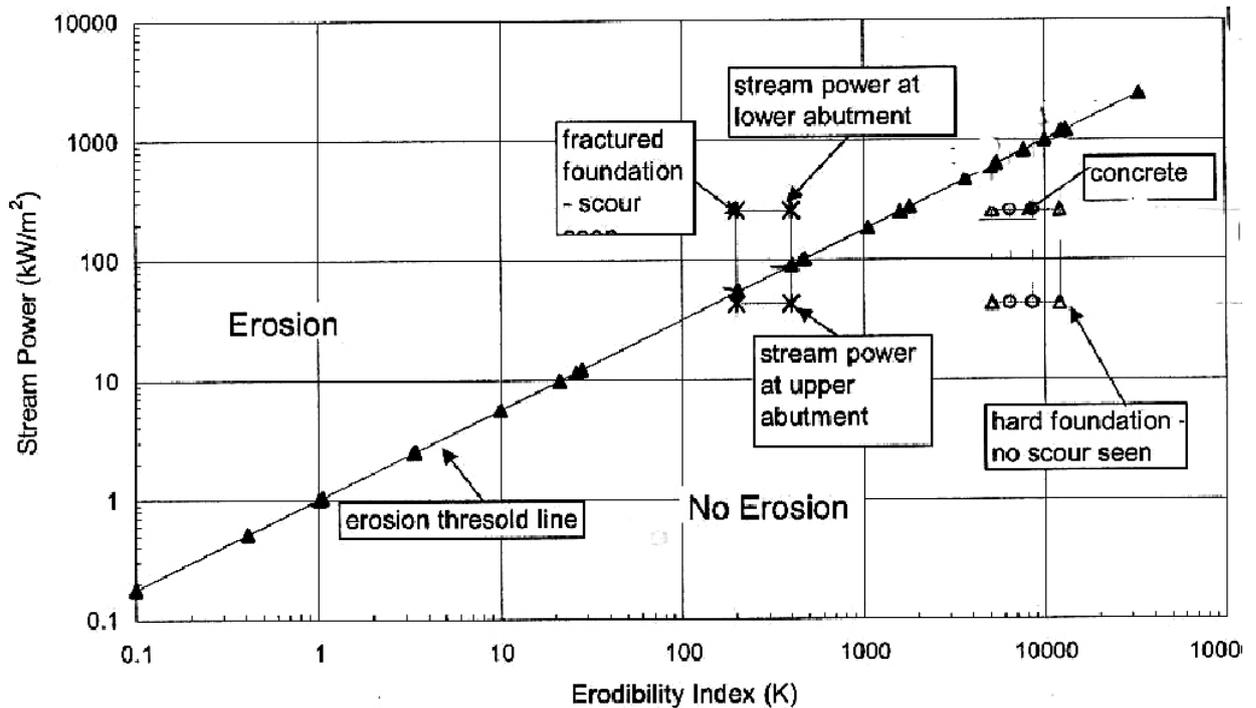
圖 2-16 K_h 值與水流流功關係圖(Frizell, 2006)

最後把 K_h 值與水流流功值點在畫有啟動侵蝕臨界值的圖上(圖 2-16)，他們發現破碎岩石在這樣的流量造成的侵蝕威力下可能會無法抵抗而造成

侵蝕，因此在他們提出的結論裡建議，此區進行補強的工作。

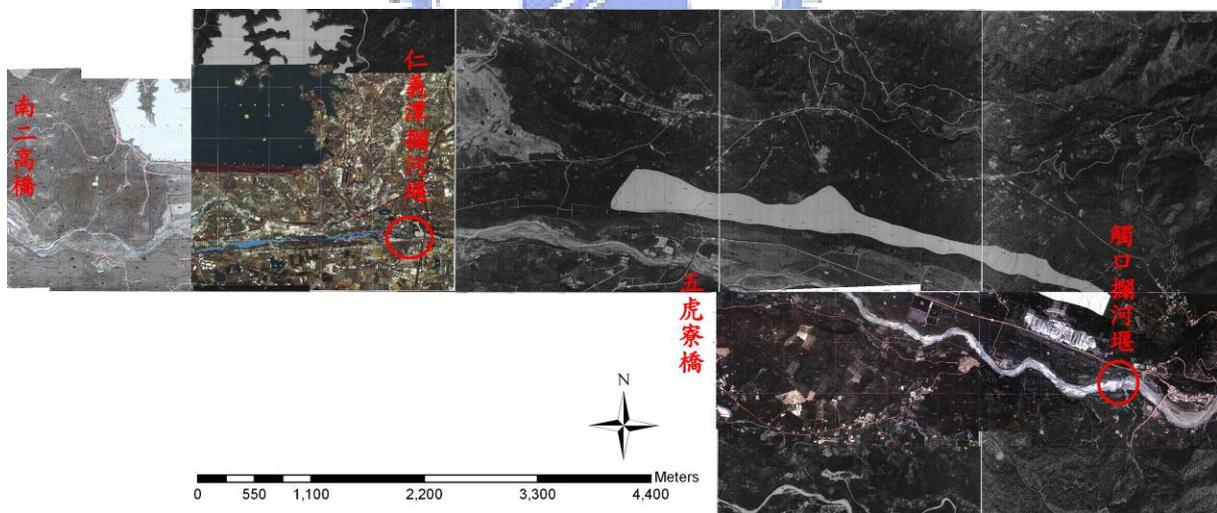
圖 3-2 研究區域劃定

根據歷年來八掌溪河川治理報告(76 年、89 年、95 年)資料的整理，有關河床受到侵蝕的河段，多指出為觸口攔河堰到南二高橋段，即歷年斷面測量樁號 113 號到 94 號之間，因此將本研究的研究區域定為八掌溪主流之觸口攔河堰到南二高橋的河段(圖 3-2)

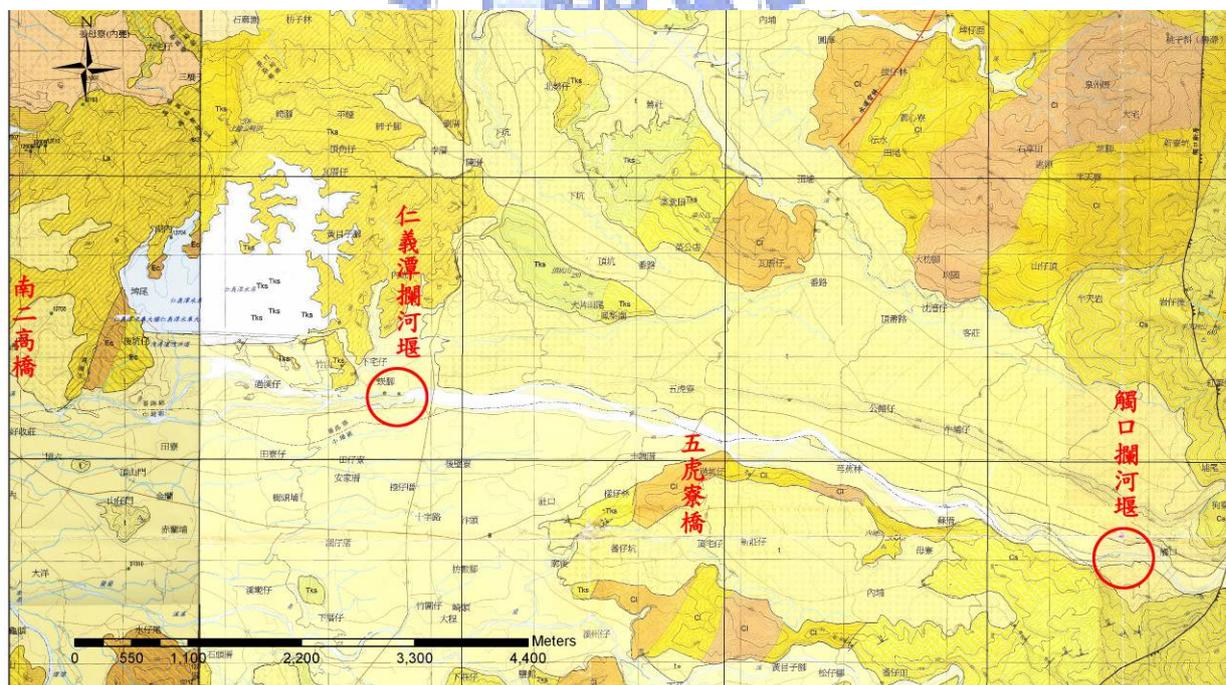
圖 3-3 研究區域 1/25000 地質圖(八掌溪仁義潭攔河堰下游冲刷河段治理方案之研析報告(2006))

分佈於此區之地層為更新世地層所組成，地層由老至新為與頭嵛山層(Tks)相當的崁下寮層、二重溪層、六雙層和沖積層四個地層為主，其地層走向約成南北走向，傾向與河道流向相同，傾角約為 10° 向西傾。各地層之描述如表 3-2。

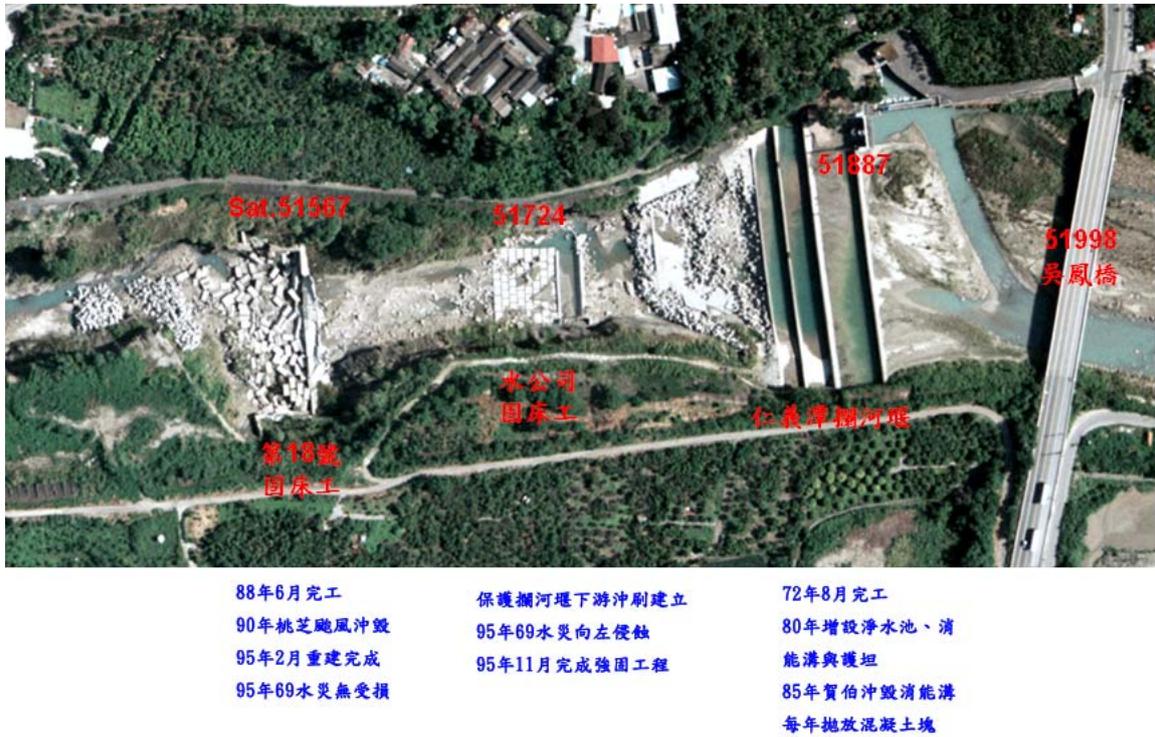
圖 3-4 仁義潭攔河堰下游固床工(攔河堰至 18 號固床工)

攔河堰共計 3 座，分別為仁義潭攔河堰、五虎寮攔河堰、觸口攔河堰；固

床工共計 8 座，其中仁義潭攔河堰至心上橋有 2 座、心上橋至南二高橋有 6 座，根據 95 年八掌溪仁義潭攔河堰下游冲刷河段治理報告的調查資料可知仁義潭攔河堰下游人工跨河構造物的歷史資料整理如圖 3-4 與圖 3-5：

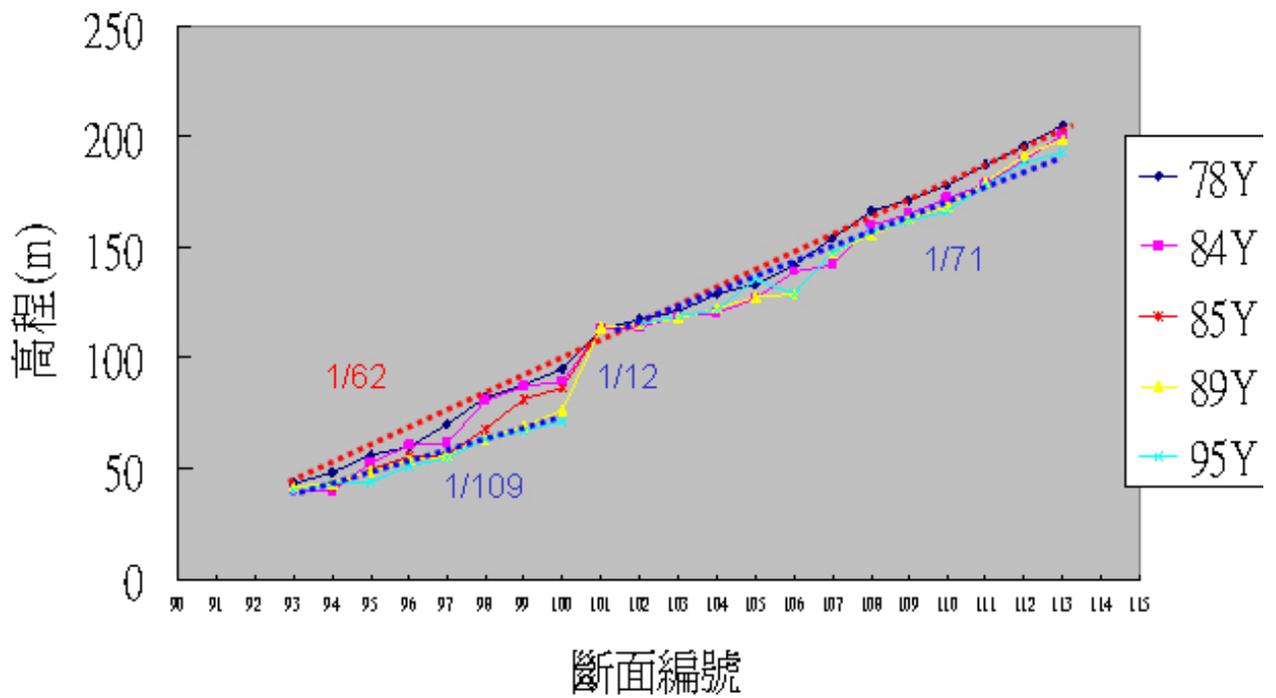
圖 3-7 河床平均坡降

依縱剖面高程求得不同河段的平均坡降如圖 3-7，由圖 3-7 可知在民國 78 年河床侵蝕高程沒有明顯變動前，整個研究區域的平均坡降約為 1/62(紅色虛線)；民國 95 年時河床的平均坡降可以分為三段，分別為觸口攔河堰至仁義潭攔河堰段的 1/71(藍色虛線)、仁義潭攔河堰正下方的 1/12、100 斷面至 95 斷面的 1/109(藍色虛線)。

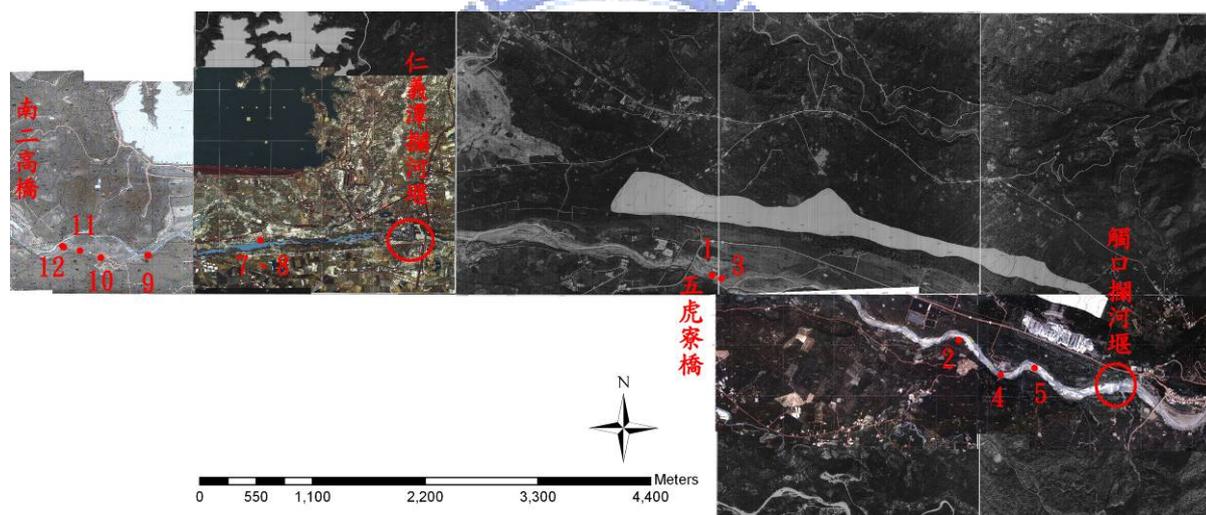
圖 3-8 採樣點位置

本研究在研究區域進行現場採樣，取回現地河床新鮮的岩塊進行液塑性試驗，現場採樣點位置如圖 3-8、試驗結果如圖 3-9 與表 3-4。由試驗結果可知研究區域內岩層土壤含量主要為沉泥質粉土，且部分具有塑性，此結果與前述鑽孔取樣所做室內試驗結果稍有不同。

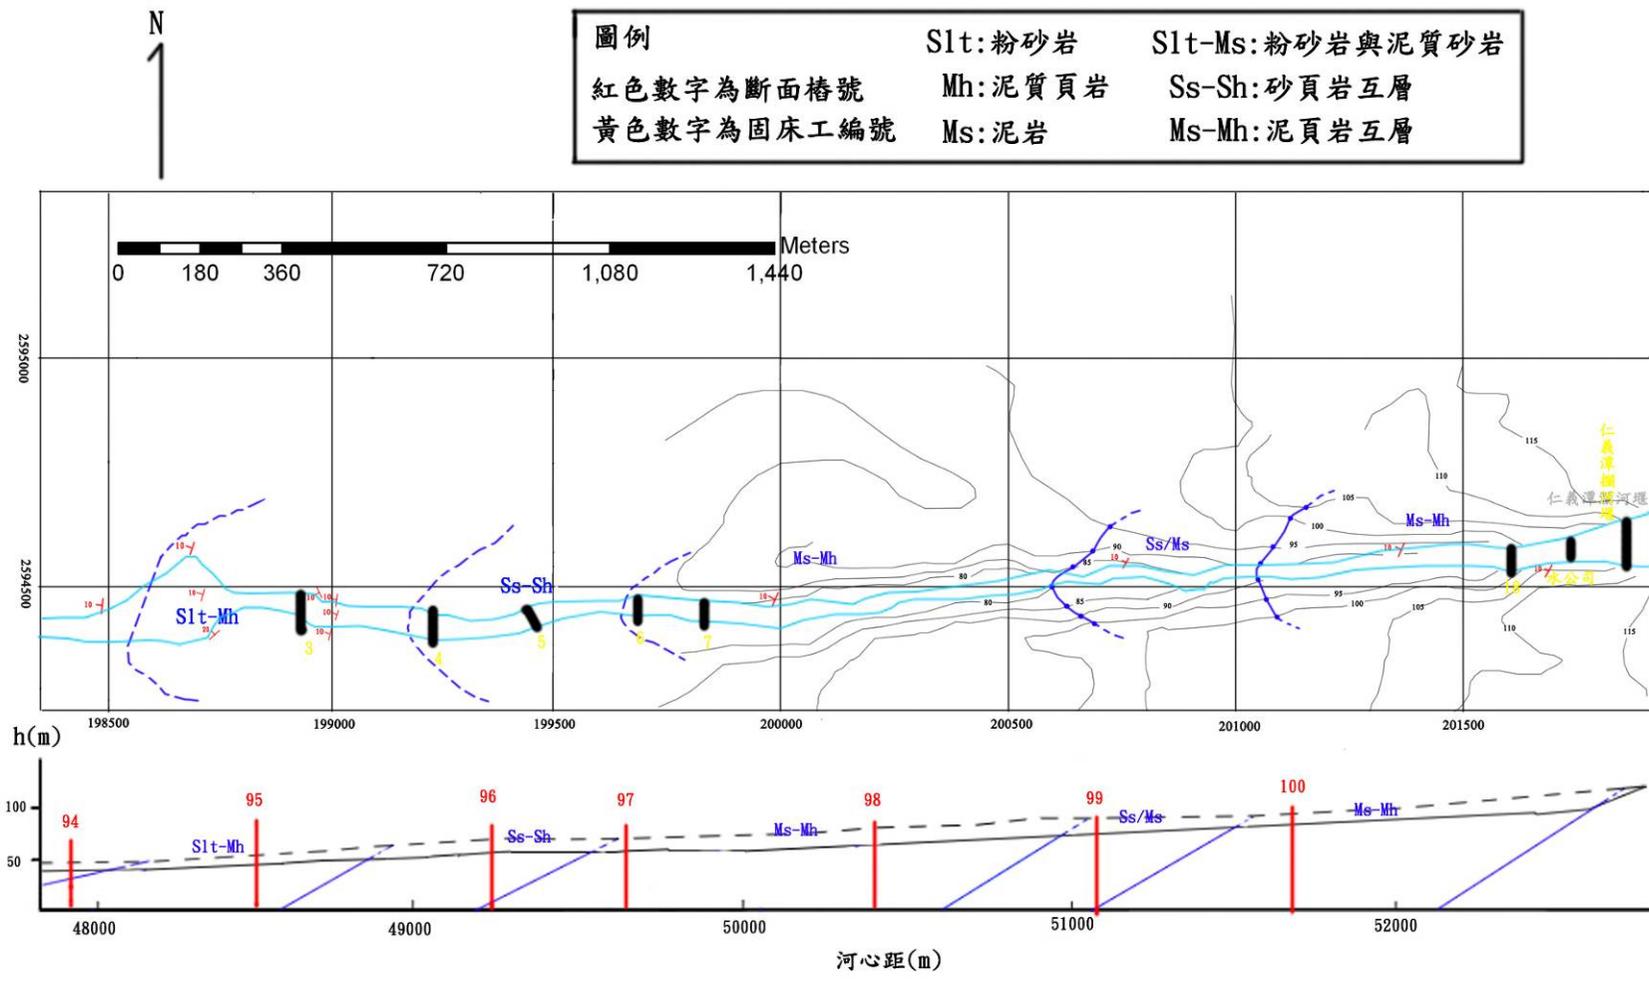
圖 4-2 仁義潭攔河堰至 94 斷面 1/5000 區域地質圖與剖面圖

由區域地質圖配合地形資料製作地質剖面圖，本研究參考的地形資料包括相片基本圖與歷年河道斷面測量高程，由縱剖面高程資料配合露頭調查製作的地質圖，可得沿河道中心線切剖面的縱剖面地質剖面圖(圖 4-2)，其中河床實線的部份代表民國 95 年的河床高程、虛線代表民國 78 年時的河床高程，由不同年的河床資料配合橫剖面就可以知道某個河段受到侵蝕的岩層是屬於何種岩性，因此本文分別製作縱、橫向地質剖面圖，以供後續研究參考。

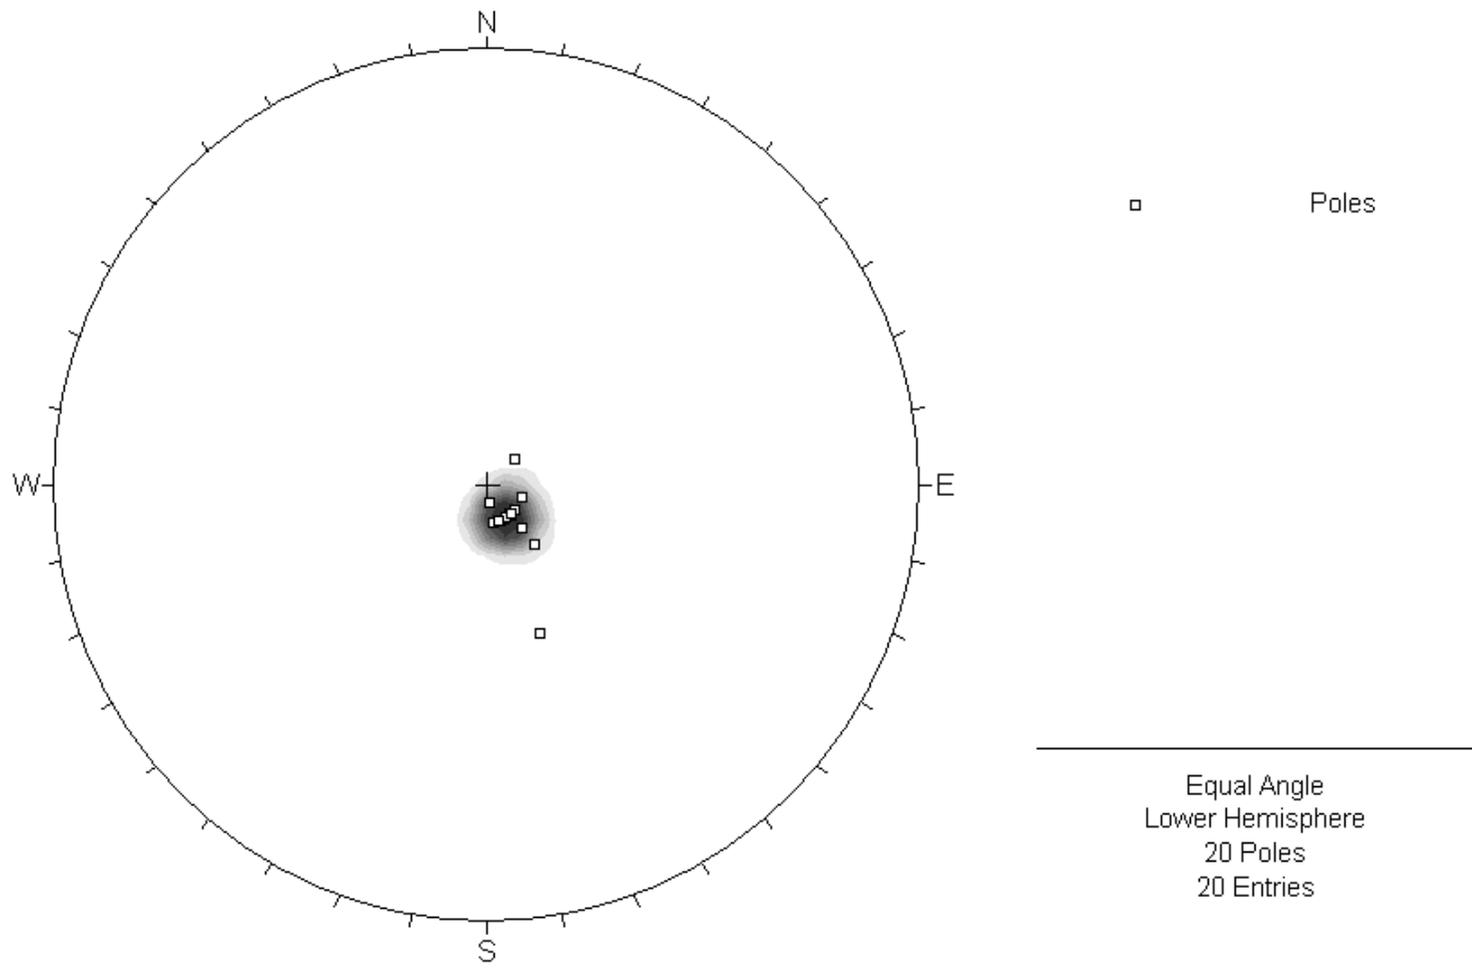
圖 4-6 觸口攔河堰至 112 斷面露頭層面統計

此區量得的 31 組岩層位態資料經節理統計軟體 Dips 統計後所得結果如圖 4-6(層面)與圖 4-7(節理面)，主要的岩層不連續面為層面，位態約為 N60E、10NW，可以發現這個區域與仁義潭攔河堰下游的岩層走向有些微不同，另外這區的露頭位態調查資料統計後也顯示了有幾組散亂的節理或解壓節理分布，由圖 4-7 得節理多落在圓的右上角與右下角，可以解釋這些節理為沿著河道流向的解壓節理，且角度多為垂直向；河流流向在此區有許多轉折因此產生有順向河與順層河的流況。

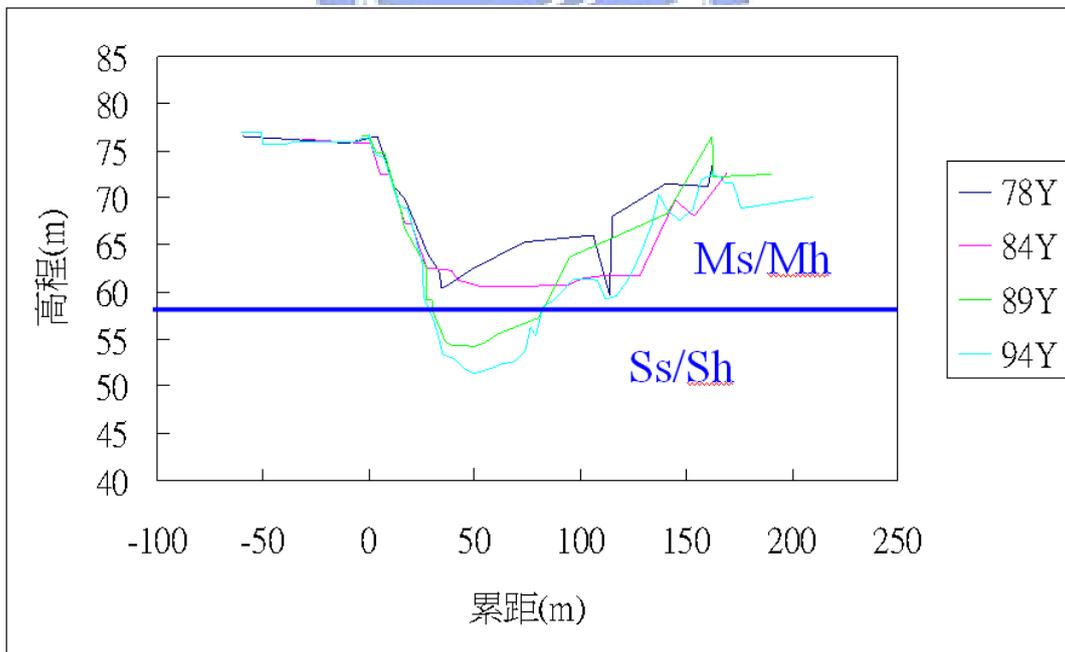
圖 4-10 96 斷面地質橫剖面與歷年斷面測量

2. 96 斷面：由圖 4-10，96 斷面主要分為上半部的泥岩與泥質頁岩的互層，與下半部的砂岩與砂質頁岩互層兩層。85 年至 89 年間受水流的沖蝕包含了兩種岩層，年平均侵蝕速率約為 1m/年(5m/5 年)；89 年至 95 年間沖蝕砂岩與砂質頁岩互層，年平均侵蝕速率約為 0.8m/年(4m/5 年)。
3. 113 斷面：由圖 4-11 與圖 4-12 可以知道，在民國 78 年到 85 年這七年間，Ms2 岩層侵蝕高程僅由 205m 發展至 202m，且河道的形狀呈 U 字型，又由現場調查得到 Ms2 的岩性屬於泡水後表面會乾裂的泥質岩層，可以推估這種岩層的平均侵蝕速率約為 0.5m/年(3m/7 年)，而從圖 4-13 與圖 4-14 以相同的方式推測 85 年到 89 年與 89 年到 95 年 Ms1 的平均侵蝕速率為 0.75m/年與 1m/年。

最後對上述三個斷面的岩層平均年侵蝕速率作比較，可得結果為：泥質頁岩層(1.4m)>泥質岩(1m)>泥(砂)岩與泥(砂)質頁岩互層(0.8m~1m/年)>粉砂岩(0.75m)>泡水後表面會乾裂的泥岩(0.5m~1m/年)。

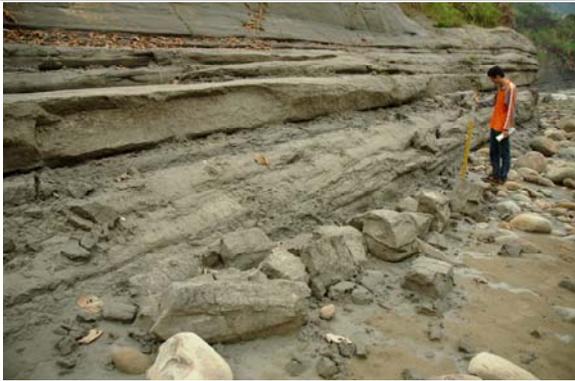
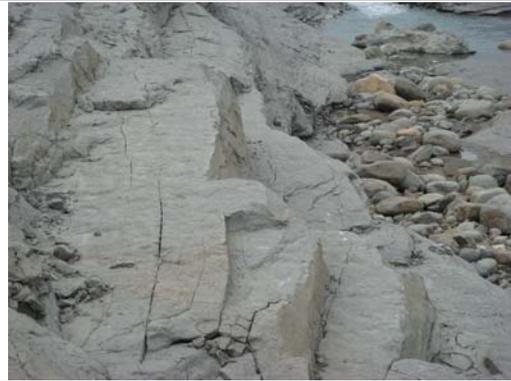
照片 4-3(a) 塊體脫離的情形	照片 4-3(b) 塊體脫離的情形

1. **塊體脫離現象**：照片4-3(a)位於110號斷面附近，由照片可見岩石塊體脫離原本的位置掉落至照片下方；照片4-3(b)岩床的邊緣呈現規則的塊體形狀證明沖蝕的方式是以塊體為單位。這兩張照片符合岩塊抽離(plucking)作用，發生此種現象的岩性為厚層泥岩。
2. **河床面光滑的磨蝕現象**：照片4-3(c)位於95號斷面下游，河床表面光滑，應為粉砂岩受水流、懸浮載或河床載等磨損(wear)所造成的磨蝕(abrasion)作用。
3. **岩床表面凹陷粗糙的現象**：照片4-3(d)與照片4-3(e)分別位於95號斷面下游與100號斷面附近，岩性為厚層泥岩，表面的凹洞為顆粒材料撞擊造成，為底床上因卵礫石彈跳引起之磨蝕作用 (abrasion with saltation) 之作用。
4. **壺穴與滑槽現象**：照片4-3(f)與照片4-3(g)為95號斷面下游粉砂岩表面的穴蝕(cavitation)痕跡，觀察到壺穴與滑槽現象。
5. **乾裂現象**：照片4-3(h)位於觸口攔河堰下游，泥岩表面受乾溼循環作用而乾裂，材料風化後易被水流帶走，屬於物理與化學風化(weathering) 作用產生的沖蝕。

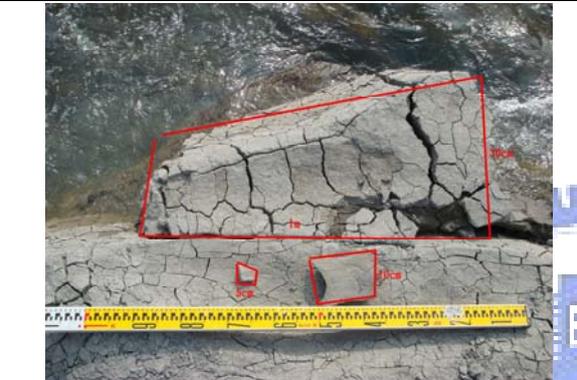
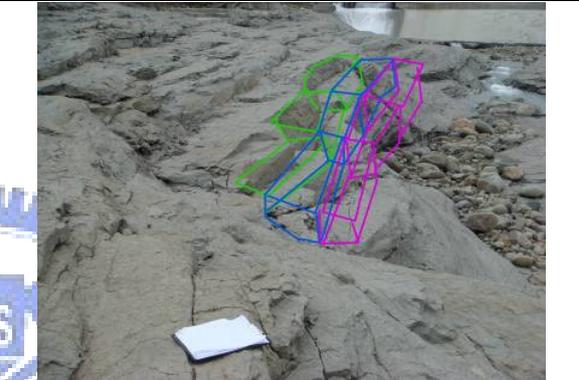
<p>照片 4-4(c) 破碎的塊體尺寸</p>	<p>照片 4-4(d) 破碎的塊體被帶走後的痕跡</p>

1. **水流侵蝕弱面引致的岩塊脫離**：當岩床本身具有一組岩層傾向順著河流流向的順向河情況時，水流沿著岩體的弱面產生侵蝕的情形如照片4-4(a)；當弱面繼續被水流作用加深、加寬後，不相接觸而懸空的岩體，因為水流作用方向在下緣產生張力裂縫，或因為重力的作用在上緣產生張力裂縫，張力裂縫繼續擴展後會形成照片4-4(b)這種塊體掉落的現象。這種現象廣泛地分布於仁義潭攔河堰下游段泥質頁岩出現的區域。
2. **乾裂造成的岩塊脫離**：本研究區域的上游段，即觸口攔河堰到五虎寮段觀察到岩床風化現象，這區的岩層多為灰色泥岩，層厚約30公分到數公尺不等，在現地利用地質錘敲擊水位面以上新鮮的岩體表面僅能刻出鑿痕，利用強度試驗儀測定岩體表面以下10公分強度約5~10MPa；而在水位升降可達的部份，則可觀察到此種泥岩泡水後水再蒸發產生乾裂的情形，岩體從完整變成破碎，用手就能輕易剝開，破碎的塊體尺寸約為數公分至1公尺(照片4-4(c))，這種乾裂風化的影響深度在現場量測約為30公分，水位升起帶走破碎的塊體後留下的沖蝕痕跡如照片4-4(d)。
3. **差異侵蝕引致的岩塊脫離**：對於薄層與厚層的沖蝕作用，在直覺的判斷上薄層由於不連續面發達，侵蝕的速率應該比厚層來的快，但是在現地觀察到的侵蝕情形卻不是如此。由於厚層的砂岩因為膠結力較弱，在較

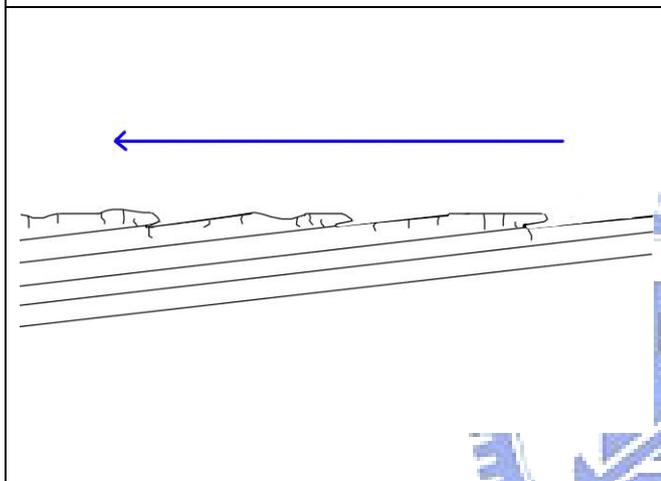
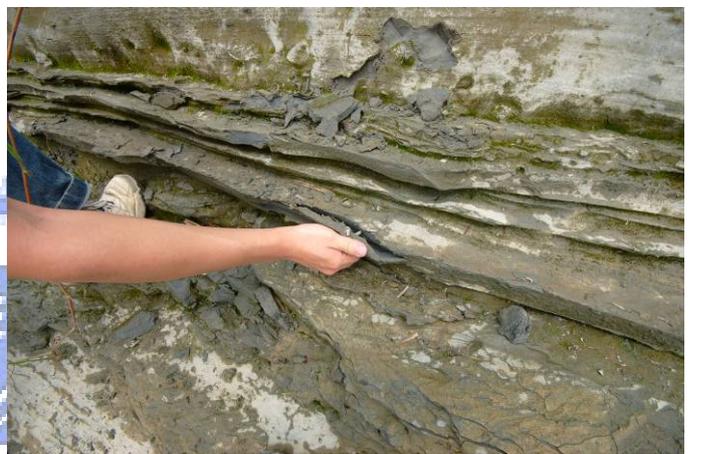
照片 4-5(e)

1. 沉積後的成岩作用使岩體本身含有一組原生的不連續面—層面。
2. 地層受擠壓作用後水流的方向與岩層的傾向相同而形成順向河。
3. 當護甲層被移除後，水流延著岩體的弱面，也就是層面侵蝕，使原本緊密接合的面產生縫隙。
4. 不連續面繼續侵蝕，被加深、加寬的作用而使岩體彼此不相接觸。
5. 不相接觸而懸空的岩體，因為水流作用方向在下緣產生張力裂縫，或因為重力的作用在上緣產生張力裂縫。
6. 張力裂縫繼續擴展，最後岩體變成塊體而完全脫離的 plucking 機制。

5. 自重或水流造成岩體表面張力裂縫發展

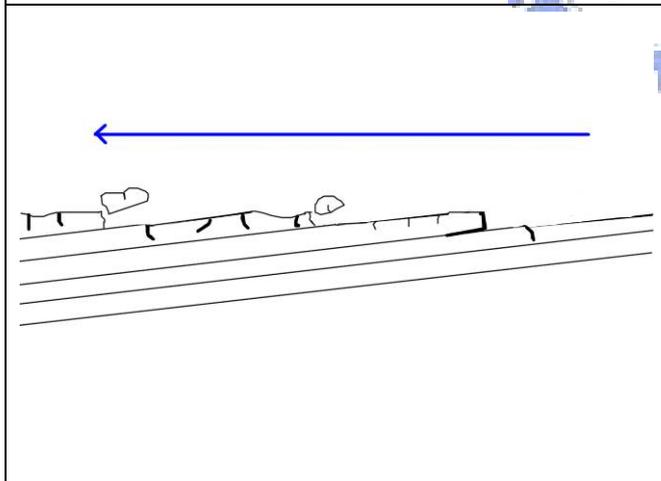
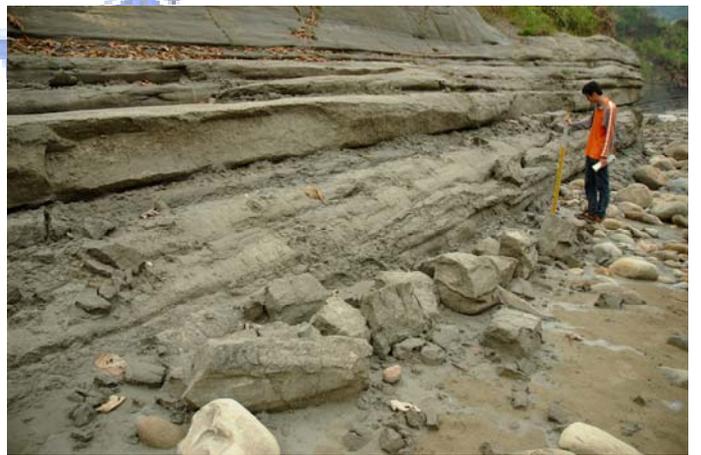
照片 4-5(f)

6. 裂縫發展，岩體形成塊體脫離

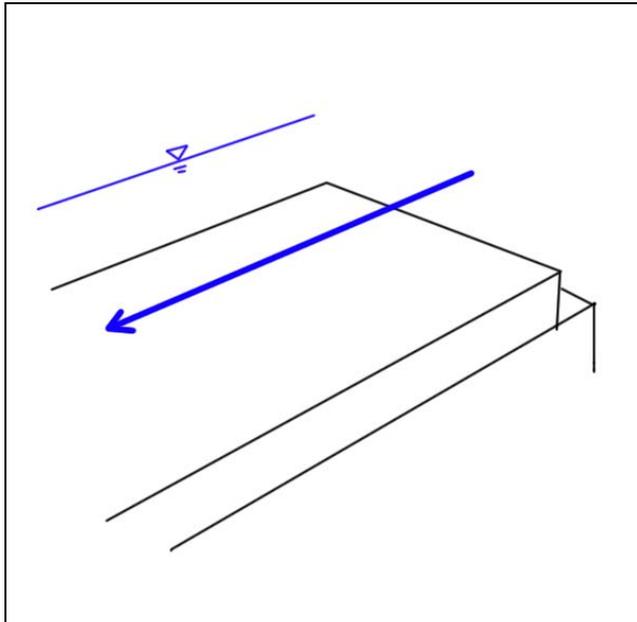
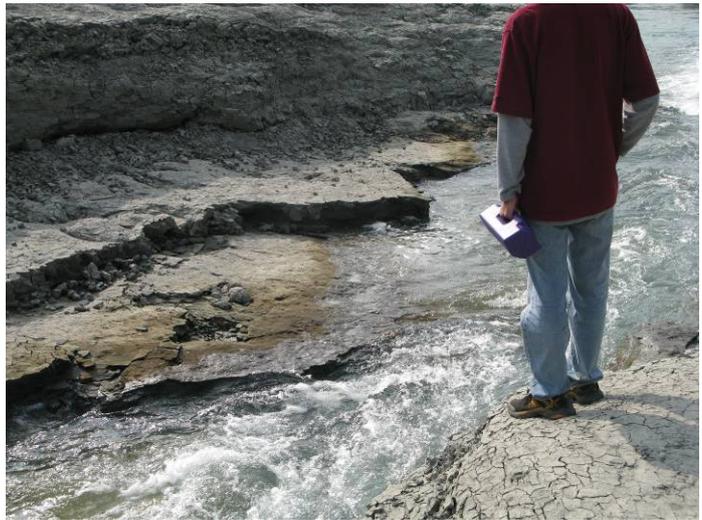
1. 完整的岩層，新鮮強度 5-10MPa，水位面抬升後泡水軟化，岩層表面發生 abrasion 的行為。
2. 水位降低後泡水的岩體乾縮、乾裂成粉碎狀塊體，塊體尺寸由數公分到

1.完整的岩層新鮮強度約 5~10MPa，泡水後軟化 abrasion 照片 4-6(a)

本研究在研究區域的上游段，即觸口攔河堰到五虎寮段觀察到岩床風化現象，這區的岩層多為灰色泥岩，層厚約 30 公分到數公尺不等，新鮮且質硬。在現地利用地質錘敲擊水位面以上新鮮的岩體表面僅能刻出鑿痕，利用強度試驗儀測定岩體表面以下 10 公分強度約 5~10MPa。但是在水位面以下的岩體表面疏鬆，泡水易鬆散，水流流過表面可以明顯的看到顆粒一粒一粒被帶走的磨蝕(abrasion)行為。而在水位升降可達的部份，則可觀察到此種泥岩泡水後水再蒸發產生乾裂的情形，岩體從完整變成破碎，用手就能輕易撥開，破碎的塊體尺寸約為數公分至 1 米，這種乾裂風化的影響深度在現場量測約為 30 公分，未來應有量化資料。

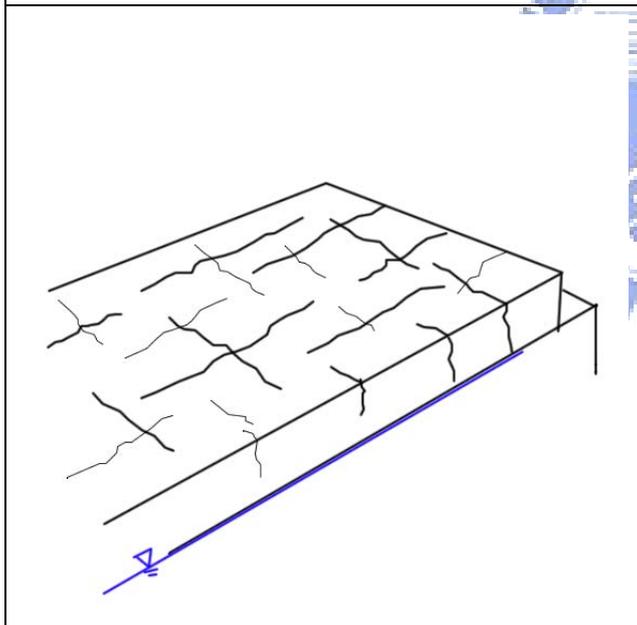
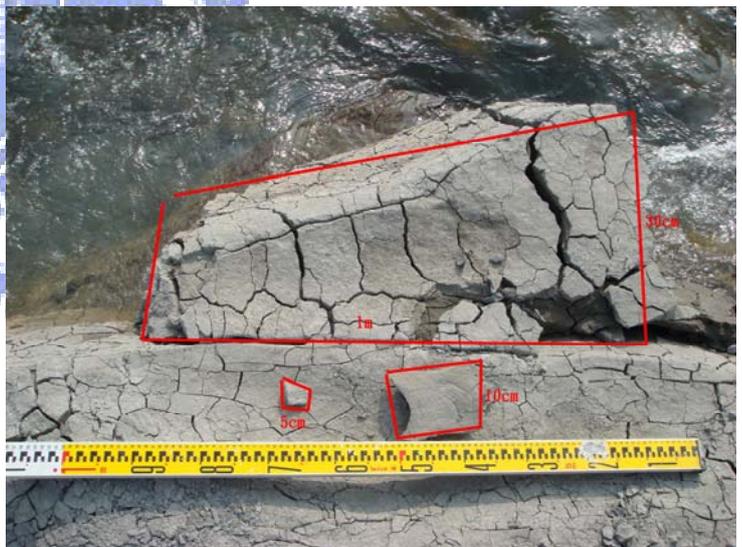
1 米不等，乾裂的影響深度約 30 公分。

2.水位降低後岩體乾縮、乾裂 照片 4-6(b)

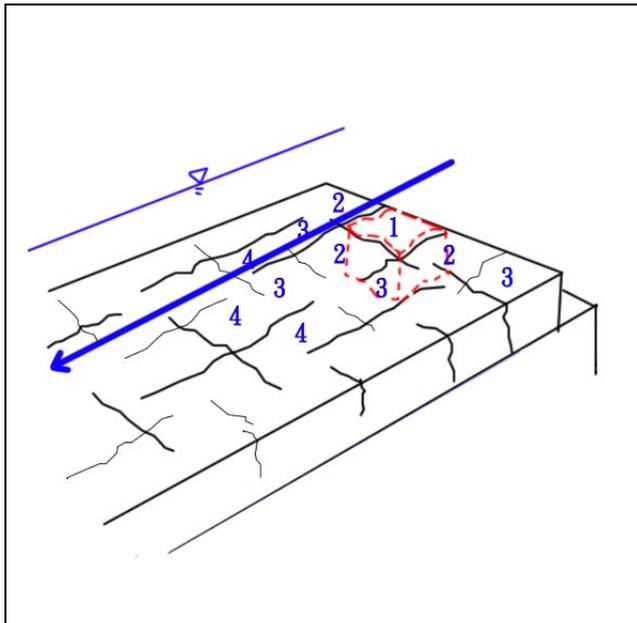
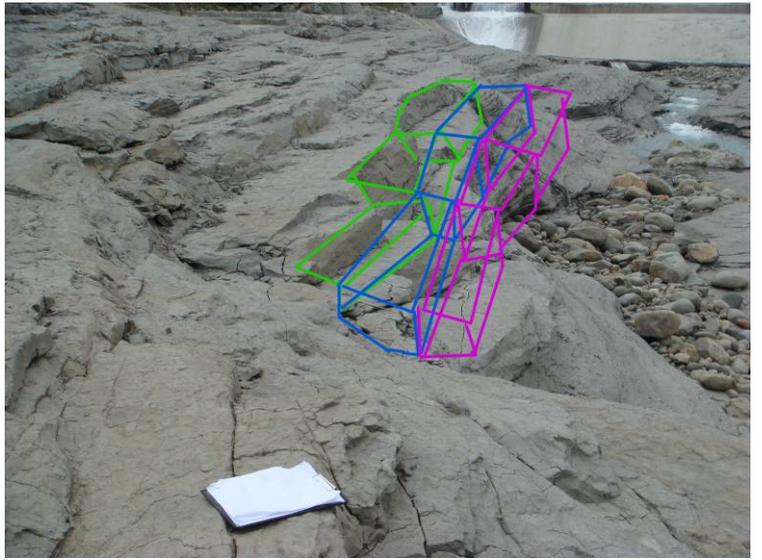
照片 4-6(c)

3. 乾裂後的粉碎狀塊體在下一次水位面再升起的時候能輕易的被水流帶走，較大的塊體會有帶走的順序問題，這種行為可以解釋為 plucking 的侵蝕機制。
4. 水流帶走整層材料後繼續影響下層的岩體。

3.岩體失去強度，水位漲高能輕易帶走(數字表帶走的順序)

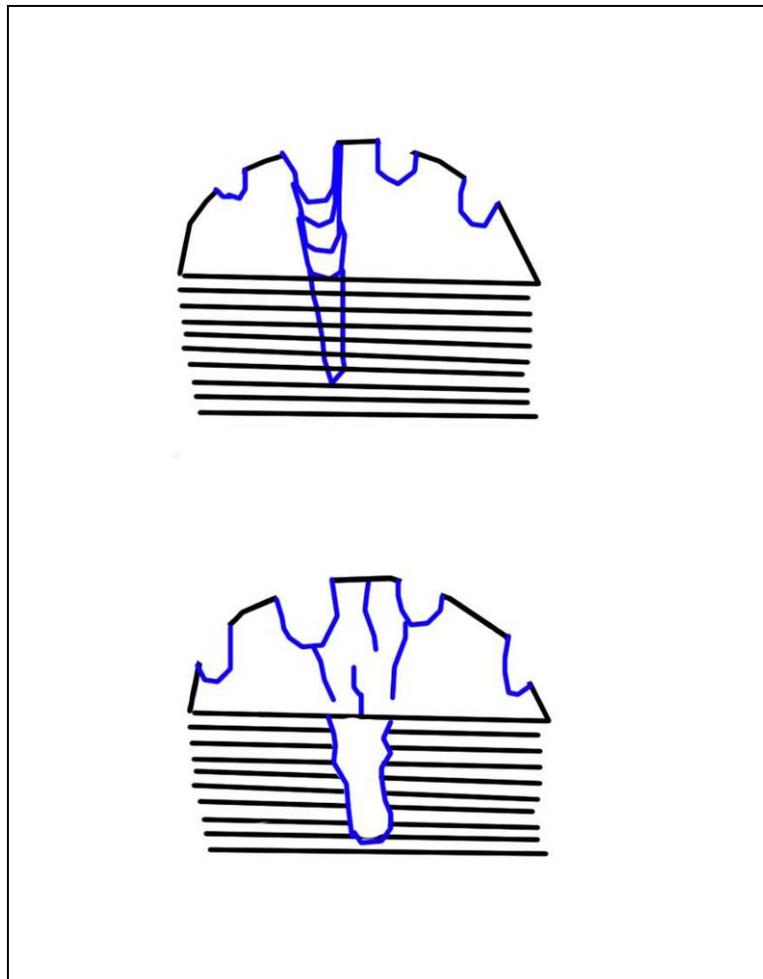
圖 4-16 圖 4-15-sec.A 橫剖面圖

1. 圖 4-16 的上部，當粉砂岩表面的壺穴與滑槽構造逐漸加深、加寬，彼此之間會串連形成紊亂的河道，這種串連的情形會使水流產生渦流的情形加劇，最後切穿整層粉砂岩來到下一層形成深槽主流路。
2. 圖 4-16 的下部，可以看到粉砂岩的下層是較容易侵蝕的頁岩時，水流順著障礙物的前緣先侵蝕掉底部頁岩層，上部的粉砂岩則會因為失去底層受重力影響而產生張力裂縫崩落。

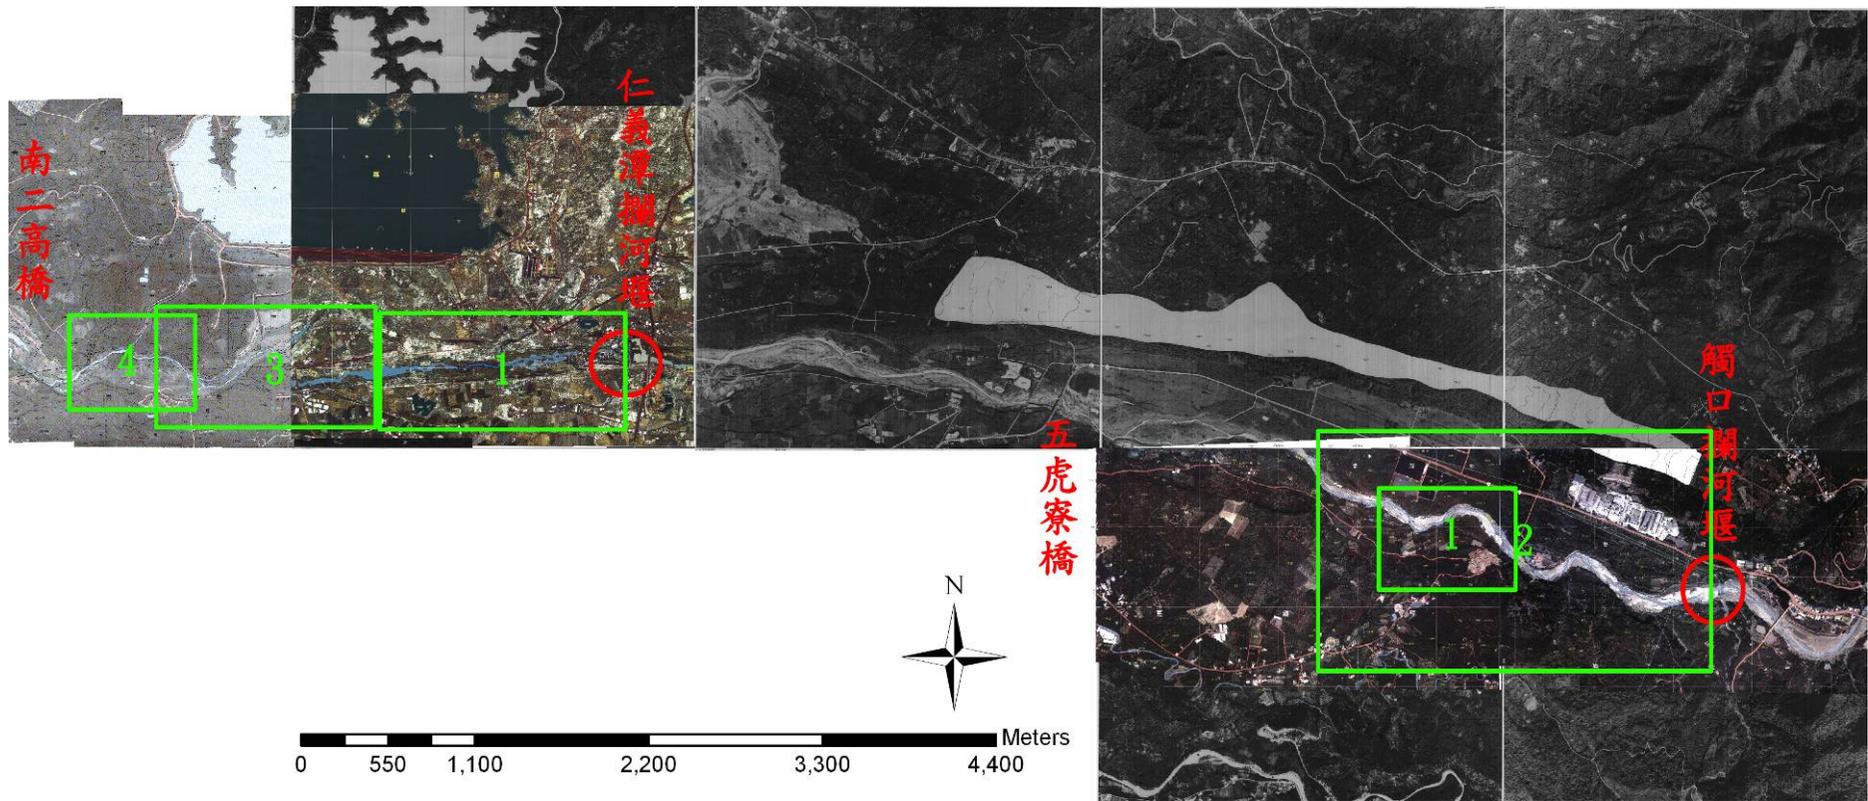
圖 4-17 各種現地侵蝕機制主要出現位置

上述四種機制，在研究區域內出現的位置如圖 4-17，數字表侵蝕機制 1.2.3.4。

依據各種機制出現地點的岩性進行分類歸納可得其特性如下：機制 1 為泥質頁岩或厚層泥岩、機制 2 為會乾裂的泥岩(觸口堰下游)、機制 3 為砂頁岩互層(98、97、96 斷面)、機制 4 為極厚層粉砂岩(95 斷面下游)；依 4.1.2 所得各種岩層沖蝕速率比較結果為：泥質頁岩層(1.4m)>泥岩(1m)>泥(砂)岩與泥(砂)質頁岩互層(0.8m~1m/年)>粉砂岩(0.75m)>泡水後表面會乾裂的泥岩(0.5m~1m/年)，進而能推估各種現地軟岩機制的沖蝕速率比較約為：機制 1>機制 3>機制 4>機制 2。
