國立交通大學
土木工程學系碩士班
碩士論文

軟弱岩床河道的沖蝕機制與抗沖蝕力評估—以八掌
溪為例

Erosion Mechanism and Erodibility Evaluation of Riverbed with Soft Rock –
the Pa-Chang River as an Example

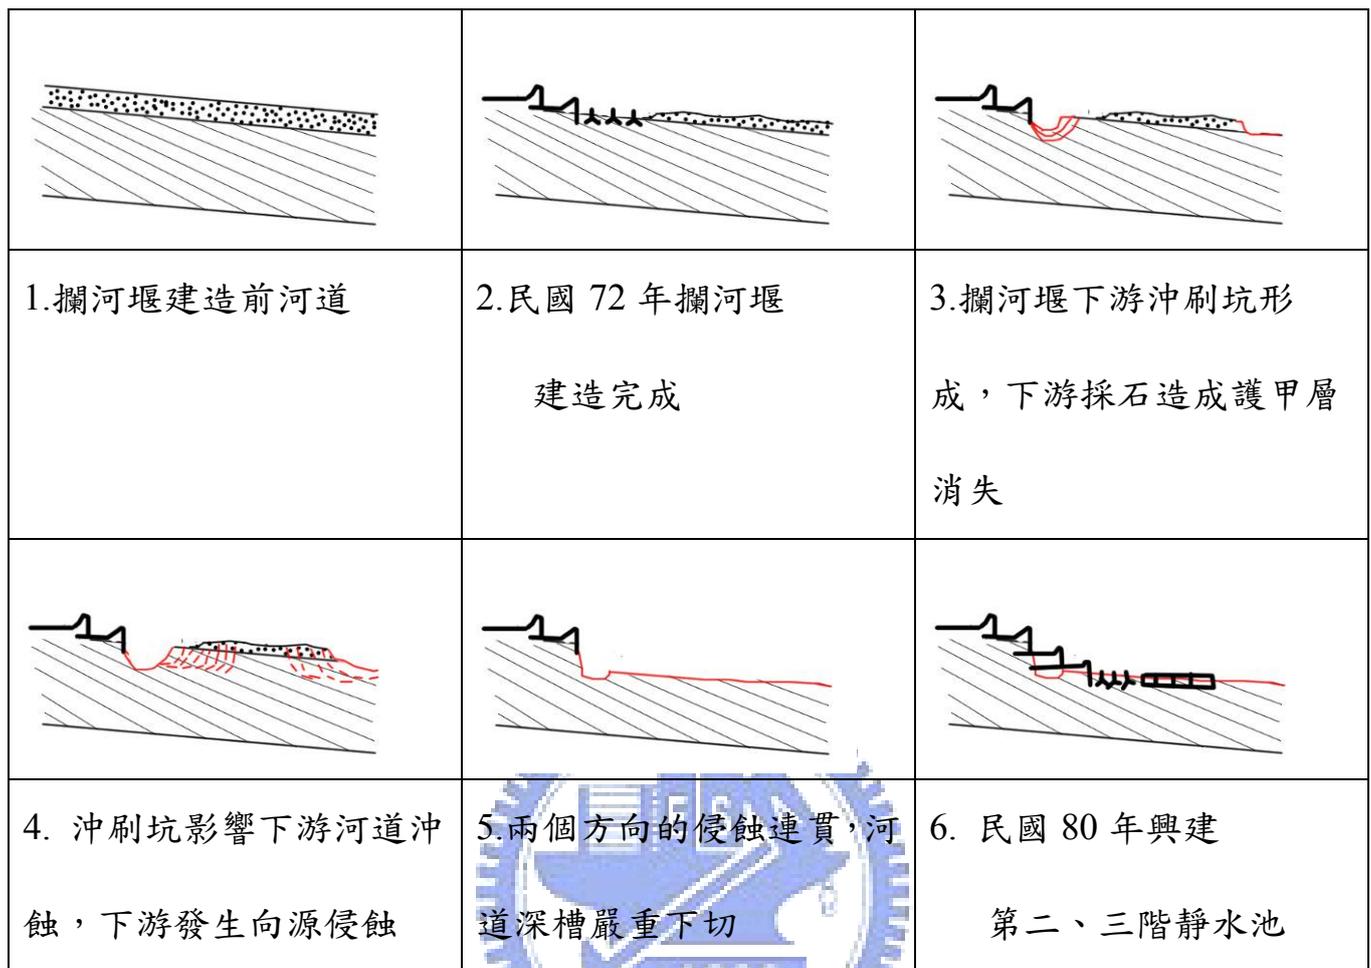
圖 4-23 仁義潭攔河堰下方侵蝕的演化示意圖

1. 攔河堰建造前河道穩定，表面覆蓋護甲層，河道寬闊(寬約 200 公尺)。
2. 民國 72 年攔河堰與第一階淨水池完工，施工時在第一階淨水池下方安置混凝土塊。
3. 混凝土塊遭沖失，使得第一階淨水池下方沖刷坑漸漸形成；下游採石造成護甲層薄弱甚至消失，岩床裸露。這個時期約為民國 72 年至 76 年間。
4. 5. 沖蝕坑影響到下游的侵蝕發展，漸漸向下游推進使下游河道侵蝕產生深槽河道；另一方面下游裸露的岩盤發生向源侵蝕。最終兩個方向的侵蝕連貫，整個河段下切。此時期約發生於民國 76 年至 79 年，如照片 4-9(e)位置。
6. 下游河床高程降低後，於民國 80 年增設第二階與第三階淨水池。

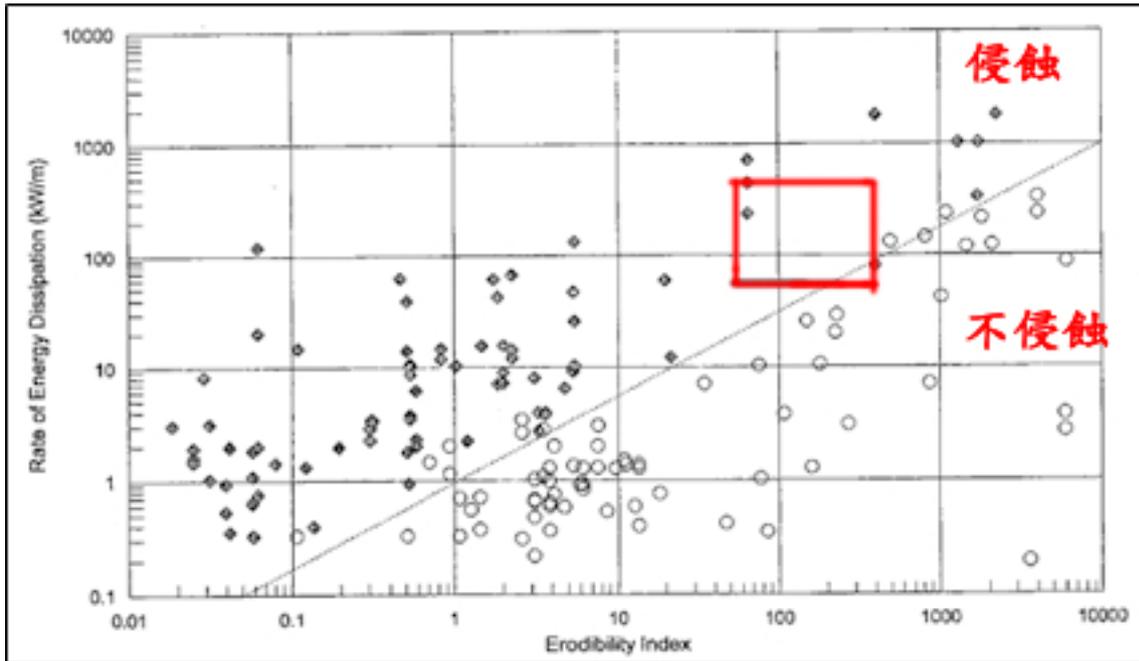
圖 4-27 八掌溪研究區域的沖蝕指標評估區塊

泥岩、極厚層粉砂岩， K_h 值約略在 40 到 400 之間，配合水流侵蝕能量的計算結果 $40\sim 550\text{kW/m}^2$ 可以在圖 4-27 上劃定出八掌溪研究區域的沖蝕指標評估區塊，可以看出若岩體為抗侵蝕度較高的粉砂岩($K_h=400$)時，在最小的侵蝕能量(40kW/m^2)下不會發生侵蝕。
