國立交通大學
運輸科技與管理學系

碩士論文

汽機車車身新舊刮擦痕特性與辨識之研究

A Study on Features and Recognition of New and
Old Scratches on Automobiles and Motorcycles

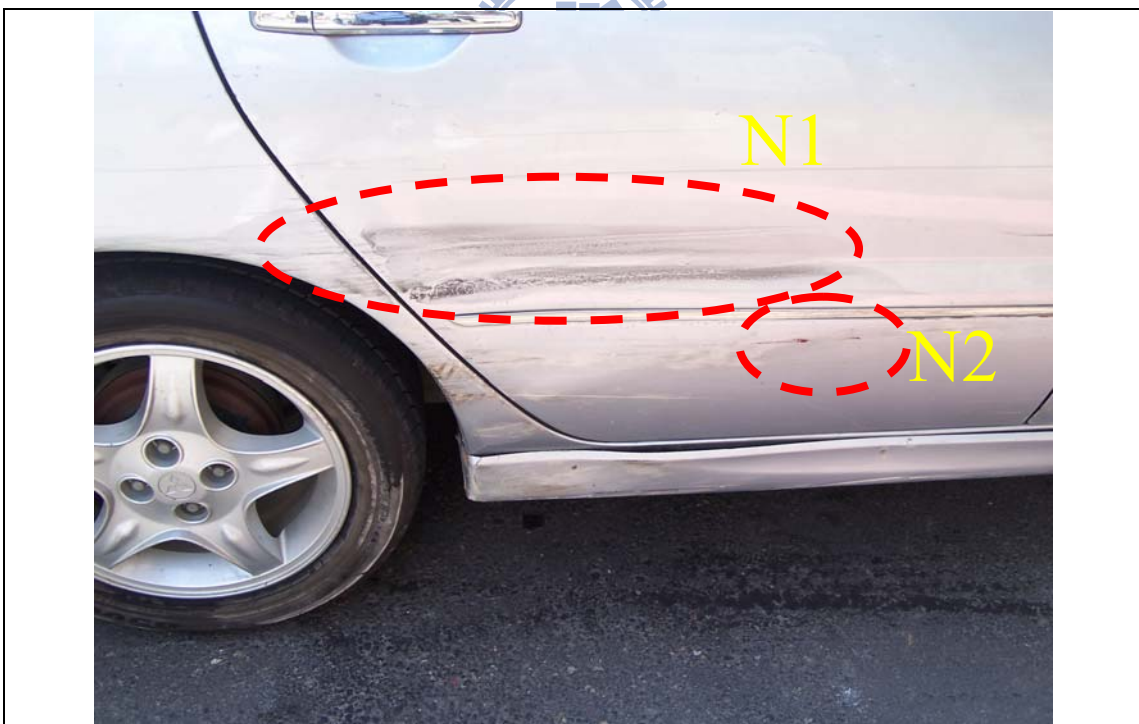
照片 4.2.3-1d 現場採證 A 車右後車門新刮擦痕 (案例 1A01)

A 車右後車門有新刮擦痕(如照片 4.2.3-1c、如照片 4.2.3-1d)，N1 新刮擦痕有明顯塑料轉移的情況(如照片 4.2.3-1e)。N2 新刮擦痕有明顯油漆轉移的情況(B 車車身為紅色)(如照片 4.2.3-1f)。A 車右後車門有舊刮擦痕(如照片 4.2.3-1g)，B1 舊刮擦痕顏色與周圍相對黯淡模糊，有風化的現象，經進一步位置比對，研判為舊刮擦痕(如照片 4.2.3-1h)。A 車右前車頭有舊刮擦痕(如照片 4.2.3-1i)，B2 有油漆脫落清楚的現象，露出黑色的底漆，i 處舊刮擦痕有灰塵覆蓋(如照片 4.2.3-1j)。B3 舊刮擦痕 i 處有生鏽的情況(如照片 4.2.3-1k)。

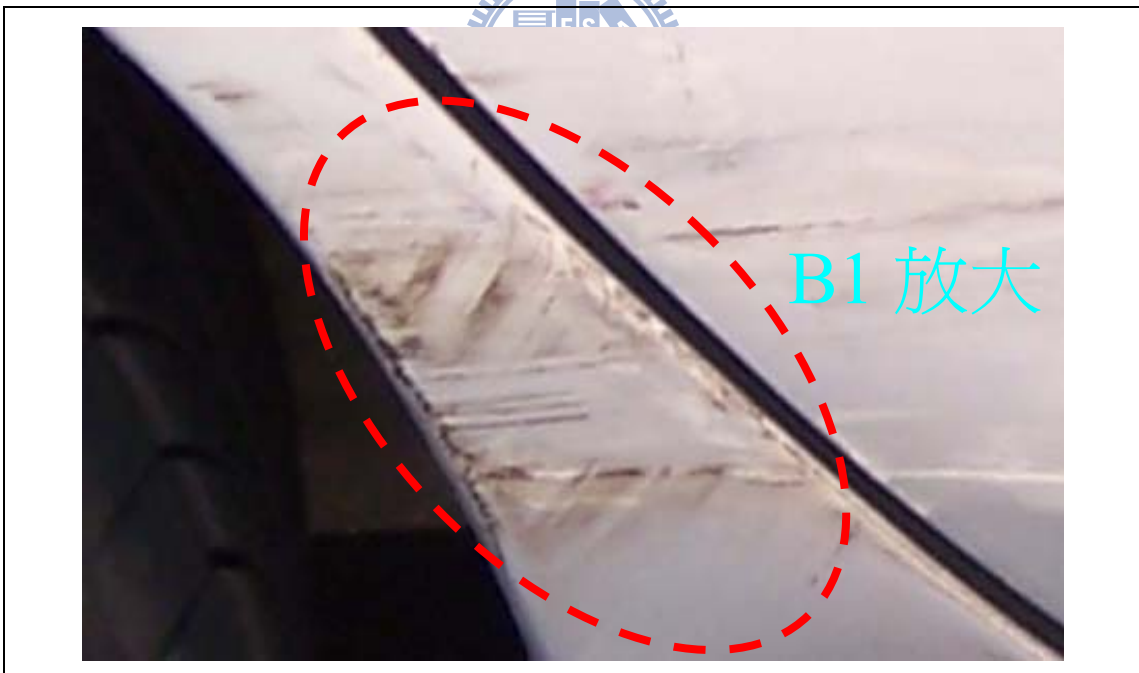
照片 4.2.3-1h 現場採證 A 車右後右後車門舊刮擦痕 (案例 1A01)

B1 舊刮擦痕顏色與周圍相對黯淡模糊，有風化的現象，經進一步位置比對，研判為舊刮擦痕。

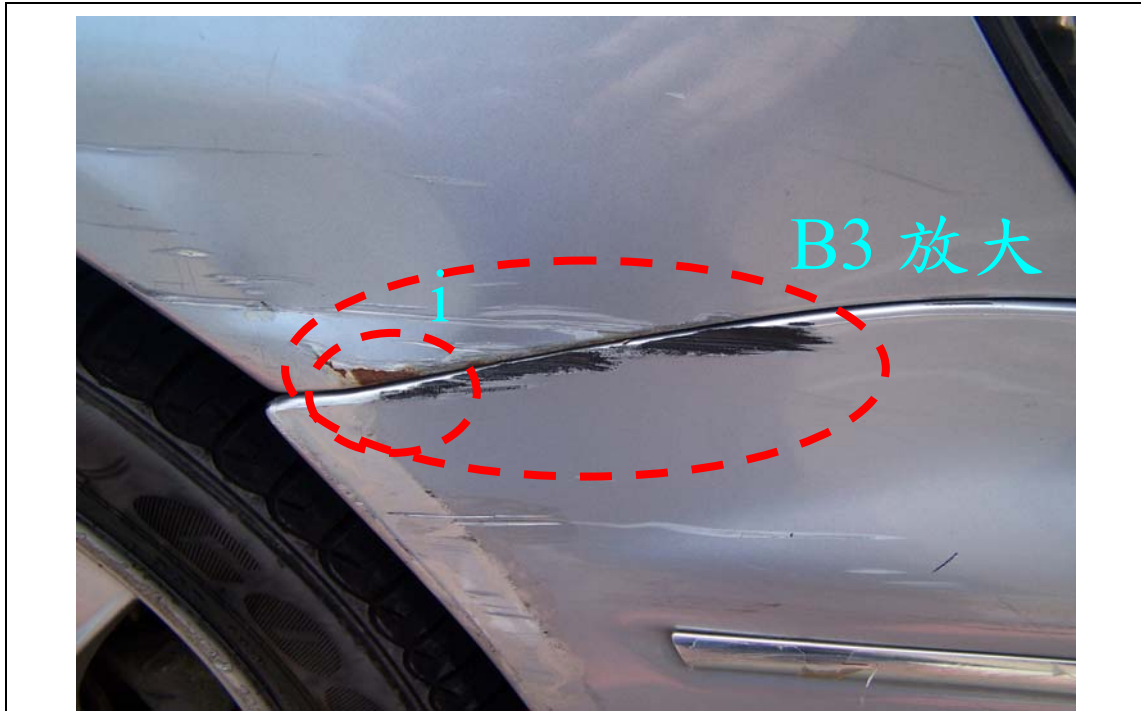
照片 4.2.3-1k 現場採證 A 車右前車頭舊刮擦痕 (案例 1A01)

B3 舊刮擦痕 i 處有生鏽的情況。

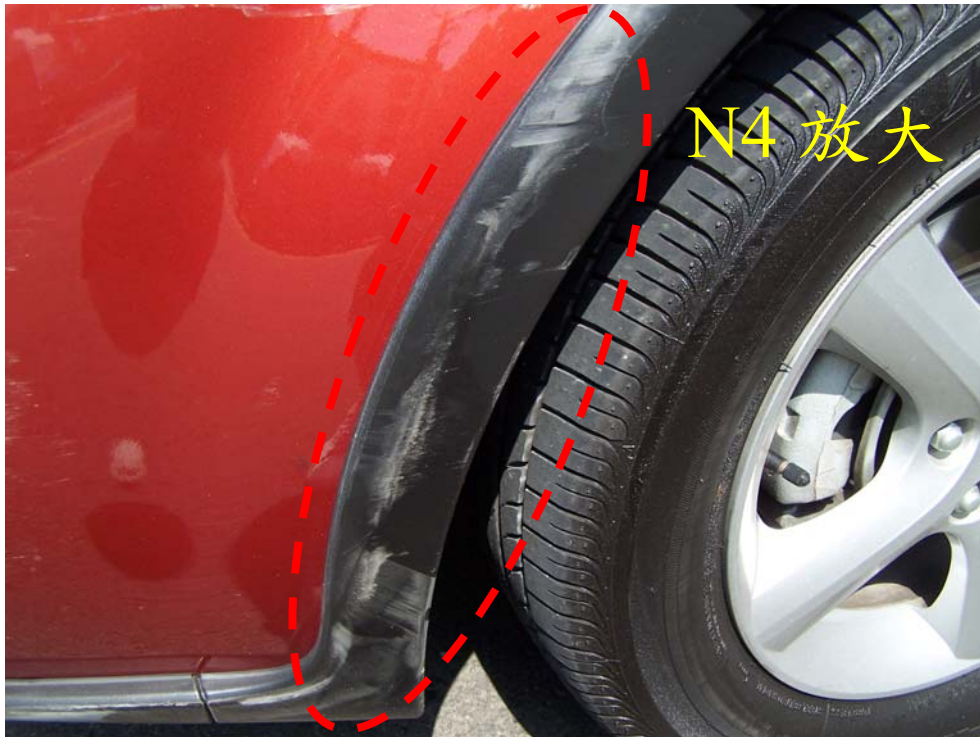
照片 4.2.3-1o 現場採證 B 車左前車頭新刮擦痕 (案例 1A01)

N4 新刮擦痕有刮擦物堆積的情況，顏色與周圍相對明亮清晰。

B 車左前車頭有新刮擦痕(如照片 4.2.3-1l、照片 4.2.3-1m)，N3 新刮擦痕顏色與周圍相對明亮清晰，i 處有油漆脫落清楚的情況(油漆轉移至 A 車)(如照片 4.2.3-1n)。N4 新刮擦痕有刮擦物堆積的情況，顏色與周圍相對明亮清晰(如照片 4.2.3-1o)。B 車左後車輪有舊刮擦痕(如照片 4.2.3-1p)，B4 舊刮擦痕有灰塵覆蓋(如照片 4.2.3-1q)。

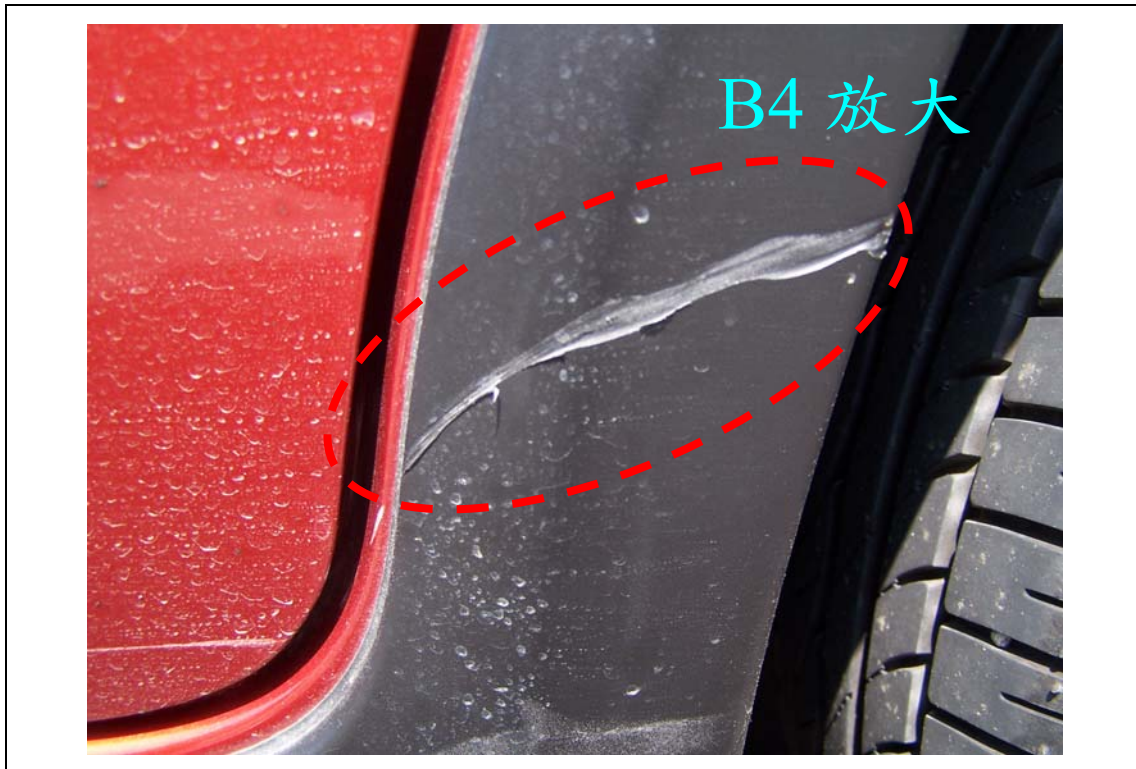
照片 4.2.3-1q 現場採證 B 車左後車輪舊刮擦痕 (案例 1A01)

B4 舊刮擦痕刮痕有灰塵覆蓋的現象。

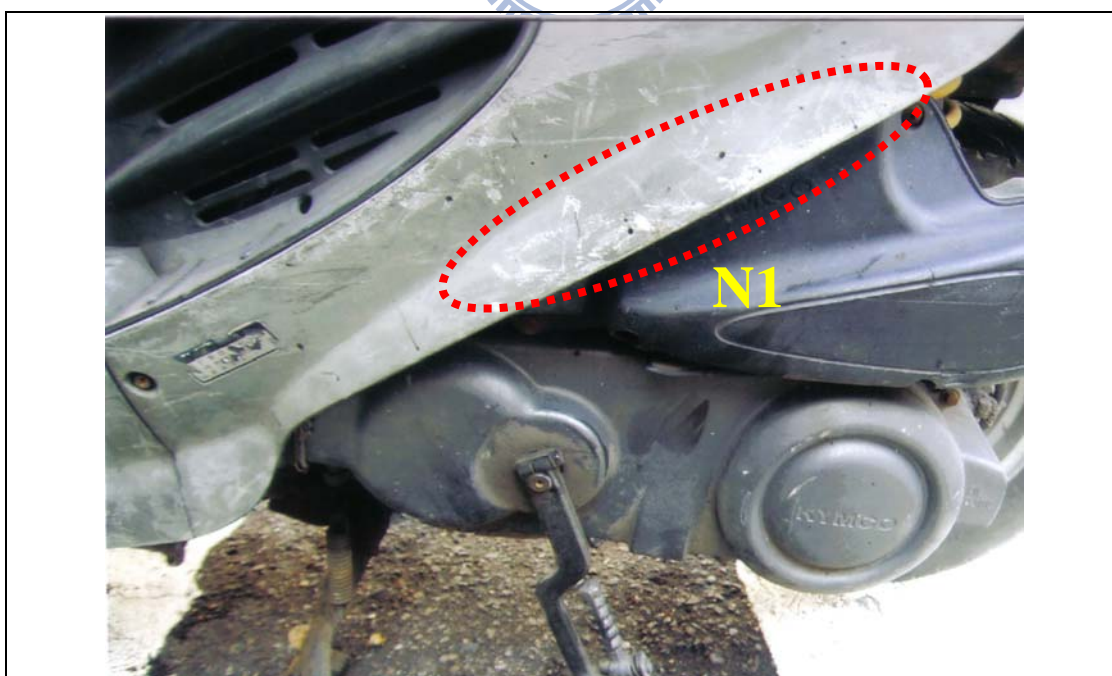
照片 4.3.3-22b 資料照片翻拍 A 車左後車身新刮擦痕 (案例 2B22)

N1 為碰撞後所產生之刮擦痕，因接觸曲面不同而呈現帶狀與不規則形狀，其刮痕相較於周圍痕跡明亮清晰，且無灰塵覆蓋，故研判 N1 為新刮擦痕。

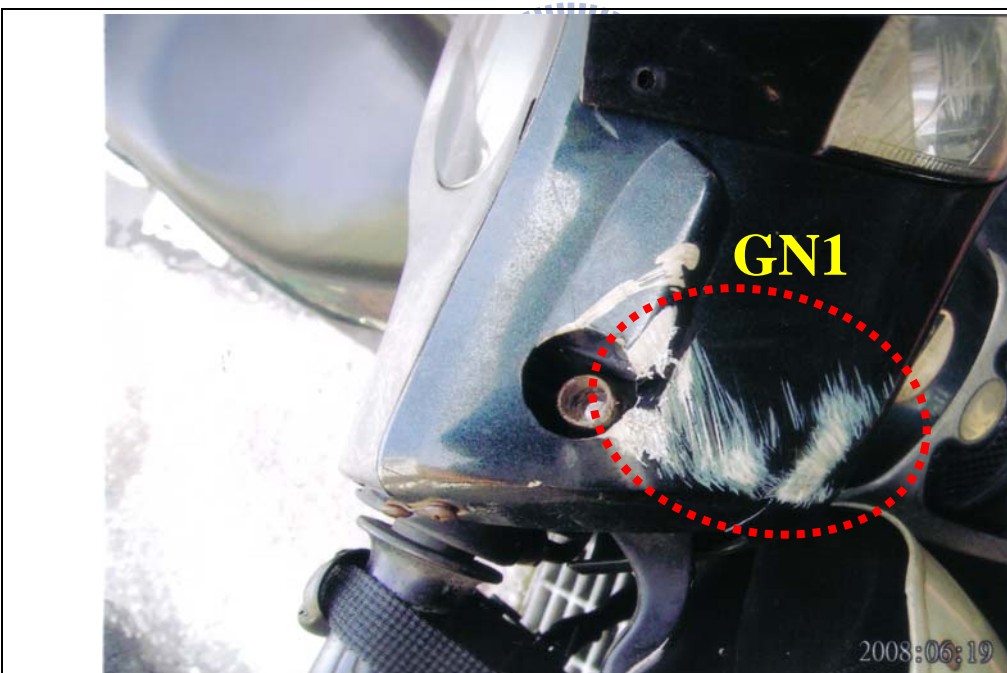
照片 4.3.3-22d 資料照片翻拍 A 車右前車頭新刮地痕 (案例 2B22)

由於 A 車肇事之碰撞點為左後車身，而碰撞後倒地為右倒，因此 GN1 處為倒地後所產生之刮地痕所致，質地粗糙，呈密集線形帶狀分佈，且伴隨毛邊現象，其痕跡明顯清晰，無灰塵覆蓋，故研判 GN1 為新刮擦痕。

由於 A 車(機車)碰撞後倒地方向為右倒，所產生之擦地痕質地皆為粗糙，右前車頭之擦地痕呈密集線形帶狀分佈，且伴隨毛邊現象，其痕跡明顯清晰，無灰塵覆蓋，故前車頭為此次事故所致之新刮擦痕(如照片 4.3.3-22c、照片 4.3.3-22d)。而 A 車右側車身呈片狀、帶狀分佈，因車身與地面接觸面不同，痕跡有深淺的差異，且有些微掉漆情形，其線條極密且清晰，腳踏板邊緣呈現完整的毛邊現象，故可判斷為此次事故所致之新刮擦痕(如照片 4.3.3-22e)。右後車身有龜裂情形，因車身曲面與地面接觸不同，導致痕跡有間斷現象，痕跡質地粗糙，且有些許毛邊，故研判新刮擦痕(如照片 4.3.3-22f)。

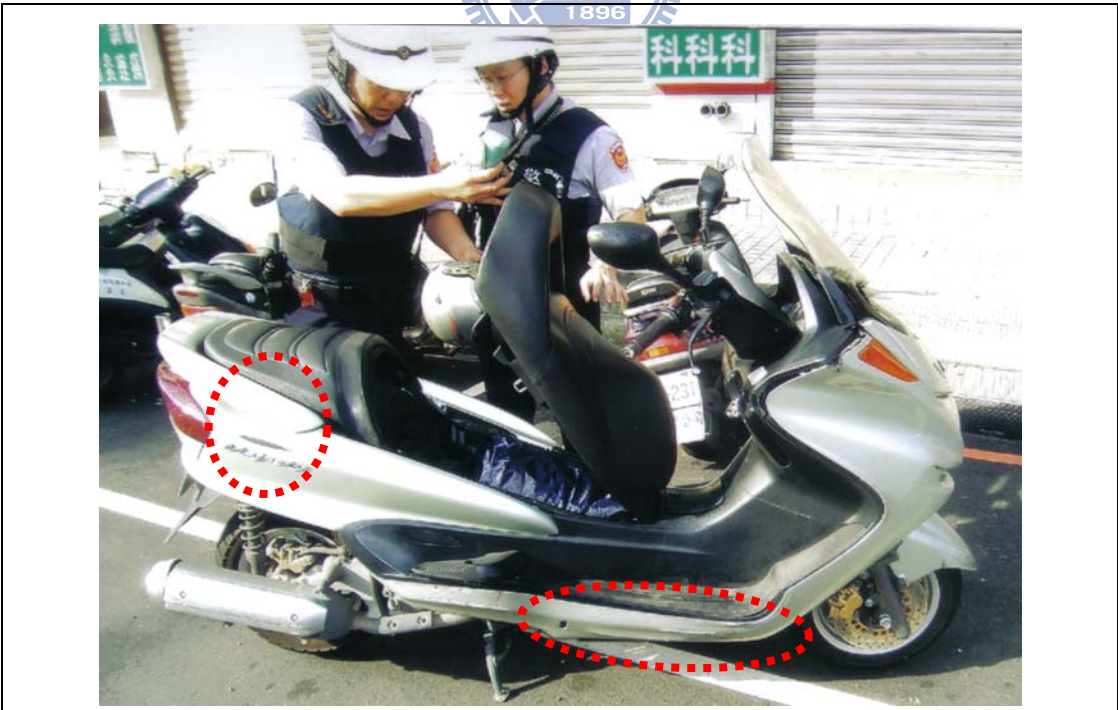
照片 4.3.3-22o 資料照片翻拍 B 車右側車身新刮擦痕放大 (案例 2B22)

GN1、GN2、GN3 為 B 車倒地後滑行造成，GN1 與 GN3 呈線狀條紋，有掉漆情形，GN2 亦為線狀，與地面接觸之受力深淺不同，因此產生不同型態之擦地痕。三處痕跡明顯且集中，故研判 GN1、GN2、GN3 為新刮擦痕。

B 車(機車)前車頭龜裂受損(如照片 4.3.3-22k、照片 4.3.3-22l)，其左側有新刮擦痕，質地細緻，且有 A 車車輛油漆轉移情形(如照片 4.3.3-22m)。車身右側為 B 車倒地後滑行造成，倒地方向為右倒，概因與地面接觸之受力深淺不同，呈線狀條紋或帶狀分佈，且質地粗糙與明顯掉漆情形，故本研究可判斷為新刮擦痕(如照片 4.3.3-22n、照片 4.3.3-22o、照片 4.3.3-22p)。

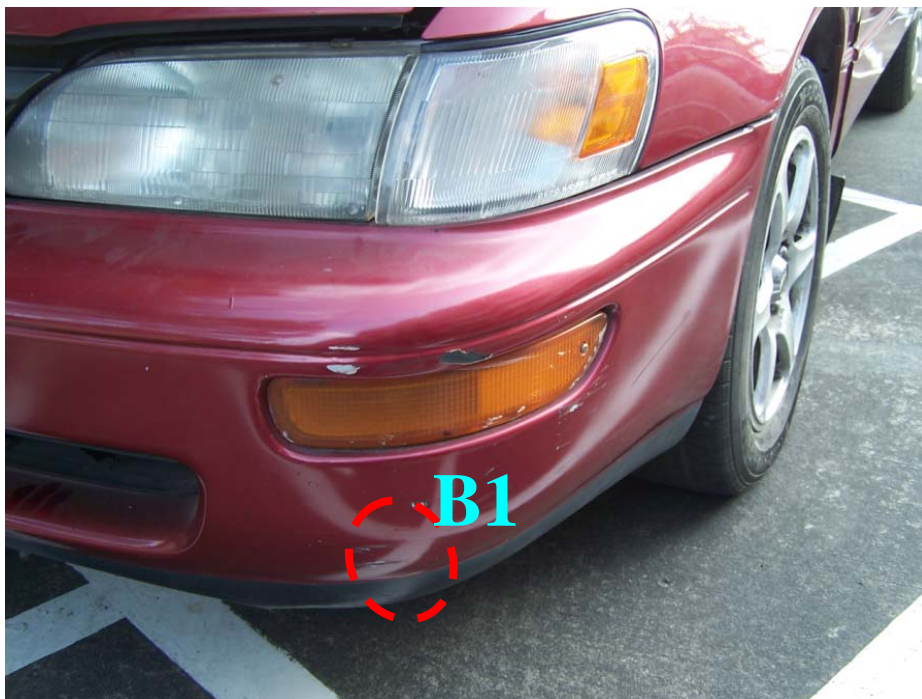
照片 5.4-5b 現場實驗前 A 車左前車頭舊刮擦痕 (實驗 3A05)

B1 舊刮擦痕有油漆剝落，且有明顯灰塵覆蓋的現象。

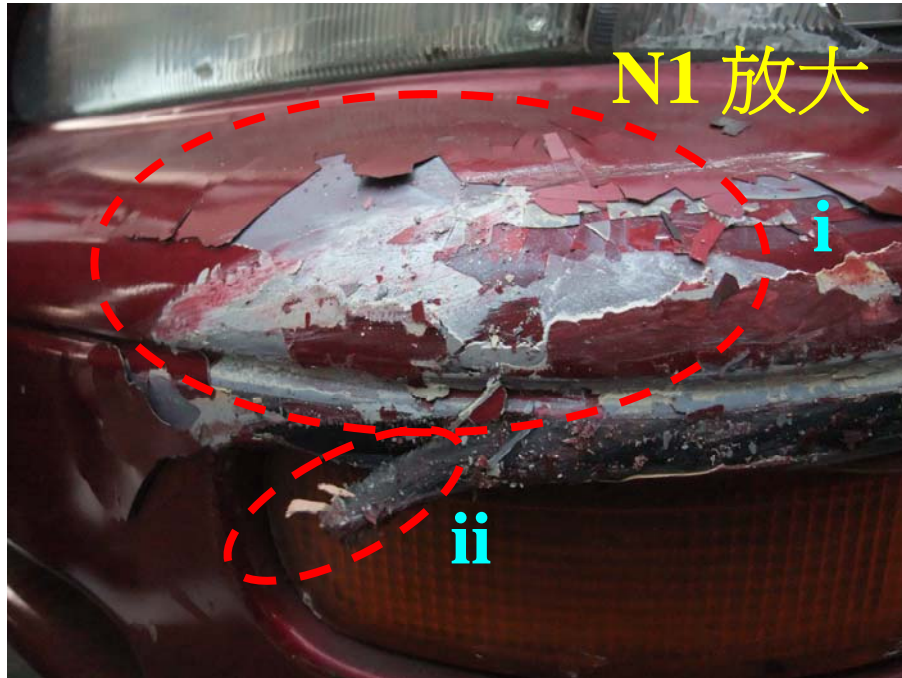
照片 5.4-5d 現場實驗 A 車左前車頭新刮擦痕 (實驗 3A05)

I 處新刮擦痕與周圍相對明亮清晰，有油漆剝落的現象，在新擦痕上有白色粉末狀，應是顆粒較大的油漆轉移。

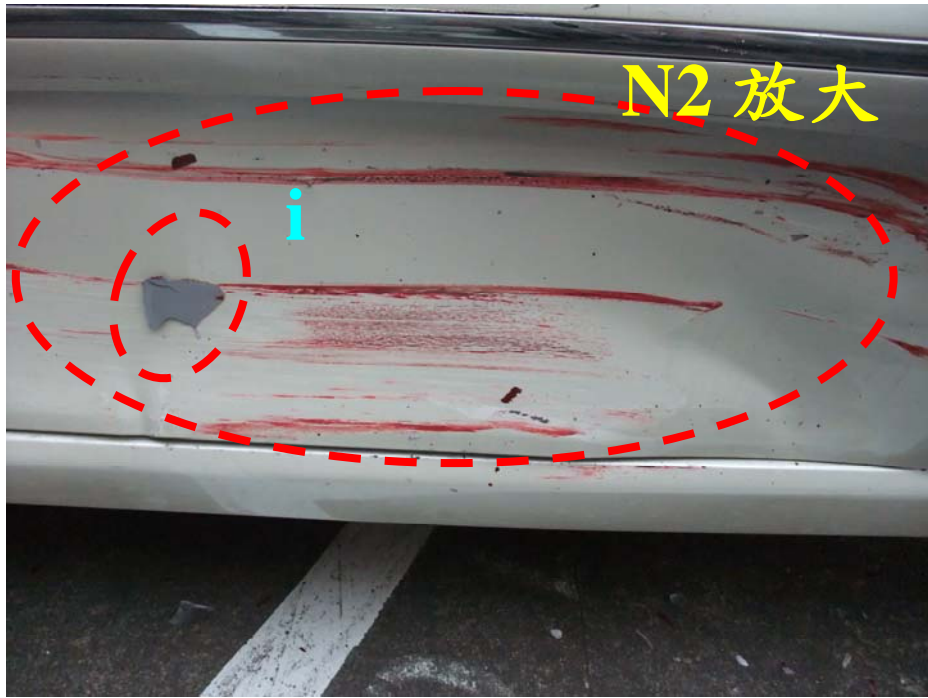
照片 5.4-5i 現場實驗 B 車左前車門新刮擦痕 (實驗 3A05)

N2 新刮擦痕有明顯油漆轉移的現象(A 車車身油漆為紅色)。

i 處有漆塊轉移的現象。

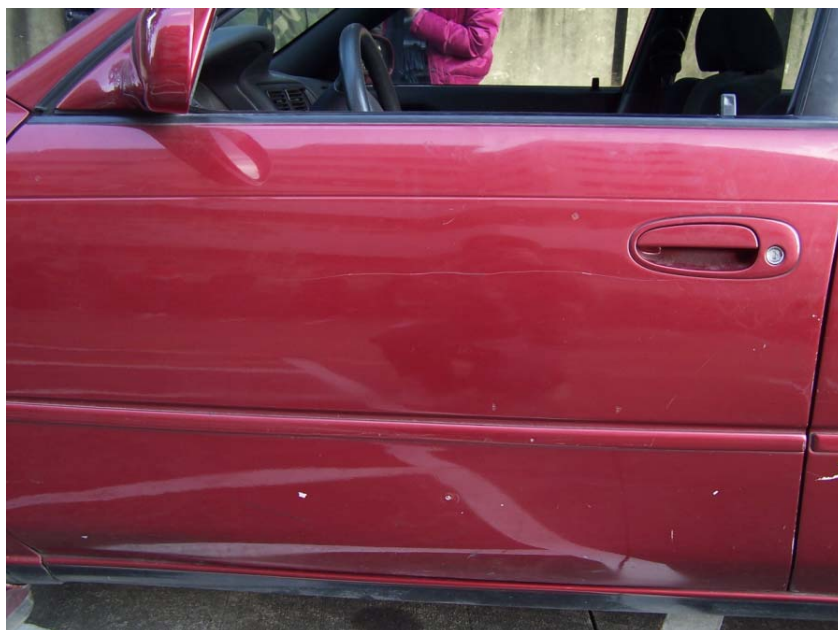
照片 5.7.2-a 車身有灰塵之 A 車左側車門 (實驗 3A02)

當日實驗前車身上半部有點淡模糊之舊刮擦痕，質地細緻。車身下半部有非實驗車輛白色油漆轉移。

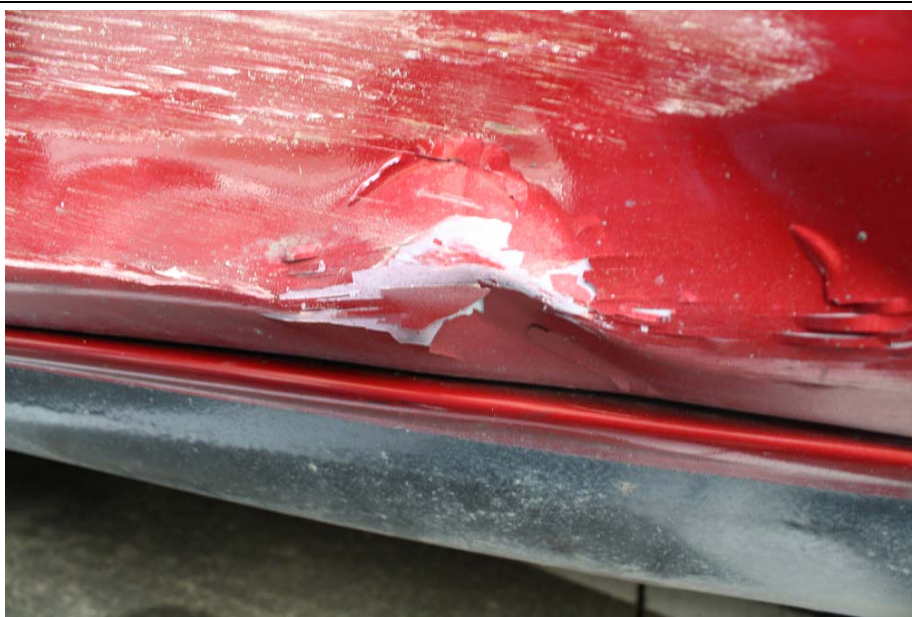
照片 5.7.2-c 車身有灰塵之 A 車左側車門受損情況 (實驗 3A02)

當日實驗後車身有灰塵覆蓋之刮擦痕，相對較無灰塵附著。刮擦痕相對周圍較為明亮清晰，車身油漆剝落龜裂，車殼有些微凹陷的情況。

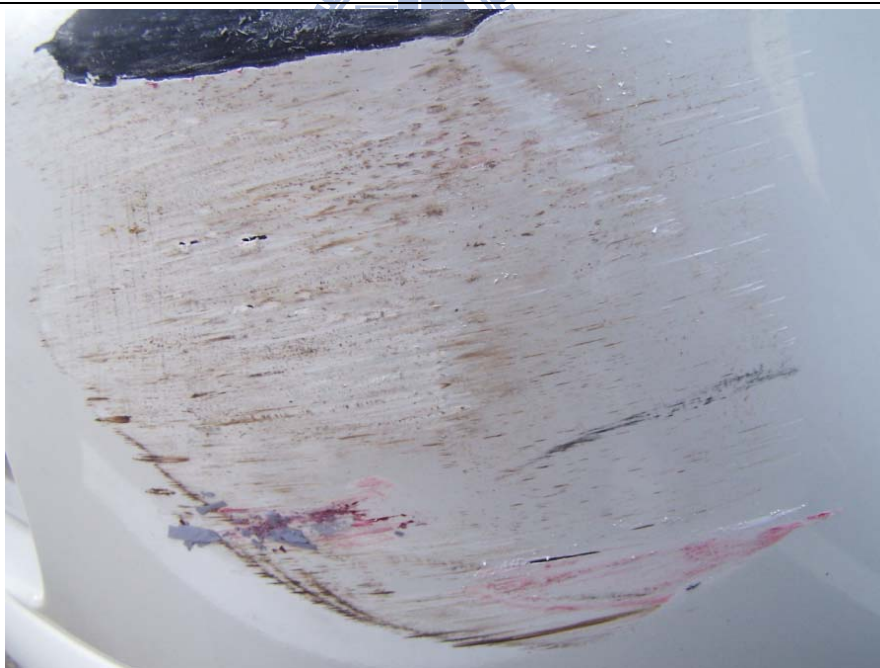
照片 5.7.2-d 車身乾淨之 B 車左前車頭受損情況 (實驗 3A02)

當日實驗後車身乾淨之刮擦痕，與周圍相對較為明亮清晰。刮擦痕上半部有油漆脫落，露出黑色的底漆。刮擦痕質地粗糙，有些微白色油漆粉末，並有 A 車之褐色金油層轉移堆積的情況。刮擦痕有漆塊轉移，且有油漆轉移的現象(A 車車身油漆為紅色)。

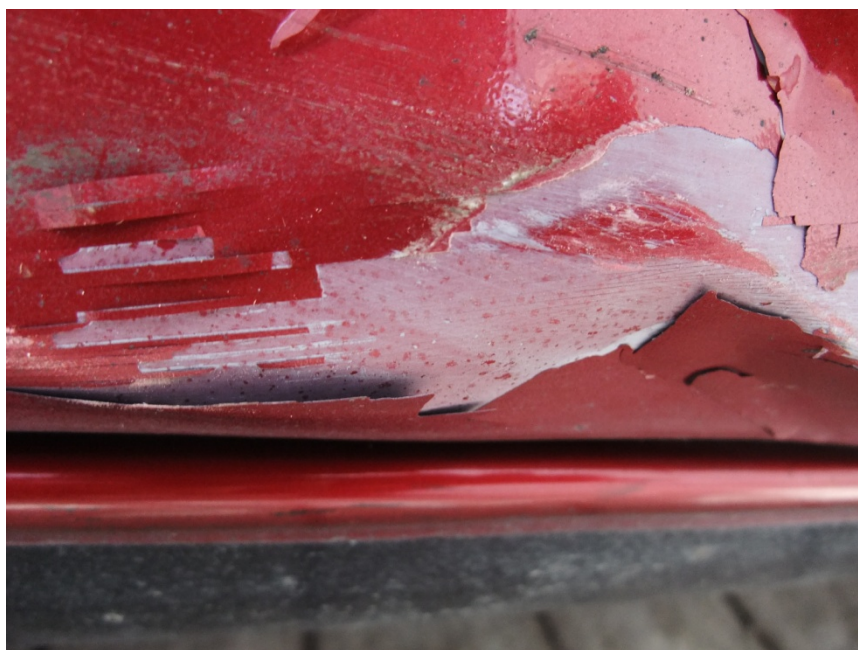
照片 5.7.2-e 車身有灰塵之 A 車左側車門受損情況 (實驗 3A02)

車身有灰塵覆蓋之刮擦痕，已稍微有黑色斑點灰塵附著。刮擦痕相對周圍較為黯淡模糊，車身油漆剝落龜裂處尚無其他情況發生，車殼依舊呈現微凹陷的情況。

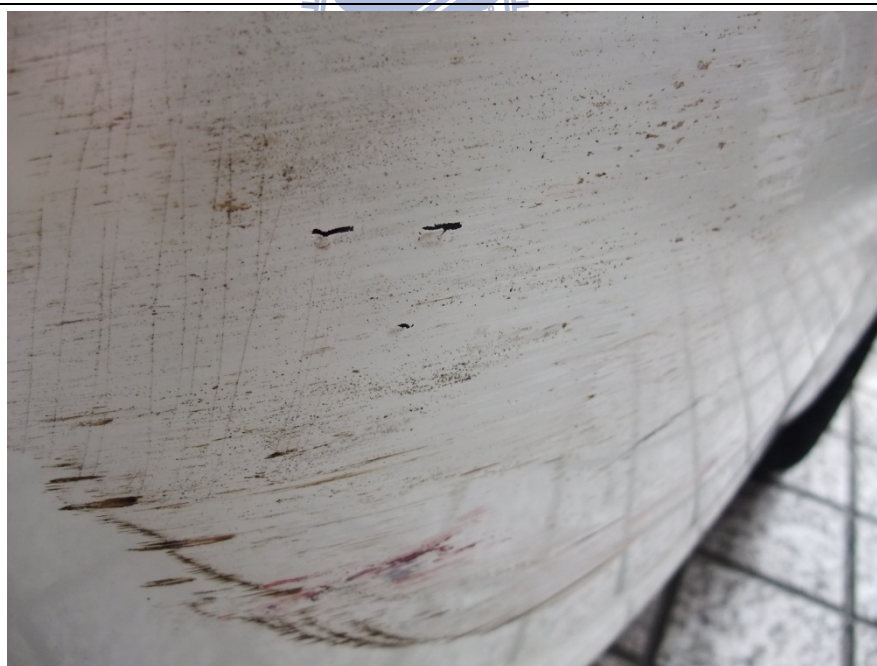
照片 5.7.2-f 車身乾淨之 B 車左前車頭受損情況 (實驗 3A02)

車身乾淨之刮擦痕，與周圍相對較為黯淡模糊。刮擦痕原有之漆塊轉移附著大部份已脫落，而油漆轉移的現象逐漸變淡(A 車車身油漆為紅色)。

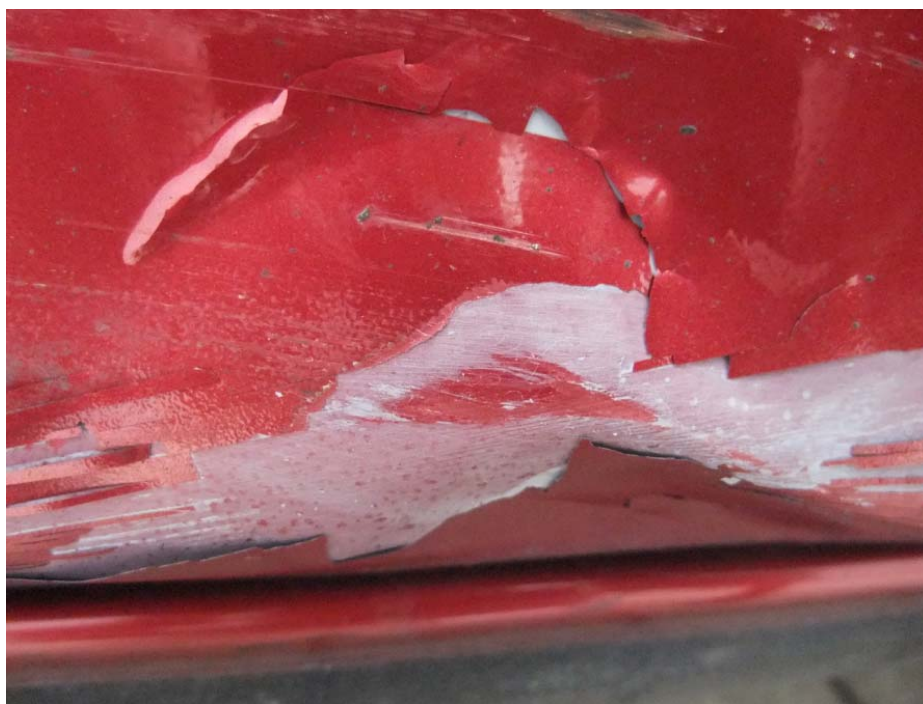
照片 5.7.2-g 車身有灰塵之 A 車左側車門受損情況 (實驗 3A02)

車身之刮擦痕與周圍相對黯淡模糊，車身油漆剝落龜裂，車殼有些微凹陷的情況。

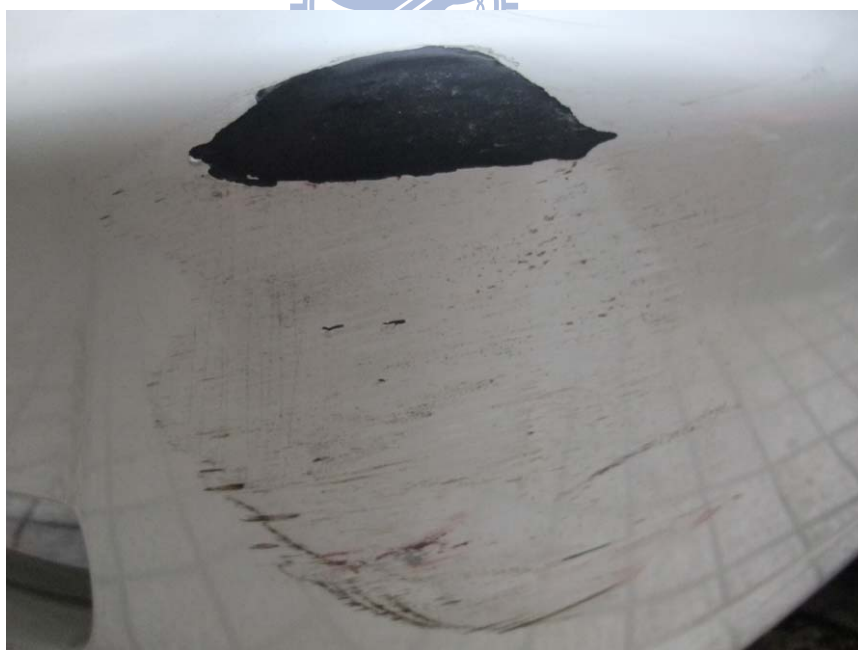
照片 5.7.2-h 車身乾淨之 B 車左前車頭受損情況 (實驗 3A02)

車身之刮擦痕黯淡模糊，有些許灰塵覆蓋。刮擦痕上半部有油漆脫落，露出黑色的底漆，黑色底漆上的油漆轉移變淡。刮擦痕上些微白色油漆粉末變少。漆塊轉移現象消失(A 車車身油漆為紅色)。

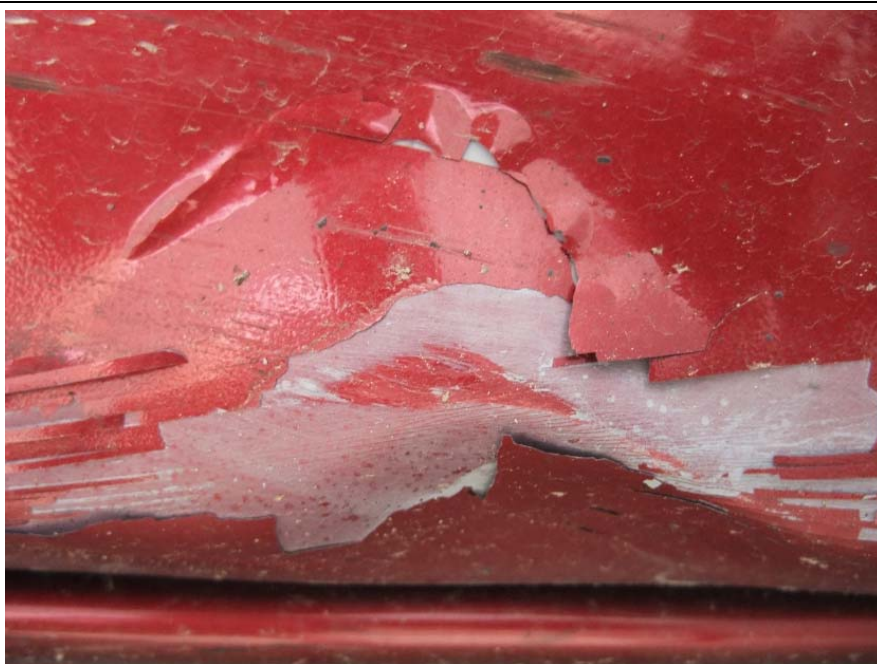
照片 5.7.2-i 車身有灰塵之 A 車左側車門受損情況 (實驗 3A02)

刮擦痕與車身皆有灰塵覆蓋，呈現黯淡模糊之情形。刮擦痕下方和右方開始有油漆剝落的現象。

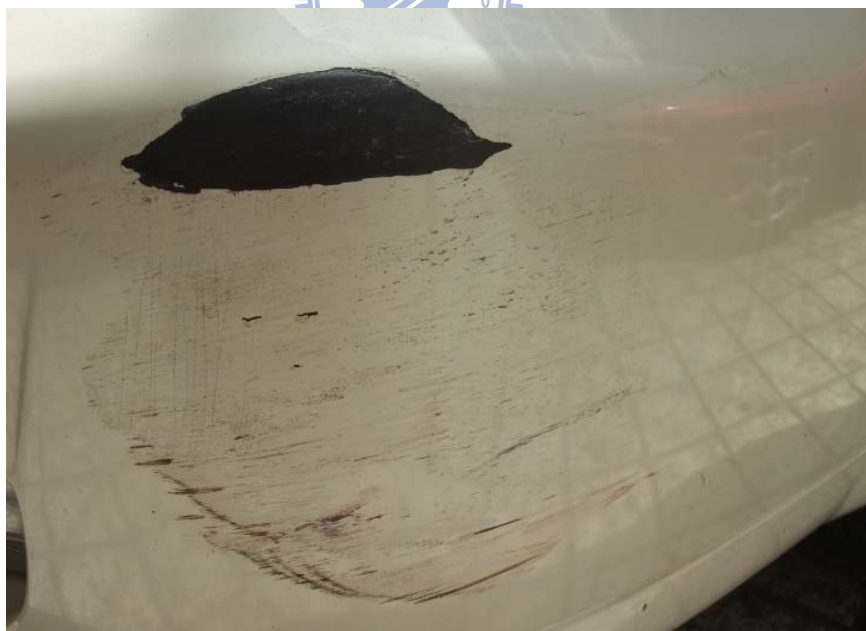
照片 5.7.2-j 車身乾淨之 B 車左前車頭受損情況 (實驗 3A02)

刮擦痕中上方褐色金油層轉移以及下方紅色油漆轉移之部分漸漸不明顯，上方露出黑色底漆較為清楚，微白色油漆粉末以及漆塊已經掉落。

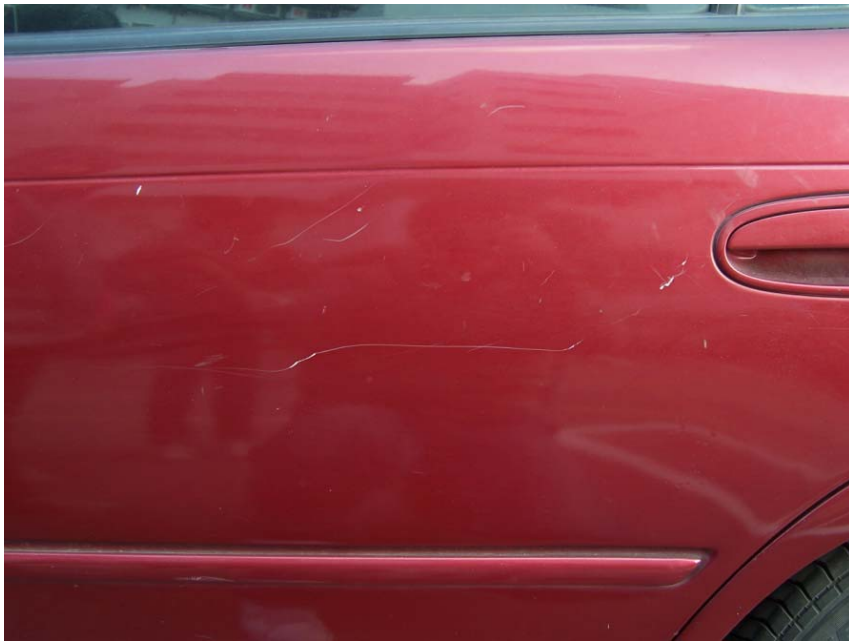
照片 5.7.2-k 深刮擦痕之 A 車左後車門 (實驗 3A01)

當日實驗前車身有黯淡模糊之舊刮擦痕，質地細緻。

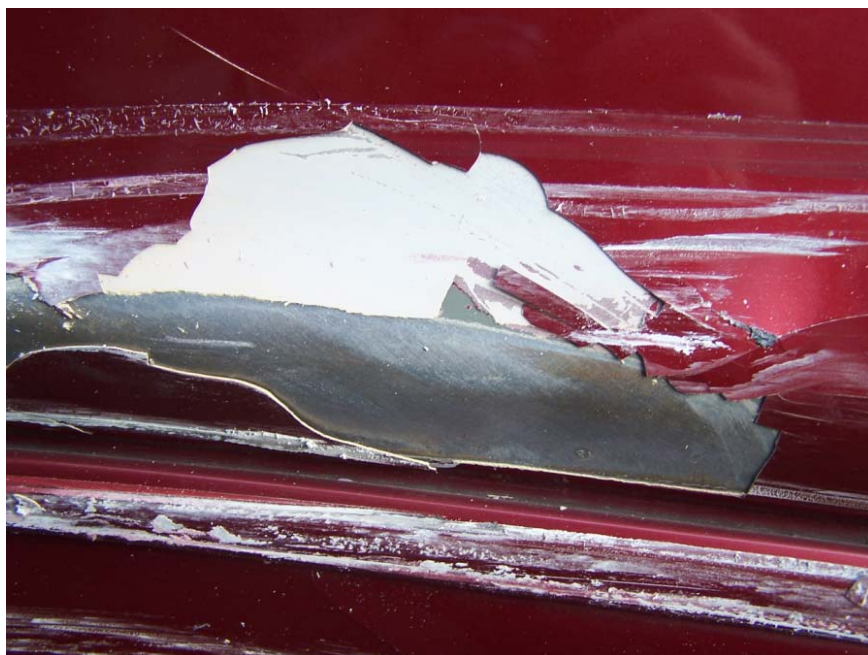
照片 5.7.2-m 深刮擦痕之 A 車左後車門受損情況 (實驗 3A01)

當日實驗後深刮擦痕與舊刮擦痕重疊，有油漆剝落的現象，下半部深可見鋼板，有些微光滑之鏽痕；而上半部露出白色的底漆，有些微白色油漆粉末。車身刮擦痕與周圍相對明亮清晰，有油漆轉移的現象(B 車車身油漆為白色)。

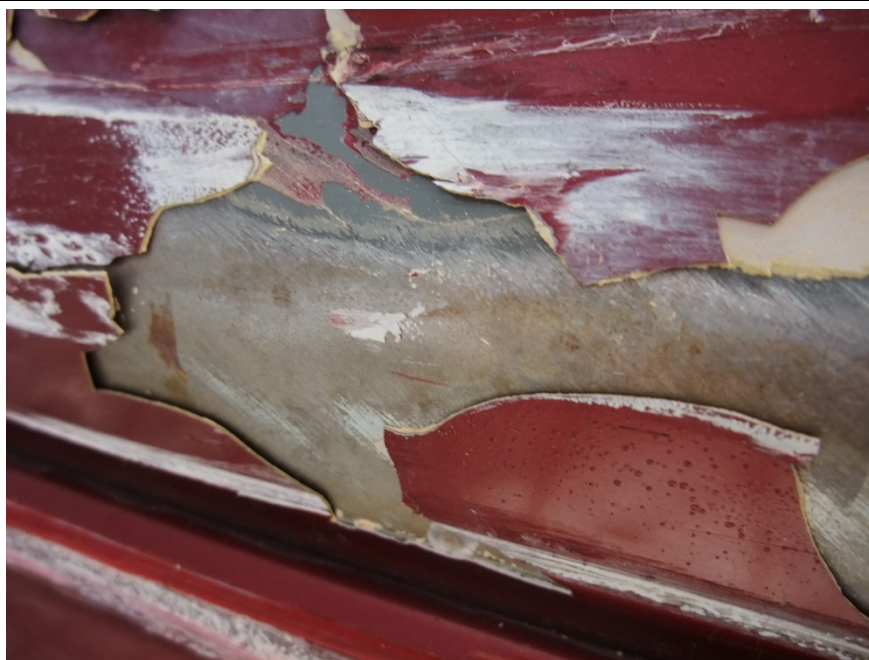
照片 5.7.2-o 深刮擦痕之 A 車左後車門受損情況 (實驗 3A01)

深刮擦痕有些許粗糙之鏽痕，下半部深可見鋼板；表面本有些微白色油漆粉末，但現已有掉落情況，為白色油漆粉末已減少許多。車身刮擦痕與周圍相對黯淡模糊，油漆轉移的現象(B 車車身油漆為白色)逐漸變淡。

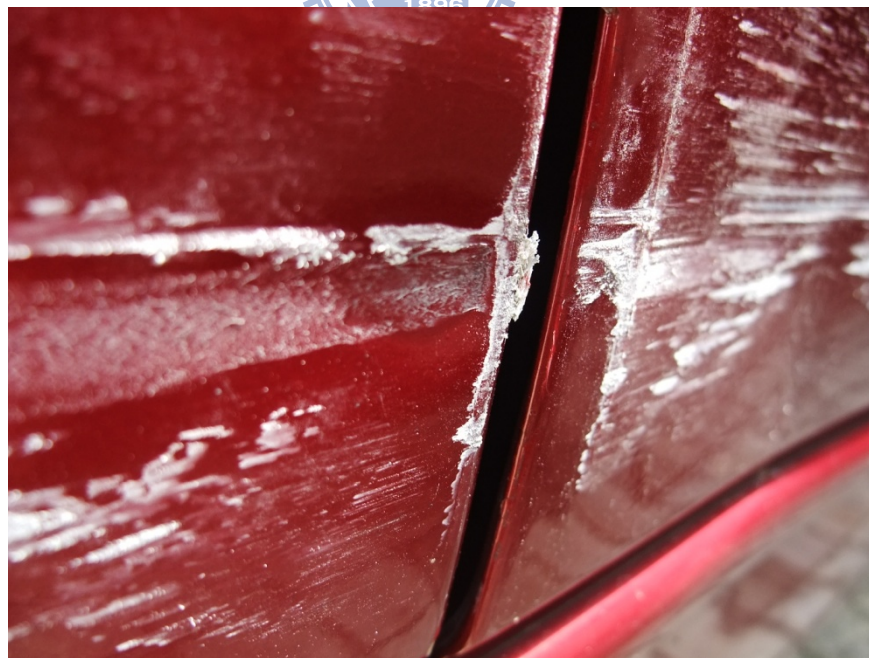
照片 5.7.2-p 淺刮擦痕之 A 車右側車門受損情況 (實驗 3A03)

淺刮擦痕與周圍已相對較黯淡模糊。

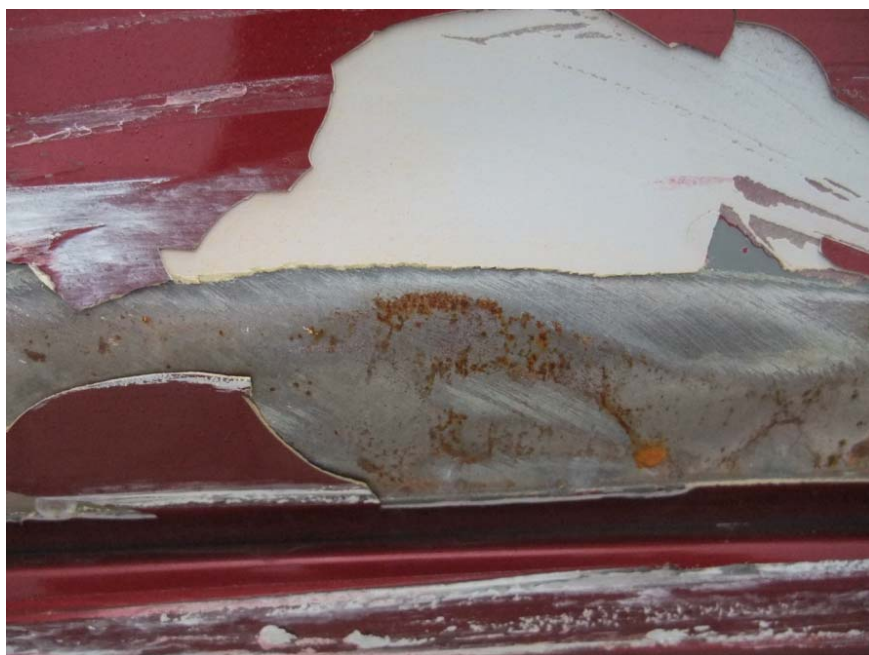
照片 5.7.2-q 深刮擦痕之 A 車左後車門受損情況 (實驗 3A01)

下半部深刮擦痕可見鋼板有鏽痕粗糙的現象；而上半部露出白色的底漆，些微白色油漆粉末消失。車身刮擦痕與周圍相對黯淡模糊，油漆轉移的現象變淡(B 車車身油漆為白色)。

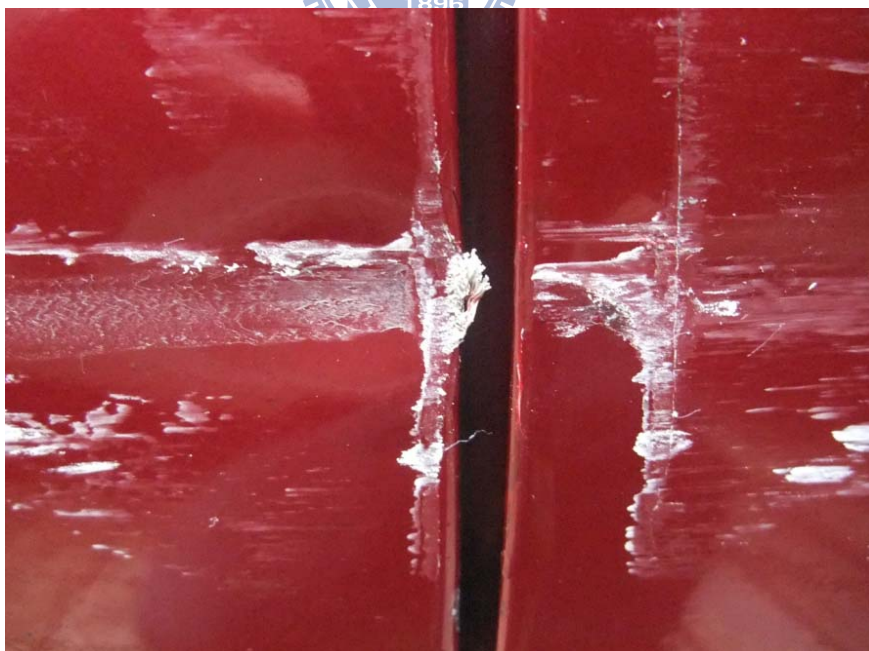
照片 5.7.2-r 淺刮擦痕之 A 車右側車門受損情況 (實驗 3A03)

淺刮擦痕與周圍相對黯淡模糊，刮擦物質堆積的情況減少，油漆轉移現象變淡，毛邊現象逐漸消失。

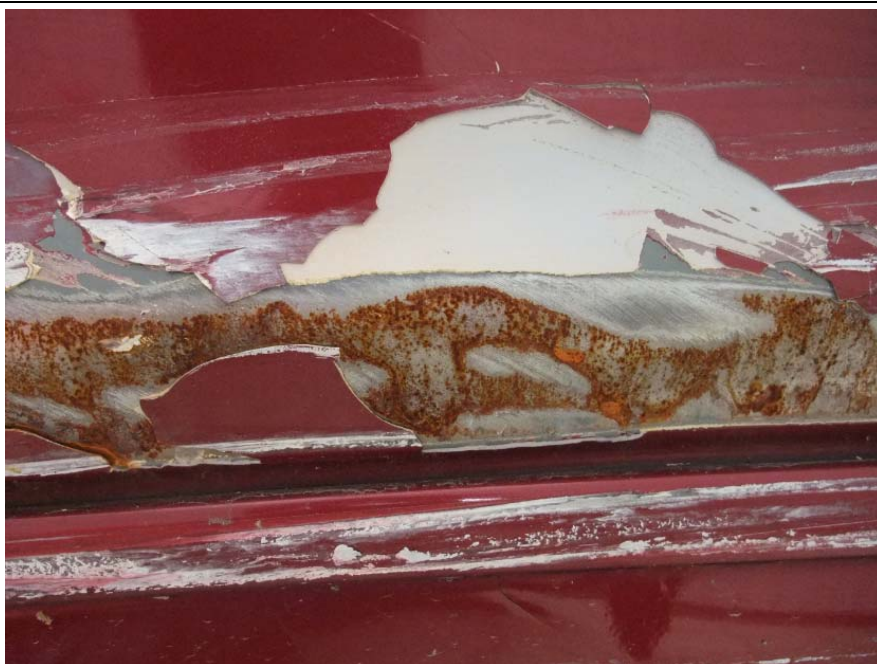
照片 5.7.2-s 深刮擦痕之 A 車左後車門受損情況 (實驗 3A01)

刮擦痕下方有明顯生鏽情形，原先翻起的油漆開始漸漸剝落，刮擦痕呈現黯淡模糊的情況。露出白色底漆和黑色鋼板的部分，轉移之物體都已掉落，表面上較為粗糙。

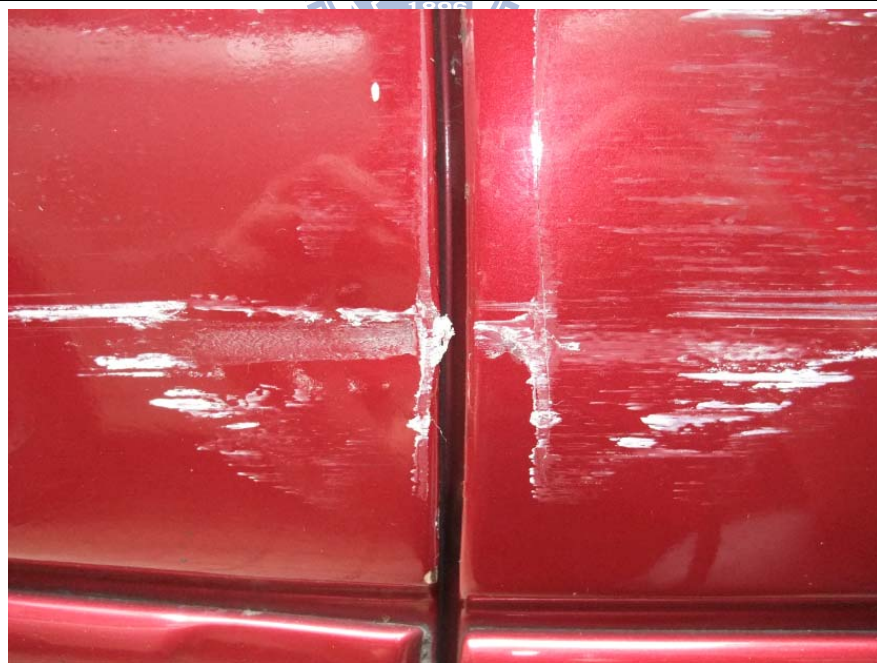
照片 5.7.2-t 淺刮擦痕之 A 車右側車門受損情況 (實驗 3A03)

淺刮擦痕部分漸漸不明顯，刮擦痕較深的地方許多刮擦物質脫落，整體刮擦痕較為黯淡模糊。

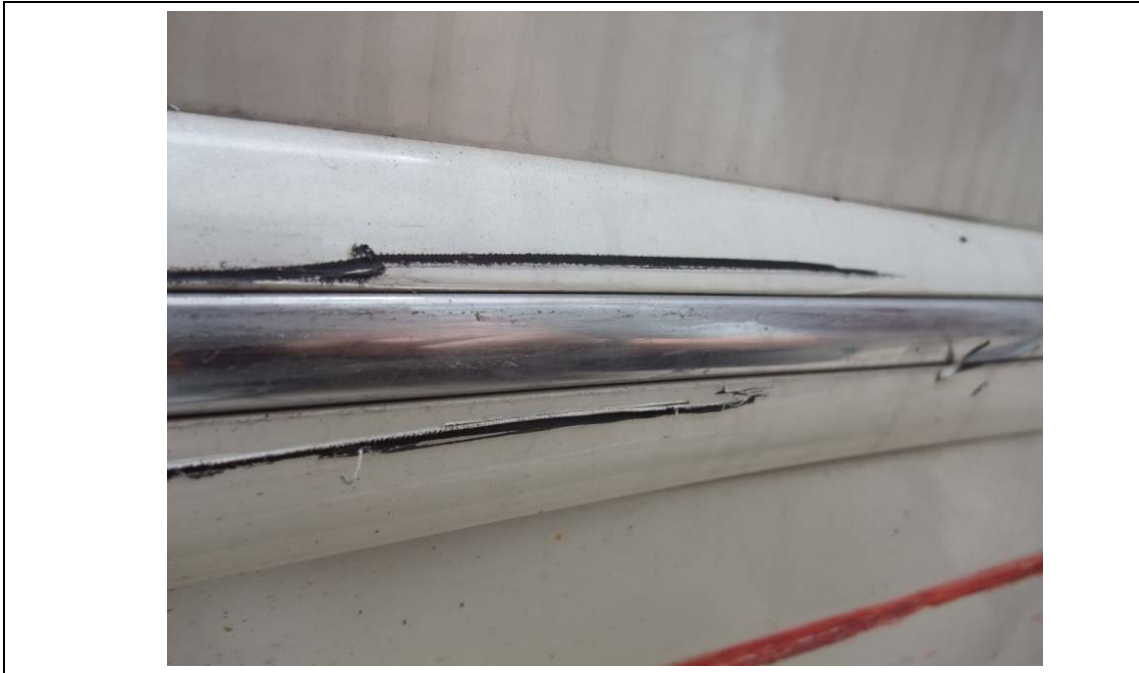
照片 5.7.2-u 洗車前之 B 車左後車門受損情況 (實驗 3A04)

洗車前舊刮擦痕有灰塵覆蓋之情況，有些微毛邊現象，有些微刮擦物質堆積。

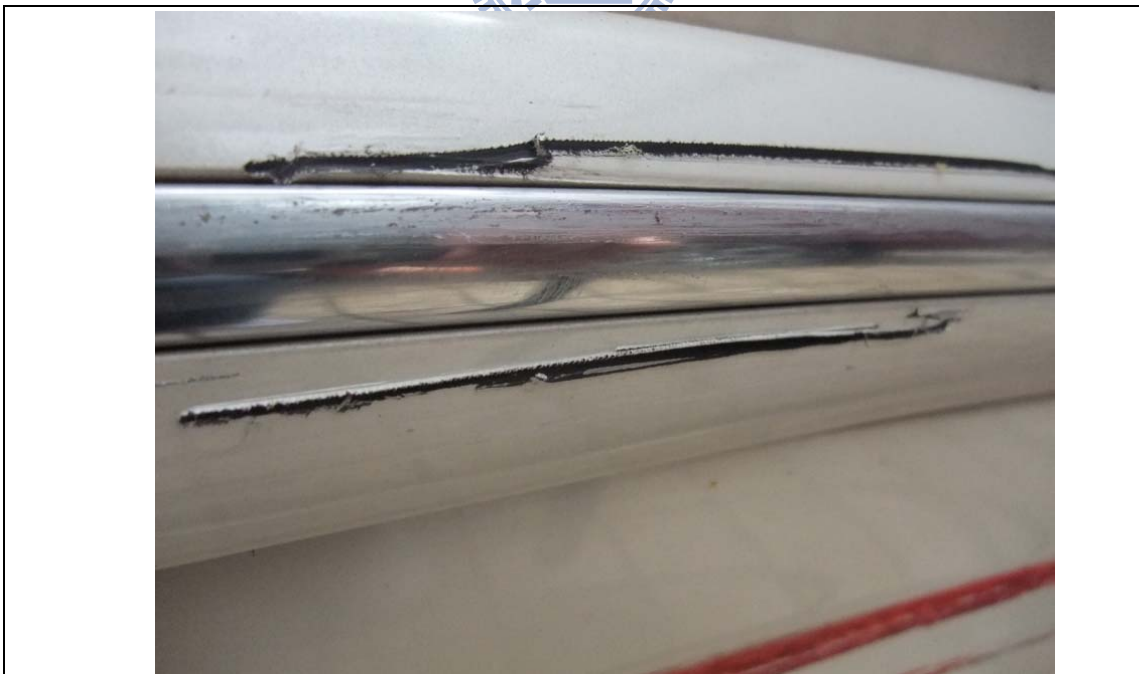
照片 5.7.2-v 洗車後之 B 車左後車門受損情況 (實驗 3A04)

洗車後舊刮擦痕相對灰塵覆蓋之情況減少，毛邊現象脫落，刮擦物質脫落。
