圖 3-13 Bucharest 捷運 Line 4 延伸線隧道工程
 (摘自 Beldean and Ciugudean-Toma, 2002)

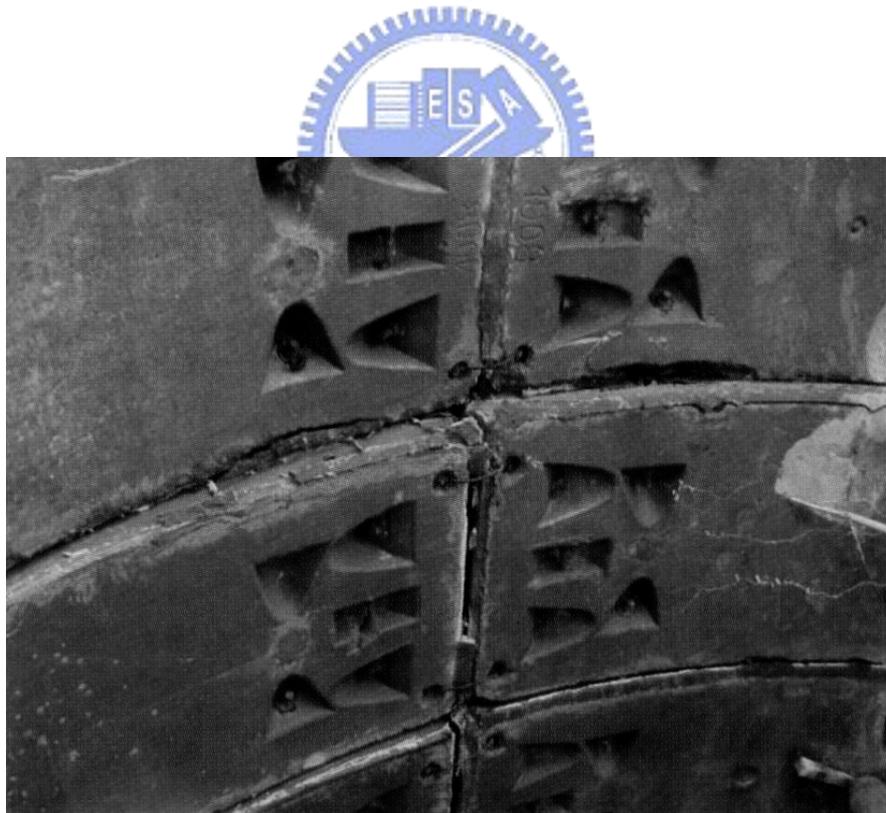
圖 3-14 環片間有裂縫存在，某部分甚至損毀
 (摘自 Beldean and Ciugudean-Toma, 2002)

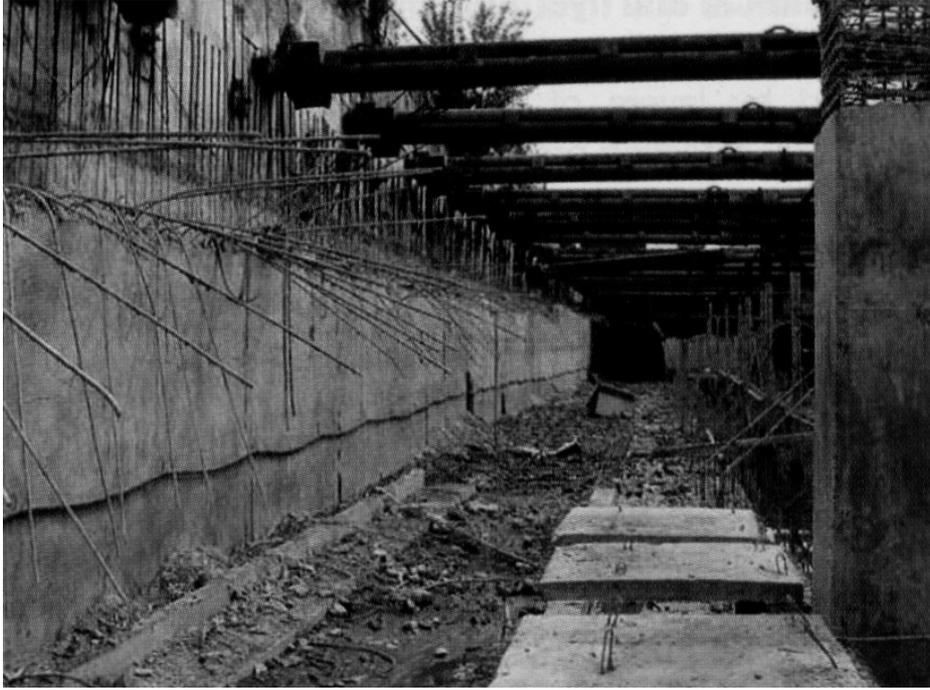
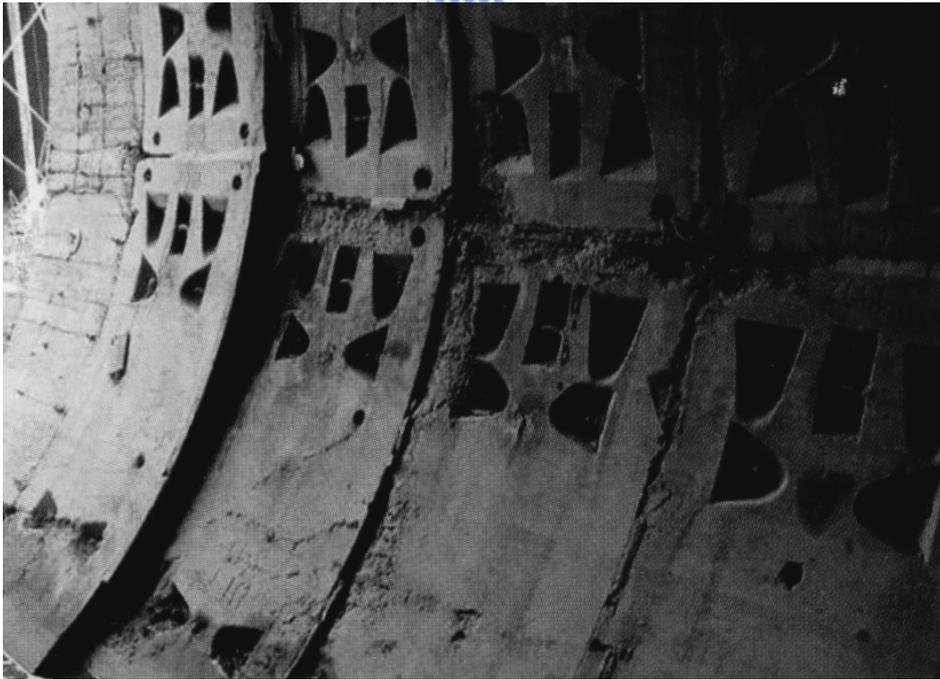
圖 3-15 車站與隧道口結構受損
(摘自 Beldean and Ciugudean-Toma, 2002)
