附錄 A

單壓試驗曲線

附錄 C

淺基礎承載試驗結果

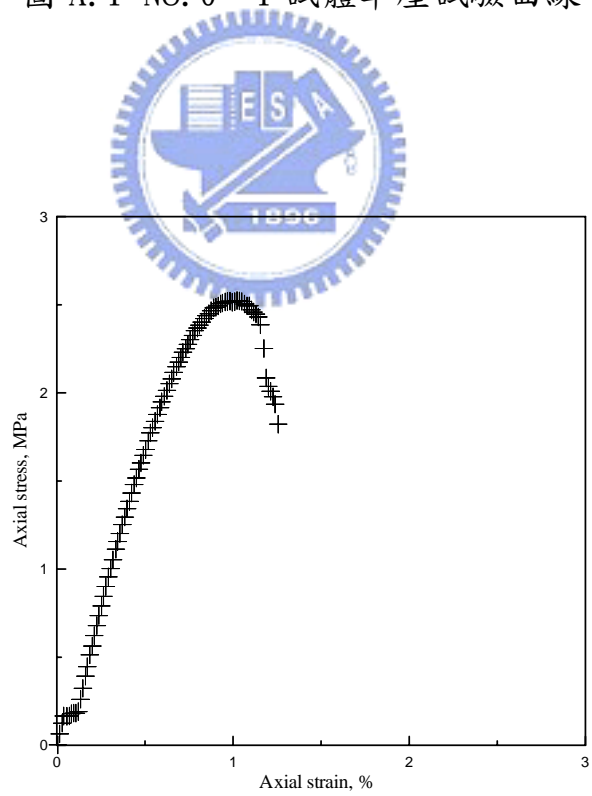
圖 A.2 No. 0°-3 試體單壓試驗曲線

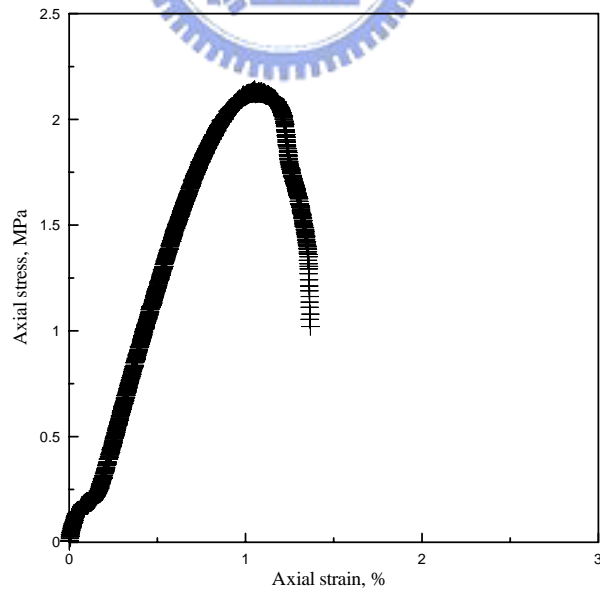
圖 A.4 No. 20°-B1 試體單壓試驗曲線

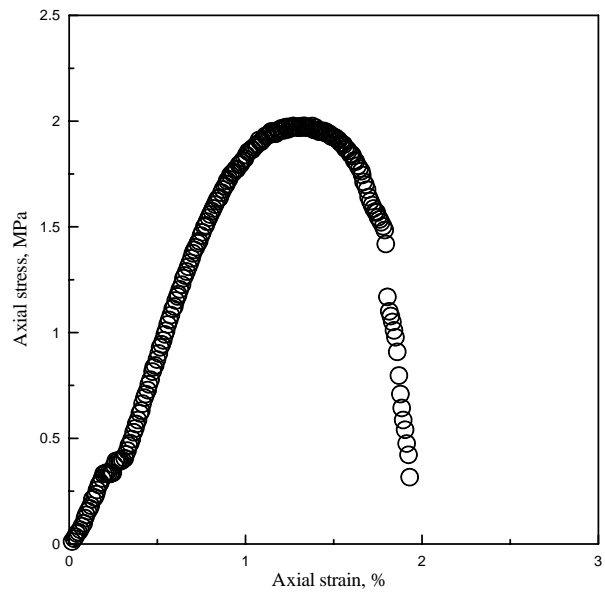
圖 A. 5 No. 20°-B2 試體單壓試驗曲線

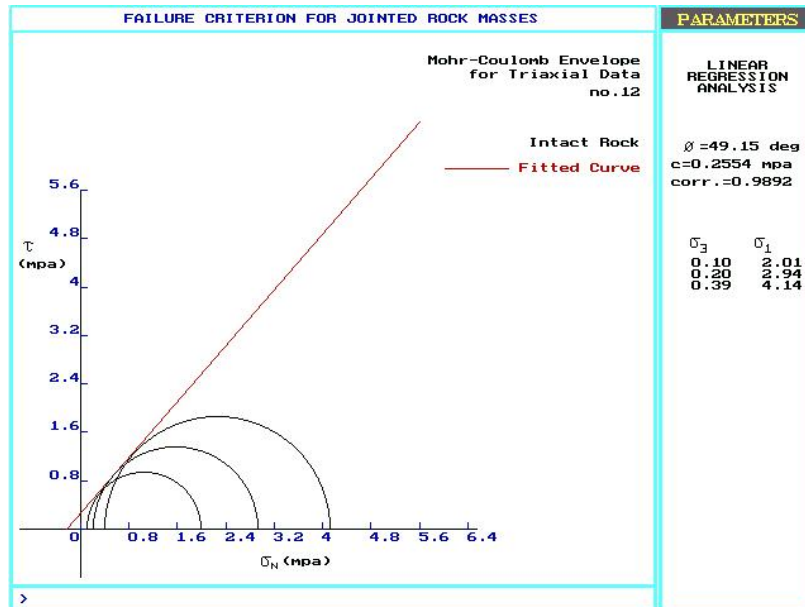
圖 B.3 No. 20°-B2 試體之三軸試驗莫耳圓及破壞包絡線

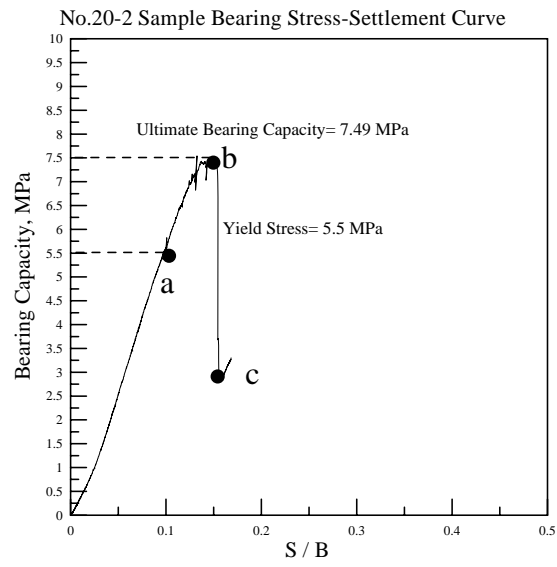
於試驗初期因應力集中，基腳兩側出現斜向下之微裂縫（圖 C-1 a 之裂縫 1、2、3），隨基礎沉陷量增加，初始裂縫逐漸延伸開裂，此時對應承載沉陷曲線為線性階段。

隨試驗進行裂縫 1 發展為主要破壞面，裂縫 2、3 則無顯著延伸及開裂，裂縫 1 所造成之應力傳遞不連續使裂縫兩側塑性變形不同，故裂縫 1 為被動壓力區與輻射應力區之分界。

隨基礎沉陷量增加，可觀察基礎下方格網塑性變持續增加，裂縫 1 因輻射應力區所傳遞之推擠應力及兩側岩體變形不同逐漸開裂，另輻射應力區開始有裂縫產生（圖 C-1 b）；對應承載沉陷曲線，此時已過降伏點為塑性變形階段。

當輻射應力區之塑性變形持續增加，裂縫 4、5 逐漸發展，當裂縫 4、5 開裂擴大並相連時，基礎即迅速向邊坡滑動，達極限承載破壞（圖 C-1 b），對應承載沉陷曲線亦已達破壞點；此時基礎右側裂縫除較為延伸外無明顯錯動及破壞面產生（圖 C-1 c）。

圖 C-1 No.20°-2 試驗承載沉陷曲線及破壞過程

1. No. 20°-2 (承載沉陷曲線如圖 C-1)

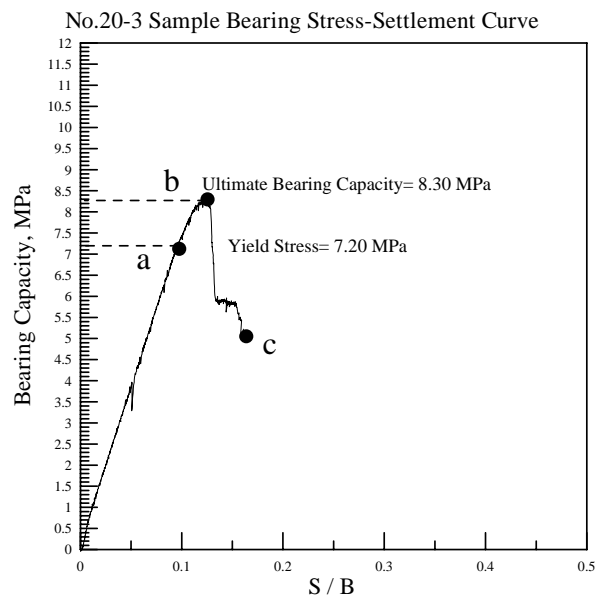
試驗初期基礎兩側因應力集中產生初始微裂縫 (圖 C-2 a 之裂縫 1、2)，左側近邊坡處之初始裂縫 1 逐漸延伸至坡面，基礎右側之裂縫 2 則較無明顯發展，此時屬於承載沉陷曲線中之線性階段。

隨基礎沉陷量及基礎下方岩體塑性變形增加，於基腳左側及其左下方岩體逐漸產生新裂縫 (圖 C-2 b 之裂縫 3、4、5)，裂縫 3、4 應同為基腳應力集中所致，但此時由試體表面觀察尚未相連，由試驗過程觀察岩體錯動及裂縫發展，可將裂縫 3、4 上方岩體視為被動壓力區，裂縫 3、4 下方與主動壓力區之間為輻射應力區，裂縫 5 則為輻射應力區受推擠而產生，應為裂縫此時對應承載沉陷曲線為塑性階段。

當基礎荷重逐漸增大，伴隨主動壓力區推擠應力、塑性變形及裂縫兩側岩體錯動持續增加，塑性階段新生裂縫裂縫 3、4 逐漸延伸開裂並彼此連通，因此裂縫傾角較大，輻射應力區所傳遞之推擠應力無法使之轉折 (同 No. 0°-1 試驗)，故於裂縫中段產生一斜向上之裂縫 6，當裂縫 6 逐漸向邊坡延伸，輻射應力區之裂縫亦延伸、開裂並陸續有微裂縫出現，基礎下方主動壓力區失去側向支撐向邊坡處滑動即達極限承載破壞 (圖 C-2 b)。

達到極限承載破壞時，基礎右側初始裂縫雖亦延伸，但未形成主要破壞面，顯示基礎右側岩體之承載力並未完全發揮 (圖 C-2 c)。

圖 C-2 No.20°-3 試驗承載沉陷曲線及破壞過程

2. No. 20°-3 (承載沉陷曲線如圖 C-2)
