碩士論文

1999 集集地震引致的
河道遷急點倒退速率與倒退機制

Retreat rate and evolution of knickpoints caused
by the 1999 Chi-Chi earthquake

國立交通大學土木工程學系碩士班

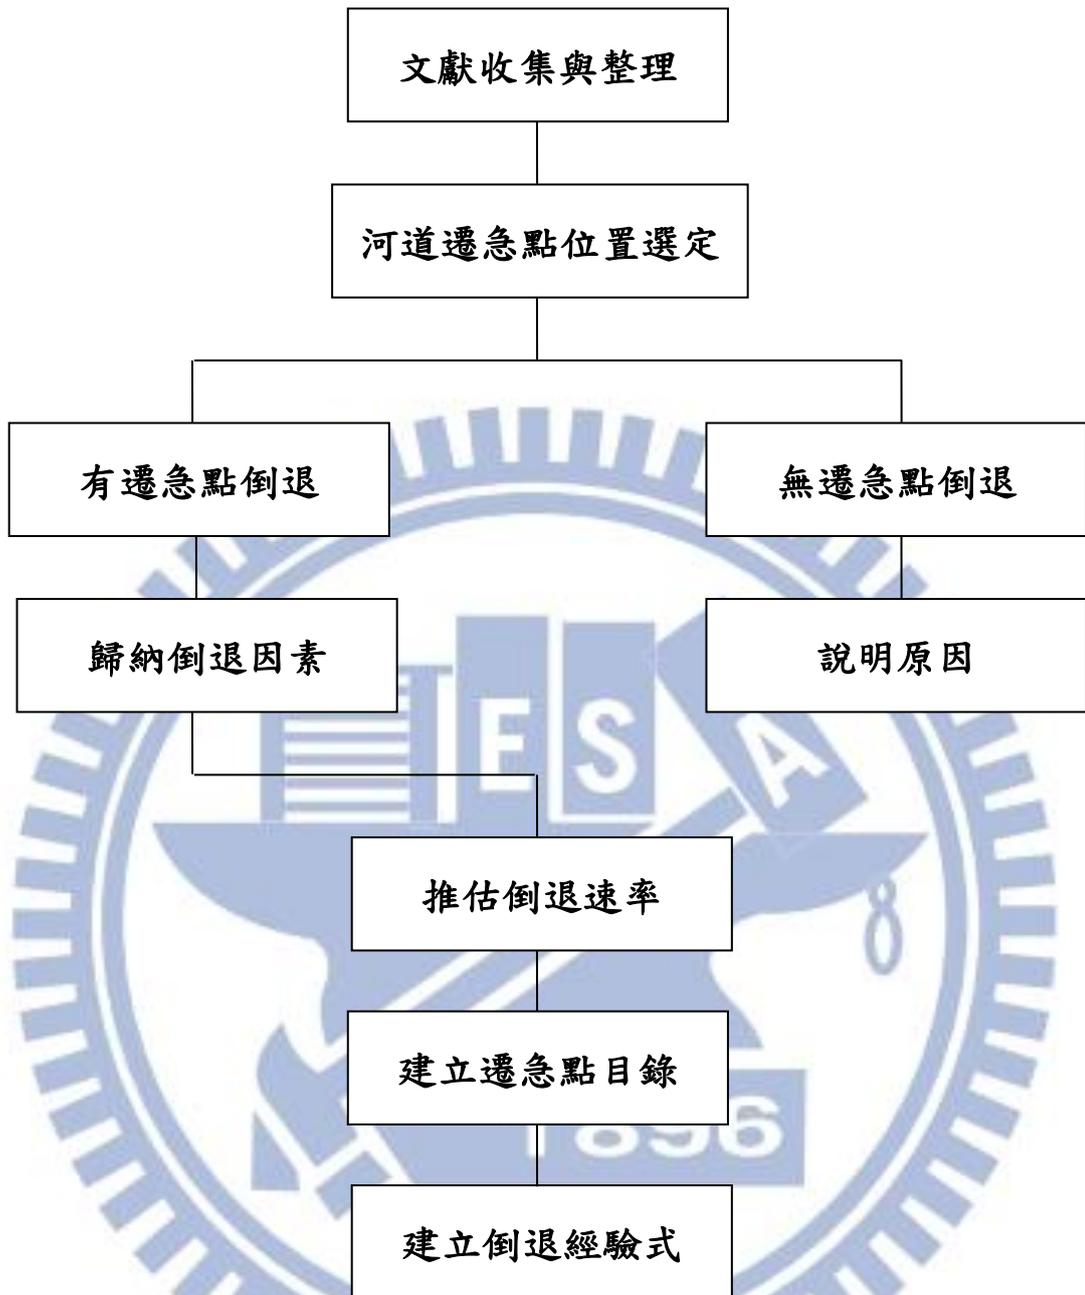
圖 1-1 研究流程圖

本研究流程如圖 1-1 所示，將由文獻回顧與蒐集導致九二一地震的車籠埔斷層之沿線流域開始，選定河道遷急點的位置之後，對被選定的地點進行調查，調查的方法有圖面分析(判釋基本圖或航空照片)、現地勘查、數值高程模型(DEM)製作等。進而判斷有無遷急點倒退情形，並對其倒退與否的原因加以探討。若有遷急點倒退，則進一步進行現地調查(地質調查、沖蝕現象等)，由現地觀察遷急點倒退的機制，並調查現場資料，歸納遷急點倒退因素，最後建立遷急點目錄。目錄的內容將做為之後倒退率經驗式建立的基礎。

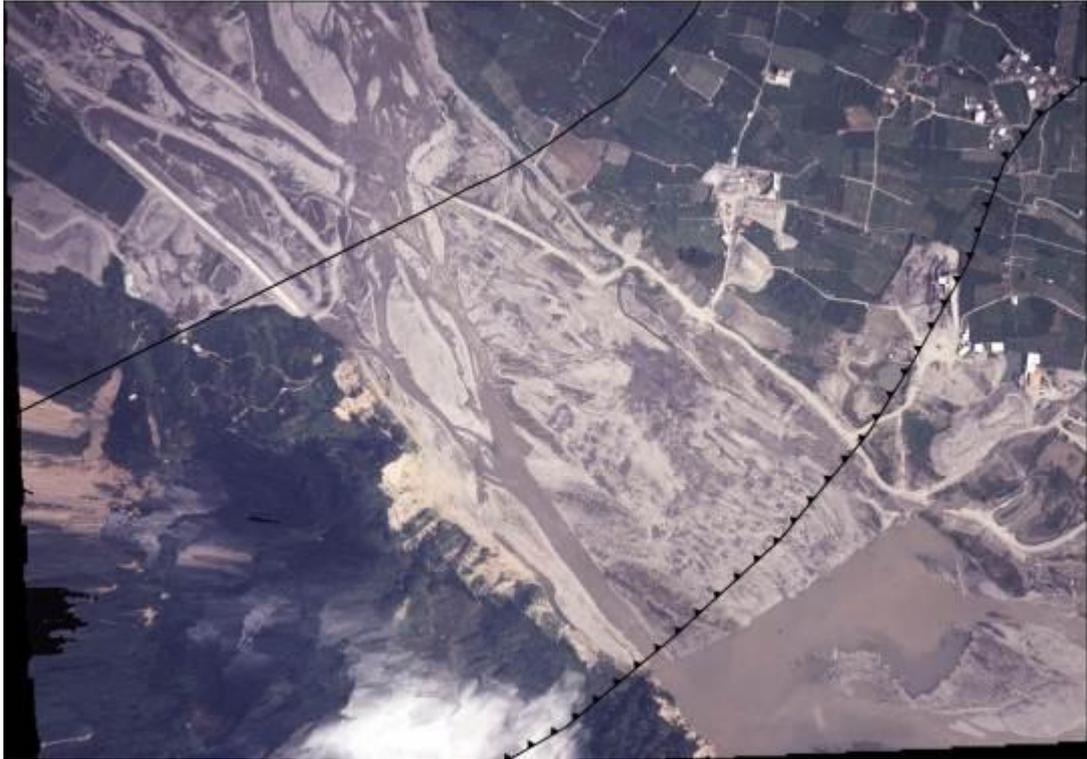
圖 2-3 大安溪河床抬升造成積水成湖（民國 88 年 9 月 22 日正射影像）

斷層活動結果造成上盤(東側)隆起自一公尺以下至八公、九公尺不等，大致上隆起高度由南向北遞增，活動範圍南至瑞竹以南的桶頭，北至豐原之後即轉向東，在大甲溪流域的石岡東勢一帶產生一些新破裂面，在大甲溪河床上形成六公尺高的瀑布，並繼續延伸至大安溪卓蘭內灣一帶，大安溪河床局部抬升結果則積水成湖。(圖 2-3) (地調所九二一地震地質調查報告,1999)

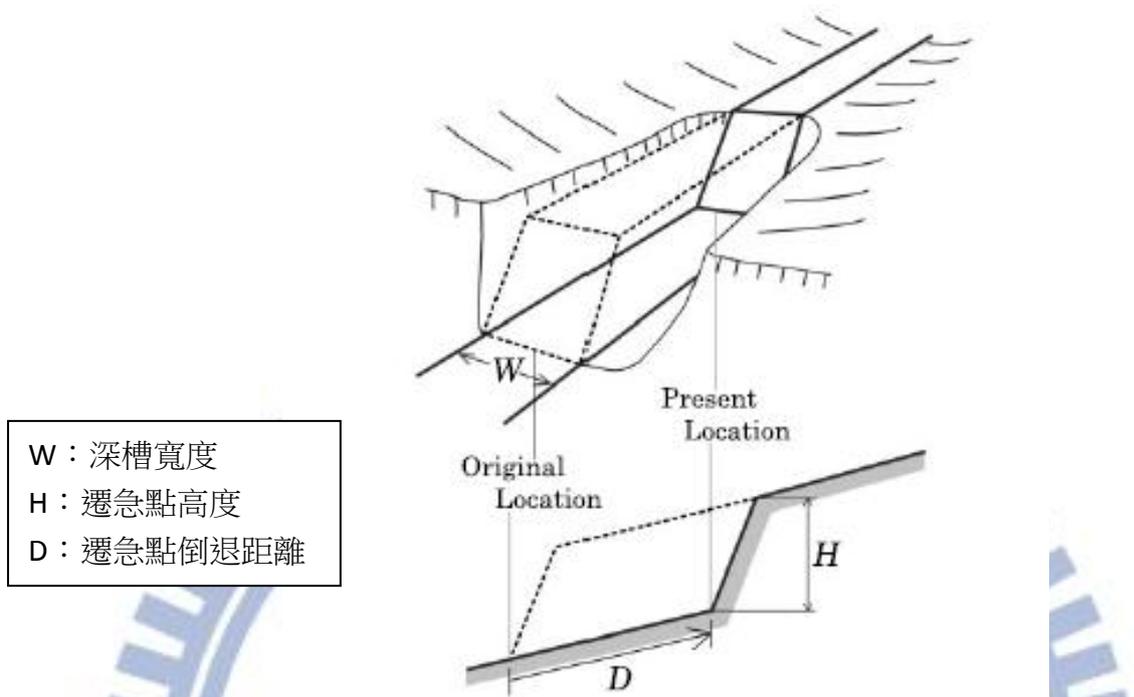
圖 2-4 遷急點倒退示意圖 (Hayakawa & Matsukura, 2003)

河道上遷急點受水流作用，遷急點附近陡峭處水流剪應力必然特別高，則遷急點處會先發生沖蝕，因此常會有遷急點逐漸倒退(knickpoint migration)的現象(圖 2-4)。其過程與速率則取決於岩床之岩性與力

Hayakawa and Matsukura 建立一個倒退指數為 *F* 與 *R* 的比值，*F* 為每單位面積磨蝕的作用力，*R* 為河床沖蝕阻抗。流量為一個能直接反映磨蝕作用力的因子，但因缺乏長時間的流量來做為因子，改為利用遷急點上游集水區面積 *A* 與年降雨量 *P* 兩者的乘積代表水流能量，*W* 與 *H* 為 2.2 節中遷急點倒退示意圖裡的深槽寬度及遷急點高度，水流重量取決於水的密度 ρ 。因此

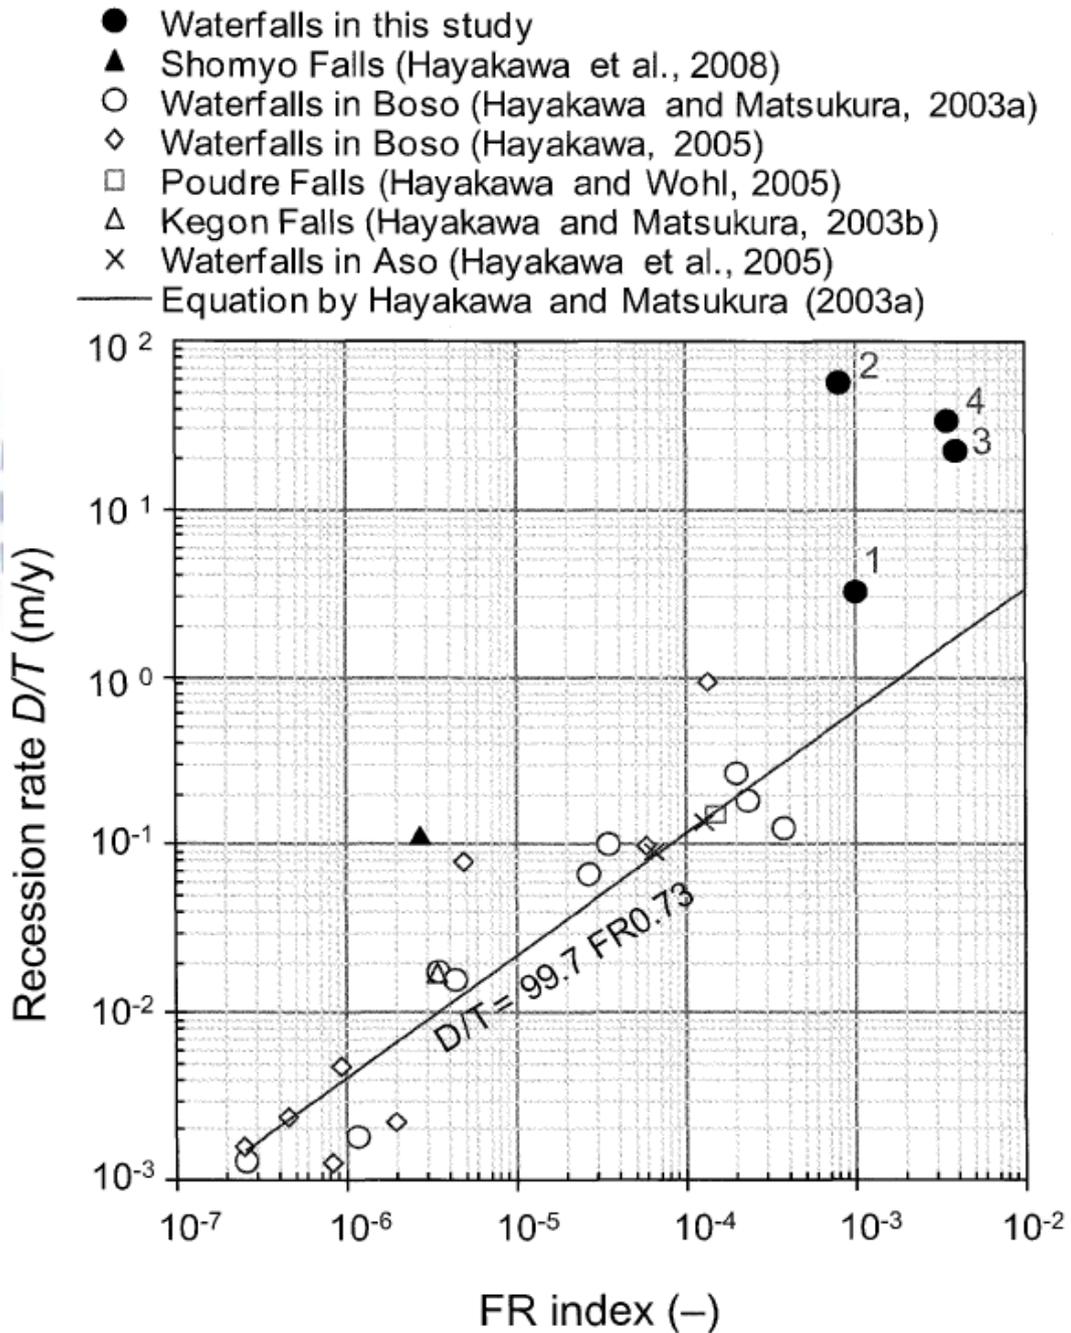
圖 2-6 F/R 指數與倒退速率關係圖 (Hayakawa et al., 2009)

與之前研究日本 Bosso 半島九個瀑布的資料 (Hayakawa and Matsukura, 2003) 比較 (圖 2-6)，顯示台灣四條溪的遷急點倒退速率遠大於 Bosso 半島瀑布倒退的速率。作者認為造成如此大的差異，應該是台灣的河道大量砂石成為加速磨蝕的材料，而加速遷急點的倒退。其中將 Shomyo Falls (圖 2-6 中黑色三角形) 討論，因此地區也有大量的砂石，藉而佐證其倒退速率高於其他瀑布的原因為河道中含有大量的砂石會加速遷急點倒退的速率。

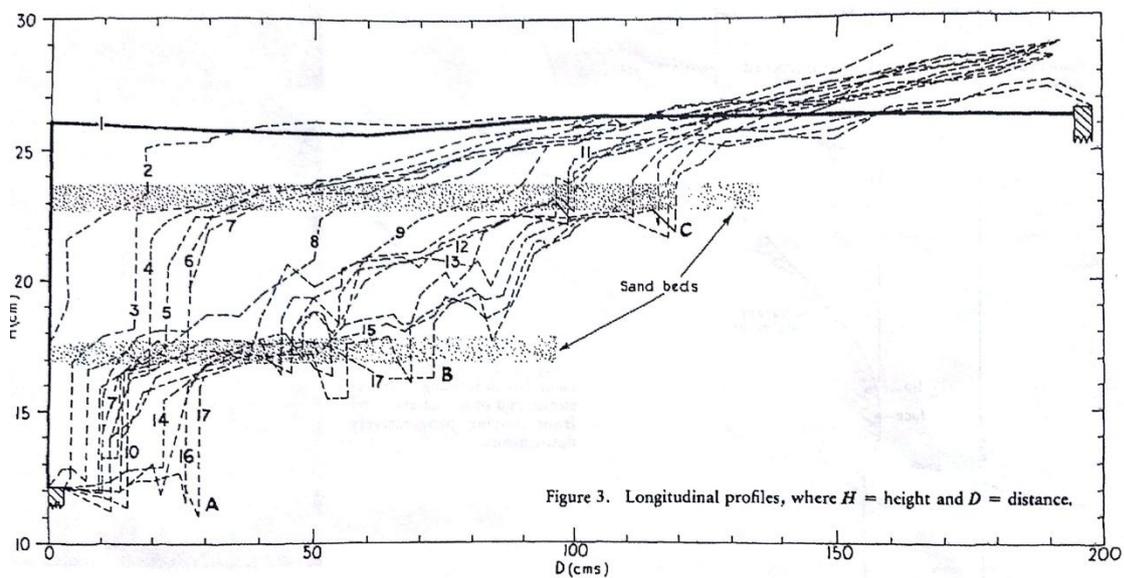
圖 2-10 試驗高程與時間剖面圖 (Holland & Pickup, 1976)

Holland & Pickup (1976) 以 12:1 的砂和灰泥混合物，中間夾 1.2cm

厚的鬆砂，岩層排列為水平。進行水工模型的遷急點倒退實驗(圖 2-10)。

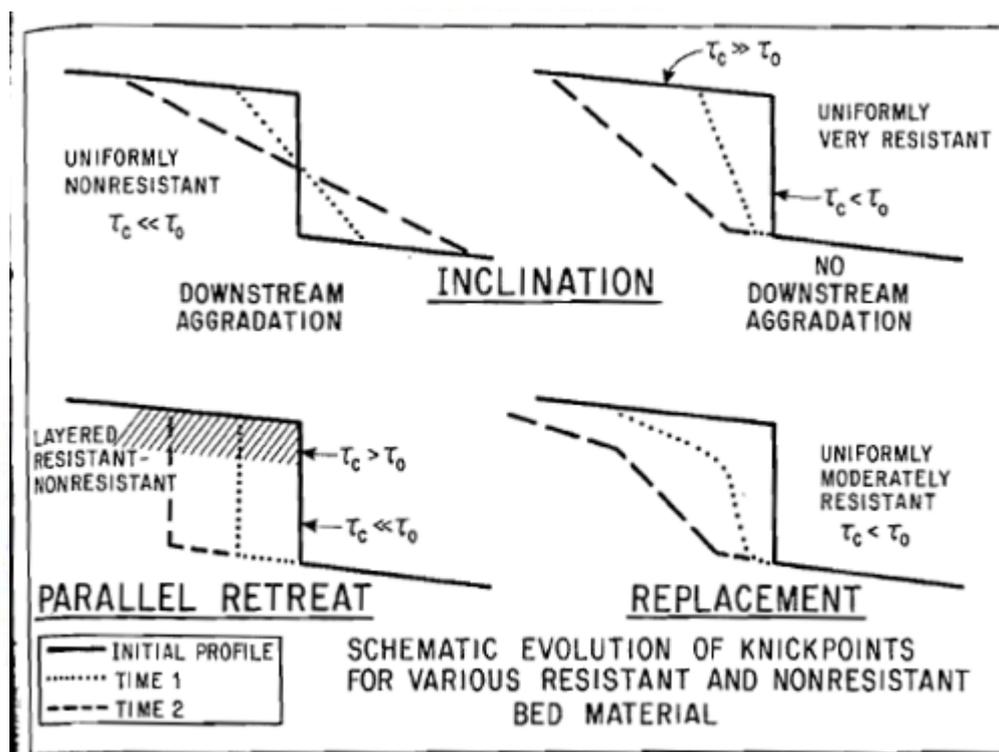
圖 2-12 遷急點倒退型態 (Gardner, 1983)

Gessler (1971) 從 Brush & Wolman (1960) 用無凝聚力的砂以及 Lewis (1944) 用 4:1 砂跟泥的混合物來做實驗模擬的結果，建立起遷急點傾斜變化倒退機制的模型。實驗結果顯示，在河床為均質材料，當材料臨界阻抗 τ_c 遠小於水流剪應力 τ_o ，knickpoint face 向上游侵蝕的速率相對快於遷急點下游，而遷急點邊緣 (knickpoint lip) 因沖蝕產生很大的碎屑 (sediment load)，碎屑向下游沉積。形成遷急點上游沖刷下游堆積的現象 (圖 2-12 左上)。

另一種傾斜倒退機制出現在河床為均質具高剪力阻抗材料，在遷急點的上游 τ_c 大於 τ_0 ，因此並無沖刷的現象；然而遷急點下游驟降面坡降增加， τ_0 在遷急點處達到最大值，在遷急點驟降面 τ_c 將小於 τ_0 ，形成在遷急點上游無沖刷，下游沖刷的情況。由於上游無沖刷的情況，此倒退機制的碎屑相對較小，且當岩床被快速沖蝕時，遷急點下游並無出現堆積的現象（圖 2-12 右上）。

此種機制已於許多研究被提出，例如河道上的材料為不同抗沖蝕能力的沉積岩層 (Gilbert, 1896)、不同水平分層土層 (Ireland et al., 1939)、或分層沖積土 (Patton & Schumm, 1981) 則遷急點可能以平行方式倒退（圖 2-12 左下）。

(原遷急點被取代)，最後達到平衡的坡降 (圖 2-12 右下)。此種機制可能出現在中等剪力阻抗的河床，例如有凝聚力的泥砂(Daniels,1960)、均質黏土 (Zeuner,1959)、Pickup and Holland 以 12:1 的砂和灰泥做實驗材料及 Begin et al. (1980) 以沖積土做實驗材料。

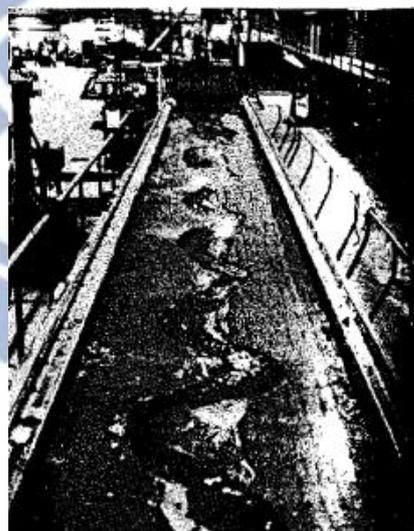
圖 2-14 流槽穩定後狀態 (Gardner, 1983)

Gardner(1983)的試驗結果顯示出其試驗的倒退形式為 replacement。此為一個模擬河床沖刷試驗，試驗場所為一個長 18.3 公尺，寬 1.2 公尺，深 0.76 公尺的長方形平台，沖刷的對象為一種許多河床沖刷試驗中使用的人造岩石 (70%的砂，19%石灰黏土，11%高嶺土所混合，試體的單壓強度為 112.5g/cm²)，而在人造岩石上覆蓋含有 20%的石灰黏土、11%小卵礫石的砂作為沖積土。試驗開始之前，為了更真實模擬現場沖

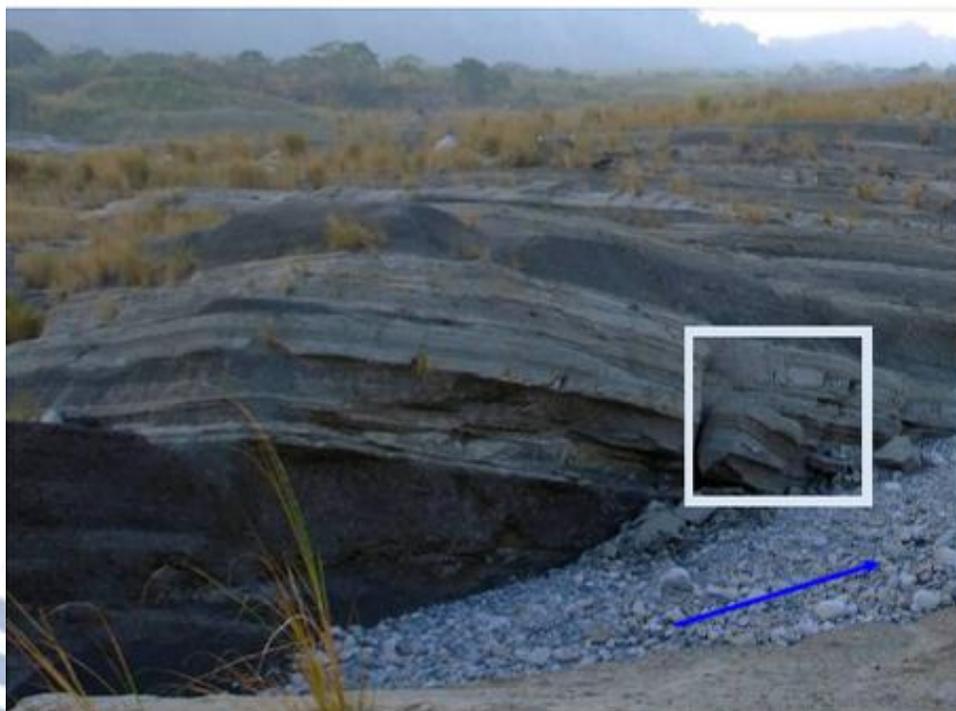
圖 2-19 大安溪下游順向地層倒懸破壞（經濟部水利署水利規劃試驗所, 2010）

以國內軟岩劇烈沖蝕河流大安溪為例，其中下游河岸邊坡破壞機制有兩種，倒懸(overhang)(圖 2-19)與趾部破壞(undercutting)(圖 2-20)

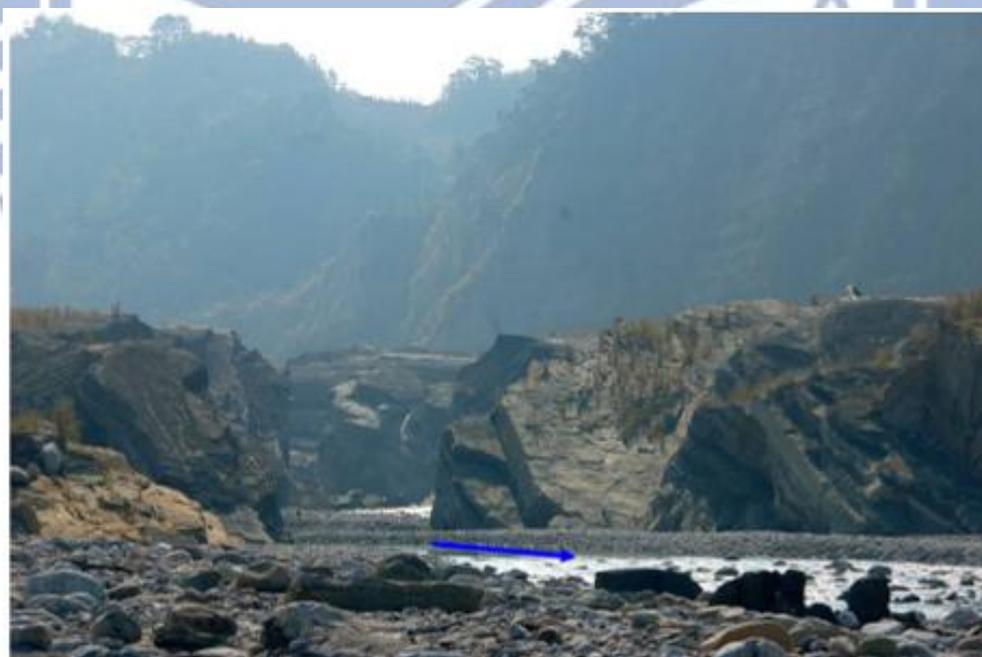
圖 2-20 大安溪下游平面滑動後殘餘地河道邊坡（經濟部水利署水利規劃試驗所, 2010）

導致平面滑動。

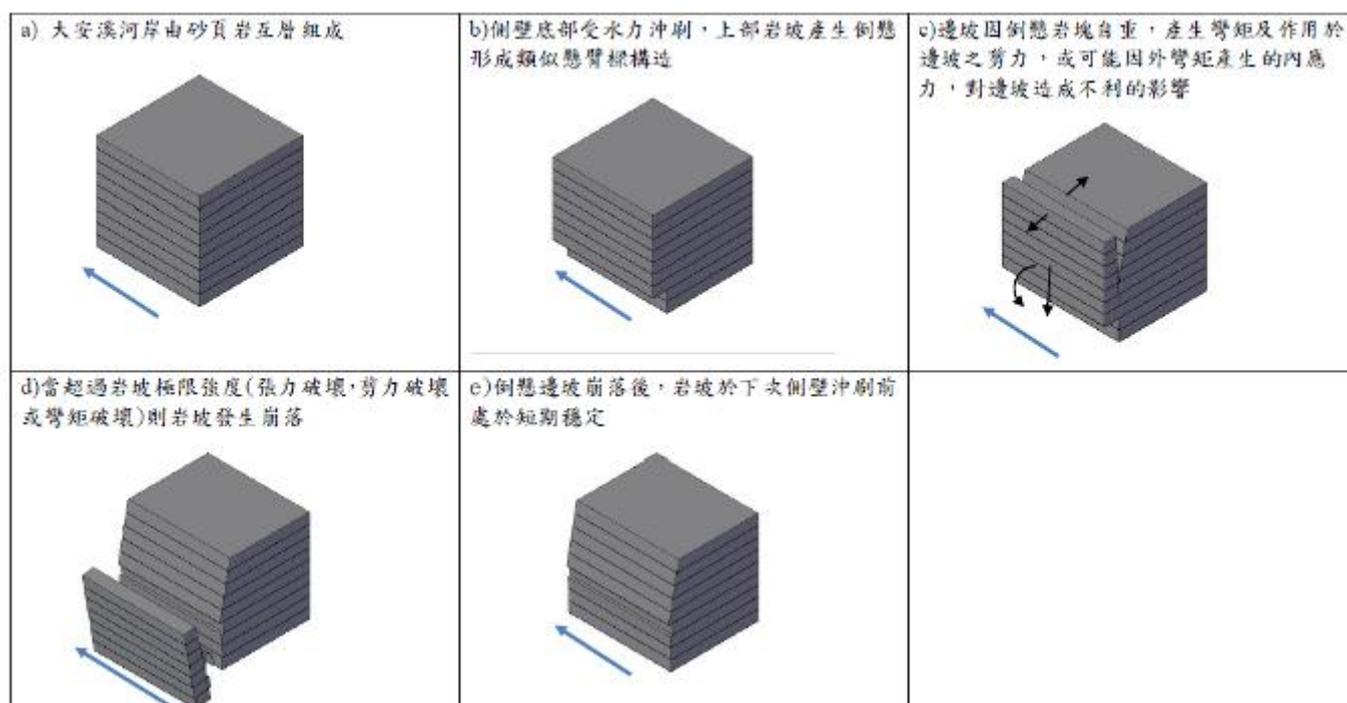
圖 2-21 倒懸破壞機制示意圖箭頭代表水流方向（無張力節理）（經濟部水利署水利規劃試驗所, 2010）

倒懸依岸壁受張力節理存在與否影響，使河岸側壁產生兩種不同之倒懸破壞行為。當坡面無張力裂縫時（圖 2-21），邊坡受到側刷而倒懸的岩塊，視為一懸臂樑構造，因此邊坡會因倒懸岩塊自重所產生的彎矩、剪力、以及內部應力而有不利的影響，此表現在無張力節理岩坡內中性軸位置及內應力分部（經濟部水利署水利規劃試驗所, 2010）

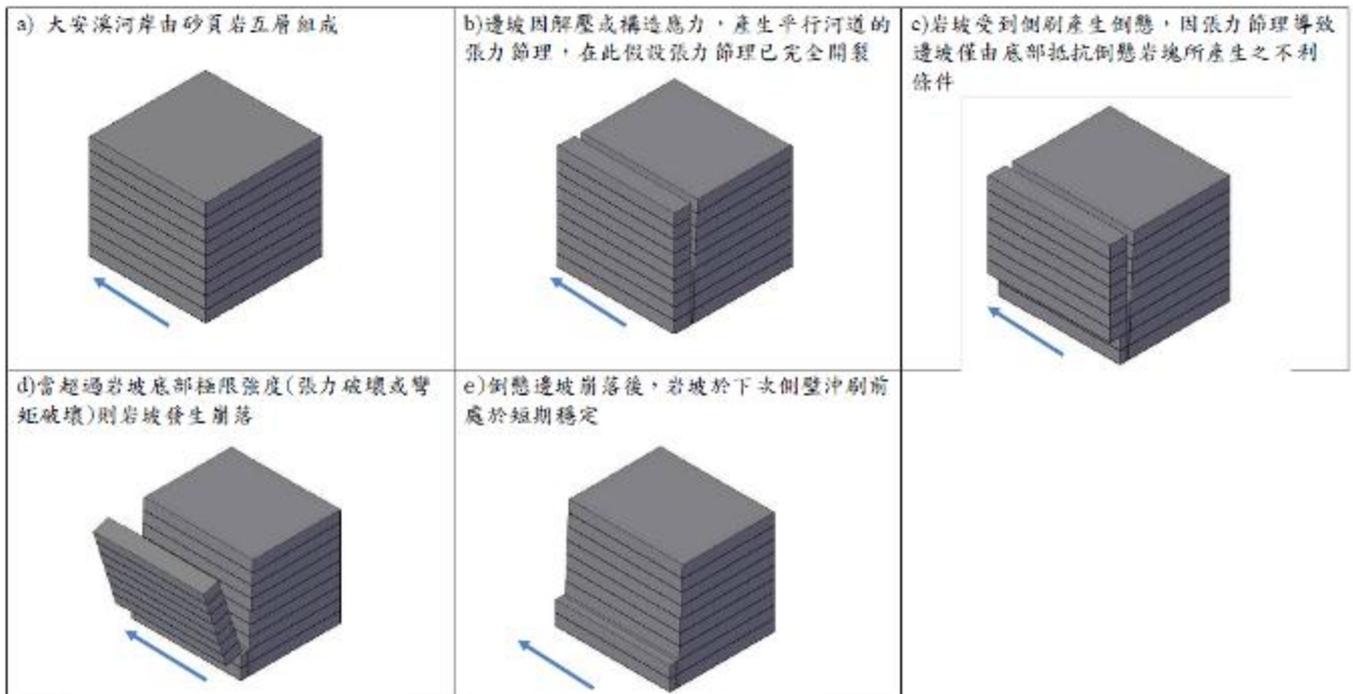
圖 2-22 倒懸破壞機制示意圖（邊坡受張力節理影響）（經部水利署水利規劃試驗所, 2010）

河道深槽邊坡因解壓或受構造應力影響，常見平行河道的張力節理，當張力節理受側刷完全發展後（圖 2-22），僅由倒懸岩坡底部承受倒懸岩塊自重所產生的彎矩及內部應力，當達到最不利條件下的容許側刷量時，則可能發生崩落（經濟部水利署水利規劃試驗所, 2010）。

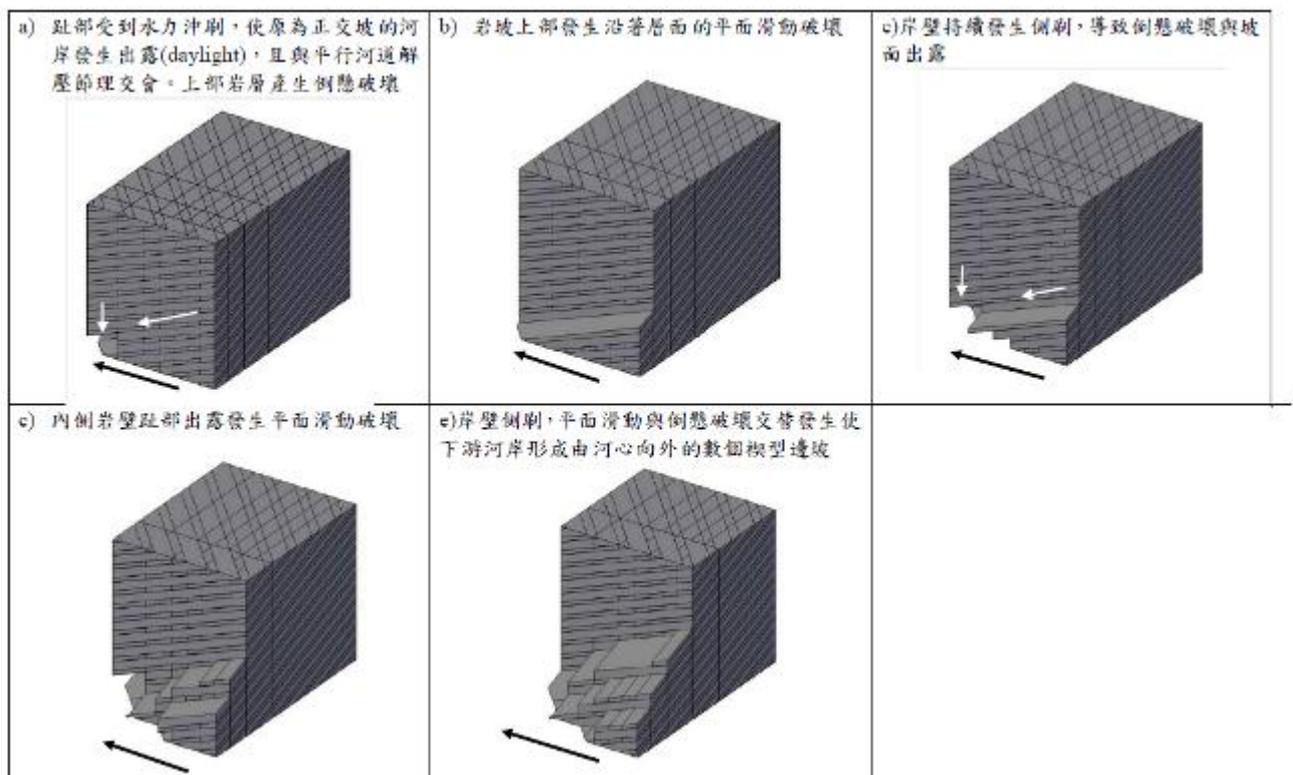
圖 2-23 趾部破壞機制示意圖（經濟部水利署水利規劃試驗所, 2010）

岸壁在底部受到側向侵蝕作用後將導致上部岩層發生倒懸破壞，而當側向侵蝕規模持續增加，造成趾部切除，順向地層坡面發生出露（daylight）後，當邊坡上部載重下滑驅動力大於潛在滑動面抗剪強度時將可能發生平面滑動，則平面破壞產生，此為趾部破壞（圖 2-23）導致平面滑動（經濟部水利署水利規劃試驗所, 2010）

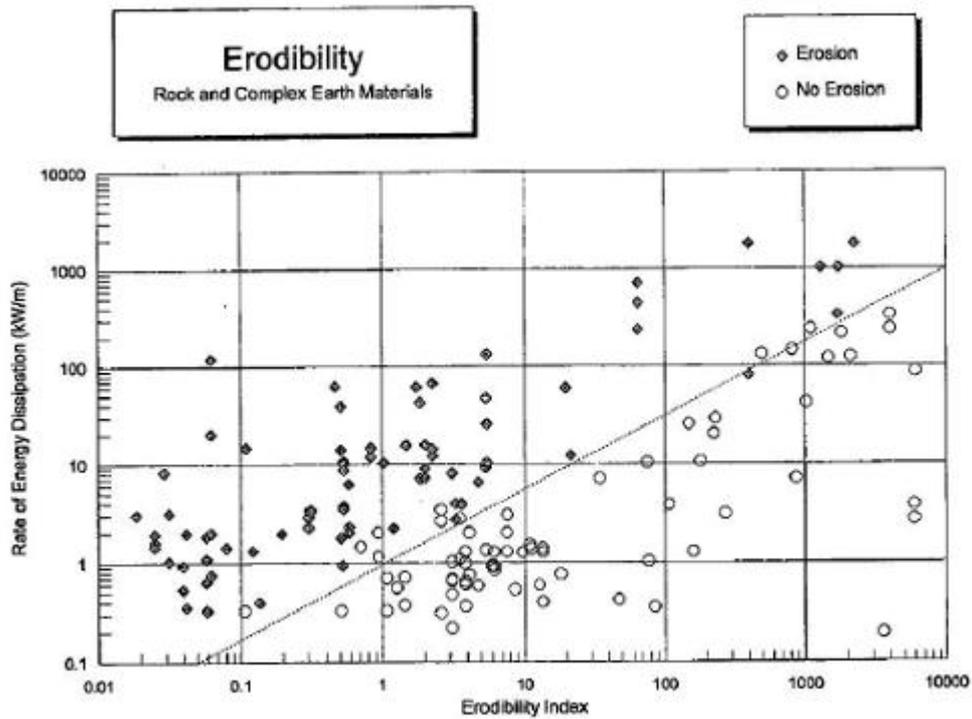
圖 2-26 Erodibility Index 評估岩床侵蝕的方法 (Annandale, 1995)

其中上式為圖上右半部代表河床為岩體材料的部份，而下式能代表左半部河床為顆粒性沉降材料的部份，以K值為0.1作為分界分段的原因與K值估算由顆粒性材料與岩體兩種方法求得有關。

如此一來要使用此評分方法只需要將現地河床條件進行 Kh 值評分，再將 Kh 值與需要了解的河段水流侵蝕能量計算值點在圖上，若落在圖的上半部則為可能發生侵蝕的情況，反之，落在下半部則為不發生侵蝕的情況；或是直接利用推估的公式，依 Kh 值算出能抵抗侵蝕能量的臨界流功值，若現地的水流侵蝕能量大於臨界值則會發生侵蝕。(林文凱碩士論文, 2008)

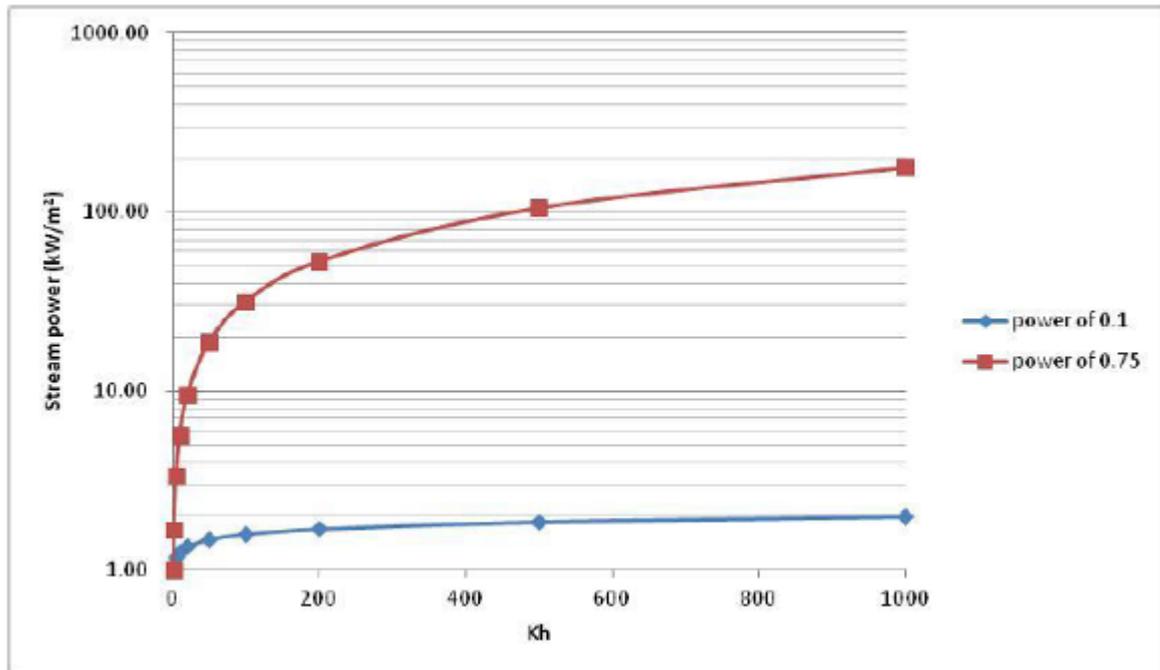
圖 2-27 K_h 與沖蝕流功門檻值比較 (經濟部水利署水利規劃試驗所, 2012)

因此，利用大安溪之沖蝕資料對模式相關係數進行最佳化迴歸，率定臨界流功值 K_h 之 0.1 次方，由 (圖 2-27) 可看出此關係在軟岩常見

K_h 範圍中 (1~200) 具有一定程度之鑑別能力，但此關係隨 K_h 增加而逐漸降低。

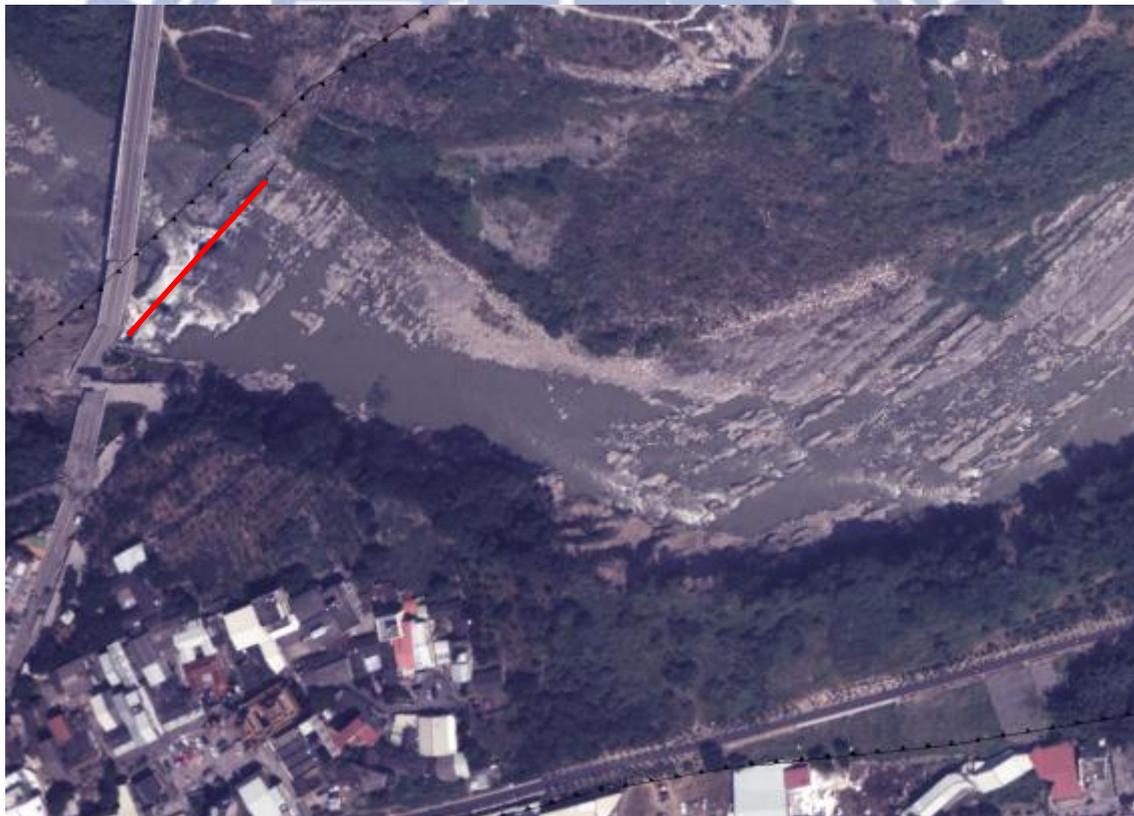
圖 3-4 民國 88 年 9 月 22 日大甲溪石岡壩下游之埤豐橋

本研究決定河道中遷急點位置的方法為檢視各處 921 地震後（民國 88 年 9 月 21 日之後或民國 89 年）的正射影像或航空照片，若有遷急點的出現，再從下一年度的正射影像航空照片尋找有無倒退的跡象，直至倒退為止。例如，圖 3-4 為民國 88 年 9 月 22 日大甲溪石岡壩下游的埤豐橋（集集地震後）的航空照片，由水花判釋，可發現破裂帶抬升（

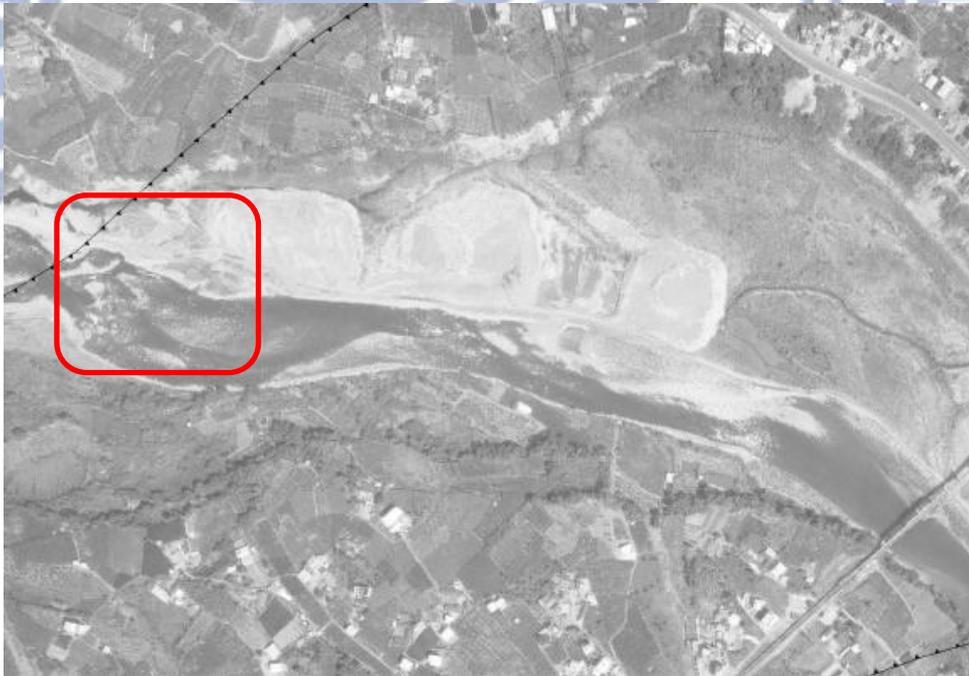
圖 3-6 民國 89 年 10 月 8 日石岡壩上游至梅子鐵橋下游間，隆起
跡象不明顯

看是否有河床嚴重露出的情形，然後再逐步往前一年度的照片進行比對，最後得到此遷急點初始的位置。例如，圖 3-6 為民國 89 年 10 月 8 日石岡壩上游至東勢鐵橋下游，集集地震後河道上斷層線附近護甲層很明顯，並無明顯的隆起狀況。圖 3-7 為民國 99 年 5 月 19 日同地區，觀察到岩盤嚴重露出，判斷可能為遷急點倒退的蹤跡，因此逐年地向前一年尋找遷急點的出現，於民國 92 年 10 月 7 日找到遷急點的初始點與時間(圖 3-8)。

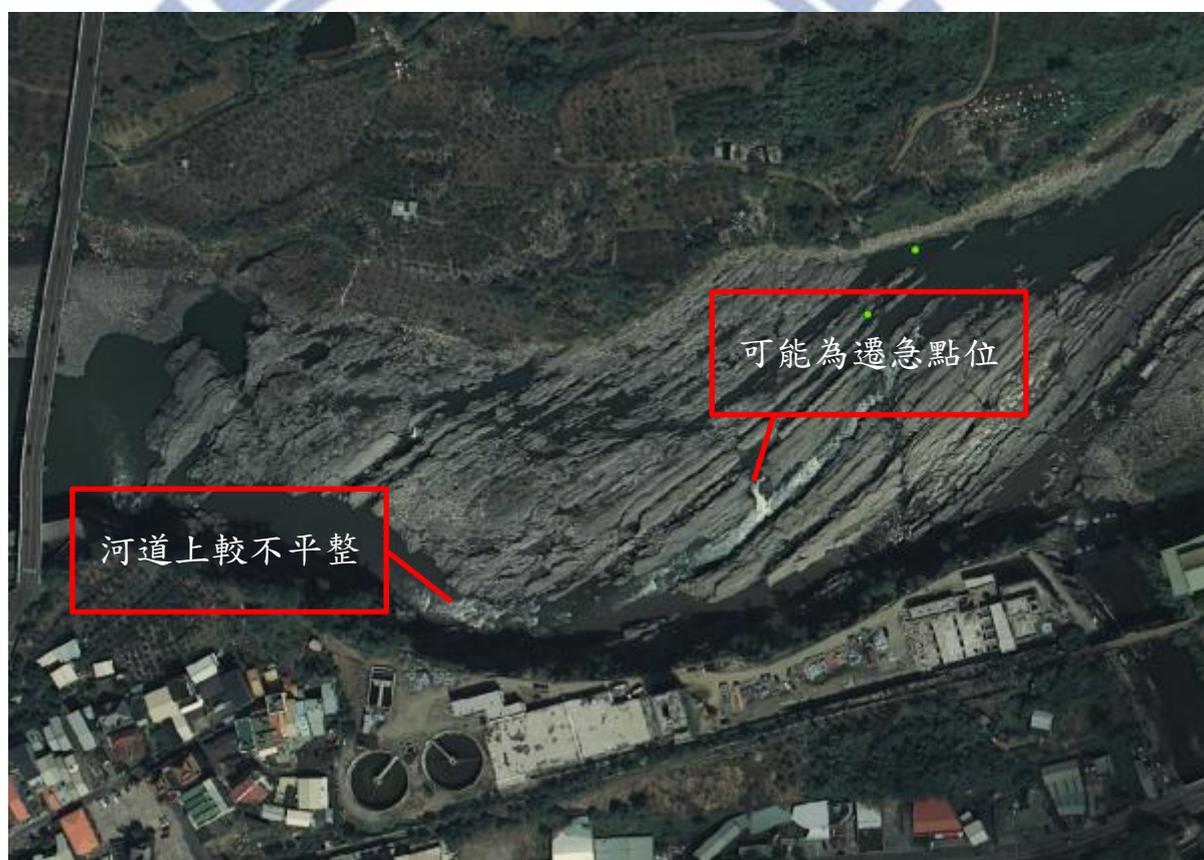
圖 3-9 遷急點造成水花的判釋

花的出現，但有時候水花的出現不一定是高低落差造成，也有可能是河道束縮、或抗沖蝕能力較強的岩塊留於河道造成的水花（圖 3-9）。因此判釋的時候要注意附近的河床沖蝕情況。另外，震後的初始遷急點狀況，如大甲溪梅子鐵橋地區，或如大安溪地區河道深槽化（圖 3-10），只用正射影像或航空照片判釋較不週全，應利用立體鏡觀察地形的起伏，。

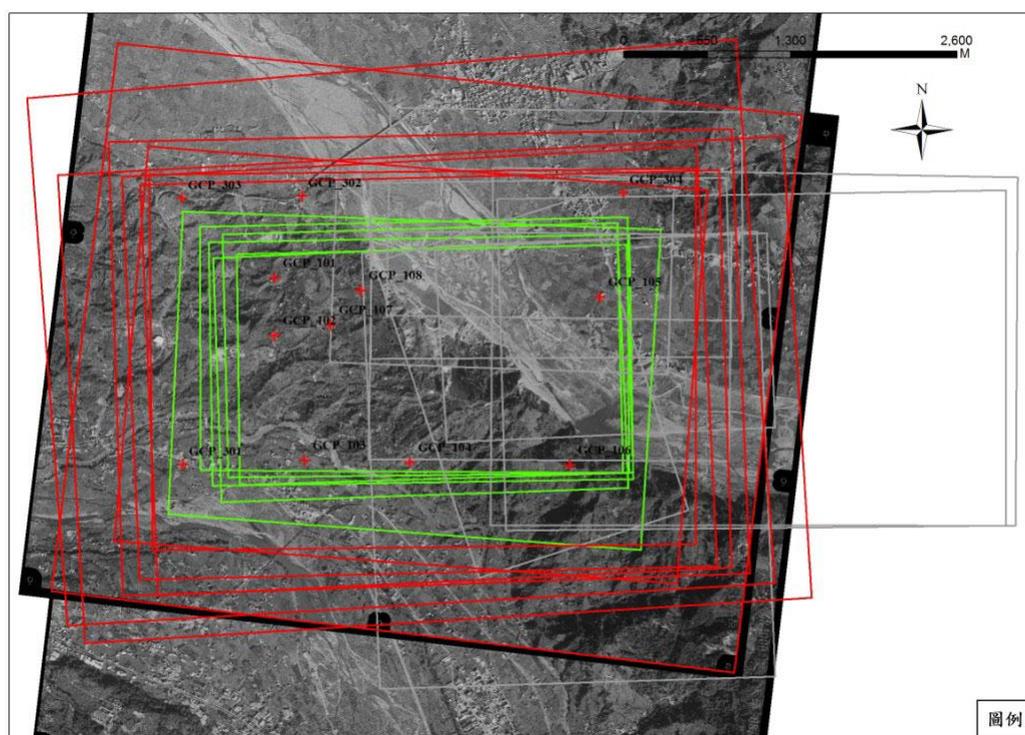
圖 3-13 航空照片對重疊區域及地面控制點分布圖

2. 套繪航空照片對重疊區域。(圖 3-13)
3. 選擇歷年皆能辨識的地面控制點(GCP)。
4. 大型 GPS 現地施測。
5. GPS 測量成果計算。
6. 收集整理相機參數、外方位參數、GCP、嵌合點等，
利用航照處理軟體製作數位高程資料及正射影像。
7. 檢核數位高程資料之精度，精度不佳時應進行重作。
8. 利用 GIS 軟體套繪必要圖資進行相關成果製作。
9. 地形分析、剖面製作。

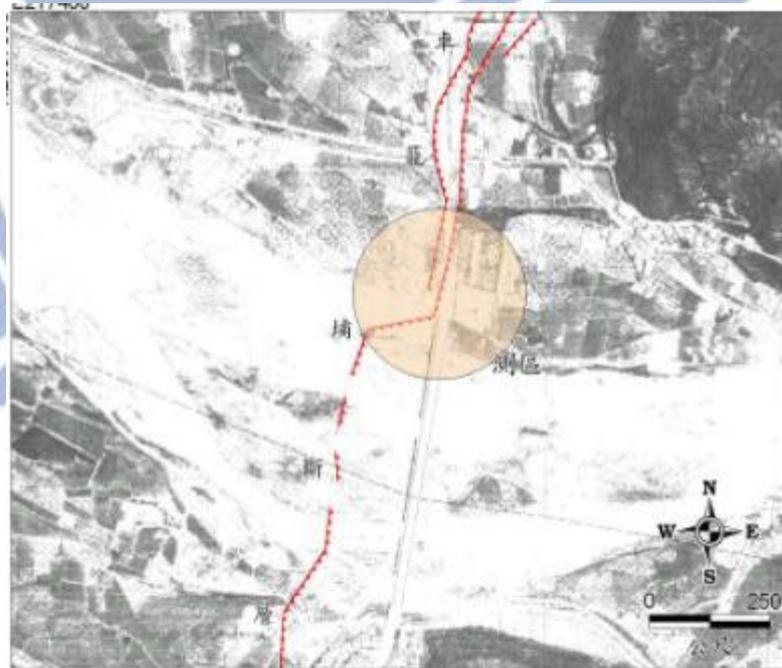
圖 4-5 烏溪橋側區位置，圓圈為測區範圍 (康耿豪, 2004)

康耿豪(2004)於2000年3月10日起至2000年4月10日期間在烏溪烏溪橋段北岸斷層橫跨烏溪橋處施作全測站儀測量

(圖 4-5)，以 11 個測點位置 (圖 4-6) 的測量結果，製作剖面圖 (圖 4-7)。於斷面 J、K、L 處，斷層方向橫跨烏溪，最低抬升量為 2.2 公尺，最高為 3.2 公尺，而此處抬升情況因逆衝及背衝撓曲變形，僅形成撓曲崖，並無明顯垂直的斷層崖，在 J 斷面最高抬升量有 3.2 公尺，但是抬升段水平的距離將近 20 公尺，遷急點處的平均坡降約為 16/100，已經相當平緩，因此認為遷急點陡降處的坡度也是影響倒退的原因。88 年震後大安溪初始的平均坡降達 40/100、大甲溪埤豐橋 35/100、乾溪 32/100 (康耿豪, 2004)。

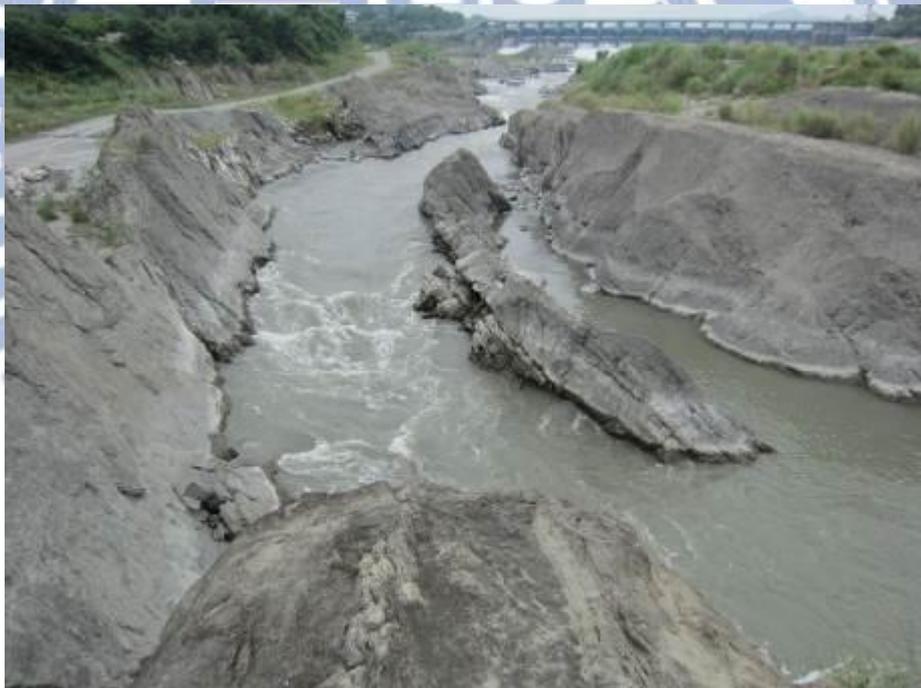
圖 4-8 砂頁岩差異侵蝕(石岡壩下游段)

由現地調查資料觀察，岩性的不同對遷急點的對倒退速率有一定的影響性，如石岡壩下游段為砂頁岩互層，此處河道發展由岩石強度主導水流侵蝕方向，頁岩強度較低，被水流快速侵蝕形成砂頁岩高低落差明顯的差異侵蝕(圖 4-8)。如岩盤強度遠小於水流剪應力，遷急點處岩盤將會快速被侵蝕，則遷急點倒退的機制不明顯，主要為向下沖刷的機制。另外岩盤的位態也會影響遷急點倒退的破壞機制，如順向滑動破壞與倒懸破壞。

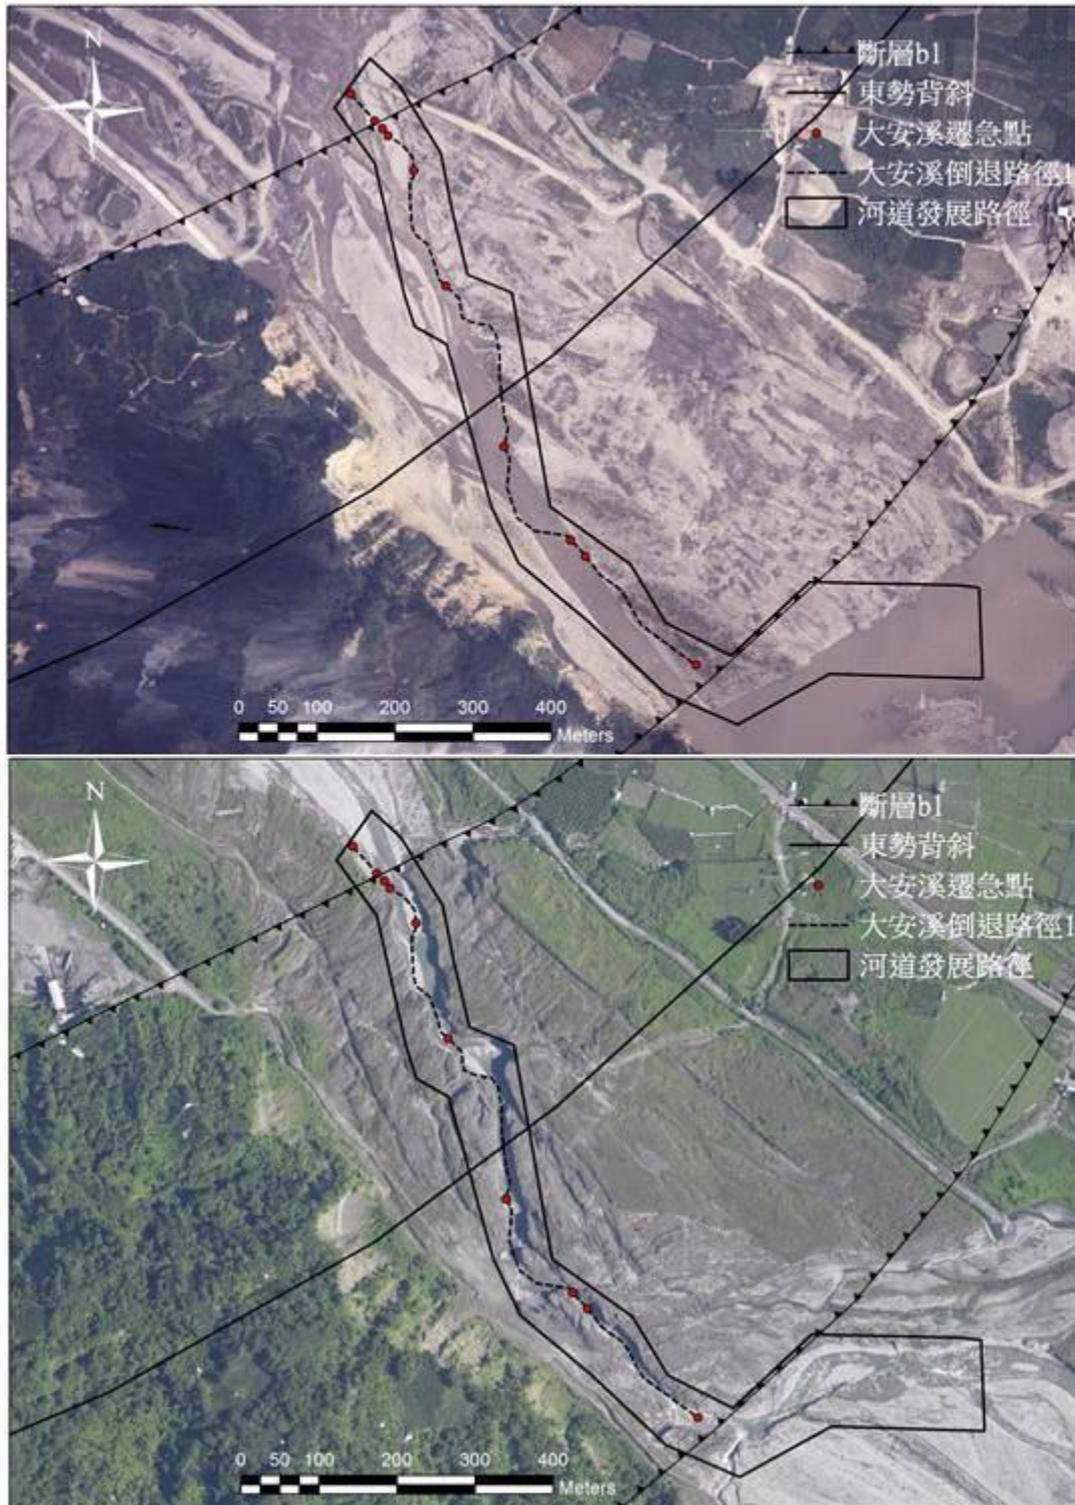
圖 4-9 大安溪遷急點倒退河段

隆起河段岩層位態依東勢背斜構造大致區分為三區，下游背斜西翼岩層與河流順向，中央軸部岩層大致水平，上游背斜東翼岩層與河流逆向（圖 4-9）。節理較常見的包含垂直河道的褶皺作用張力裂縫，及平行河道的解壓節理。

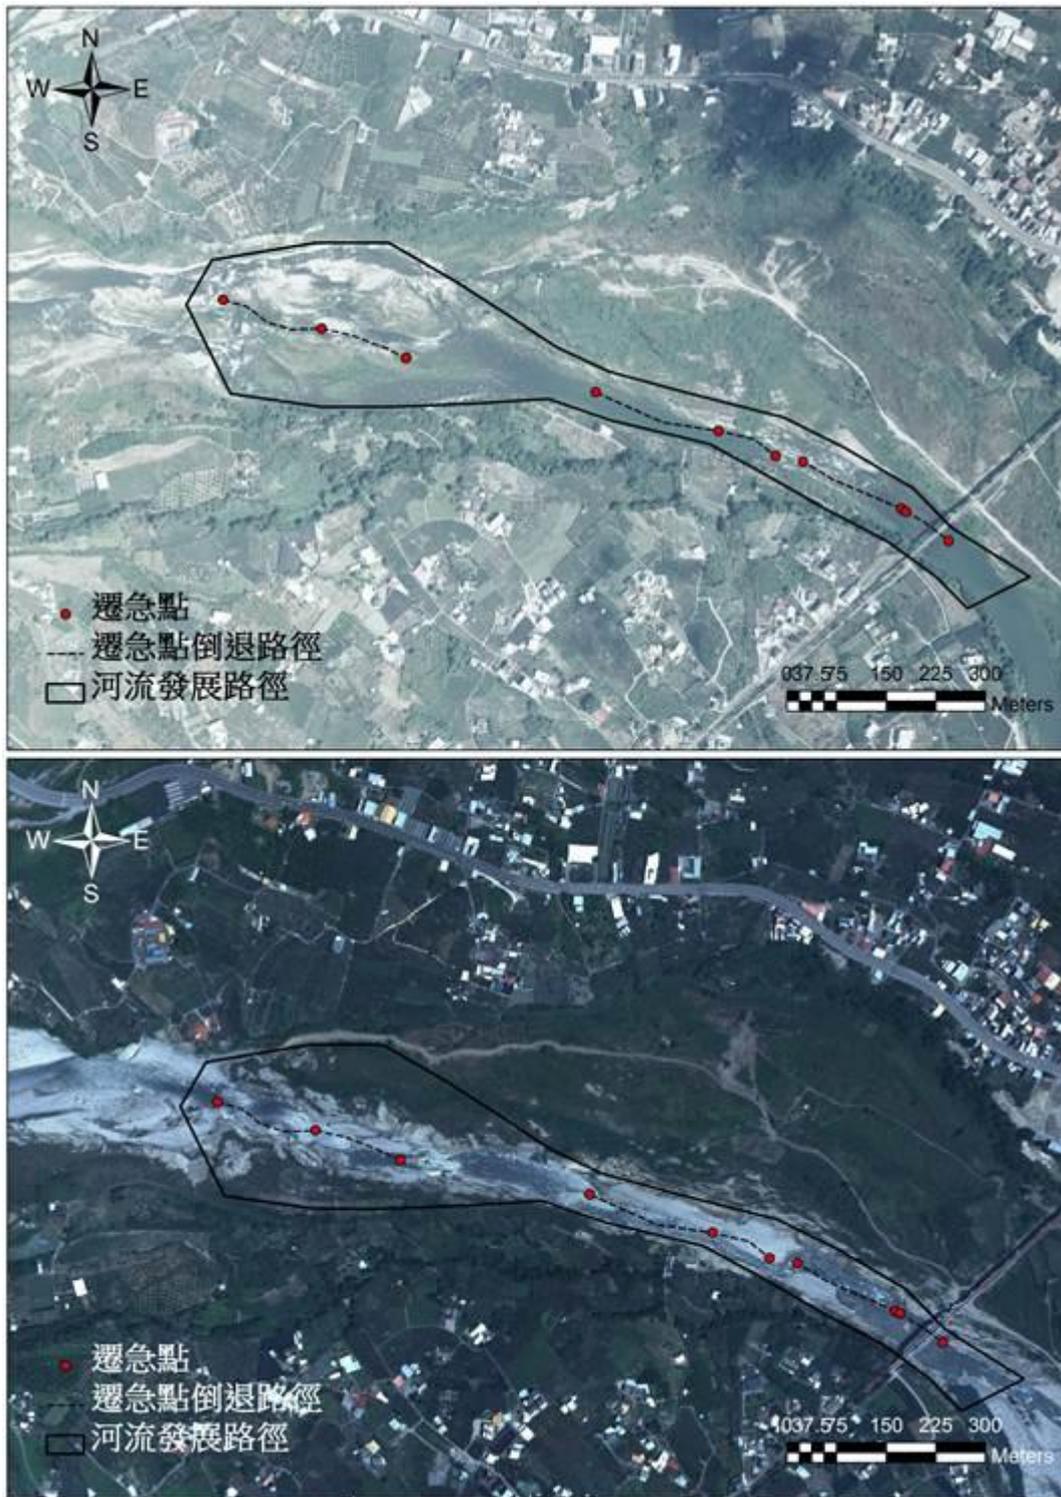
圖 4-18 梅子鐵橋下游遷急點倒退河段

極厚層頁岩，節理發達，遷急點倒退速度穩定，年倒退量 20~35 之間。梅子鐵橋倒退範圍較長，分為三段遷急點倒退(圖 4-19)，總倒退量為 831 公尺。

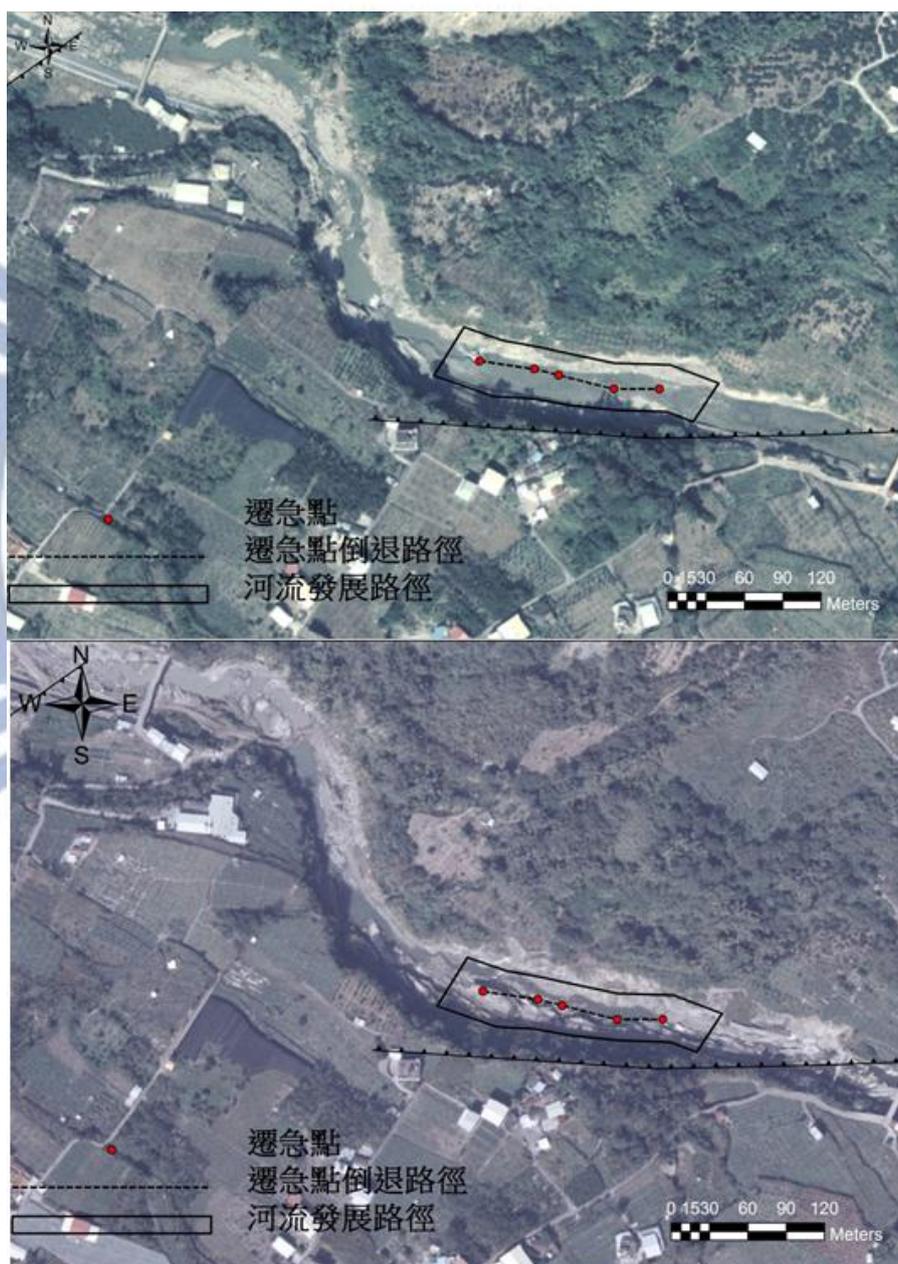
圖 4-20 沙連溪遷急點倒退河段

沙連溪興隆橋下游有遷急點倒退的情形，從航空照片判釋，民國 90 年起有明顯的遷急點倒退，民國 90 年至民國 96 年期間，總倒退量 93 公尺。(圖 4-20)

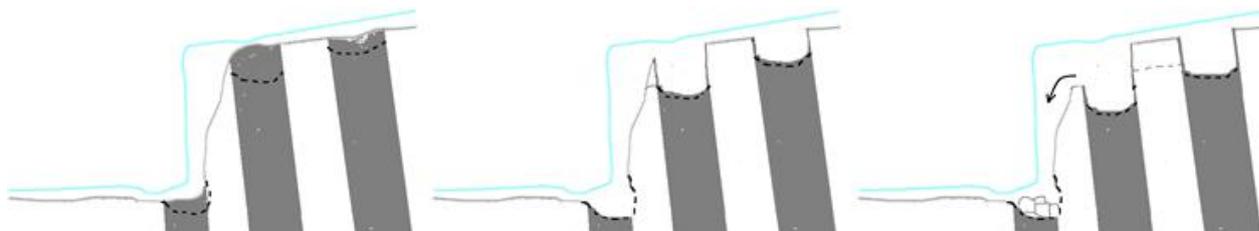
圖 4-32 軟硬材料互層岩層排列為逆向高傾角的狀況

軟硬材料互層影響遷急點倒退的情形主要是材料阻抗的差異，軟弱材料被沖蝕的速度快，進而影響堅硬材料的破壞。圖 4-32 顯示，弱層會先被沖刷，當弱層材料被下刷很深，堅硬層則開始支撐不住而被沖斷。圖 4-33 弱層的先被侵蝕，導致硬層懸空開始崩落。圖 4-34 此種機制與硬岩順向高傾角的機制類似，差別在於弱層的快速被沖刷，會造成硬層更容易岩層面順向滑動。圖 4-35 與互層逆向低傾角情況類似，弱層先被侵蝕，

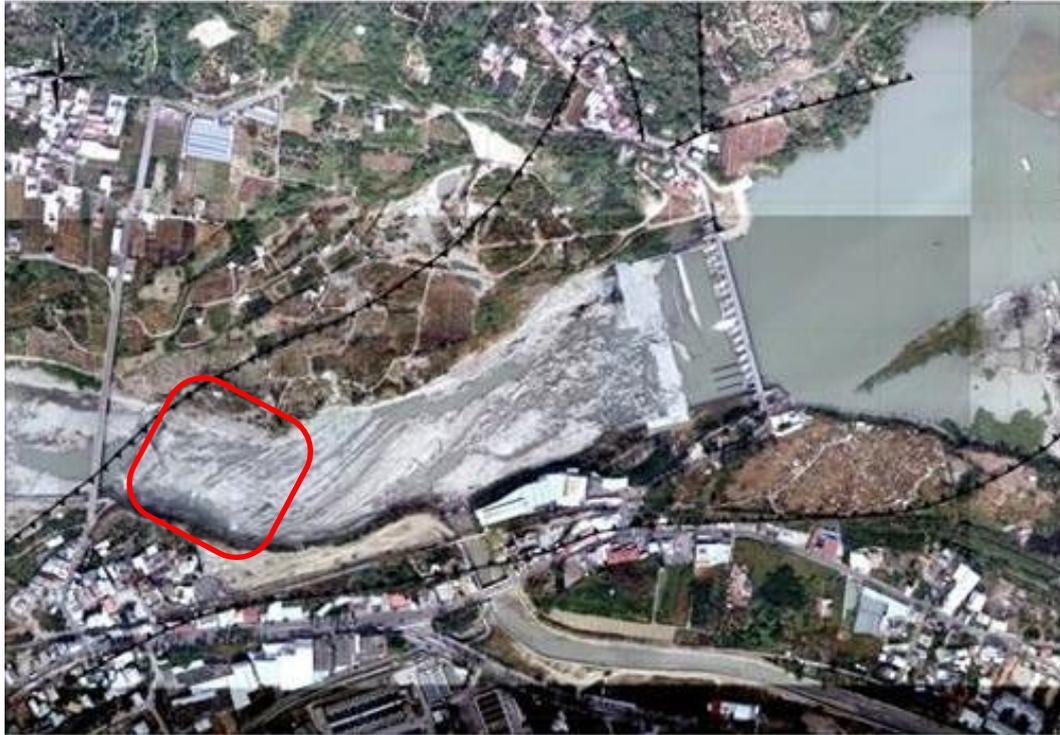
圖 4-37 石岡壩下游岩層與河道斜交處

岩層與河道斜交的角度影響河道變化，當角度小，河道會順弱層深槽化，則河道漸漸轉向並接近順層狀況。當角度大，不太會順弱層深槽化，如石岡壩下游（圖 4-37），流量大時，河道會溢淹，順整個河道沖刷，流量小時，才會順弱層沖刷。
