碩士論文

1999 集集地震引致的
河道遷急點倒退速率與倒退機制

Retreat rate and evolution of knickpoints caused
by the 1999 Chi-Chi earthquake

國立交通大學土木工程學系碩士班

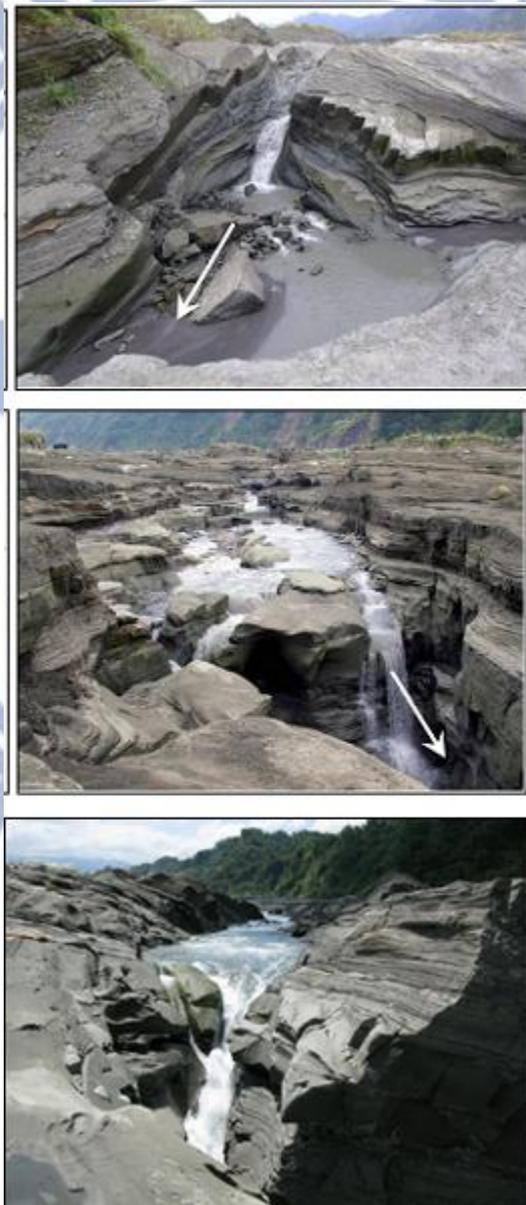
圖 4-38 大安溪遷急點

在下游岩層與河流順向的區域(圖 4-38 錯誤! 找不到參照來源。上), 水流向層面滲入降低剪力阻抗, 此種機制與 4.3.1 節的層狀硬岩順向高傾角的情況類似。在現地又有觀察到岩層中有節理的出現, 有不同規模大小的平面滑動破壞與塊體抽離。

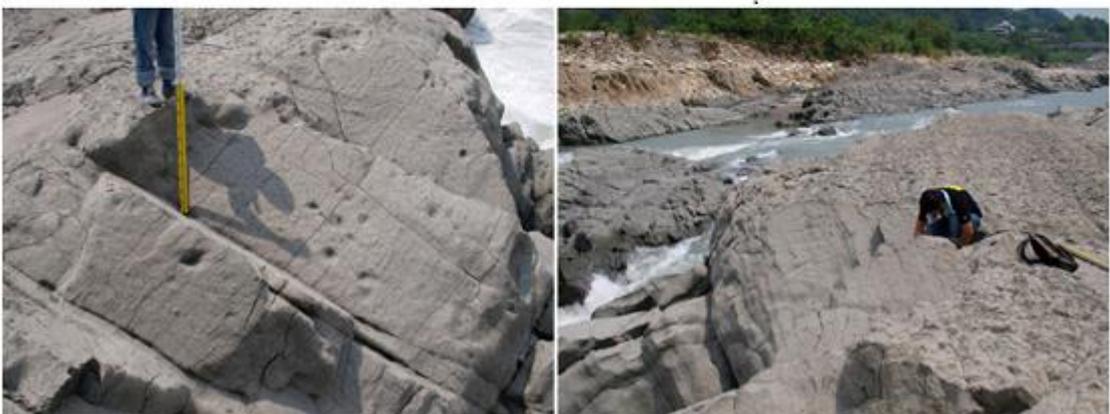
圖 4-40 石岡壩下游遷急點倒退機制示意圖

石岡壩下游段岩層與水流順層, 河道主要侵蝕較軟弱的頁岩, 與 4.3.1 節的順層有傾向的機制。另外現場觀察有兩組節理, 一組垂直水流方向, 一組垂直層面, 有塊體抽離的情形(圖 4-40), 且遷急點區(knickpoint zone)會拉長, 因此在正射影像上水花判釋會發現水花延綿的情形(圖 4-41)。

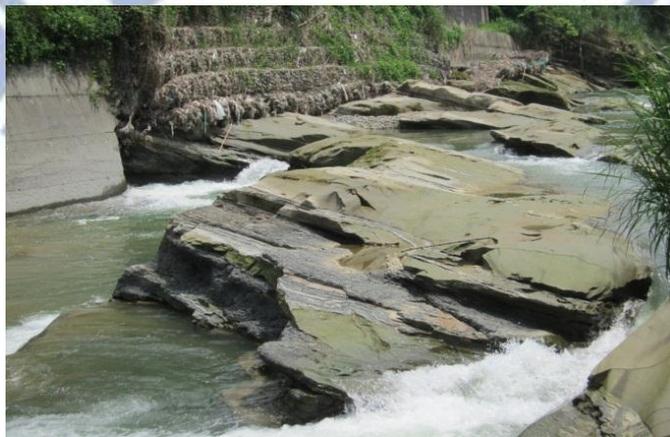
圖 4-42 沙連溪興隆橋下游遷急點

沙連溪興隆橋下游岩層與水流逆向，主要為砂頁岩互層（圖 4-42），遷急點倒退的機制與 4.3.1 節中的軟岩與硬岩互層的低傾角機制。

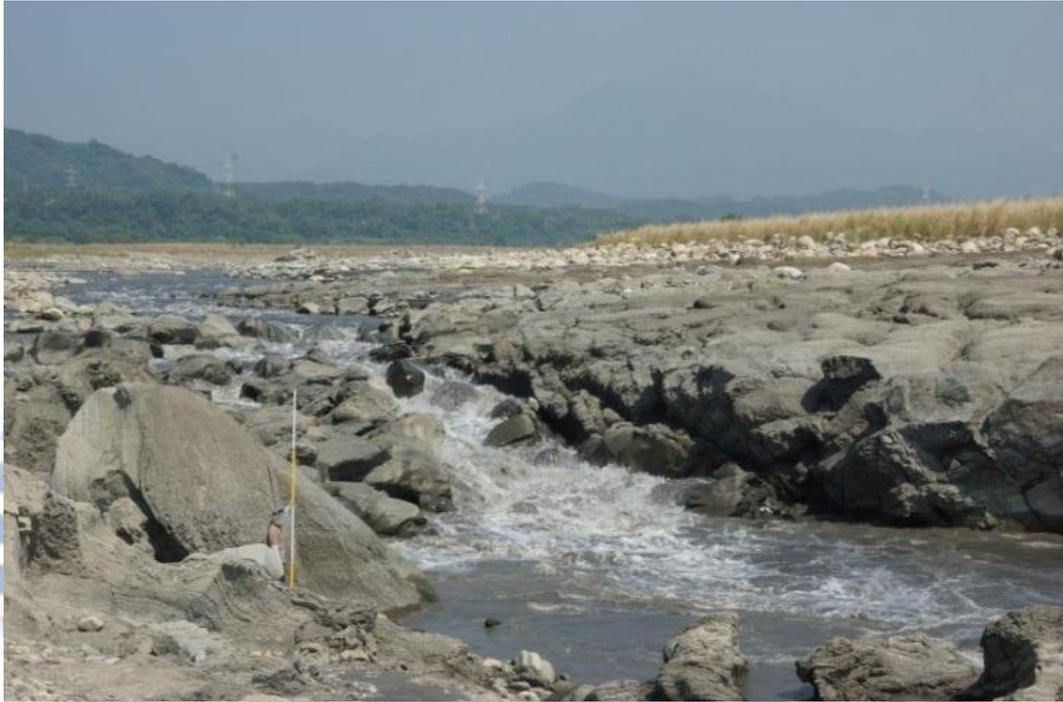
圖 4-43 濁水溪遷急點

濁水溪岩層與水流逆向，大部分為頁岩，因岩層強度軟弱，無法持續支撐遷急點的高度，削頭的情形使的的坡降較為平緩（圖 4-43），與 4.3.1 節中的軟岩逆向高傾角類似。

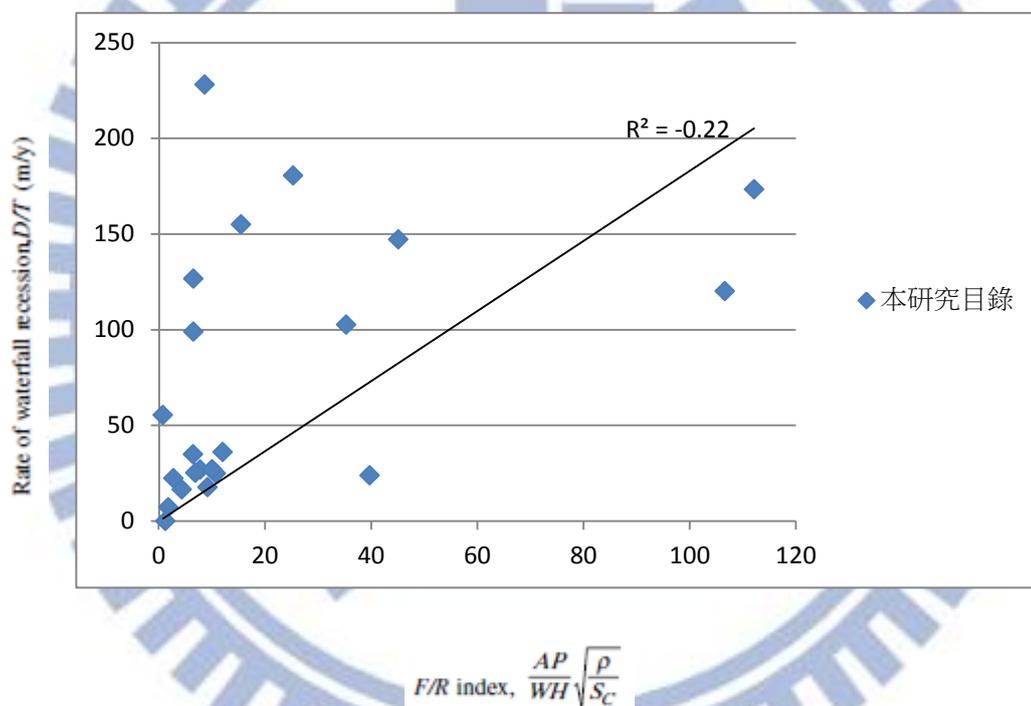
圖 4-44 倒退速率與 F/R 指數比較

P 降雨量利用徐昇式法取得各流域中雨量站的集水面積，再加權平均後得到年平均降雨量，W 為河道常時流過的河寬。結果如圖 4-44 顯示，實際的倒退速率多大於 F/R 指數所算出來的倒退速率，在實際倒退速率 228m/y 這點在現場觀察為大安溪層狀逆向高傾角情形，遷急點下方 undercut 讓上方岩層懸空，導致上方岩塊崩落。此推論若單以水流能量與抗沖蝕強度來考慮，較適合均質材料，而有岩層位態的問題，會產生不同的倒退機制。
