3. 結果與討論

3.1 光學顯微鏡(OM)及穿透式電子顯微鏡(TEM)觀察

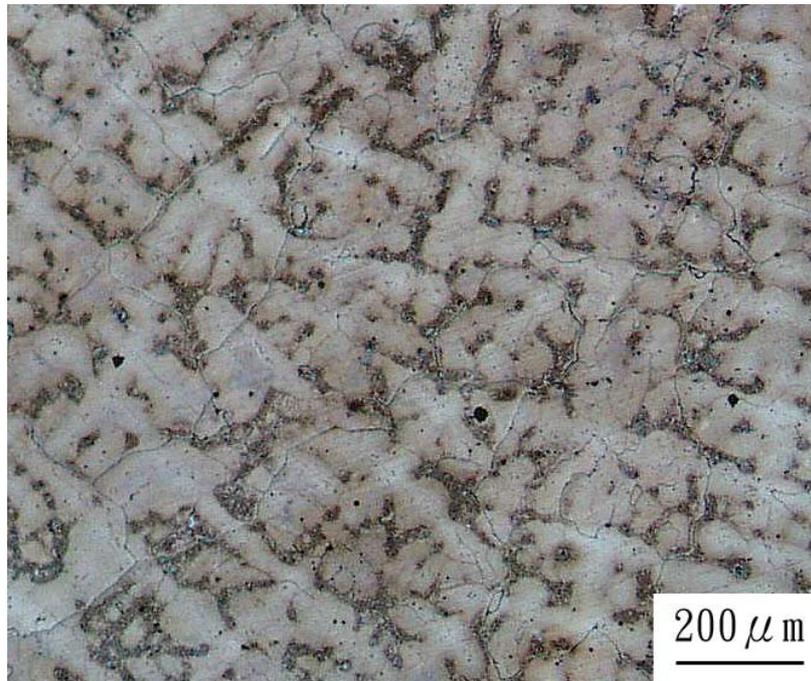
圖 1 為鑄造試片經過固溶熱處理後但未經過時效熱處理的光學顯微照片，在圖中可以清楚的看見樹枝狀(Dendrite)的結構。可以預期的是，這些樹枝狀晶的晶臂間會因為凝固進行時溶質原子的堆積，形成局部的差排氛圍，進而造成差排堆積而應力集中，裂縫也因此產生，故晶臂間常是裂縫成核成長的地方所在。

圖 1. 鑄造試片經過在 1100°C、1.5 小時固溶熱處理之 OM 照片。

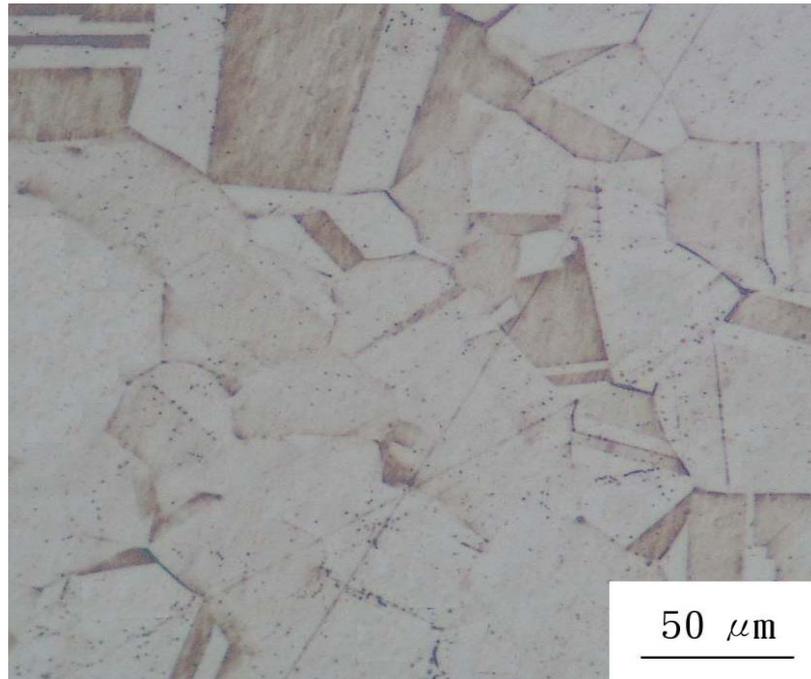
圖 2(a)

圖 2(a)是熱軋試片經過 1100°C、1.5 小時固溶熱處理並水淬後之 OM 照片，從圖上可以很清楚的看到母相是沃斯田鐵相，在晶粒裡面存在有雙晶的結構，除此之外並沒有看見任何析出物存在於沃斯田鐵晶粒內或晶界上。擁有沃斯田鐵相的合金因其具有面心立方結構，在受到應力時在晶粒內差排很容易產生滑移，延展性非常好。也因此結構擁有大量的滑移系統而後差排不斷堆積互鎖產生破裂。其破斷的機構為差排滑移造成的塑性破斷，所以材料會擁有良好的韌性及冷加工性。圖 2(b)是軋延試片經過固溶熱處理後 TEM 的明視野(Bright-Field)照片，在圖中可以很清晰地看到並無析出

圖 2. 軋延試片經過在 1100°C 下固溶熱處理並水淬 (a) OM
(b) TEM 明視野照片。

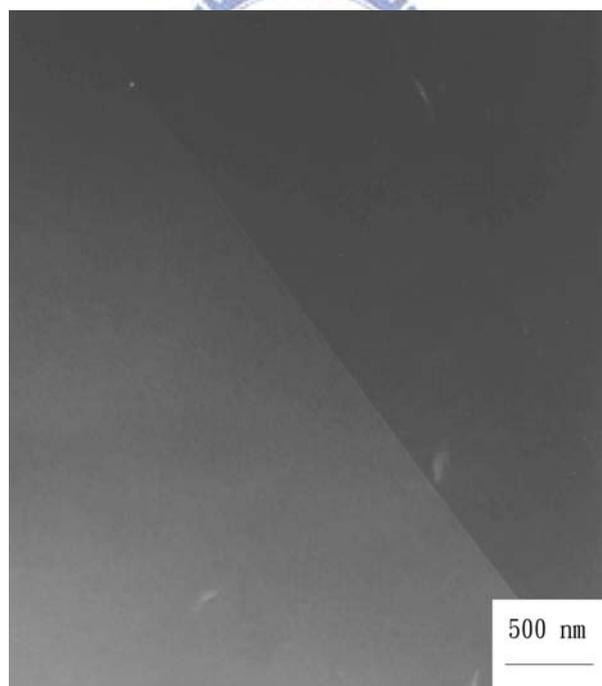
圖 2(b)

物在基地(Matrix)或晶界上析出。圖 3(a)和(b)分別為軋延試片經固溶化處理後在 550°C 時效 6 小時之光學和穿透式電子顯微鏡照片。由圖 3(b)中可看出非常細的析出物密密麻麻的分布在晶粒內部，經由與別人研究比較後知此析出物為擁有 $L'1_2$ 結構的 κ' -碳化物，並且可以發現 κ' -碳化物 是在晶粒內 一致地沿著 $\langle 100 \rangle$ 作整合性 (coherent) 的析出^[1, 24, 25, 26, 29]，同時在晶界上看不到任何析出物。隨著時效溫度的上升， κ' -碳化物不只在晶粒析出，也開始在晶界上形成，如圖 4(a)至 4(b)。圖 4(a)是軋延試片經過固溶熱處理及 650°C，6 小時時效熱處理後之光學顯微鏡照片，從圖中可看出在晶界上已出現少量細小的析出物。經由穿透式電子顯微鏡繞射圖案(Diffraction Pattern)鑑定後確定此析出物為 κ -碳化物。圖 4(b)是熱軋試片經過 650°C，6 小時時效熱處理後之穿透式電子顯微鏡明視野照片，在圖中也可以很清楚的看到在晶粒內有大量的 κ' -碳化物，且比圖 3(a)內的 κ' -碳化物稍微粗大一點。另外在晶界上已有 κ -碳化物出現。圖 5(a)至(c)分別為熱軋試片經過經 850°C，6 小時時效熱處理後之 OM 及 TEM 明視野照片。由圖 5(a)可看出 κ -碳化物幾乎佔滿了所有的晶界，圖 5(b)顯示在晶粒內 κ' -

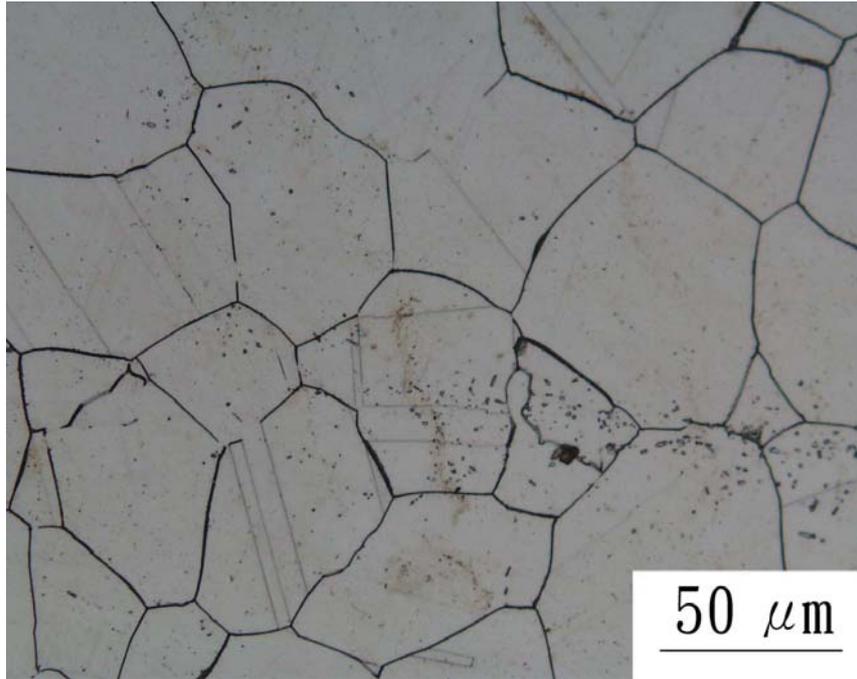
圖 3(a)

圖 3. 軋延試片經過 1100°C 固溶熱處理後再經過 550°C、6 小時時效熱處理(a)OM (b)TEM 明視野照片。

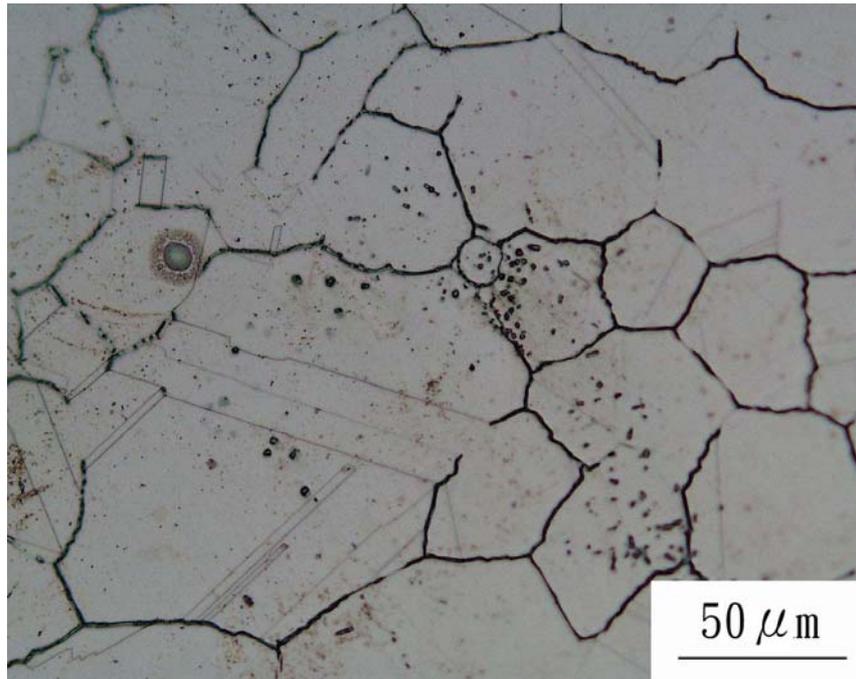
圖 4 (a)

圖 4. 軋延試片經過固溶熱處理後再經過 650°C、6 小時時效熱處理(a)OM (b)TEM 明視野照片。

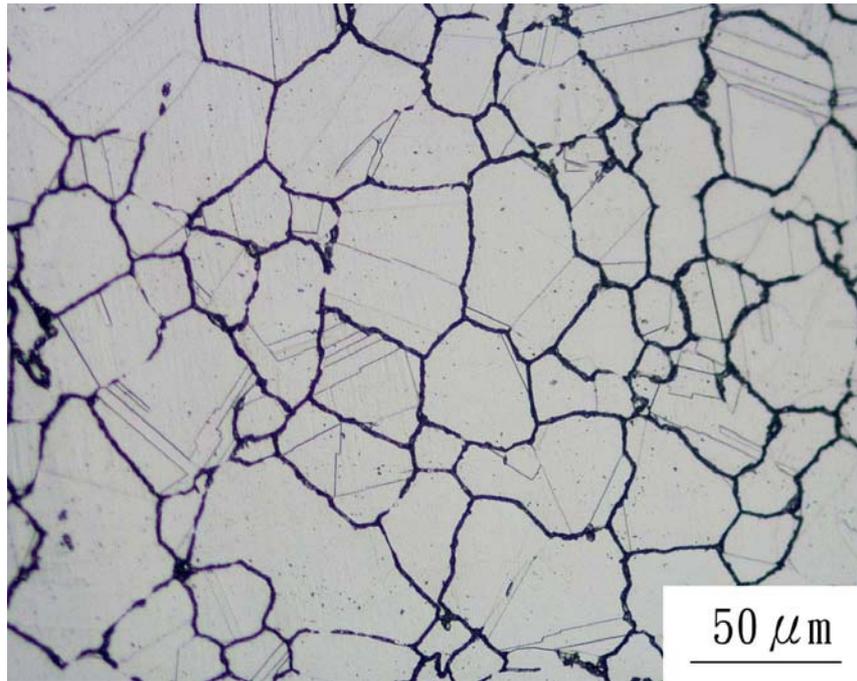
圖 5(a)

圖 5. 軋延試片經固溶熱處理再經過 850°C、6 小時時效熱處理後(a)OM (b)TEM 照片拍自晶粒內 (c)TEM 照片拍自晶界。

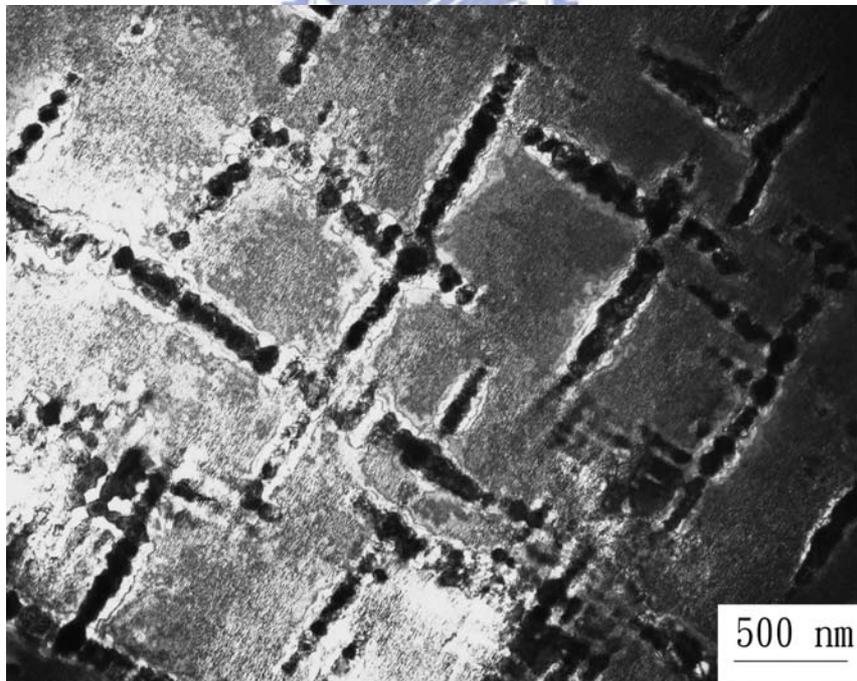
圖 5(b)

碳化物的含量已大量減少，而圖 5(c)顯示在晶界上析出之 κ -碳化物量大幅增加。

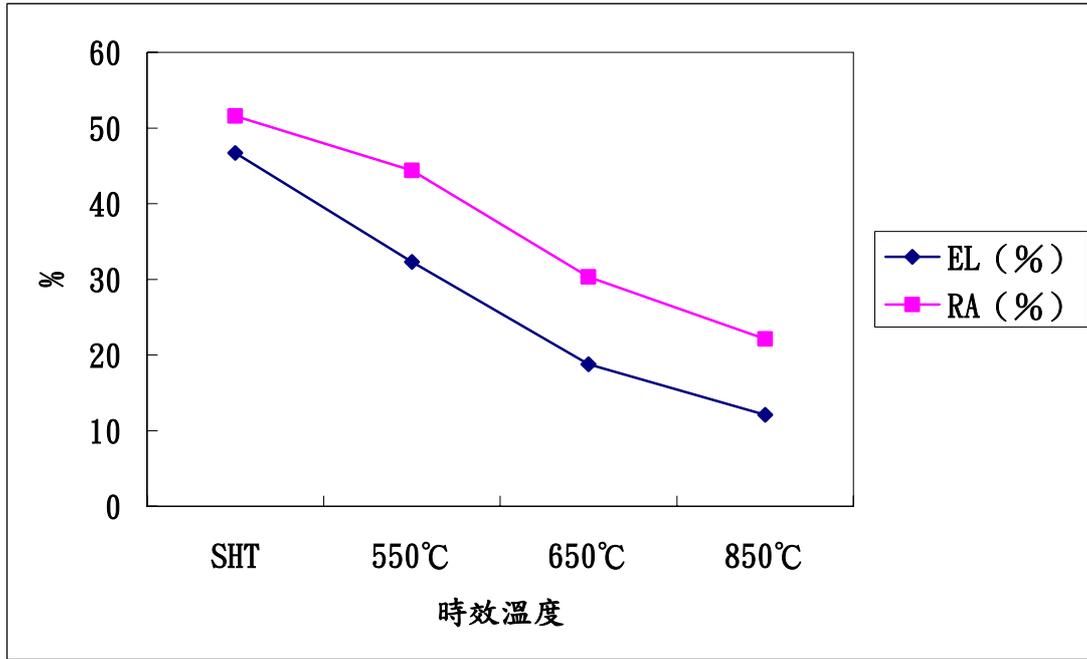
表一及圖 6(a)、圖 6(b)分別表示鑄造試片經不同溫度時效熱處理後其機械性質及其對應之延伸率及面積縮減率的關係圖。由表一及圖 6(b)可看出鑄造試片經 650°C 時效 6 小時後，其抗拉強度和降伏強度可達到最大值，而由圖 6(a)中可看出合金經時效熱處理後其延伸率及面積縮減率會隨時效溫度之上升而明顯地下降，但至 650°C 時仍有不錯的伸長率(23.8%)，而時效溫度增至 850°C 時，則強度和延性均同時急速下降。

圖 6(a). 鑄造試片延伸率、面積縮減率與時效溫度關係圖

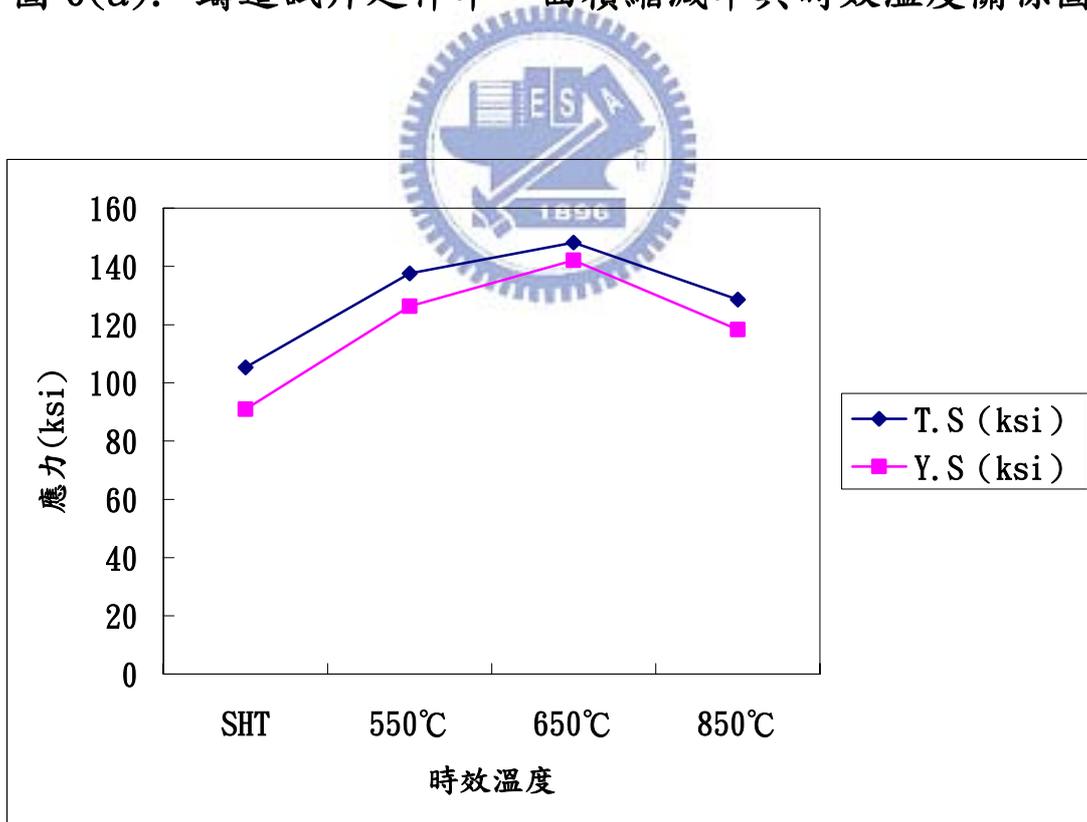
圖 6(b). 鑄造試片抗拉強度、降伏強度與時效溫度關係圖

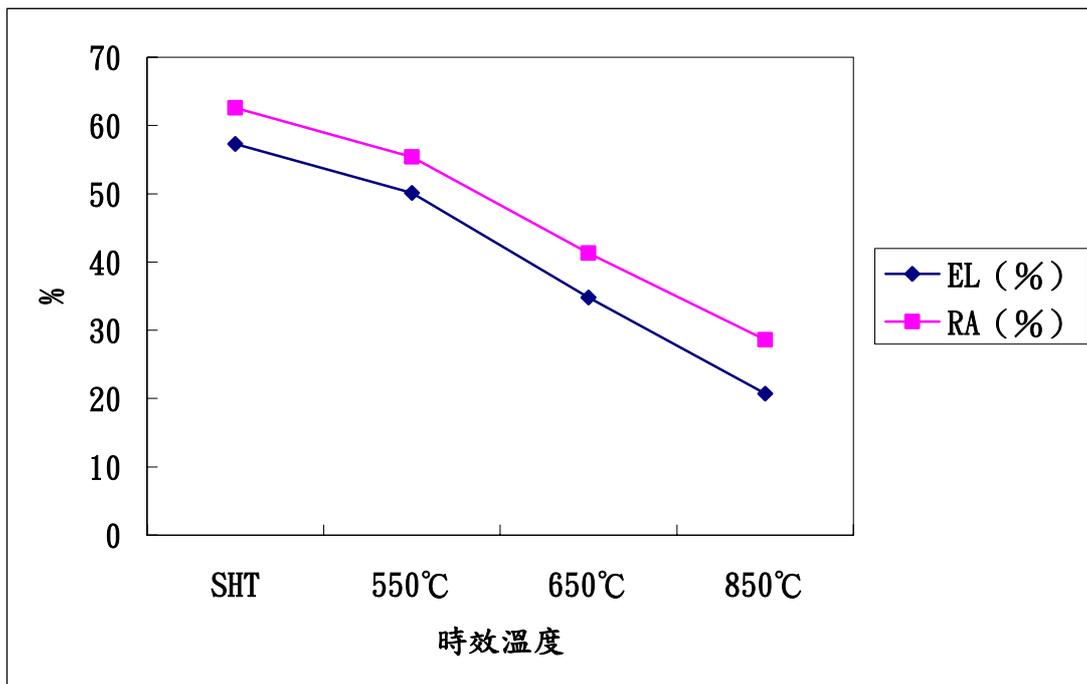
表二、圖 6(c)和圖 6(d)分別表示軋延試片經不同溫度時效熱處理後其機械性質及其對應之延伸率與面積縮減率的關係圖。由表二及圖 6(d)可看出軋延試片經 650°C 時效 6 小時後其抗拉強度及降伏強度可達到最高值，而由圖 6(c)中可看出，合金經時效熱處理後其延伸率及面積縮減率會隨時效

溫度之上升而明顯下降，其性質與鑄造試片相似。由顯微結構觀察和機械性質可知，當試片經 550°C 時效處理 6 小時後，細微的 κ' -碳化物在晶粒內析出，且晶界上無析出物，因此，強度比固溶狀態下增加甚多，且延性只稍微下降。當試片在 650°C 時效處理 6 小時後，晶粒內的細微 κ' -碳化物增加甚多且晶界只有些微的析出，因此使材料強度再增加而延性略為下降。不過在 850°C 時效 6 小時後，試片在晶粒內之 κ' -碳化物大量減少及晶界上粗大 κ -碳化物大幅增加，因此使材料強度和延性同時大幅降低。所以在兼顧強度及延展性的考量下，此合金在 650°C 時效 6 小時是最恰當的。

圖 6(c). 熱軋試片延伸率、面積縮減率與時效溫度關係圖

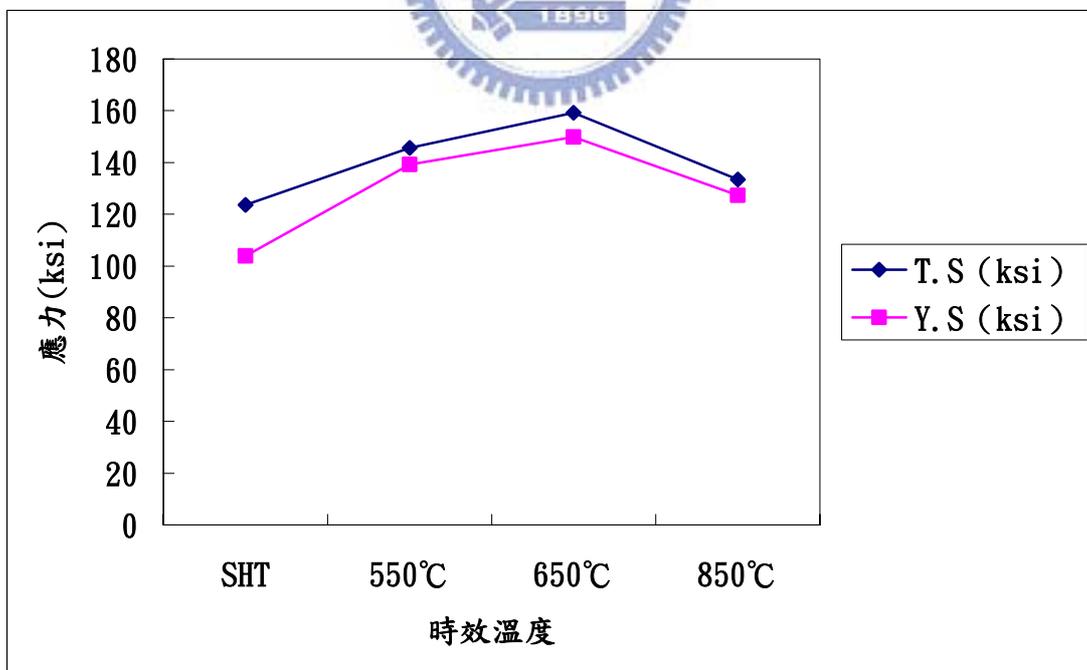
圖 6(d). 熱軋試片抗拉強度、降伏強度與時效溫度關係圖

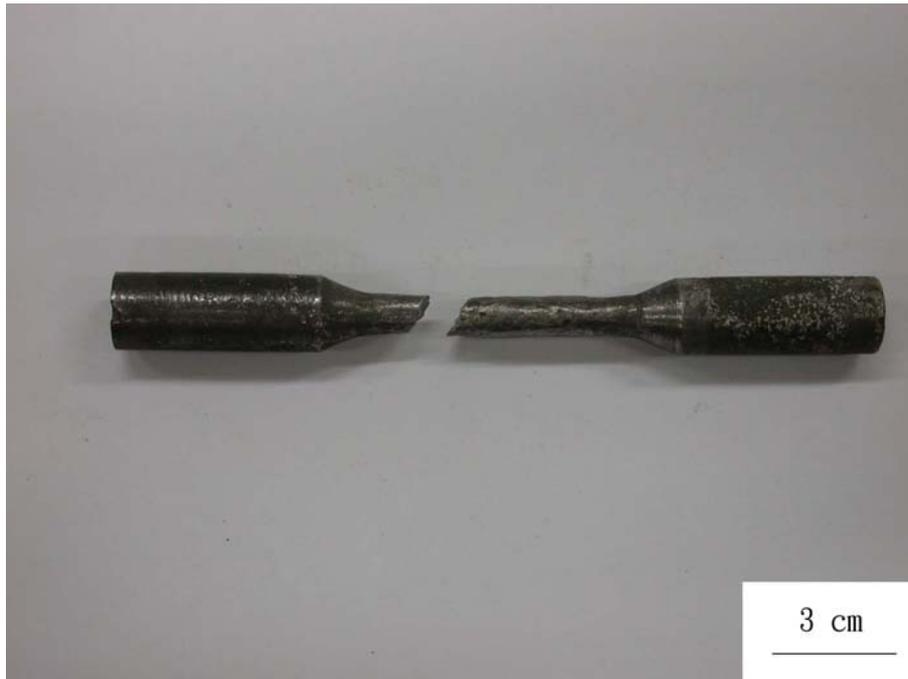
圖 7(a)為鑄造試片在 1100°C、1.5 小時固溶熱處理並水淬後經拉伸試驗斷裂後試片之相片。圖 7(a)中可觀察到試片在拉伸過程中因塑性變形而產生頸縮(Necking)現象，而且也可看到破裂面中央和兩側夾角約成 45 度，出現剪變唇 (Shear-lips) 稱為杯錐破裂 (Cup and Cone fracture)，是斷裂末期試片截面已無法負荷其應力時造成瞬間斷裂的證據，而這些破裂現象均為延性破裂之最大特徵。圖 7(b)為鑄造試片經固溶熱處理並於 850°C 時效 6 小時後經拉伸試驗斷裂後試片之相片。相對於圖 7(a)，可看出斷裂面相對平整得多且無明顯的頸縮現象。這間接指出鑄造試片經過 850°C 時效 6 小時後，破斷行為轉變成脆性。

圖 7(a). 鑄造試片在 1100°C 、1.5 小時固溶熱處理後水淬經拉伸試驗斷裂後試片之相片。

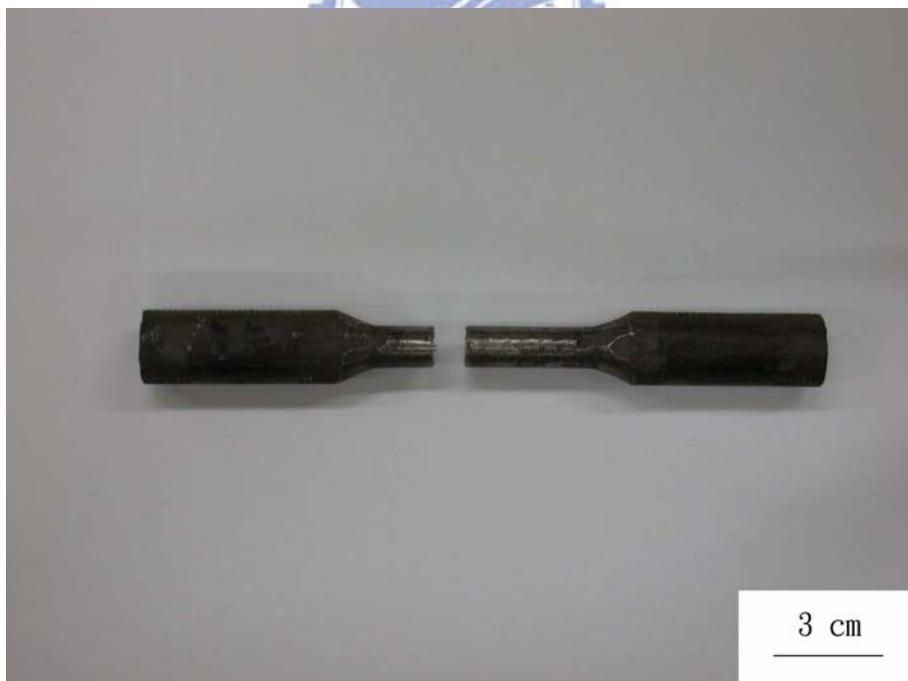
圖 7(b). 鑄造試片在 1100°C 、1.5 小時固溶熱處理再經過 850°C 、6 小時時效熱處理後水淬經拉伸試驗斷裂後試片之相片。

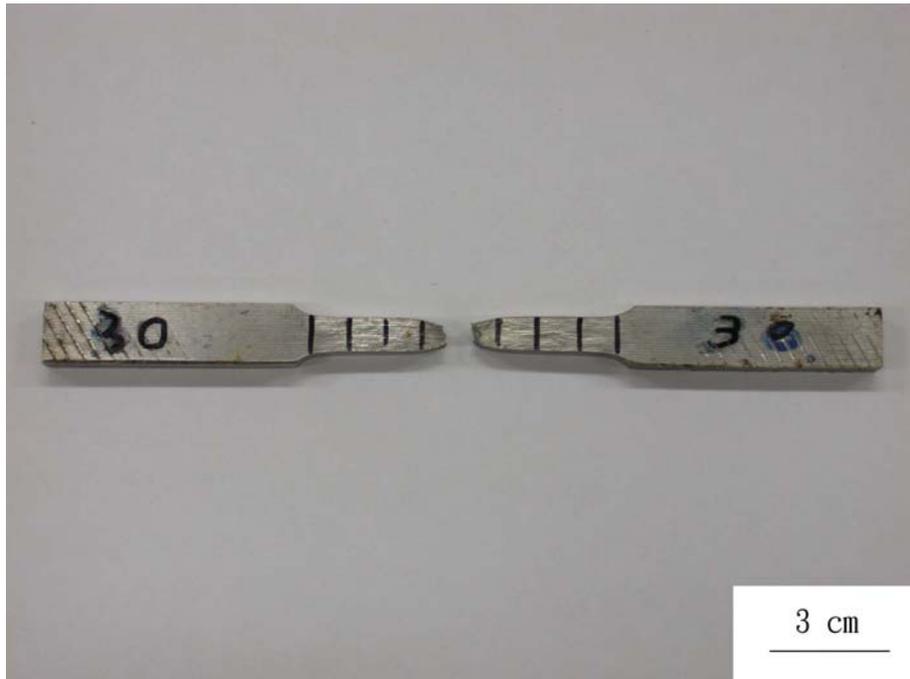
圖 8(a)為軋延試片在 1100°C、1.5 小時固溶熱處理後水淬經拉伸試驗斷裂後試片之相片。可以看到經過軋延後試片的延性明顯的比鑄造試片好，這可由更明顯的頸縮現象及更

加扭曲灰暗的破斷面佐證。圖 8(b)為軋延試片經固溶熱處理並於 850°C 時效 6 小時經拉伸試驗斷裂後之相片，可明顯看出頸縮現象不如圖 8(a)，其與表二中所述延性較差相符合。

圖 8(a). 熱軋試片在 1100°C 、1.5 小時固溶熱處理後水淬經拉伸試驗斷裂後試片之相片。

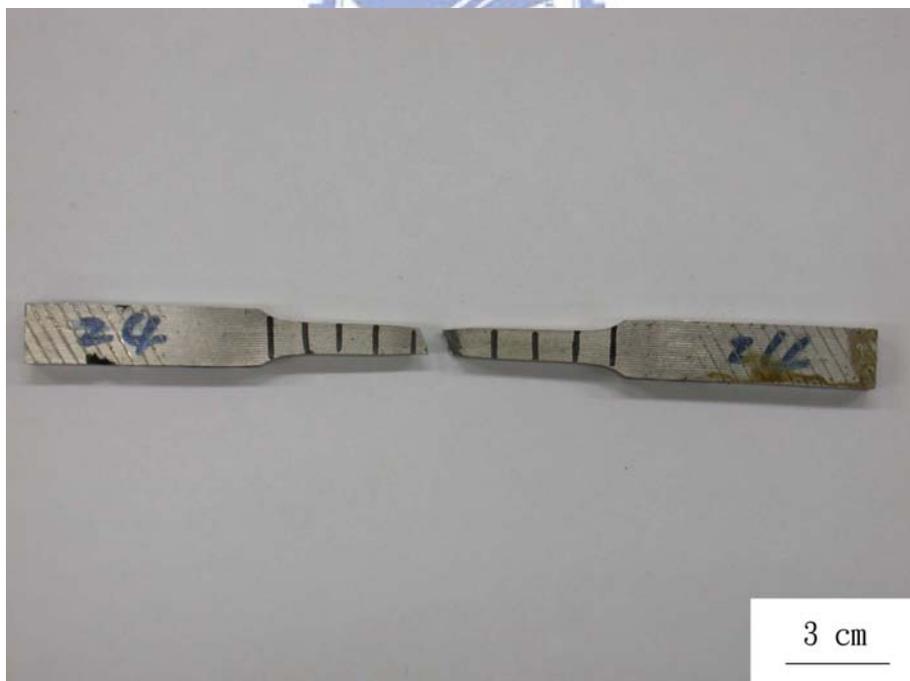
圖 8(b). 熱軋試片在 1100°C 、1.5 小時固溶熱處理再經過 850°C 、6 小時時效熱處理後水淬經拉伸試驗斷裂後試片之相片。

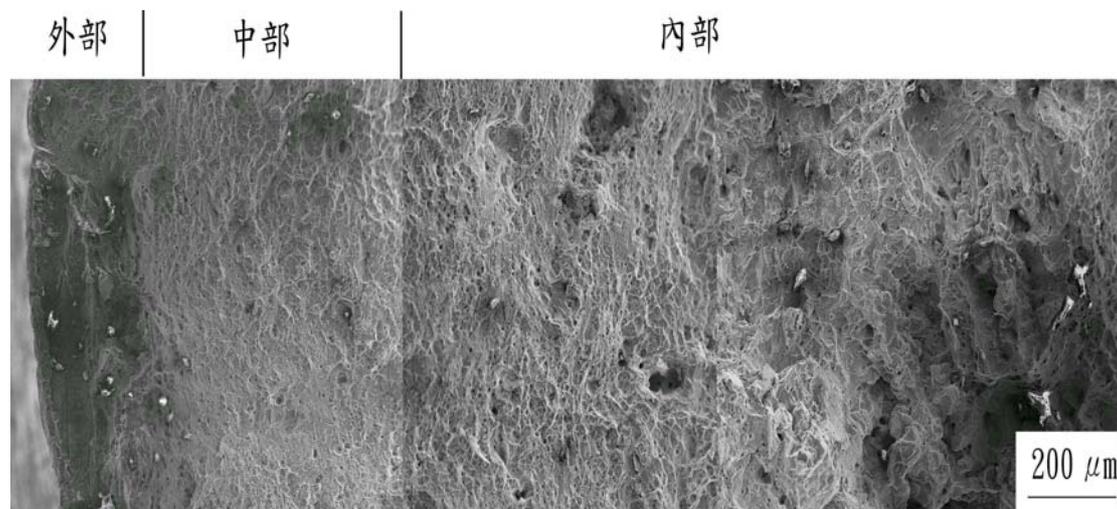
圖 9(a)

以下將利用掃描式電子顯微鏡分別來觀察鑄造試片及軋延試片經拉伸試驗後之破斷面。首先，可以看到圖 9 到圖 12 分別為鑄造試片經過固溶熱處理及不同時效熱處理的掃描式電子顯微鏡照片，值得注意的是當時效溫度越來越高時，破斷行為也慢慢地從酒渦狀凹洞 (Dimple Pattern) 型的延性破斷，演進成帶有脆性的穿晶破斷，最後變成以沿晶破斷為主的破裂。圖 9(a) 鑄造試片經過固溶熱處理之低倍數掃描式電子顯微鏡照片，可以看到試片由外而內的破斷行為。圖 9(b) 到圖 9(d) 為其試片由外部到內部的高倍數的照片。由圖 9(b) 中可看出試片初受應力時，試片的塑性變形以差排滑移為主，因此造成了許多滑移帶。而圖 9(c) 顯示滑移帶和酒窩狀凹洞混合區，但酒窩狀凹洞比起內部來的少又淺。當繼續施加應力時，試片內部之微孔洞開始成長合併，形成原裂縫 (Origin Crack)，原裂縫在拉伸作用下以空孔薄板機構 (Void-sheet mechanism) 推展裂縫，裂縫尖端因應力集中而導致破斷。破裂行為一開始時內部所有微孔洞被垂直的應力作用而上下破斷，在掃描式電子顯微鏡下即呈現為又深又密的酒渦狀凹洞，如圖 9(d)，而此種破裂模式正是延性破裂的特徵。藉由破斷面分析可知，鑄造試片經過 1100°C、1.5

圖 9. 鑄造試片經固溶熱處理後橫截面之掃描式電子顯微鏡照片
(a)低倍率照片 (b)取自試片外部照片 (c)取自試片中部
照片 (d)取自試片內部照片。

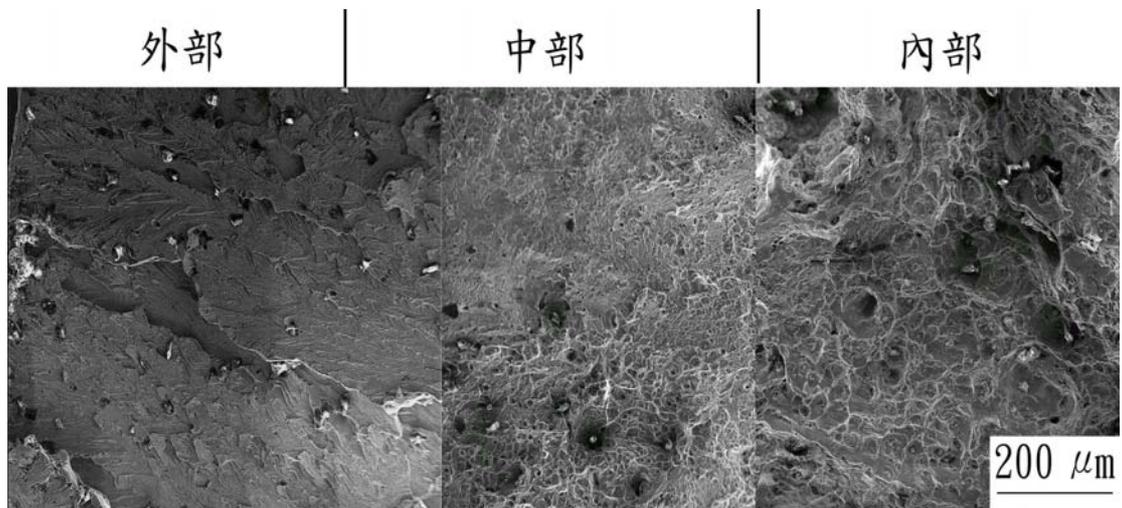
圖 10(a) 為鑄造試片固溶熱處理後再經過 550°C、6 小時時效熱處理橫截面之低倍數掃描式電子顯微鏡照片。可以看見試片的破斷行為開始出現大的變化。圖 10(b) 可以看到穿晶破斷面在巨觀下平坦而不扭曲，在掃描式電子顯微鏡下，表面出現了河流狀 (river pattern) 圖案，呈劈裂 (cleavage) 的現象。流紋亦稱”人形”或”山形” (chereron pattern) 紋，為帶有台階 (ledge) 之裂縫沿不同平面延伸和差排作用下所留下的輻射狀散射之花紋，這個現象顯示合金延性快速降低。圖 10(c) 顯示劈裂和粗大且淺的酒窩狀凹洞。圖 10(d) 顯示酒窩狀凹洞比圖 9(d) 淺且粗大。此結果表示經 550°C、6 小時時效處理後，材料延性下降。

圖 10. 鑄造試片固溶熱處理後再經過 550°C、6 小時時效熱處理之橫截面掃描式電子顯微鏡照片 (a) 低倍率照片 (b) 取自試片外部照片 (c) 取自試片中部照片 (d) 取自試片內部照片。

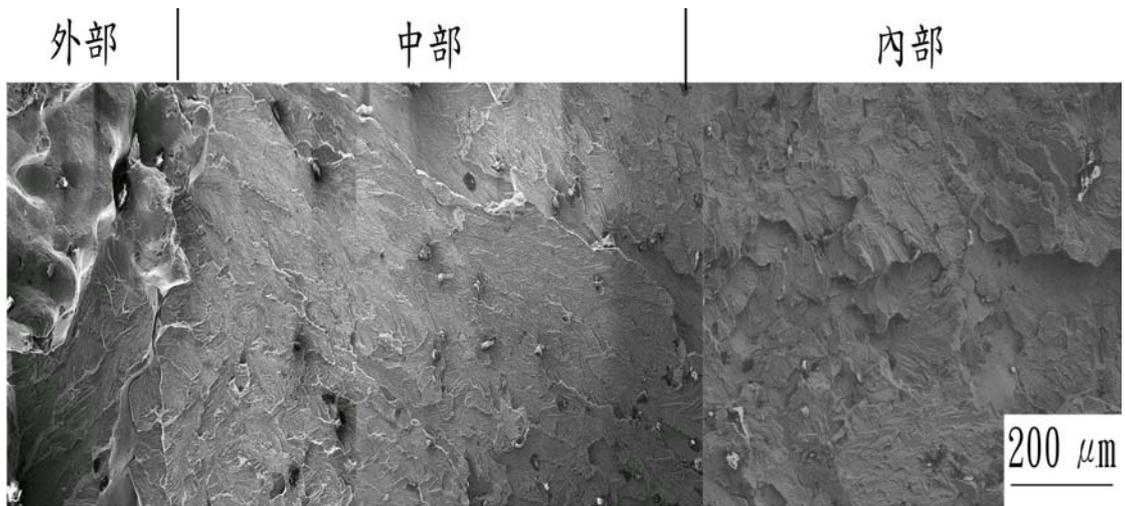
圖 11(a)

當時效溫度上升到 650°C 時，穿晶破斷越來越嚴重，圖 11(a) 顯示內部的破斷開始伴隨著極脆性的延晶破斷，可以想見此時晶界的脆性正開始急劇的上升。如圖 11(a)、圖 11(b) 雖然隨著裂縫的前進，斷裂面所剩的截面積越來越小而相對應力越來越大，延晶破斷的行為理應會快速浮現，但也要考慮斷裂速率也不斷提升，因此穿晶破斷在中央到邊緣地帶仍是主要斷裂的模式。經 650°C 時效處理，鑄造試片已幾近脆

圖 11. 鑄造試片固溶熱處理後再經過 650°C、6 小時時效熱處理之橫截面掃描式電子顯微鏡照片 (a) 低倍率照片 (b) 取自試片外部照片 (c) 取自試片中部照片 (d) 取自試片內部照片。
