圖 6-1 CB420 標機場下方潛盾隧道及聯絡通道位置圖

圖 6-3 (BH-06)地質鑽探調查柱狀圖  
(摘自大陸工程 2001)

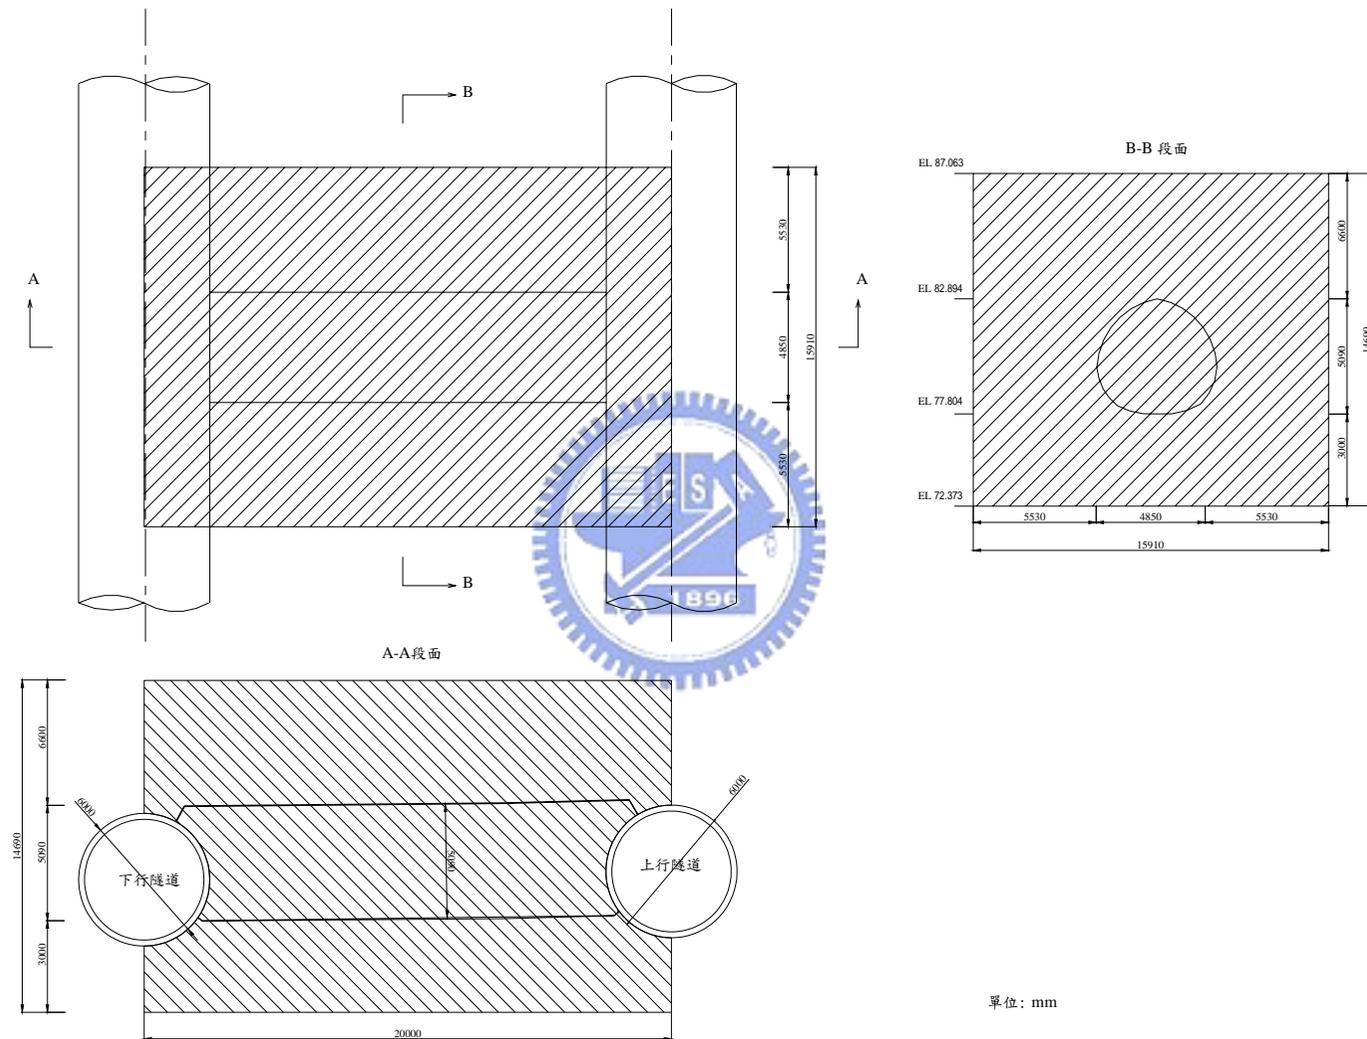
圖 6-4 CP-2 聯絡通道改良範圍  
(摘自 大陸工程 2003b)

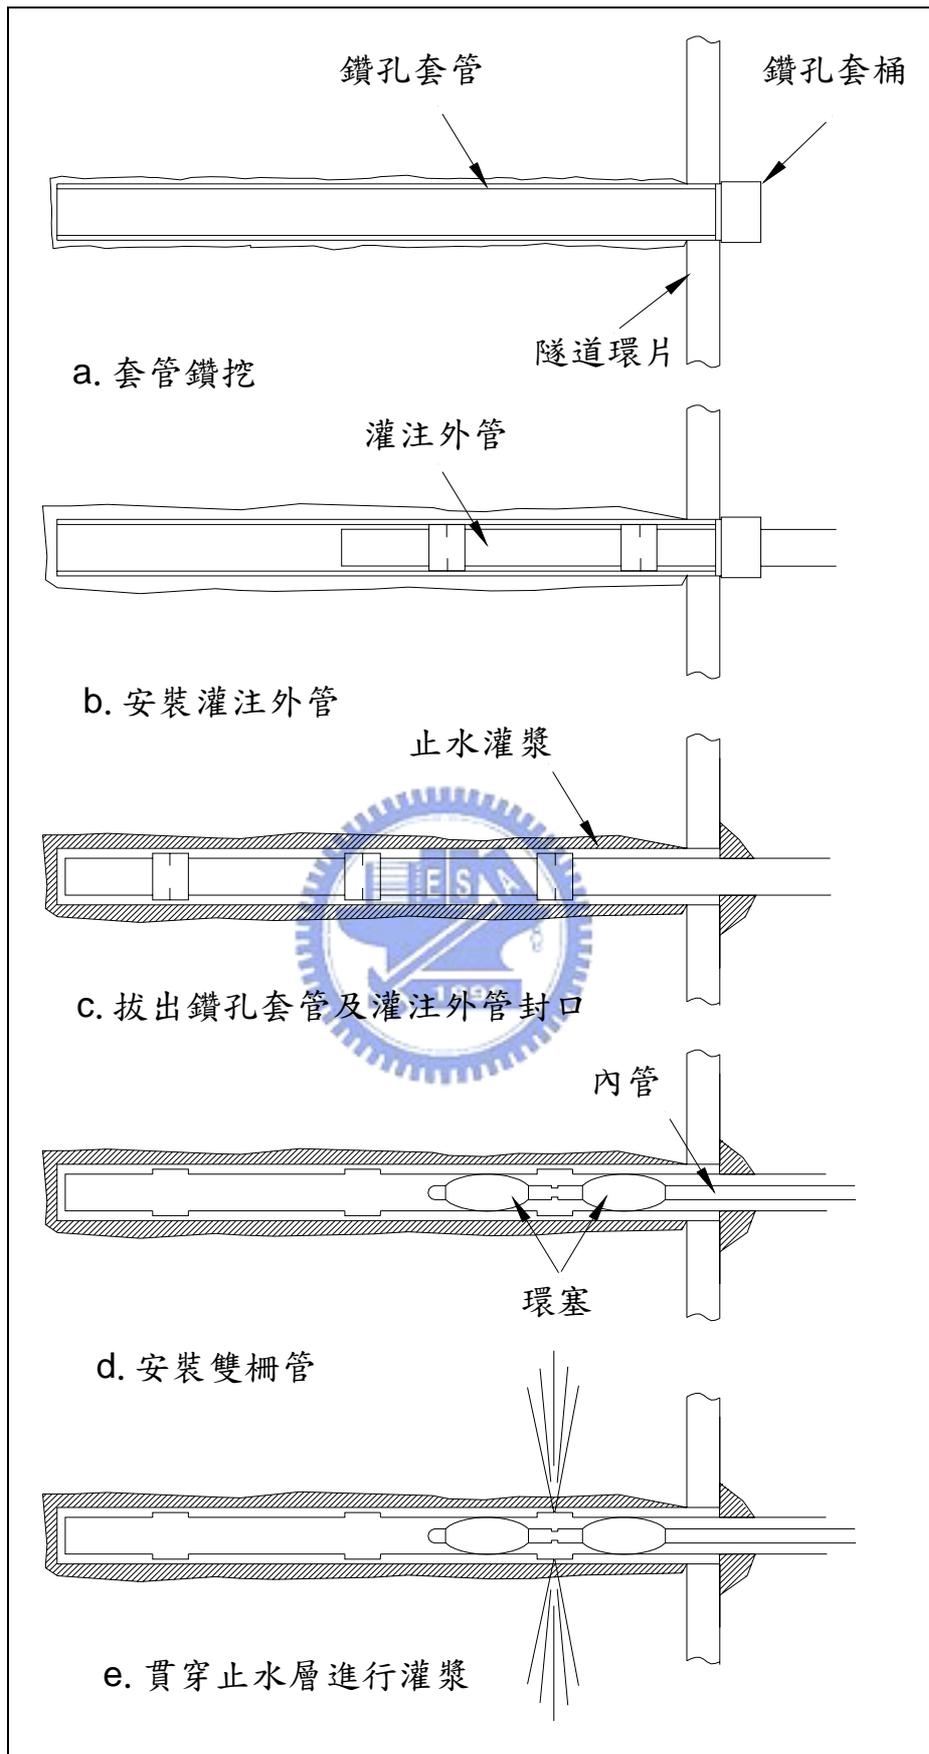
圖 6-5 隧道內雙柵管注入工法施工順序

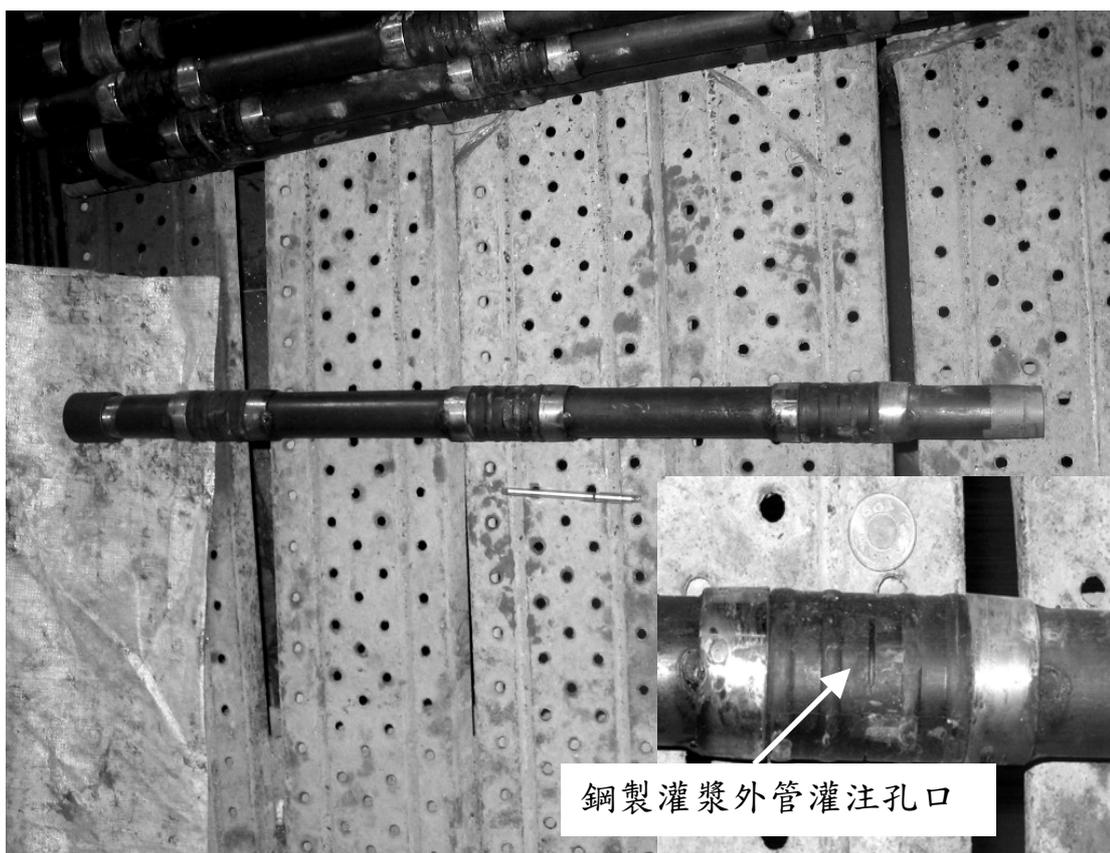
圖 6-6 灌漿特殊多孔外套管

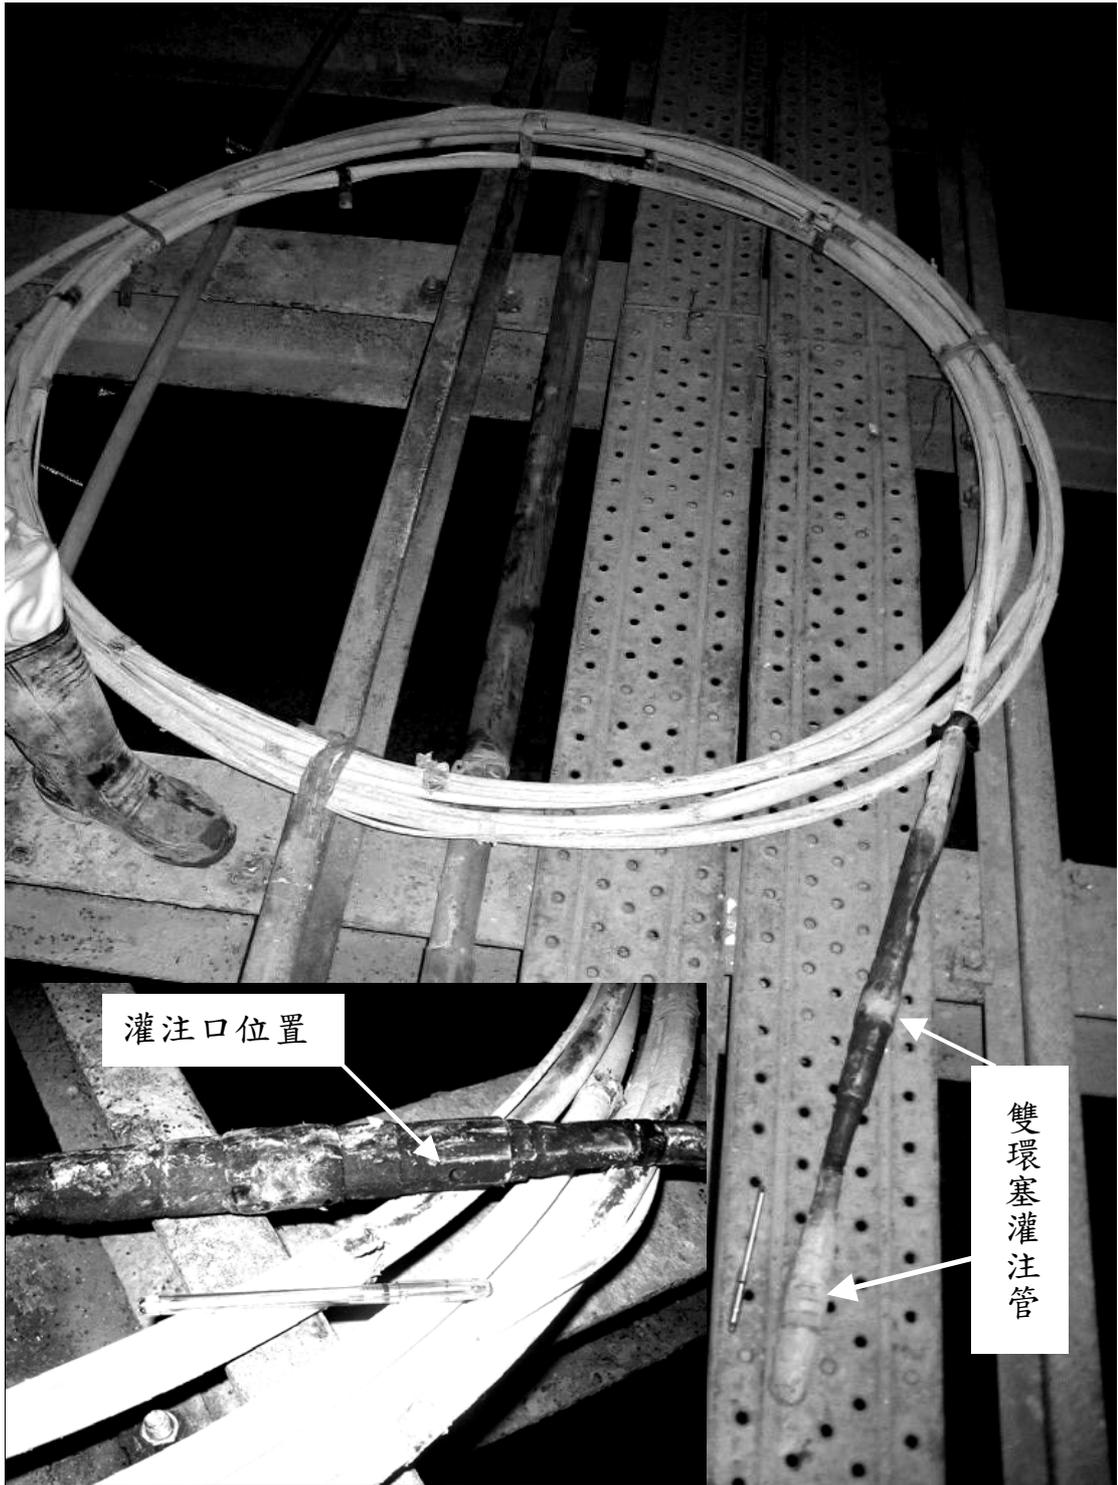
圖 6-7 雙環塞灌注內管

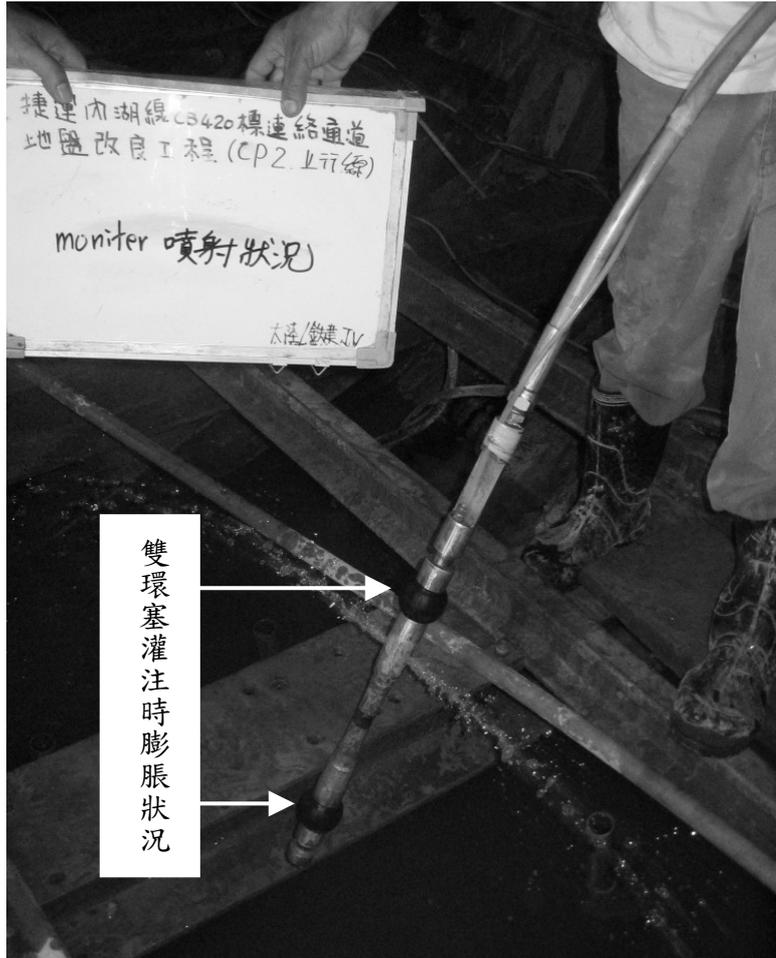
圖 6-8 雙柵管注入內管噴射情形

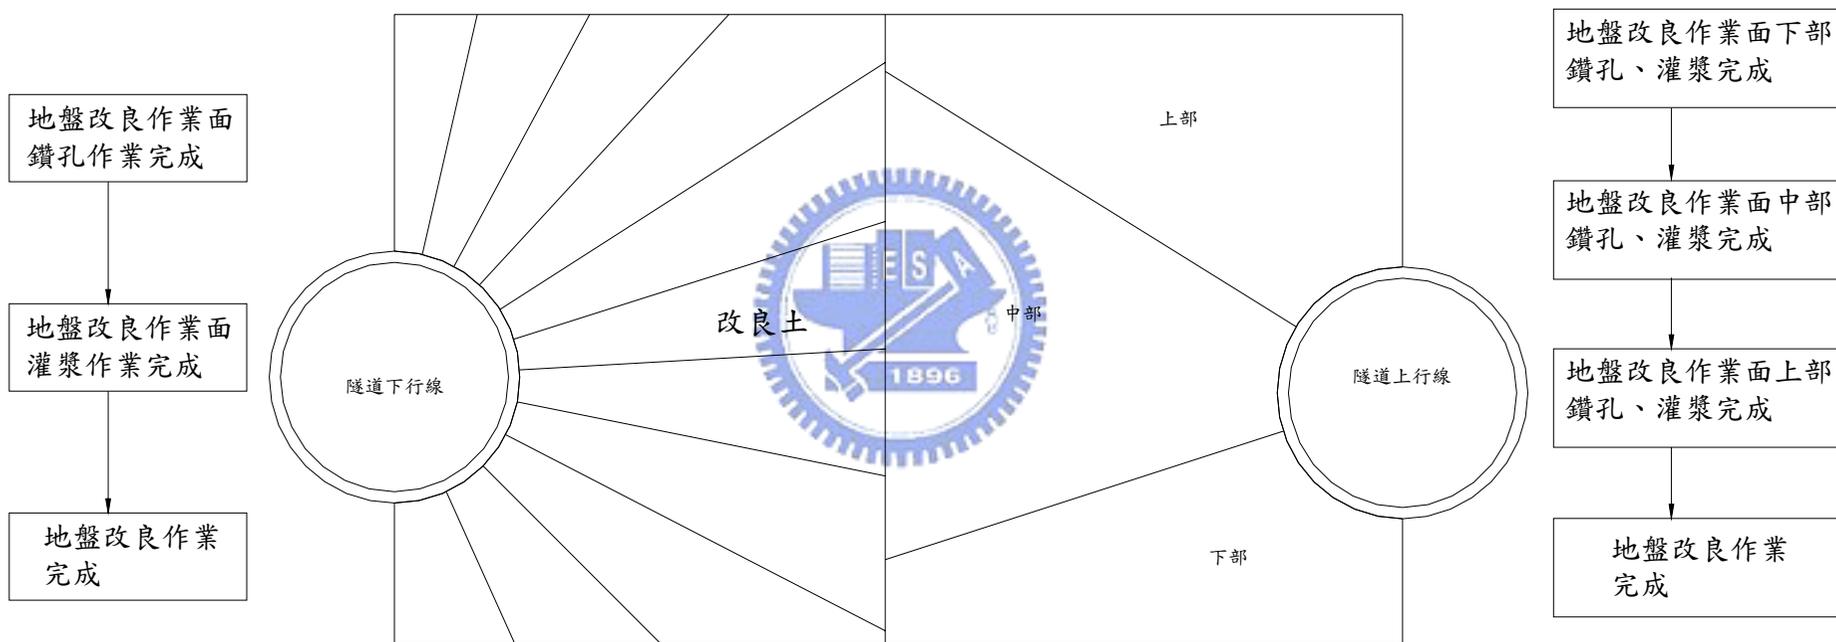
圖 6-9 CP-2 聯絡通道地盤改良施作示意圖

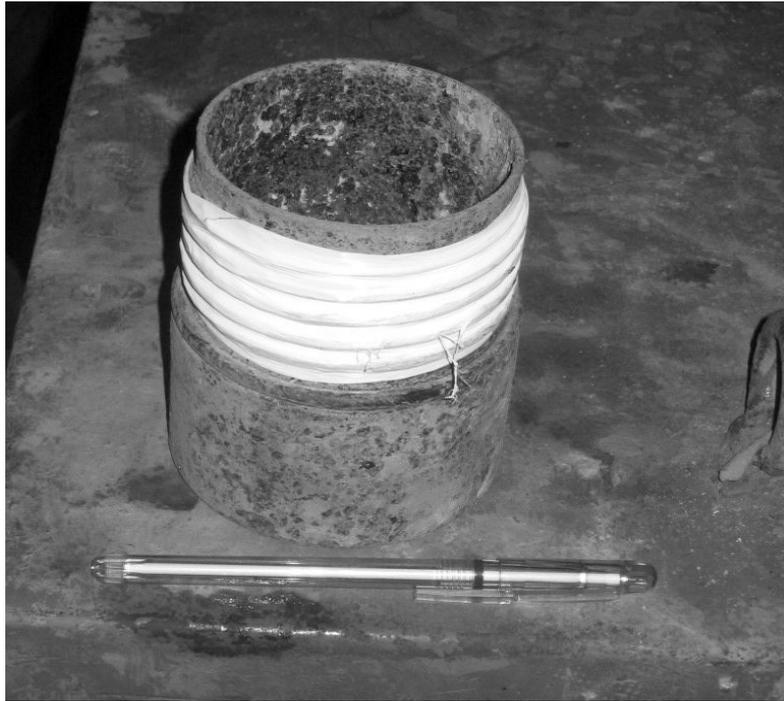
圖 6-10 鑽孔套筒

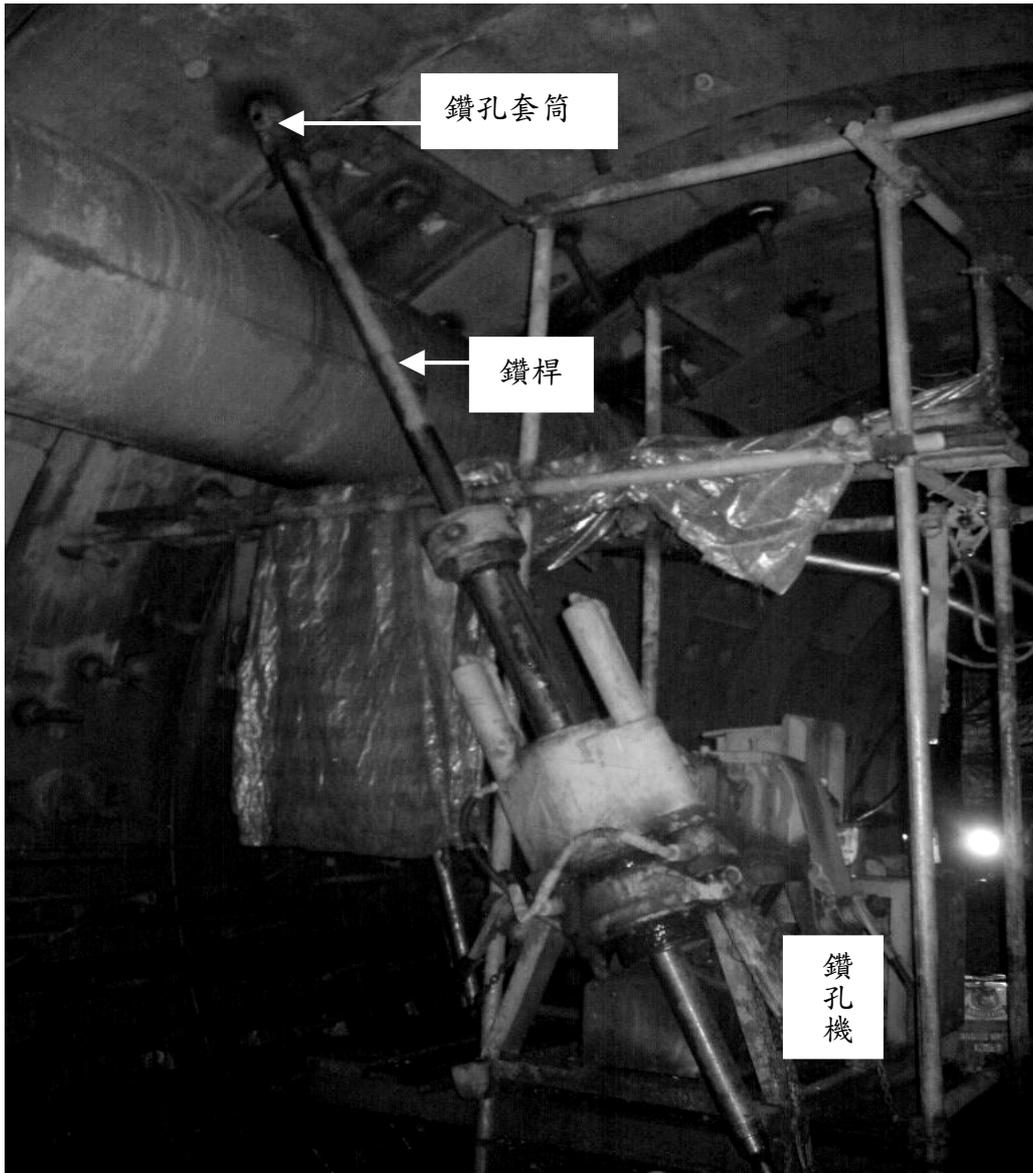
圖 6-11 鑽孔作業全景

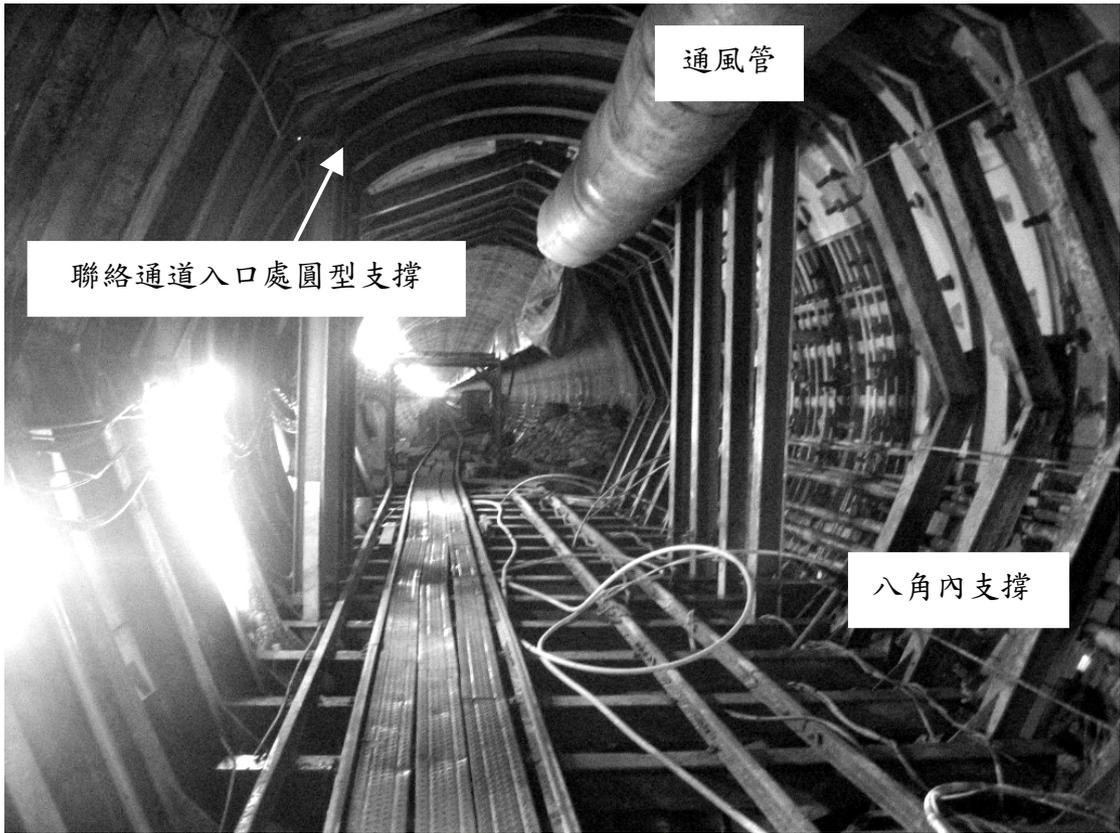
圖 6-12 隧道內補強之八角支撐

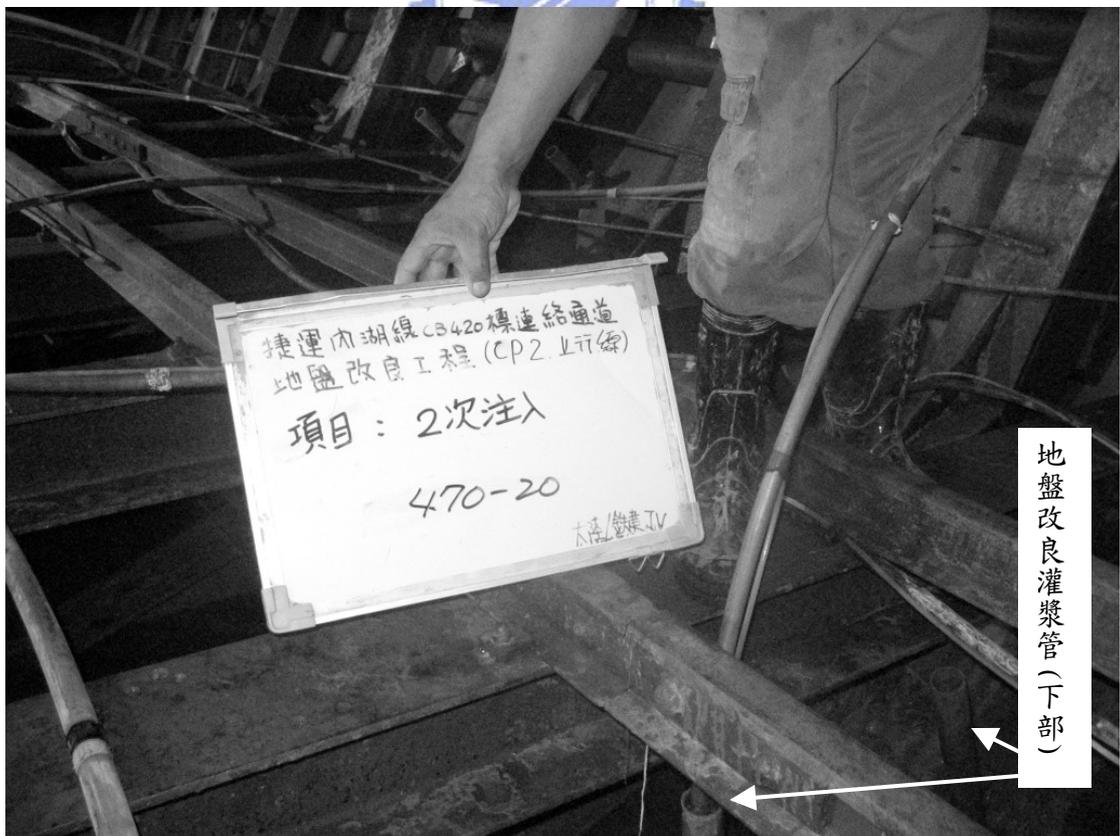
圖 6-13 隧道內裝柵管施作情形

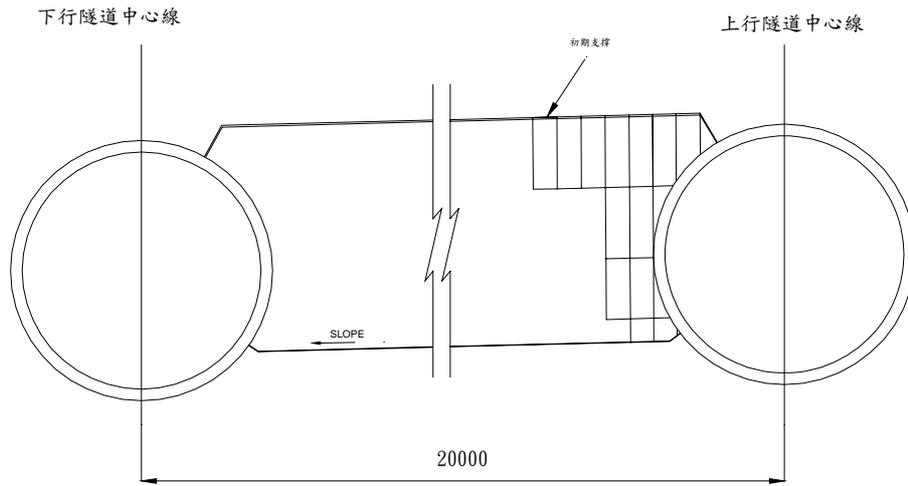
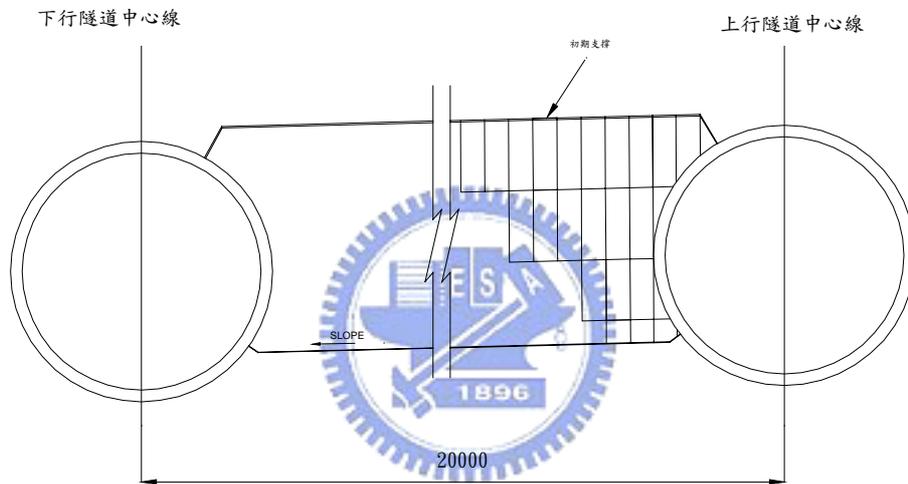
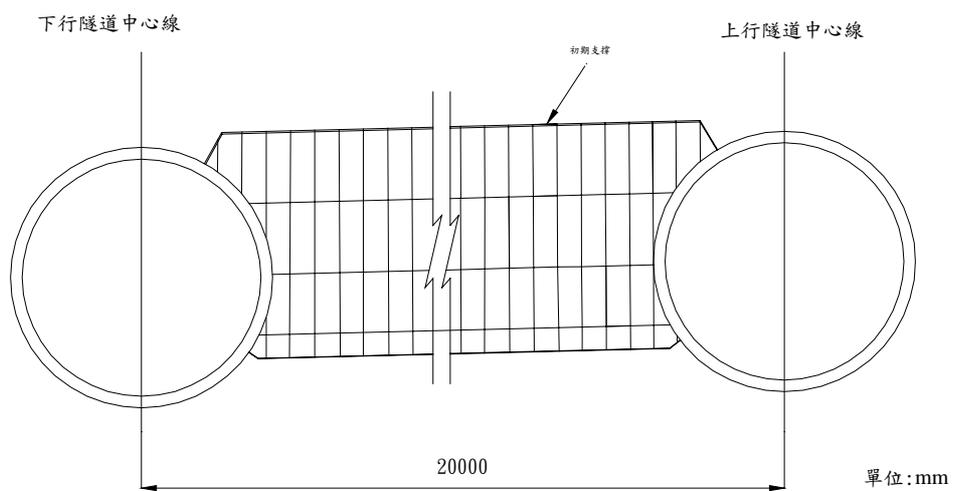
(a) 聯絡通道進入口步及擴大掘削示意圖

(b) 不同斷面階梯式掘削示意圖

(c) 聯絡通道開挖及支撐完成示意圖

圖 6-14 CP-2 聯絡通道開挖及支撐計畫示意圖  
(改繪自 大陸工程 2005)

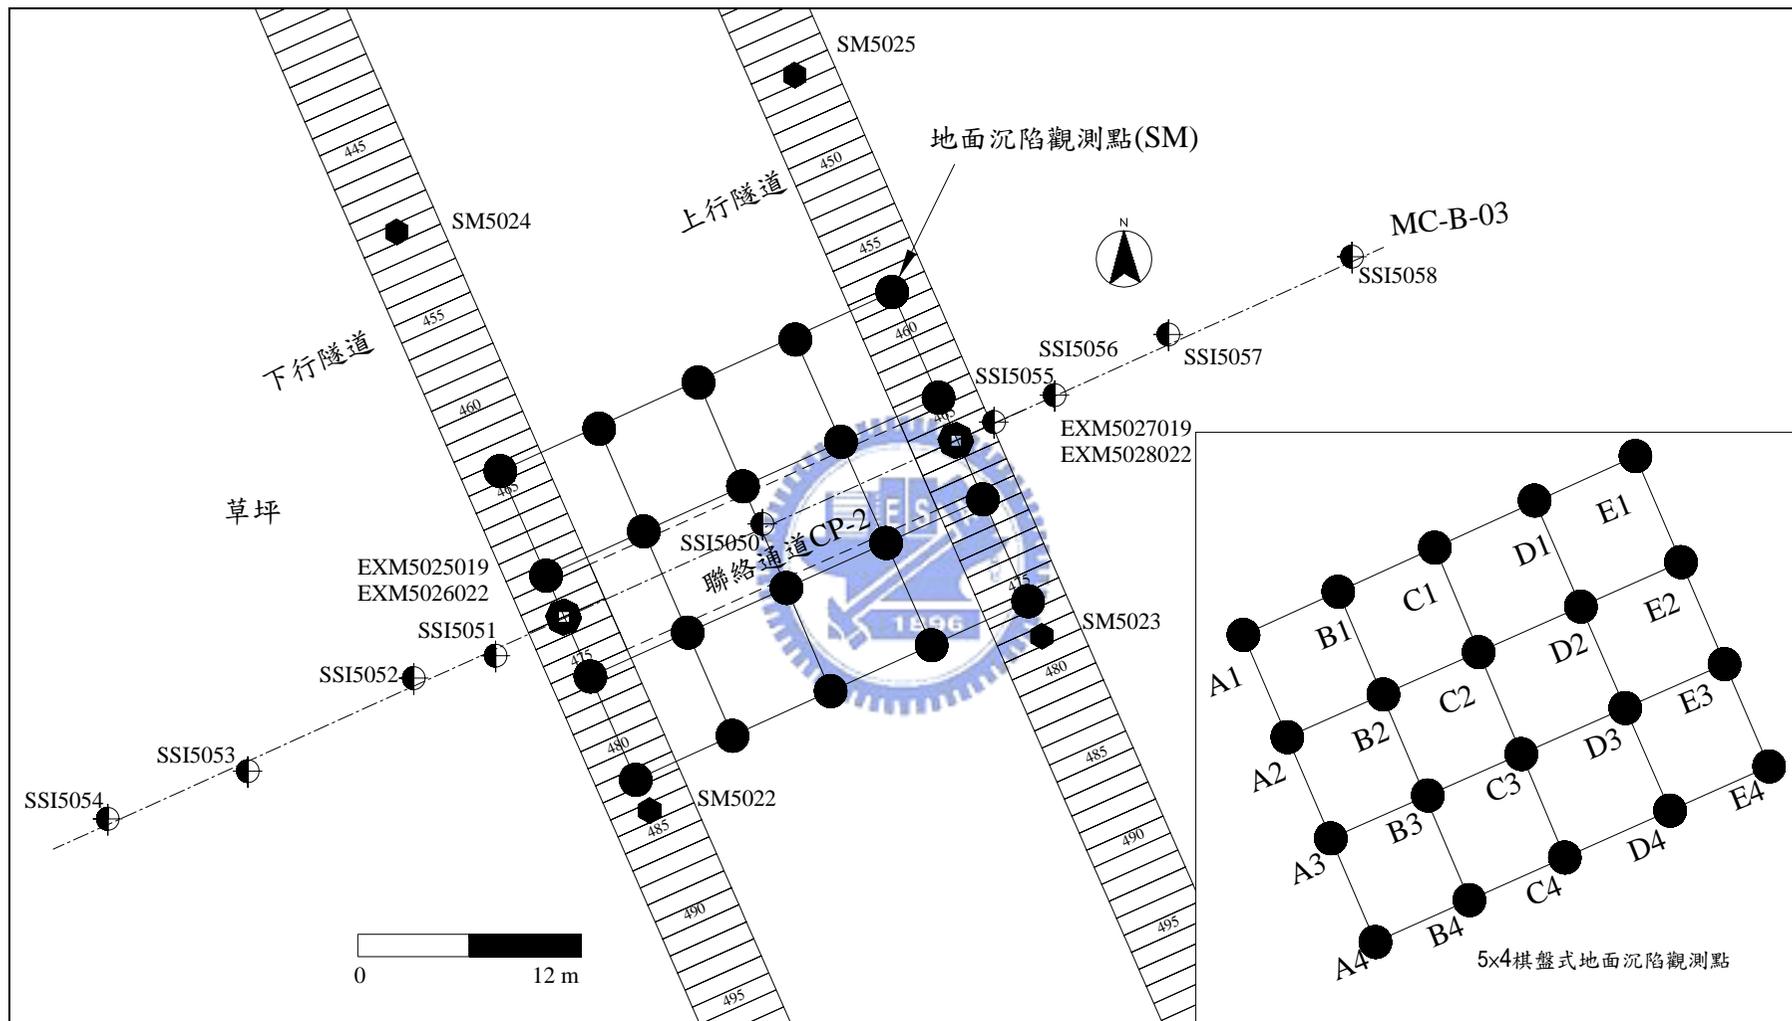
圖 6-15 聯絡通道 CP-2 地面沉陷觀測點位置  
(改繪自大陸工程 2004c)

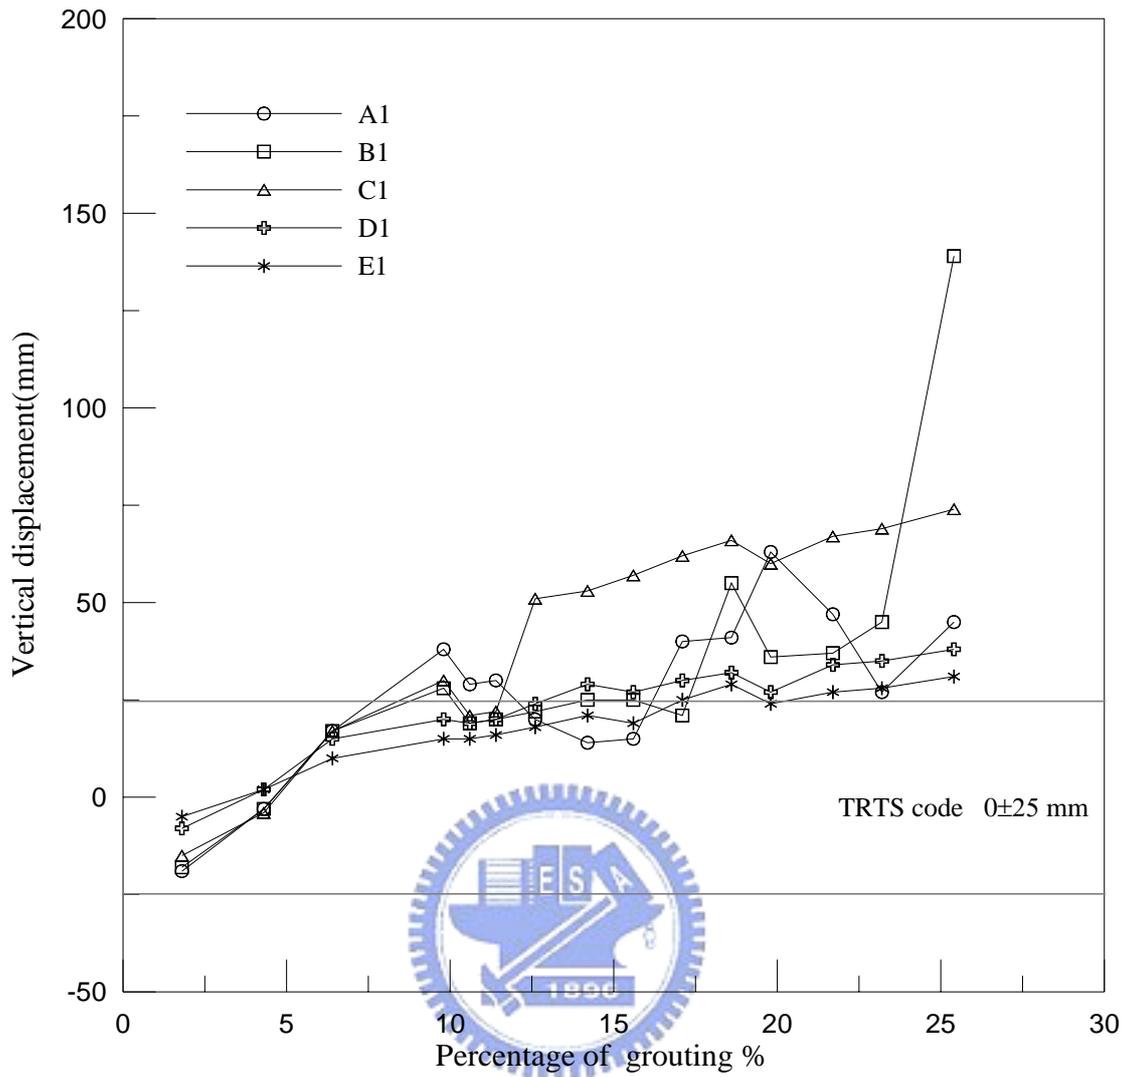
圖 6-16 CP-2 地盤改良測線 A1~E1 S-Q 圖

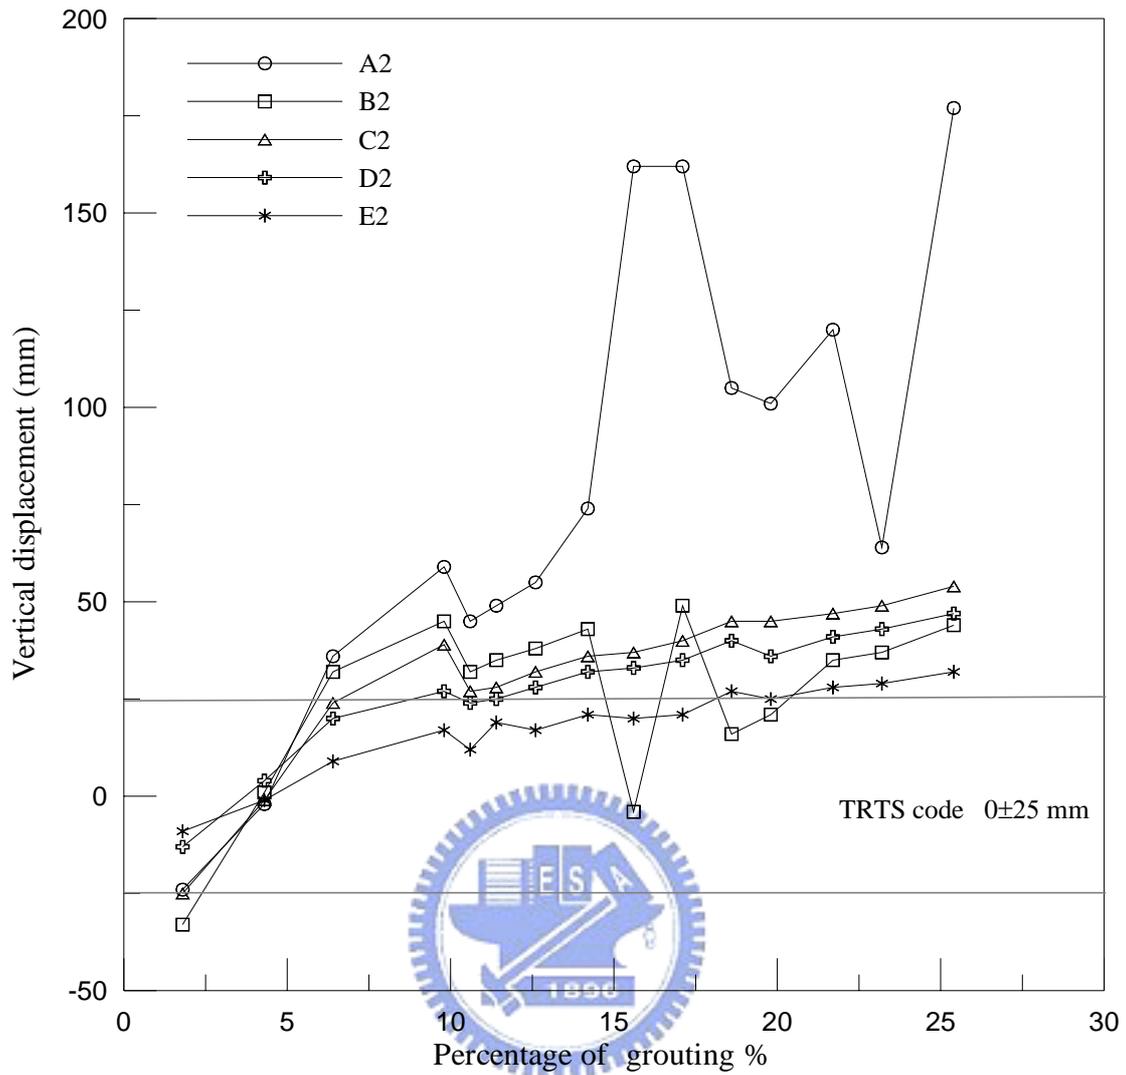
圖 6-17 CP-2 地盤改良測線 A2~E2 S-Q 圖

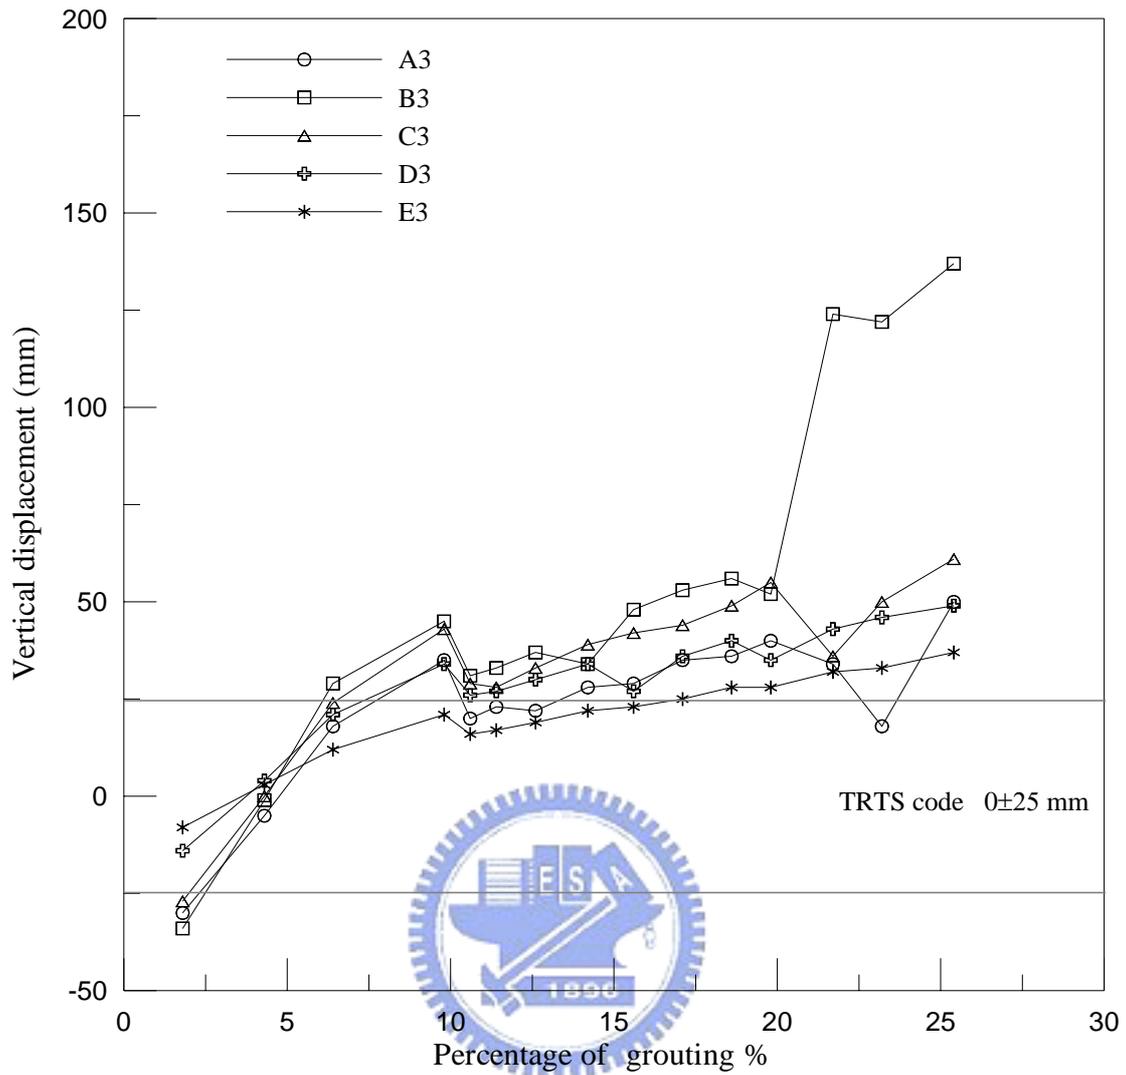
圖 6-18 CP-2 地盤改良測線 A3~E3 S-Q 圖

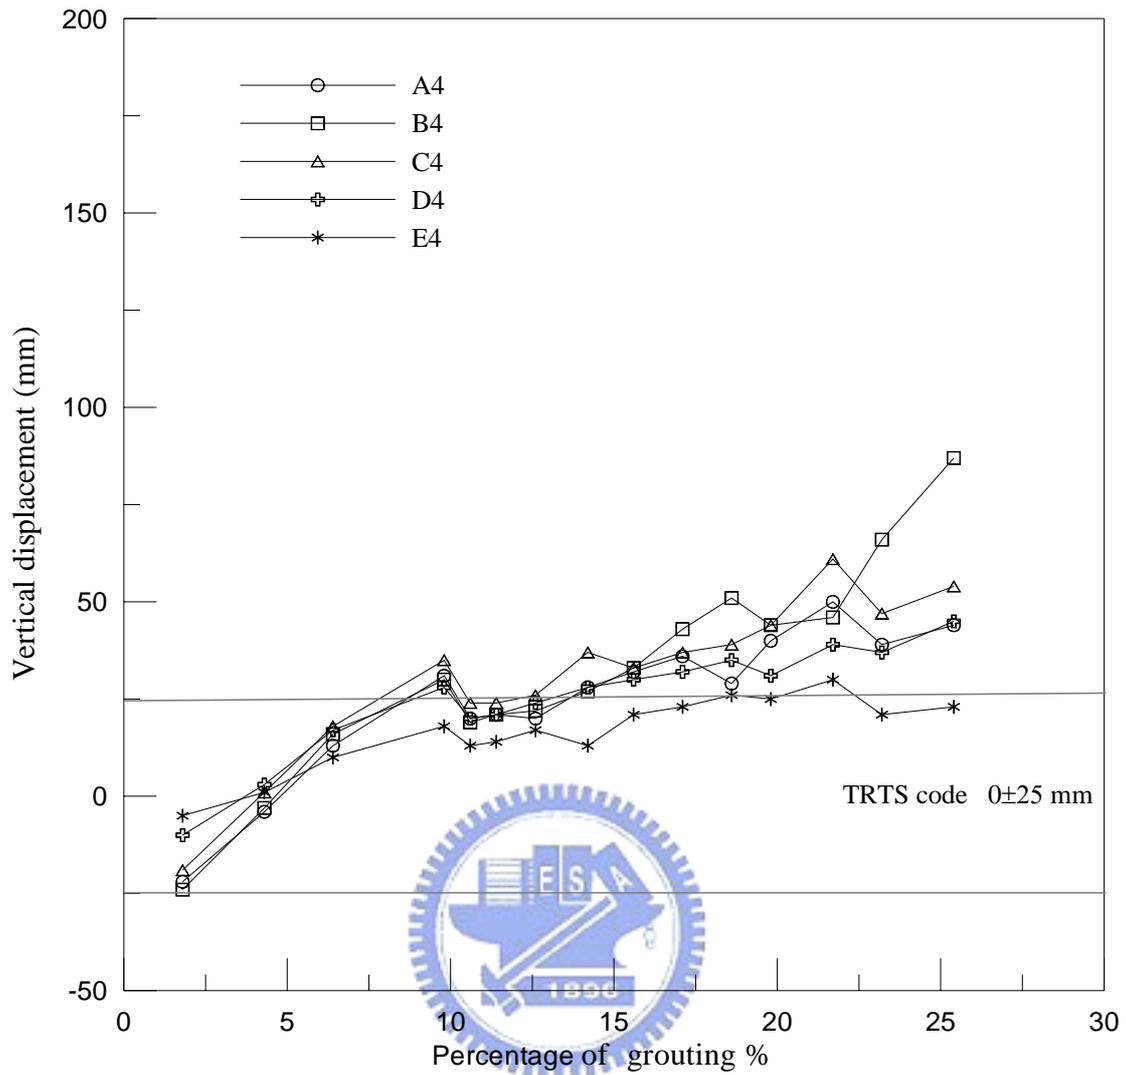
圖 6-19 CP-2 地盤改良測線 A4~E4 S-Q 圖

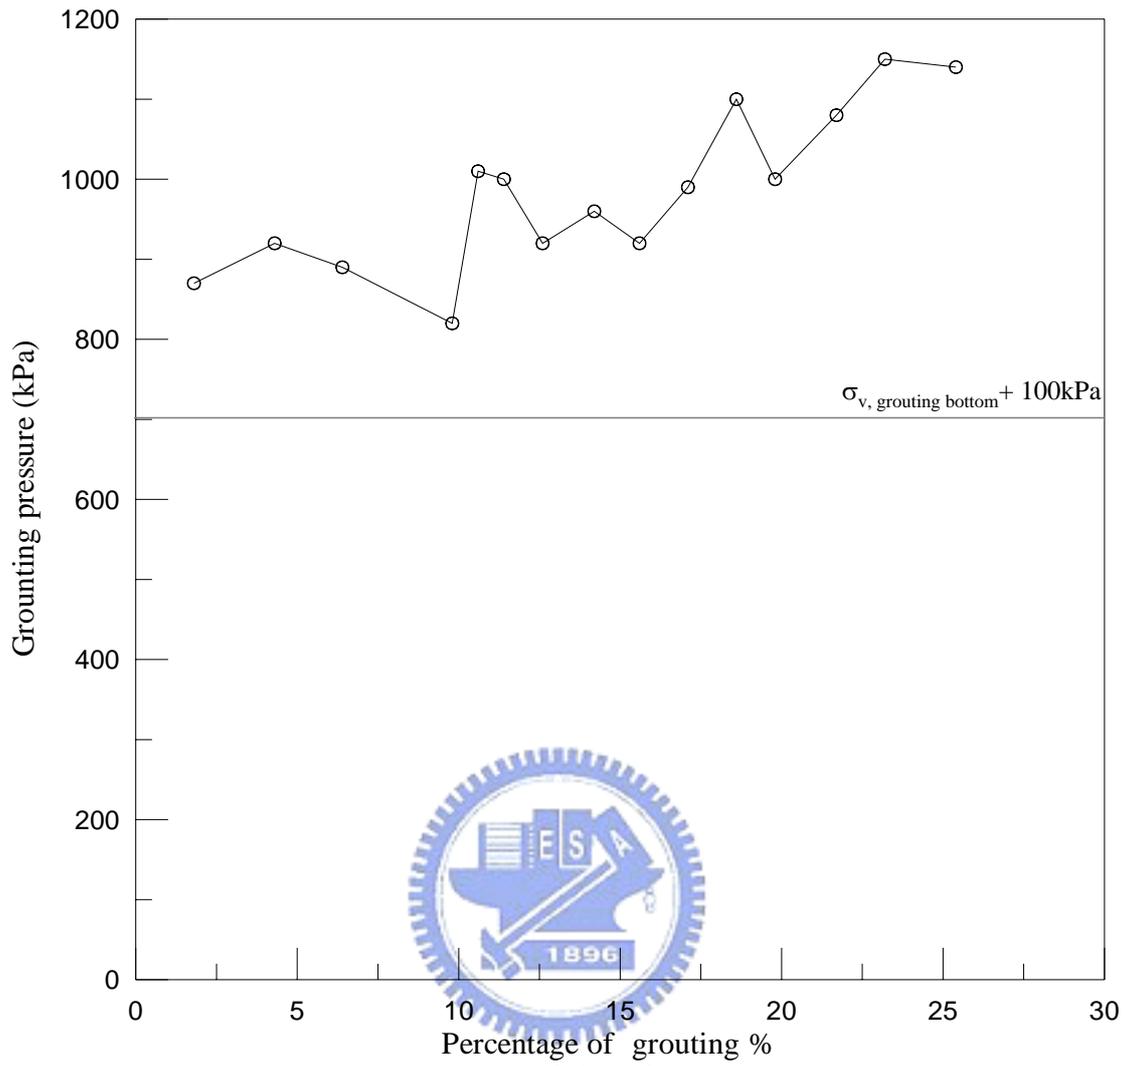
圖 6-20 CP-2 地盤改良 P-Q 圖
