圓桶型配置 JSG 地盤改良應用於
既有建物更新之基礎重建案例研究

Case Study of Cylindrical JSG Ground Improvement for
Renewal of an Old Foundation

本論文主題為台北市基隆路上一基礎重建工程之地盤改良案例研究。探討利用舊連續壁內圓桶形配置 JSG 高壓噴射灌漿改良土，於後續開挖支撐時抑止擋土壁水平變位及地盤沉陷之效益。本基礎重建案例，保留舊擋土連續壁，於舊地下室中，進行 JSG 地盤改良及加深擋土壁工程，研究中說明其施工流程、遭遇困難、及解決對策。根據監測結果，探討高壓噴射灌漿造成舊連續壁之水平位移及地表沉陷，破除與支撐及開挖造成之舊連續壁水平變位及基地周圍地表沉陷量，並將壁體水平位移監測結果與 TORSAs 程式分析結果比較，獲得以下各項結論。根據空地旁傾度管之監測結果，施作高壓噴射灌漿會對於壁體水平位移造成影響(± 3 mm 以內)。施作跳孔之 JSG 高壓噴射灌漿，隨施作點距離壁體遠近，會影響地表面隆起及沉陷(± 10 mm)。壁體外有外加荷載，開挖時，壁體頂端位移小於壁體中間深度之水平位移(中 12.48 mm > 頂 3.48 mm)；若壁體外無外加荷載，開挖時，壁體頂端水平位移大於壁體中間深度之水平位移(頂 8.02 mm > 中 4.4 mm)。於舊筏基下之圓桶型 JSG 改良土中向下開挖，空地旁之壁體最大位移變化量為 1.23 mm。根據本研究探討之舊壁體傾度管及地表沉陷點監測資料，在舊連續壁內施作圓桶型配置 JSG 高壓噴射灌漿及加深擋土壁，對於控制壁體水平位移及地表沉陷量有一定效益。

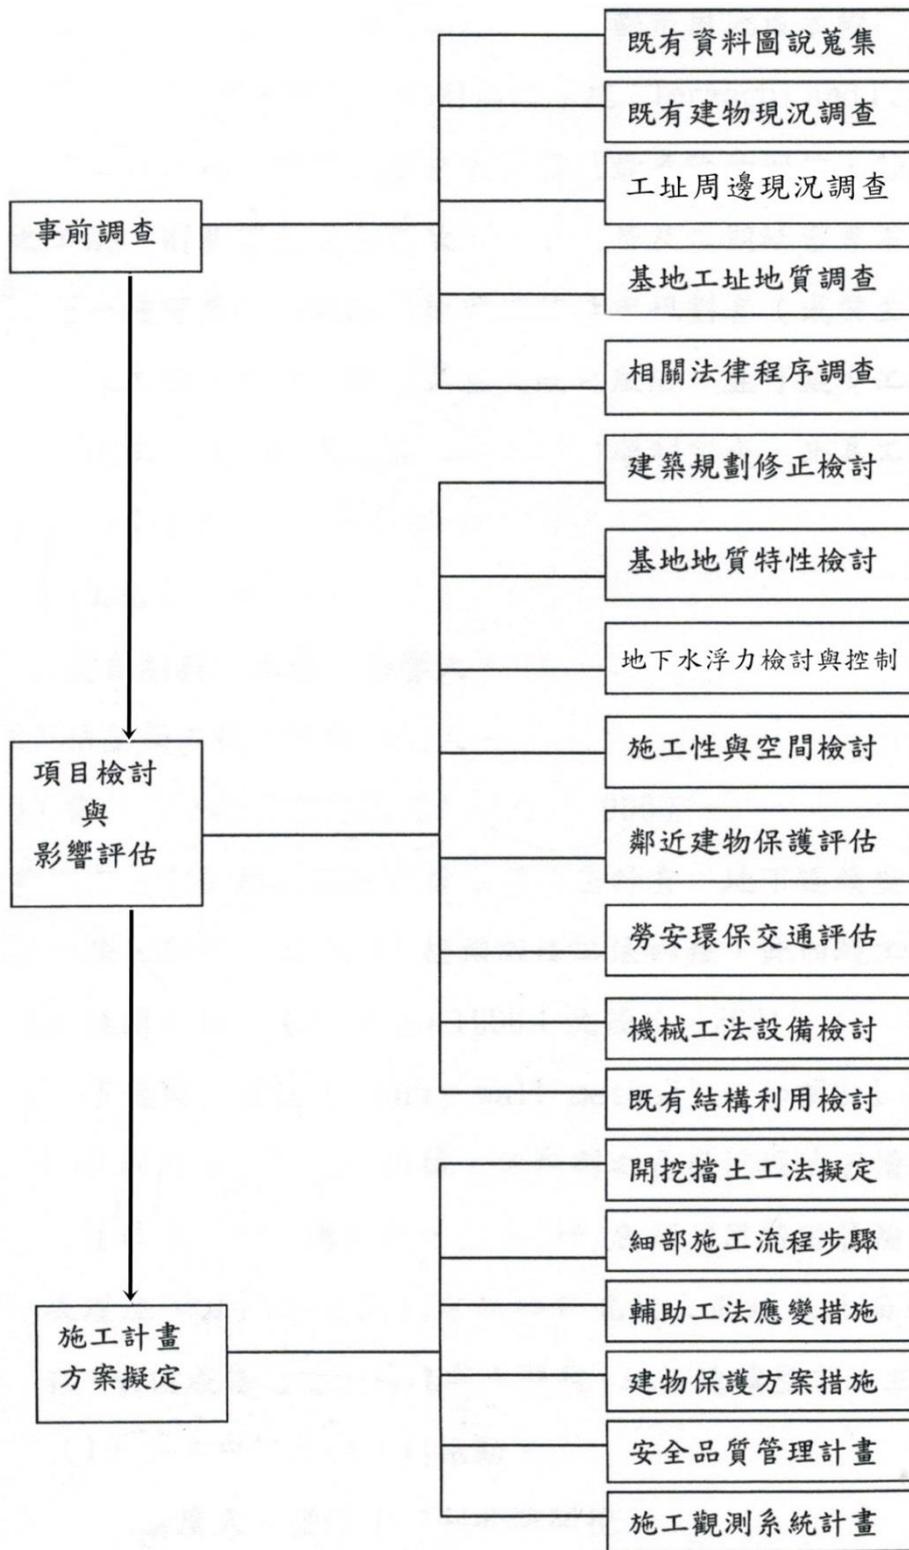
圖 2.1 舊有基礎改建施工方法擬定建議流程圖 (摘自吳銘剛等，2002)

關於舊建物的改建的研究中，吳銘剛等(2002)對既有基礎改建的施工方法建議施工流程，包含事前調查、項目檢討與影響評估、以及施工計畫方案擬定三大步驟，如圖 2.1 所示。

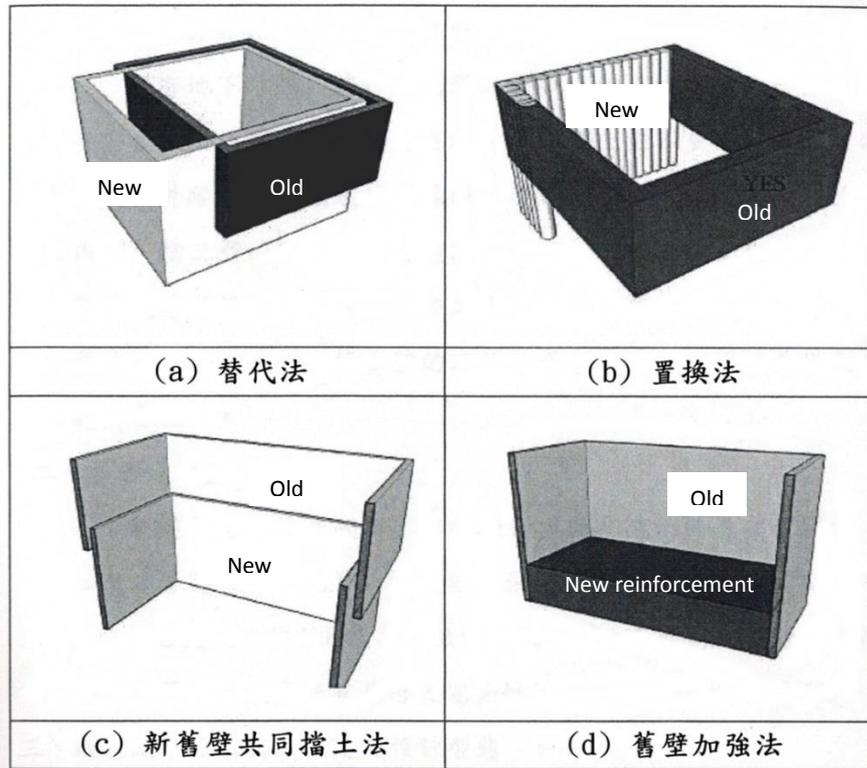
圖 2.2 舊有建物基礎拆除及重建施工法 (摘自何樹根等, 2007)

1. 替代法：在舊擋土壁之內或之外另築新壁，來取代原有者，如圖 2.2a 所示。
2. 置換法：以機具切削破除舊擋土壁，並隨即構築新壁在舊壁原址上，如圖 2.2b 所示。
3. 新舊壁共同擋土：新擋土壁結合舊壁或補強舊壁，如圖 2.2c 所示。
4. 舊壁加強法：使用舊壁，並增加必要之地盤改良或其他工法加強舊壁，如圖 2.2d 所示。

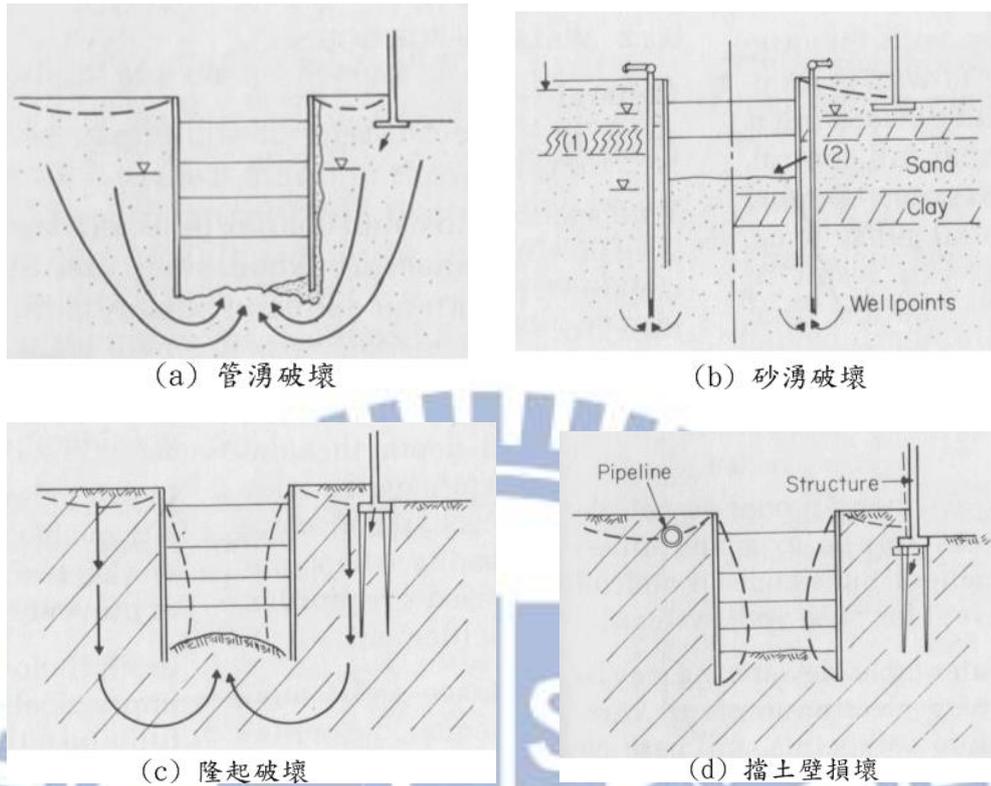
圖 2.4 開挖工程之破壞模式 (摘自 Hunt, 1986)

如圖 2.4a 所示，當有阻水效能的地下擋土壁發生破壞裂縫時，高於裂縫之壁外地下水會經由此透水路徑產生滲流。當水力坡降大到足以破壞土壤顆粒間的黏結力及摩擦力後，其地下水會混和土壤顆粒將其帶出至開挖基地內，其壁外破壞土壤同時持續往上游面延伸，形成更大的滲流管道，此現象稱為管湧 (Piping)。

如圖 2.4b 所示，在開挖面下為透水性良好之土壤，如砂土時，由於開挖區抽水使擋土壁內外部出現水頭差而引致滲流現象。當上湧滲流水之壓力大於開挖面底部土壤之有效土壤重時，滲流水壓力可能造成開挖面土之砂湧 (Boiling)，造成破壞。

如圖 2.4c 所示，隆起災害常發生在於開挖區周圍為軟弱黏土層，則可能因開挖面上方土壤被移除，粘土剪力強度不足以抵抗兩側土體向下之覆土壓力，造成開挖面隆起(Heaving)。

如圖 2.4d 所示，在開挖工程中，除了與土壤之間側向力所造成的主動破壞及被動破壞以外，擋土壁體入地盤深度不足亦可能發生壁體內擠造成破壞。此擋土壁體施工不良如接頭施工不當、連續壁公母接頭處理不當、或是壁體鋼筋及混凝土配置不當，皆可能對於壁體造成破壞。

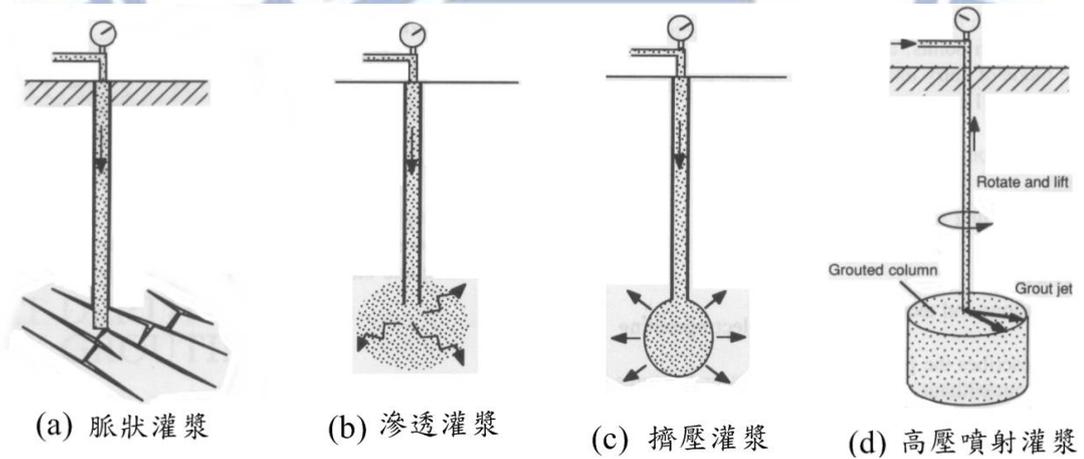
圖 2.5 灌漿機制 (摘自 Hausmann, 1990)

此方法適用於黏土層，如圖 2.5a 所示，脈狀灌漿又稱為劈裂灌漿，灌漿壓力稍微高於滲透灌漿，漿液侵入土層內形成樹枝狀、脈狀之改良體，主要是用來增加滲透性低的土壤之剪力強度及承载力。

此工法適用於砂土層，如圖 2.5b 所示，在滲透灌漿過程中，漿液以低壓灌入土層中，在不改變土壤顆粒排列方式的情況下，漿液填充顆粒間的縫隙。

如圖 2.5c 所示，美國土木工程師學會(ASCE 1980)建議將坍度小於 1 英寸(25.4 mm)之濃稠漿液灌入土層內，形成球狀固結體以擠壓、夯實周圍土壤。此種灌漿方式因漿液在土層中擠壓，通常會造成地層隆起，故多被用來扶正已傾斜之建物。

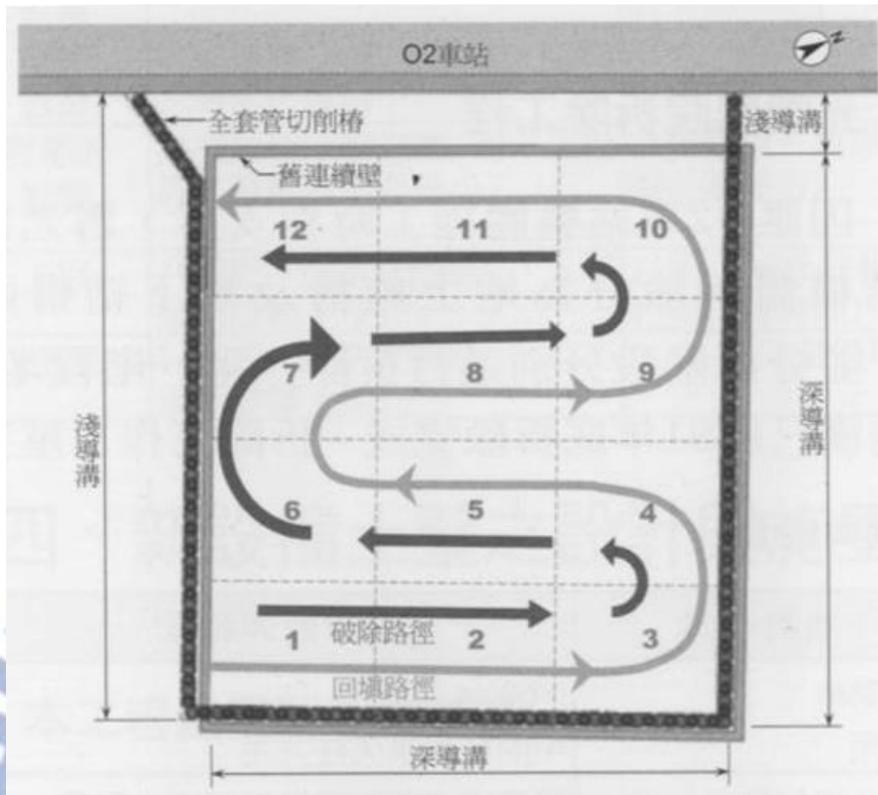
圖 2.12 地下結構拆除及回填順序 (摘自何泰源、陳聰海，2007)

第二階段之舊地下室結構、水箱、及筏基拆除，於確認新設擋土排樁壁體之施工品質及止水性後，開始分區破除。受限制於舊地下室狹小空間施工，且開挖區內林立中間樁、抽水井、及水位觀測井等設施，因此設計單位將開挖區分為 12 區塊，依照順序予以破除結構並回填，如圖 2.12 所示。

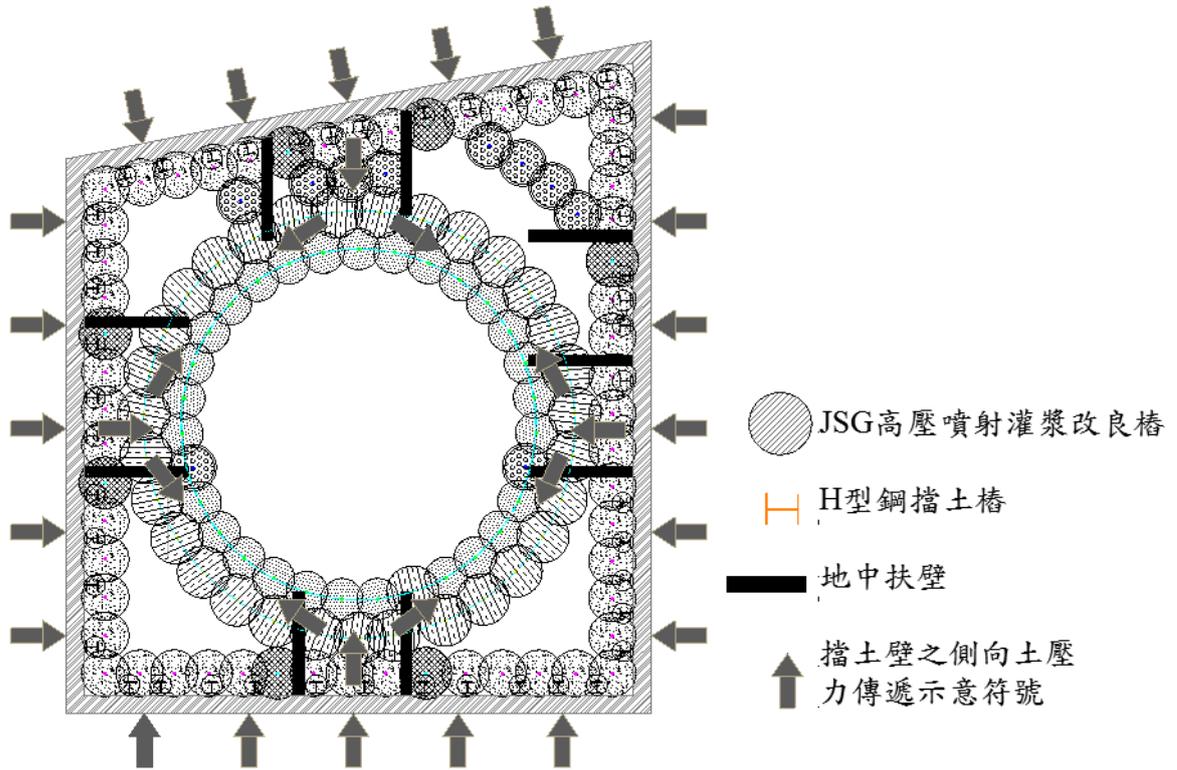
圖 3.13 擋土壁側向土壓力傳遞

結合舊地下連續壁、圓桶型 JSG 地盤改良、及 H 型鋼擋土樁之結構，其基地之側向土壓力傳遞如圖 3.13。設計期望三項結構能有效均勻傳遞側向土壓力，使中間抗壓圓桶型 JSG 改良土能發揮其形狀效果，有效抑止開挖時擋土壁的水平變位及周邊土壤及建物的沉陷。並利用加深之 H 型鋼擋土樁及圓桶型 JSG 地盤改良土體，截斷開挖時基地下產生之破壞圓弧，以達開挖時基地穩定。

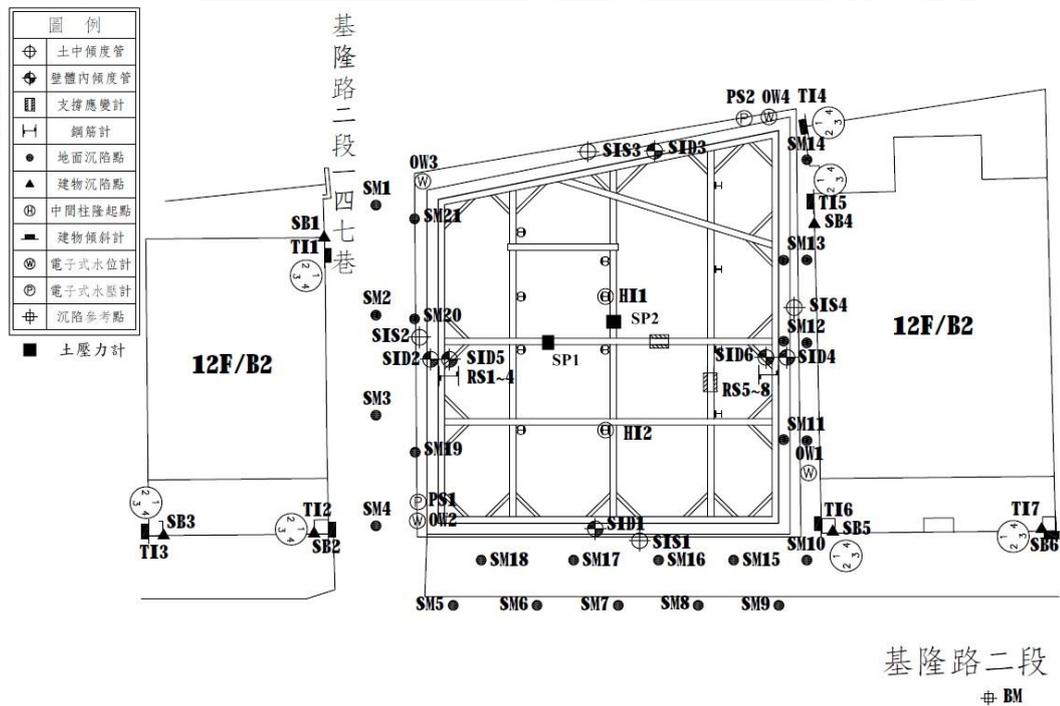
圖 3.14 監測系統配置

在施工基地四周取兩點鑽孔、埋設套管，如圖 3.21 所示。裝設至不同深度的土層，用以量測土壤中 JSG 高壓噴射灌漿及破除、開挖、支撐造成之孔隙水壓力變化，本案設置兩孔如圖 3.14 中之 PS1(GL. -31.15 m)及 PS2(GL. -30.95 m)。

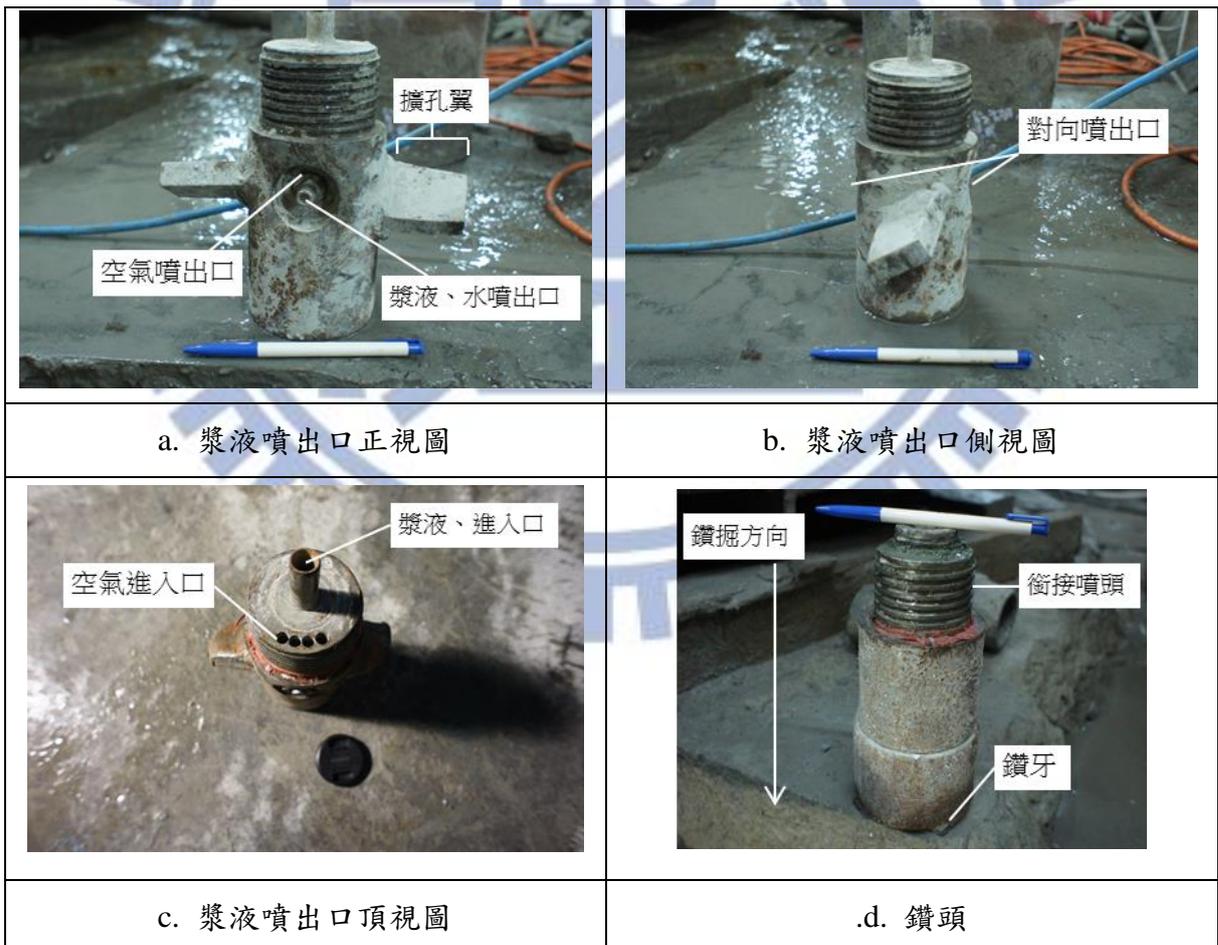
圖 4.3 鑽頭及噴出口組合圖

本施工案灌漿壓力設定，不同於傳統 JSG 工法之 19.6 MPa (200 kgf/cm²)，而是採用 29.4 MPa(300 kgf/cm²)高壓，以噴嘴(圖 4.2)，置入雙向噴出口之鑽頭組(圖 4.3)，將漿液及低壓空氣(0.69 MPa)水平對向噴射(圖 4.4)，藉以抵消噴流之反作用力，維持噴流於中心點噴射。施工時將水泥漿液以高壓方式噴入土壤，以切削、擾動、攪拌方式破壞原土結構，並與原土壤進行混合取代，隨著時間慢慢達成改良土之設計強度。

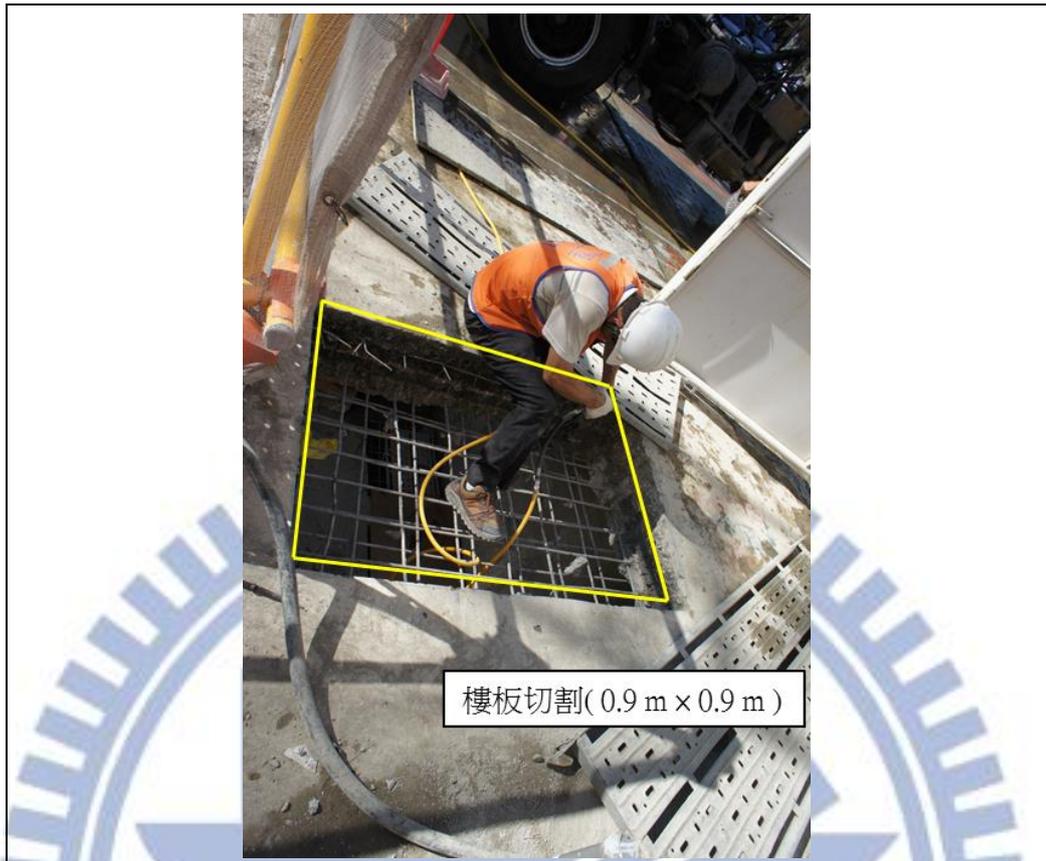
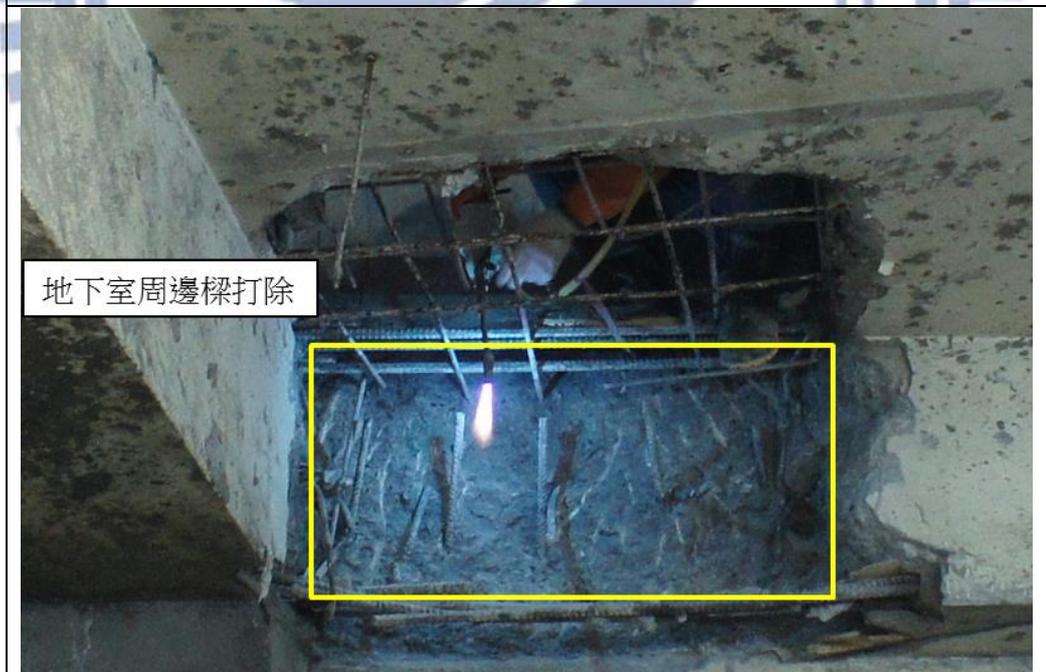
圖 4.19 舊有樓版切割及地下室周邊樑打除

如圖 4.19a 及 4.19b 所示，由於螺旋鑽桿吊入及型鋼吊放入 B3 地下室皆要從一樓吊入，因此須將舊有 B1、B2、B3、及筏基底(含周邊樑)開孔。於樓板量測、放樣及定位後，以水泥切割機將樓板下切 3 cm 之深度作為定位，再以人工或是破碎機打除混凝土並切除鋼筋。

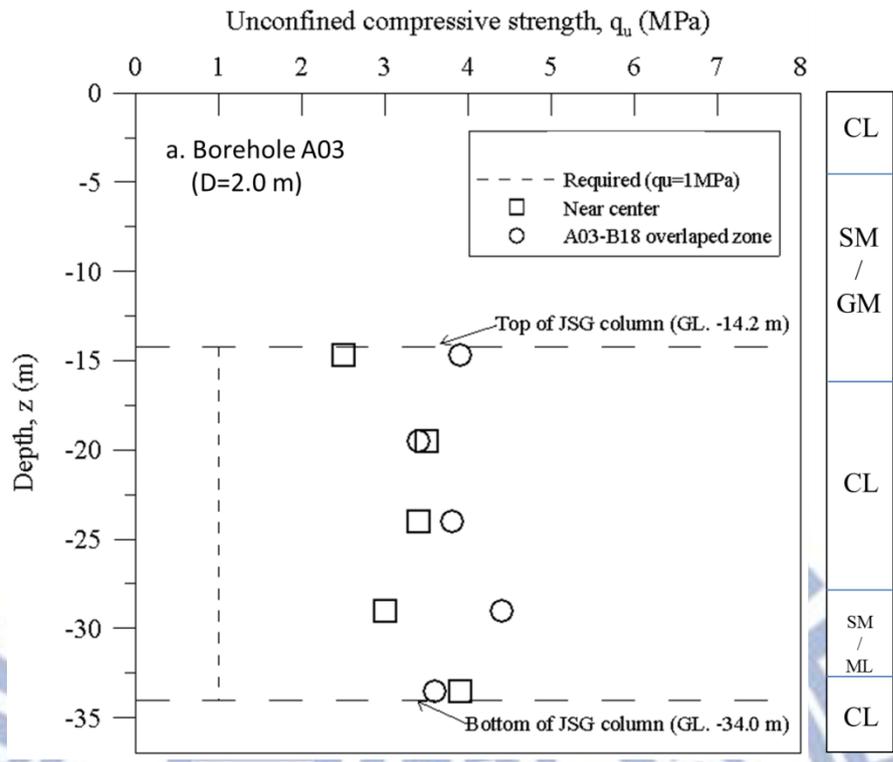
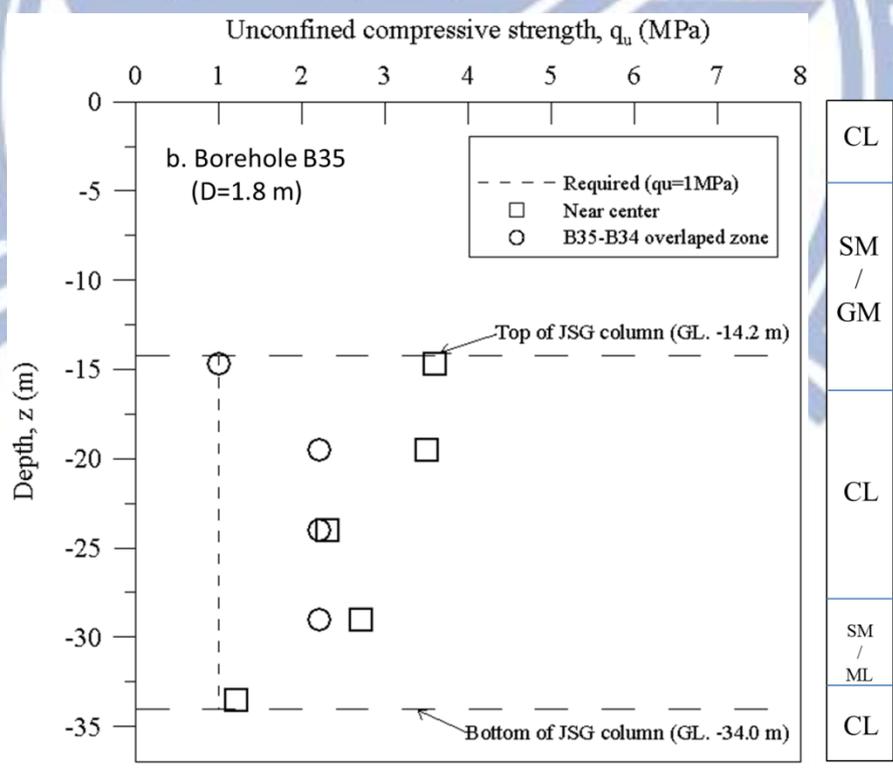
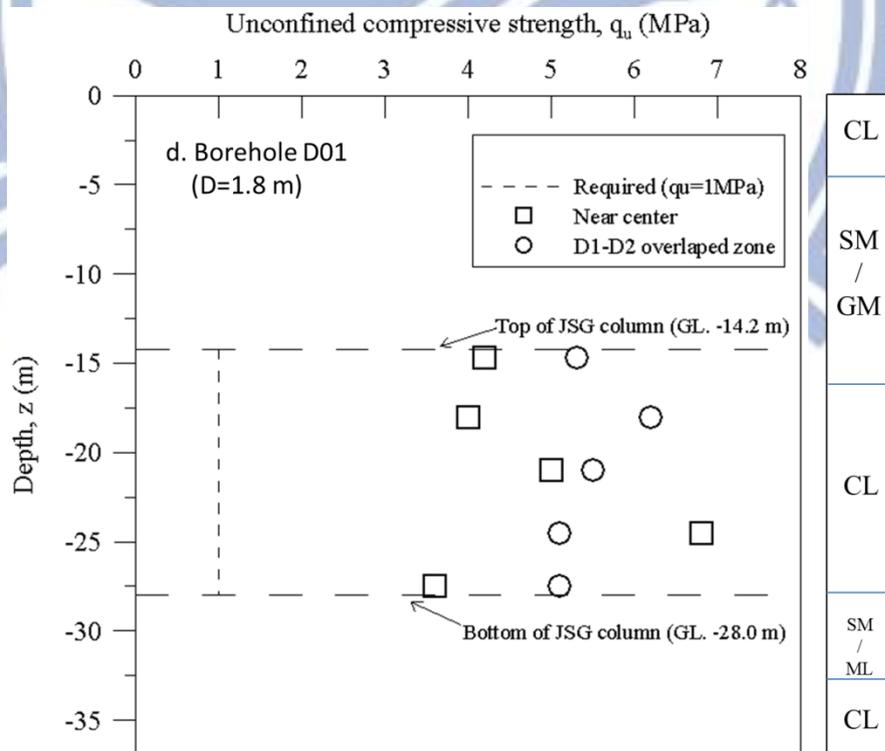
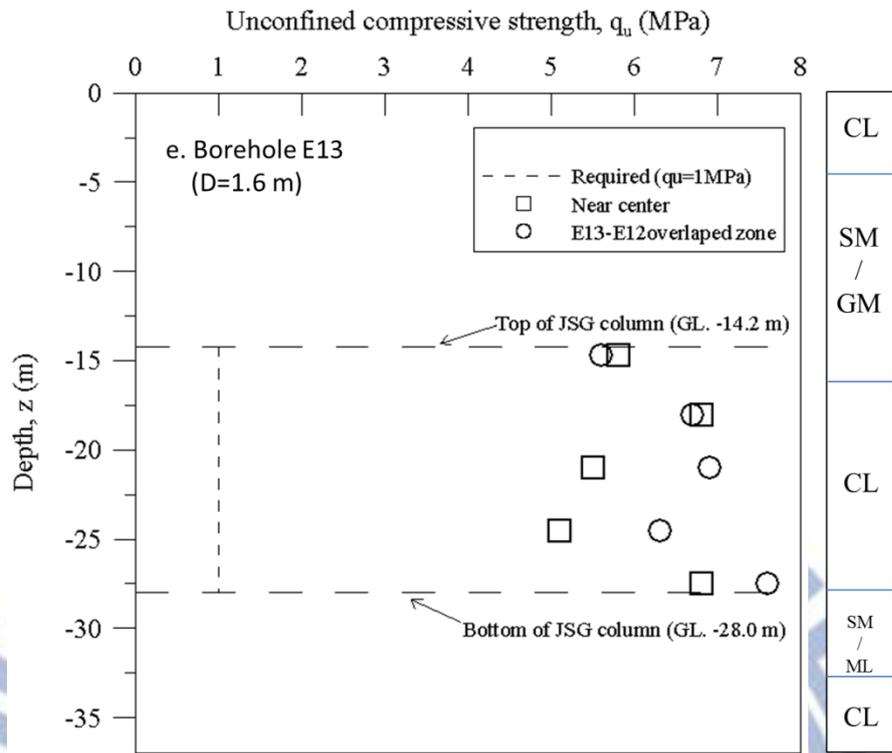
圖 4.32 JSG 改良土鑽心取樣無圍壓縮強度與深度關係

藉由於兩樁交會處之取樣單壓強度需在標準值 0.98 Mpa \approx 10 kgf/cm² 以上，來得知該圓桶形配置改良土之密合，以達其圓形之形狀效益。如圖 4.32 所示，於十處改良土中鑽心取樣，所得到的單壓強度皆在標準值以上，以此判定本案例之地盤改良土於舊連續壁內結合成一土樁圓桶。

1. 於 JSG 高壓噴射灌漿改良土中鑽心取樣，獲得改良土柱中心點及兩樁交會處樣本之無圍壓縮強度皆大於 $(0.98 \text{ MPa})10\text{kgf/cm}^2$ 以上，其樣本之取樣率(recovery ratio)皆大於 90%，樣本之 RQD 皆大於 70%。
2. 在施作 JSG 高壓噴射灌漿改良過程中，空地旁舊連續壁體向內側最大位移量為 2.5 mm、向外側最大位移量為 1.6 mm，上述監測資料顯示施作高壓噴射灌漿會對於連續壁壁體之水平位移造成影響。
3. SID4 傾度管旁鄰房為 12F/3B 之建物，其地下室結構與擋土壁對於本案例 JSG 高壓噴射灌漿推擠連續壁，可能有相當的側向束制作用，因此舊筏基以下之連續壁最大水平變形為向外側 0.63 mm。
4. 筏基下之 JSG 改良土中向下開挖，其靠空地側之壁體最大位移變化量僅 1.23 mm，顯示於雙層圓桶型 JSG 改良土中進行開挖，對於舊連續壁體之水平位移影響極小。
5. SID4 傾度管外約 0.5 m 處為一 12F/B3 之建物，其建物重量施加垂直載重 12 層樓於地盤，此因素使得破除開挖造成鄰近建物之壁體產生向內位移 15.96 mm。而此舊連續壁頂端因有該建物地下室及擋土壁之側向束制，因此牆頂向外最大水平變位僅 3.78 mm。
6. 於跳孔施作時，隨著 JSG 施作之壓力源距離舊連續壁遠近，進而影響其地表產生沉

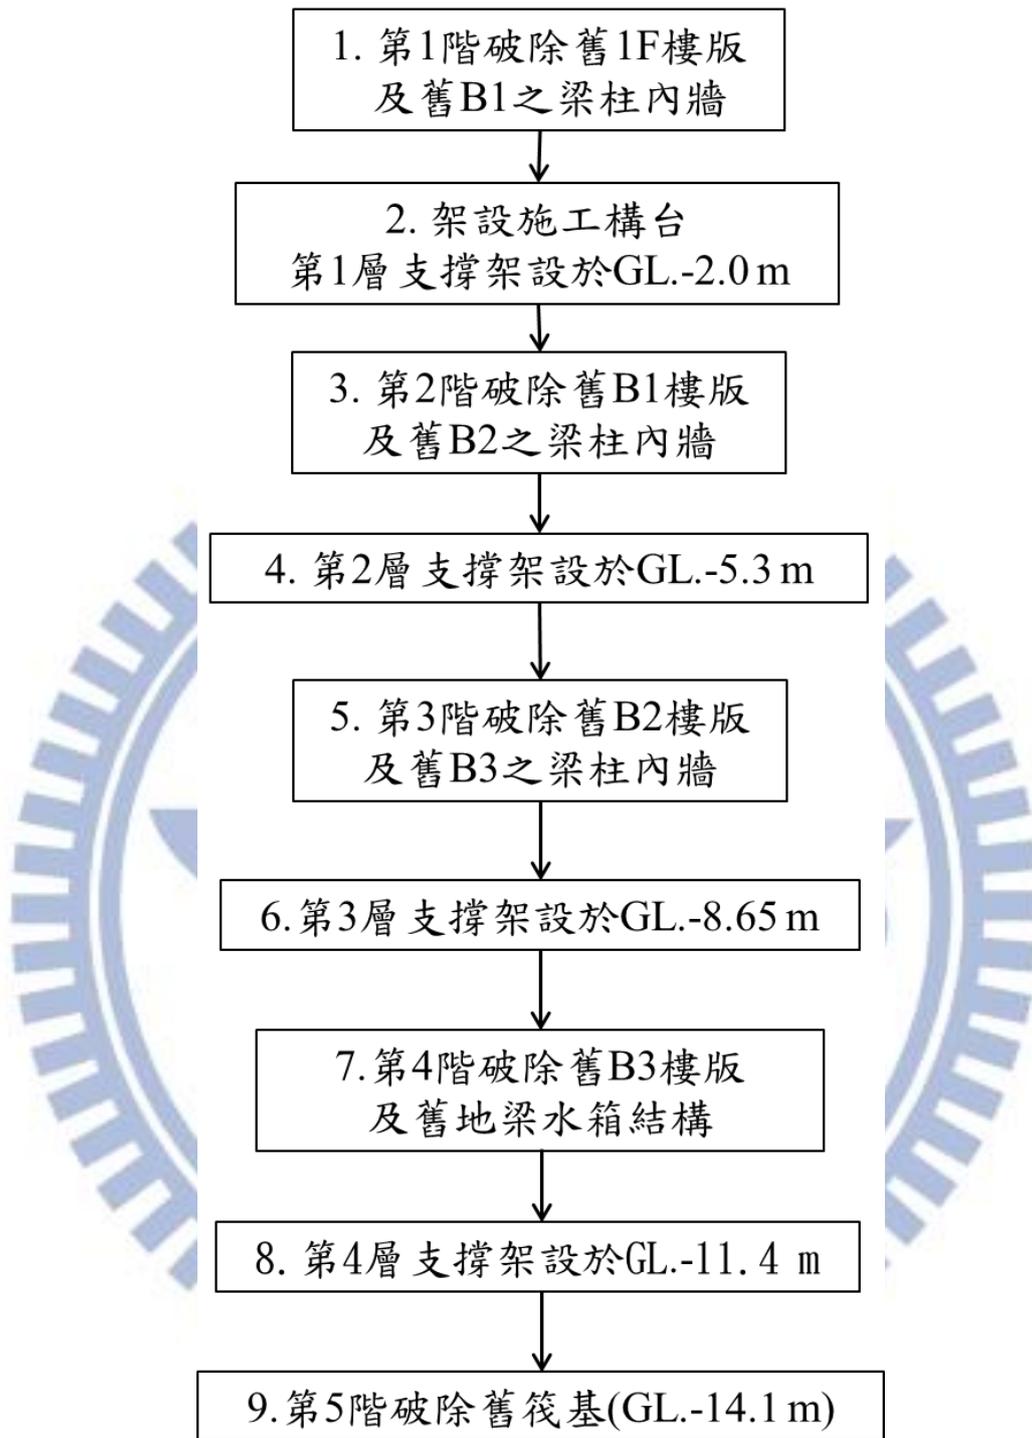
圖 5.3 破除舊地下室樓版梁柱筏基及架設支撐之施工流程

於 H 型鋼擋土樁及臨時中間樁(作為開挖時臨時水平支撐的垂直向支柱)施作完成後，施工單位拆除舊一樓樓版及舊地下一層梁柱，如施工流程圖(圖 5.3)及基地施工示意圖(圖 5.4)所示。施工流程以破除一層樓版及梁柱結構後，架設一層支撐，交錯施作，至舊筏基底部。

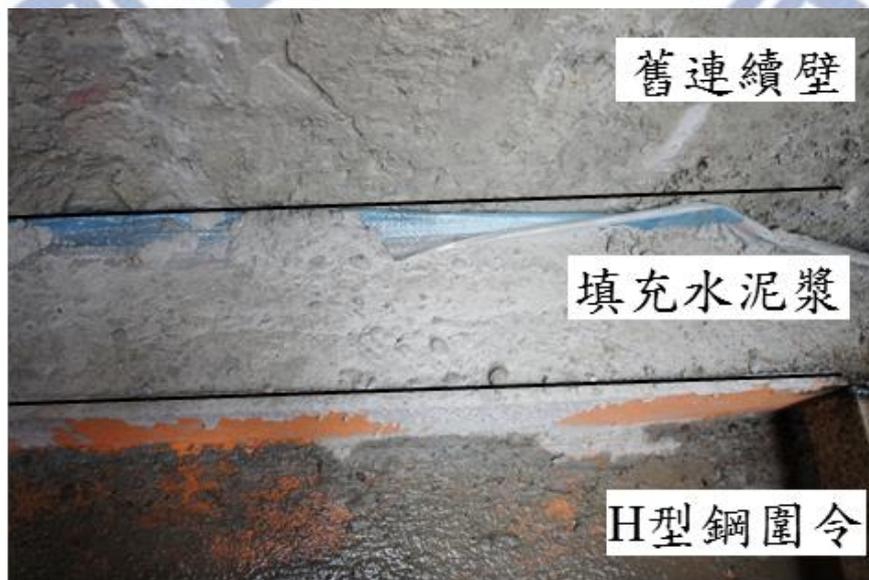
圖 5.5 H 型鋼圍令與舊連續壁間縫隙之填充

撐系統。橫擋(圍令)部分使用 350×350×12×19 H 型鋼，於舊連續壁內側架設一道圍令；水平支撐部分採用 350×350×12×19 H 型鋼，支撐型鋼之水平間距約 5.5 m。於圍令架設完成後，於舊連續壁及圍令之間不平整空隙處，充填強度為 20.6 MPa(210 kgf/cm²)混凝土，如圖 5.5 所示，以避免不平整的舊連續壁對圍令造成應力集中，使應力傳遞不均造成型鋼局部破壞。本層水平支撐以油壓千斤頂(圖 5.6a)施加預壓力(圖 5.6b~圖 5.6d)，總施加壓力為 6 tonf，分為二次加壓(0 至 30 tonf、30 tonf 至 60 tonf)。(註：1 tonf = 9.81kN)

施工單位於架設臨時水平支撐時，發現舊地下室之內牆及舊連續壁面，因使用時間久遠、當時施工品質欠佳，造成牆面不平整及壁面有包泥現象。為使支撐系統之圍令能均勻的將壓力傳遞，施工時於圍令與牆面、壁面間填充強度為 20.6 MPa(210 kgf/cm²)之水泥漿，以達均勻傳遞壓力目的。

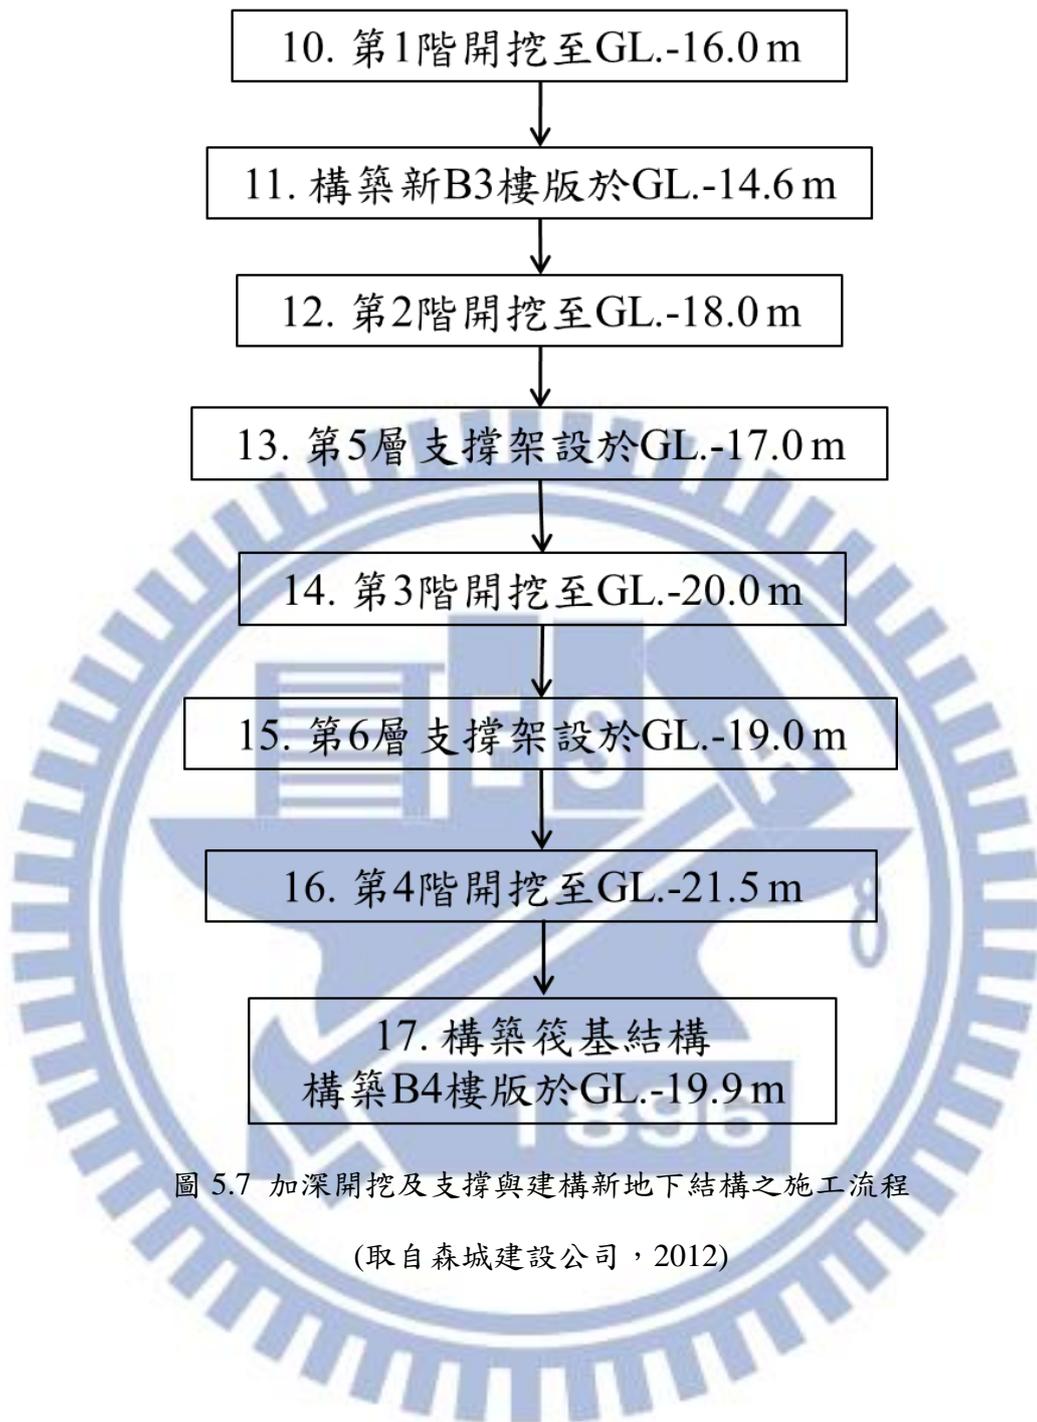
圖 5.7 加深開挖及支撐與建構新地下結構之施工流程

在破除舊筏基及舊底版時，即遭遇於筏基下之 JSG 高壓噴射灌漿改良土體，開挖面四周之 H 型鋼擋土樁。這節輔以下以施工流程圖(圖 5.7)及基地施工示意圖(圖 5.8)介紹舊筏基下之開挖，構築新 B3 樓版，而後開挖、架設支撐至最終開挖深度 GL. -21.5 m 之施工。

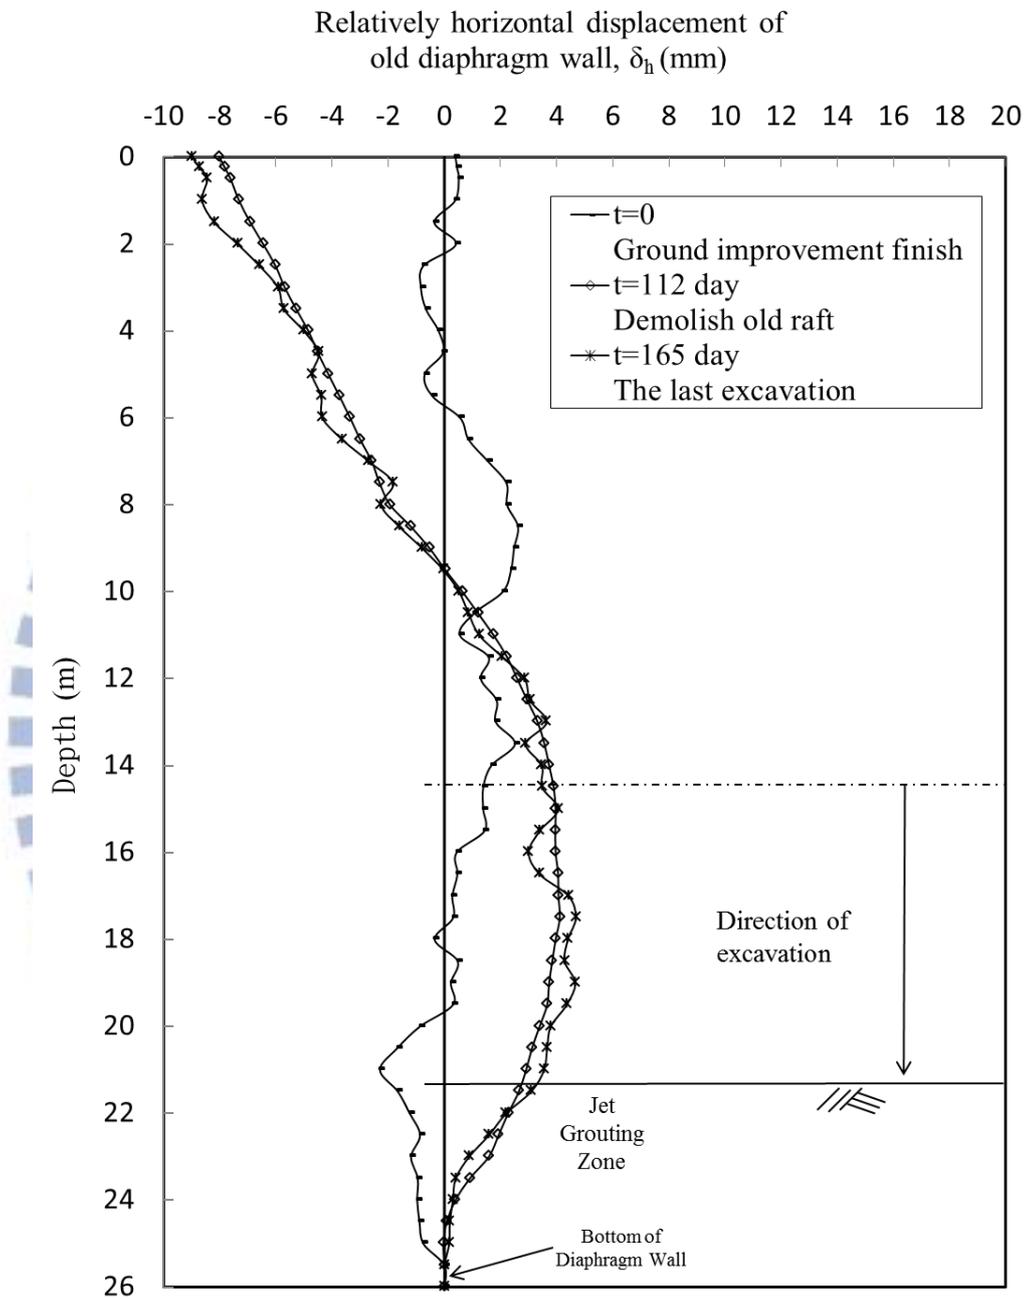
圖 6.8 破除樓板開挖支撐至構築新筏基造成之舊連續壁水平位移

觀察壁體傾度管 SID3 之監測結果，如圖 6.8a 所示。隨著破除舊 1F 樓版、舊地下室結構、架設臨時水平支撐，至破除舊筏基時，壁體以深度 17 m 處向內側逐漸變位，其最大相對變位量為 4.42 mm，壁體頂端則向外側變位 8.02 mm。而自舊筏基底向下開挖至設計深度，其壁體最大變化值為 3.73 mm 至 4.66 mm，其差異不大。

將 SID4 與 SID3 深度 18 m 處之同時期監測結果比較，發現 SID4 於破除筏基時水平變位為 12.48 mm > 3.73 mm (SID3)。於開挖至 GL. -21.5 m 時 SID4 之水平變位為 12.96 mm > 4.96 mm (SID3)。研判 SID4 外為一 12F/B3 之建物，其建物重量施予垂直載重於連續壁，使其壁體產生大肚現象，而舊連續壁頂端因有該建物之束制，因此向外最大變位僅 3.78 mm。

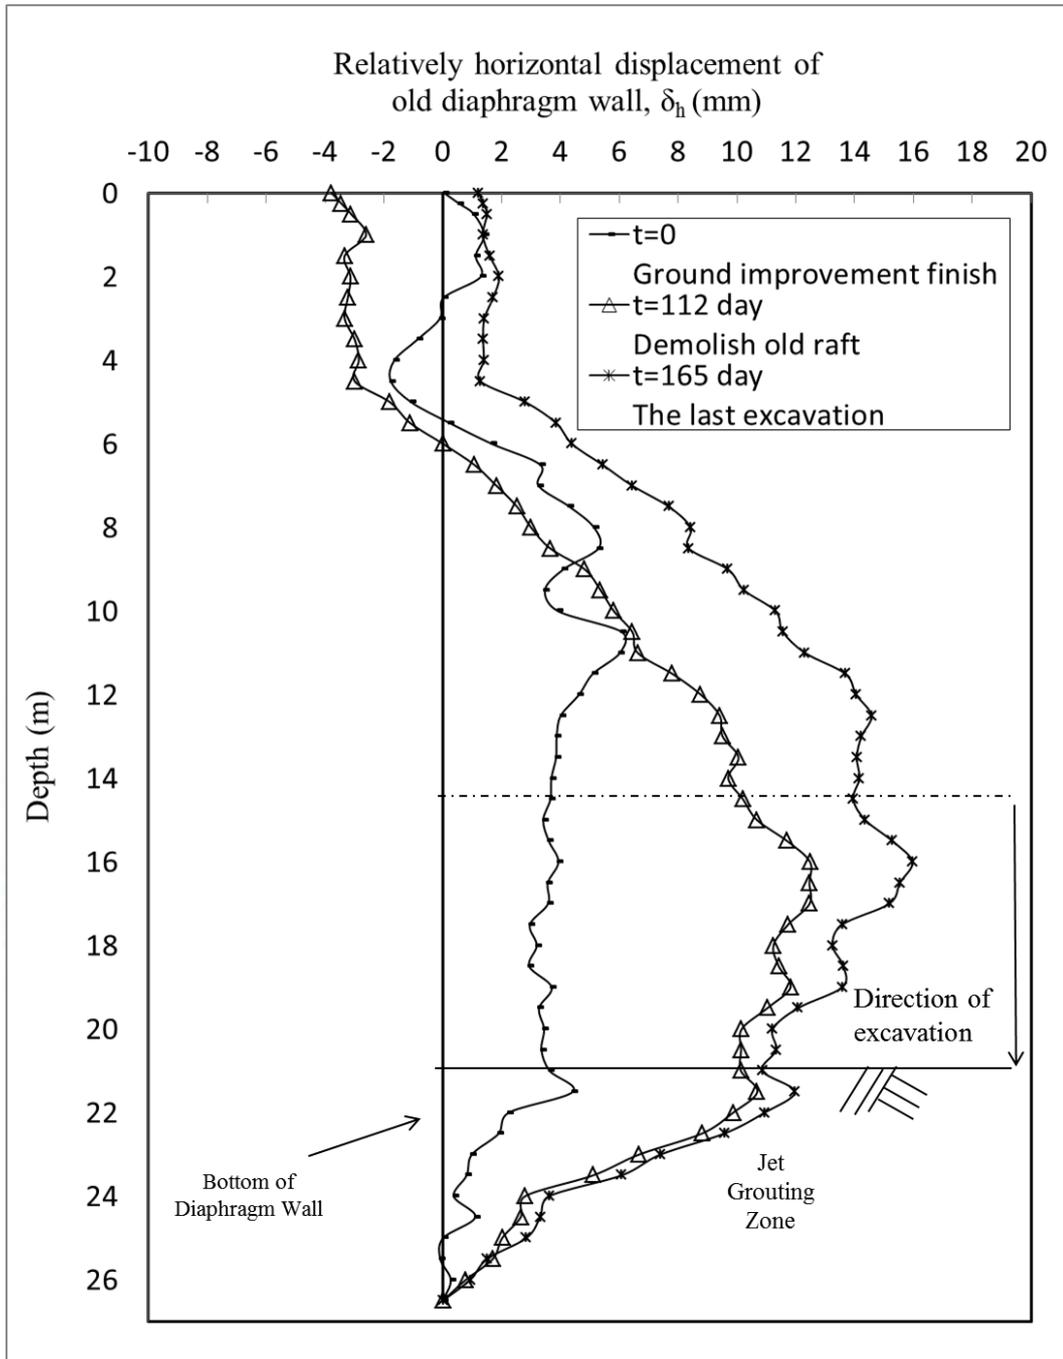
圖 6.8 破除樓板開挖支撐至構築新筏基造成之舊連續壁水平位移(續)

觀察壁體傾度管 SID4 之監測結果，如圖 6.8b 所示。隨著逐階破除舊地下室、

架設支撐、至破除舊筏基時，舊壁以深度 GL. -18 m 處向內變位 12.48 mm，壁體頂部則是向外 3.78 mm。於舊筏基下開挖至設計深度期間，該壁體向內最大變位為 15.96 mm。
