第四章 系統驗證與結果

4.1 實驗設備

4.2 系統整合實驗

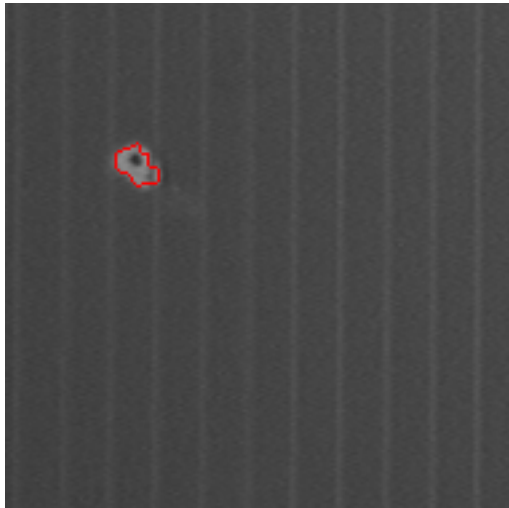
樣本 1 經點燈檢驗後偵測到暗點瑕疵的存在，進一步分析是否為 PF 層有缺陷，所以用 UV 光照射，發現在 view3 位置上有缺陷，如圖 4.11(a)箭頭所指之處，而樣本 2 因其 view1 在點燈檢驗時，偵測到暗點瑕疵，所以擷取其 view1 之 UV 光照射後影像如圖 4.12(a)所示，經由 3.1.4 節所提出的 PF 層演算法，其檢測結果分別列於圖 4.11(b)和圖 4.12(b)，將瑕疵輪廓以紅色突顯出來，而 blob 面積下限和點燈檢驗之設定相同，偵測到的瑕疵結果位置及大小分別列於表 4.5 和表 4.6，由檢測結果可以發現樣本 1 和樣本 2 之 PF 層瑕疵大小皆比點燈檢驗的暗點瑕疵面積來的小，單張影像的檢測速度為 0.8430 秒。

圖 4.12(a) 樣本 2 view1 之 UV 光取像結果，箭頭所指之處為瑕疵

4.12(b) (a)之瑕疵部位檢測結果放大圖

圖 4.12 樣本 2 之 PF 層影像分析

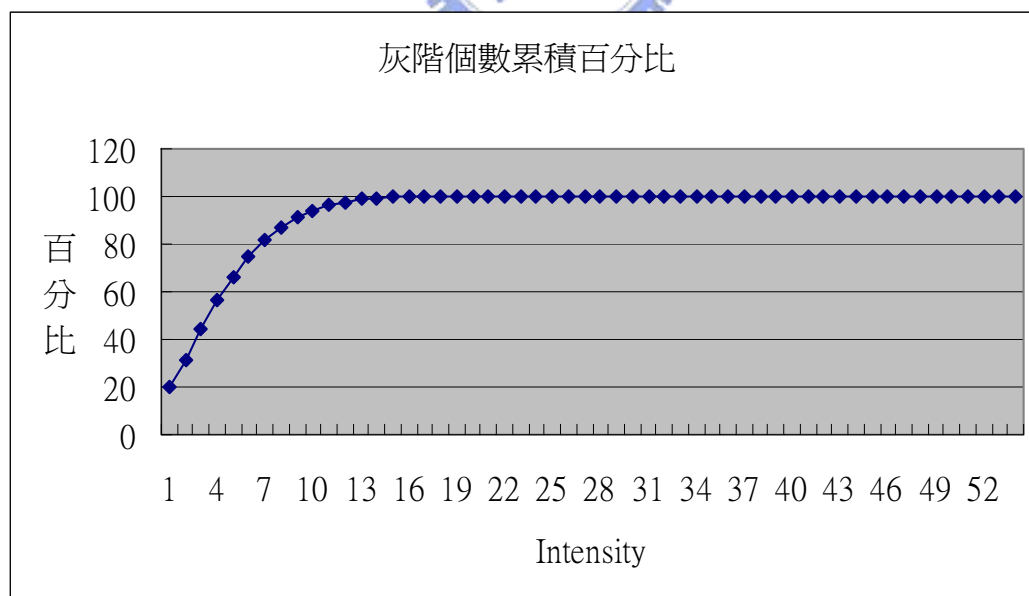
當執行 Metal 層演算法之影像相減步驟後，分析正常樣品之灰階直方圖可得到表 4.8 之灰階分佈資料，由表中可得背景灰階值集中在 0~30 的範圍之間，達到總灰階個數的 99.99%(圖 4.14)，而有瑕疵樣品的灰階值高於此範圍，因此以灰階值 30 作為表面刮傷二值化閾值之依據。

圖 4.14 相減完後影像之灰階個數累積百分比

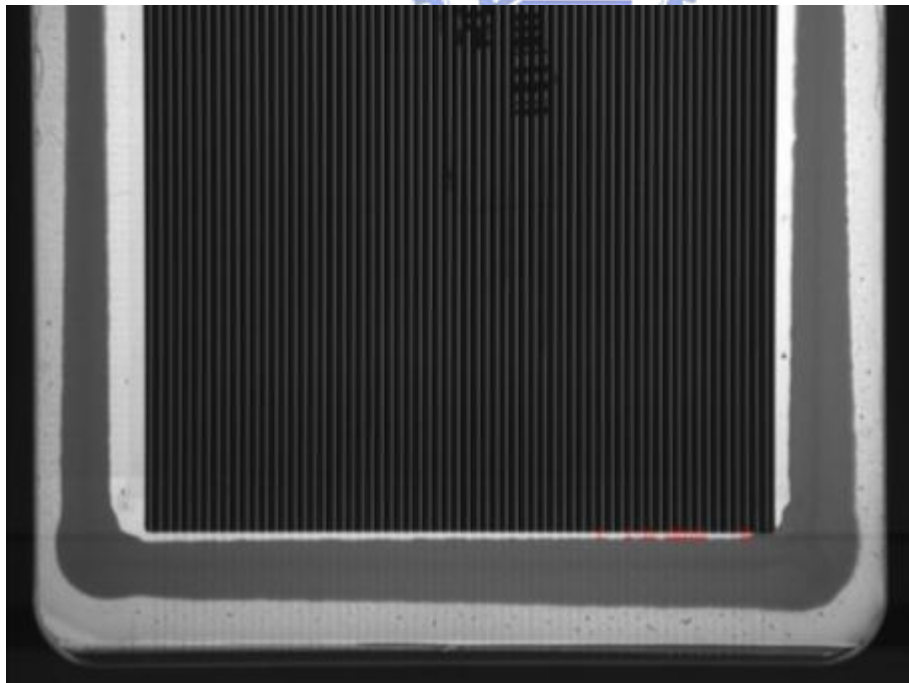
圖 4.22(a)內膠與陰極過窄檢測結果

圖 4.22(b) (a)之檢測結果局部放大圖

圖 4.22 內膠與陰極過窄檢測結果

以 Find Stripe 方法先量測出陰極位置，在 view1、view3 除了求得左右的 X 座標外，分別再求 Y_u 和 Y_l 座標如圖 4.21 所示。得到座標值後，再分別與相對應之上下左右的內膠位置相減(內膠位置已於之前的方法求得)，相減完後的值，即為陰極和內膠之距離，最後判斷是否有不足情形。檢測影像結果如圖 4.22 所示，而檢測結果資料列於表 4.11。
