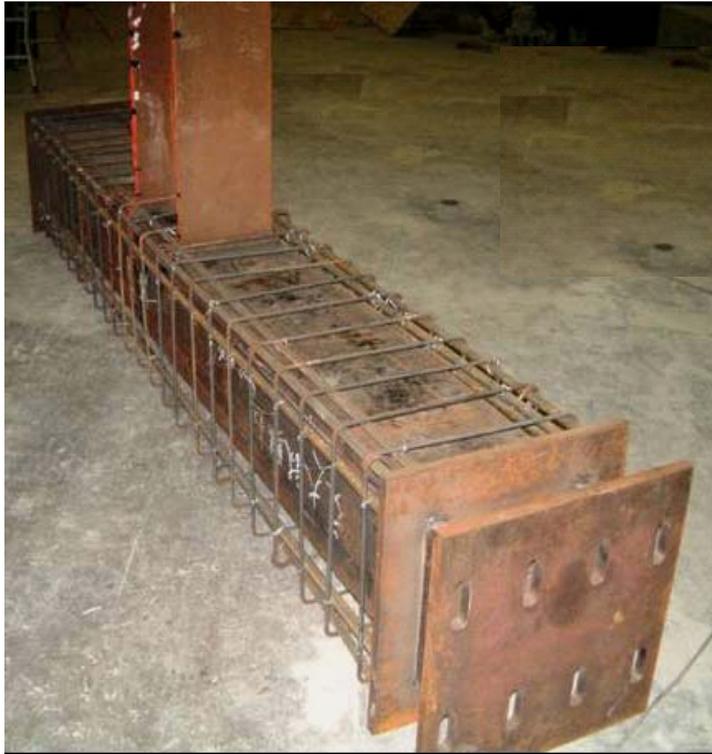
照片 3.1 試體 SRC1-BOX-N 灌漿前之情形

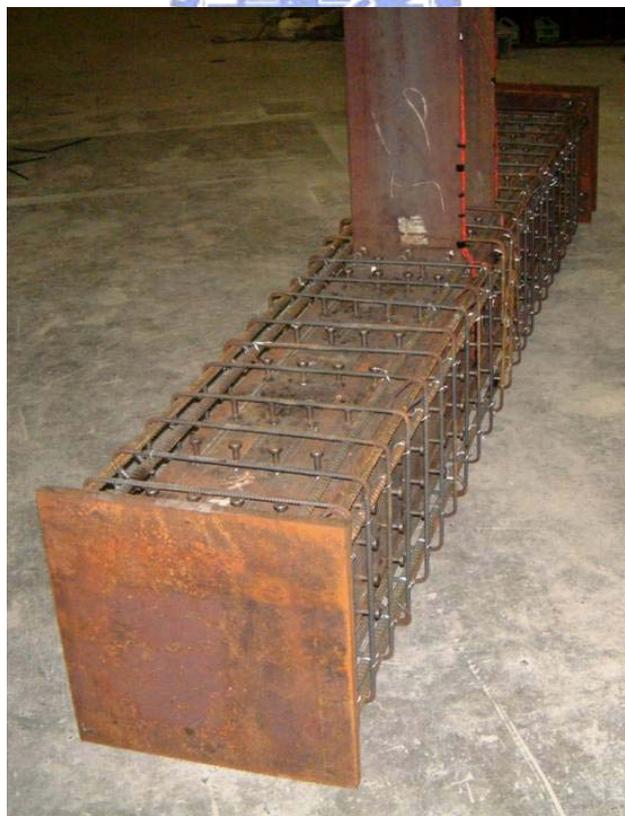
照片 3.2 試體 SRC2-BOX-S 灌漿前之情形

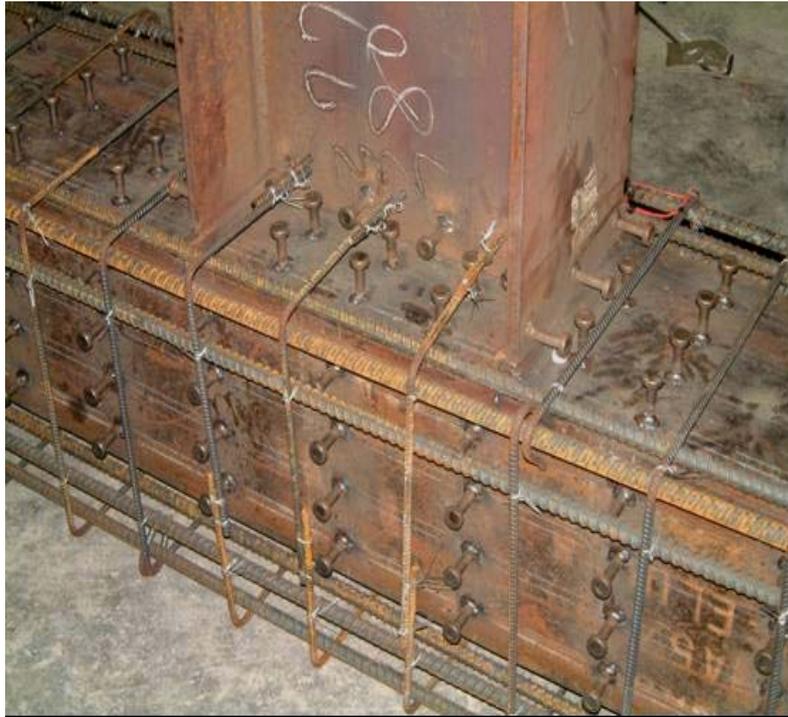
照片 3.3 試體 SRC2-BOX-S 梁柱接頭區灌漿前之情形

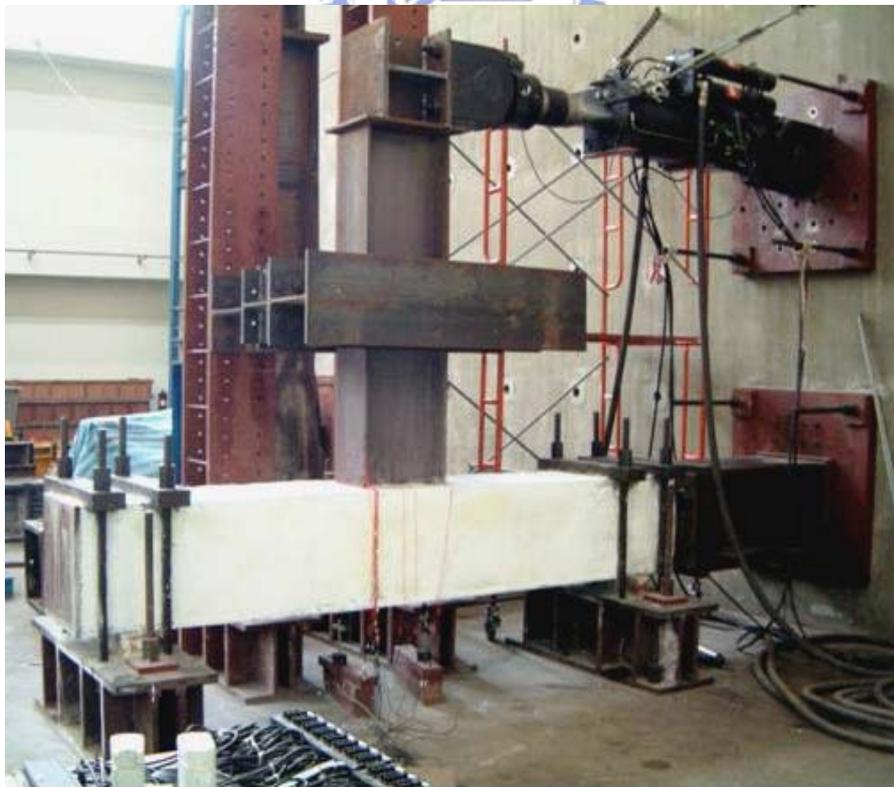
照片 3.4 SRC 試體架設於交通大學大型結構實驗室(右側為反力牆)

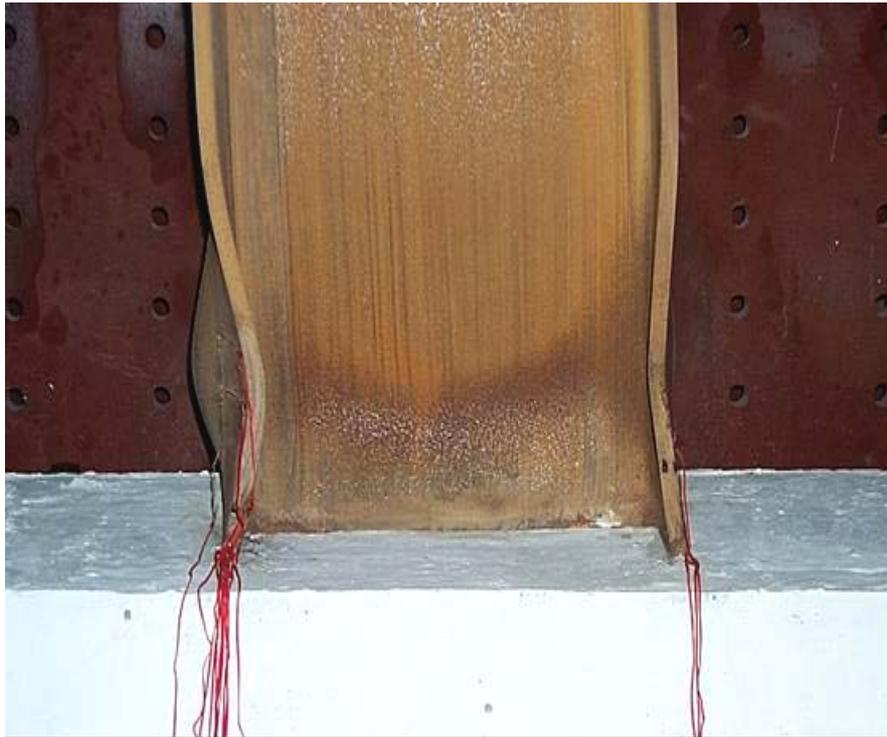
(a) SRC1-BOX-N 試體之梁端位移為  $9\Delta_y$  時之塑性變形情況  
(鋼梁塑性轉角  $\theta_{bp} = 3.2\% \text{ rad.}$ )

照片 4.1 試體 SRC1-BOX-N 之鋼梁發展出良好的塑性鉸

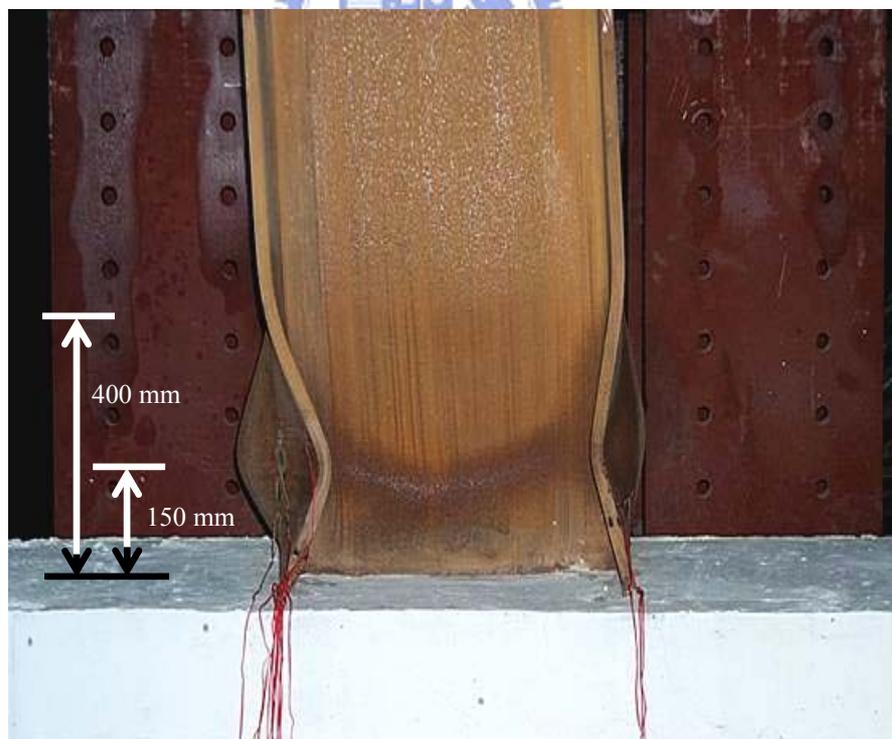
(b) SRC1-BOX-N 試體之梁端位移為  $12\Delta_y$  時之塑性變形情況  
(鋼梁塑性轉角  $\theta_{bp} = 5.4\% \text{ rad.}$ ，層間變位角  $(\theta_t)_u = 6.2\% \text{ rad.}$ )

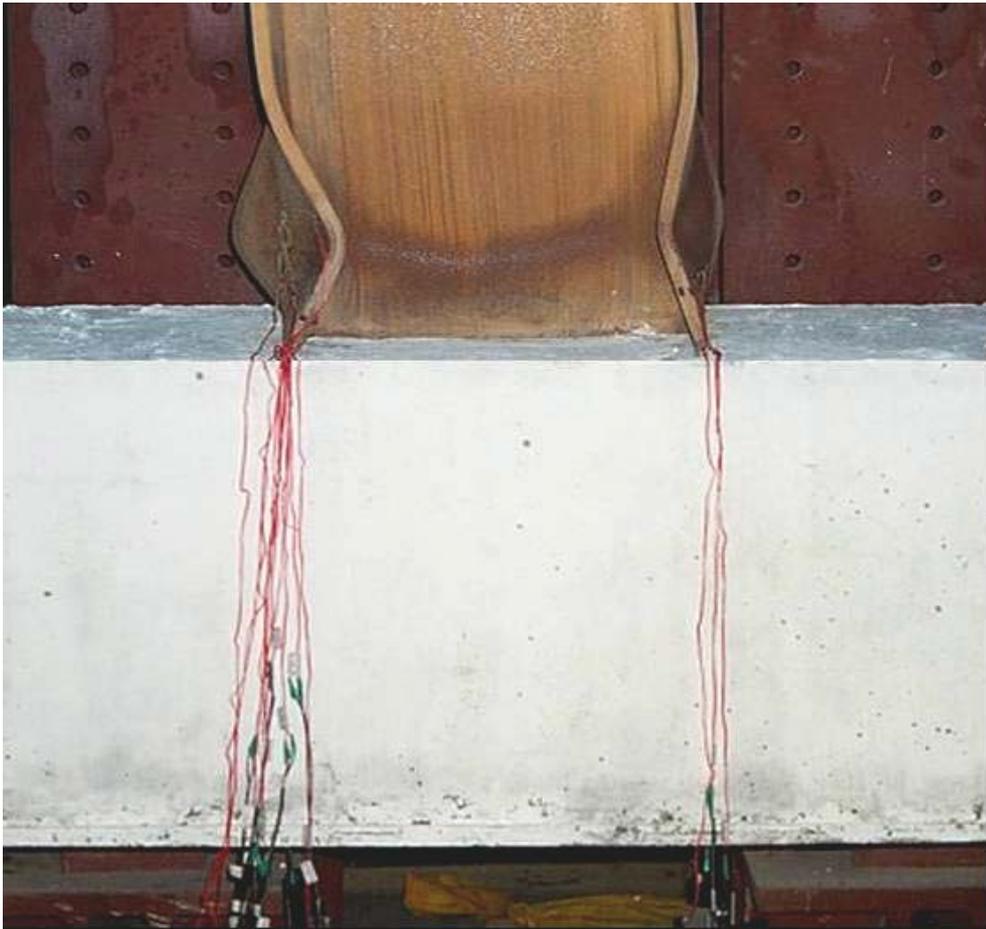
照片 4.2 試驗終止時 SRC1-BOX-N 梁柱接頭試體之整體變形狀況：

- (1) 鋼梁發展出良好塑性鉸 (鋼梁塑性轉角  $\theta_{bp} = 5.4\% \text{ rad.}$ )
- (2) 梁柱接頭區之混凝土仍然保持良好狀況

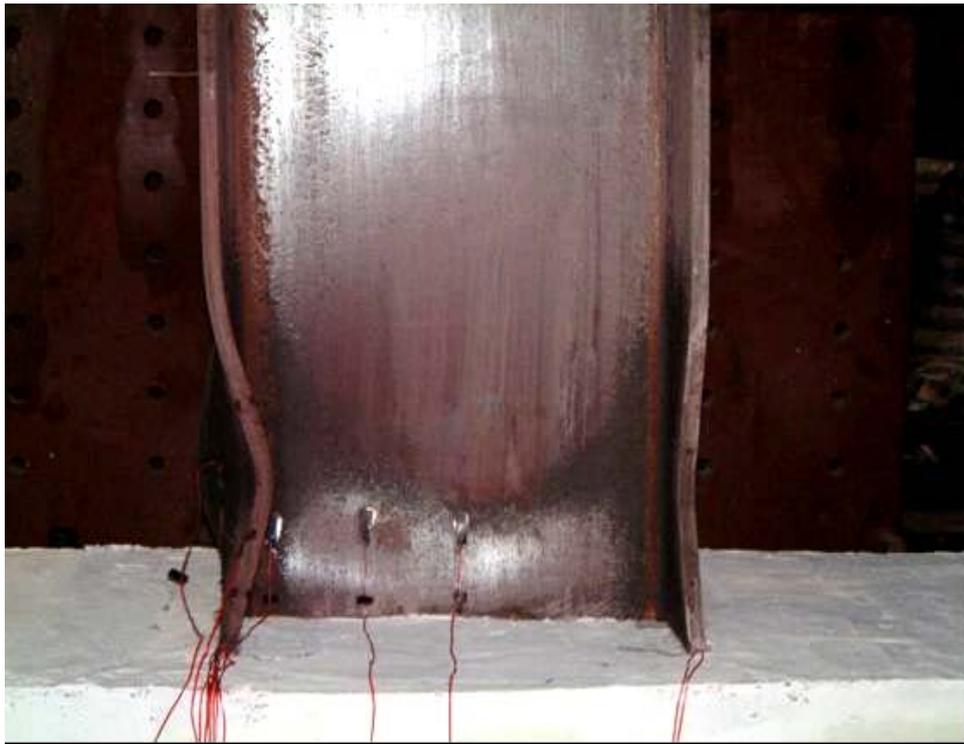
(a) SRC2-BOX-S 試體之梁端位移為  $9\Delta_y$  時之塑性變形情況  
(鋼梁塑性轉角  $\theta_{bp} = 3.1\% \text{ rad.}$ )

照片 4.3 試體 SRC2-BOX-S 之鋼梁發展出良好的塑性鉸

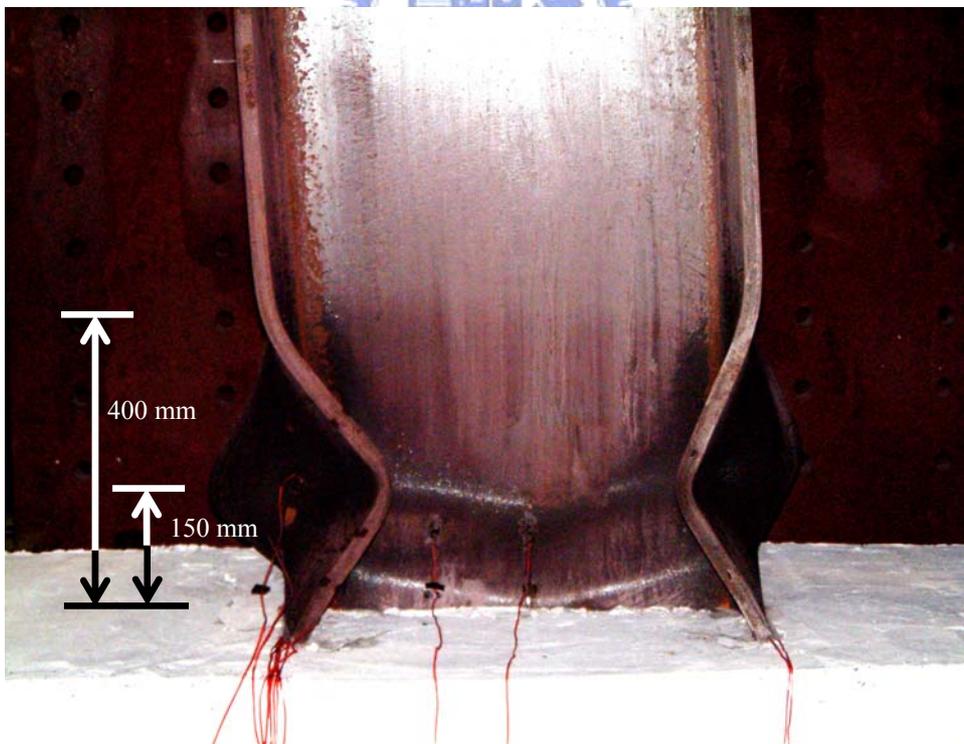
(b) SRC2-BOX-S 試體之梁端位移為  $14\Delta_y$  時之塑性變形情況  
(鋼梁塑性轉角  $\theta_{bp} = 6.0\% \text{ rad.}$ ，層間變位角  $(\theta_t)_u = 6.7\% \text{ rad.}$ )

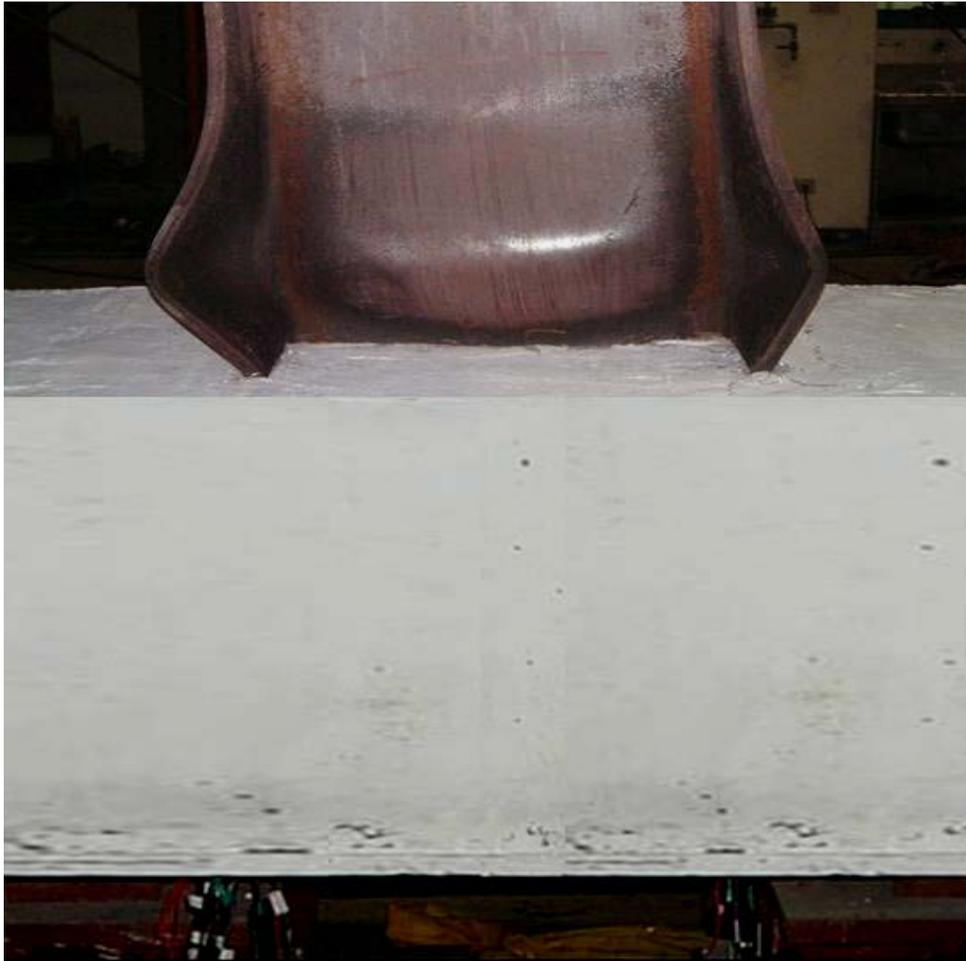
照片 4.4 試驗終止時 SRC2-BOX-S 梁柱接頭試體之整體變形狀況：

- (1) 鋼梁發展出良好塑性鉸（鋼梁塑性轉角  $\theta_{bp}=6.0\%$  rad.）
- (2) 梁柱接頭區之混凝土仍然保持良好狀況
