## 第五章 下水道潛盾施工災害原因與防災對策研究

本研究收集日本潛盾、推管隧道災害類型的比率與發生的原因，經整理、歸納後如圖 120 及 121〔60〕所示，使從事潛盾施工可針對災害頻率高及危害程度大之特別危害加強注意改善。以下各節分別就潛盾機施工作業災害發生的原因與類型、下水道潛盾隧道施工安全評估、下水道潛盾施工作業流程與建議注意事項、安全管理架構之研擬與工安實例處理分別加以說明探討，提出下水道潛盾施工作業防災對策並首創下水道潛盾施工含安衛流程，使從事相關潛盾人員可藉由以上探討事項、流程等與竹科潛盾施工安衛措施實例相片作參考，選擇較有利之安全、經濟、快速之潛盾施工方式，達到施工零災害事故的目標。

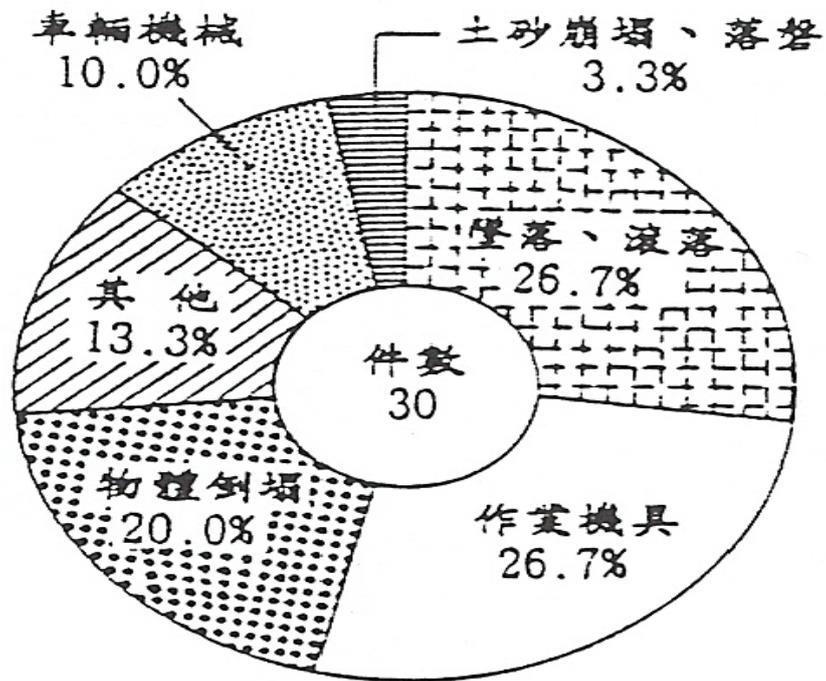
圖 120 日本潛盾、推進隧道災害類型之比率(1987~1991 年)

2. 依據勞工委員會針對 94 年營造業職災統計共發生 199 人死亡，但未針對隧道災害人數，另行做統計分析。
3. 依據日本潛盾、推進隧道災害類型之比率(1987~1991 年)共統計件數 30 件(JTA 安全環境委員會，1993 年 4 月)〔60〕，工程所發生之災害原因，以墜落、滾落及作業機具各佔 26.7%最多、物體倒塌佔 20%，其他佔 13.3%，車輛機械佔 10.0%，土砂崩塌、落磐佔 3.3%，詳如圖 120。。
4. 依據日本潛盾隧道災害發生原因比例共統計件數 69 件(JTA 安全環境委員會，1993 年 4 月)可分為 1. 人的原因與 2. 物的原因。3. 不可抗力。
  - (1) 人的原因：不遵守作業規則 14 件最多，其次為檢查等不足 10 件，作業不熟練 6 件，狀況判斷錯誤 5 件，指揮不明 3 件，其他不安全的行為 2 件。
  - (2) 物的原因：以防護設施的缺陷佔 15 件最多，其他原因 10 件，機具本身的缺陷 2 件，周邊配置不當 1 件，作業環境的缺陷 1 件，詳如圖 121。

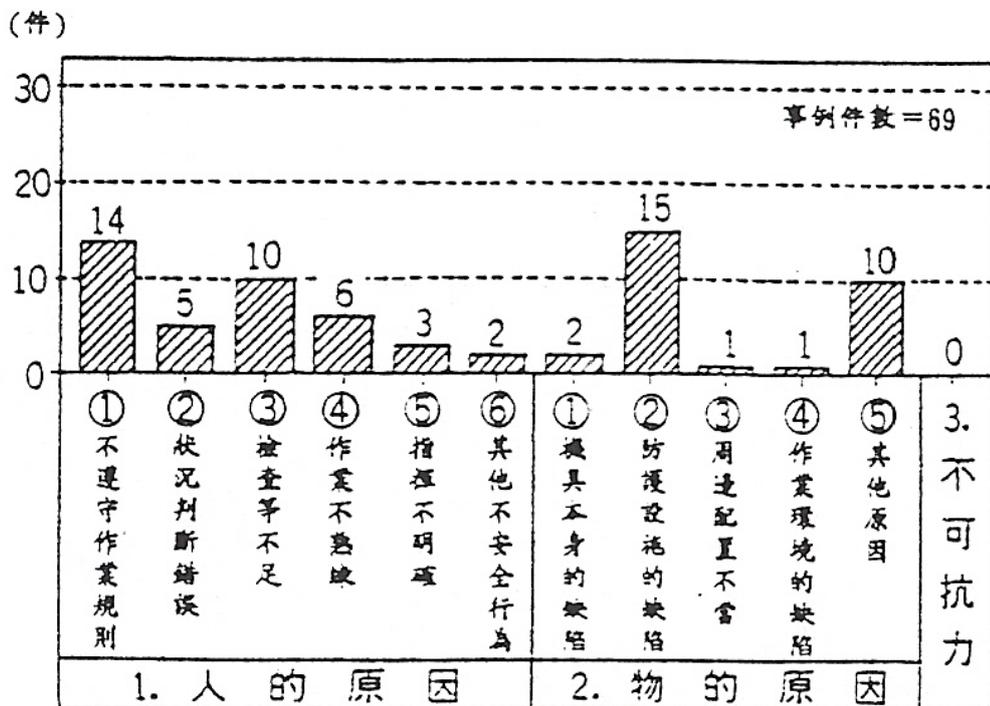
圖 121 日本潛盾隧道災害發生原因件數圖(1987~1991 年)

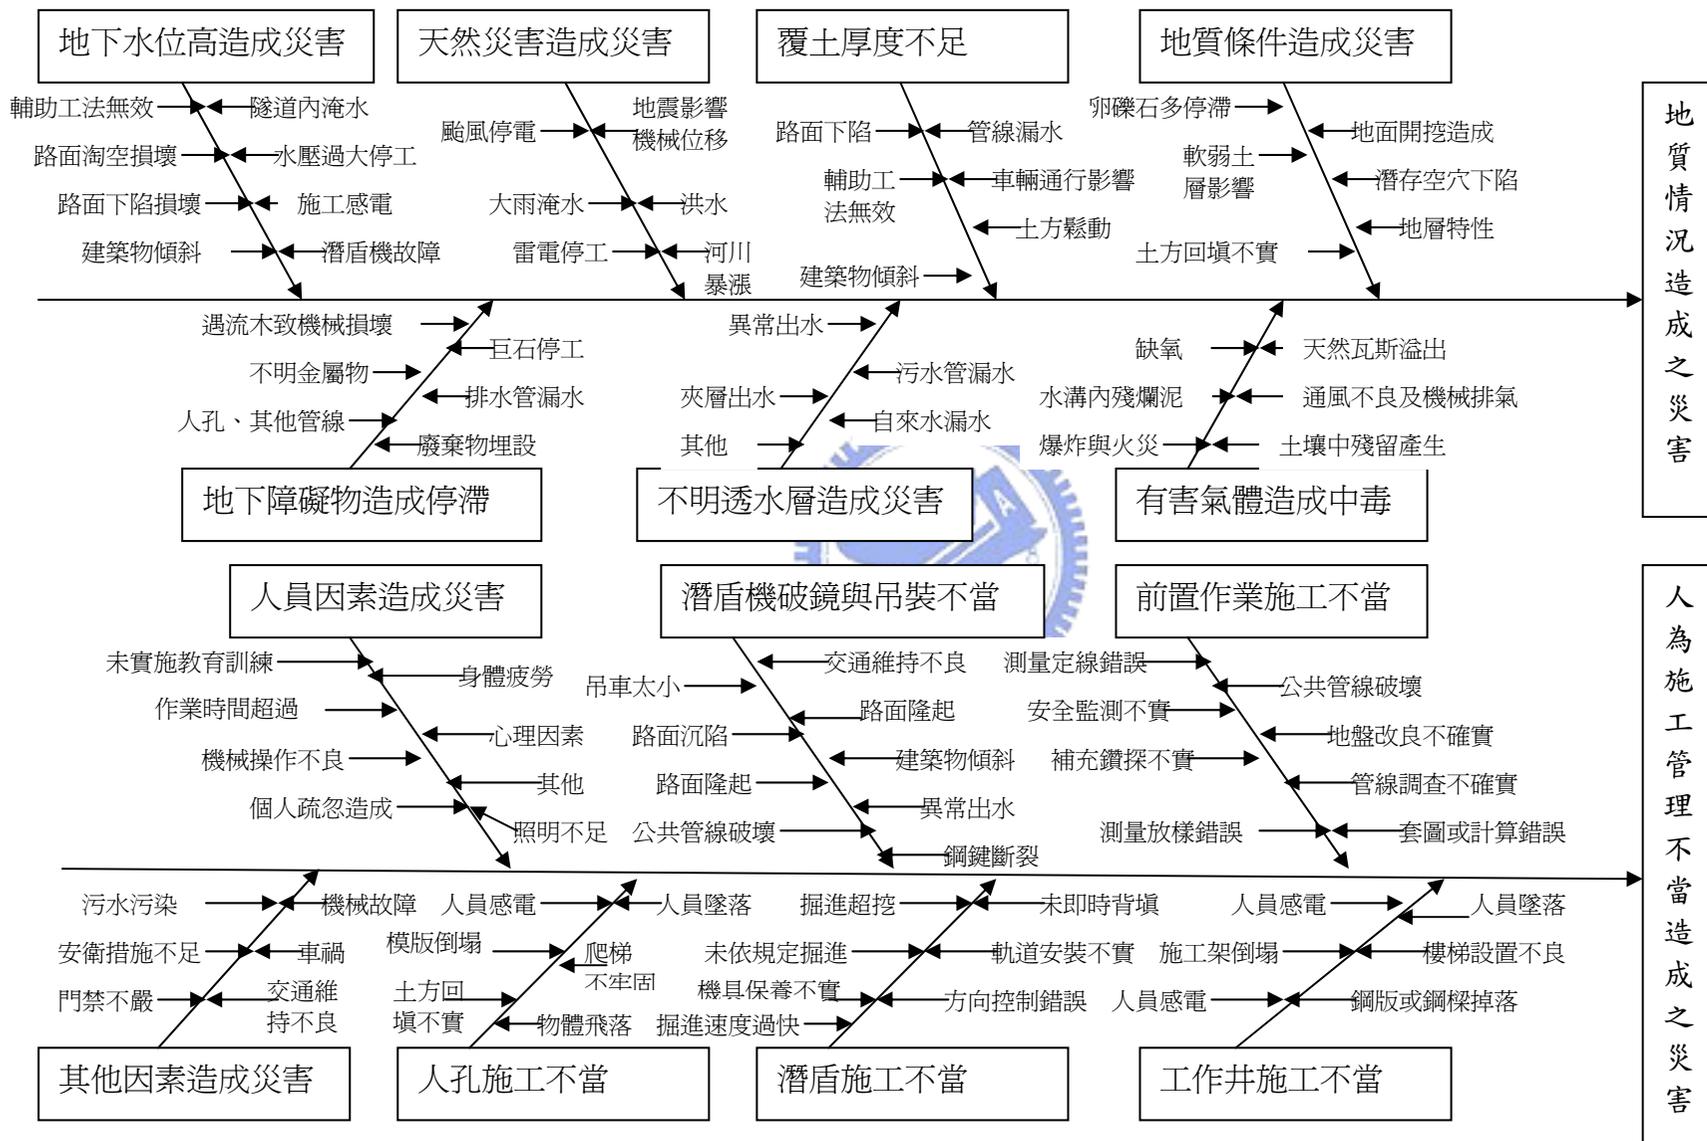
圖 122 下水道潛盾施工災害要因圖

(2) 下水道潛盾工程災害要因圖：就地質情況造成之災害與人為施工管理不當所造成之災害，以魚骨圖分析其下水道潛盾工程災害之要因圖，如圖 122。

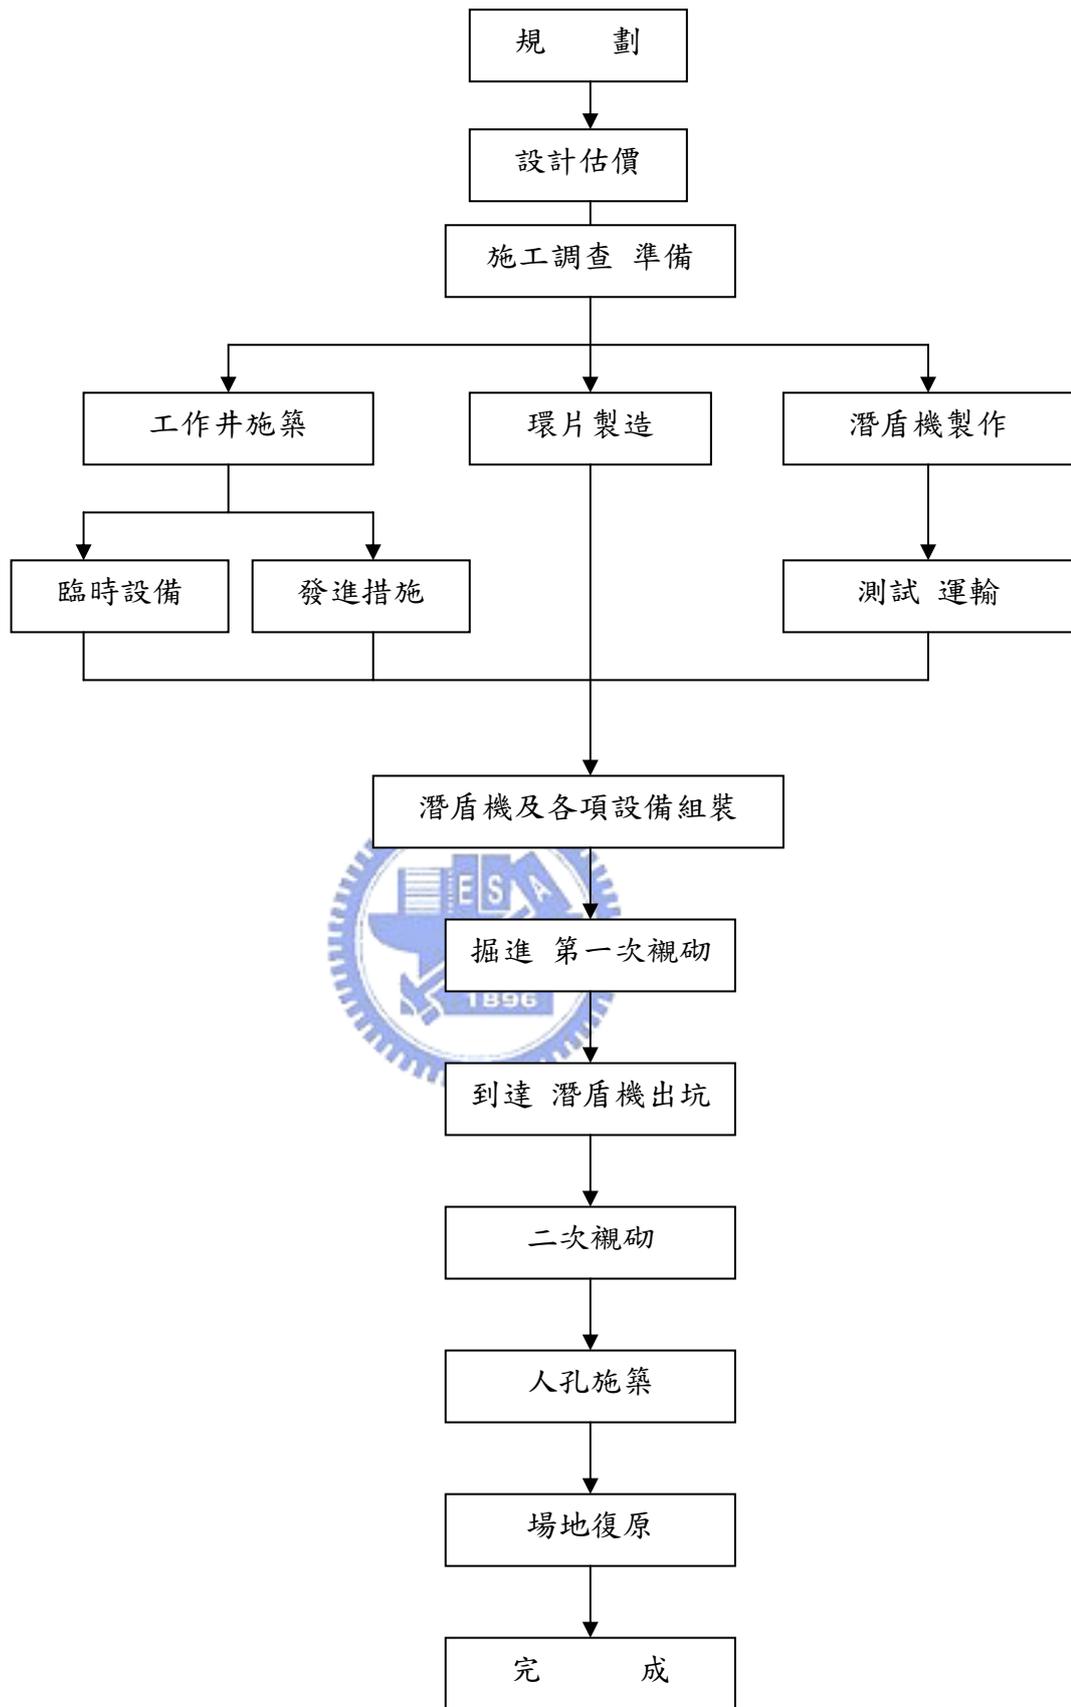
圖 123 潛盾工法施工流程圖

1. 下水道潛盾施工係需先行施作補充地質鑽探→定線測量→安全監測→地盤改良→施作工作井→潛盾機反力座安裝→發進端地盤改良→潛盾機運送及組裝吊放→初期潛盾掘進→主要潛盾掘進→背填灌漿→潛盾機出坑→二次襯砌施工→人孔施築→人孔回填復舊→完工驗收→竣工使用。
2. 依據軟土潛盾隧道工程設計及實例手冊第四章潛盾機選擇評選模式及應用，詳如（廖銘洋，民國九十三年〔62〕），潛盾工法施工流程如圖 123。
3. 依據詳如（蔡茂生，民國七十七年）〔63〕，所提潛盾工法施工作業流程如圖 124。
- 4 依據台北市污水下水道工務手冊〔64〕，潛盾掘進及二次襯砌施工作業流程圖（竹科三期之二潛盾工程採用），詳如圖 125。
5. 依據新竹科學園區三期之三放流管線第三階段工程施工規範及設計圖說要求項目，自行研究排出下水道潛盾施工流程如下圖 126。
6. 說明下水道潛盾放流管(含安衛)至初期掘進施工作業流程圖，詳如圖 127 及潛盾正式掘進及二次襯砌、人孔施築回填階段(含安衛) 作業流程圖詳如圖 128，係本研究自行創設。

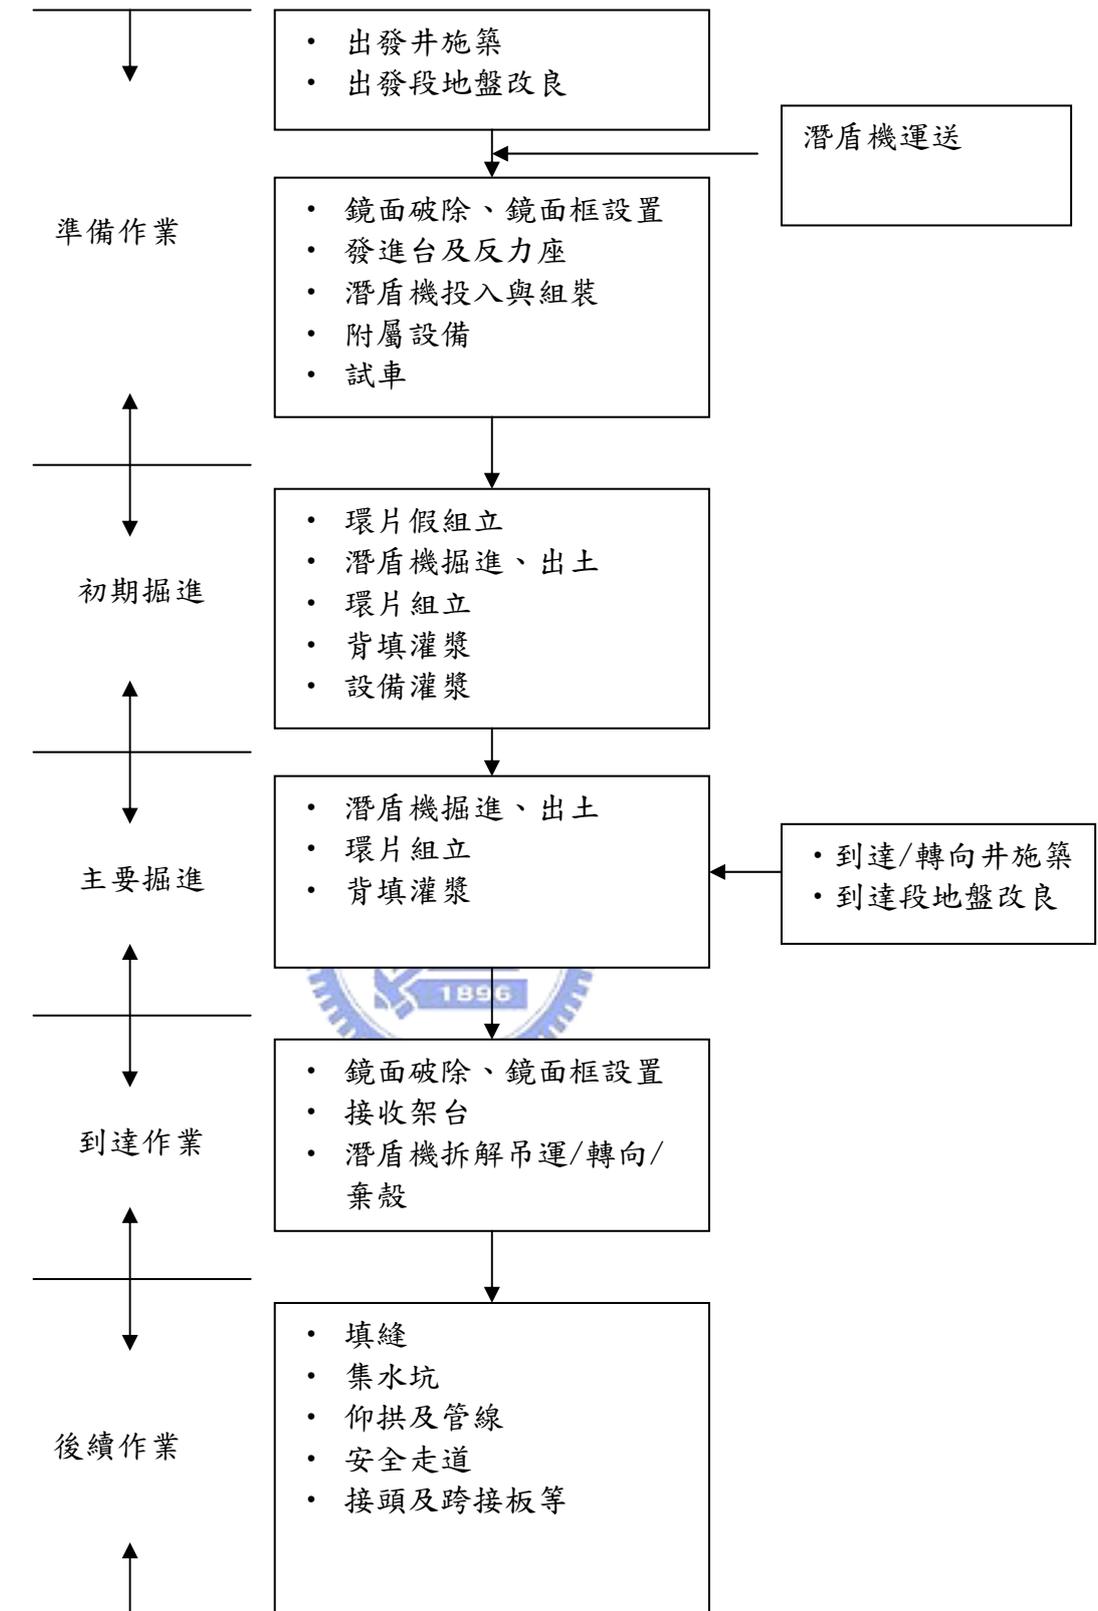
圖 124 潛盾工法施工作業流程

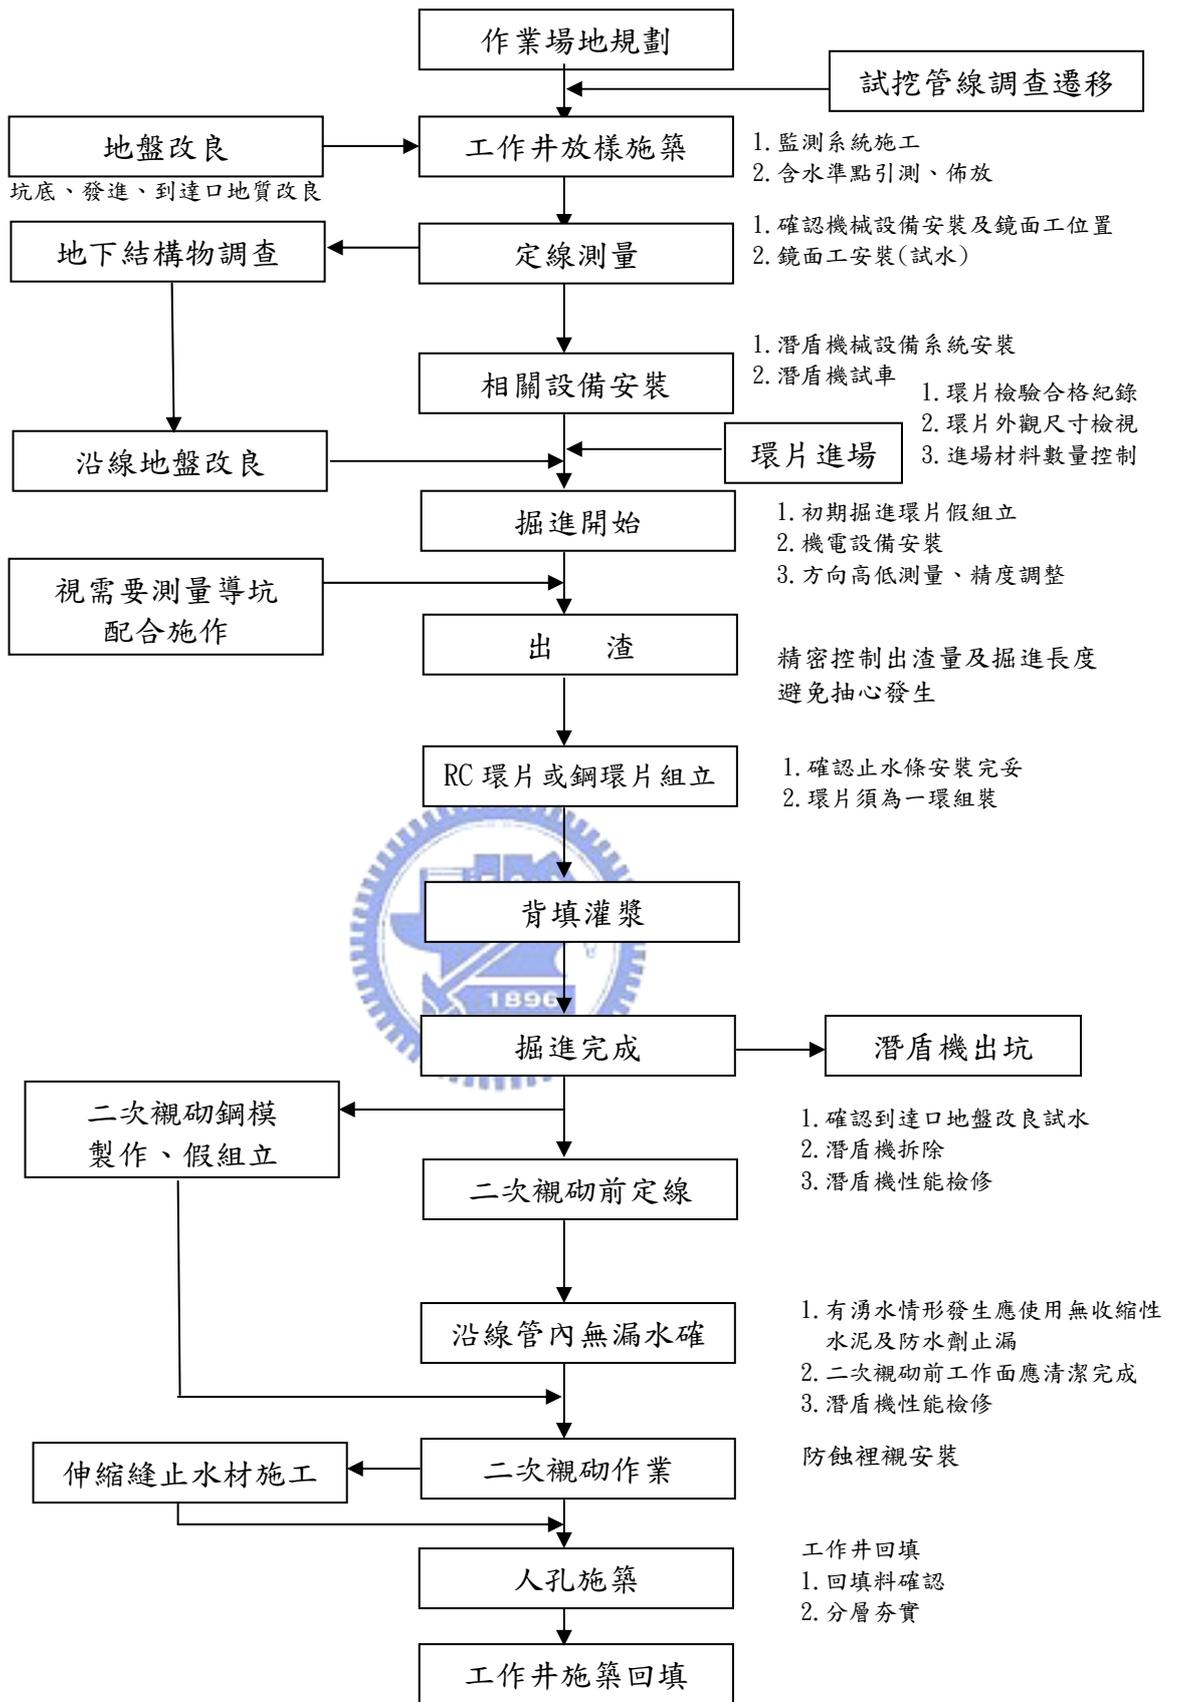
圖 125 潛盾掘進及二次襯砌施工作業流程圖

竹科三期之三潛盾掘進及二次襯砌施工作業流程圖

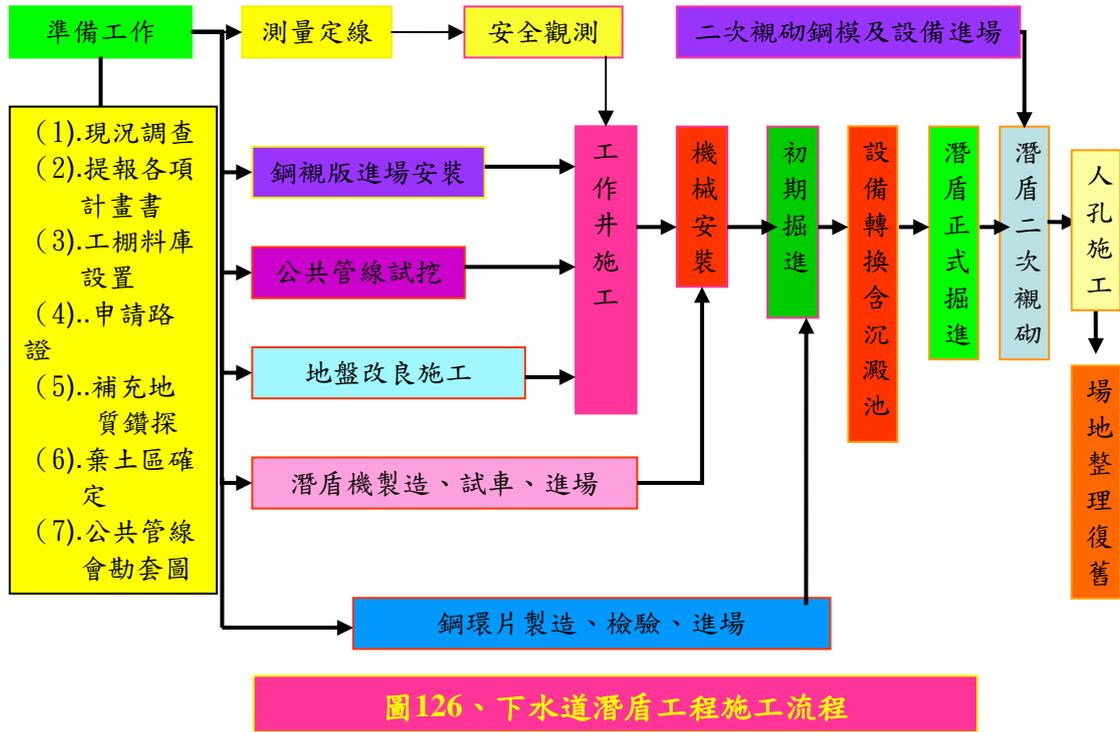
圖126、下水道潛盾工程施工流程

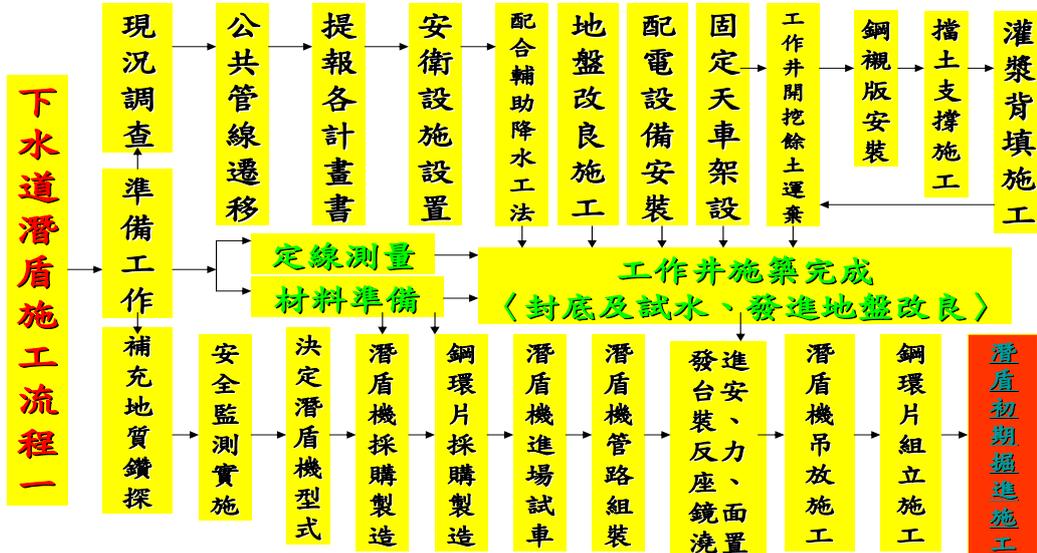
圖 127 說明下水道潛盾施工至初期掘進(含安衛) 作業流程圖一

7. 上述下水道潛盾施工流程至初期掘進施工時建議注意事項如下：

- (1) 就設計圖規定位置、業主提供高程及座標基準控制點先進行高程閉合及導線精度測量後，再進行潛盾定線測量及安全監測實施，尤其是施工前監測初始值與施工沿線、建物之相片建立。
- (2) 由設計時之地質鑽探資料與施工前之補充地質鑽探資料，瞭解潛盾預定路線及工作井之實際地質情形、土壤分類、打擊 N 值、柱狀圖、卵礫石

粒徑大小、地下水位高程等資料，以決定工作井擋土支撐型式及潛盾機型式是否符合需求，並進行材料設備及潛盾機訂製事宜。

- (3) 現況調查務必確實，並進行工作井位置放樣及試挖，以確保施工安全無其他管線，另由業主召開公共管線協調會辦理管線遷移及施工注意事宜。
- (4) 施工、品質管制、安衛計畫書之審查，關係著整體工程的進度、品質、安全與承商未注意事項的發掘。故務必確實審查，瞭解承商的作法提出寶貴建議，使問題即早發現或預先做好防範措施，確保工程的進度、品質、安全。

- (5) 隧道工程大部份屬危險性工程，故需依勞工安全衛生法規規定做好各項安全衛生工作與設施，施工從業人員做好各項安全衛生教育訓練，始可進場施工。
- (6) 工作井施築前，應先向台電申請臨時用電並設置配電場所，以供應潛盾施工所需用電，並派合格工業配線技術士或電匠人員擔任檢查工作且留有記錄；工作井上方應設緊急連絡電話，以利施工中隨時與工作井底部及潛盾機操作人員連絡。

- (7) 工作井場地配置與施工動線，應事先規劃清楚，並制定入坑管制、有害氣體偵測及安全衛生注意事項及標語，提醒施工人員注意安全。
- (8) 工作井施築遇地下水，適時配合輔助降水工法外，仍應逐層施作完成立即背填灌漿保護，以確保安全。
- (9) 工作井施築至大底混凝土澆置完成後，應進行潛盾機發進台架設、反力座及發進口鏡面框安裝，發進端地盤改良及破鏡準備事宜，並注意地下水滲漏情形。

- (10) 潛盾機吊裝時，吊車務必可承受其吊升荷重，小心吊放固定，做好路面交通管制及維持，以確保施工安全。
- (11) 初期掘進前，須將測量控制點引測至工作井內，作為潛盾路線施工依據，務必重覆觀測且正確後方可使用，且日後每天進行路線高程、座標控制測量檢覆。
- (12) 相關施工材料請承商事先檢驗合格後施工。棄土須依據內政部 92 年 09 月 16 函頒修正公布之『營建剩餘土石方處理方案』〔65〕辦理，合法棄土場或土資源回收場並有相關縣市政府同意土資場收受該工程之棄土函文，始可進行棄土作業。

- (13) 潛盾初期掘進施工時，於工作井內配合進行環片假組立至潛盾隧道長度達 40~50m，潛盾機抵抗反力足夠時，暫停潛盾掘進施工；並進行設備轉換、軌道安裝、水電、通風設備及後續臺車進入隧道內等作業，待全部完成後，開始潛盾正式掘進作業，故原先潛盾初期掘進時之潛盾機操作電纜線及油管長度須足夠。
- (14) 因竹科潛盾地質大部份屬卵礫石層，故工作井多採鋼襯板、補強樑、圍苓、支撐或圓形鋼襯板方式施工，亦有採預壘排樁或主樁橫板條施作工作井。

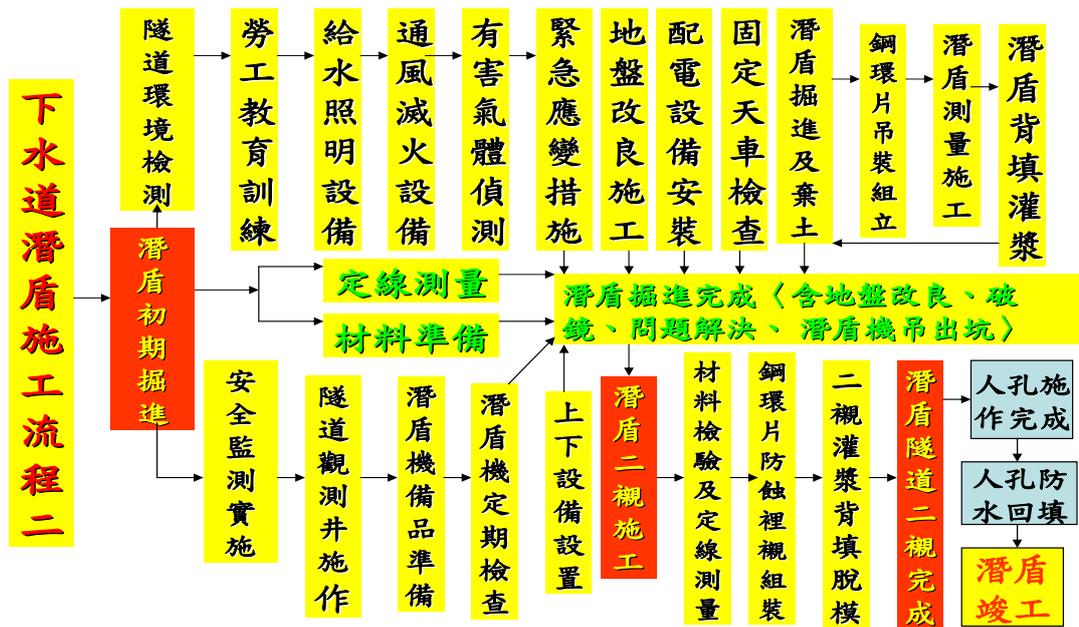
圖 128 說明下水道潛盾施工至潛盾竣工(含安衛) 作業流程圖二

8. 上述下水道潛盾初期掘進至竣工施工流程建議注意事項如下：

- (1) 潛盾隧道勞工安全應特別注意：有害氣體偵測、勞工教育訓練、通風排氣及照明設備、緊急空氣呼吸器及連絡電話、滅火器、抽水機、入坑管制牌、附近醫院路線圖等，均應準備齊全後與機械設備檢查安全後始進行後續施工。
- (2) 潛盾隧道施工時，仍應定期實施安全監測工作，以確保地質狀況因潛盾施工擾動造成沈陷等影響，應提早作好防範措施，以免造成路面災害發生。
- (3) 潛盾施工若考慮地質軟弱或潛盾高程易遭遇地下水時，通常採由下游段工作井作為發進井往上游推進，而其中間的工作井亦可為發進井及到達井，故臨時搭設之發進井支撐設備應經過結構計算，其安全強度需符合要求。
- (4) 潛盾施工時如發現每環開挖土方量出現異常狀況，或是土壤含水量變大、礫石顆粒增加或變大則須加以記錄或拍照，據以研判可能發生異常狀況的前兆。
- (5) 潛盾環片組裝前需黏貼水膨脹性橡膠止水條，吊運至工作井內潛盾機前應確實檢查黏接是否良好，位置是否正確以確保止水效果良好。
- (6) 潛盾背填灌漿施工時，若經過地層滲透水量較大處，雖已確實灌漿，但仍會發生背填灌漿後一段時間又再產生滴水現象，則需再次進行背填灌漿補灌。
- (7) 潛盾機到達前應先施作到達井地盤改良，並進行到達口鏡面試水作業，以確保到達口止水效果，待貫通後潛盾機及後續台車吊出，隨即進行隧道清理及軌道轉換工作，準備潛盾二次襯砌施工。
- (8) 潛盾二次襯砌前，經測量後與準備好潛盾二次襯砌鋼模 (含轉彎段) 及 PVC 防蝕襯理材料，由完成隧道中間或單側逐段施工襯砌灌漿完

成〈依鋼模套數及工期而定〉，至二次襯砌完成後將工作井清理乾淨，開始人孔定位施工。

(9) 環氧樹脂材料經試驗時間長，應儘早進場送樣試驗，待人孔施工完成乾燥時，始可進行防水施工及人孔外側回填施工。

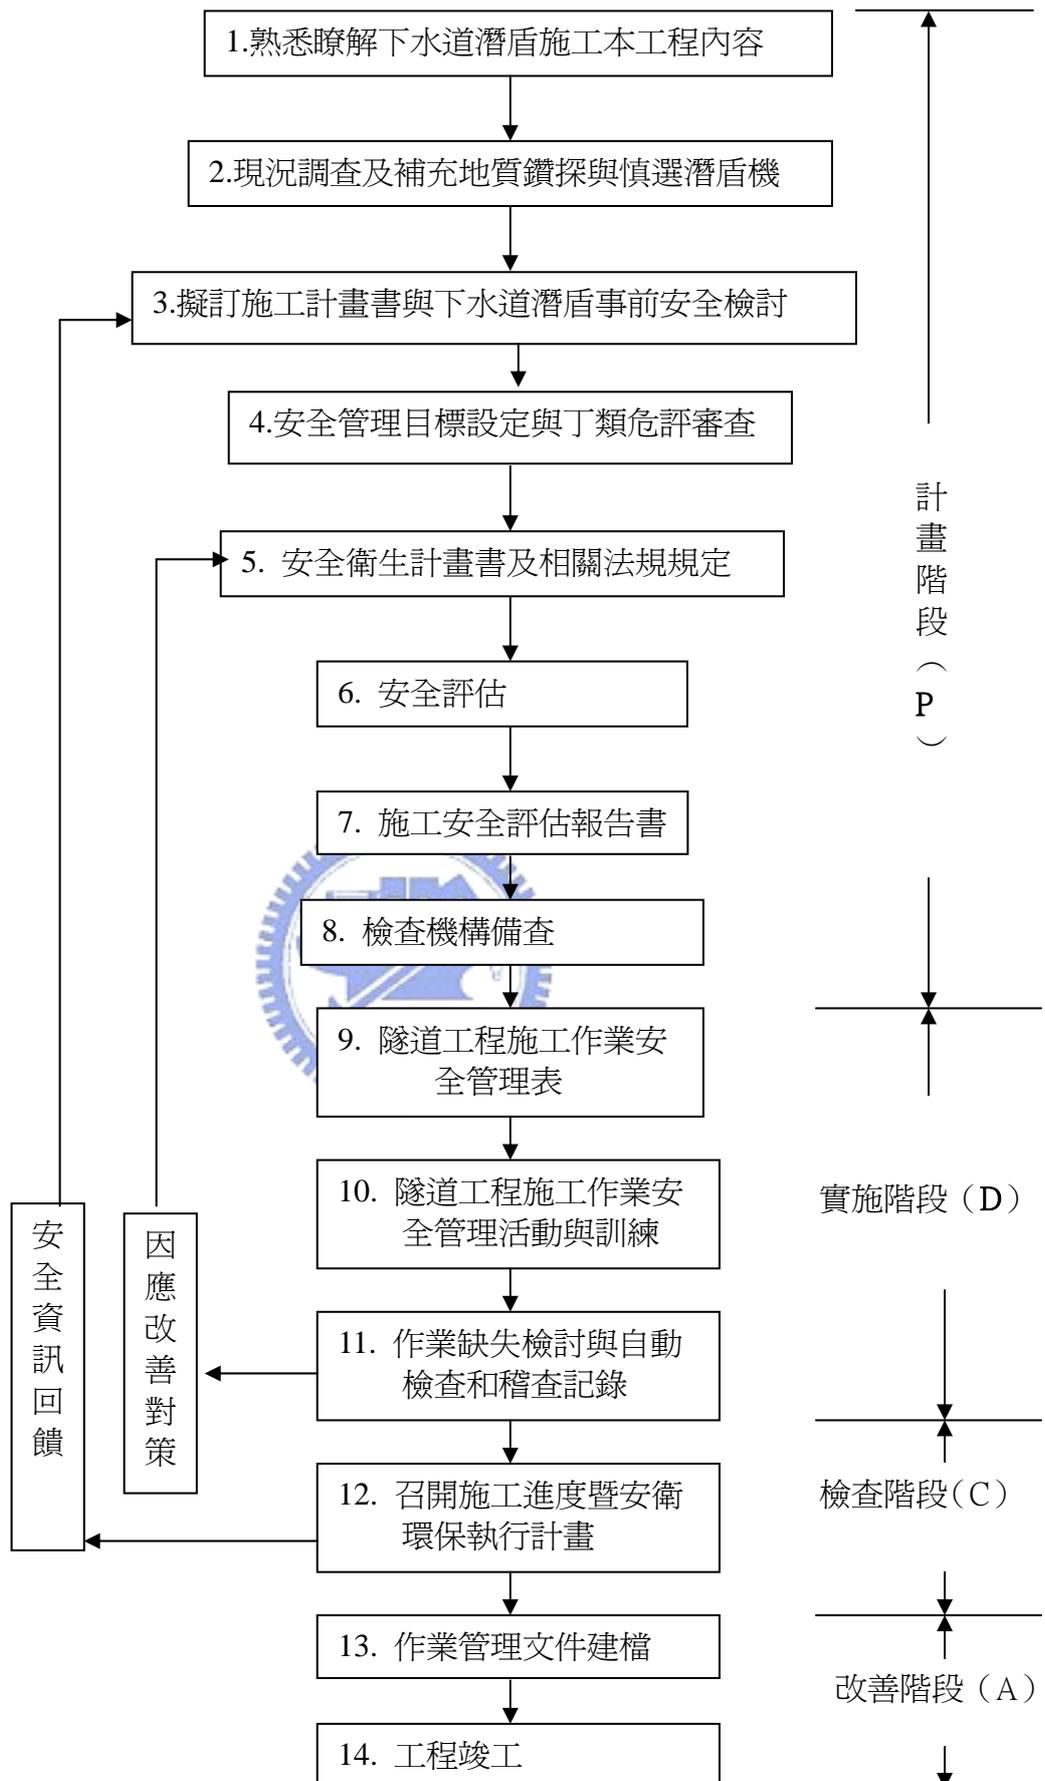
圖 129 下水道潛盾施工作業安全管理架構訂定流程圖

欲建立下水道潛盾施工作業安全管理架構，首先必須了解施工的實際情況，研究出事實上的需要，才可訂出切合實際的項目，真正有助於施工災害之防止。下水道潛盾施工之管理流程圖 129 所示：

下水道潛盾施工作業安全管理活動，為把安全理念融入其中，使施工時與安全結合，以降低災害事故。為了有效防止災害事故，則須推展施工作業安全管理活動，以確實推動計畫(Plan)、實施(Do)、檢查(Check)、處置(Action)管理方式，以維護施工人員安全。

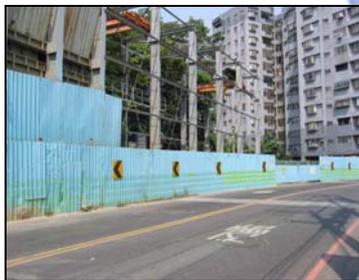
圖 130 安全圍籬及夜間警示燈

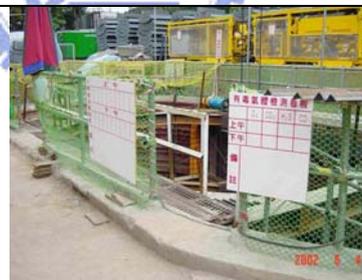
圖 131 工作井安全網及護欄

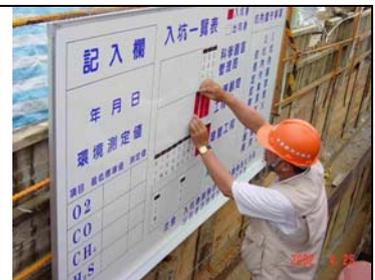
圖 132 隧道入坑一覽表管制進出

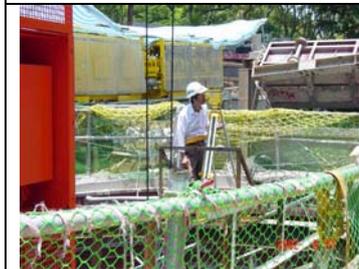
圖 133 施工人員配帶安全帶施工

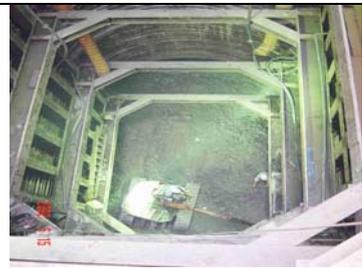
圖 134 支撐需先檢算合格後施工

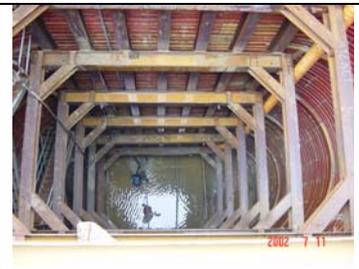
圖 135 鋼襯版需逐層施工並備妥深井抽水機

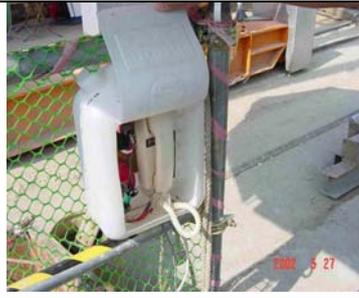
圖 137 工作井設置  
聯絡電話

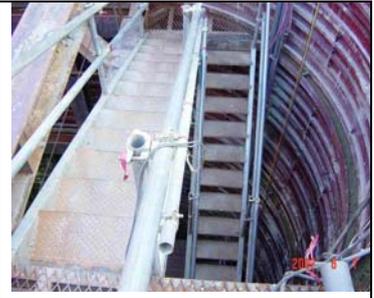
圖 138 工作井上下  
設備設置

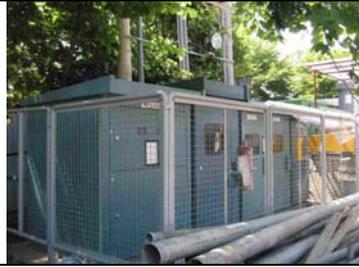
圖 140 工作井電力配置  
場圍設

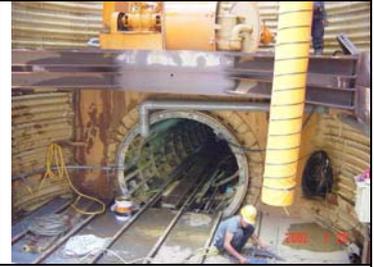
圖 141 工作井內注意通  
風排氣

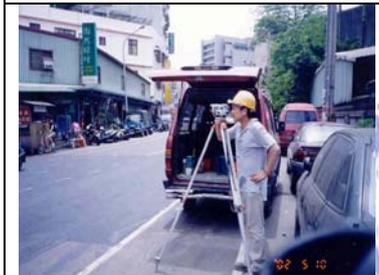
圖 142 沉陷點觀測

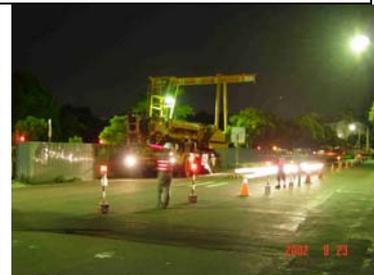
圖 144 潛盾機夜間吊放  
安全設施及指揮

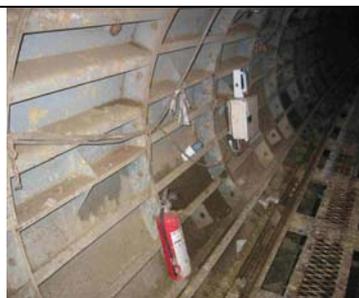
圖 149 隧道設滅火器  
緊急照明

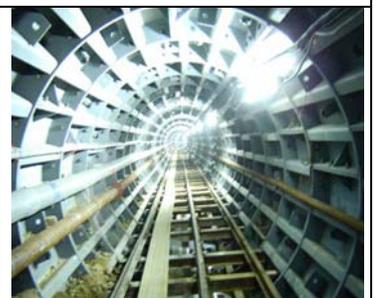
圖 150 隧道加強照明  
排氣設備

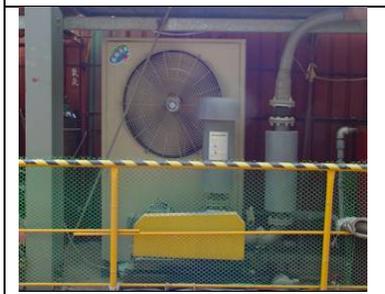
圖 154 鼓風通風設備

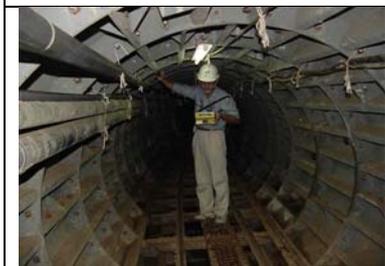
圖 157 鋼環片無輻射偵測

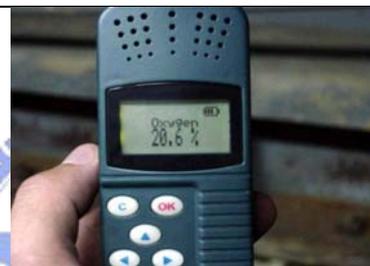
圖 158 氧氣偵測量

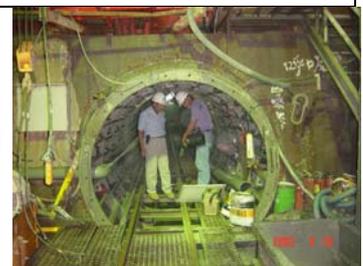
圖 159 有害氣體偵測

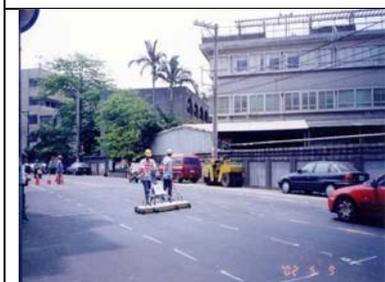
圖 163 透地雷達探測及交維

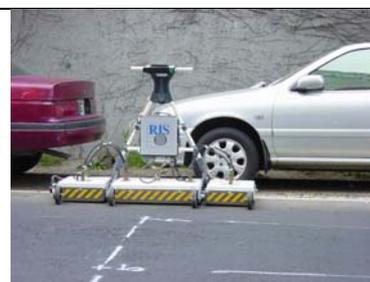
圖 164 義大利透地雷達

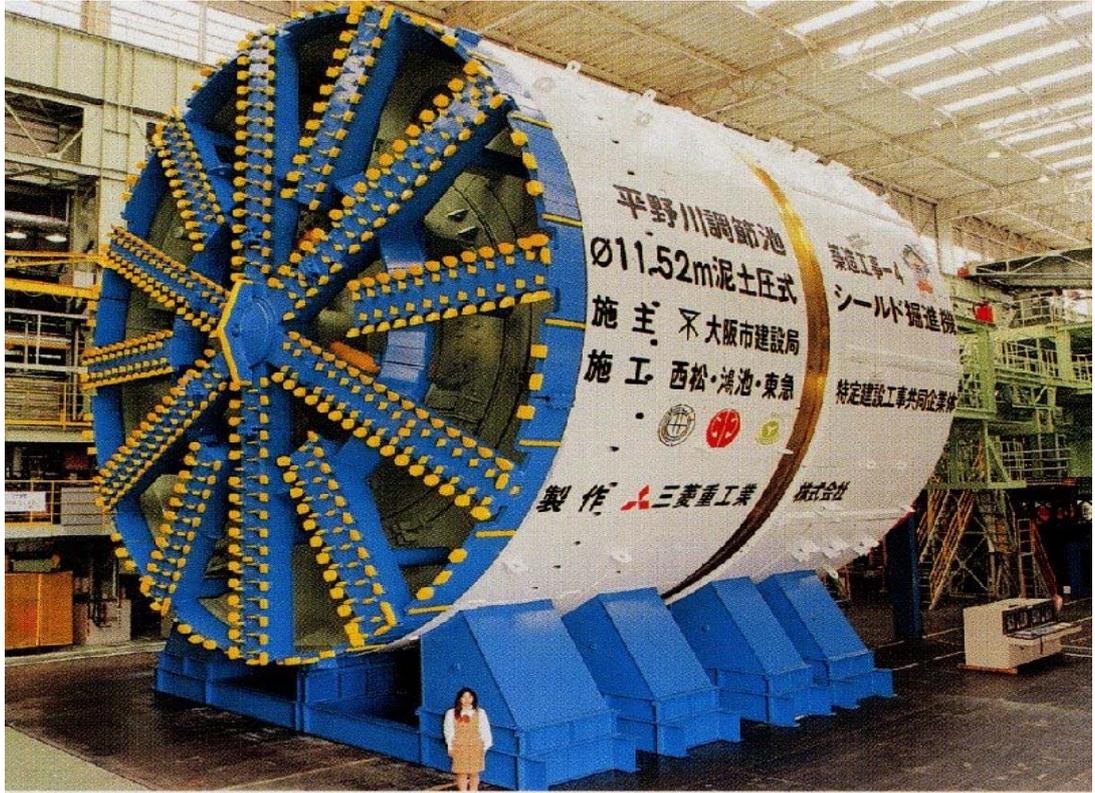
圖 166 1992 年大阪平野川調節池築造工程採用之三菱重工株式會社-  
泥土壓式潛盾機 外徑  $\phi$ 11520mm

1. 斷面多變化：有複圓形、縱橢圓形、橢圓形、矩形、異形斷面等。
2. 大斷面施工，詳如圖 166 及圖 169。
3. 大深度地下施工。
4. 長距離施工：英法海峽隧道，詳附圖 167 等。
5. 自動化施工。
6. 急曲線施工。
7. 擴大潛盾工法。
8. 場鑄隧道襯砌工法。
9. 同時背填灌漿工法。
10. 直接地中接合工法。
11. 球體潛盾工法，詳附圖 168。
12. 工作井施工新技術：豎井壓氣工法、藥劑灌漿工法、地盤凍結工法、雙重鋼版樁工法、明挖回填工法、高壓噴射樁工法等。

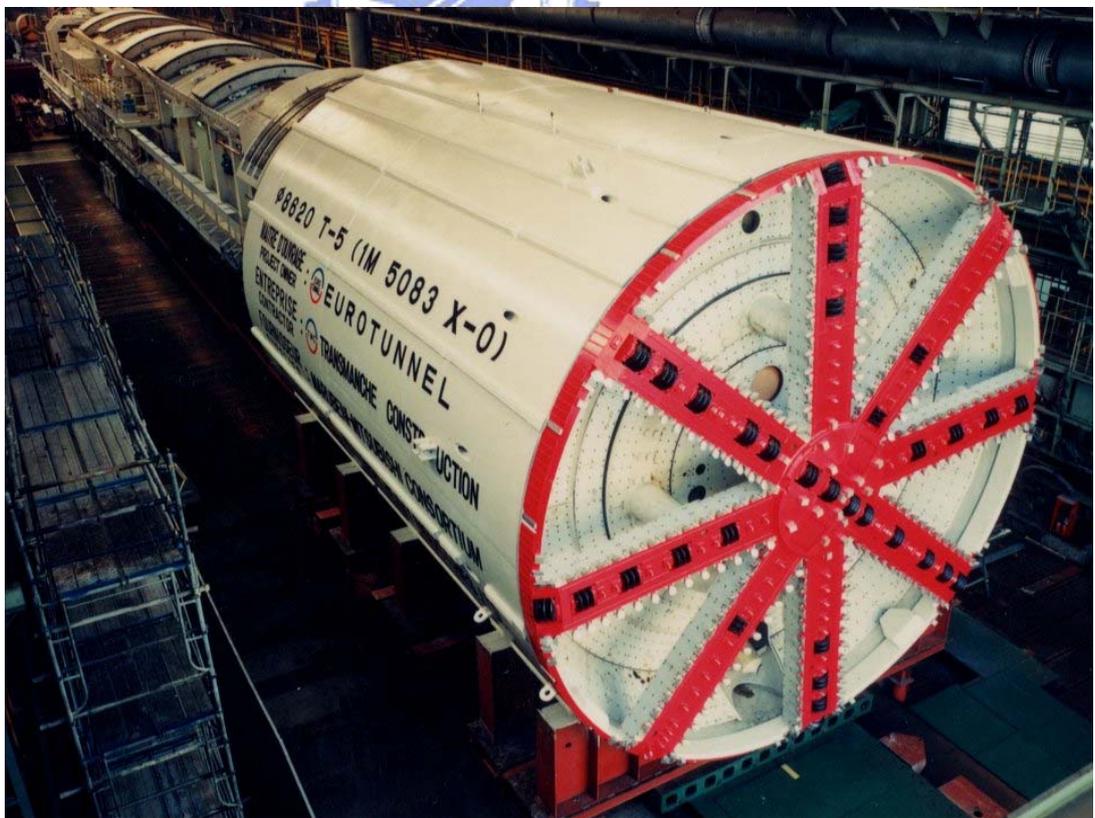
圖 167 1989 年英法海峽隧道工程採用之三菱重工株式會社-泥水壓式潛盾  
機 T-4  $\phi$  5590mm，T-5  $\phi$  8620mm

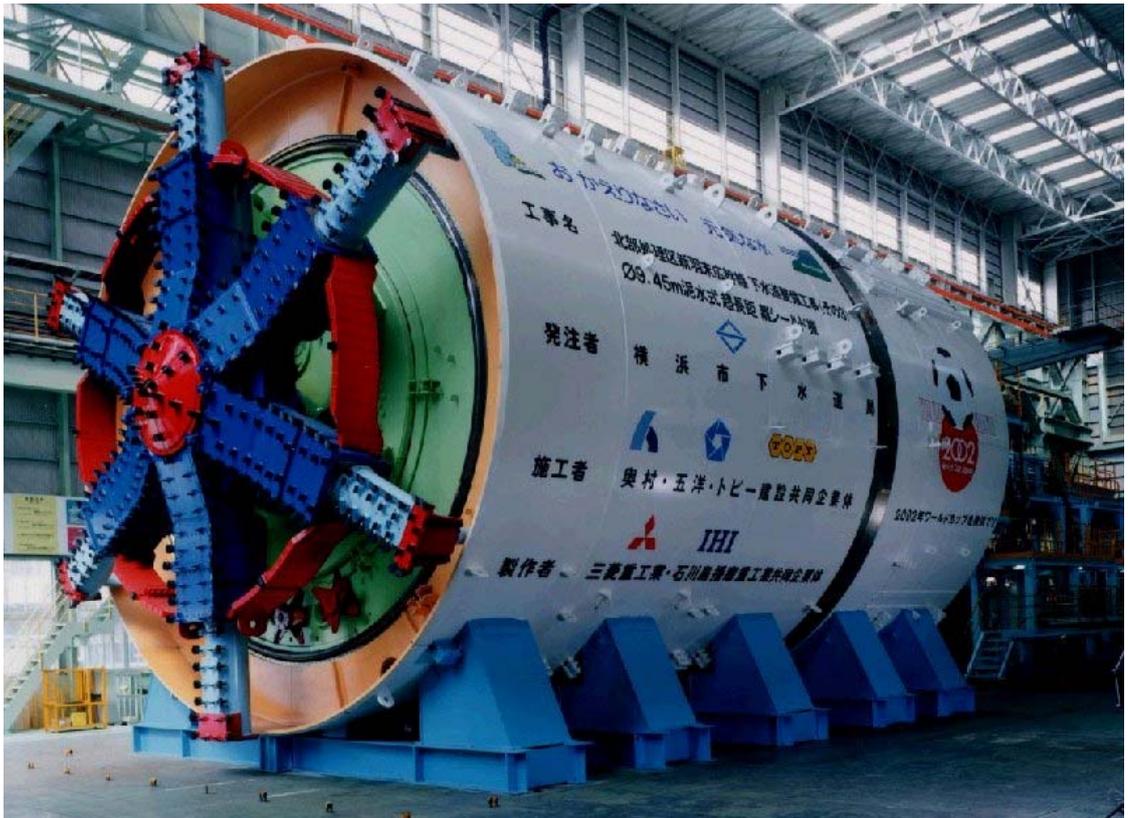
圖 168 1996 年 9 月橫濱市下水新羽末幹線長距離施工技術球形鉗實交換工程採用三菱重工株式會社之潛盾機外徑  $\phi 9450\text{mm}$

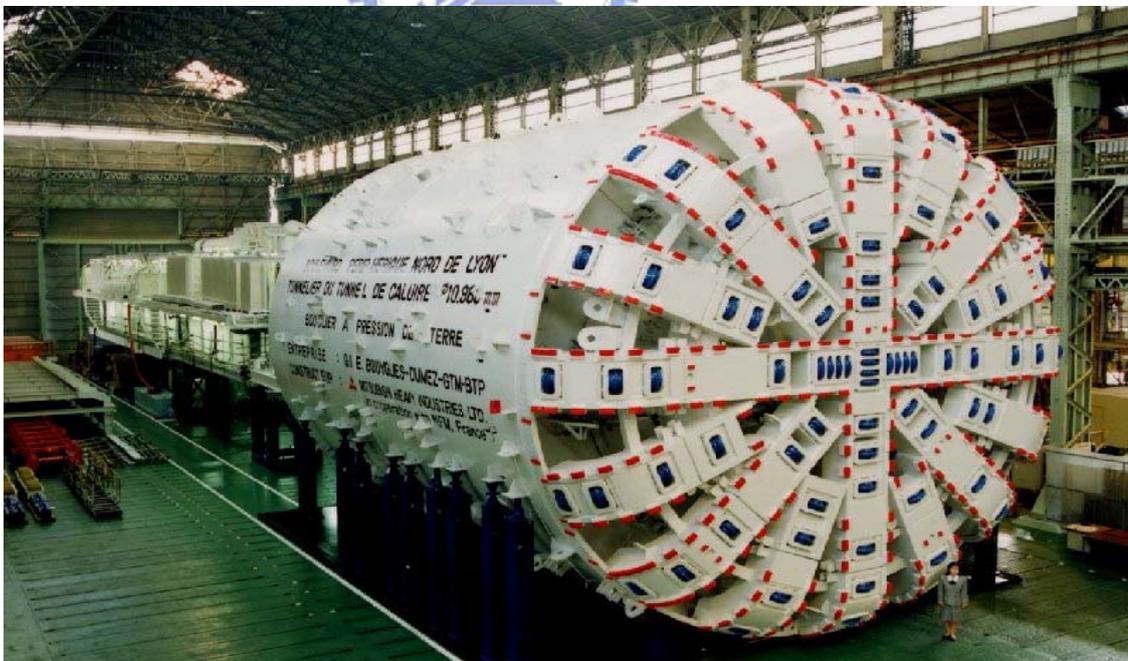
圖 169 1992 年 7 月法國里昂市高速公路隧道工程採用三菱重工株式會社之土壓式潛盾機 外徑  $\phi 10960\text{mm}$
