碩士論文

晶片式 Solar cell 廠(大產量)機台危害
風險之研究以建立 PECVD 查核表為例

**Wafer type Solar cell Fab (high volume mass
production) equipment risk mitigation practice
using PECVD check list as an example**

國立交通大學
工學院產業安全與防災學程
碩士論文

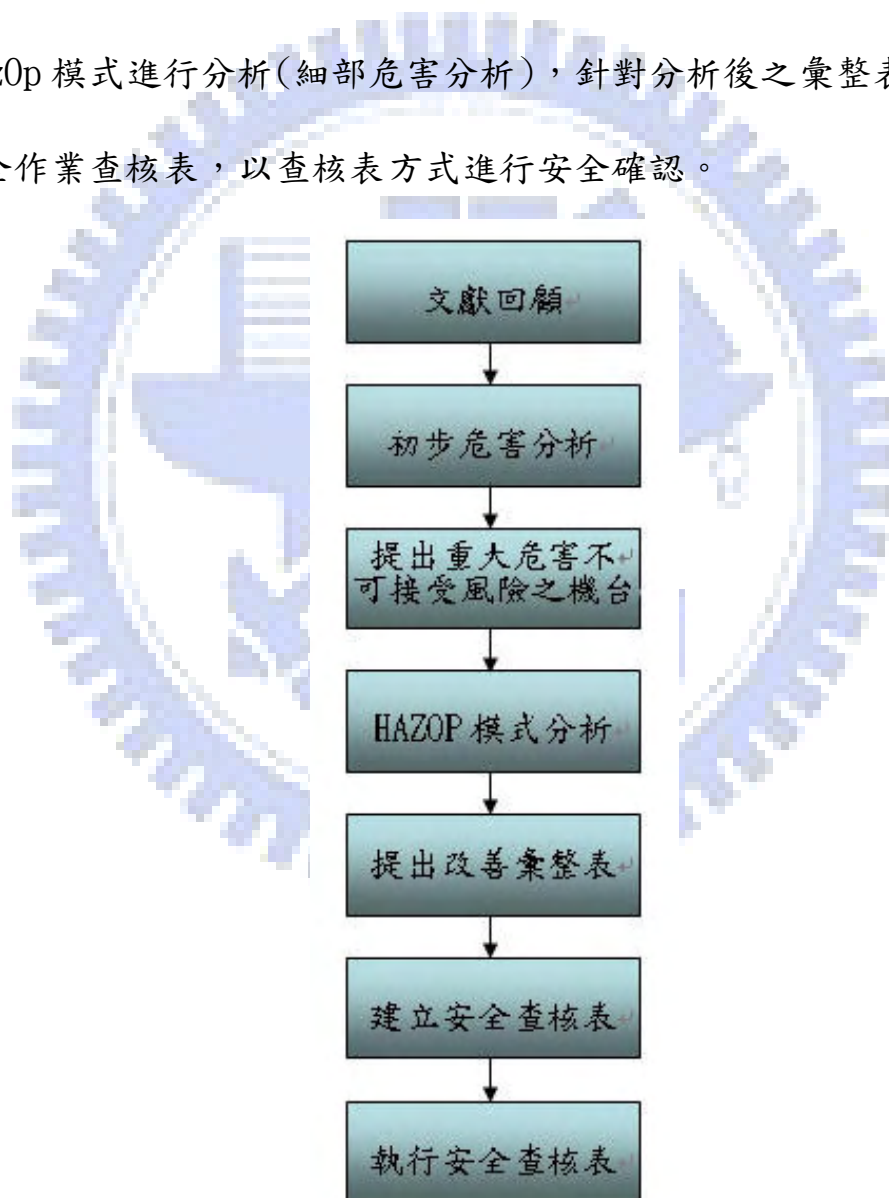
圖 3-1 研究流程圖

本研究實施流程如圖 3-1 研究流程圖所示，先針對晶片式 Solar cell 廠區大產量機台進行初步危害辨識，找出大產量高危害機台設備(重大不可接受風險之機台)，再針對高風險的大產量機台(重大不可接受風險之機台)以 HazOp 模式進行分析(細部危害分析)，針對分析後之彙整表資料提出具體安全作業查核表，以查核表方式進行安全確認。

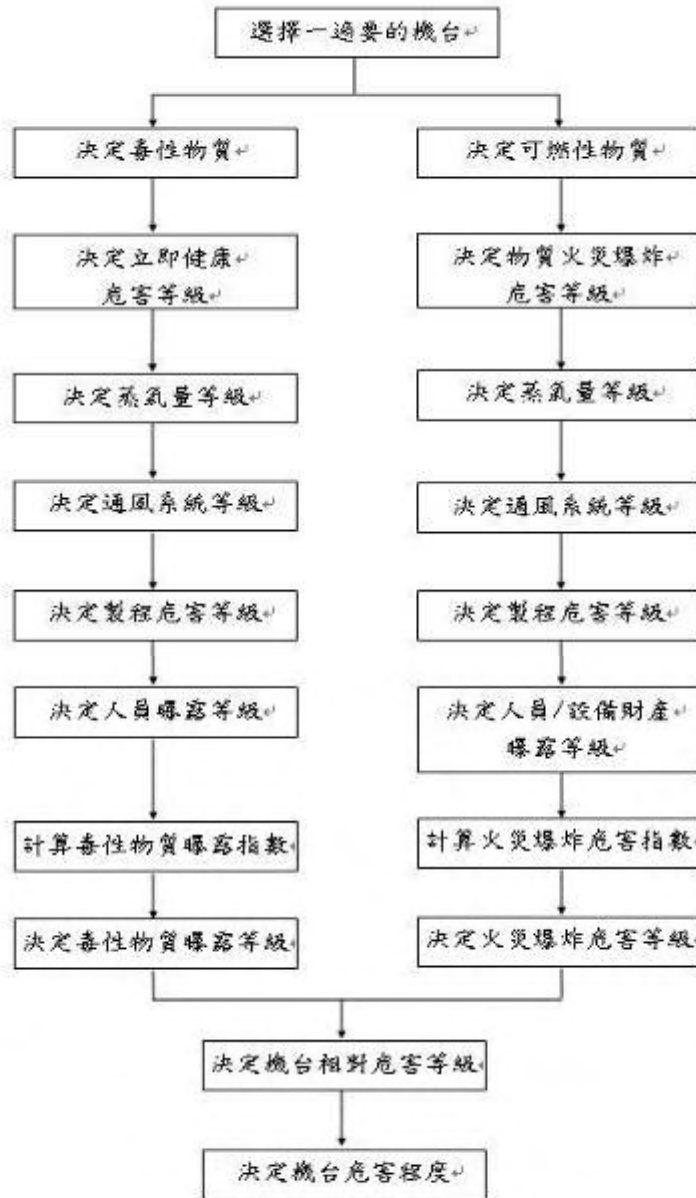
圖 3-7 半導體機台相對危害等級分析流程圖 [6]

- ①選擇一個具有潛在火災、爆炸及毒性物質外洩之機台。
- ②辨識出該機台所使用之化學物質中毒性(立即健康危害因子)最高之物質作為評估毒性物質曝露之物質。
- ③根據毒性物質曝露指數所考慮之五項危害因子分別評估每一項因子之危害等級。
- ④將評估所得之五項危害等級數相乘即可得到毒性物質曝露指數。
- ⑤根據表二可將毒性物質曝露指數轉換為毒性物質曝露等級。
- ⑥辨識出該機台所使用之化學物質中易燃性(Nf)或反應性(Nr)最高之物質作為評估火災爆炸危害之物質。
- ⑦根據火災爆炸危害指數所考慮之五項危害因子分別評估每一項因子之危害等級。
- ⑧將評估所得之五項危害等級數相乘即可得到火災爆炸危害指數。
- ⑨根據表三可將火災爆炸危害指數轉換為火災爆炸危害等級。
- ⑩取毒性物質曝露等級與火災爆炸危害等級較高者為機台相對危害等級；若毒性物質曝露等級與火災爆炸危害等級兩者均大於或等於 3，則取較高之等級加 1 作為機台相對危害等級。

① 根據表四可將機台相對危害等級對應出此機台之危害程度。
