## 第五章 討論

### 5-1 技術限制

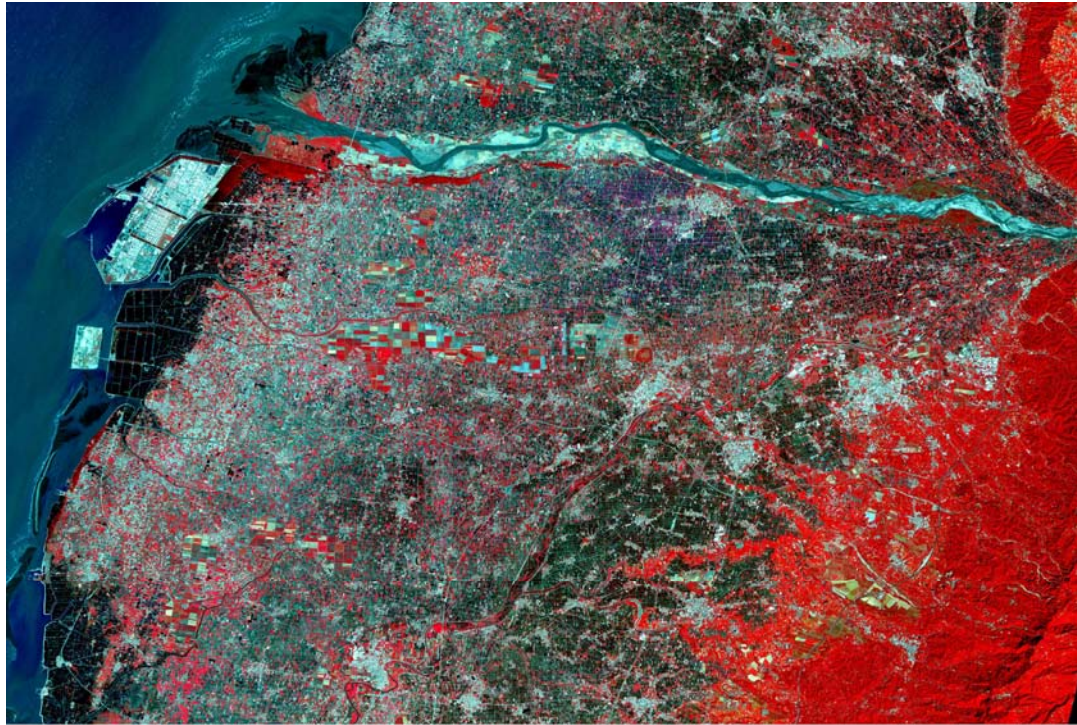
圖 5.1 雲林地區之不同幾個覆蓋區。紅色為植被區、藍黑色為水體、白色為建

物。

根據多組雲林地區雷達差分干涉結果圖發現，在雲林地區干涉結果都非常不明顯，有干涉環顏色的地方大都位於建築物較多的都市區。因雲林地區其地面覆蓋物絕大部分為植被或稻田，植被對雷達波的散射會有相當程度的影響，不易產生較佳的干涉結果。干涉影像對的同調性係數與此地區的地面散射係數有很大的關係(陳卉瑄，2001)。根據圖5.1可得知雲林地區分為不同幾個覆蓋區，其中主要有三大區域，植被區、水體區、建築物區。

(1) 植被區：圖中紅色部分為植被區，在雲林地區占絕大部分。在雲林東半部大多為山區，而在平原地區多為稻田區，植被對雷達波較易產生散射，加上稻田的生長期約 110 天(陳承昌，2006)，稻草於此時間內有不同的生長變化，因而有空間性誤差(spatial decorrelation)造成此區域影像的同調性降低，無法成像。

(2) 水體區：在此圖之西半部成分大多為海水、魚塭及海埔地。於圖中黑色區域中，魚塭多為鏡面反射體，對雷達訊號的反射成效不佳；加上水體非固定物，同調性影像於時間序列差異甚大，不易維持良好的同調性。

(3) 建築物區：在圖中白色部分為都市區，由於建物密集幾無植被，建築物為一固定體且對雷達回波反射效應而言為良好的地面特性，於同調性也是最佳的地區，較容易有干涉結果。

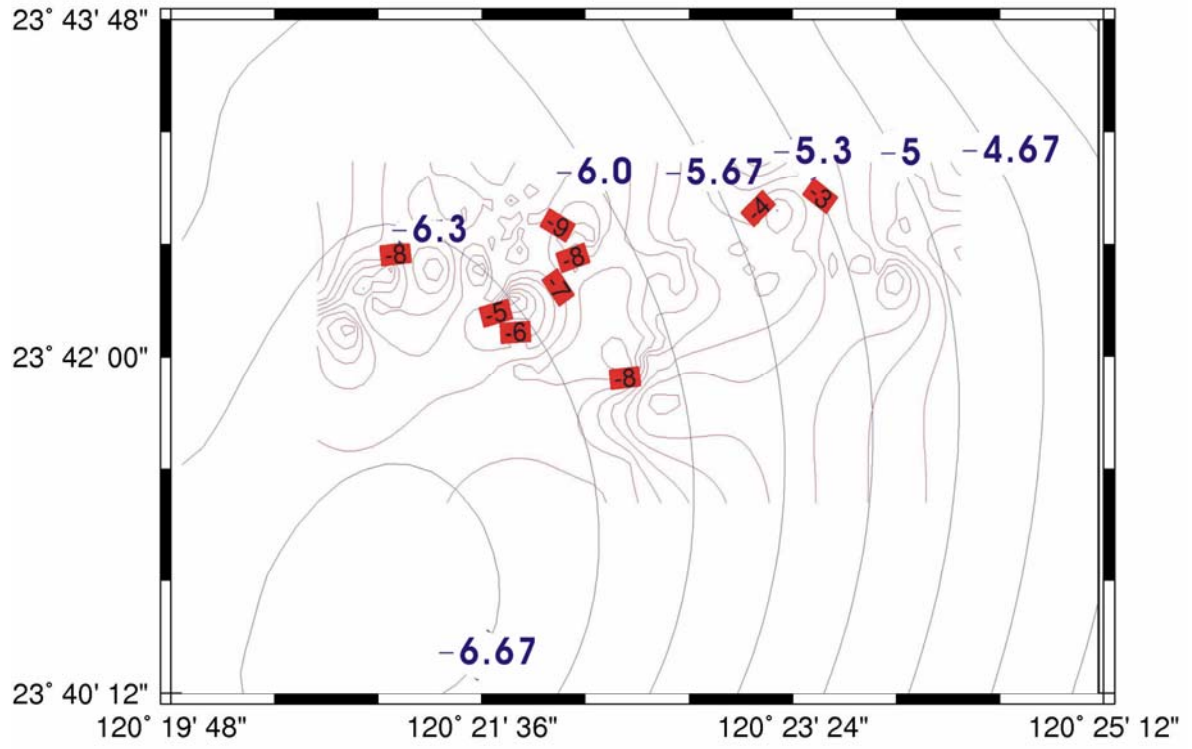
圖 5.3 水準測量結果與 PS 結果相比較圖(單位：cm/year)。藍色線為水準資料、紅色線為 PS 資料。

西呈現沉陷的現象，其下陷率變化，4.67 cm/yr ~ 6.67 cm/yr，下陷中心則位於此區域的西南側。將兩者結果(圖 5.3)相比較，從巨觀的角度來討論，兩者趨勢相同，變形區是接往西移動至其下陷中心。

在微觀方面，經由永久散射體差分干涉技術所的点位年變化率資料，此區域的資料是由 284 個 PS 點位所求算出來的；相對於水準測量資料，因此區域沒有水準點，其結果是由其他點位內插出來，PS 點位的精度相較之下，比水準來的精確，推測此為兩者資料部份有差異的原因之一。另外水準資料時段為 1996 年 10 月至 1999 年 11 月，而本研究的時段位於 1996 年 2 月至 1999 年 7 月，時段有部份不相同，推測此亦有可能是差異原因之一。最後本研究分析重點永久散射體差分干涉部份，整體趨勢來說西側相對東側，沉陷的情形來的嚴重，高速鐵路正好經過此區域的中心位置，東西兩側地形的落差將會對高速鐵路行駛安全有所影響。
