行政院國家科學委員會專題研究計畫 成果報告

鋼筋混凝土樓板火害後之殘餘穿孔剪力

計畫編號：NSC94-2211-E-009-023-

主持人：鄭復平 執行機構及單位名稱：國立交通大學

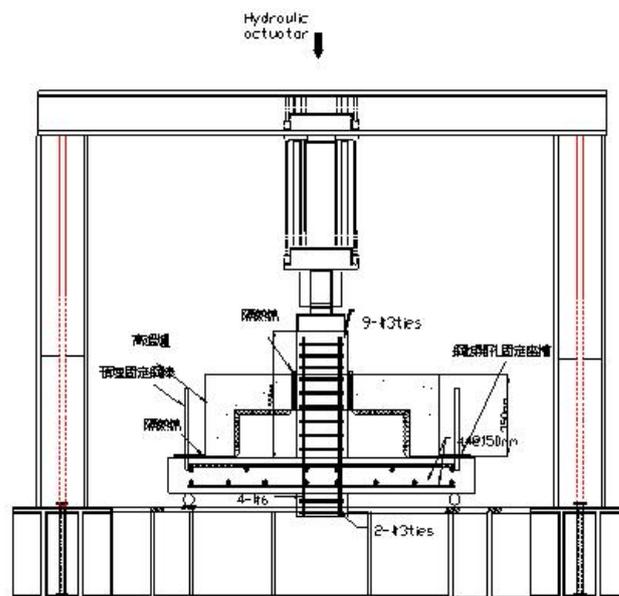
圖一 試驗設備裝置圖

1. 放置四根半圓形簡支鋼棒於加熱加載反力座之上方，調整版至預先畫好的位置線內。
2. 以天車將試體吊起放置於四根半圓形簡支鋼棒上方，以墊片調整支承高度使版與支承間無縫隙產生。
3. 將電熱式高溫爐穿過柱頭及固定鋼棒後放置於版試體上。
4. 在版試體上方與高溫爐隔熱牆邊相接觸面，以隔熱綿填塞並固定於其上，以避免因為版試體變形後爐內高熱從此縫隙中逸出。
5. 調整油壓制動器垂直置放於反力座上。如(圖一)(圖二)。
6. 調整油壓制動器頭部水平，並於柱頭蓋平石膏，務求力量能均勻傳至柱頭。
7. 在試體露出柱頭與高溫爐開孔周

1. 放置四根半圓形簡支鋼棒於加熱加載反力座之上方，調整版至預先畫好的位置線內。
2. 以天車將試體吊起放置於四根半圓形簡支鋼棒上方，以墊片調整支承高度使版與支承間無縫隙產生。
3. 調整油壓制動器頭部水平，並於柱頭蓋平石膏，務求力量能均勻傳至柱頭。如(圖一)(圖二)。

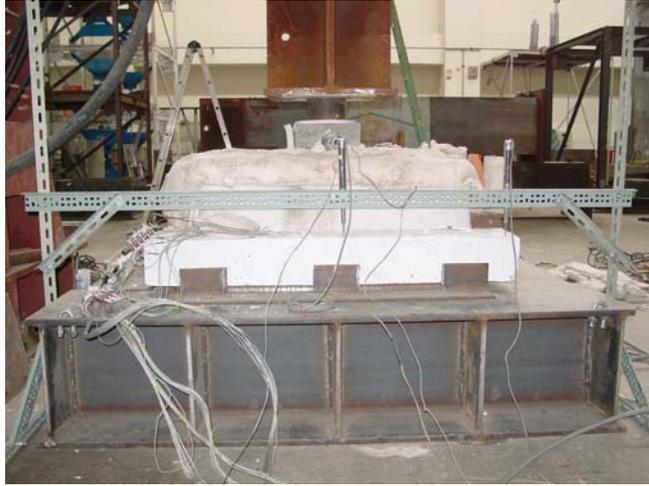
圖二 試驗設備裝置照片

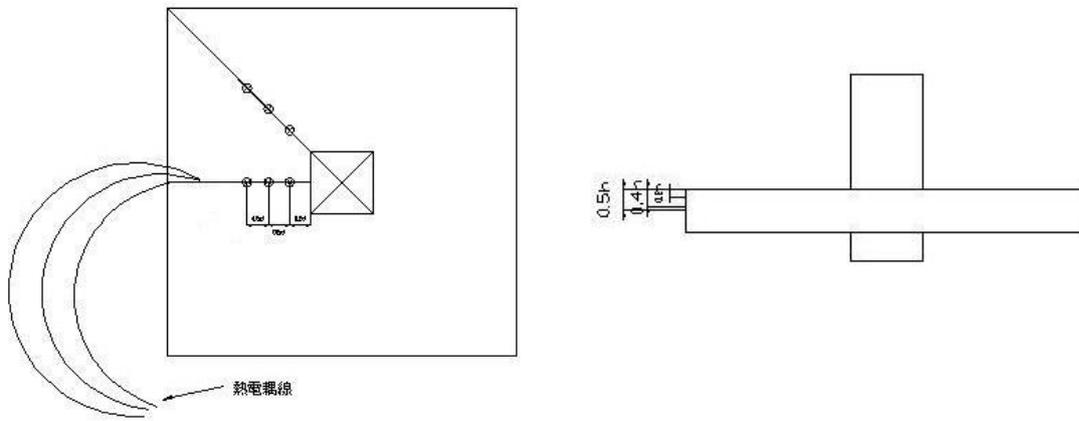
圖三 熱電偶線裝置圖

本研究計畫分為兩部分，為火害後鋼筋混凝土版貫穿剪力強度力學行為及鋼筋混凝土版貫穿剪力下耐火試驗。試體規劃依上述試驗變數規劃進行，本試驗混凝土版試體尺寸為 1200 mm x 1200 mm x 150 之方形底版，為模擬版柱接頭情形，於版中心配置 250 mm x 250 mm 長 550 mm 之上方柱及 250 mm x 250 mm 長 100 mm 下方柱，版跨度與柱頭尺寸為依照實際一定比例之模型，以實際傳遞貫穿剪力之力學行為。試驗參數規劃為混凝土強度採用二種強度 4000psi (28Mpa)、8000psi (56Mpa)；拉力鋼筋比：1.24%；壓力鋼筋比採用 0.18%；試體內分別於距離表面 2.25cm, 4.5cm 及 7.5cm 處裝設三層熱電耦線，每層裝設六條電耦線，用來量取板內溫度(圖三)。耐火試驗環境溫度依標準昇溫加熱曲線執行；火害延時採 0 小時、二小時、三小時。

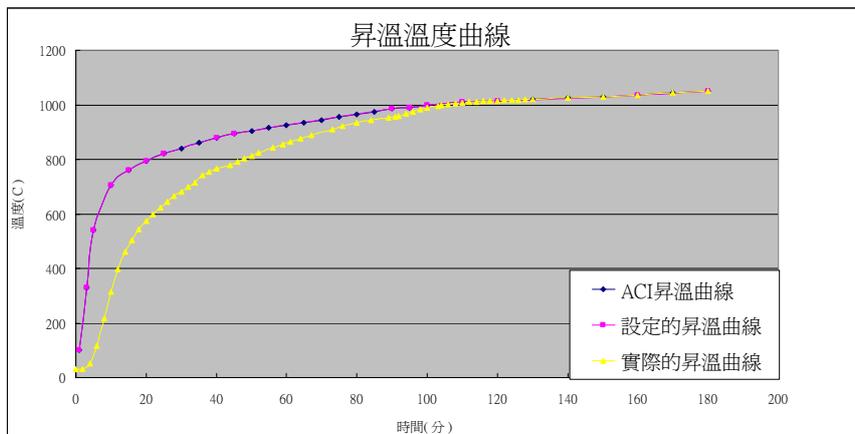
圖四 升溫曲線圖

8. 變位儀固定架設及量測安裝。熱電耦線接上資料擷取器。
 9. 將油壓制動器加載測試，當力量測試達預壓噸數 13 噸並確保資料無誤後，停止加載力量，此力量將保持一定不變，開始進行實驗。
 10. 高溫爐在油壓機施力時同時開啟點火加熱，直到試驗時間結束，以 ASTM-119 規定之升溫曲線(圖四)加熱，每隔 10 秒鐘記錄一次所有熱電耦線傳送來的溫度資料及變位儀傳送來的變形資料。
 11. 直到二小時或三小時的預定加熱時間到達後，將施加之軸力維持並停止加熱動作及利用爐內進行自然冷卻，在 24 小時後進行加載動作，再進行加載試驗。
 12. 試驗時是以一定之變位速度，每次增加之變位固定，直到試體破壞為止，此時即可得到火害後其所能抵抗貫穿剪力強度。
 13. 將試體吊出，觀察版破壞面及裂縫分佈情形，量取破壞面大小，以求得剪力錐形破壞裂縫的角度，並拍照記錄。
- ### b. 鋼筋混凝土版貫穿剪力強度試驗

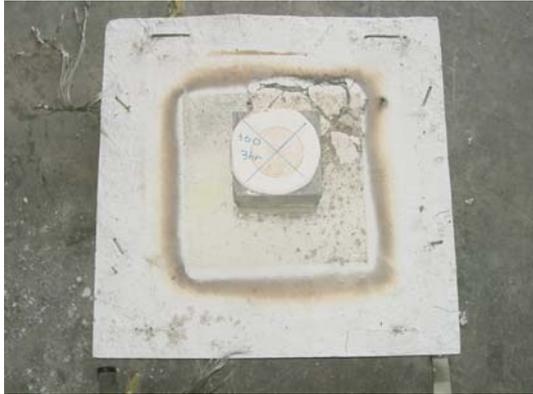
圖五 試體破壞頂面照片

高強度試體在經過 3 小時高溫侵襲以後，表面會有局部產生爆裂的現象，也造成此試體之殘餘貫穿剪力強度偏低。其餘試體較無此現象(圖五)。試體底部在靠近邊緣有一近似方形之裂縫，除此之外並有許多近似小方格之裂縫(圖六)。

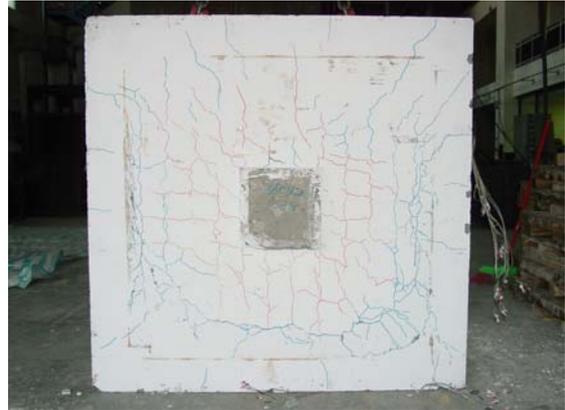
圖六 試體破壞底面照片

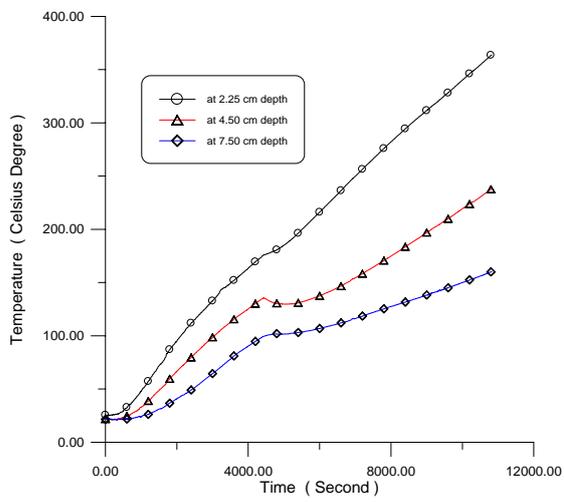
圖七 4000psi 混凝土升溫歷時圖

在剛開始加溫時，由於使用電熱高溫爐功率稍有不足，升溫速度較慢，隨後溫度就快速上升，在溫度上升到 100 度左右，4000psi 強度試體有一明顯停頓，越往內部越明顯，而此溫度也隨著深度的減少而增高，此乃因混凝土內部水份開始蒸發消耗熱能所造成，隨後溫度又開使上升，但速度也稍有降低(圖七)。

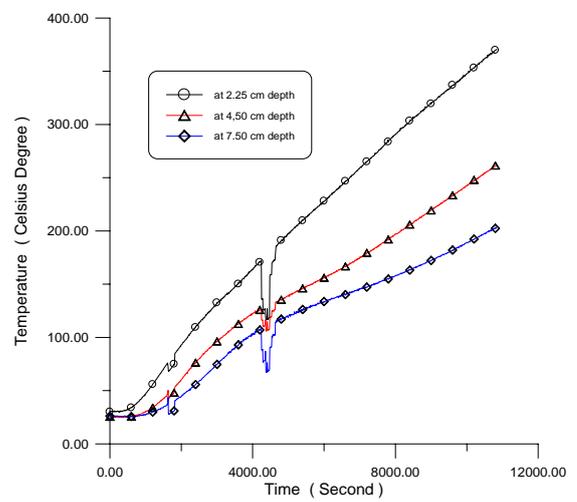
圖八 8000psi 混凝土升溫歷時圖

高強度的 8000psi 混凝土板情況與普通強度試體有類似情形，但是在 100 度左右上升停頓的現象並不明顯，此乃因高強度的混凝土使用較少水量所造成(圖八)。

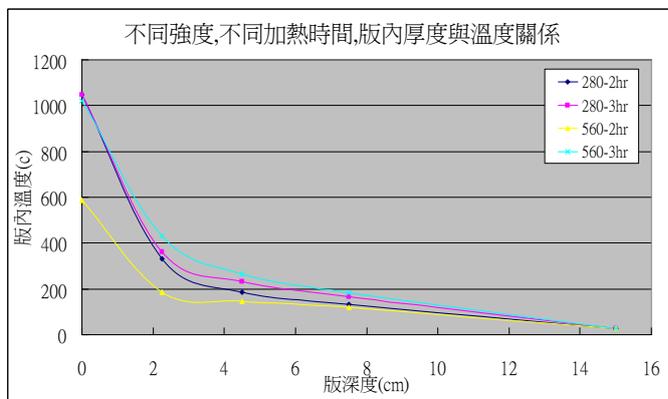
圖九 深度與溫度關係圖

板內溫度隨著爐溫的升高其差距也逐漸增大，在經過 3 小時的加熱，爐溫雖然超過 1000 度，但是 4000psi 與 8000psi 混凝土板的平均溫度在不同深度為：2.25cm 處為 362 及 432；4.5cm 處為 230 及 266；7.5cm 處為 167 及 181(表一及圖九)。可以在薄薄的 2.25cm 就降低到幾乎為爐溫的 1/3，可見混凝土隔熱性能之優越。

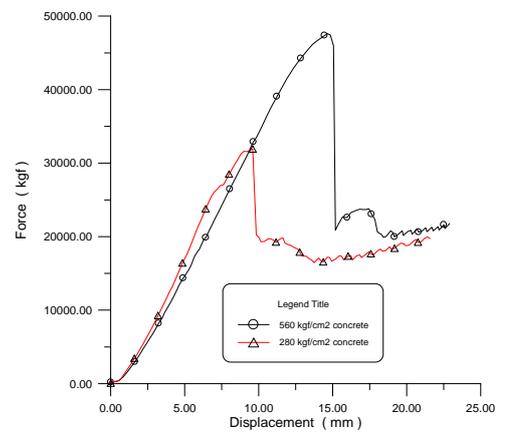
圖十 力量與變位關係圖

在施加載重初期與一般混凝土之性質並無多大差異，力量與變位幾乎成為線性之關係，普通強度混凝土大約在 $0.5f'_c$ 開使產

生非線性關係，而高強度混凝土則可保有較高的線性關係，一但到達極限載重時，承載力量瞬間急速降低，可見其破壞為脆性破壞，高強度混凝土所降低的承載力遠較普通強度混凝土為大，可見高強度混凝土具有更高的脆性(圖十)。

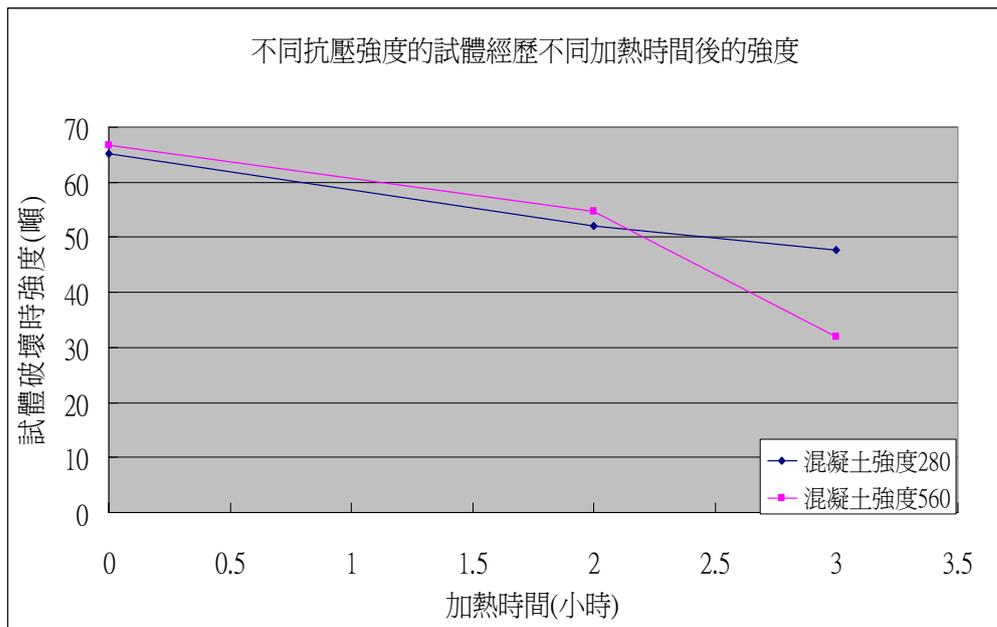
圖十一 殘餘貫穿剪力強度

除了高強度混凝土因產生爆裂，使得其殘餘貫穿剪力強度偏低。普通強度混凝土及高強度混凝土殘餘貫穿剪力強度減少的速度相差不大，都維持在每小時減少 6 公噸的貫穿剪力強度(表二，圖十一)。
