中央地質調查所報告第94-19號

山崩調查與危險度評估
紅菜坪地滑監測系統建立與變
形機制研究(1/2)

委託機關：經濟部中央地質調查所

執行單位：國立交通大學

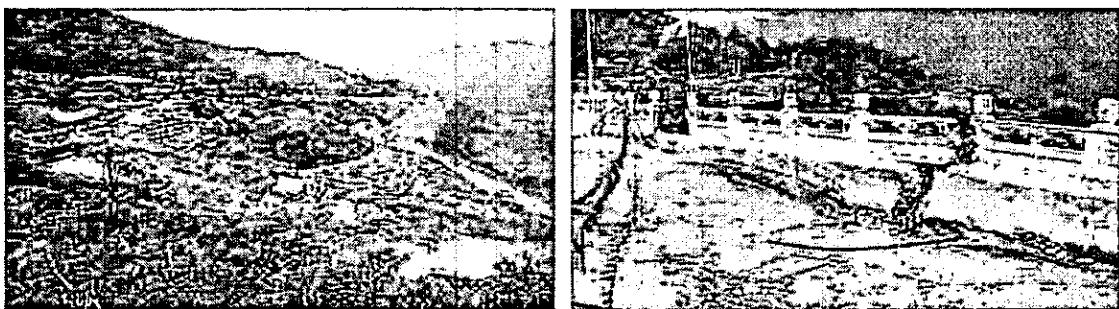
（左）圖 2.3 梨山賓館與國民旅社位處地滑區全景(行政院農委會水土保持局, 2002)

（右）圖 2.4 國民旅社上方擋土牆側移龜裂(行政院農委會水土保持局, 2002)

中橫公路開通後，密集式人為開墾與農耕施肥、坡地社區建築及旅館飯店之附加土地利用載重與其所排放之生活廢污水，除造成德基水庫水質優養化外，亦助長坡地土壤沖蝕與崩坍地滑之發生，不僅增加德基水庫之泥砂淤積，影響其營運壽命，更因地層滑移導致公路路基下陷與邊坡崩塌，嚴重危及行車安全。而該地區曾於民國七十九年四月中旬，因連日豪雨而發生大規模地層滑動，造成台七甲線73K+150處產生長約60m之道路路基下滑而告交通中斷，位於崩塌地上緣之國民旅社房屋基地，亦因地層滑動而產生基礎側移龜裂（左）圖2.3），梨山賓館、台汽客運車站與梨山管理所活動中心則因地滑面積之擴大而發生嚴重基礎下陷，造成主結構體龜裂與位移損毀，估計滑動地區之落差高達300公尺（右）圖2.4），滑移面積廣達230公頃，此對梨山地區之整體區域發展影響至鉅。

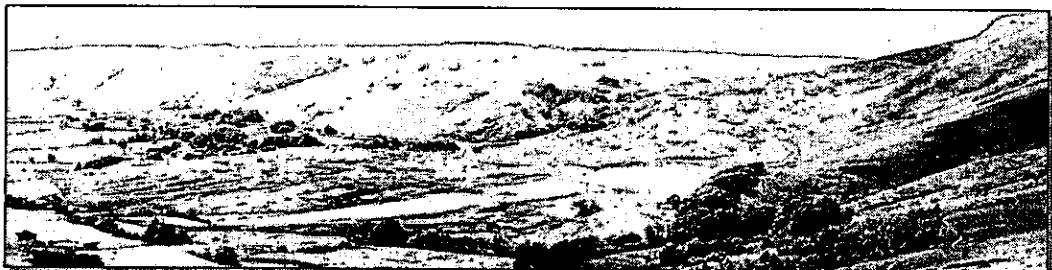
圖 2.16 The Mam Tor Landslide 的北方高處往南望，圖中的道路即為聯絡 Manchester 和 Sheffield 的主要道路。(Waltham & Dixon, 1998)

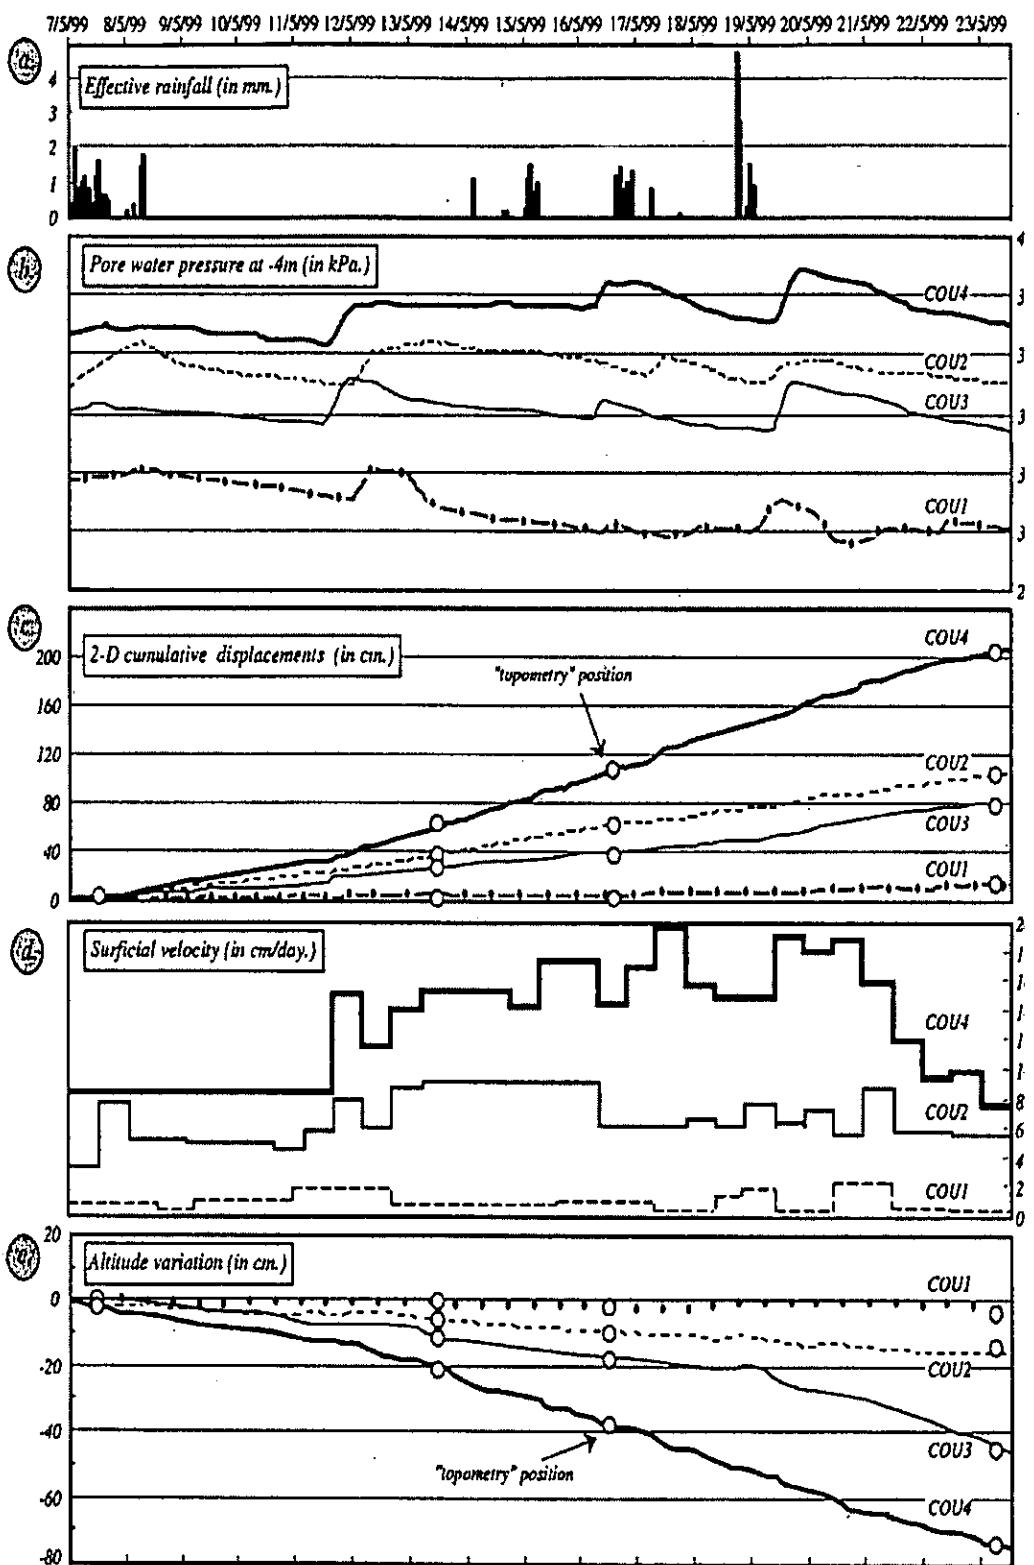
圖 2.24 Super-Sauze 於 1999 年 5 月於監測站所量得之 GPS 觀測資料。(a)有效降雨量；(b)孔隙水壓力變化；(c)累積平面位移量測；(d)地表速度變化；(e)累積高程變化。

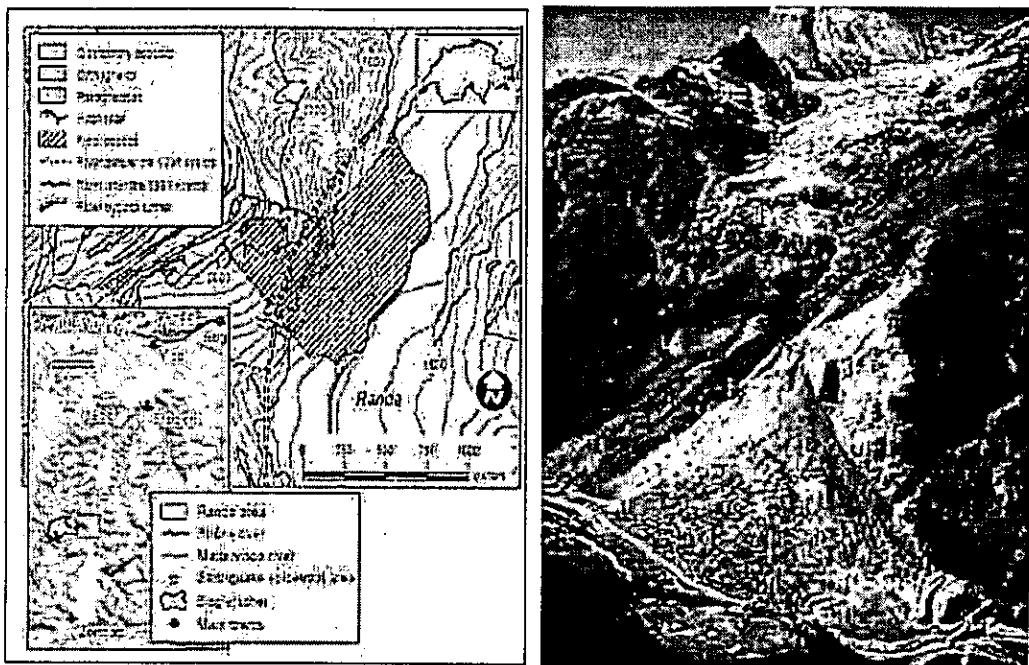
(左) 圖 2.25Randa 地滑區之區域地質圖與高程圖。

(右) 圖 2.26Randa 地滑區的俯瞰，可看到圓錐形崩滑土石堆積區。

冰河侵蝕造成此區於 1991 年大崩滑前有一高約 500 公尺近垂直的峭壁，其主要由厚層之火成岩變質而成的正片麻岩(orthogneiss)與富含雲母質之由沉積岩變質而成的副片麻岩(paragneiss)互層所構成(如(左)圖 2.27)；此區構造線為一條長約 500 公尺、傾角 30 度連續性的裂痕(J3)，切穿位於圓錐形崩塌土石堆積區上部之 Randa 正片麻岩的基底，此裂痕與另外三條高傾角連續性之節理面(J2、J5、J6)將岩層分割為大尺寸的岩塊(如(右)圖 2.28)。這些節理面為造成大崩滑之地質上的不穩定因素，且由於節理面的存在，岩層的滲透性增加、地下水的循環加速，使得岩石風化以及岩層中水壓過大，降低滑動面的摩擦角，並導致岩石中的小裂面生成與連接而造成岩石碎裂。觀察 1991 年大崩滑發生前 20 年間逐漸增加的小型山崩，可發現此區逐漸趨向不穩定。1991 年 4 月 18 日由於融雪造成高水位生成，終於爆發持續達數小時之久的大崩滑，此次崩滑切穿 Randa 正片麻岩，並造成上覆之副片麻岩解壓而呈現極度破碎之不穩定狀態，鑑於自然的平衡機制，因而引發 5 月 9 日的崩滑事件。大崩滑發生時，尚可觀察到水柱在岩層底部的滑動面噴射而出，顯示過大的水壓為造成此事件的主因之一。

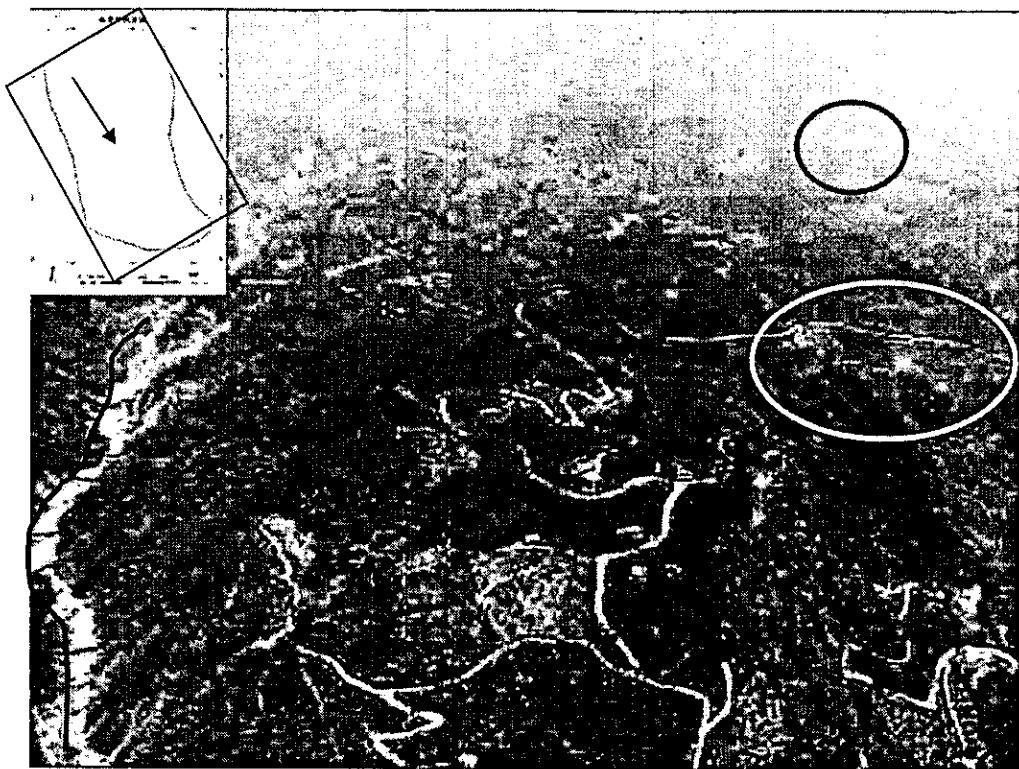
圖 3.4 地滑區由西北角鳥瞰照，藍色線段為地滑區北界永祿溪，黃色區域為地滑區西南隅活躍區，紅色區域則為地滑區南側之冠部。

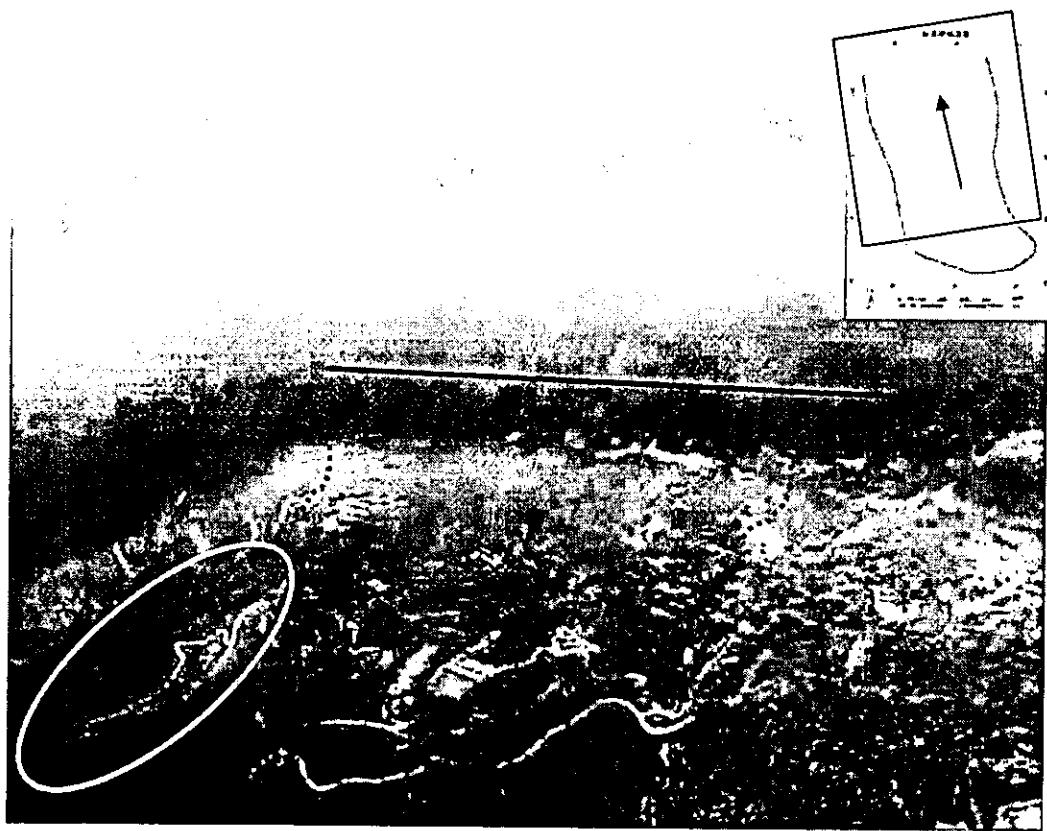
圖 3.6 由南向北鳥瞰大部份地滑區，藍色線段下緣為永祿溪(地滑區北界)，紅色虛線為地滑區邊界(李錦發 2004)，淺藍色區域為西南隅活躍區。

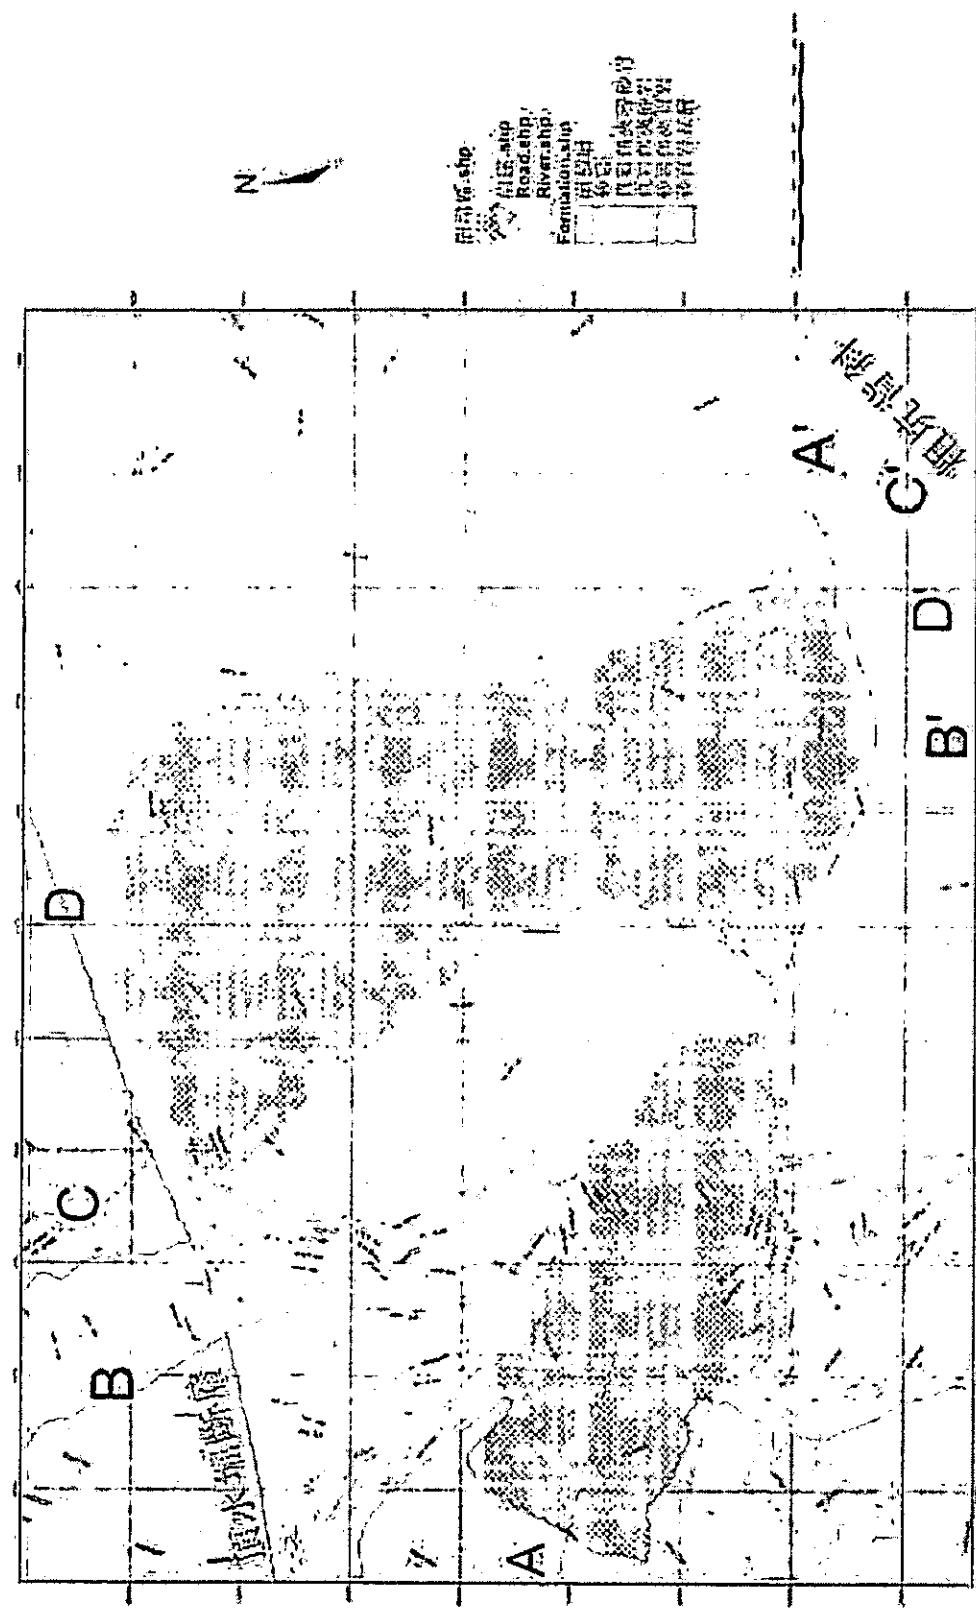
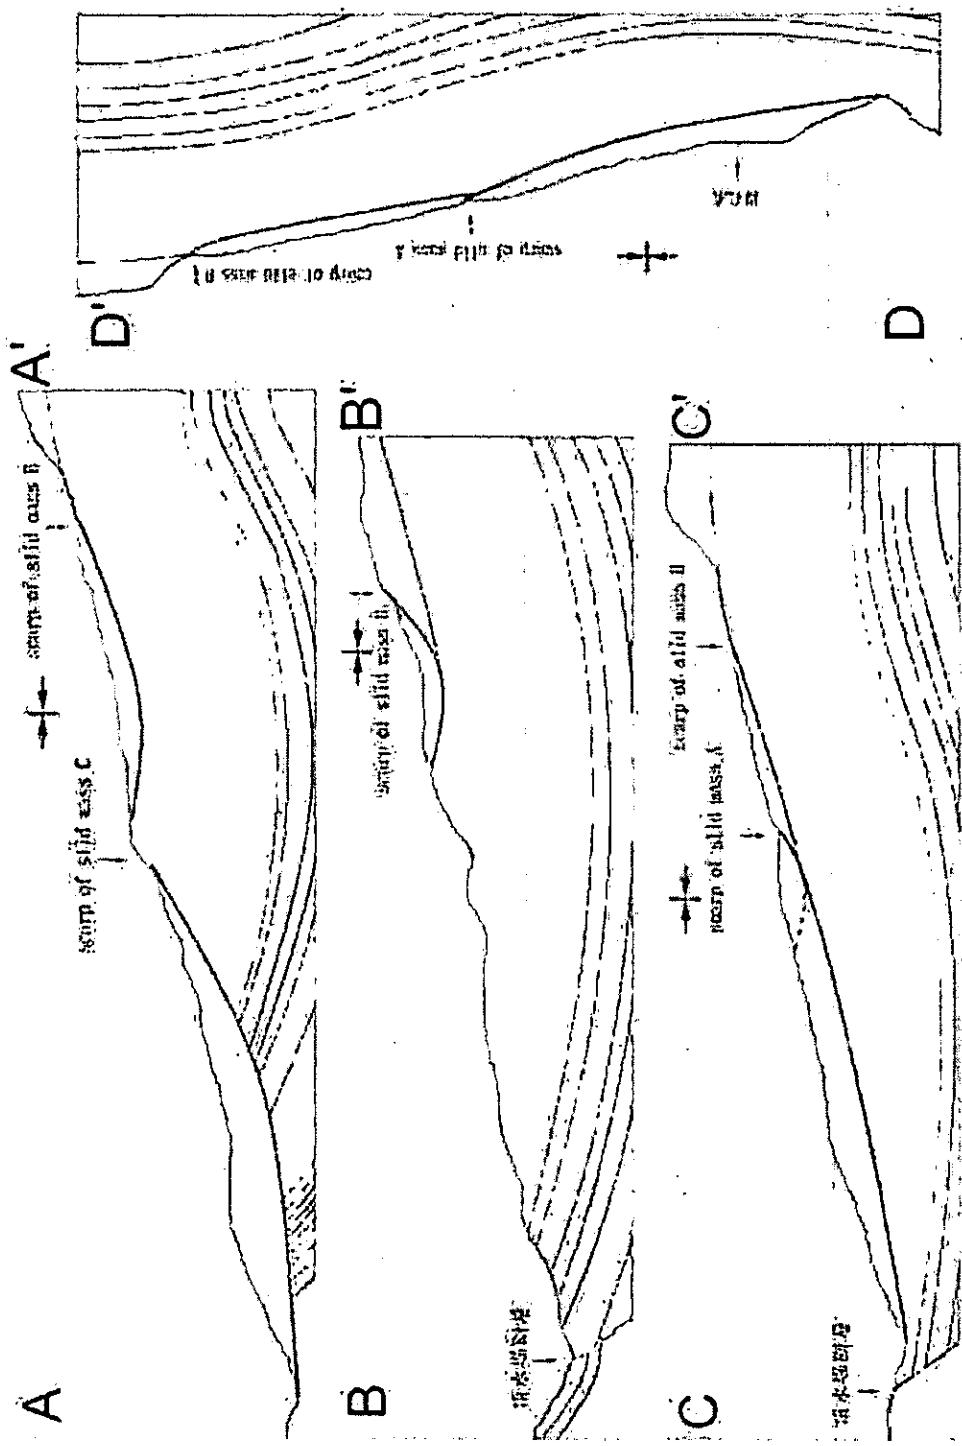
圖 4.10 (a) 1:2,500 之地質圖；(b) 1:2,500 之地質剖面圖

根據鑽探以及地表地質調查結果，本研究繪製紅菜坪地滑地 1:2,500 之地質圖，並切四條地質剖面，並另附(未於本報告中)2 張 A0 尺寸地質圖及剖面圖。為方便審視，縮圖後之地質圖與地質剖面圖附於圖 4.10。

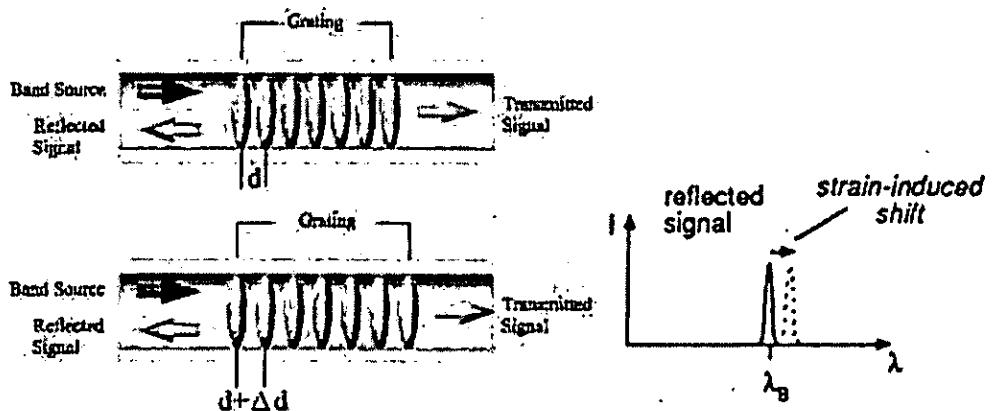
圖 5.1 光纖光柵量測原理示意圖 (簡旭君, 2003)

FBG 是利用雷射在光纖曝光時造成一系列折射率週期性永久的改變，對應折射率週期性改變的間距為 d ，當一寬頻光源進入此一光纖時，除了滿足布拉格條件(Bragg condition)的特定波長 λ_B ，其餘波長都會因為相位差而相消；而當 FBG 受到外力產生應變時，造成原本間距 d 的改變增加量為 Δd ，使得該特定波長 λ_B 反射回來一增加量 $\Delta\lambda_B$ ，利用兩者，可以求得應力施加後所引致的應變量大小，圖 5.1 為其量測原理示意圖。

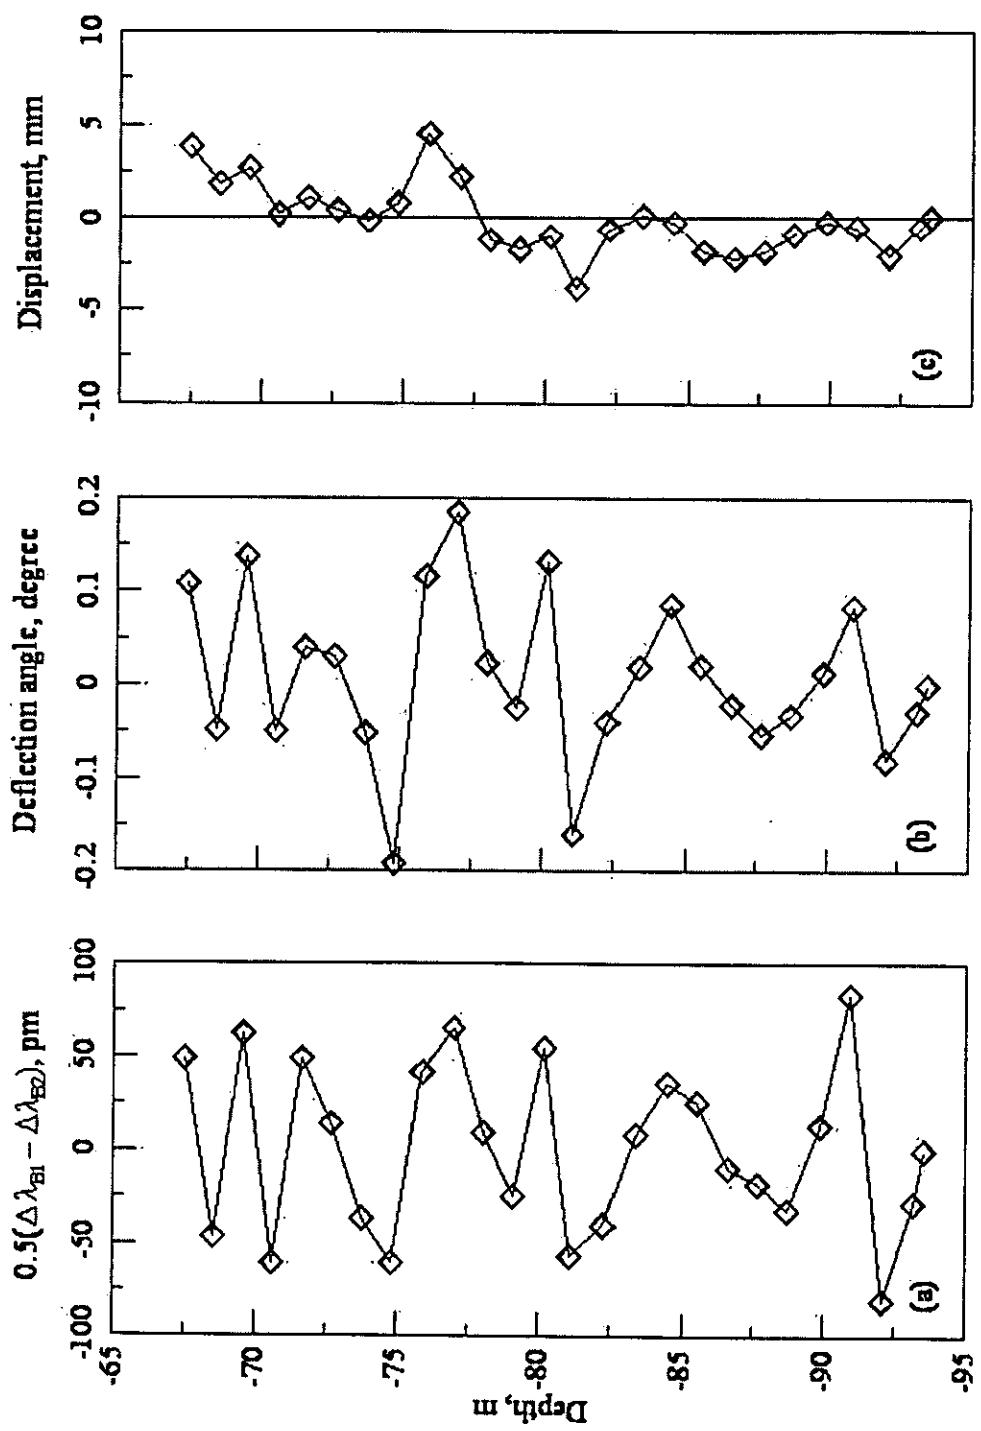
圖 5. 16 BH-01 之 FBG-SD 根據 10 月 28 日至 11 月 27 日間 計數差別計算地層變形

圖 5.16 展示 BH-01 孔內之 FBG-SD 根據 2005 年 10 月 28 日與 11 月 27 日間讀數之差異 ($0.5(\Delta\lambda_{B1} - \Delta\lambda_{B2})$)，室內每一 FBG-SD 單元標定所得 $0.5(\Delta\lambda_{B1} - \Delta\lambda_{B2})$ 與 FBG-SD 偏斜角度，以及角度累積所算得之橫向位移量，各階段計算所得之結果。圖 5.16 中所展示之位移量其數值在正負 4mm 以內，並沒有隨深度而改變之趨勢。此微小之位移量顯示，在此監測期間，BH-01 區域並沒有明顯之地層移動，此得結果應該反

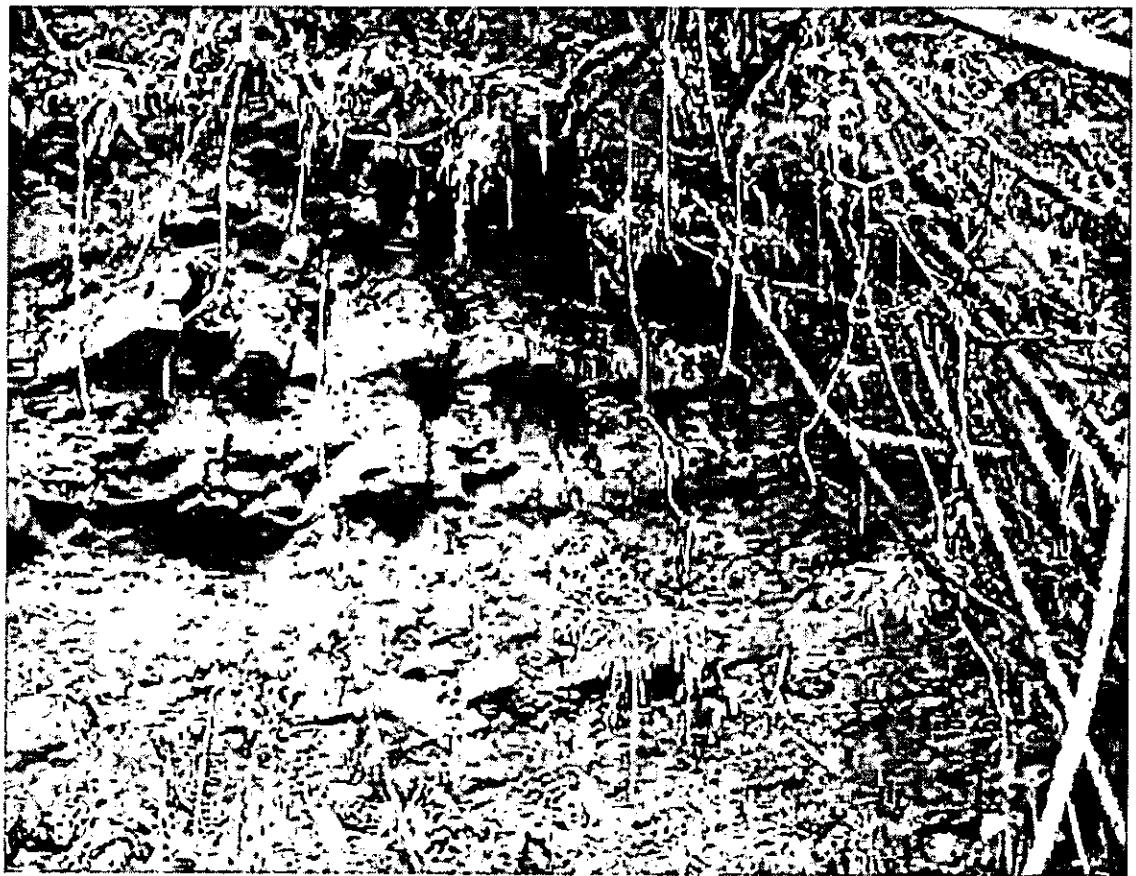
圖 6.7 砂岩夾薄層頁岩於野溪上游

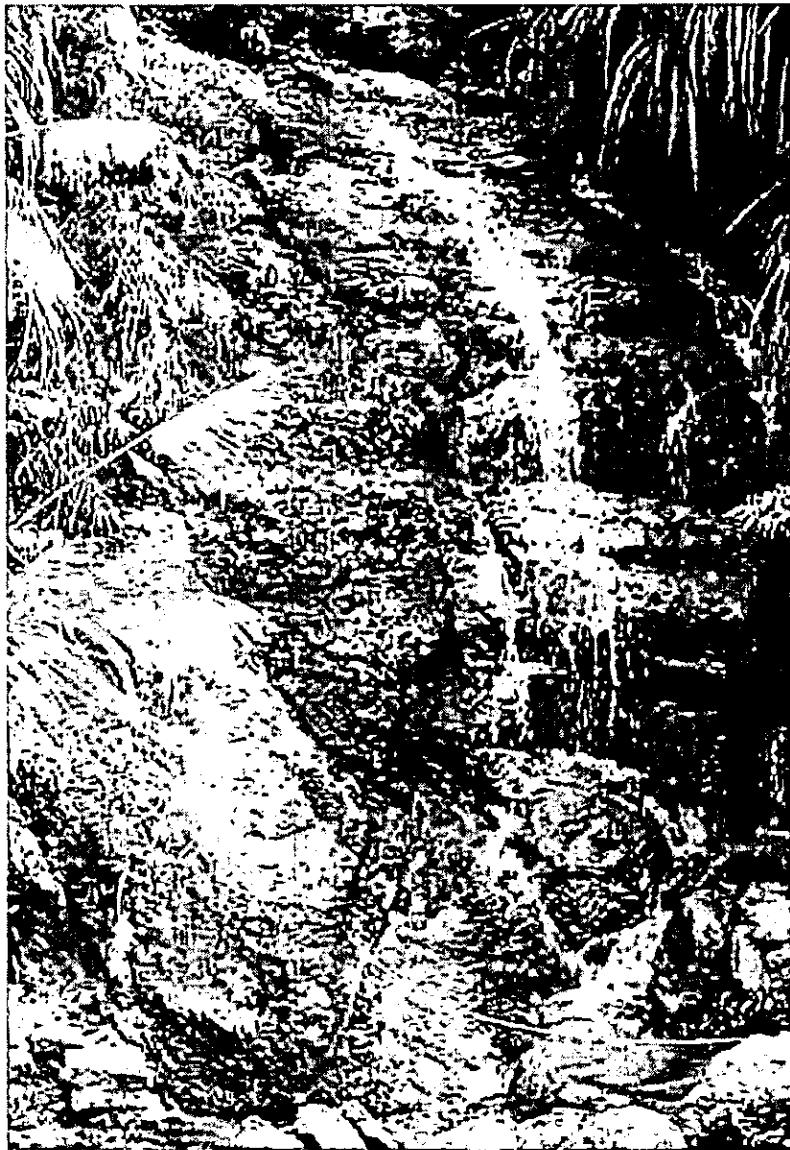
圖 6.8 薄砂頁岩互層，受水影響甚鉅(月桃湖橋)

圖 6.8 位於 E 處為地滑東邊界外月桃湖橋之野溪河床，出露露頭為砂頁岩互層。由於露頭表面已受地表水嚴重侵蝕，因此難以分辨弱面狀況，但由露頭上的差異侵蝕，仍可清楚的觀察砂岩和深灰頁岩的互層，此處地層位態為 N15°E/5°W，根據地質圖所示此露頭落在炭寮地頁岩中，以灰至深灰色頁岩為主，偶夾薄層細砂岩，當砂岩層增多時，可以構成砂、頁岩薄互層。進而利用 GSI 評估，觀察表面狀況為受中度風化，但是有受水影響有鑄染和差異侵蝕，故需進行 GSI 的折減，此露頭在 GSI 中界定為 Very blocky/Poor，GSI 為 35，代入反算強度參數，求得為此露頭摩擦角 $\phi=23.98^\circ$ ，凝聚力為 $c=1.09\text{ MPa}$ ，而岩體之單壓強度為 3.35 MPa 。由各項分析數據來看，此露頭的岩體強度屬中等強度，而最大影響因子應是水之作用力。

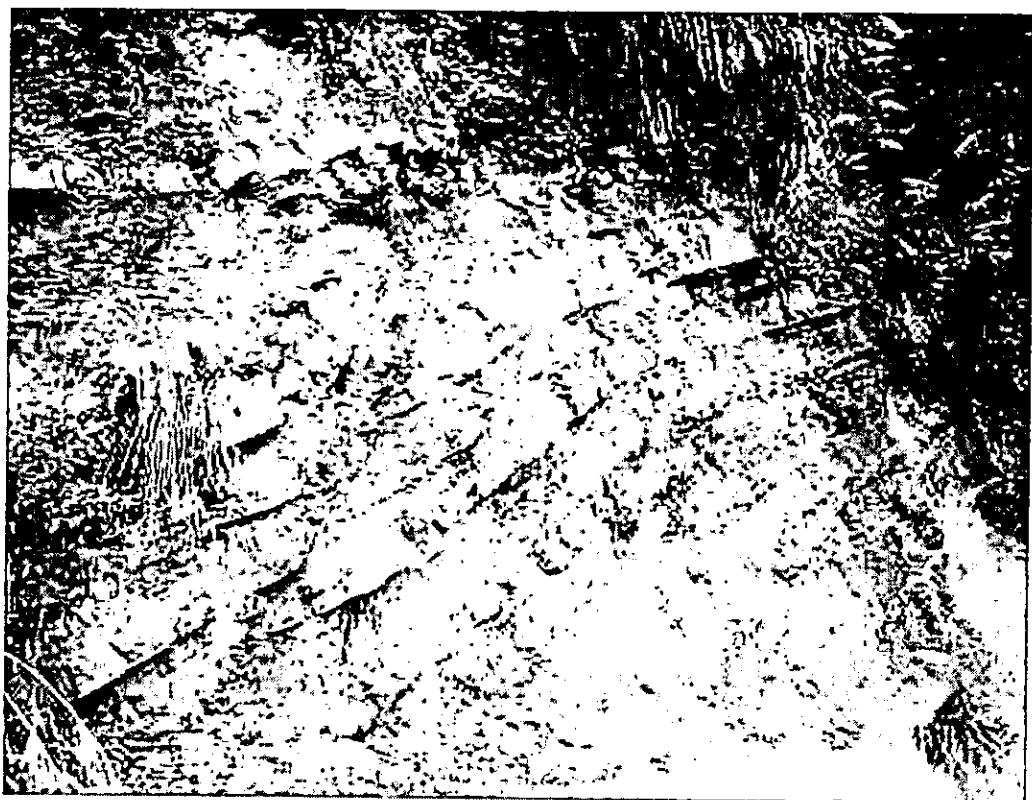
圖 6.9 露頭上看到之褶皺

圖 6.9 和圖 6.10 位於 F 處為地滑東方跨越永祿溪上游一道路旁，其岩性為砂岩和頁岩各約佔一半的砂、頁岩互層，於現地觀察砂岩屬中粒，其厚度約 10~20cm，且明顯的發現三組節理，所夾頁岩呈深灰色也相當緻密，地層位態為 N5°W/15°E，根據地質圖所示此露頭落在炭寮地頁岩中，以灰至深灰色頁岩為主，偶夾薄層細砂岩，當砂岩層增多時，可以構層砂頁岩薄互層。此外，在此露頭上看到褶皺(圖 6.9)與逆斷層(圖 6.10)，褶皺中的層間剪裂帶也可能是主控滑動的因素，此外在露頭中的斷層中因剪裂帶形成一個不透水層因此，從剪裂帶上方有地下水滲出。再觀察表面狀況為受輕度風化，且有受構造影響，此露頭在 GSI 中界定為 Seamy/Fair，GSI 為 $\phi=25.87^\circ$ ，凝聚力為 $c=1.37\text{ MPa}$ ，而岩體之單壓強度為 4.38 MPa 。由各項分析數據研判，此露頭的岩石岩體強度屬中等強度，最大影響因子為構造作用。

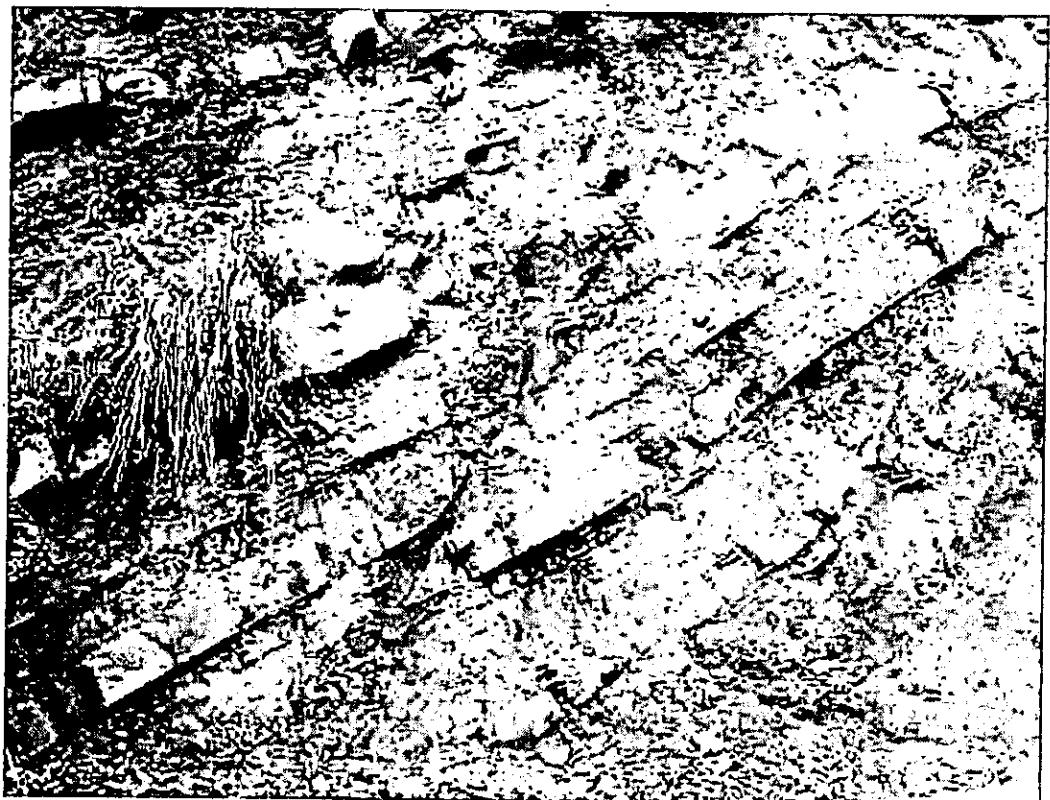
圖 6.10 露頭上看到之逆斷層

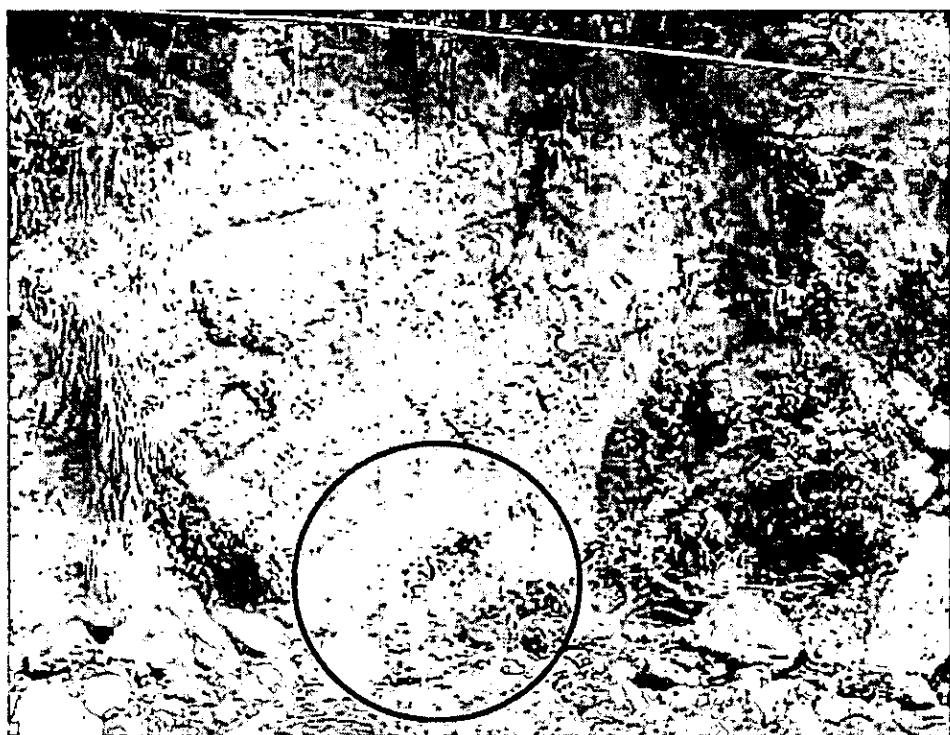
圖 6.11 薄砂頁岩互層(永祿溪)

圖 6.11 位於 G 處為地滑西北方，出露於永祿溪二號橋下永祿溪之左岸，此處岩性主要為深頁岩為主，推估為屬於炭察地頁岩，地層位態為 $N10^{\circ}E/30^{\circ}E$ ，由露頭的表面狀況，發現永祿溪為一個下切作用旺盛的溪谷，且在露頭的下方近河床高程處在岩層間發現有地下水的滲出。可看出露頭砂頁岩互層其頁岩層與砂岩層厚度約略相仿，且砂岩有數組節理分佈，研判此露頭並非為構造主控的破壞型式但是有水的影響，故可適用於廣義 Hoek-Brown 破壞準則，觀察表面狀況為受中度風化，故進行 GSI 評分時界定為 Seamy/Fair，由成果研判，砂頁岩互層的凝聚力約為 1.64MPa 左右；摩擦角 ϕ 約為 25.06° ，略小於頁岩段的摩擦角；單壓強度約為 5.16MPa，大於頁岩段的單壓強度，但遠小於厚層砂岩段的單壓強度。

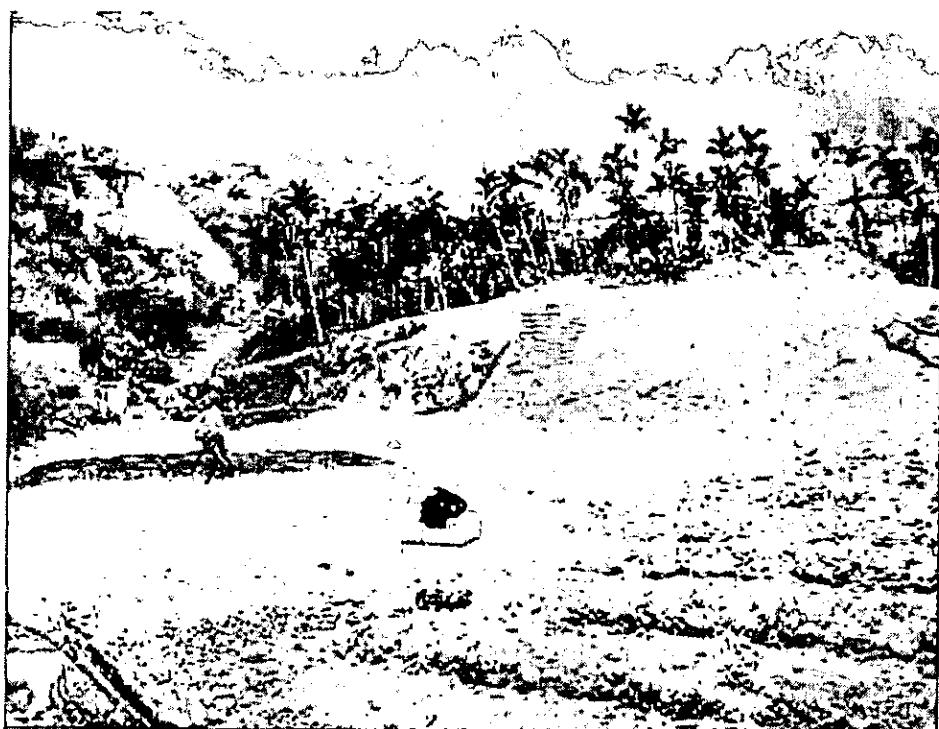
圖 6.16 淺層弧型滑動左側主崩崖、右側樹向後傾為趾部隆起

利用 921 集集地震之震後，農林航測所於民國 88 年拍攝之航空照片，在立體鏡之輔助下，對於地形有放大的效果，有助於判斷地貌，從航空照片的判釋及上述之野外調查，發現在紅菜坪的調查範圍中，有以下幾種破壞的型式：大規模的深層滑動、淺層之弧型破壞(圖 6.16)、陡坡之落石(圖 6.17)、河岸侵蝕破壞(圖 6.18)、淺層平行坡面之滑動 (圖 6.19)，並將判釋的崩塌地圈繪成地貌之表徵(圖 6.20)。

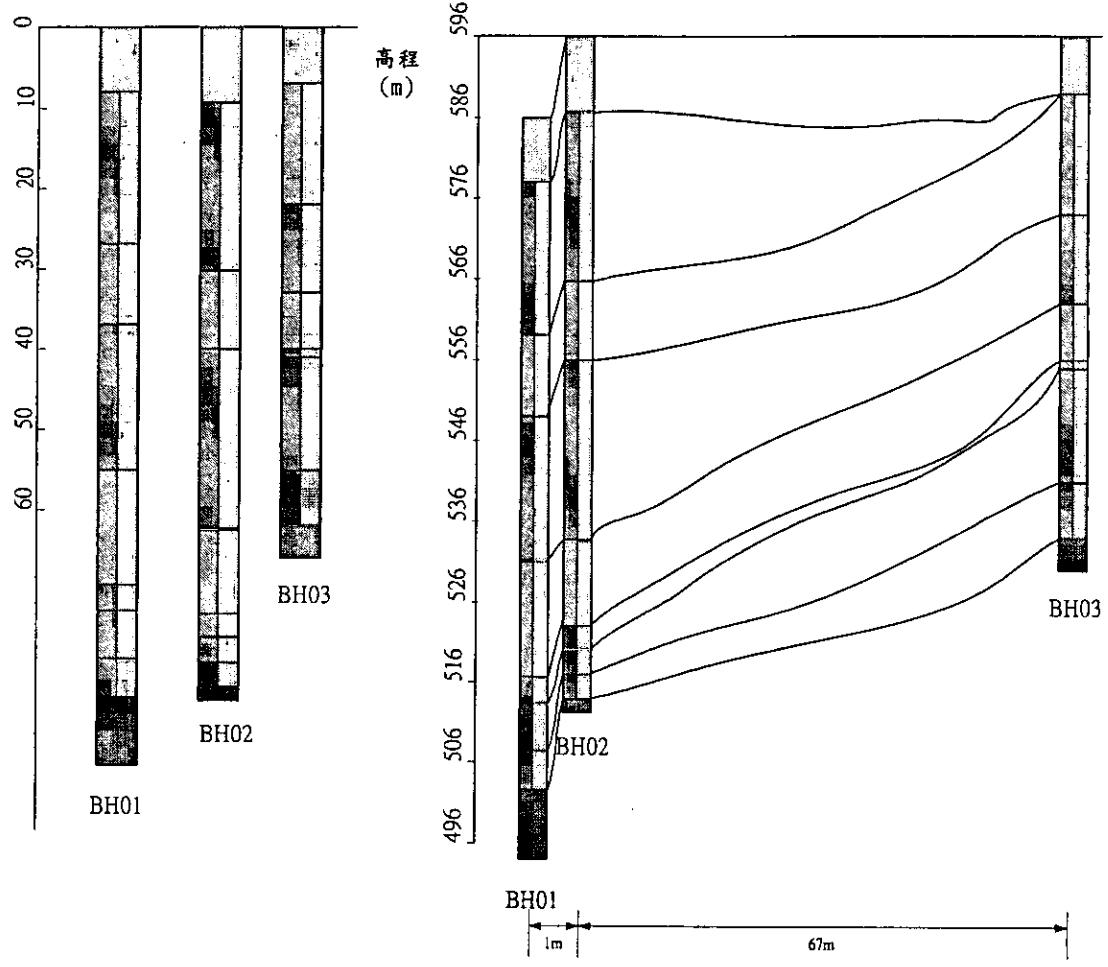
圖 6.22 由 BH01~BH03 鑽孔之岩性柱狀圖

由 BH01~BH03 孔之岩心所繪得之地層狀態，如圖 6.22 所示，其中根據鎊染之情形推論其地下水可能之流動方向，為 BH03 位置往 BH01、BH02 位置流動。

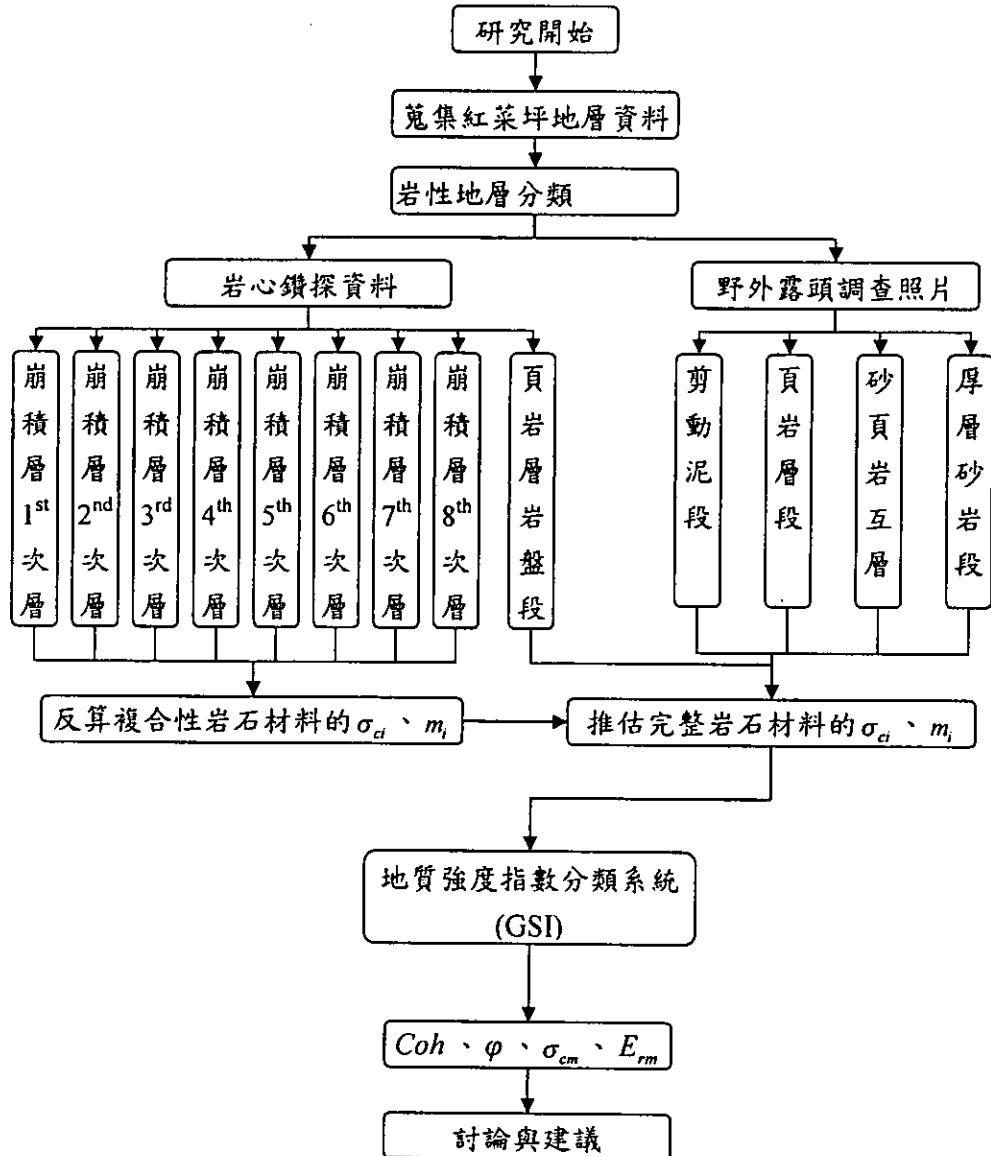
圖 6.23 工作流程圖

岩體強度與變形特性的定量指標為紅菜坪地滑行為與穩定性研究的力學基礎，本節將參考 Hoek and Brown 對岩體強度所提出之地質強度指數分類系統(Geological strength index, GSI)，研擬一套適用於複合性材料力學參數的定量分析方法，並實際應用於紅菜坪，以進行各分類岩性地層之力學特性的探討。工作流程圖展示於圖 6.23。

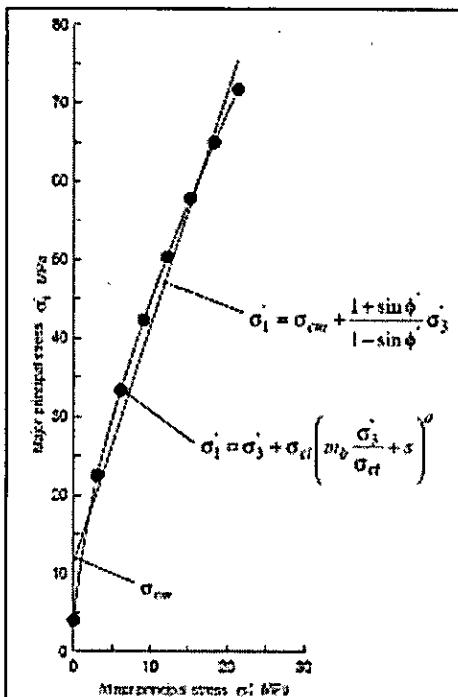
圖 6.24 單壓強度 85MPa, $m_i=10$, GSI=45 之全尺寸三軸試驗成果
(摘自 Supprt of underground excavation in hard rock, 1995)

由上述成果得廣義 Hoek-Brown 破壞準則與 Mohr-Coulomb 破壞準則之參數轉換如圖 6.24 所示，當 σ_3' 的應力範圍介於 $0 < \sigma_3' < 0.25 \sigma_{ct}$ 時，等值 Mohr 包絡線將最符合非線性 Hoek-Brown 破壞準則之成果，而不致過度高估。

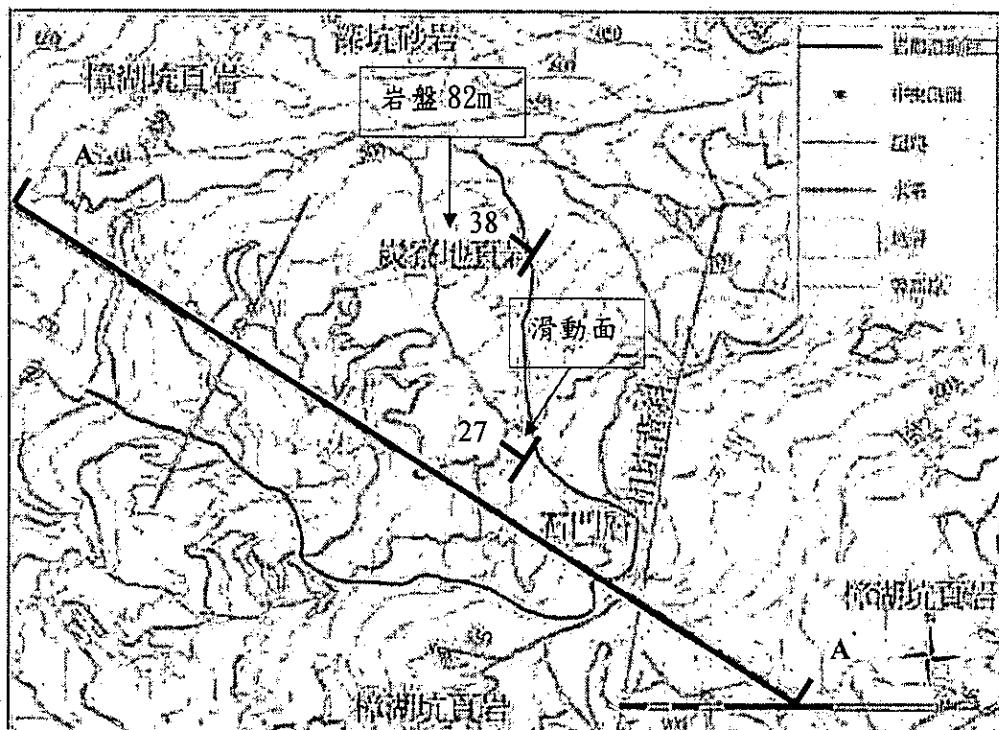
圖 6.29 主要滑動塊體之中央剖面

根據前面章節對於此區域的野外調查、岩心相關資料及崩塌地歷史之推估，目前所判定在集集地震後所滑動之範圍如圖6.3.1之紅色圈繪的區域，可能是位在一個老地滑發生後之殘餘崩積層，估計崩積層與其下面岩盤之界面約在82米，所以在前人所做的地表位移場分析及現地所觀察到之崩崖及其它破壞之現象，都有可能是在此老崩積層中之較淺層之次要滑動，而此區域真正在潛移的滑動面應為現在鑽探的岩心中及調查地滑東邊界野溪時所發現之頁岩層，由此觀念，對於圖6. 29所決定之主要滑動的中心剖面來進行邊坡穩定性分析，此剖面依據平行頁岩岩盤之地層真傾角的方向，再利用目前在地滑區域東邊界野溪所出露之岩盤及BH01鑽探到之岩盤投影到此中央剖面，再搭配現地野外調查之露頭岩性，初步決定此地層之資料。

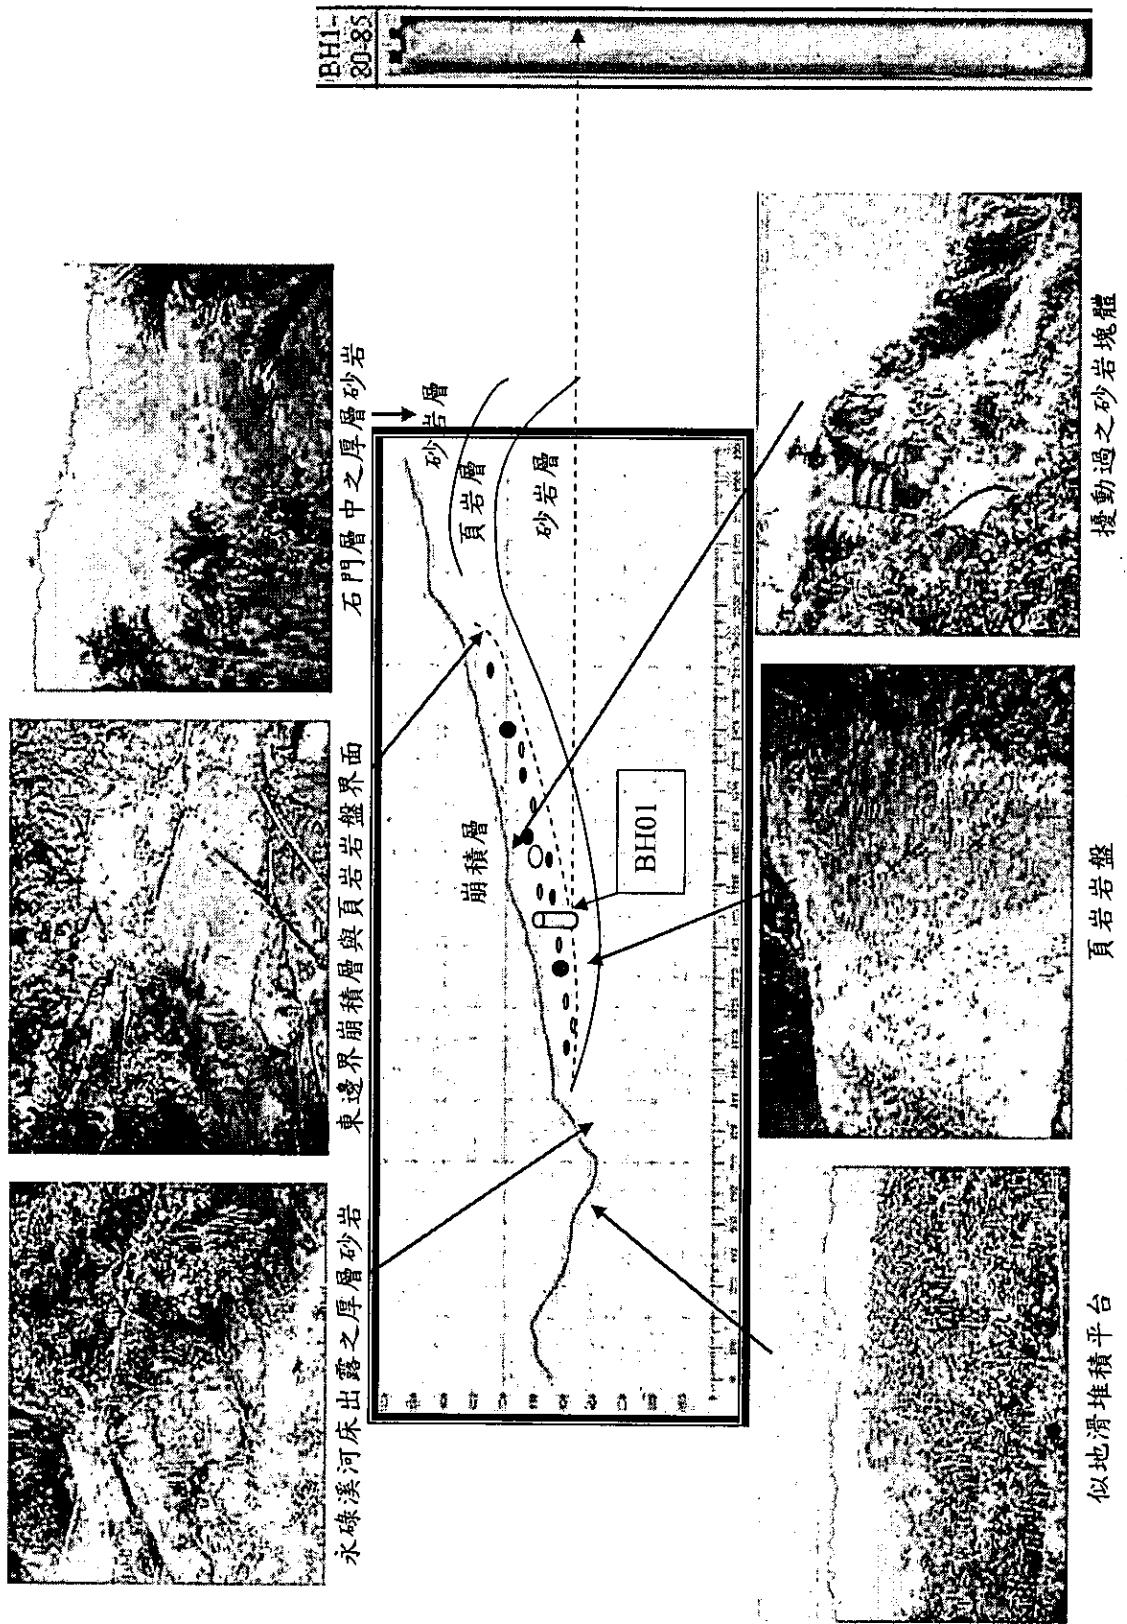
圖 6.31 頁岩盤剖面之相關資料
6-39

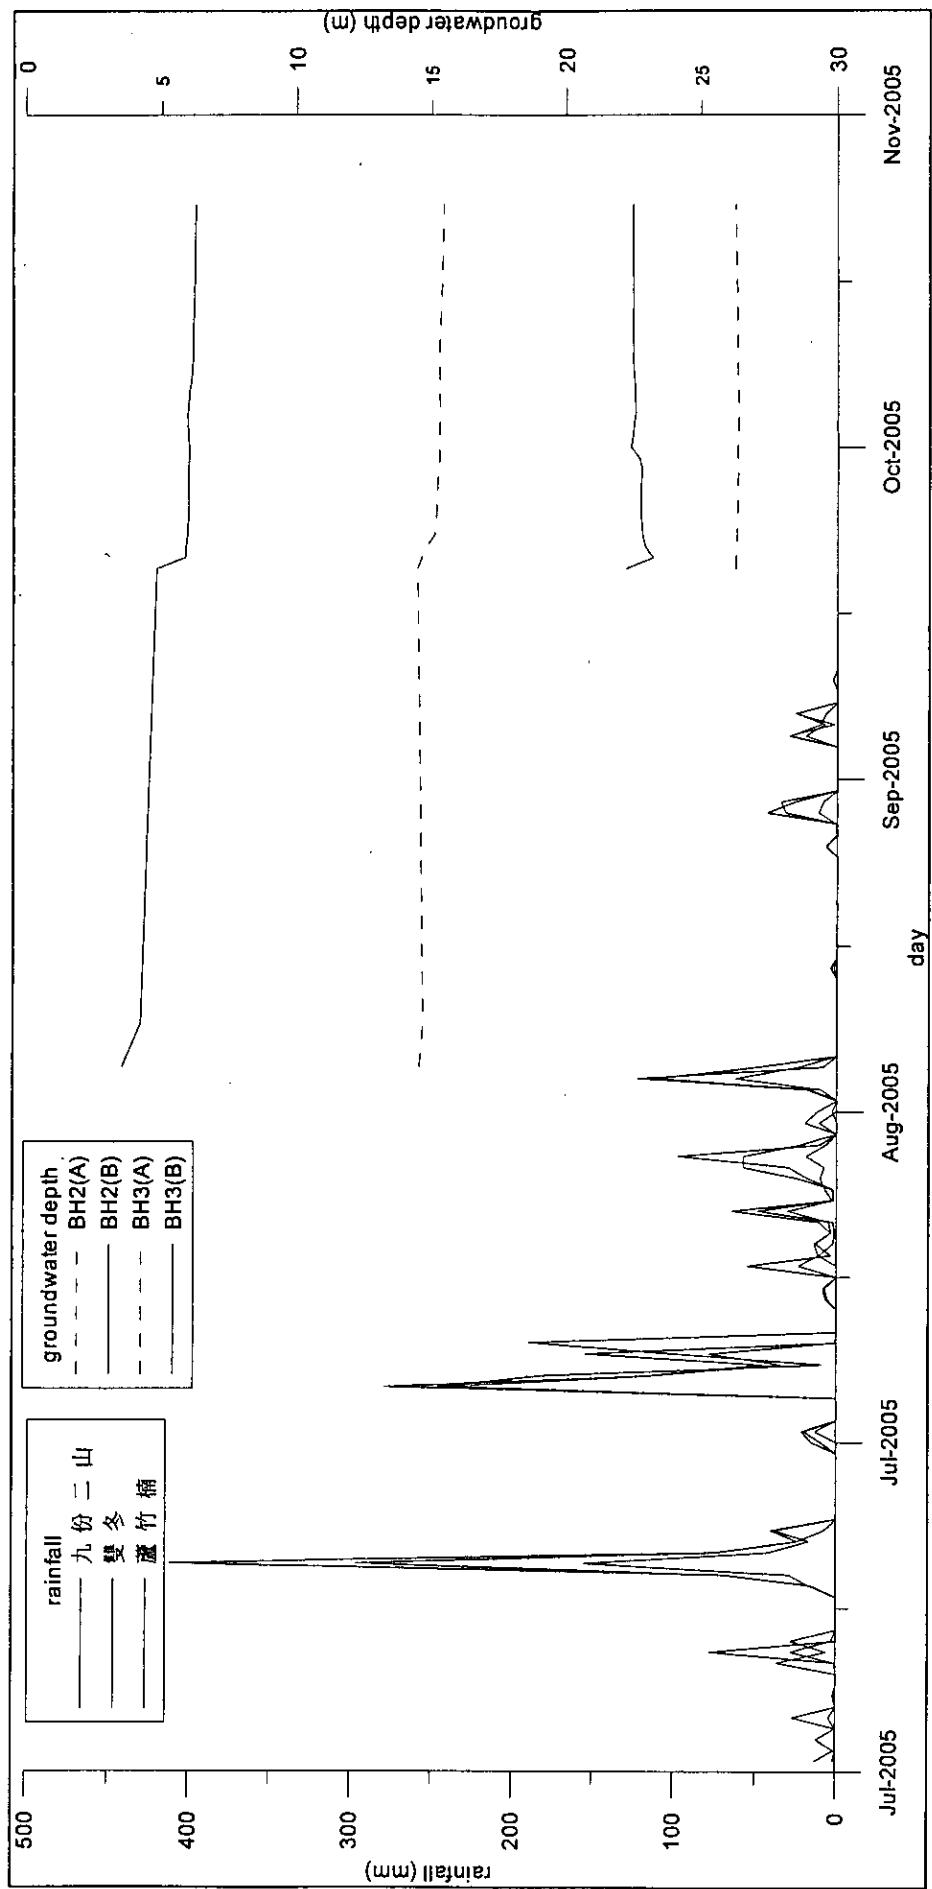
圖 6.32 降雨資料與地下水位之資料(董家鈞, 2005)
