中央地質調查所報告第94-19號

山崩調查與危險度評估
紅菜坪地滑監測系統建立與變
形機制研究(1/2)

委託機關：經濟部中央地質調查所

執行單位：國立交通大學

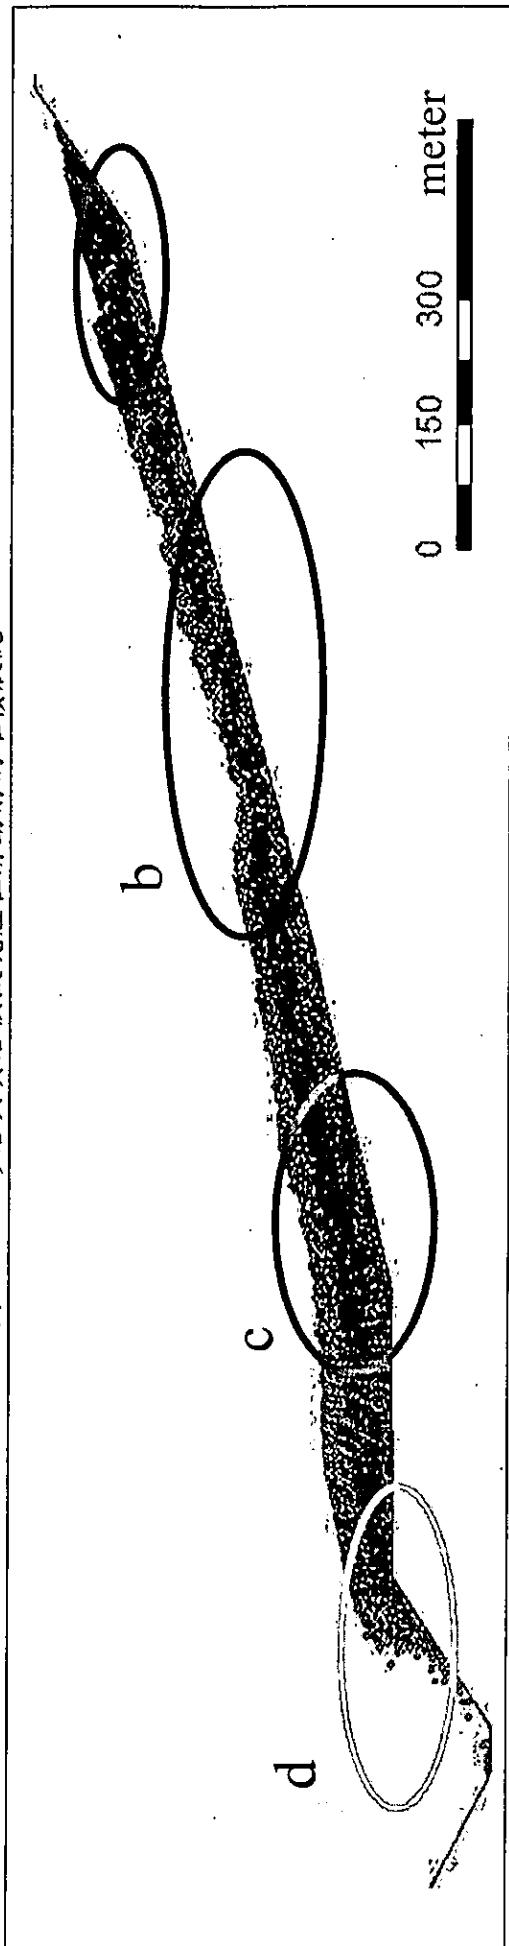
圖 6.41 砂岩與頁岩模擬塊體的滑動狀況 (第 5000cycles)

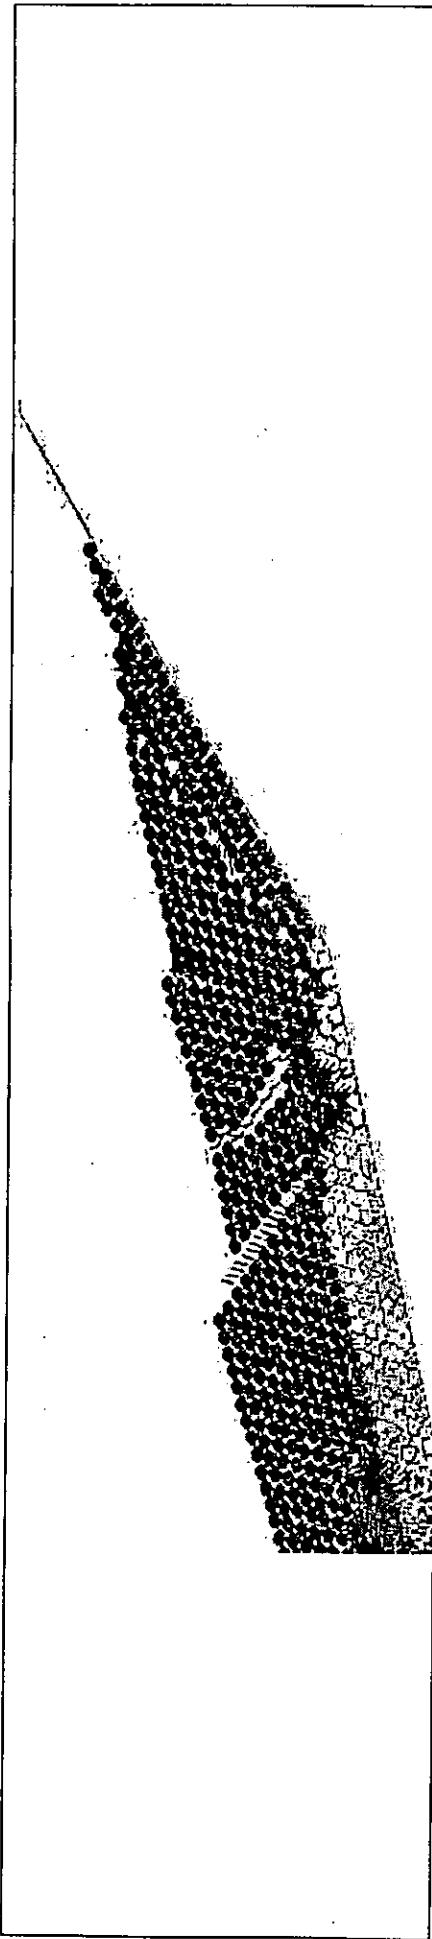
圖 6.42 上段砂岩塊除向下崩滑外，塊體內存在以張力為主之塊體破裂（黑色代表受張力，紅色代表剪力），

1. 上段砂岩塊部份（圖 6.42），除有向下崩滑之運動外，另可觀察塊體內存在以張力為主之塊體破裂（黑色代表受張力，紅色代表剪力），其原因為下方岩塊滑動並牽引砂岩塊體，導至塊體滑動並產生裂縫。
 2. 中段頁岩塊部份（圖 6.43），模擬頁岩塊與下方滑動塊體相互作用，產生多條高斜角之共軛裂縫，此現象與主動破壞型式相類似。
 3. 下段頁岩塊部份（圖 6.44），為模擬頁岩塊的堆積形狀受下方岩盤地形條件影響。因此區域之岩盤面是由陡坡轉向緩坡，導致顆粒於此區域堆積，而岩塊有明顯變厚之現象。
 4. 下段頁岩塊部份（圖 6.44），可觀察模擬頁岩塊向溪谷區移動，其塊體前端部份主要以張裂破壞情形為主。
- a. 砂岩塊持續崩滑，並有破裂成小塊砂岩之現象（圖 6.45）；部份岩塊殘留於斜坡上，岩塊亦有產生塊體滾動之現象（圖 6.46），此點與現地所觀察之情形相類似。
 - b. 模擬滑動過程第 40000 cycles（圖 6.47），下段頁岩層已堆滿整個溪谷，而上方岩塊有持續有向下運動之趨勢，但受地形限制已無多餘堆積空間，導致塊體滑動受阻並產生岩層擾動現象，如圖 12 圖繪 e 處所示。
 - c. 模擬滑動的最後崩滑情形（第 70000cycles，圖 6.48），可有以下二點觀察
 5. 模擬頁岩相當程度的塊體破裂，部份完整砂岩塊有嵌入頁岩塊之現象（圖 6.49），此與現地所鑽取之岩心觀察相符。
 6. 頁岩堆滿整個溪谷，並堆疊至對岸，但其堆積之高度稍高於現地情形，其可能原因為滑動面之摩擦力過度減化之關係。
 7. 模擬頁岩塊可觀察到岩層產生大量擾動，（圖 6.50，粉色岩層部份）甚至整層被剪斷之現象，如圖繪處。據此作以下假設，若粉紅色岩層為滲透性差或不透水之地層，上方為較破碎之地層，因地表水滲入破碎地層而停留於不透水層，可能導致小形地滑於此一界面以上的崩積層中產生，如黑線所示。

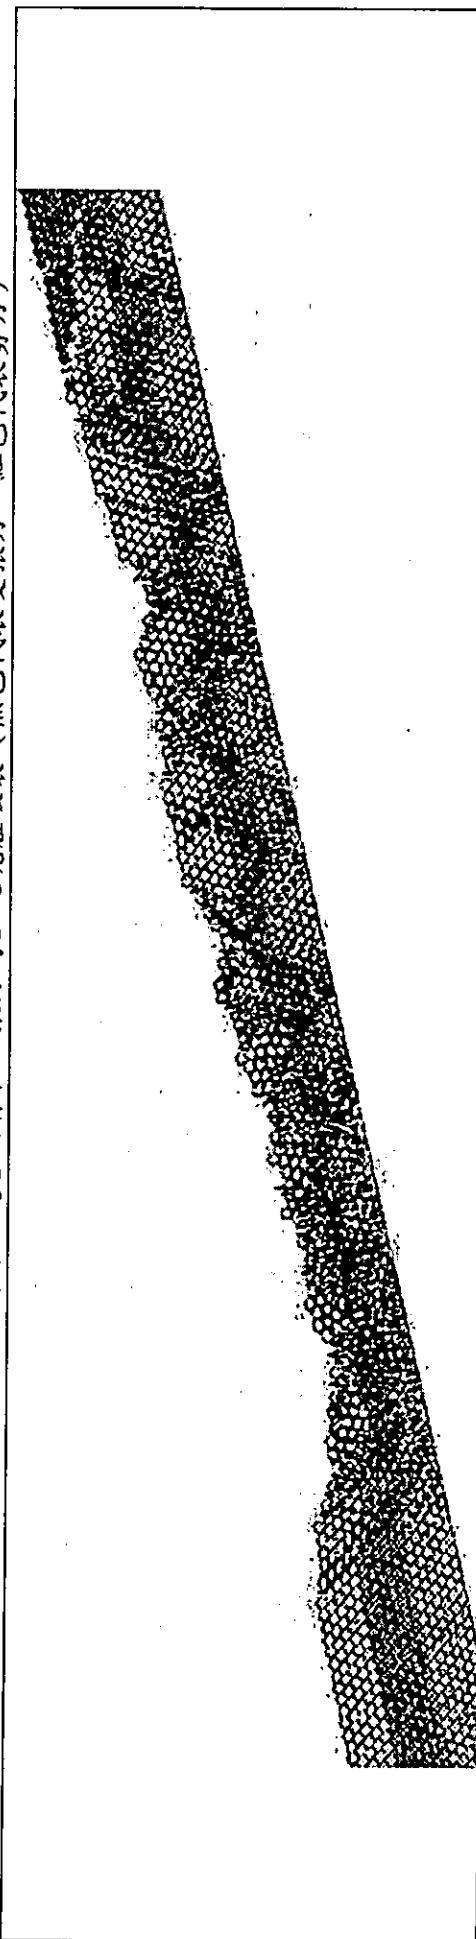
圖 6.43 中段頁岩塊內因下方滑動塊體之拉力，產生多條高斜角之共軛裂縫

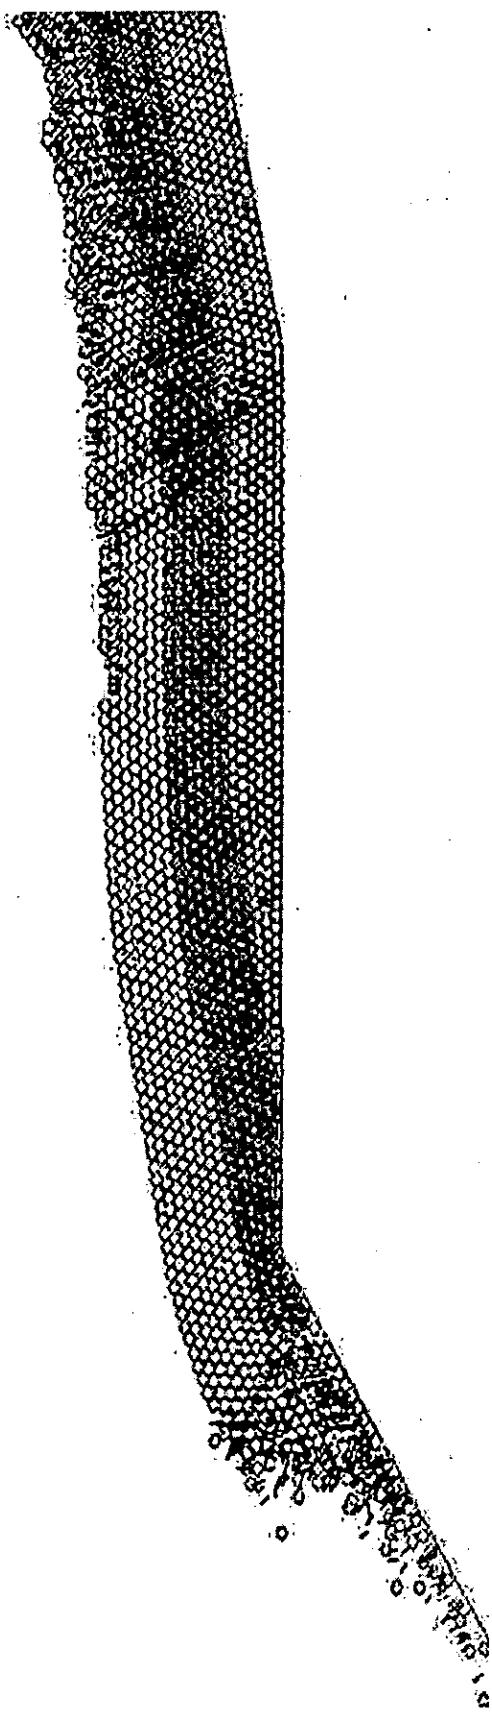
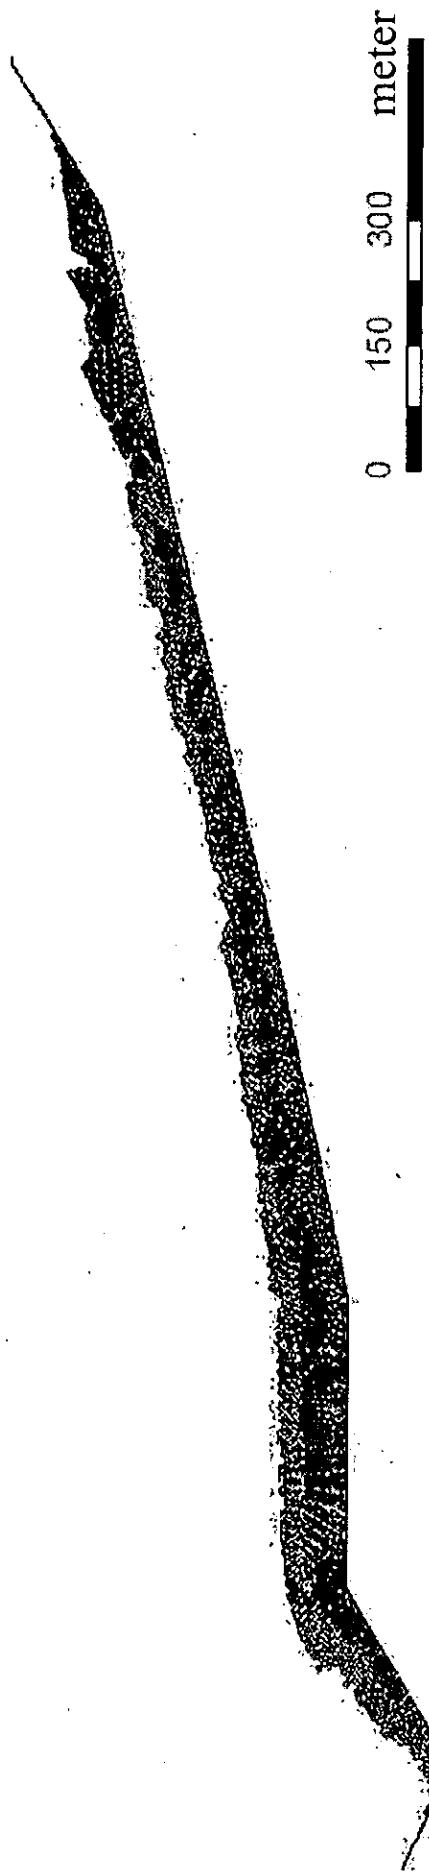
圖 6.45 砂岩與頁岩模擬塊體的滑動狀況（第 10000cycles）

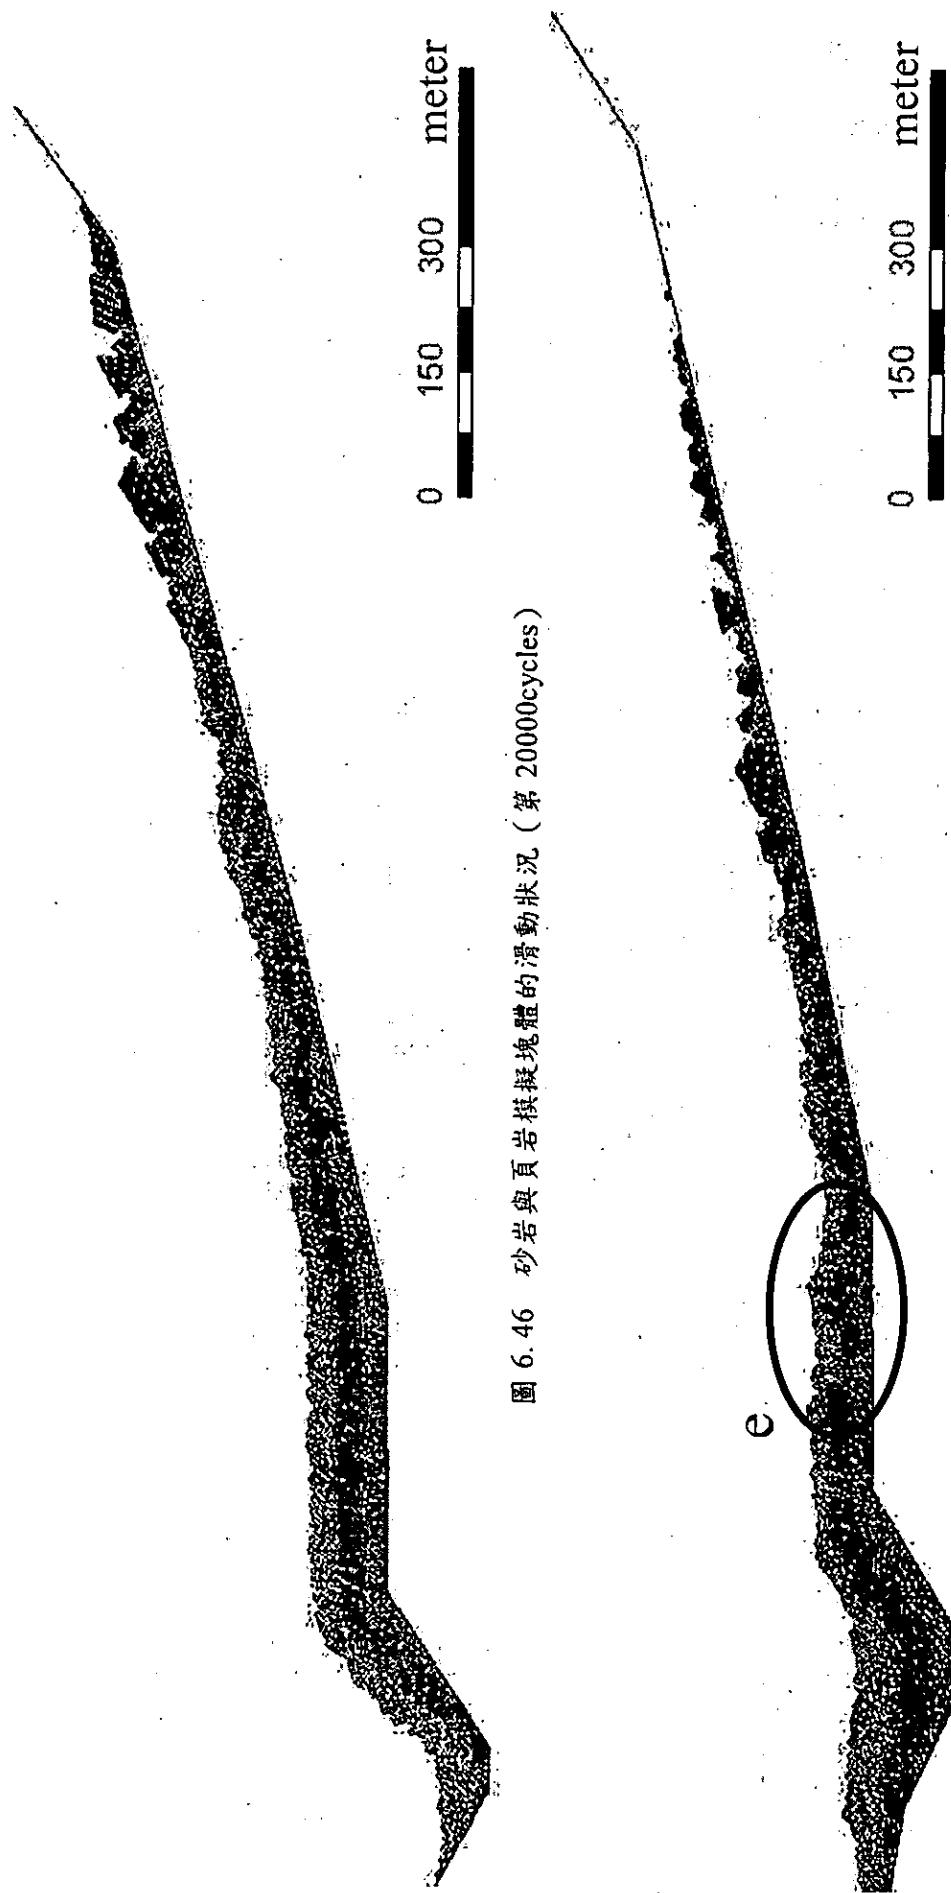
圖 6.46 砂岩與頁岩模擬塊體的滑動狀況（第 20000cycles）

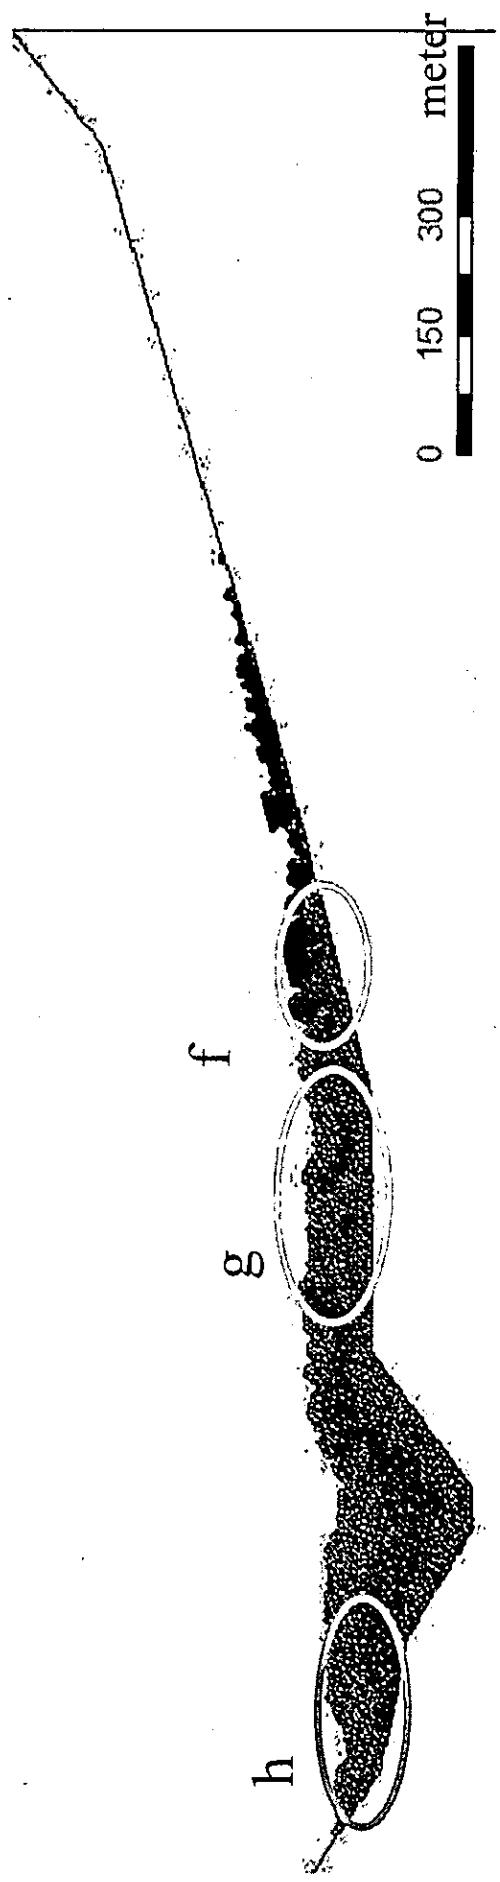
圖 6.48 砂岩與頁岩模擬塊體最後堆積狀況（第 70000cycles）

- a. 模擬砂岩岩塊在滑動過程中，塊體內存在以張力為主之破裂；隨著塊體持續崩滑，岩塊可能出現旋轉現象，或逐漸破裂成小塊砂岩，部份岩塊將殘留於斜坡上，少數岩塊則埋入頁岩層內。此點提供了現地鑽探資料中，何以崩積層內夾雜砂岩塊之可能解釋。
- b. 模擬頁岩塊在下方滑動塊體之拉力作用下，產生多條高角度之共軛破裂面，此現象與主動破壞型式相類似。另外，堆積形狀受下方岩盤地形條件影響，導致下段頁岩塊的堆積有明顯變厚之現象。
- c. 滑動塊體底部之頁岩塊向溪谷區移動，並持續堆疊至河谷左岸，但其堆積之高度稍高於現地，其可能原因為現地河谷地形係經過河流侵蝕後的結果，或是模擬滑動面摩擦係數並未考慮所致。經調高滑動面摩擦係數 μ 為0.1後，滑動塊體的在河谷左岸的堆積高度較符合現狀。
- d. 由滑動模擬可觀察到頁岩塊內的岩層擾動，甚至被剪斷之現象。若頁岩層為滲透性差或不透水之地層，當地表水滲入並停留於不透水層，可能導致小形地滑於此一界面以上的崩積層中產生。
- e. 本研究以PFC^{2D}模擬紅菜坪古地形的可能滑動，相關參數的選取，係比對模擬結果與現存地形條件後，進行反算分析後求得。未來，可根據力學實驗資料，包括砂岩塊與頁岩塊的單壓實驗，及滑動面材料的直剪實驗，求得相關的力學參數，做為PFC^{2D}顆粒微觀參數的選取依據。

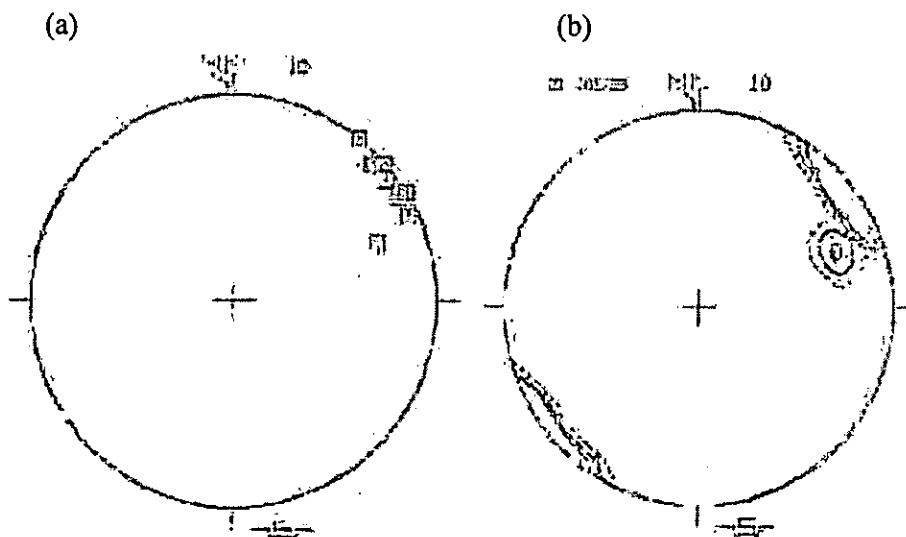
圖 7.4 A 點(a)節理之極點分佈圖;(b)等密度圖

圖 7.4(a)為極點分佈圖可顯示分組結果，圖 7.4 (b)圖為節理位態經密度分析得到之等密度圖。由圖可知此處主要有一組節理面較為優勢，068/25 為極點之位態 (Dip direction/Dip angle)，經換算可得節理之平均位態為 N32°W/65°W。

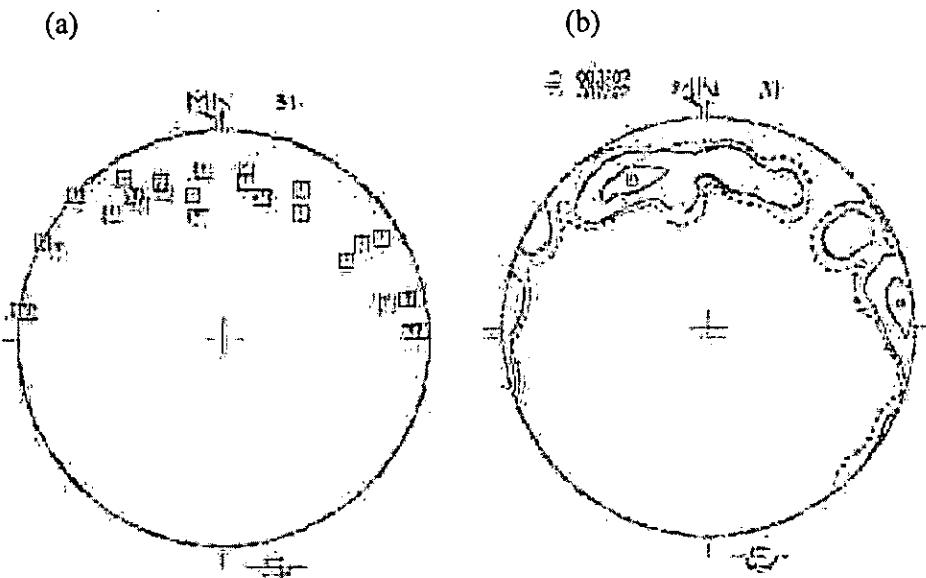
圖 7.6 B 點掃描線取樣(a)節理極點分佈圖；(b)等密度圖

由圖 7.6(b) 得知此處主要可分為兩組較為優勢的節理，其平均位態經換算分別為 $N7^0W/83^0W$ 及 $N62^0E/68^0S$ ，而其平均間距分別為 0.41 公尺及 0.16 公尺。

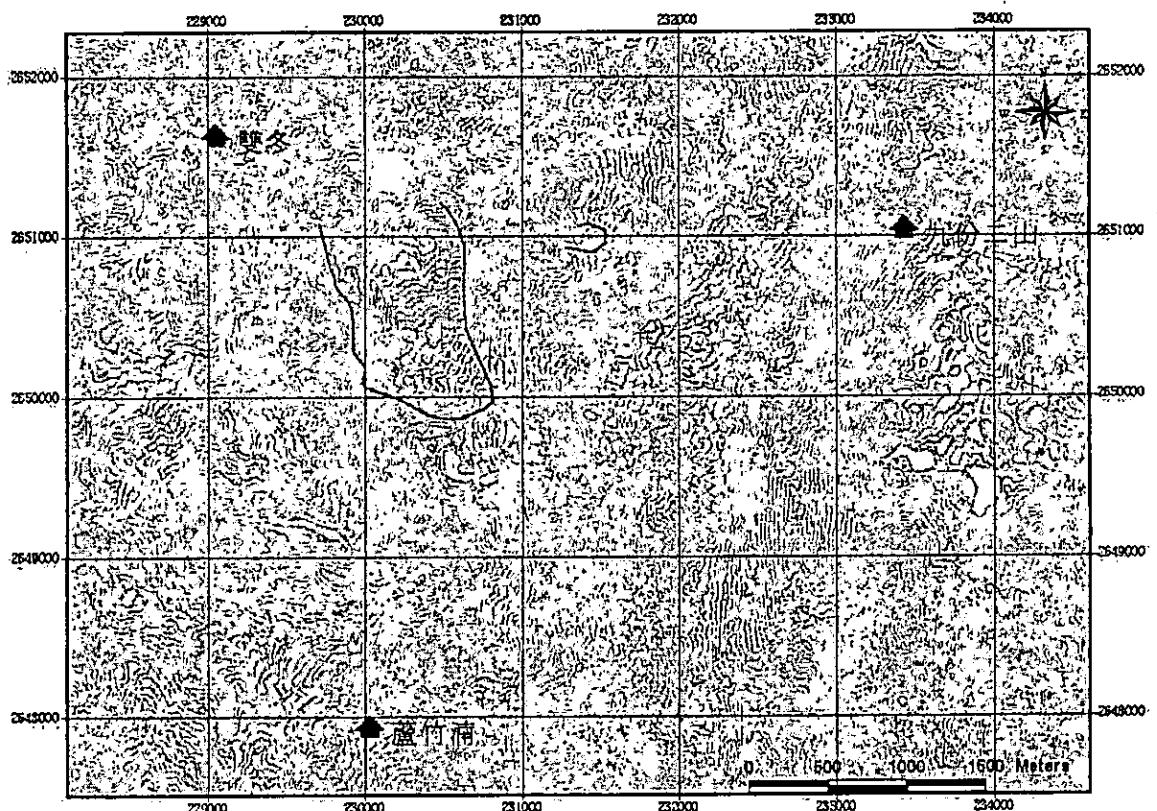
圖 7.13 此為雙冬、蘆竹湳以及九份二山等三個測站之分佈圖，分別位於紅菜坪崩塌區之周圍，可表現出紅菜坪地區之降雨量
