沐湖山、湖南水庫地震研究及影響評估

ismic Hazard Analysis and Impact Assessment of Fushan and Funan Reservoirs

機關：經濟部水利處

機關：國立交通大學

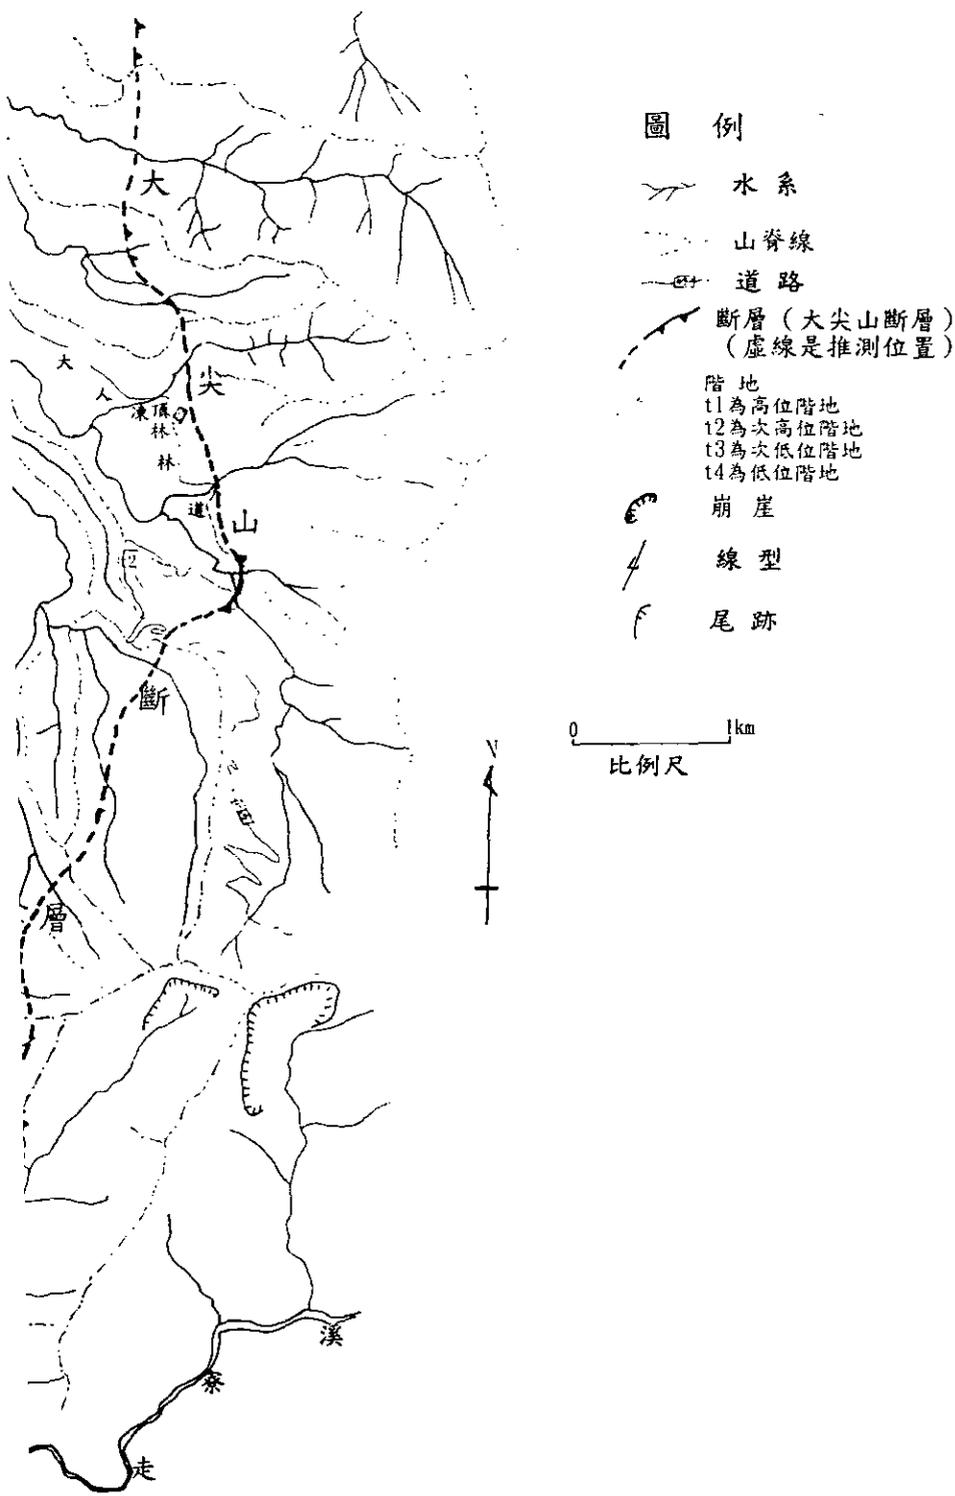
大尖山斷層沿線航照判釋圖 (1/3 圖—大坑至山坪頂段) (參見光碟彩色)

註：僅於大人凍林道見到斷橋錯移痕跡

照判讀圖片係拍攝於 921 大地震之後，除了可供研判大尖山斷層在地表之外，也期望能由地表破裂情形確認斷層之位置，以與現場調查成果相判讀重點完全放在大尖山斷層上，因此工作內容為 (1) 斷層兩側水況及差異情形 (2) 地層層跡與斷層之關係 (3) 斷層在地表上的痕跡 (4) 斷層兩側地形面發育情況及高程差異和 (5) 由上述結果探討斷層在活動情況及抬昇速率。根據前述工作內容將判讀成果表現於圖 3-2 至圖 3-4 如下：

航照判釋的重點是於立體對上詳細地觀察 921 地震所造成的斷裂痕跡和可能形成的斷層線崖及線型。此次 921 地震對桶頭以北的大尖山斷層也表錯動位移現象，但於航照判釋上僅於大人凍林道嶺腳二號橋及三號橋斷裂錯移痕跡，其他地區則因位移不明顯而無法確定斷裂位置。至於線型也僅於山坪頂及瑞竹東側的台階地上看到兩條不太明顯的線型，僅高出西側塊體僅數公尺（約 2—3 公尺）而已。對大尖山斷層這種近垂直且層位落差達四千公尺以上的斷層而言，航照判釋尚無法看出斷層線型，實屬不可思議。探究其原因可完全歸因於斷層逆衝角度相當小，可

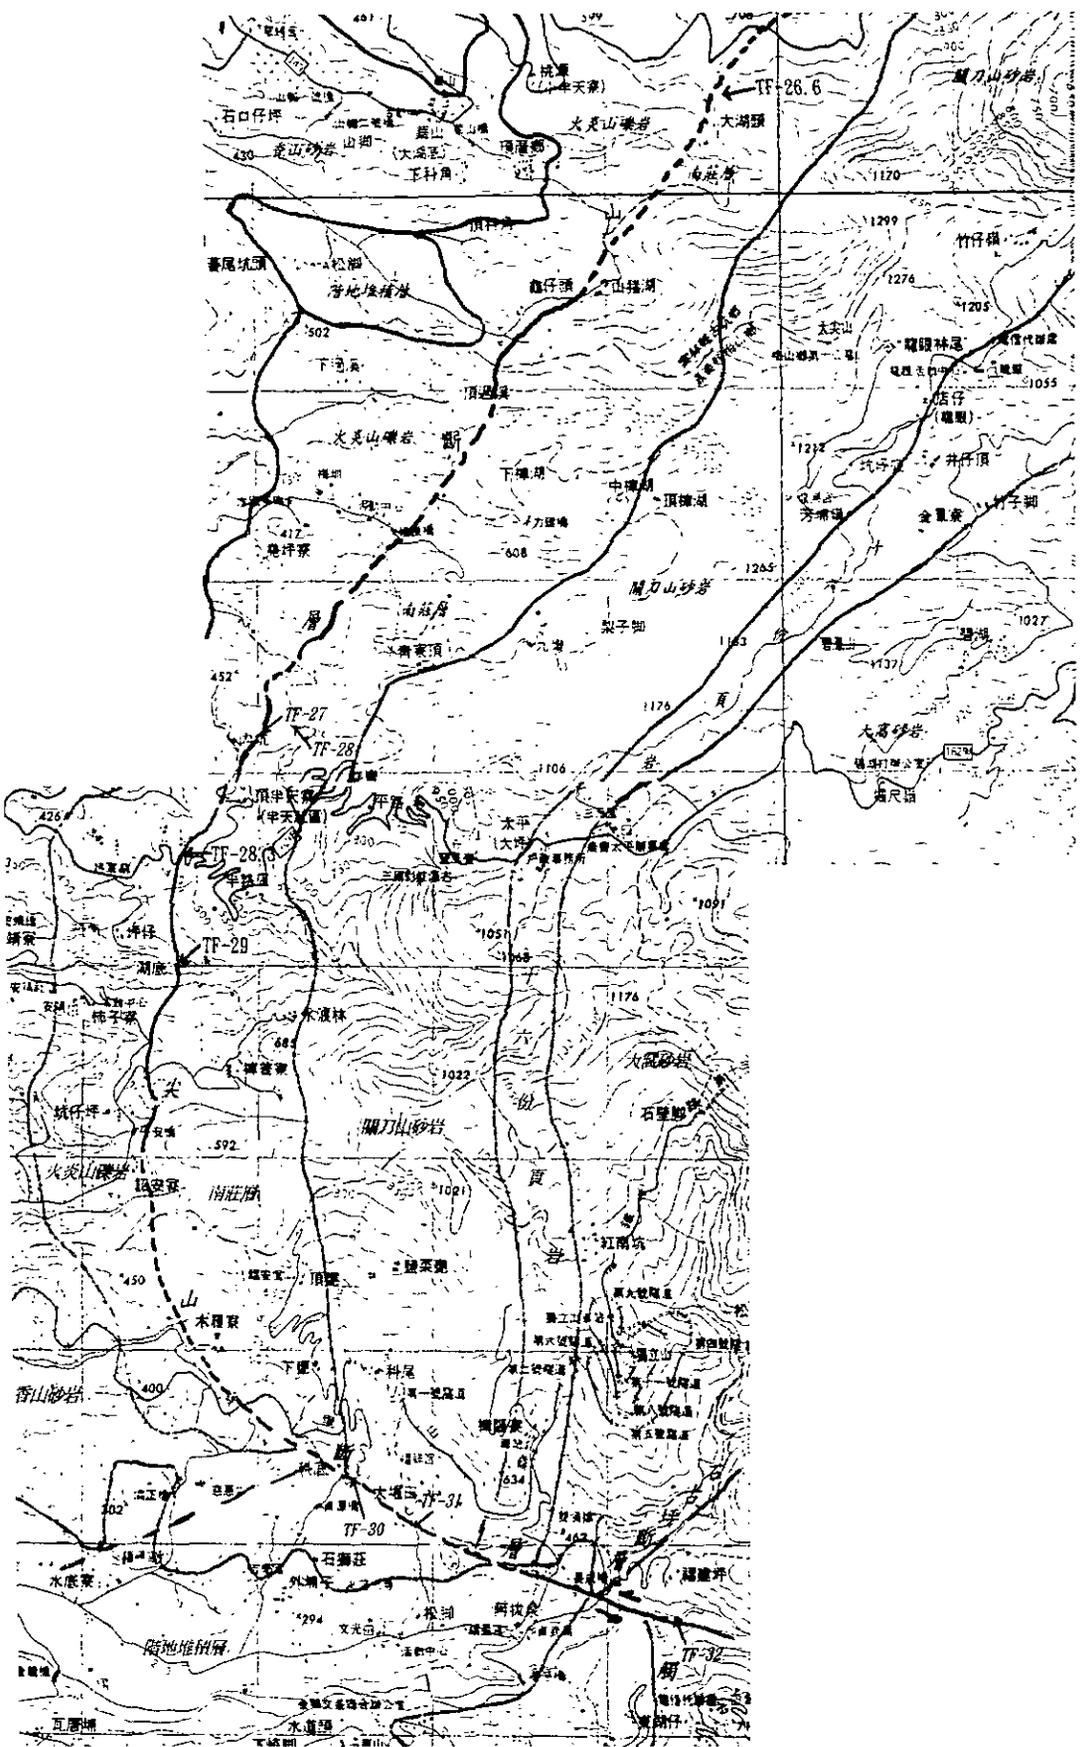
大尖山斷層走向傾角計算點位 (三露頭點 TF-27、TF-28.3、TF-29 三點法)

921 地震產生的地表隆起破裂情形，顯示大尖山斷層的斷層線呈現曲折，與北方車籠埔斷層之性質相似，加上兩者穿過濁水溪連成一條斷層，可說此兩條斷層為同一條斷層。另外，由九芎坑溪、162 甲公路和南靖橋之斷層露頭，可定出大尖山斷層的滑動面走向及傾角。由上述三處斷層帶之前緣高程分別為 505 公尺、510 公尺及 385 公尺，將此三點構成一個平面（見圖 3-13 之 TF-27、TF-28.3、TF-29 點），再依據此平面推算出斷層面位態大致為北 30 度東走向，斷面傾向東南約 17 度，顯然地斷層為一低角度向西逆衝斷層。

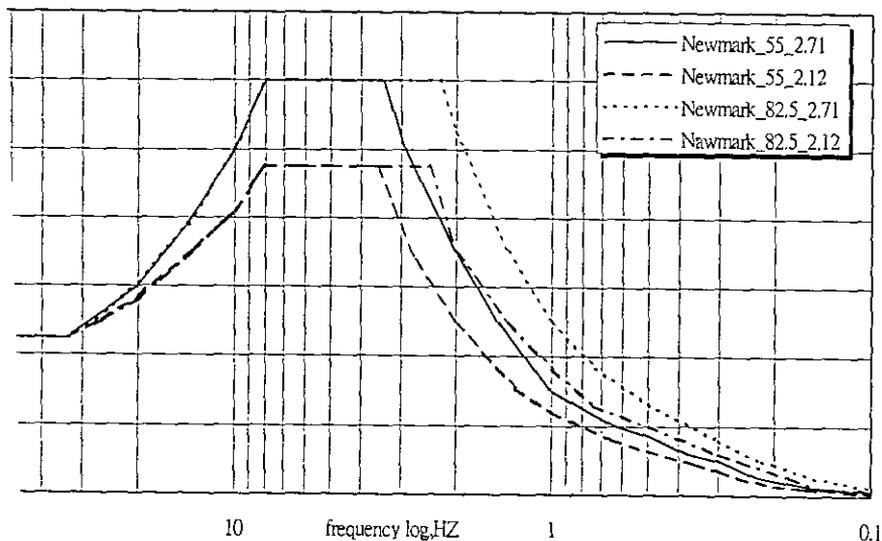
法更分別對應岩盤、軟弱岩盤使用不同的地盤參數(55, 82.5)以及針對(如水壩)或一般用途選取不同標準的放大係數(2.71, 2.12)。製作得如下所示：

圖 4-5 Newmark 法針對不同岩盤及用途之反應譜

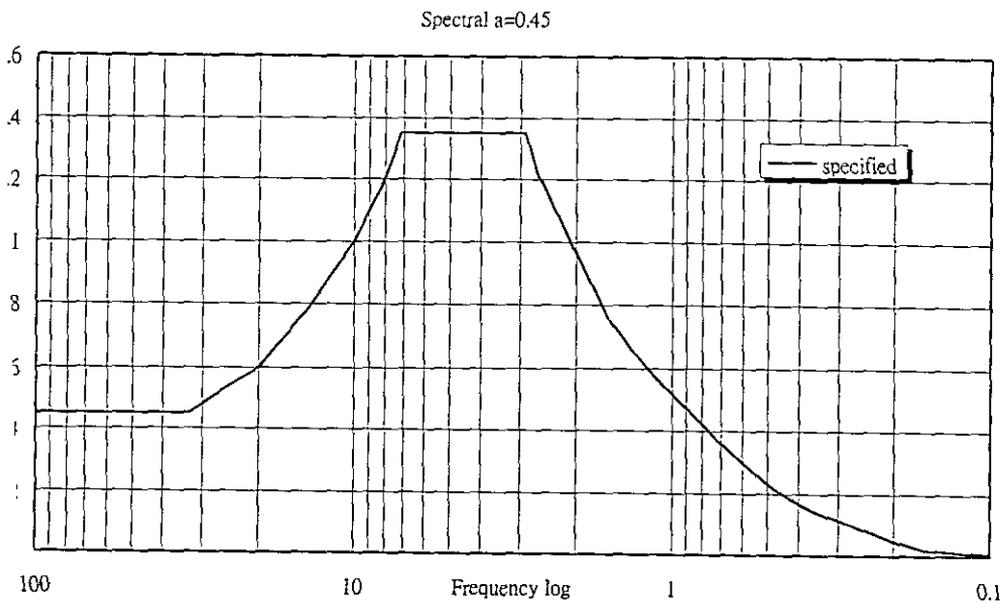
圖 4-6 本計畫建議之設計反應譜 (參見光碟彩色圖片集)

三圖設計地震反應譜的綜合比較，可發現以羅俊雄、天花湖水庫之經 Seed 之二種曲線、Newmark 經驗圖表製作得的地震反應譜曲線於特定具有共同的曲線型態；因此可選出適當的設計反映譜於地震分析中。設計地震反應譜曲線後，即可進一步製作人工合成歷線。

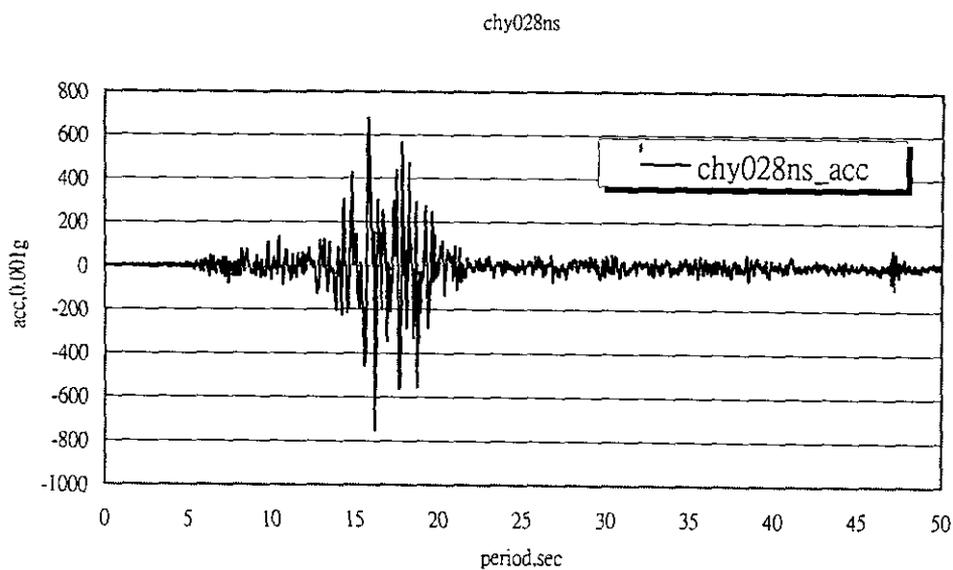
圖 4-7 實錄之地震 CHY028NS (參見光碟彩色圖片集)

人工合成歷線的製作計畫，採用“Rspmatch”軟體。有鑒於去年(1999)一大地震所造成的嚴重地震，本次人工合成地震採用之強震紀錄將區域所錄取得的強震紀錄(CHY028NS)，圖 4-7，來作為 Rspmatch 軟體 CHY028NS 地震站位於雲林縣古坑鄉東和國小，為氣象局所設最接近強震儀。經由 Rspmatch 軟體之分析，分別得到設計反應譜(圖 4-8)震歷時(圖 4-9)，其中人工合成地震歷時與實際之地震反應譜形狀差別只在振幅(加速度)大小，利用此人工合成地震歷時於大壩之合理。

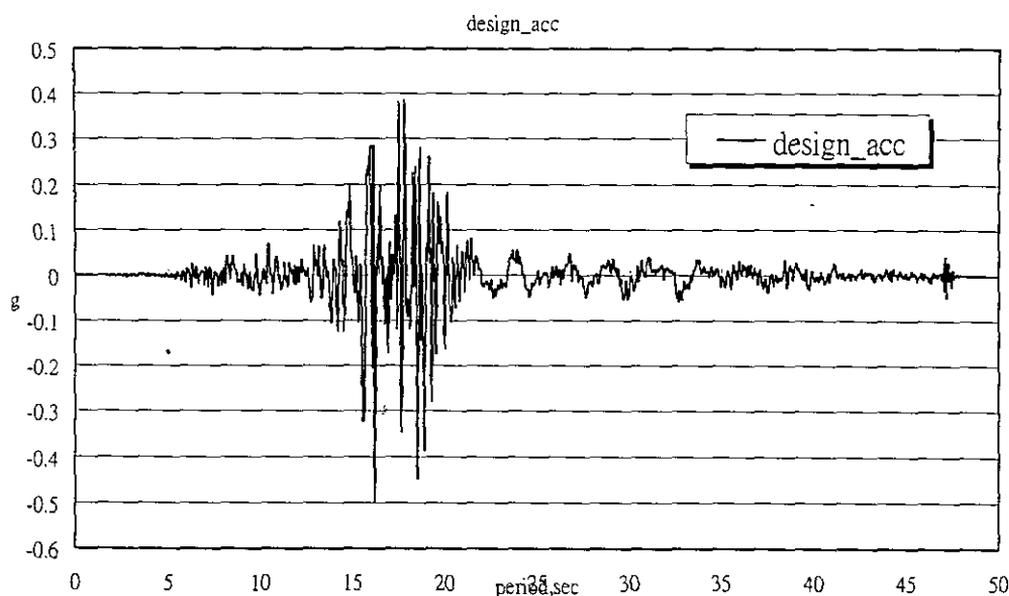
圖 4-9 人工合成地震 (參見光碟彩色圖片集)

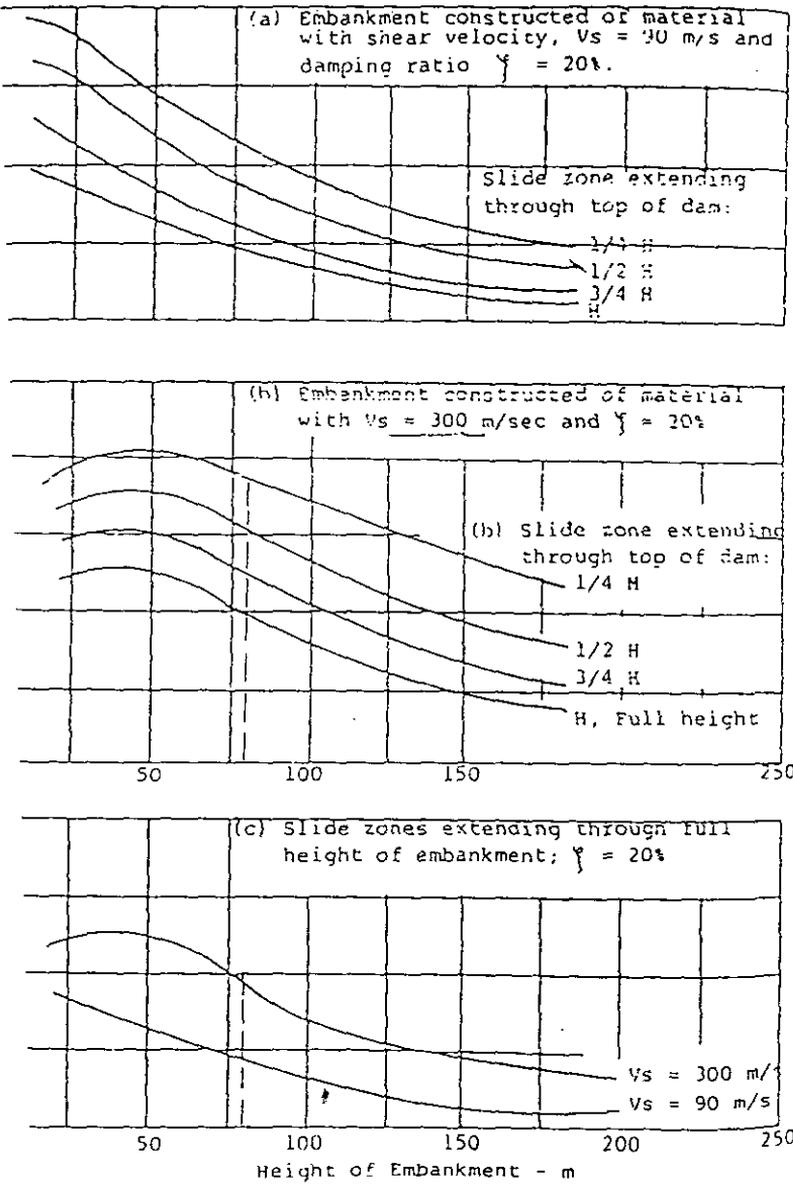
Values of equivalent maximum seismic coefficient for homogeneous embankment subjected to El Centro Earthquake

圖 5-1 均質土堤受 El Centro 地震後放大效應圖

距頂部 $3/4$ 內高度時，頂部的地震放大係數 K_H 為 0.68g 再折減 0.45。

，地震係數 K_H 為 0.68g 再折減 0.35。垂直地震係數 K_v 為 $K_H*1/3$ 。

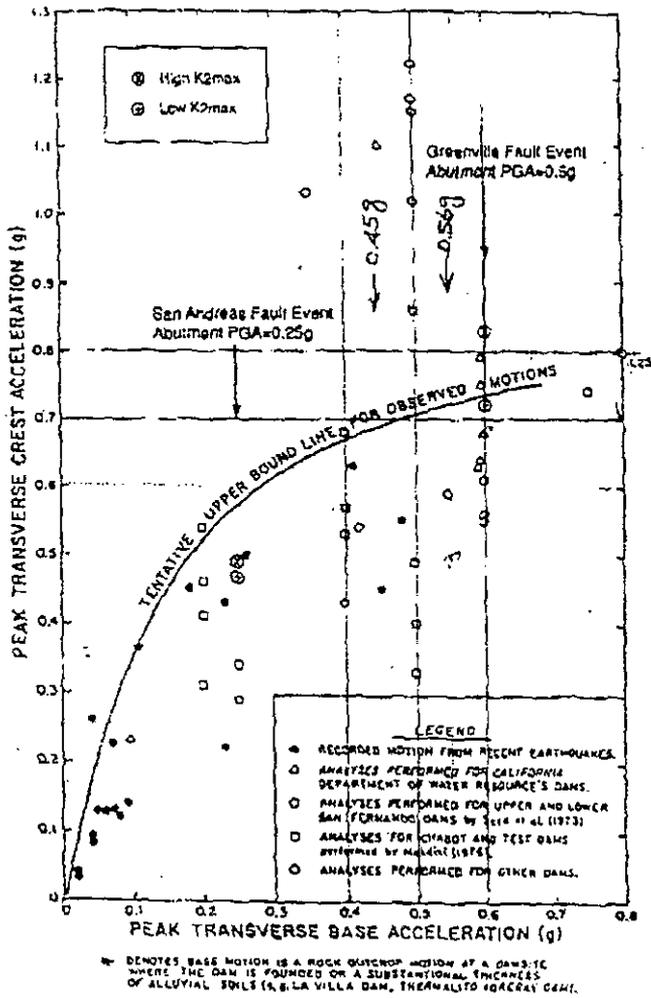
Project No. 91C0811A	Los Vaqueros Dam Contra Costa County, CA	COMPARISON OF ABUTMENT AND CREST ACCELERATIONS FOR EMBANKMENT DAMS	Figure 35
Woodward-Clyde Consultants

圖 5-2 壩的地震反應經驗統計法

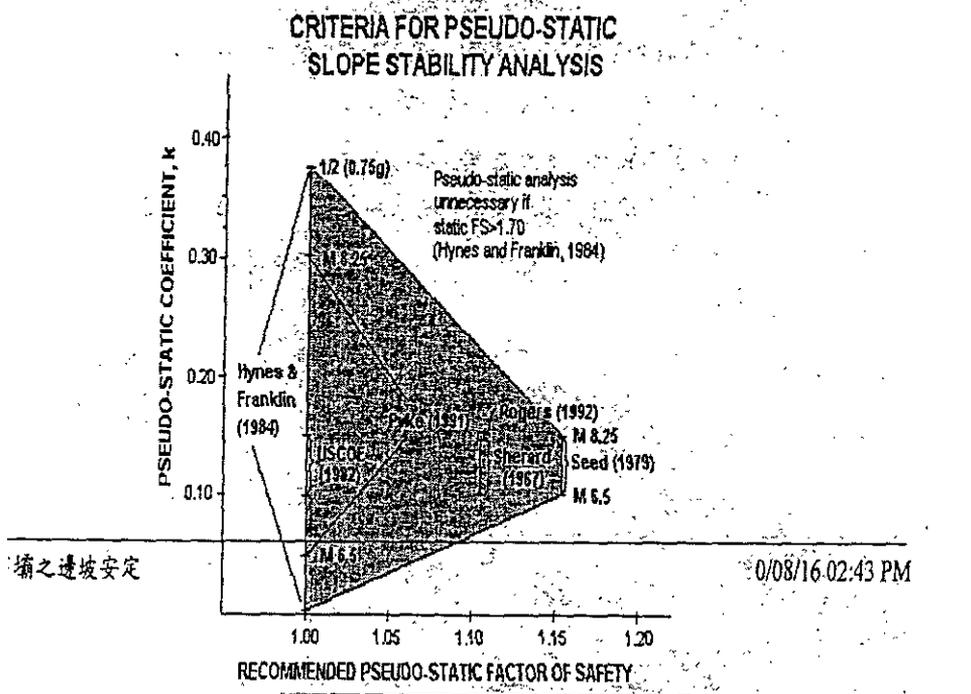
Franklin 建議水平地震力係數值採定值分別為 0.23 與 0.28 維持

強度參數採用 $C'=0.8C$ ， $\tan\phi'=0.8 \tan\phi$ ，即 C 值及 ϕ 值均折減百分之

圖 5-5 強度參數折減經驗圖 (參見光碟彩色圖片集)

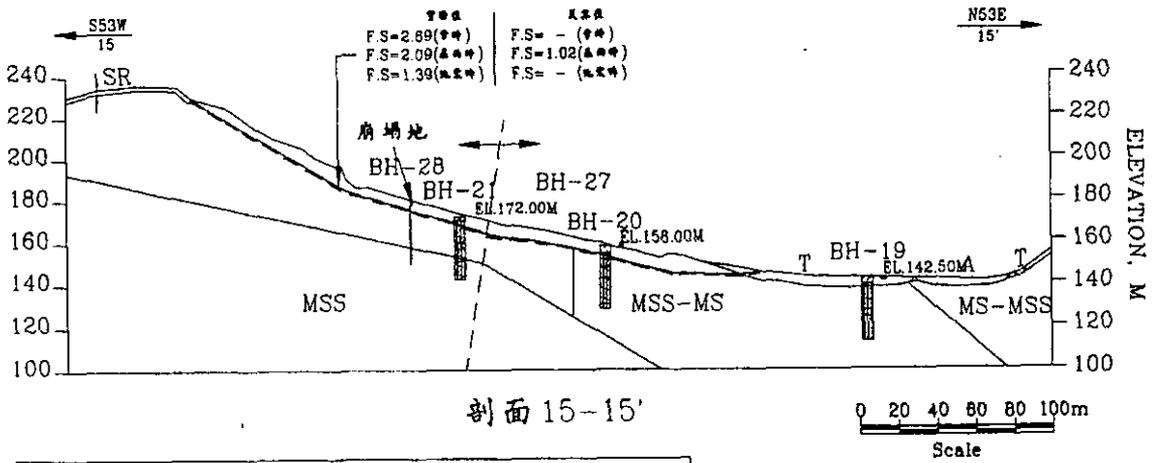
圖 5-8 15-15' 剖面圖 (參見光碟彩色圖片集)

剖面15邊坡穩定分析成果

係數大多出現於採用倒推分析之參數，然而倒推分析分析剖面(15-15')
)之滑動面為沿老崩滑界面，屬非圓弧形破壞所估得之強度參數，將之使
型滑動參數，實屬可疑。另者，一般平面滑動型邊坡，其可能滑動方向
層最大傾向(dip direction)，但原分析剖面並未依此原則選取滑動剖
用之滑動面強度參數、滑動模式亦屬不甚合理。原規劃工作亦於部分分
或附近裝設傾斜管進行邊坡滑動觀測，部分成果甚佳(如剖面3-3'，圖
1)，但可能前期工作分析與監測時程未能完全配合，故部分分析時採用
置與觀測結果不能完全吻合，因此邊坡穩定分析實有重新檢討之必要。
有分析剖面大多於大壩施工時將予挖除，未來僅需特別注意施工時之安
定溢洪道及湖山主壩右壩墩可能影響未來之安全性，應加以重新檢討，
方位、分析參數、分析剖面方位、滑動深度、地下水位等之再確定。因
建議(1)應對預定溢洪道附近之岩層方位加以細查，並裝設傾斜管及水壓
計監測(2)進行強度參數之驗證試驗-室內及室外直接剪力試驗(3)邊坡
分析時應考慮自然邊坡及設計邊坡等。

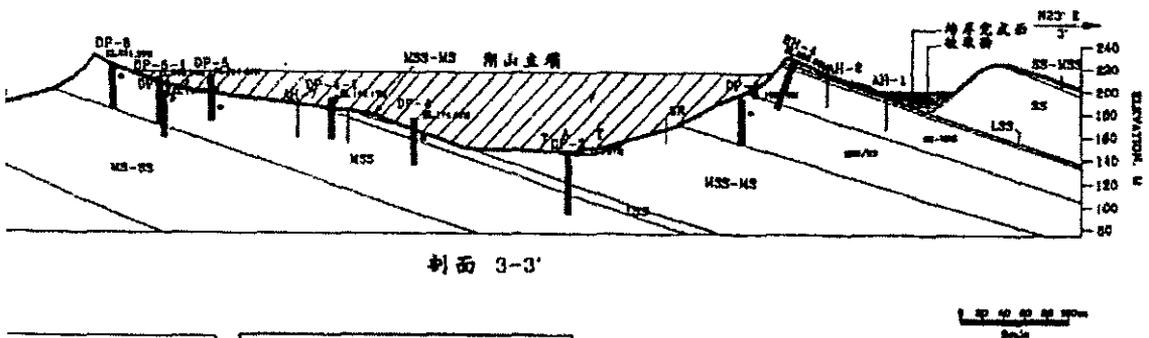
圖 5-9 3-3' 剖面圖 (參見光碟彩色圖片集)

剖面3邊坡穩定分析成果

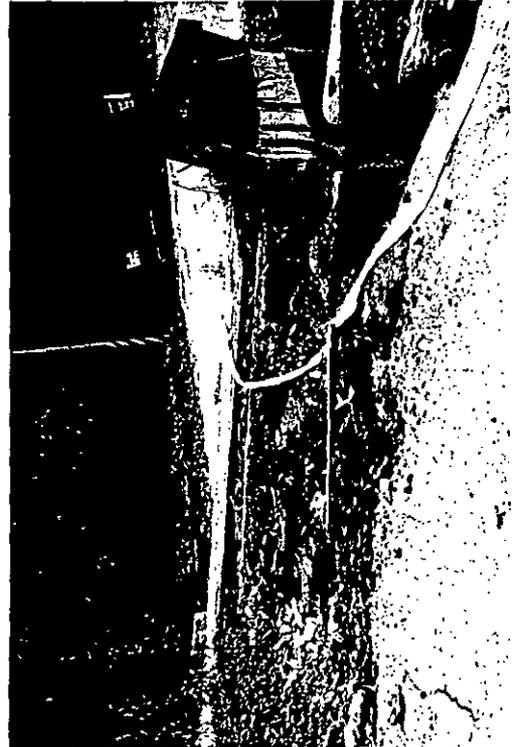
TF-2

大人凍林道嶺腳二號橋受 921 地震破壞情形，大尖山斷層通過此處。

本調查工作由大人凍林道開始，於柿子林東側產業道路上見到大尖山斷層地震造成的道路面隆起破壞，往南於嶺腳二號橋北側可看到大尖山斷層滑動泥露頭（見 TF-1 照片），斷層泥內夾有頁岩碎屑，顯示此區斷層上盤岩層可能為十六份頁岩。往南於嶺腳二號橋（TF-2 照片）、嶺腳三號橋及林道上（TF-3 及 TF-4 照片）均可見道路隆起破壞及邊坡破壞露出的斷層泥露頭。

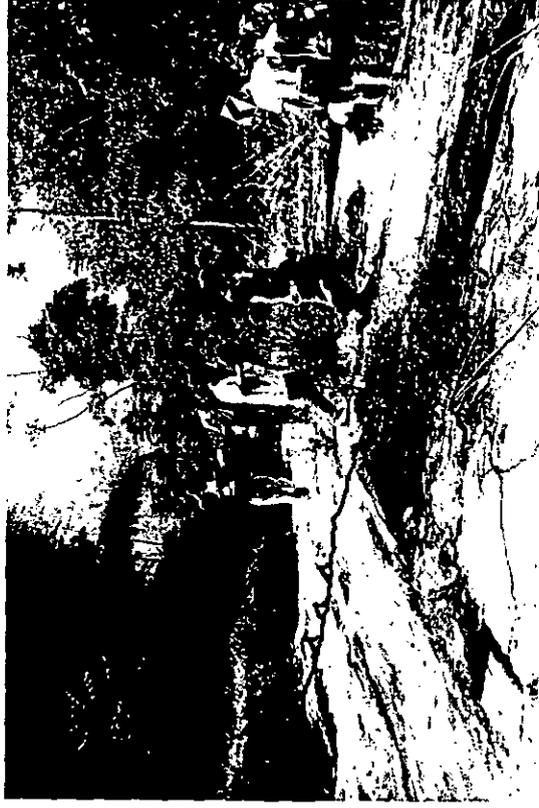
TF-7 921 地震造成山坪頂地區產業道路隆起破壞。
(GPS 二度分帶座標 216960,2618922)

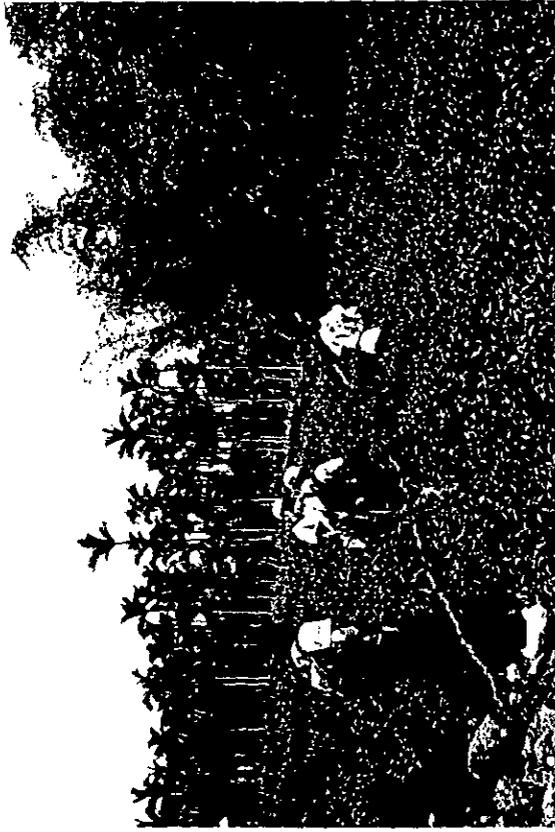
山坪頂階地東南側塊體相對上升，茶畦在斷層兩側有明顯的落差。

山坪頂台地東側的產業道路上及茶園均有 921 地震破壞的痕跡，照片 TF-5 除了顯露出大尖山斷層泥的露頭外，也在附近顯露出斷層破壞的道路隆起痕跡。TF-6 照片是山坪頂產業道路駁坎被斷層體低角度上衝，相對上升二、三十公分的破壞痕跡。照片 TF-8 及 TF-11 是階地上茶園被 921 地震影響，東側茶園相對上升三、

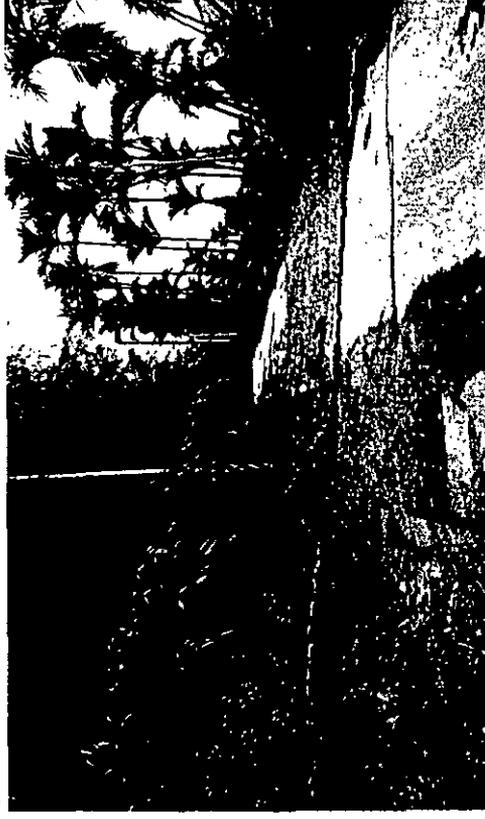
TF-15

大尖山斷層在林頂階地產業道路錯動情形，斷層顯現右移性質，將水溝錯移近一公尺多。

由瑞竹往南，大尖山斷層成北北東-南南西走向切過丘陵地邊林頂階地，在產業道路上均可見道路面受此次地震隆起破壞的現象，其中以往林頂的產業道路上，受斷層錯移而呈現路旁排水溝側位移一公尺多的現象最特殊。在道路下方的茶園內，也可明看出茶畦被斷層錯移現象，亦呈現出右移性質，移動量均 2 公尺（見 TF-16 和 TF-17）。林頂階地大致上可分為二階，階地崖大致北走向，與北北東-南南西走向的斷層線呈斜交狀，且階地面上呈現斷層線崖的跡象，也就是大尖山斷層切過林頂階地面並無舌動痕跡。

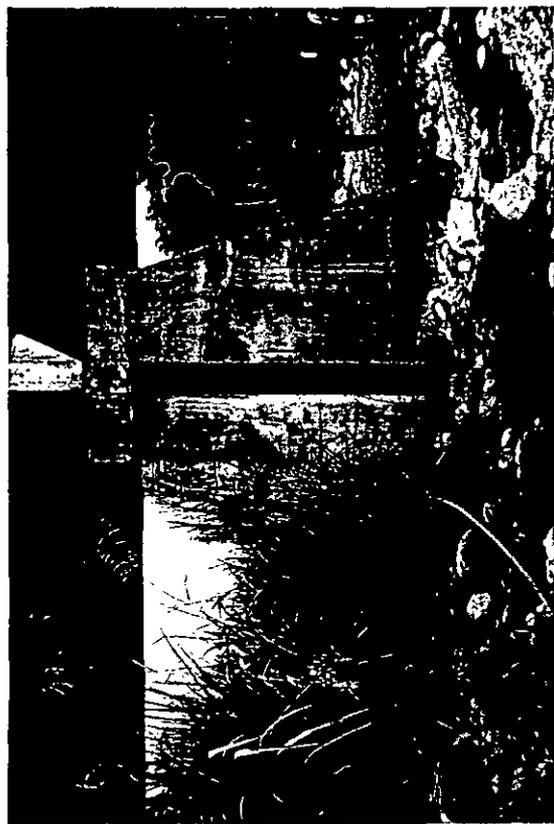
TF-20

天心橋右移 40 公分。
(GPS 二度分帶座標 213412,2615750)

921 地震的地表破裂錯移往南明顯的降低，過了桶頭橋後僅三溪橋及天心橋看到些微地表隆起及橋墩錯移痕跡，其中天心橋橋墩呈現右移錯動現象，位移量約 40 公分（見 TF-20）。
