國立交通大學
運輸科技與管理學系

碩士論文

機車車身刮擦痕與擦地痕之
特性分析與辨識

Characteristics Analysis and Identification of
Colliding and Grounding Scratch on
motorcycles Painting

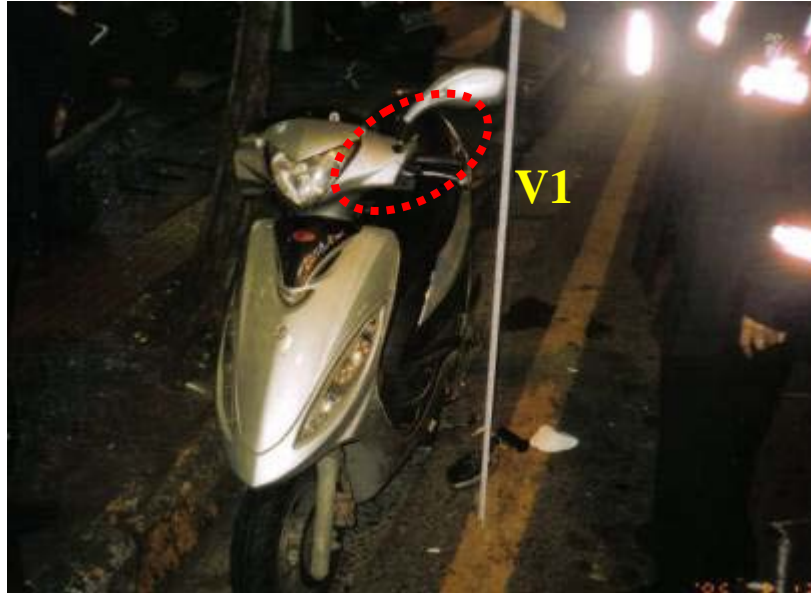
照片 4.3-1 a 資料照片翻拍 A 車車身油漆刮痕 (案例一)

由於 A 車行經肇事地點，與同向左側接近之 C 車發生擦撞(如圖 4.3-1c)，再與同向前方臨停之 B 車發生碰撞(如圖 4.3-1d)，因而使 A 車產生左後照鏡受損(如照片 4.3-1a)，其中油漆刮痕群 V1 係因兩車碰撞產生之刮擦痕，質地較細(如照片 4.3-1a-1)，由於反光因素較不明顯。V1 刮擦痕由些許片狀組成，走向為由前往後，起始端與終止端受力深淺無明顯差異。

A 車左後照鏡受損情形

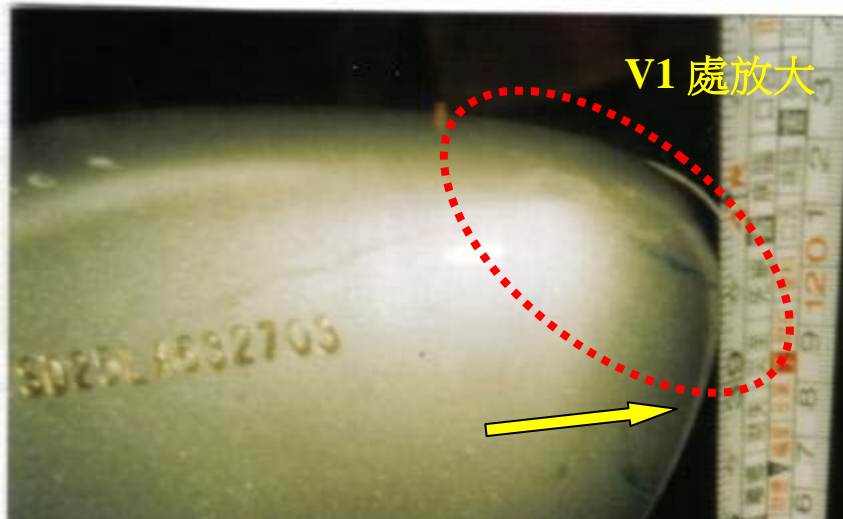
照片 4.3-1a-1 資料照片翻拍 A 車車身油漆刮痕 (案例一)

A 車左後照鏡受損情形

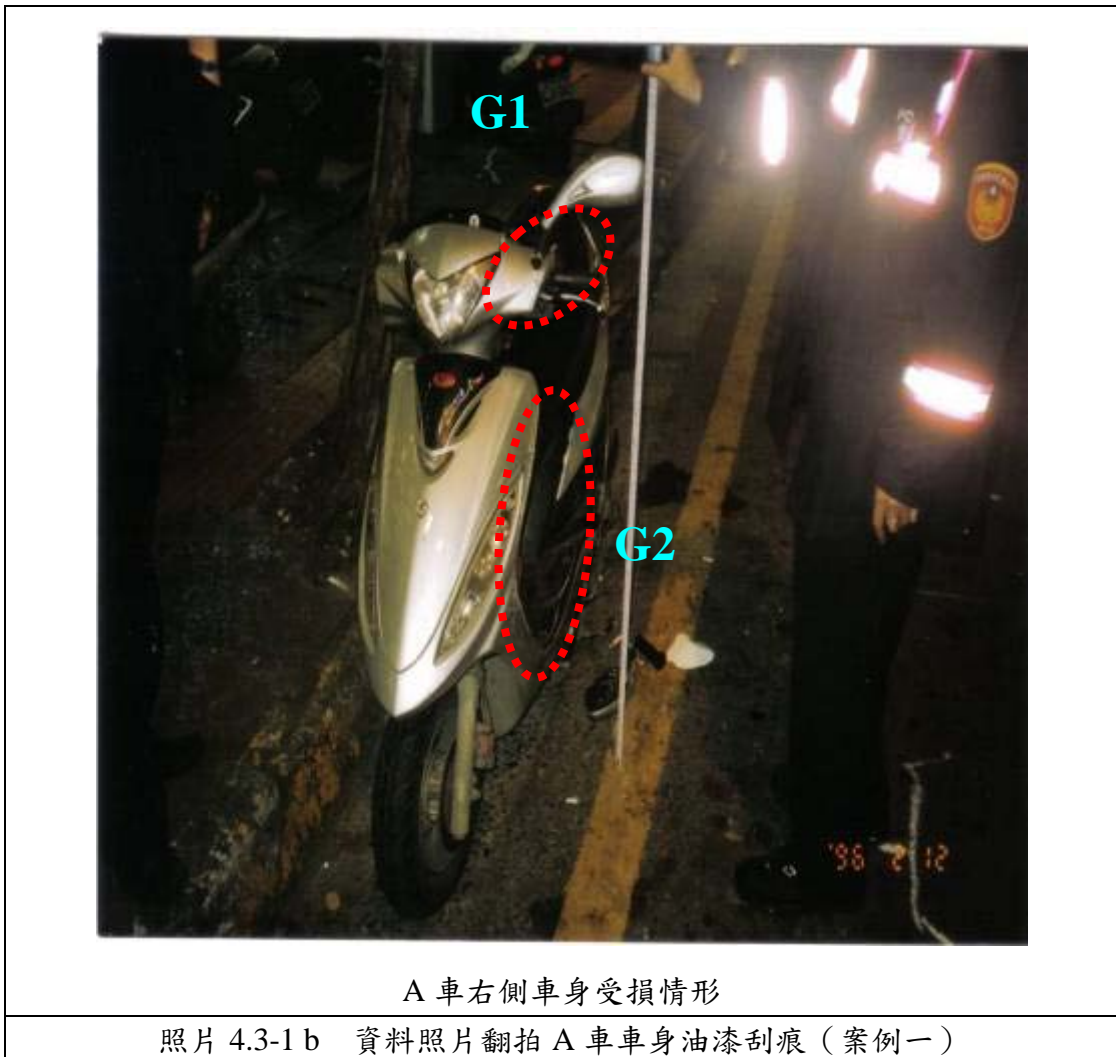
A 車發生擦撞後向左倒地，造成 A 車龍頭左側與左前護板邊緣受損害(如照片 4.3-1b)。其中油漆擦地痕群 G1 有明顯斑駁掉漆情形(如照片 4.3-1b-1)，且走向一致接為由後往前，邊緣處有整齊而紮實之擦痕，概因接觸面曲度不同，最外側受力頗深，起始端受力較深漸往終止處淡出。

油漆擦地痕群 G2 發生於左前護板邊緣沿伸至靠近左側腳踏板處(如照片 4.3-1b-2)，中間有斷層擦痕較不明顯，外殼邊緣處亦有整齊的掉漆現象，係因接觸面弧度不同，起始處為帶狀往終止處漸為集中之線狀擦痕，受力亦為起始處較深終止處較淡，整體走向為由後往前。經由比對肇事基本資料(如事故現場圖、相對速度、運動軌跡方向之變動等)，車損 G1、G2(如照片 4.3-1b)與碰撞型態存有合理之關聯性。

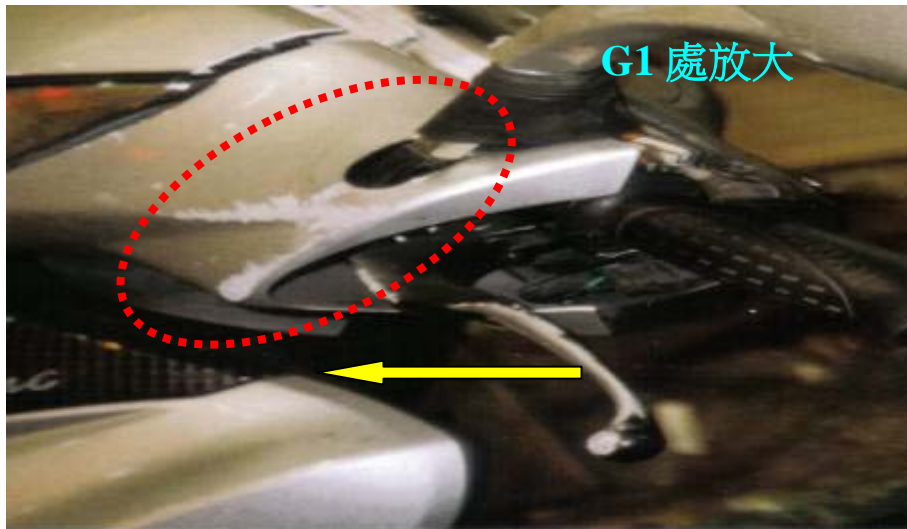
照片 4.3-1b-1 資料照片翻拍 A 車車身油漆刮痕（案例一）

A 車右左前車頭受損情形

油漆擦地痕群 G1 有明顯斑駁掉漆情形，且走向一致接為由後往前，邊緣處有整齊而紮實之擦痕，概因接觸面曲度不同，起始端受力較深漸往終止處淡出。

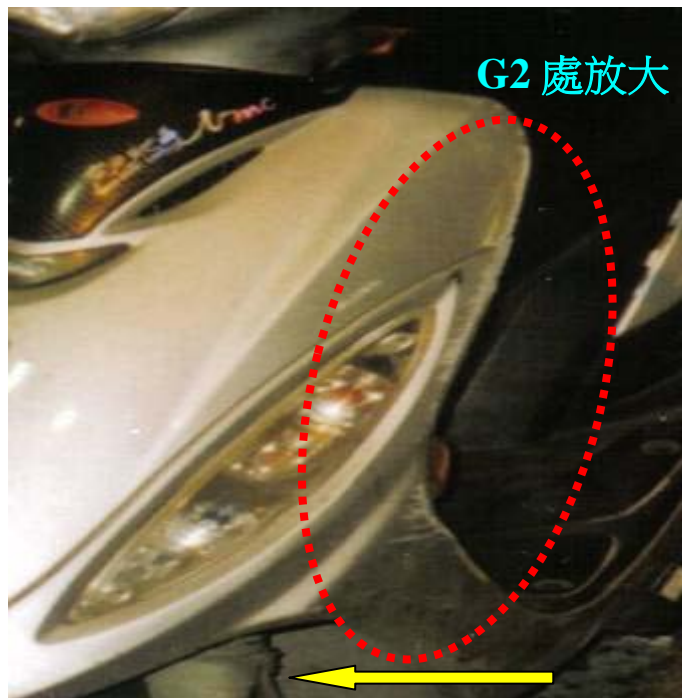
照片 4.3-1b-2 資料照片翻拍 A 車車身油漆刮痕（案例一）

A 車右左前車頭受損情形

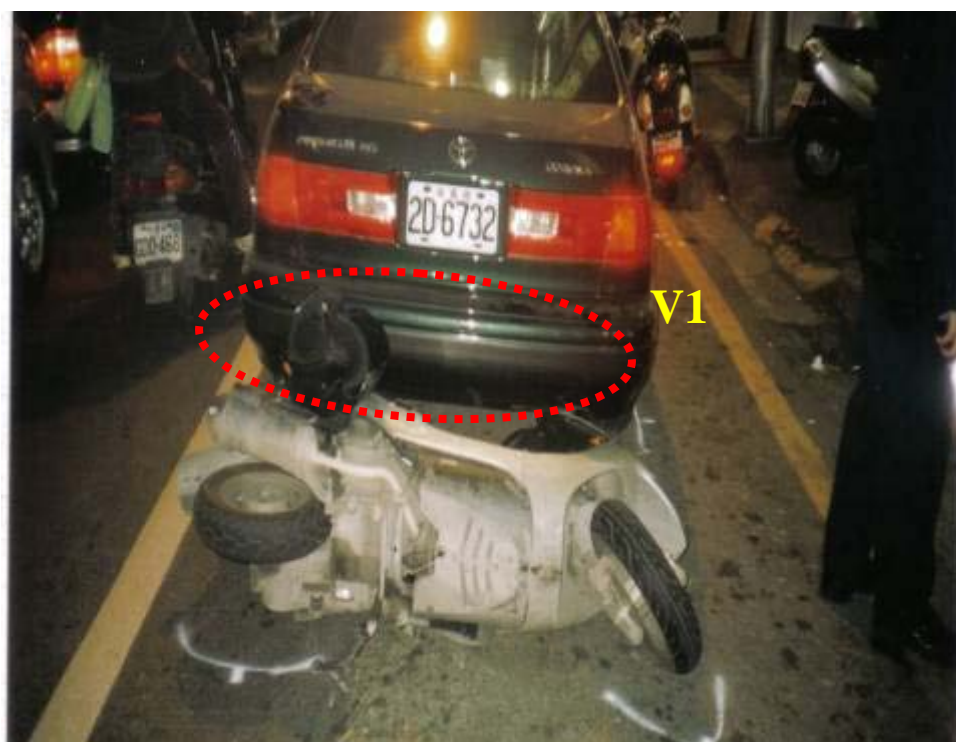
照片 4.3-1 c 資料照片翻拍 B 車車身油漆刮痕 (案例一)

B 車臨停於路旁，與 A 車發生追撞，導致後車尾受損害(如照片 4.3-1c)。

B 車後車尾受損情形

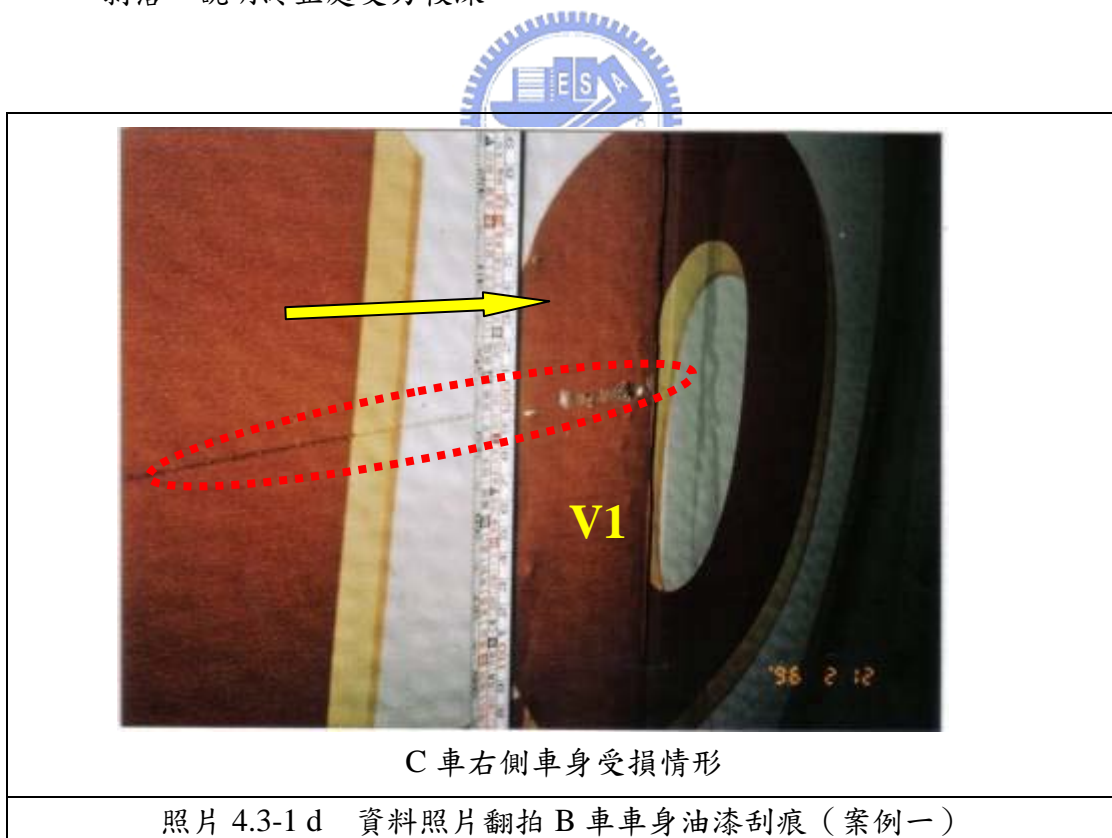
C 車行經肇事地點時，因與 A 車發生擦撞造成右側車身受損(如照片 4.3-1d)，由油漆堆積方向可看出刮擦痕群 V1 之走向為由後往前，形狀十分為一長條延伸之條狀刮擦痕，起始處受力較淺，終止處車身有明顯油漆剝落，說明終止處受力較深。

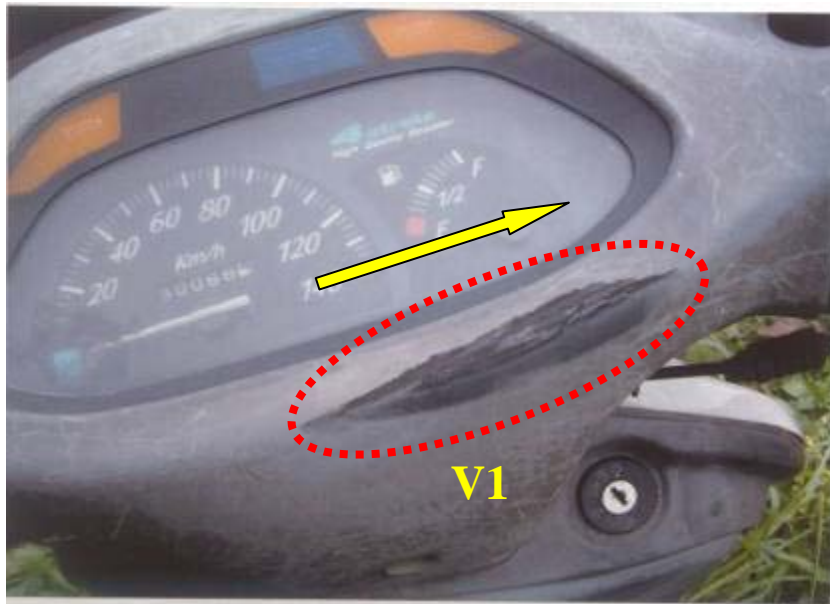
照片 4.3-2 a 資料照片翻拍 A 車車身油漆刮痕 (案例二)

A 車行經肇事地點，與同向右前方之 B 車發生擦撞(如圖 4.3-2c 因而使車輛儀表板右側、左前車頭和左後方腳踏板與車身受損(如照片 4.3-2a、4.3-2b)，隨後向左倒下，致使 B 車刮擦痕與擦地痕發生於同側；其中油漆刮痕群 V1 發生於儀表板右側(如照片 4.3-2a)，推測概因發生事故時 A 車扭轉車頭時而造成，為一長條延伸形，質地粗糙而明顯，塑料表面有深刻堆積現象，說明衝力頗大，刮擦痕走向為由左往右，擦痕起始處受力較深。照片中可看出油漆刮痕群 V2 可分為兩處(如照片 4.3-2b-1)，V 處車殼有明顯凹痕及塑料堆積情形，走向不規則，由塑料堆積推測兩車擦撞時有發生擠壓，導致明顯凹痕與外殼損壞，起始處受力淺，中間部位受力深，終止處受力淺，但整體刮擦痕長度卻不長，表示碰撞時力道強大，時間短暫。油漆刮痕群 V3(如照片 4.3-2b-2)，有車殼破裂情形，係因兩車碰撞導致，擦痕長度不長說明碰撞時間頗短且有擠壓之情形，漆面斑駁，走向與受力因照相角度因素無法詳細說明。經由比對肇事基本資料(如事故現場圖、相對速度、運動軌跡方向之變動等)，車損 V1、V2、V3(如照片 4.3-2a、4.3-2b)與碰撞型態存有合理之關聯性。

A 車儀表板右側受損情形

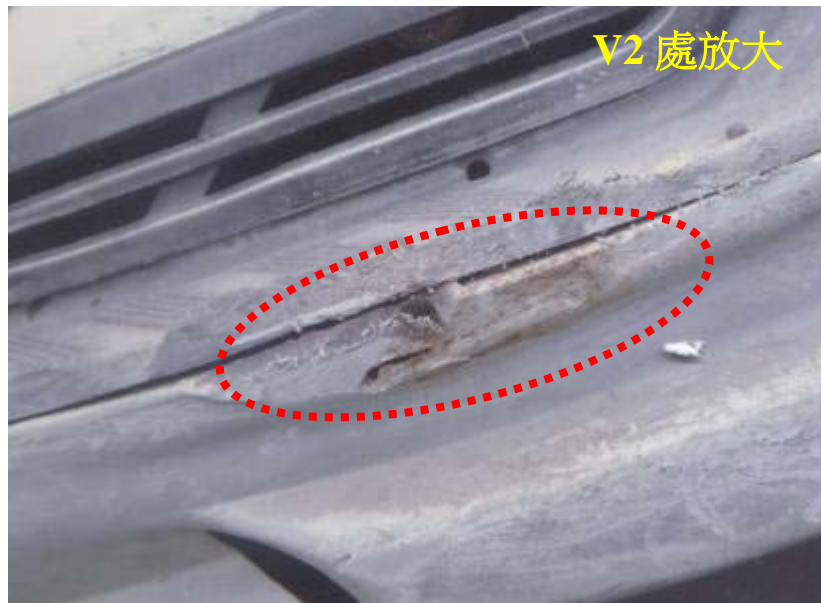
照片 4.3-2b- 1 資料照片翻拍 A 車車身油漆刮痕（案例二）

A 車腳踏板左後方受損情形

V2 處車殼有明顯凹痕及塑料堆積情形，走向不規則，由塑料堆積推測兩車擦撞時有發生擠壓，導致明顯凹痕與外殼損壞，起始處受力淺，中間部位受力深，終止處受力淺，但整體刮擦痕長度卻不長，表示碰撞時力道強大，時間短暫。

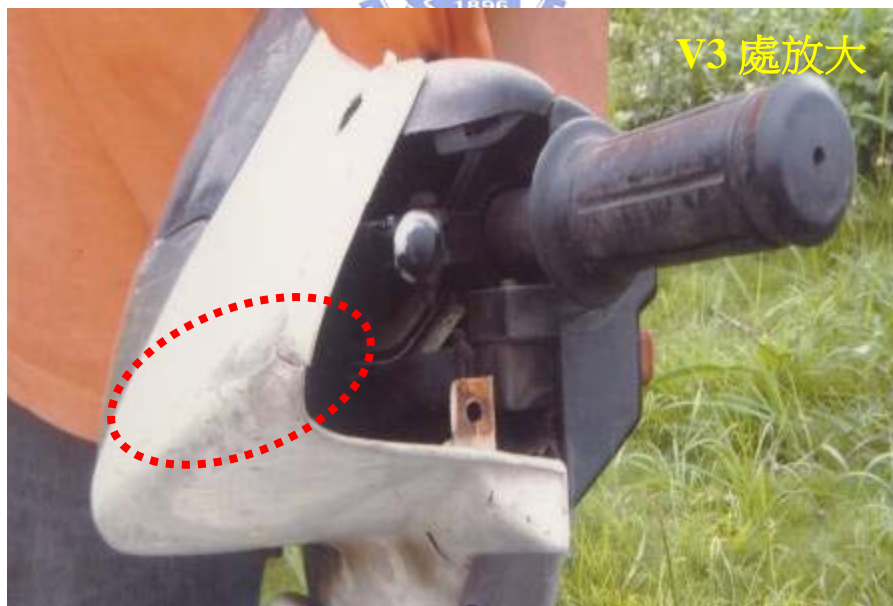
照片 4.3-2b- 2 資料照片翻拍 A 車車身油漆刮痕（案例二）

A 車龍頭左側受損情形

油漆刮痕群 V3，有車殼破裂情形，係因兩車碰撞導致，擦痕長度不長說明碰撞時間頗短且有擠壓之情形，漆面斑駁，走向與受力因照相角度因素無法詳細說明。

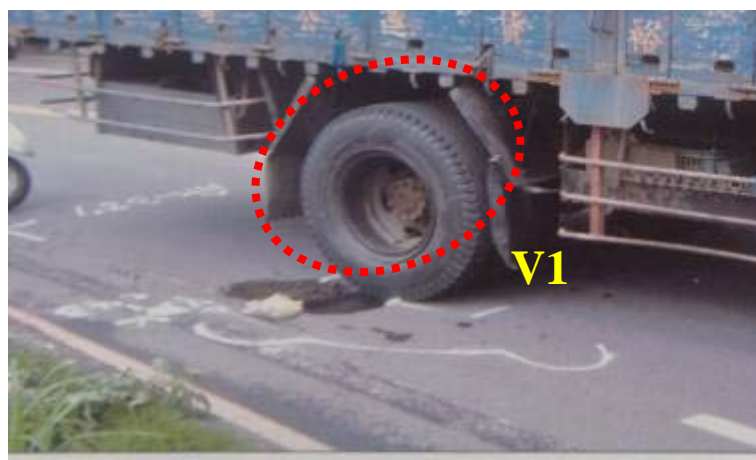
照片 4.3-2 c 資料照片翻拍 B 車車身油漆刮痕 (案例二)

由於 B 車行經肇事地點，與同向右後方 A 車發生撞擊(如圖 4.3-2d)，而使車輛右後車身刮損(如照片 4.2-3c)。

B 車右後車身受損情形

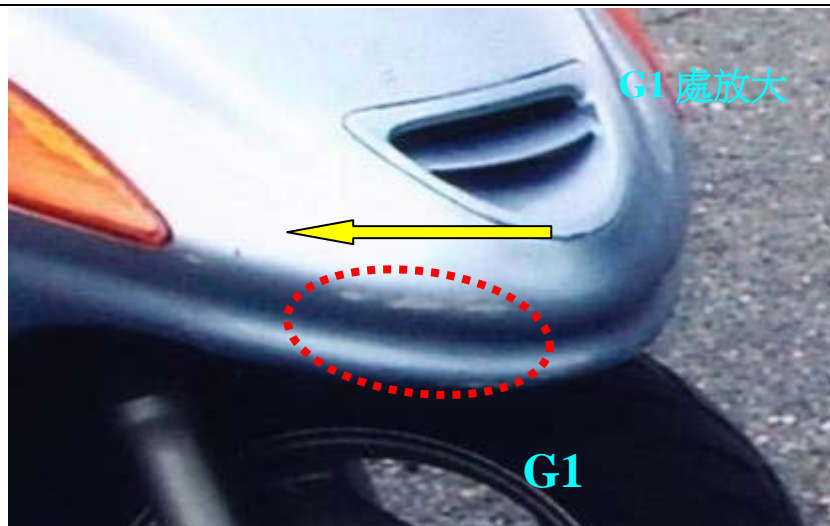
照片 4.3-3b-1 資料照片翻拍 A 車車身油漆刮痕（案例三）

A 車右前車頭受損情形

G1 因 A 車倒地與地面磨擦而成，有明顯掉漆情形，擦痕起止端兩側受力深淺不明且有斷層跳越的現象，概因接觸面為弧形，接觸地面時間點亦有不同以及地面不平整因素而產生，分析肇事經過與擦痕屬性後研判擦痕走向為由前往後。

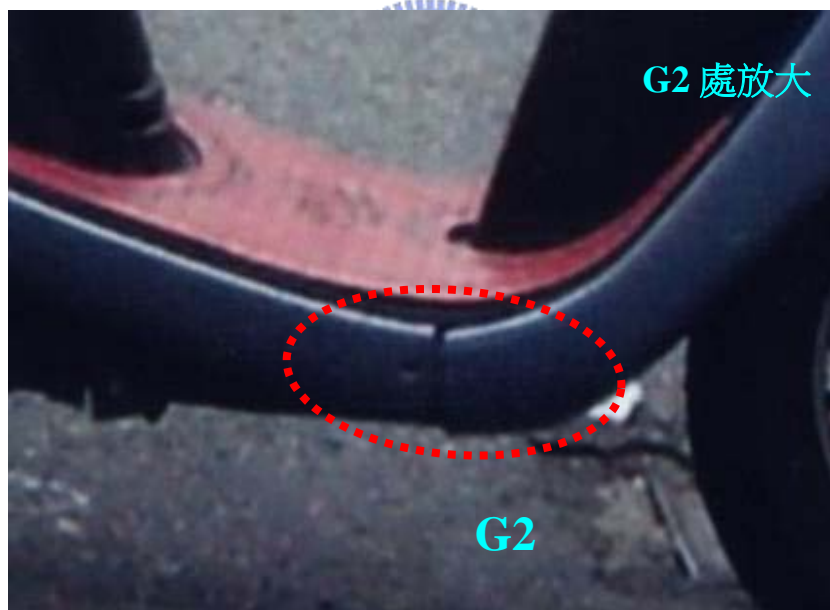
照片 4.3-3b-2 資料照片翻拍 A 車車身油漆刮痕（案例三）

A 車右弧狀腳踏板外殼受損情形

由於翻拍導致照片不甚清晰，擦地痕不明顯，但由照片中仍可看出 G2 發生於右側腳踏板外殼有車體破裂情形，概因碰撞後倒地壓迫造成，。

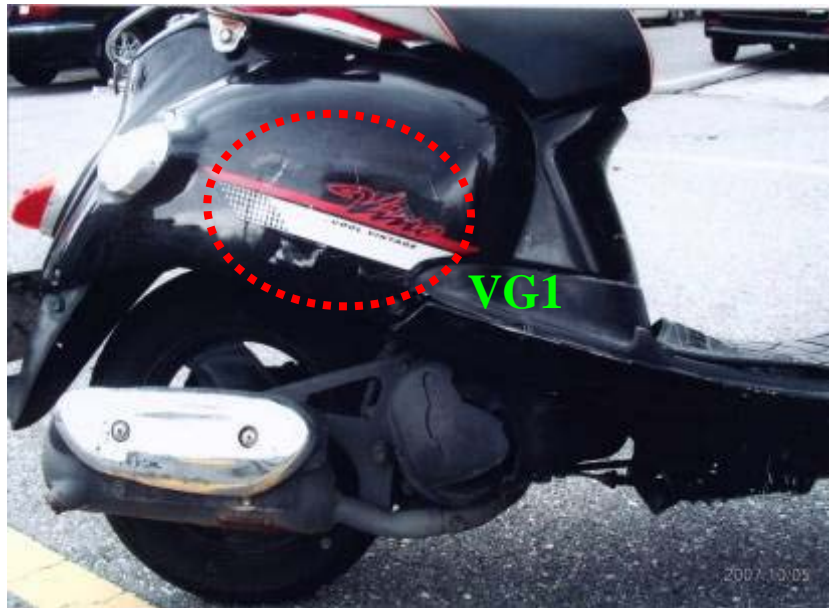
照片 4.3-3 c 資料照片翻拍 B 車車身油漆刮痕 (案例三)

B 行經肇事路口時，與 A 車發生碰撞(如圖 4.3-3d)，導致車身右後方刮損，隨後向右倒下，致使 B 車刮擦痕與擦地痕發生於同側：右後車身處。(如照片 4.3-3c)由於 B 車撞擊部位與倒地方向同側，因此車體擦痕應有刮擦痕與擦地痕覆蓋之處(如照片 4.3-3c-1)。由於 B 車撞擊部位與倒地方向同側，因此車體擦痕應有刮擦痕與擦地痕覆蓋之處。V 處係因與 A 車碰撞時所造成之刮擦痕，形成一片狀擦痕中間略有霧狀，說明起止端受力不同，走向為由前往後。G 處為一擦地痕，質地細而明顯，為些許由前往後走向之刮擦痕組成，由於車體反光與舊痕交錯其中，故較不易辨識。

B 車右後側車身受損情形

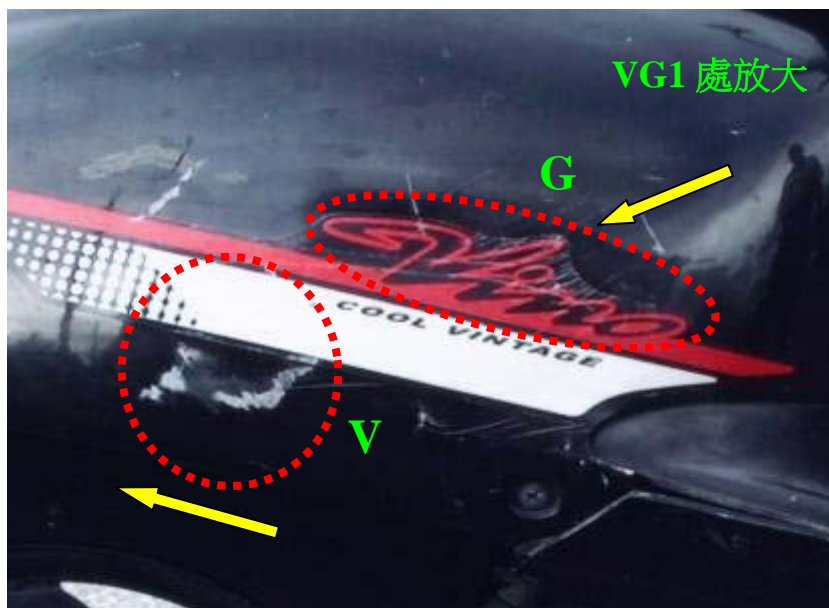
照片 4.3-3c-1 資料照片翻拍 B 車車身油漆刮痕 (案例三)

B 車右後側車身受損情形情形

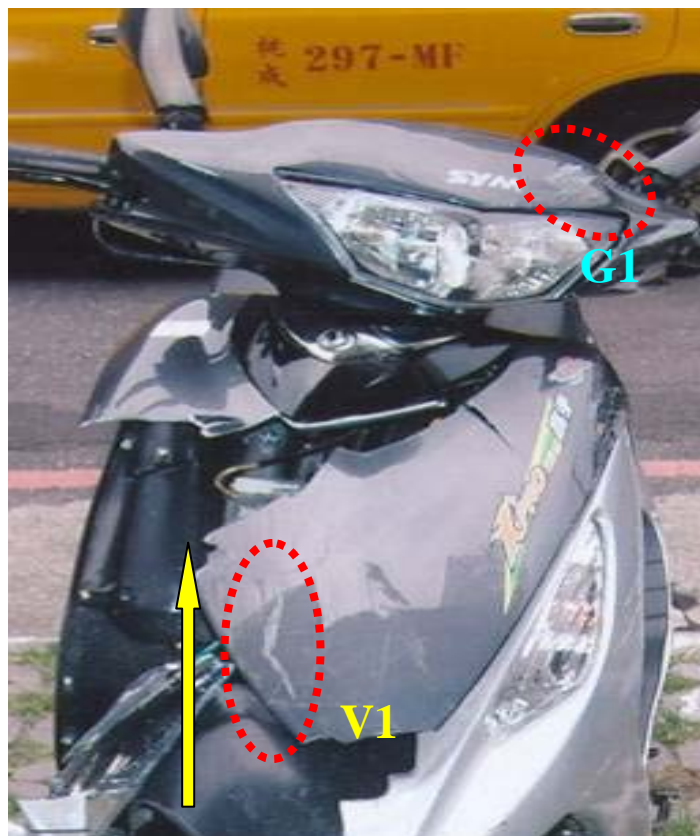
照片 4.3-4 a 資料照片翻拍 A 車車身油漆刮痕 (案例四)

由於 A 車行經肇事地點，與同向左後方接近之 B 車發生擦撞(如圖 4.3-4c)，又因對向車道 C 車煞車不及再發生碰撞(如圖 4.3-4d)，因而使車輛產生右前車頭受損(如照片 4.3-4a)，其中油漆刮痕群 V1 係因兩車碰撞產生之刮擦痕，為一長條延伸形，質地粗糙而明顯，A 車受 C 車撞擊後，A 車車體有破裂情形且下沉，故使 V1 刮擦痕產生由下往上之走向，起始端為明顯條狀，終止處逐漸擴張類似塊狀。

A 車右前護板刮損與左前車頭受損情形

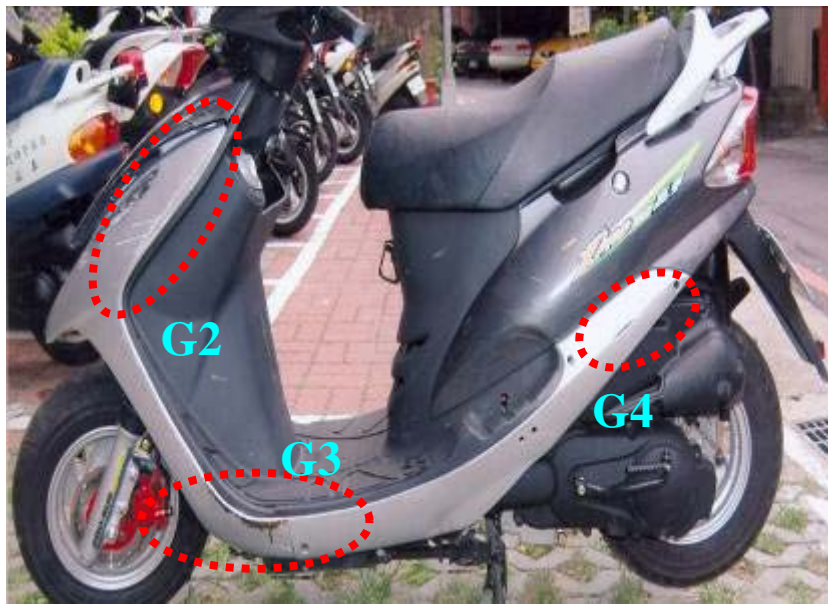
照片 4.3-4 b 資料照片翻拍 A 車車身油漆刮痕 (案例四)

A 車左側車身受損情形

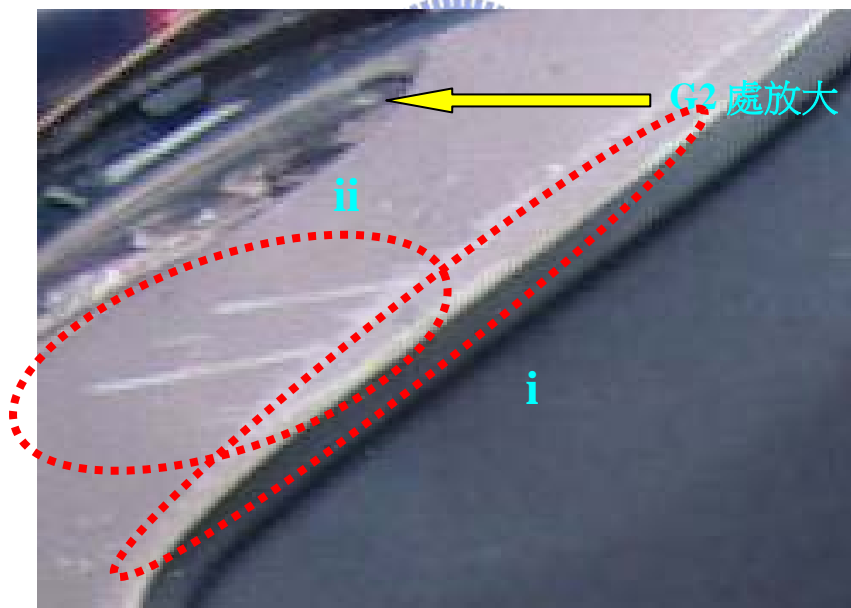
照片 4.3-4b-1 資料照片翻拍 A 車車身油漆刮痕 (案例四)

A 車左前護板受損情形

i 處油漆擦痕為整片模糊粗糙之擦痕，為 A 車向左倒地後與地面磨擦產生，亦為倒地方向輔助說明。ii 處則為帶狀由後往前之擦痕方向，A 車向左倒地後，先產生 i 處大範圍帶狀擦痕進而產生 ii 處分散之條狀擦痕。

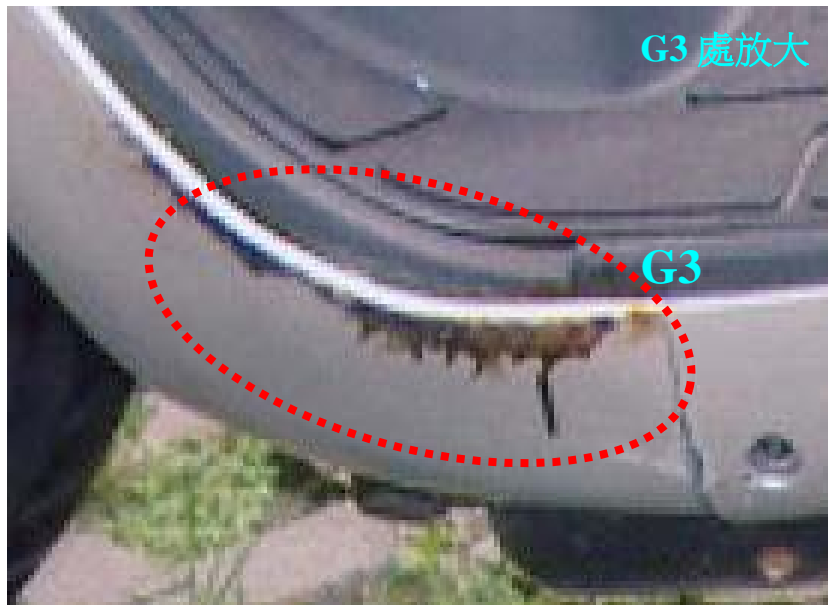
照片 4.3-4b- 2 資料照片翻拍 A 車車身油漆刮痕 (案例四)

A 車左弧狀腳踏板外殼

G3 發生於左弧狀腳部板外殼處，有車殼破裂之情形，擦痕油汙遮蓋，故無法判斷走向，但仍可看出整體擦痕為帶狀，範圍頗大。

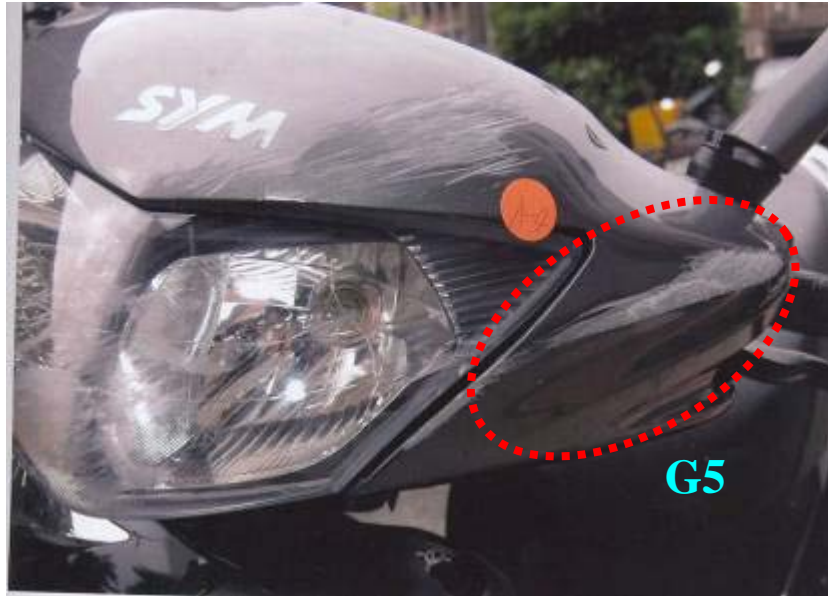
照片 4.3-4 c 資料照片翻拍 A 車車頭油漆刮痕 (案例四)

A 車左前車頭受損情形

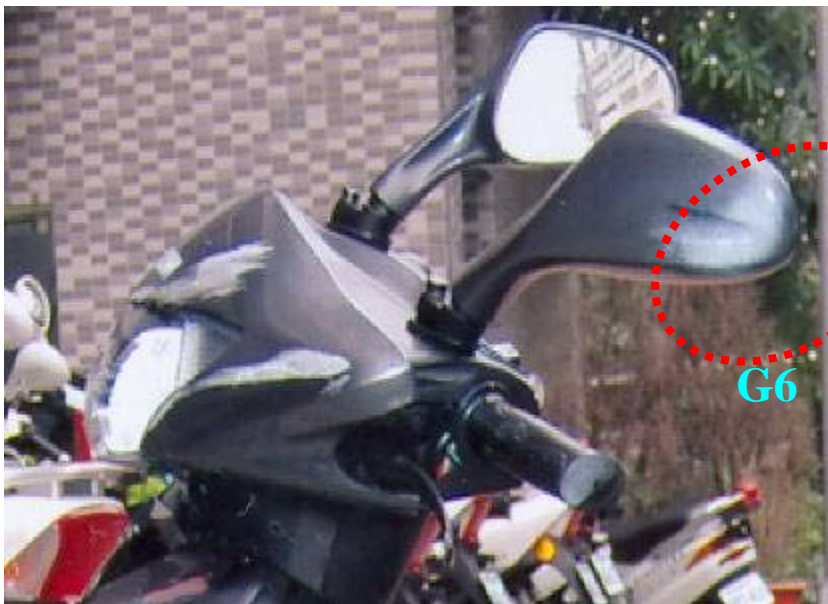
照片 4.3-4 d 資料照片翻拍 A 車車頭油漆刮痕 (案例四)

A 車左後視鏡受損情形

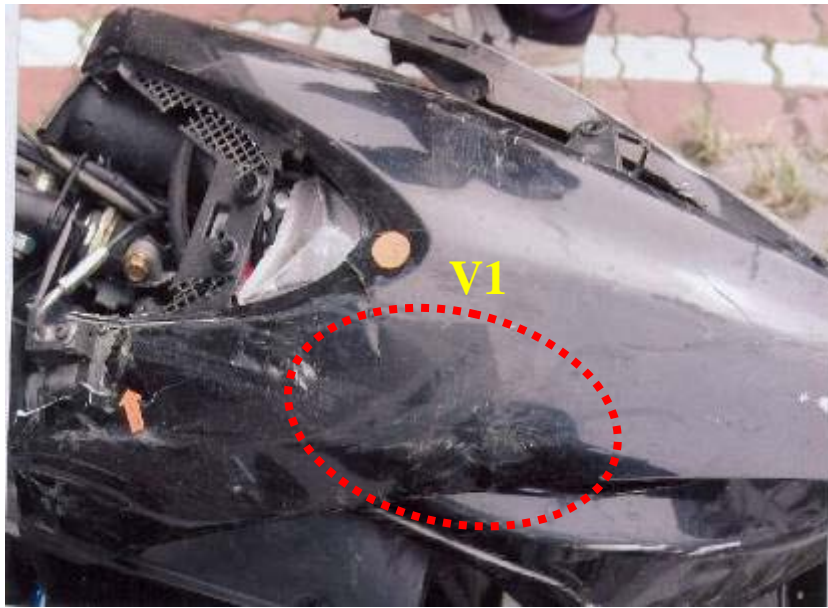
照片 4.3-4 e 資料照片翻拍 A 車車身油漆刮痕 (案例四)

B 車右前護板刮損與車頭受損情形

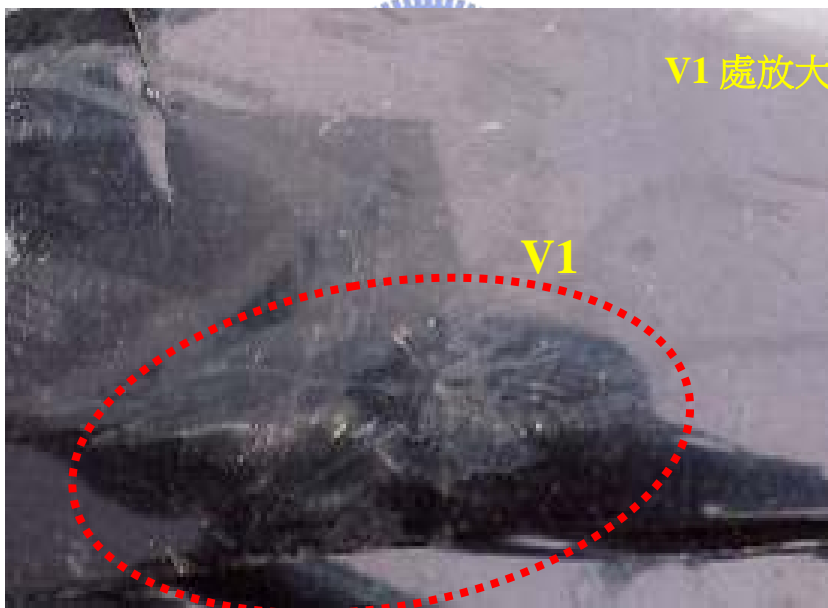
照片 4.3-4e- 1 資料照片翻拍 B 車車身油漆刮痕 (案例四)

由於 B 車行經肇事地點，與同向右前方 A 車發生撞擊(如圖 4.3-4e)，而使車輛右前護板刮損(如照片 4.3-4e)，隨後再與對向臨停不及 C 車發生嚴重碰撞(如圖 4.3-4f)。右前護板油漆刮擦痕 V1 由多條線狀刮痕組成(如照片 4.3-4e-1)，屬兩車接觸後的痕跡，刮痕方向為不規則方向，可能為碰撞時扭轉龍頭閃避所造成，由於受反光影響，刮擦痕 V1 起始處與終止處之受力深淺差異不易判斷。

B 車右前護板刮損情形

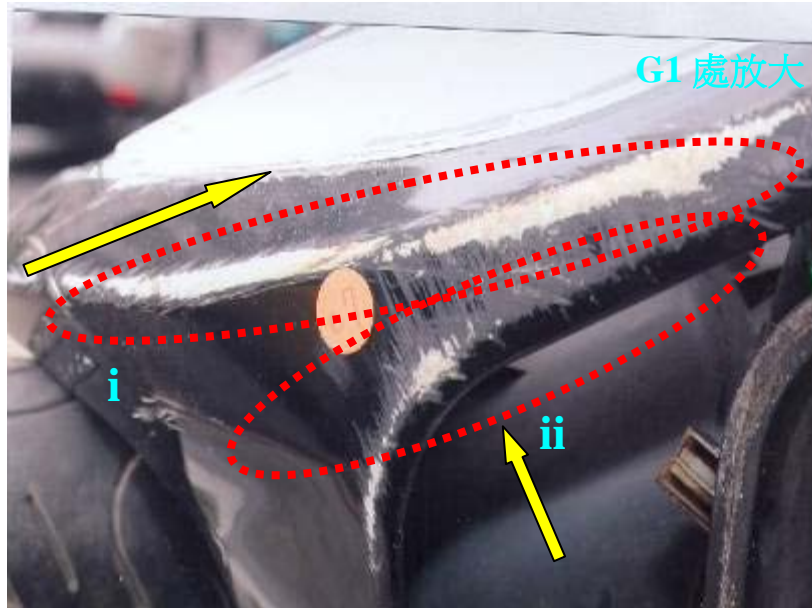
照片 4.3-4f-1 資料照片翻拍 B 車車身油漆刮痕 (案例四)

B 車左前護板刮損情形

因 G1 為一弧形表面故接觸地面之時間點與方向不會完全一致，照片中，i 處有明顯帶狀掉漆情形為 B 車倒地後滑行造成，質地粗糙且邊緣有些許毛邊現象且平行集中說明方向一致，擦痕起始端受力較深往終止端逐漸淡出，為擦痕方向由前往後輔助說明，；ii 處許多線狀擦痕集中，且方向較不一致，可能為 B 車倒地滑行後有旋轉行為導致。

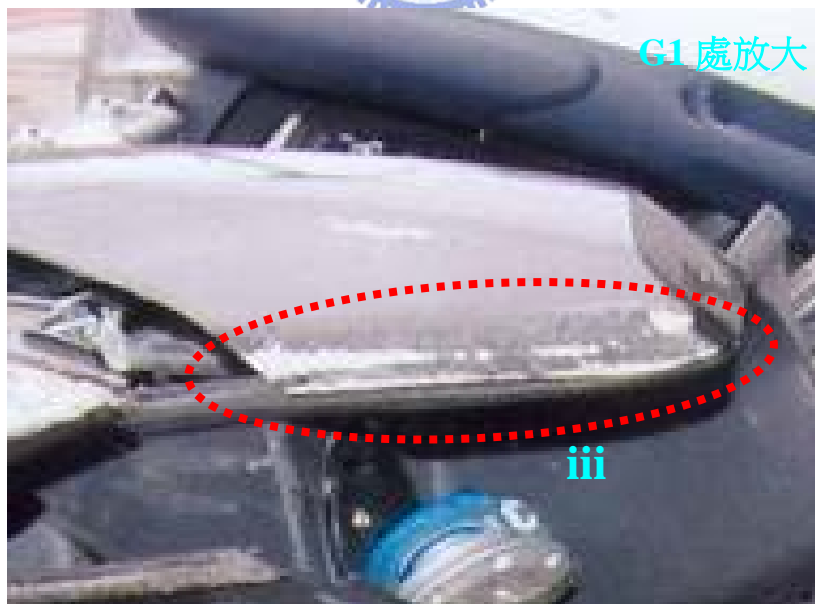
照片 4.3-4f-2 資料照片翻拍 B 車車身油漆刮痕 (案例四)

B 車左前護板刮損情形

由於，iii 處表面為弧形，故與地面接觸之時間點不同，受力深淺亦有差異，照片中可看出有大範圍帶狀掉漆與毛邊現象且整體擦痕走向一致，。

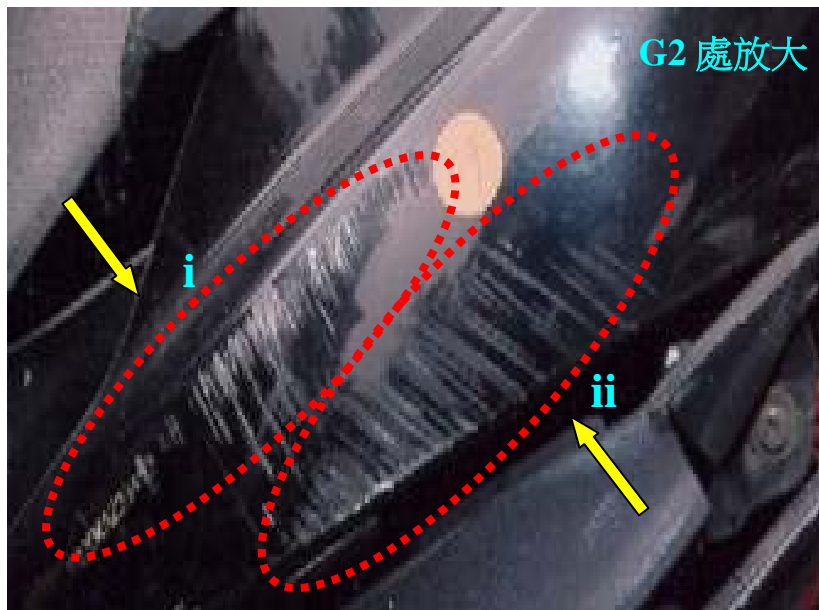
照片 4.3-4f-3 資料照片翻拍 B 車車身油漆刮痕 (案例四)

B 車左前護板刮損情形

i 與 ii 處皆屬集中的線狀擦痕，明顯且粗糙，屬擦地痕跡。其中 i 處方向為由上而下且起始端受力較深，ii 處方向則為由下而上，擦痕方向不一致幾近反方向，概因 B 車倒地後卡在 C 車底盤，兩車脫離時造成。

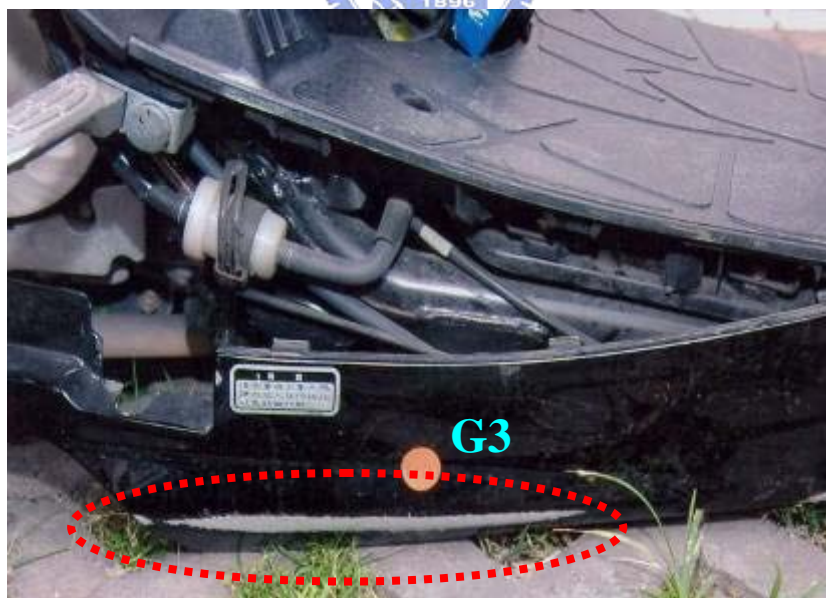
照片 4.3-4 g 資料照片翻拍 B 車車身油漆刮痕 (案例四)

B 車右弧狀腳部板外殼受損情形

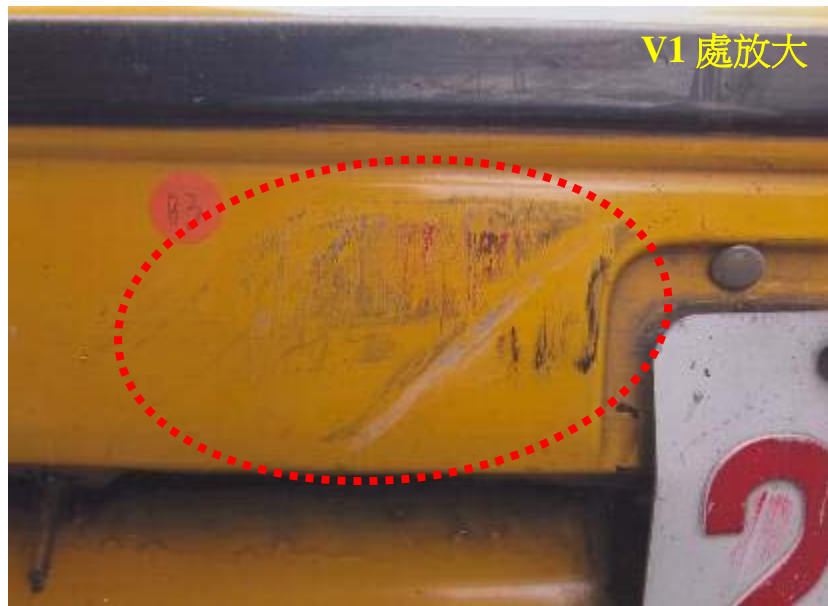
照片 4.3-4h- 1 資料照片翻拍 C 車車身油漆刮痕 (案例四)

C 車車頭左側受損情形

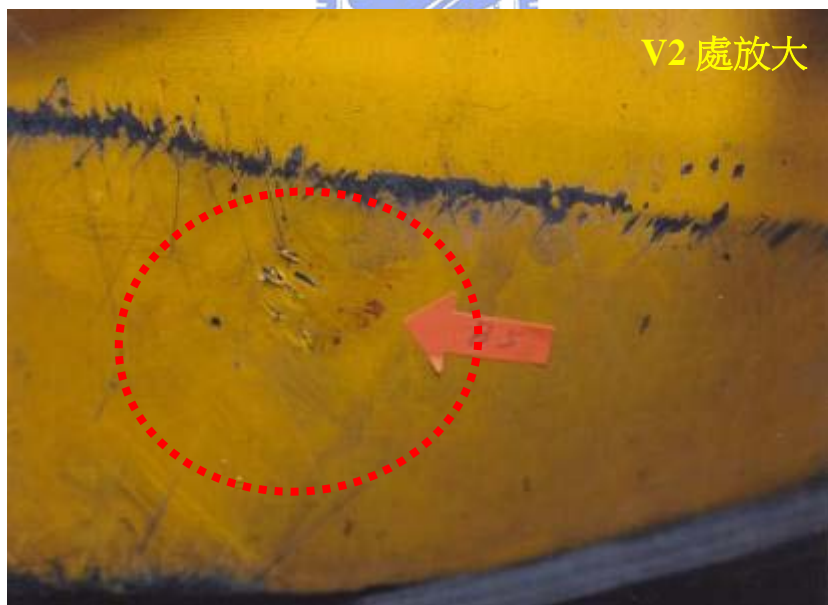
照片 4.3-4h- 2 資料照片翻拍 C 車車身油漆刮痕 (案例四)

C 車車頭左側受損情形

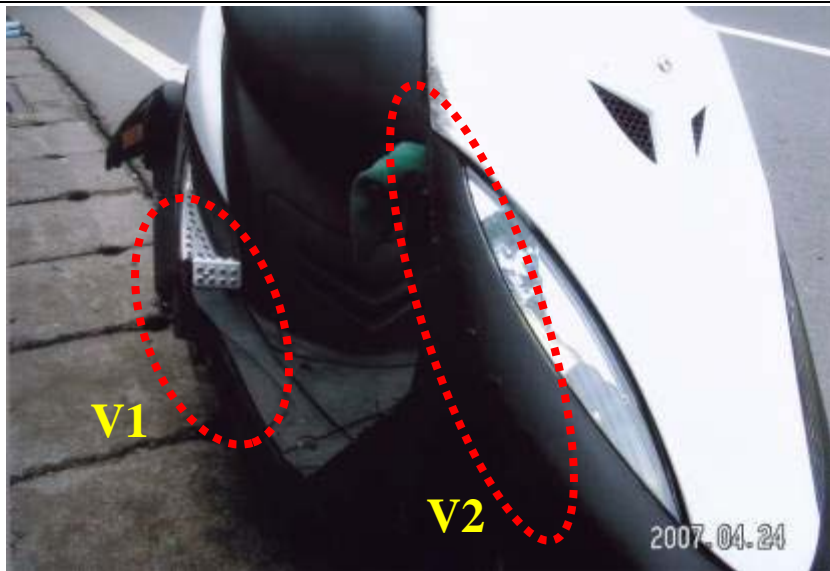
照片 4.3-5 a 資料照片翻拍 A 車車身油漆刮痕 (案例五)

A 車右前護板受損情形

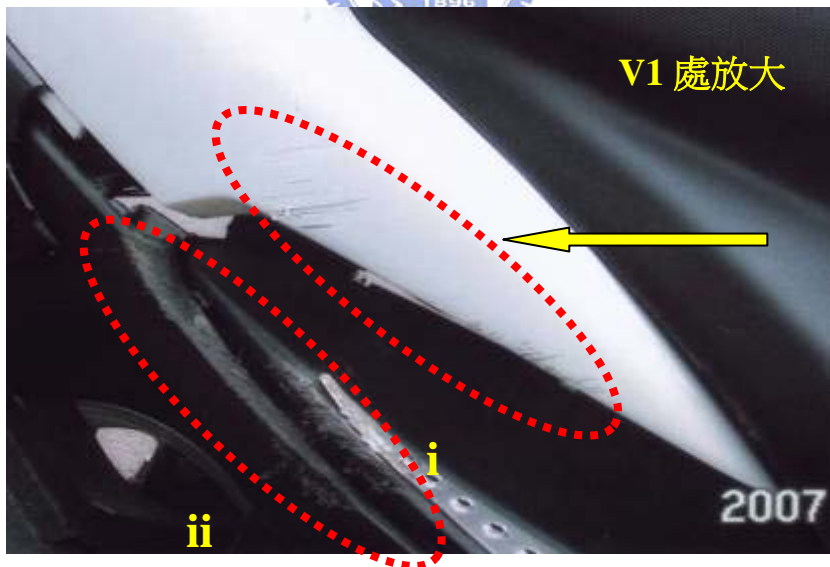
照片 4.3-5a-1 資料照片翻拍 A 車車身油漆刮痕 (案例五)

A 車右弧狀腳踏板外殼與車身受損情形

V1 為 A 車與擋土牆碰撞而造成之刮擦痕，整體擦痕走向皆為由前往後，其中 i 處較不集中為分散線狀擦痕組成，靠近腳踏板處有些許斑駁擦痕受力較深，車身處之擦痕則較細但皆有明顯油漆堆積現象。ii 則受損嚴重，因表面較為突出碰撞時所受衝力也較大，由照片中可看出塑料有明顯刮痕與堆積現象。

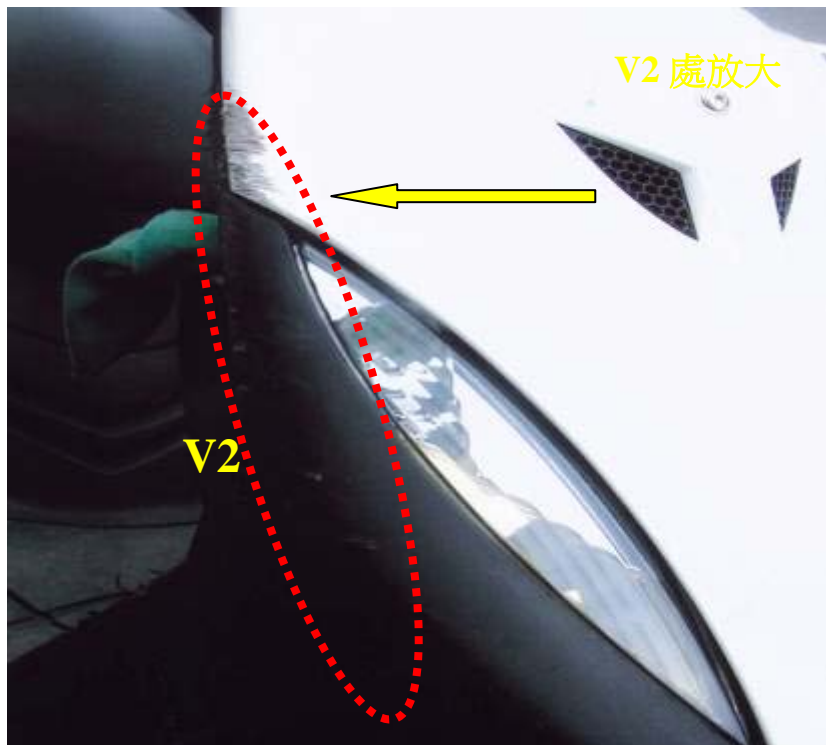
照片 4.3-5a-2 資料照片翻拍 A 車車身油漆刮痕 (案例五)

A 車右前護板受損情形

V2 為 A 車不慎撞上擋土牆時，與牆面擦撞而產生，因牆面亦屬水泥材質，堅硬且粗糙，由照片中可看出右前車頭外殼有明顯凹陷受損，刮擦痕走向一致皆為由前往後，起止兩端受力深淺並無明顯差異。

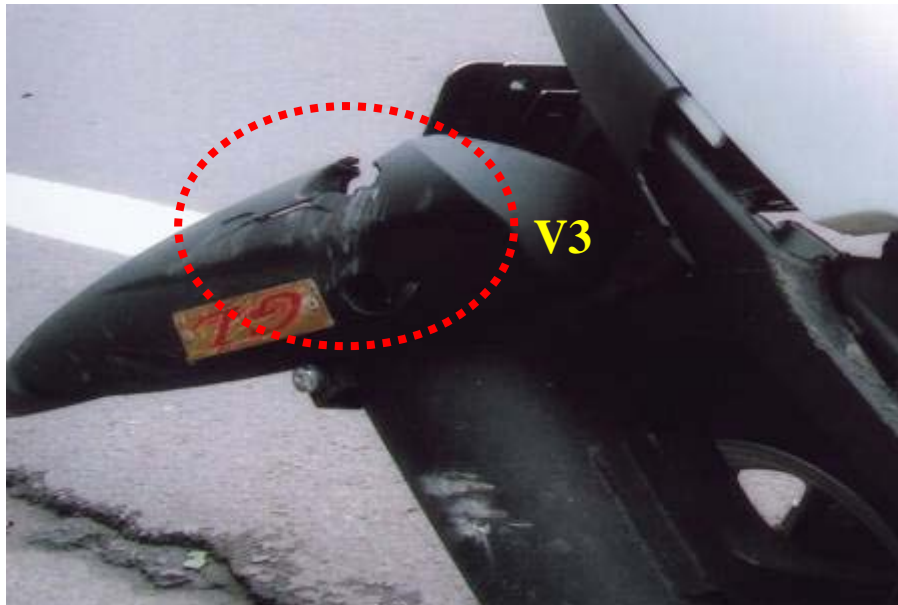
照片 4.3-5 b 資料照片翻拍 A 車車身油漆刮痕 (案例五)

A 車右後排氣管外殼受損情形

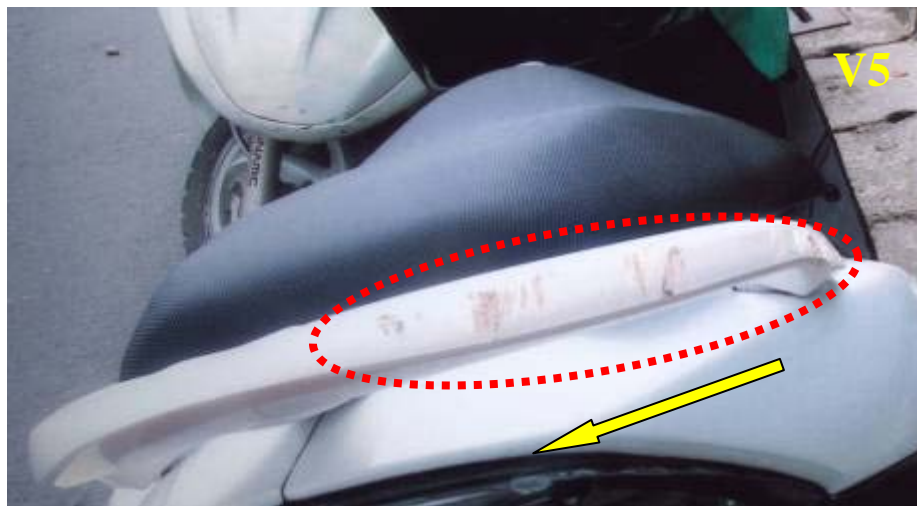
照片 4.3-5 d 資料照片翻拍 A 車車身油漆刮痕 (案例五)

A 車右後車尾受損情形

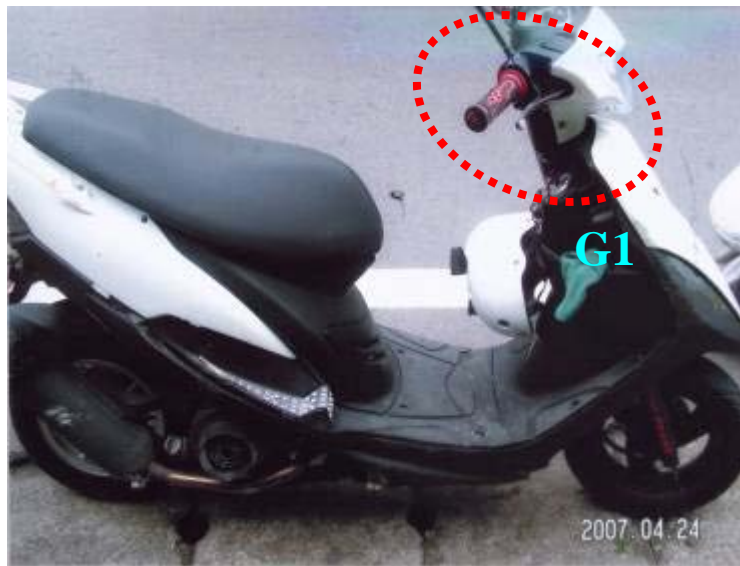
照片 4.3-5 e 資料照片翻拍 A 車車身油漆刮痕 (案例五)

A 車右側車身受損情形

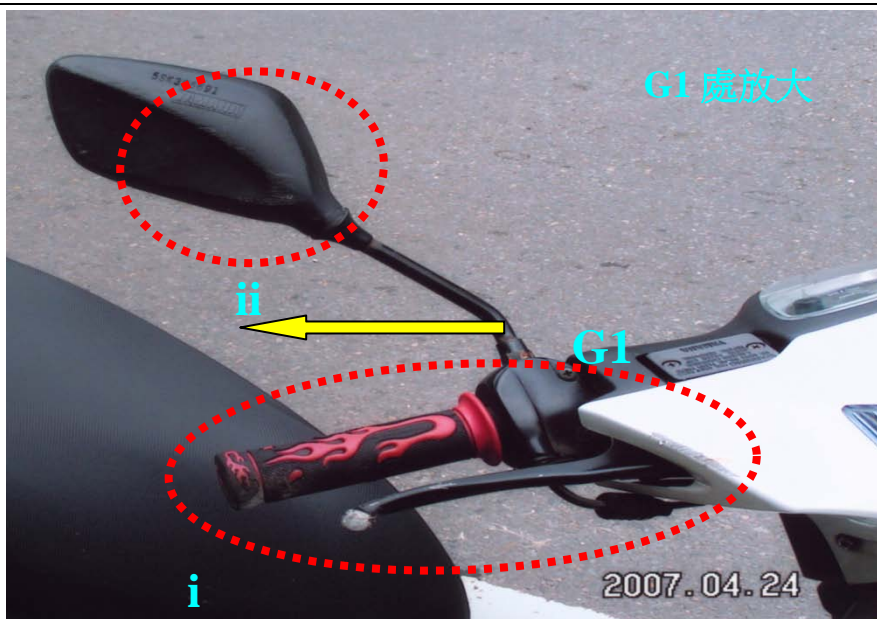
照片 4.3-5e-1 資料照片翻拍 A 車車身油漆刮痕 (案例五)

A 車碰撞後向右倒地造成右前車頭、後排氣管受損(如照片 4.3-5e)。油漆刮擦痕群 G1 因 A 車向右倒地後與地面磨擦而成，有明顯受損情形(如照片 4.3-5e-1)，其中 i 處走向為由前往後，從龍頭右側往手把方向進而一路延伸至 ii 處右後照鏡，皆有明顯掉漆情形。i 處質地較粗糙，起始端受力較終止端深，龍頭右側有明顯凹陷痕跡為輔助說明；ii 處擦痕則較細，受力深淺較不明顯，但仍可看出擦痕走向亦為由前往後。

A 車右前車頭受損情形

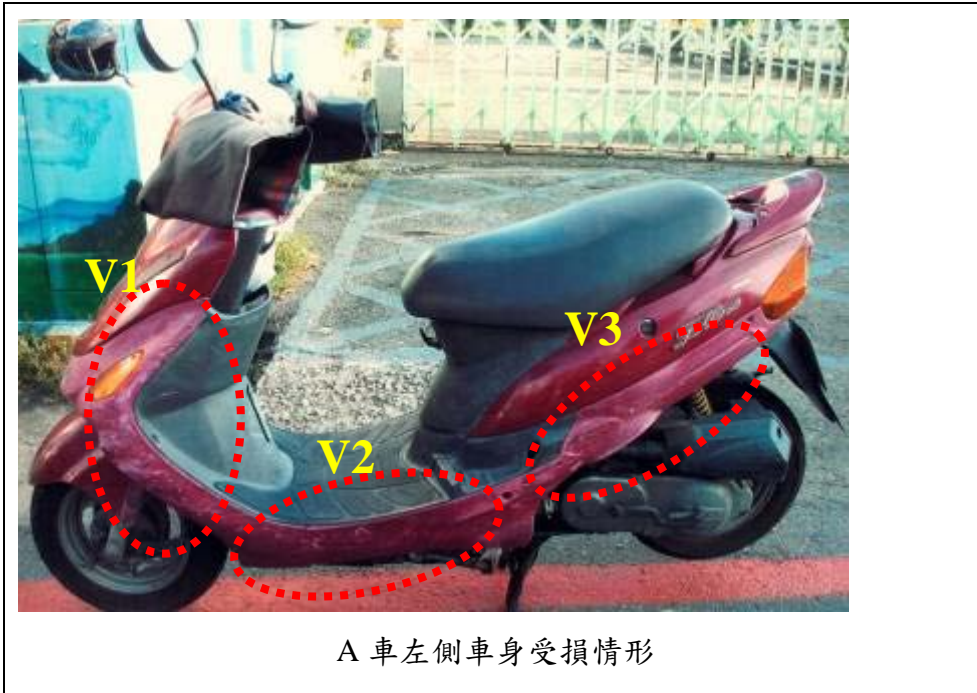
照片 4.3-6 c 資料照片翻拍 A 車車身油漆刮痕 (案例六)

A 車左側車身受損情形

左側車身皆有與 B 車碰撞產生之刮擦痕，由刮痕走勢可看出是由前方碰撞後龍頭右偏致使左側車身均與 B 車接觸而留下多處刮擦痕。

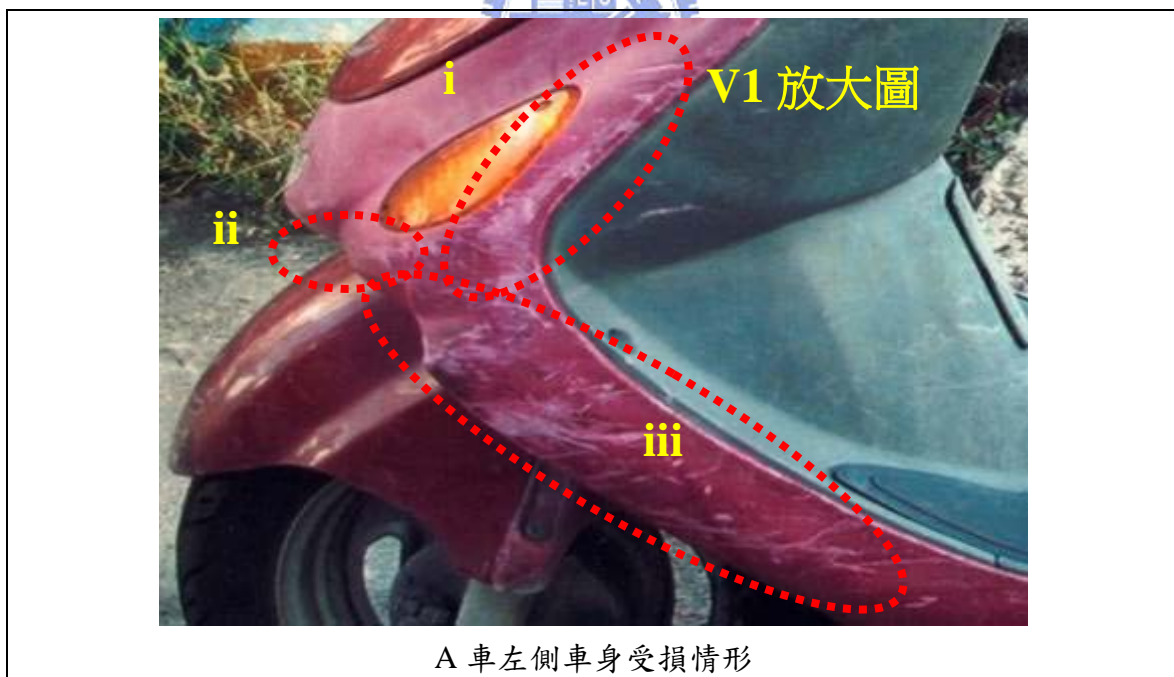
照片 4.3-6c- 1 資料照片翻拍 A 車車身油漆刮痕 (案例六)

由於車殼具有弧度造型，使此處刮擦痕分佈較為雜亂。i 處擦痕集中處應為主要撞擊接觸面越往上越不集中，走向由前往後，但塊狀部分則不明。ii 處走向為上到下帶狀分佈。iii 處走向則回復由前往後，分散塊狀，起始處受力深終止處受力淺。

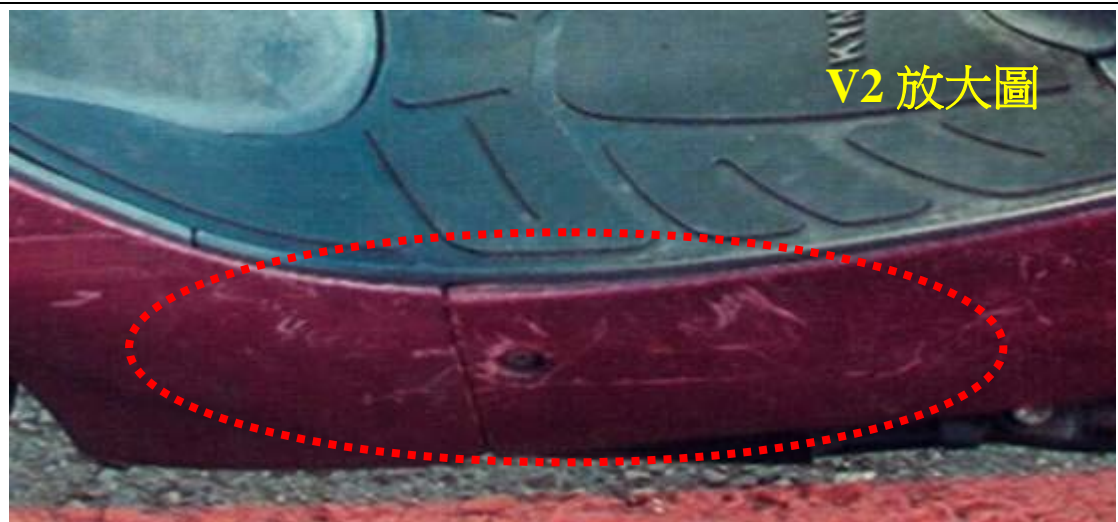
照片 4.3-6c- 2 資料照片翻拍 A 車車身油漆刮痕（案例六）

V2 擦痕走勢有二：上到下與前到後，經現場照片推測因 A 車前進繼續與 B 車刮擦，故先發生由前到後。而後 A 車受力向右倒地使接觸面產生由上到下之擦痕。此處刮擦痕分散，質地細而明顯。
