國立交通大學
運輸科技與管理學系

碩士論文

機車車身刮擦痕與擦地痕之
特性分析與辨識

Characteristics Analysis and Identification of
Colliding and Grounding Scratch on
motorcycles Painting

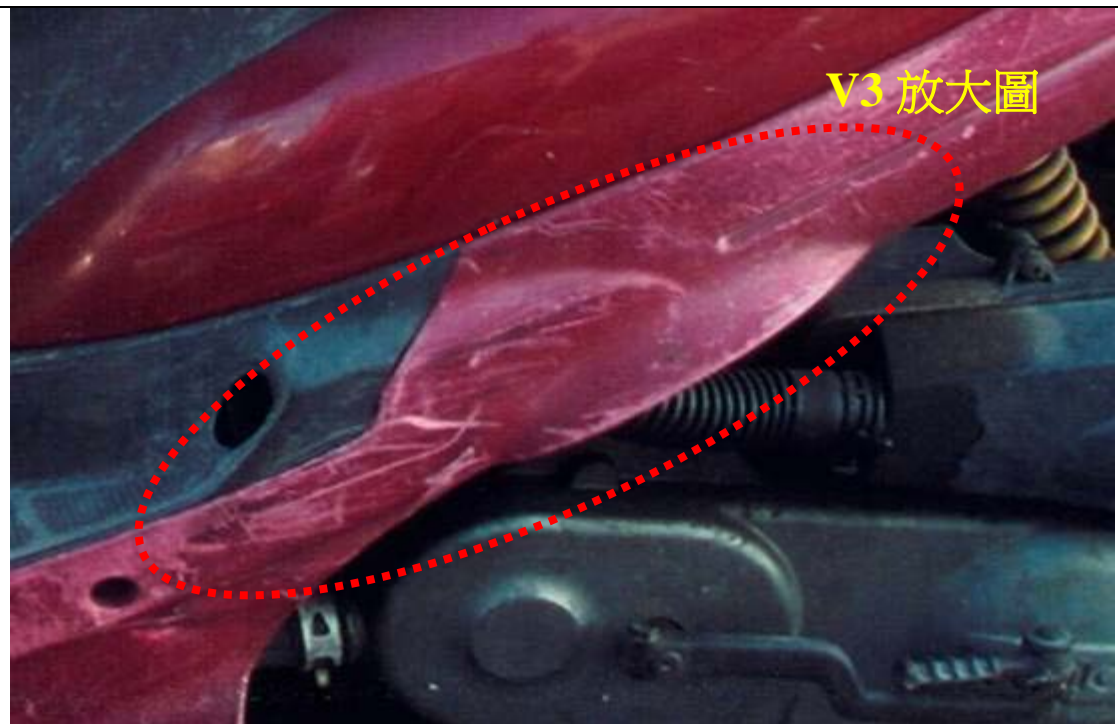
照片 4.3-6c- 3 資料照片翻拍 A 車車身油漆刮痕（案例六）

不集中，走向由前往後，但塊狀部分則不明。ii 處走向為上到下帶狀分佈。iii 處走向則回復由前往後，分散塊狀，起始處受力深終止處受力淺。V2(如照片 4.3-6c-2)擦痕走勢有二：上到下與前到後，經現場照片推測因 A 車前進繼續與 B 車刮擦，故先發生由前到後，此處刮擦痕分散，質地細而明顯。V3(如照片 4.3-6c-3)擦痕走勢以前到後為主，擦痕集中產生於車殼突出部位，此處刮擦痕應有舊痕存在，但不易判斷。

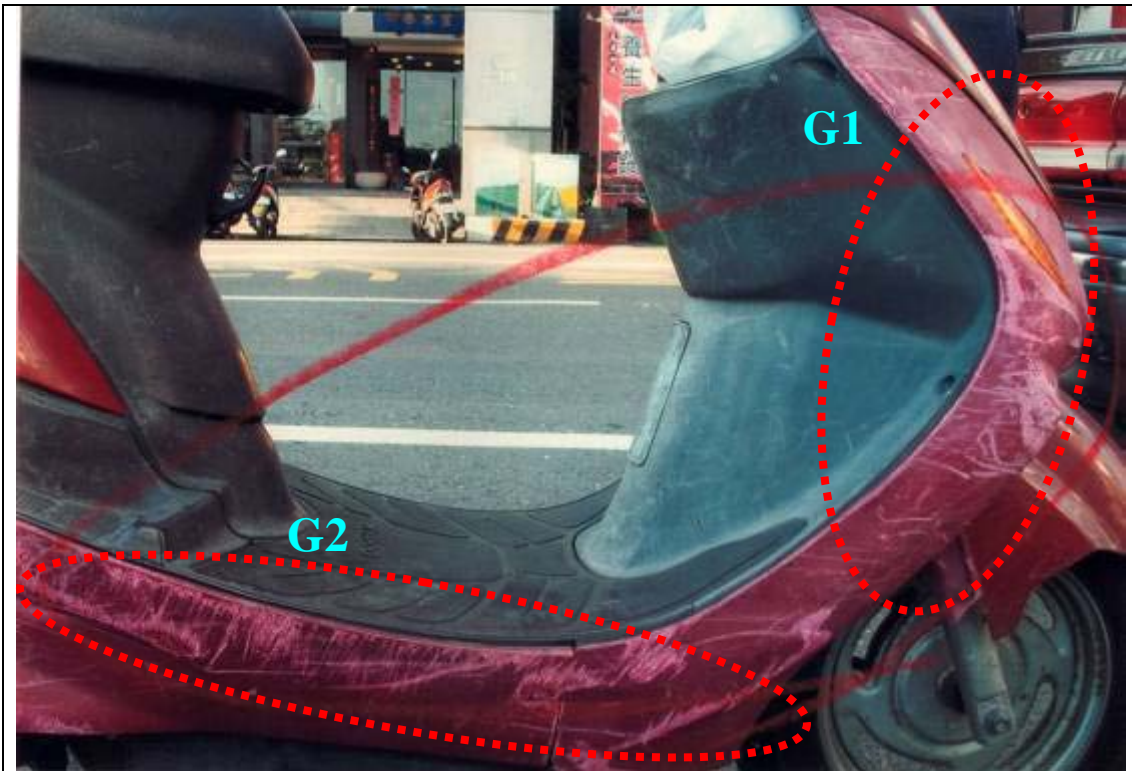
照片 4.3-6 d 資料照片翻拍 A 車車身油漆刮痕 (案例六)

G1(如照片 4.3-6d)雖為倒地側，但經研判應為故有舊痕，根據倒地位置、方向及肇事型態分析，A 車應該擦撞後就地倒下，且此處痕跡走向及形狀不符合擦地痕之特性故提出。G2 走勢為由上往下，起始處受力深終止處受力淺，為帶狀，其粗糙且明顯。此兩處走勢有重疊現象，經判斷應為先發生由前往後之擦地痕後，再被由上往下之擦地痕所覆蓋。由此可知車體確有旋轉，經比對警訊發現，應為 B 車壓過 A 車前輪所致。

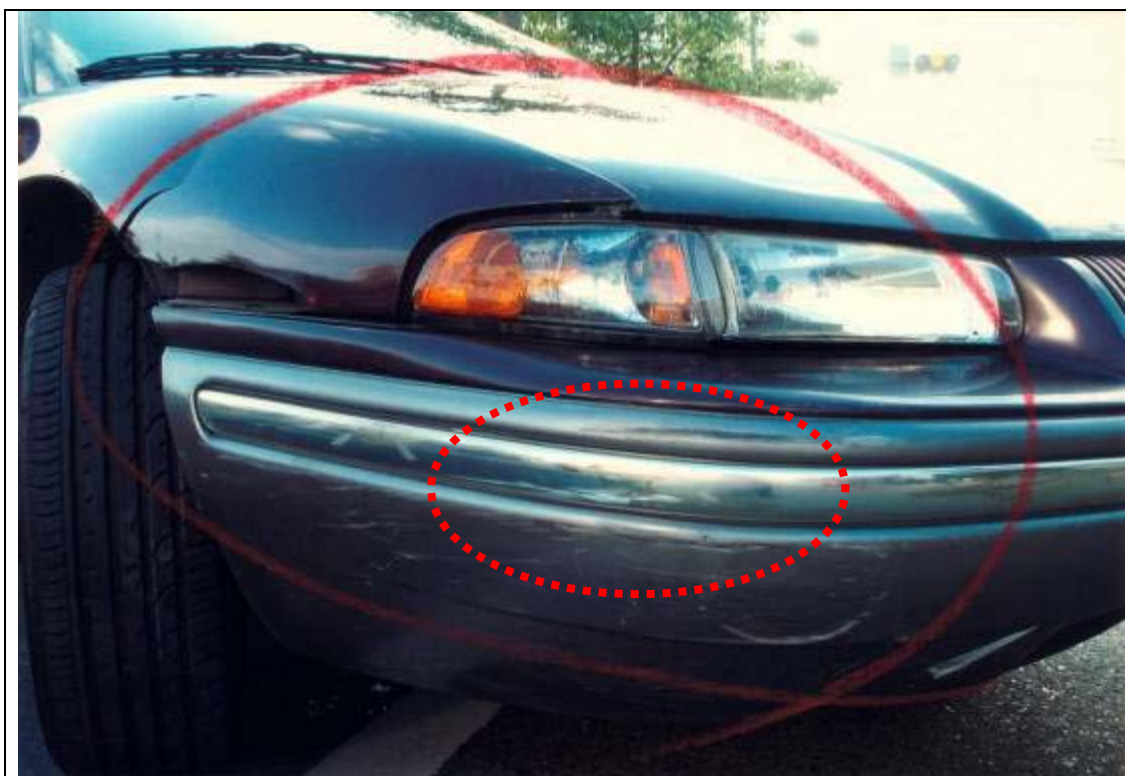
照片 4.3-6 e 資料照片翻拍 B 車車身油漆刮痕 (案例六)

B 車碰撞點為右前保險桿，從照片中可見(如照片 4.3-6e)，刮痕起始處為受力最深處，隨著刮痕走向由車頭往車尾處，於終止處受力漸漸變淺，刮痕上遺留有 A 車之車漆。可研判起始處即為肇事碰撞點，隨著力的抵消，刮痕變淡，刮痕走向近似水平。

B 車右前外殼受損情形

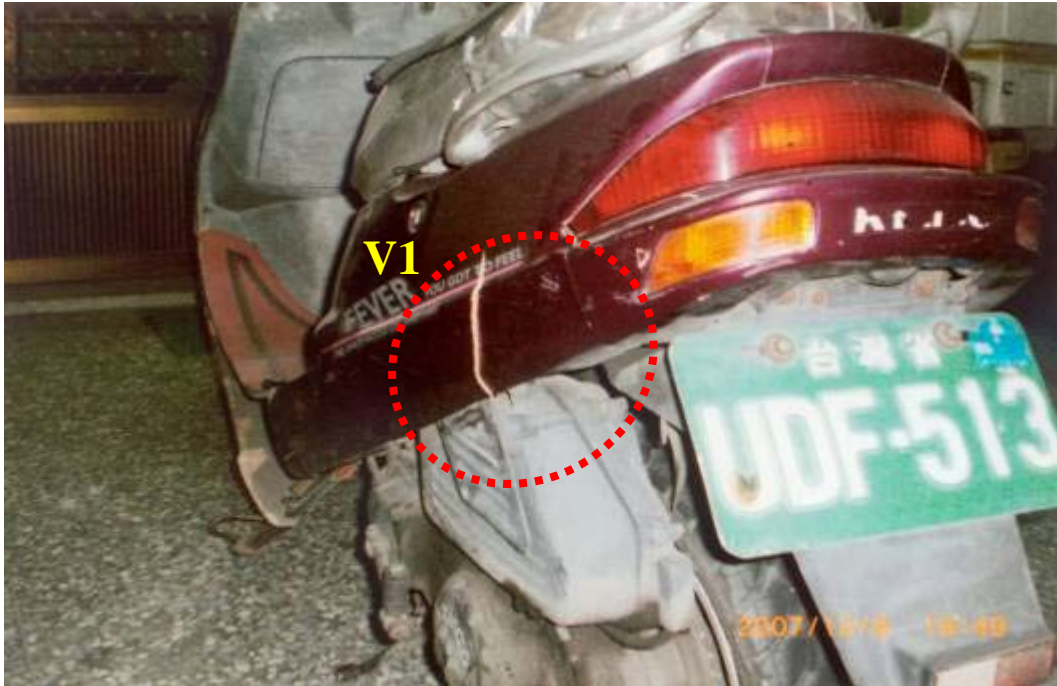
照片 4.3-7 a 資料照片翻拍 A 車車身油漆刮痕 (案例七)

A 車左後車身受損情形

車體破損。

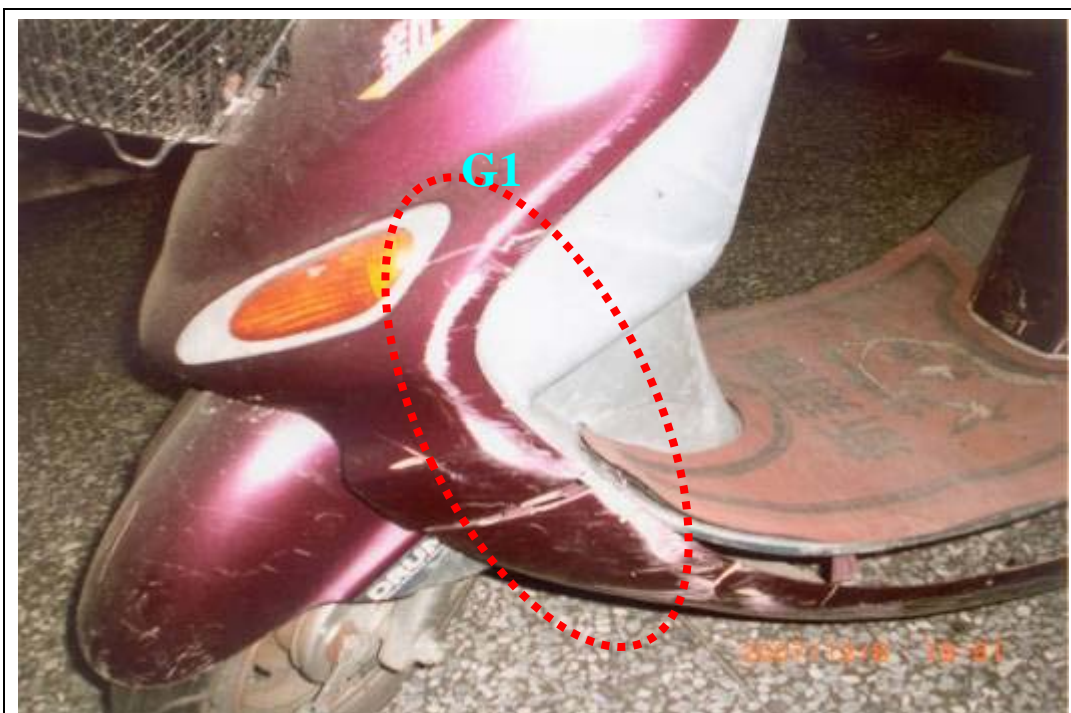
照片 4.3-7 c 資料照片翻拍 A 車車身油漆刮痕 (案例七)

G1 為帶狀擦地痕，沿車殼突出邊緣延伸，其走向為由前往後，起始處受力深，終止處受力淺，且形成毛邊發散，在起始處前端有零星分散線狀擦痕，應為車體於地面滑行時震動而刮出。

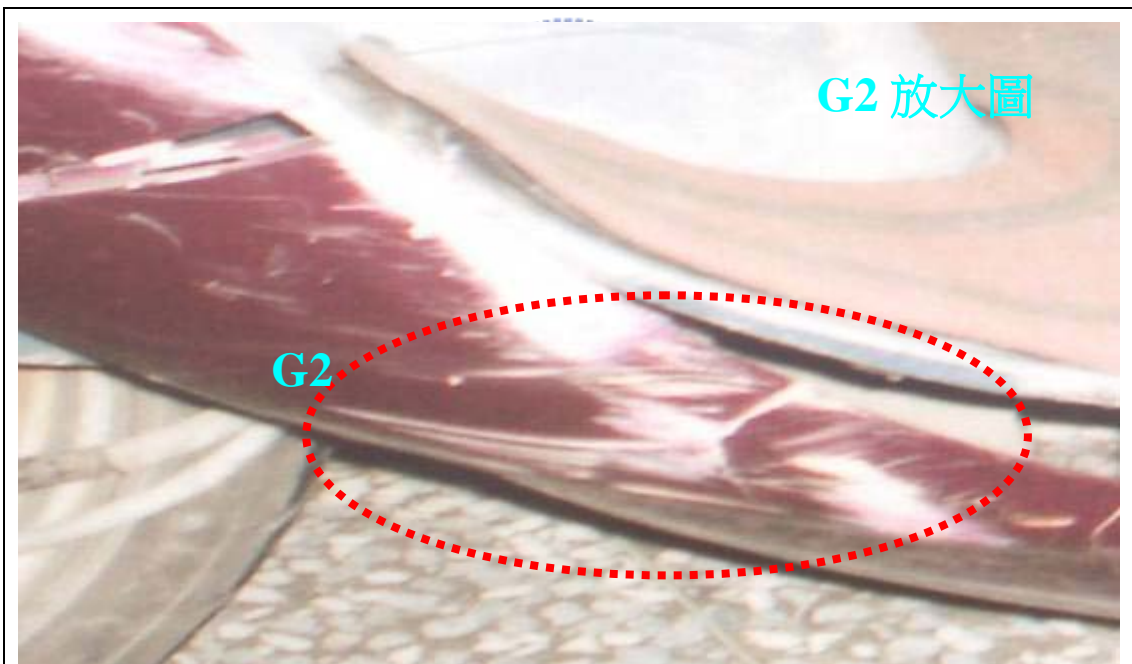
照片 4.3-7d-1 資料照片翻拍 A 車車身油漆刮痕 (案例七)

G2 由前往後擦出痕跡，起始與終止處受力平均，為一集中線狀擦地痕。

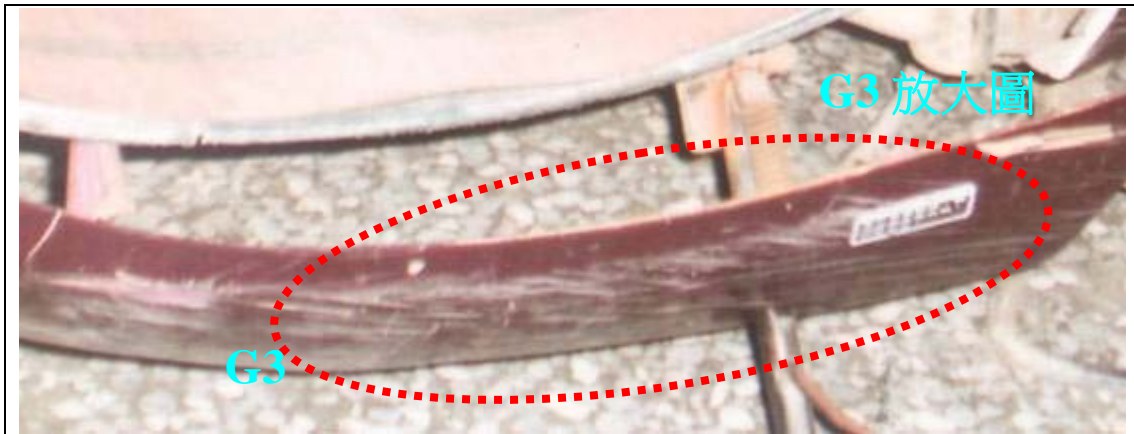
照片 4.3-7d-2 資料照片翻拍 A 車車身油漆刮痕（案例七）

G2(見照片 4.3-7d-1)由前往後擦出痕跡，起始與終止處受力平均，為一集中線狀擦地痕。G3(見照片 4.3-7d-2)靠近車頭處擦痕走向為由前往後，向車尾發展出兩種走向，應為滑行中車體轉動方向所致，於下半部由前往後走向之形狀為分散線狀，上半部則為帶狀型式，起始處受力深，終止處受力淺。

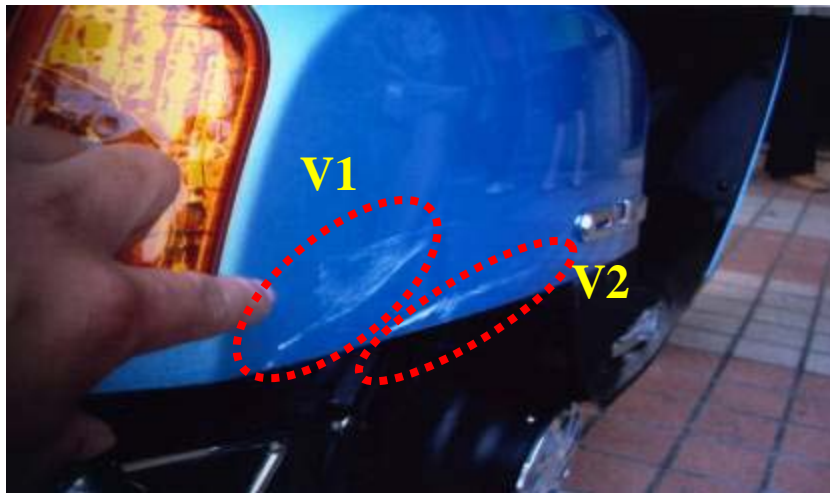
照片 4.3-8 b 資料照片翻拍 A 車車身油漆刮痕 (案例八)

由於 A 車行經肇事地點，與同向右後方欲左轉之 B 車發生擦撞(如圖 4.3-8c、照片 4.3-8a)，因而使車輛產生右後車身受損(如照片 4.3-8b)，其中油漆刮痕群 V1 刮擦痕走向為由前往後，起始處受力較深，終止處受力較淺，擦痕型態為帶狀，質地細而明顯，而其邊緣有明顯倒 \angle 形，應為車體曲線造型所致擦撞之特殊形狀。V2 走向與 V1 相同(如照片 4.3-8b)，為由前至後，但起始處受力淺，終止處受力深，為一長條線形，質地細而明顯，中間處有不同方向跳躍之刮痕，其受力方向變化應為接觸面不平整所致，但於終止處又與起始處受力方向一致。V3(如照片 4.3-8c)處凹痕依其位置以及走向與其他刮地痕不一致，應為與 B 車擦撞導致。

A 車右後車身刮損情形

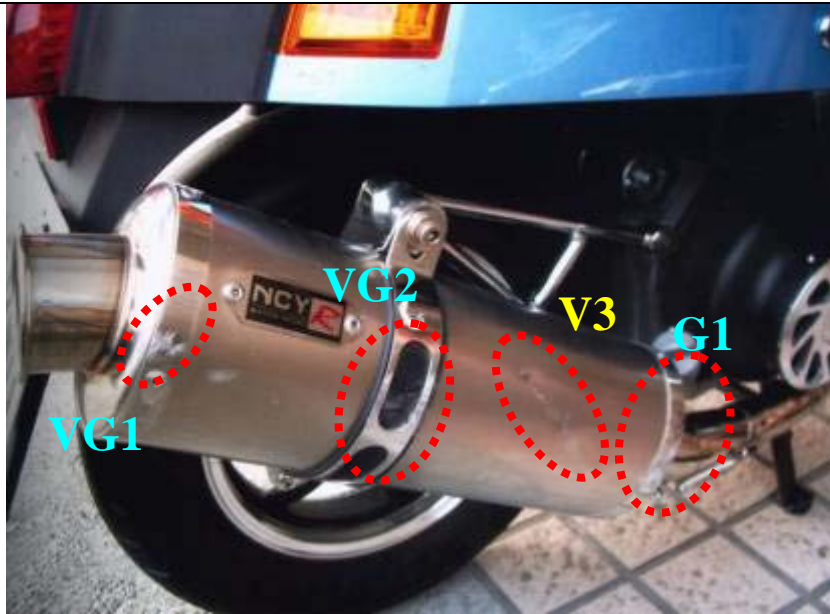
照片 4.3-8 c 資料照片翻拍 A 車車身油漆刮痕 (案例八)

A 車右後排氣管受損情形

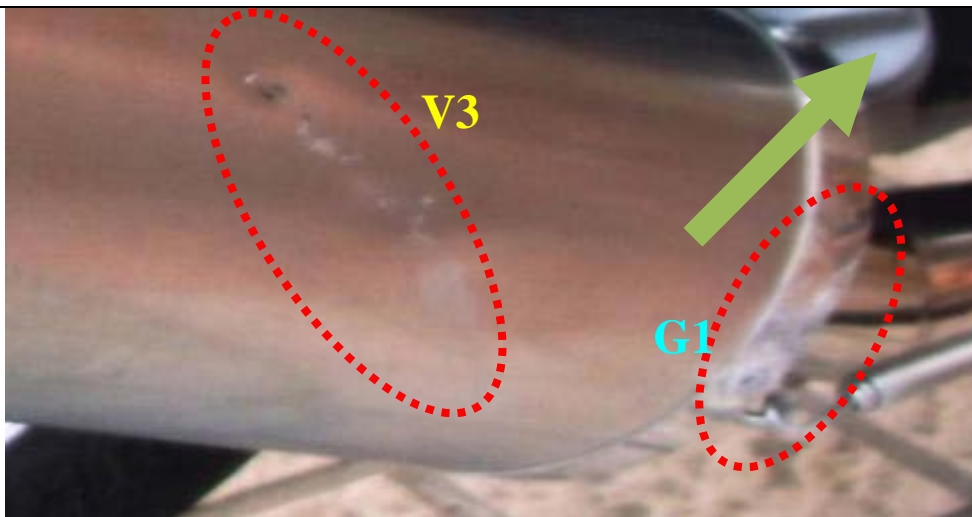
照片 4.3-8c-1 資料照片翻拍 A 車車身油漆刮痕 (案例八)

油漆擦地痕群 G1(如照片 4.3-8c-1)因 A 車向右倒地而成，由許多擦痕分散於排氣管各處，以及右側車身處，經比對擦痕走向及事故後 A 車倒地位置研判為由下至上，質地皆粗糙且明顯，該起始處類似集中線狀，終止處則為分散之線狀擦痕且有三種擦痕方向，應為 A 車倒地後之慣性作用造成車體轉動。G2(如照片 4.3-8d)為多走向重疊，主要走向為由下往上刮，質地粗糙且明顯，起始處受力深，終止處受力淺，為集中之線狀分佈，而其不同方向之刮地痕應與車體倒地後有些許旋轉而有部分不一致的情形。

V3 處凹痕依其位置以及走向與其他刮地痕不一致，應為與 B 車擦撞導致。
G1 為滑行時產生之刮地痕，走向如箭頭所示，質地粗糙明顯。

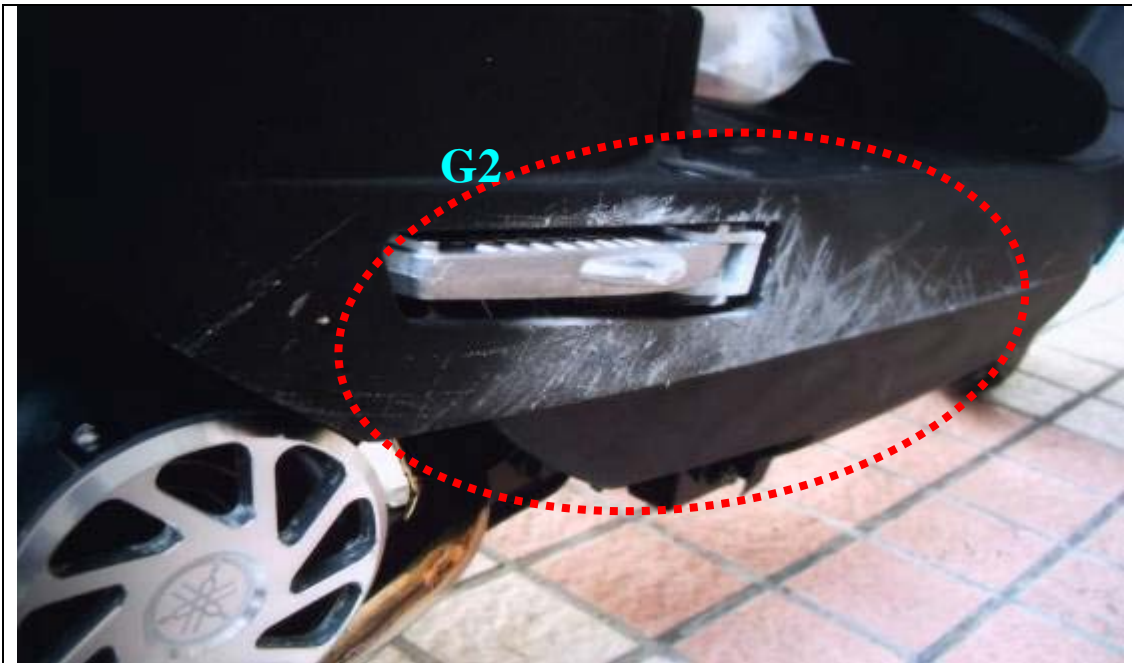
照片 4.3-8 d 資料照片翻拍 A 車車身油漆刮痕 (案例八)

A 車右側車身受損情形

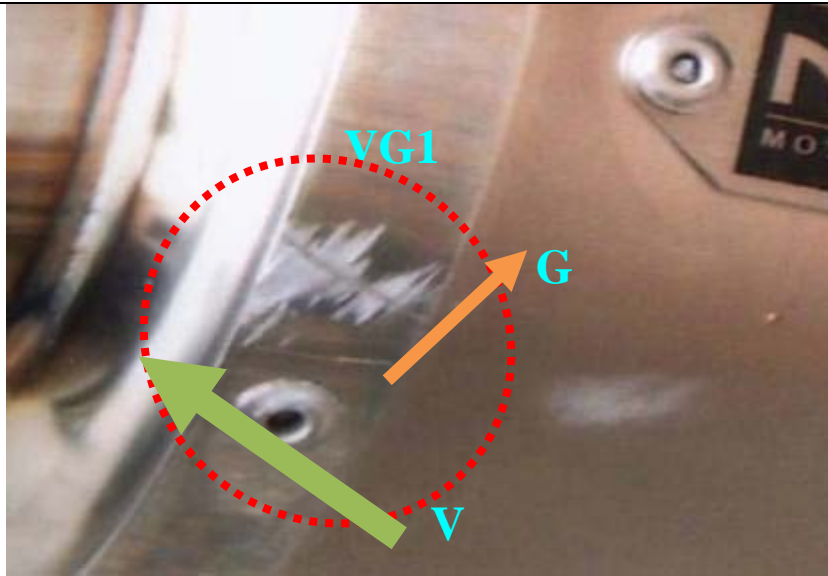
照片 4.3-8 e 資料照片翻拍 A 車車身油漆刮痕 (案例八)

由於 A 車排氣管也屬於與 B 車碰撞之撞擊面，其上留有部分 B 車之刮擦痕，爾後倒地與地面擦地痕有覆蓋之情況，依排氣管之位置及與 B 車之相對運動，發現 VG1 中(如照片 4.3-8e)具有明顯之兩種刮痕，其兩種走向接近垂直，其中刮地痕 G 為由下至上，集中線狀，受力一致；刮擦痕 V 為由前至後，單一線狀受力均勻。覆蓋情形應為刮擦痕在擦地痕之上，但與事實有所出入，合理判斷應為刮擦痕產生時，其深度較深，倒地後產生之擦地痕因受力面積較廣，無法蓋過先發生之刮擦痕，致有此一情事。

VG1 中具有明顯之兩種刮痕，其走向接近垂直，其中擦地痕 G 為由下至上，集中線狀，受力一致；刮擦痕 V 為由前至後，單一線狀受力均勻。

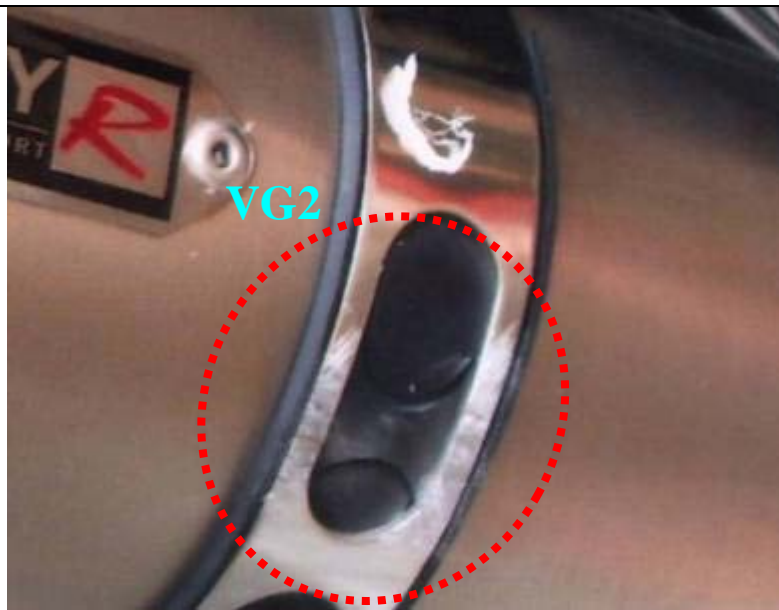
照片 4.3-8 f 資料照片翻拍 A 車車身油漆刮痕 (案例八)

VG2 中(如照片 4.3-8f)大部分痕跡為與 B 車摩擦之刮擦痕，質地細而模糊，其中擦痕上方有明顯與其他擦地痕走向相同之痕跡，研判為擦地痕，而照片中可稍微辨識出擦地痕是覆蓋於刮擦痕之上。刮擦痕為帶狀，擦地痕為分散線狀。

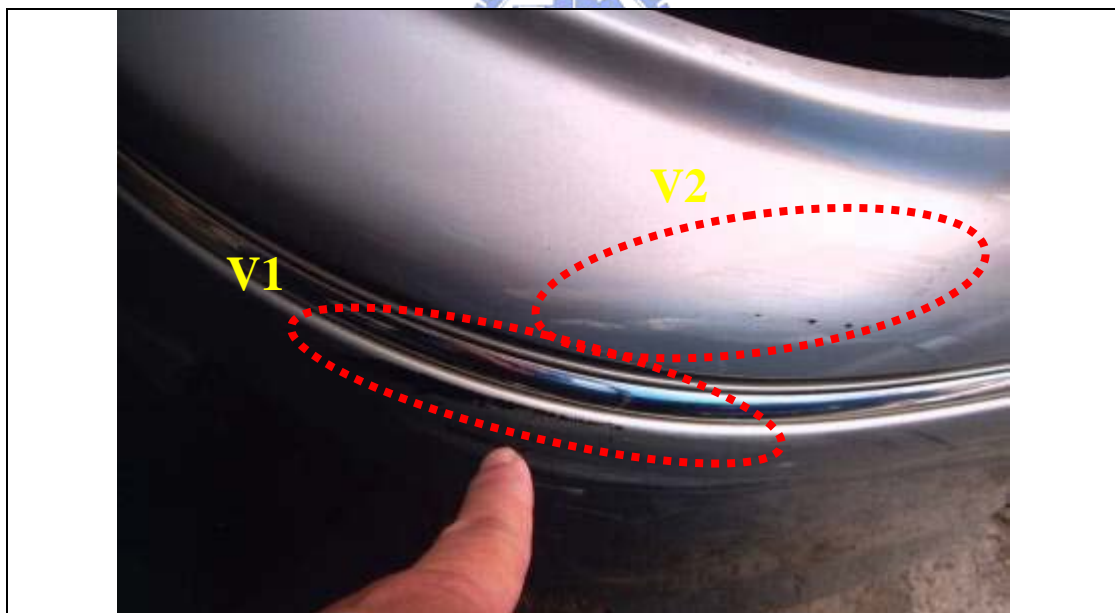
照片 4.3-8 g 資料照片翻拍 B 車車身油漆刮痕 (案例八)

V1 處於保險桿邊緣車漆全被磨損。並於刮痕終止處留有 A 車車漆。
V2 走向由前到後，質地細而明顯，刮痕有跳躍現象，油漆於刮痕終止處有堆積情形。

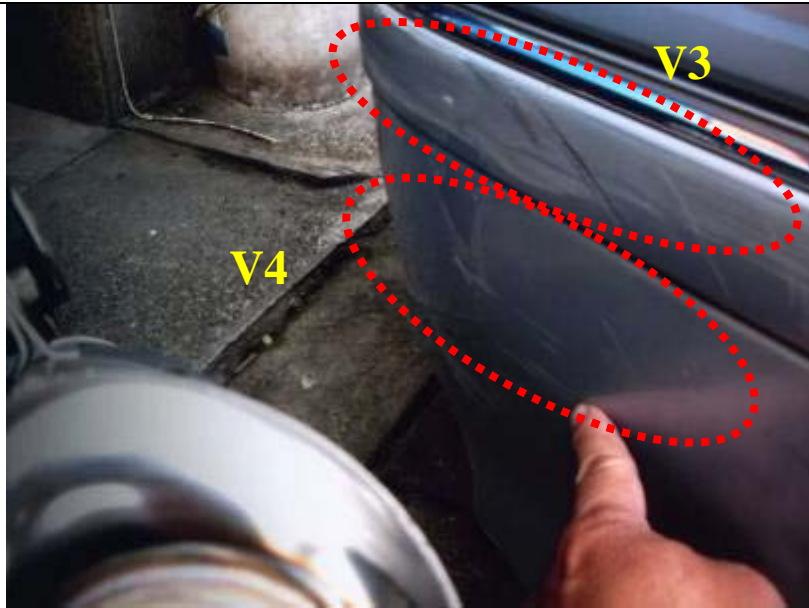
照片 4.3-8 h 資料照片翻拍 B 車車身油漆刮痕 (案例八)

B 車撞擊點於左前保險桿，其中 V1(如照片 4.3-8g)處於保險桿邊緣車漆全被磨損。V2 走向由前到後，質地細而明顯，刮痕有跳躍現象，油漆於刮痕終止處有堆積情形。V3(如照片 4.3-8h)刮痕群有兩種走向，水平方向先產生爾後產生斜向較深的刮痕，水平方向刮痕受力於終止處較淺，質地細。斜向刮痕則於起始處與終止處受力較淺中間部分受力深，質地粗糙，應是由 A 車排氣管於倒地時刮出。V4 與 V3 有相同的兩種走向刮痕，但分佈為分散之線狀。

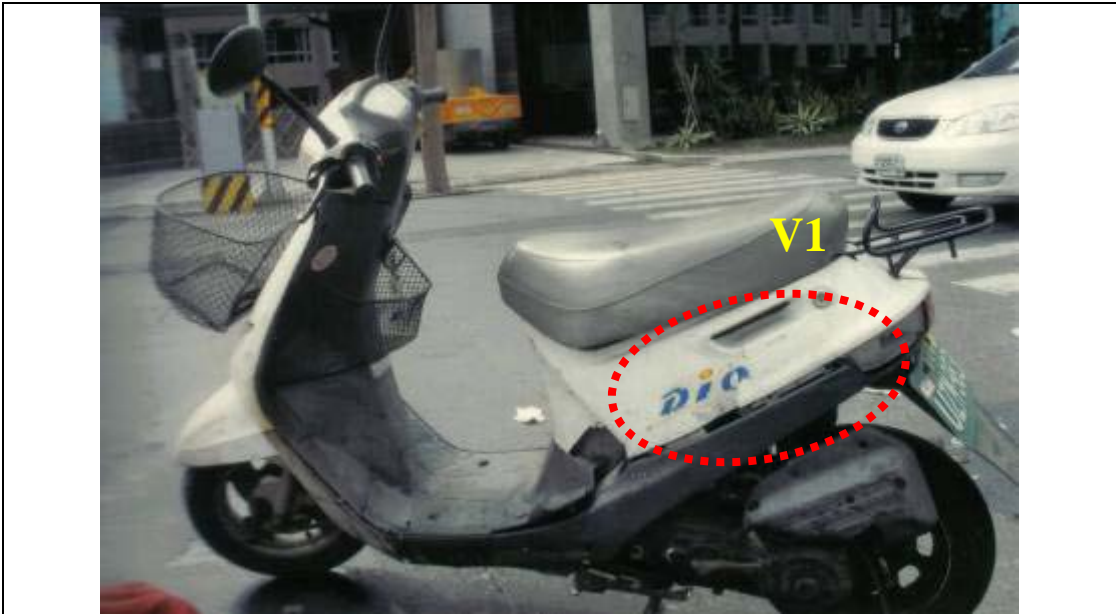
照片 4.3-9 c 資料照片翻拍 A 車車身油漆刮痕 (案例九)

A 車左後車身受損情形

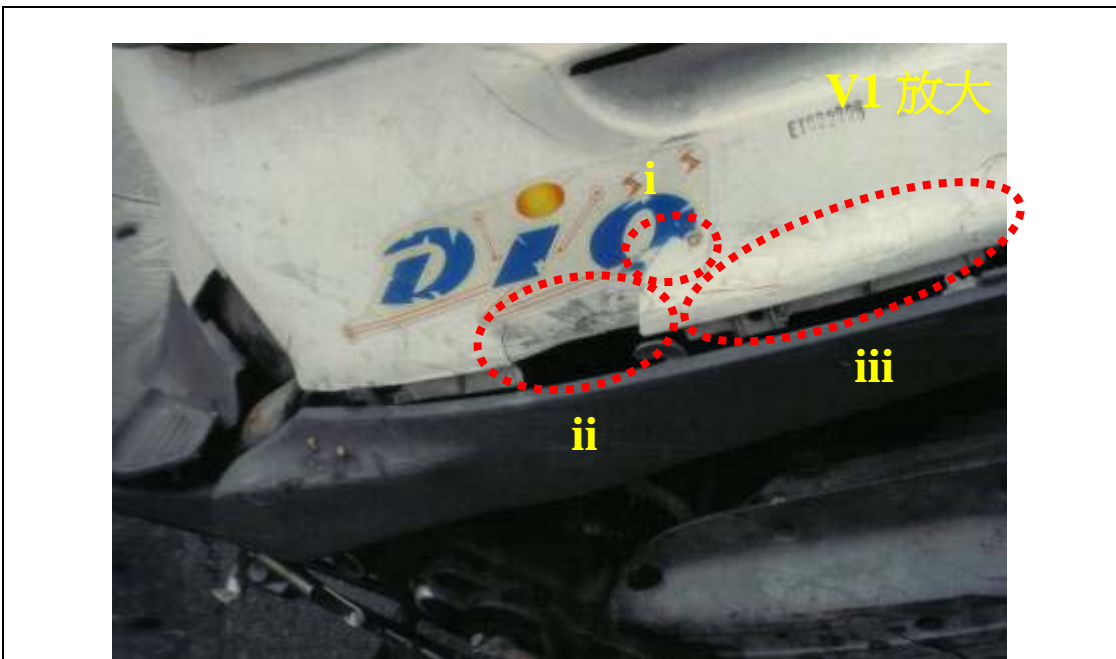
照片 4.3-9c-1 資料照片翻拍 A 車車身油漆刮痕 (案例九)

由於 A 車行經肇事地點，與同向左後方接近之 B 車發生擦撞(如圖 4.3-9c、照片 4.3-9a、4.3-9b)，因而使車輛產生左後車尾受損(如照片 4.3-9c)，其中油漆刮痕群 V1 係因兩車碰撞產生之刮擦痕，i 處(如照片 4.3-9c-1)為車身貼紙被磨去部分，「O」的下半被向前推擠，部分貼紙集中在邊緣處，受力方向為由後到前，起始處受力深終止處受力淺。ii 處有車殼內凹情形，受力較大車漆有被完全刮除的現象，受力方向由後往前。iii 處可發現不規則方向刮痕，以及一道紅色刮痕，但紅色不屬於肇事車輛，研判應是有舊痕跡存在，難以認定是否為此次事故所產生。

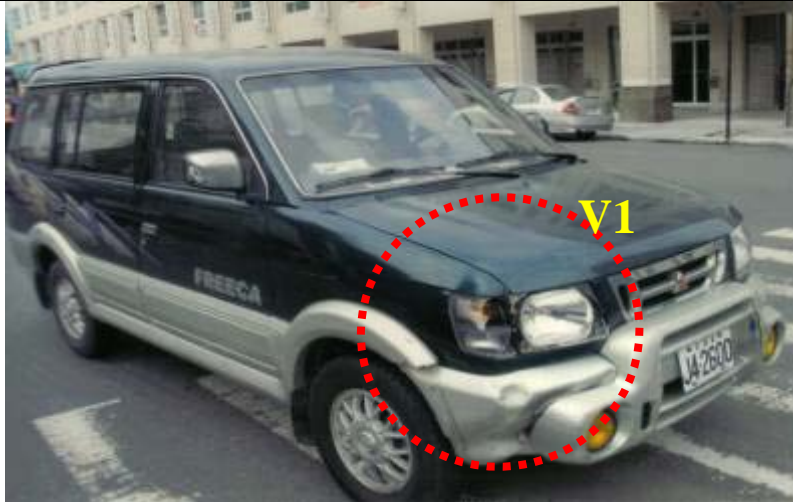
照片 4.3-9 e 資料照片翻拍 B 車車身油漆刮痕 (案例九)

由於 B 車行經肇事地點，與同向右前方左轉之 A 車發生撞擊(如圖 4.3-9d)，而使車輛右前保險桿凹損及擦損，車燈罩破裂(如照片 4.3-9e)，其中刮痕群 V1(如照片 4.3-9e-1)i 處擦痕走向不明顯，ii 處有凹痕，下緣有零散之線狀刮痕，iii 處有車體破裂情形，下方有一長條線形則無法判斷是否本次事故造成。

B 車右前車頭受損情形

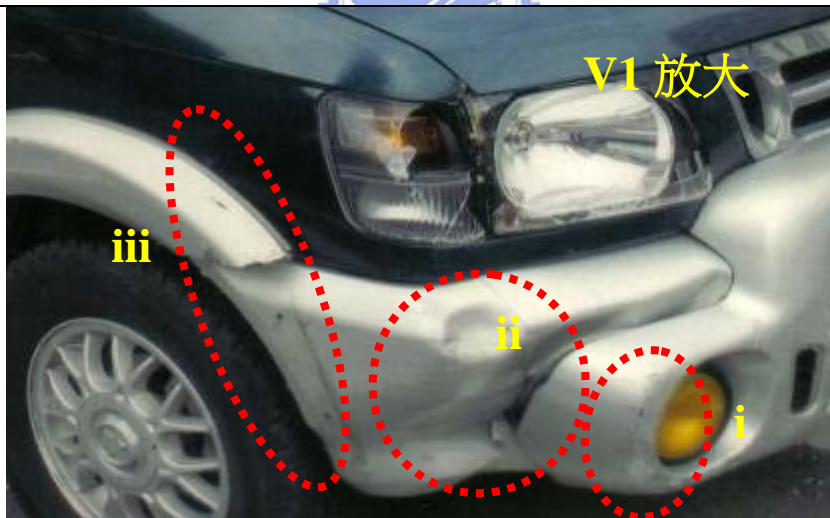
照片 4.3-9e-1 資料照片翻拍 B 車車身油漆刮痕 (案例九)

i 處擦痕走向不明顯，ii 處有凹痕，下緣有零散之線狀刮痕，iii 處有車體破裂情形，下方有一長條線形則無法判斷是否本次事故造成。

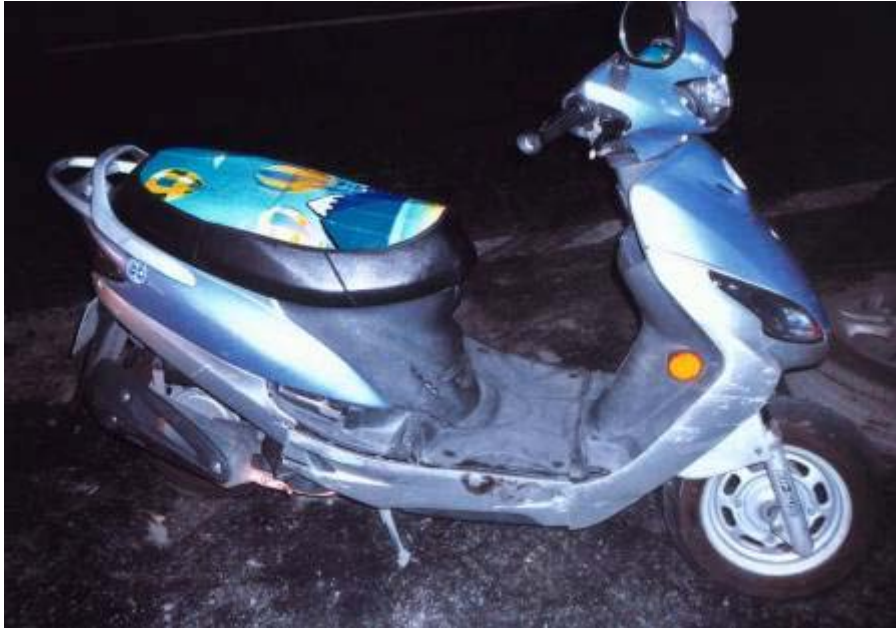
照片 4.3-10 a 資料照片翻拍 A 車車身油漆刮痕 (案例十)

由於 A 車迴轉行經肇事地點，與 B 車發生擦撞(如圖 4.3-10c)，因而使車輛產生右側車身受損(如照片 4.3-10a)，V1(如照片 4.3-10b)處形狀為圓形，經研判應為舊痕。VG1 為刮擦痕與擦地痕重覆之處，其中刮擦痕走向為由前往後接近水平方向，形狀為分散線形，其上蓋有擦地痕，其走向近似水平由下往上擦出。VG2 則有重覆擦地痕現象。V2(如照片 4.3-10c)為碰撞處，產生之刮擦痕走向為水平由前往後，其形狀為分散線形，起始處受力深，終止處受力淺。G1(如照片 4.3-10d)兩處為與地面接觸產生之擦地痕，兩處與地面接觸時應為同一平面，故擦痕走向一致為由上往下擦出。

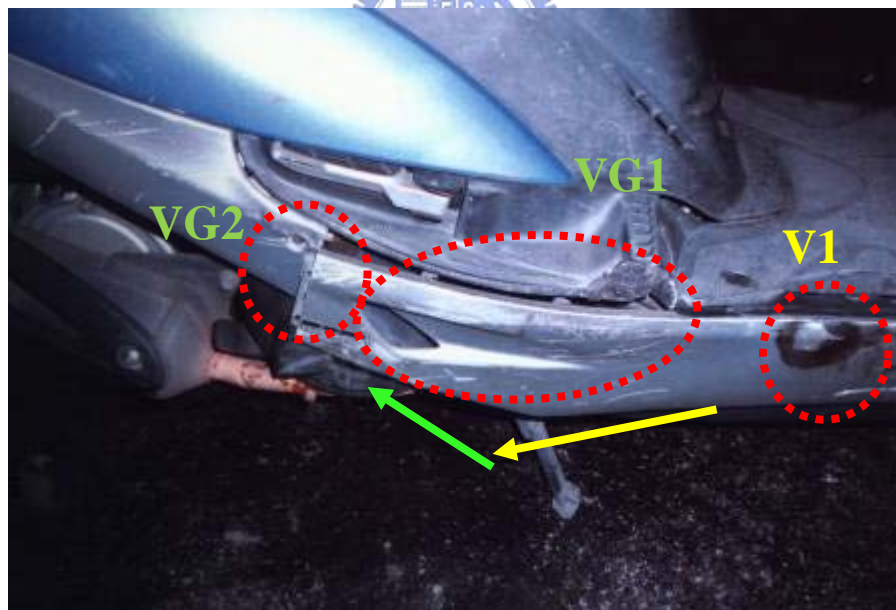
照片 4.3-10 b 資料照片翻拍 A 車車身油漆刮痕 (案例十)

V1 處形狀為圓形，經研判應為舊痕。VG1 為刮擦痕與擦地痕重覆之處，其中刮擦痕走向為由前往後接近水平方向，形狀為分散線形，其上蓋有擦地痕，其走向近似水平由下往上擦出。VG2 則有重覆擦地痕現象。

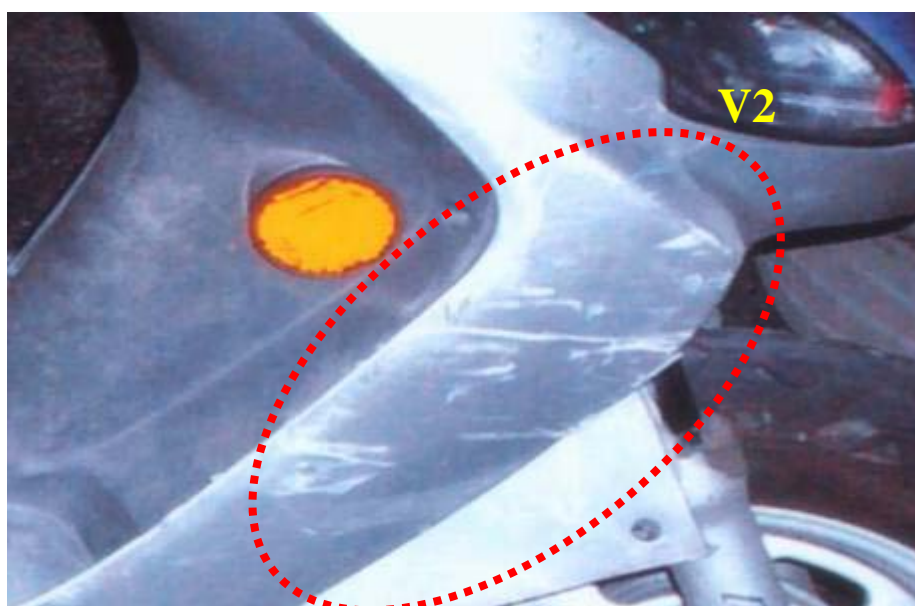
照片 4.3-10 c 資料照片翻拍 A 車車身油漆刮痕 (案例十)

V2 為碰撞處，產生之刮擦痕走向為水平由前往後，其形狀為分散線形，起始處受力深，終止處受力淺。

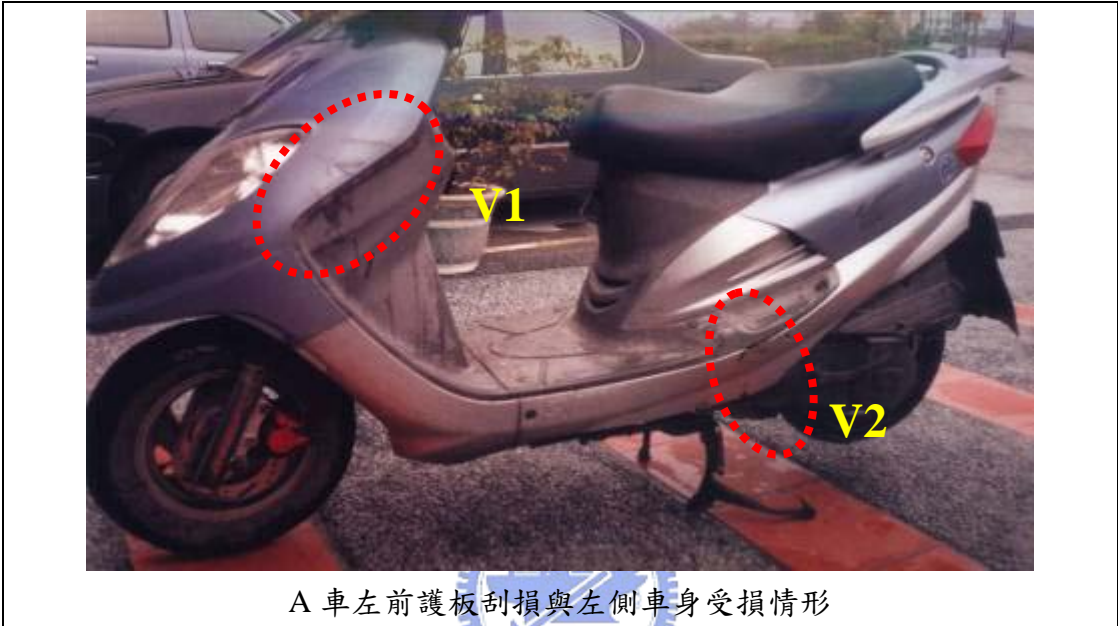
照片 4.3-11 a 資料照片翻拍 A 車車身油漆刮痕 (案例十一)

V1 為左前護板位置(如照片 4.3-11a)，係因兩車碰撞產生之刮擦痕，為一長條延伸形，質地細緻而明顯，因為車前車頭接觸到 A 車是曲面接觸到曲面，故留下三處不同的痕跡，故分為上中下來討論，走向均為前往後。最上方一條為一條直線，擦痕走向為由前往後，可能為最初接觸 B 車最多的痕跡。中間的刮擦痕亦為長條延伸型，質地細緻且明顯，因車體亦為曲面接觸，故分為起始端為直線，終止端分散為兩條，走向亦為前往後。最下方為較不明顯之長條延伸型，質地較不明顯且細緻。左側車身前置物箱處，由於 B 車較不可能撞擊到此處，推判並非此次撞擊所造成之痕跡，其受力方向並不明顯。

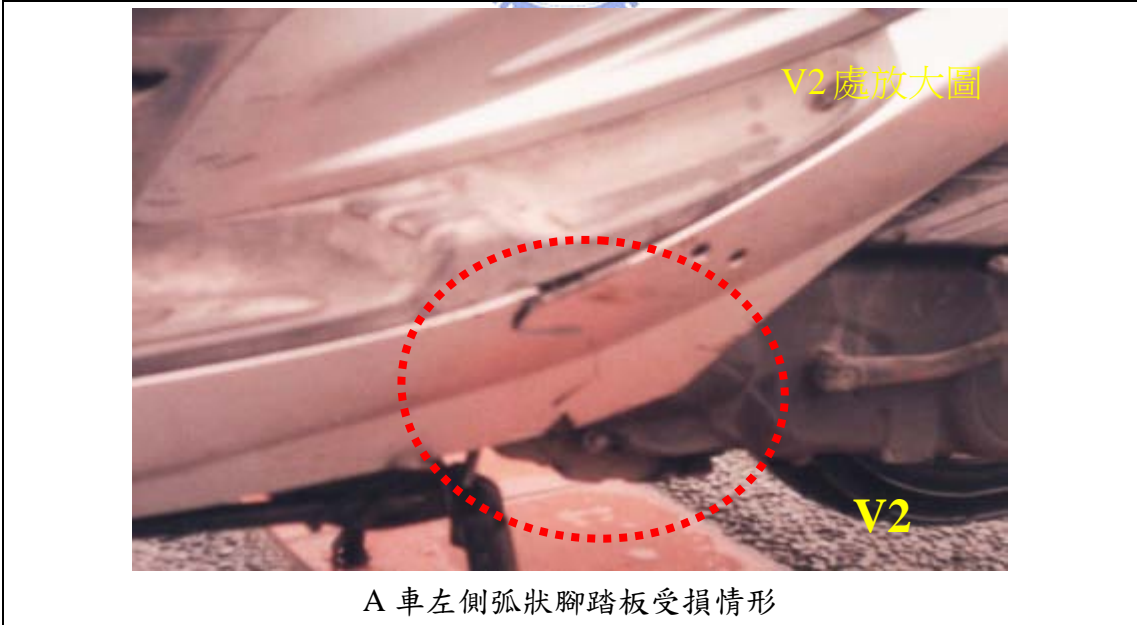
照片 4.3-11a-1 資料照片翻拍 A 車車身油漆刮痕 (案例十一)

V2 為左側車身角踏板處(如照片 4.3-11a-1)，因為 B 車撞擊而有產生破裂之情形，因位置在於左側弧狀腳踏板之中間的位置，由於在中間位置較為脆弱，撞擊後可能導致破裂之情況。細部觀察後發現在破裂處附近有條咖啡色痕跡，其為此次撞擊留下之刮擦痕，其為長條延伸型，質地較不明顯且細緻，擦痕走向為前往後，起始處有較明顯之片狀痕跡，終止處較不明顯，起始點受力較深，終止處受力較淺。

由於在中間位置較為脆弱，撞擊後可能導致破裂之情況，為長條延伸型，質地較不明顯且細緻，擦痕走向為前往後，起始處有較明顯之片狀痕跡，終止處較不明顯，起始點受力較深，終止處受力較淺。

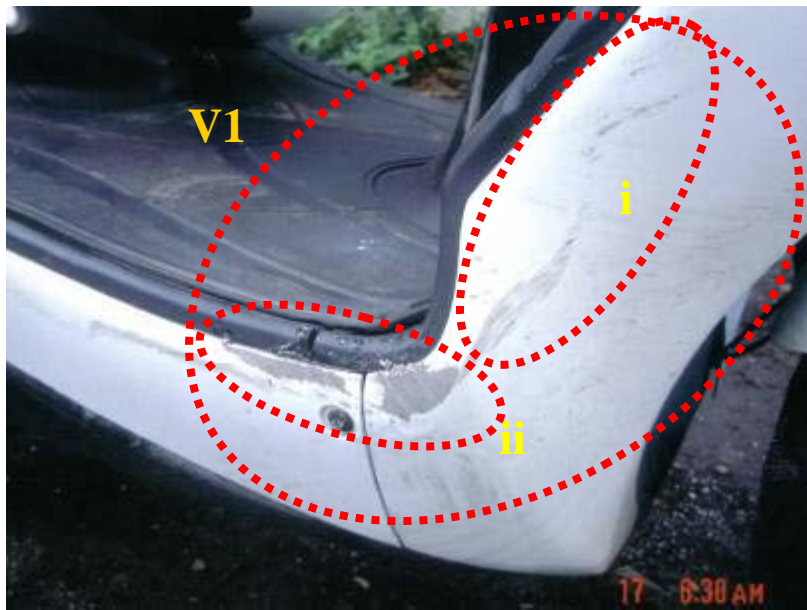
照片 4.3-12 b 資料照片翻拍 A 車車身油漆刮痕 (案例十二)

油漆刮痕群 V1 係因兩車碰撞產生之刮擦痕產生右前護板受損(如照片 4.3-12b)，i 處為長條延伸型，質地細緻而明顯，由 A 車行進方向來研判，因為表面並無變形推測接觸部位較軟較不規則，由此判斷碰撞處可能為 B 車左後保險桿，擦痕的走向為由前往後，但此痕跡有往下的趨勢，可能因為 A 車發生碰撞後有傾斜的狀況產生，故刮出此痕跡。旁邊的黑色污漬應為地面所濺起污水所導致，並非撞擊痕跡。ii 處前處有一塊狀痕跡，後端有一條狀痕跡，由於 B 車有破胎的狀況，發生 ii 的位置位於車體曲面的凹處，與地面較不可能接觸故可能不為擦地痕，觀察刮擦痕走向發現與其他碰撞產生的刮擦痕較不相同，推測在此塊狀痕跡處可能有與輪胎接觸產生有毛邊油漆堆積的狀況產生，質地粗糙且明顯，起始點與終止點並無明顯分別。

i 處為長條延伸型，質地細緻而明顯，擦痕的走向為由前往後，但此痕跡有往下的趨勢。ii 處前處有一塊狀痕跡，後端有一條狀痕跡，有毛邊油漆堆積的狀況產生，質地粗糙且明顯，起始點與終止點並無明顯分別。

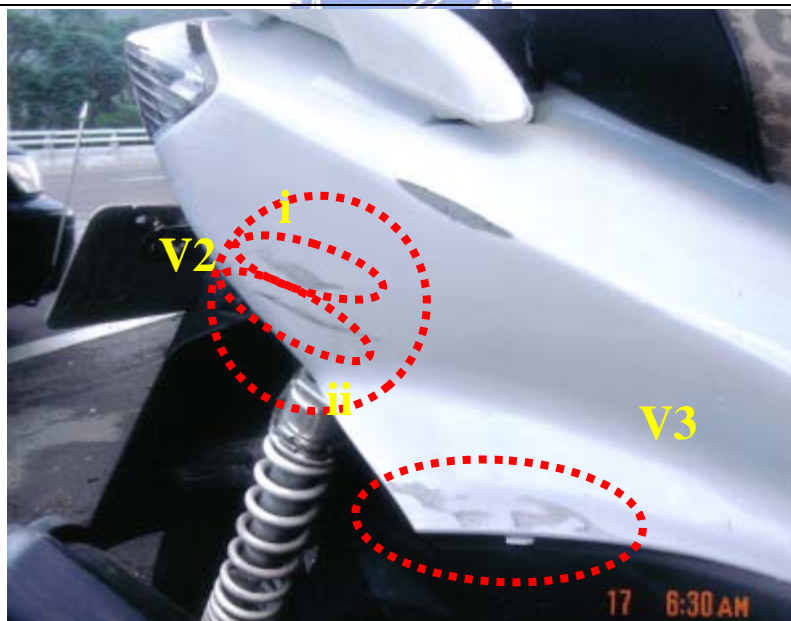
照片 4.3-12 c 資料照片翻拍 A 車車身油漆刮痕 (案例十二)

V2 為長條延伸型，擦痕走向為前往後，質地細緻而明顯，上方 i 處之刮擦痕起始端與起始端較細長，中間部分較大，下方 ii 處之刮擦痕起始端與終止端無差異。

V3 質地明顯而細緻，由於無明顯之形狀故不討論刮擦痕型態之形狀，有較大片與模糊的情況。

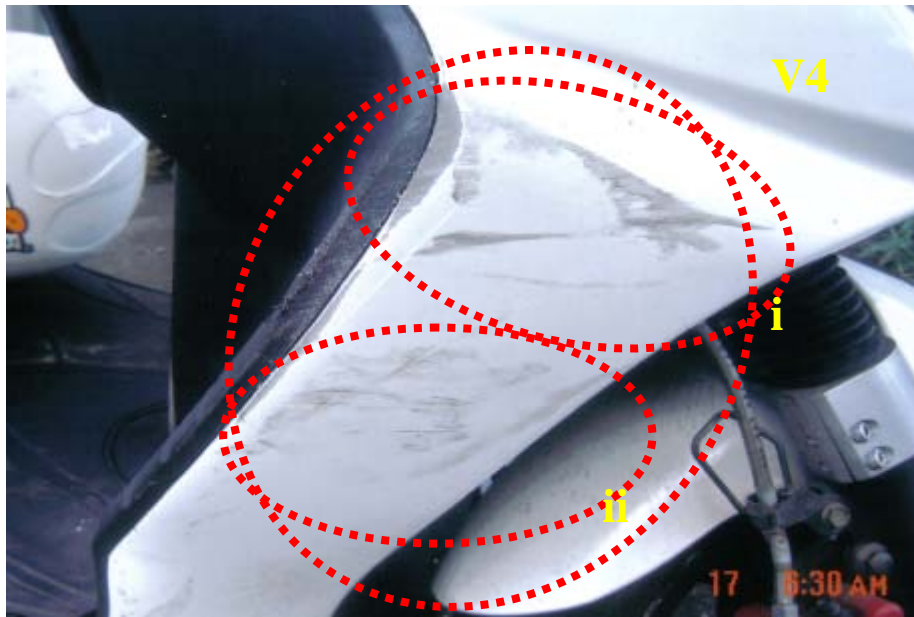
照片 4.3-12 d 資料照片翻拍 A 車車頭油漆刮痕 (案例十二)

V4 處於右前護板為刮擦痕之處(如照片 4.3-12d)。上方 i 處刮擦痕質地細致且明顯，走向為前往後，看似雖有兩條不同方向之刮擦痕，但仔細觀察之發現其走向相同，故推測同為刮擦痕，造成有方向不同的情況可能為撞擊到汽車後保險桿突出的位置，而此右前護板也為較突出部位，依人的慣性在碰撞後會往另一方向平衡，在機車快倒時因為駕駛人行為導致在同一部位出現較不同之痕跡(由走向相同來判斷同為刮擦痕)，此為重複刮擦痕的現象。至於較靠近車身前座腳踏處有一條狀刮痕，此條狀刮痕位並非屬於機車較突出之位置，來推判此痕跡較不可能為擦地痕跡，細部觀察後發現，在黑色膠板邊緣處有痕跡，其痕跡解釋在發生碰撞後可能有彈開的行為產生。ii 處為較多質地細致且明顯之刮擦痕，其發生原因仍為與保險桿擦撞後所產生痕跡，但可能因為碰撞接觸面積較大，故產生較模糊不明顯之痕跡，仔細觀察後可發現，在其中有幾條走向較不相同的刮擦痕(方向從上往下，走向由前往後)，其質地細緻且模糊，推測可能發生碰撞時先產生模糊的刮擦痕，後來因兩車的速度與相對運動下，留下重複刮擦痕的現象。

i 處刮擦痕質地細致且明顯，走向為前往後，有兩條走向相同刮擦痕，此為重複刮擦痕的現象。ii 處質地細致且明顯之刮擦痕，產生較模糊不明顯之痕跡，有幾條走向較不相同的刮擦痕(方向從上往下，走向由前往後)，重複刮擦痕的現象。

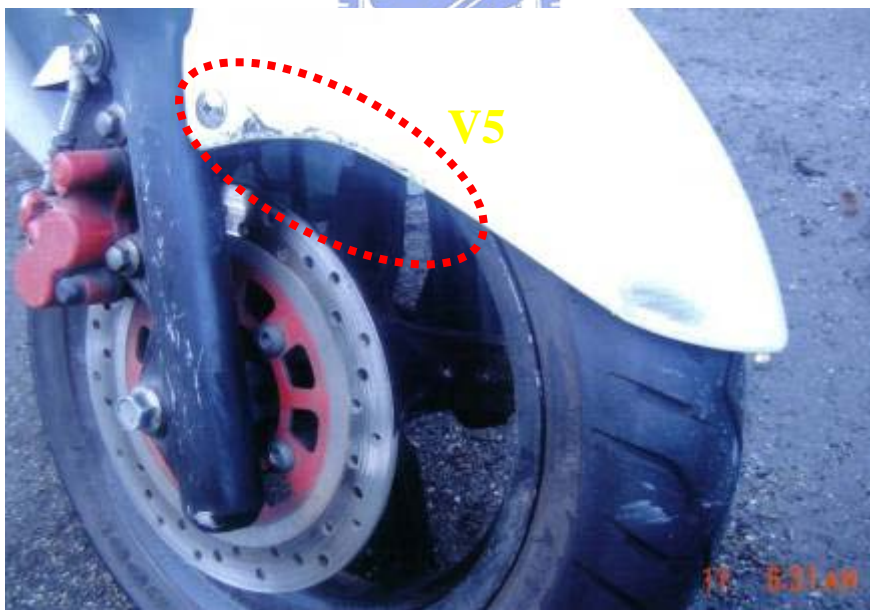
照片 4.3-12 e 資料照片翻拍 A 車車身油漆刮痕 (案例十二)

V5 位於右側前擋泥板(如照片 4.3-12e)，質地粗糙且明顯，並無非常明顯形狀，從 A 車行進方向來推斷，痕跡走向為前往後，起始點推判接觸力道較小，終止點由於痕跡較大，而且在後方有更多撞擊位置，故推測撞擊力道較大。

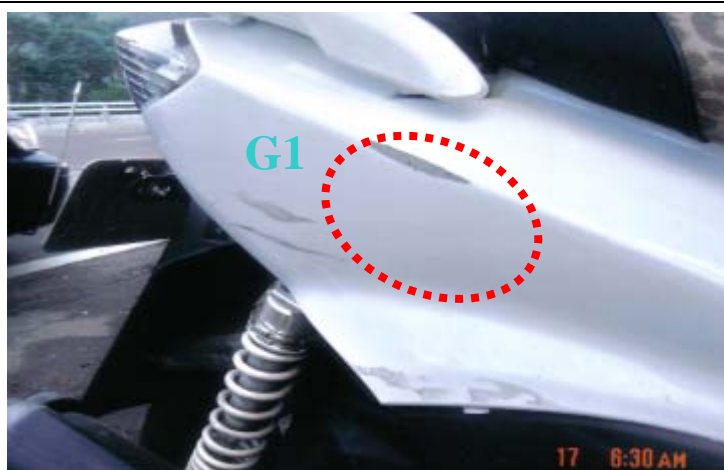
照片 4.3-12 f 資料照片翻拍 A 車車身油漆刮痕 (案例十二)

G1 發生於右後側車身車尾處(如照片 4.3-12f)，仔細觀察後發現，在此痕跡中有些許黑色的小點，此黑色小點推測可能為地面的髒東西，由於碰撞後刮擦痕較不可能在車體上留下明顯髒污點，在觀察照片 1 即可發現此處還是有與地面接觸的可能，綜合以上各點推測可能與地面有所接觸摩擦，故為一帶狀痕跡係為與地面摩擦留下之擦地痕，質地粗糙且明顯，刮擦痕方向為前往後，起始處與終止處受力並無明顯之差異。觀察照片 4.3-12g 後可發現其中有兩處痕跡 G2、G3。G2 發生於右前龍頭處(如照片 4.3-12h-1)，因 A 車向右倒地而成，i 處其擦痕走向為右下往左上，起始處為細長片狀，終止處為塊狀，質地粗糙且明顯，推測起始端受力小，終止端受力較大。ii 處為一集中線型，其質地細緻與明顯，擦痕走向為下往上，由於接觸地面時間，推測起始端受力較大，終止端因受力漸小擦地痕漸漸變小。iii 處在右方向燈上由於燈殼構造使的在機車倒地後與地面摩擦後，產生了毛邊剝離的情況，且有地面髒污殘留在燈罩上，擦痕走向由下往上。

G1 此痕跡中有些許黑色的小點可能為地面的髒東西，為一帶狀痕跡係為與地面摩擦留下之擦地痕，質地粗糙且明顯，刮擦痕方向為前往後，起始處與終止處受力並無明顯之差異。

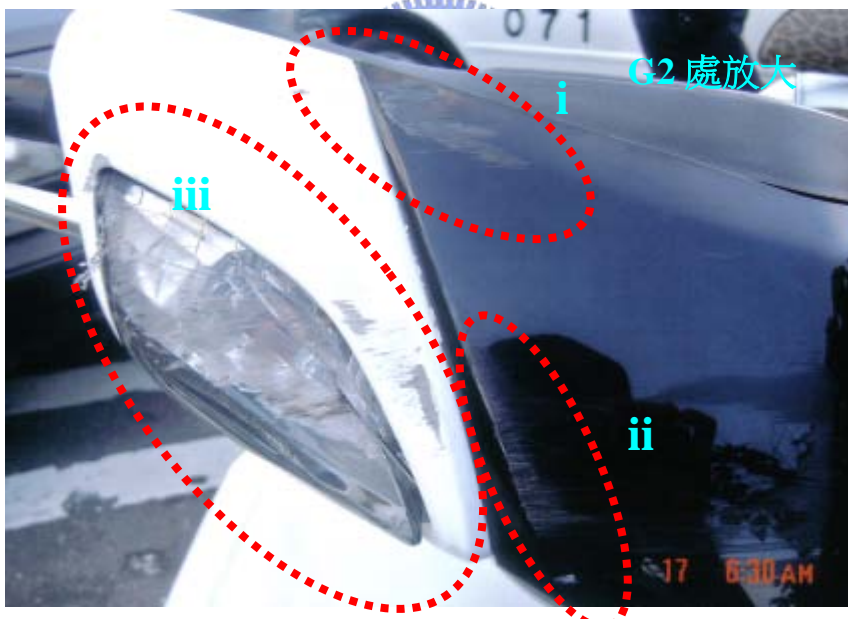
照片 4.3-12g-1 資料照片翻拍 A 車車身油漆刮痕 (案例十二)

i 處擦痕走向為右下往左上，起始處為細長片狀，終止處為塊狀，質地粗糙且明顯，推測起始端受力小，終止端受力較大。ii 處為一集中線型，其質地細緻與明顯，擦痕走向為下往上，起始端受力較大，終止端受力小。iii 產生了毛邊剝離的情況，且有地面髒污殘留在燈罩上，擦痕走向由下往上。

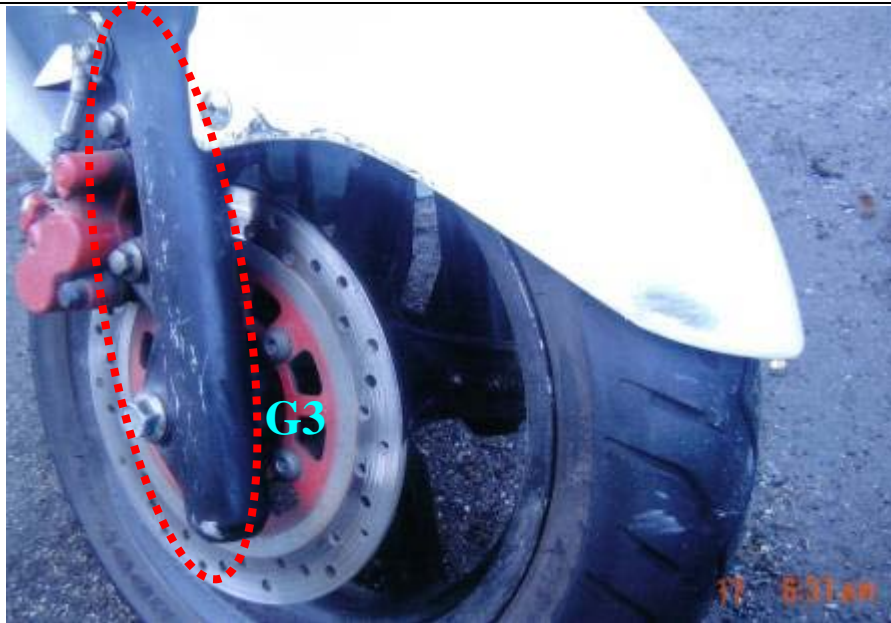
照片 4.3-12g-2 資料照片翻拍 A 車車身油漆刮痕 (案例十二)

G3 中則為機車前叉受損情形(如照片 4.3-12h-2)，A 車右倒地刮地後使前叉有掉漆呈現分散的線狀情形，擦痕走向為由下往上，起始處為較明顯集中線狀痕跡集合，終止處為較分散的線狀分佈的狀況。觀察照片 4.3-12i 之右側車身腳踏板處後發現，G4(如照片 4.3-12i-1)發生於右側車身腳踏板處，因與地面接觸後產生毛邊現象有剝落的情形產生，係為車體與地面有較寬面的接觸，產生了車體塑料與地面摩擦後產生一條捲曲的塑料線，在此痕跡前有帶狀痕跡，走向為由前往後，起始端與終止端受力相同故無明顯差異。

G3 有掉漆呈現分散的線狀情形，擦痕走向為由下往上，起始處為較明顯集中線狀痕跡集合，終止處為較分散的線狀分佈的狀況

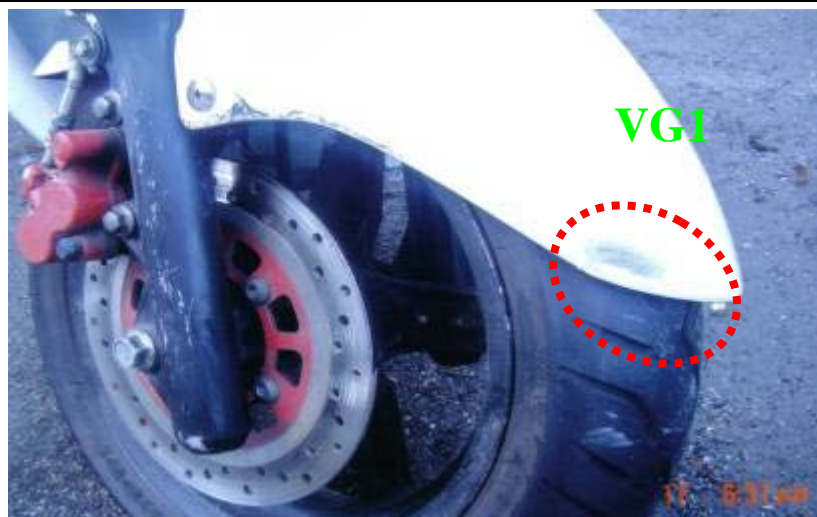
照片 4.3-12 i 資料照片翻拍 A 車車身油漆刮痕 (案例十二)

VG1 處從照片 4.3-12i 與撞擊點的相對位置來看，可能為刮擦痕為最初開始撞擊的痕跡，參照 A 車 B 車倒地實際狀況情形 (參照片 4.3-12j)，由於 A 車車頭為向右轉，此處有與地面相接觸，推測可能有刮擦痕與擦地痕重疊的可能，有倒地與地面接觸就會有留下痕跡的可能，不過由於照片反光與光線所影響，擦地痕的痕跡並不是非常的明顯，僅能看出其為一塊狀痕跡，受力方向尚難判別。

VG1 由於照片反光與光線所影響，擦地痕的痕跡並不是非常的明顯，僅能看出其為一塊狀痕跡，受力方向尚難判別。

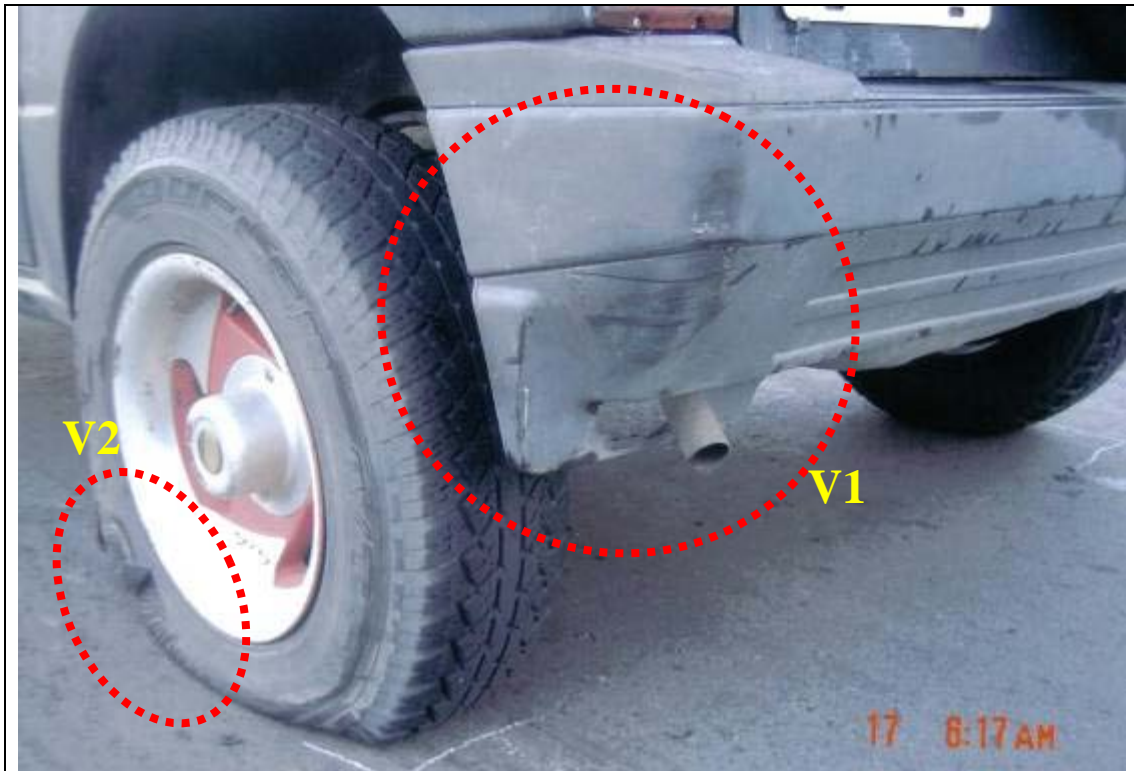
照片 4.3-12 k 資料照片翻拍 B 車車身油漆刮痕 (案例十二)

由於 B 車行經肇事地點，與同向左前方接近之 A 車發生擦撞(如圖 4.3-12d)，V1 為 B 車之左後保險桿位置(參照片 4.3-12k)，可看出質地細致且明顯，仔細觀察後發現有幾條走向較不相同的痕跡，從此推斷可能會有不止一次的接觸，推判有重複刮擦的現象，探究上述所討論 A 車的情況也可發現，A 車有多處位置與 V1 可能碰觸。V2 處為左後輪胎的位置(參照片 4.3-12k)，疑似因 A 車碰撞後產生破胎的狀況，由於車輛在行駛時，輪胎的轉動很快，在此時若有物體碰觸其側面，就有可能造成破胎的情況，然而在本案例中亦可能為 A 車有與 V2 接觸造成破胎的情況。

V2 處為左後輪胎的位置)，疑似因碰撞後產生破胎的狀況。

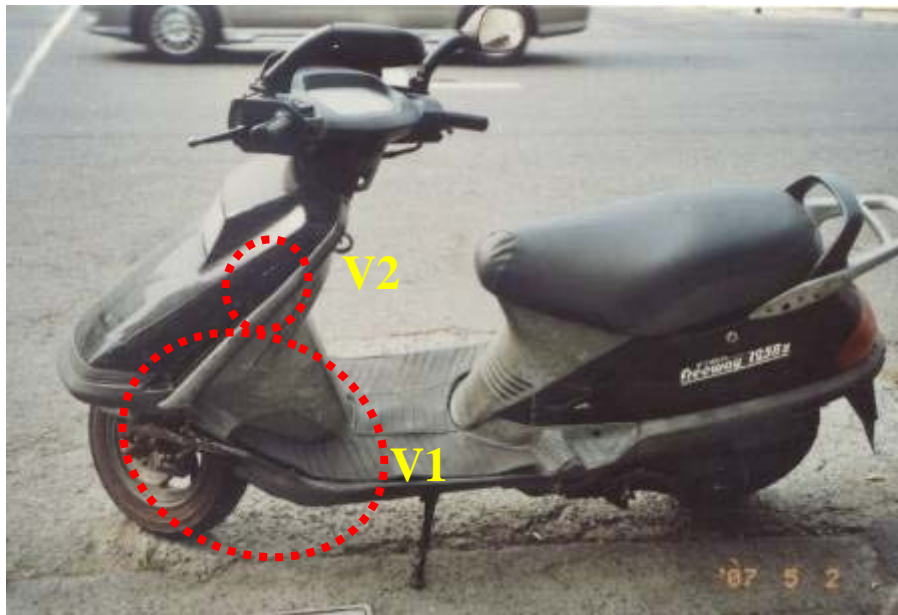
照片 4.3-13 b 資料照片翻拍 A 車車身油漆刮痕 (案例十三)

肇事後 A 車受撞擊位置 V1 在左前護板 (如照片 4.3-13b)，可能因為撞擊位置位於左前護板駕駛腳踏處，此處由於車體構造與接縫處，較為脆弱使得有破損的情況。從照片中並無法看出有刮擦痕的產生，故不討論其刮擦痕狀況。

V1 此處由於車體構造與接縫處，較為脆弱使得有破損的情況。從照片中並無法看出有刮擦痕的產生，故不討論其刮擦痕狀況。

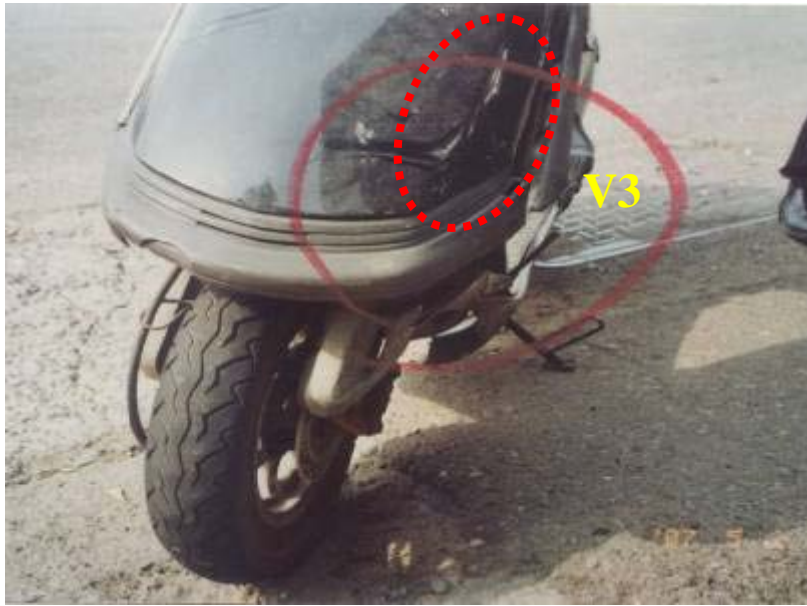
照片 4.3-13 c 資料照片翻拍 A 車車身油漆刮痕 (案例十三)

V3 位於左前護板處 (如照片 4.3-13c)，為一長條延伸型，質地明顯且粗糙，從其位置與痕跡來判定出，此痕跡為 B 車把手煞車棒劃過所形成之痕跡，由於可能先接觸 V2 再與此處碰撞，由 A 車前車頭灰塵處來看，可能在此次肇事後此痕跡才發生，方向為上往下，起始端為明顯之長條延伸型，中間可能因為機車碰撞後不穩的情況而並無較明顯痕跡，在終止處可發現有一勾起狀，在搭配上此處有灰塵被抹掉的狀況，推測此處為終止端，並無法明顯看出起始端與終止端受力有無不同，勾起位置可能因為 B 車龍頭的移動所造成。
