國立交通大學
運輸科技與管理學系

碩士論文

機車車身刮擦痕與擦地痕之
特性分析與辨識

Characteristics Analysis and Identification of
Colliding and Grounding Scratch on
motorcycles Painting

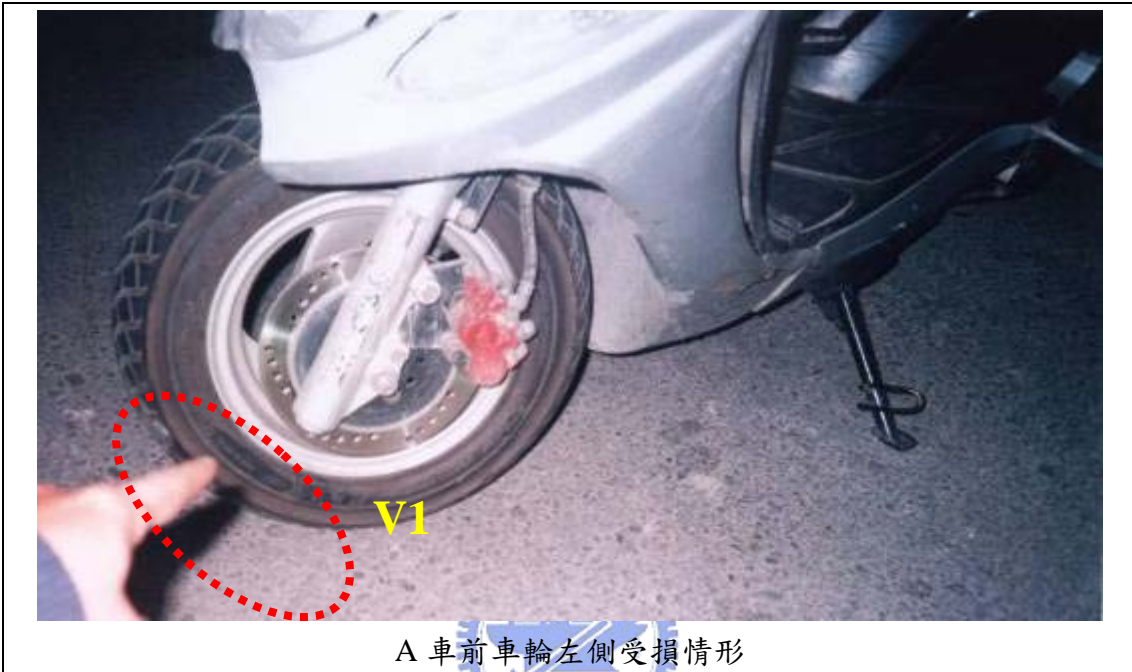
照片 4.3-14 a 資料照片翻拍 A 車車身油漆刮痕 (案例十四)

V1 為發生在 A 車前輪上之刮擦痕(如照片 4.3-14a)，質地粗糙且明顯，走向不明因車輪方向難以定義，若以 A 車行進狀態來推測，應為由前往後在此把其劃分成方向不明，以形狀來劃分屬於帶狀痕跡，起始處與終止處並無明顯差異。

V1 質地粗糙且明顯，走向不明因車輪方向難以定義，方向不明，以形狀來劃分屬於帶狀痕跡，起始處與終止處並無明顯差異。

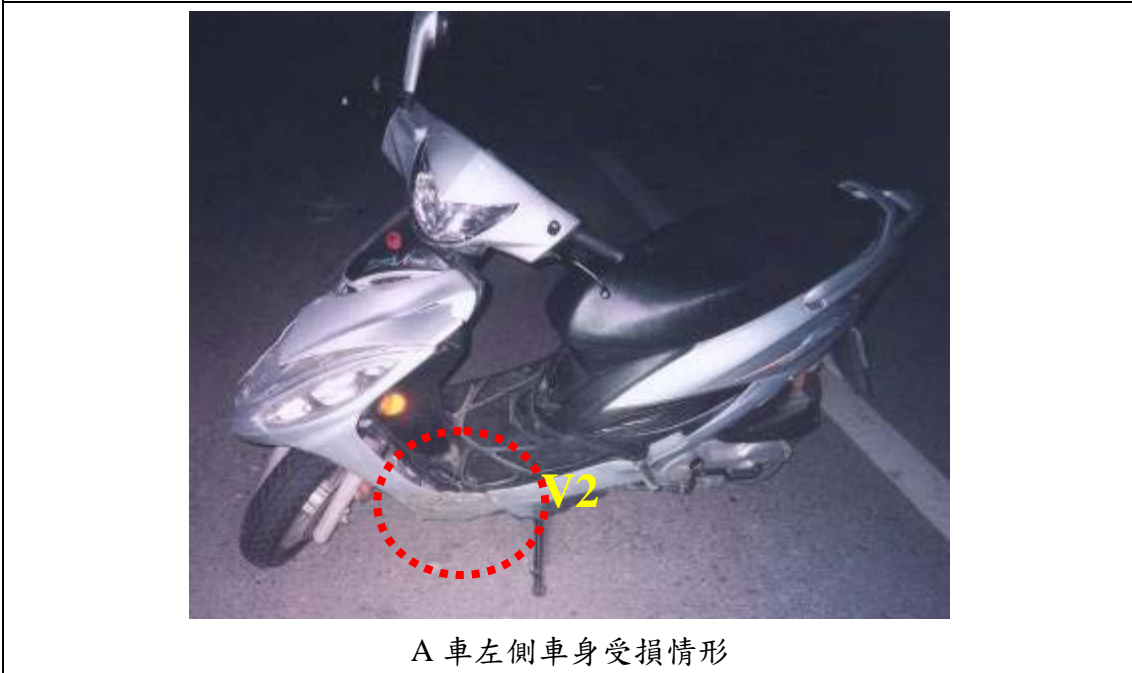
照片 4.3-14 b 資料照片翻拍 A 車車身油漆刮痕 (案例十四)

V2 為發生於左側護板接合處之刮擦痕(如照片 4.3-14b)，因與 B 車腳踏車碰撞處為腳踏車前叉(係為金屬)，細觀之放大圖(如照片 4.3-14b-1)碰撞後在 i 處有許多顏色異於 A 車顏色之錯亂痕跡，且有漆面掉落的情況產生，質地細緻且模糊，由 A 車行車方向來研判，刮擦痕走向為前往後。ii 處為三條長條型痕跡，質地明顯且粗糙，刮擦痕走向為前往後，起始端與終止端並無明顯差異。

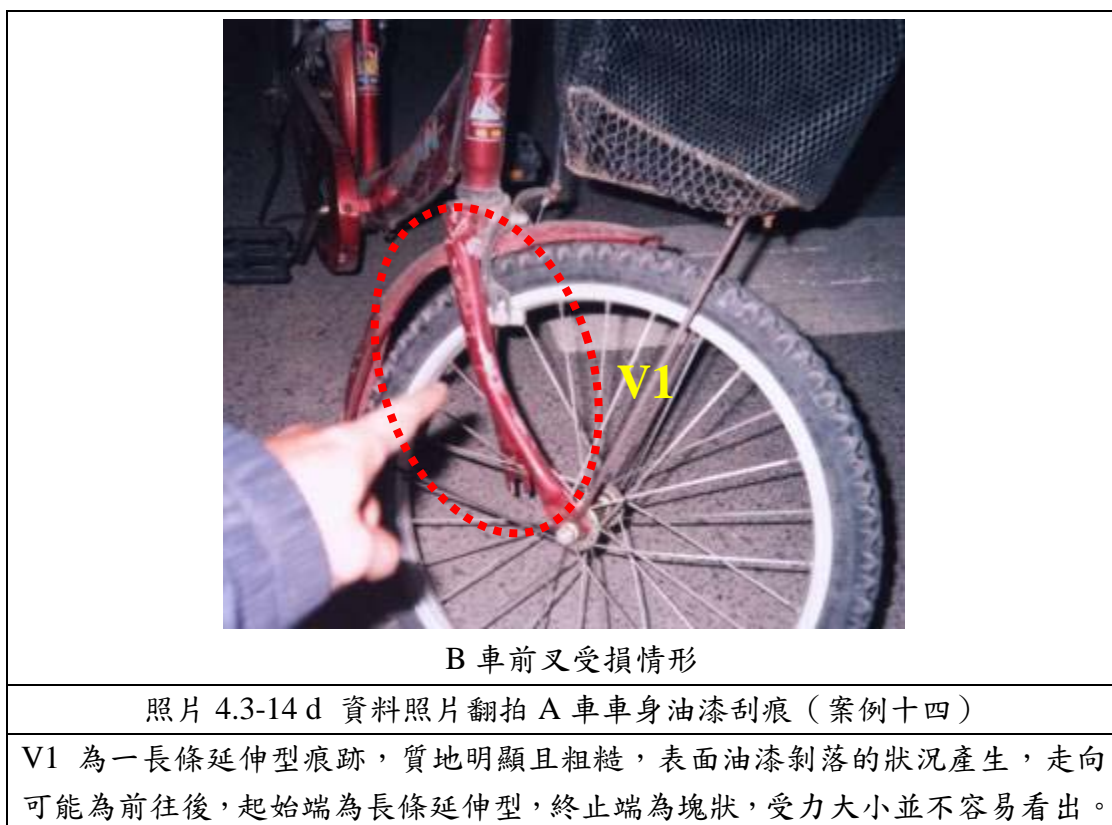
照片 4.3-14 d 資料照片翻拍 A 車車身油漆刮痕 (案例十四)

由於 B 車行經肇事地點，與同向右方 A 車發生撞擊(如圖 4.3-14d)，使車輛前叉刮損(如照片 4.3-14d)。從兩車之相對運動與 A 車速度較快，撞擊出 V1 為一長條延伸型痕跡，質地明顯且粗糙，前叉屬於金屬所構成，故會有表面油漆剝落的狀況產生，走向可能為前往後，起始端為長條延伸型，終止端為塊狀，受力大小並不容易看出。

B 車前叉受損情形

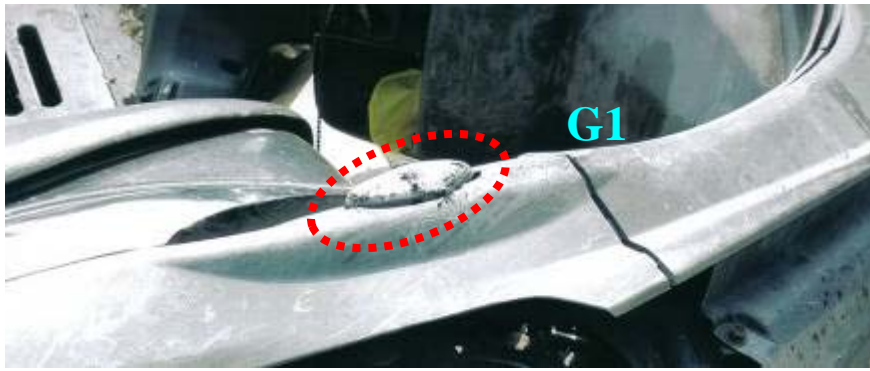
照片 4.3-15 b 資料照片翻拍 A 車車身油漆刮痕 (案例十五)

A 車右弧狀腳踏板外殼

G1 有堆積的情況產生，並無法看出形狀、走向與受力方向等跡象。

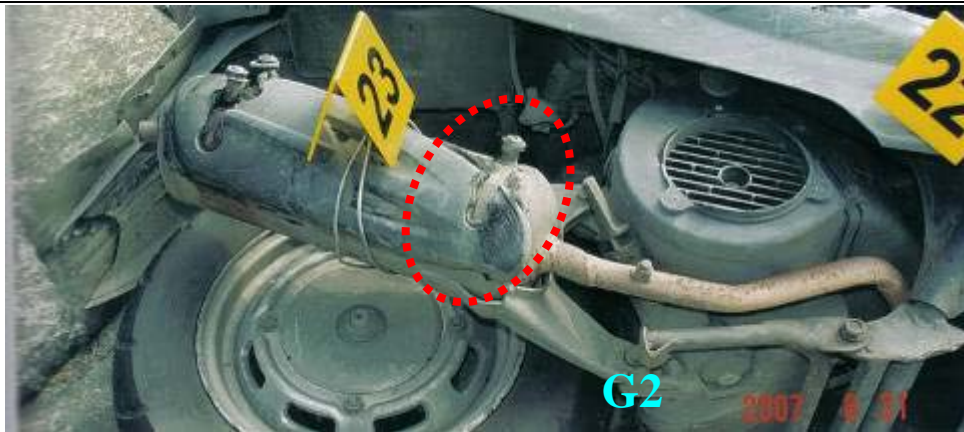
照片 4.3-15 c 資料照片翻拍 A 車車身油漆刮痕 (案例十五)

A 車右側排氣管護蓋受損情形

G2 為一塊狀痕跡，在塊狀痕跡中明顯觀察到有條狀的紋路，走向為前往後，質地粗糙且明顯，終止端有堆積的狀況產生，概可能因與路邊緣石撞擊後所產生。

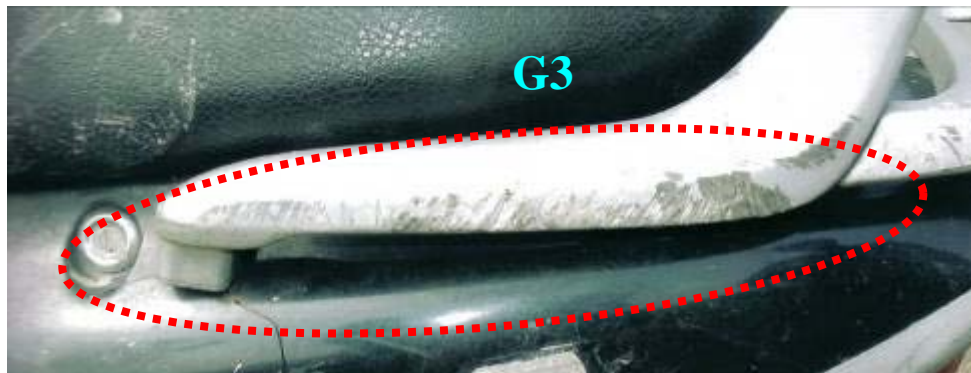
照片 4.3-15 d 資料照片翻拍 A 車車頭油漆刮痕 (案例十五)

A 車左後座握把受損情形

G3 為一集中線型，質地粗糙且明顯，其與人行道混凝土互相摩擦後所留下之痕跡，留在此區域的擦地痕走向並不全相同，推判可能因為 A 車有旋轉或跳動的情況產生，故產生不規則痕跡出現，在靠近後側的地方有較集中的情況產生。

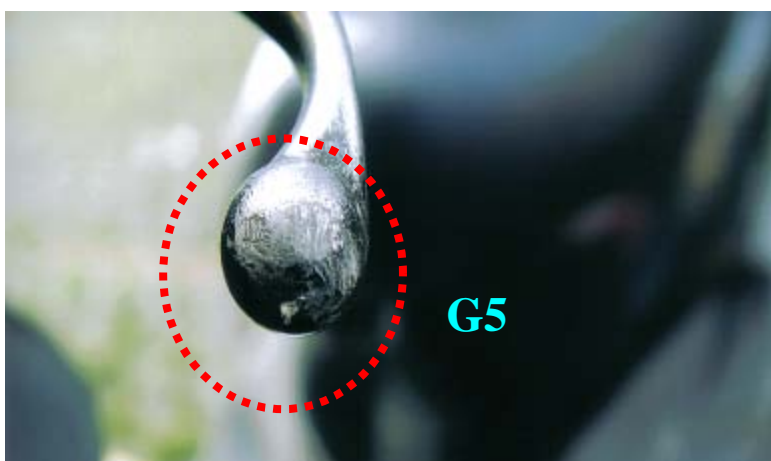
照片 4.3-15 f 資料照片翻拍 A 車車頭油漆刮痕 (案例十五)

A 車左手把煞車棒受損情形

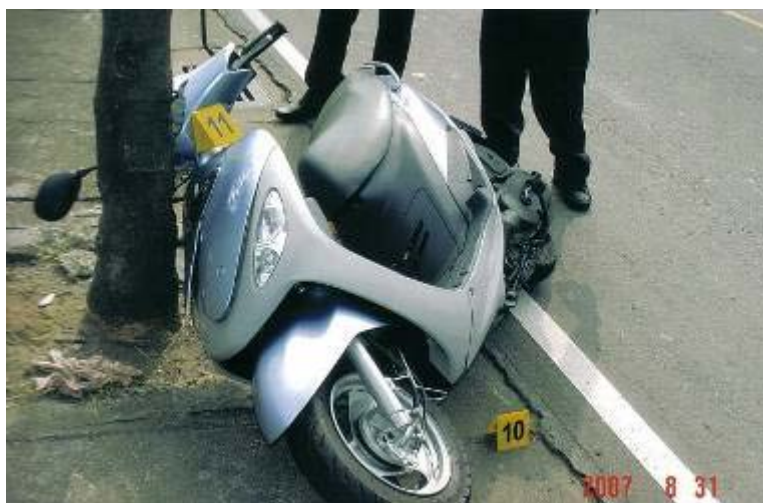
照片 4.3-15 h 資料照片翻拍 B 車車身油漆刮痕 (案例十五)

由於 B 車行經肇事地點，與同向右前方 A 車發生撞擊(如圖 4.3-15d)，由警訊中得知 A、B 車之碰撞處可能為把手處，且當時警方在拍攝現場圖片時，並無 B 車之把手來做針對性的拍照。此案例特別之處在於，B 車可能被 A 車碰撞接觸後，B 車因為重心不穩向右倒地滑行，直到撞擊道路旁的行道樹才停止，因此使得車頭與前護板均有破損的情形，故刮擦痕則針對與樹木碰撞的情形來討論。由照片 4.3-15h 中可發現，V1 是 B 車與樹木撞擊之後所產生的狀況，因撞擊接觸地方與力道而造成了龍頭車燈之毀損，且因樹木的表面較不規則，V1 上沾有樹皮的顏色，但因樹木的表面較不規則且車頭為曲面故撞擊後留下的痕跡會有分散到不同處的狀況，故不能判斷其形狀與走向。V2 右半邊有處為較明顯的集中線狀條紋(如照片 4.3-15i)，從此研判較明顯處為較初的撞擊位置從右往左力量漸小，條紋痕跡從上往下。V3 上也留有樹木的顏色(如照片 4.3-15aj)，走向由前往後，分為三部分來討論。i 為從右下往左上的集中線狀痕跡且有長條延伸型的情形有旋轉的情形產生，ii 從樹木留下的顏色與痕跡來判斷，為集中線狀由右上到左下的痕跡，iii 為集中線狀痕跡，痕跡也因撞擊位置與車體接觸的關係為越來越擴散。

B 車與樹木撞擊之情況圖

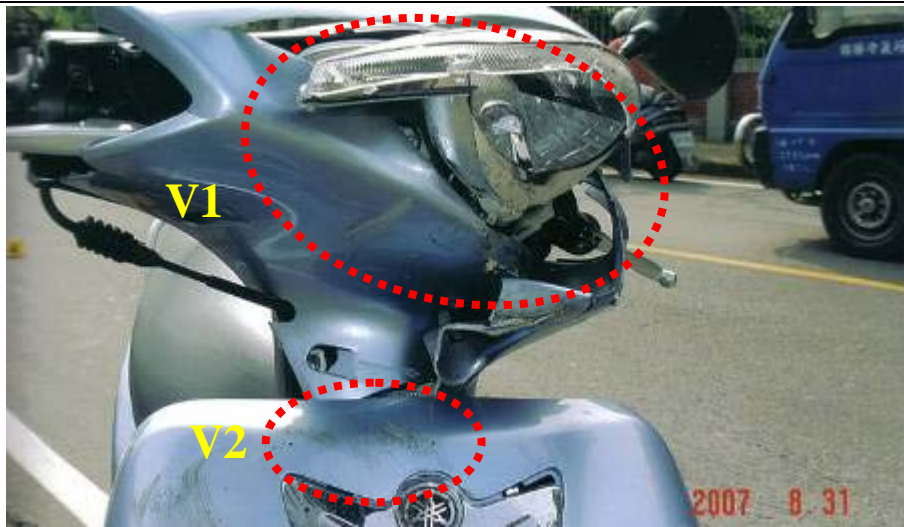
照片 4.3-15 i 資料照片翻拍 B 車車身油漆刮痕 (案例十五)

B 車前車頭與右前護板刮損情形

V1 因撞擊造成了龍頭車燈之毀損，因樹木的表面較不規則且車頭為曲面故撞擊後留下的痕跡會有分散到不同處的狀況，故不能判斷其形狀與走向。V2 右半邊有處為較明顯的集中線狀條紋，研判較明顯處從右往左力量漸小，

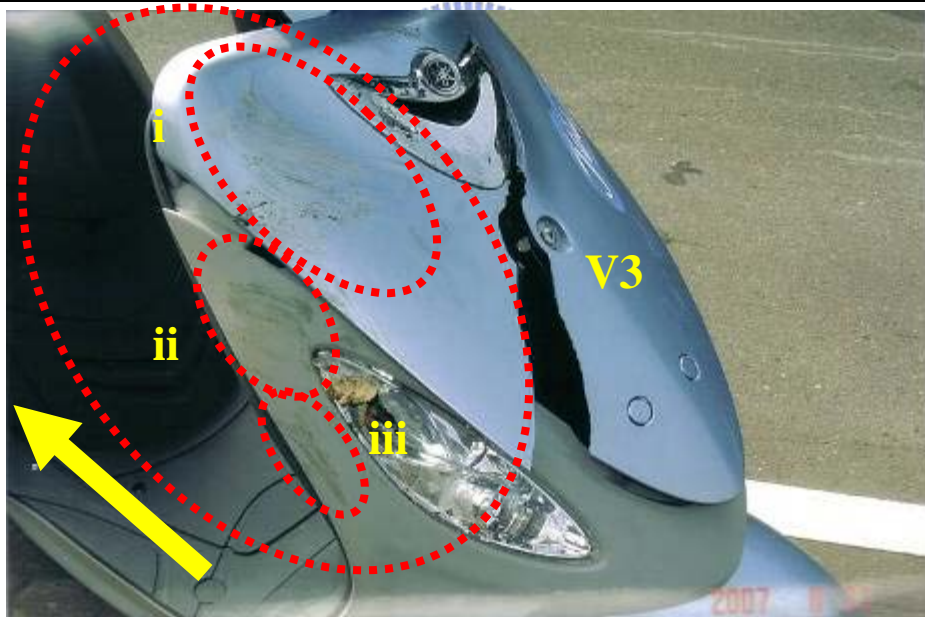
照片 4.3-15 j 資料照片翻拍 B 車車身油漆刮痕 (案例十五)

B 車右前護板刮損情形

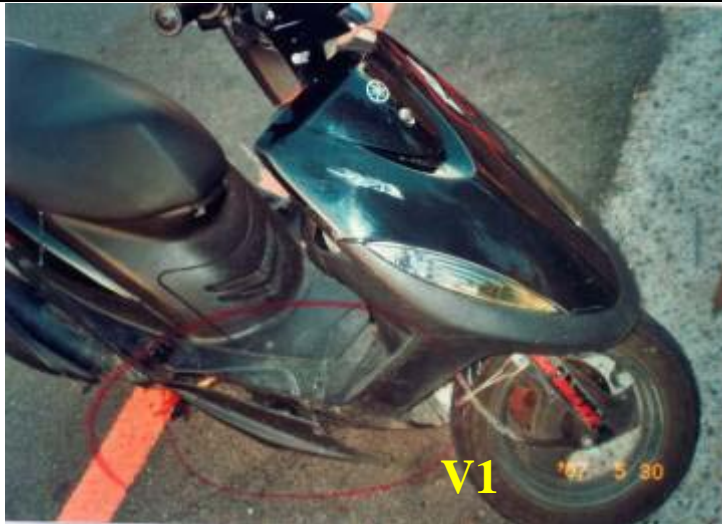
照片 4.3-16a 資料照片翻拍 A 車車身油漆刮痕 (案例十六)

當 A 車行經肇事地點，與對向由右方接近之 B 車發生撞擊(如圖 4.3-16c)，因而使車輛產生右側車身受損破裂(如照片 4.3-16a)，其中油漆刮痕群 V1 係因兩車碰撞產生之刮擦痕，其質地粗糙而形狀不明顯，走向大致呈現水平由車頭往車尾處刮去。

A 車右側車身受損情形

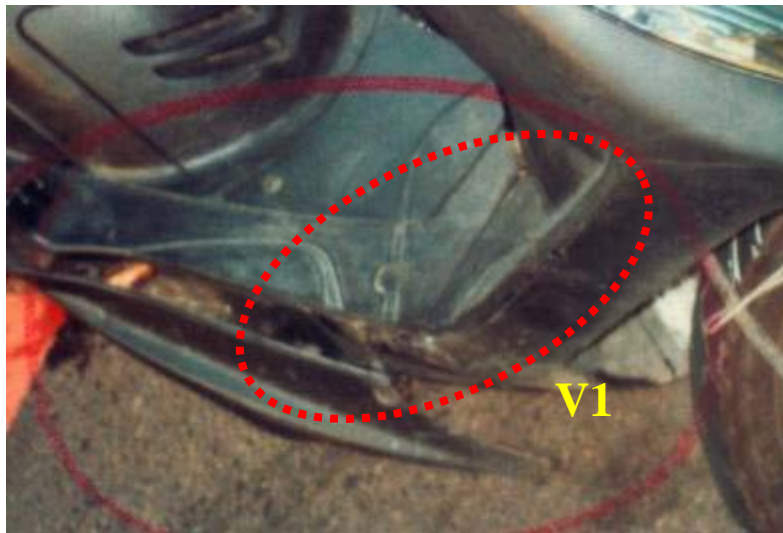
照片 4.3-16a-1 資料照片翻拍 A 車車身油漆刮痕 (案例十六)

A 車右側車身受損情形

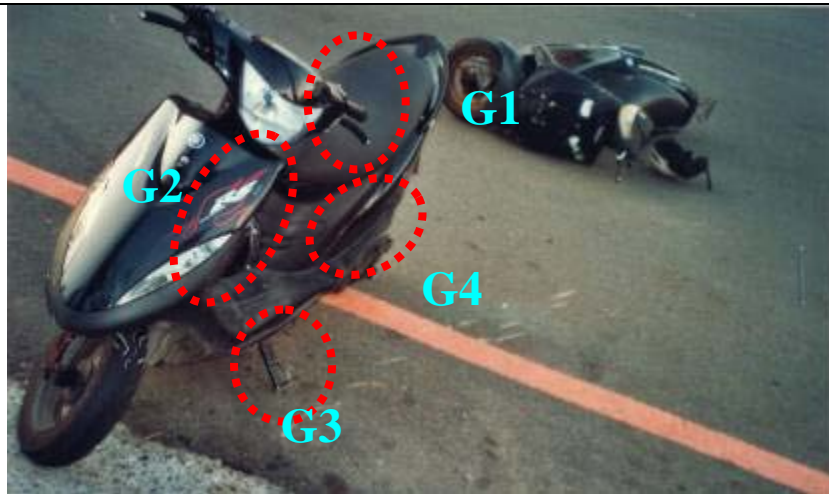
照片 4.3-16b 資料照片翻拍 A 車車身油漆刮痕 (案例十六)

A 車左側車身受損情形

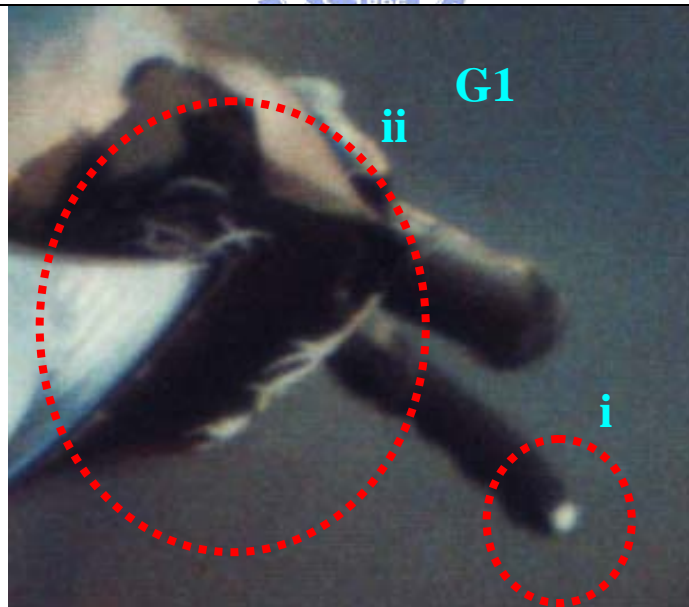
照片 4.3-16b-1 資料照片翻拍 A 車車身油漆刮痕 (案例十六)

A 車左把手前護板受損情形

i 處粗糙清楚之擦痕，為 A 車向左倒地後與地面磨擦產生，亦為倒地方向輔助說明。ii 處則有明顯小型帶狀掉漆情形，由車頭向後發展之擦痕，起始端受力較淺往終止端逐漸加深，且方向較不一致並有旋轉的痕跡，應為 A 車倒地滑行後有旋轉行為導致。

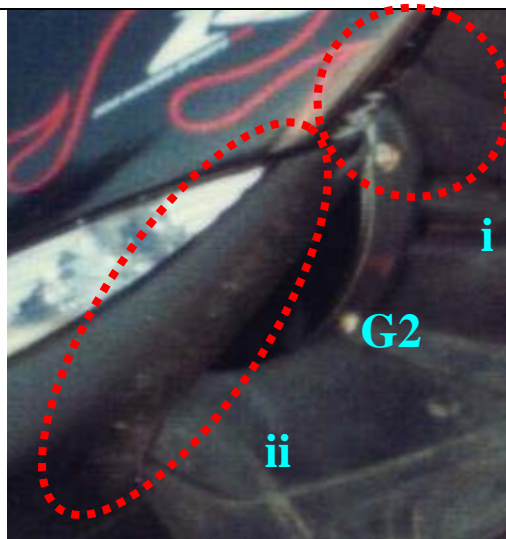
照片 4.3-16b-2 資料照片翻拍 A 車左前車身油漆刮痕 (案例十六)

A 車左前護板受損情形

i 處油漆擦痕為整片模糊粗糙之擦痕，帶狀刮地痕由車頭向後發展。ii 處則為帶狀由前往後之擦痕方向，但較不明顯。兩處擦痕走向一致但深淺不一，應為兩處車殼高度有差異導致。

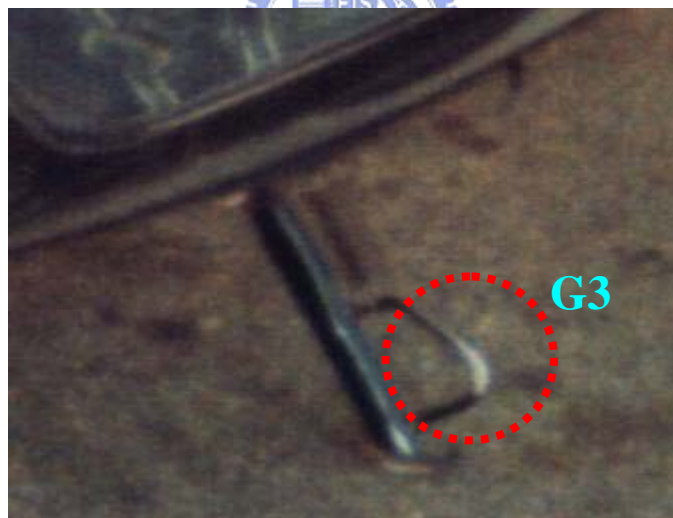
照片 4.3-16b-3 資料照片翻拍 A 車車身油漆刮痕 (案例十六)

片 4.3-16b-3)則為省力車架外緣經過摩擦後掉漆的情形。G4 發生於左側車身(如照片 4.3-16c)，產生分散線狀的刮地痕，起始處與終止處受力淺，中間部位受力深，走向為由前往後，質地細且明顯。

A 車省力車架受損情形

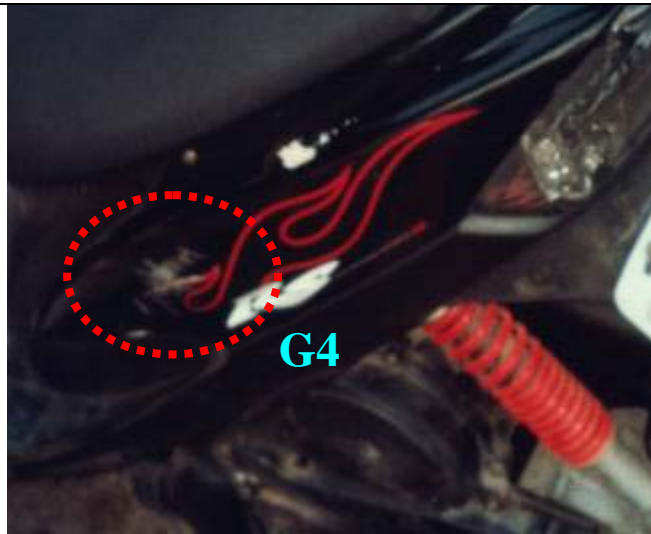
照片 4.3-16c 資料照片翻拍 A 車車身刮地痕 (案例十六)

A 車車身受損情形

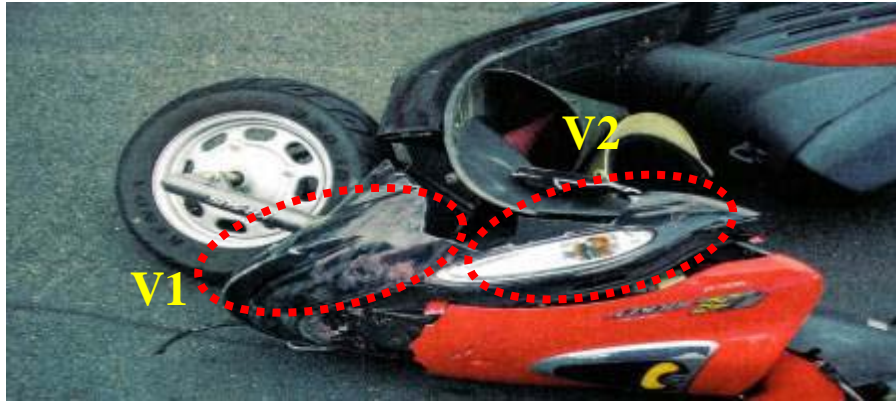
照片 4.3-17b 資料照片翻拍 A 車車身油漆刮痕 (案例十七)

當 A 車行經肇事地點，與同向暫停路邊之 C 車發生撞擊(如圖 4.3-17c)，因而使車輛產生車頭受損破裂(如照片 4.3-17b)，其中油漆刮痕群 V1(如照片 4.3-17c)係因兩車碰撞產生之刮擦痕，其質地細緻，走向大致呈現水平由車頭往車尾處刮去。V2 與 V3 則有車體破裂，V3 亦有車漆遺留。V4 則在邊緣有密集之刮擦痕，研判為撞擊 C 車所產生之。

A 車車身受損情形

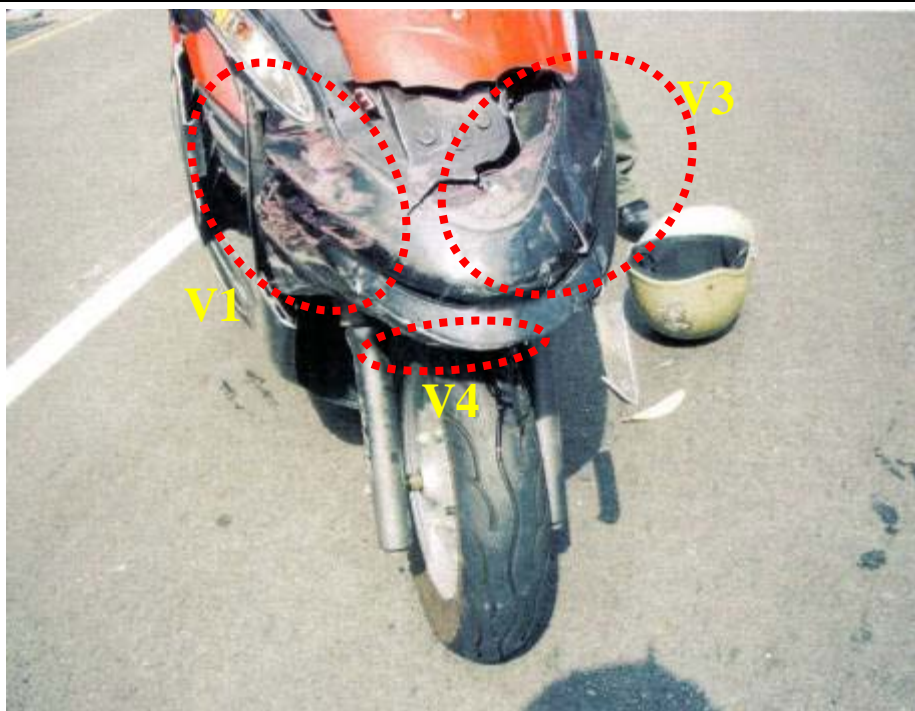
照片 4.3-17c 資料照片翻拍 A 車車身油漆刮痕 (案例十七)

A 車車身受損情形

V1, V3 車殼破裂並有顯著刮擦痕遺留, V4 有密集之痕跡。

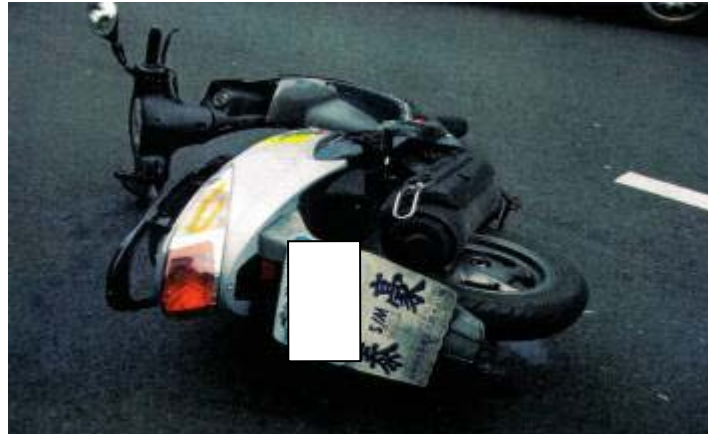
照片 4.3-17e 資料照片翻拍 B 車車身油漆刮痕 (案例十七)

B 車車身受損情形

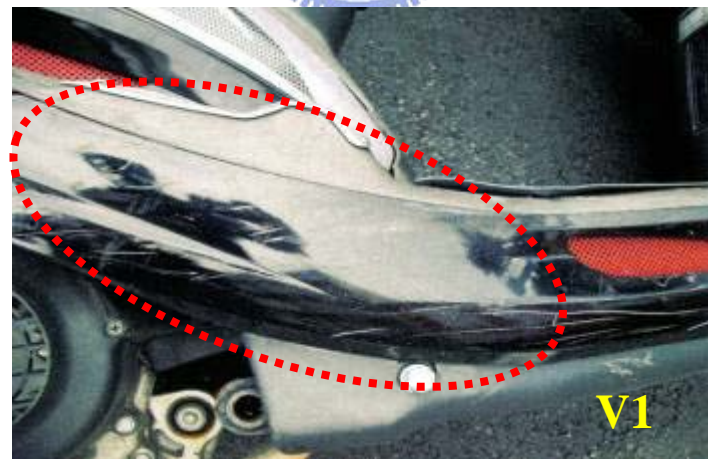
照片 4.3-17f 資料照片翻拍 B 車車身油漆刮痕 (案例十七)

由於 B 車行經肇事地點，與同向已碰撞倒地之 A 車發生撞擊(如圖 4.3-17d)，而使車輛腳踏板右側產生刮擦痕(如照片 4.3-17f)。該刮擦痕應為 B 車為了閃躲倒地之 A 車而將車身左傾，故產生刮擦痕的位置相對較低。其中刮擦痕群 V1 具有明顯粗糙之痕跡，走向為由車頭往車尾刮去，形狀為長條線形，較分散。

B 車車身受損情形

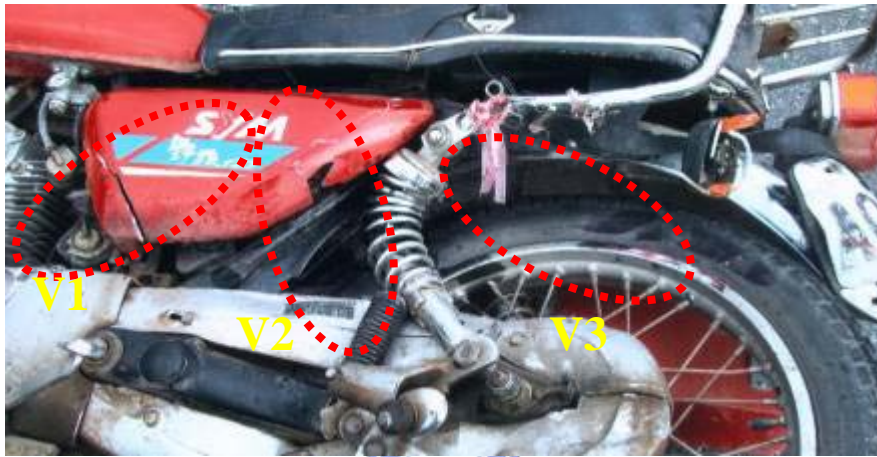
照片 4.3-18b 資料照片翻拍 A 車車身油漆刮痕 (案例十八)

由於 A 車行經肇事地點左轉，與直行 B 車發生追撞(如圖 4.3-18c)，因而使車輛產生左後車身受損(如照片 4.3-18b)，A 車車體較少塑料，大多為金屬材質，較少有明顯之刮擦痕可供辨識，故僅能分辨 B 車遺留之車漆。V1 有車殼破裂並有些許車漆殘留。V2 為受力彎曲的避震器，可見撞擊力道之大。V3 輪胎側面有明顯磨損痕跡，並於輪圈上留有紅色車漆。V2 於彈簧處有些許車漆。V3 車漆走向為水平。V4 齒輪箱上方也留有車漆。V5 為車牌向內凹折，於邊緣處亦留有車漆。V6 表示為車體受力變形彎曲之情形。

A 車車身受損情形

V1 有車殼破裂並有些許車漆殘留。V2 為受力彎曲的避震器，可見撞擊力道之大。V3 輪胎側面有明顯磨損痕跡，並於輪圈上留有紅色車漆。

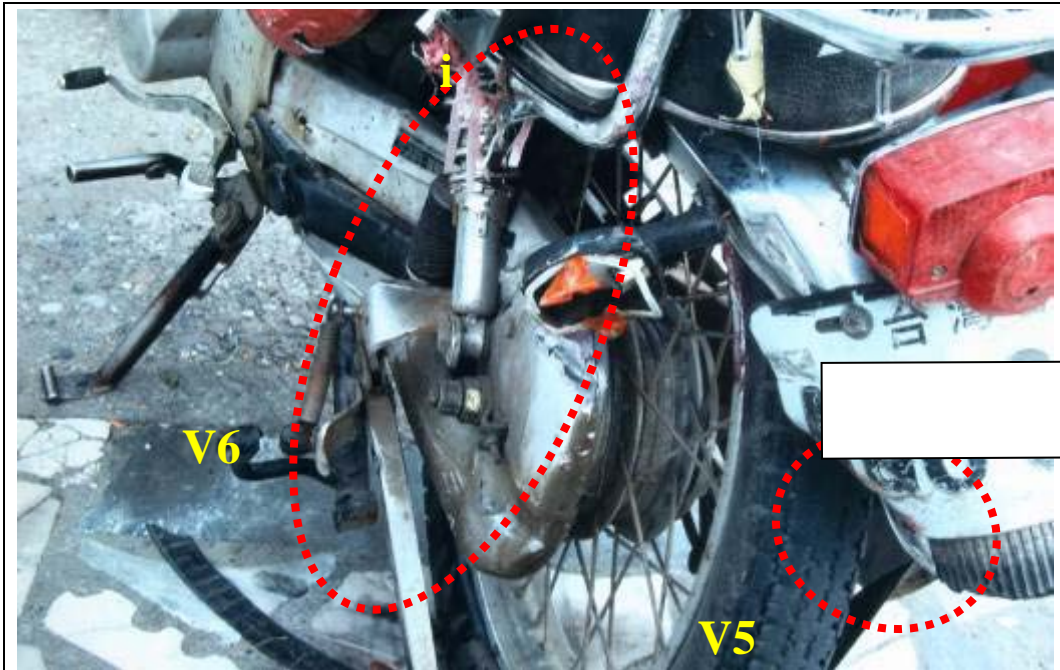
照片 4.3-18c 資料照片翻拍 A 車車身油漆刮痕 (案例十八)

A 車左側車身受損情形

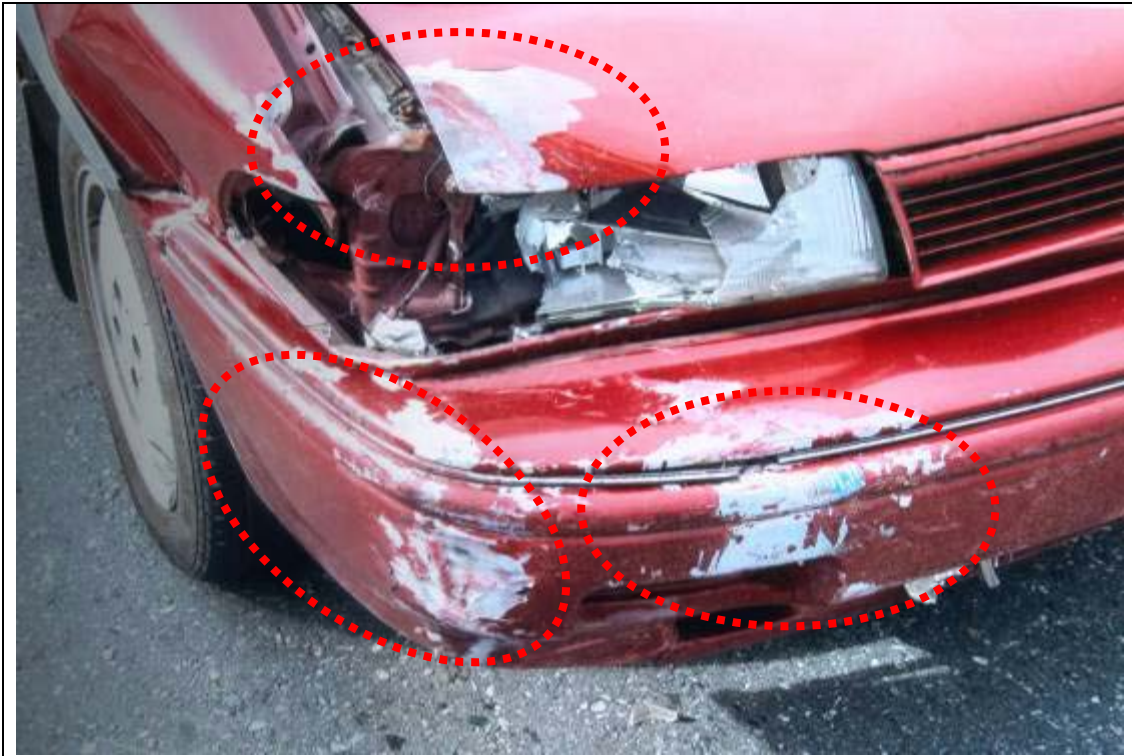
照片 4.3-18f 資料照片翻拍 B 車車身油漆刮痕 (案例十八)

B 車碰撞點為右前保險桿，從相片中可見(如照片 4.3-18e)，車體受力變形，燈罩破碎，並有多處油漆剝落，刮痕起始處為受力最深處，隨著刮痕走向由車頭往車尾處，於終止處受力漸漸變淺，刮痕上遺留有 A 車之車漆。可研判起始處即為肇事碰撞點，隨著力的抵消，刮痕變淡，刮痕走向近似水平。

相片中刮痕起始處為受力最深處，隨著刮痕走向由車頭往車尾處，於終止處受力漸漸變淺，刮痕上遺留有 A 車之車漆。

B 車右前外殼受損情形

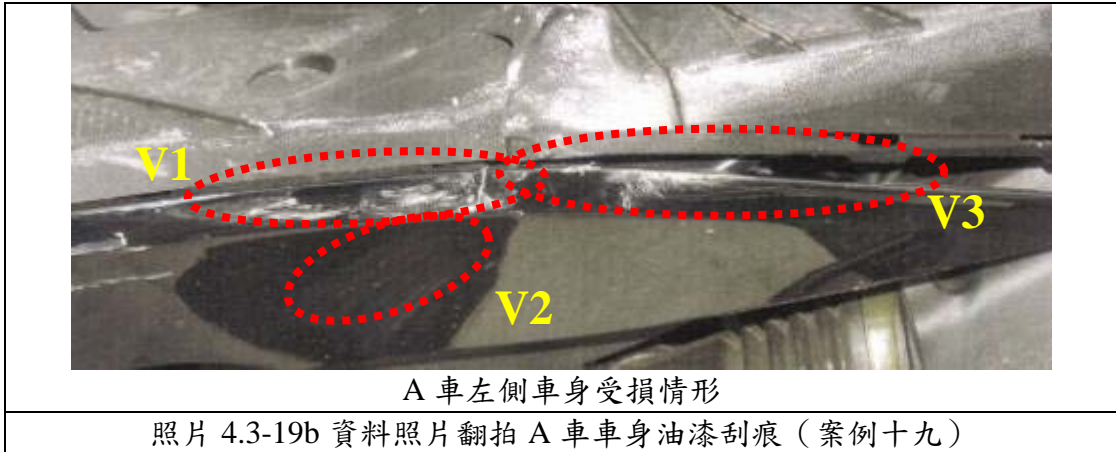
由於 A 車行經肇事地點，與對向欲迴轉之 B 車發生擦撞(如圖 4.3-19c)，因而使車輛產生左側車身受損(如照片 4.3-19b)，其中油漆刮痕群 V1 具有魚鱗狀刮痕，並有油漆堆積於刮痕終止處，故研判其走向與 A 車之運動方向相當，為由前至後刮出，受力較深。V2 為線狀刮痕，其走向為由前至後斜向上方刮出，受力一致均較淺。V3 則為帶狀刮痕，起始處受力較深，終止處受力較淺，刮痕方向為由前往後。此處刮擦痕走向大多一致，偶有其他方向刮痕，應為車輛碰撞後為避免倒地以及維持平衡所造成。

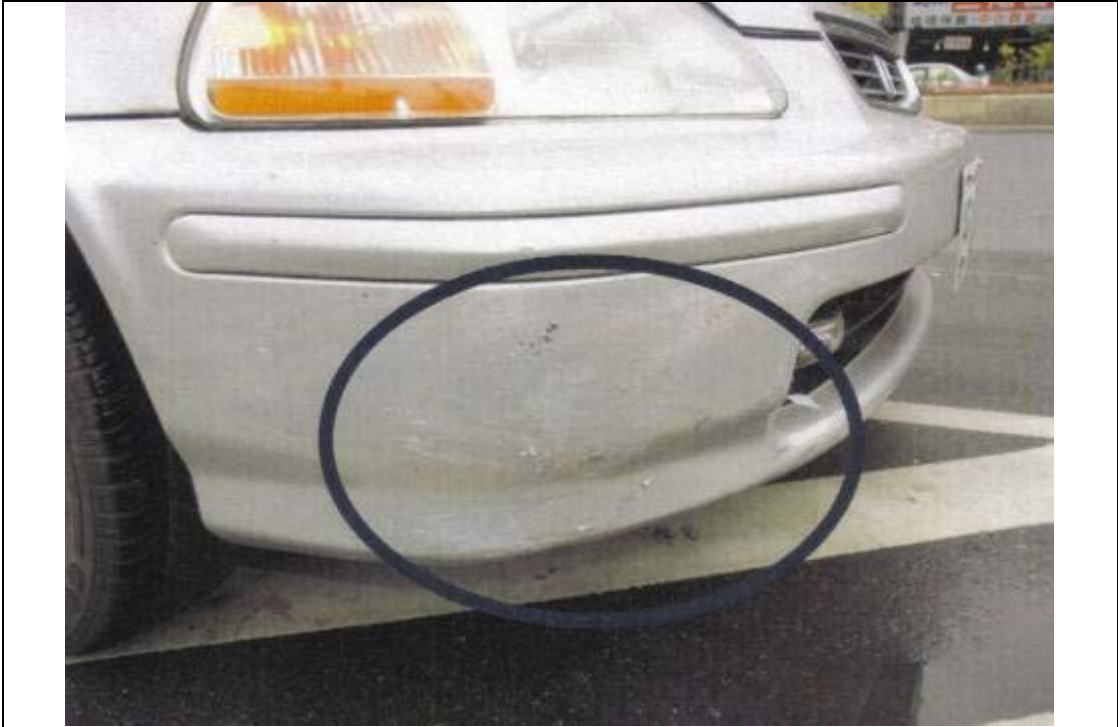
照片 4.3-19c 資料照片翻拍 B 車車身油漆刮痕 (案例十九)

B 車碰撞點為右前保險桿，從相片中可見(如照片 4.3-19c)，有多處塊狀油漆剝落現象。並於刮擦痕終止處有些許油漆堆積情況，可研判刮痕起始是從後方向前刮去。其受力情況於刮痕起始處受力較淺，而於終止處受力較深。

B 車右前外殼受損情形

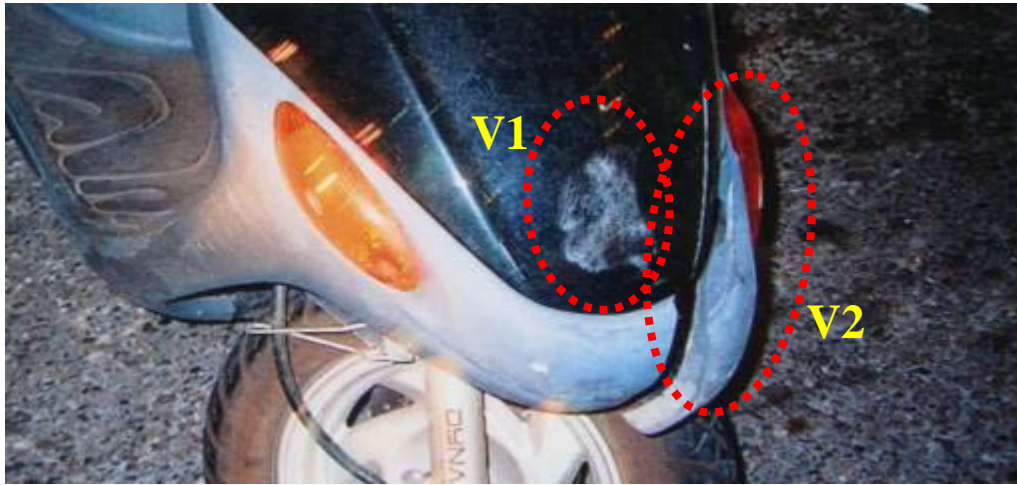
照片 4.3-20b 資料照片翻拍 A 車車身油漆刮痕 (案例二十)

由於 A 車行經肇事地點，與同向前方直行之 B 車發生追撞(如圖 4.3-20c、照片 4.3-20a)，因而使車輛產生前車頭受損(如照片 4.3-20b)，其中油漆刮痕群 V1 擦痕走向由下往上，起始處受力深，終止處受力較淺，形狀似魚鱗形，根據現場資料判斷，係為 A 車撞擊 B 車所導致之擦痕。V2 為碰撞產生之車體破裂。

A 車車身刮損情形

V1 擦痕走向由下往上，起始處受力深，終止處受力較淺。V2 為碰撞產生之車體破裂。

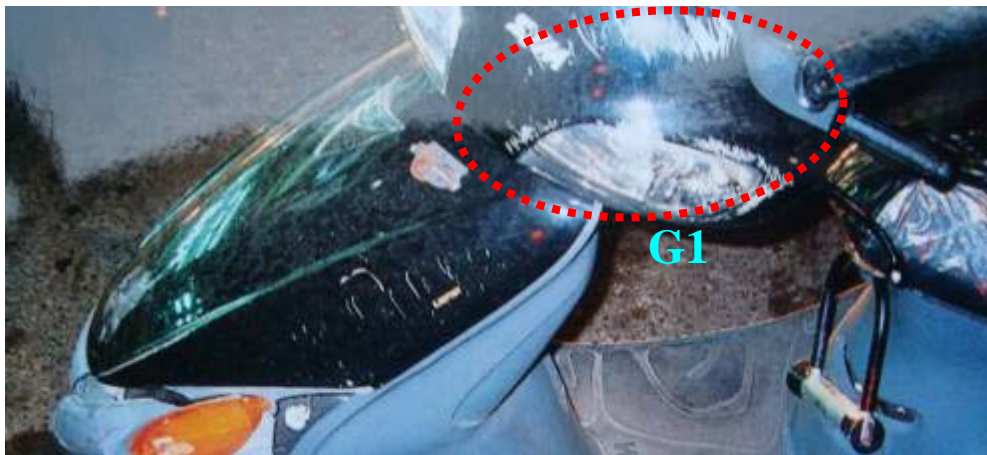
照片 4.3-20c 資料照片翻拍 A 車車身油漆刮痕 (案例二十)

因車輛於肇事後有移動過，故依資料照片判斷油漆擦地痕群 G1(如照片 4.3-20c)為 A 車向左倒地而成，其中三處(如照片 4.3-20c-1)擦地痕中 i 處具有一致走向之帶狀擦地痕；同時 ii 處與 iii 處也具有同樣性質，可說明該三處擦地痕產生時間接近，但 iii 處於燈罩外緣有走向不一致之情況，推測為倒地時龍頭轉動所致。

A 車左前車頭受損情形

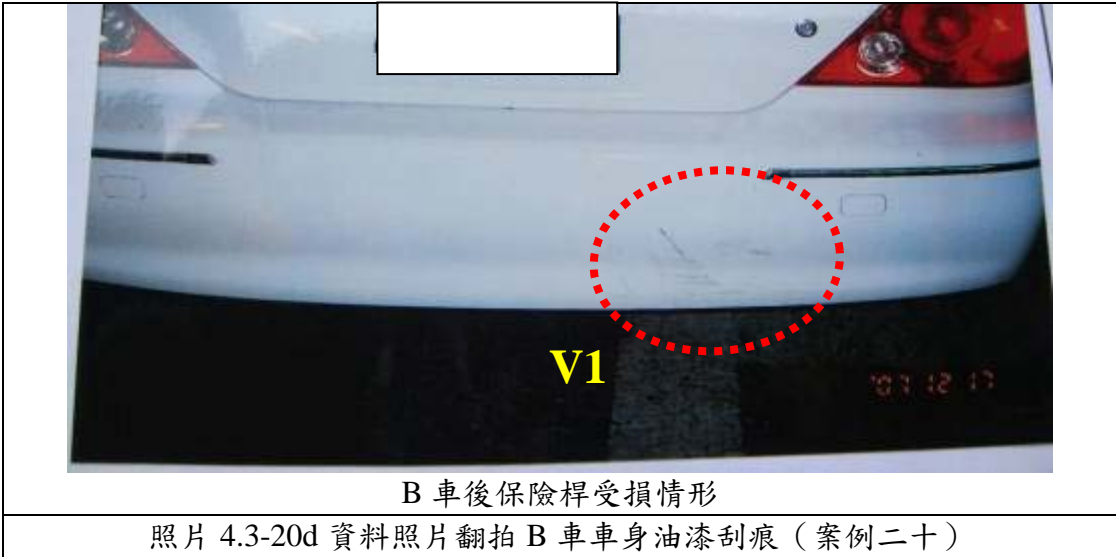
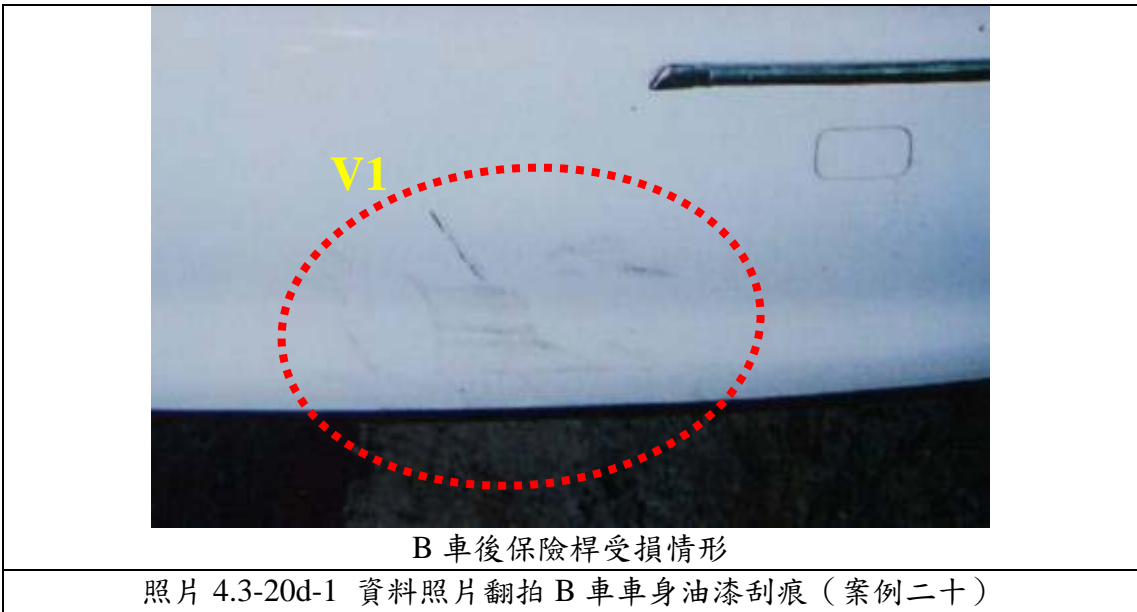
B 車受損處為車尾保險桿偏下，油漆刮擦痕集中在一處(如照片 4.3-20d，照片 4.3-20d-1)，因為該車保險桿因造型使得刮擦痕中間處受力較淺，而刮擦痕形狀為帶狀，走向為由上往下，受力為上方較深，並有一條深刻的直線，推測為最早接觸之碰撞點。

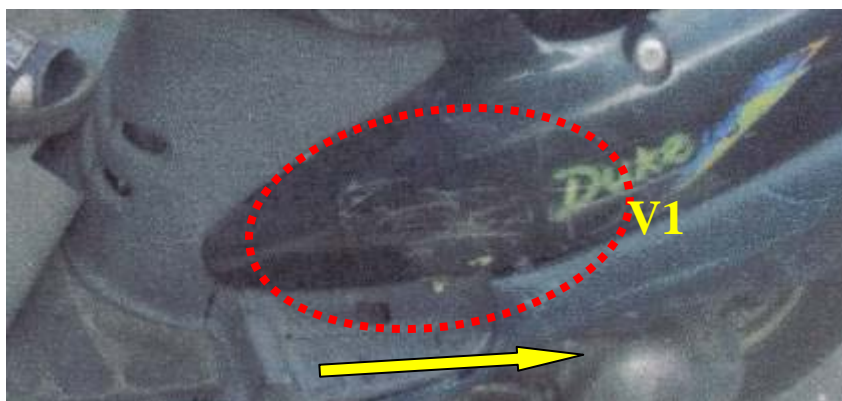
照片 4.3-1 b 資料照片翻拍 A 車車身油漆刮痕 (案例二十一)

由於 A 車行經肇事地點，欲向左迴轉時，與同向左後方直行之 B 車發生擦撞(如圖 4.3-21c)，因而使 A 車左側車身擦撞受損(如照片 4.3-21a)。油漆刮痕群 V1 係因兩車碰撞產生，發生於 A 車左後車身。V1 處(如照片 4.3-21b)，圖中可看出車身外殼有許多斑駁掉漆現象，由許多長條不規則刮痕群交錯組成，概因兩車碰撞時，龍頭扭轉所導致，但仍可看出刮痕整體走向為由前往後。

A 車左側車身受損情形

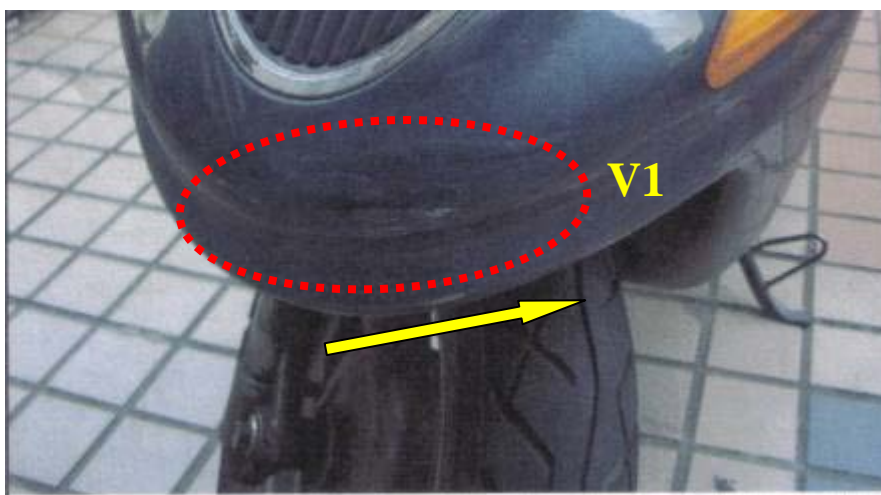
照片 4.3-21g 資料照片翻拍 C車車身油漆刮痕 (案例二十一)

C車行經肇事地點時，與同向右前方欲向左迴轉之A車發生擦撞(如圖 4.3-21c)，因而使C車左前車頭擦撞受損(如照片 4.3-21g)。油漆刮痕群 V1 係因兩車碰撞產生，發生於A車左前車頭。V1處左前車頭外殼有明顯擦痕，擦痕走向為由前往後，起始端與終止處受力無明顯差別。

C車左前車頭受損情形

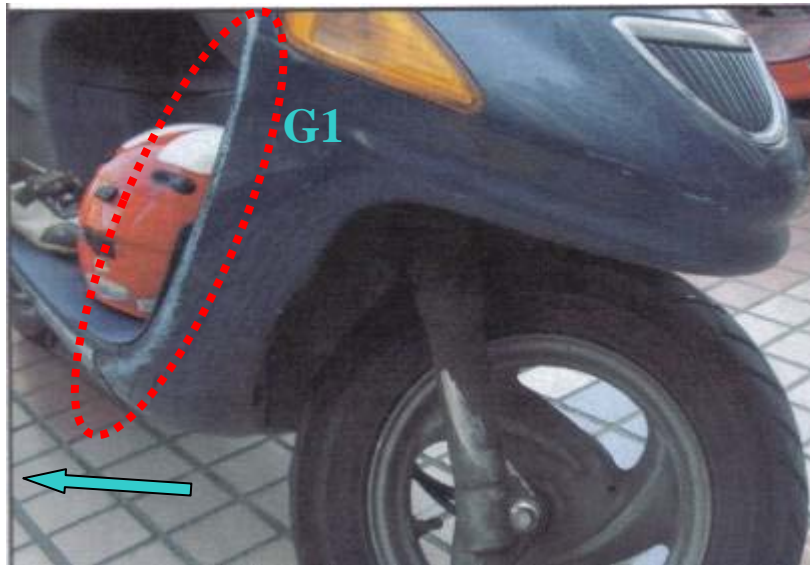
照片 4.3-21h 資料照片翻拍 C 車車身油漆刮痕 (案例二十一)

C車發生擦撞後向右倒地，造成C車右側排氣管表面與右前護板邊緣受損(如照片 4.3-21h)。其中油漆擦地痕群 G1 發生於右前護板邊緣，沿車體邊緣皆有明顯粗糙擦痕，整體擦痕走向為由前往後，起始端與終止處受力無明顯差別。經由比對肇事基本資料(如事故現場圖、相對速度、運動軌跡方向之變動等)，車損 G1 與碰撞型態存有合理之關聯性。

C 車右車身受損情形

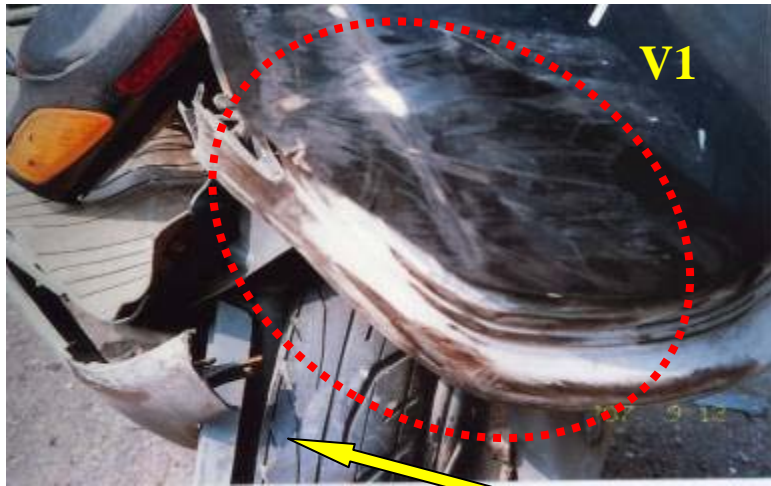
照片 4.3-22a 資料照片翻拍 A 車車身油漆刮痕 (案例二十二)

A 車右前車頭受損情形

油漆刮痕群 V1 係因兩車碰撞產生之刮擦痕，發生於 A 車右前車頭。V1 處由許多明顯之長條刮擦痕組成，整體走向為由前往後，但仍有許多不規則方向之擦痕分佈其中，起始端與終止端受力無明顯差異。

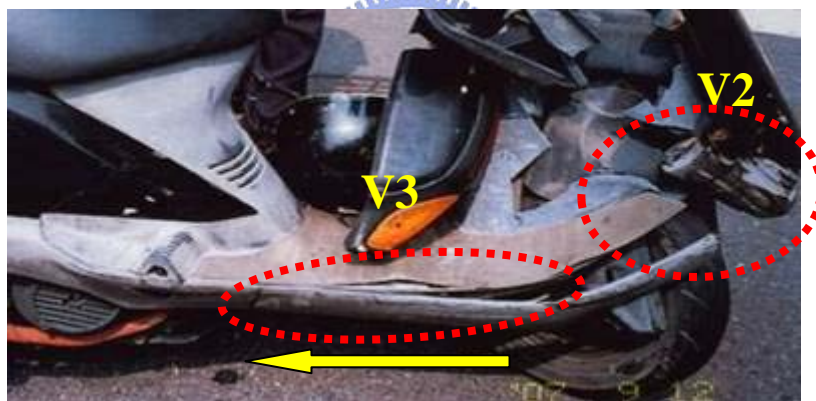
照片 4.3-22 b 資料照片翻拍 A 車車身油漆刮痕 (案例二十二)

A 車右車身受損情形

油漆刮痕群 V2 於車頭處有明顯車體破裂情形，說明兩車碰撞時力道頗大。油漆刮痕群 V3 則於右側車身弧狀腳踏板邊緣處，且有嚴重車體破損與塑料堆積情形，擦痕方向為由前往後。

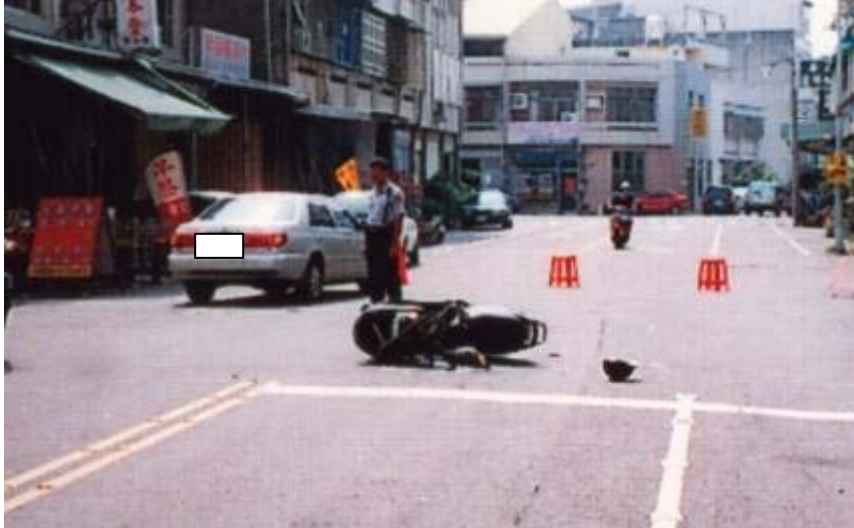
照片 4.3-22c 資料照片翻拍 A 車車身油漆刮痕 (案例二十二)

A 車發生擦撞後向左倒地(如照片 4.3-22c)。

A 車左側車身受損情形

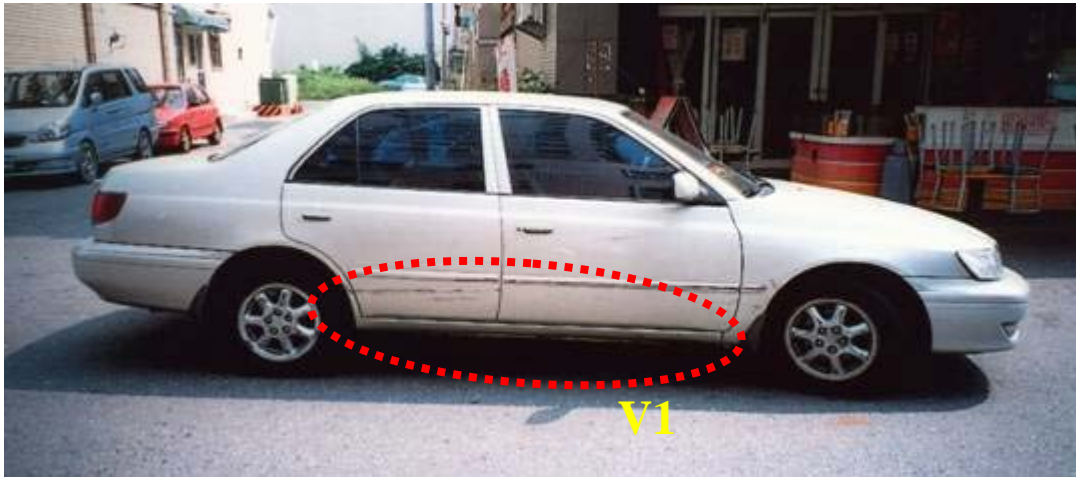
照片 4.3-22d 資料照片翻拍 B 車車身油漆刮痕 (案例二十二)

B 車直行經肇事地點時，與 A 車發生擦撞，導致右車身與右前車頭受損害(如照片 4.3-22d、照片 4.3-22e)。其中油漆刮擦痕群 V1 與 V2 走向皆為由前往後，起始處受力較深直至終止處淡出。

B 車右車身受損情形

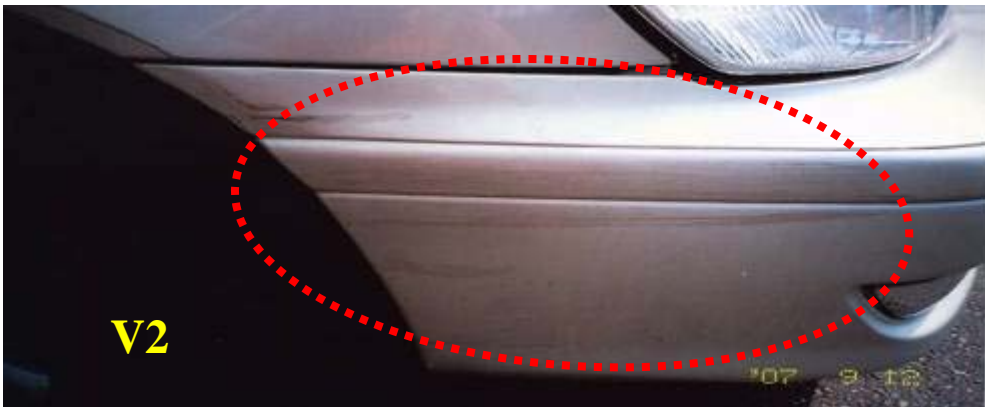
照片 4.3-22 e 資料照片翻拍 B 車車身油漆刮痕 (案例二十二)

B 車右前車頭受損情形

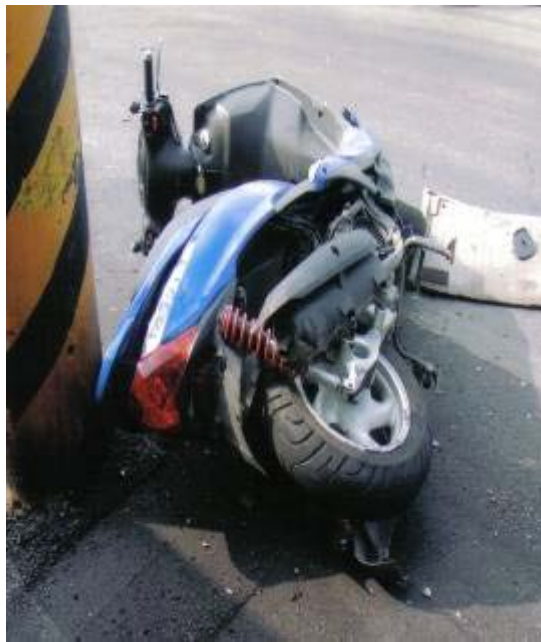
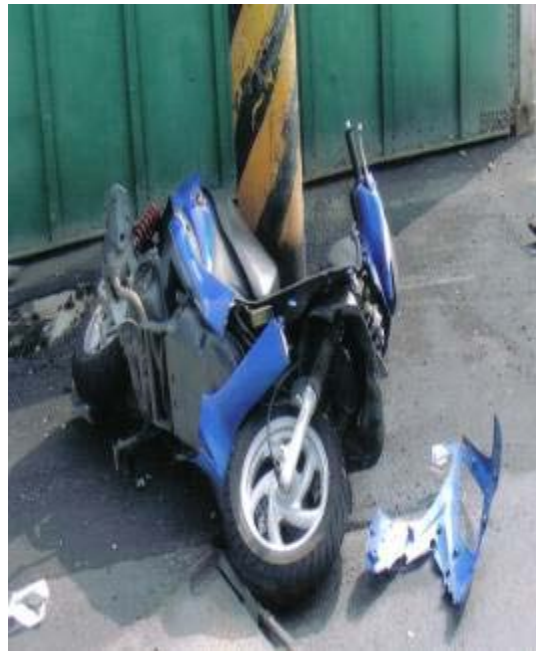
照片 4.3-23a 資料照片翻拍 A 車車身油漆刮痕 (案例二十三)

A 車向左倒地情形

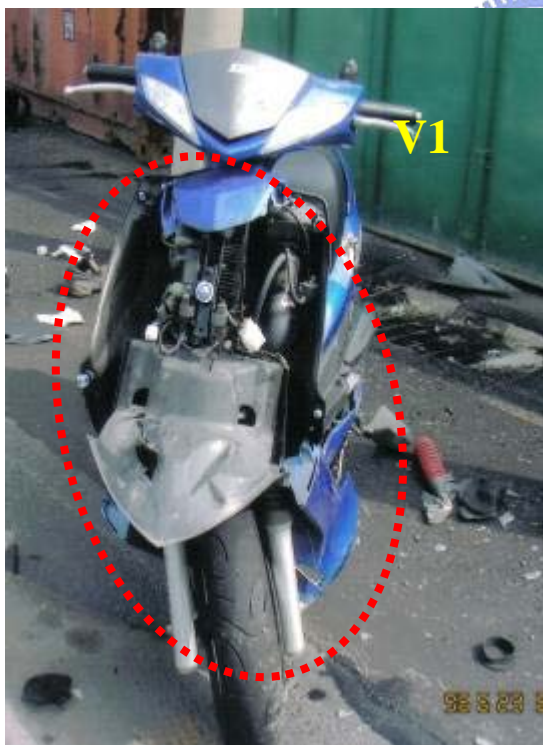
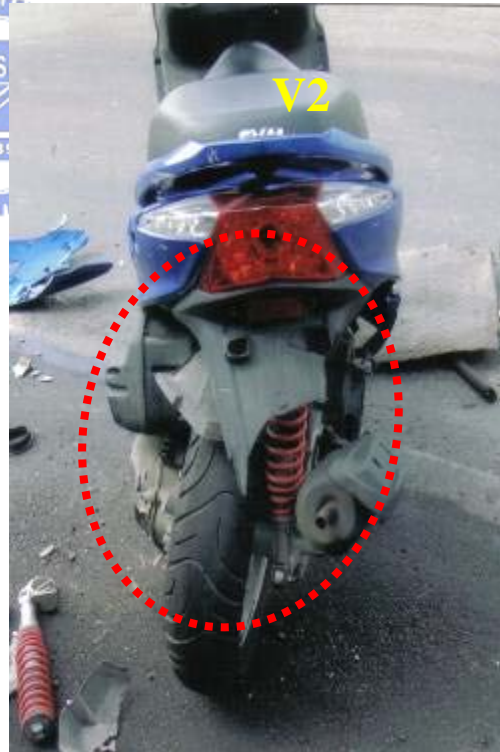
照片 4.3-23 b 資料照片翻拍 A 車車身油漆刮痕 (案例二十三)

A 車行經肇事地點，與同向左前方直行因閃車而忽然右偏之 C 車發生擦撞(如圖 4.3-23c)，拖行 A 車向前撞上電線桿且向左倒下，(如照片 4.3-23a)，使刮擦痕與擦地痕發生於同側，造成 A 車前車頭與車尾皆有嚴重受損，輪胎扭曲與車體破裂情形(如照片 4.3-23b)，即為油漆刮痕群 V1、V2。油漆刮痕群 V3 發生於前車頭與左車燈邊緣處(如照片照片 4.3-23c)，有明顯掉漆痕跡，擦痕方向不明。油漆擦地痕群 G1(如照片 4.3-23d)為倒地後之擦地痕，於 A 車左側車身處，擦痕方向不規則可能有打轉之虞，整體擦地痕明顯而粗糙，起始與終止處受力則無明顯差異。

A 車車頭、車尾受損情形

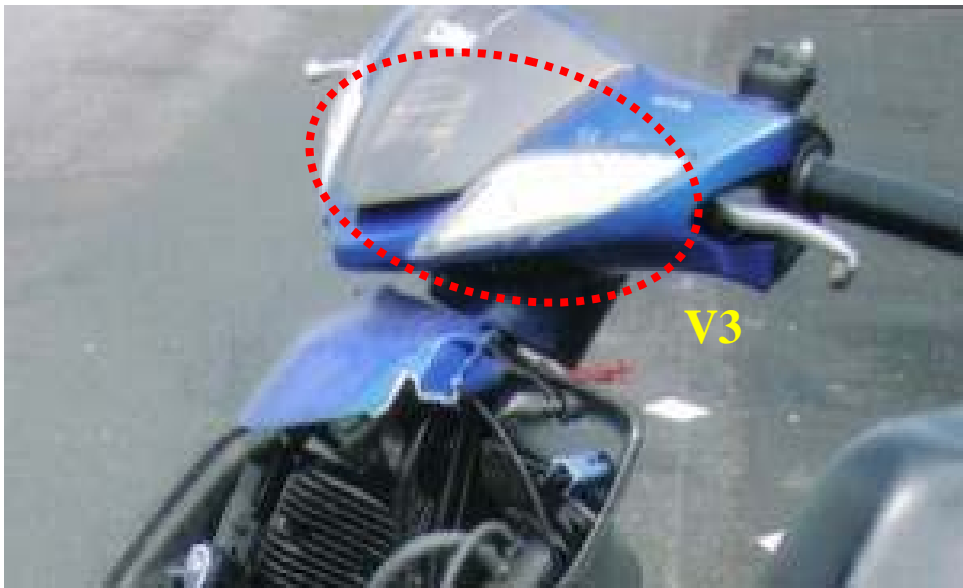
照片 4.3-23c 資料照片翻拍 A 車車身油漆刮痕 (案例二十三)

A 車車頭受損情形

油漆刮痕群 V3 發生於前車頭與左車燈邊緣處(如照片 4.3-1c)，有明顯掉漆痕跡，擦痕方向不明。

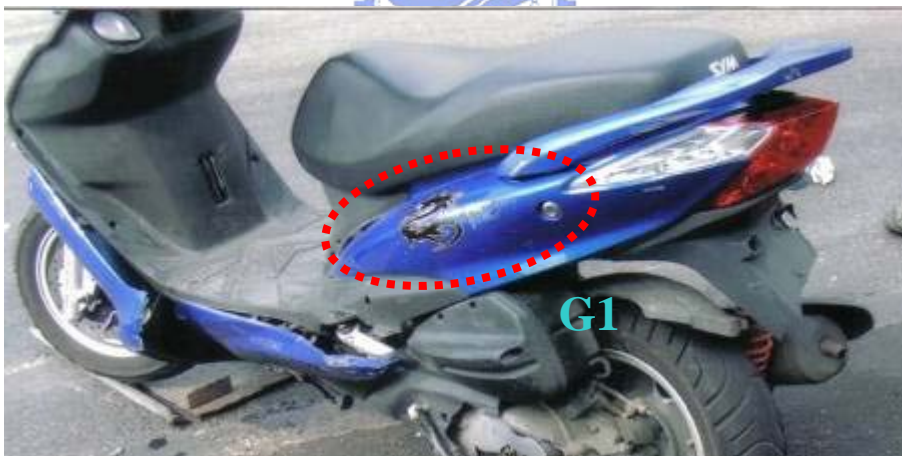
照片 4.3-23 d 資料照片翻拍 A 車車身油漆刮痕 (案例二十三)

A 車左車身受損情形

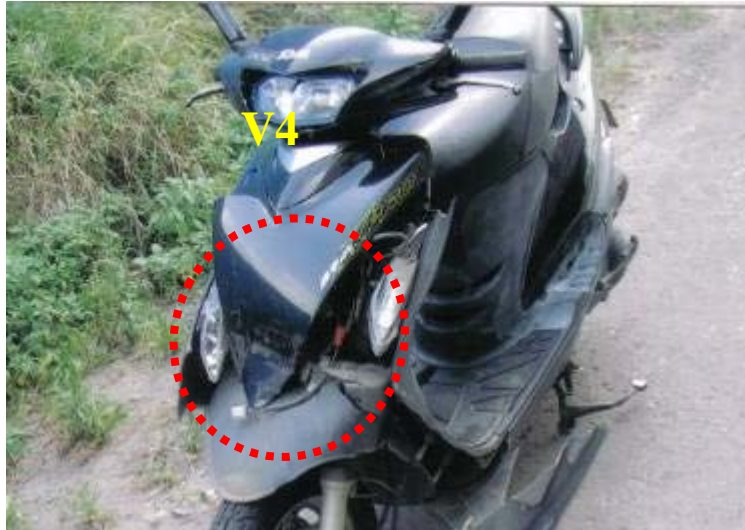
照片 4.3-23e 資料照片翻拍 A 車車身油漆刮痕 (案例二十三)

B 車車頭受損情形
