國立交通大學
運輸科技與管理學系

碩士論文

機車車身刮擦痕與擦地痕之
特性分析與辨識

Characteristics Analysis and Identification of
Colliding and Grounding Scratch on
motorcycles Painting

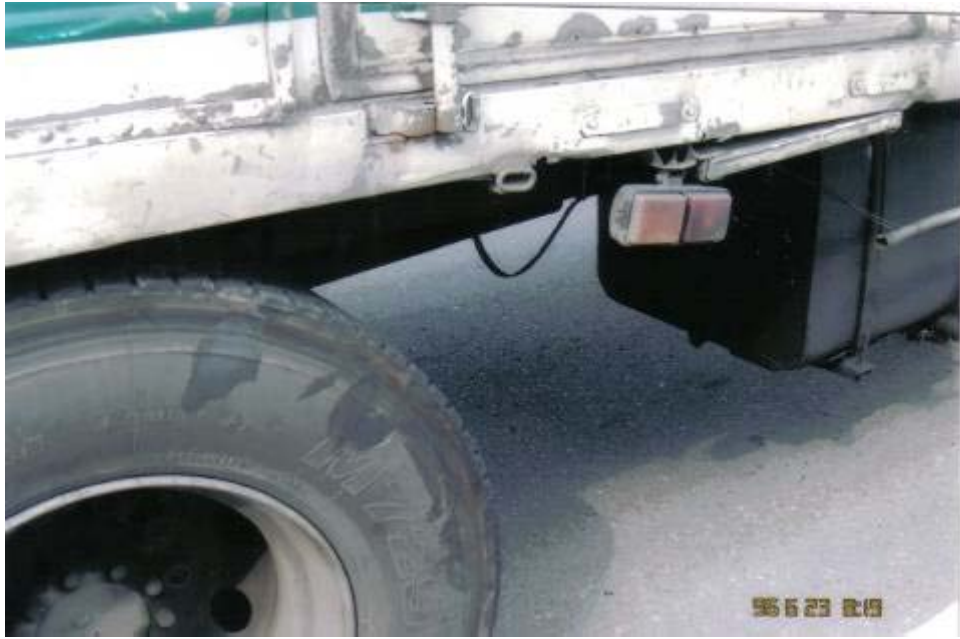
照片 4.3-23f 資料照片翻拍 B 車車身油漆刮痕 (案例二十三)

B 車直行經肇事地點時，為閃避左側車輛而右偏，因而與右後方 A 車發生擦撞，擦撞後於前方臨停，此時後方 B 車因未注意而撞上臨停 C 車之車尾。C 車右車身受損害(如照片 4.3-23f)。

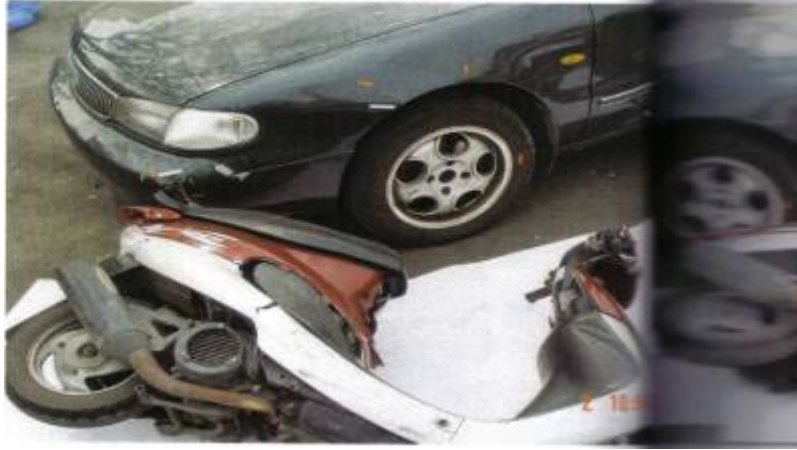
照片 4.3-24 a 資料照片翻拍 A、B 車擦撞倒地情形（案例二十四）

A 車行經肇事地點時，欲於路口左轉，與對向左前方直行而來之 B 車發生擦撞，且向左倒地(如圖 4.3-24c、照片 4.3-24a)，因而使 A 車前輪受損，且倒地後打轉使後座手把亦有嚴重受損(如照片 4.3-24b、c、d)。其中油漆刮痕群 V1(如照片 4.3-24b)，係因兩車碰撞產生之刮擦痕，發生於 A 車前輪，胎紋明顯磨損，刮痕方向為由下而上，輪胎表面有因磨擦造成之毛邊現象。油漆刮痕群 V2(如照片 4.3-24c)，V2 處為 A 車與 B 車碰撞後倒地，有打轉情形，致後座手把處與 B 車左前車頭再行碰撞，V2 處整體由許多明顯之長條刮擦痕組成，走向為由前往後，起始端受力較深，直至終止端受力逐漸淡出。油漆刮痕群 V3(如照片 4.3-24d)與 V2 之形成因素幾近相同，走向亦為由前往後，有明顯掉漆情形。由刮擦痕與肇事經過推估，A 車之前輪與 B 車發生擦撞後，產生 V1 刮擦痕，接著向左倒地後有打轉情形，B 車閃避不及，造成 A 車後座手把有嚴重受損情形。

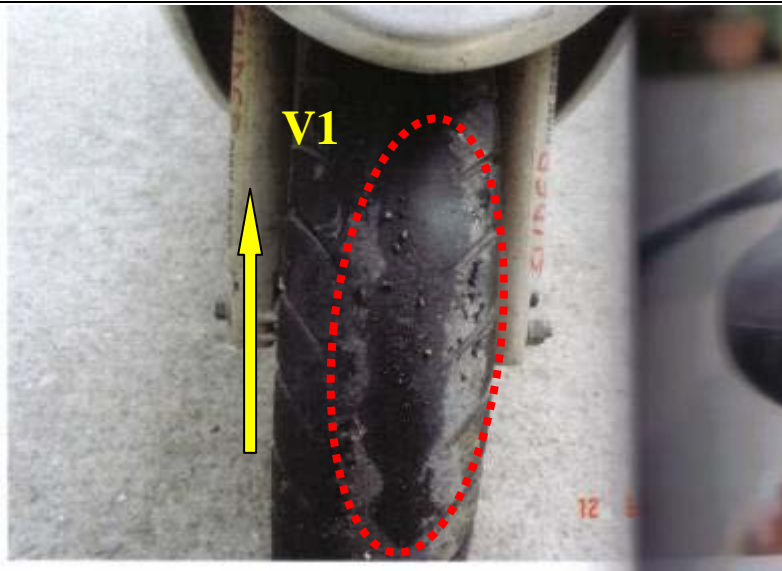
照片 4.3-24 b 資料照片翻拍 A 車車身油漆刮痕（案例二十四）

油漆刮痕群 V1，係因兩車碰撞產生之刮擦痕，發生於 A 車前輪，胎紋明顯磨損，刮痕方向為由下而上，輪胎表面有因磨擦造成之毛邊現象。

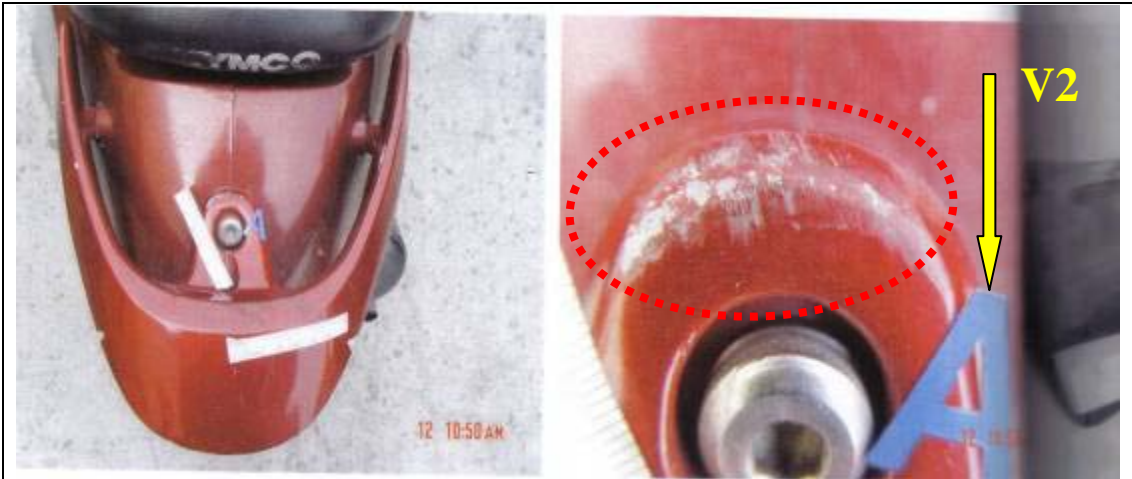
照片 4.3-24 c 資料照片翻拍 A 車車身油漆刮痕 (案例二十四)

油漆刮痕群 V2 處為 A 車與 B 車碰撞後倒地，有打轉情形，致後座手把處與 B 車左前車頭再行碰撞，V2 處整體由許多明顯之長條刮擦痕組成，走向為由前往後，起始端受力較深，直至終止端受力逐漸淡出。

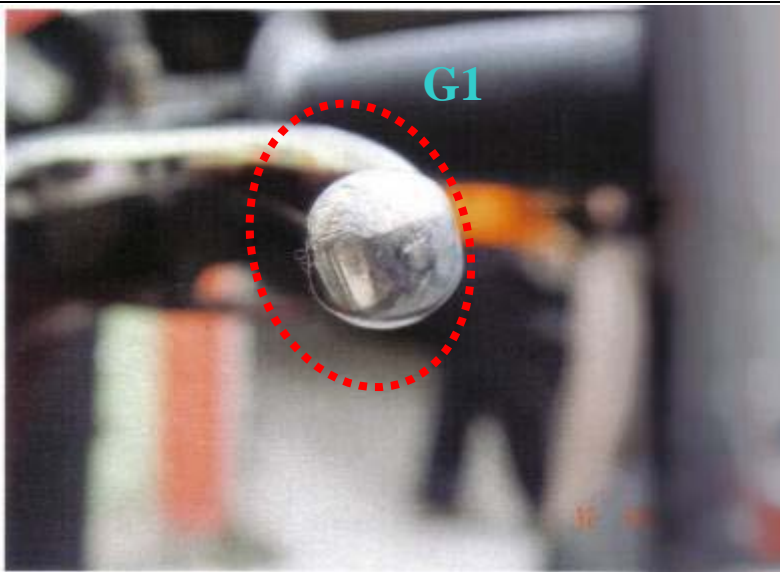
照片 4.3-24f 資料照片翻拍 A 車車身油漆刮痕 (案例二十四)

油漆擦地痕群 G1 發生於左煞車器最外緣，由照片可看出有些許磨損

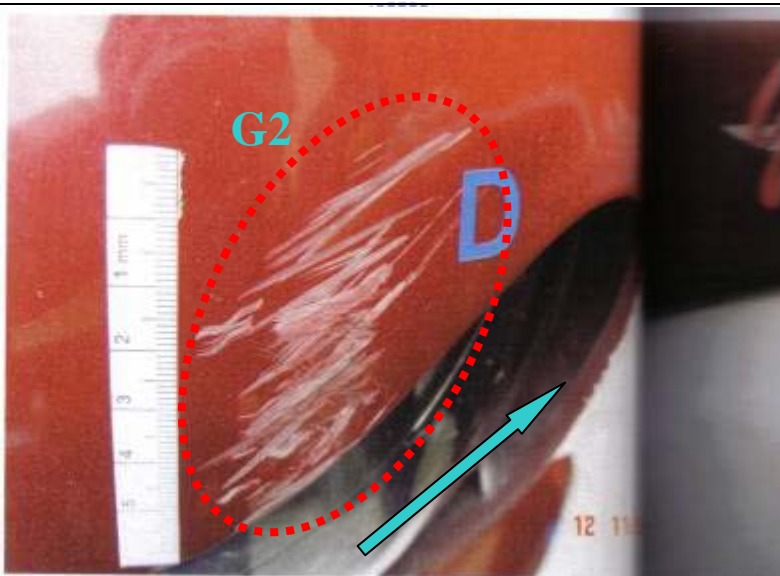
照片 4.3-24 g 資料照片翻拍 A 車車身油漆刮痕 (案例二十四)

油漆擦地痕群 G2 沿著左前車燈上方護板邊緣有明顯斑駁擦痕，走向一致皆為由前往後，由許多線狀擦痕組成，概因接觸面曲度不同，由圖中可看出起始處受力較深，直至終止端逐漸淡出，輔助說明擦撞力道頗大。

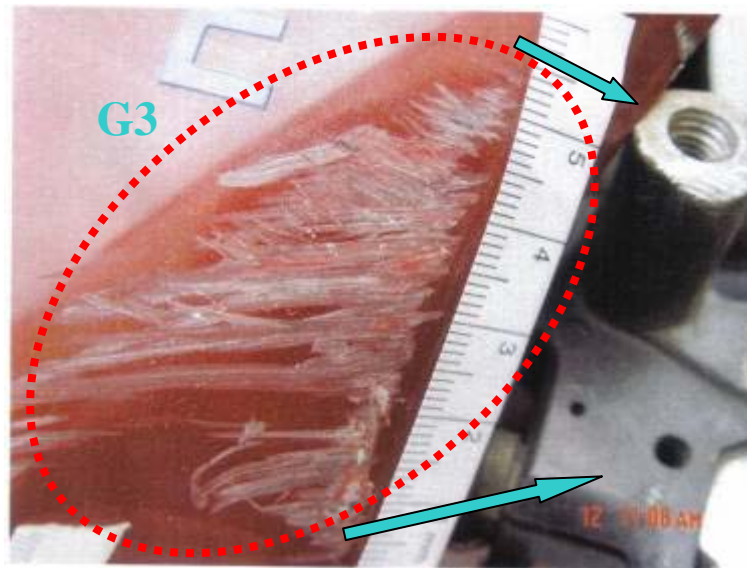
照片 4.3-24 h 資料照片翻拍 A 車車身油漆刮痕 (案例二十四)

油漆擦地痕群 G3 沿著左前車頭護板邊緣有明顯斑駁擦痕，起始處受力較深，直至終止端逐漸淡出且有油漆堆積情形，擦痕整體走向皆為由前往後，但照片中發現 G3 擦地痕群為上升走勢中夾雜些微下降走勢之擦地痕，兩相比較下間接說明 A 車倒地後有打轉之情形發生。

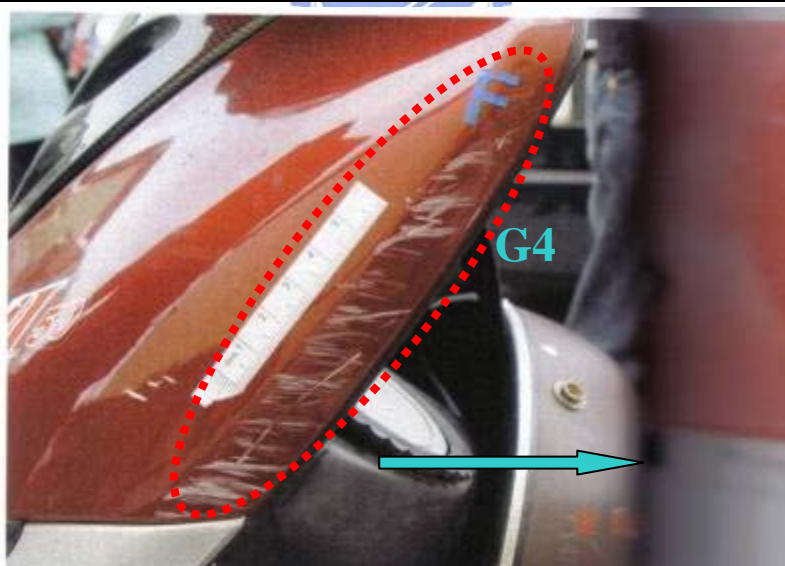
照片 4.3-24 i 資料照片翻拍 A 車車身油漆刮痕 (案例二十四)

油漆擦地痕群 G4 沿著左前護板邊緣有明顯擦痕，由稀疏之線狀擦痕組成，擦痕不一致走勢說明機車有打轉之虞，起始處受力較深，直至終止端逐漸淡，擦痕整體走向皆為由前往後。

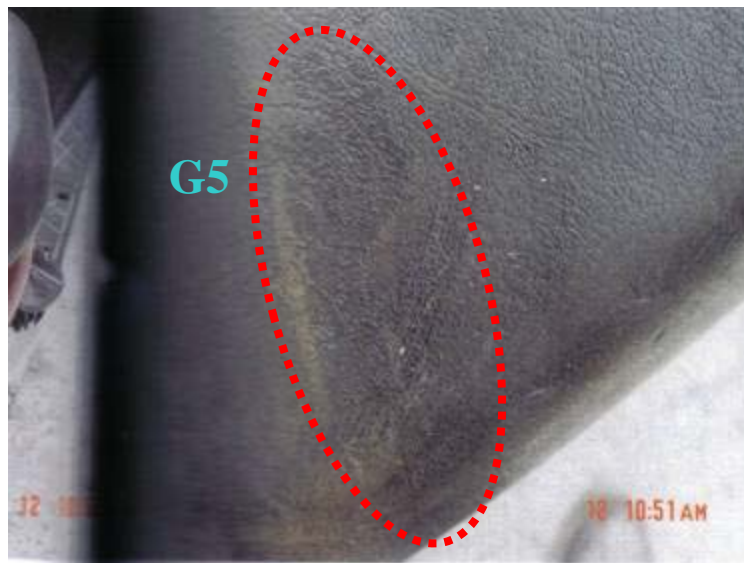
照片 4.3-24j 資料照片翻拍 A 車車身油漆刮痕 (案例二十四)

油漆擦地痕群 G5 沿著坐墊左側，整體擦痕走向較不明，起始處與終止處受力差異亦較不明顯。

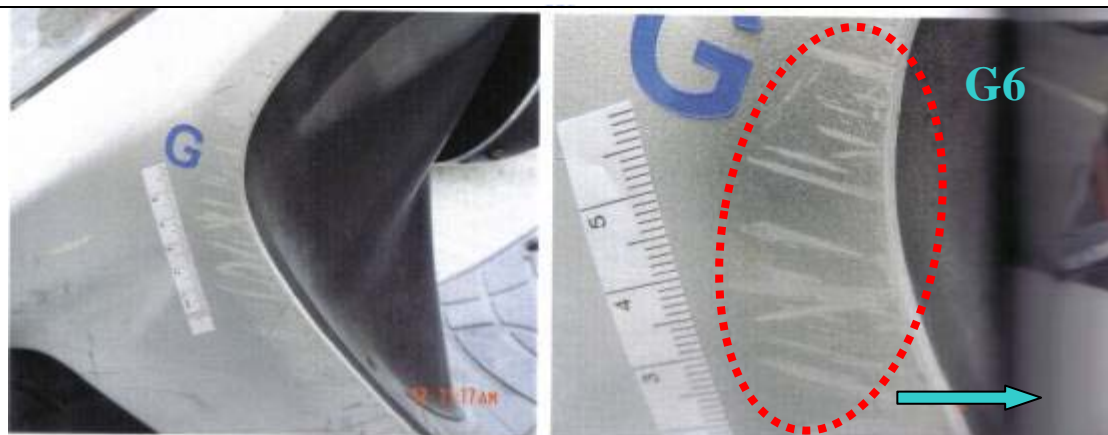
照片 4.3-24 k 資料照片翻拍 A 車車身油漆刮痕 (案例二十四)

油漆擦地痕群 G5 沿著坐墊左側，整體擦痕走向較不明，起始處與終止處受力差異亦較不明顯。油漆擦地痕群 G6 沿著左前弧狀護板邊緣延伸磨擦，擦痕不一致走勢說明機車有打轉之虞，起始處受力較深，直至終止端逐漸淡出，擦痕整體走向皆為由前往後。經由比對肇事基本資料（如事故現場圖、相對速度、運動軌跡方向之變動等），車損 G1、G2、G3、G5、G6(如照片 4.3-24e、f、g、h、i、j、k)與碰撞型態存有合理之關聯性。

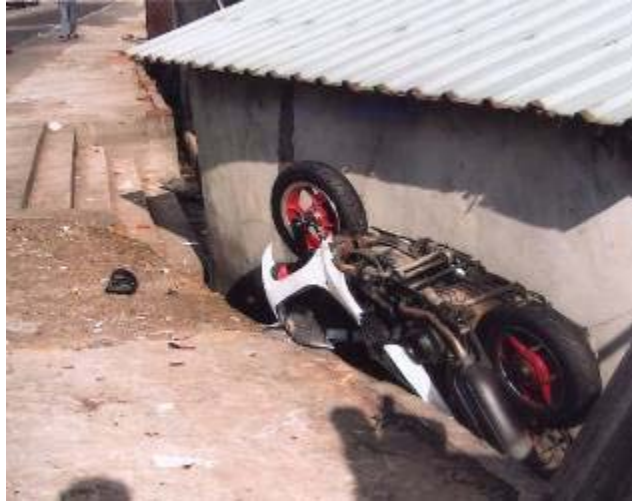
照片 4.3-25a 資料照片翻拍 A 車車身油漆刮痕 (案例二十五)

由於 A 車行經肇事地點，與對向左前方接近之 B 車發生擦撞(表 4.3-25c)，從警訊中可得知，事故後 A 車有翻滾的狀況產生，最後停止的狀態為照片 4.3-25a。從 A 車駕駛口述，肇事的碰撞點為 A 車左邊空氣濾清器處。觀察照片後發現，碰撞處之空氣濾清器有掉落移位的情況產生，但因為搜集之照片並無更細觀的照片，且無法觀測出有無刮擦痕的產生，僅能確定 V1 處為肇事事務之碰撞點。

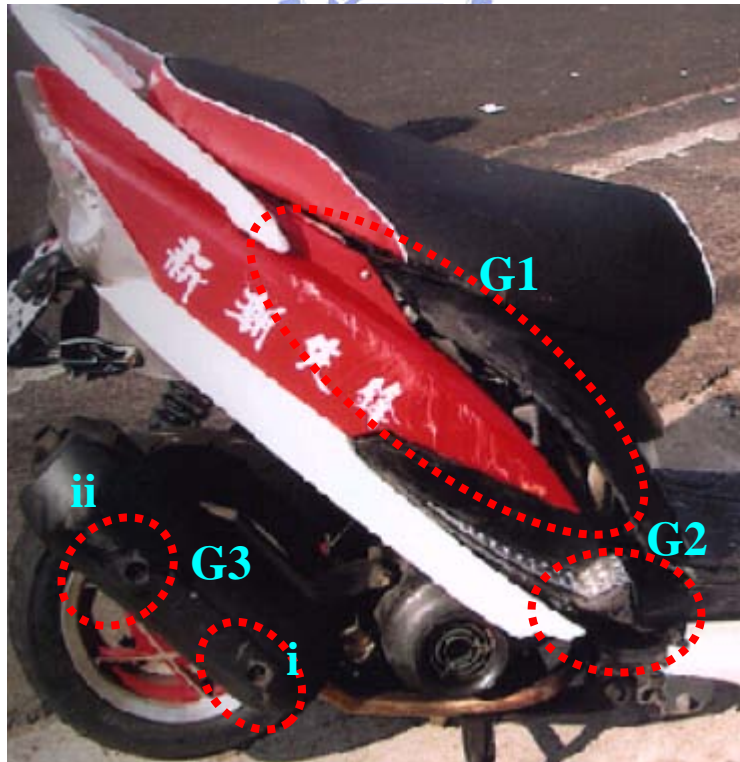
照片 4.3-25c 資料照片翻拍 A 車車身油漆刮痕 (案例二十五)

G3 為排氣管護蓋處，由於此處屬於一個凸面的位置，在螺絲孔蓋上留下一較明顯的痕跡，但因為照片尚不明顯，無法放大窺視近視圖，但可發現在凸面螺絲孔蓋上留下一圈的刮地痕痕跡。

G4 在較靠近駕駛儀表板的位置有一與地面摩擦後產生的黑色痕跡，形狀為帶狀痕跡，質地粗糙且明顯，因為機車有翻動的狀況，故無法推判走向。靠近車頭燈的位置有些較模糊的成堆的痕跡，由於解析度不足並無法判斷此痕跡是與地面接觸或是與 B 車互相碰撞後所產生的痕跡，但由 A 車駕駛口述說明撞擊位置並非在車頭，由最後倒地的位置來看可能為擦地痕，但也有可能是舊痕，故較模糊的位置較無法辨視。

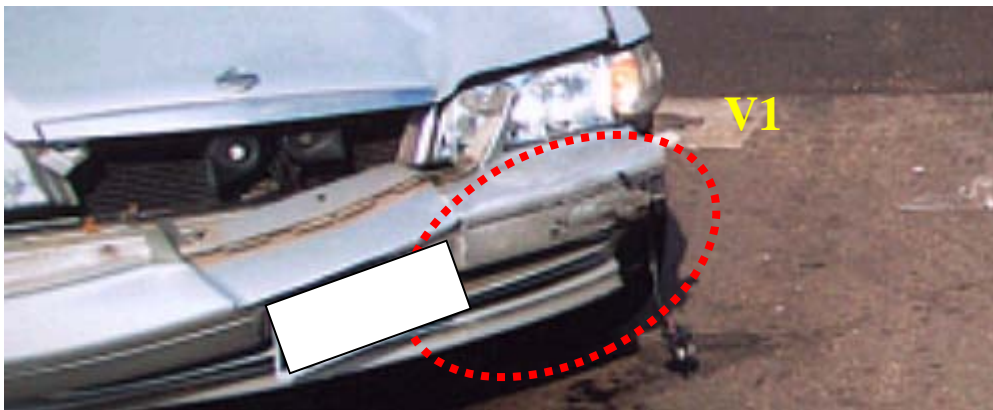
照片 4.3-25e 資料照片翻拍 A 車車身油漆刮痕 (案例二十五)

由於 B 車行經肇事地點，與對向左前方 A 車發生撞擊(如圖 4.3-25d)，V1 為 B 車之左前保險桿位置(照片 4.3-25e)，由 B 車駕駛者口述，碰撞部位在左前方保險桿，從照片中可以發現，保險桿有變形掉落的狀況產生，並引擎進氣蓋掉落，但因為照片張數較少，且 B 車上的痕跡是否為本次所肇事所留下的痕跡並無法判斷，礙於解析度與角度，照片的取樣並無其他角度，較無法推測刮擦痕為何種形狀。但可發現 V1 為本次事故的碰撞點。

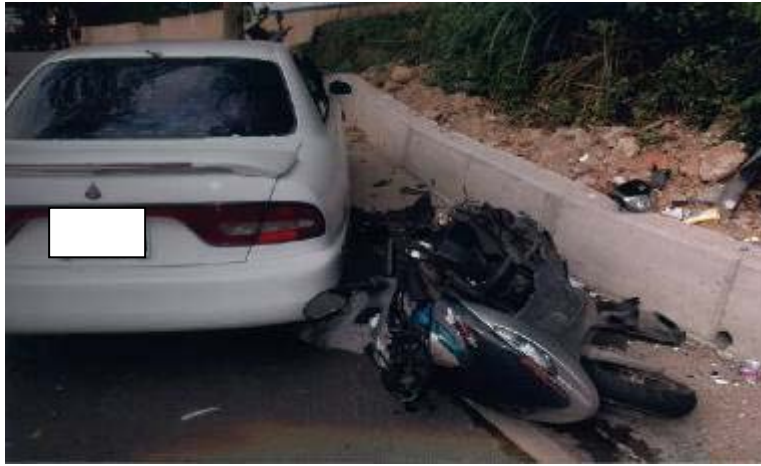
照片 4.3-26a 資料照片翻拍（案例二十六）

由於 A 車行經肇事地點，與對向左前方接近之 B 車發生擦撞(圖 4.3-26c)，由於 AB 車肇事後均未移動，肇事後現場圖(照片 4.3-26a)。由 B 車駕駛口述，肇事經過為 A 車先行滑倒，B 車駛至由左前保險桿與 A 車碰撞，事故後車輛並未移動，故可參考肇事後現場圖(照片 4.3-26a)。但對於 B 車駕駛說法，A 車有被 B 車壓過，從照片與實際情況來推斷，尚須保留此說法的可能，因 B 車底盤太低較無可能輾過 A 車，再由肇事後位置來推斷，撞擊後可能先撞擊到 B 車左前方保險桿後，A 車移動在撞擊到右側保險桿，但無法判斷撞擊部位，此時 AB 車應仍在運動狀態，最後停止位置如現場圖。但從肇事現場圖來看，可發現有遭受過嚴重撞擊才會產生 A 車車上許多護板掉落的情況產生。

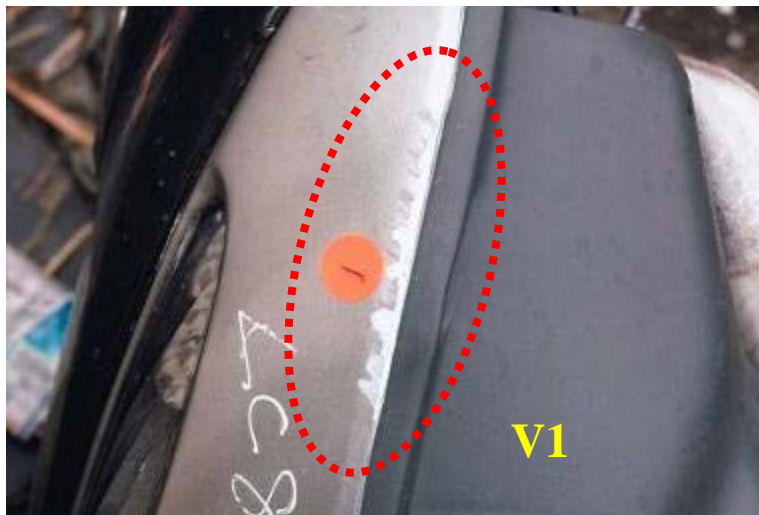
照片 4.3-26c 資料照片翻拍 A 車油漆刮痕 (案例二十六)

V1 發生於左前護板的位置，仔細觀察後可發現，在刮痕上方有白色的油漆所覆蓋，由於 B 車係為白色推測可能為 B 車所有，亦為本次肇事所留下之跡證。由於有白色油漆覆蓋，僅能些許的看出形狀為分散線狀，質地細致且明顯，由油漆與機車車體相對位置，走向應為前往後，較前的位置有刮痕，但後方有油漆堆積，判斷起始點受力較小，終止點受力較大，才有可能將車身鈹金油漆留在 A 車車身上。

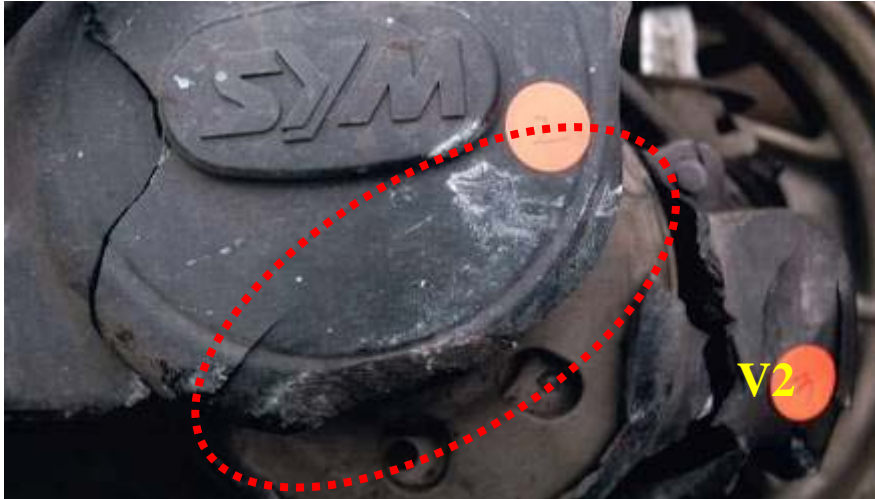
照片 4.3-26d 資料照片翻拍 A 車油漆刮痕 (案例二十六)

V2 發生於左後車身齒輪箱處(參照片)，在上方可發現有許多白色痕跡，可能是 B 車所遺留亦可能因此處材質經過碰撞後變成白色的痕跡。形狀為塊狀但有擴散的情況產生，由於痕跡有擴散的情況走向不明，故推斷可能有旋轉的情形產生。由產生位置推斷，較不可能由前往後，推論為後往前，質地細而明顯。起始端受力較淺，終止端受力較深故留下較明顯痕跡。

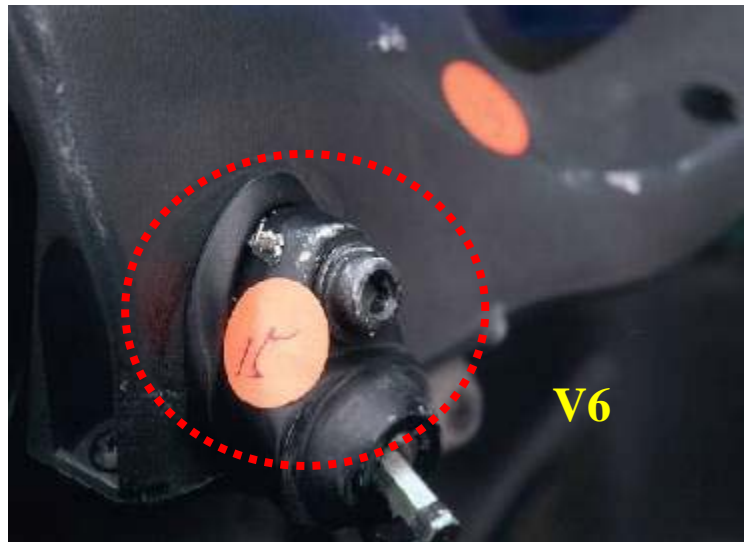
照片 4.3-26h 資料照片翻拍 A 車車身油漆刮痕（案例二十六）

V6 位於龍頭右側後照鏡鏡架處(照片 4.3-26h)，由於發生的位置較於特別，且較屬於車體的凹處，其中可能因為碰撞車體的因素導致再此處留下痕跡，而鏡架本身並非一平面而是圓錐體，故形狀較無法辨識，質地明顯且粗糙，因為發生位置關係，故無法判斷其走向為何，起始端與終止端之受力大小並無法判斷。

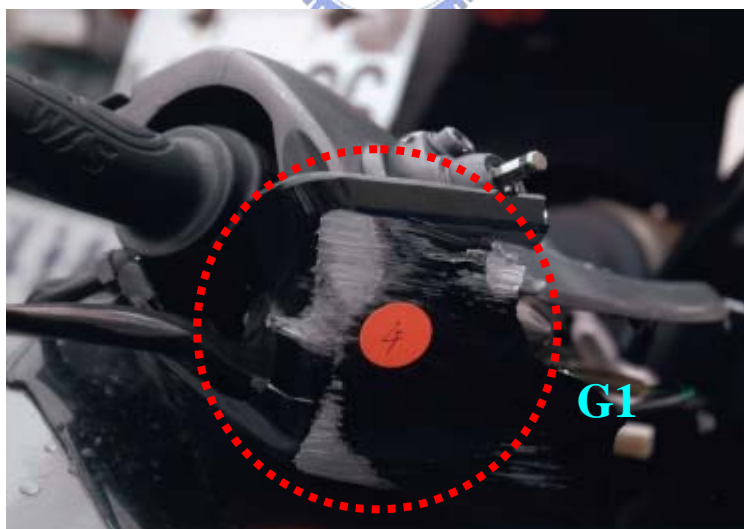
照片 4.3-26i 資料照片翻拍 A 車油漆刮痕 (案例二十六)

G1 位於 A 車右前龍頭把手前，形狀為面積較大的帶狀痕跡，質地粗糙且明顯，走向為由前往後，由於此處處於較凸面，若與地面摩擦會有較大規模的擦損，起始端與終止端受力大小並無明顯之差異。由 B 車駕駛口述 A 車有先倒地的傾向，而且方向一致，推斷此應於碰撞前與地面摩擦之痕跡。

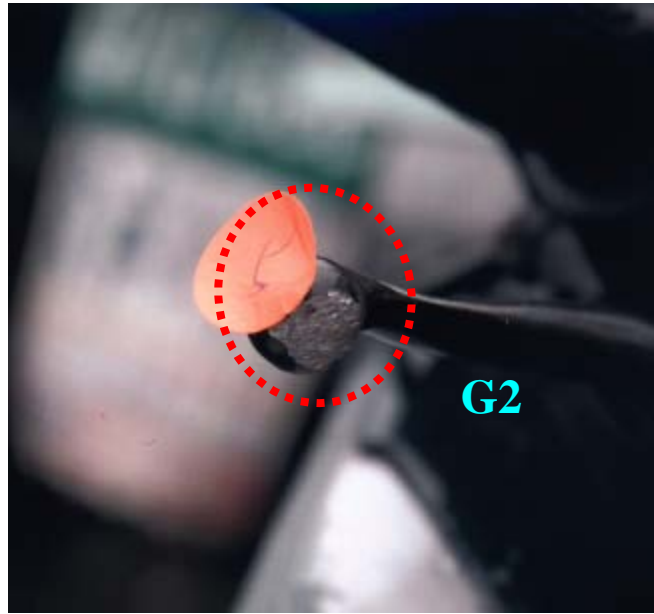
照片 4.3-26j 資料照片翻拍 A 車油漆刮痕（案例二十六）

G2 位於右手煞車棒的位置，形狀為塊狀痕跡，質地明顯且粗糙，此處處於較凸面的位置，故會有嚴重的磨損的情況產生，走向並無法辨識，亦無法辨識起始端與終止端的情況，但可發現仍有擦地痕的性質有不平整與地面接觸後的痕跡。

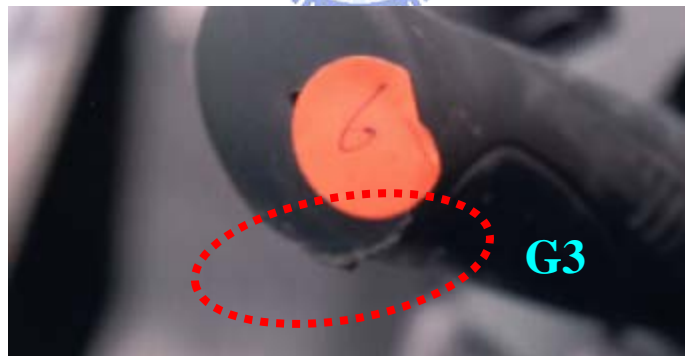
照片 4.3-26k 資料照片翻拍 A 車油漆刮痕（案例二十六）

G3 位於右手油門把手的位置，形狀為線狀痕跡，質地細致且明顯，由於發生位置屬於較下方的位置，推測可能是因為 A 車倒地滑行時所致，故走向為下往上，但起始端與終止端並無明顯之差異。

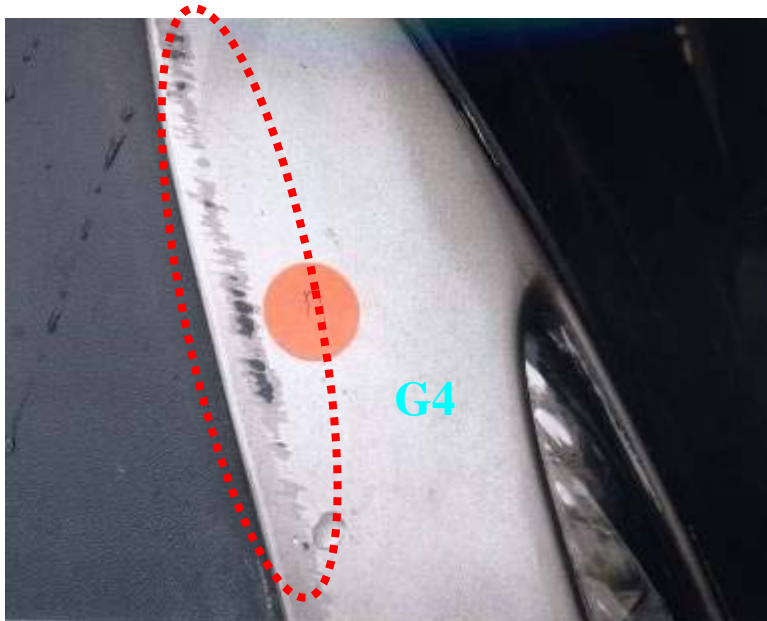
照片 4.3-26l 資料照片翻拍 A 車油漆刮痕（案例二十六）

G4 發生於右前護板接近車輛方向燈位置，形狀為線狀痕跡，質地明顯且粗糙，由車輛倒地狀況與車輛行駛方向，推斷走向可能為由前往後，起始端因為受力較深有較黑的痕跡，在終止端由於接觸面積變大有擴散的情形，但受力並無一開始黑色區域大。

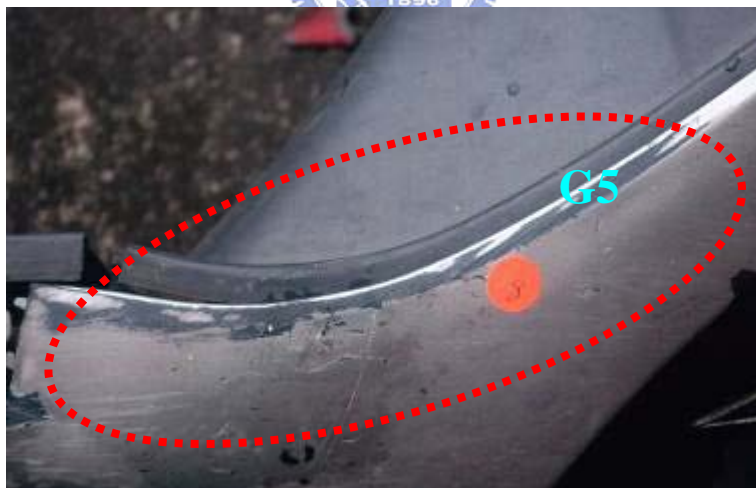
照片 4.3-26m 資料照片翻拍 A 車油漆刮痕（案例二十六）

G5 為右前護板駕駛腳踏處位置，形狀為線狀痕跡，質地粗糙且明顯，走向為由前往後(理由同 G4)，尤其痕跡與走向來判斷，在起始端受力應該較小故痕跡較細，後來漸漸擴大，在終止端的位置有擴張模糊的情況，推斷可能有跳動或是旋轉的情形產生，且接觸面有變化因此才会有此情形產生。

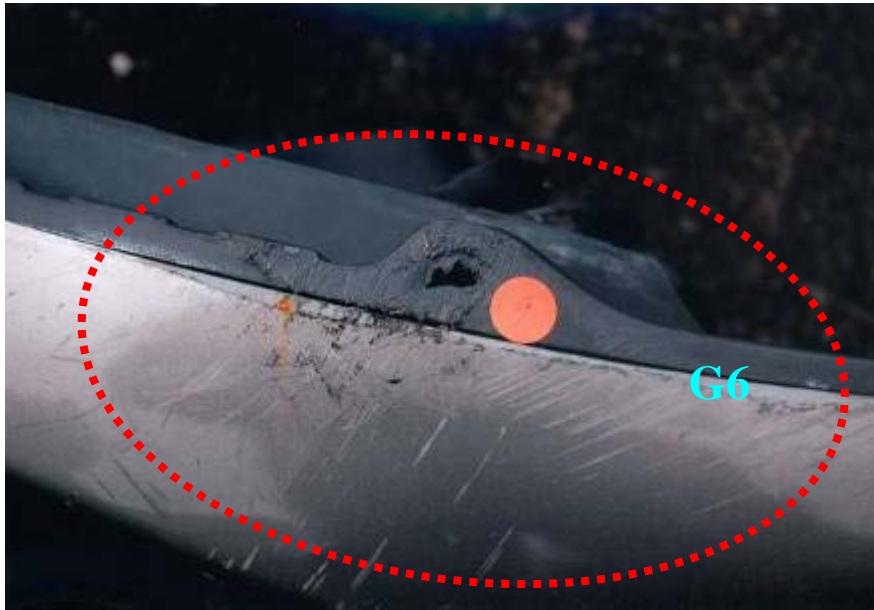
照片 4.3-26n 資料照片翻拍 A 車油漆刮痕（案例二十六）

G6 位於右側護板後方乘客腳踏處，觀察附近的痕跡，形狀為分散線狀，質地粗糙且模糊較不明顯，在上方腳踏處的部份，可能因為材質的關係，導致有與地面磨損開洞的情形產生，由於有不同方向的痕跡產生，推測可能有跳動或是旋轉的可能，故起始端與終止端受力大小較難分辨。在腳踏處與護板交接處，有些許黑色物質堆積的情形，可能因腳踏處材質與地面摩擦後，最後堆積在接縫處。G7 位於排氣管管路上，由於此處有生鏽的現象，但可明顯看出在生鏽位置上有幾條長條延伸型痕跡，質地細致且明顯，由位置來推斷走向可能為由前往後，但無法判斷起始端與終止端受力大小。

G6 位於右側護板後方乘客腳踏處，觀察附近的痕跡，形狀為分散線狀，質地粗糙且模糊較不明顯，在上方腳踏處的部份，可能因為材質的關係，導致有與地面磨損開洞的情形產生，由於有不同方向的痕跡產生，推測可能有跳動或是旋轉的可能，故起始端與終止端受力大小較難分辨。在腳踏處與護板交接處，有些許黑色物質堆積的情形，可能因腳踏處材質與地面摩擦後，最後堆積在接縫處。

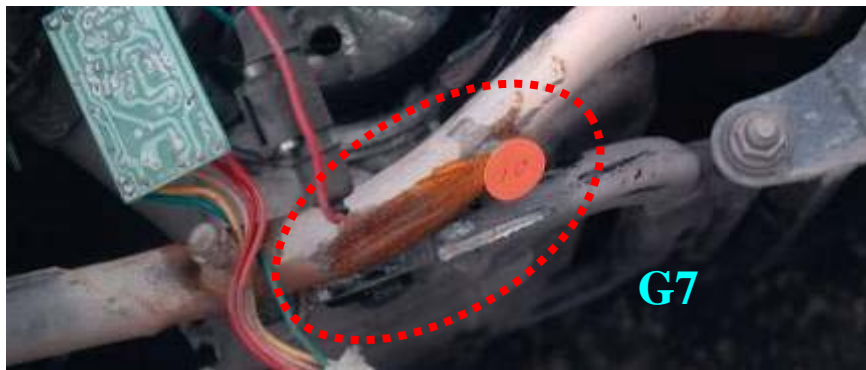
照片 4.3-26o 資料照片翻拍 A 車油漆刮痕（案例二十六）

G7 位於排氣管管路上，由於此處有生鏽的現象，但可明顯看出在生鏽位置上有幾條長條延伸型痕跡，質地細緻且明顯，由位置來推斷走向可能為由前往後，但無法判斷起始端與終止端受力大小。

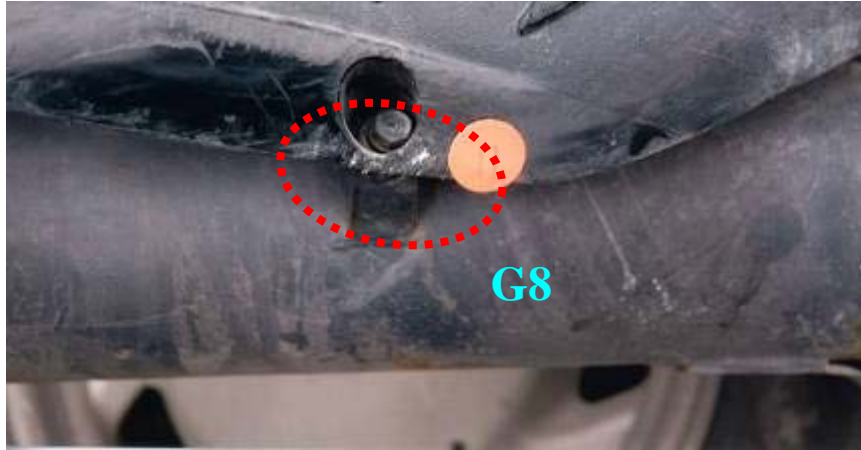
照片 4.3-26p 資料照片翻拍 A 車油漆刮痕（案例二十六）

G8 位於排氣管護蓋螺絲固定處下方，形狀無法判斷，質地明顯且粗糙，走向應為前往後但因為痕跡斷斷續續較無法判斷，因為處於較下方推測可能是倒地時接觸所留下之痕跡，但較為斷斷續續起始端與終止端無法判斷。後方黑色區域，推判可能為舊痕，因為上方有其他的痕跡所覆蓋，其痕跡顏色較淡較淡，故可能不為本次事故所產生。G9 位於前輪右方前叉部分，形狀為塊狀痕跡，質地粗糙且明顯，由於位置處於凸面且可能為倒地時較早接觸的部份，也此處構造為圓柱體，故推斷走向為下往上，上方有黑色的痕跡產生，推判可能為地面髒東西所造成，起始端與終止端受力大小並無法辨別判斷。

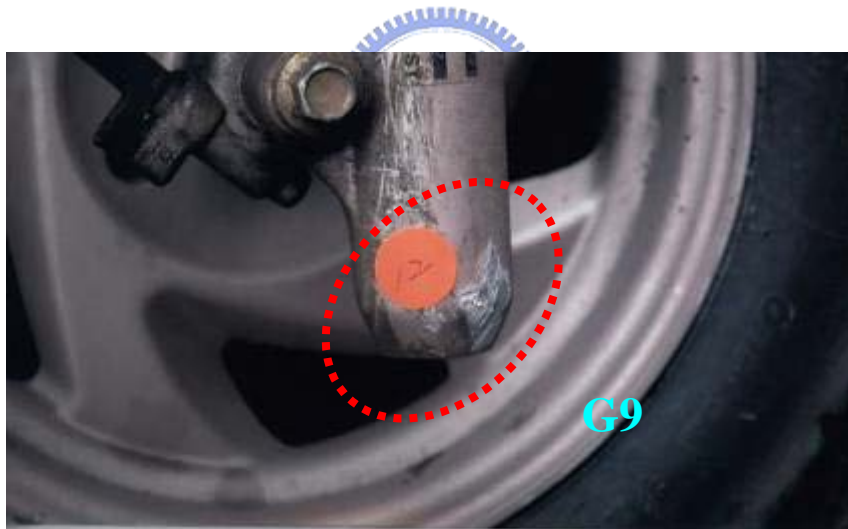
照片 4.3-26q 資料照片翻拍 A 車油漆刮痕（案例二十六）

A 車右前叉受損情形

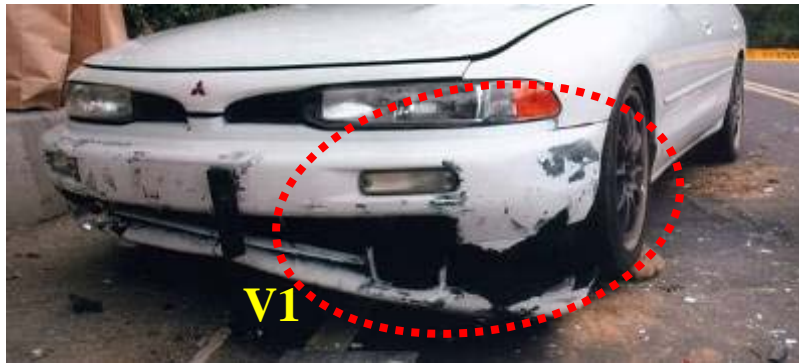
照片 4.3-26r 資料照片翻拍 B 車油漆刮痕 (案例二十六)

由於 B 車行經肇事地點，與對向左前方 A 車發生撞擊(如圖 4.3-26d)，V1 為 B 車之左前保險桿位置，由 B 車駕駛者口述，碰撞部位在左前方保險桿，從照片中可以發現，保險桿有變形掉落的狀況產生，並引擎進氣蓋掉落斷裂的情形，但因為上方痕跡過多 B 車上的痕跡是否為本次所肇事所留下的痕跡並無法判斷，礙於解析度與角度，照片的取樣並無其他角度，較無法推測刮擦痕為何種形狀。但可發現 V1 為本次事故的碰撞點。

B 車左側保險桿受損情況情形

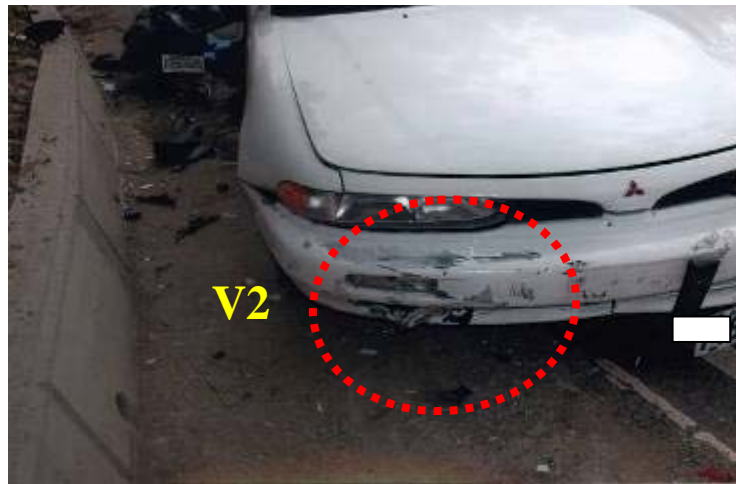
照片 4.3-26s 資料照片翻拍 B 車油漆刮痕 (案例二十六)

V2 為前方保險桿右側的位置，從事故後相對位置來看，推判此處為第二撞擊 A 車的位置，此處仍有許多痕跡的產生，但也因可能有新舊痕的問題，較難去判斷何處為新痕或是舊痕。

B 車右側保險桿受損情形

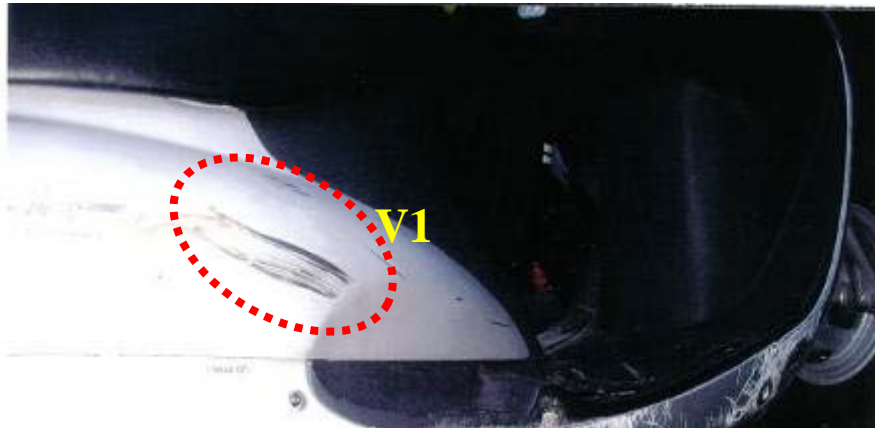
照片 4.3-27a 資料照片翻拍 A 車油漆刮痕（案例二十七）

A 車右側護板與右後車身受損情形

V1 位於右側護板的位置，形狀為集中線狀，質地細致且明顯，此處位於較凸面的位置，從發生的位置與 B 車的相對位置來看，可能為兩車碰撞後所造成的結果，走向由前往後，起始端可能因為受力較大故產生較多痕跡，終止端則細淡出。

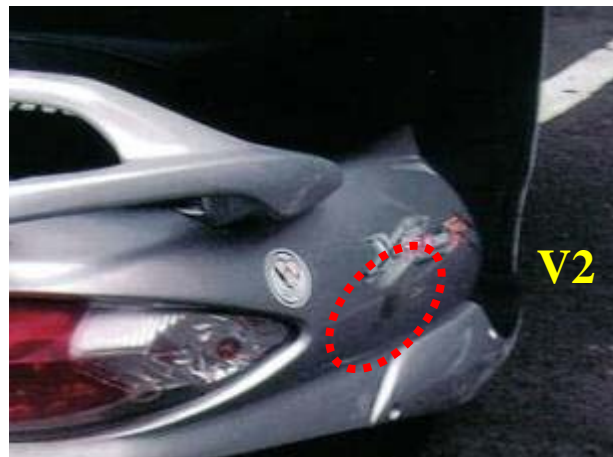
照片 4.3-27b 資料照片翻拍 A 車油漆刮痕（案例二十七）

V1 位於右側護板的位置(參相片)，形狀為集中線狀，質地細致且明顯，此處位於較凸面的位置，從發生的位置與 B 車的相對位置來看，可能為兩車碰撞後所造成的結果，走向由前往後，起始端可能因為受力較大故產生較多痕跡，終止端則細淡出。V2 位於右側護板的位置(照片 4.3-27b)在 V2 之後，形狀為塊狀痕跡，質地模糊且細膩，走向為前往後，因為最初碰撞位置在 V2，而後才碰撞出 V3，故走向同 V2 為由前往後，但由相片中起始端與終止端受力大小並不明顯。

A 車右後車身受損情況

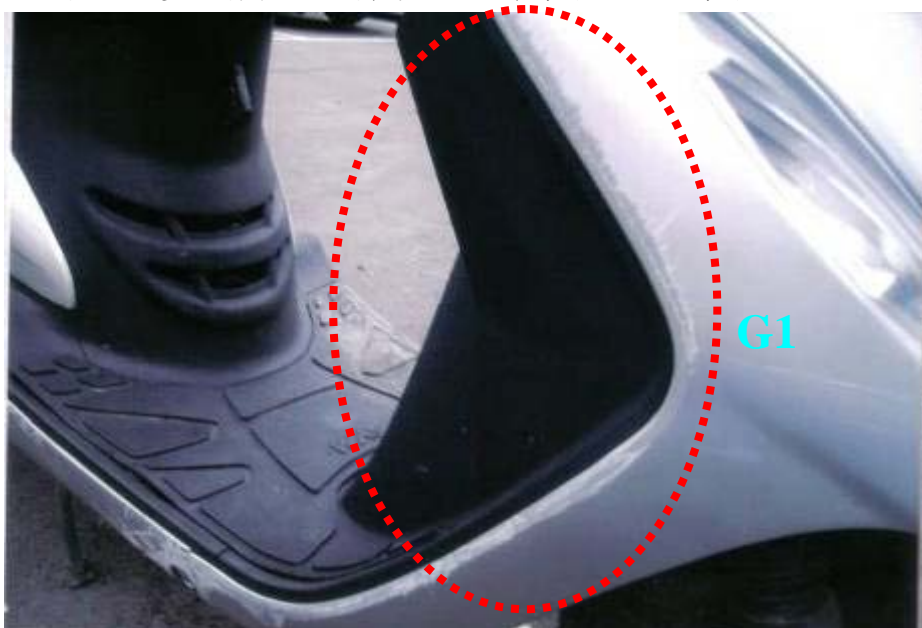
照片 4.3-27c 資料照片翻拍 A 車油漆刮痕 (案例二十七)

A 車右前護板受損情形

G1 位於 A 車右前護板的位置(參相片)，形狀為帶狀痕跡，質地粗糙且明顯，走向為由前往後，由於車殼的接縫處，若與地面摩擦會有較大規模的擦損，起始端與終止端受力大小並無明顯之差異。可看到有些許細細鬚鬚的條紋。

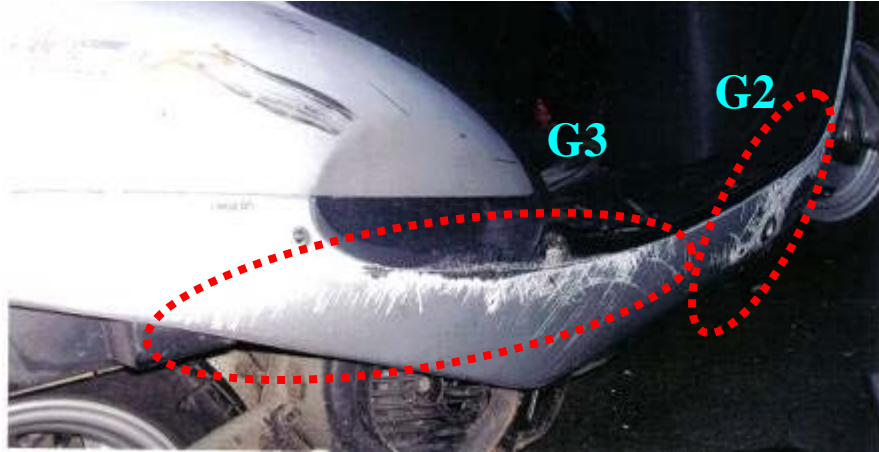
照片 4.3-27d 資料照片翻拍 A 車油漆刮痕（案例二十七）

G3 位於右側護板乘客腳踏處(照片 4.3-27d)，形狀為分散線狀，質地粗糙且明顯，由於此處屬於較凸面，故在乘客腳踏處的位置上有很明顯的磨損，且因為有跳動翻轉的情形產生，產生了較不規則的線狀交錯，走向為下往上，起始端與終止端受力深淺並不明顯。

A 車右側護板與右後車身受損情形

G2 形狀為圓盤旋轉型，質地明顯且粗糙，在此處有一螺絲嵌入位置，從本處可看出為磨損較為嚴重的部份，故會有嚴重的磨損的情況產生，走向並無法辨識，但可發現仍有擦地痕的性質有不平整與地面接觸後的痕跡。

G3 位於右側護板乘客腳踏處，形狀為分散線狀，質地粗糙且明顯，由於此處屬於較凸面，故有很明顯的磨損，且因為有跳動翻轉的情形產生，產生了較不規則的線狀交錯，走向為下往上，起始端與終止端受力深淺並不明顯。

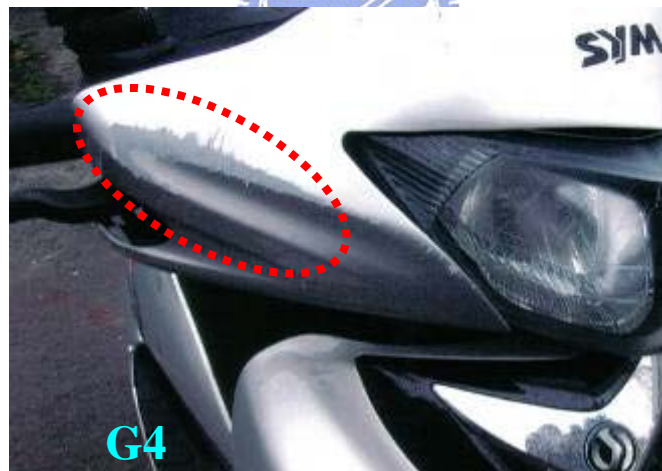
照片 4.3-27e 資料照片翻拍 A 車油漆刮痕（案例二十七）

G4 發生於右前龍頭的位置，形狀為帶狀痕跡，質地明顯且粗糙，由車輛倒地狀況與車輛行駛方向，推斷走向可能為由前往後，由於此處屬於一個凸面的位置，倒地時接觸到凸面的情形會影響起始端與終止端，故起始端與終止端較難去分辨何者受力大何者受力小。

A 車右前龍頭受損情形

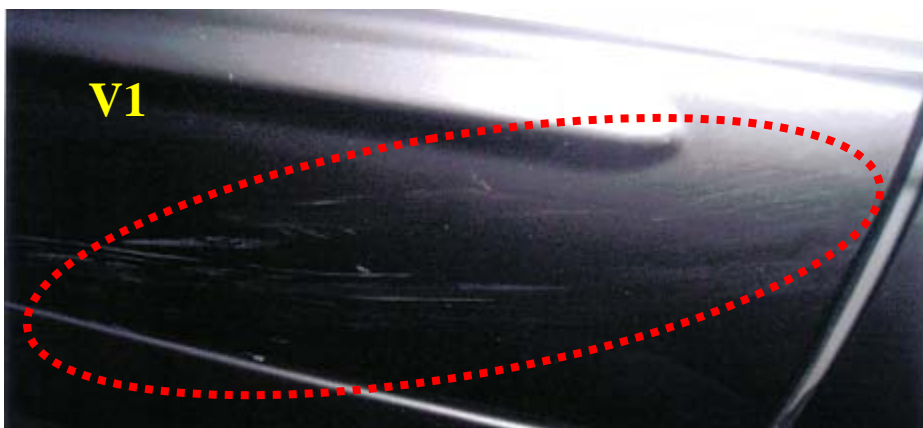
照片 4.3-27f 資料照片翻拍 B 車油漆刮痕 (案例二十七)

由於 B 車行經肇事地點，與對向左前方 A 車發生撞擊(如圖 4.3-27d)，由於 B 車的照片僅有一張，從警訊與圖片來推測 V1 位於 B 車之右後車門位置(照片 4.3-27f)，但比對 A 車之刮擦痕(其發生處為左側護板見上述)與 B 車上之痕跡較不同位置，但推測可能在撞擊後因 A 車機車有傾倒的狀況產生，故在 B 車的車門上產生 V1 的痕跡。形狀為分散線狀，走向為前往後，有上往下的趨勢，可能因為機車傾倒所造成。

B 車右後車門處受損情況情形

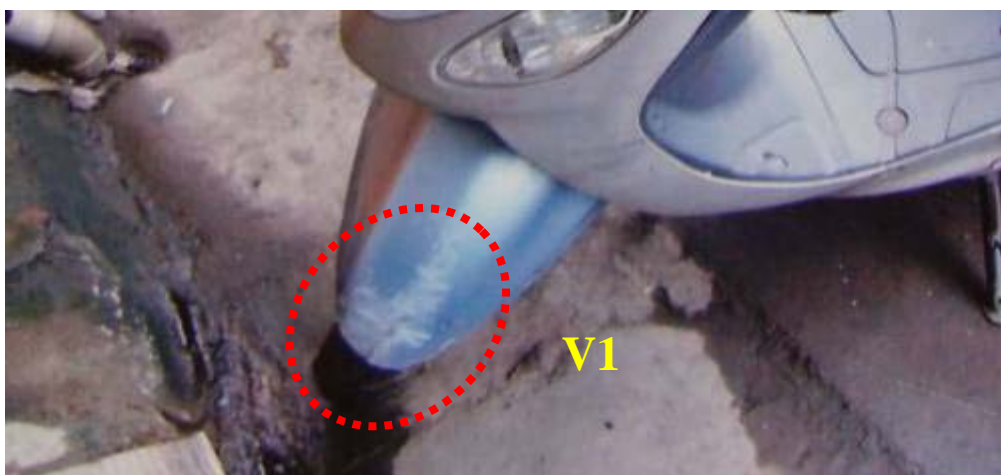
照片 4.3-28a 資料照片翻拍 A 車油漆刮痕（案例二十八）

V1 發生於前車輪擋泥板的位置(照片 4.3-28a)，仔細觀察後可發現，在最前方有斷裂的情形出現。形狀為較無法判斷，走向為前往後，但可發現其痕跡為平行的，可能因為兩車撞擊時候所導致。質地粗糙且明顯，起始點可發現因為有斷裂的情形產生，故撞擊力道較大，在中止端由於痕跡漸漸變小，故推測受力變小。V2 發生於右側車身護板上(照片 4.3-28b)，形狀為塊狀痕跡，質地細緻而模糊，走向為前往後，但發生在此位置較難去判斷起始端與終止端之受力大小何者較大，故無法判斷。

A 車前車輪擋泥板護蓋受損情形

V1 發生於前車輪擋泥板的位置，仔細觀察後可發現，在最前方有斷裂的情形出現。形狀為分散線狀，走向為前往後，但可發現其痕跡為平行的，可能因為兩車撞擊時候所導致。質地粗糙且明顯，起始點可發現因為有斷裂的情形產生，故撞擊力道較大，在中止端由於痕跡漸漸變小，故推測受力變小。

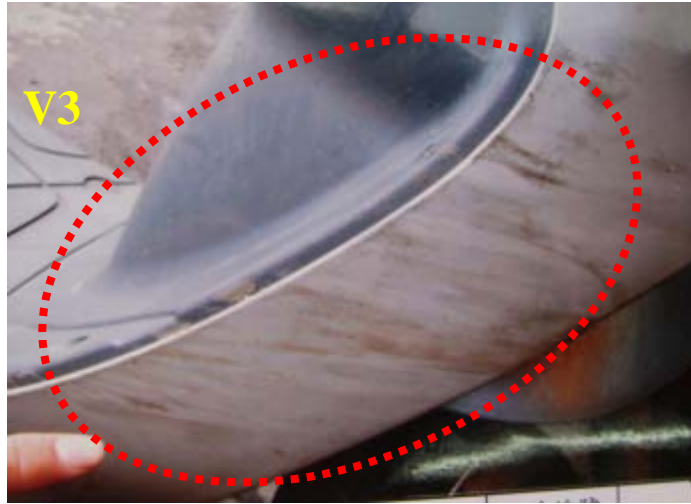
照片 4.3-28c 資料照片翻拍 A 車油漆刮痕 (案例二十八)

V3 位於 A 車右前護板的位置(照片 4.3-28c)，形狀為分散線狀，質地粗糙且明顯，走向為由前往後，由於留在車身上面的痕跡顏色與 B 車輪胎上污漬顏色相符合，對照相片 6 與參考 B 車之撞擊位置，仔細觀察後推測，A 車撞擊到 B 車後，由於為側面接觸，從 A、B 兩車的相對行向來研判，A 車撞擊到 B 車後再持續往前，進而接觸到 B 車輪胎輪圈，造成此留在 A 車右前護板之顏色與形狀。觀察其受力之大小狀況，由於為行進狀態與轉動的輪胎輪圈所造成，故較無法判斷起始端與終止端之受力大小狀況。

A 車右前護板受損情形

V3 位於 A 車右前護板的位置，形狀為分散線狀，質地粗糙且明顯，走向為由前往後，由於留在車身上面的痕跡顏色與 B 車輪胎上污漬顏色相符合，仔細觀察後推測，A 車撞擊到 B 車後，由於為側面接觸，從 A、B 兩車的相對行向來研判，A 車撞擊到 B 車後再持續往前，進而接觸到 B 車輪胎輪圈，造成此留在 A 車右前護板之顏色與形狀。觀察其受力之大小狀況，由於為行進狀態與轉動的輪胎輪圈所造成，故較無法判斷起始端與終止端之受力大小狀況。

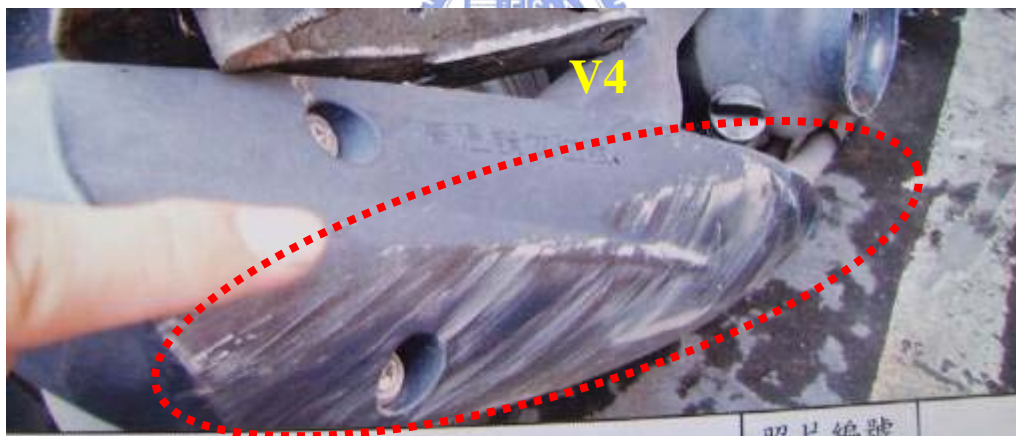
照片 4.3-27d 資料照片翻拍 A 車油漆刮痕 (案例二十八)

V4 位於右後排氣管護蓋上的位置(照片 4.3-28d)，形狀為長條延伸型，質地粗糙且明顯，走向為由前往後，仔細觀察後可發現有兩種不同的顏色且有兩種不同的方向，由於接觸碰撞時的狀態，與 A 車行進狀態（理由同 V3），最後輪胎輪圈與此位置發生碰撞摩擦，所以造成此形狀情形。起始端與終止端受力大小無法判斷，原因理由同 V3。

A 車右後排氣管護蓋受損情形

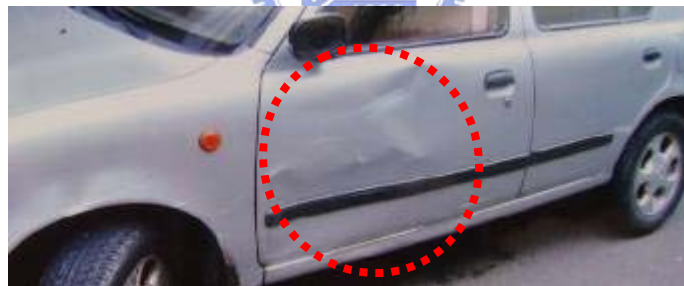
照片 4.3-28e 資料照片翻拍 B 車油漆刮痕 (案例二十八)

B 車左側前車門受損情形

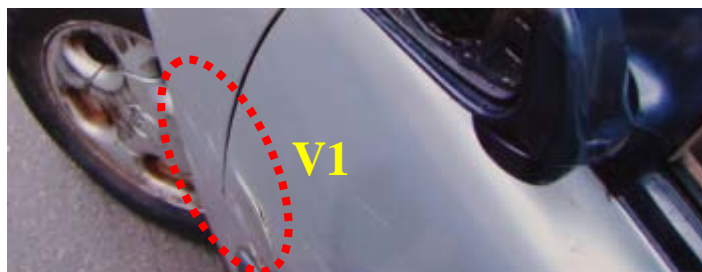
照片 4.3-28f 資料照片翻拍 B 車油漆刮痕 (案例二十八)

B 車左側後照鏡受損情況情形

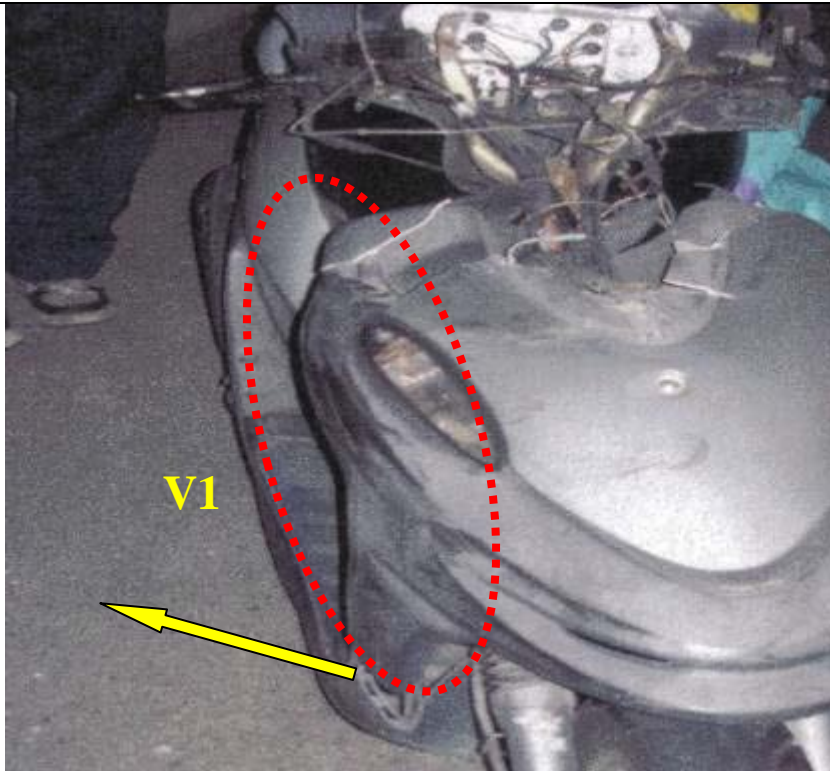
照片 4.3-29 a 資料照片翻拍 A 車車身油漆刮痕 (案例二十九)

由於 A 車行經肇事地點，與同向右前方接近欲迴轉之 C 車發生擦撞(如圖 4.3-29c)，因而使 A 車產生前車頭嚴重受損(如照片 4.3-29a、照片 4.3-29b)，其中油漆刮痕群 V1 係因兩車碰撞產生之刮擦痕，發生於 A 車右前車頭且有嚴重車體破損情形。V1 處(如照片 4.3-29a)為一明顯之長條刮擦痕組成，走向為由前往後，起始端受力較深，直至終止端受力逐漸淡出。由刮擦痕與肇事經過推估，A 車之右前車頭與 B 車發生擦撞後，產生 V1 之線狀刮擦痕，接著向左倒地於地面留下明顯刮地痕後，B 車閃避不及有壓過 A 車之虞，造成 A 車車頭處有嚴重車體破裂情形。

A 車前車頭受損情形

油漆刮痕群 V1 係因兩車碰撞產生之刮擦痕，發生於 A 車右前車頭且有嚴重車體破損情形。V1 處為一明顯之長條刮擦痕組成，走向為由前往後，起始端受力較深，直至終止端受力逐漸淡出。

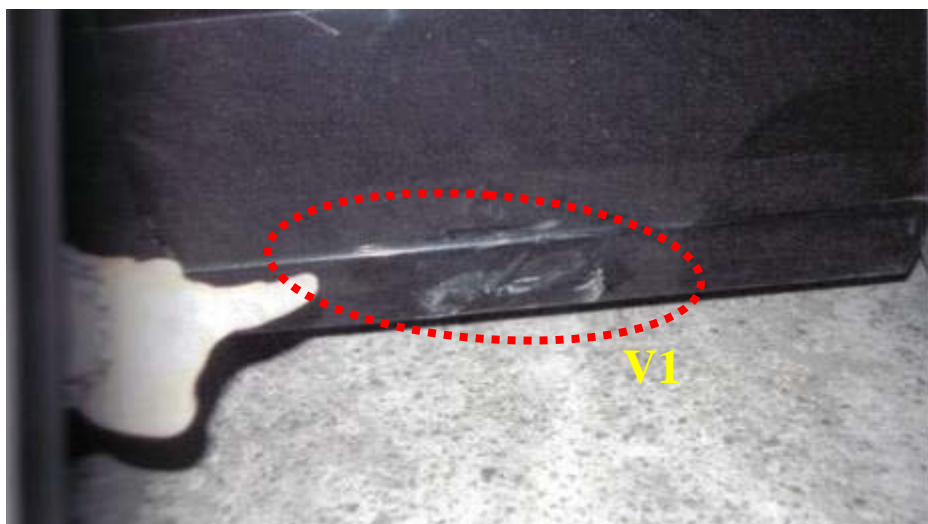
照片 4.3-29 c 資料照片翻拍 B 車車身油漆刮痕 (案例二十九)

B 車向左欲迴轉，與 A 車發生追撞，導致左後車身受損害(如照片 4.3-29c)。其中油漆刮擦痕群 V1 走向紊亂不一，由許多線狀擦痕所組成。

B 車左後車身受損情形

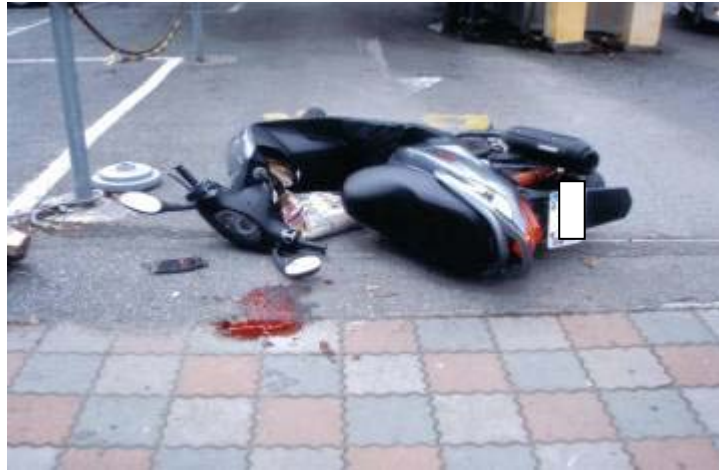
照片 4.3-30 b 資料照片翻拍現場實際圖（案例三十）

A 車倒地情形

A 車發生擦撞後向左倒地，造成 A 車左前車頭、左後踏板、左車身受損(如照片 4.3-30b)。其中油漆刮擦痕 G1 沿著左前車頭外緣擦去，有明顯斑駁擦痕，且走向一致為由右往左，擦痕為整齊而密集之線狀組成一片，於受力終止處有塑料堆積與毛邊現象，概因接觸面曲度不同造成最外側受力頗深。G2 位於左前護板的位置，質地明顯且粗糙，可看出為磨損較為嚴重，整體擦痕走向為由前往後，由許多線狀擦痕分佈其中，擦痕表面有毛邊現象發生。

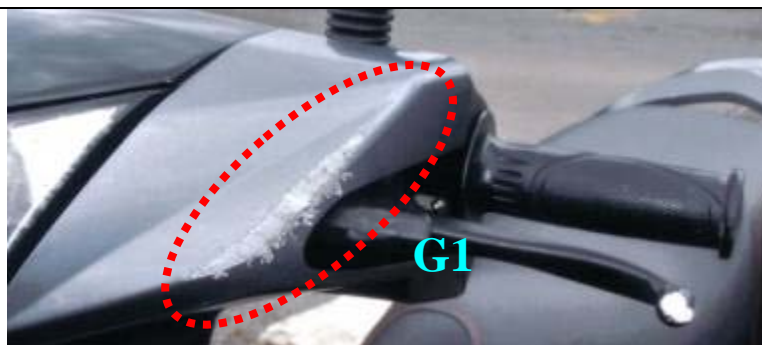
照片 4.3-30c 資料照片翻拍 A 車車身油漆刮痕（案例三十）

A 車左前車頭受損情形

油漆刮擦痕 G1 沿著左前車頭外緣擦去，有明顯斑駁擦痕，且走向一致為由右往左，擦痕為整齊而密集之線狀組成一片，於受力終止處有塑料堆積與毛邊現象，概因接觸面曲度不同造成最外側受力頗深。

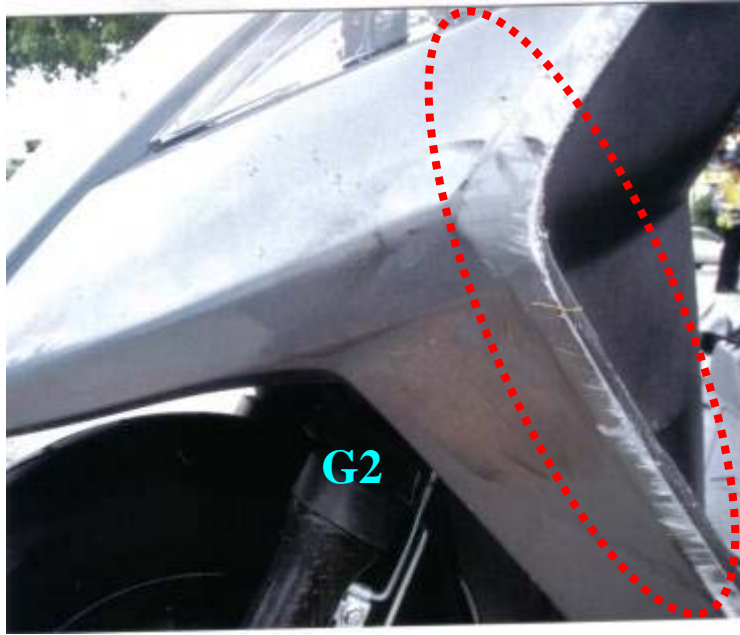
照片 4.3-30d 資料照片翻拍 A 車車身油漆刮痕 (案例三十)

A 車左前護板受損情形

G2 位於左前護板的位置，質地明顯且粗糙，可看出為磨損較為嚴重，整體擦痕走向為由前往後，由許多線狀擦痕分佈其中，擦痕表面有毛邊現象發生。

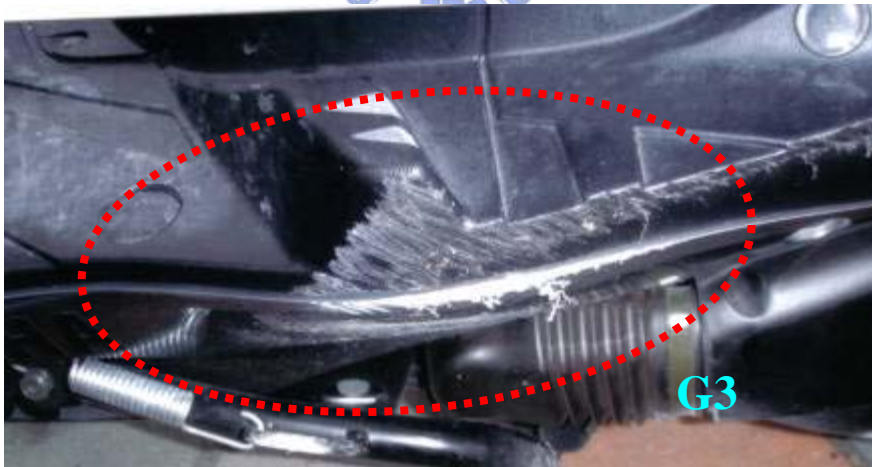
照片 4.3-30e 資料照片翻拍 A 車車身油漆刮痕 (案例三十)

A 車左側腳踏板受損情形

油漆刮擦痕 G3 位於左側護板乘客腳踏處，由密集線狀組成一特殊形狀狀，概因車體造形導致，質地粗糙且明顯，因車輛倒地後有跳動翻轉的情形產生，產生了較不規則的線狀交錯，於終止端有明顯塑料堆積情形。

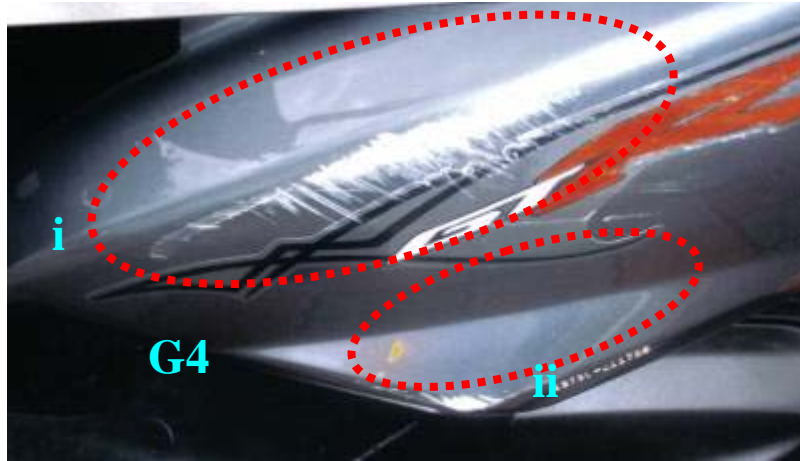
A 車左後車身受損情形

照片 4.3-30f 資料照片翻拍 A 車車身油漆刮痕（案例三十）
油漆刮擦痕 G4 位於左後車身，由密集線狀組成，因車體表面為一曲面，使得 i 與 ii 處之間有斷層現象，質地粗糙且明顯，因車輛倒地後有跳動翻轉的情形產生，產生了些許不規則的線狀交錯。

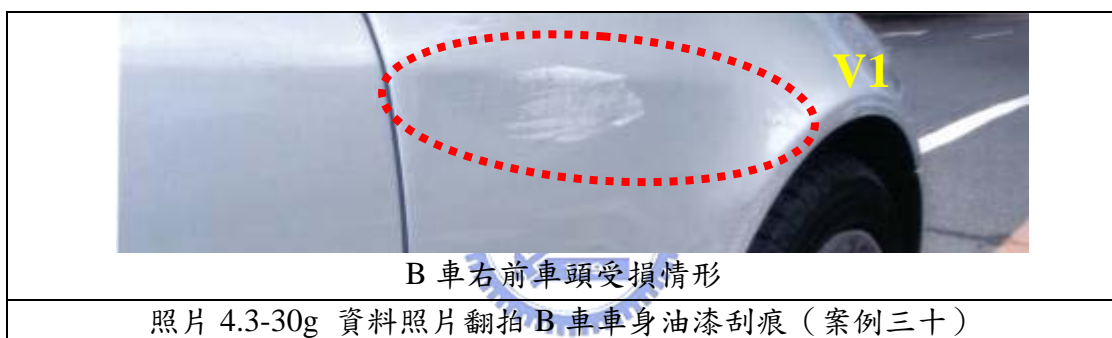
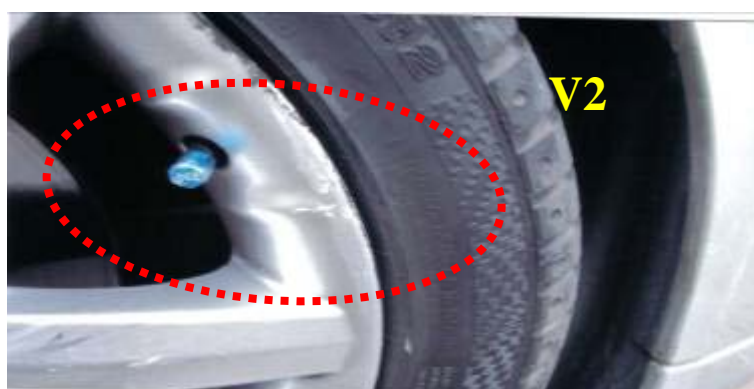
B 車向右轉欲進入停車場時，與 A 車發生追撞，導致右前車頭受損害(如照片 4.3-30g)。其中油漆刮擦痕群 V1 於車殼表面磨損明顯，V2 則有明顯凹痕甚至扭曲變形，說明衝撞力量頗大。

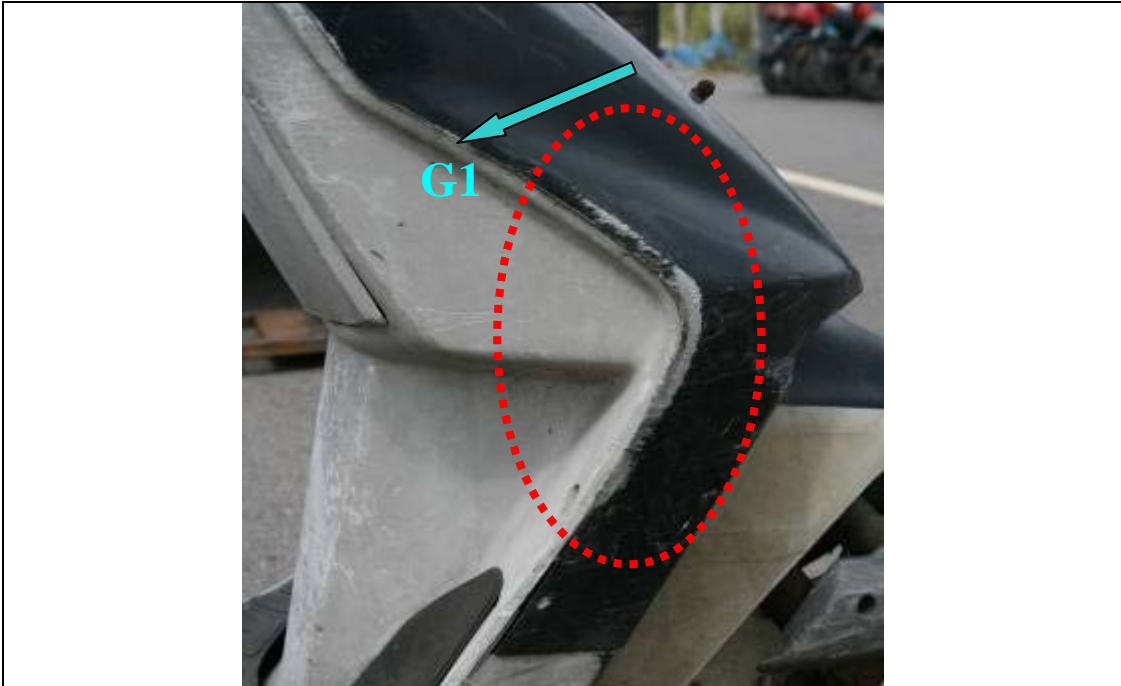
照片 5.2-1c 右前車身擦地痕情形(實驗 1)

油漆擦地痕群 G1 發生於右前車身護板處，由相片中看出 G1 在右前護板處有明顯的帶狀痕跡，在較前的位置上可發現有明顯的被刮落的痕跡，於終止處掉漆較淺，說明且起始處受力較深，終止端受力較淺，概因倒地後車輛因摩擦地面所受壓力所導致，整體走向一致為由前往後。
