國立交通大學
運輸科技與管理學系

碩士論文

機車車身刮擦痕與擦地痕之
特性分析與辨識

Characteristics Analysis and Identification of
Colliding and Grounding Scratch on
motorcycles Painting

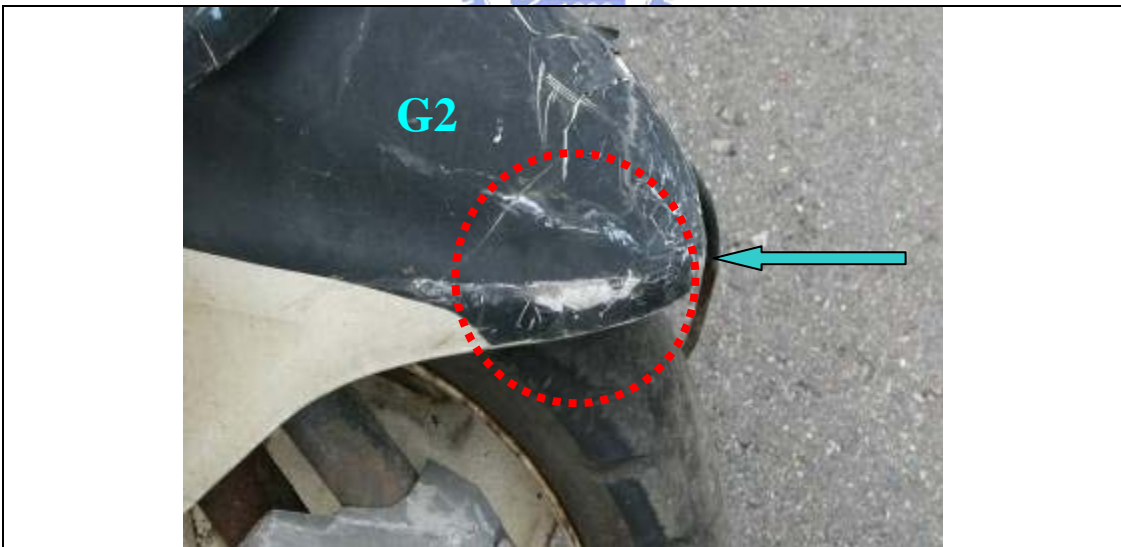
照片 5.2-1d 前車頭護蓋擦地痕情形(實驗 1)

油漆擦地痕群 G2 發生於右前車輪護蓋處，由相片中看出 G2 在右前車輪護蓋處有明顯的帶狀痕跡，由照片在起始處受力較深，終止端受力較淺而淡出，整體走向一致為由前往後。

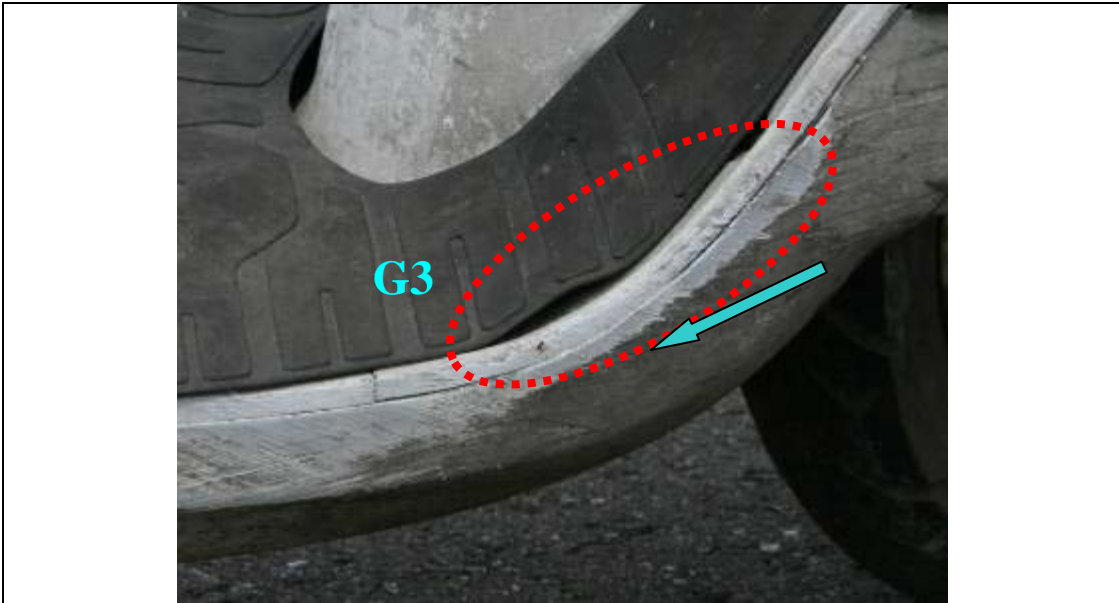
照片 5.2-1e 右側車身擦地痕情形(實驗 1)

油漆擦地痕群 G3 發生於右前護板駕駛腳踏處，經由事前照片與實驗後照片，有明顯的帶狀痕跡，走向一致，由相片中可看出起始處與終止端受力並無不同。

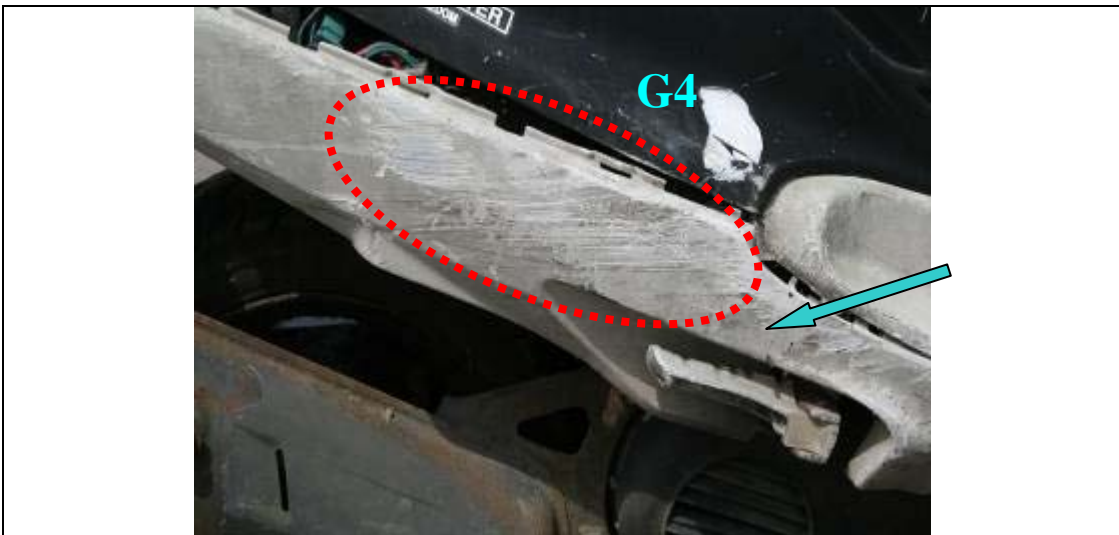
照片 5.2-1f 右後車身擦地痕情形(實驗 1)

油漆擦地痕群 G4 發生於右後護板處，經由事前照片與實驗後照片，可發現有新痕覆蓋在舊痕上方，由許多線狀擦痕組成，走向一致，由相片中可看出起始處與終止端受力並無不同。

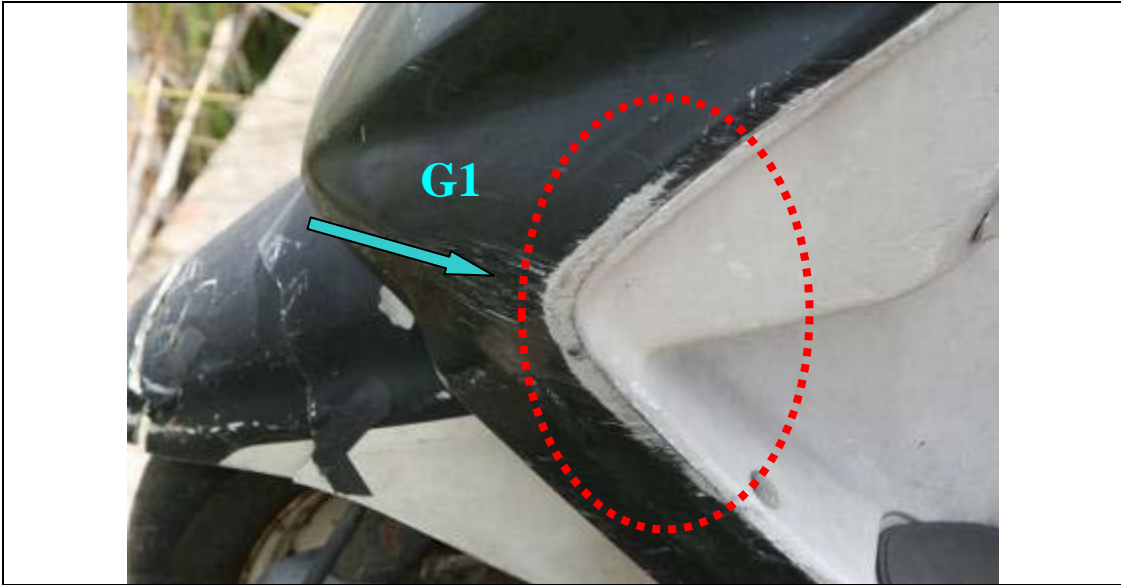
照片 5.2-2c 左前車身擦地痕情形(實驗 2)

油漆擦地痕群 G1 發生於左前車身，由相片中看出 G1 為一帶狀痕跡，接觸地面起始處被刮損的較嚴重，終止端則往後淡出，說明且起始處受力較深，終止端受力較淺，概因倒地後車輛因摩擦地面而停止時，所受壓力所導致，整體走向一致為由前往後。

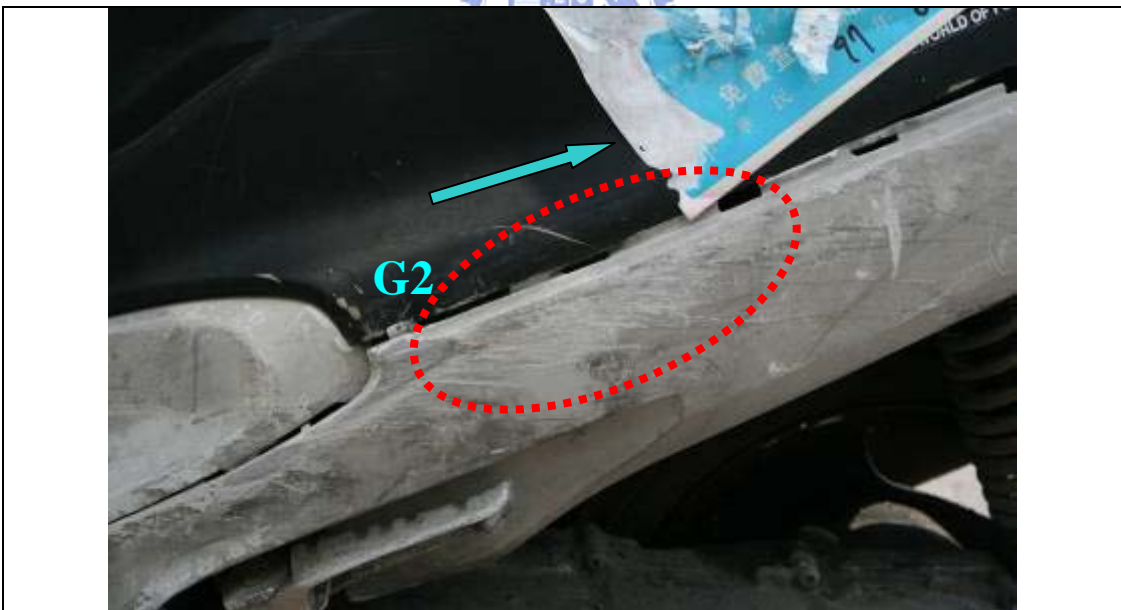
照片 5.2-2d 左後車身擦地痕情形(實驗 2)

油漆擦地痕群 G2 發生於左後車身處，由許多線狀擦痕組成一片，走向一致，由相片中較無法看出起始端與終止端受力大小差異。

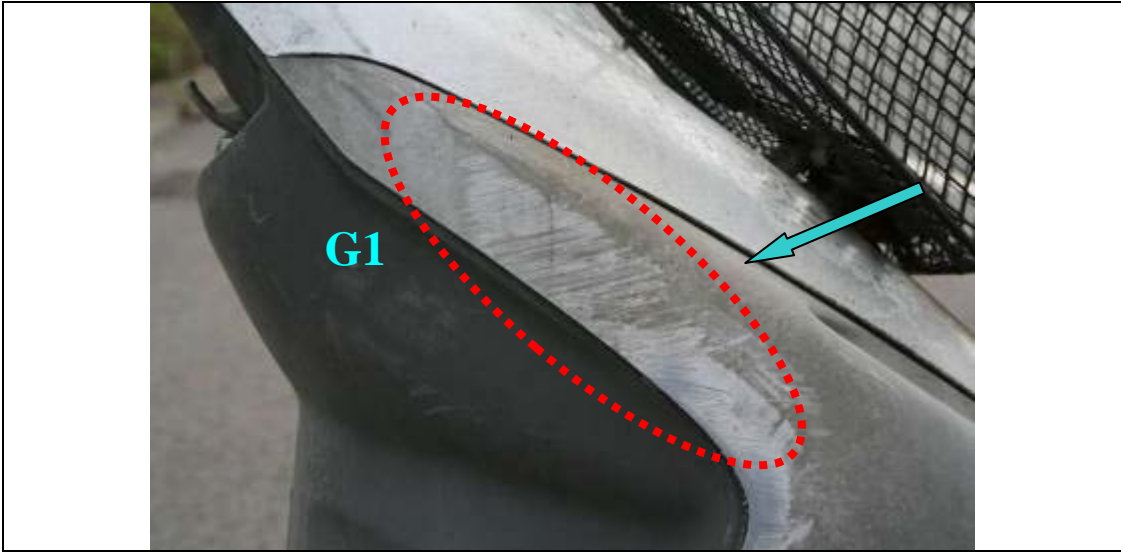
照片 5.2-3c 右前車身擦地痕情形(實驗 3)

油漆擦地痕群 G1 發生於右前車身護板處，由相片中看出 G1 在右前車身護板處有明顯的帶狀痕跡，在較前方的位置上可發現有明顯的被刮落的痕跡，於終止處掉漆較淺，概因倒地的情況與壓力所導致，說明且起始處受力較深，終止端受力較淺，整體走向一致為由前往後。

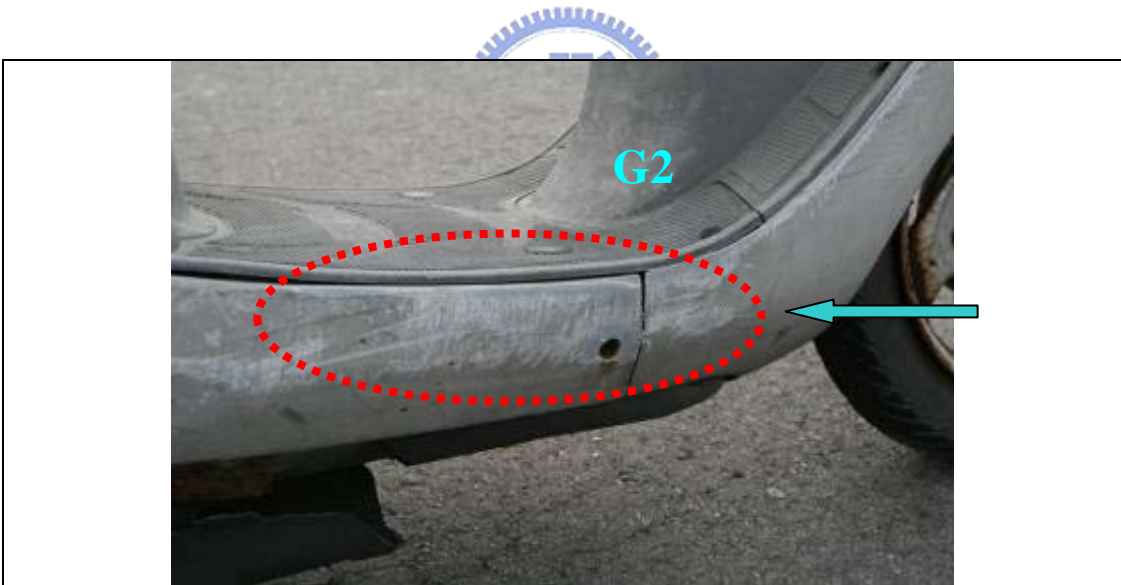
照片 5.2-3d 右前車身擦地痕情形(實驗 3)

油漆擦地痕群 G2 發生於右前車身駕駛腳踏處，由相片中看出 G2 有不同的方向的痕跡重疊，可能因為車體有跳動的情況產生，有明顯的帶狀痕跡與線狀的條紋，在起始處受力較深，終止端受力較淺而淡出，整體走向一致為由前往後。

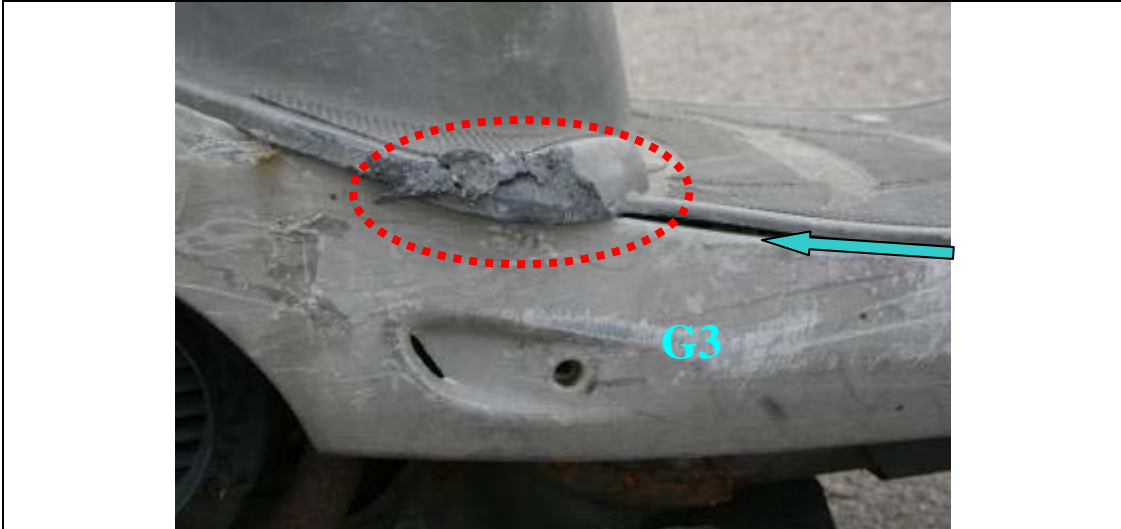
照片 5.2-3e 右側車身擦地痕情形(實驗 3)

油漆擦地痕群 G3 發生於右側護板乘客腳踏處，在此處可發現有明顯的毛邊現象與車身塑料的堆積，但從相片中無法辨別起始處與終止端受力情況，走向一致。

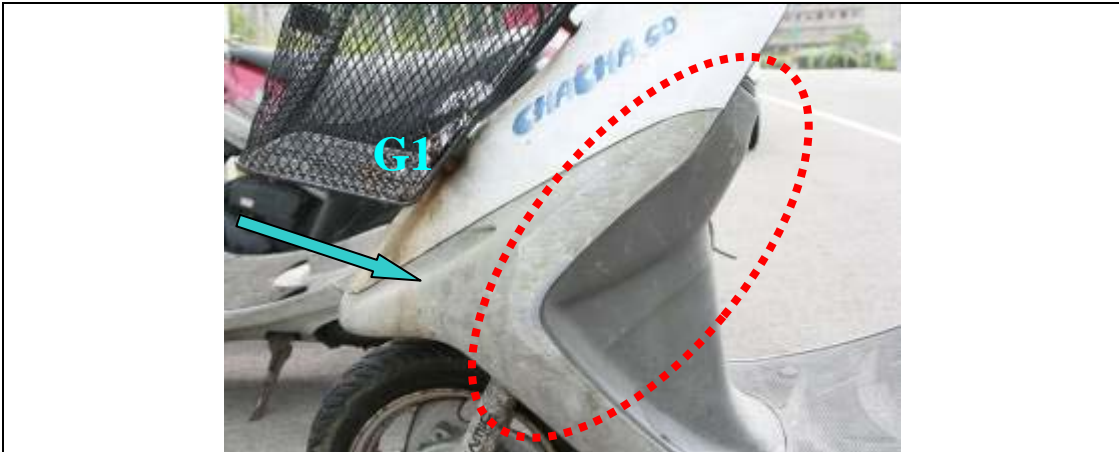
照片 5.2-4c 左前車身擦地痕情形(實驗 4)

油漆擦地痕群 G1 發生於左前車身護板靠近駕駛腳踏處，由相片中看出在「く」之處有一明顯之帶狀痕跡，說明在倒地後可能與地面摩擦時間較長，在外圍也可以看出有與地面摩擦之痕跡，故起始點受力小，終止端受力較大，整體走向一致為由前往後。

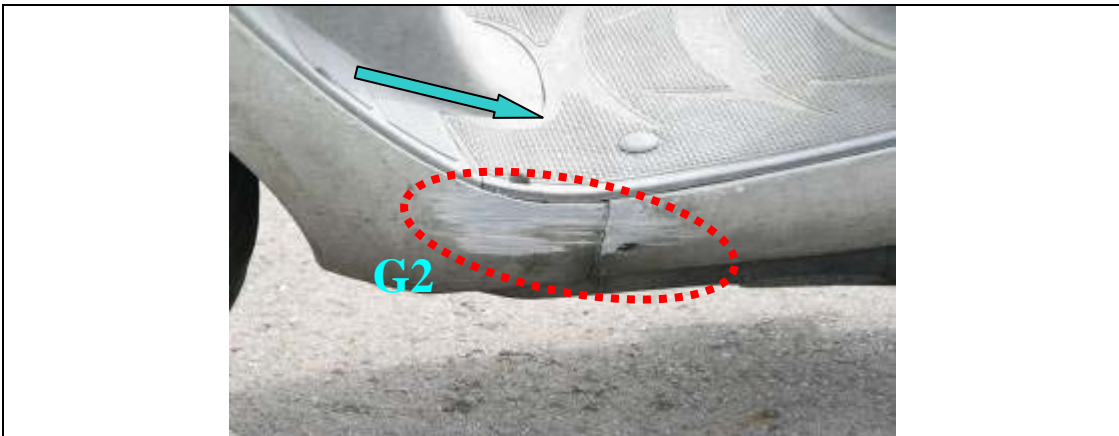
照片 5.2-4d 左前車身擦地痕情形(實驗 4)

油漆擦地痕群 G2 發生於左前車身駕駛踏板處，可發現起始端磨損的面積較大，終止端則漸漸淡出，概因倒地後車輛因摩擦地面所受壓力面積移位所導致，走向一致，由相片中可看出起始處受力較大，終止端受力較淺。

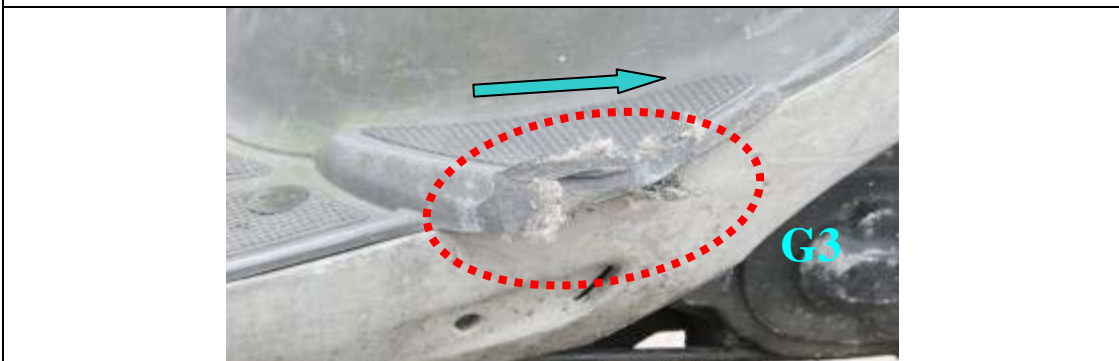
照片 5.2-4d 左後車身擦地痕情形(實驗 4)

油漆擦地痕群 G3 發生於左後車身乘客腳踏處，可發現有嚴重剝落的毛邊現象，可能因為所處位置的材質所導致此結果，由於材質關係較無法判斷起始端與終止端受力大小狀況，走向一致。

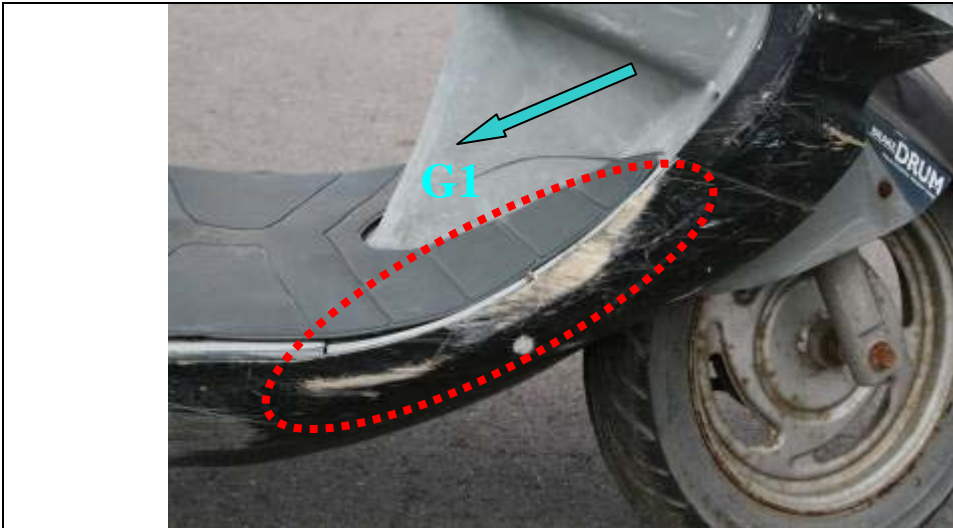
照片 5.2-5c 右前車身擦地痕情形(實驗 5)

油漆擦地痕群 G1 發生於右前車身護板處，由相片中看出 G1 在右前護板處有明顯的帶狀痕跡，在較前的位置上可發現有明顯的被刮落的痕跡，於終止處掉漆較淺，說明且起始處受力較深，終止端受力較淺，概因倒地後車輛因摩擦地面所受壓力與接觸的面轉移所導致，整體走向一致為由前往後。

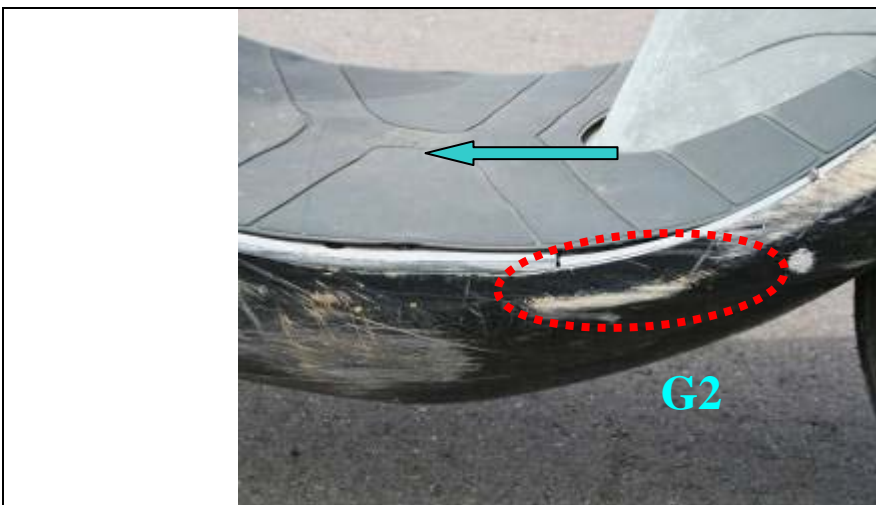
照片 5.2-5d 右前車身擦地痕情形(實驗 5)

油漆擦地痕群 G2 發生於右側護板駕駛腳踏處，比對新痕與舊痕發現僅僅在 G2 圓圈處有明顯擦地痕，有明顯的條狀痕跡，由照片在起始處受力較淺，終止端受力較深，可能因為最後壓在地板的位置導致此種情形，整體走向一致為由前往後。

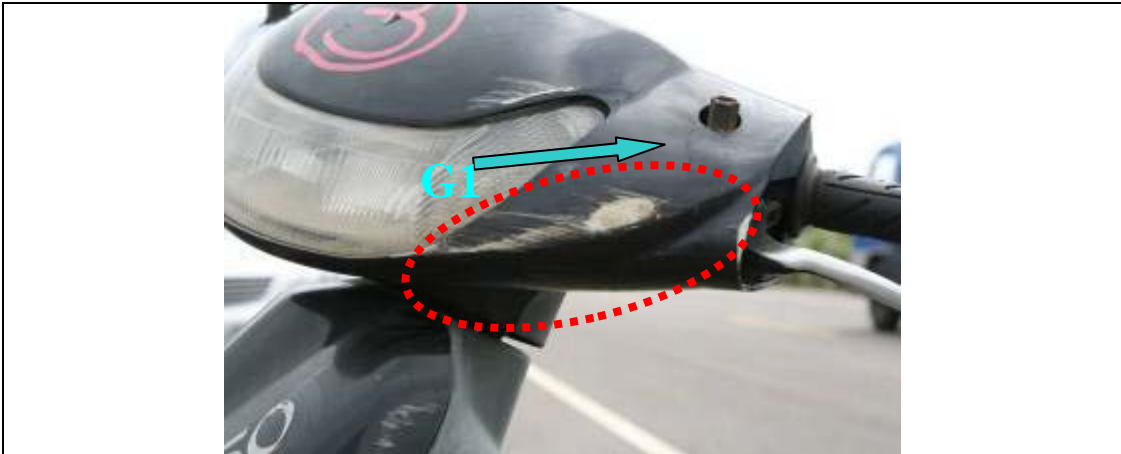
照片 5.2-6c 左前車頭擦地痕情形(實驗 6)

油漆擦地痕群 G1 發生於左前車頭處，由相片中看出 G1 在左前車頭處有明顯的塊狀痕跡，在由於倒地的時間點與最後接觸面積，說明起始處受力較淺，終止端受力較深，走向為由前往後。

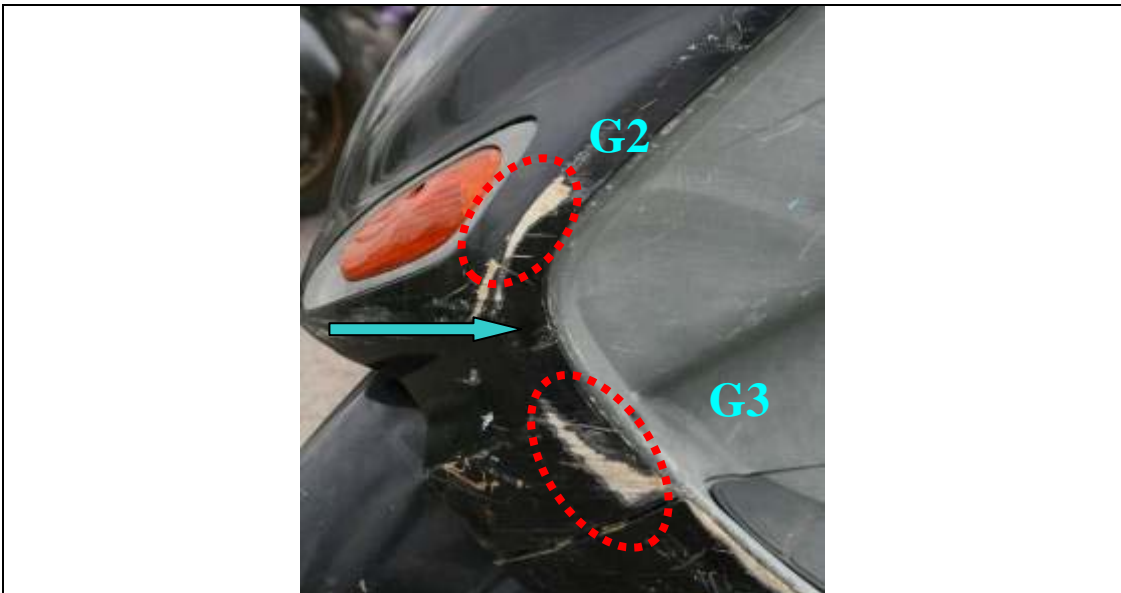
照片 5.2-6d 左前車身擦地痕情形(實驗 6)

油漆擦地痕群 G2 發生於左前護板駕駛腳踏附近處，比對新痕與舊痕發現僅僅在 G2 圓圈處有明顯擦地痕，有明顯的條狀痕跡，由照片在起始處受力較淺，終止端受力較深，可能因為最後壓在地板的位置導致此種情形，整體走向一致為由前往後。

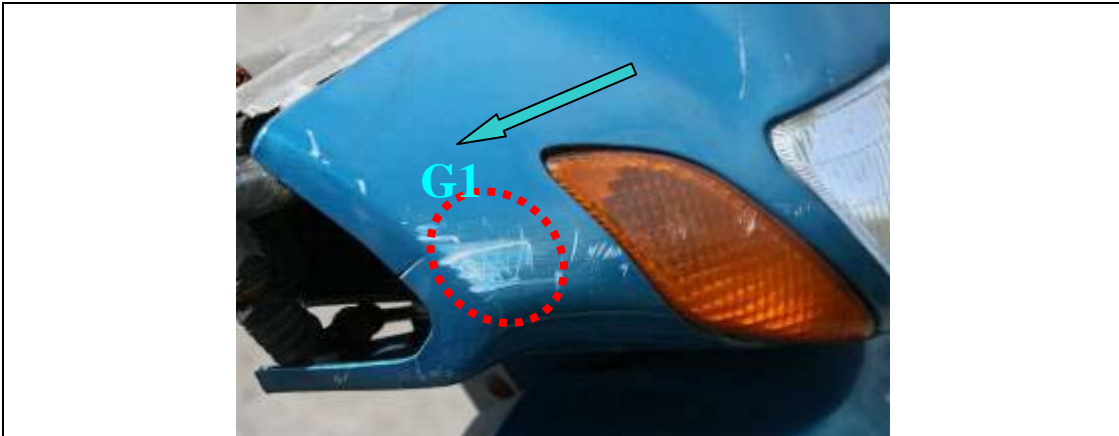
照片 5.2-7c 右前車頭擦地痕情形(實驗 7)

油漆擦地痕群 G1 發生於右前車頭處，經過與實驗前照片比對，可發現有較深的痕跡類似刻在右前車頭上，此為本次實驗所造成之新痕，起始端為較細的痕跡，但在終止處可發現較深的刻痕，可能是因為倒地時所造成的，走向為由前往後。

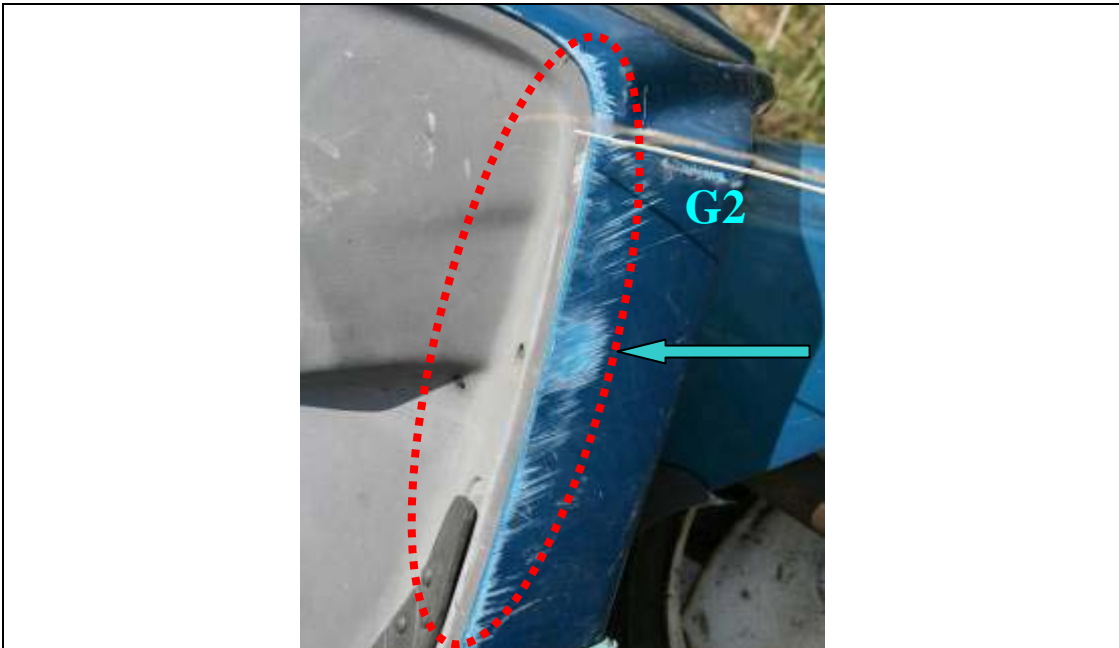
照片 5.2-7d 右前車身擦地痕情形(實驗 7)

油漆擦地痕群 G2 發生於右側護板駕駛腳踏處，可發現此處屬於凸面，故在邊緣的地方有較嚴重的磨損，由於痕跡分布的較不均勻，推判可能有跳動的情況產生，起始點受力較淺，終止處受力較重，可能因為位置的關係，走向由前往後。

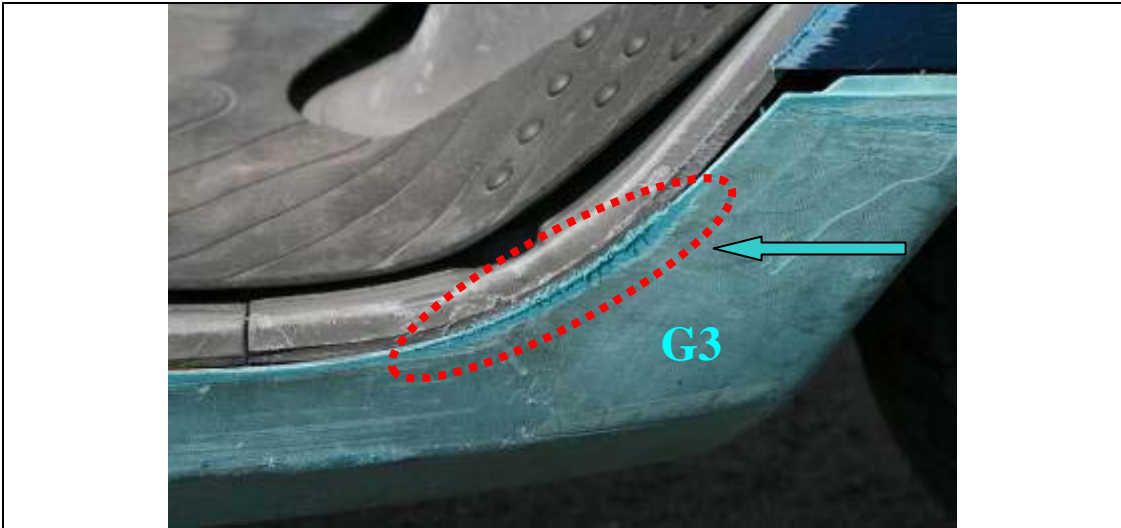
照片 5.2-7e 右側車身擦地痕情形(實驗 7)

油漆擦地痕群 G3 發生於右側護板駕駛腳踏處，此處為條狀痕跡，有毛邊現象的產生，可能因為材質的關係，起始點與終止處受力較無法判斷大小，走向為由前往後。

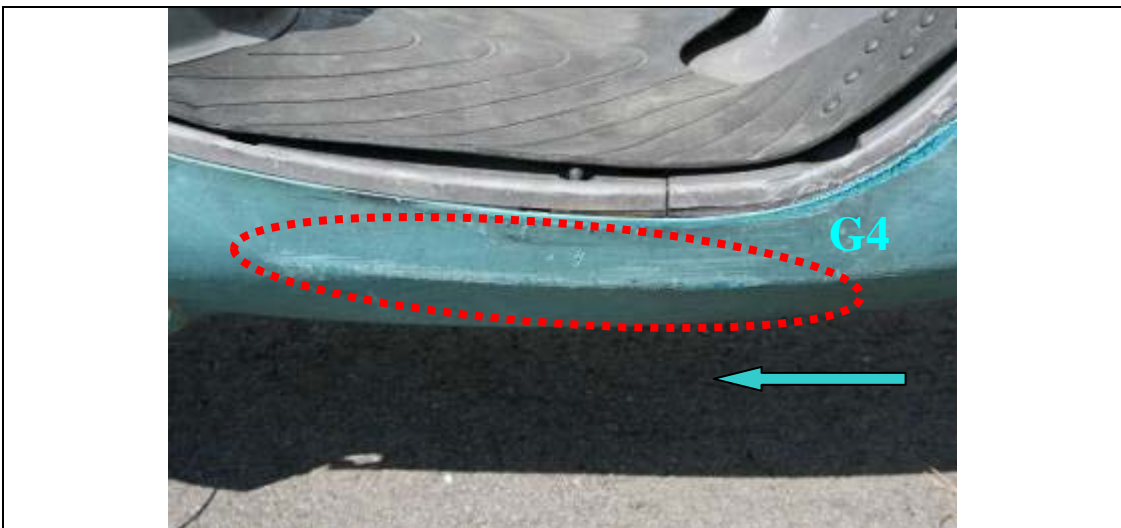
照片 5.2-7f 右側車身擦地痕情形(實驗 7)

油漆擦地痕群 G4 發生於右側護板駕駛腳踏處，比照舊痕與新痕發現，雖然此處位於凸面，但仍有新痕覆蓋在其上的情況產生但其痕跡較模糊，無法判斷起始端與終止端何者受力較大，走向由前往後。

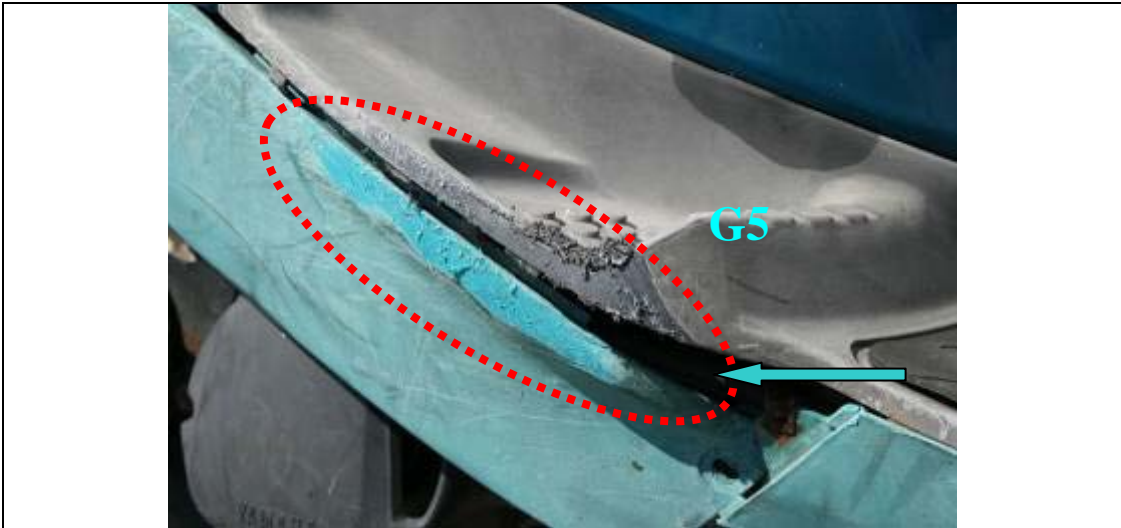
照片 5.2-7g 右側車身擦地痕情形(實驗 7)

油漆擦地痕群 G5 發生於右側護板乘客腳踏處，在此處可以發現有嚴重的堆積情況，由於材質的關係會有堆積的情形產生，起始點受力較大，終止處則漸漸淡出，走向由前往後。

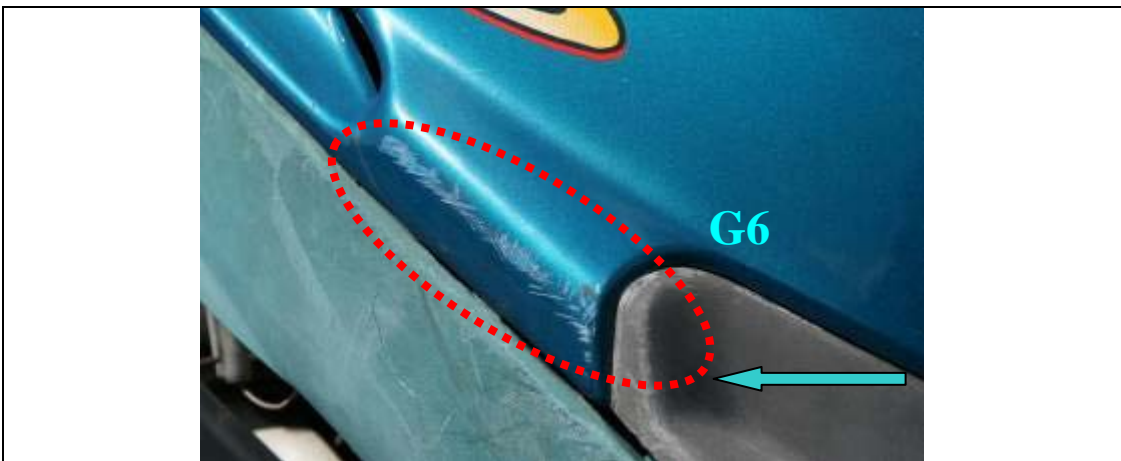
照片 5.2-7h 右側車身擦地痕情形(實驗 7)

油漆擦地痕群 G6 發生於右側護板乘客腳踏處後，在此處可以發現有不規則的線狀痕跡，可能因為有跳動的情況產生，起始點受力較小，終止處則受力較大，可能因為接觸地面的時間與情況所導致，走向由前往後。

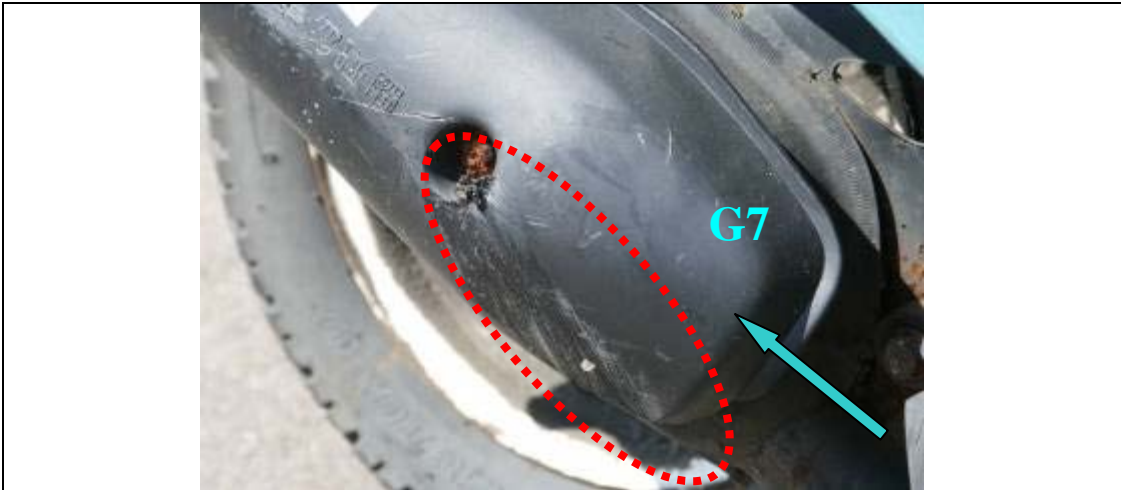
照片 5.2-7i 右側排氣管護蓋擦地痕情形(實驗 7)

油漆擦地痕群 G7 發生於右側排氣管護蓋處，在此處可以發現有堆積的情形產生，可能因為材質的關係，起始點受力較小，終止處則受力較大，可能因為接觸地面的位置屬於圓弧型凸面，走向由前往後。

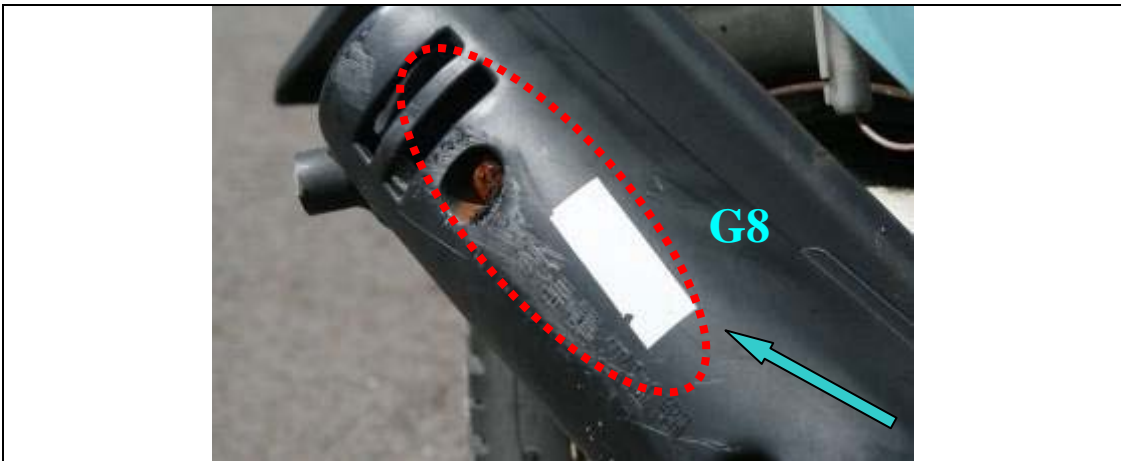
照片 5.2-7j 右側車身擦地痕情形(實驗 7)

油漆擦地痕群 G8 發生於右側排氣管護蓋處，在此處可以發現有堆積的情形產生，可能因為材質的關係，起始點受力較小，終止處則受力較大，可能因為接觸地面的位置屬於圓弧型凸面，走向由前往後，但與前方 G7 並不相連。

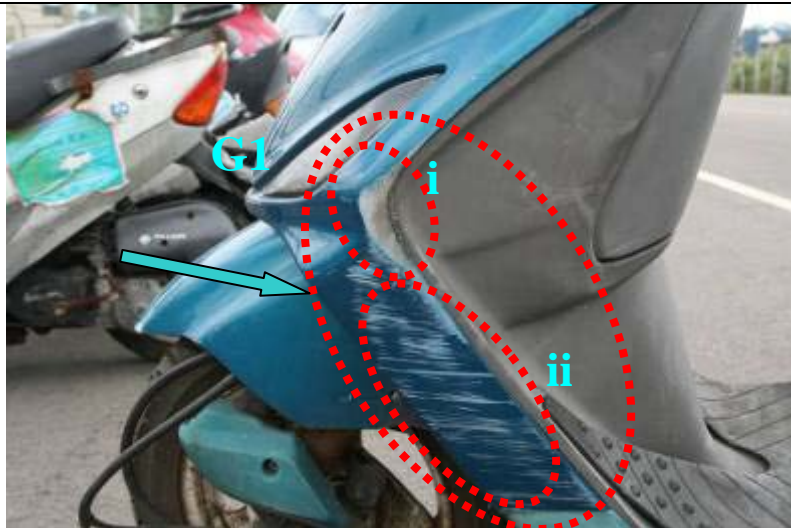
照片 5.2-8c 左前車身擦地痕情形(實驗 8)

油漆擦地痕群 G1 發生於左前車身護板靠近駕駛腳踏處，由相片中看出 G1 在 i 處有明顯的大片帶狀痕跡，從此處位於車體的較凸面與較早接觸的位置來說明之，但較無法分辨起始點與終止處受力大小情形，在下方 ii 處可發現許多長條延伸型的痕跡，由於此處屬於較平的面，地面較粗糙故留下此長條形狀，從痕跡上可發現此為擦地痕特性，同樣較無法辨別起始端與終止處受力大小情形，整體走向一致為由前往後。

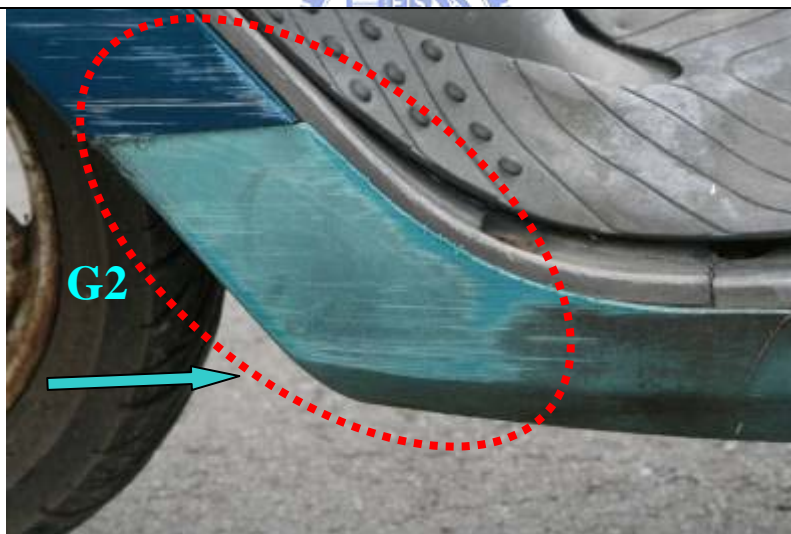
照片 5.2-8d 左前車身擦地痕情形(實驗 8)

油漆擦地痕群 G2 發生於左前車身駕駛踏板處，在左側前護板駕駛腳踏處有條狀痕跡，由於機車的倒地狀況與機車車體構造形狀，使得兩旁有明顯的條狀痕跡，中間則為細長條擦地痕，由於起始端與終止端較無法辨別受力大小，走向一致。

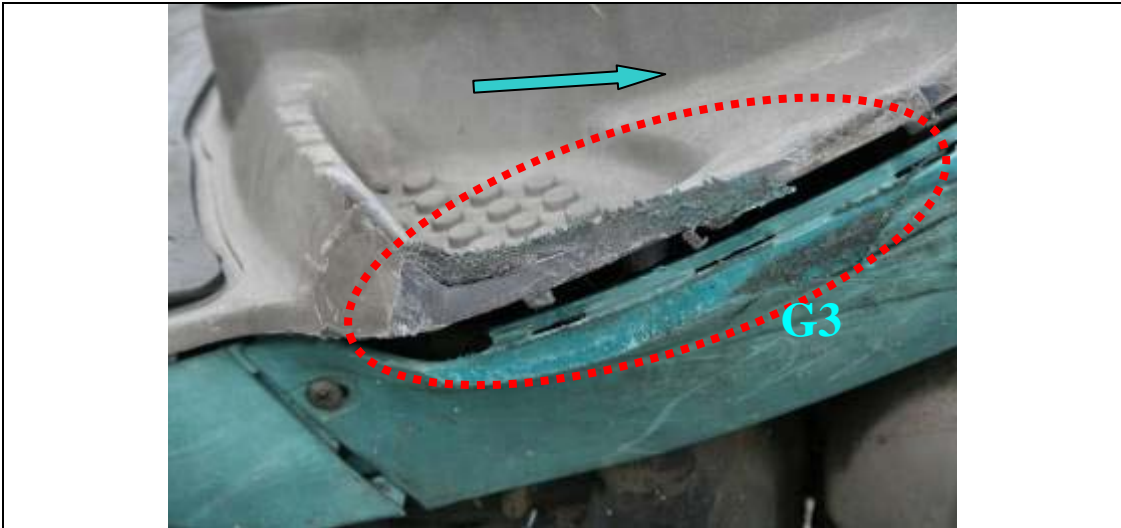
照片 5.2-8e 左後車身擦地痕情形(實驗 8)

油漆擦地痕群 G3 發生於左後車身乘客腳踏處，可發現有嚴重剝落的毛邊現象，可能因為所處位置的材質所導致此結果，由於材質關係較無法判斷起始端與終止端受力大小狀況，走向一致。

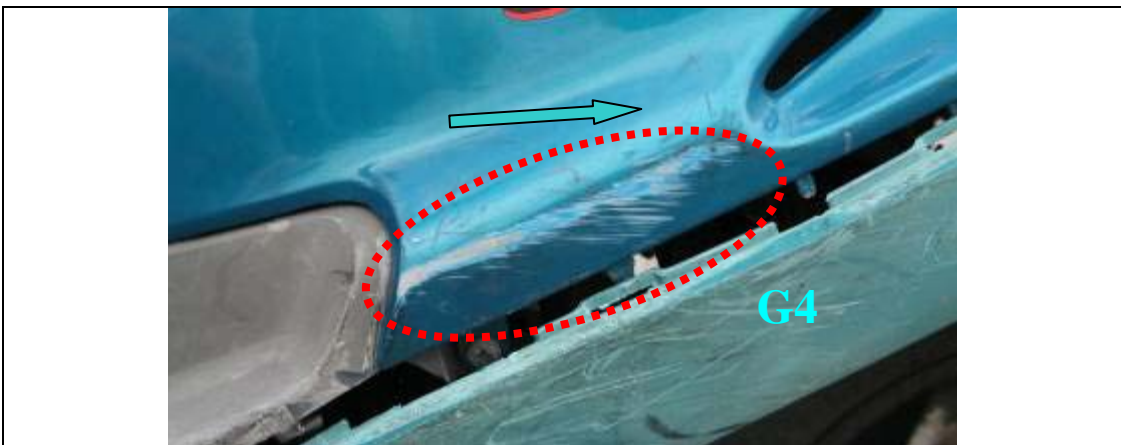
照片 5.2-8f 左後車身擦地痕情形(實驗 8)

油漆擦地痕群 G4 發生於左後車身乘客腳踏處後方，可發現此處為一凸面，起始端可以發現有受力較大，終止端則漸漸變小，走向一致。

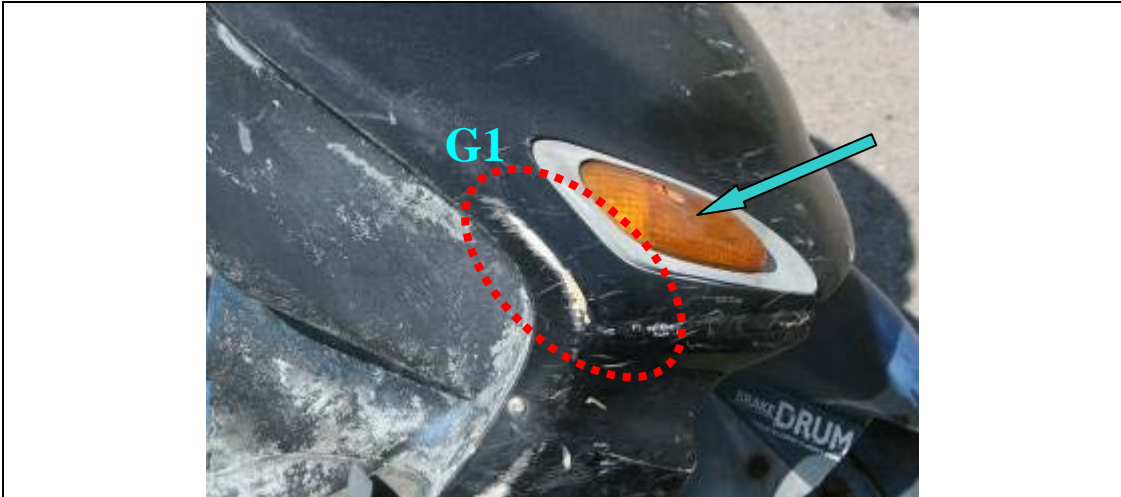
照片 5.2-9c 右前車頭擦地痕情形(實驗 9)

油漆擦地痕群 G1 發生於右前車身處，經過與實驗前照片比對，發現原本的舊痕被新痕覆蓋於其上，為一條狀痕跡，起始端與終止端並無明顯差異，走向為由前往後。

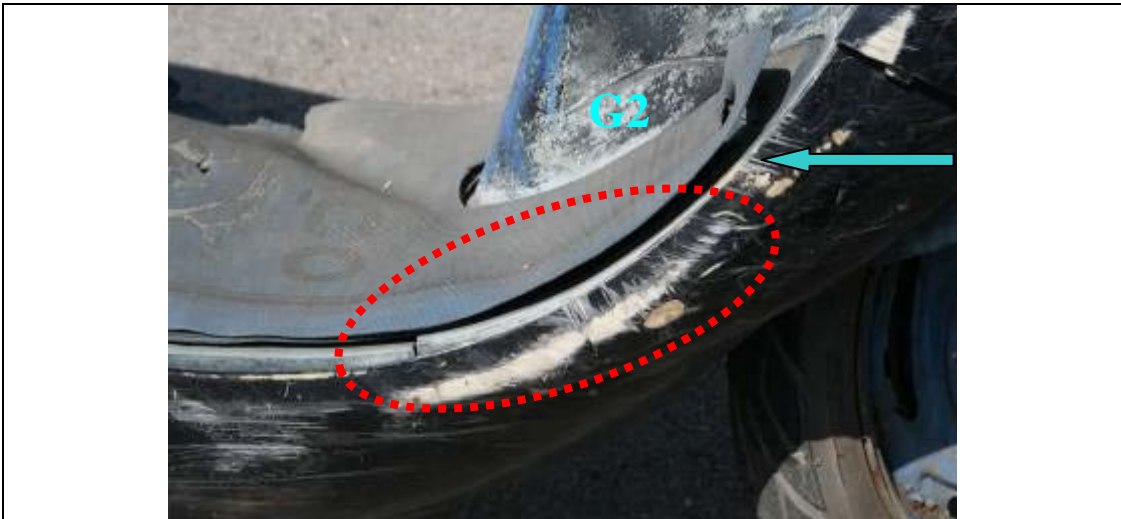
照片 5.2-9d 右前車身擦地痕情形(實驗 9)

油漆擦地痕群 G2 發生於右側護板駕駛腳踏處，起始點受力較淺，終止處受力較大，可能由於倒地的狀況與位置的關係，形成一條長條帶狀痕跡，走向由前往後。

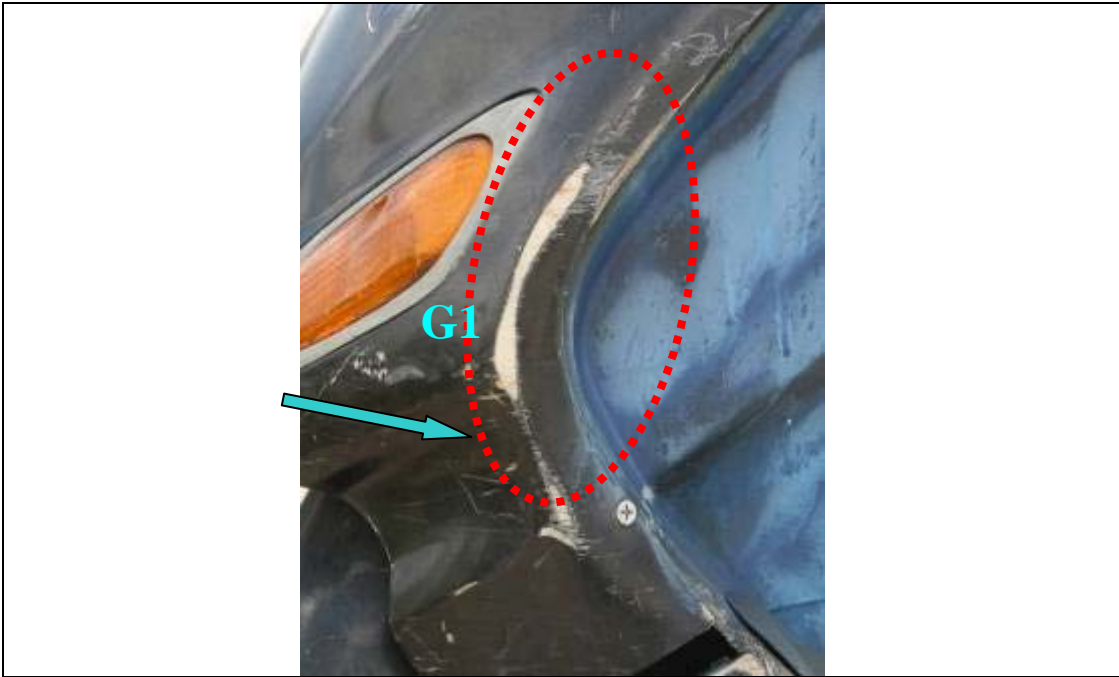
照片 5.2-10c 左前車身擦地痕情形(實驗 10)

油漆擦地痕群 G1 發生於左前車身護板靠近駕駛腳踏處，形狀為一〈型，為一條狀痕跡，根據倒地的情況，起始端應從下方開始為一較淺之痕跡，終止處有刮平的情形產生故受力較大，整體走向一致為由前往後。

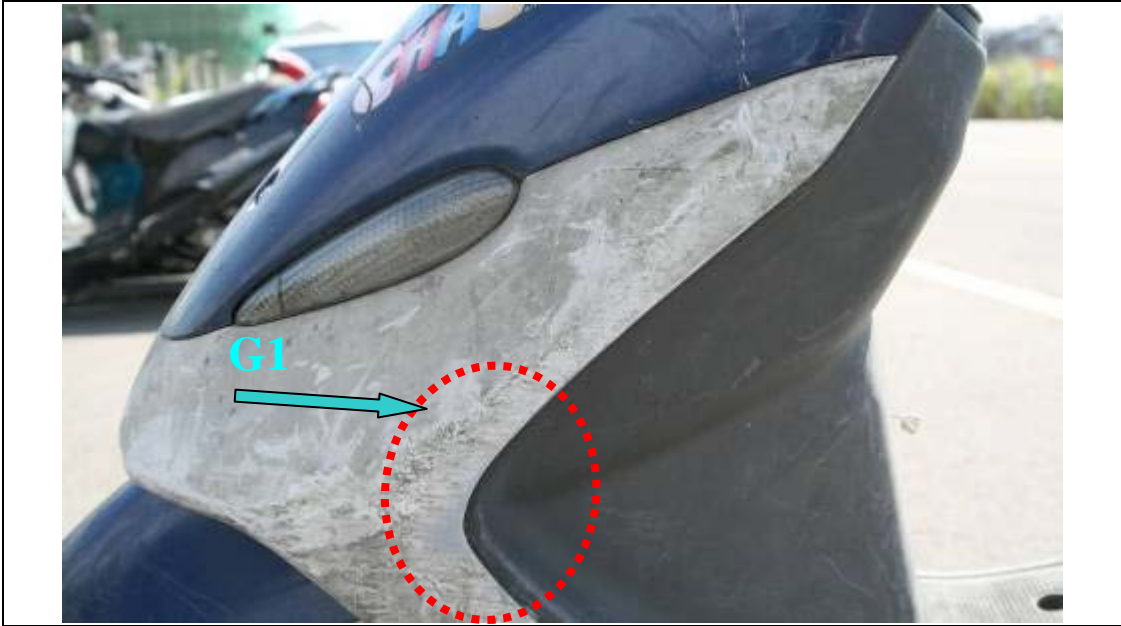
照片 5.2-11c 左前車頭擦地痕情形(實驗 11)

G1 為左側車頭部分，與實驗前照片比對發現擦地痕集中於一處，也就是車體凸起處，擦痕走向與倒地磨擦相對方向一致，由前往後水平發展，具有密集的線狀。

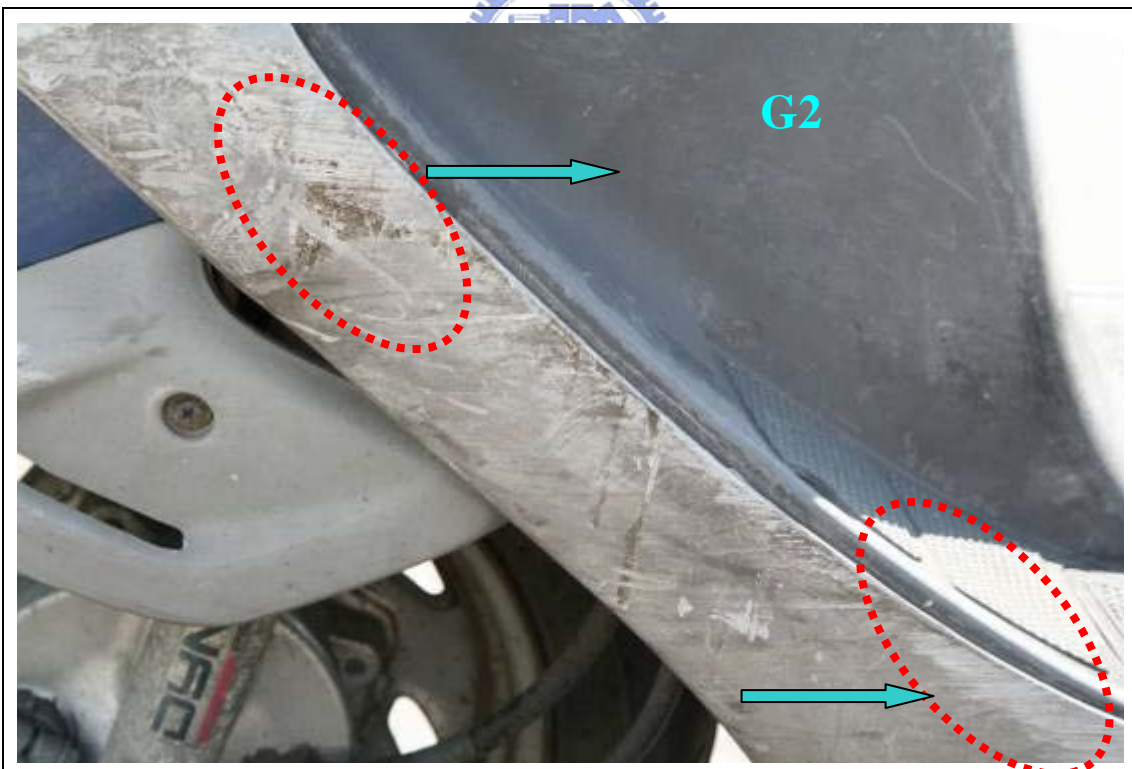
照片 5.2-11d 車頭擦地痕情形(實驗 11)

G2 發生於左前腳踏護板外緣，走向與 G1 相同為水平向車尾方向擦去，痕跡於兩處中間有斷層，但在邊緣有擦痕發生。

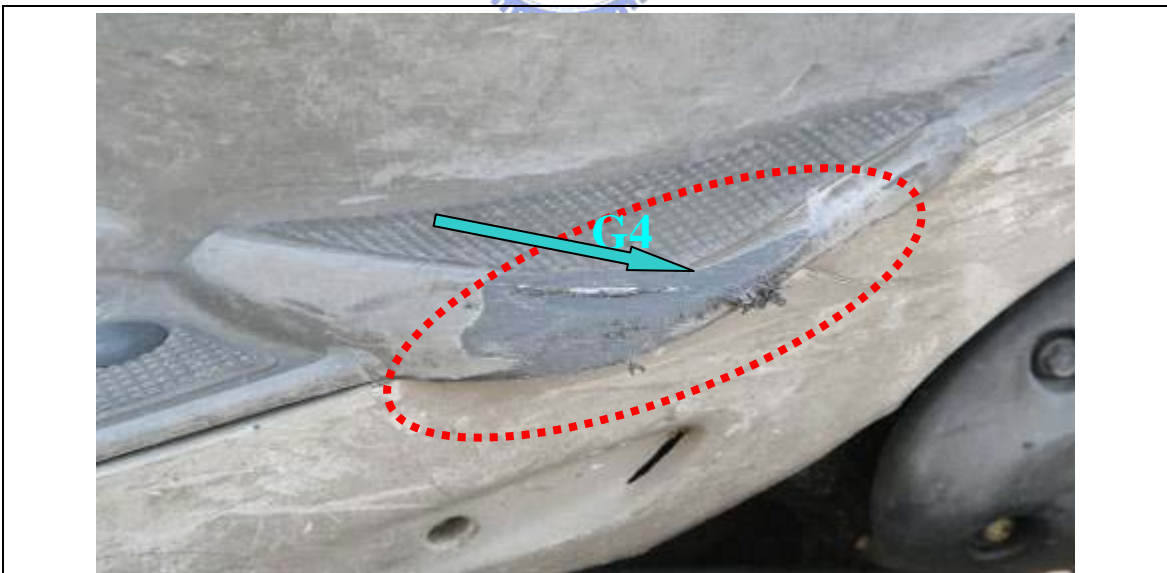
照片 5.2-11f 左車身擦地痕情形(實驗 11)

G4 走向與前三處不同，塑料堆積於右下方，配合實驗經過發現應為車體少許旋轉所致，此處有大片塑料被磨平的跡象。

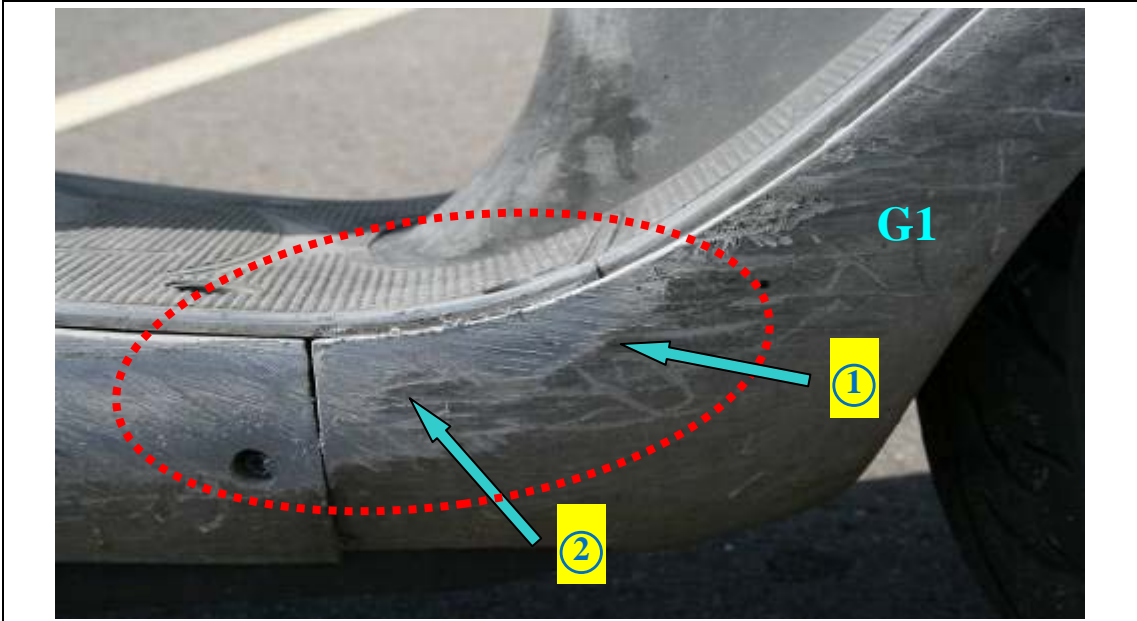
照片 5.2-12c 右側車身擦地痕情形(實驗 12)

G1 發生於右前腳踏護板外緣，走向 ϕ 與車體運動相對方向吻合，為由車頭往車尾方向接近水平，此後因車體旋轉產生走向 θ 之方向，並些許蓋於走向 ϕ 之上。於擦痕終止處有塑料堆積與毛邊情形。

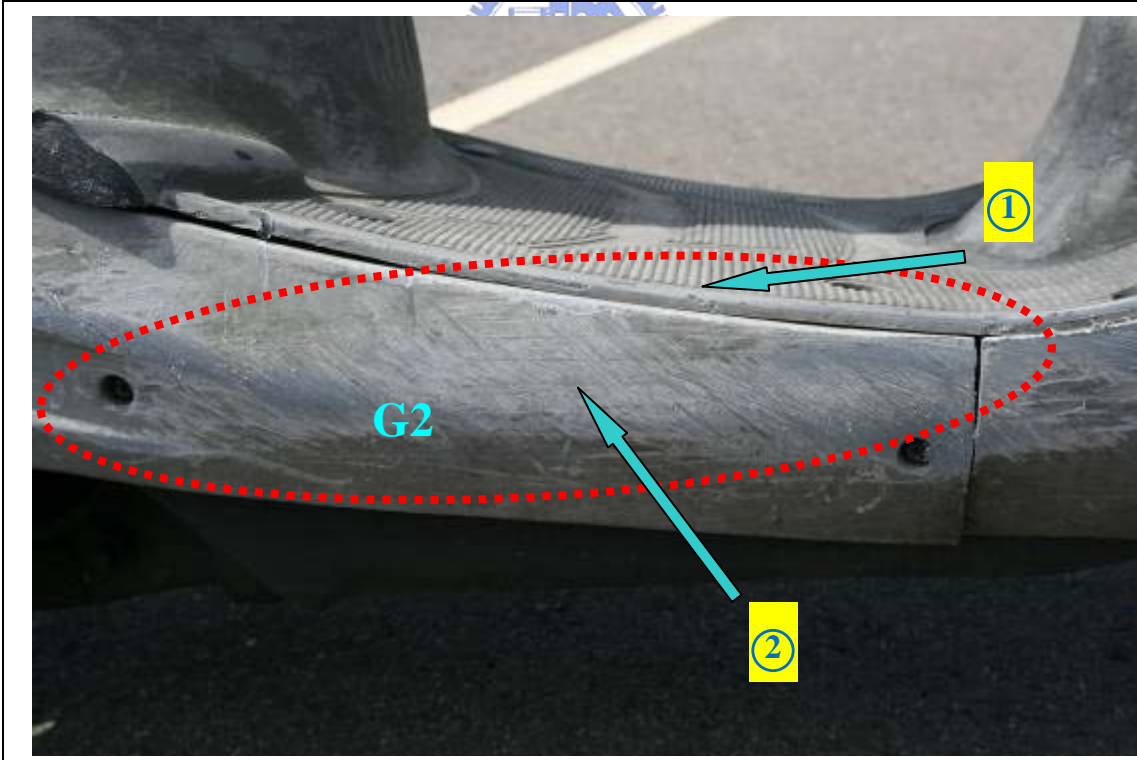
照片 5.2-12d 右車身擦地痕情形(實驗 12)

G2 也具有兩方向擦地痕，研判 θ 之方向蓋於走向 ϕ 之上。走向 ϕ 方向與車倒地滑行相對方向相同，其擦痕被 θ 所切斷，故有此結果。此處為片狀密集之線形所組成之擦地痕。

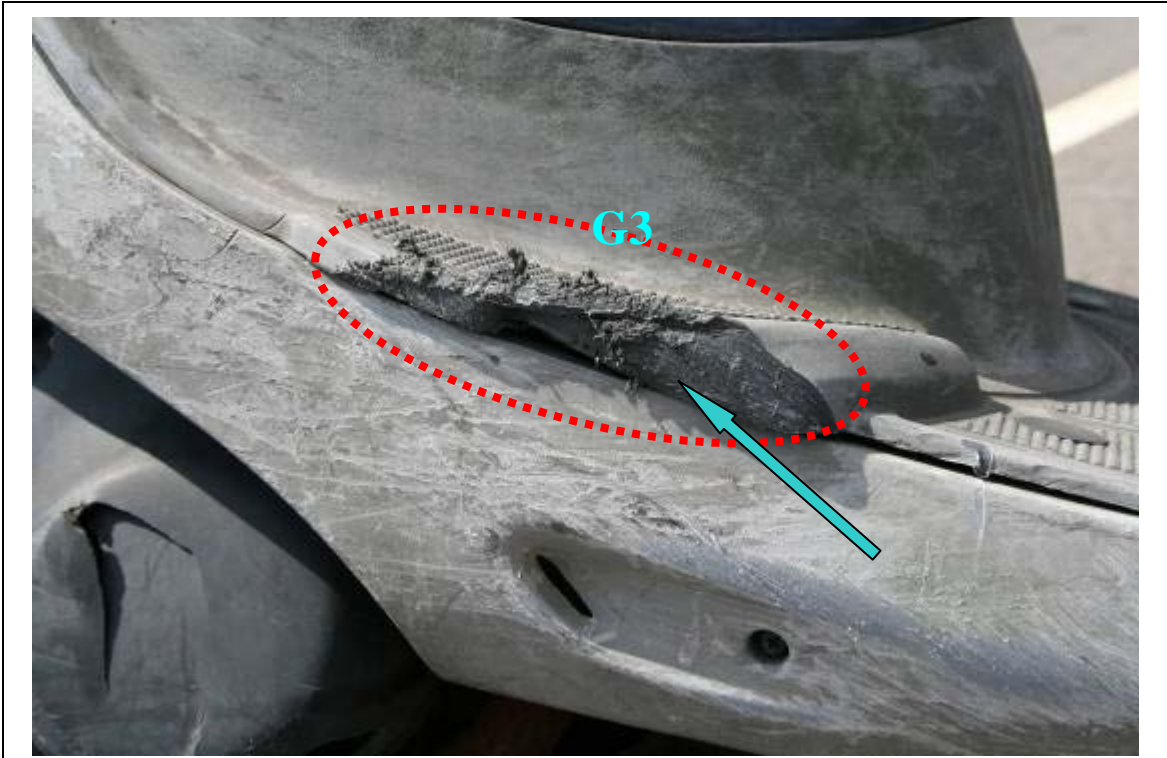
照片 5.2-12e 右車身擦地痕情形(實驗 12)

G3 走向與車體旋轉後有關，從 G2 走向延伸並於終止處有大量塑料堆積。型式粗糙，其下方無擦地痕，說明此處為與地面最接近。
