國立交通大學
運輸科技與管理學系

碩士論文

機車車身刮擦痕與擦地痕之
特性分析與辨識

Characteristics Analysis and Identification of
Colliding and Grounding Scratch on
motorcycles Painting

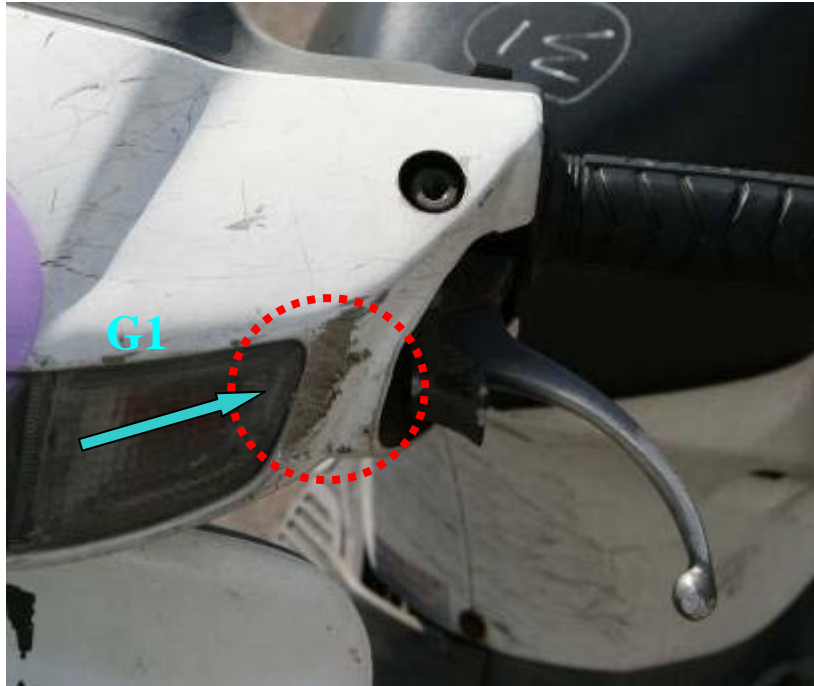
照片 5.2-13c 左前車頭擦地痕情形(實驗 13)

油漆擦地痕群 G1 發生於左前車頭把手前方，整體擦痕明顯粗糙，走向與倒地滑行之相對方向吻合，為由前往後近似水平。受力均勻

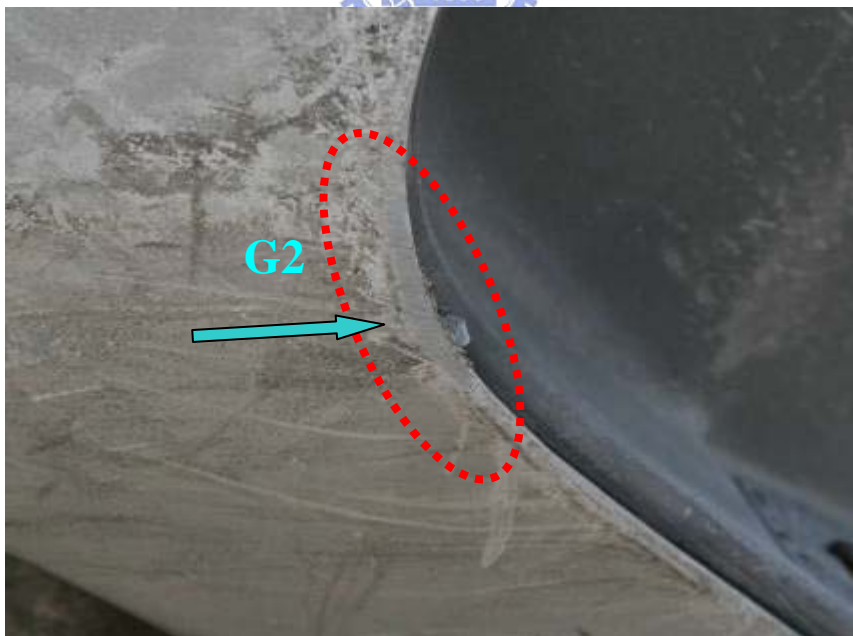
照片 5.2-13d 車側擦地痕情形(實驗 13)

G2 發生於左前護板處，擦痕集中於車體邊緣處，走向與運動方向一致為由前往後擦去，並於終止處有毛邊現象。

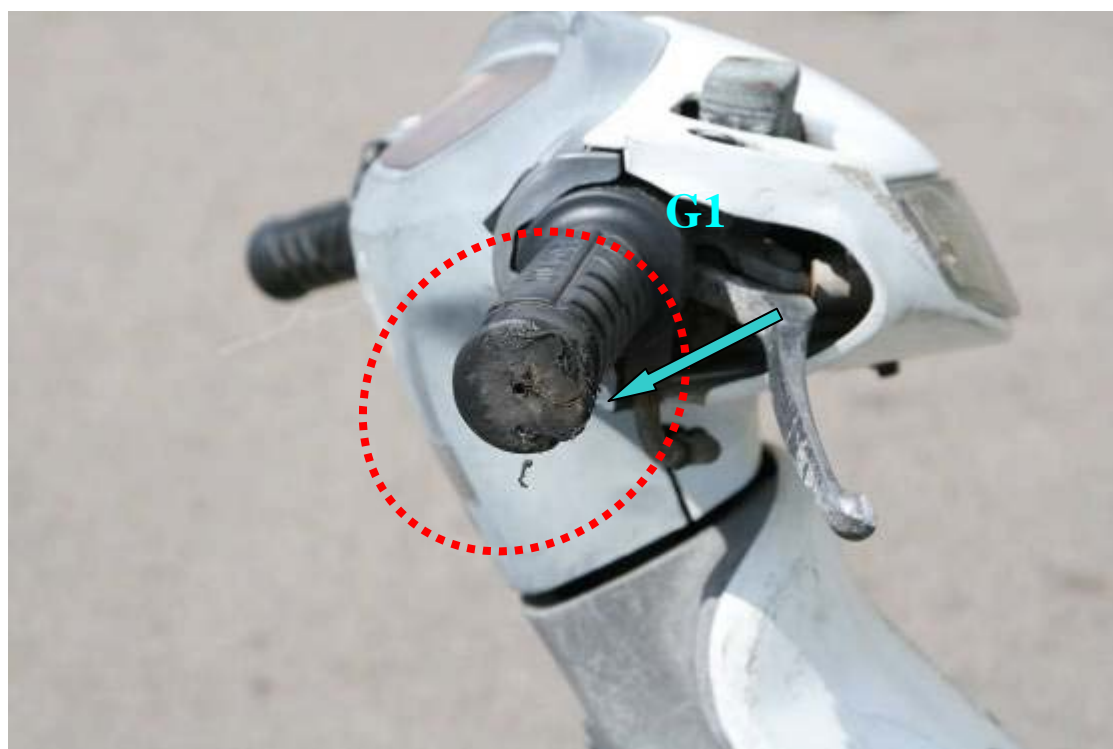
照片 5.2-13c 右前車頭擦地痕情形(實驗 14)

G1 發生於左前車頭把手外緣，因把手處為軟性塑料，但可看出中間有明顯界線，靠近車頭處磨損較多。

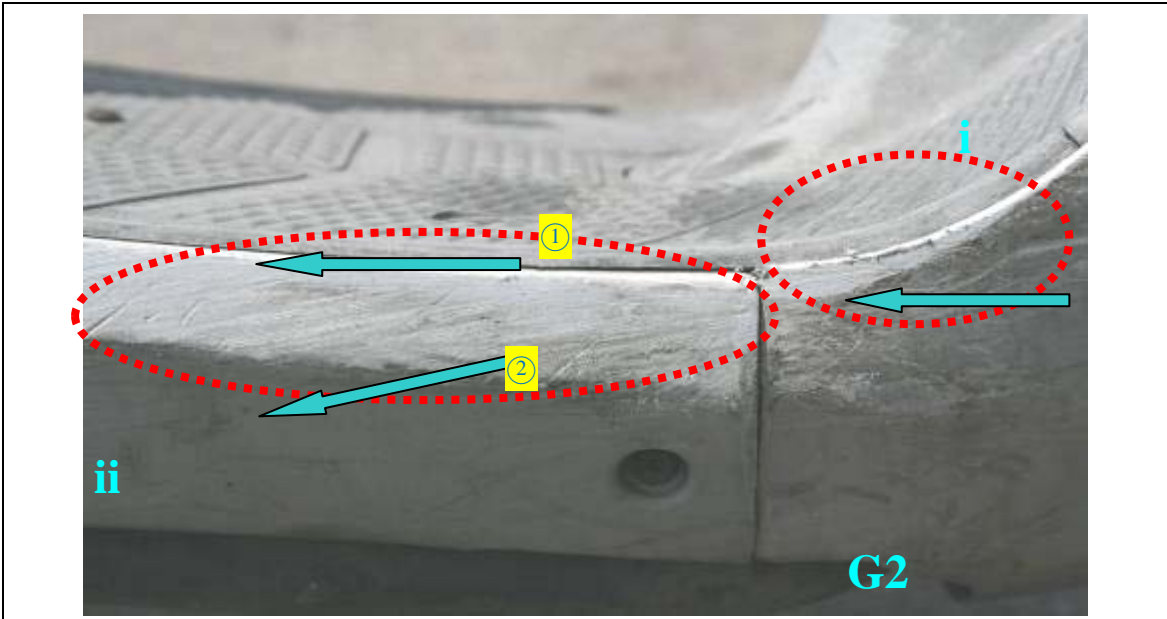
照片 5.2-13d 右車身擦地痕情形(實驗 14)

G2 發生於右車身，i 處延車體邊緣有整齊的擦痕，走向由前往後，於終止處有堆積情形。ii 處延續 i 處走向，後因車體旋轉產生 ϕ 走向。

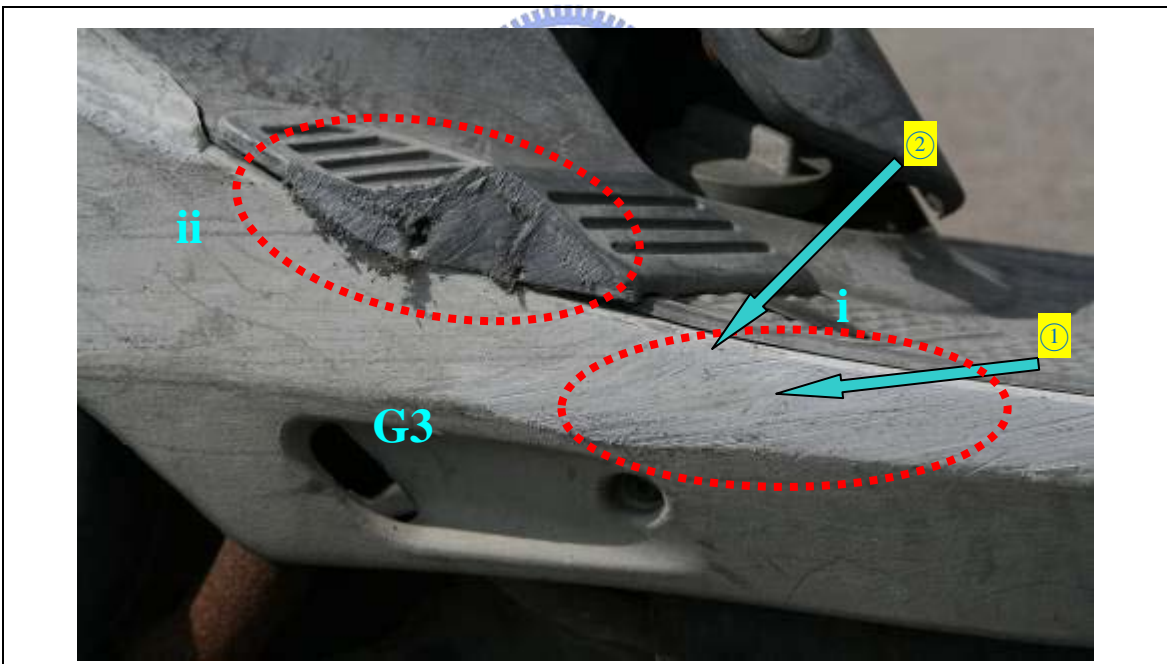
照片 5.2-13e 右車身擦地痕情形(實驗 14)

G3 的 i 處首先延續 G2 走向 ϕ ，再因車體旋轉造成 θ 走向。ii 處則與 θ 走向一致，對該處塑料造成相當大的磨損，起始處與終止處皆有堆積現象但多集中於終止處。

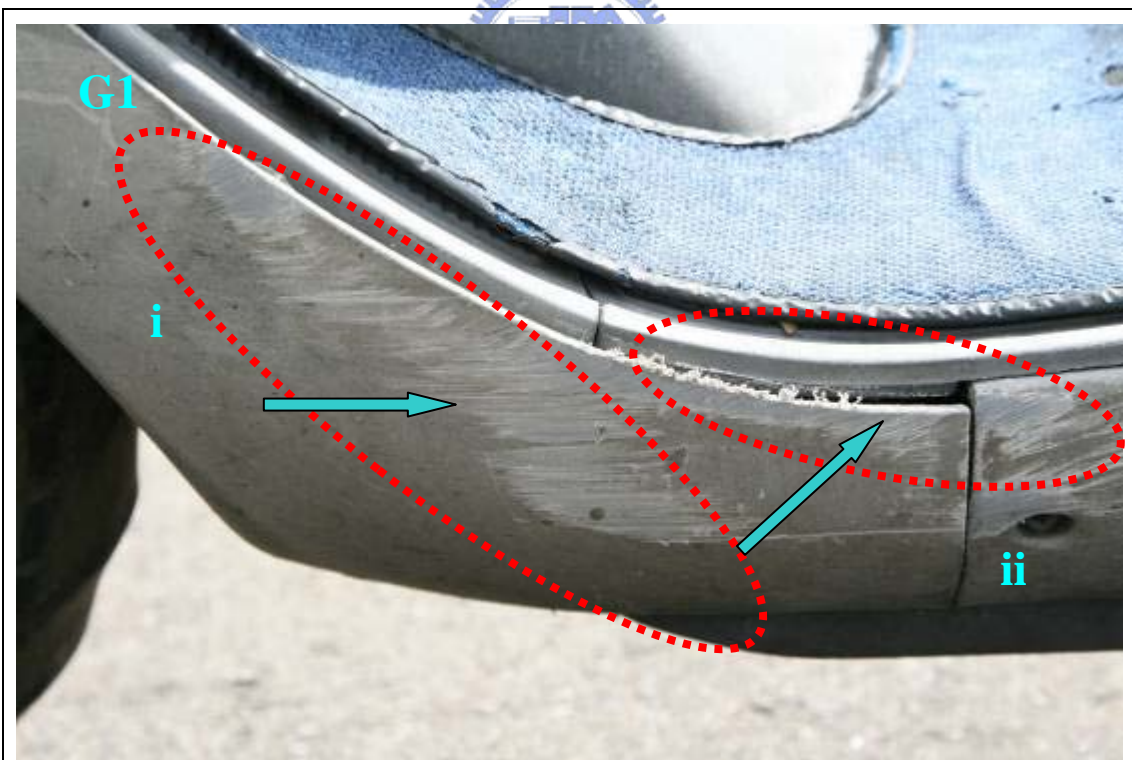
照片 5.2-15c 左前車頭擦地痕情形(實驗 15)

G1 擦痕中 i 處有集中線狀，走向一致向車尾擦去，但發展到 ii 處產生一斜向上的擦痕，並於終止處有毛邊堆積。

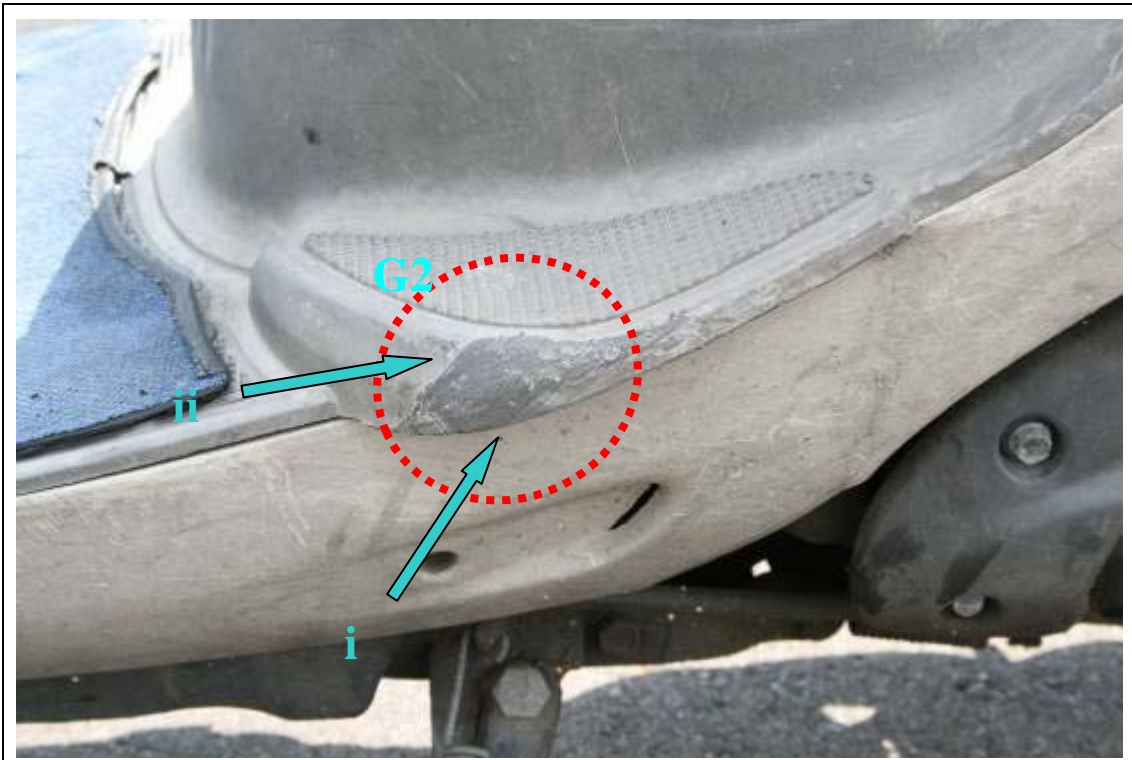
照片 5.2-15d 車頭擦地痕情形(實驗 15)

G2 發生於左側腳踏處，首先發生 i 走向，其後因車體再度轉正，故發生 ii 走向，因照片中顯示有 ii 走向覆蓋於 i 走向之上。

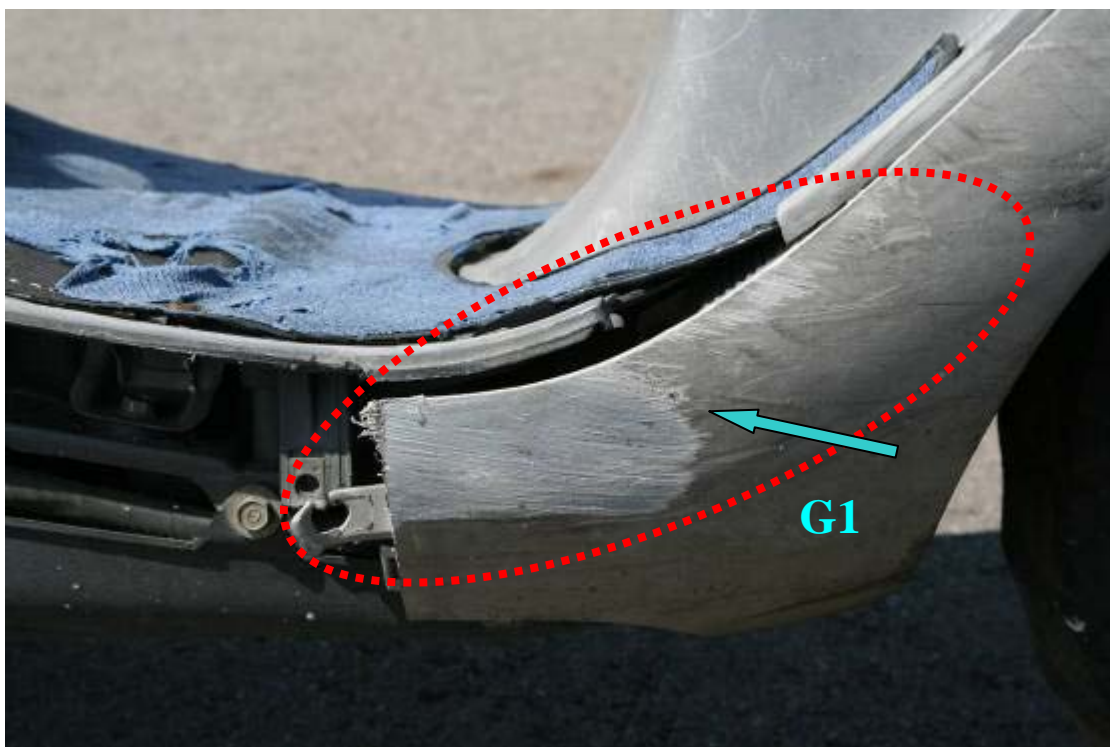
照片 5.2-16c 右前車身擦地痕情形(實驗 16)

G1 擦痕走向一致向車尾擦去，擦痕密集，並於終止處有毛邊堆積。

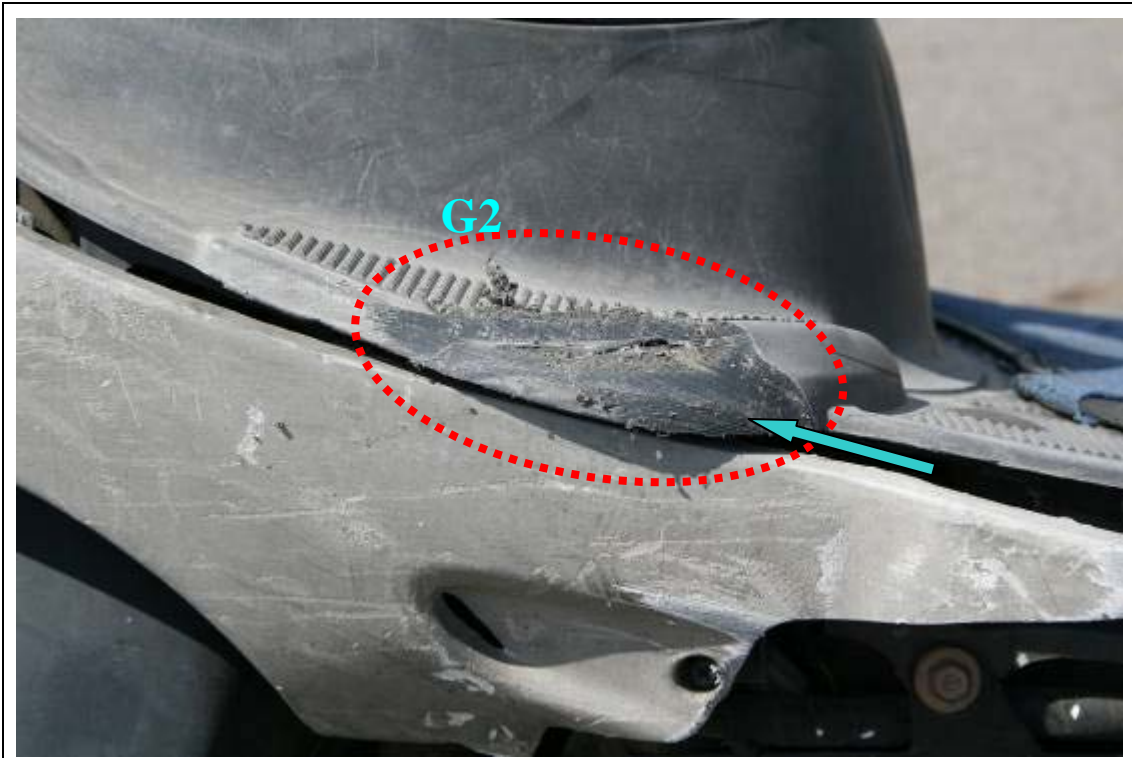
照片 5.2-16d 右側車身擦地痕情形(實驗 16)

G2 發生於右側腳踏處，擦痕方向與 G1 一致，由車頭向車尾擦去，並於終止處有塑料堆積。

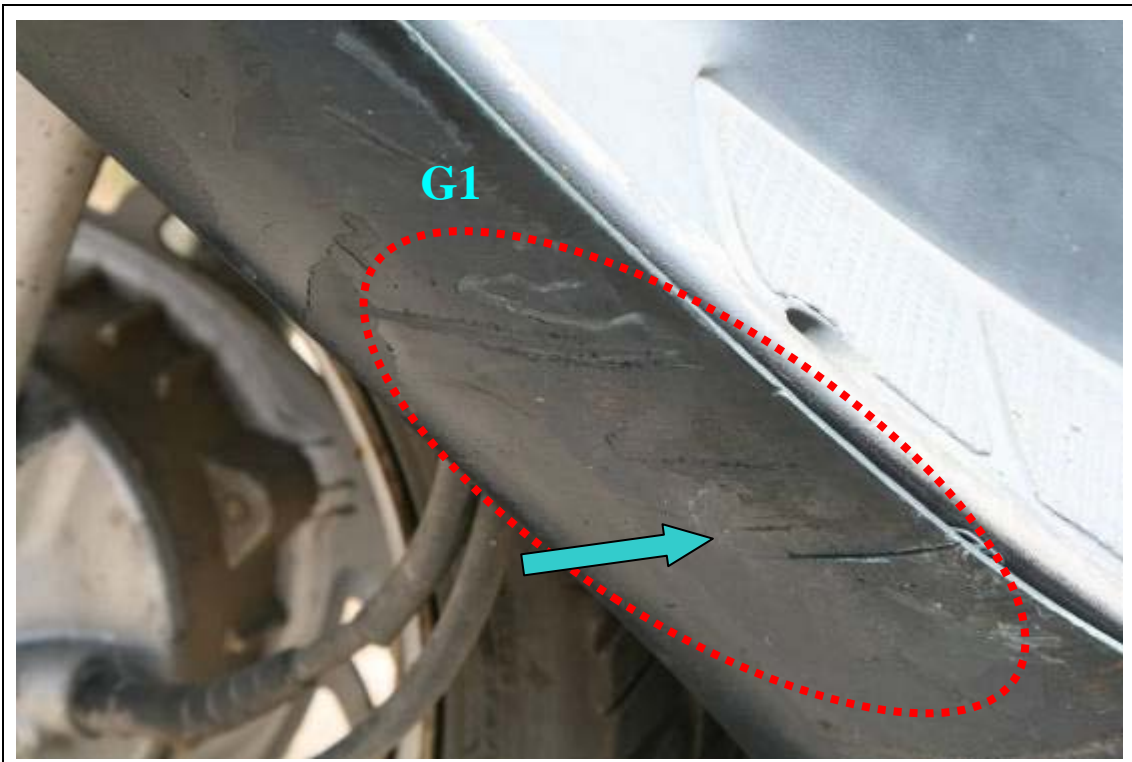
照片 5.2-17b 左前車頭擦地痕情形(實驗 17)

油漆擦地痕群 G1 較不集中，因本次實驗並未完全倒地，故僅有零散之擦痕分佈，其走向如圖中箭頭。

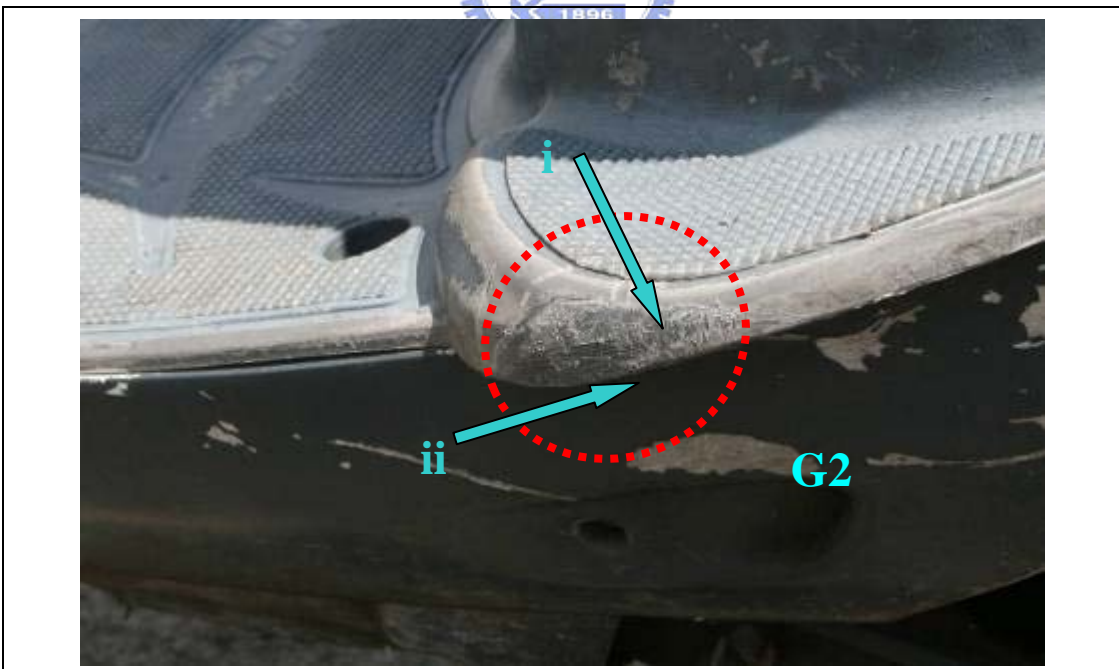
照片 5.2-17c 車頭擦地痕情形(實驗 17)

油漆擦地痕群 G2 較不明顯，有兩方向擦痕走向。

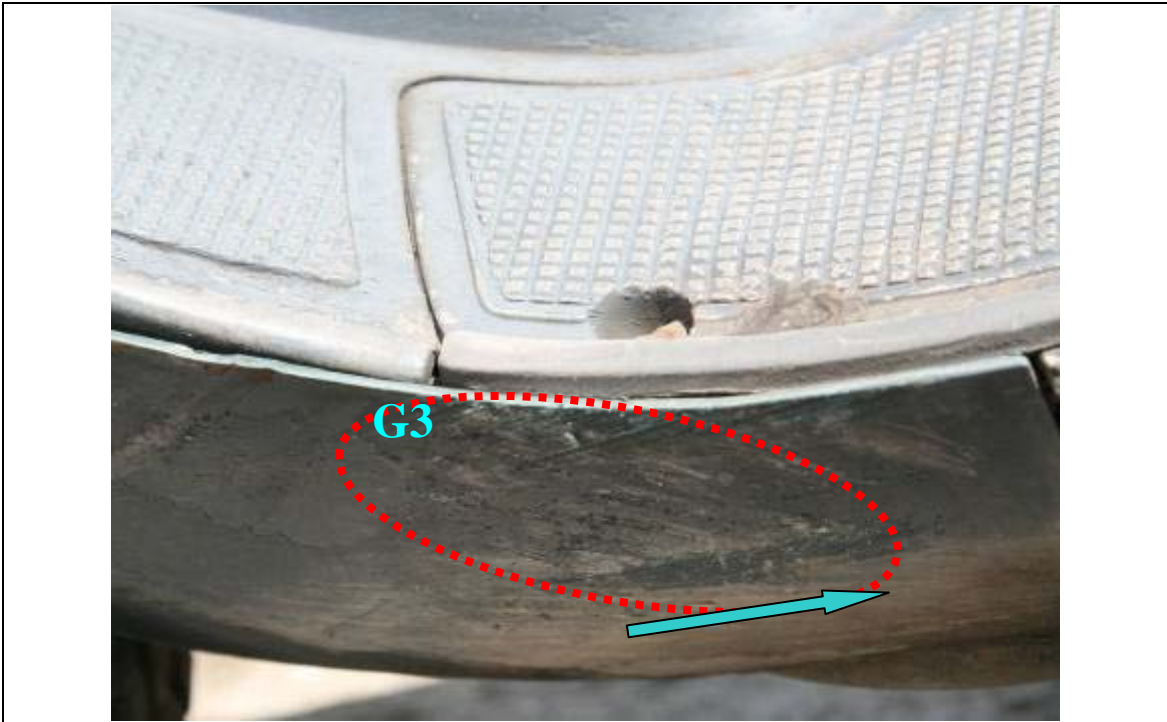
照片 5.2-17d 左車身擦地痕情形(實驗 17)

油漆擦地痕群 G3 發生於左車身，同樣因實驗不完全造成擦痕不明顯。

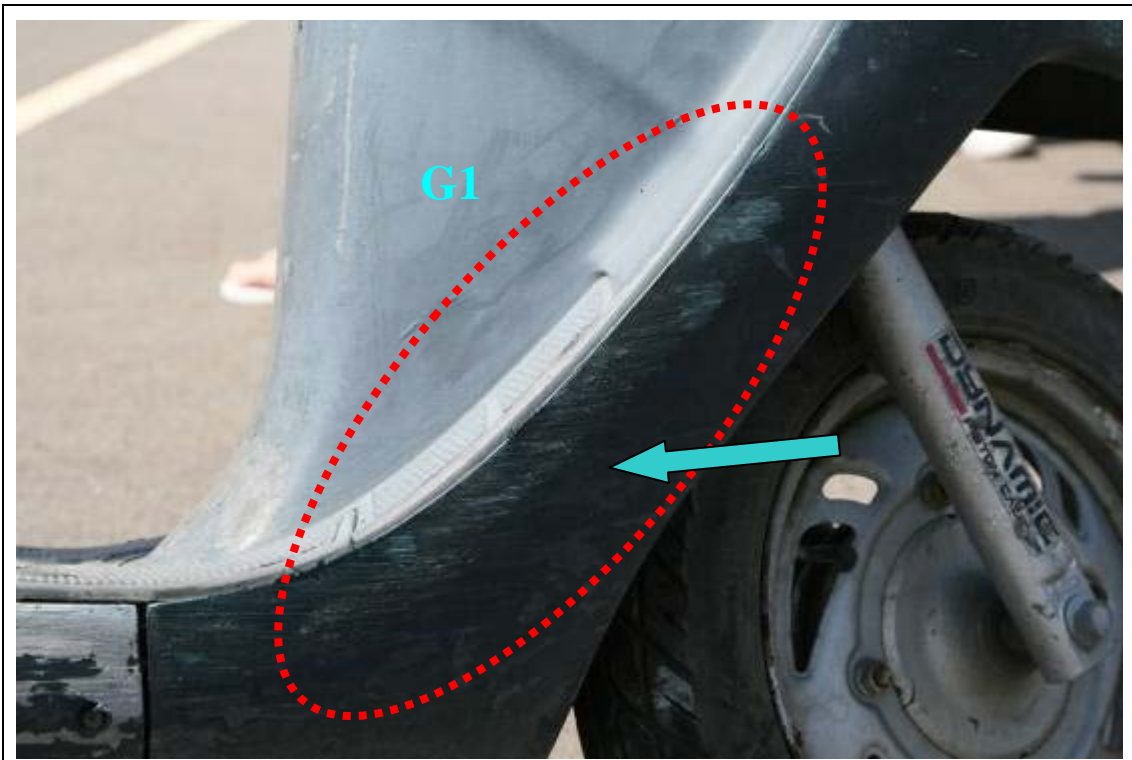
照片 5.2-18b 右側車身擦地痕情形(實驗 18)

油漆擦地痕群 G1 較不集中，受力較淺，走向由車頭往車尾擦去。

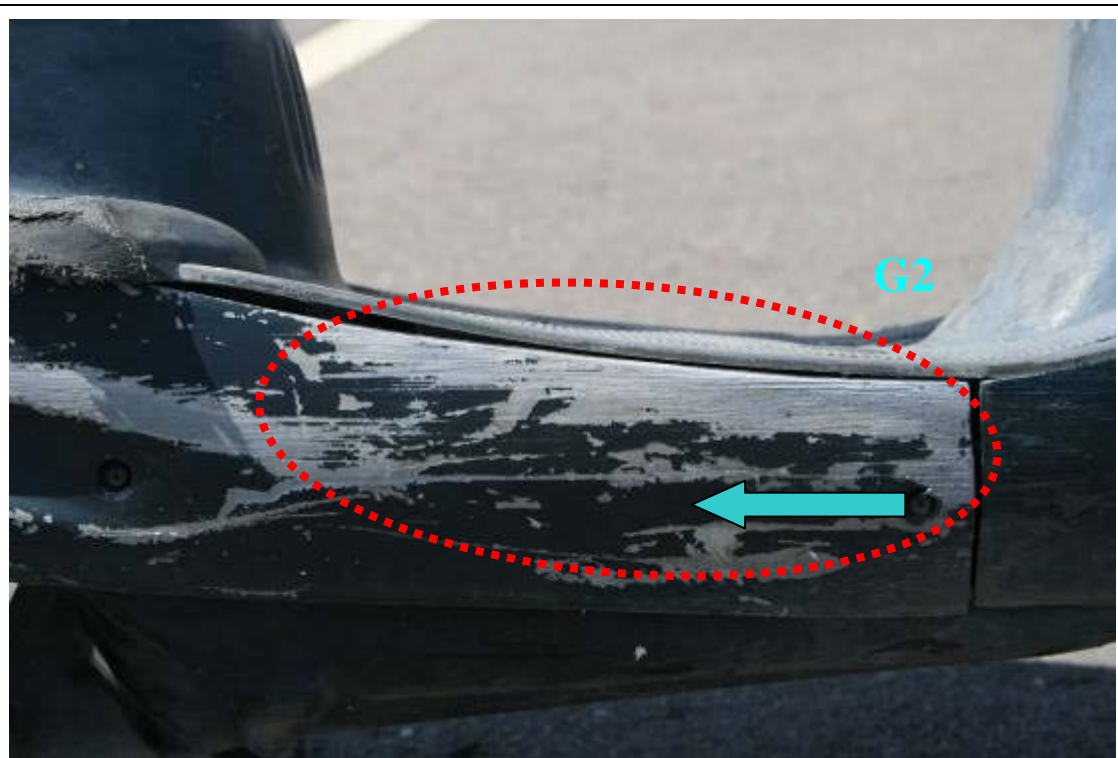
照片 5.2-18c 右側車身擦地痕情形(實驗 18)

G2 擦痕集中且明顯，走向一致往車尾擦去，中段有跳躍現象，往車尾方向又繼續產生擦痕。

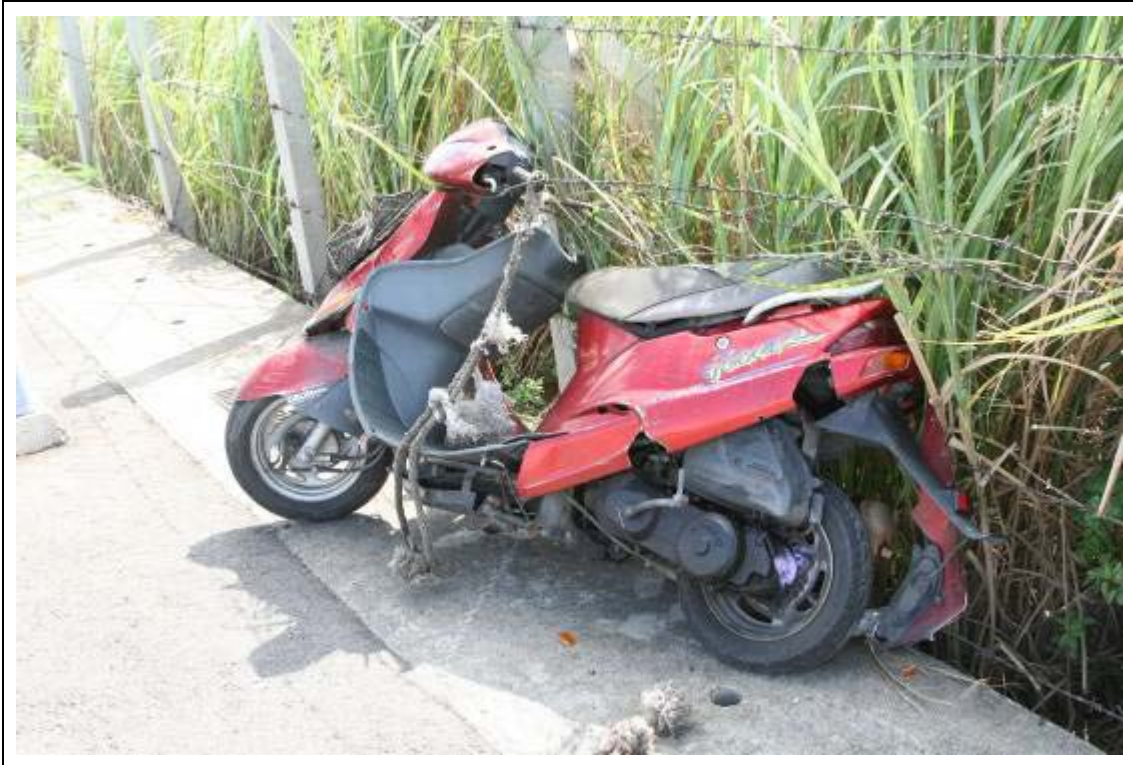
照片 5.2-19c 失敗情形(實驗 19)

此車兩次實驗皆未倒地，而是撞向路邊圍欄。

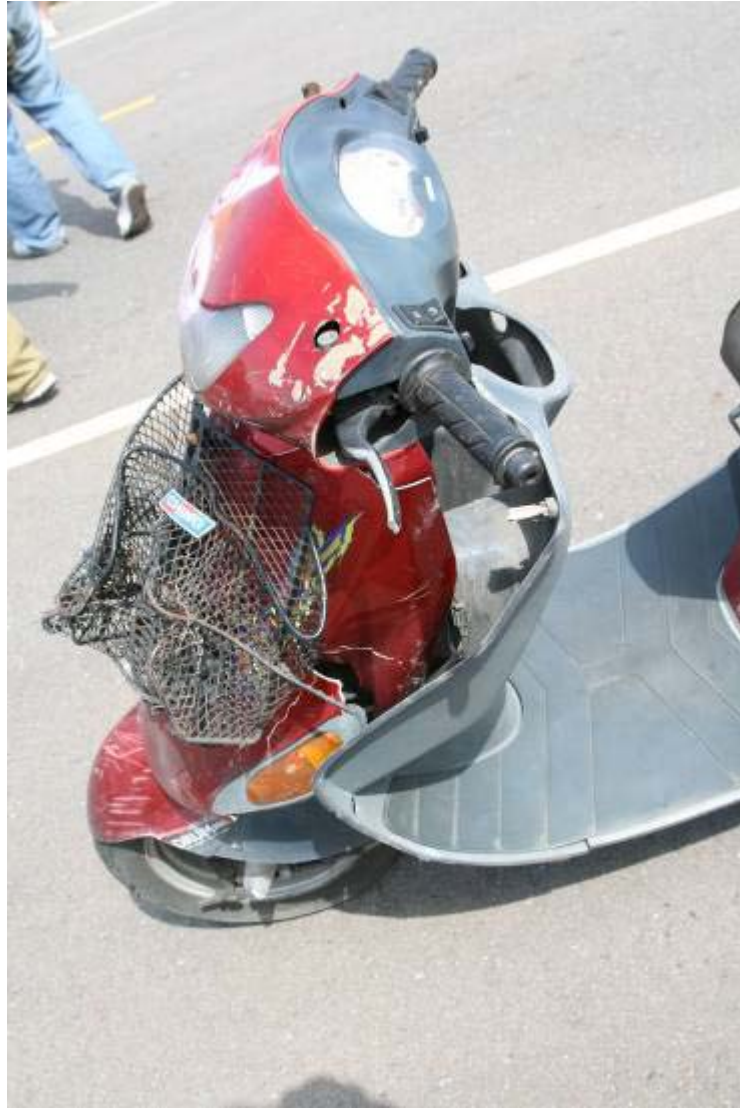
照片 5.2-19e 失敗情形(實驗 19)

左側倒地實驗時也未倒地。

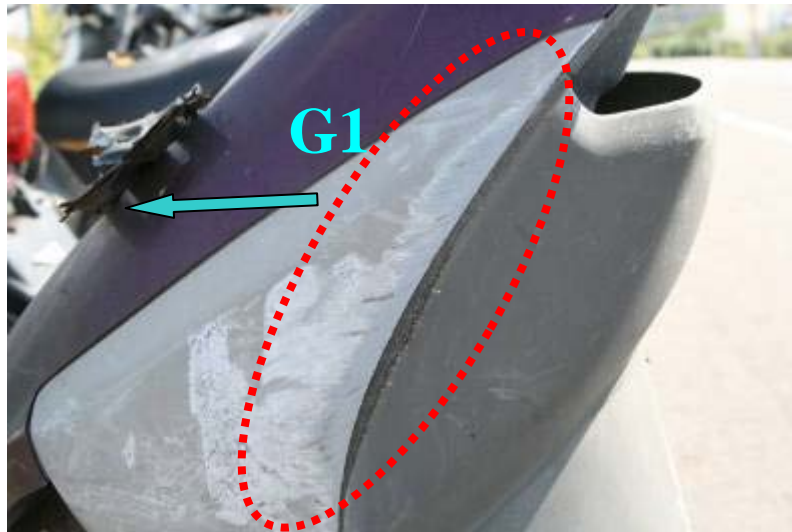
照片 5.2-21c 左前弧狀護板擦地痕情形(實驗 21)

油漆擦地痕群 G1 發生於左側弧狀護板處，由密集線狀擦痕組成，整體擦痕方向為由前往後，且起始處受力較深，掉漆情形嚴重，直至終止端逐漸淡出。

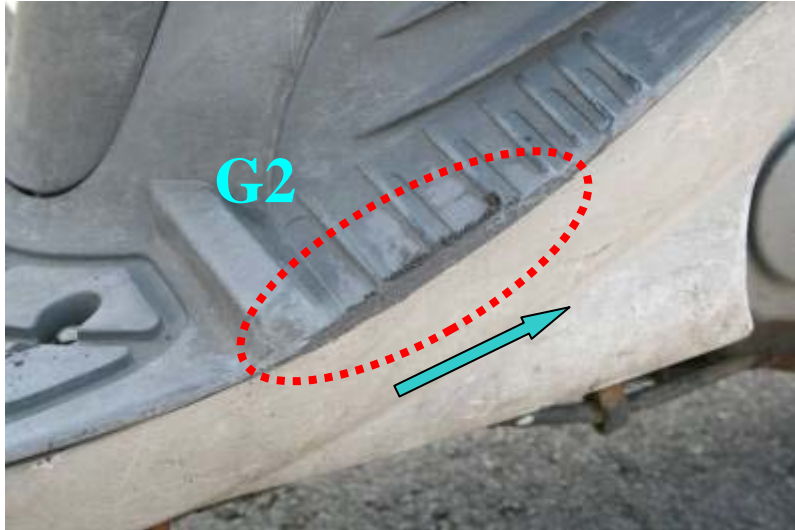
照片 5.2-21d 左側腳踏板擦地痕情形(實驗 21)

油漆擦地痕群 G2 發生於左側腳踏板，塑料凹陷情形十分明顯，整體走向為由前往後，說明摩擦力道相當大，造成車殼外表甚至有塑料堆積凹陷情形，且起始處受力較深，掉漆情形嚴重，直至終止端逐漸淡出。

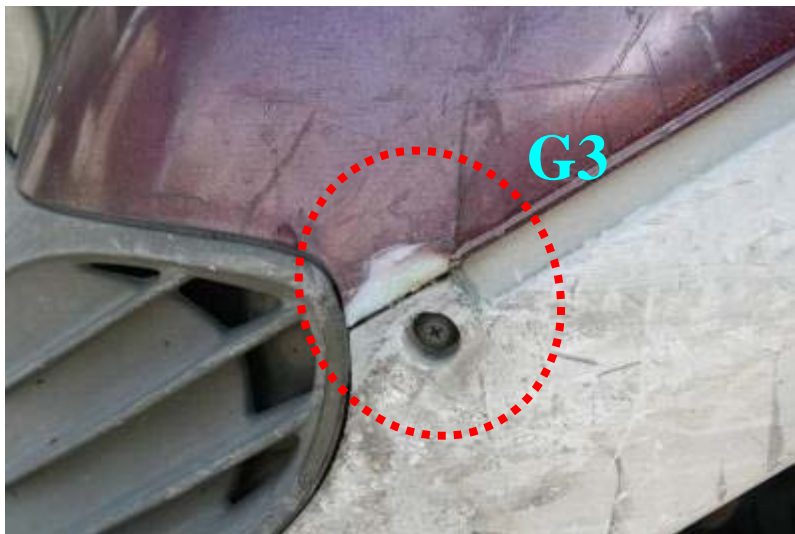
照片 5.2-21e 左後車身擦地痕情形(實驗 26)

油漆擦地痕群 G3 發生於左後身，車殼表面亦有凹陷與掉漆情形，擦痕走向較不明顯。

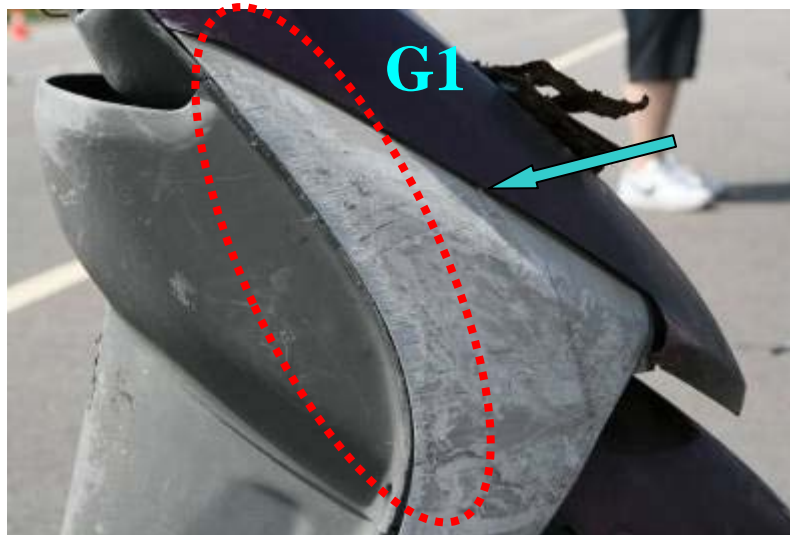
照片 5.2-22c 右前弧狀護板擦地痕情形(實驗 22)

油漆擦地痕群 G1 發生於右前弧狀護板處，擦地痕走向為由前往後，亦由許多密集線狀沿弧形表面組成，刻痕明顯。

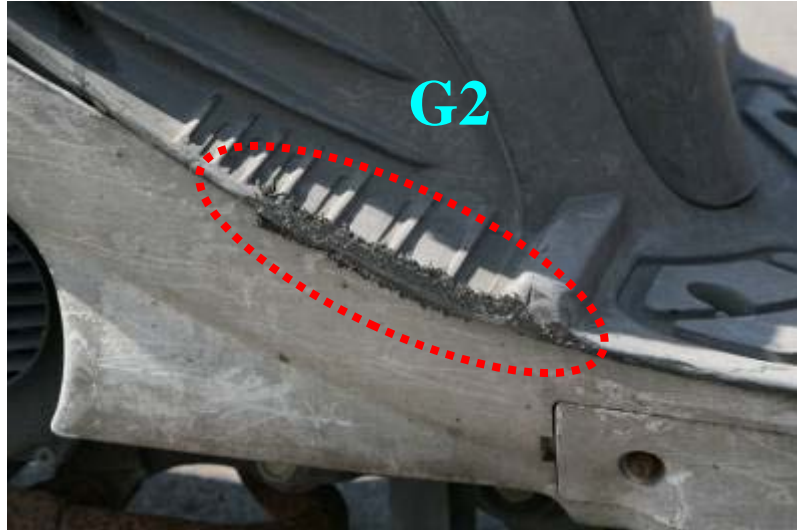
照片 5.2-22d 右側腳踏板擦地痕情形(實驗 22)

油漆擦地痕群 G2 發生於右側腳踏板外緣，塑料磨損嚴重，亦有毛邊與堆積情形，擦地痕走向整體方向皆為由前往後，擦地痕走向之角度有些微改變概因車輛於倒地後打轉造成。

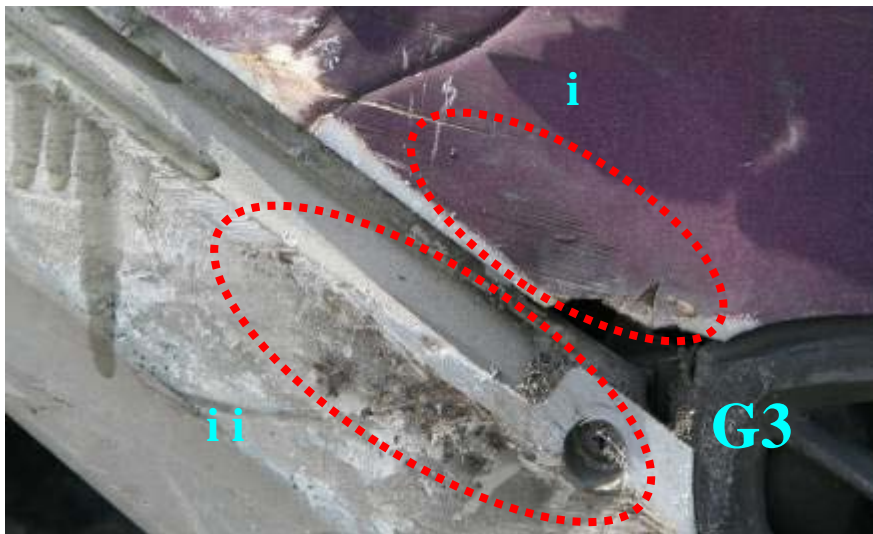
照片 5.2-22e 右側腳踏板擦地痕情形(實驗 22)

油漆擦地痕群 G3 發生於右側腳踏板外緣，i 處由許多線狀擦地痕組成，ii 處則塑料斑駁嚴重，擦地痕走向則為由前往後，起始處與終止處受力則無明顯差異。

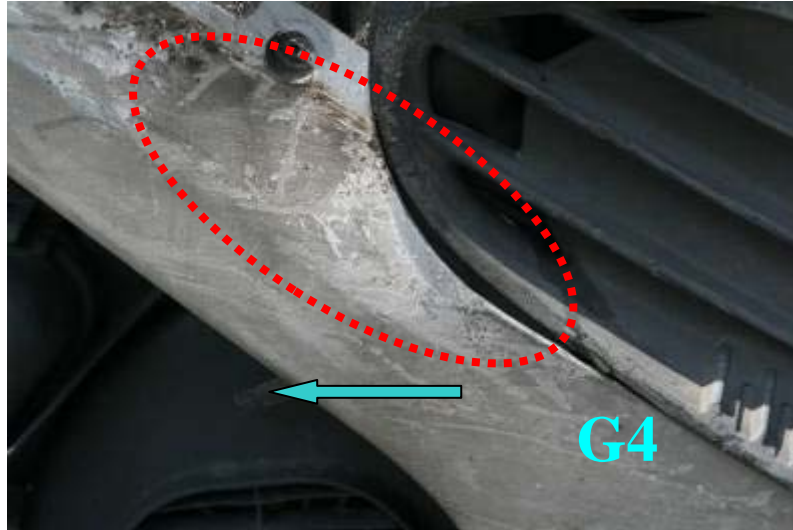
照片 5.2-22f 右後車身擦地痕情形(實驗 26)

油漆擦地痕群 G4 發生於車輛右後車身，整體走向為由前往後，車體倒地後有打轉情形，造成擦地痕交錯，起始處摩擦受力較深，掉漆情形嚴重，直至終止端逐漸淡出。

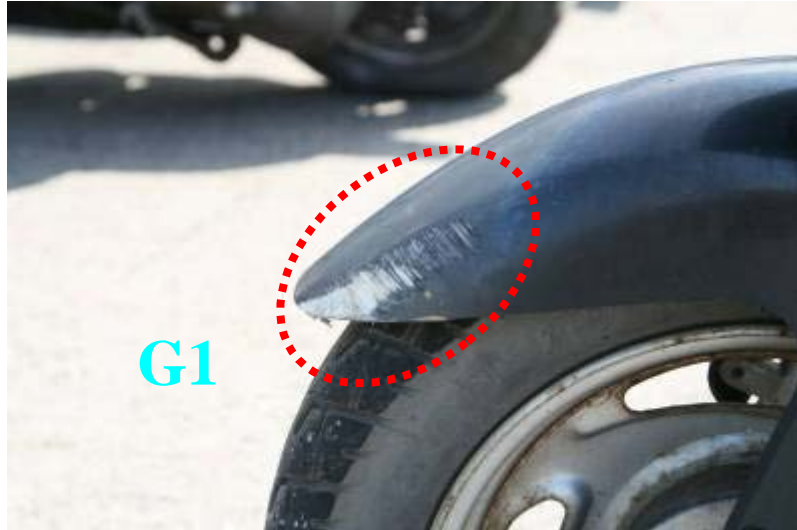
照片 5.2-23b 車頭擦地痕情形(實驗 23)

油漆擦地痕群 G1 發生於前車頭，相片中看出 G1 有油漆堆積與磨損情形，由密集線狀擦痕組成。

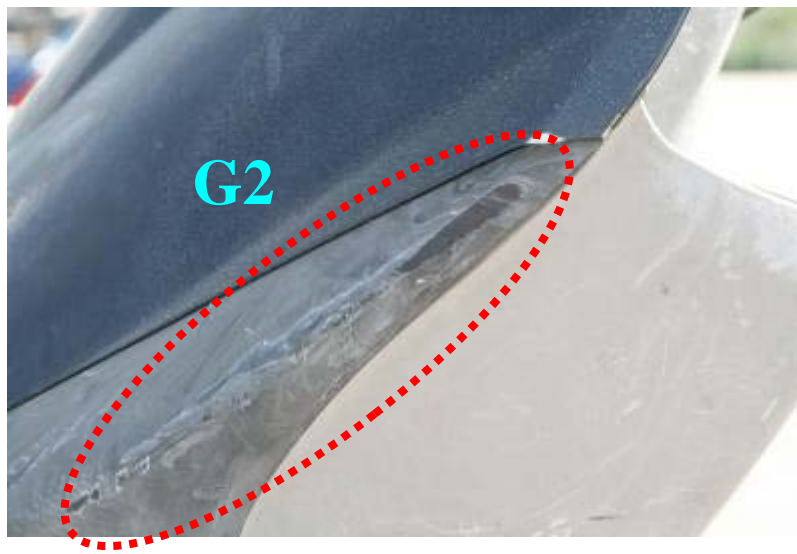
相片 5.2-23. 照片 5.2-23c3 左側弧狀踏板處擦地痕情形(實驗 23)

油漆擦地痕群 G2 發生於左前車頭護板處，表面塑料脫落明顯，受力頗深且有斷層情形。

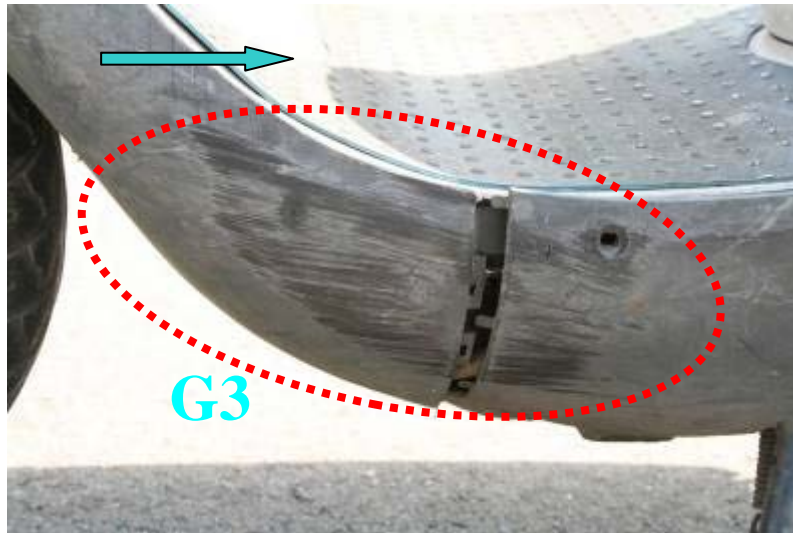
照片 5.2-23d 左側弧狀踏板處擦地痕情形(實驗 23)

油漆擦地痕群 G3 發生於左側弧狀踏板處，掉漆斑駁情形十分明顯，整體走向為由前往後，說明摩擦力道相當大，造成車殼外表甚至有塑料斑駁情形，由相片可看出擦地痕由密集線狀集中形成一片。

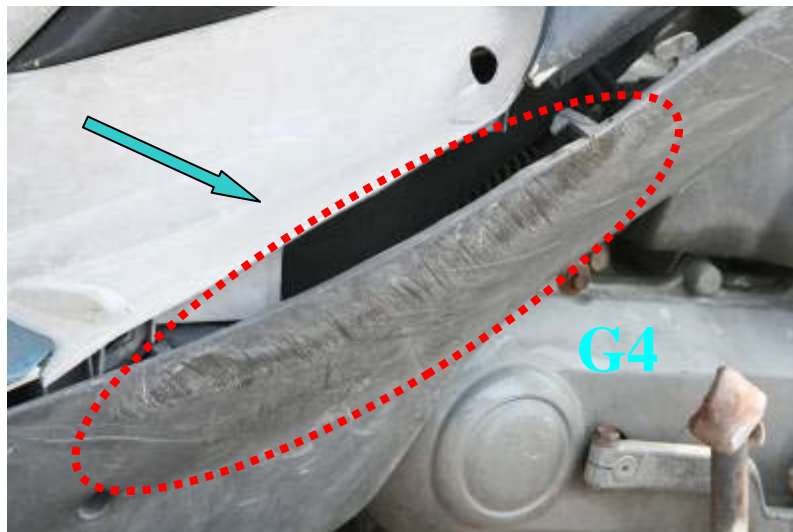
照片 5.2-23e 左側弧狀踏板處擦地痕情形(實驗 23)

油漆擦地痕群 G4 發生於左側弧狀踏板，由相片可看出擦地痕由密集線狀集中形成一片，擦地痕走向為由前往後，且起始處受力較深，掉漆情形嚴重，直至終止端逐漸淡出。

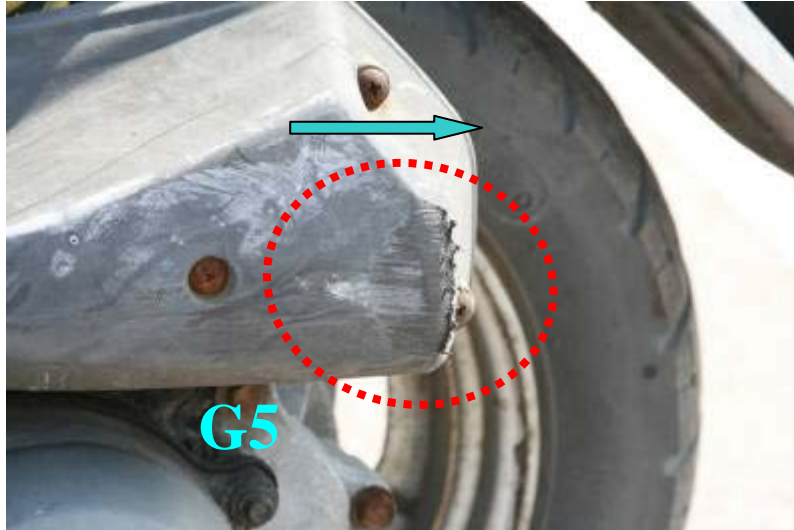
照片 5.2-23f 左後車尾處擦地痕情形(實驗 23)

油漆擦地痕群 G5 發生於左後車尾外緣，塑料磨損嚴重，車殼表面有凹陷與明顯毛邊與堆積情形，擦地痕整體走向皆為由前往後。

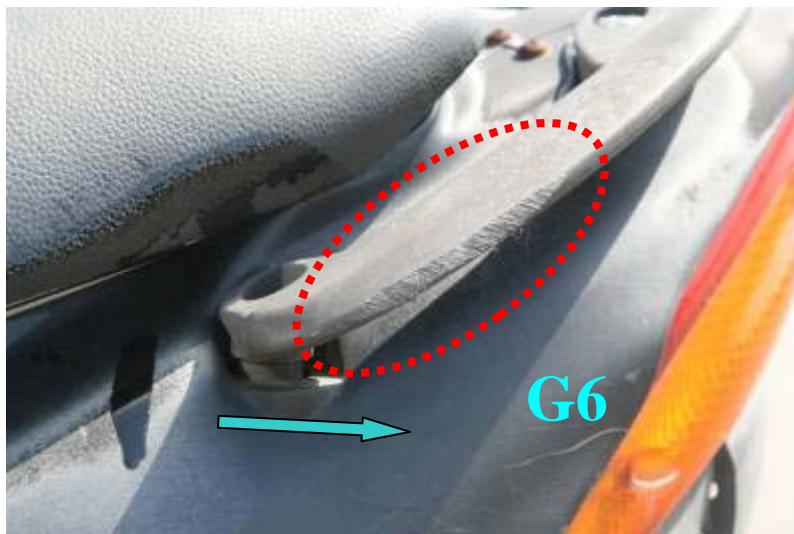
照片 5.2-23g 左側車身擦地痕情形(實驗 23)

油漆擦地痕群 G6 發生於左側車身處，擦地痕走向整體為由前往後，亦由許多密集線狀沿弧形表面組成，刻痕明顯，且起始處受力較深，直至終止端逐漸淡出。

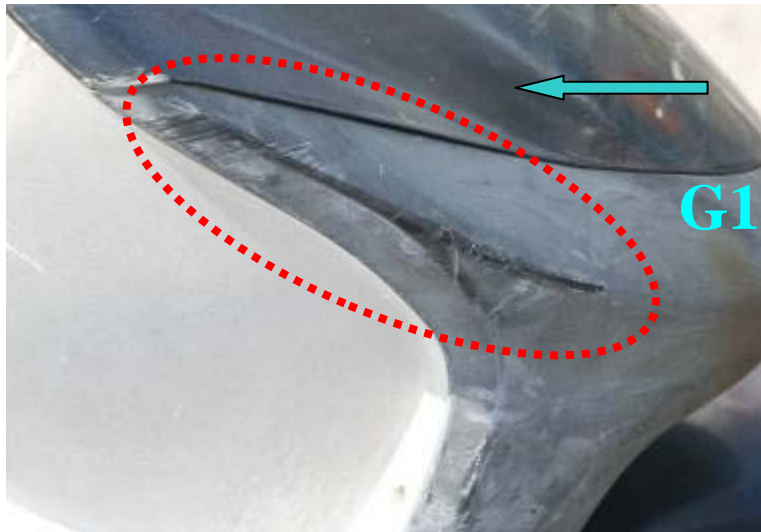
照片 5.2-24c 右前車頭下緣擦地痕情形(實驗 24)

油漆擦地痕群 G1 發生於右側弧狀護板處，塑料明顯於終止處有些許毛邊現象，整體擦痕方向為由前往後，且起始處受力較深，掉漆情形嚴重，直至終止端逐漸淡出。

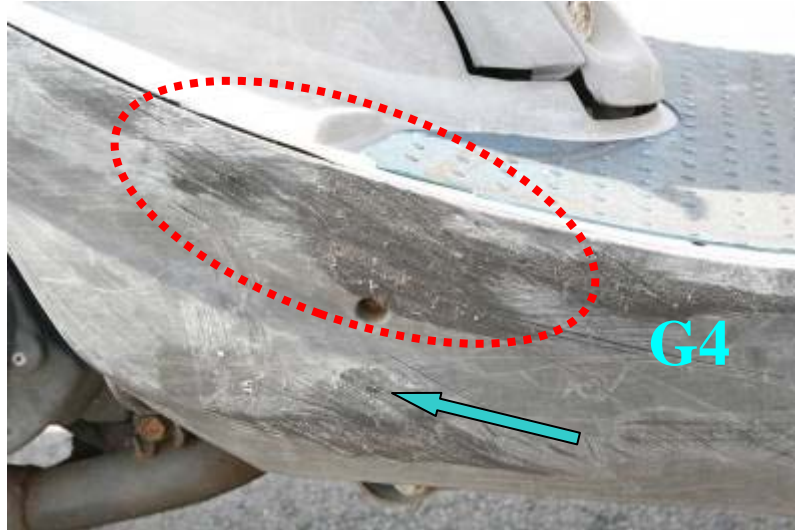
照片 5.2-24f 右側腳踏板擦地痕情 (實驗 24)

油漆擦地痕群 G4 發生於右側腳踏板，表面有明顯斑駁擦痕，由許多線狀擦痕組成，整體擦地痕走向為由前往後，但其中仍有不同走向之擦地痕交錯其中，甚有彼此交疊情形，概因接觸面曲度不同與倒地後車體打轉導致。

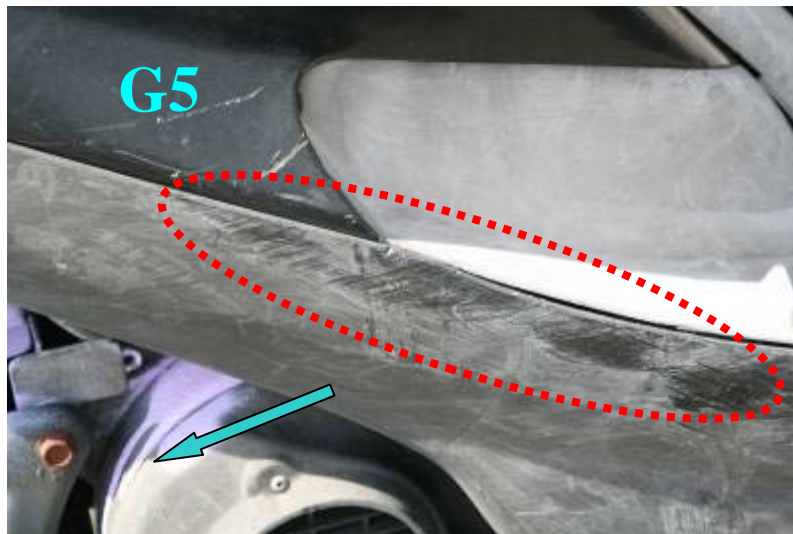
照片 5.2-24g 右側弧狀踏板擦地痕情 (實驗 24)

油漆擦地痕群 G5 發生於右前弧狀護板處，擦地痕走向為由前往後，亦由許多密集線狀沿弧形表面組成，刻痕明顯，且起始處受力較深，直至終止端逐漸淡出。

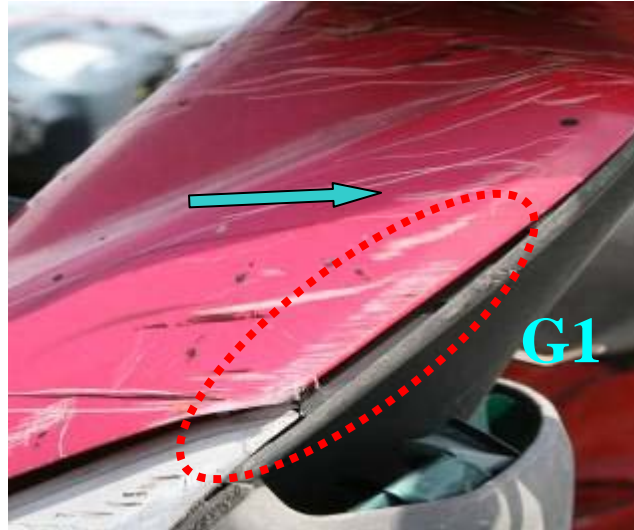
照片 5.2-25c 左前車頭擦地痕情形(實驗 25)

油漆擦地痕群 G1 發生於左前車頭，由密集線狀擦痕沿車殼邊緣組成一片，整體走向為由前往後，起始處與終止處受力無明顯差異。

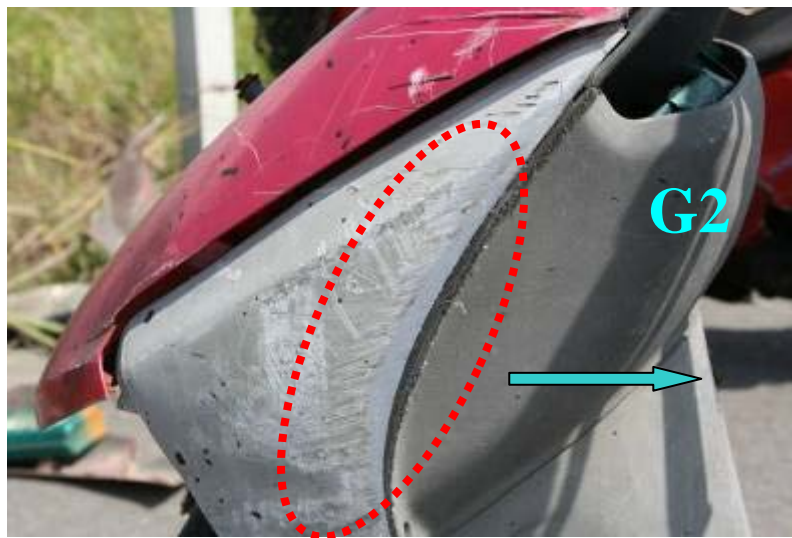
照片 5.2-25d 左前弧狀護板擦地痕情形(實驗 25)

油漆擦地痕群 G2 發生於左前弧狀護板處，整體擦地痕走向為由前往後，由許多密集線狀沿弧形表面組成，刻痕明顯，但其仍有不同走向之擦地痕交錯其中，甚有彼此交疊情形，概因接觸面曲度不同與倒地後車體打轉導致，起始處受力較深，直至終止端逐漸淡出。

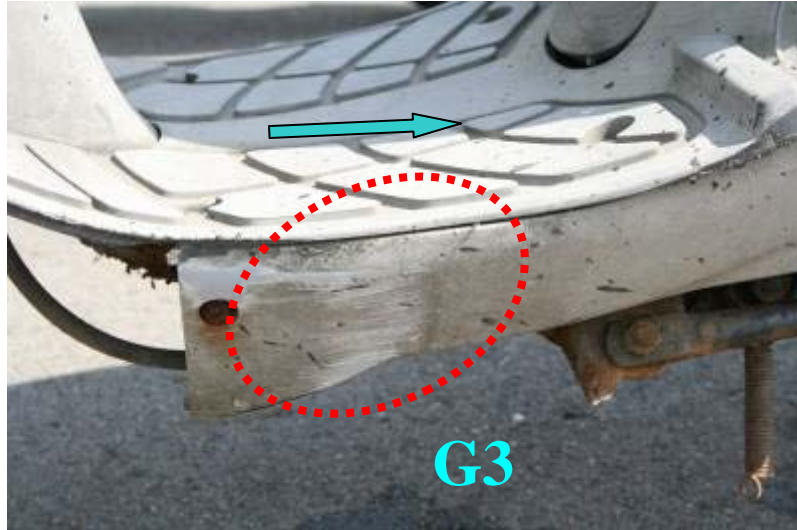
照片 5.2-25e 左側踏板處擦地痕情形(實驗 25)

油漆擦地痕群 G3 發生於左側腳踏板外緣，塑料斑駁嚴重，由明顯線狀擦地痕組成，擦地痕走向則為由前往後，起始處與終止處受力則無明顯差異。

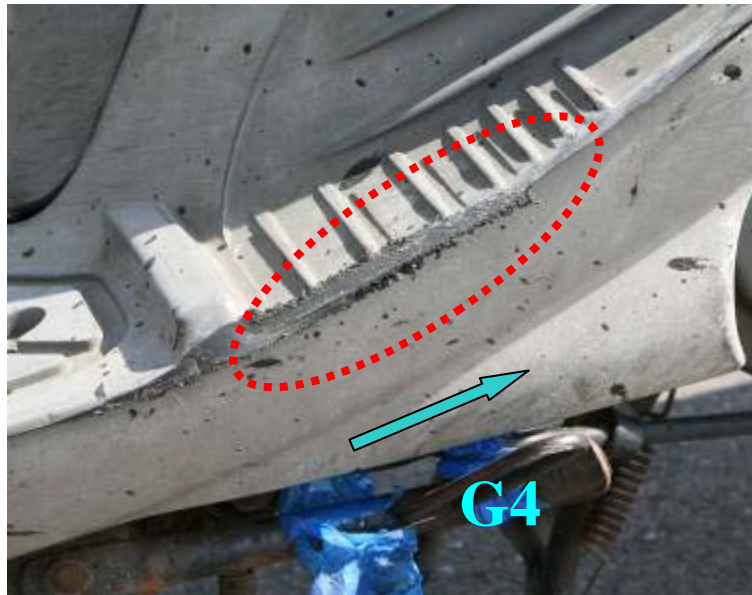
照片 5.2-25f 左側踏板處擦地痕情形(實驗 25)

油漆擦地痕群 G4 發生於左側腳踏板外緣，塑料磨損嚴重，亦有毛邊與堆積情形，擦地痕走向整體方向皆為由前往後，擦地痕走向之角度有些微改變概因車輛於倒地後打轉造成。

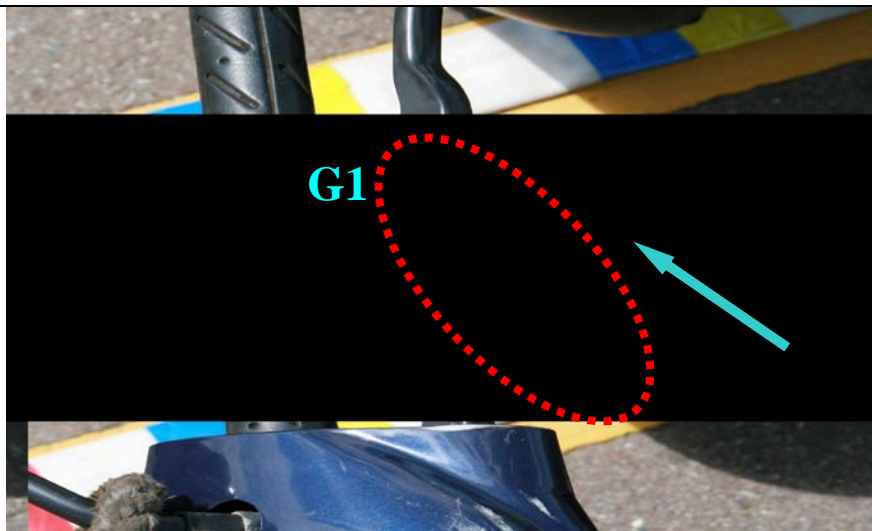
照片 5.2-27c 左前車頭擦地痕情形(實驗 27)

油漆擦地痕群 G1 發生於左前車頭，由相片中看出 G1 有油漆堆積情形，於終止處掉漆較嚴重，說明且起始處受力較淺，終止端受力較深，概因倒地後車輛因摩擦地面而停止時，所受壓力所導致，整體走向一致為由前往後。

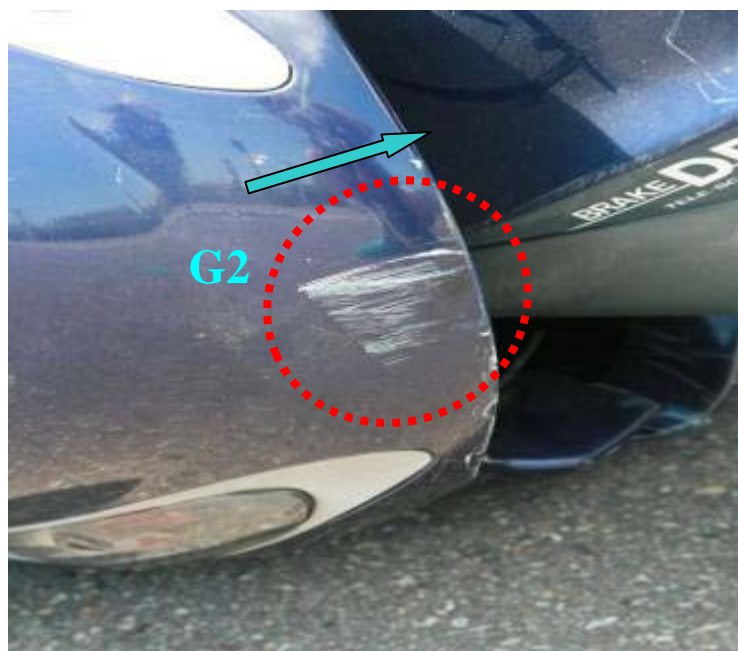
照片 5.2-27d 車頭擦地痕情形(實驗 27)

油漆擦地痕群 G2 發生於前車頭護板處，由許多線狀擦痕組成一片，走向一致，由相片中可看出起始處受力較深，直至終止端逐漸淡出。
